UNIVERSIDAD AUTÓNOMA
DE AGUASCALIENTES

TESIS

LEVANTAMIENTO GEOMETRICO Y DE DAÑOS DEL TEMPLO DE SAN ANTONIO Y
ANALISIS ESTRUCTURAL DE LA SITUACION ACTUAL

PARA OBTENER EL GRADO DE MAESTRA EN INGENIERÍA CIVIL
EN EL AREA DE ESTRUCTURAS

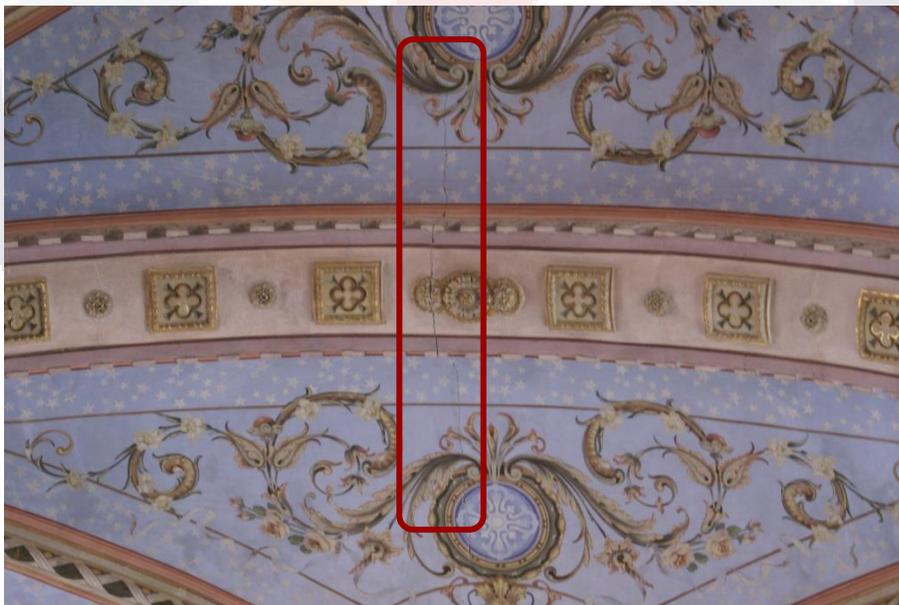
Fig. 87 Grieta de nave principal del templo en arcos y bóveda

La cubierta de la nave principal del templo presenta una grieta a lo largo de todo su eje longitudinal en todos los arcos y en algunas partes de la bóveda (*Fig. 87, Anexo "A" ficha 01*) Dicha grieta se detectó a partir de la restauración de las calles aledañas en el 2008, razón por la cual, surge la teoría de que las vibraciones inducidas en el edificio por la maquinaria provocaron esfuerzos superiores a los que resiste la mampostería con la que fue construido el edificio por lo que se pudo haber generado la grieta. Aunado a esto, se detectó con el levantamiento geométrico que existe un desplome de 2 cm en promedio de las columnas centrales y de hasta 10 cms en las columnas frontales (*Fig. 88*).

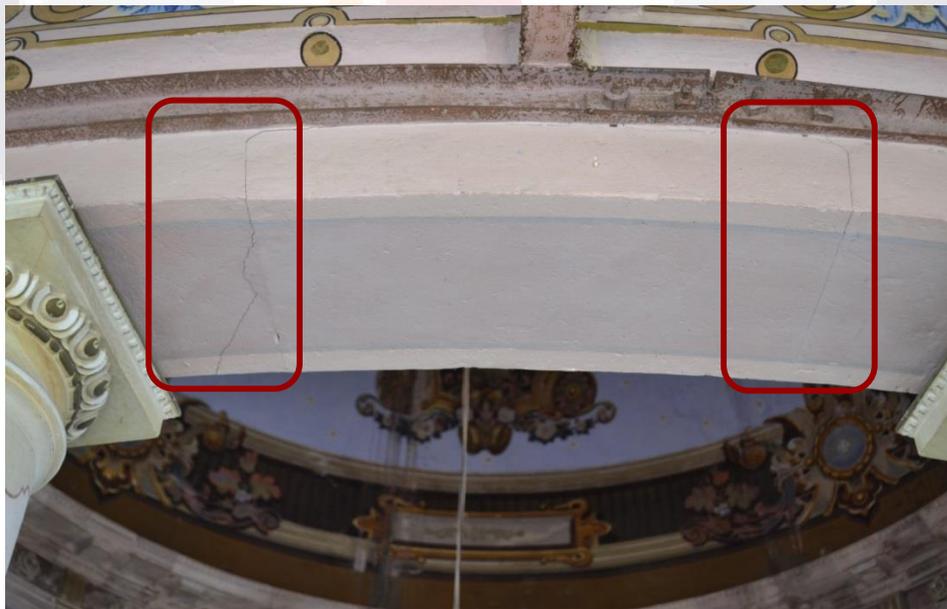
Fig. 89 Grietas en trabe de cúpula a los costados de columnas

La cúpula, por su parte presenta grietas causadas por humedad y grietas a ambos costados de la mayoría de las columnas centrales (*Fig. 89, Anexo "A" ficha 21*)

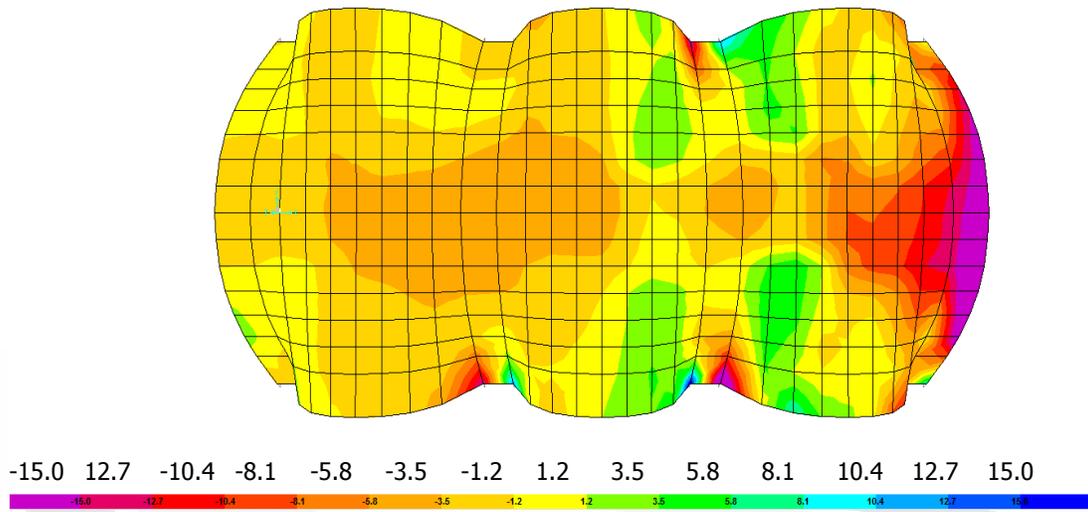
Fig. 91 ·Esfuerzos normales en el sentido transversal en la parte superior de bóveda (unidades en kg/cm^2)

Se analizó la bóveda de la nave principal del templo considerando los desplomes existentes en los muros para determinar las causas del agrietamiento que se presenta al centro de los arcos y en algunas zonas de la bóveda a lo largo de todo el eje longitudinal y se obtuvieron los esfuerzos normales en sentido transversal en la parte superior (Fig. 91) e inferior (Fig. 92) de la bóveda.

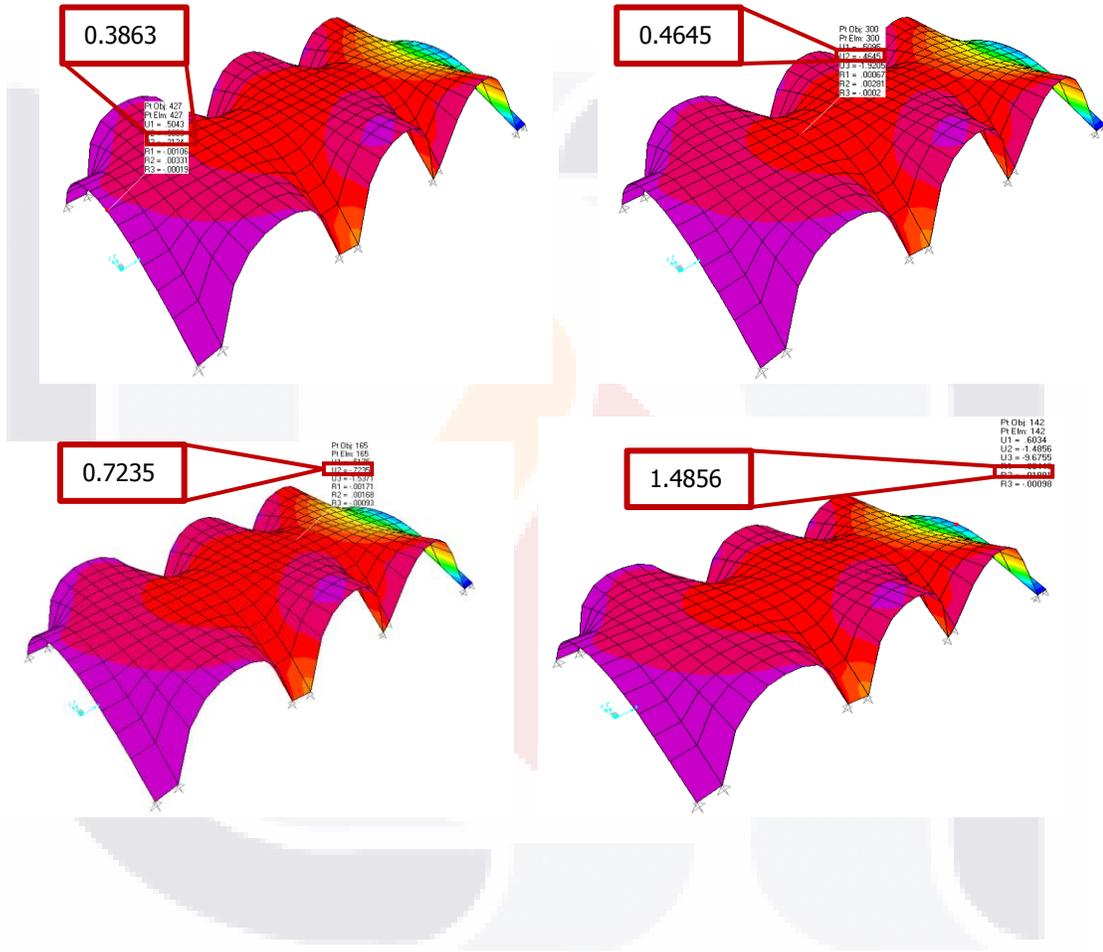
Fig. 93 Desplazamientos en sentido transversal en los arcos (en cm)

En las deformaciones se puede observar los desplazamientos en sentido transversal de cada arco dañado, y es justo en donde aparecen estos desplazamientos donde se puede observar la grieta. (Fig. 93)
