**UNIVERSIDAD AUTÓNOMA  
DE AGUASCALIENTES**

**TESIS**

**VULNERABILIDAD DE CONSTRUCCIONES UBICADAS EN ZONAS  
DE SUBSIDIENCIA EN LA CIUDAD DE AGUASCALIENTES**

**Aguascalientes, Ags., 24 de Junio de 2021**

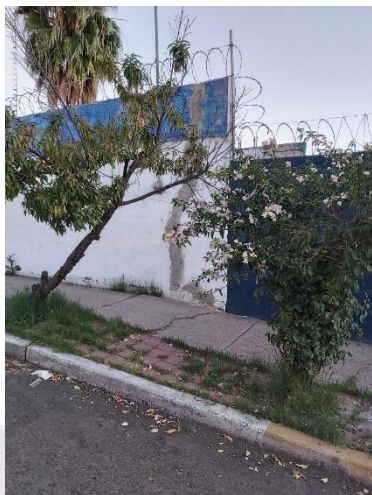
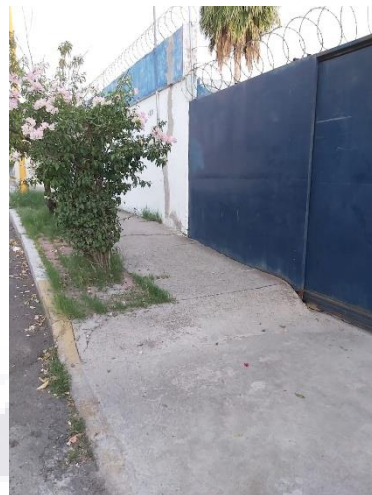
Figura 8, 9. Fractura en muro de mampostería en calle paris

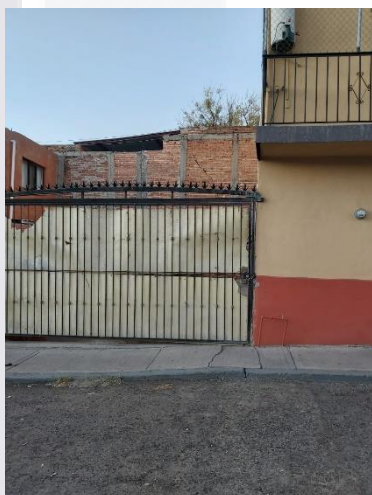
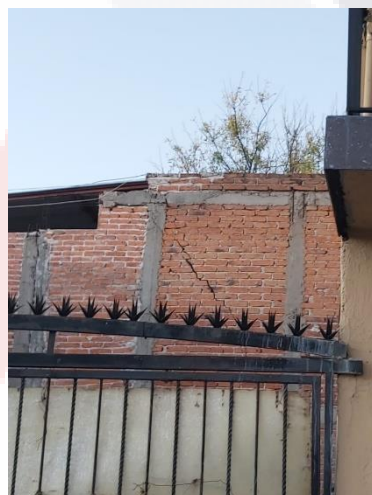
Figura 10, 11. Falla por tensión diagonal calle paris

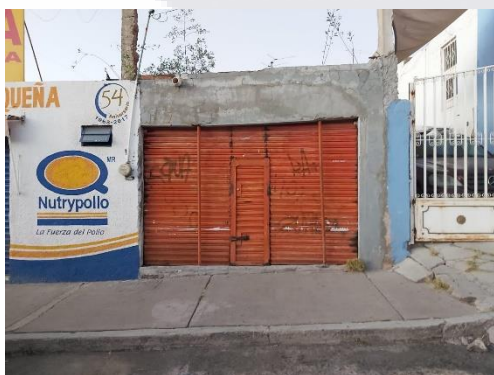
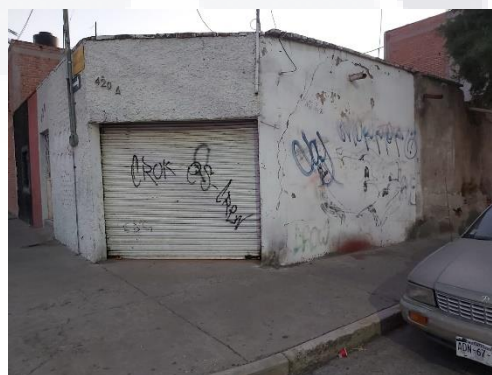
Figura 12, 13. Asentamiento diferencial calle Navarete

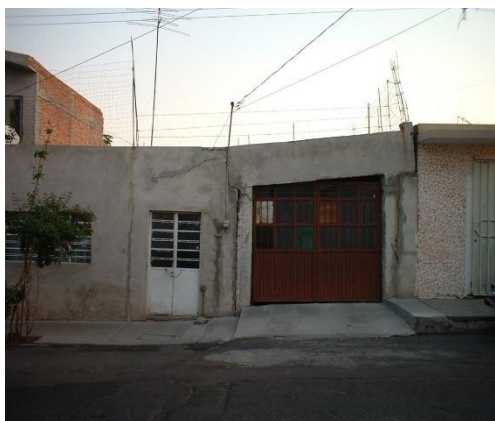
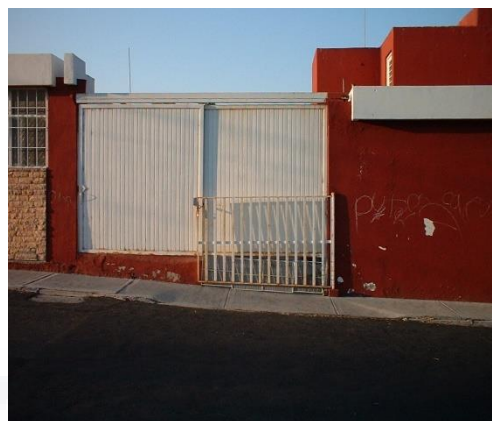
Figura 14, 15. Asentamiento diferencial calle Navarete

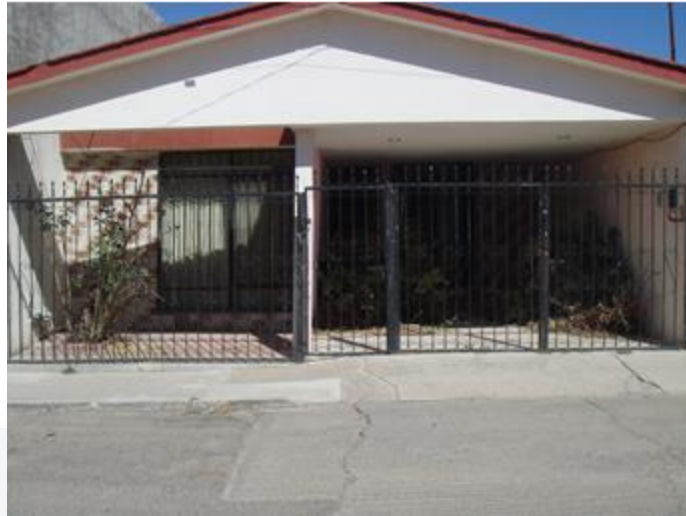
Foto de casa Tokio #313

Tabla 11. Estado de condición en calle Tokio #313 Col. Del Valle

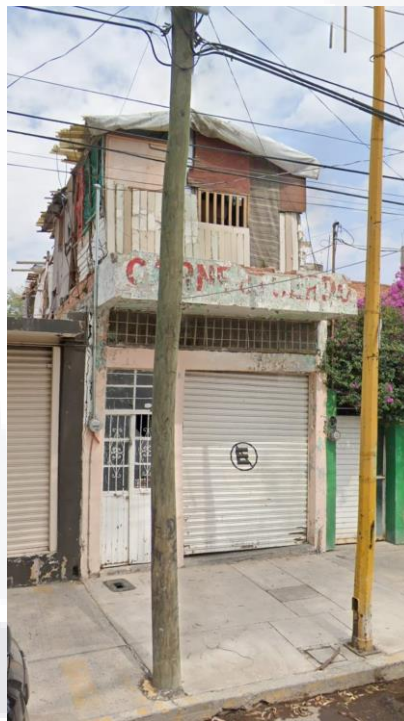
Foto de casa Veracruz #618

<b>Veracruz #618 Col. San Marcos</b>			
<b>Resultado de la evaluación</b>			
Elemento	Porcentaje de daño	Factor de importancia	Indice
Losas	0.05	1.88	0.09
Vigas	0.05	2.14	0.11
Otros elementos superestructura	0.15	1.88	0.28
Columnas	0.05	3.75	0.19
Cimentacion	0.05	2.14	0.11
Otros elementos subestructura	0.00	1.88	0.00
		sumatoria	0.78
		<b>IEC</b>	<b>3.89</b>

Tabla 12. Estado de condición en calle Veracruz #618 Col. San Marcos

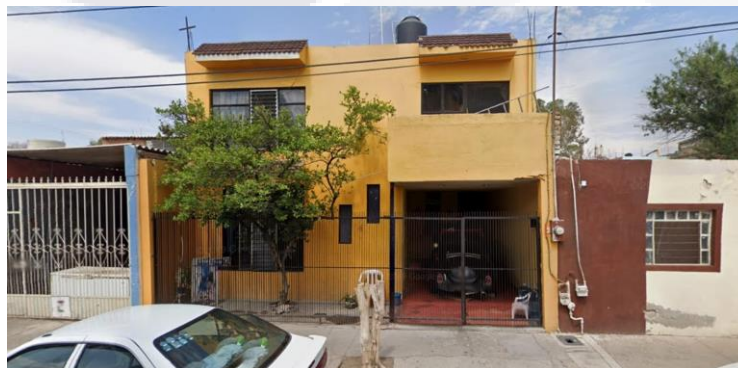
Foto de casa Guanajuato #409

<b>Guanajuato #409 Col. San Marcos</b>			
<b>Resultado de la evaluación</b>			
Elemento	Porcentaje de daño	Factor de importancia	Indice
Losas	0.05	1.88	0.09
Vigas	0.10	2.14	0.21
Otros elementos superestructura	0.05	1.88	0.09
Columnas	0.05	3.75	0.19
Cimentacion	0.05	2.14	0.11
Otros elementos subestructura	0.00	1.88	0.00
		sumatoria	0.70
		<b>IEC</b>	<b>3.48</b>

Tabla 13. Estado de condición en calle Guanajuato #409 Col. San Marcos
