**UNIVERSIDAD AUTÓNOMA
DE AGUASCALIENTES**

**INFLUENCIA DE DAÑOS Y DETERIOROS EN EL
COMPORTAMIENTO ESTRUCTURAL DE EDIFICIOS HISTÓRICOS**

**PARA OBTENER EL GRADO DE MAESTRÍA EN INGENIERÍA
CIVIL CON ESPECIALIDAD EN ESTRUCTURAS**

A.1 Templo de Nuestra Señora del Rosario (De la merced)

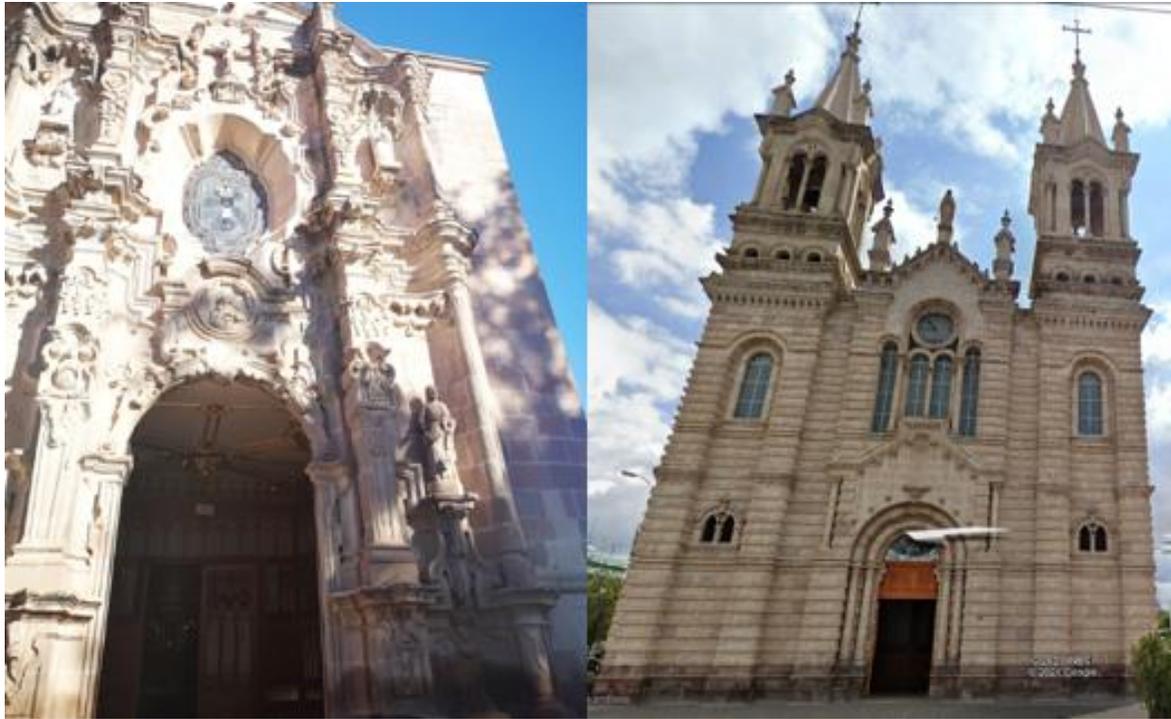
El muro frontal del templo de la Purísima tiene la mejor frecuencia fundamental de los edificios estudiados con 12.1 Hz, el del templo del Encino tiene la más baja con 2.8 Hz, 76% menor al de la Purísima, en ambos casos muestran únicamente manchas de humedad y sus dimensiones son similares, no obstante el templo de la Purísima posee 6 columnas en la fachada: 2 a los costados de la puerta principal y 2 en cada una de las torres campanario, por el contrario el Templo del Encino solo cuenta con 2 columnas a los costados de la puerta (figura 11), además este último solo tiene un campanario del lado izquierdo, permitiendo mayores desplazamientos y frecuencias bajas.

Figura 11: Fachadas del templo del Encino (izquierda) y la Purísima (derecha).

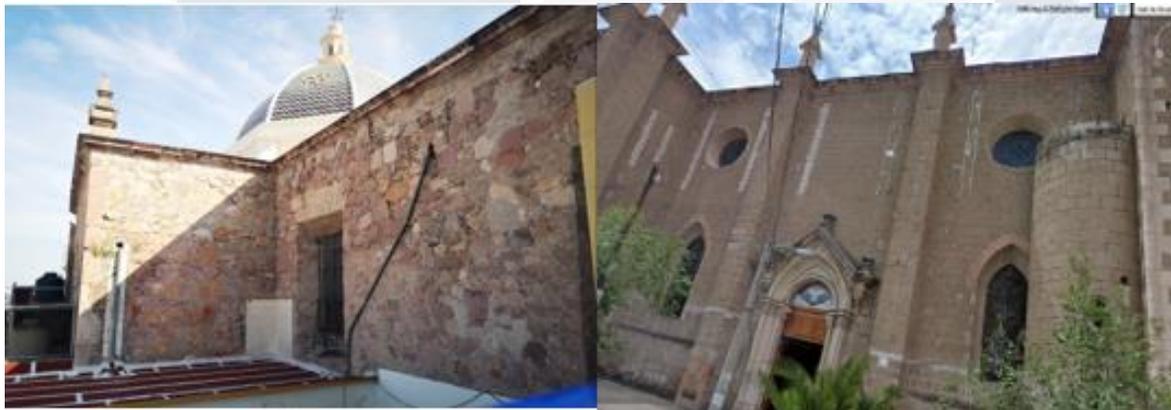
El muro izquierdo del templo de la Purísima tiene la mayor frecuencia con 12.0 Hz, mientras que el Templo de la Merced la menor con 2.0 Hz., esta diferencia puede ser explicada por las fracturas que se encuentran en el interior del muro izquierdo (figura 18) y al sistema estructural por columnas de la Merced, a diferencia del templo de la Purísima cuya estructura presenta mayor rigidez debido al sistema estructural de contrafuertes (figura 12).

Figura 12: Muro izquierdo del Templo de la Merced (izquierda) y de la Purísima (derecha).

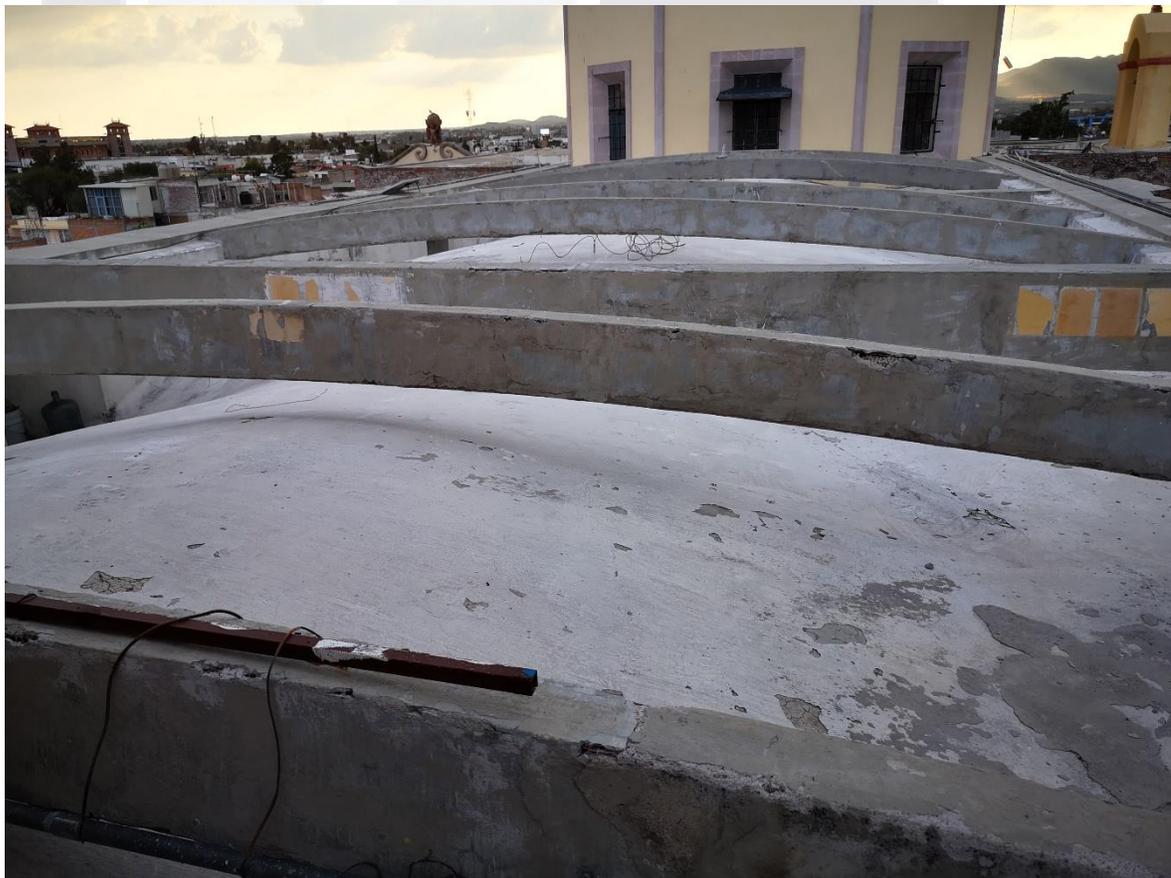
Los daños en las bóvedas son por manchas de humedad y algunas grietas, en 4 de los 5 templos tienen frecuencias entre los 6 y los 8 Hz. a excepción del templo de San Marcos con 11.3 Hz., en el caso de estos elementos en lugar de una disminución de la frecuencia por daños y deterioros se trata de un aumento en este último templo debido al trabajo estructural (figura 13) al cual fue sometido, este se encarga de tirar de los muros hacia las bóvedas, aumentando la rigidez de estas.

Figura 13: Trabajo de intervención estructural en la cubierta del templo de San Marcos.

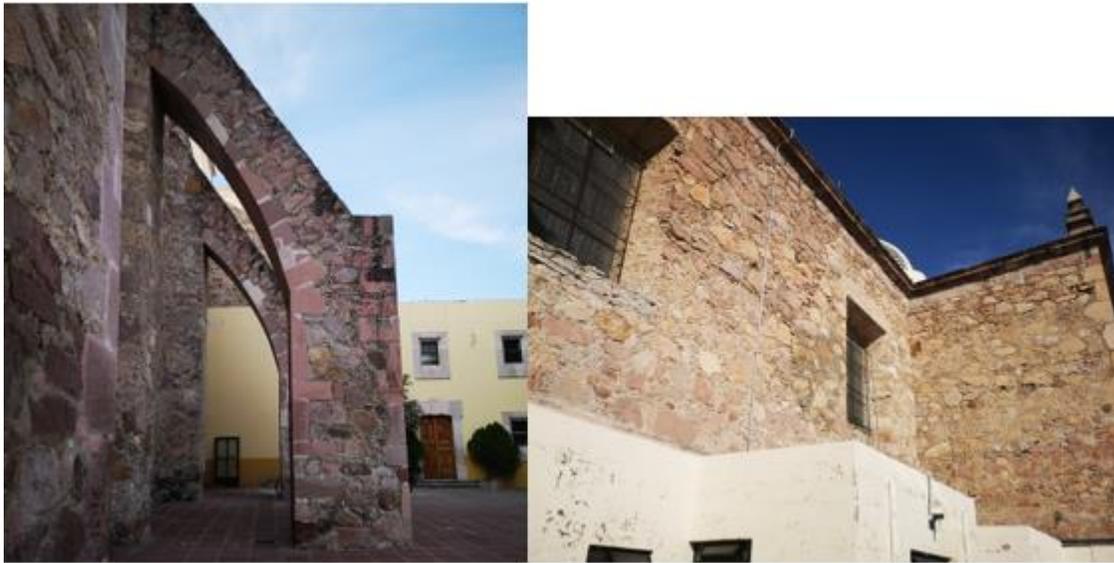
manchas de humedad en este elemento, los daños no son significativos, la diferencia de rigidez entre estos dos se puede explicar por el tipo de estructura para resistir los empujes laterales, mientras que en el de la Merced los muros solo tienen columnas, el de San Marcos esta reforzado con un sistema de arbotantes y contrafuertes (figura 14) que soportan los empujes laterales y le dan estabilidad a el elemento.

Figura 14: Sistemas estructurales en el Templo de San Marcos (izquierda) y la Merced (derecha).

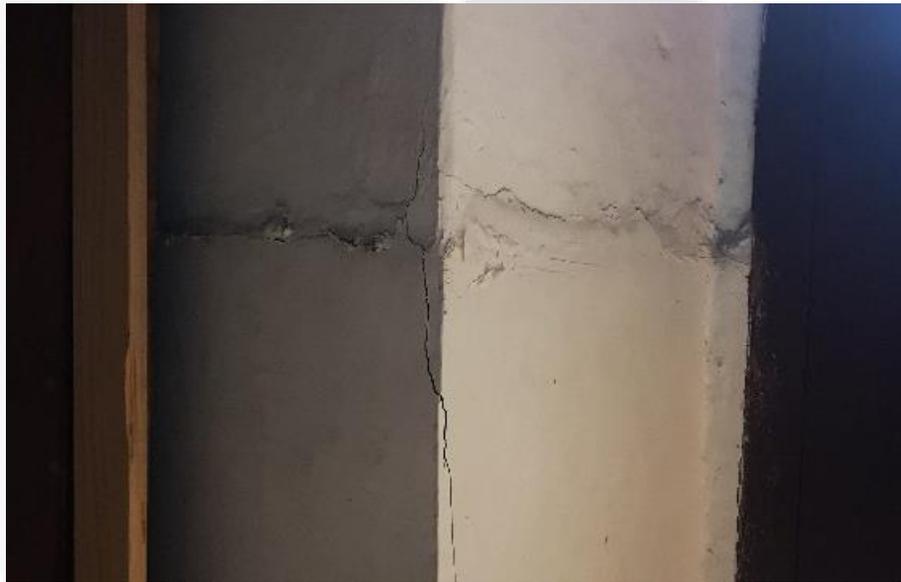
Figura 15: Humedad y grietas superficiales en muro interno de fachada principal.

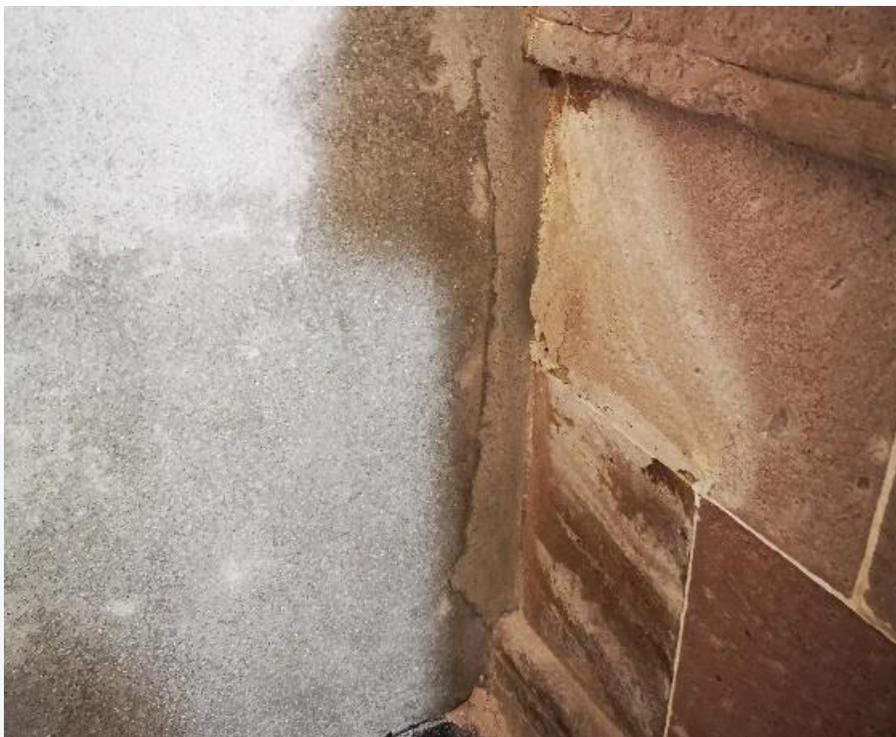
Figura 16: Eflorescencia en muro del altar.

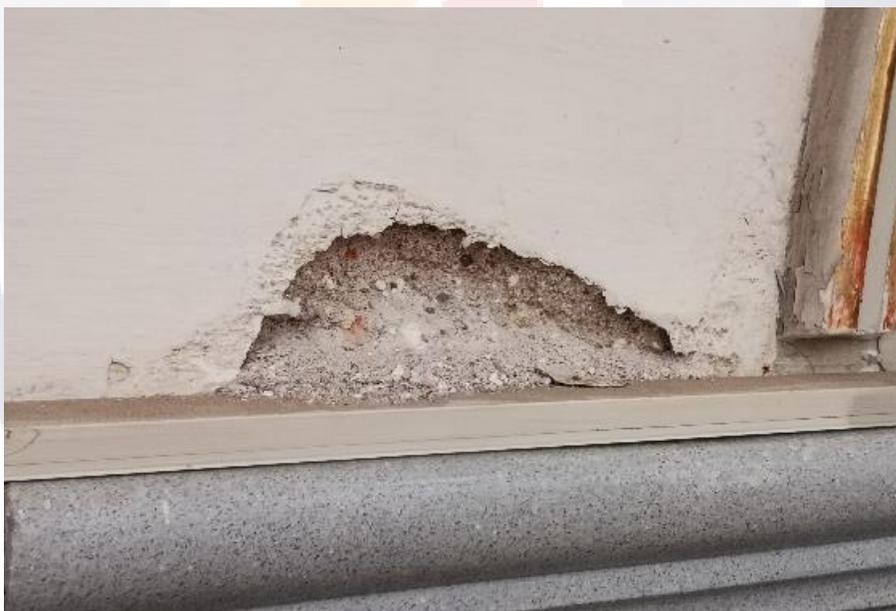
Figura 17: Desprendimiento de material en muro lateral izquierdo debido a humedad.

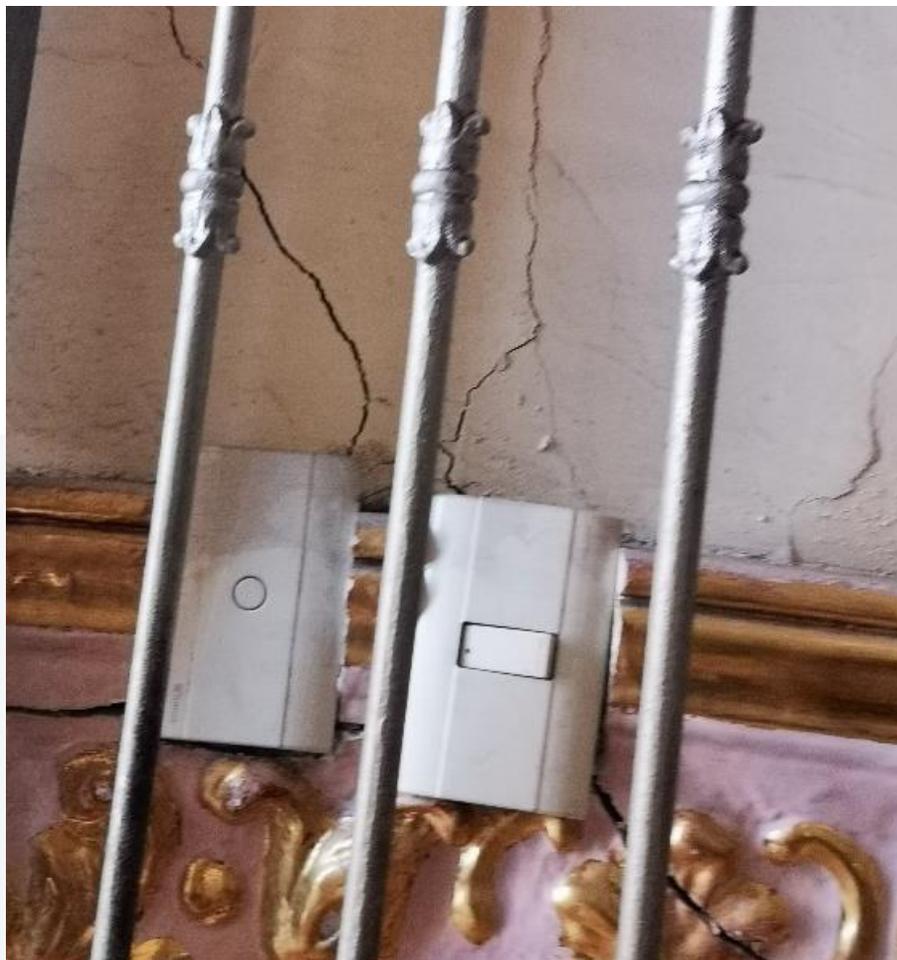
Figura 18: Grietas en muro lateral izquierdo

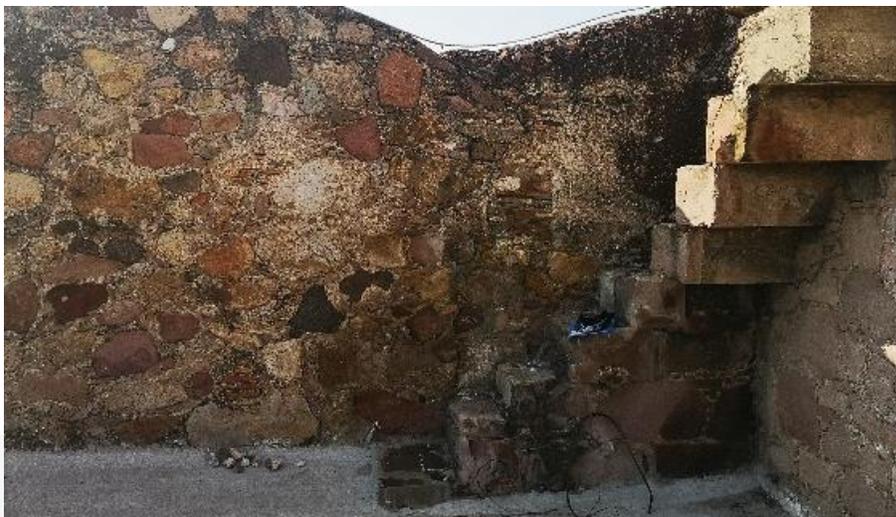
Figura 19: Manchas de humedad en muro Frontal-campanario.

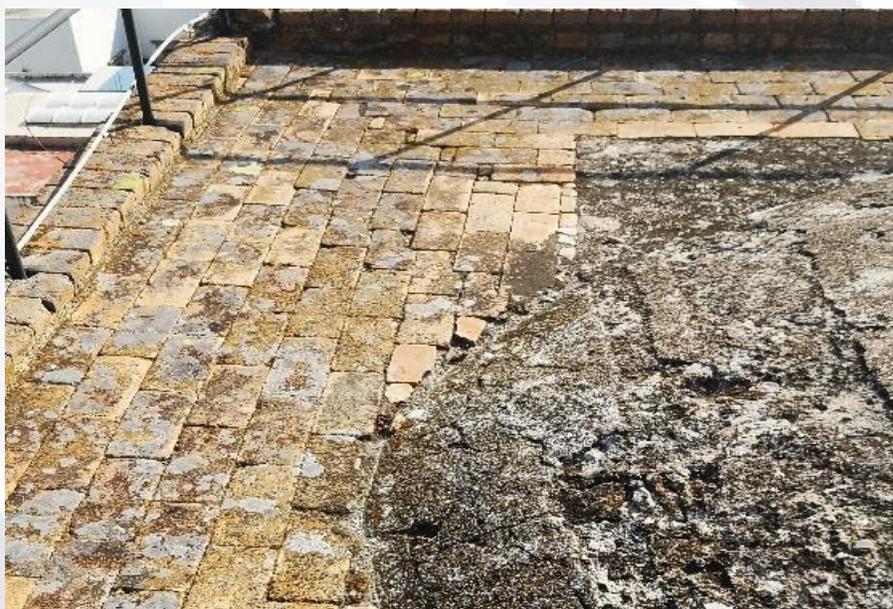
Figura 20: Manchas de humedad en Azotea.

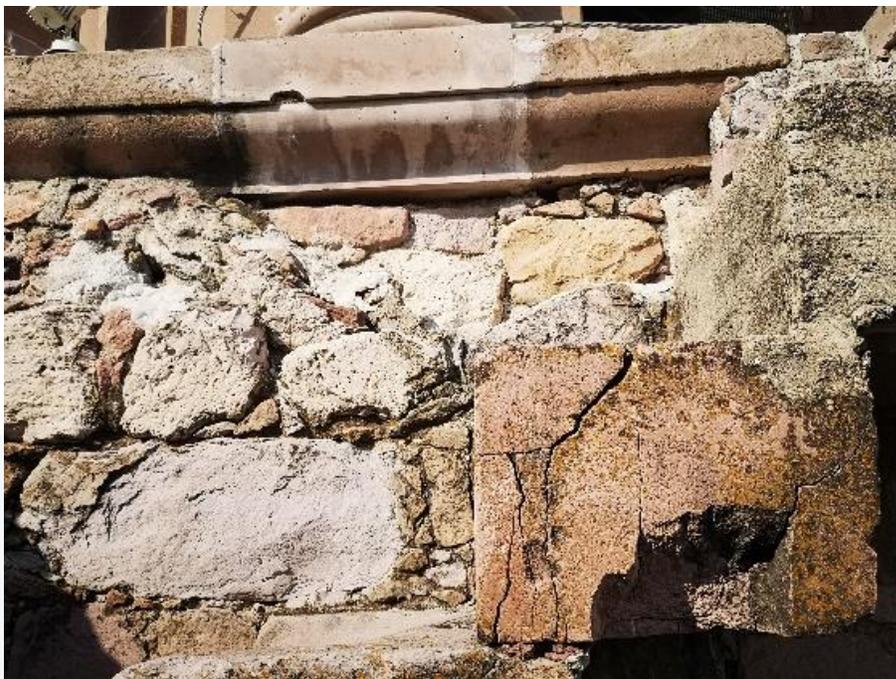
Figura 21: Perdida de material, enmugrecimiento, guano de ave y grietas en torre campanario.

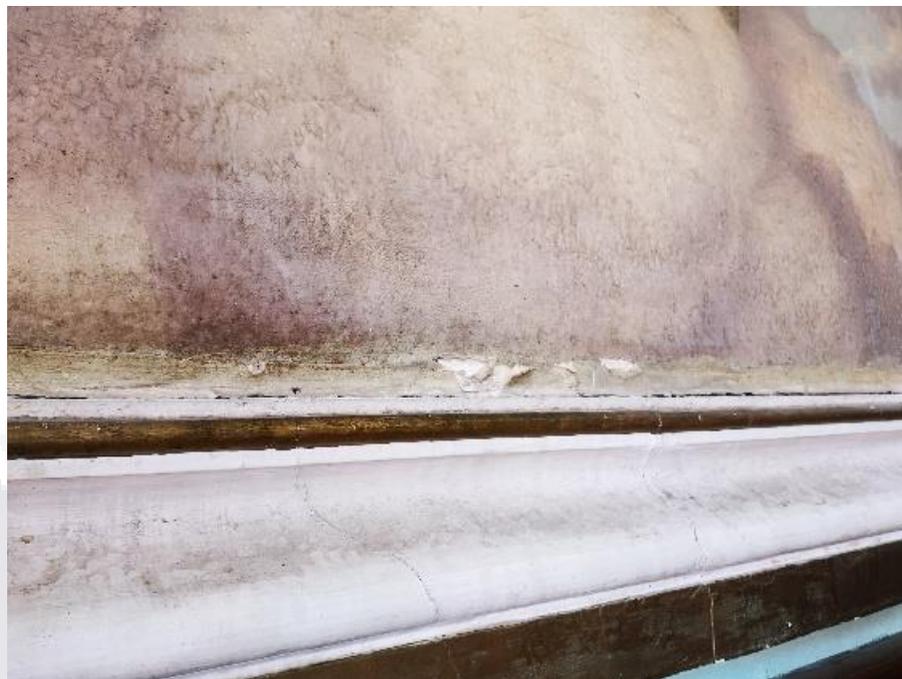
Figura 22: Humedad y enmugrecimiento en muro lateral.

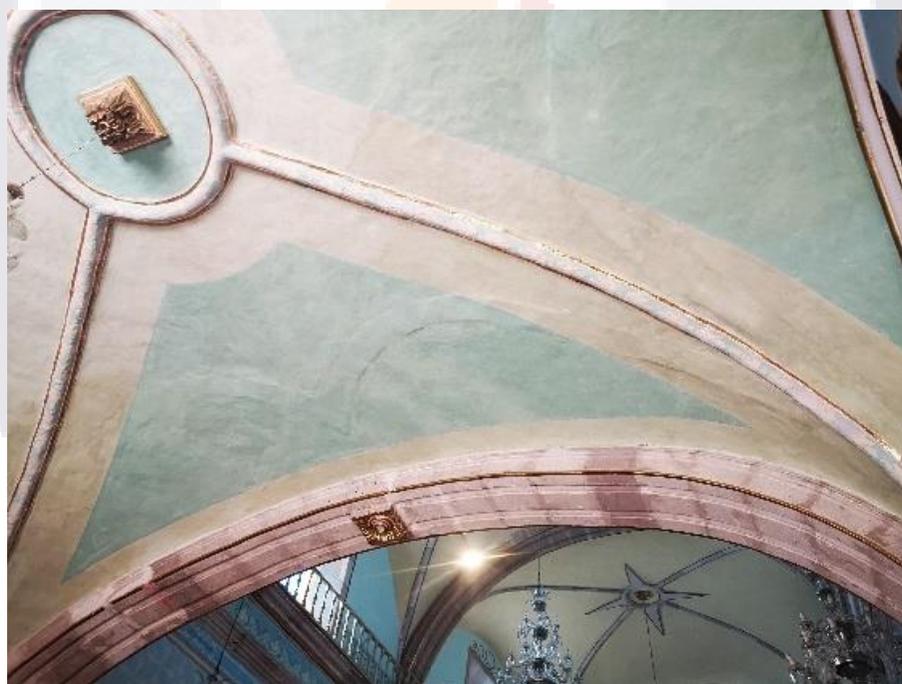
Figura 23: Humedad en bóveda de coros.

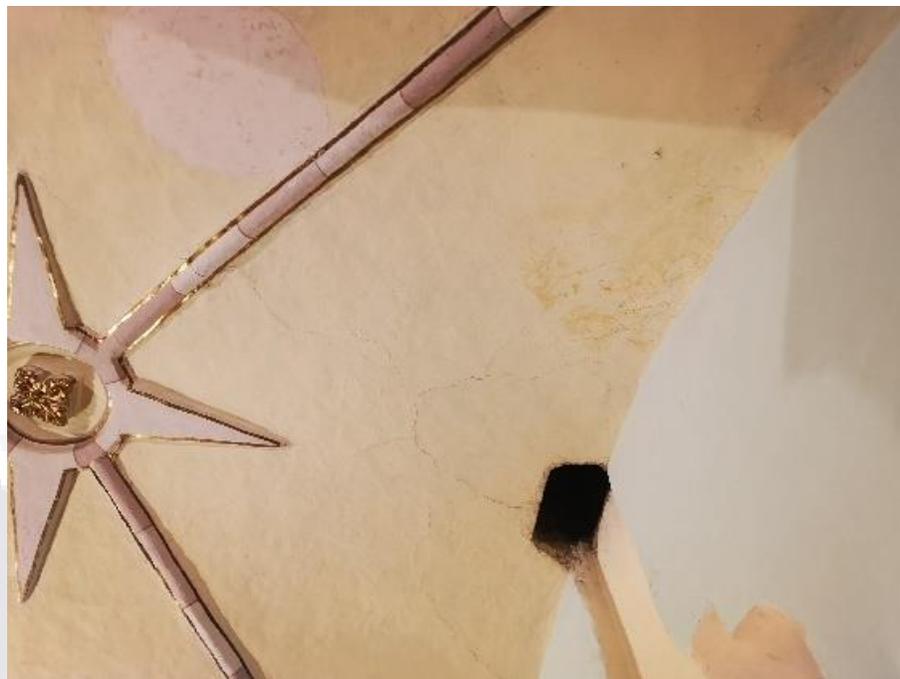
Figura 24: Humedad en bóveda de coros.

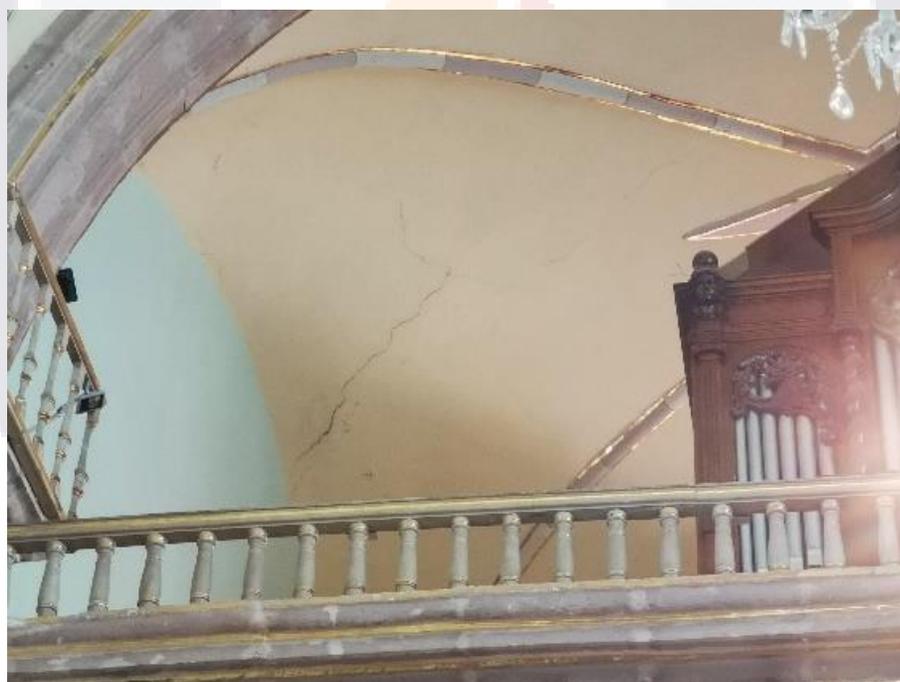
Figura 25: Grieta en bóveda de coros

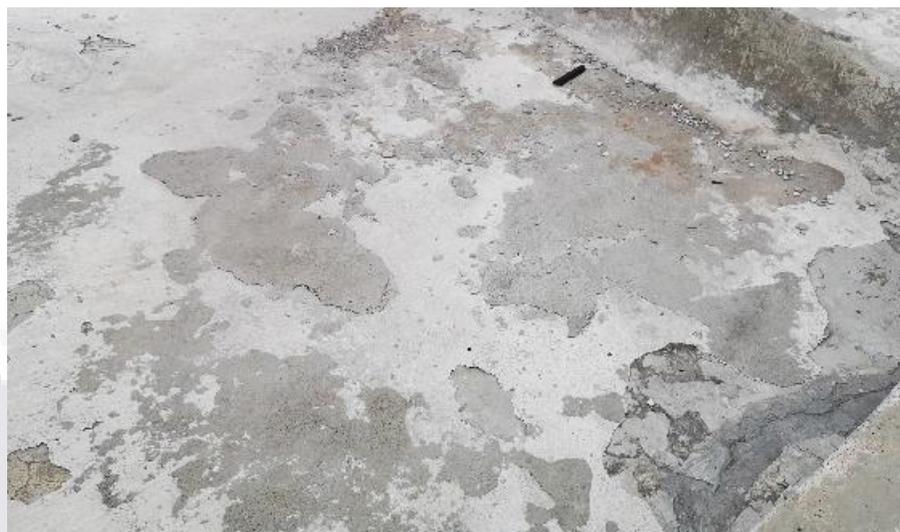
Figura 26: Daños por humedad en azotea.

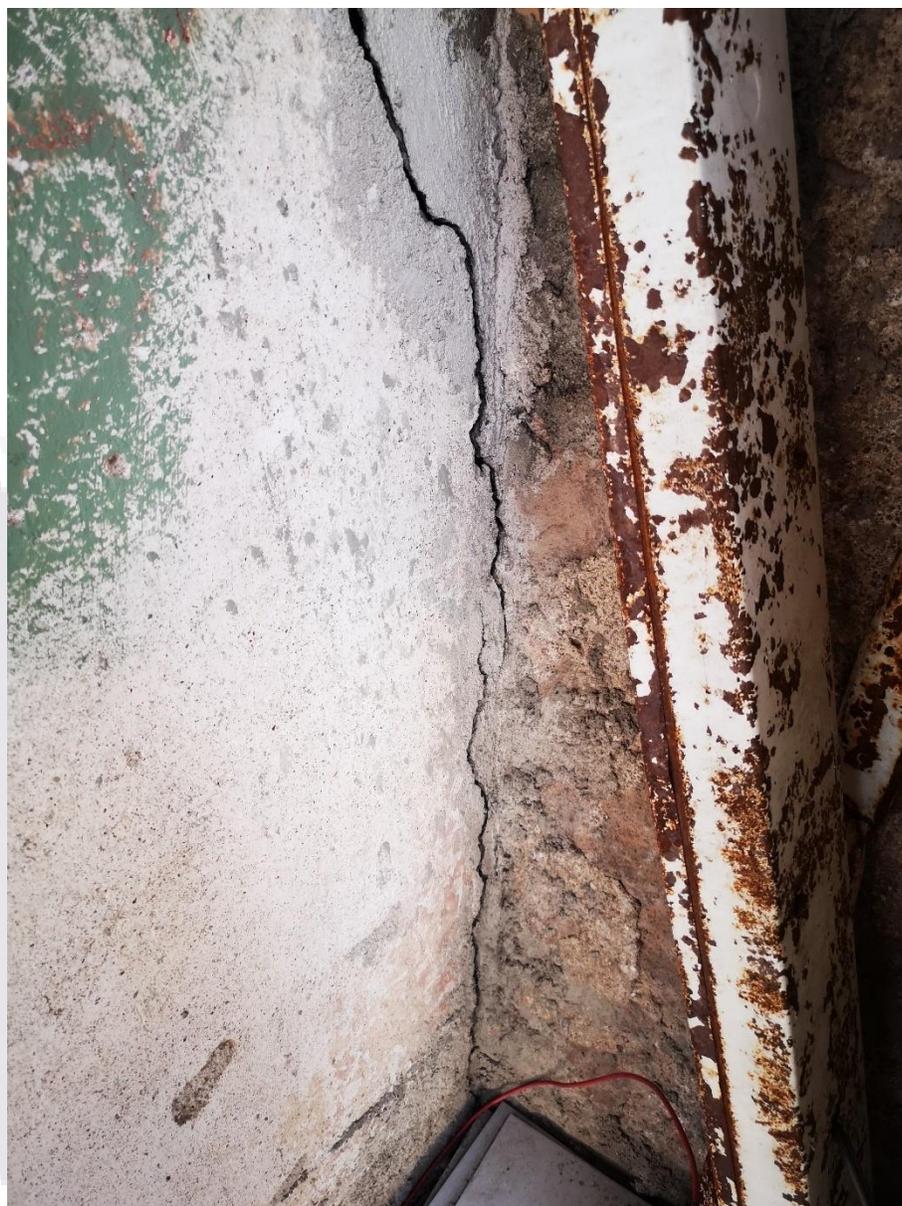
Figura 27: Grieta en muro de reloj.

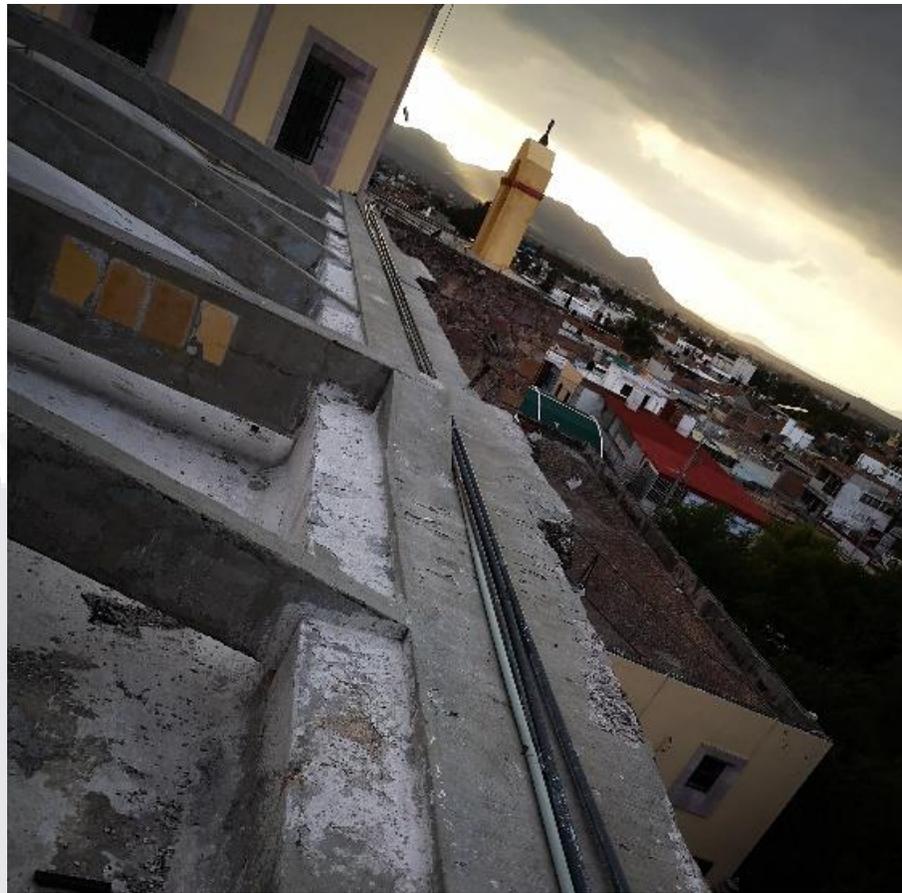
En el techo se observan daños por humedad (Figura 17), además de una grieta en el muro del reloj (Figura 18). También, es visible un trabajo de intervención estructural (Figura 19) para dar soporte lateral a los muros del templo, el cual consiste en 8 armaduras sobre las 3 bóvedas frontales con

Figura 28: Trabajo de intervención estructural.

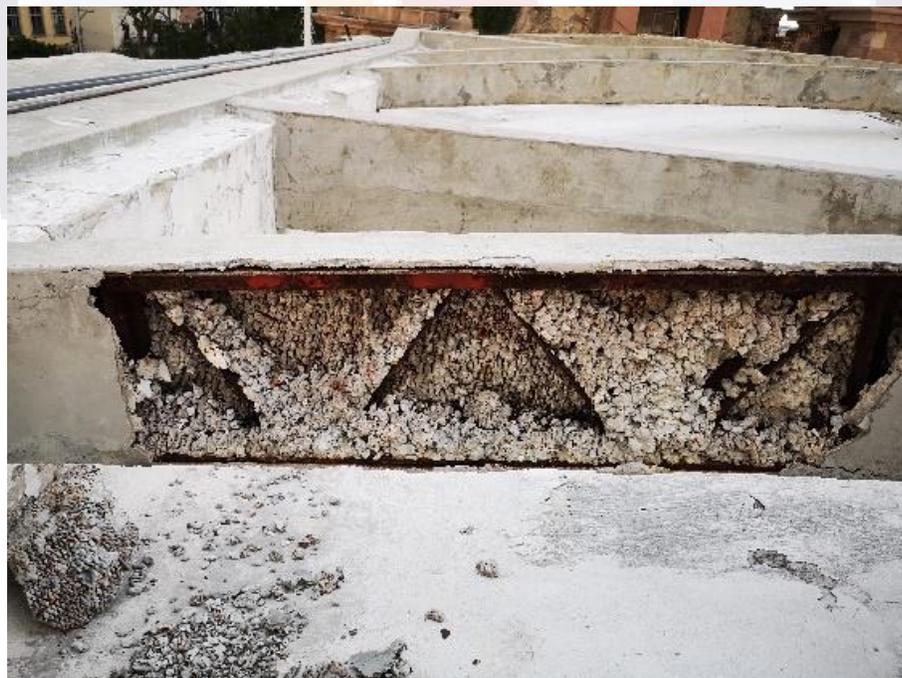
recubrimiento de concreto, la mayoría presenta desprendimiento parcial de este, así como un grado avanzado de corrosión del acero (Figura 20).

Figura 29: Armaduras oxidadas sin recubrimiento.

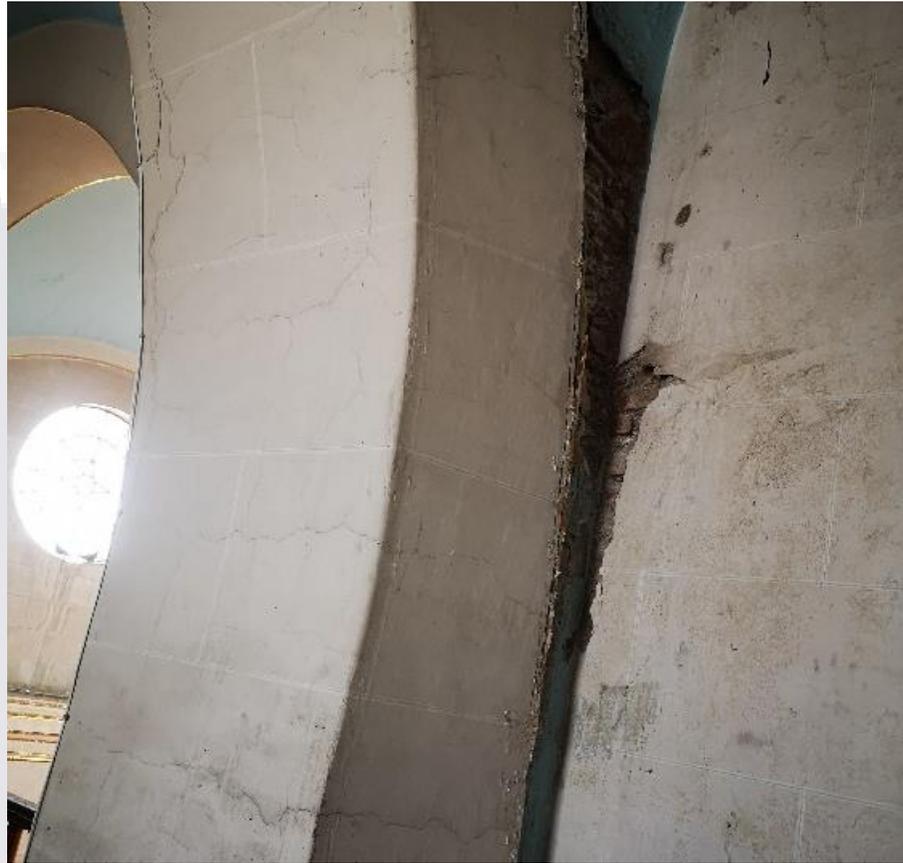
Figura 30: Desprendimiento de material en muro de coros.

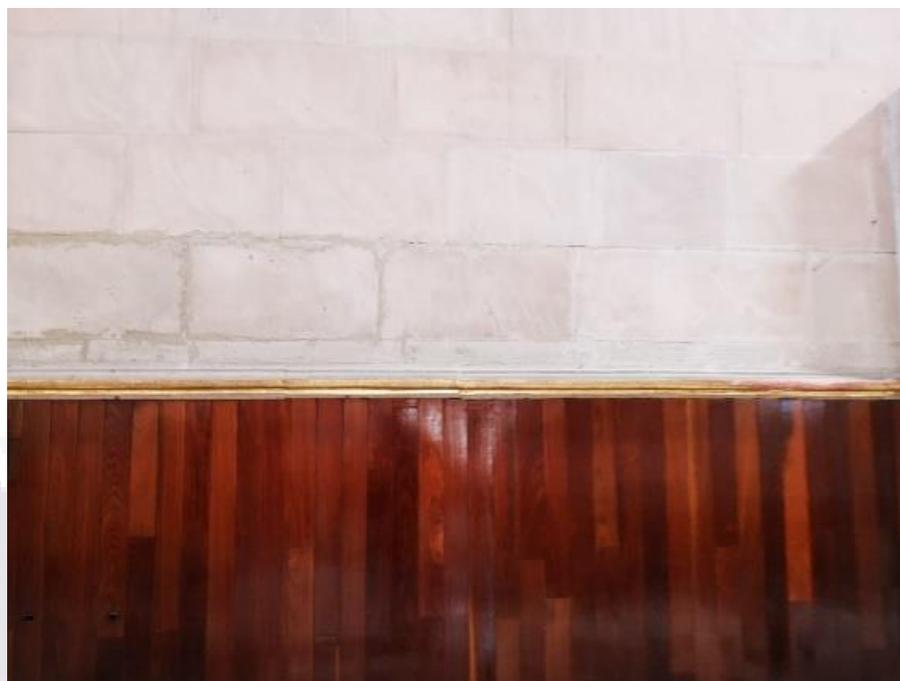
Figura 31: Renovación de juntas en mampostería.

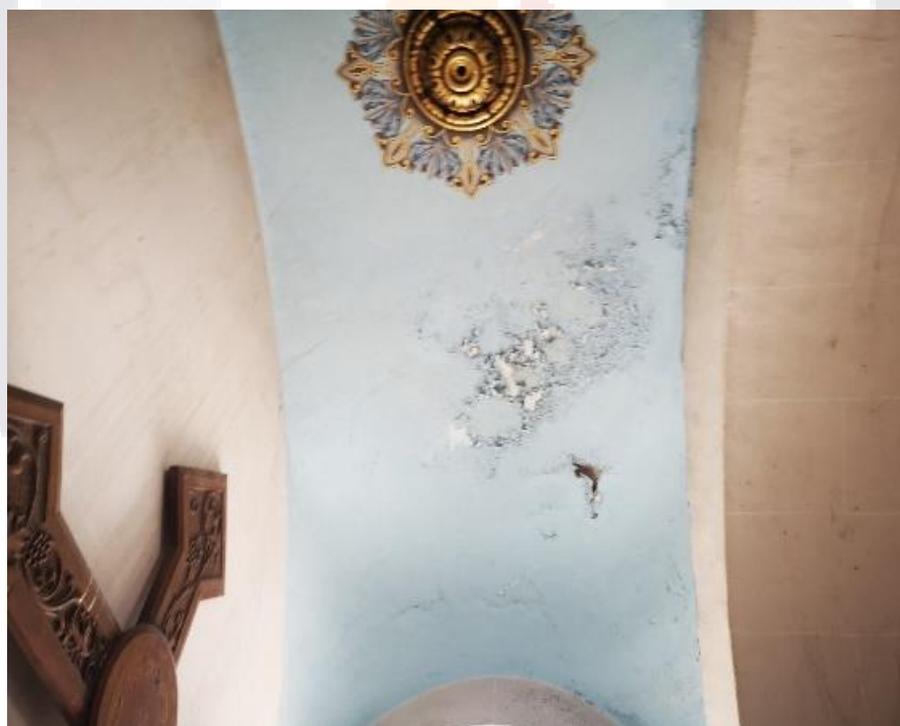
Figura 32: Humedad en bóveda.

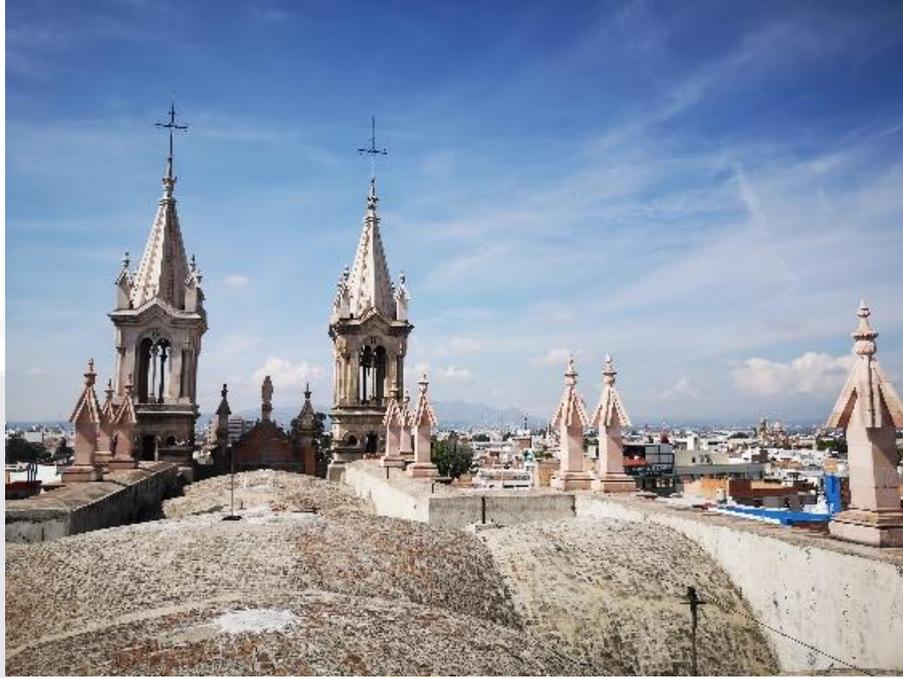
Figura 33: Manchas de humedad en bóvedas.

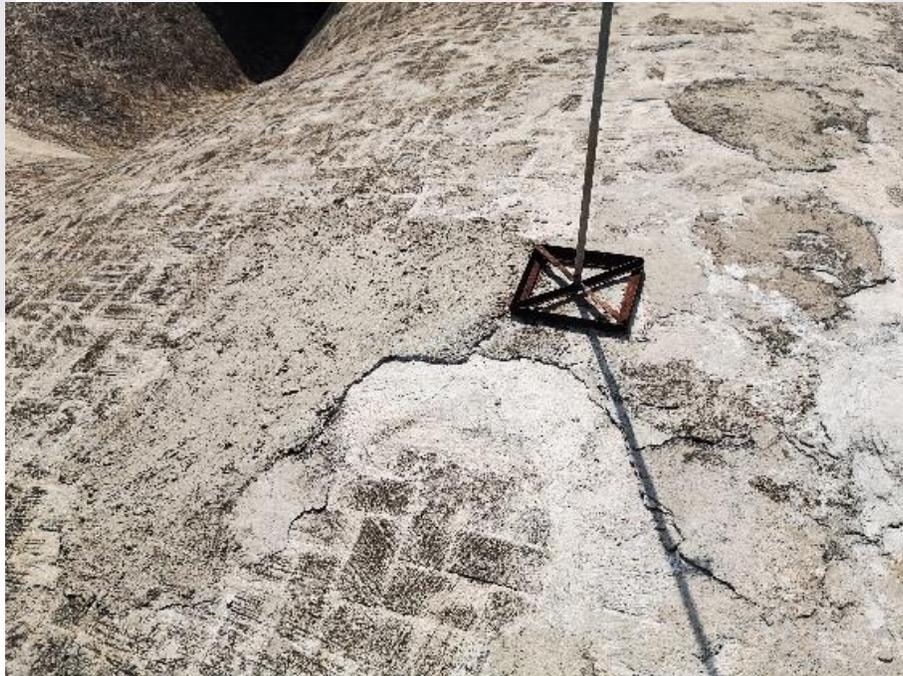
Figura 34: Manchas de humedad y mantenimiento viejo en bóvedas.

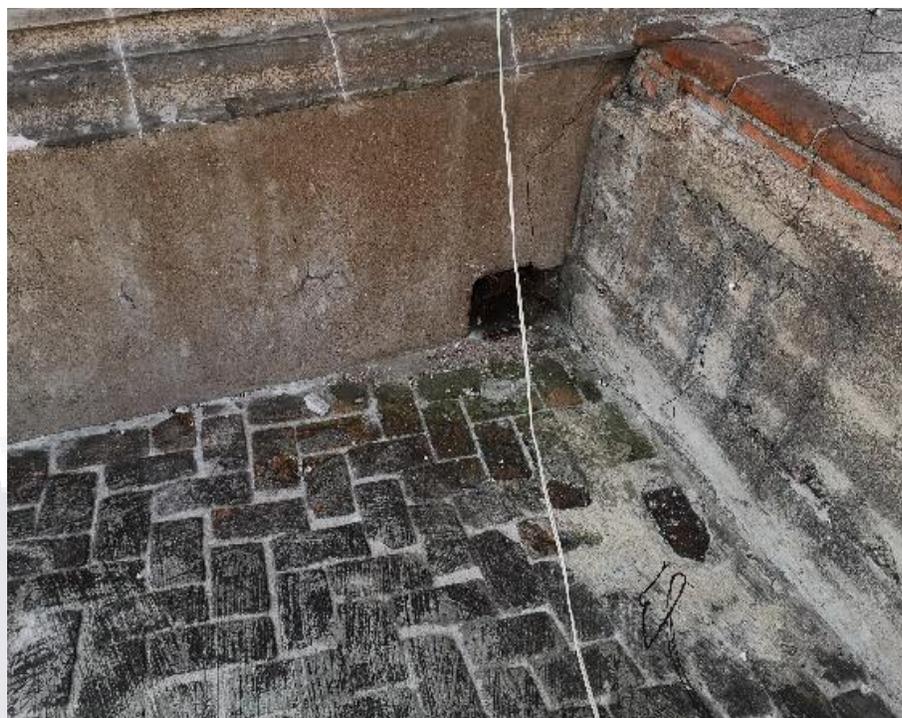
Figura 35: Manchas de humedad, eflorescencias y colonización biológica en bóvedas y muros.

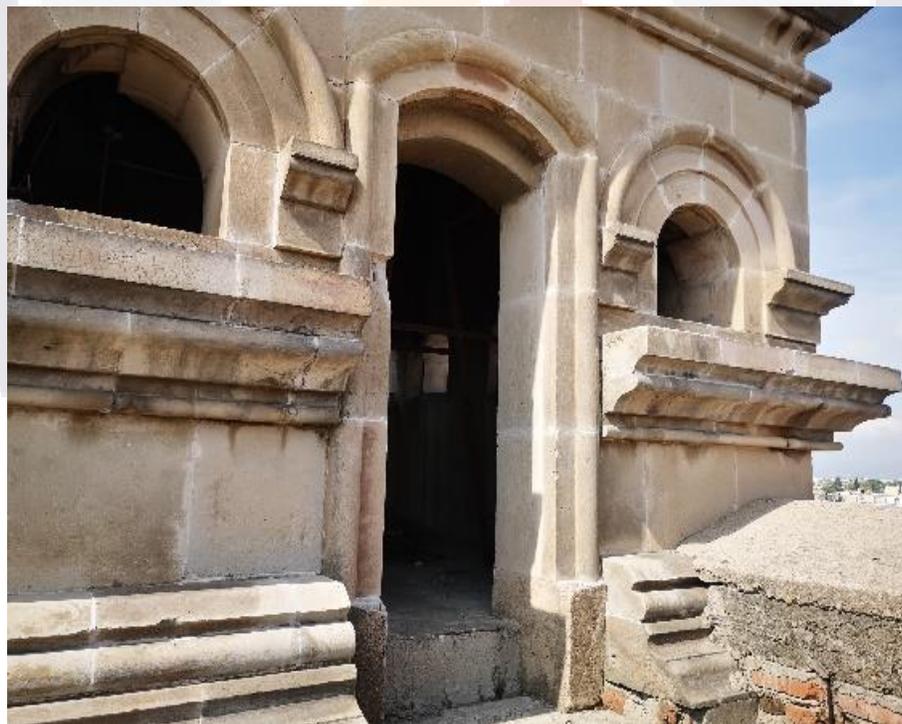
Figura 36: Manchas de humedad y eflorescencias en la torre campanario.

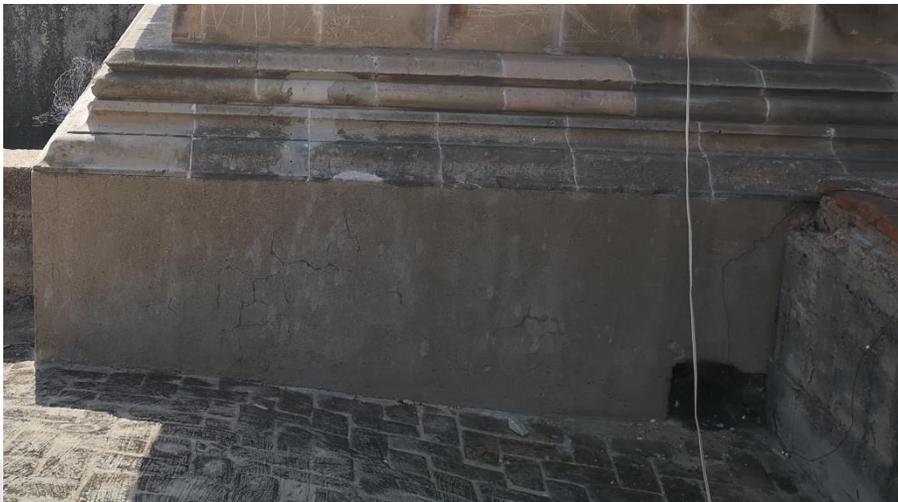
Figura 37: Grietas en la base de los campanarios.

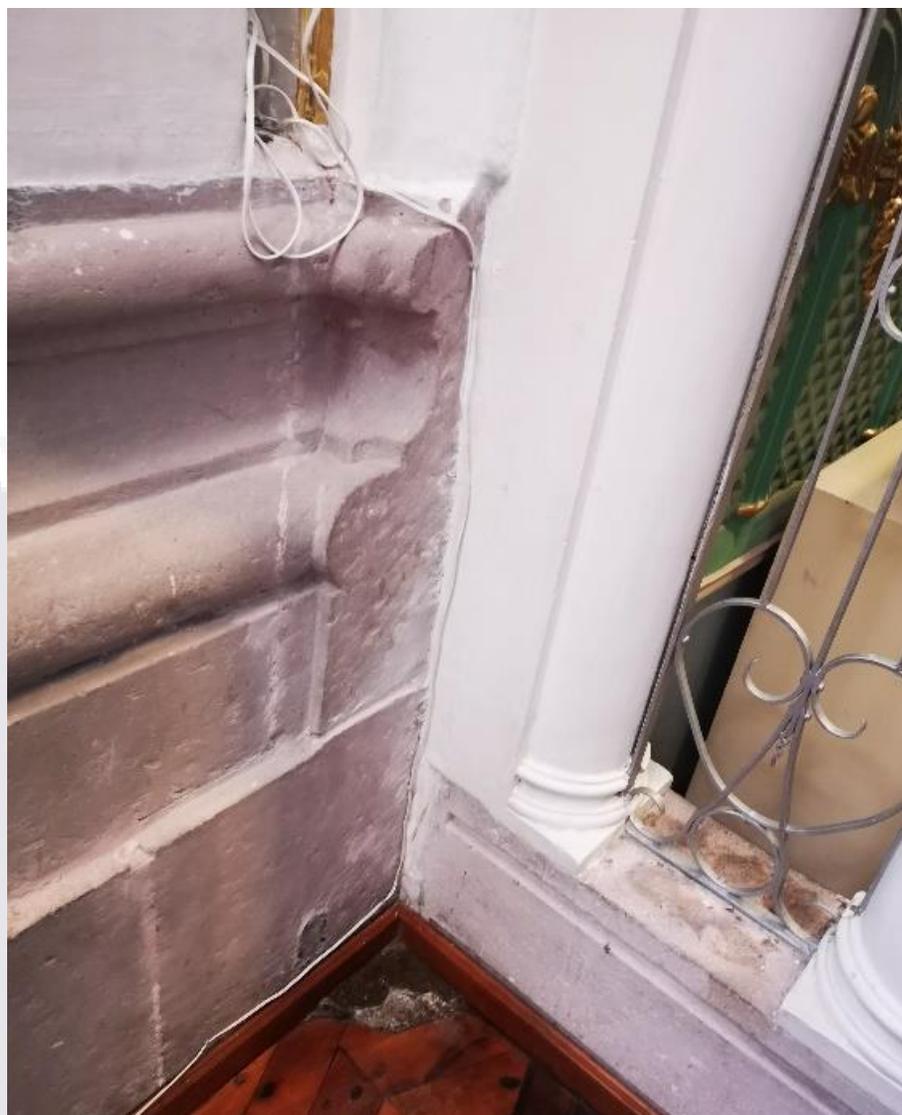
Figura 38: Eflorescencia en muro lateral.

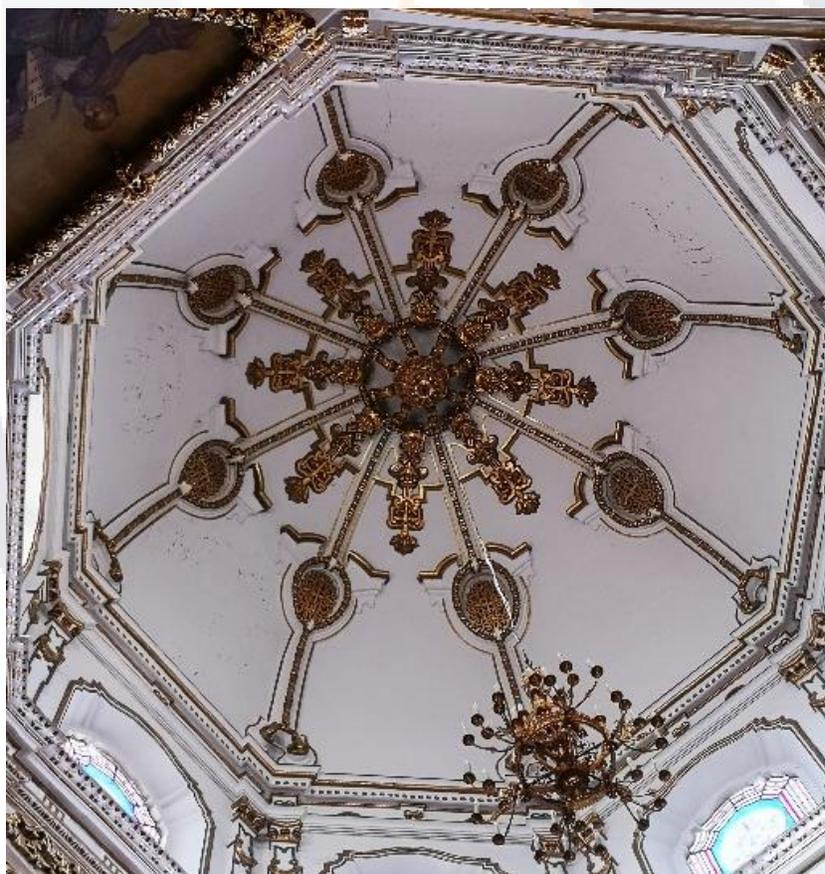
Figura 40: Disyunción de pintura en Cúpula principal por humedad.

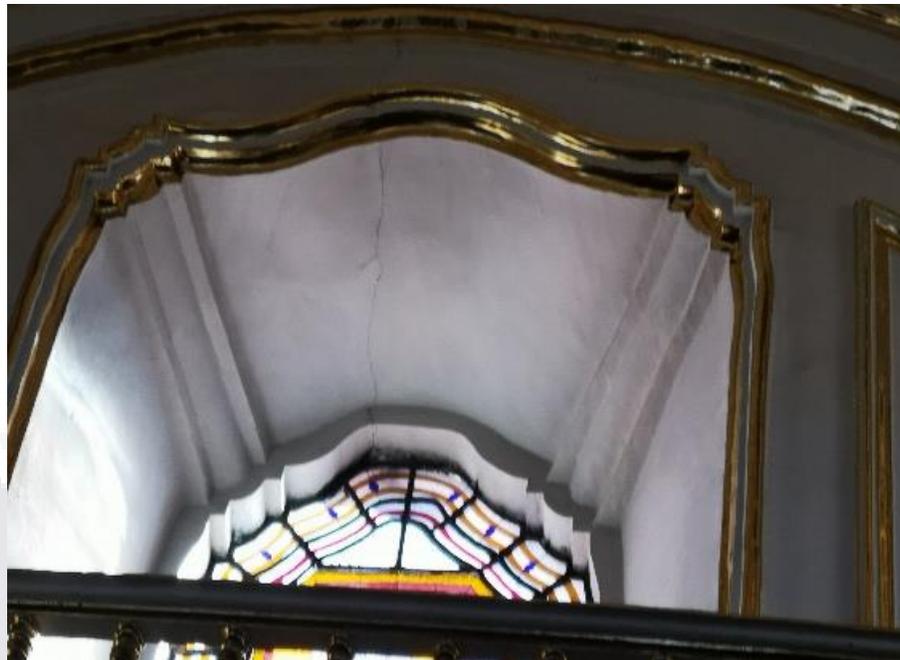
Figura 41: Grieta en muro de vitral.

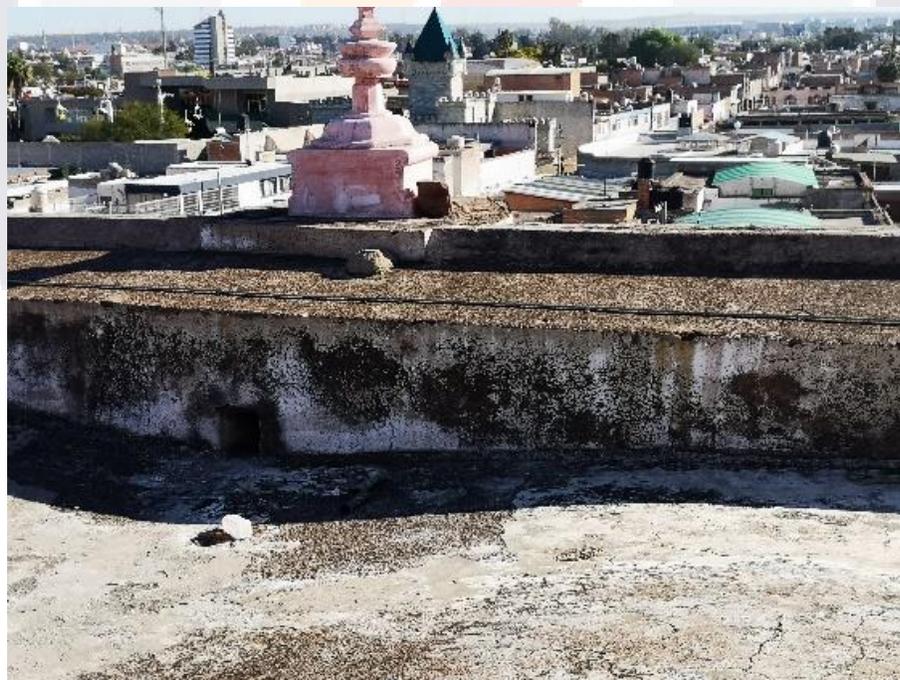
Figura 42: Manchas de humedad y eflorescencia en muro lateral.

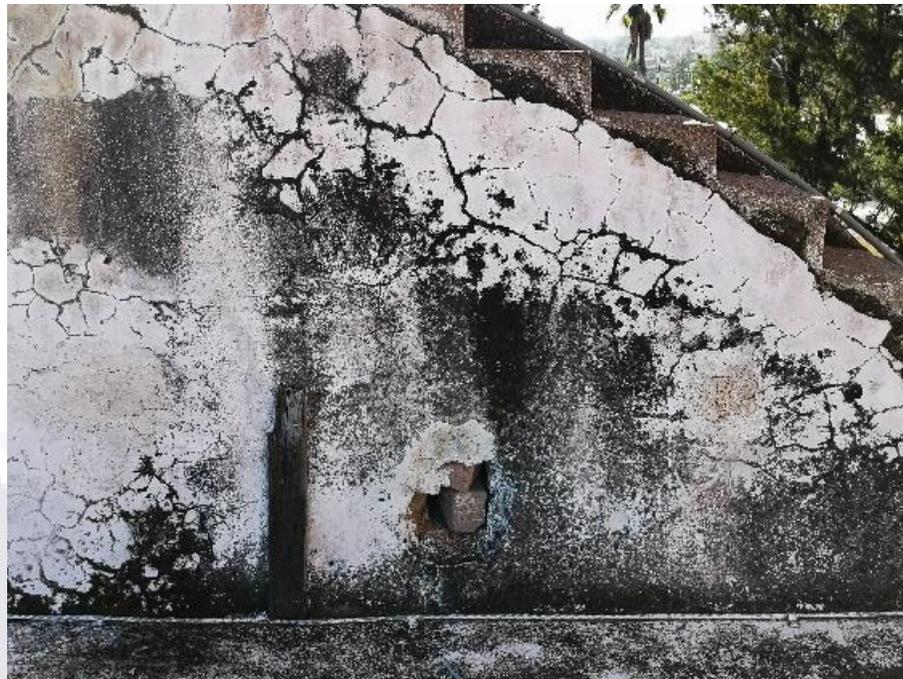
Figura 43: Manchas de humedad en muro de fachada principal.

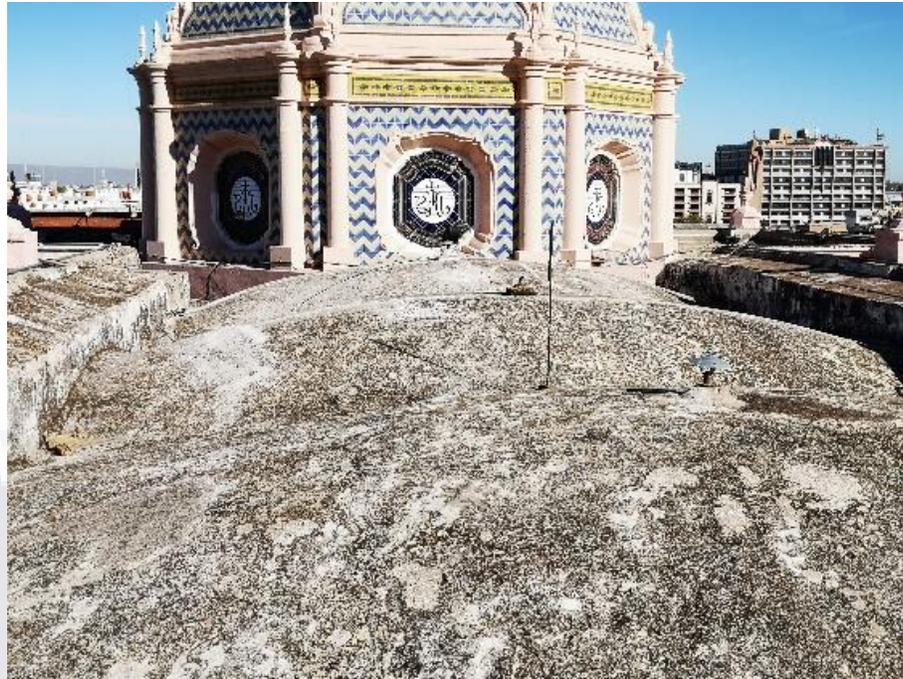
Figura 45: Humedad y falta de impermeabilizante en bóvedas.
