**UNIVERSIDAD AUTÓNOMA
DE AGUASCALIENTES**

**INFLUENCIA DE DAÑOS Y DETERIOROS EN EL
COMPORTAMIENTO ESTRUCTURAL DE EDIFICIOS HISTÓRICOS**

**PARA OBTENER EL GRADO DE MAESTRÍA EN INGENIERÍA
CIVIL CON ESPECIALIDAD EN ESTRUCTURAS**

A.1 Templo de Nuestra Señora del Rosario (De la merced)

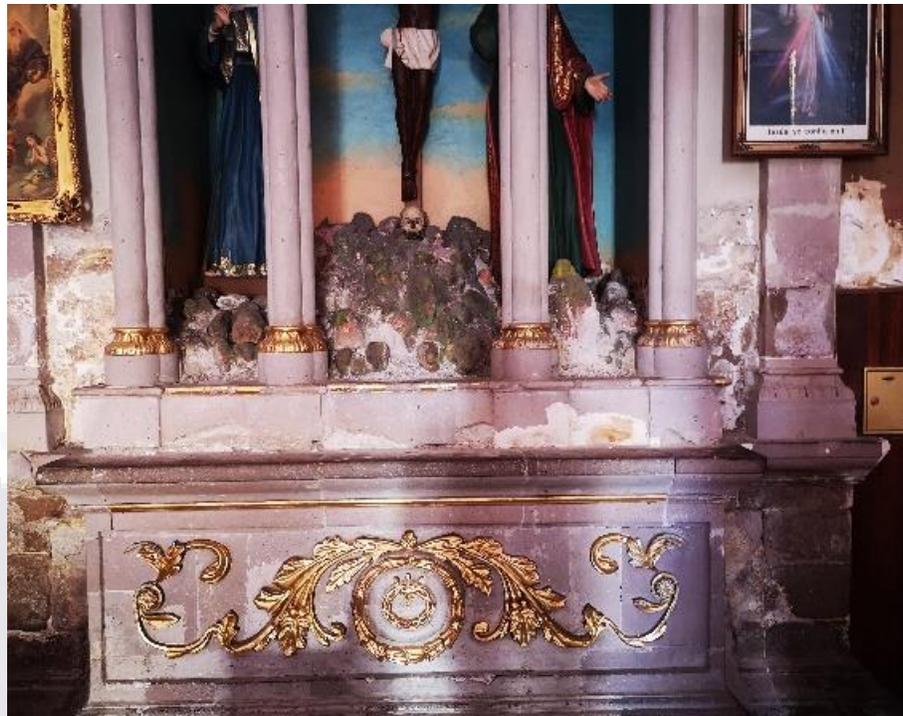
Figura 46: Humedad y eflorescencias en altar lateral.

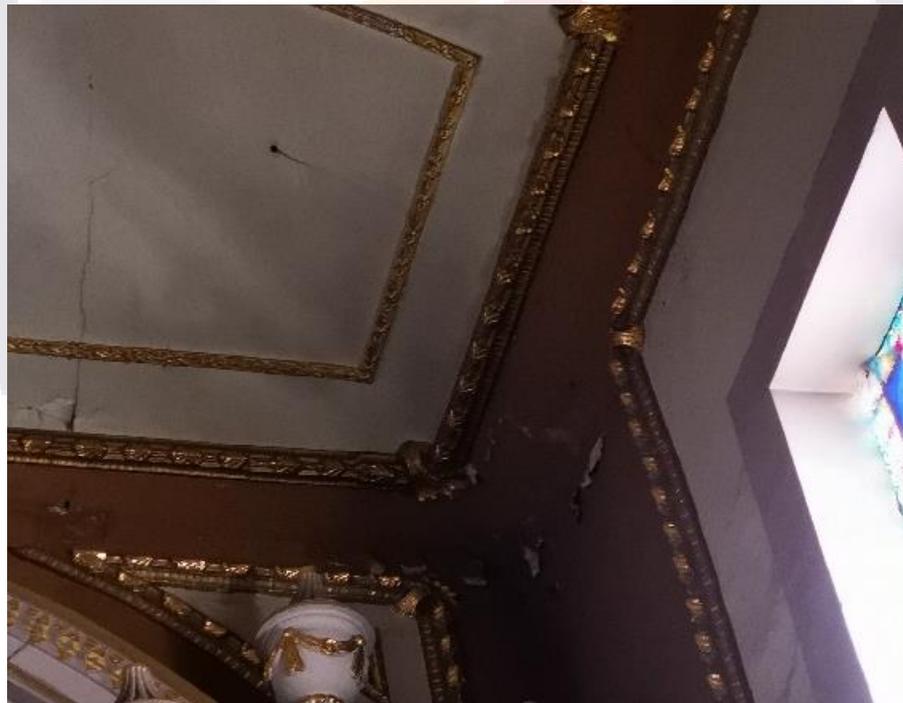
Figura 47: Grietas y disyunción de pintura debida a humedad en bóveda de altar principal.

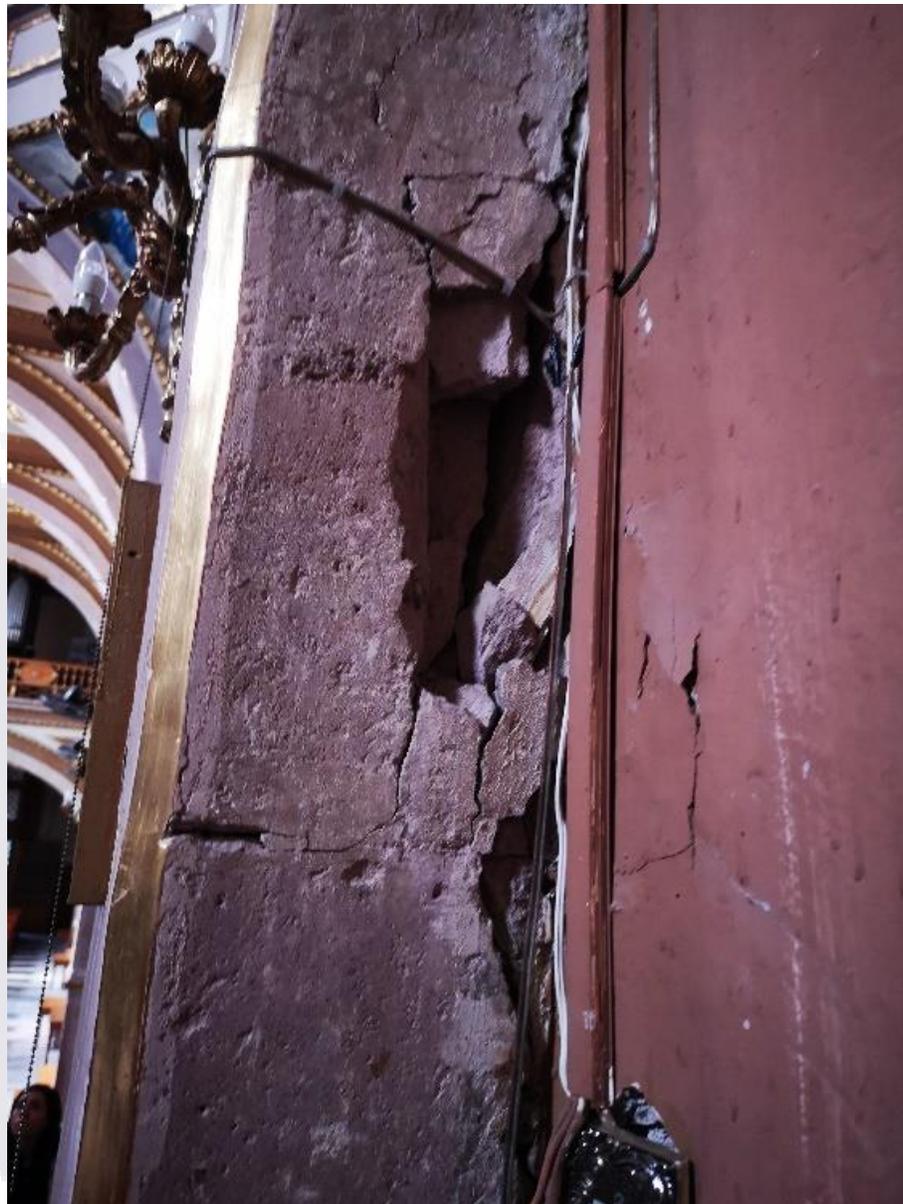
Figura 48: Fractura y perdida de material muro izquierdo (altar).

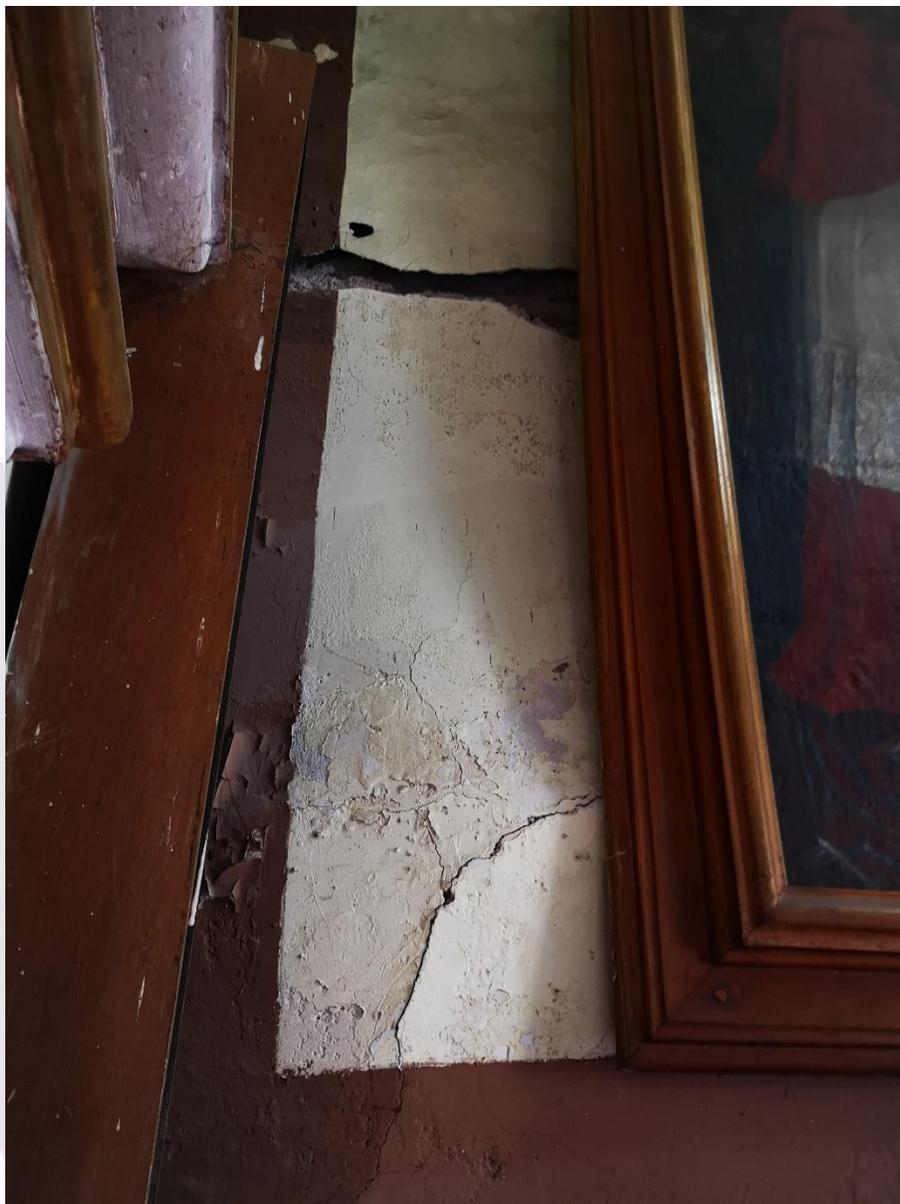
Figura 49: Fractura y perdida de material muro izquierdo

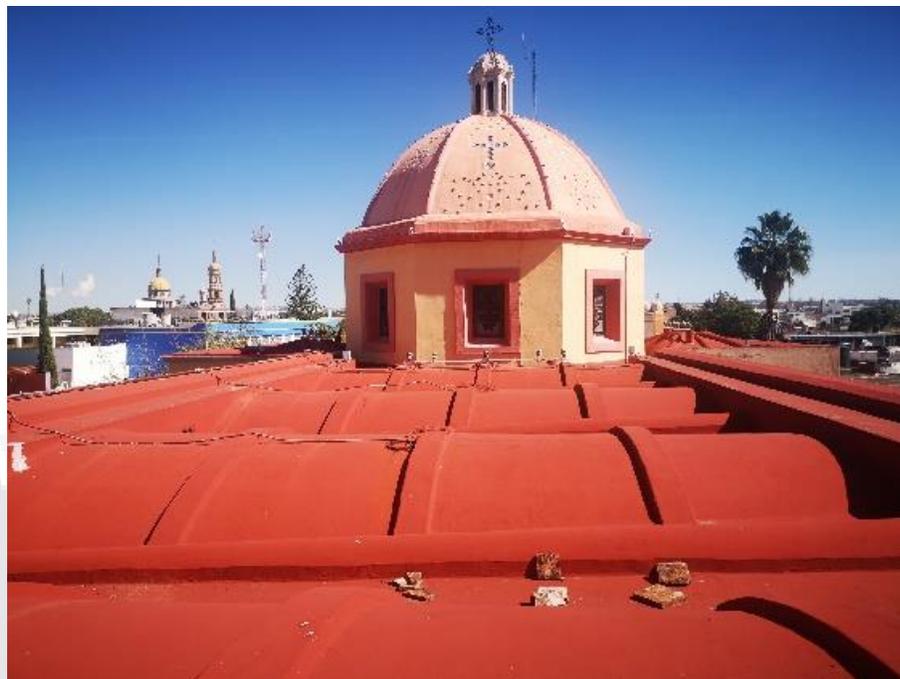
Figura 50: Buen estado de bóvedas y cúpula.

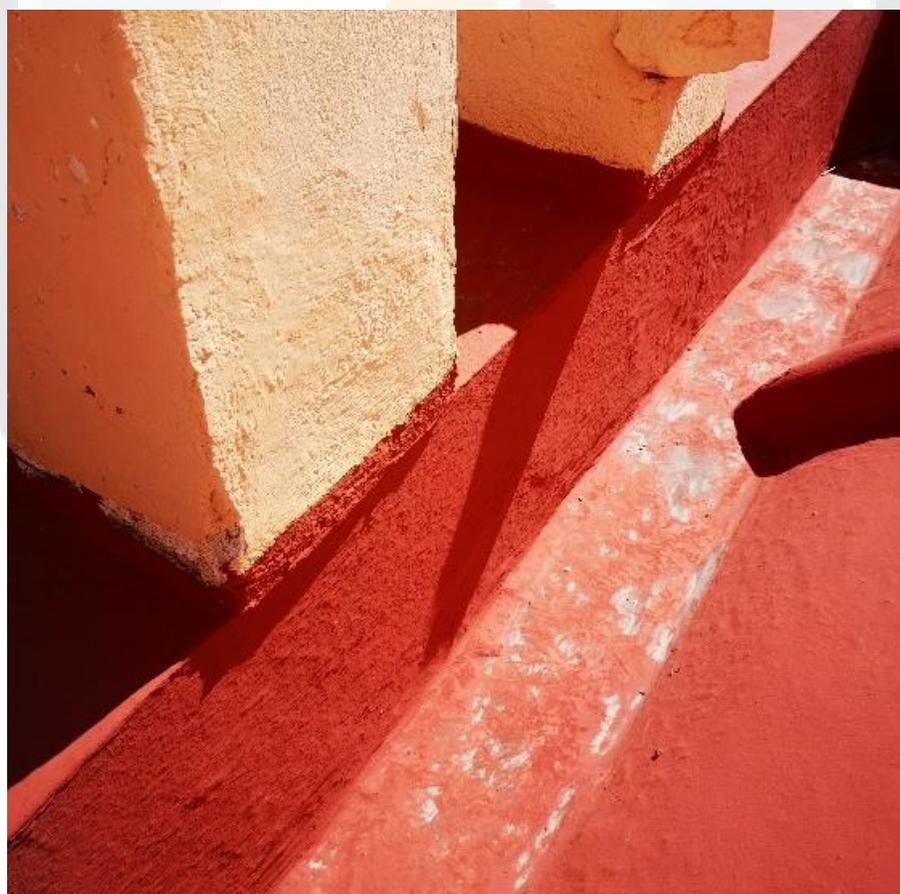
Figura 51: Deterioro en impermeabilizante.
