UNIVERSIDAD AUTÓNOMA  
DE AGUASCALIENTES

**Tesis**

ESTUDIO DE SUSCEPTIBILIDAD DE FRACTURAMIENTO Y FALLAMIENTO DEL  
TERRENO DEBIDO A SUBSIDENCIA Y REACTIVACIÓN DE PALEOCAUCES EN EL  
MUNICIPIO DE JESÚS MARÍA, AGUASCALIENTES.

Aguascalientes, Ags, 21 de septiembre del 2018

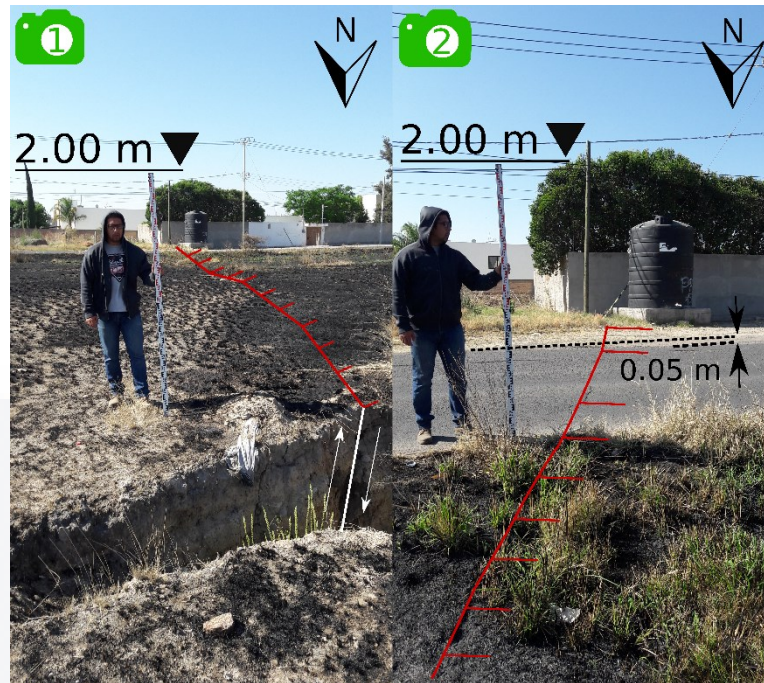
Figura 5.2 Imágenes del sitio 1, la ubicación de las imágenes se muestra en la Figura 5.1. 1) Muestra la falla junto a una excavación en donde es posible observar la discontinuidad dentro de ella. 2) Muestra escarpe creado en la carretera.

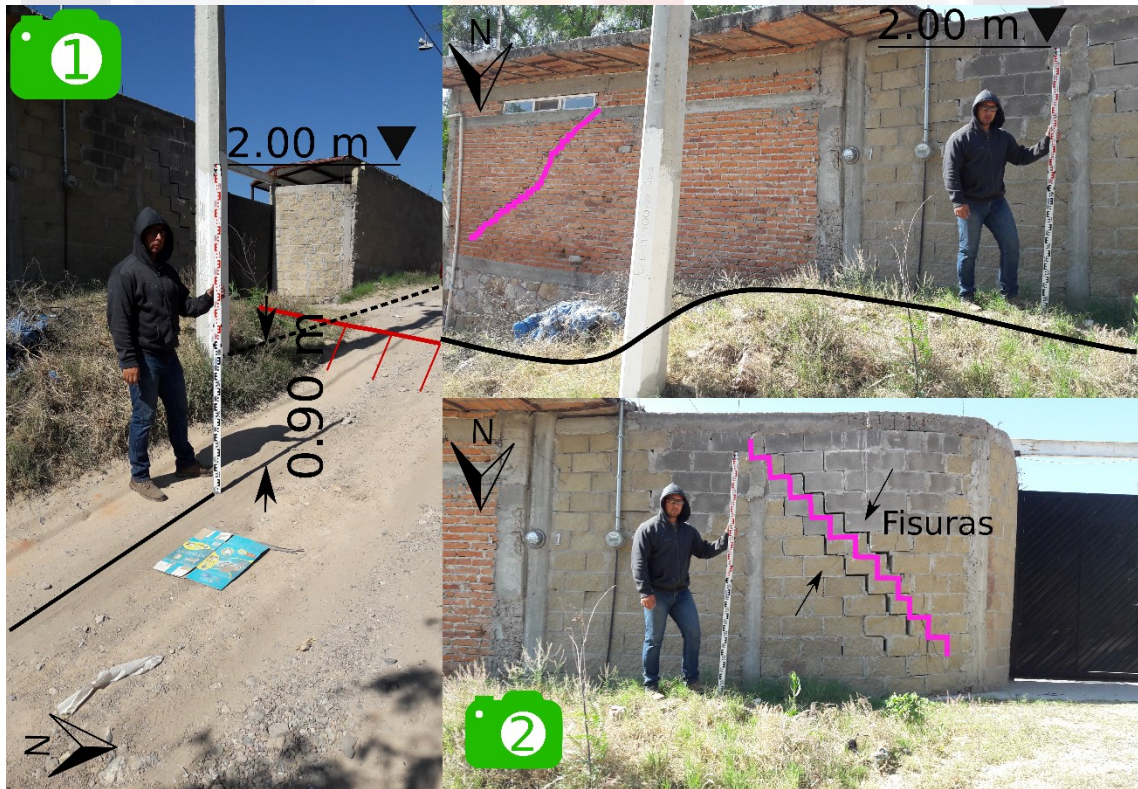
Figura 5.8 Imágenes del sitio 2, la ubicación de las imágenes se observa en la Figura 5.7. 1) Escarpe de 0.90 metros con un buzamiento hacia el oriente. 2) Daños en las construcciones cercanas a la falla.

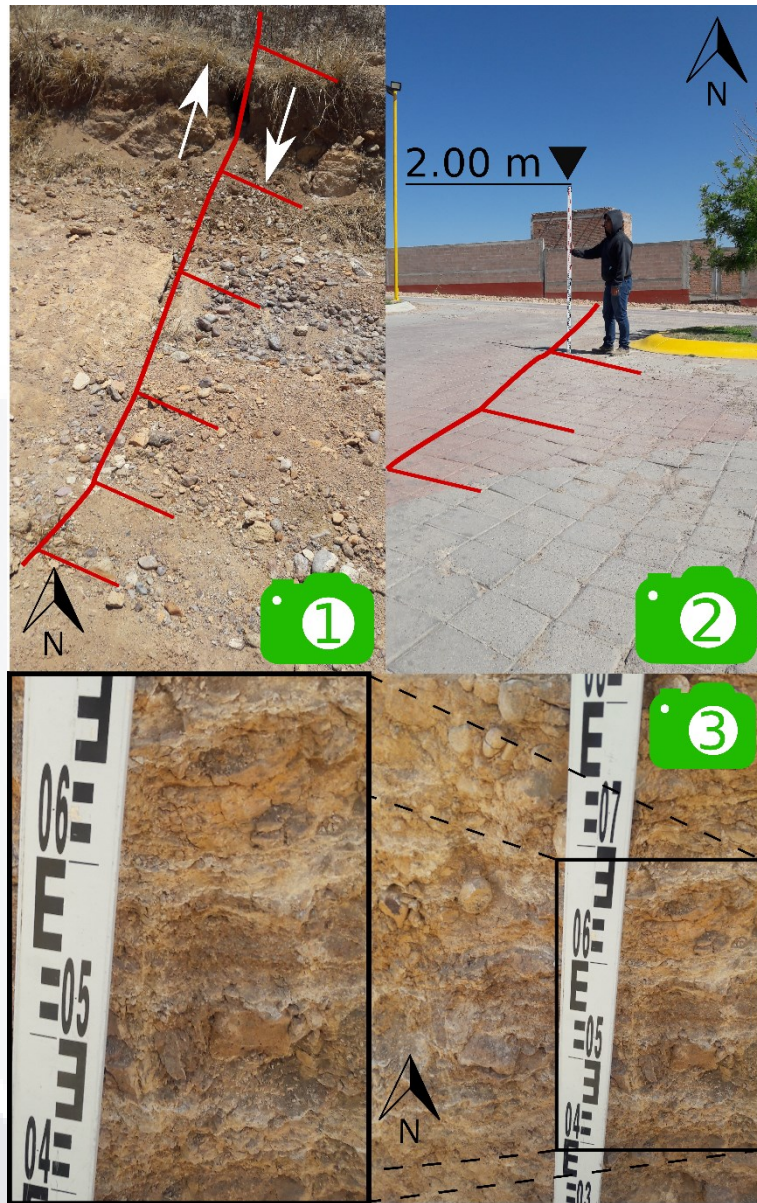
Figura 5.14 Imágenes del sitio 3, la ubicación de las imágenes se muestra en la Figura 5.13. 1) Muestra una grieta en el suelo 2) daños en la infraestructura 3) Estratos rellenos con caliche.

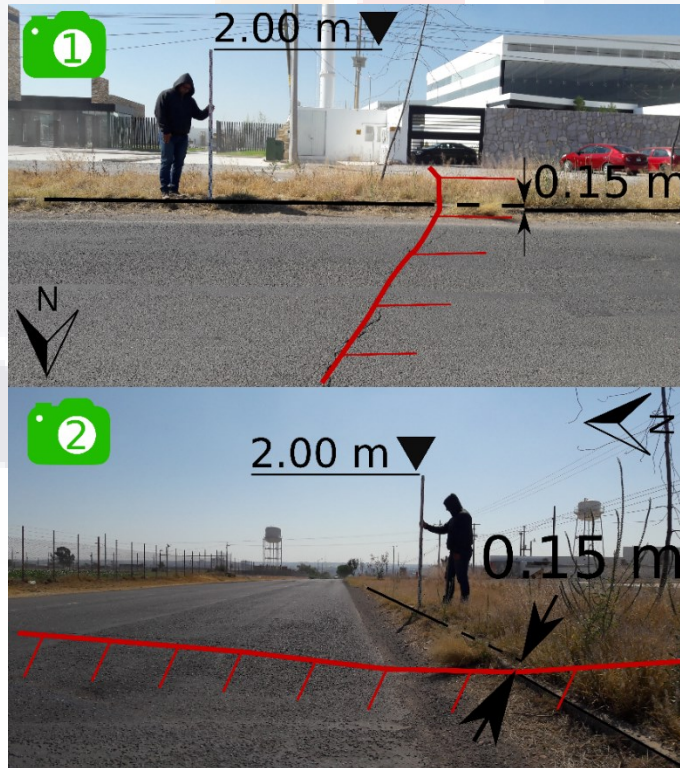
Figura 5.26 Imágenes del sitio 5, la ubicación de las imágenes se observa en la Figura 5.25. 1) Escarpe de 0.15 metros con un buzamiento hacia el poniente. 2) Escarpe de 0.15 metros con un buzamiento hacia el poniente. Las líneas rojas paralelas representan la dirección del bloque hundido.

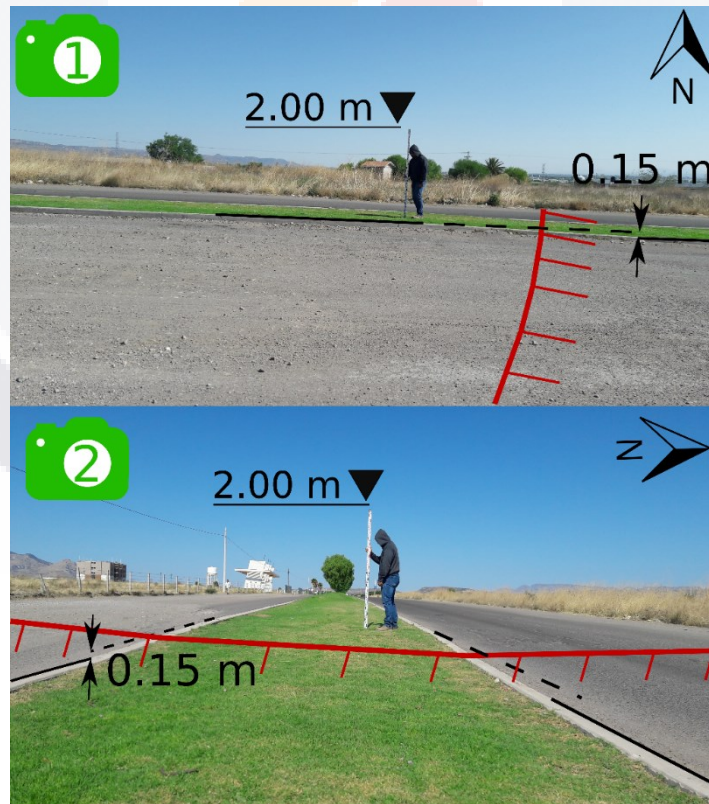
Figura 5.32 Imágenes del sitio 6, las líneas rojas paralelas muestran el buzamiento de la falla y un escarpe de 0.15 metros, la ubicación de las imágenes se muestra en la Figura 5.31. 1) Vista hacia el norte. 2) Vista hacia el poniente.

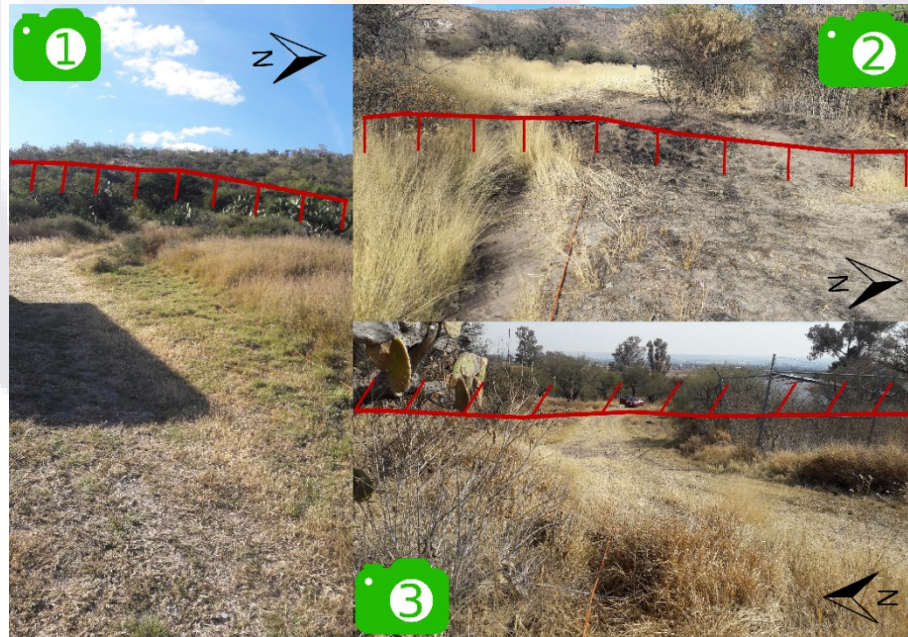
Figura 5.42 Imágenes del sitio 9, la ubicación de las imágenes se muestra en la Figura 5.41. 1) Traza de la falla en la línea A 2) Traza de la falla en la línea B 3) Traza de la falla en la línea C.

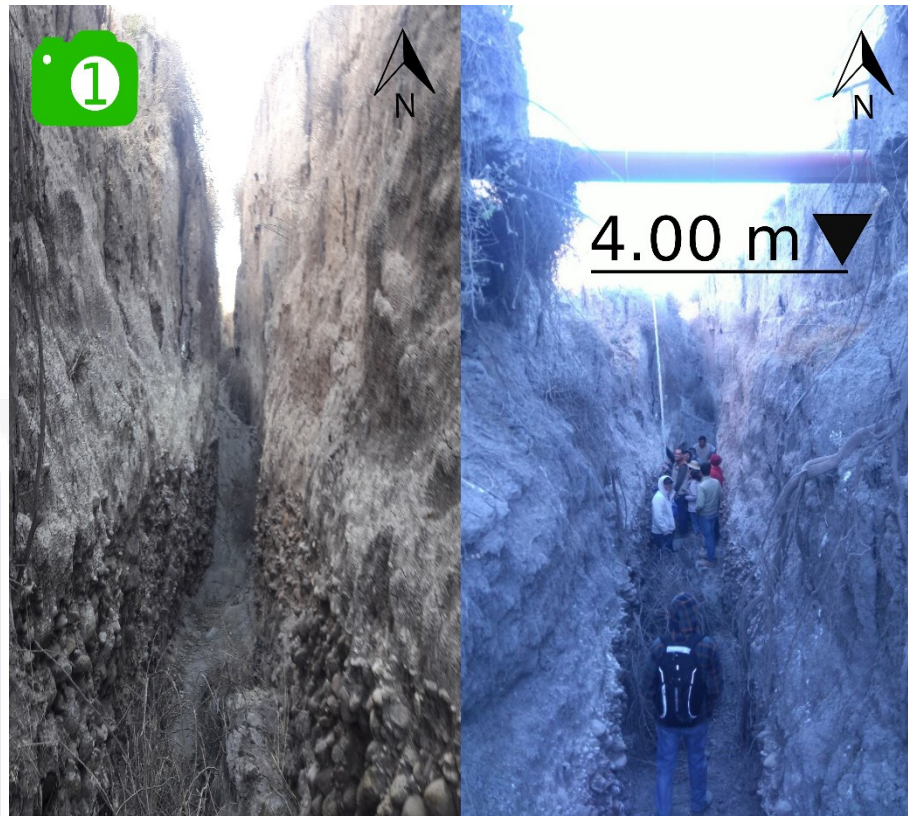
Figura 5.47 Imagen del sitio 10, la ubicación de las imágenes se muestra en la Figura 5.46 1) Muestra la falla. La Figura 5.48 muestra el perfil de tomografía eléctrica levantado aproximadamente a 70 metros del final de la fractura. En él, se observan discontinuidades en un estrato de color azul entre los 90 y los 150 metros a una profundidad de 20 metros; también, se observa una capa resistiva superficial con valores de resistividad mayores 100 ohm-metro. La cual muestra una discontinuidad aproximadamente a 80 metros de distancia desde el origen.

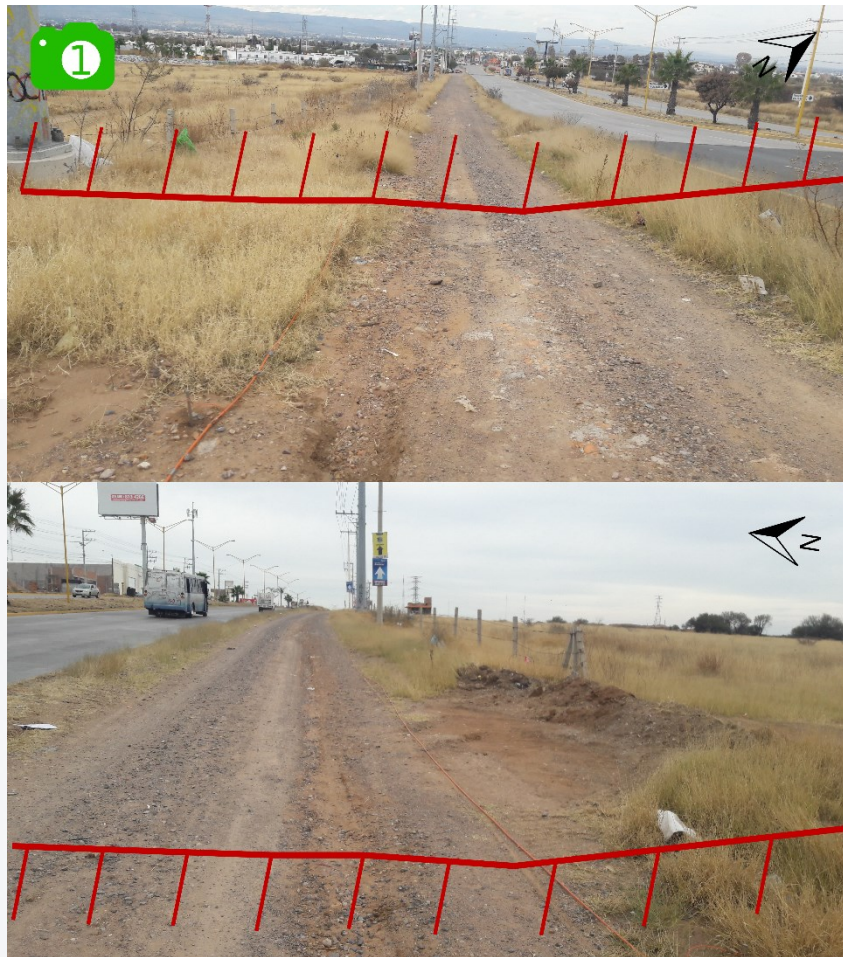
Figura 5.51 Imagen del sitio 11, la ubicación de las imágenes se muestra en la Figura 5.46 1) Muestra la falla, superior vista hacia el poniente e inferior vista al oriente.
