**UNIVERSIDAD AUTÓNOMA  
DE AGUASCALIENTES**

**EVOLUCIÓN CONSTRUCTIVA Y APLICACIÓN DE MÉTODOS NO  
DESTRUCTIVOS PARA LA DETERMINACIÓN DE LAS AFECTACIONES  
ESTRUCTURALES DEL “MUSEO AGUASCALIENTES”**

**ARQ. JOSÉ ROBERTO ECHEVESTE PIZAÑA**

**AGUASCALIENTES, AGS., MÉXICO, 27 DE NOVIEMBRE DEL 2023**

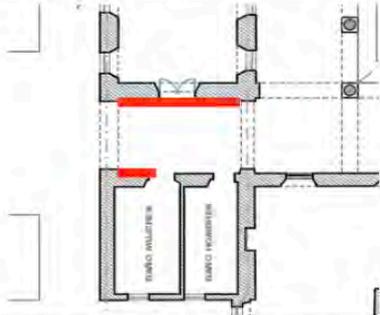
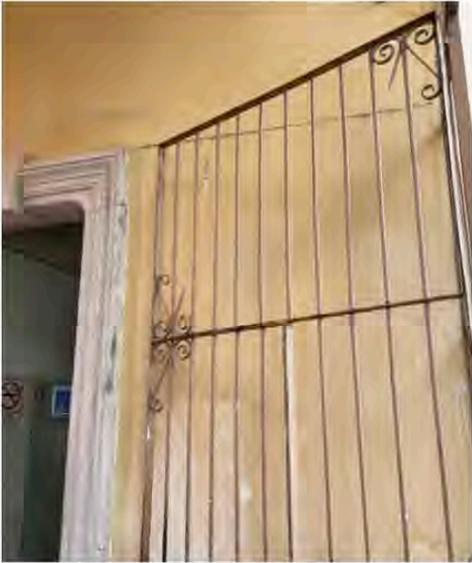
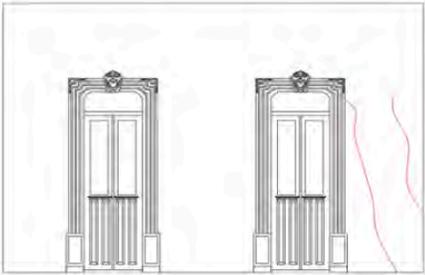
<b>MUSEO AGUASCALIENTES</b>	
LEVANTAMIENTO DE DAÑOS	
	FECHA <b>AGOSTO 2022</b>
N° DE FICHA DE VALORACION	<b>11</b>
DESCRIPCION DEL ELEMENTO	<b>Muro-7</b>
LOCALIZACION EN PLANTA	FOTOGRAFIA

DESCRIPCION DE PATOLOGIA	
<p>1.-Agrietamientos de aproximadamente 2mm desde la parte inferior del muro hasta la parte superior de la puerta</p> <p>2.-Humedades en la parte inferior del muro, con presencia de sulfatos.</p>

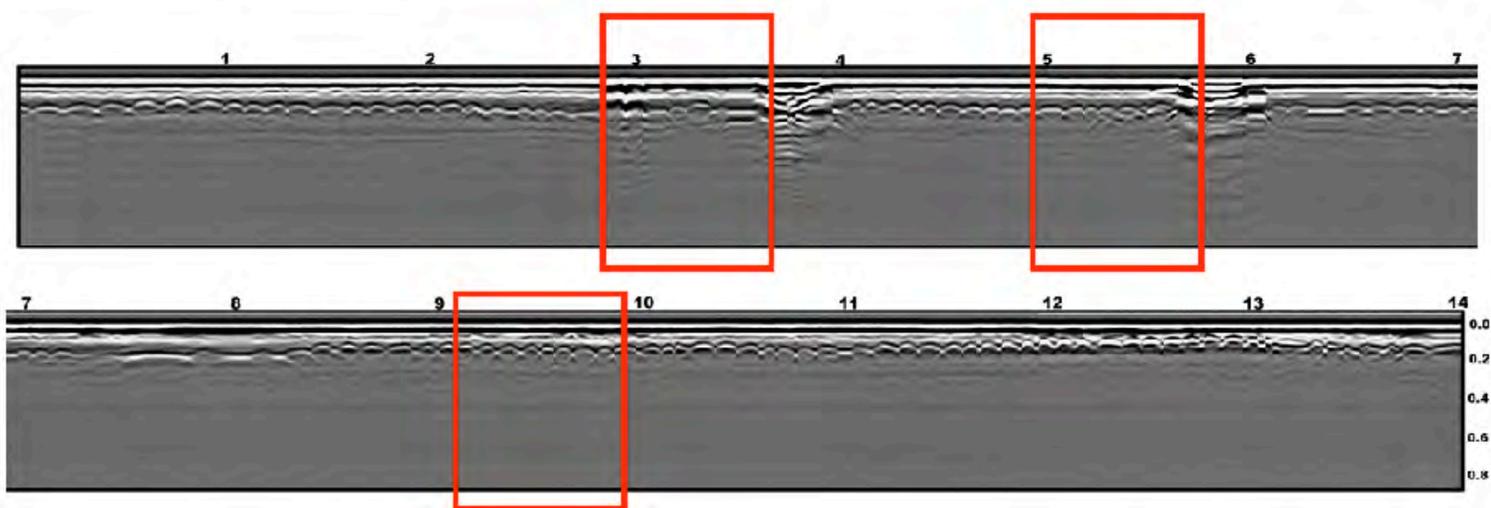
Figura 94. Señalamiento en perfil GPR-24. Fuente: Elaboración propia. Fecha: febrero 2023

Se señalan en rectángulos rojos las mismas áreas vistas en el perfil de elevación del GPR-1, siendo correspondientes en sus reflexiones, se puede ver a lado de estos rectángulos los registros (que no muestras fugas superficiales arriba de los 40cms) pudiendo establecer que las deformaciones entre cada una de las reflexiones se debe a la presencia de objetos de entre 50 y 70cms de grosor, e incluso se puede revisar que las separaciones entre estas reflexiones son aproximadamente iguales a las estimadas en los planos generados en el capítulo II. Para finalmente corroborar en el sentido transversal estas reflexiones que se pueden ver en el perfil GPR-22, empatando ambas líneas de manera perpendicular, dando así constancia de la existencia de muros históricos demolidos no identificados.

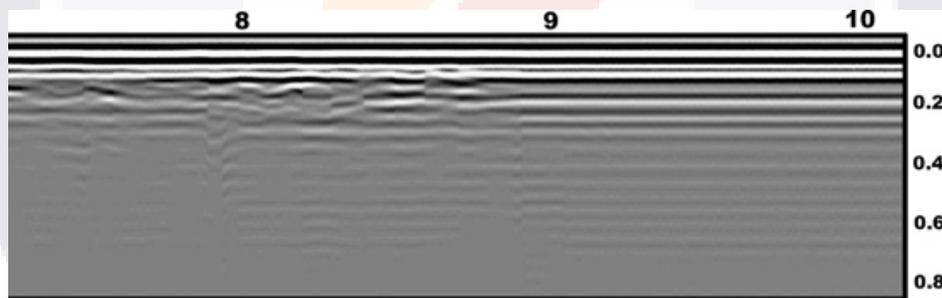
Figura 103. Detalle del último tramo del perfil GPR.20. Fuente: Elaboración propia. Fecha: febrero 2023

Finalmente se señala un área que se reconoce como la ubicación donde se desplantaba un muro, y que pese a no ver alguna parábola (esto porque la humedad no permite una correcta visualización) los estratos intentan mantenerse consolidados, dejando muestra de que los trabajos de demolición, relleno y compactación, si dejan testigos de lo realizado. Lo anterior se puede observar de manera superficial en el en el perfil GPR-20, del detalle de la fig.103 se presentan las mismas reflexiones y a una distancia relativa similar, haciendo los perfiles realizados dentro de esta área haga correlacionable los sucesos históricos con el comportamiento del subsuelo, además de determinar que esa reflexión a 8 metros de distancia sea identificada como cimentación de mampostería del muro demolido en 1975.

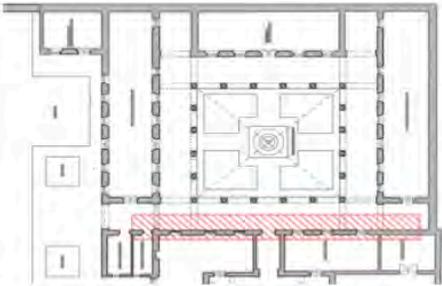
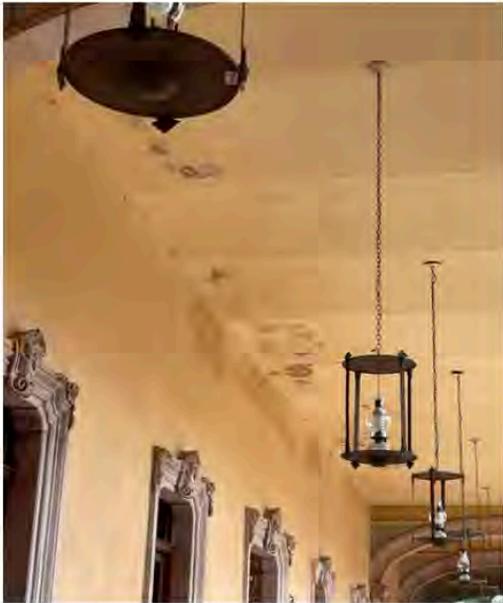
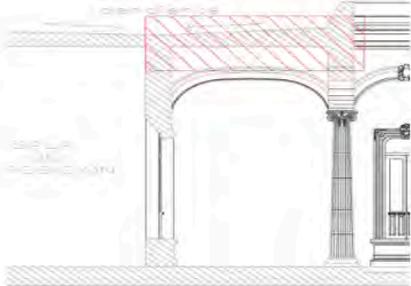
<b>MUSEO AGUASCALIENTES</b>		
LEVANTAMIENTO DE DAÑOS		
	FECHA	AGOSTO 2022
	Nº DE FICHA DE VALORACION	4
DESCRIPCION DEL ELEMENTO	Losa-4	
LOCALIZACION EN PLANTA	FOTOGRAFIA

DESCRIPCION DE PATOLOGIA		
<p>1.- Humedades en losas derivadas por filtracion de agua de la parte exterior.</p> <p>2.-Se pueden observar desprendimientos del material</p> <p>3.-Ampollas de la capa superficial.</p>

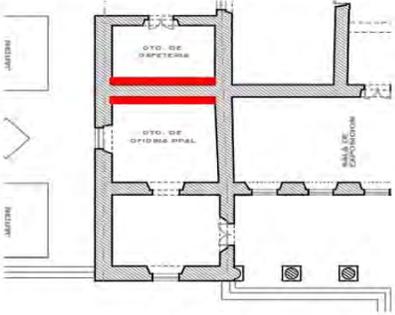
MUSEO AGUASCALIENTES		
LEVANTAMIENTO DE DAÑOS		
	FECHA	AGOSTO 2022
	Nº DE FICHA DE VALORACION	8
DESCRIPCION DEL ELEMENTO	Muro-4	
LOCALIZACION EN PLANTA	FOTOGRAFIA

LOCALIZACION EN ALZADO		
DESCRIPCION DE PATOLOGIA		
<p>1.- Humedades en losas derivadas por filtracion de agua de la parte superior del muro.</p> <p>2.-Agrietamientos de aproximadamente 3mm en la parte media del muro</p>

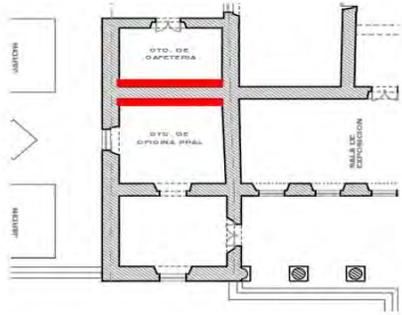
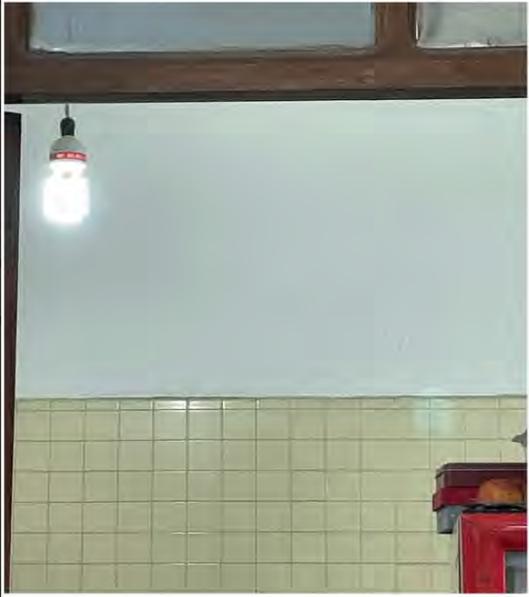
MUSEO AGUASCALIENTES		
LEVANTAMIENTO DE DAÑOS		
	FECHA	AGOSTO 2022
	Nº DE FICHA DE VALORACION	9
DESCRIPCION DEL ELEMENTO	Muro-5	
LOCALIZACION EN PLANTA	FOTOGRAFIA

LOCALIZACION EN ALZADO		
DESCRIPCION DE PATOLOGIA		
<p>1.-Agrietamientos de aproximadamente 3mm en la parte media del muro</p>

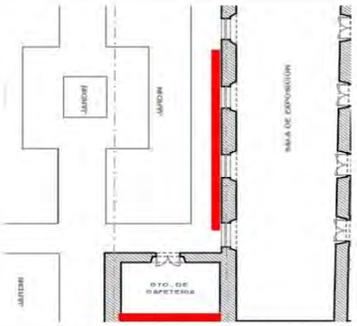
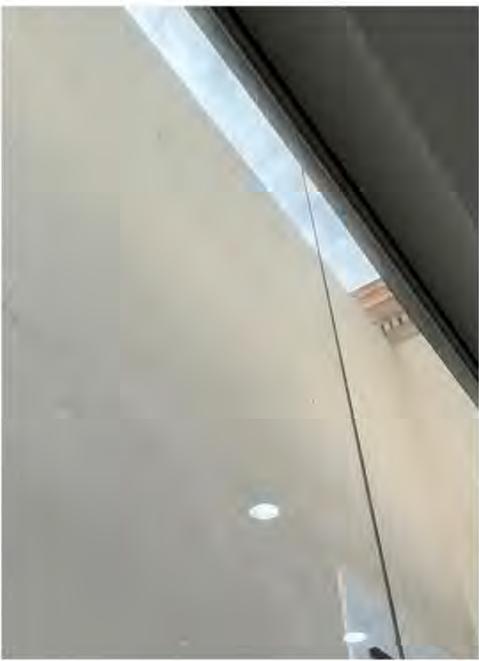
<b>MUSEO AGUASCALIENTES</b>	
LEVANTAMIENTO DE DAÑOS	
	FECHA <b>AGOSTO 2022</b>
Nº DE FICHA DE VALORACION	10
DESCRIPCION DEL ELEMENTO	Muro-6
LOCALIZACION EN PLANTA	FOTOGRAFIA

LOCALIZACION EN ALZADO	
DESCRIPCION DE PATOLOGIA	
<p>1.-Agrietamientos de aproximadamente 3mm en la parte superior del muro.</p> <p>2.-Humedades en la parte exterior del muro derivados del intemperismo</p>

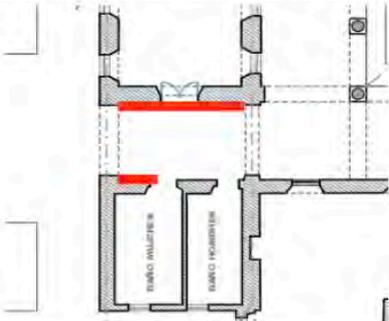
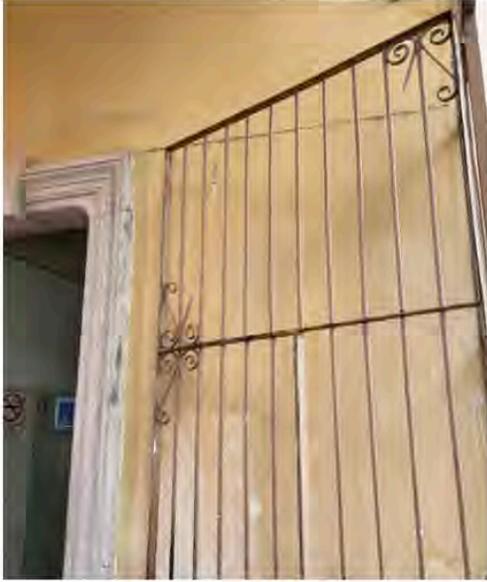
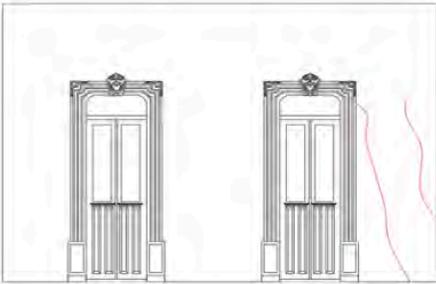
<b>MUSEO AGUASCALIENTES</b>	
LEVANTAMIENTO DE DAÑOS	
	FECHA <b>AGOSTO 2022</b>
Nº DE FICHA DE VALORACION	<b>11</b>
DESCRIPCION DEL ELEMENTO	<b>Muro-7</b>
LOCALIZACION EN PLANTA	FOTOGRAFIA

DESCRIPCION DE PATOLOGIA	
<p>1.-Agrietamientos de aproximadamente 2mm desde la parte inferior del muro hasta la parte superior de la puerta</p> <p>2.-Humedades en la parte inferior del muro, con presencia de sulfatos.</p>

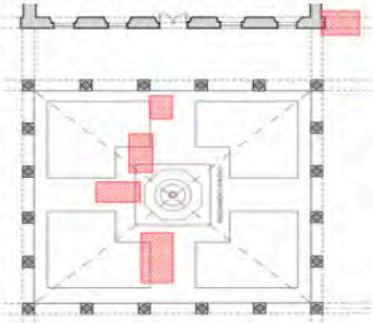
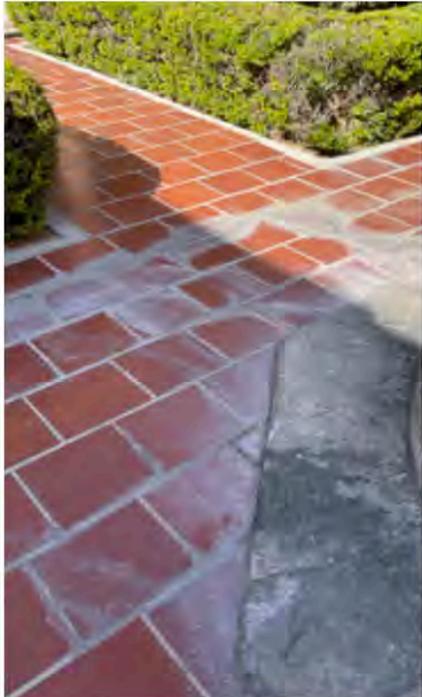
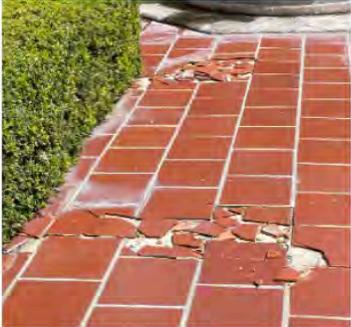
<b>MUSEO AGUASCALIENTES</b>	
LEVANTAMIENTO DE DAÑOS	
	FECHA AGOSTO 2022
N° DE FICHA DE VALORACION	15
DESCRIPCION DEL ELEMENTO	Pisos-2
LOCALIZACION EN PLANTA	FOTOGRAFIA

DESCRIPCION DE PATOLOGIA	
<p>1.-Fragmentacion o de material en pisos.                  2.-Humedades en la parte exterior de los azulejos con presencia de sulfatos derivadas del contacto con agua.</p>
