UNIVERSIDAD AUTÓNOMA  
DE AGUASCALIENTES

**ANÁLISIS DE PATOLOGÍAS DE DAÑO CONSTRUCTIVO DEBIDO A  
UNA FALLA GEOLÓGICA EN EL MUSEO DE LA INSURGENCIA,  
AGUASCALIENTES**

**Ing. Omar Adrián Campos Guerrero**

**Aguascalientes, Ags 05 de diciembre de 2023**

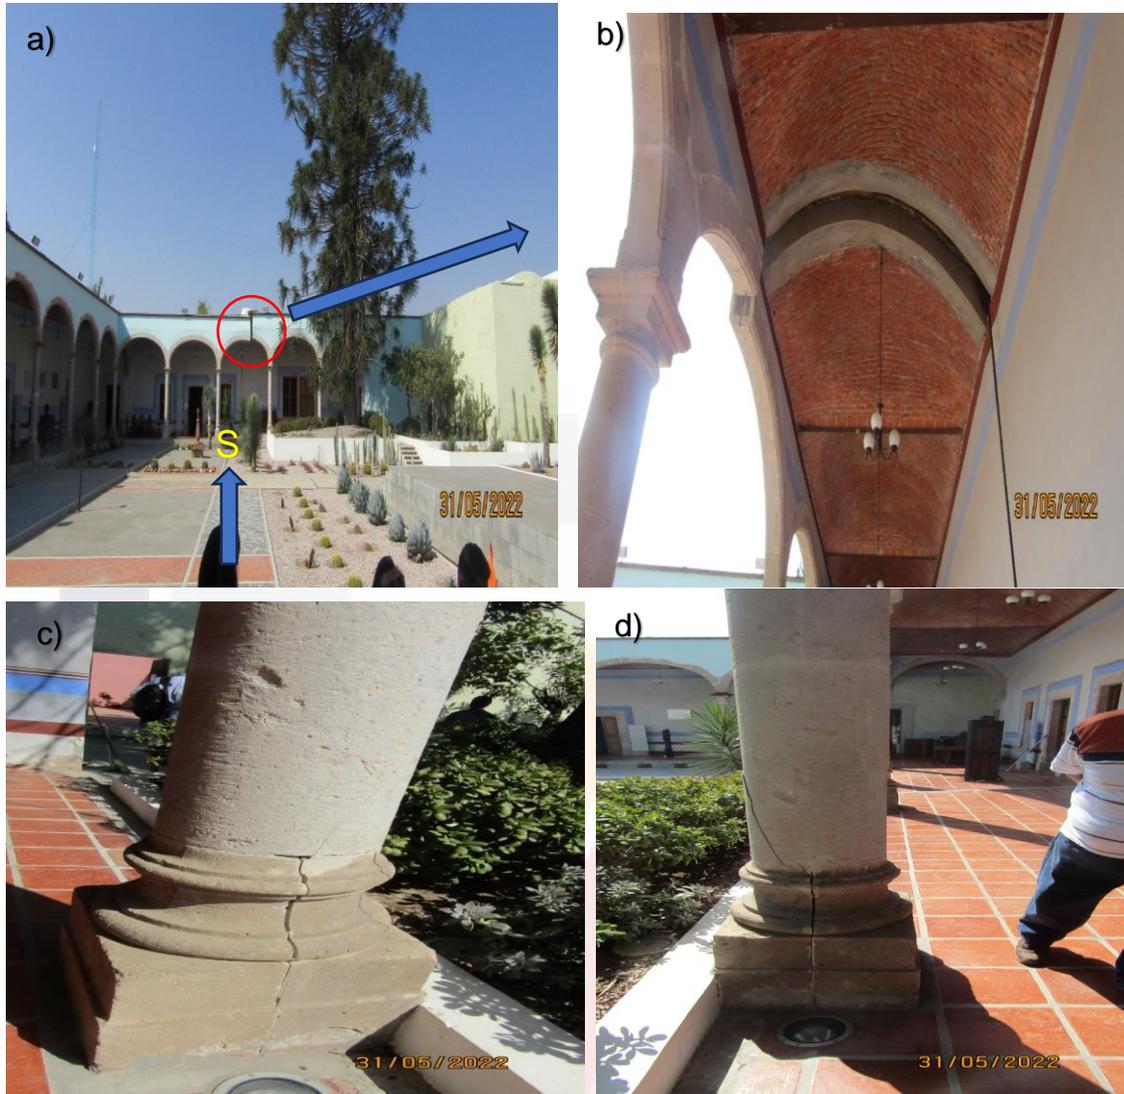
Para cumplir con la metodología del presente trabajo se muestra a continuación el primer levantamiento fotográfico de los elementos considerados más afectados del inmueble en el año 2022 para un primer registro fotográfico de afectaciones en el inmueble provocadas por una falla geológica. La figura 4 muestra la situación actual del museo en el lado sur.

Figura 4. Primeras fotos del arco sur del museo, siendo a) el frente del arco y B) el arco tomado por debajo c) y d) la columna afectada en la jardinera.

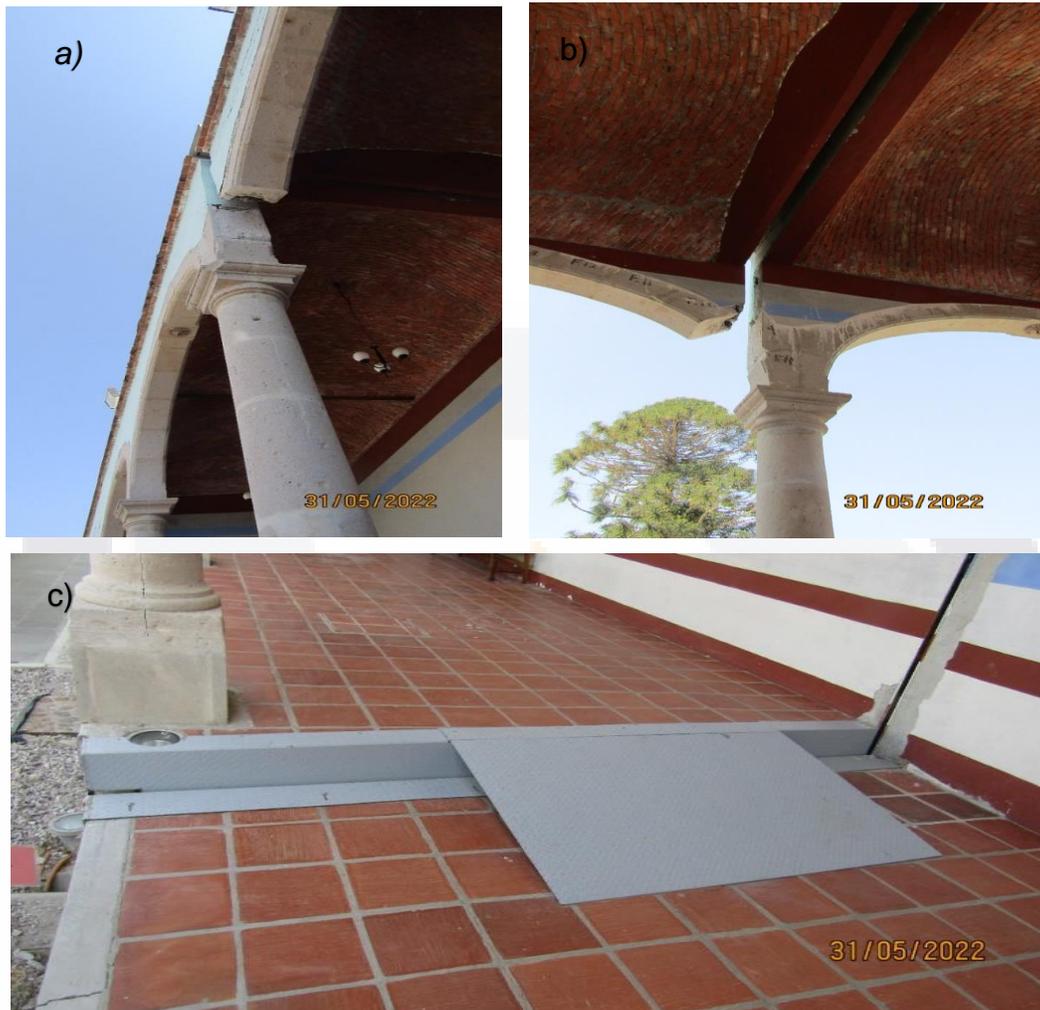
Finalmente, la figura 5 a y b muestra la situación actual del arco y c muestra la situación actual en el suelo del lado norte del museo.

Figura 5. Primera foto tomada del estudio sobre las afectaciones en el suelo y en el arco por el fenómeno de subsidencia ya con algunas adecuaciones sobre el suelo del lado norte del museo.

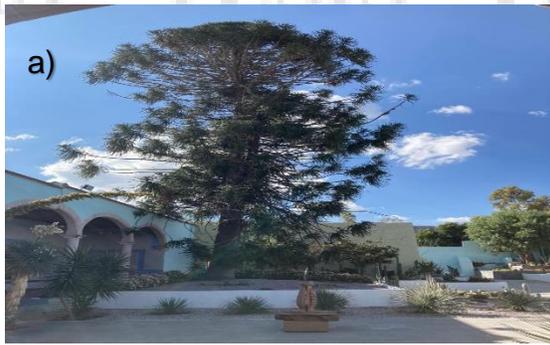
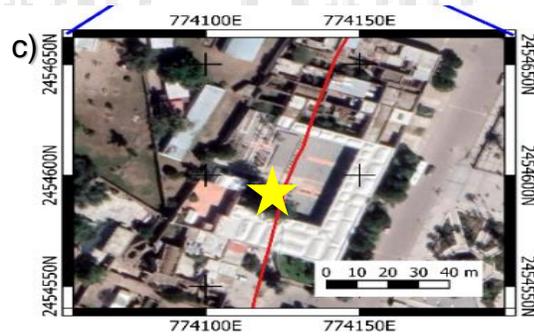
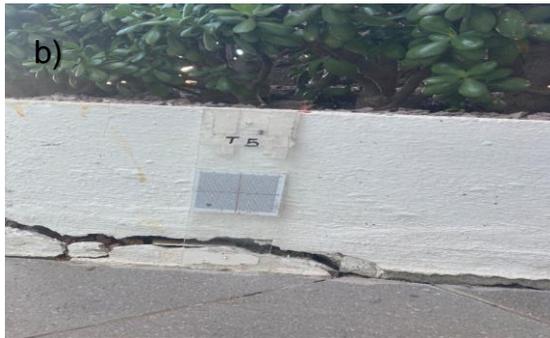
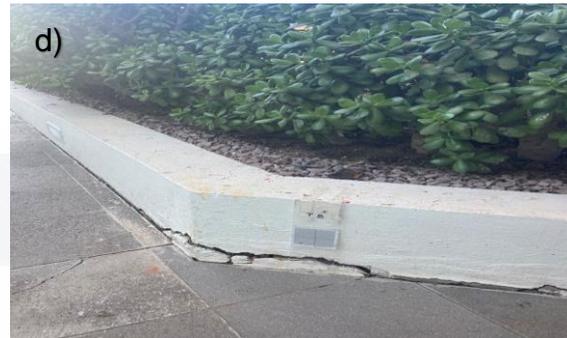
Por otro lado, en el lado sur del museo cargado hacia el Este existe una jardinera con un árbol muy antiguo y bastante alto y voluminoso (figura 13 a y c). Dicha jardinera presenta afectaciones como lo son grietas muy notorias en la guarnición que cubre el perímetro, por lo cual se realizó la colocación del testigo numero 5 (T5) de 6 x 6cm de manera vertical para registrar movimientos perpendiculares a la falla (eje Z) y posibles movimientos verticales a la traza de la falla (eje Y). La figura 13 b y d muestra la jardinera y algunas de las fisuras presentadas que posiblemente están asociados al árbol.

Figura 13. Colocación de testigo 5 de 6x6cm (T5) en guarnición de jardinera para registrar posibles movimientos b y d, a y c ubicación de árbol en el museo.

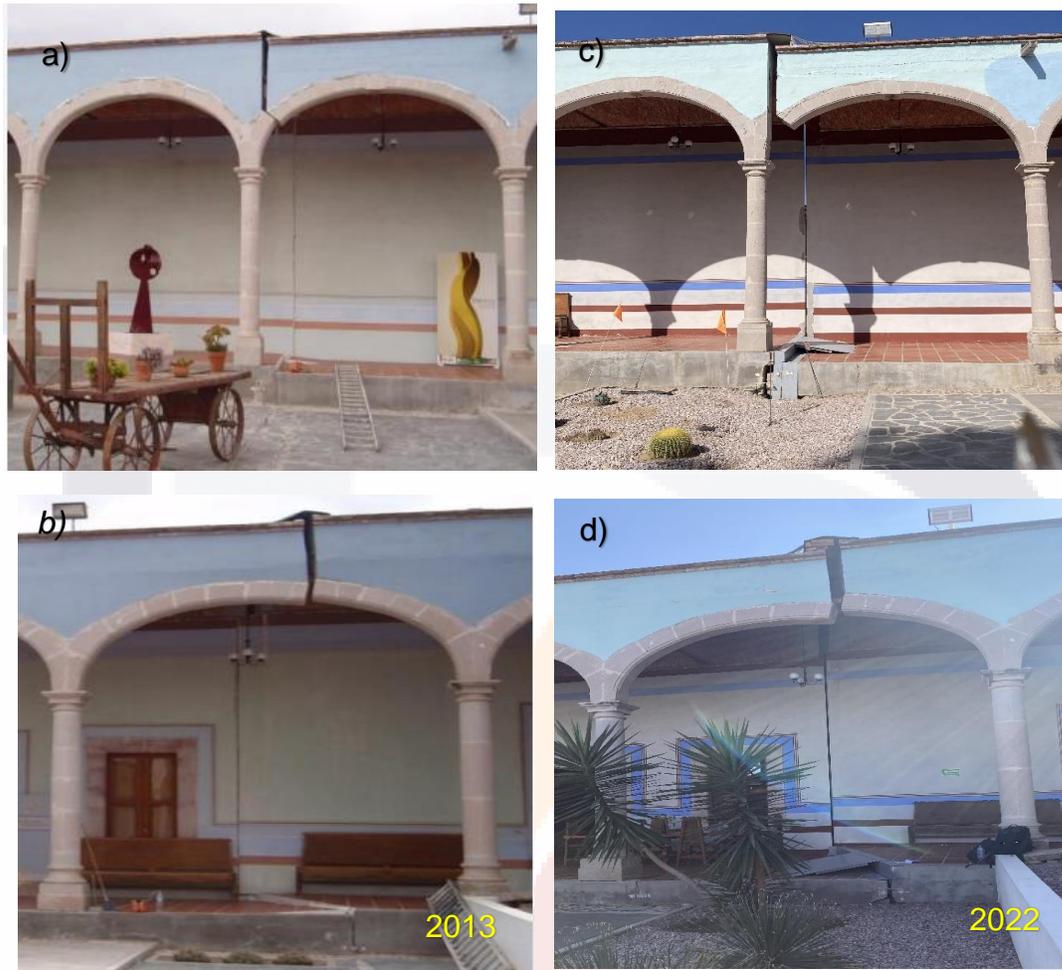
En las imágenes se muestra la diferencia en el ancho de afectación en los arcos, en particular, las fotos se muestran un corte y una adecuación de los arcos, tanto en el piso como en el techo de la cúpula y así dividir las estructuras en tres bloques, esto permite que se comporten de manera estructuralmente individual (figura 15). Mediante esta medida se retiraron los esfuerzos puntuales que se ejercían sobre la zona de fallamiento para evitar el colapso de cualquiera de los dos arcos. De manera puntual en la figura 15 a y c se observa un desnivel considerable tanto en el arco como en el suelo, así como una separación en el muro y un colapso en el elemento estructural que unía al arco y la columna; mientras que en la figura 15 b y d se observan en el lado sur del museo, afectaciones de separación en el centro del arco y en la pared.

Figura 15. Comparativa entre los arcos afectados en el museo 2013 y 2022 respectivamente. Fuente: Montalvo 2013.

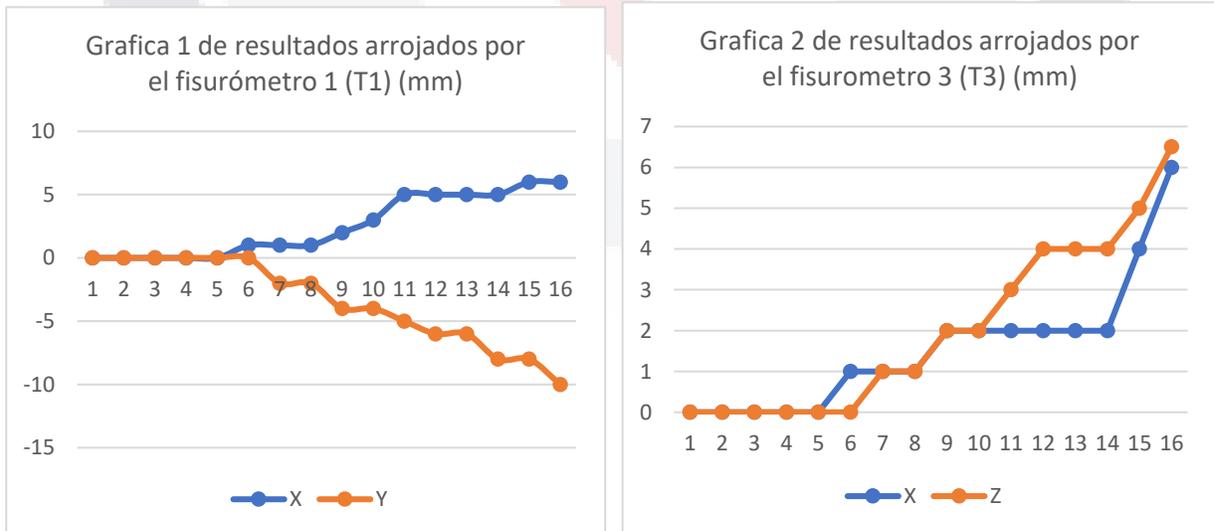
En la gráfica 1 se muestran los resultados del T1 obteniendo desplazamientos perpendiculares máximos del orden de -10 mm en el eje Y y 7 mm en el eje X respectivamente, mientras que en la gráfica 2 se muestran los resultados obtenidos por el T3 registrando movimientos de apertura y deslizamiento máximos del orden de 6mm en eje X y 6.5mm en eje Z.

Figura 16. Grafica 1 representa los resultados obtenidos por el T1 y grafica 2 representa resultados obtenidos por el T3 del lado norte del museo.

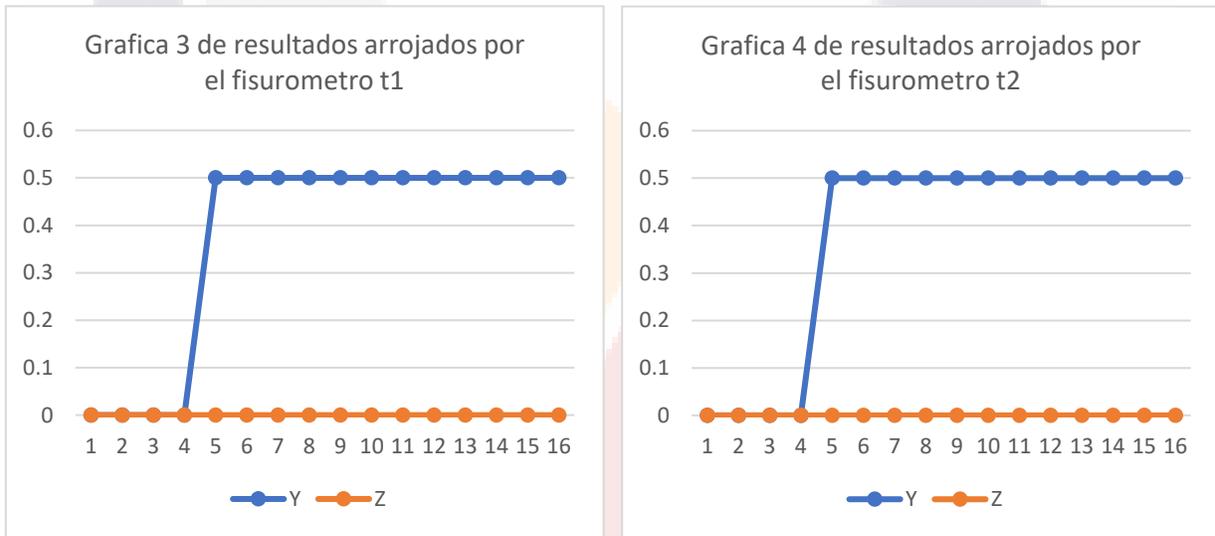
En la gráfica 3 se muestran los desplazamientos obtenidos por el t1 obteniendo un movimiento máximo de 0.5mm en eje Y y en la gráfica 4 que representa resultados obtenidos por el t2 de igual manera obtuvimos un movimiento máximo de 0.5mm en eje Y.

Figura 17. Grafica 4 correspondiente a los resultados obtenidos por el t1 de 1.5 x 1.5mm y grafica 2 representando los resultados obtenidos por el t2 de 1.5 x 1.5mm.

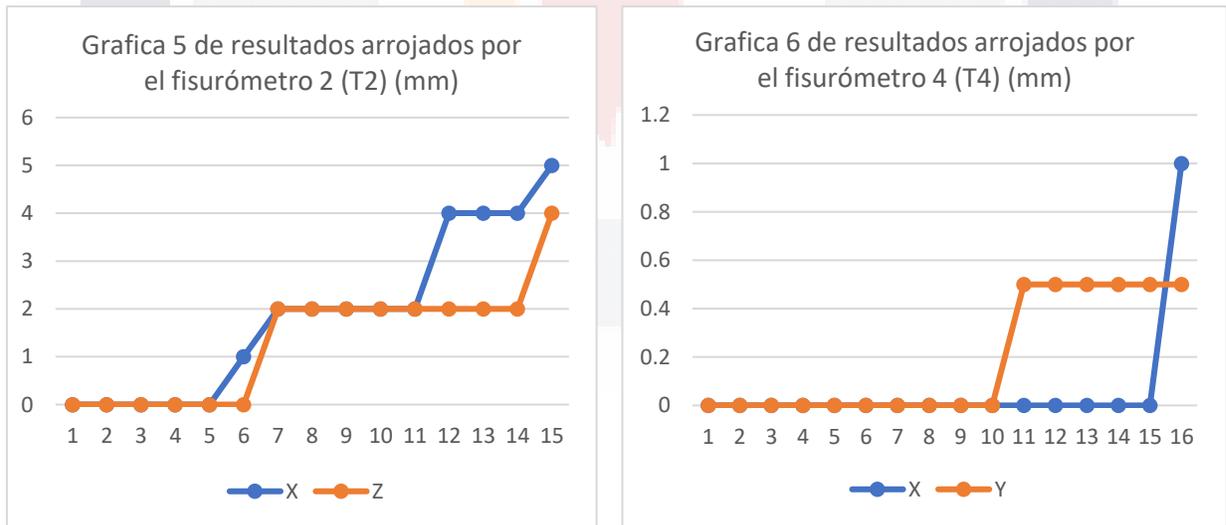
En la en la gráfica 5 se muestran los resultados obtenidos por el T2 el cual registro movimientos de apertura y deslizamiento máximos del orden de 5mm en eje X y 4mm en eje Z respectivamente, mientras que, en la gráfica 6 se muestran los resultados del T4 obteniendo desplazamientos perpendiculares máximos del orden de 0.5 mm en el eje Y y 1 mm en el eje X respectivamente.

Figura 18. La grafica 5 representa los resultados obtenidos por el fisurómetro T2 y la grafica 6 representa los resultados obtenidos por el T4. El eje Y en los gráficos indica los desplazamientos en milímetros y el eje X representa el número de lecturas.

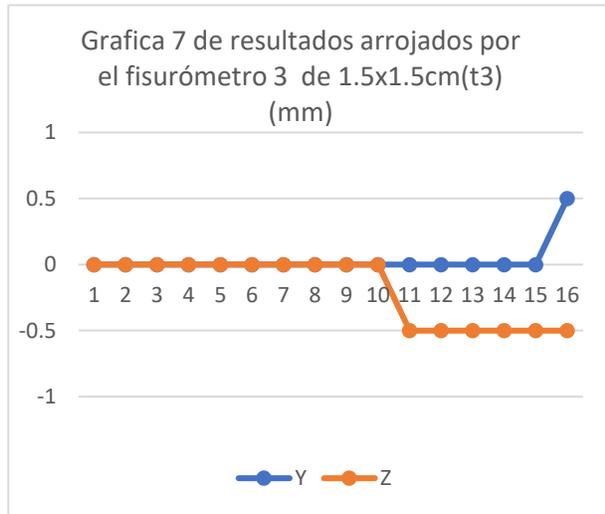
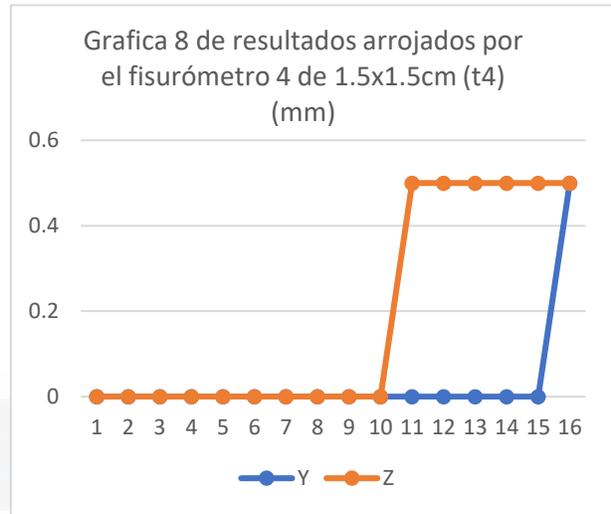
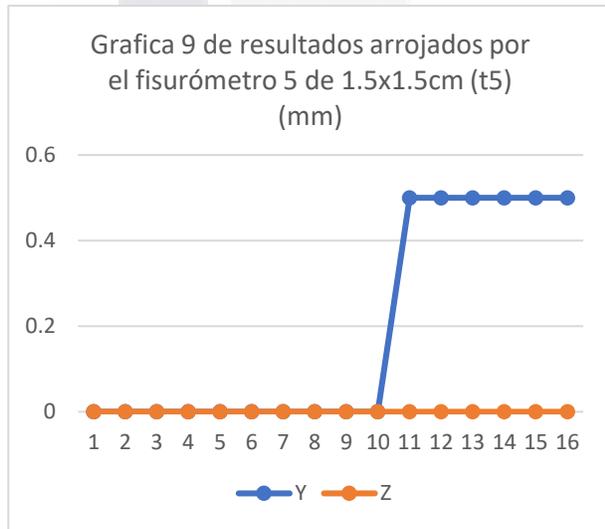
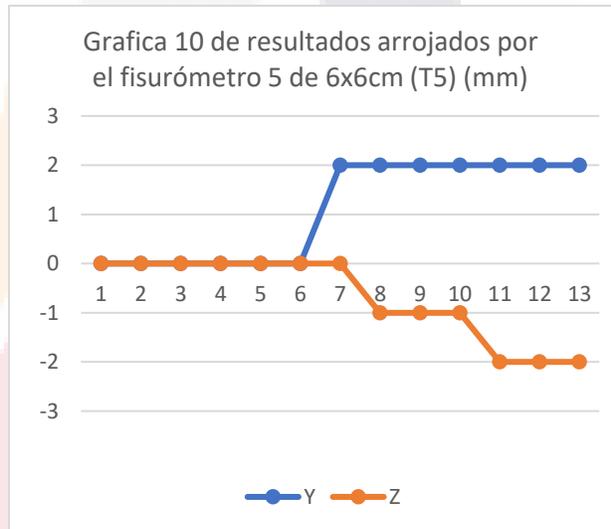
En la gráfica 7 se muestran los desplazamientos obtenidos por el t3 obteniendo un movimiento máximo de 0.5mm en eje Y y -0.5mm en eje Z, la gráfica 8 representa resultados obtenidos por el t4 del cual obtuvimos un movimiento máximo de 0.5mm en eje Y y 0.5mm en eje Z, la gráfica 9 nos representa los desplazamientos obtenidos por el t5 obteniendo únicamente movimiento en eje Y de 0.5mm y por ultimo tenemos la gráfica 10 la cual nos representa los desplazamientos obtenidos por el T5 colocado en grieta sobre la guarnición de la jardinera que rodea el árbol del lado sur del museo registrando movimientos de hasta 2mm en eje Y y -2mm en eje Z lo cual nos muestra movimientos posiblemente ocasionados por hundimiento del árbol y/o crecimiento de las raíces del mismo provocando afectaciones directas en el piso y guarnición de la jardinera.

Figura 19. Grafica 7, 8 y 9 representan movimientos en elementos estructurales como columnas de los fisurómetros t3, t4 y t5 de 1.5x1.5cm respectivamente y la gráfica 10 representa los desplazamientos en guarnición de jardinera correspondientes al T5 de 6x6cm. El eje Y en los gráficos indica los desplazamientos en milímetros y el eje Z representa el número de lecturas.

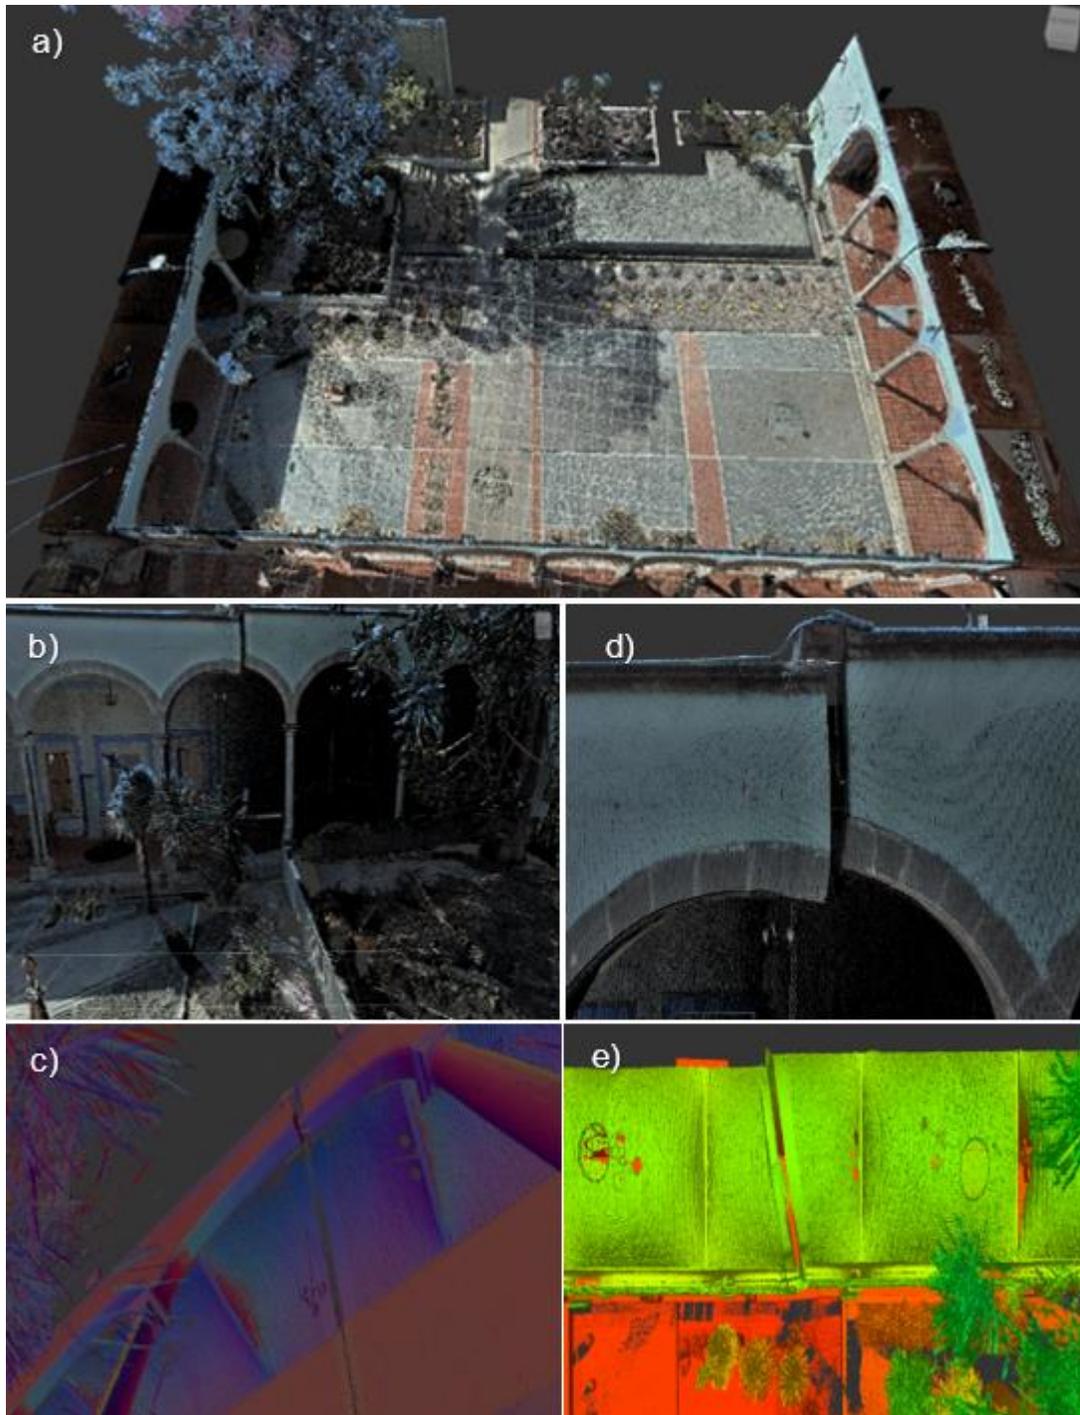
En la figura 21 se observan diferentes ángulos y contrastes del arco más afectado del lado sur del museo, la figura muestra a) una vista completa del museo para una mejor perspectiva del inmueble que se está trabajando; b) y d) la vista frontal de afectación en el arco a mayor detalle; c) la vista de afectación por debajo del arco, observándose directamente como es que se parte la cúpula afectada; y e) la afectación en la cúpula desde una vista aérea observándose como es que la misma esta partida en 2 secciones. Como se puede observar en general en esa figura, algunas características del lado sur del museo muestran una separación tanto vertical como horizontal de centímetros.

Figura 21. Imágenes de afectaciones en el lado sur del museo creadas con el software Recap

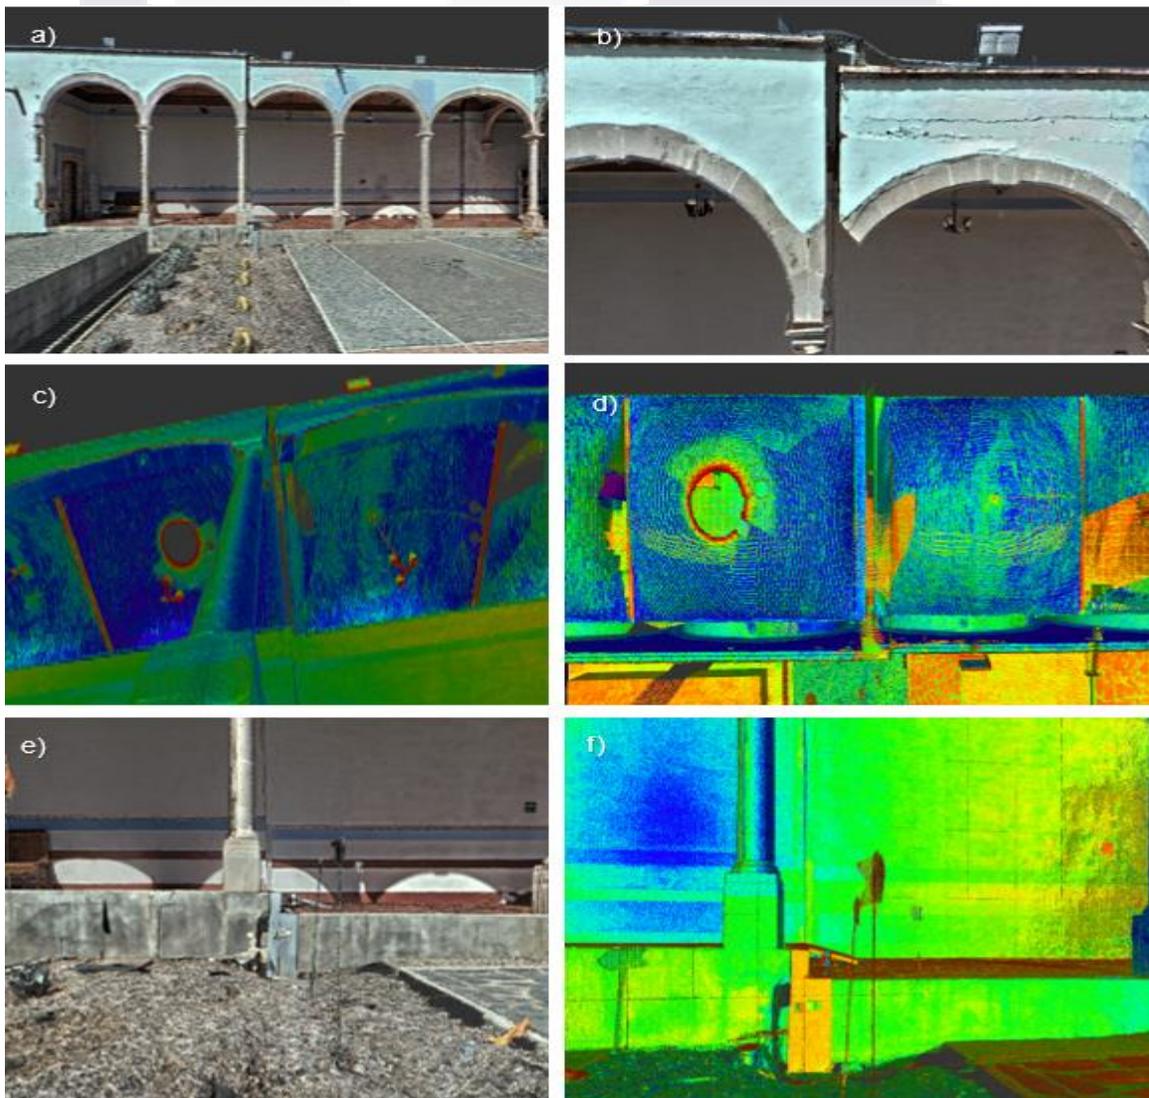
En la figura 22 se muestran también diversas características del arco más afectado del lado norte del museo. La figura muestra: a) y b) la afectación en el arco del lado norte; c) las afectaciones por debajo del arco, observándose directamente la cúpula dañada; d) la afectación en la cúpula desde una vista aérea, observándose como es que la misma esta partida en 2 secciones; y e) y f) la afectación en el suelo, siendo la misma imagen solo con diferente contraste para una mayor resolución en las afectaciones.

Figura 22. Mosaico de imágenes en el software Recap de afectaciones en el lado norte del museo.

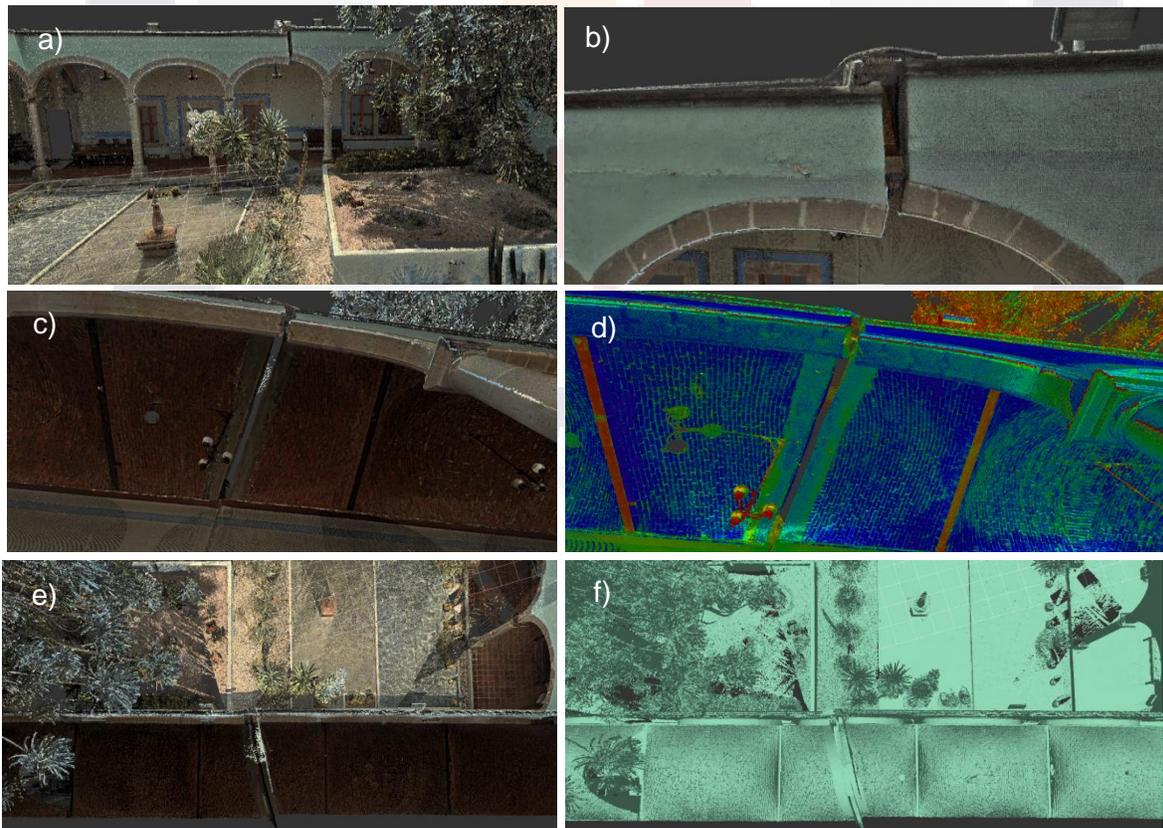
Al igual que la figura 21, en la figura 23 se muestran los resultados del escaneo en un mosaico de imágenes, siendo estas, a) y b) la vista frontal del arco y el detalle de sus afectaciones, c) y d) las afectaciones por debajo del arco se puede observar cómo se parte la cúpula afectada a través de diferentes contrastes en la imagen; y e) y f) la cúpula afectada desde una vista aérea observándose, su partición en 2 secciones con diferente resolución para una mayor visibilidad de la afectación ala estructura.

Figura 23. Collage de imágenes capturadas con ayuda del software Recap.

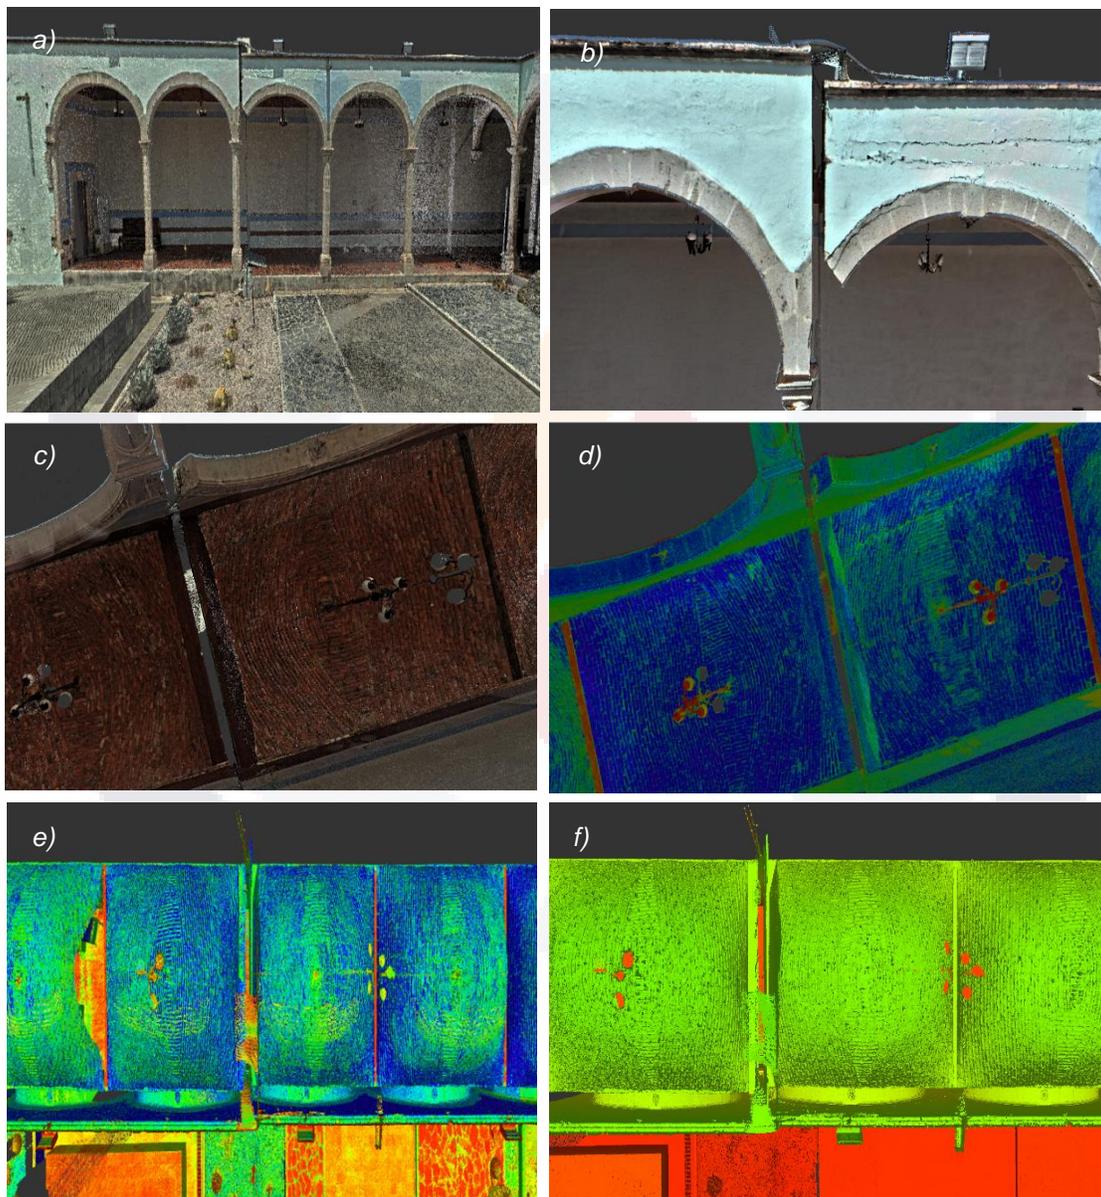
En la figura 24 se puede apreciar los mismos elementos que en la figura 22, siendo estos: a) y b) el frente del arco, c) y d) las afectaciones al frente y debajo del arco; e) y f) la afectación en la cúpula y su partición en 2 partes.

Figura 24. Imágenes capturadas con el ayuda del software Recap del lado norte del museo

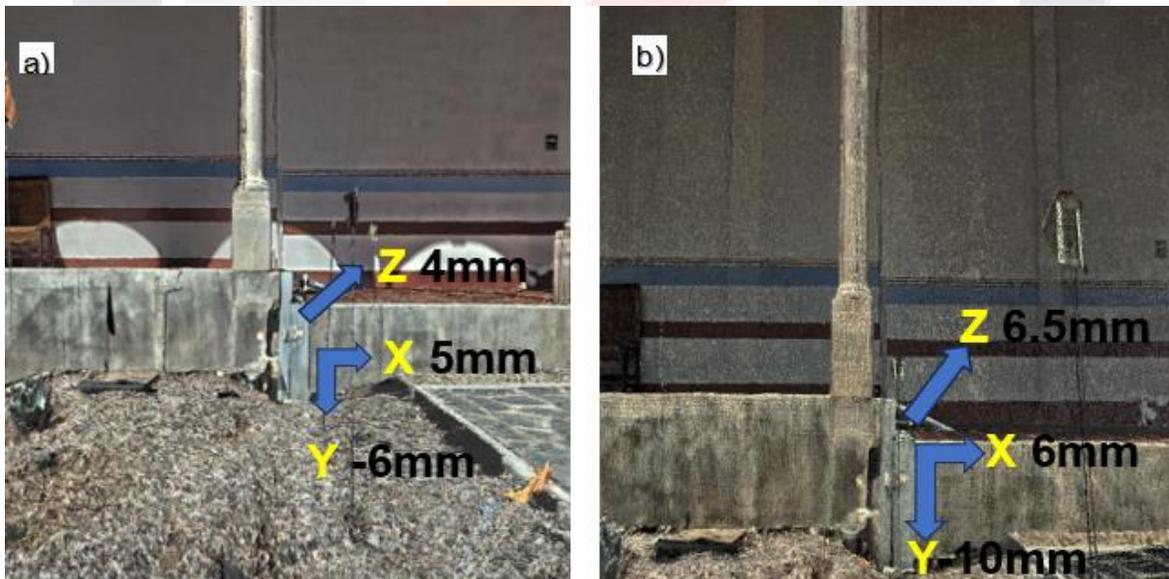
El resultado de la comparativa entre los dos estudios realizados en el museo del lado norte se puede observar en la figura 25, en donde se compararon los desplazamientos en un puntos de la fractura en la base de la estructura, y en la que, a partir de una lectura inicial en el primer escaneo (derivada de los registros en los fisurómetros) de 4 mm en el eje Z, 5 mm en el eje X y -6 mm en el eje Y, se agregan desplazamientos de 2.5 mm (para un acumulado de 6.5 mm) en el eje Z, 1 mm (para un acumulado de 6 mm) en el eje X, y - 4 mm (para un acumulado de -10 mm) en el eje Y.

Figura 25. Comparativa de movimientos registrados en el lado norte del museo por el escáner Leica P40 con una diferencia de 6 meses entre los 2 estudios. a) resultados del primer estudio, b) resultados del segundo estudio.

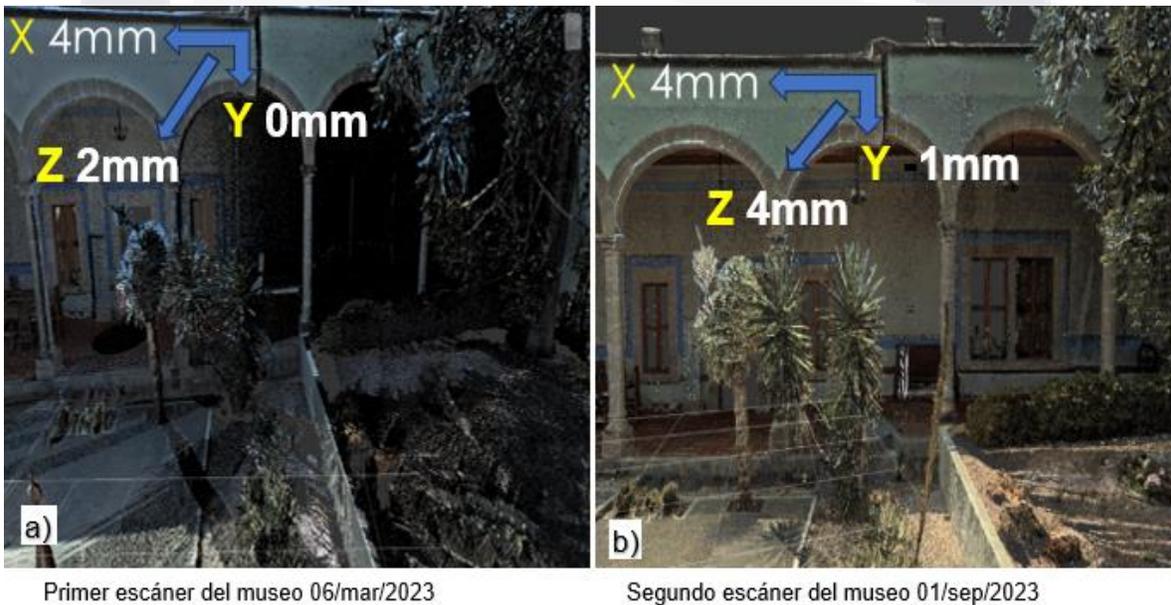
Por su parte, la figura 26 muestra la comparación de desplazamientos en un punto encima de los arcos en el lado sur. Como en el caso anterior, se muestran los desplazamientos iniciales derivados de las mediciones en los fisurómetros, los cuales son 2 mm en el eje Z, 4 mm en el eje X y 0 mm en el eje Y. Ahora derivados de las mediciones del segundo escaneo se agregan: 2 mm (para un acumulado de 4 mm) en el eje Z, 0 mm en el eje X, lo que indica sin movimiento en ese eje, y 1 mm en el eje Y.

Figura 26. Comparativa de movimientos registrados en el lado sur del museo por el escáner Leica P40 con una diferencia de 6 meses entre los 2 estudios, a) resultados iniciales y b) resultados del segundo escaneo..

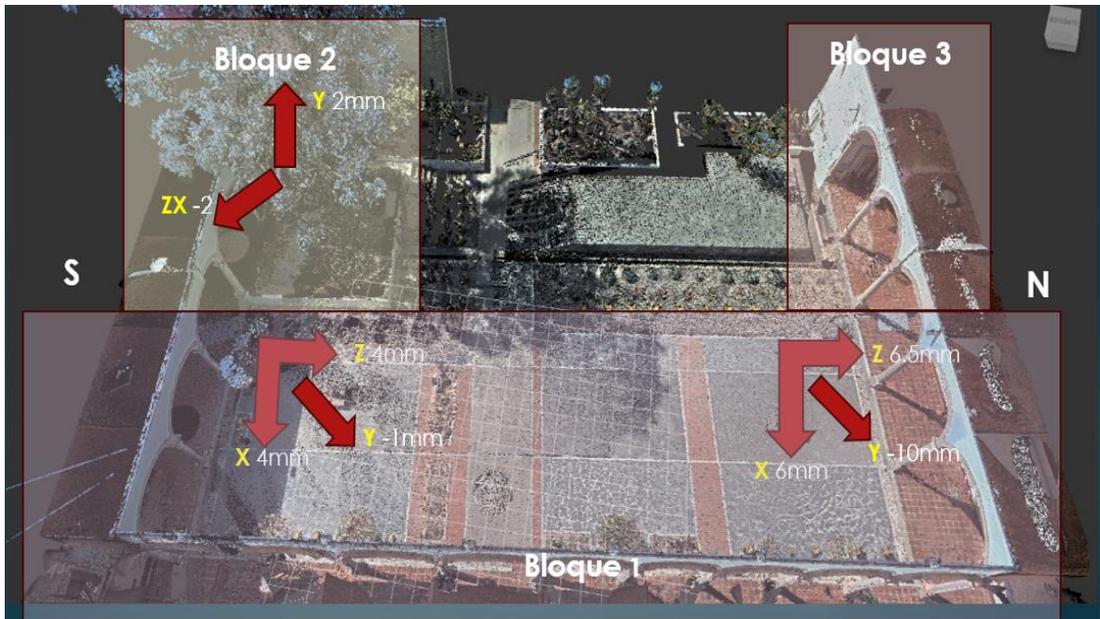
**Bloque 3:** No presenta movimiento

Figura 27. Imagen en la cual se muestran los movimientos en milímetros y la dirección de dichos movimientos después de una monitorización de 351 días.
