UNIVERSIDAD AUTÓNOMA  
DE AGUASCALIENTES

CENTRO DE CIENCIAS DEL DISEÑO Y LA CONSTRUCCIÓN  
DEPARTAMENTO DE INGENIERÍA CIVIL

PROPUESTA DE REPARACIÓN DE VIVIENDAS DAÑADAS POR SUBSIDENCIA

Aguascalientes, Ags, 26 de noviembre de 2025

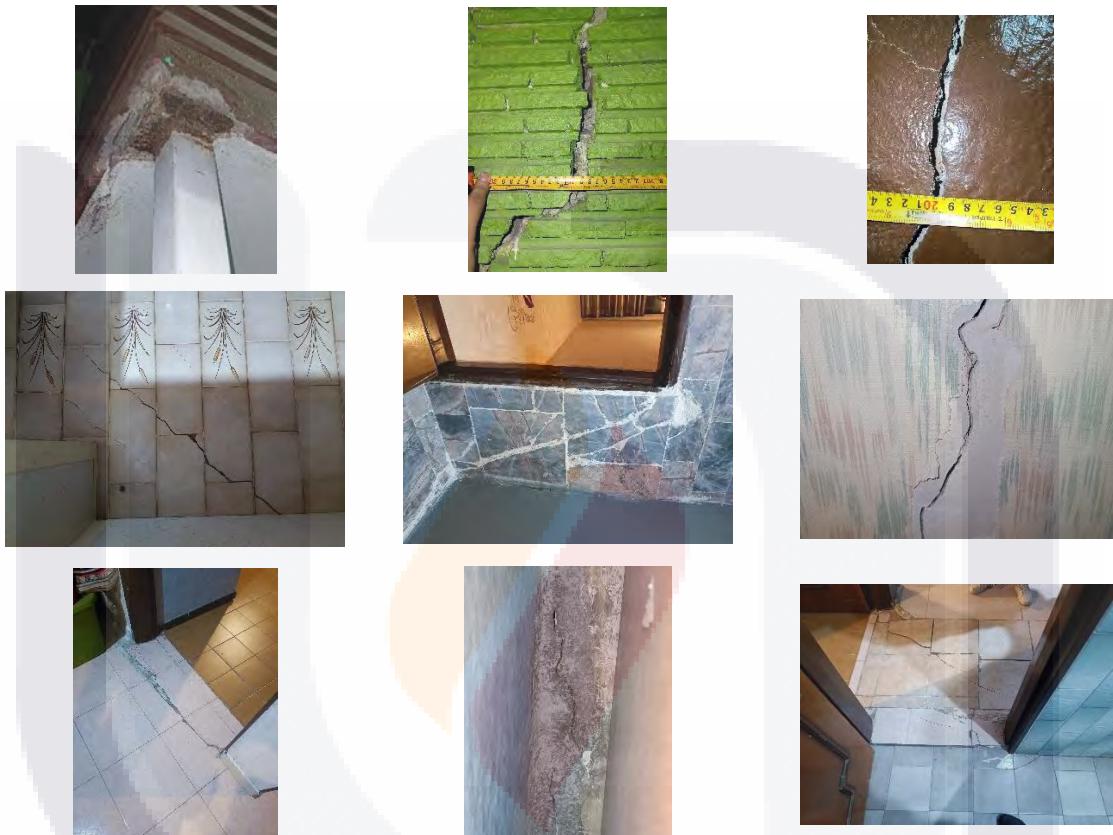
La vivienda presenta una gran cantidad de agrietamientos, desplomes, desprendimiento de piezas cerámicas, descuadres en marcos de puertas y ventanas producto de su interacción con la “falla el dorado”.

Figura 36 Daño del inmueble, fotografías tomas del sitio.

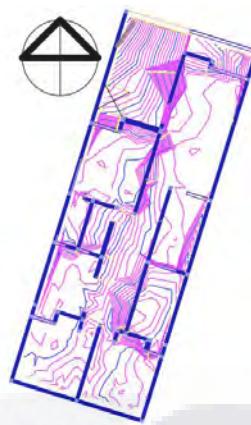
El inmueble presenta un desnivel producto de los hundimientos diferenciales ocasionados por la falla “el dorado”. A continuación, se presenta la configuración topográfica.

Figura 37 Curvas de Nivel, datos tomados del sitio.

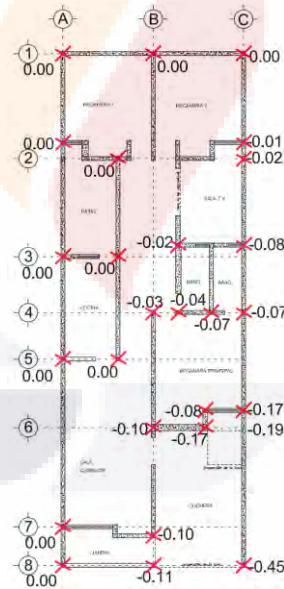
El inmueble se encuentra en contacto directo con la “falla el dorado” por lo que presenta un desnivel considerable en algunas zonas. A continuación, se detalla un croquis de los hundimientos en zonas estratégicas para el análisis estructural.

Figura 38 Croquis de hundimientos del inmueble, imagen creada por el autor.
