UNIVERSIDAD AUTÓNOMA
DE AGUASCALIENTES

“PROPUESTA ESTRUCTURAL DE REHABILITACIÓN DEL TEMPLO SAN FELIPE”

**TRABAJO PRÁCTICO PARA OBTENER EL TÍTULO DE MAESTRO EN INGENIERÍA CON
SALIDA EN SEGURIDAD ESTRUCTURAL**

ING. ALBERTO PALACIOS TISCAREÑO

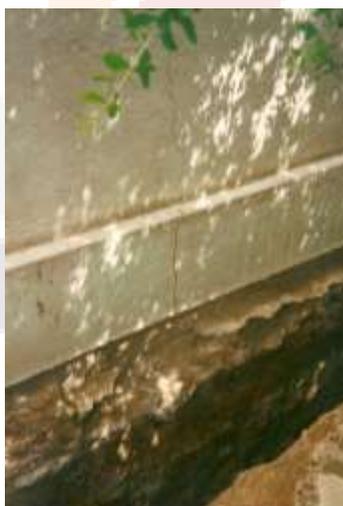
De los resultados de la tabla 2², se observa que la capacidad de carga en los estratos correspondientes al desplante de los muros laterales del templo, tienen a un factor muy bajo, que pudiera también estar ligado a las grietas que los muros presentan en los puntos de análisis correspondientes a la trayectoria de la grieta interior del Templo. (Fig.4³).

Fig.4. Corresponde al Sondeo1, donde se aprecia la profundidad de desplante de los muros, la grieta en el muro, además de la presencia de humedad en el estrato superficial.

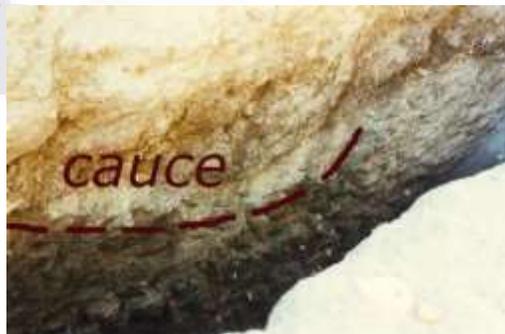
La cimentación no tiene cadenas de desplante y que está constituida por tabique unido con mortero cal-arena, con relleno a base de grasa de fundición en las áreas donde aparecieron irregularidades en el terreno, en otros sondeos se observó que la cimentación se desplantó sobre terreno vegetal y el dato que concuerda con el estudio geotécnico es que la zona del agrietamiento es coincidente con el cauce de un antiguo arroyo y finalmente, el agrietamiento en los muros no profundiza y sólo afecta de la cimentación hacia arriba, por lo que afirma que **no existe la supuesta falla**. Por otro lado, en uno de los P.C.A. se encontró evidencia del cauce de un antiguo arroyo (Fig.7.)⁷

Los resultados anteriores, se compararon con los realizados en fallas detectadas cuyas lecturas se disparan varios centenares en ohm/m. determinando que **“la supuesta falla corresponde a un antiguo cauce de arroyo”**.

Fig.7. Evidencia de un antiguo cauce de arroyo.

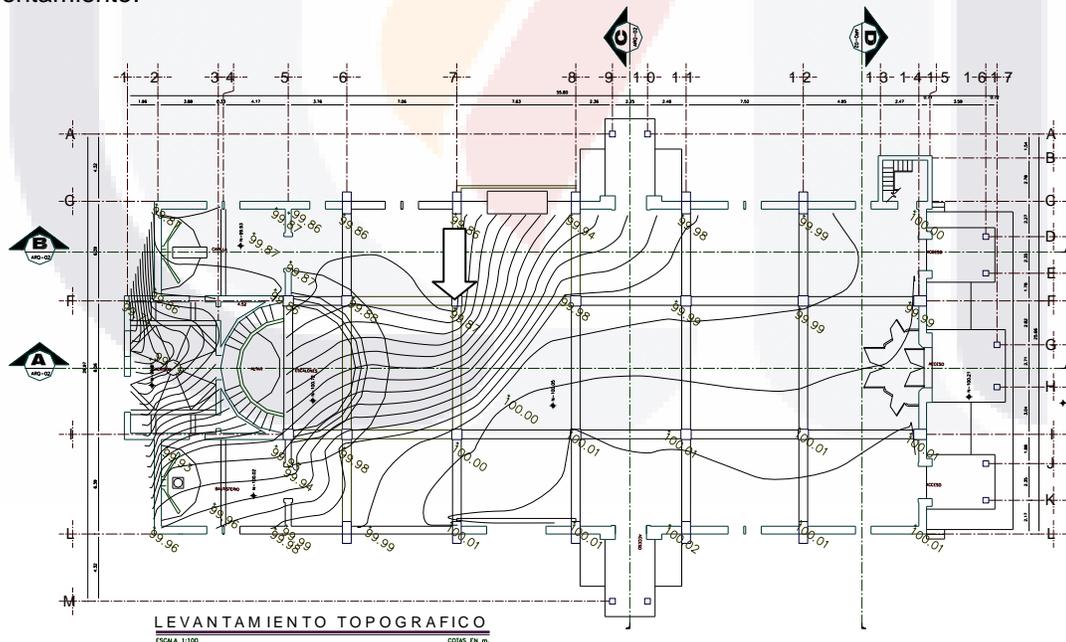
“El fallamiento que se ha presentado en la estructura del Templo, se debe principalmente a asentamientos diferenciales en la cimentación de la estructura principal y de los muros laterales. El asentamiento diferencial tiene que ver directamente con problemas de suelos inestables que subyacen a la cimentación”. Mediante la exploración directa del suelo, se buscó probar que la hipótesis anterior tiene fundamento”, para ello, se realizó la exploración correspondiente mediante el sondeo de dos pozos a cielo abierto en las intersecciones de los ejes F7 e I11 con los siguientes resultados de los que sólo se presenta el primero, siendo éste el que presenta el mayor asentamiento.

Fig. 17. Levantamiento topográfico nivelado a cada centímetro y localización de columna con mayor asentamiento.

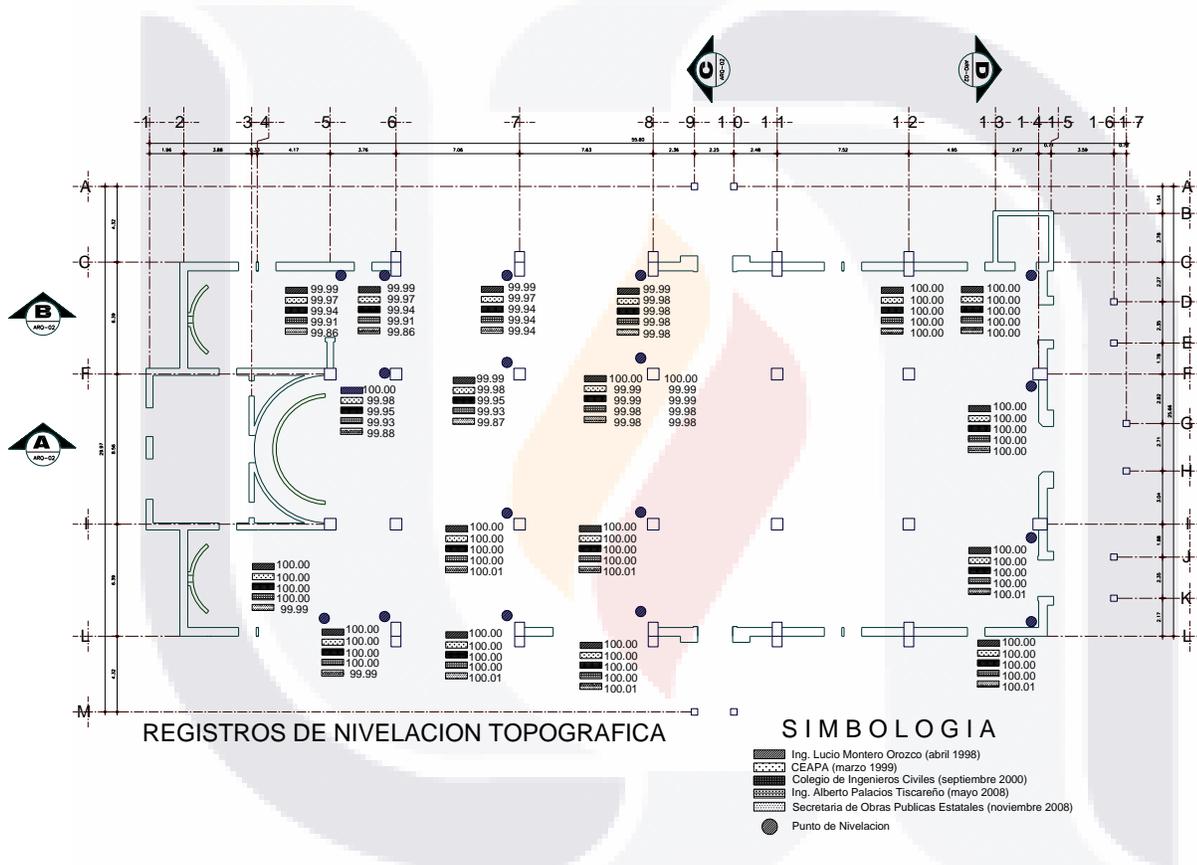
Se presenta el análisis comparativo de cinco nivelaciones topográficas al interior del Templo desde abril de 1998 a noviembre de 2008, realizados por Montero, L. en abril de 1998, CEAPA (Comisión Estatal de Agua Potable y Alcantarillado) en marzo de 1999, Colegio de Ingenieros Civiles en septiembre del 2000, Palacios, A. en mayo de 2008 y finalmente la Secretaría de Obras Públicas del Estado en noviembre de 2008 donde se destaca la evolución de los asentamientos en un lapso de diez años, cuyos resultados se muestran en la Fig.26, sobresaliendo los datos correspondientes a los ejes (C – F) - (5 -7), resultados que se correlacionaran en seguida.

Fig. 26. Análisis comparativo de nivelaciones topográficas desarrolladas en un período de diez años.

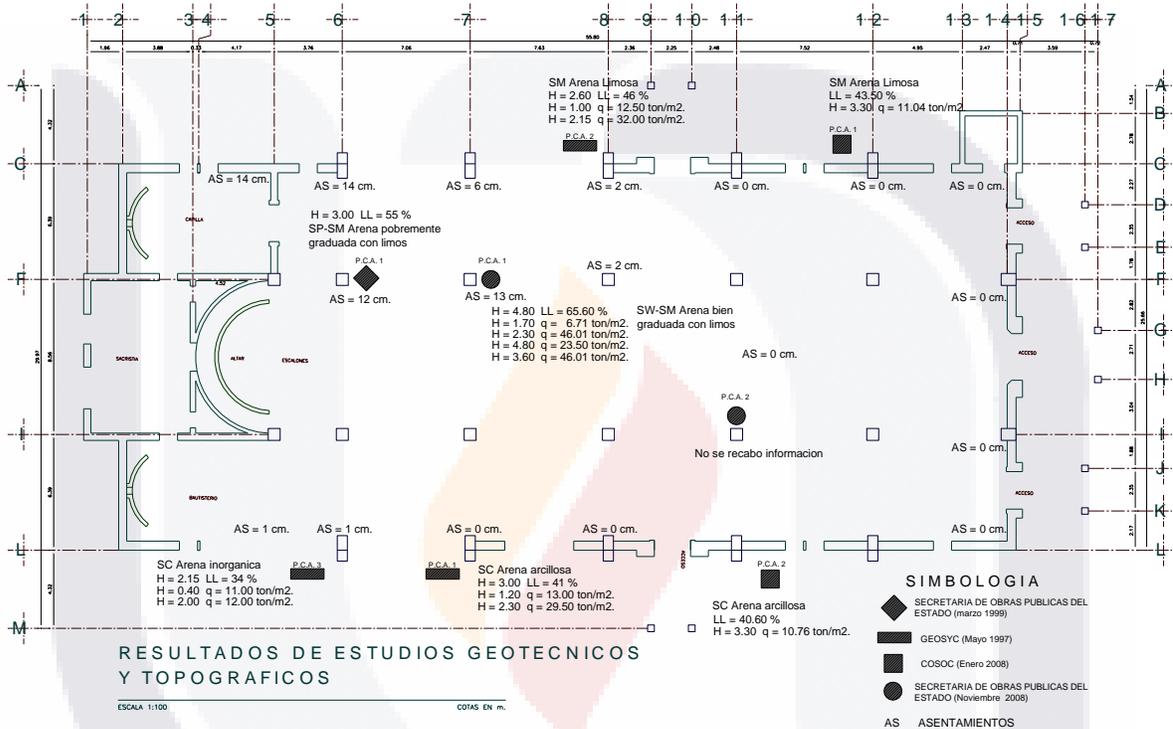
Mediante la información de los materiales que subyacen al desplante del Templo y su correlación con el estudio de la evolución de los asentamientos diferenciales, se presenta la Fig. 27, que contiene los resultados más relevantes de las características físico - mecánicas de los estratos más representativos, así como los límites líquidos correspondientes, factor determinante del estado de compresibilidad de los suelos, que proporcionarán algunos elementos de juicio en el análisis de las teorías o hipótesis planteadas.

Fig. 27. Resultado de evaluación de estudios Geotécnicos y Topográficos realizados en un período de diez años.

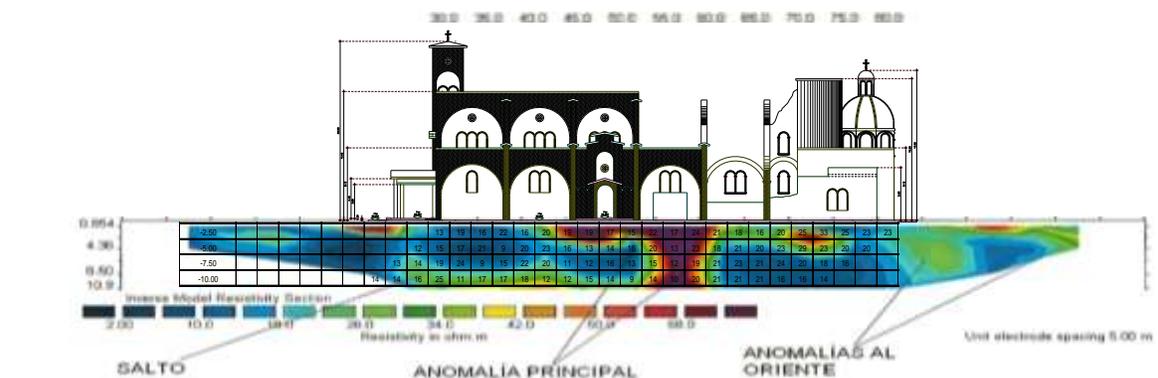
Fig. 29. Corresponde a la calle Santa Irene y contiene la superposición del Templo San Felipe con los estudios geofísicos y lecturas de resistividad en la que sea aprecia la variación de materiales a lo largo del inmueble denotando que en la zona de colores rojo a magenta, corresponden a materiales compactos congruentes con los estudios geotécnicos.

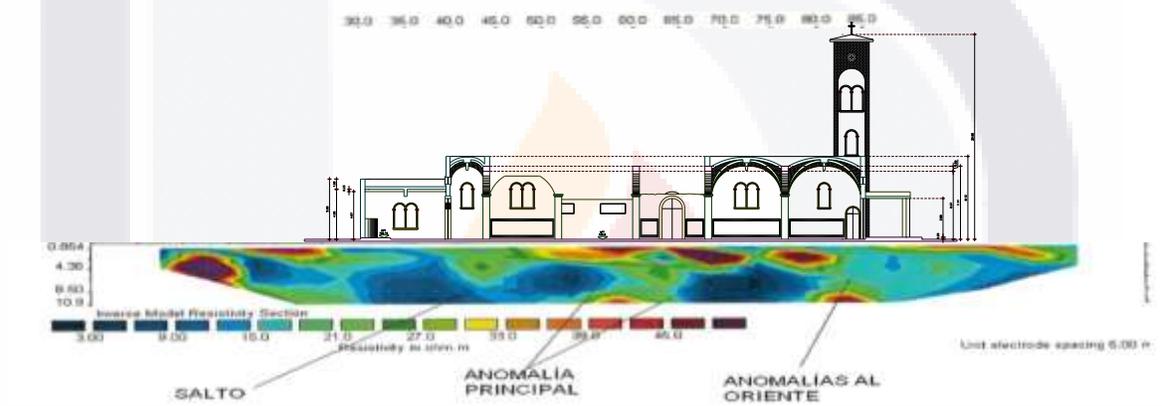
Fig.30. Corresponde al área interior del templo, donde destaca la variación de resistividad a lo largo del desplante del Templo resaltando el rango de los 50 m. donde se aprecia que en la superficie, se localiza un material firme y por debajo de éste, se encuentra uno de baja resistividad que asociado con los estudios geotécnicos, se presenta como un probable cauce o arroyo.

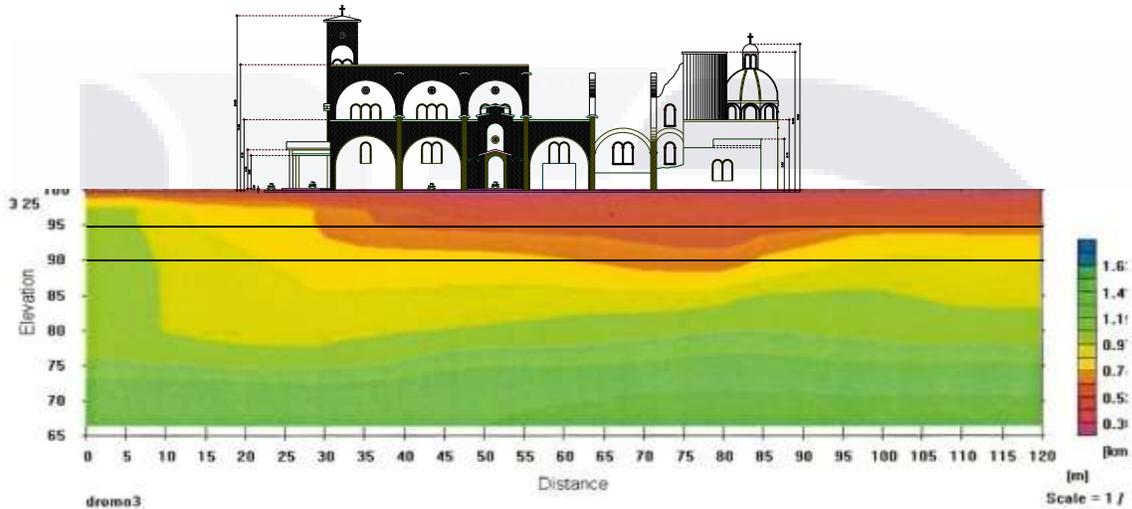
Fig. 32. El perfil corresponde a la calle Santa Irene y en el rango de de los 65 a 85 m. se aprecia la existencia de lo que pudiera interpretarse como el cauce de un arroyo.

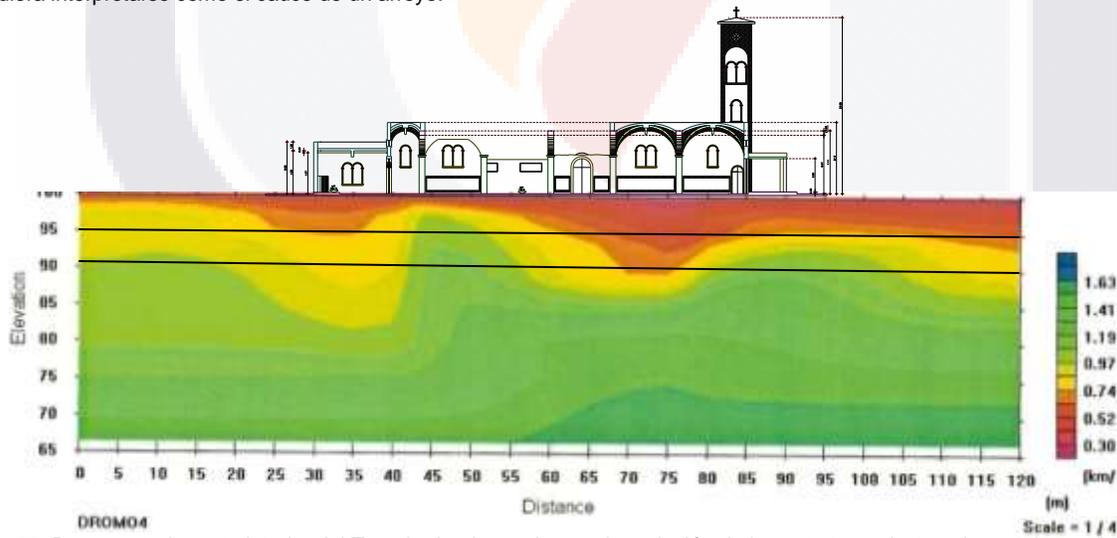
Fig. 33. Representa la parte interior del Templo donde se observa la variación de los estratos y destaca la protuberancia en el rango de los 40 a 55 m. que asociado a los asentamientos de la parte nor - poniente del inmueble, esta pudiera haber contribuido a los agrietamiento.

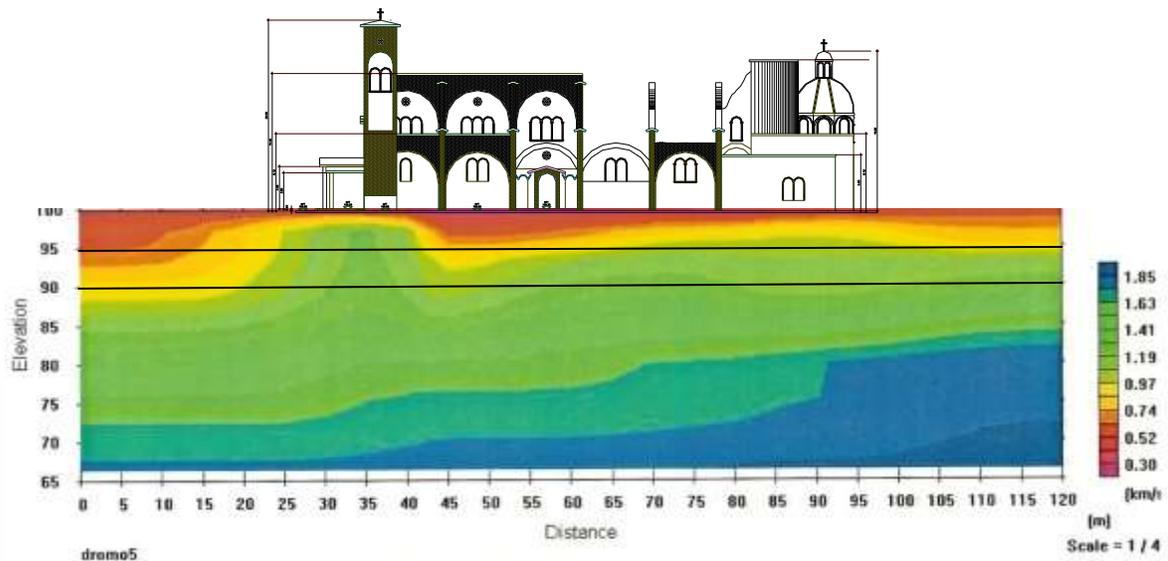
Fig. 34. Corresponde a la calle San Felipe en la que se observa la uniformidad de los estratos y la disminución de la capa de materiales deformables.

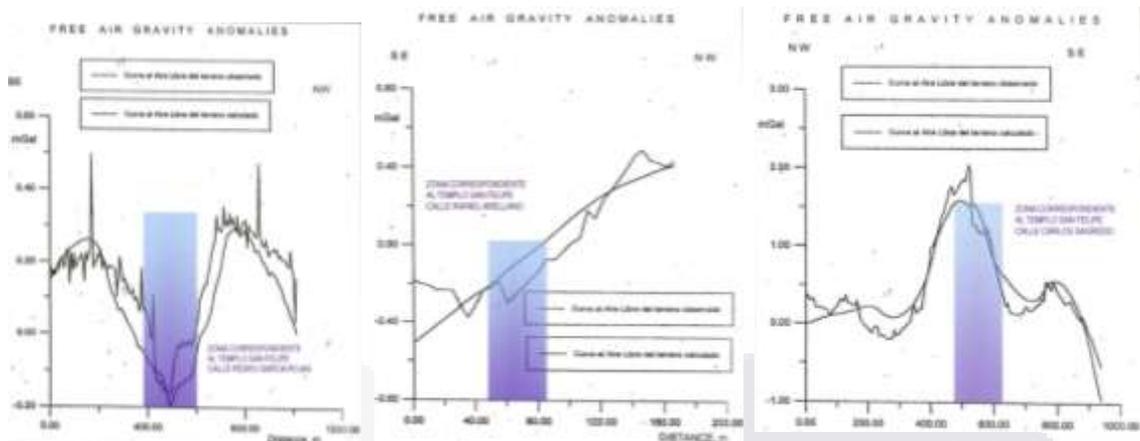
Fig.36. Las franjas en tono azul, corresponden al área transversal que ocupa el Templo y donde se observa principalmente en la calle Pedro García Rojas, lo que aparenta ser un cauce, en la calle Rafael Arellano y Carlos Sagredo se aprecia la conformación del mencionado cauce, cabe aclarar que la escala vertical de las imágenes, varía por lo que las crestas y valles aparecen de una forma muy pronunciada.
