**UNIVERSIDAD AUTONOMA
DE AGUASCALIENTES**

TESINA

**PATOLOGÍAS ESTRUCTURALES EN CASAS AFECTADAS POR
FALLA GEOLÓGICA EN EL ESTADO DE AGUASCALIENTES**

Jorge Alberto González de la Parra

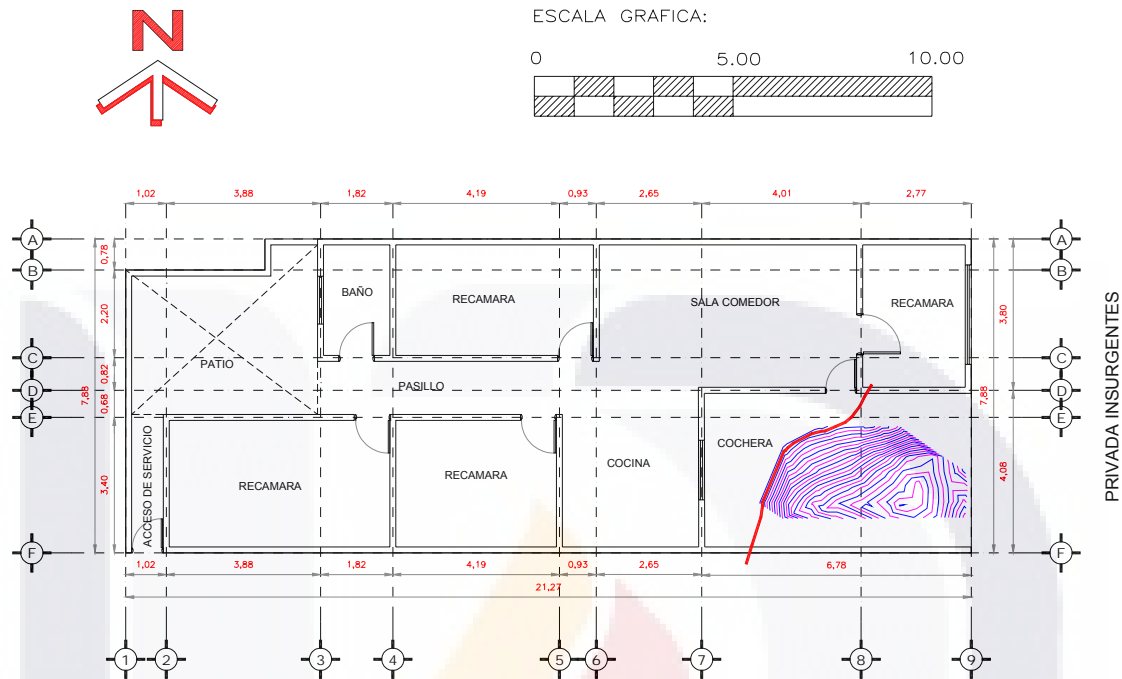
Figura 4.3 Plano arquitectónico de la casa habitación en estudio con la falla que la afecta y las curvas de nivel del área de piso dañada en la cochera.

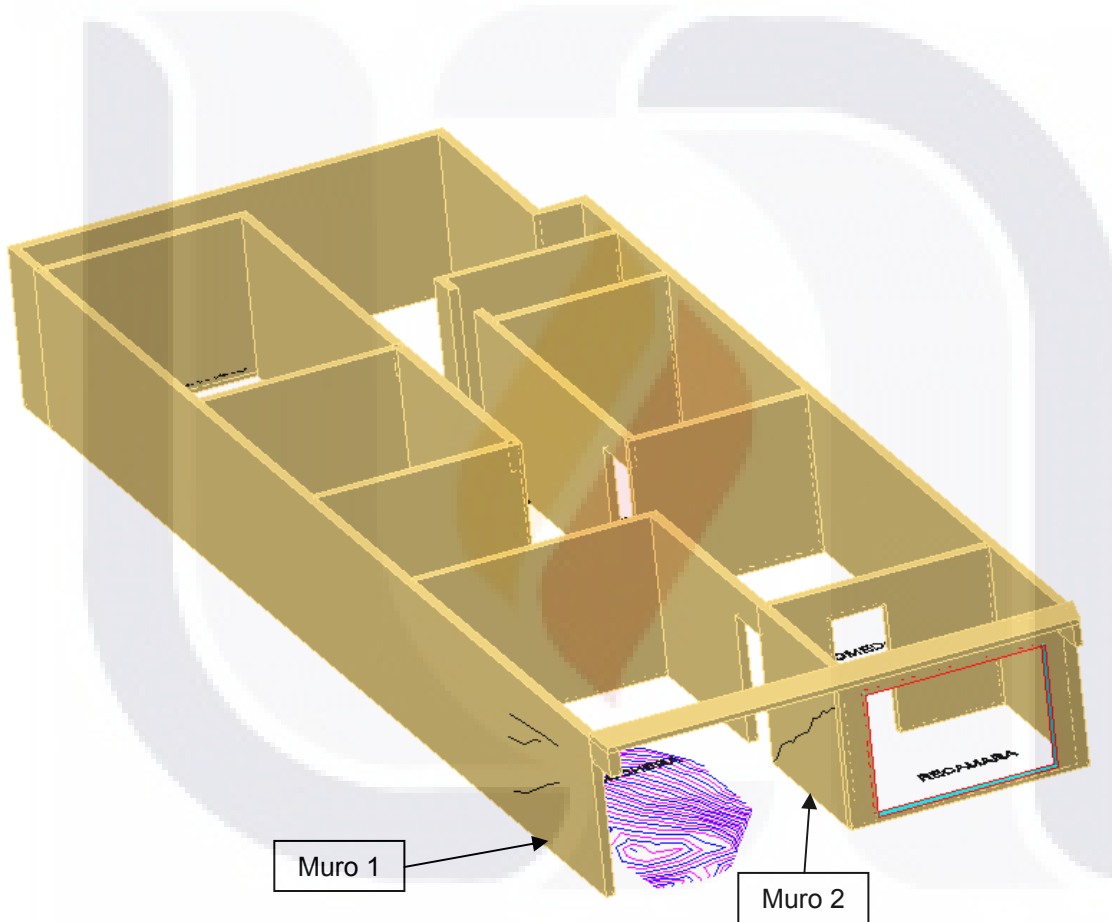
La figura 4.4 representa la construcción en tercera dimensión, se señalan las fisuras de los muros afectados.

Figura 4.4 Representación de la vivienda en tercera dimensión con los daños causados por la falla en los muros y el piso de la cochera.

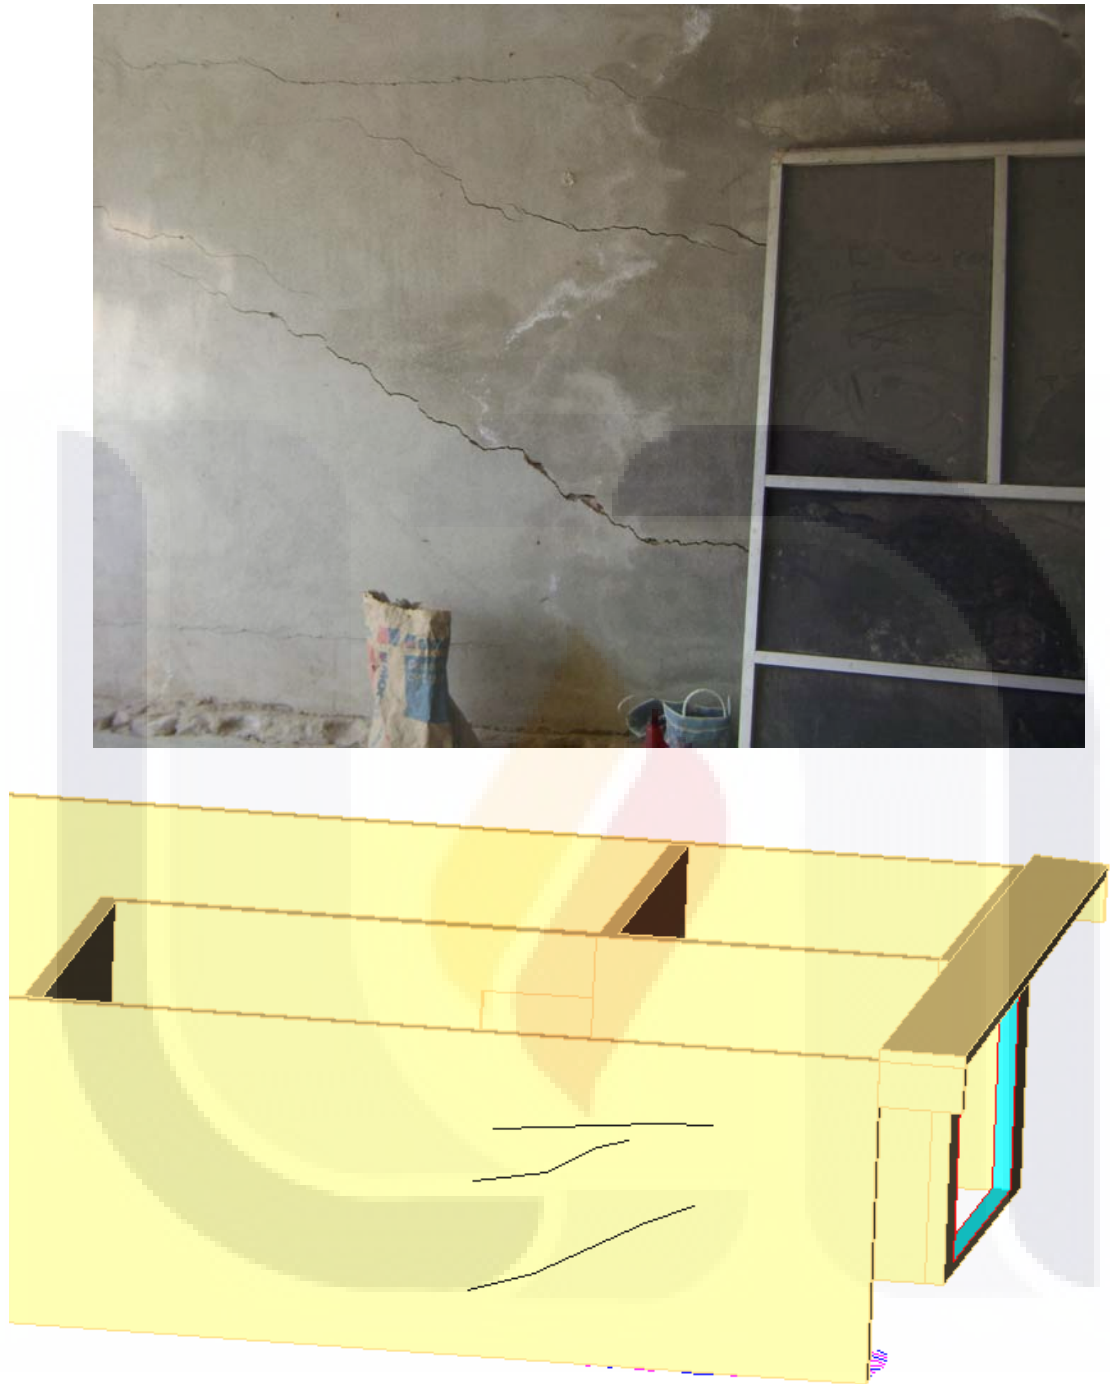
Figura 4.5. Acercamiento a Muro 1 con el levantamiento de las fisuras provocadas por la falla y la fotografía muestra la parte interior del muro.

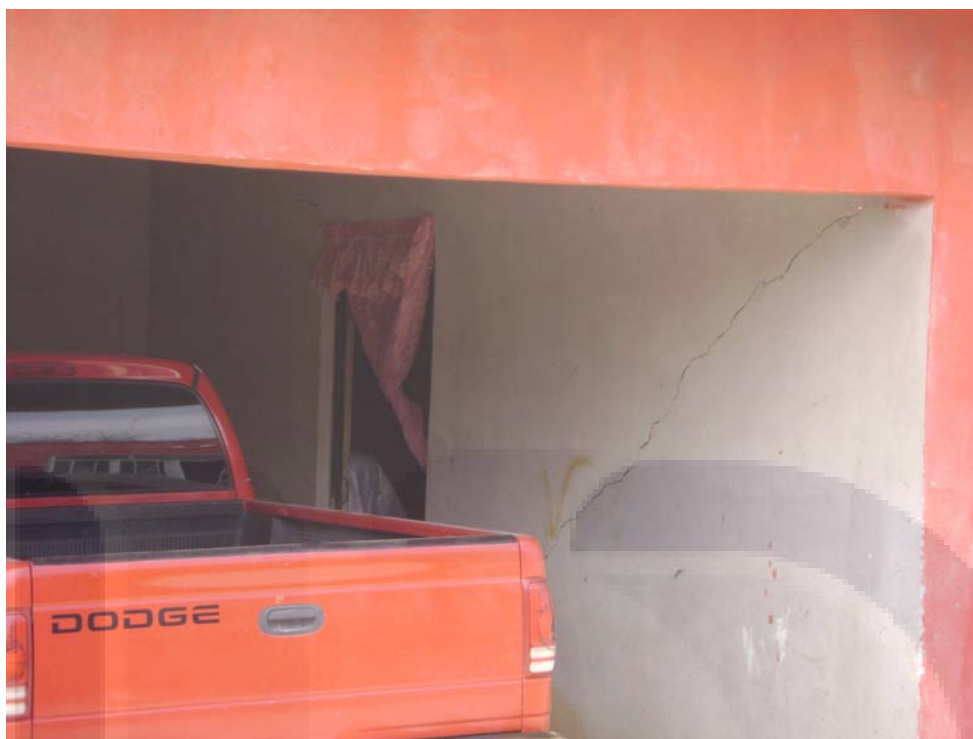
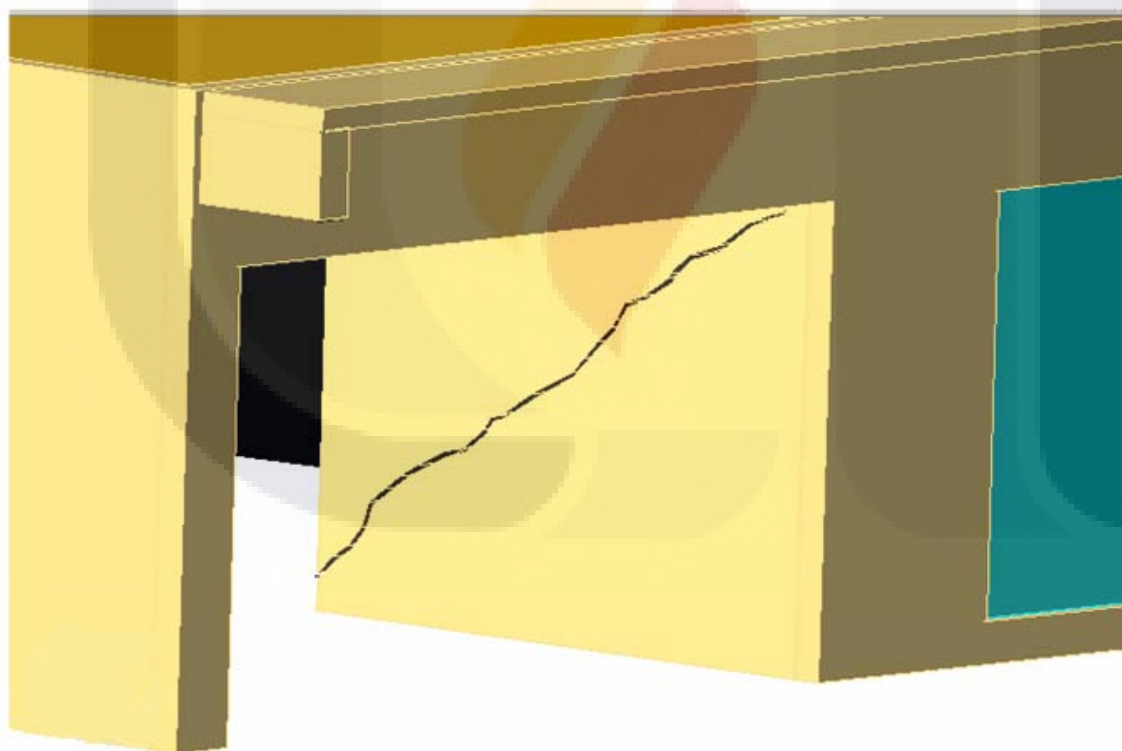
Figura 4.6. Acercamiento a Muro 2 con el levantamiento de las fisuras provocadas por la falla y su fotografía correspondiente.

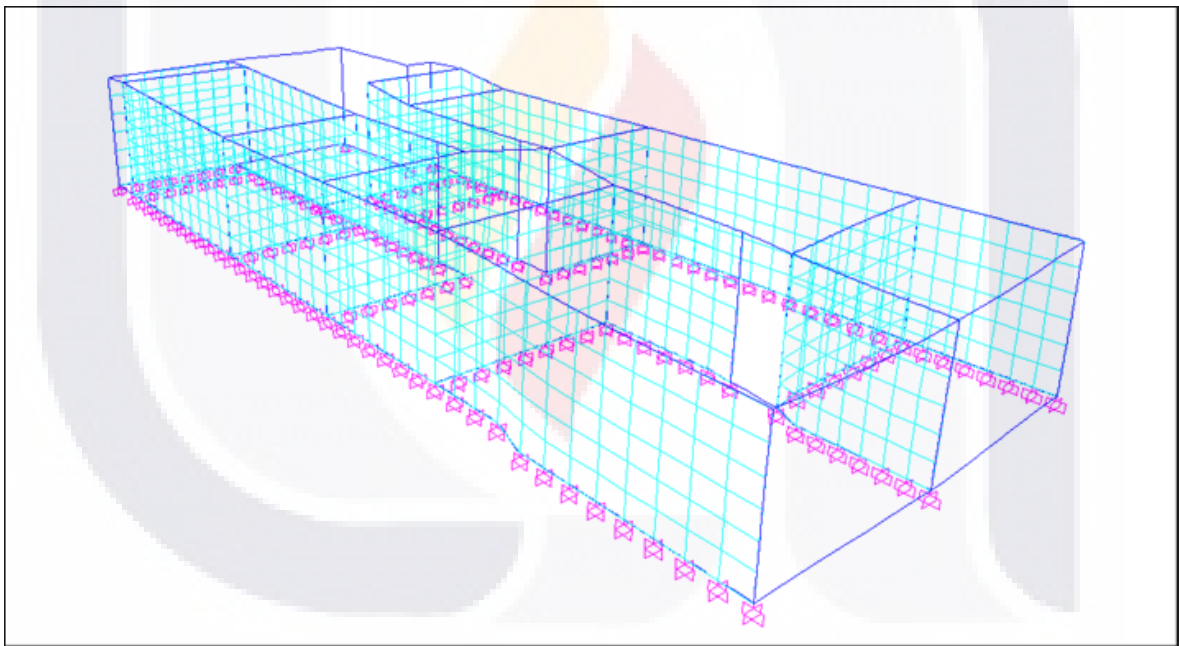
Figura 5.8. Configuración deformada del modelo con las afectaciones producto de la falla.

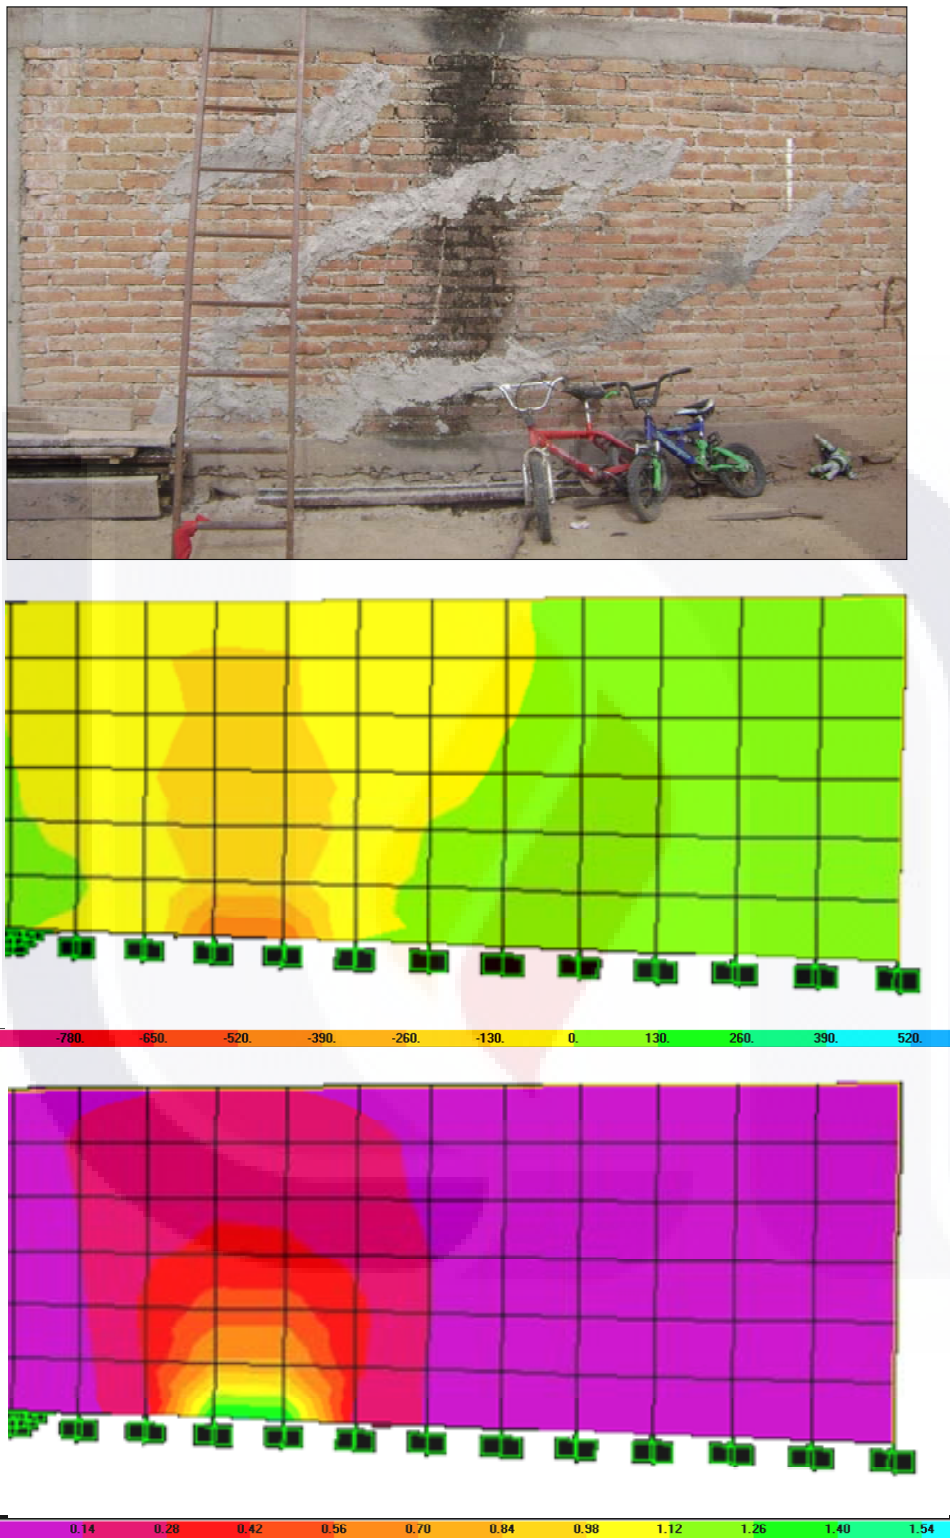
Figura 6.1. Fotografía de daños en Muro 1, diagrama de esfuerzos en el plano vertical en Muro 1, valores en $\text{Kgf} \times 10^3$ y diagrama de esfuerzos Von Mises en Muro 1, valores en $\text{Kgf} \times 10^6$.

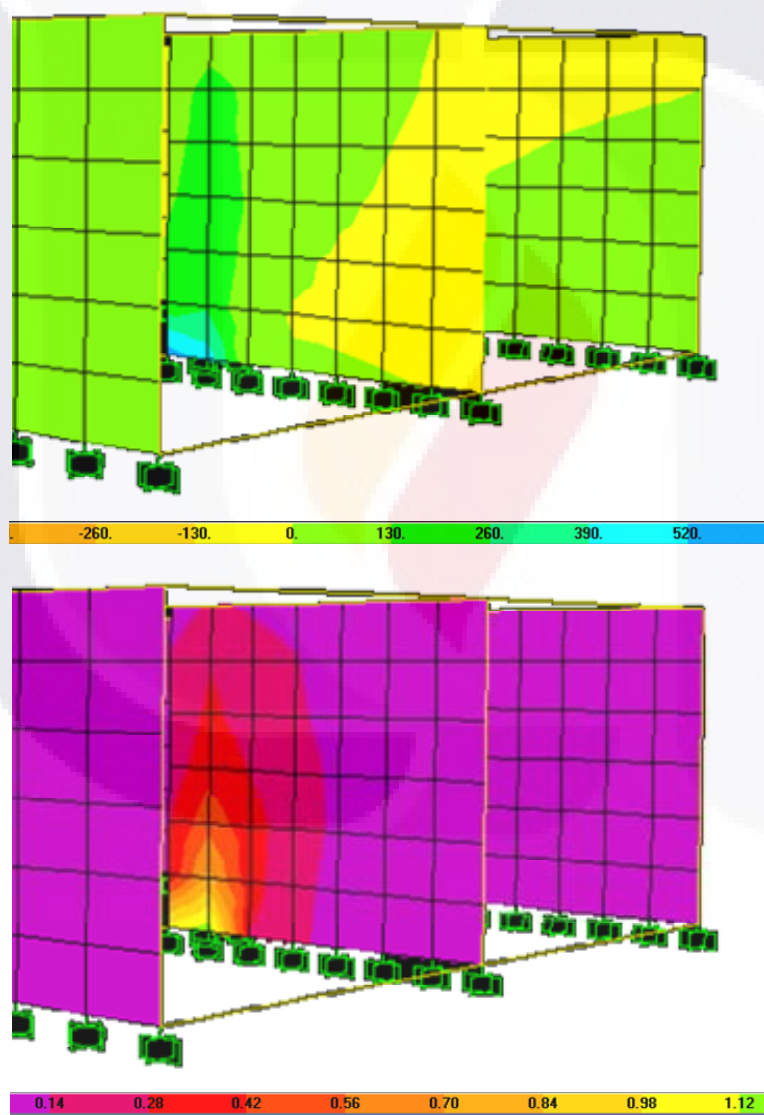
Figura 6.4. Fotografía de daños en Muro 2, diagrama de esfuerzos en el plano vertical en Muro 2, valores en $\text{Kgf} \times 10^3$ y diagrama de esfuerzos Von Mises en Muro 2, valores en $\text{Kgf} \times 10^6$.
