UNIVERSIDAD AUTÓNOMA
DE AGUASCALIENTES

Héctor Hugo Guerra Arteaga

**Determinación del Estado de
Condición de Viviendas con Daños
Estructurales**

Aguascalientes, Ags. Marzo 2009

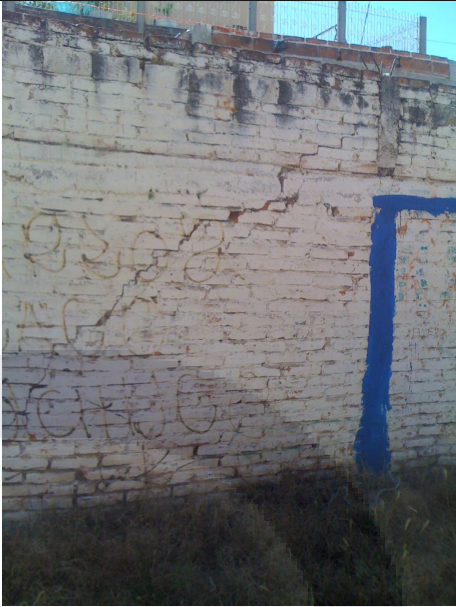
Ubicación	Descripción	Foto No
<p>Muro lateral de colindancia izquierdo, cara exterior</p>	<p>Fisura a 45° por cortante denotando un asentamiento diferencial, en algunos tramos se fracturó el tabique y en otros sigue la trayectoria de las juntas de mortero</p>

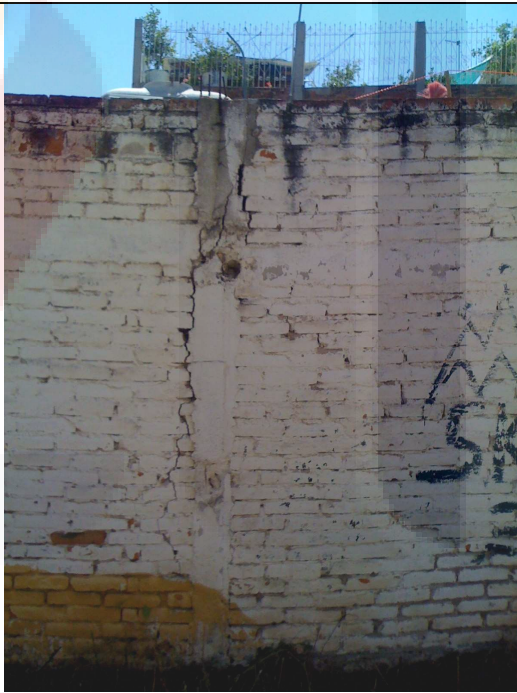
<p>Muro lateral de colindancia izquierdo, cara exterior</p>	<p>Fisura vertical paralela al castillo con agrietamiento de algunas piezas de tabique. Asentamiento diferencial</p>

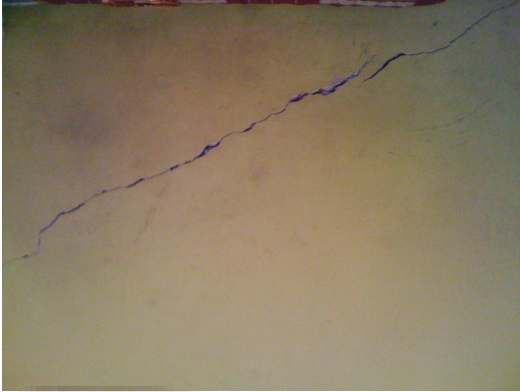
<p>Recámara posterior (muro lateral de colindancia izquierdo, cara interior)</p>	<p>Grieta ligeramente inclinada, menos de 20° de inclinación en parte superior de muro</p>

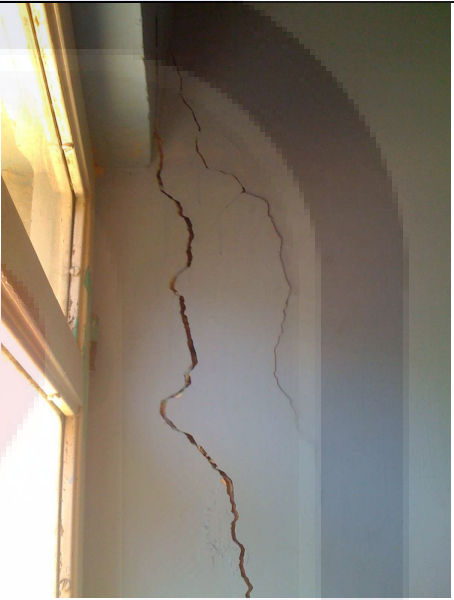
<p>Recámara posterior (muro lateral de colindancia izquierdo, cara interior)</p>	<p>Agrietamiento vertical que atraviesa el muro en cruce de muro lateral con muro transversal de recámara y ventana hacia patio interior.</p>

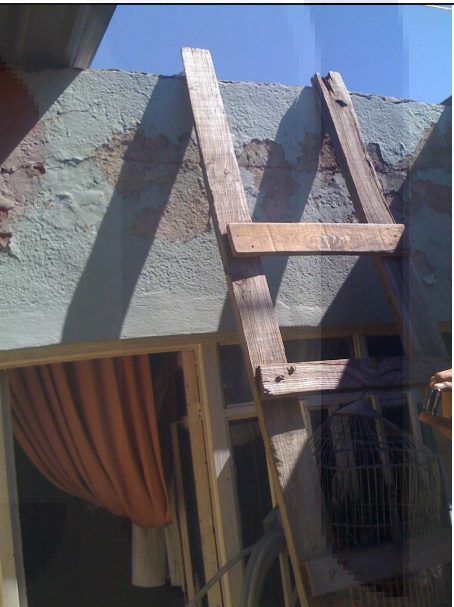
<p>Muro transversal al predio entre patio y re recámara posterior. Visto desde el patio.</p>	<p>Agrietamiento horizontal, despegue de dala con losa. Denota hundimiento diferencial y grieta por diferencia de rigideces o alabeo de losa</p>

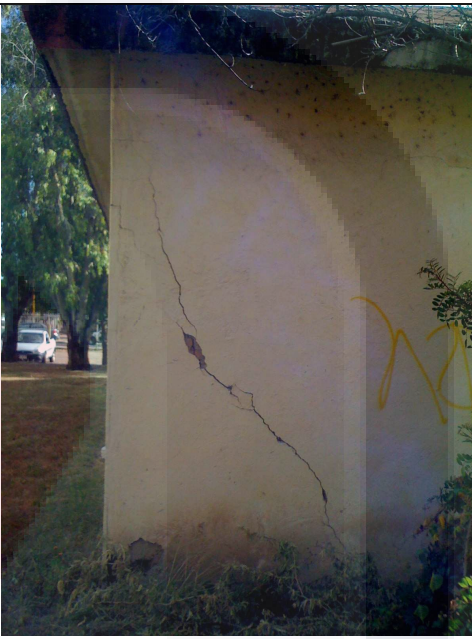
Esquina exterior	grieta por tensión diagonal a 45° con varios desprendimiento del acabado, en la esquina inferior se observa una gran oquedad

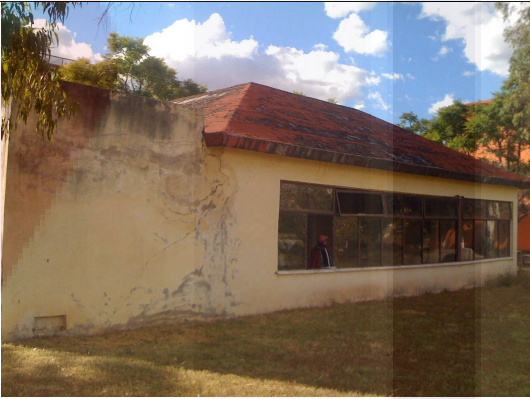
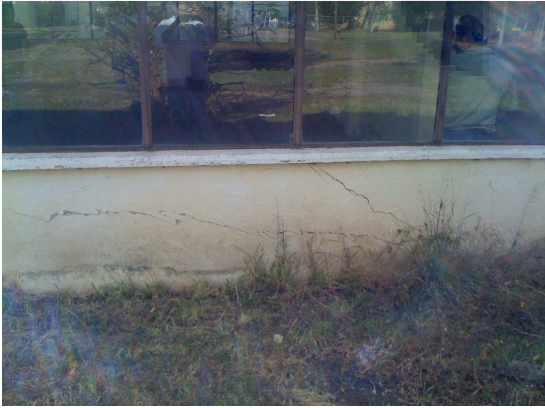
Fachada Poniente	Observación de varias grietas verticales y horizontales producidas por hundimientos diferenciales así como indicios de humedad

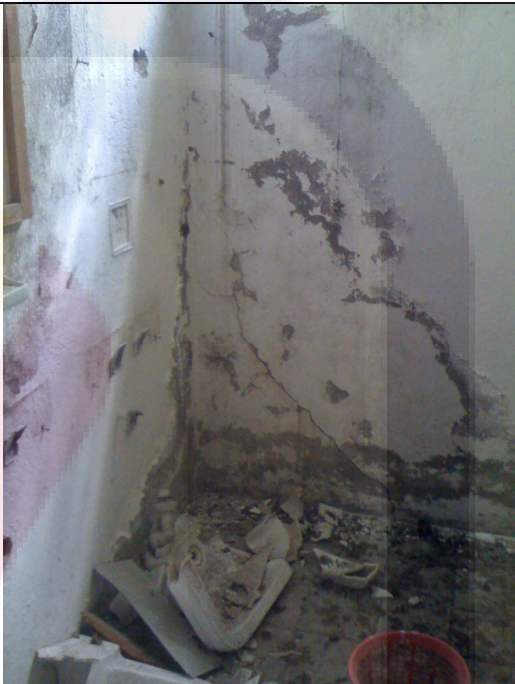
Baño	indicios de humedad así como de varias grietas en diagonal y vertical

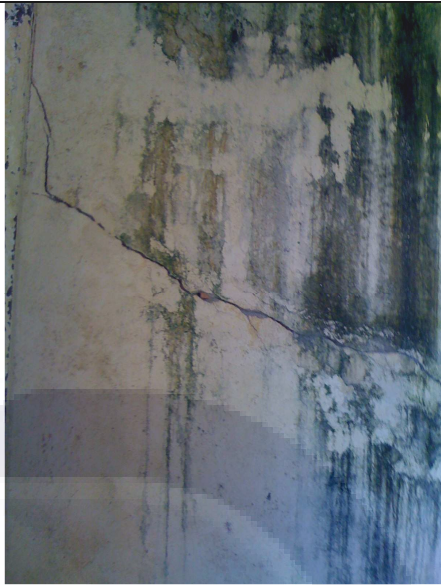
grieta a tensión en diagonal a 45°

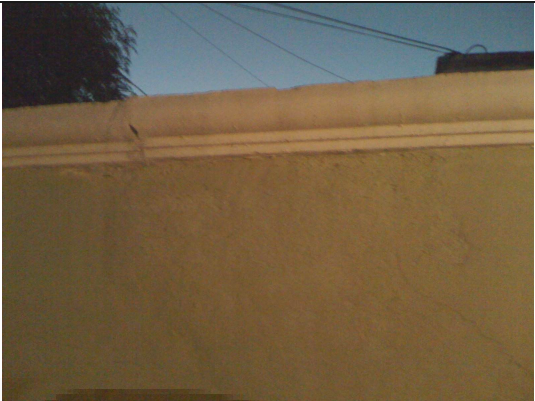
muro lateral de colindancia de la cochera	agrietamiento a tensión en diagonal de 45° grados, ya está resanada

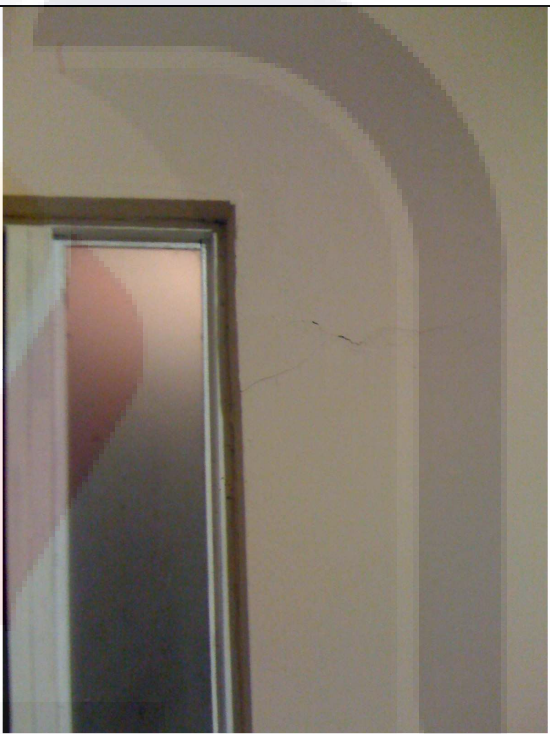
marco de la puerta de acceso	se observan pequeños agrietamientos horizontales

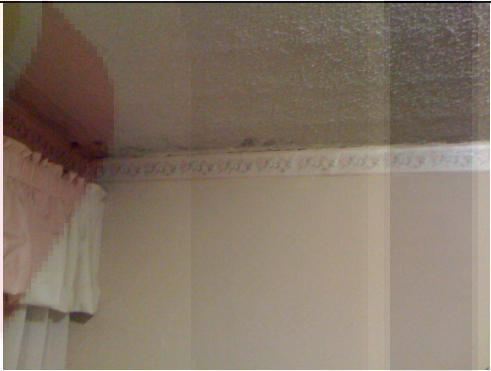
<p>Esquina de la sala comedor</p>	<p>Se observa grieta de despegue de trabe con losa de azotea debido a un hundimiento diferencial</p>

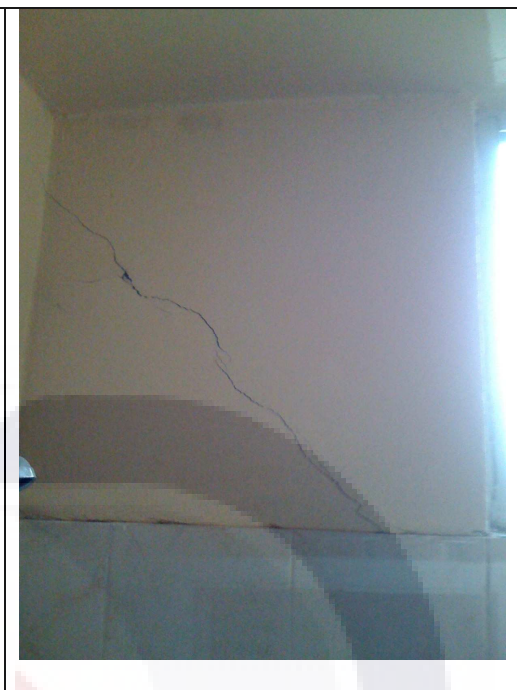
<p>Muro entre baño y patio posterior. Cara interior</p>	<p>Se observa un fisura a 45° en el recubrimiento de yeso, parte superior del lambrin de azulejo.</p>

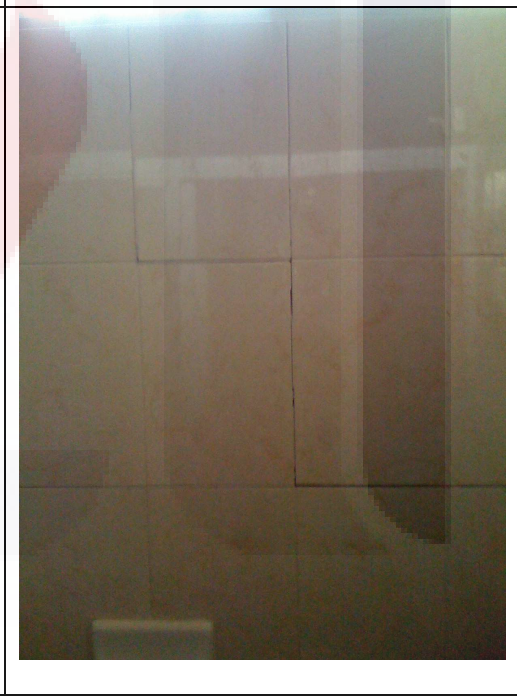
<p>Muro entre baño y patio posterior. Cara interior</p>	<p>Fisura con inclinación de 45° siguiendo la trayectoria de las juntas del azulejo.</p>

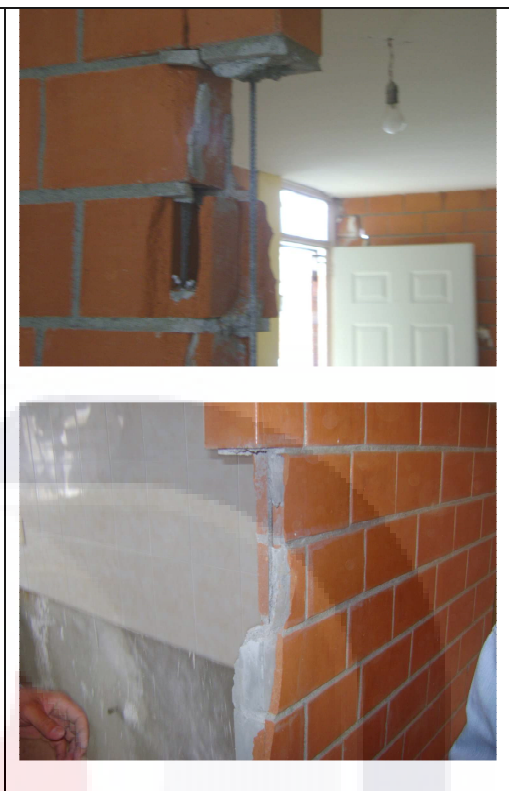
<p>Muro entre baño y patio posterior. Cara exterior</p>	<p>Agrietamiento de las piezas de tabique extruido</p>	 
<p>Muro entre cocina y sala-comedor</p>	<p>espesor menor de 10 cm. No cumple con el ancho mínimo por la relación alto/espesor</p>

<p>Muro entre cocina y sala-comedor</p>	<p>no existe refuerzo interior horizontal</p>

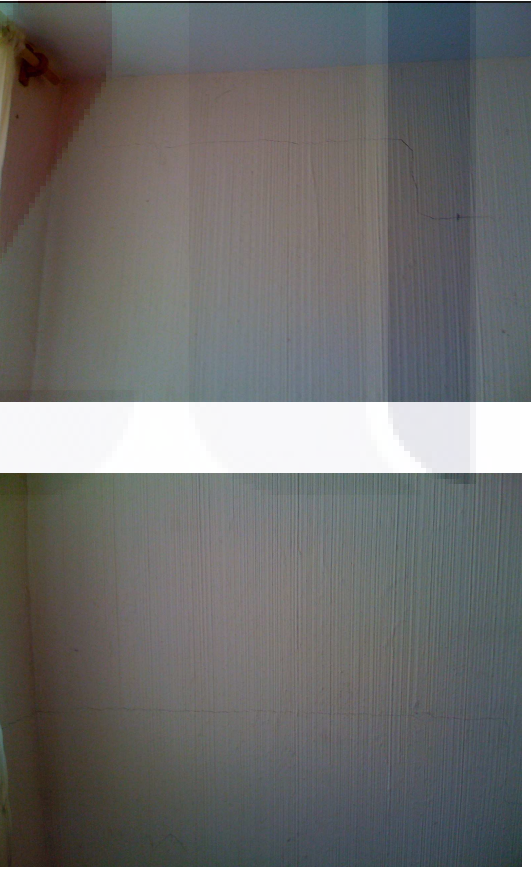
<p>Muro de colindancia sala – cocina comedor</p>	<p>Se observan múltiples grietas en diagonal a 45° y también horizontales producidas por un asentamiento diferencial</p>

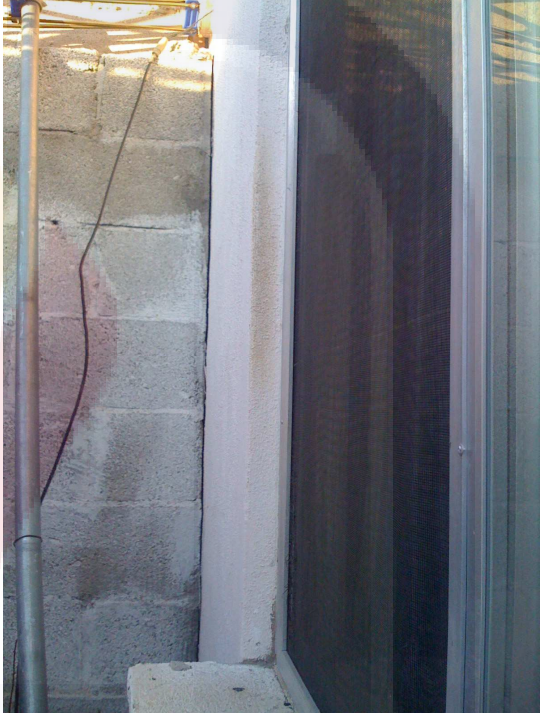
<p>Patio trasero</p>	<p>Se observa una separación del muro de colindancia con el resto de la vivienda debido a un desplazamiento diferencial</p>

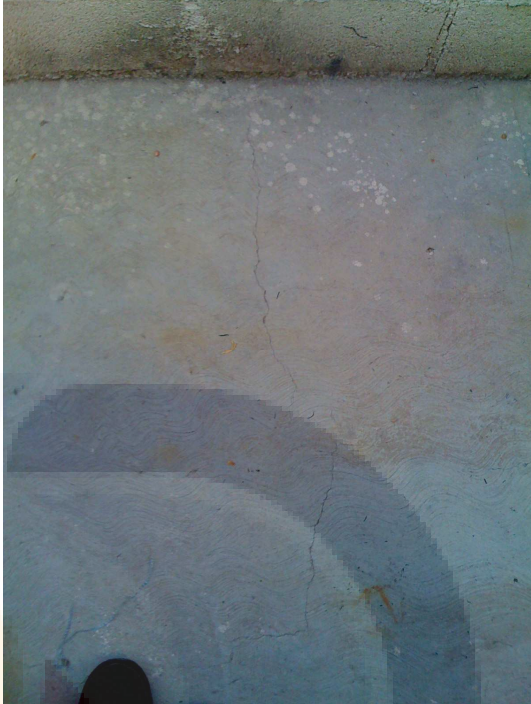
Patio trasero	Se observan ligeros agrietamientos en el piso del patio, (zona húmeda bajo lavadero)

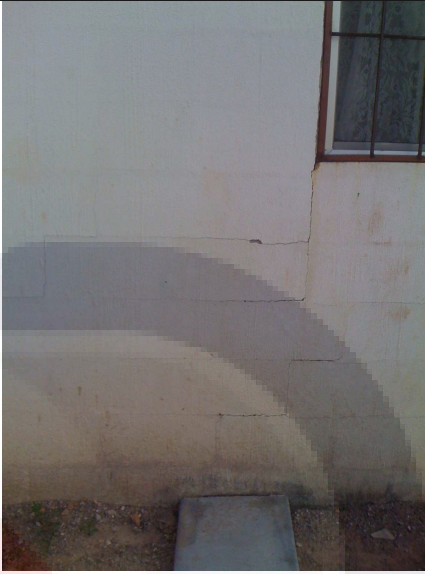
Muro de fachada principal	Agrietamiento horizontal en parte superior de muro

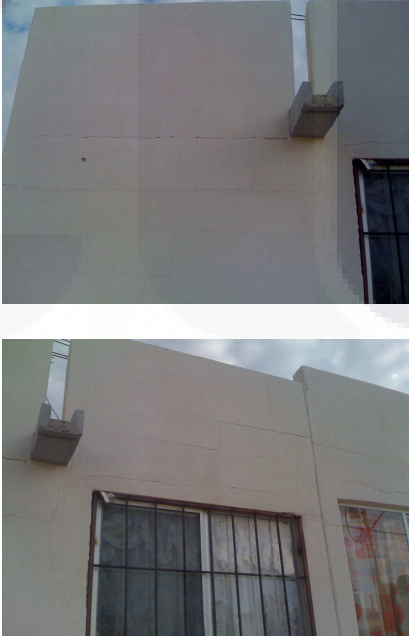
<p>Recamara frontal, muros de fachada cara interior</p>	<p>Grieta a 45° escalonada, siguiendo juntas del block</p>

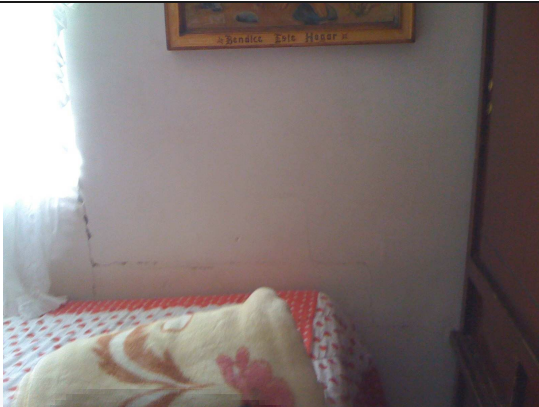
<p>Pared lateral del interior recámara frontal</p>	<p>Grieta que comienza con trayectoria horizontal y luego se inclina a 45° de manera escalonada</p>

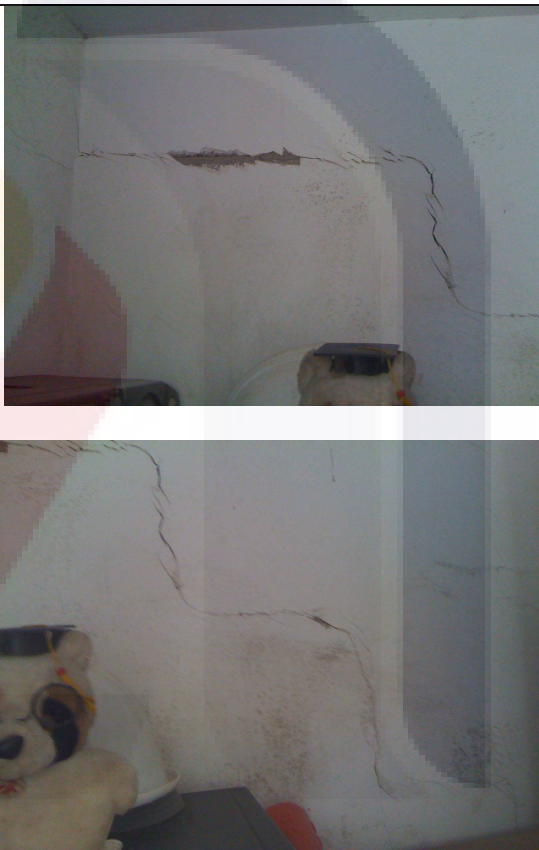
<p>esquina donde se juntan el acceso principal y el de la recamara frontal</p>	<p>Desprendimiento de fragmento de muro</p>

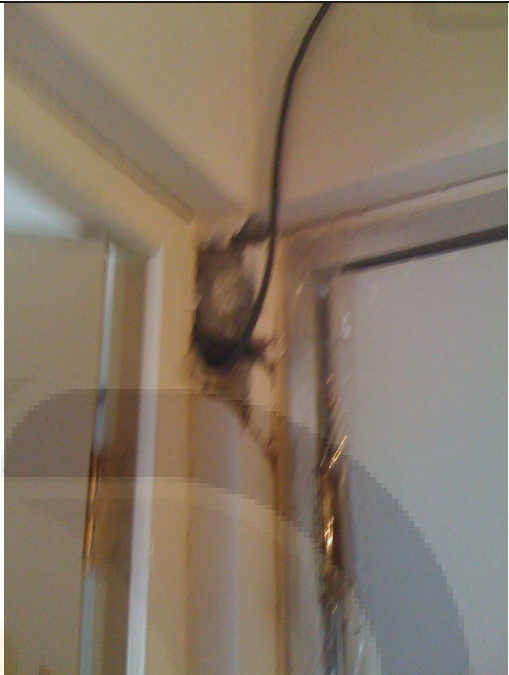
<p>Muro de sala comedor y recámara frontal</p>	<p>Grieta a tensión diagonal a 45°</p>

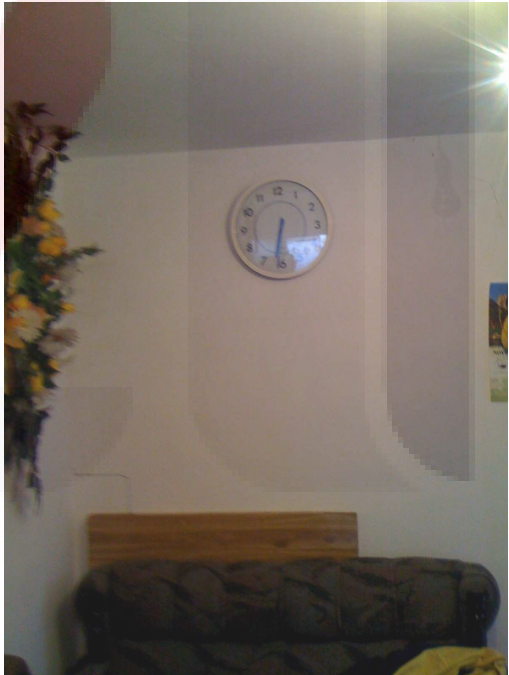
<p>Muro de segunda recámara que tiene el acabado aparente</p>	<p>Grieta a 45°, escalonada, atraviesa todo el espesor del muro.</p>

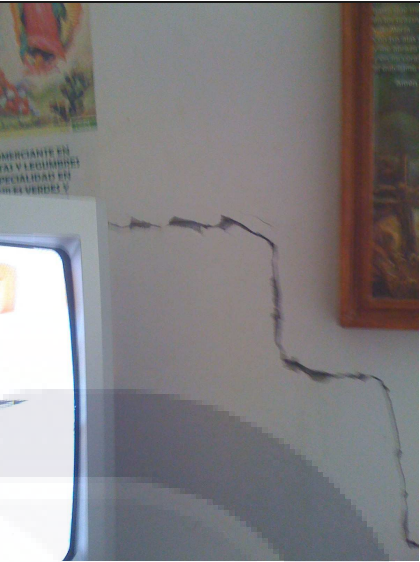
<p>Muro lateral recámara posterior</p>	<p>Grietas horizontal y vertical en esquina con ventana hacia patio posterior</p>

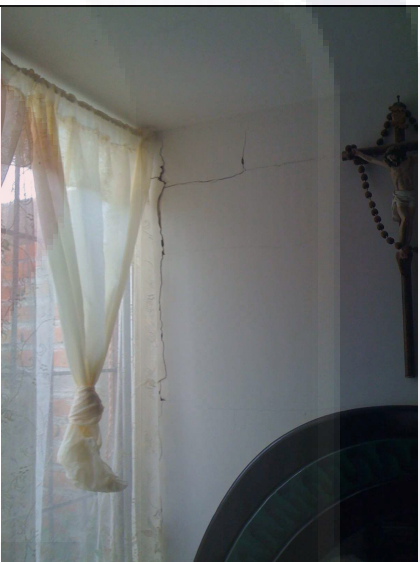
<p>Muro recámara posterior</p>	<p>grietas a 45°</p>

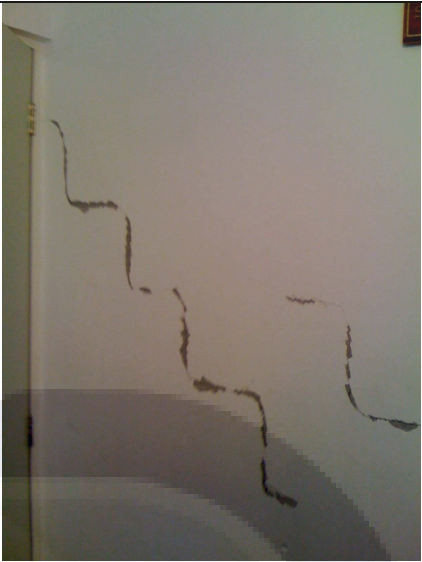
<p>Muro recámara posterior colinda con patio</p>	<p>grietas a 45°</p>

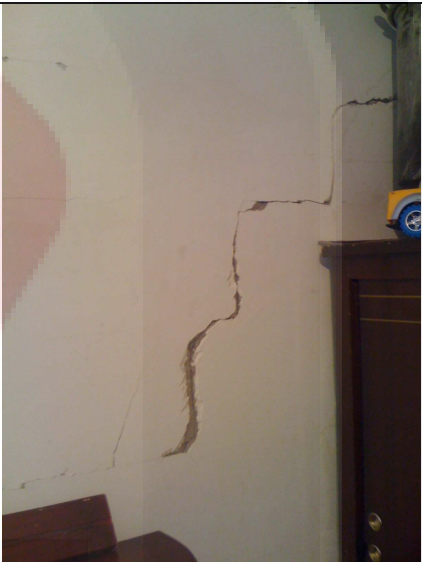
<p>Muro entre baño y patio posterior</p>	<p>Grietas a 45° Afectan piezas de azulejo</p>
