UNIVERSIDAD AUTÓNOMA  
DE AGUASCALIENTES

ANÁLISIS MEDIANTE SIMULACIONES NUMÉRICAS DE DAÑOS  
ESTRUCTURALES ASOCIADOS AL AGRIETAMIENTO SUPERFICIAL EN EL  
“MUSEO DE LA INSURGENCIA”, PABELLÓN DE HIDALGO, RINCÓN DE ROMOS,  
AGUASCALIENTES

PARA OBTENER EL GRADO DE MAESTRO EN INGENIERÍA CIVIL  
CON SALIDA EN ESTRUCTURAS

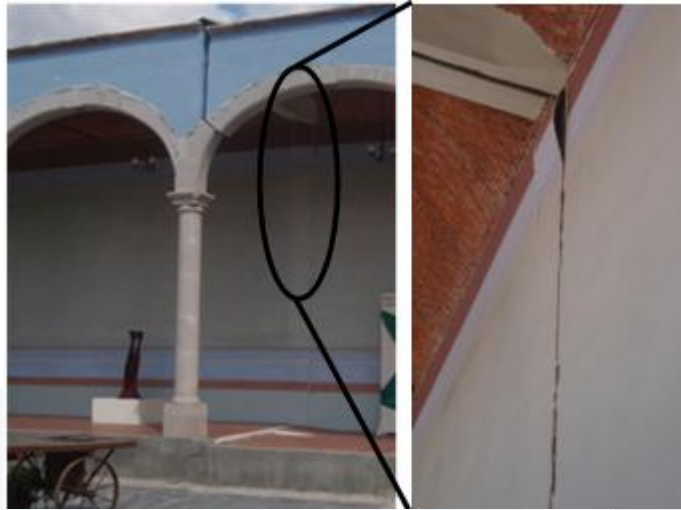
**Figura 18. Junta fría en muro norte, desprendimiento del plafón.**

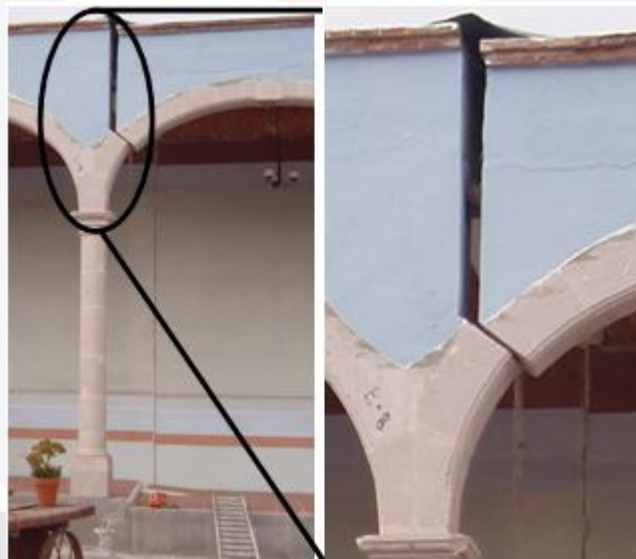
**Figura 19. Junta fría en arco norte debido a la falla.**

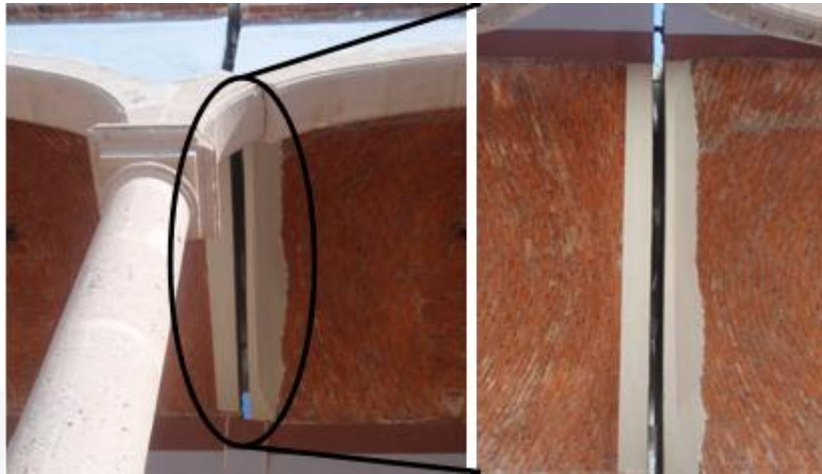
**Figura 20. Vista inferior de bóveda de arcos norte. Junta fría.**

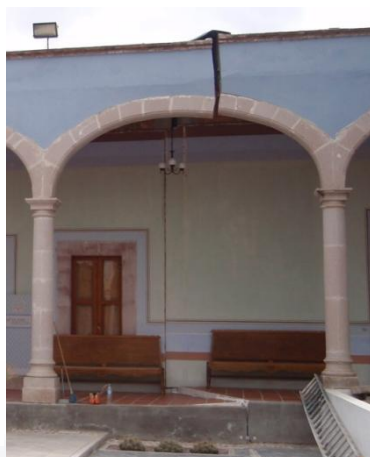
La figura 22 misma que muestra la junta fría en el muro y arco de parte sur, misma que de igual manera fue colocada casi al centro de la bóveda con una dirección de 45 grados al sur, del mismo modo, fue colocada casi al centro del arco sur. Las figuras 23, a 26 muestran la junta en los diferentes elementos del Museo en la parte sur. En esta parte del Museo es en donde se percibe con más facilidad la afectación de la falla particularmente en el muro, en el que se ve claramente como se está desprendiendo el falso plafón (figura 24), colocado para tapar la junta fría con el fin de tener una vista más estética en el área donde está afectando por la falla geológica.

**Figura 22. Bóveda, muro y arco sur.**

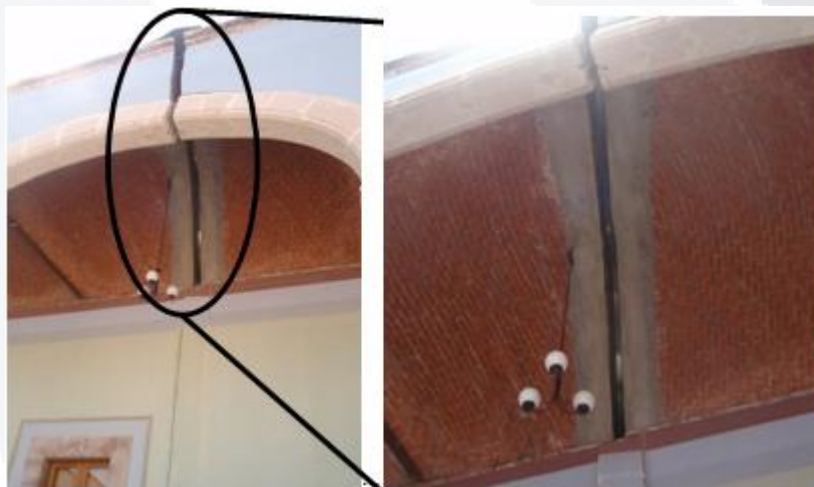
**Figura 23. Junta fría en bóveda en pasillo sur.**

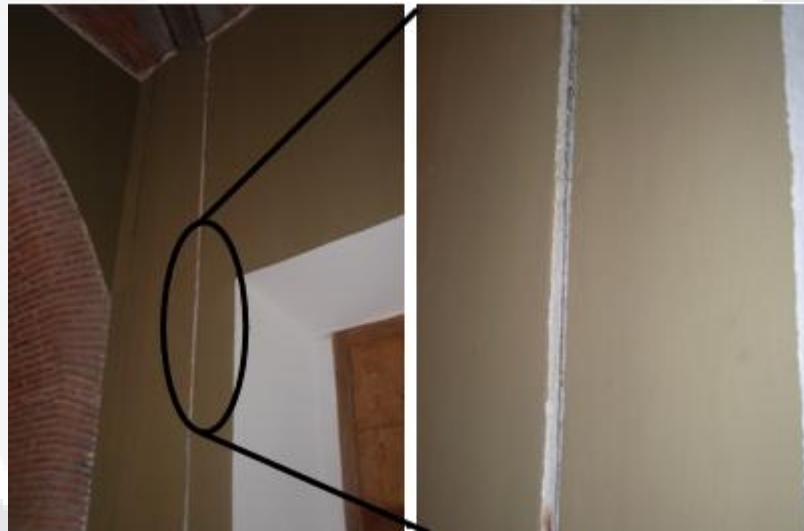
**Figura 30. Junta fría en muro norte de la sala de exhibición, desprendimiento de plafón.**

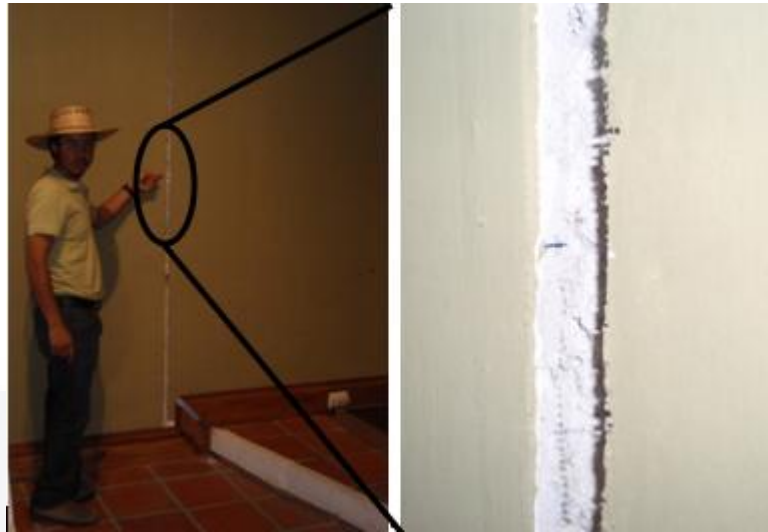
**Figura 31. Junta fría en muro sur de la sala de exhibición, desprendimiento de plafón.**

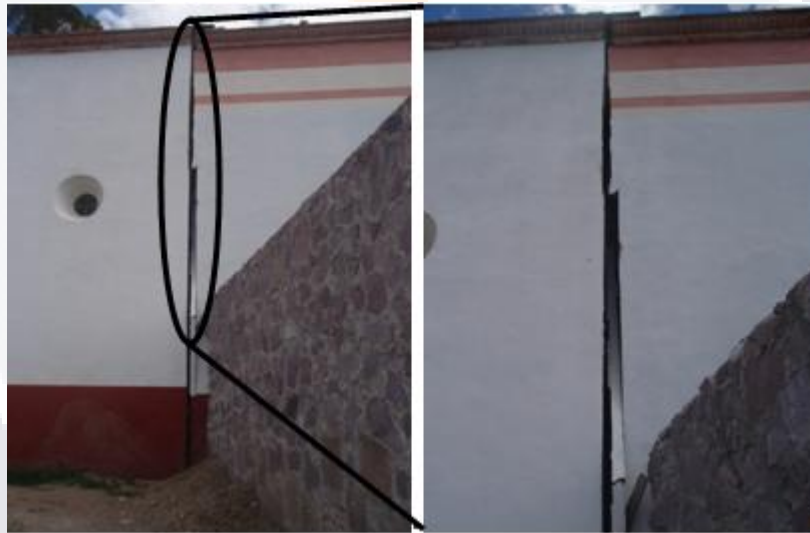
**Figura 32. Junta fría en muro sur de la sala de exhibición, en exterior del Museo.**

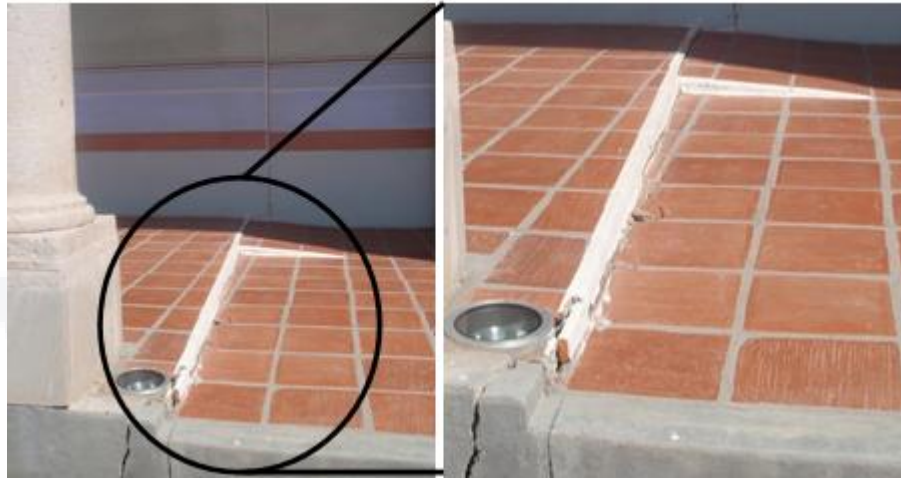
**Figura 33. Simulación de escalón por cambio a desnivel provocado por la falla en arco norte**

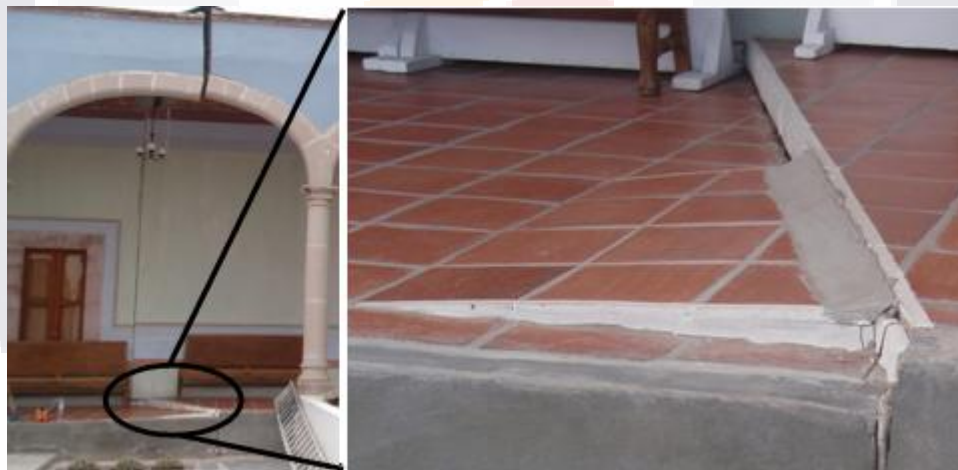
**Figura 34. Simulación de escalón por cambio a desnivel provocado por la falla en arco sur.**

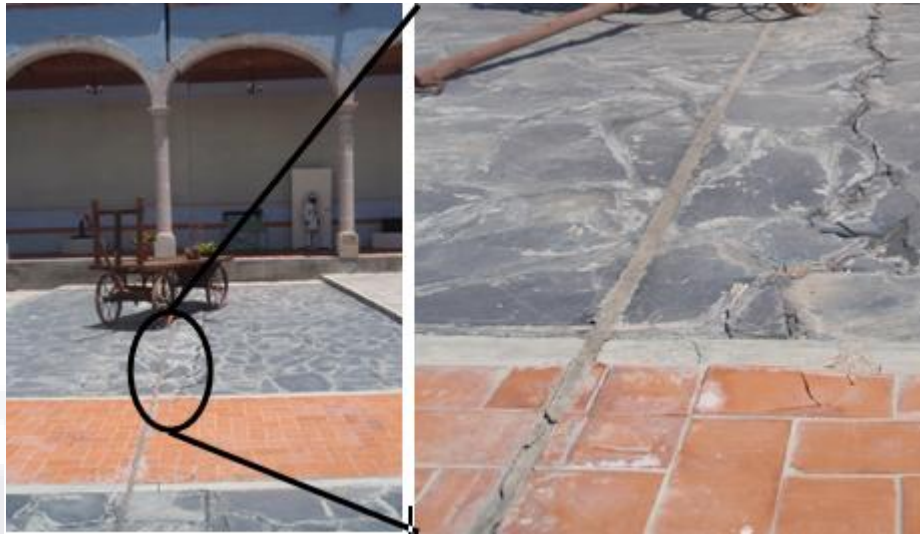
**Figura 36. Junta fría (viendo hacia arco norte).**

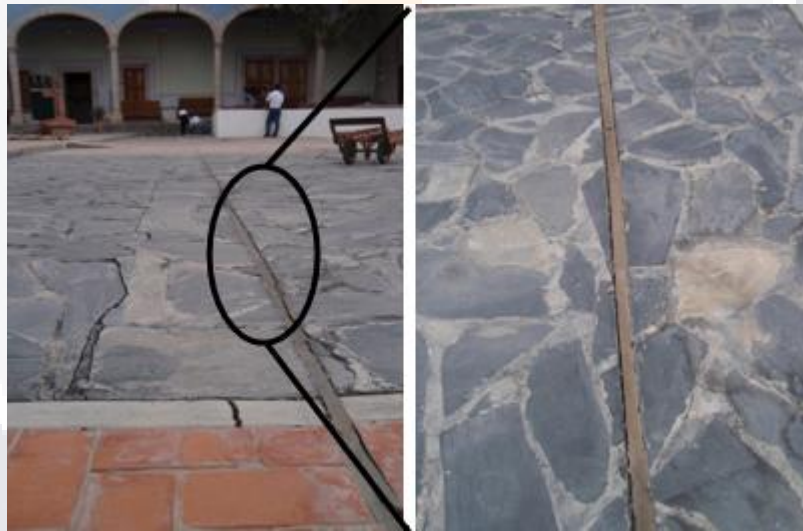
**Figura 37. Junta fría (viendo hacia arco sur).**

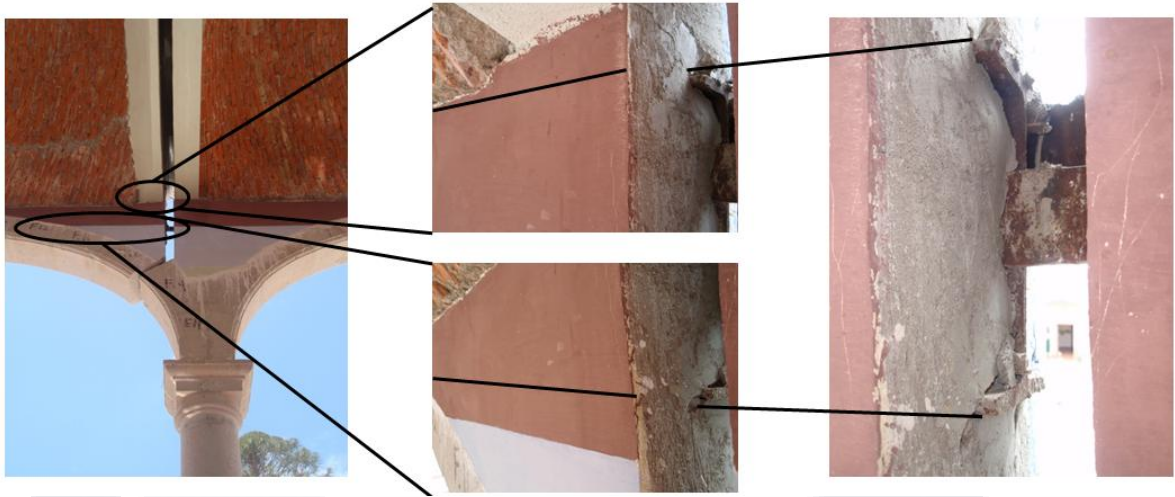
En la figura 66, se puede apreciar la dirección y ubicación del IR, el cual, fue ubicado bajo de la cúpula de caño a todo largo del pasillo norte, por encima de los arcos. En cada lado de la junta se tiene un IR, estos a su vez están unido con unas soleras de 3" x 3/8" en el alma, una solera de cada lado del alma del IR como se ven en la figura 67.

**Figura 66. Vista frontal de la junta fría en el arco norte viendo por el pasillo.**

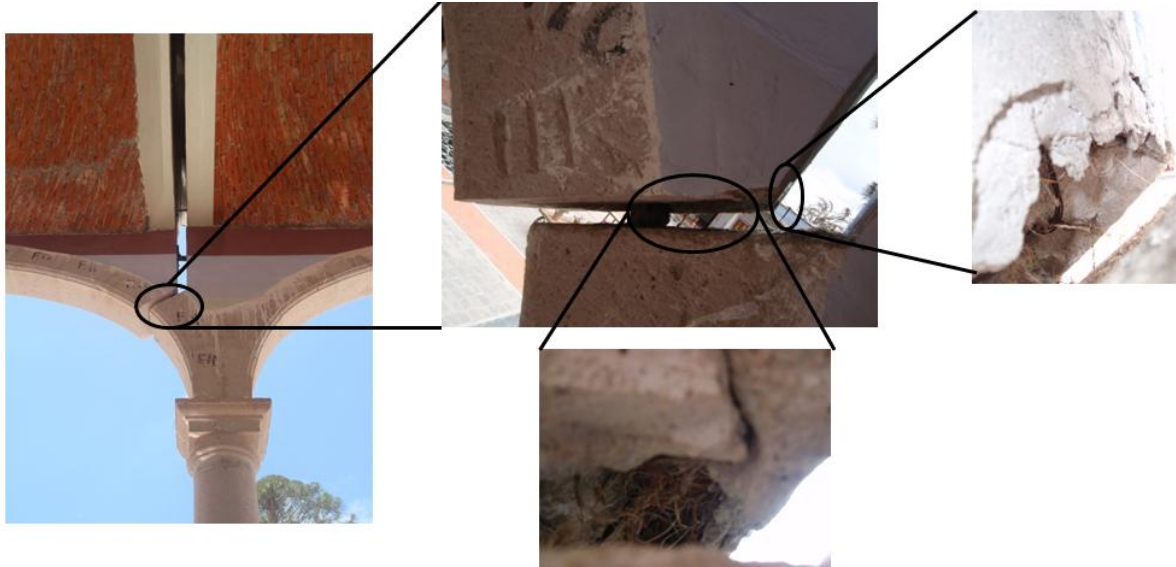
puede apreciar cómo se ha desconchado el aplanado y se ve un hueco que contiene hierba seca en su interior.

**Figura 68. En la junta fría en el arco norte.**

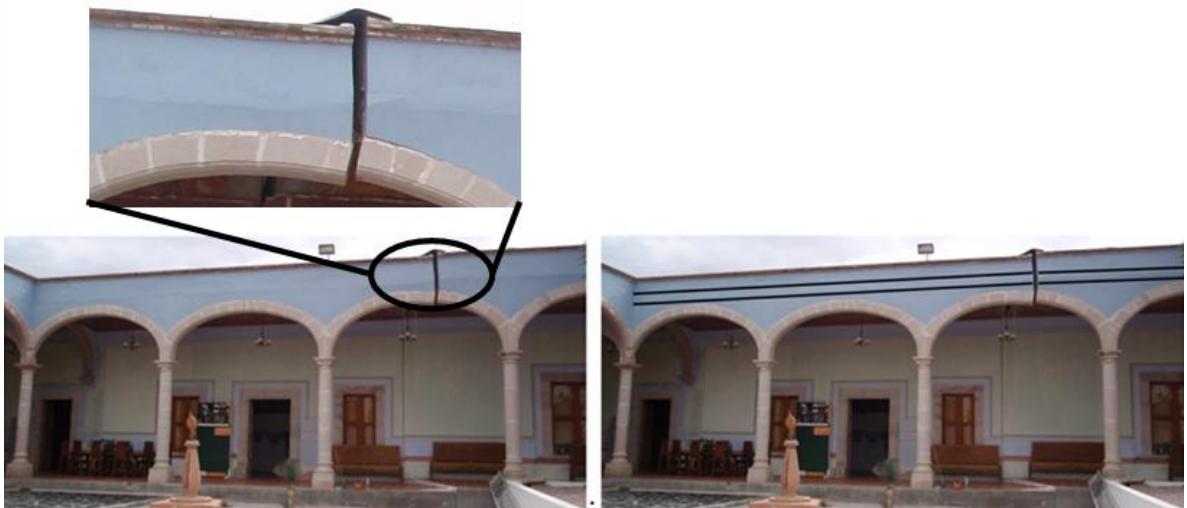
En la foto de la izquierda de la figura 72 se pueden apreciar unas diminutas grietas en la parte superior, en las cuales se confirma también la colocación de un IR de 10”x44.8kg/ml con la traza de su potencial colocación en la foto de la derecha.

**Figura 72. Vista frontal de los arcos sobre columnas sur.**

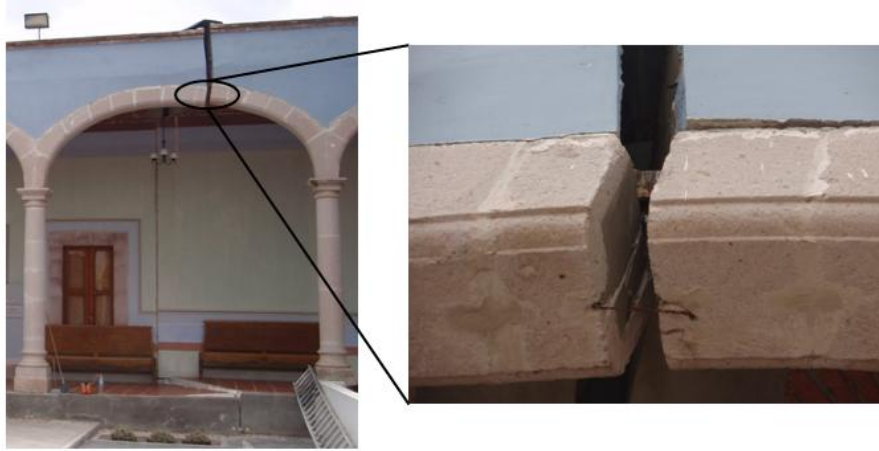
**Figura 73. Junta fría en el arco sur.**

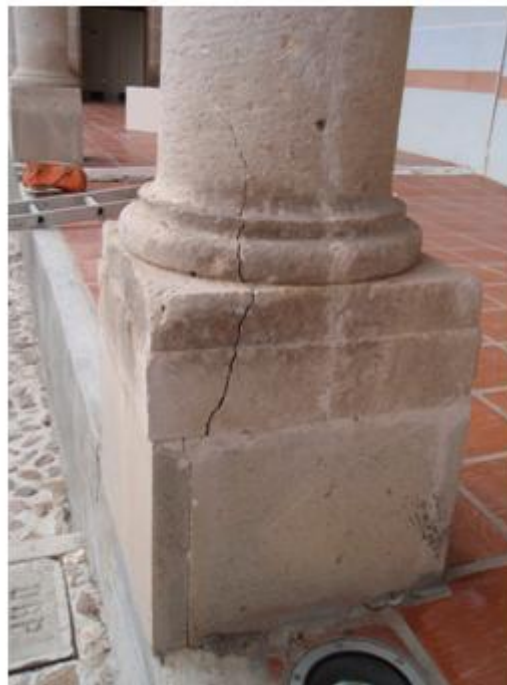
**Figura 92 Columna de arco norte con fisura. Foto tomada a finales de esta investigación (agosto 2013)**
