**UNIVERSIDAD AUTONOMA
DE AGUASCALIENTES**

**DIAGNOSTICO Y PROPUESTA DE RESCATE ESTRUCTURAL DE LA
CAPILLA DE LA TRINIDAD, SAN FRANCISCO DE LOS ROMO, AGS.**

AGUASCALIENTES, AGS. 22 DE NOVIEMBRE DE 2013

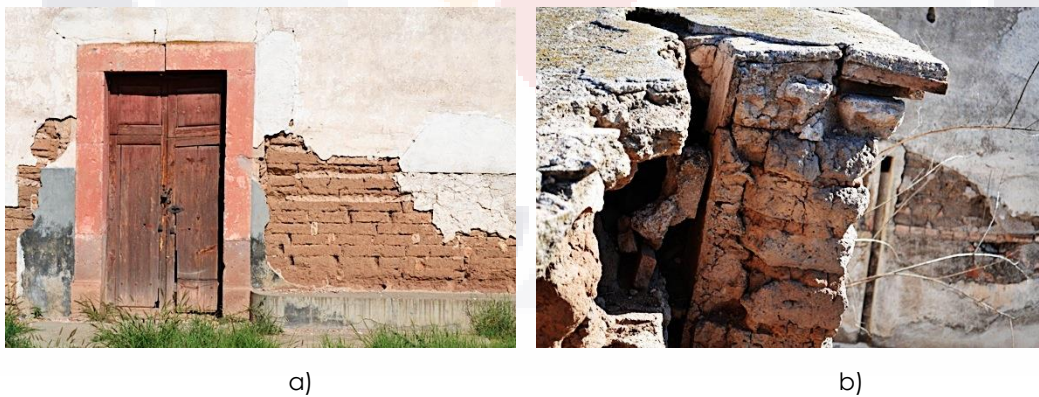
El muro presenta un repellado con mortero a la cal en su interior, en algunas zonas de los muros presenta desprendimiento y ausencia del aplanado (Fig.21a). Se observa además un repellado con un mortero cemento-cal-arena en zonas específicas del muro. La consistencia de este repellado sugiere que es parte de reparaciones recientes.

Fig.21: Muros de adobe con ausencia de aplanado y los daños que presenta actualmente a causa del intemperismo.

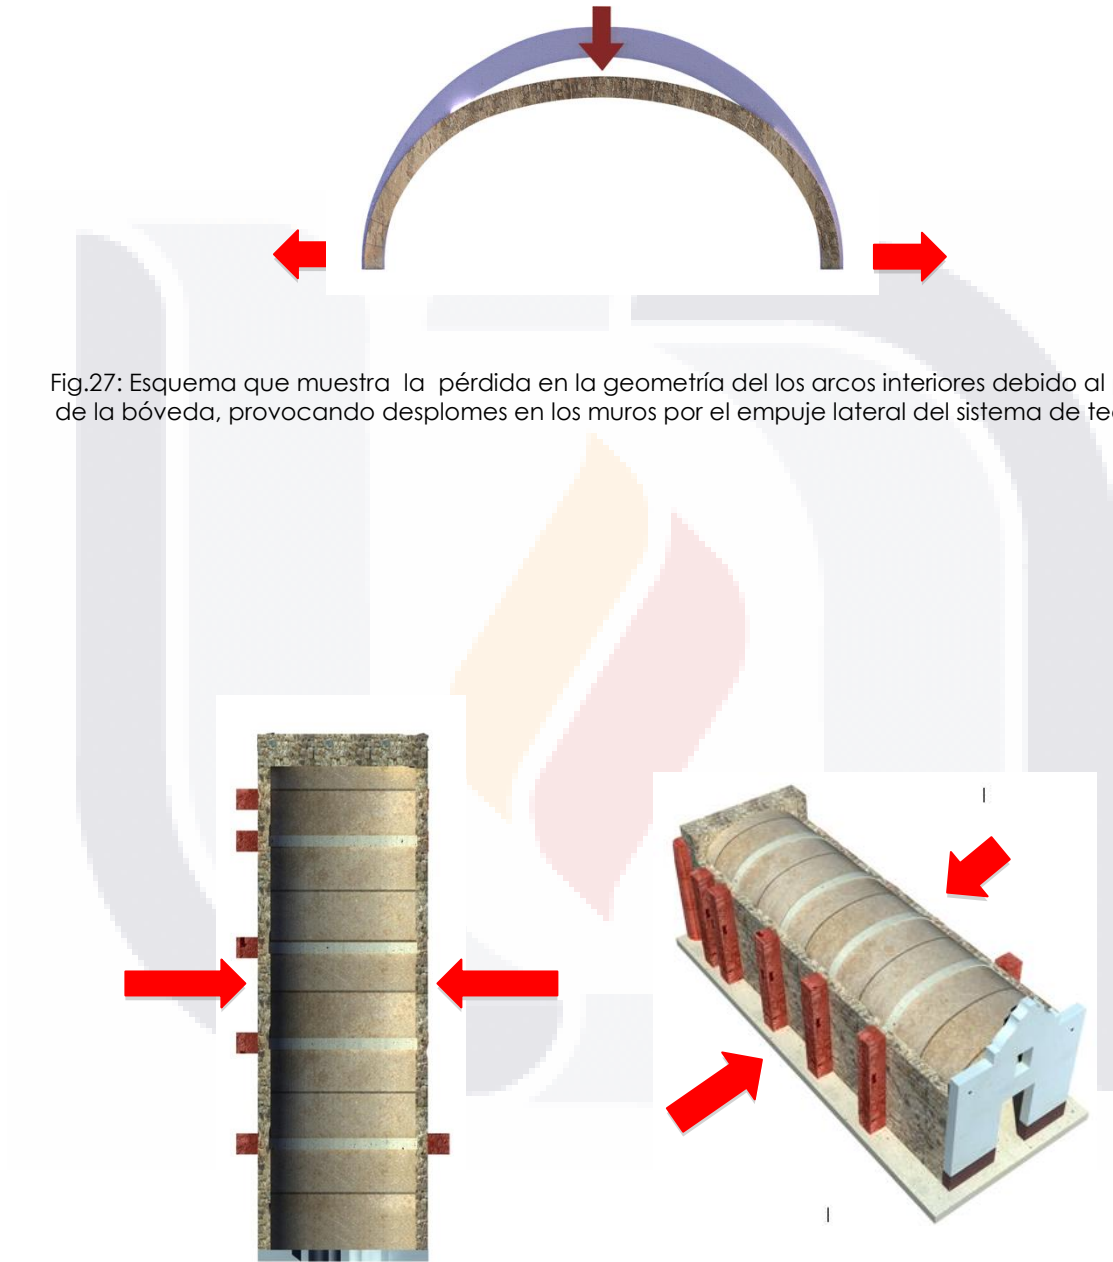
Lo primero que se observa en la capilla de La Trinidad es que los muros de la nave principal presentan un desplome hacia afuera del edificio. Seguramente asociado al "pateo" o el empuje lateral que el sistema de bóvedas y arcos ejerce sobre el muro (Fig.27). A causa de este desplome se generó una pérdida de la geometría de los arcos de la nave, por lo que la primera intervención debió de consistir en reforzar los muros con contrafuertes para adicionarles mayor rigidez para soportar los empujes horizontales del sistema de techo (Fig.28), y de esta manera detener o al menos minimizar el desplome que se estaba generando.

Fig.27: Esquema que muestra la pérdida en la geometría de los arcos interiores debido al peso de la bóveda, provocando desplomes en los muros por el empuje lateral del sistema de techo.

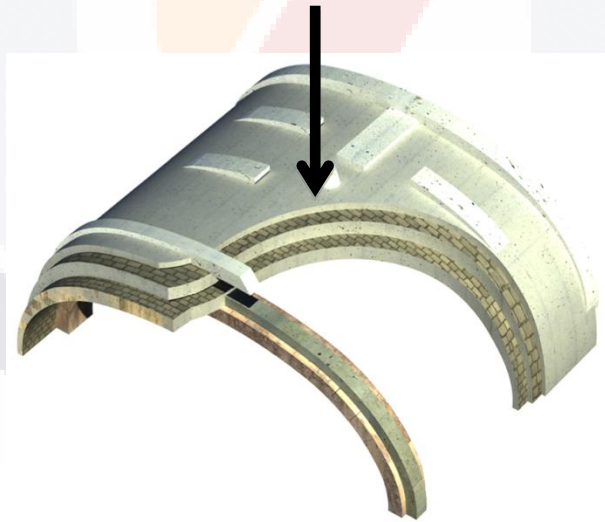
Fig.29: Esquema que muestra la colocación de una capa de concreto sobre la bóveda de cuña de barro lo que añade más peso a la estructura

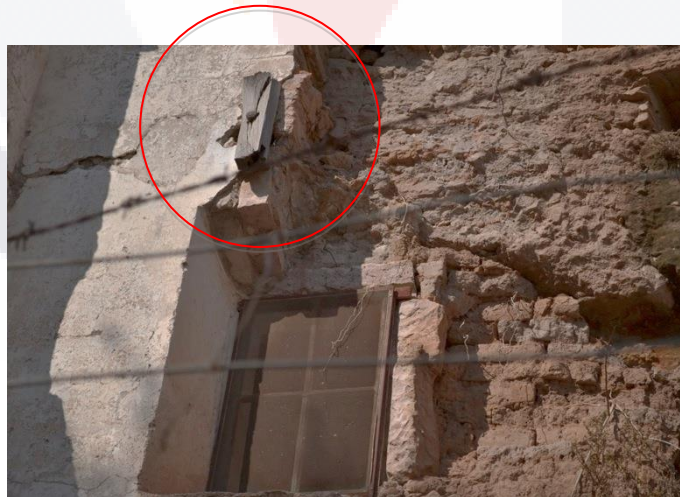
Fig.32: Detalle del anclaje exterior de los tensores . Se utilizó madera que en la actualidad se encuentra muy deteriorada

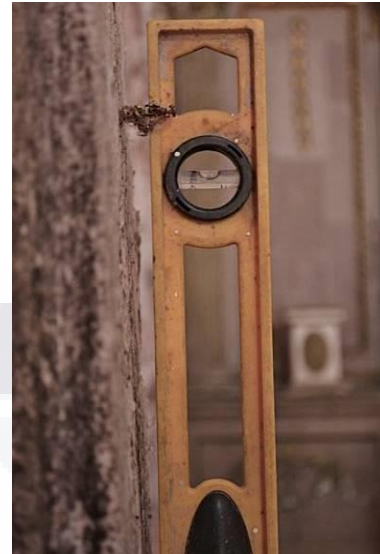
Fig.40

Fig.40: Medición de desplome del muro de lado poniente, por medio de nivel de mano, en la imagen es evidente la pérdida de verticalidad debido al pateo de la bóveda.

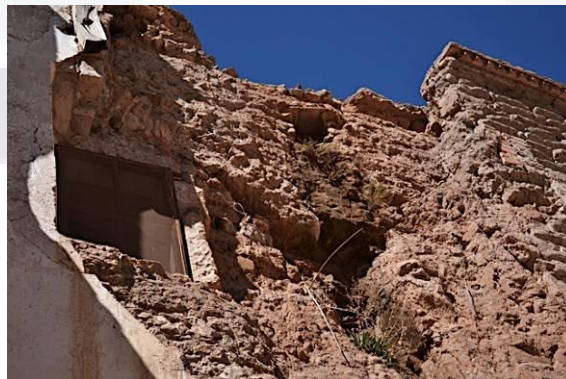
Fig.41: Desprendimiento de aplanado y pérdida de sección del material base del muro de la fachada oriente severamente intemperizado.

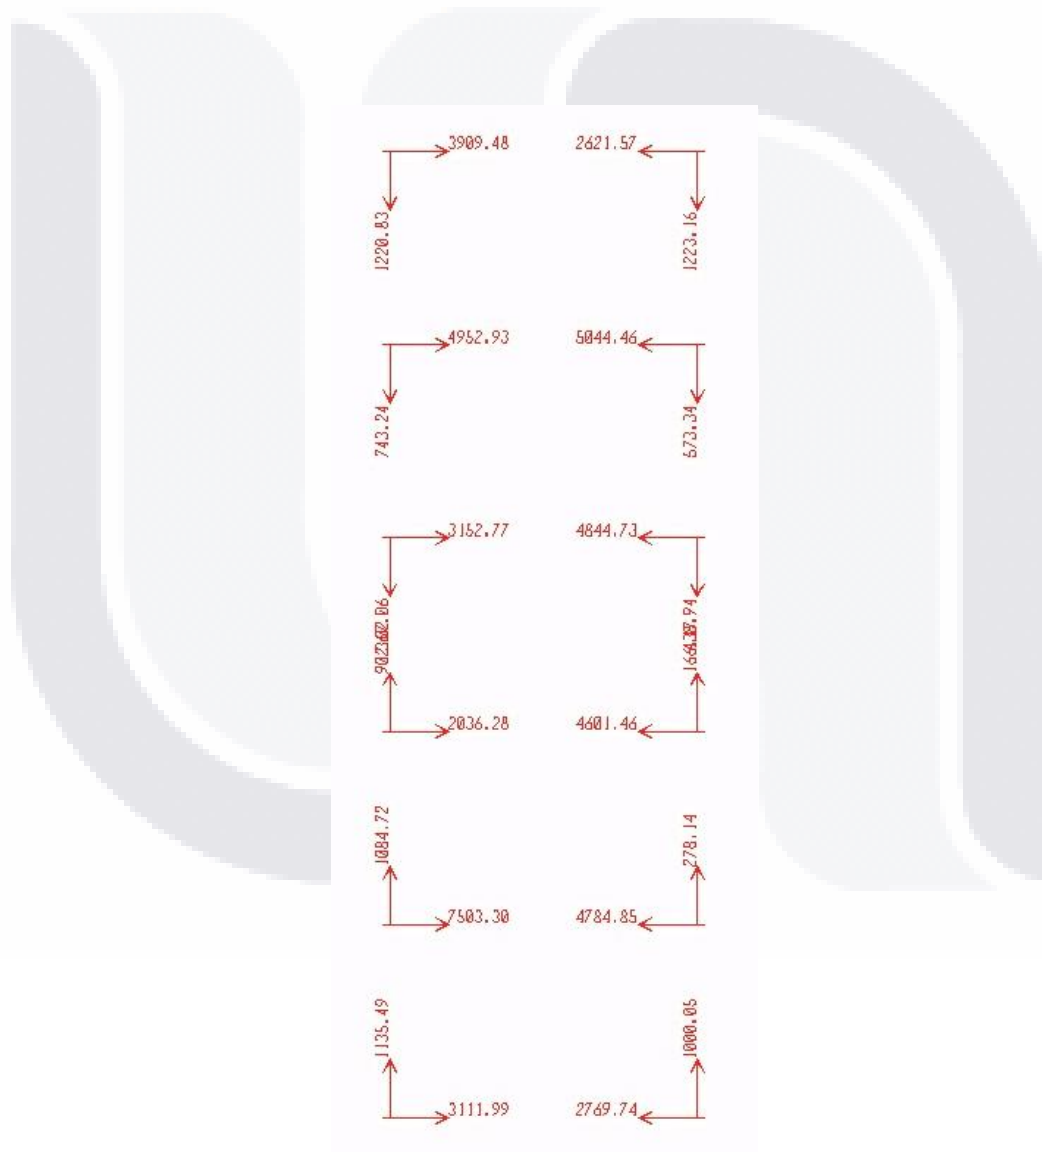
De los resultados obtenidos del modelado numérico se tiene que los contrafuertes están tomando una fuerza horizontal por el "pateo" del sistema de bóvedas de $F = 7,505 \text{ kg}$ (**Error! Reference source not found.**). El desplome en los muros sugiere que esta fuerza no ha podido ser contrarrestada por los contrafuertes por lo que la propuesta para contrarrestar dicha fuerza es la colocación de tensores metálicos.

Fig. 96: Valores en kg. de las reacciones horizontales obtenidas a través del análisis del sistema de bóvedas en su configuración dañada.

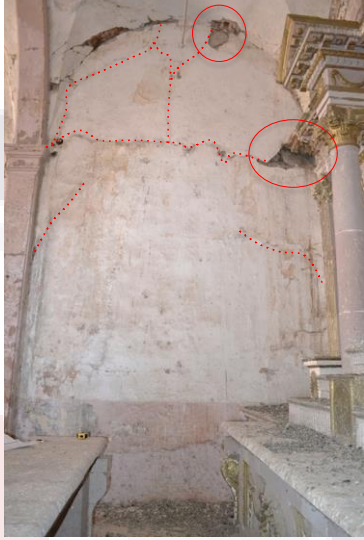
DESCRIPCION DE LA PATOLOGIA
<ul style="list-style-type: none"> - Agrietamiento que simula un semicirculo en la parte superior antes de unirse a la bóveda - Agrietamiento que cruza el ancho del muro a la altura de los capiteles de las columnas - Agrietamiento al centro del muro con 2 derivaciones . - Agrietamiento que inicia en la columna del lado izquierdo long. aprox. de 1.20 m. - Agrietamiento que inicia en la columna del lado derecho corre en dirección horizontal long. aprox de 1.50 m - Desprendimiento de acabado en una zona junto a la unión con la bóveda. - Oquedad en el muro debido al elemento ornamental del muro del altar - Presencia de humedad, presencia de moho. - Desprendimiento y separación del muro con la bóveda - Presenta pérdida de verticalidad.

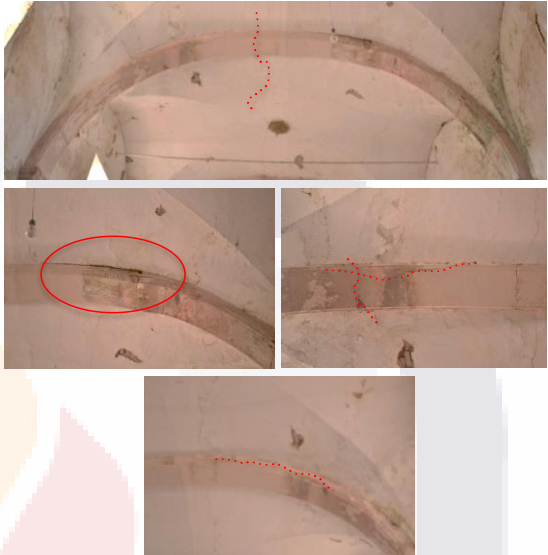
DESCRIPCION DE LA PATOLOGIA
<ul style="list-style-type: none"> - Bloques de la sección estan por desprenderse. - Pérdida de sección geométrica. - Separación entre bloques. - Agrietamiento en los bloque por la parte lateral, estan por desprenderse - Separación de la sección de arco con la bóveda. - Presencia de humedad y moho. - Delaminación de los bloques de cantera.

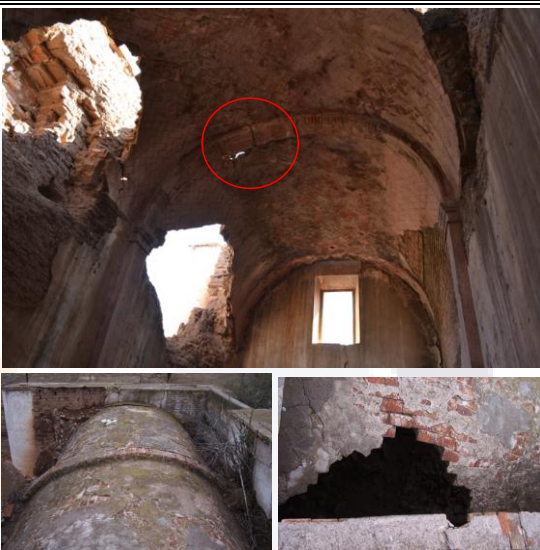
<p>zonas de colapso</p>

DESCRIPCION DE LA PATOLOGIA
<ul style="list-style-type: none"> - La bóveda se encuentra severamente dañada, presenta colapsos en forma parcial. - No existe continuidad estructural con los muros en ciertas zonas. - El arco central ya no se encuentra cumpliendo su funcion estructural. - La bóveda esta apunto de colapsar por completo y esto puede provocar daños colaterales. - Presenta crecimiento de materia vegetal. - Se han encontrado madrigueras de animales en los pretiles de los muros de adobe en esta zona.
