**UNIVERSIDAD AUTÓNOMA
DE AGUASCALIENTES**

**CARACTERIZACIÓN DE LA DEGRADACIÓN DE LAS
PROPIEDADES MECÁNICA DE LA MAMPOSTERÍA POR
EFECTO DEL INTEMPERISMO**

**PARA OBTENER EL GRADO DE MAESTRA EN
INGENIERÍA CIVIL EN EL ÁREA DE ESTRUCTURAS**

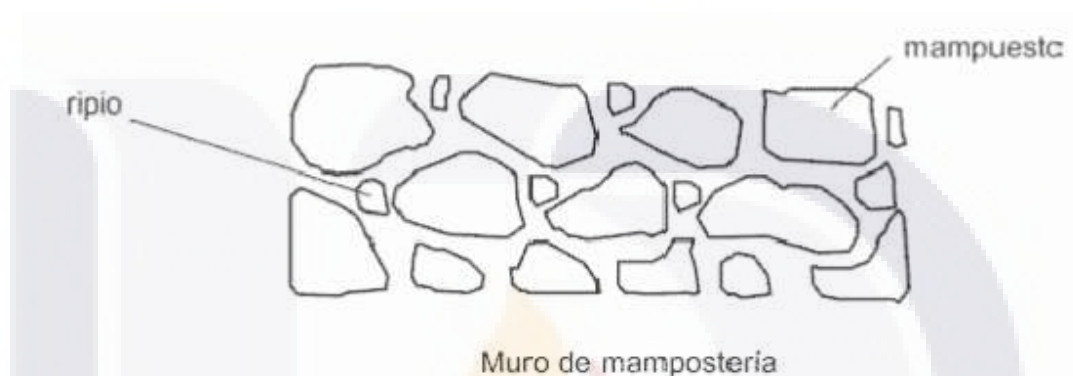
Figura 3. Denominación y disposición de mampuestos (Crespo, E. S. 2013).

- Mampuesto. Roca con forma irregular, generalmente sin forma definida, excepto en algunos casos, que se aproxima a un prisma. Puede ser sin labra o con poca labra, que se maneja a mano. La dimensión menor suele ser >12 cm. aunque a veces es difícilmente medible. Como relleno o complemento son utilizados piedras de menor tamaño llamados ripio o perpiaño (ver figura 3) (Crespo, E. S. 2013).

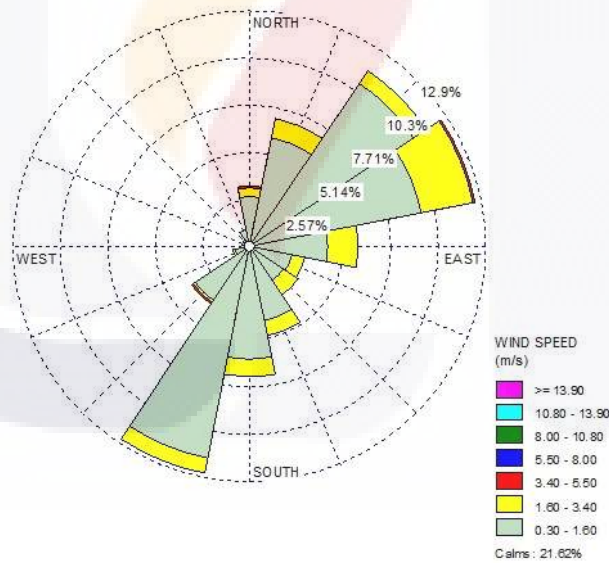
Figura 14. Orientación del viento predominante en la zona del templo correspondiente a los meses noviembre-diciembre.

En las figuras 10, 11 y 12 por medio del programa WRPLOT se determinaron las orientaciones del viento observando, el viento predominante en los meses cálidos (marzo - junio), húmedos (junio - octubre) y fríos (noviembre - diciembre).

Los vientos predominantes que se muestran en las figuras 12, 13 y 14 indican las zonas más afectadas por degradación, probablemente a que el viento favorece el proceso de secado durante la temporada de estiaje, y de humidificación y cristalización de sales en la temporada húmeda.

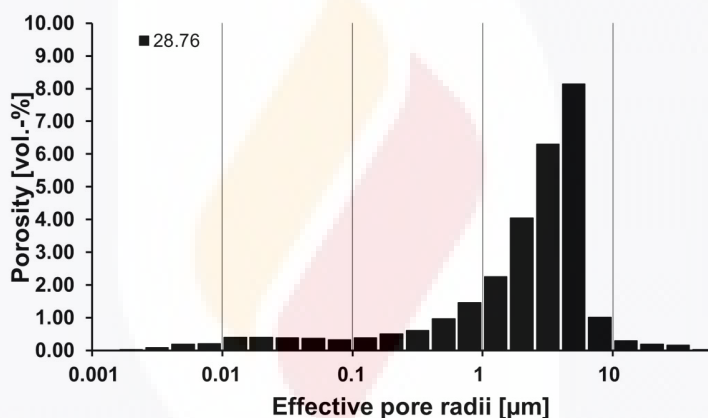
Figura 17. Distribución de tamaño de poro y porosidad total de la piedra hermosa.

Una muestra de piedra hermosa fue analizada para determinar la porosidad total y el radio efectivo de poro por la prueba de intrusión de mercurio, en la figura 14 se puede observar que el tamaño de poro principal varía de 1 y 10 μm

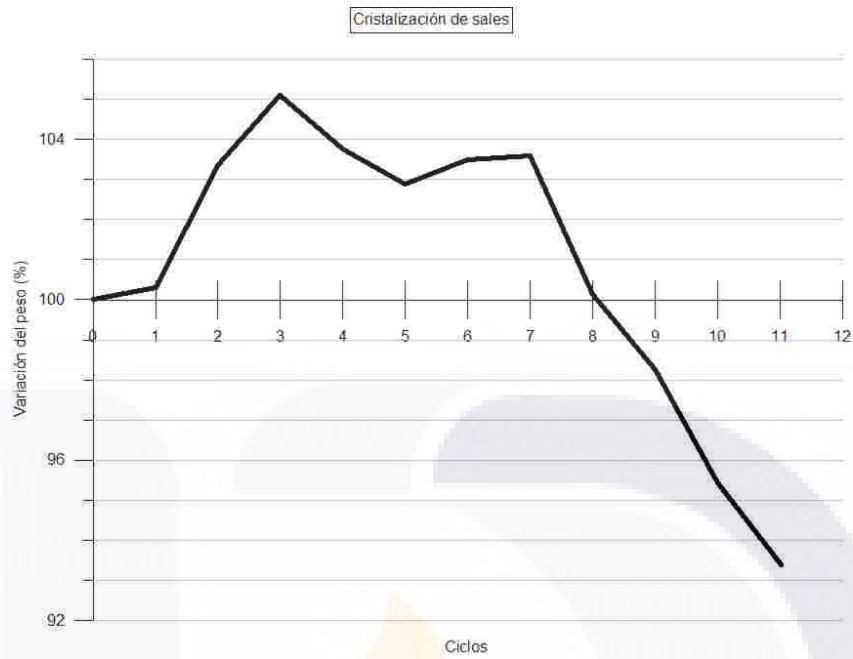
Figura 18. Variación del peso de la cantera hermosa sometida a ciclos de cristalización de sales.

En la figura 16 se muestran los resultados de una prueba realizada sobre una muestra de cantera hermosa para determinar el número de ciclos que soporta la roca. La gráfica muestra que son necesarios 11 ciclos para llevar a la degradación total este tipo de roca. En el anexo B se muestra fotografías del proceso de degradación de la muestra.

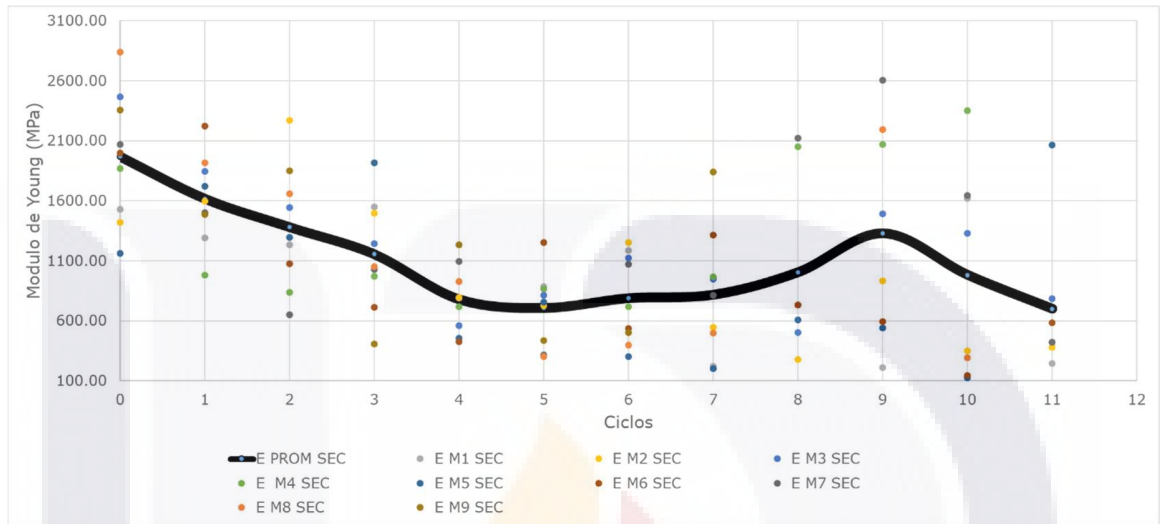
Figura 19. Gráfica del comportamiento del módulo de Young con respecto al ciclo de cristalización de sales.

En la figura 19 y figura 20 se muestra de manera gráfica los resultados de la tabla anterior con respecto a los módulos de Young (E secante) y coeficiente de Poisson (ν secante) con respecto al ciclo de degradación.

A simple vista en las gráficas del módulo de Young vs ciclos y coeficiente de Poisson vs ciclos se puede apreciar que existe una tendencia de decaimiento en las propiedades mecánicas de la roca con relación a la degradación por cristalización de sales.

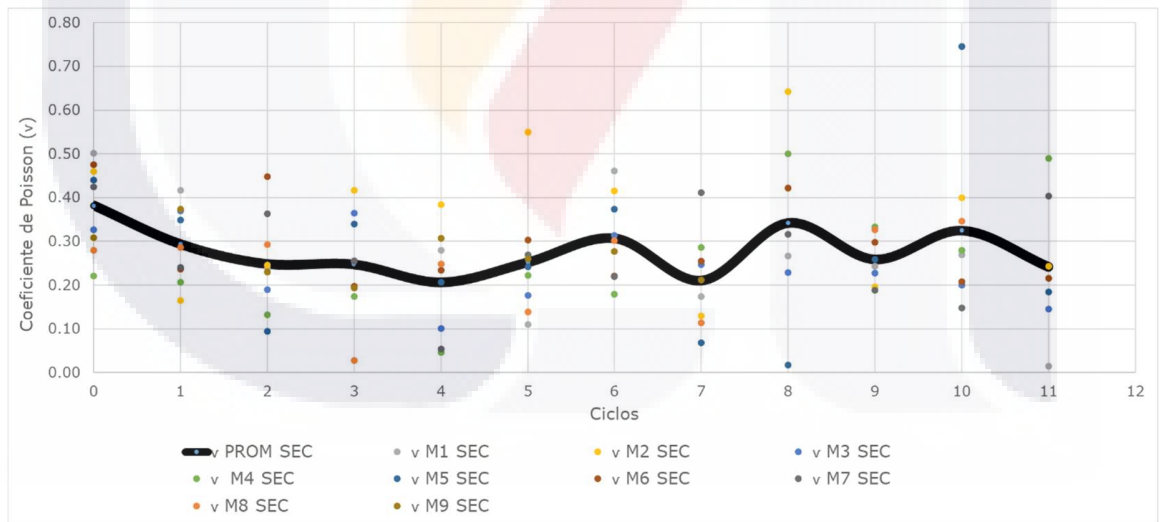
Figura 20. Gráfica del comportamiento del coeficiente de Poisson con respecto al ciclo de cristalización de sales.

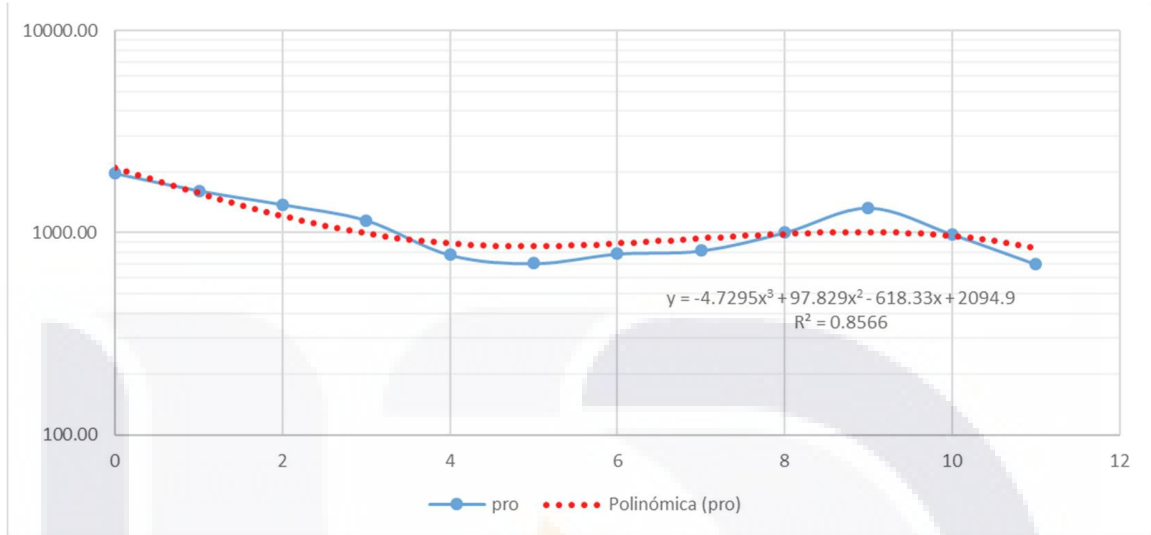
Módulo de Young: $y = -4.7295x^3 + 97.829x^2 - 618.33x + 2094.9$

Figura 21. Gráfica de ecuación de decaimiento del módulo de Young por cristalización de sales.

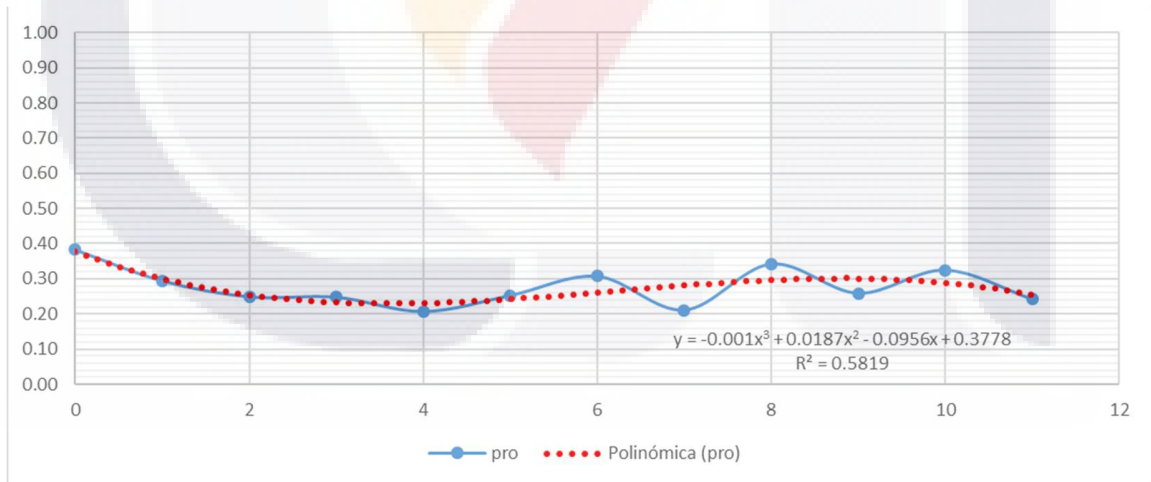
Coefficiente Poisson: $y = -0.0001x^3 + 0.0187x^2 - 0.0956x + 0.3778$

Figura 22. Gráfica de ecuación de decaimiento del coeficiente de Poisson por cristalización de sales.

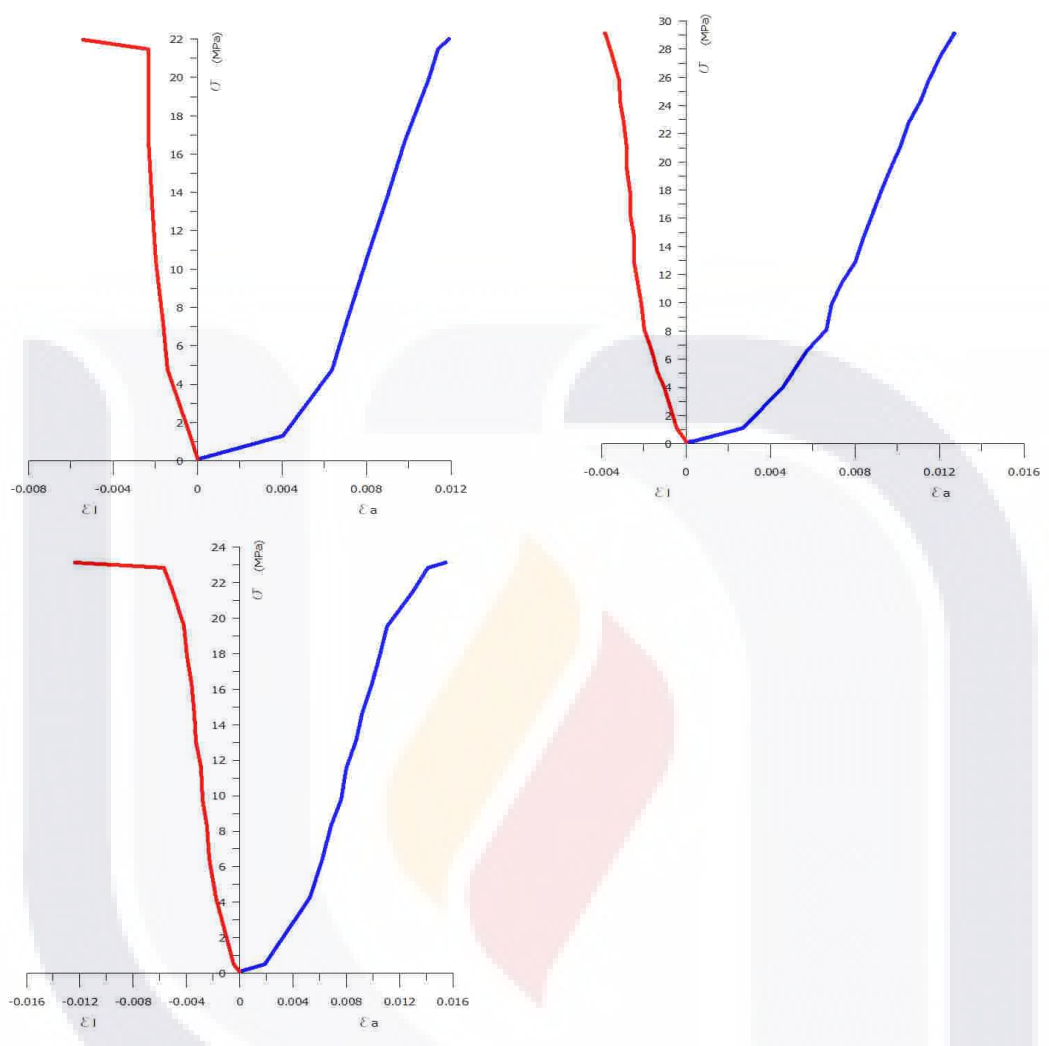
Gráfica de las deformaciones axiales y laterales de la cantera hermosa en el ciclo 1.

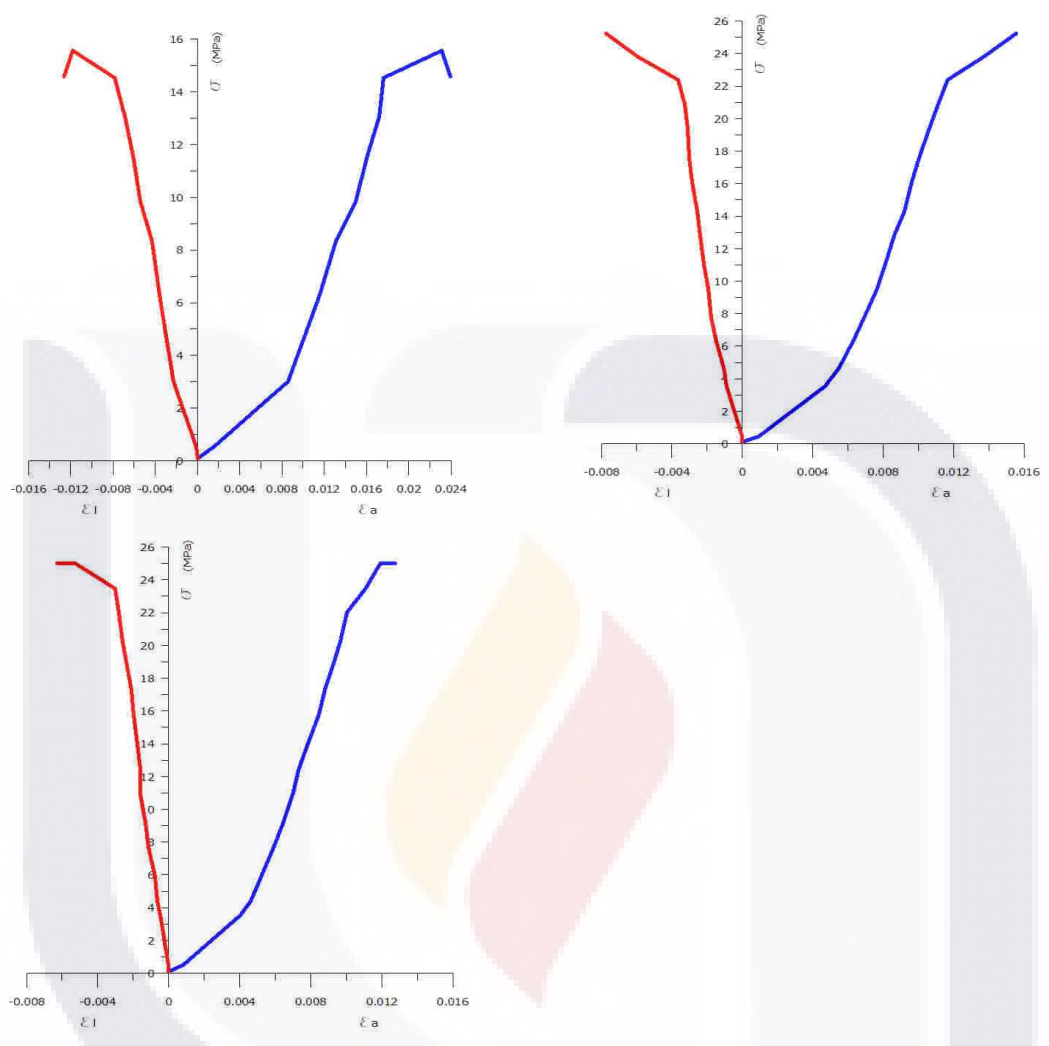
Gráfica de las deformaciones axiales y laterales de la cantera hermosa en el ciclo 2.

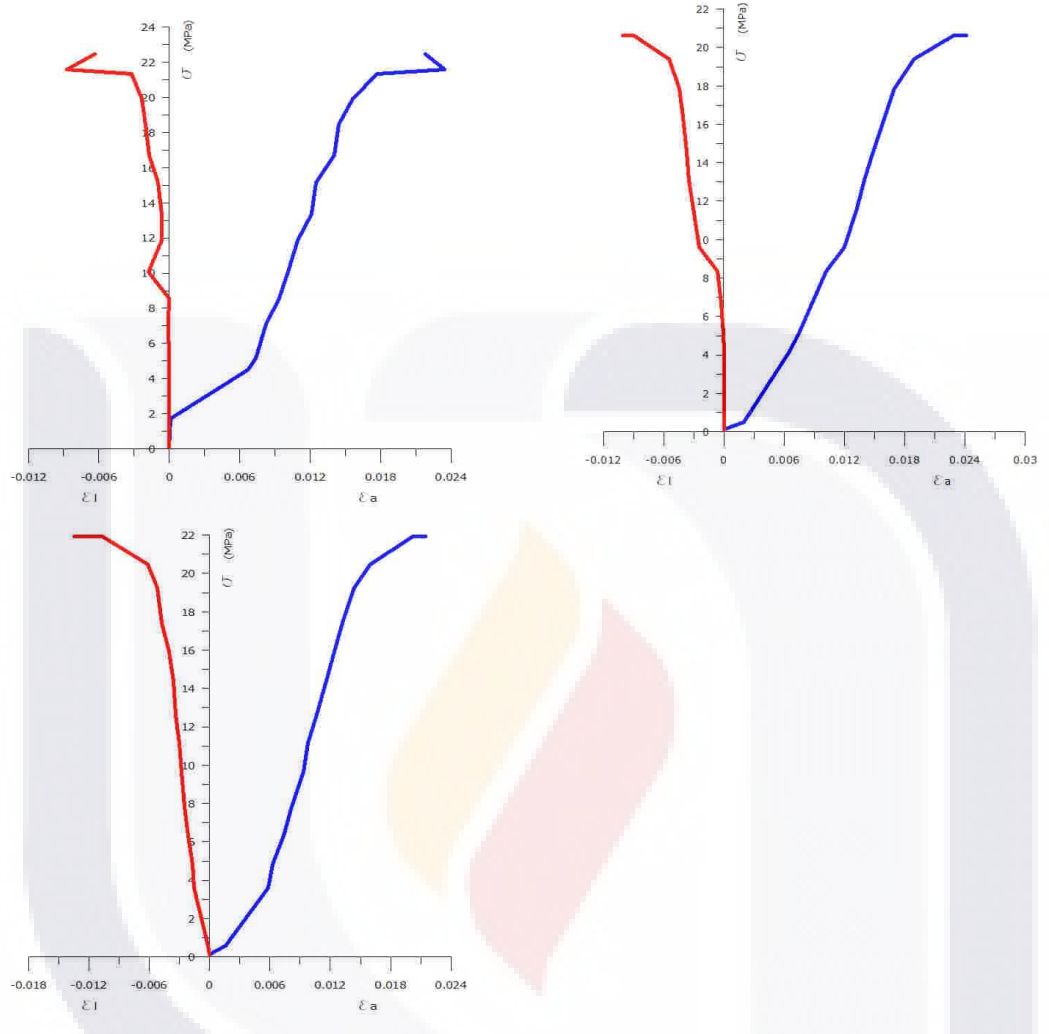
Gráfica de las deformaciones axiales y laterales de la cantera hermosa en el ciclo 4.

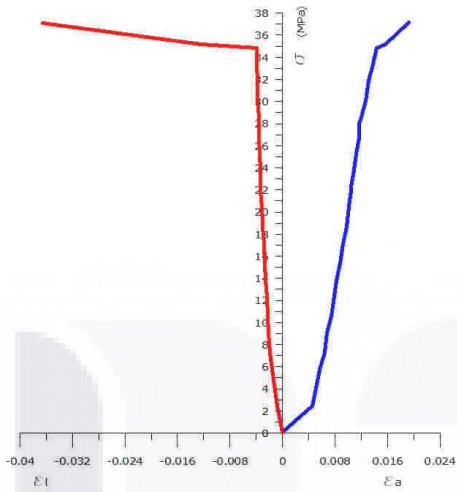
Gráfica de las deformaciones axiales y laterales de la cantera hermosa en el ciclo 8.

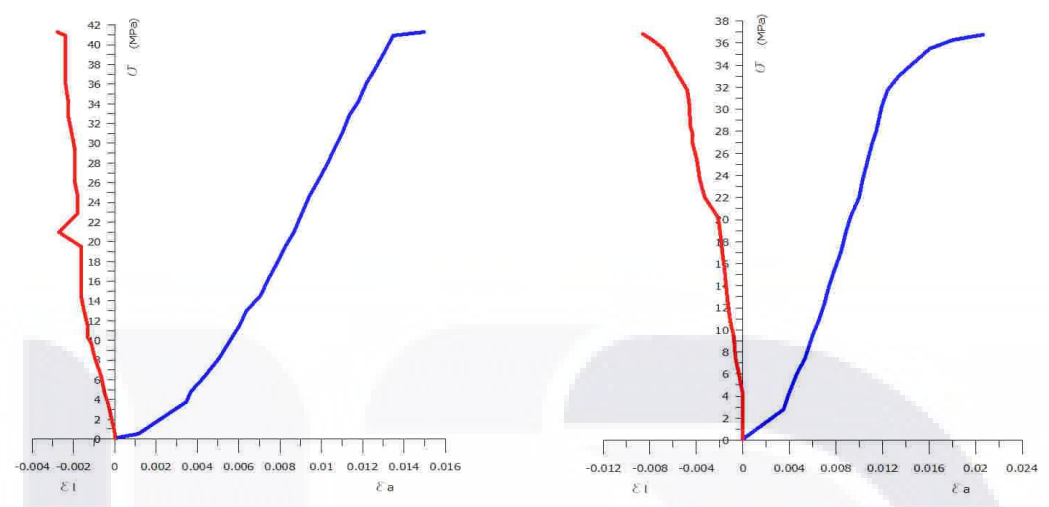
Gráfica de las deformaciones axiales y laterales de la cantera hermosa en el ciclo 9.

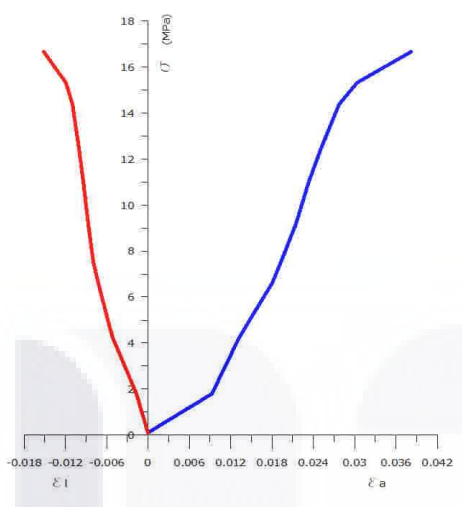
Gráfica de las deformaciones axiales y laterales de la cantera hermosa en el ciclo 11.
