TESIS

**MODELACIÓN DEL COMPORTAMIENTO ESTRUCTURAL DEL TEMPLO
DE SAN ANTONIO PARA DIFERENTES ESTADOS DE DEGRADACIÓN
DEL MATERIAL**

**PARA OBTENER EL GRADO DE MAESTRO EN INGENIERÍA CIVIL
EN EL ÁREA DE ESTRUCTURAS**

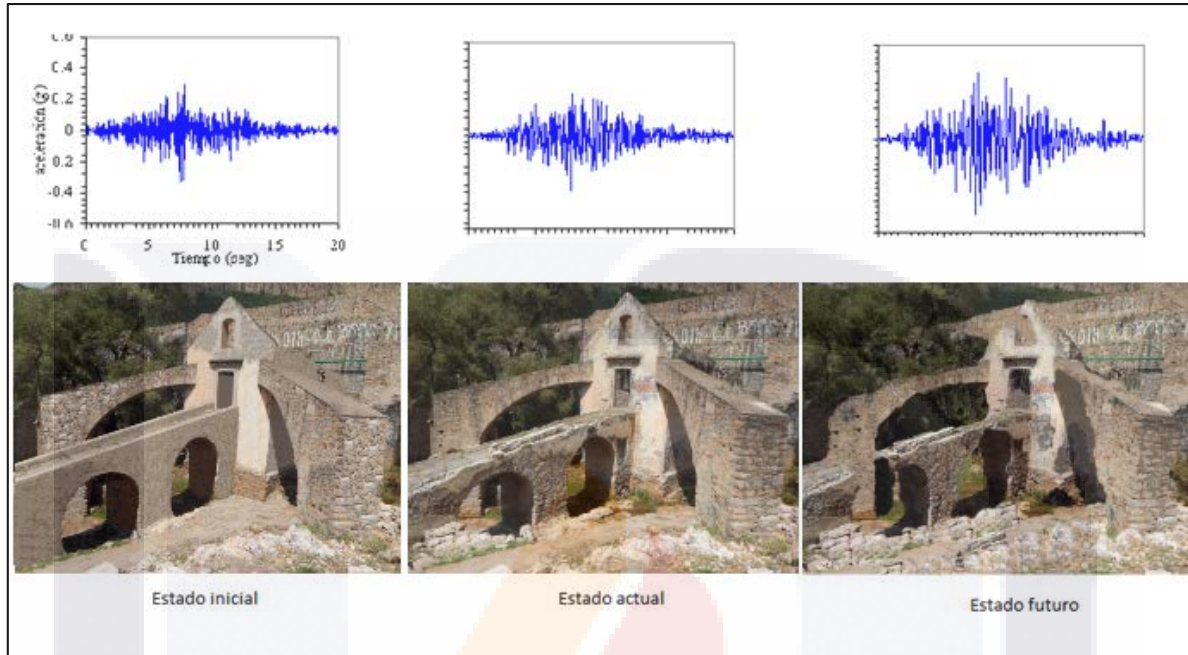
Figura 1-1.- Comportamiento estructural en diferentes estados de degradación del edificio. (Elaboración propia)

Este parámetro permitiría hacer la comparación de los diferentes estados de degradación de la estructura, y usar estos datos para realizar una proyección a futuro y calcular el tiempo en que el comportamiento de la estructura puede ser inestable, poniendo en riesgo la estabilidad

del edificio, y se puedan tomar medidas que aseguren la conservación de este tipo de estructuras. (Figura 1-1)

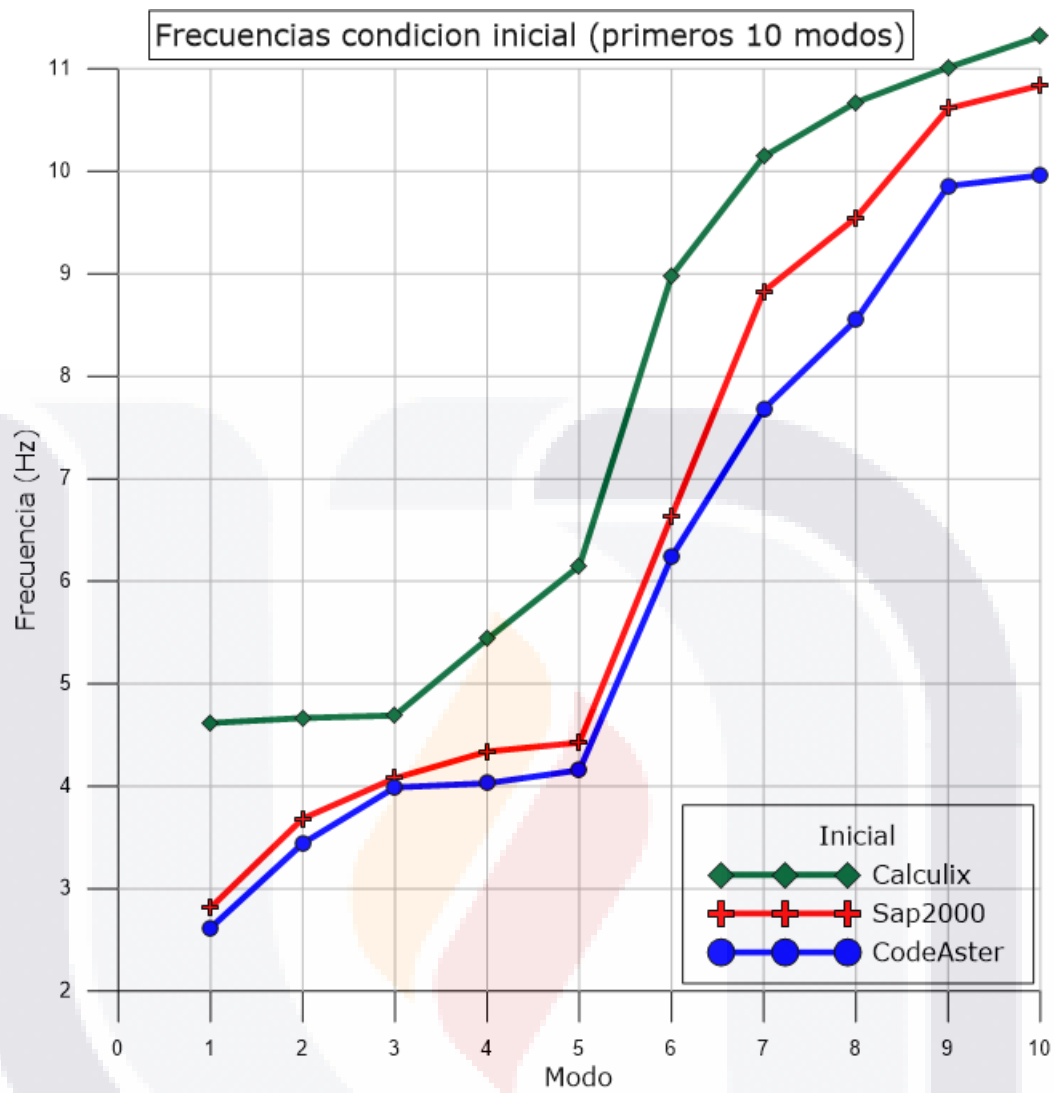
Figura 5-2.- Frecuencias naturales del templo para la condición inicial.

El análisis modal para la condición inicial del templo, considerando la mampostería sin daño para simular la estructura recién construida, se realizó en los tres softwares y los resultados se muestran en la tabla 5-1, estos resultados se graficaron para visualizar las diferencias entre los valores obtenidos, la gráfica se presenta en la figura 5-4.

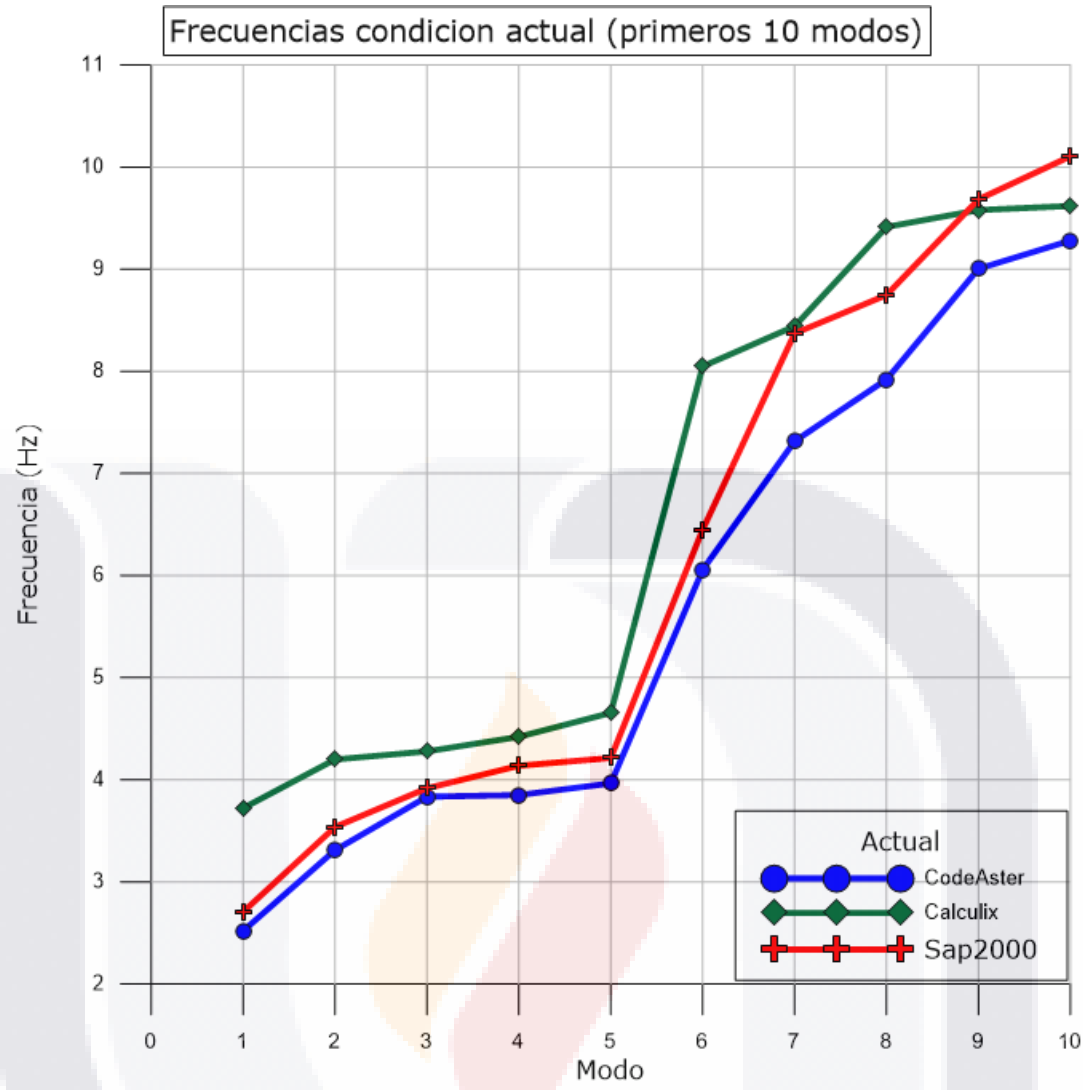
Figura 5-3.- Frecuencias naturales del templo para la condición actual.

En la tabla 5-2 se resumen los resultados del análisis que corresponde con el estado actual de la estructura considerando la degradación presente en la mampostería, se realizó el cálculo de las frecuencias con los tres programas y los datos se graficaron como se muestra en la figura 5-5.

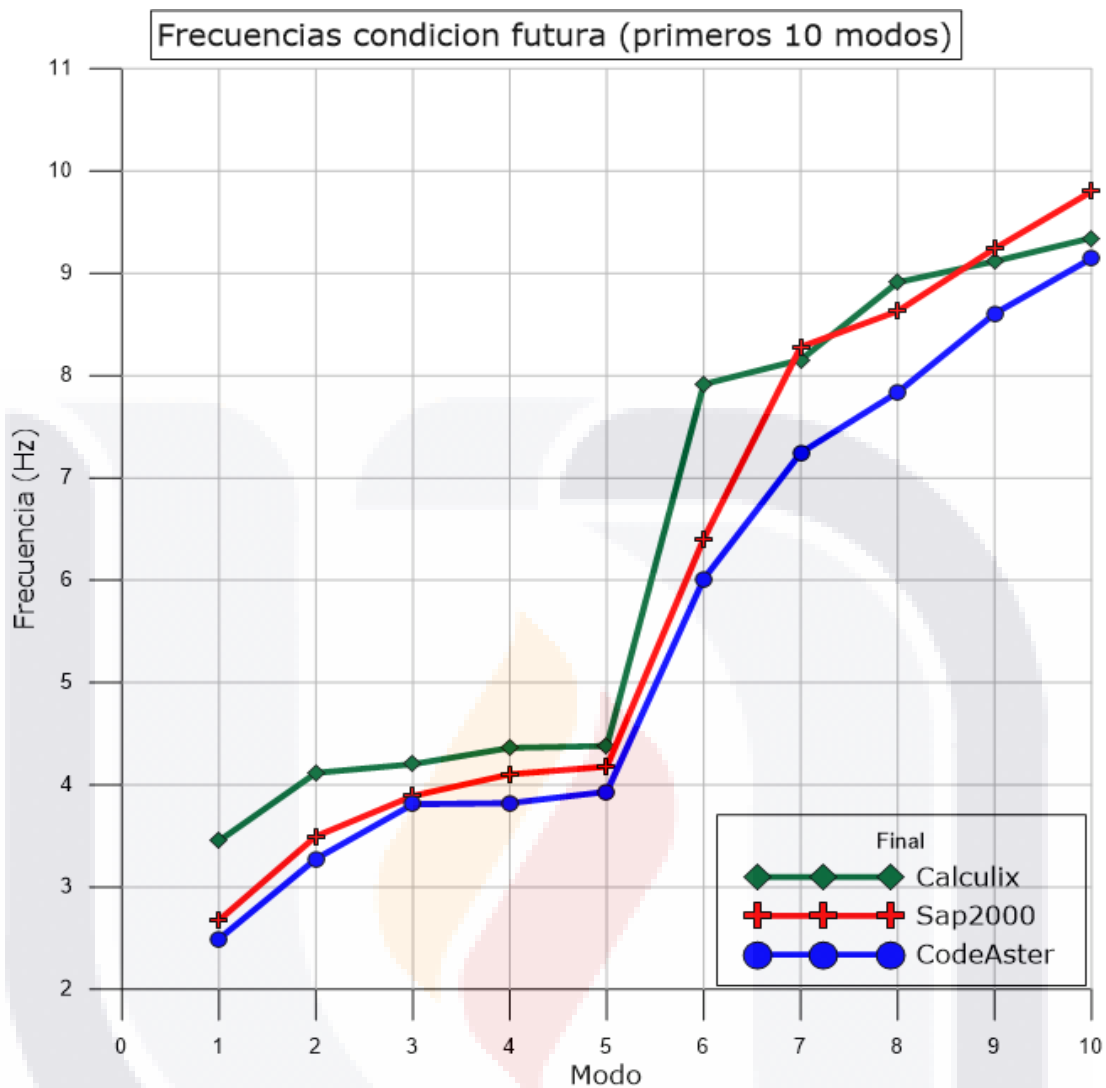
Figura 5-4.- Frecuencias naturales del templo para la condición futura.

Los resultados para el análisis correspondiente a la condición futura de degradación de los materiales de la mampostería, que equivale al estado de deterioro en donde la roca se disgrega debido a los ciclos de cristalización de sales según el estudio de Fonseca (2018), se presentan en la tabla 5-3 y gráficamente se pueden observar en la figura 5-6.

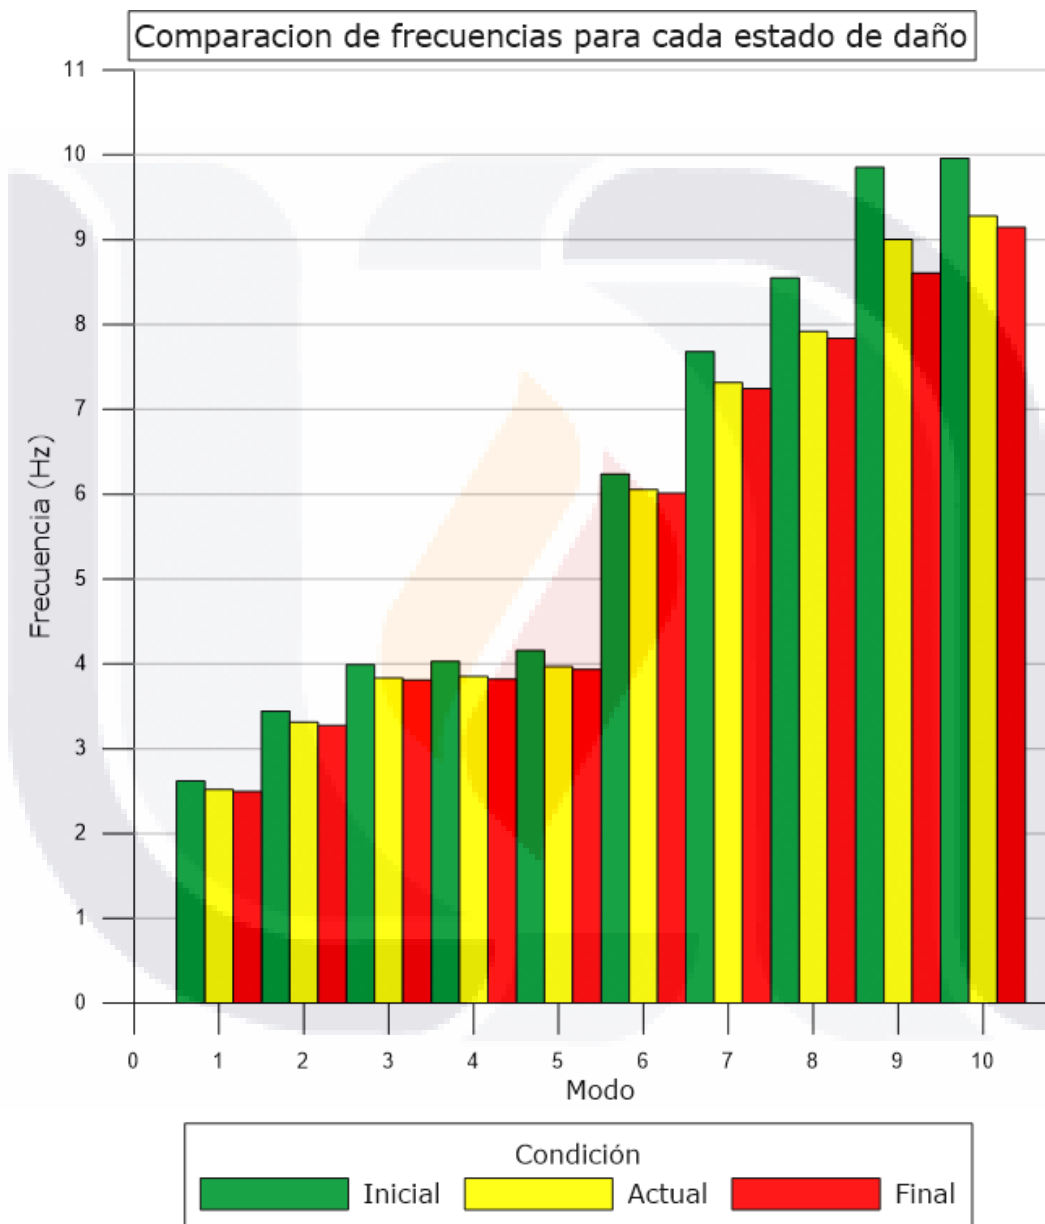
Figura 5-5.- Frecuencias naturales para cada estado de daño.

Para poder apreciar el cambio en las frecuencias para cada estado de degradación se graficaron estos resultados, la figura 5-7 muestra gráficamente los datos de la tabla 5-4, se indica la frecuencia en Hertz

para cada estado de daño en cada uno de los primeros 10 modos de vibrar.

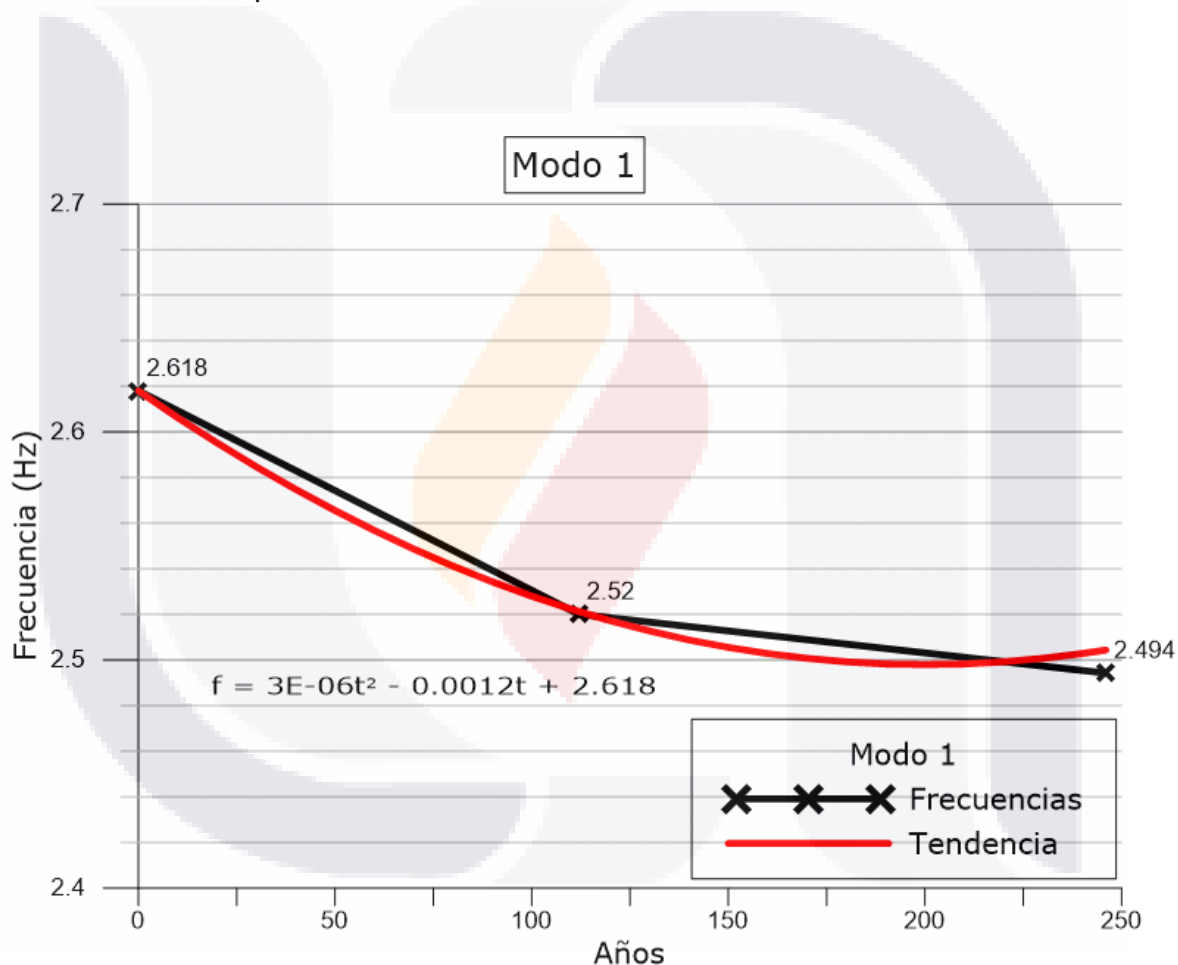
Figura 5-9.- Línea de tendencia para el primer modo.

Se graficó la frecuencia natural con relación a los años de vida del edificio únicamente para el primer modo, de manera que en la gráfica se muestra la ecuación que describe el comportamiento del decaimiento en la frecuencia en relación con la edad del templo. La figura 5-9 muestra la gráfica de los resultados de los análisis, la línea de tendencia que corresponde a una ecuación de segundo grado ya que es la que mejor describe el comportamiento de las frecuencias.

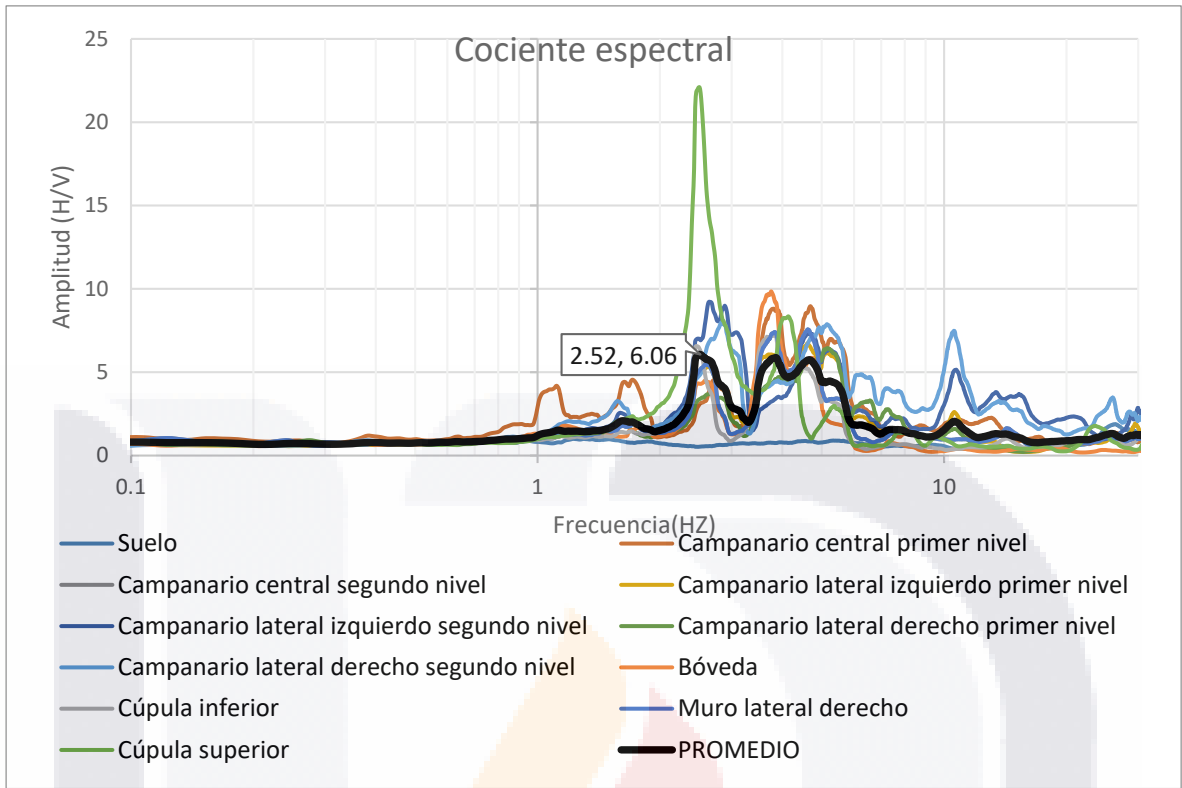
Figura 6-1.- Grafica resumen de las frecuencias encontradas por Hernández (2018) en la estructura del templo de San Antonio.

La calibración del modelo requirió modificar las propiedades mecánicas de los sistemas de mampostería hasta que la frecuencia natural encontrada en el modelo numérico para el primer modo corresponda con la mayor aproximación posible a la frecuencia fundamental encontrada por (Hernandez, 2018) cuyo valor es de 2.52 Hz, en la figura 6-1 se muestra una gráfica resumen de los resultados de Hernández donde se resalta la frecuencia fundamental de la estructura.

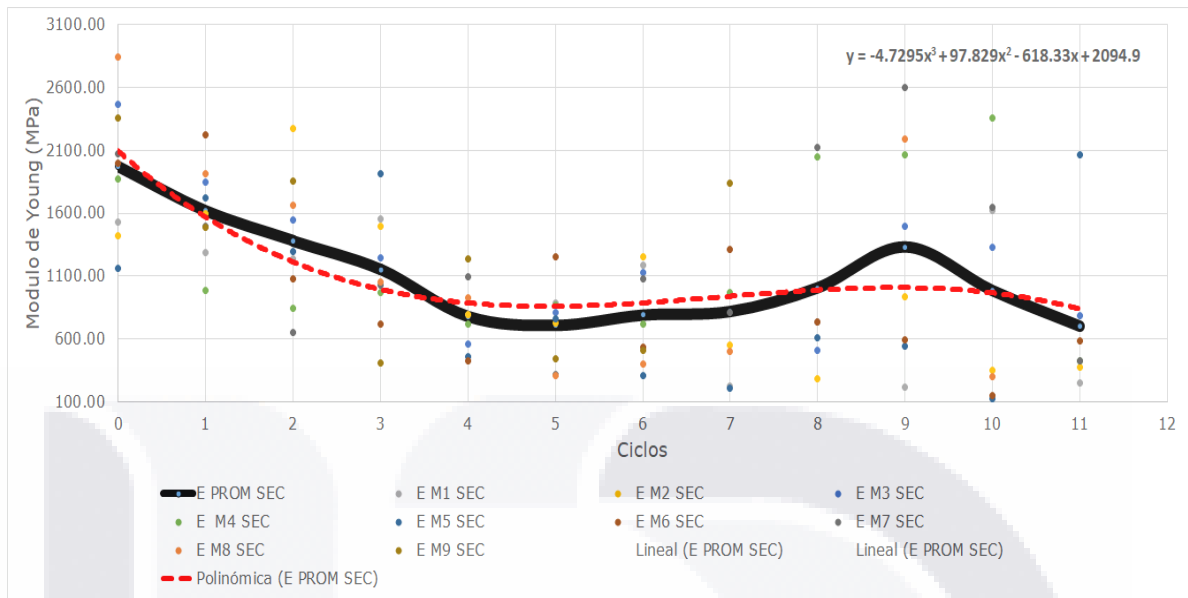
Gráfica del comportamiento del módulo de Young con respecto al ciclo de cristalización de sales.
