TESIS

ANÁLISIS DE LA PLANEACIÓN Y EL DISEÑO URBANO DE LAS VIALIDADES DE LA CIUDAD DE IRAPUATO Y SUS CONSECUENCIAS EN LA MOVILIDAD URBANA (2017): EL CASO DE LA AVENIDA EJÉRCITO NACIONAL Y BULEVAR DÍAZ ORDAZ

**Doctor en Ciencias de los Ámbitos Antrópicos
Con énfasis en Arquitectura, Ingeniería Civil y Urbanismo
PNPC**

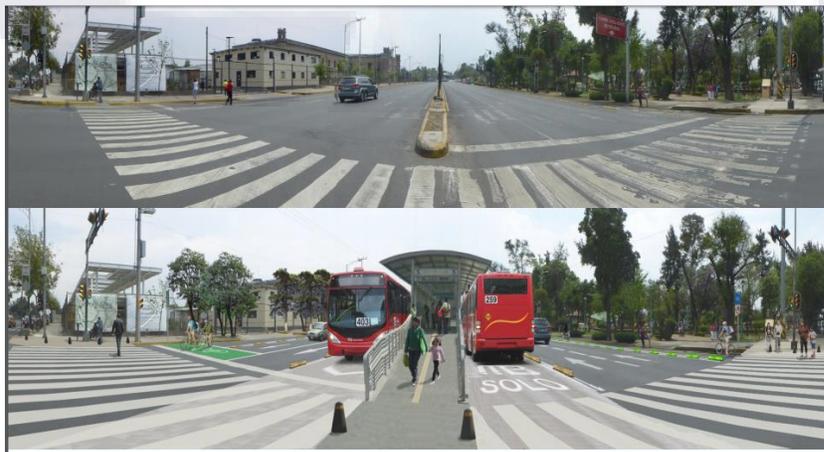
Ilustración 1. Eje 3 oriente, primera “calle completa” de la ciudad de México. Fuente: Google.

Las políticas de planeación y diseño urbano actuales proponen una solución bastante simple: la calle completa, que consiste en una vía pública integral, en la que de manera simultánea puedan desplazarse automóviles privados, bicicletas, transporte público y peatones, cada uno con cierto número de carriles de acuerdo con las necesidades de la localidad que la implemente. Dentro de su diseño se incluyen: banquetas amplias, ciclovías, infraestructura de accesibilidad universal, carriles exclusivos de transporte público, carriles vehiculares, iluminación, señalética y semaforización (SEDATU, 2012).

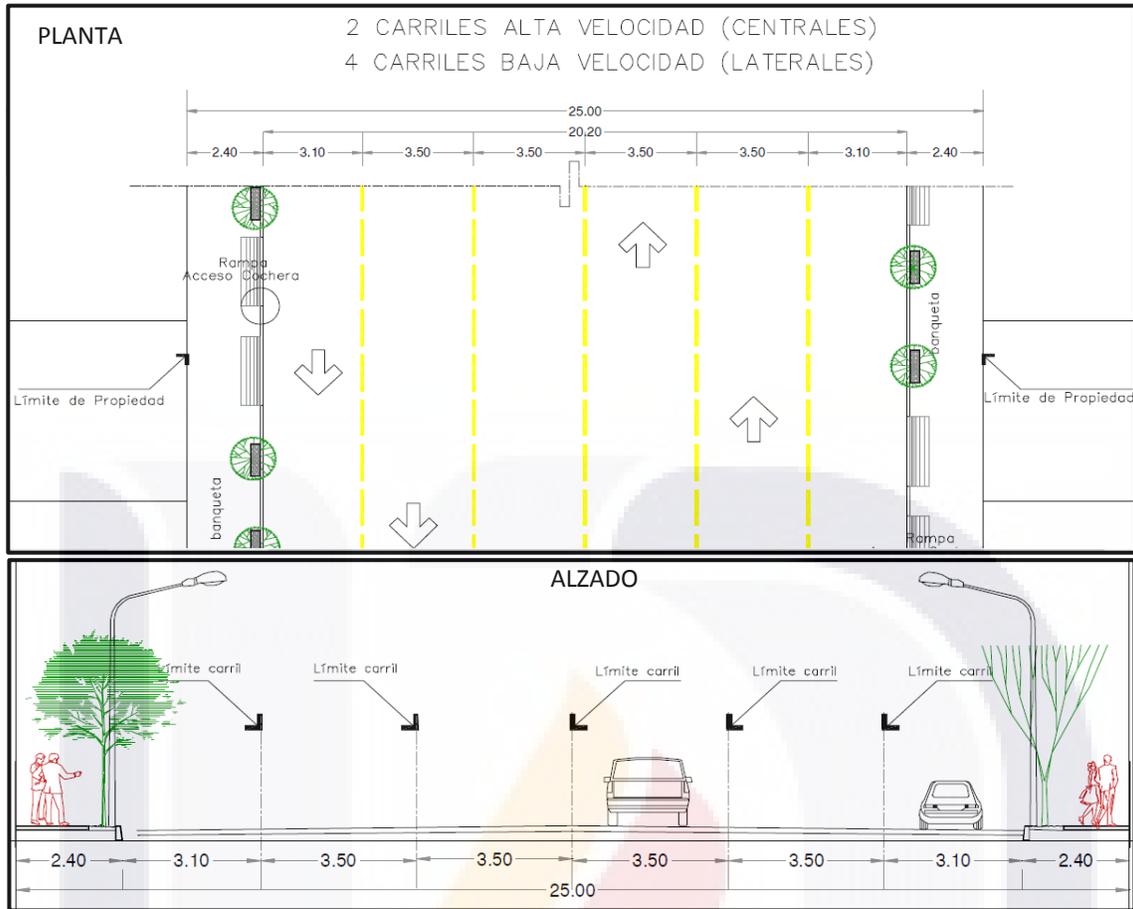
Ilustración 4. Vialidad secundaria sin camellón. Fuente: Reglamento de Normas Técnicas de Urbanización y de Diseño Urbano para el municipio de Irapuato, Gto.

Nota: En los carriles de baja velocidad colindantes con la banqueta, se podrá permitir el estacionamiento de vehículos sin que se obstruyan los accesos a cochera. En los carriles de alta velocidad no se permitirá la vuelta hacia la izquierda, ni retorno.

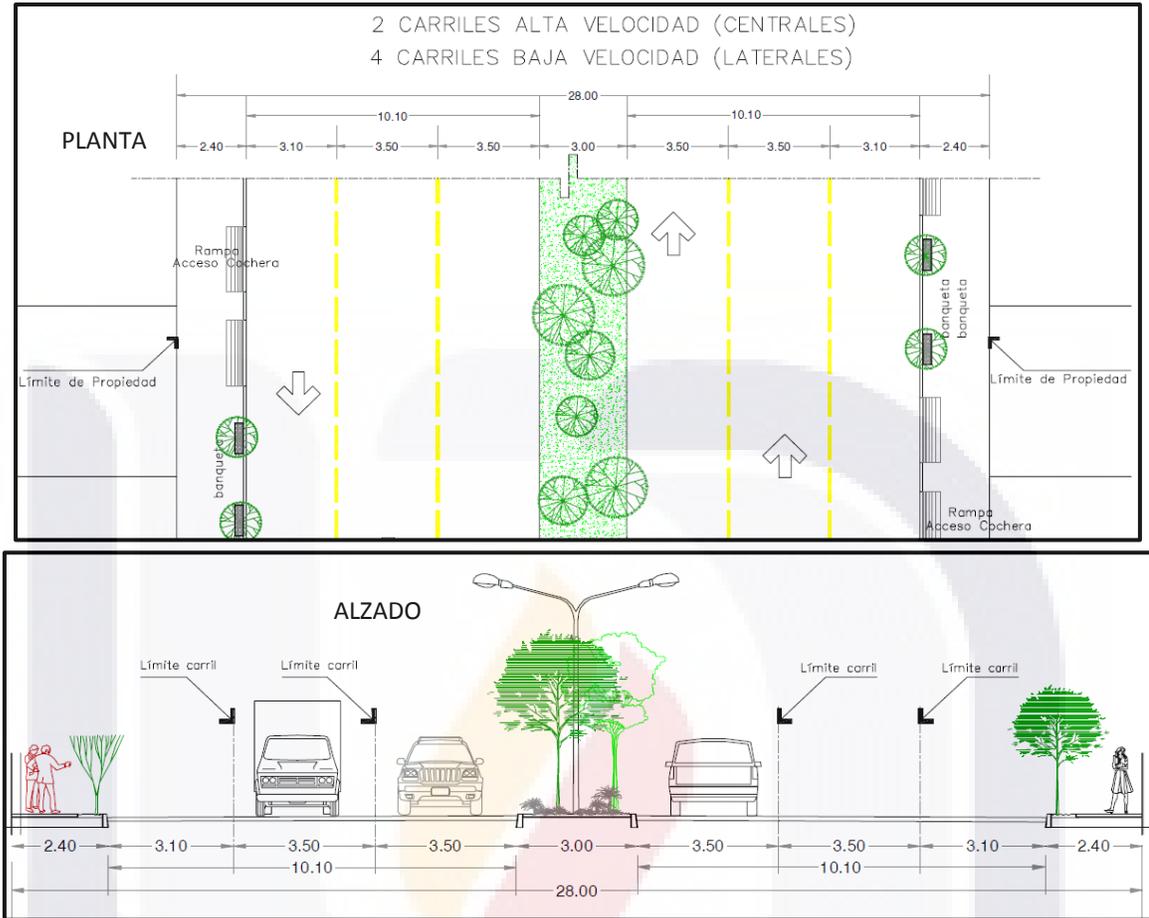
Ilustración 5. Vialidad secundaria con camellón. Fuente: Reglamento de Normas Técnicas de Urbanización y de Diseño Urbano para el municipio de Irapuato Gto.

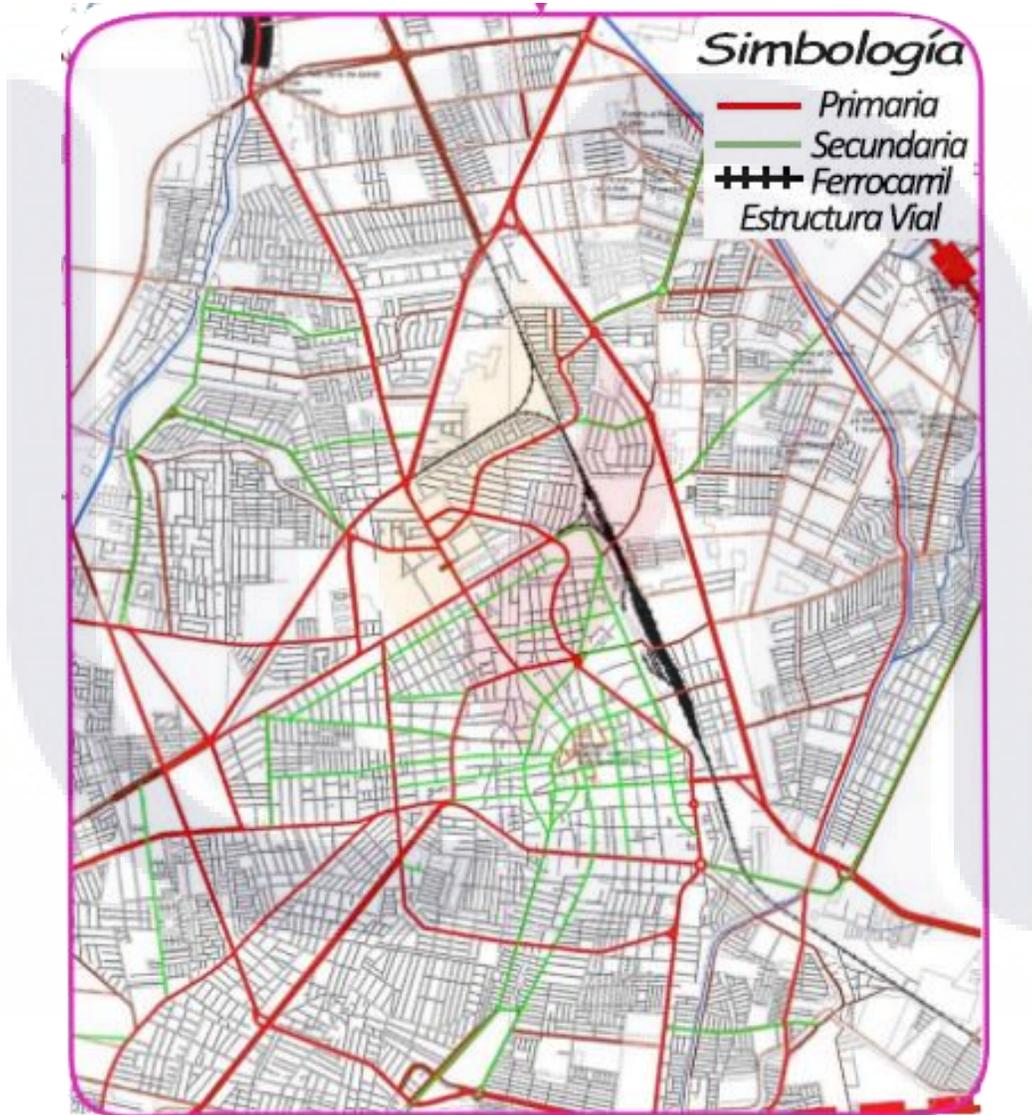
Ilustración 9. Estructura vial de la ciudad de Irapuato. Fuente: (IMPLAN, 2015)

Debido al aumento considerable de la población y al crecimiento irregular de la mancha urbana, actualmente en la ciudad existen graves carencias de infraestructura vial, las vialidades principales resultan insuficientes para el flujo vehicular y se saturan durante la mayor parte del día; además, presentan en su funcionamiento problemas por la falta de señalamientos, pasos peatonales y reductores de velocidad, entre otros. (IMPLAN, 2015)

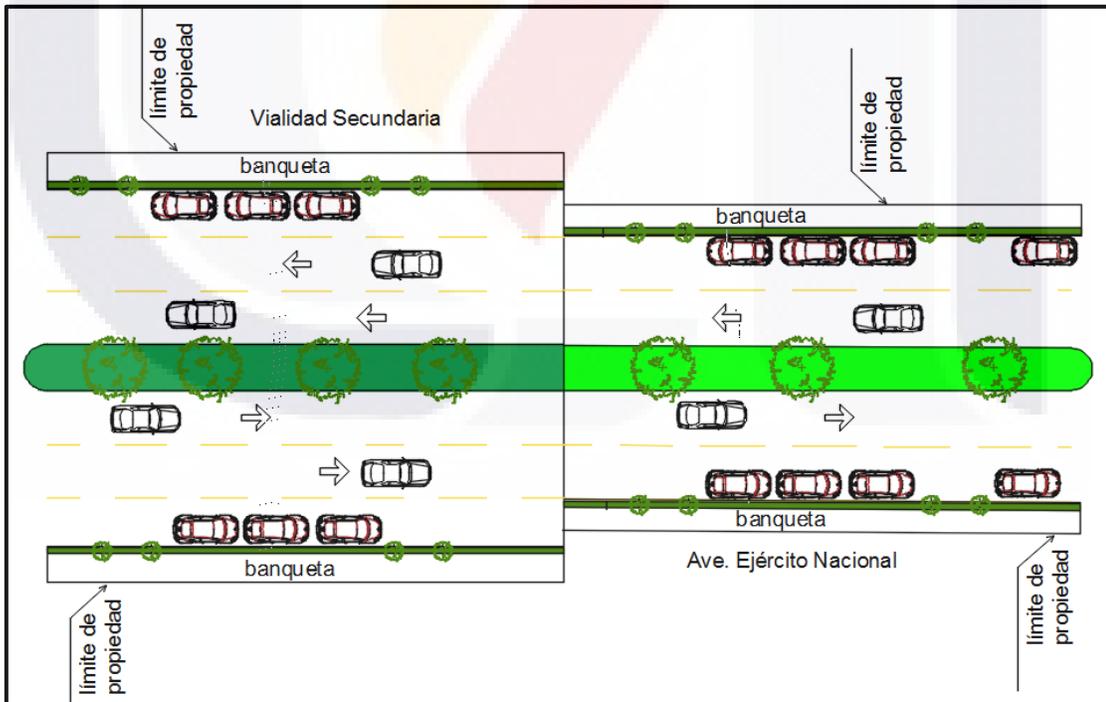
Ilustración 19. Características de diseño geométricas establecidas por la normativa y las del tramo1.
Fuente: Elaboración propia.

Este tramo de la vialidad tiene una longitud de 302 metros lineales desde la avenida Solidaridad hasta la glorieta de La Pradera. La distancia de paramento a paramento es de 21.00 m., existe una diferencia de 7 metros menos que lo que establece la norma para una vialidad secundaria tipo “A” (28 m), lo que implica un carril de circulación menos para cada lado de la vialidad y una reducción en el ancho de las banquetas de 0.5 m.

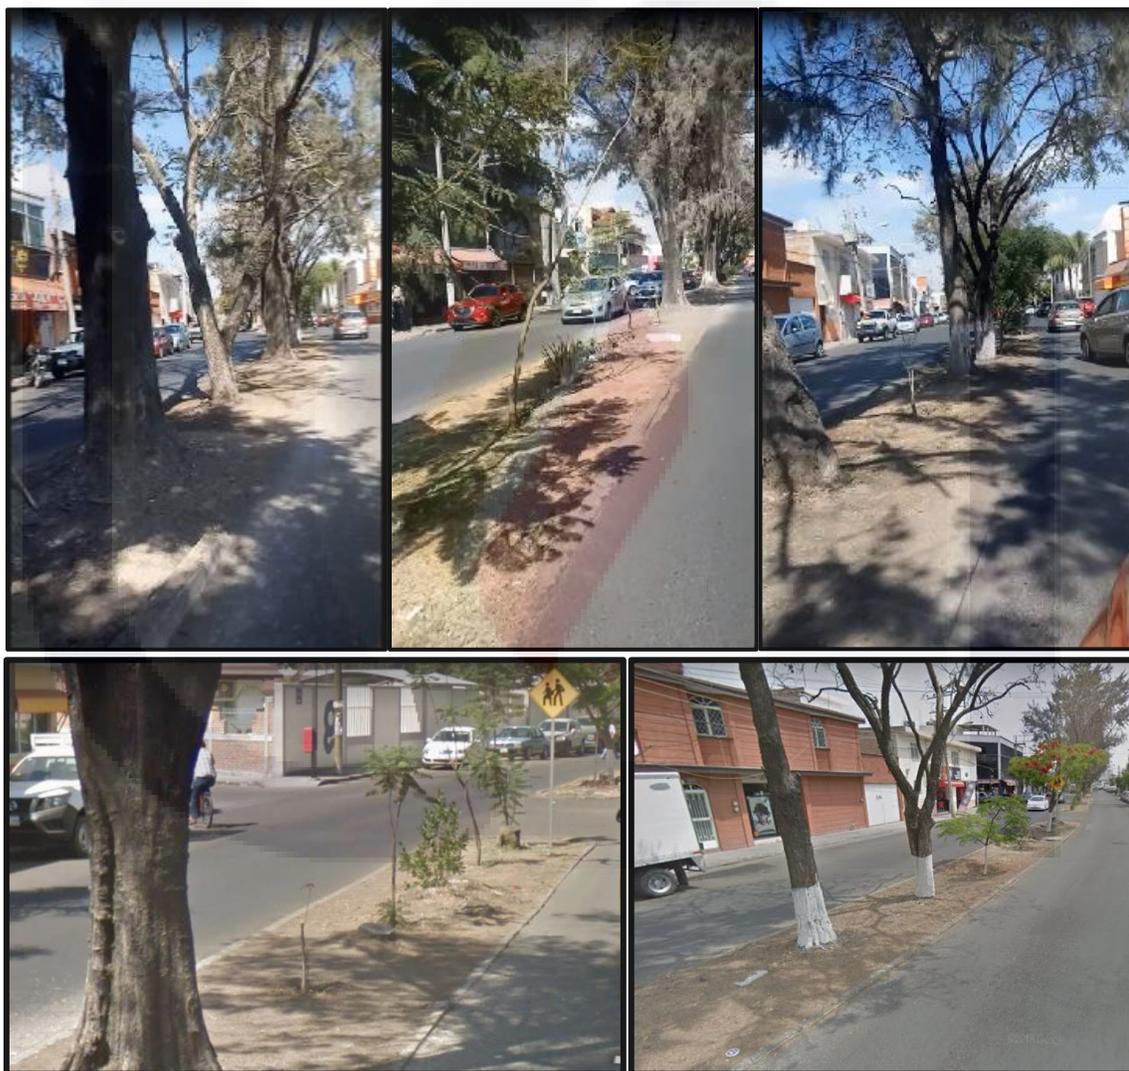
Ilustración 26. Diseño y estado actual del camellón central, tramo 1. Fuente: Google Maps y elaboración propia.

Tiene un ancho de 2.90 metros, 0.10 metros menos que el propuesto por la normativa. Presenta un marcado deterioro por falta de mantenimiento y debido al frecuente encarpetado del arroyo vial, en algunas partes la guarnición del camellón se encuentra al ras del suelo. No cuenta con un carril protegido para dar vuelta a la izquierda o en retorno y no cuenta con áreas de resguardo para peatones.

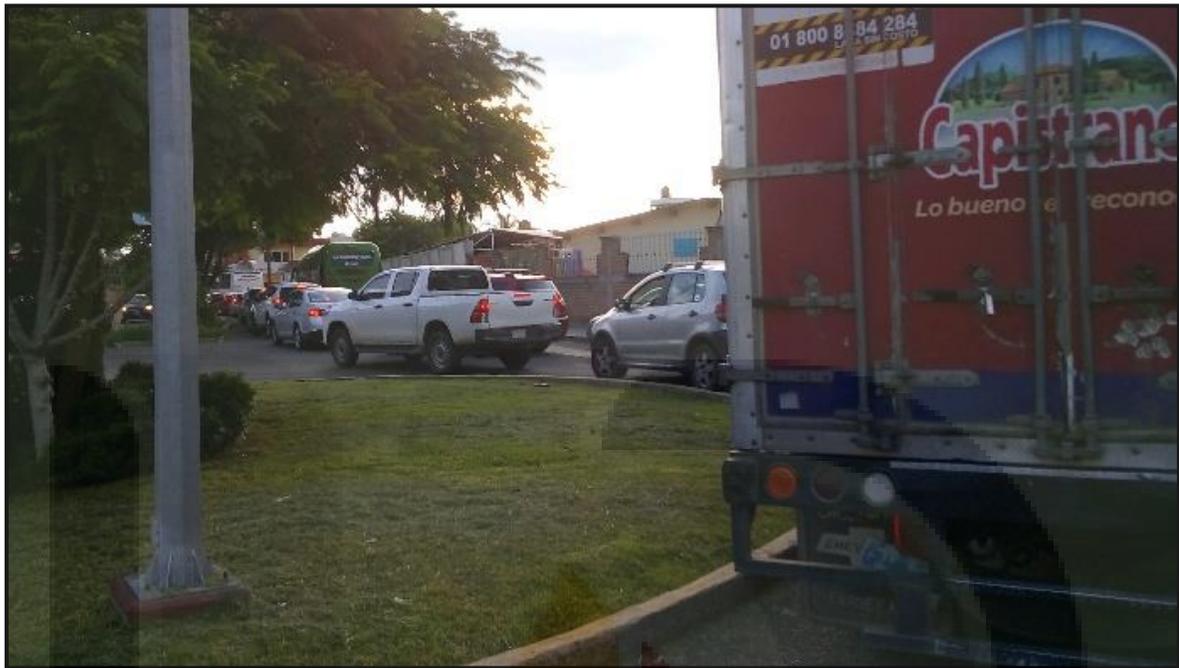
Ilustración 57. Acumulación de automóviles de la glorieta al bulevar Solidaridad. Fuente: Elaboración propia.

En las siguientes ilustraciones se puede observar cómo los automóviles se van acumulando en ambos sentidos de la vialidad, como consecuencia de la problemática planteada líneas arriba. La imagen de la izquierda muestra la circulación de la glorieta al semáforo y la derecha en sentido inverso.

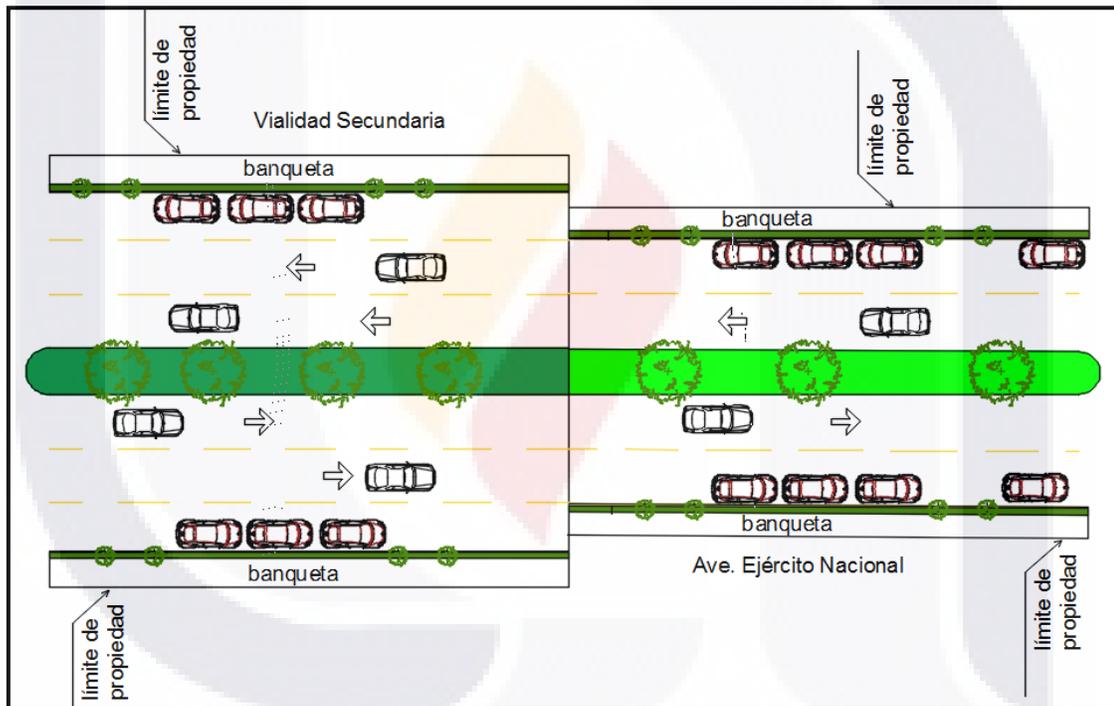
Ilustración 59. Comparativo entre las características establecidas por la normatividad y las del tramo 2. Fuente: Elaboración propia.

Este tramo de la vialidad tiene una longitud de 440 metros lineales desde la glorieta de La Pradera hasta el puente a desnivel. La distancia de paramento a paramento es de 21.00 m, 7 m menos que lo que establece la norma para las vialidades de este tipo (corredor secundario tipo A). La siguiente ilustración muestra un plano comparativo entre las características que dicta la normatividad (izquierda) y las que actualmente tiene el tramo dos.

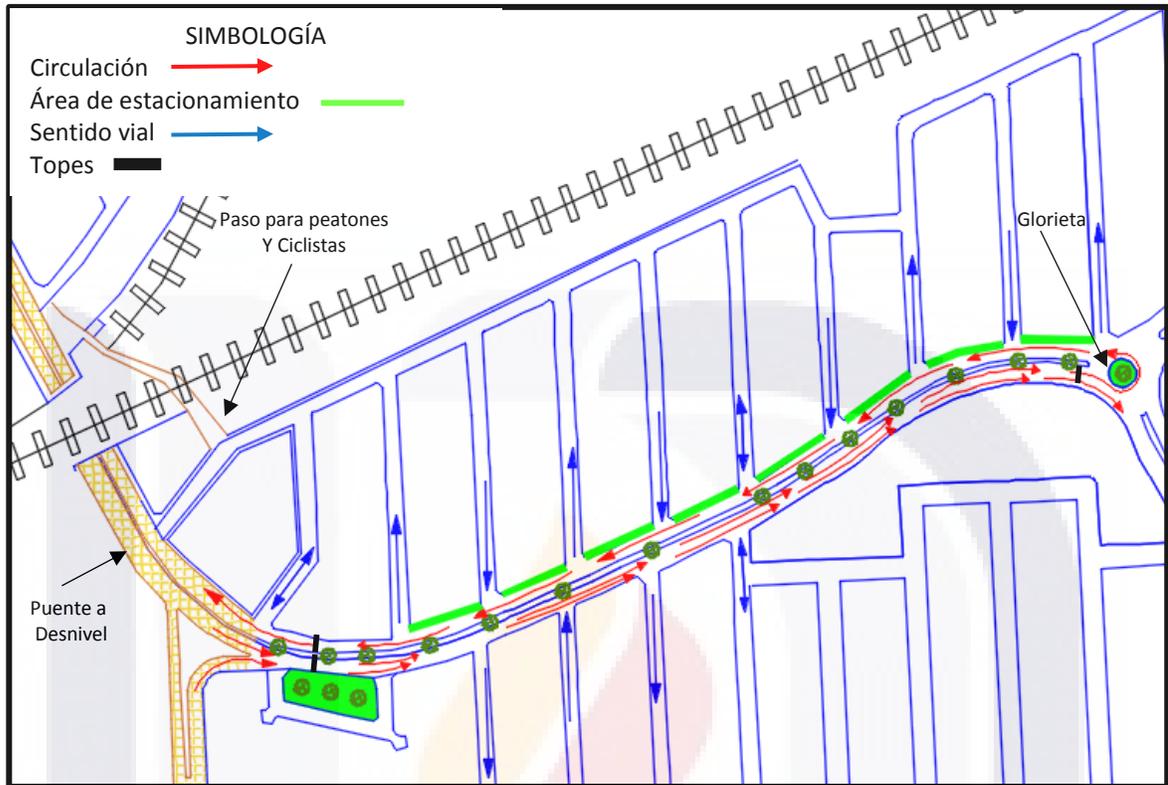
Ilustración 63. Flujo de circulación tramo 2. Fuente: Elaboración propia.

La siguiente ilustración muestra de manera gráfica la situación descrita.

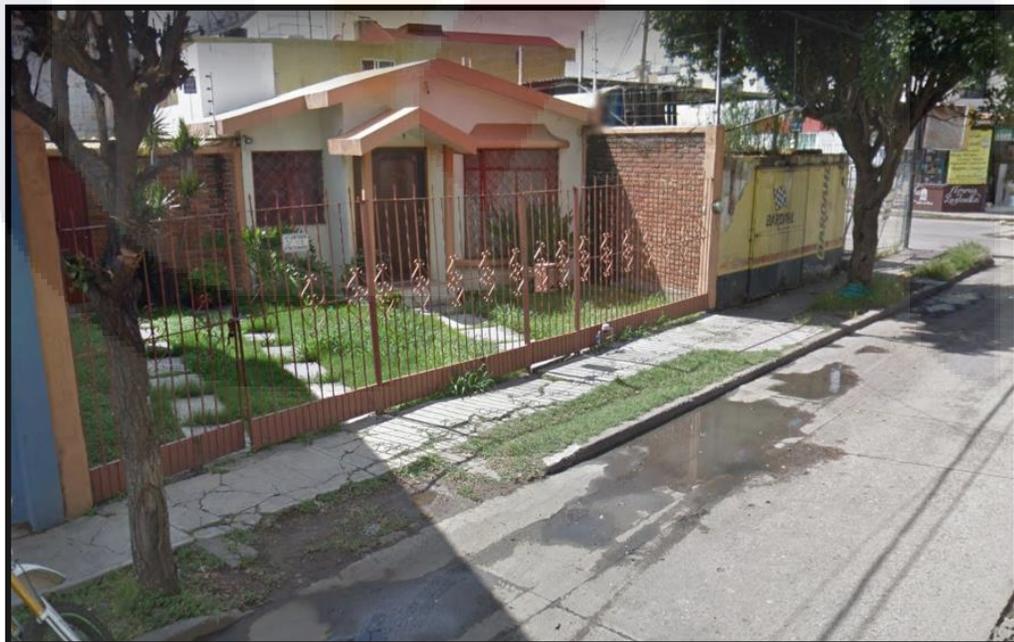
Ilustración 66. Banqueta poniente de la vialidad tramo 2. Fuente: Elaboración propia

Hoy en día el 75% de las jardineras han sido intercambiadas por rampas o rellenadas con concreto para facilitar el acceso a las cocheras generando obstáculos que dificultan el andar de los usuarios. Otras más carecen de mantenimiento adecuado y únicamente tienen tierra o vegetación silvestre. También se pueden observar árboles de gran tamaño que además de dificultar el paso fracturan el concreto de las mismas.

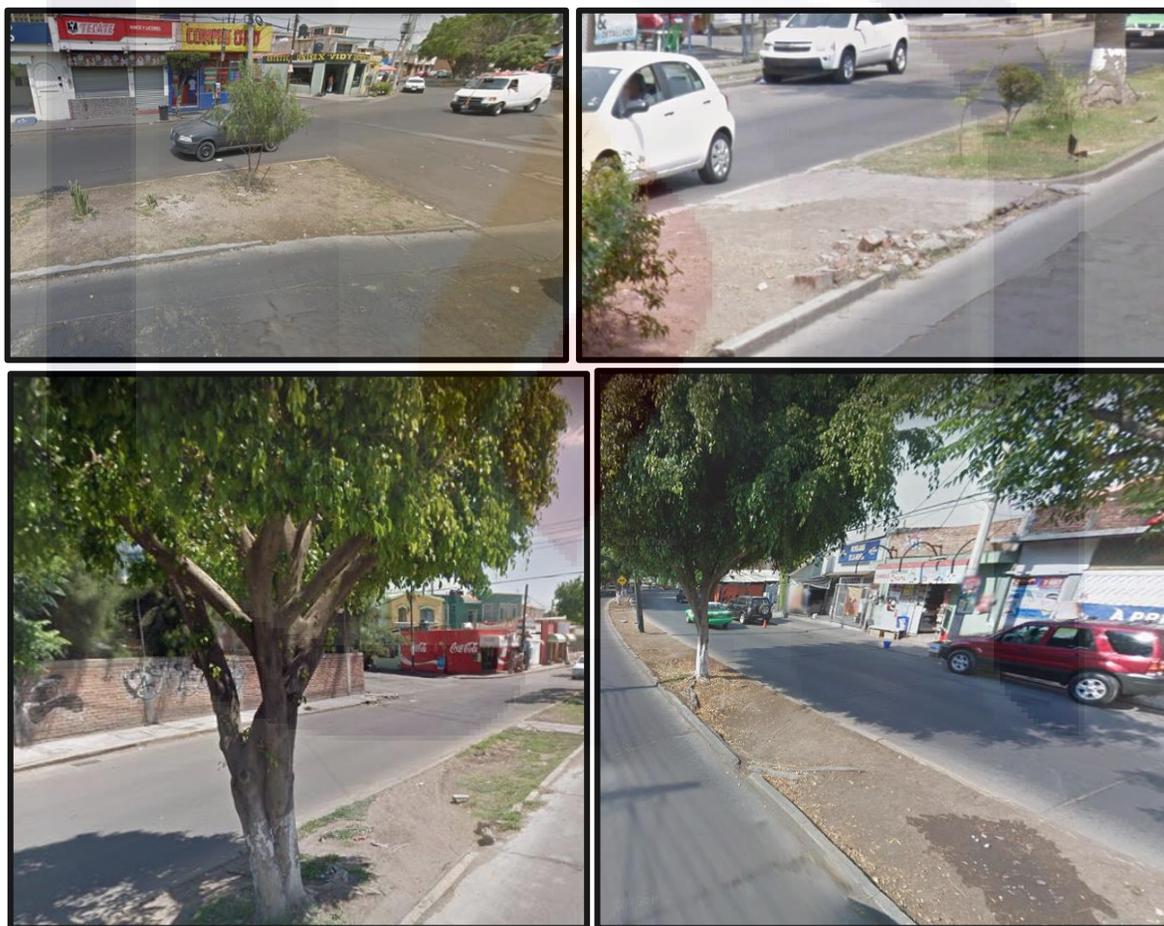
Ilustración 68. Camellón central. Fuente: Google Maps.

Tiene un ancho de 2.90 metros, 0.10 metros menos que el propuesto por la normativa. Presenta un marcado deterioro por falta de mantenimiento y debido al frecuente encarpetao del arroyo vial, en algunas partes se encuentra al ras del suelo, lo que vulnera su función de resguardo para los peatones. No obstante, el tamaño de su longitud cuenta únicamente con tres áreas de resguardo para peatones las cuales son utilizadas por los motociclistas para no dar la vuelta hasta el retorno y los peatones tienen que pisar las áreas verdes mientras esperan para cruzar la vialidad.

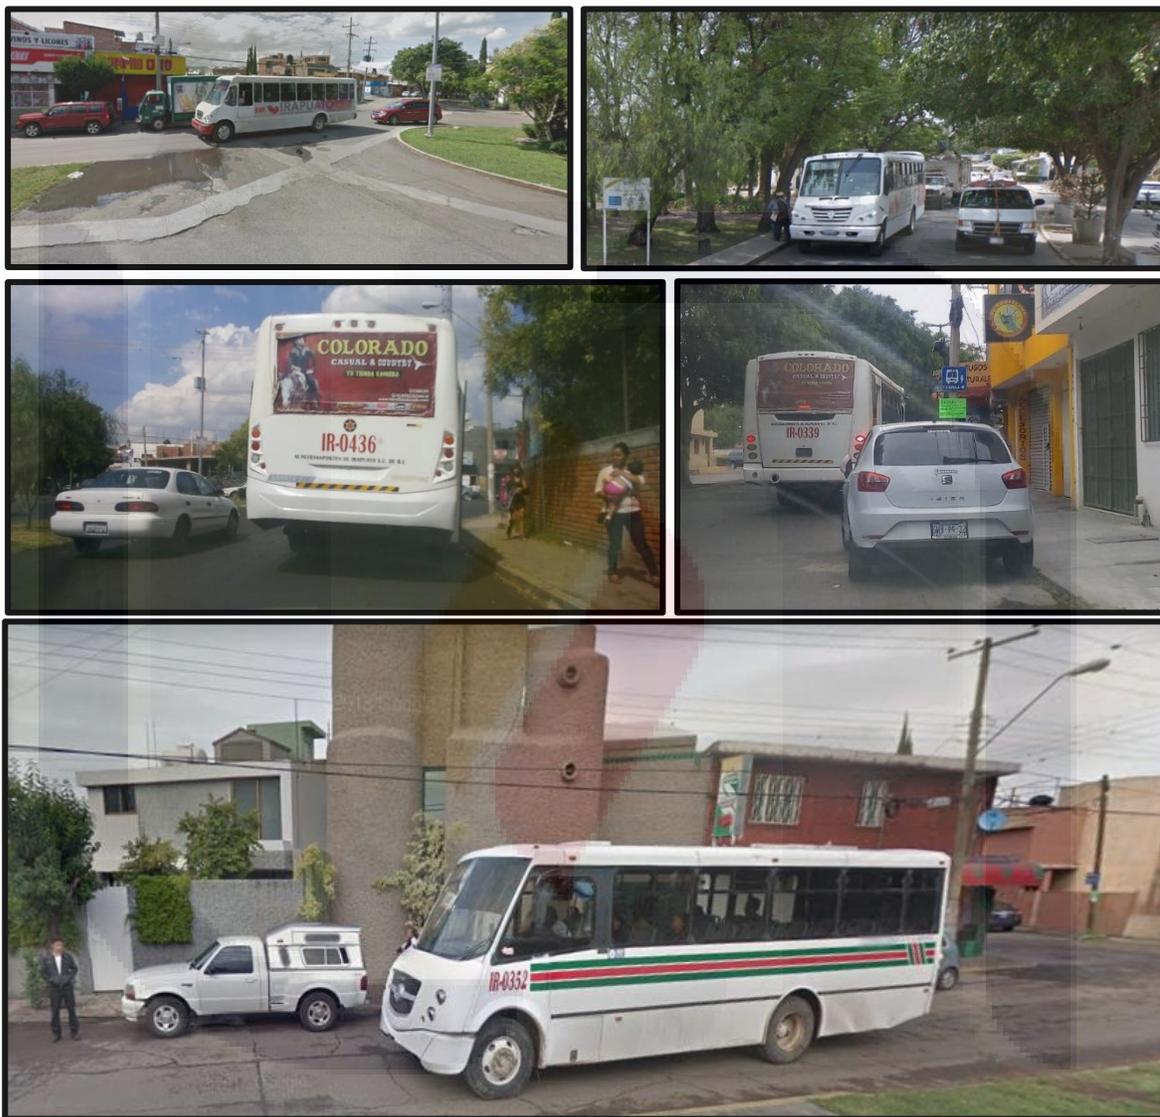
Ilustración 87. Autobuses haciendo paradas sobre el arroyo vehicular o en lugar prohibido tramo 2.
Fuente: Google Maps y elaboración propia.

La siguiente ilustración muestra las imágenes captadas durante el análisis, en ellas se pueden apreciar las filas que se forman detrás de los autobuses, así como los riesgos e incomodidades a los que se exponen los peatones.

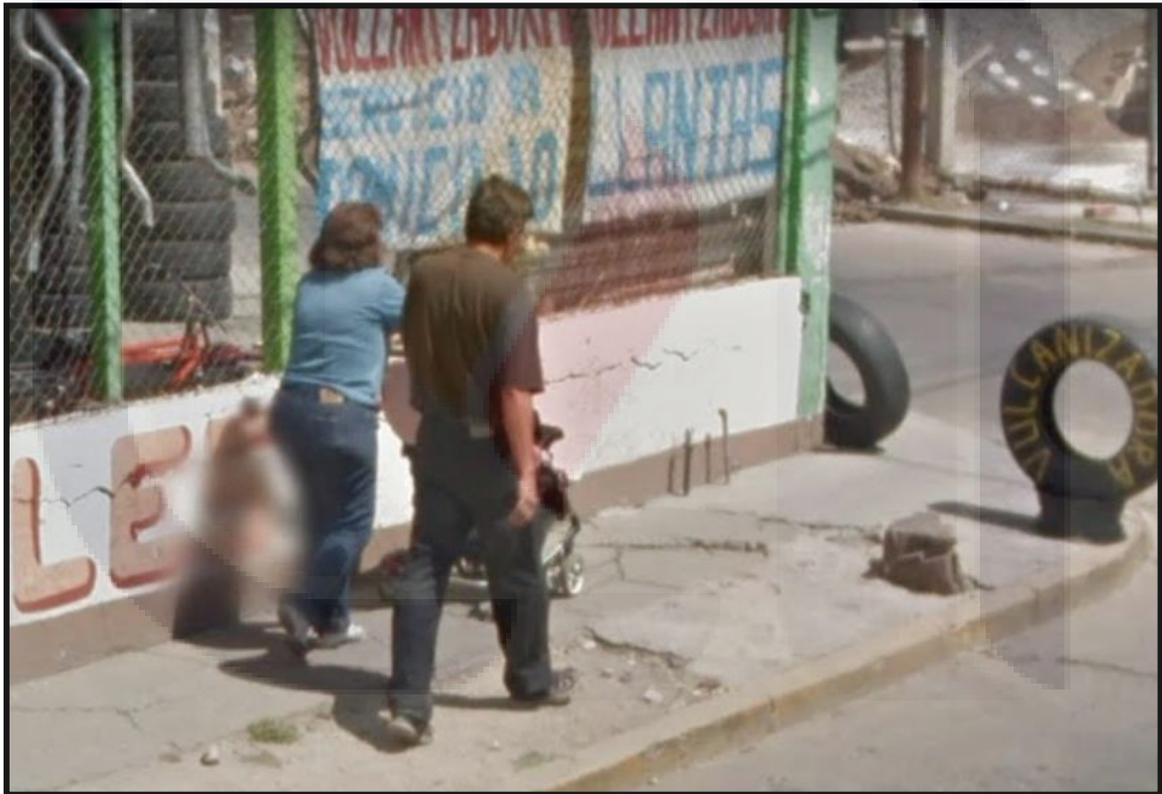
Ilustración 92. Banqueta obstruida con anuncio publicitario, tramo 2. Fuente: Google Maps.

Referente al uso comercial y de servicios que se localiza en la zona, se observó que debido a que las dimensiones de los locales comerciales son muy limitadas algunos comerciantes invaden las banquetas con sus anuncios, mercancías o vehículos de reparto sin importar las incomodidades o riesgos que generan a los usuarios de las banquetas. Además, apartan los espacios de la calle para estacionar sus vehículos o los de sus clientes y proveedores. Otros más contribuyen al deterioro del camellón colocando anuncios publicitarios sobre el mismo.

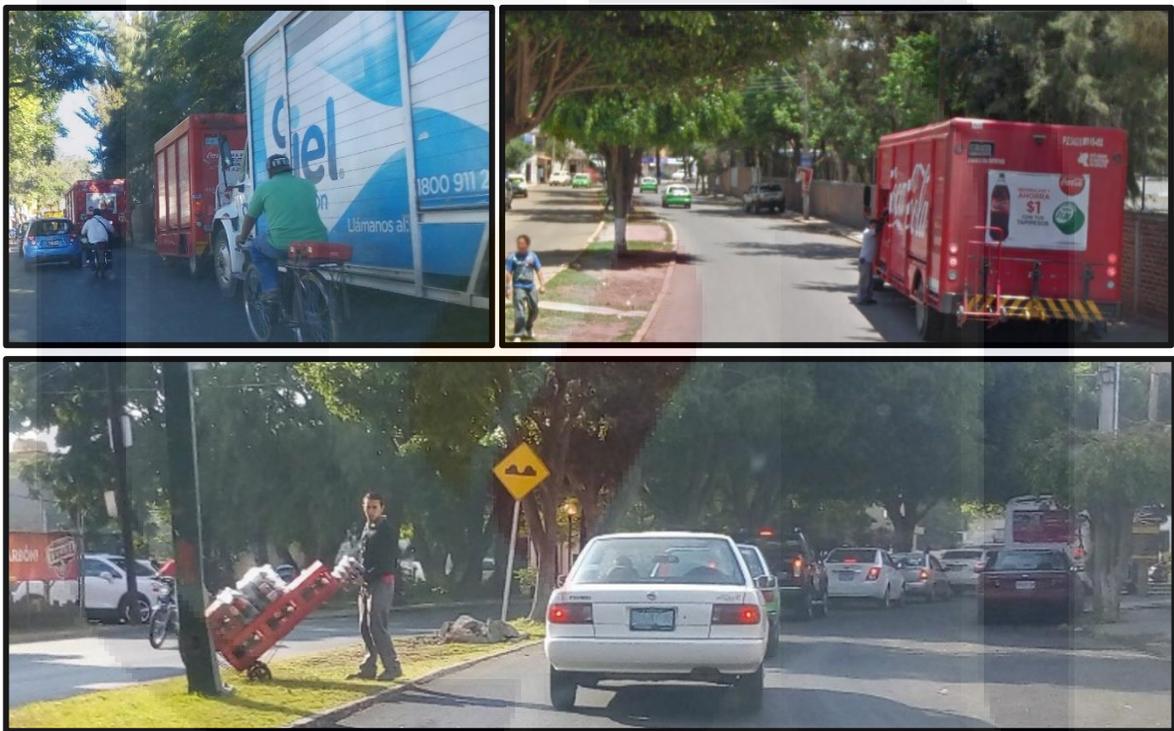
Ilustración 94. Comportamientos inapropiados de proveedores, tramo 2. Fuente: Google Maps y elaboración propia.

Concerniente al análisis del comportamiento inapropiado de los conductores, se observaron las siguientes conductas: la mayoría de los proveedores se estacionan en lugar prohibido para surtir los negocios de la zona y reducen el flujo vehicular a un solo carril; esto ocasiona retrasos y pone en riesgo a los ciclistas que circulan por la calle. También, ellos mismos tienen que cruzar la calle con sus mercancías y lo hacen por arriba del camellón y en puntos de alto riesgo debido a la velocidad de los otros vehículos.

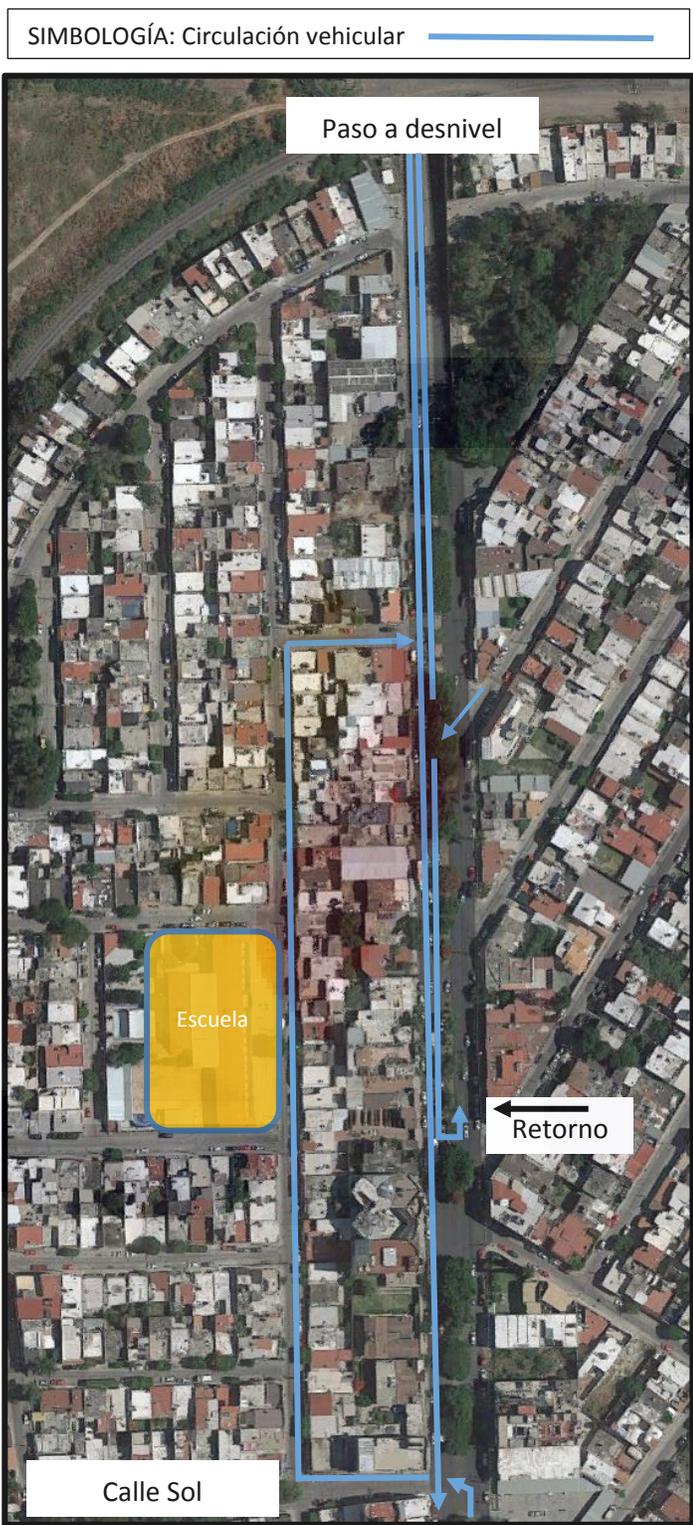
Ilustración 129. Vista en planta de la circulación vehicular, tramo 3. Fuente: Google Maps

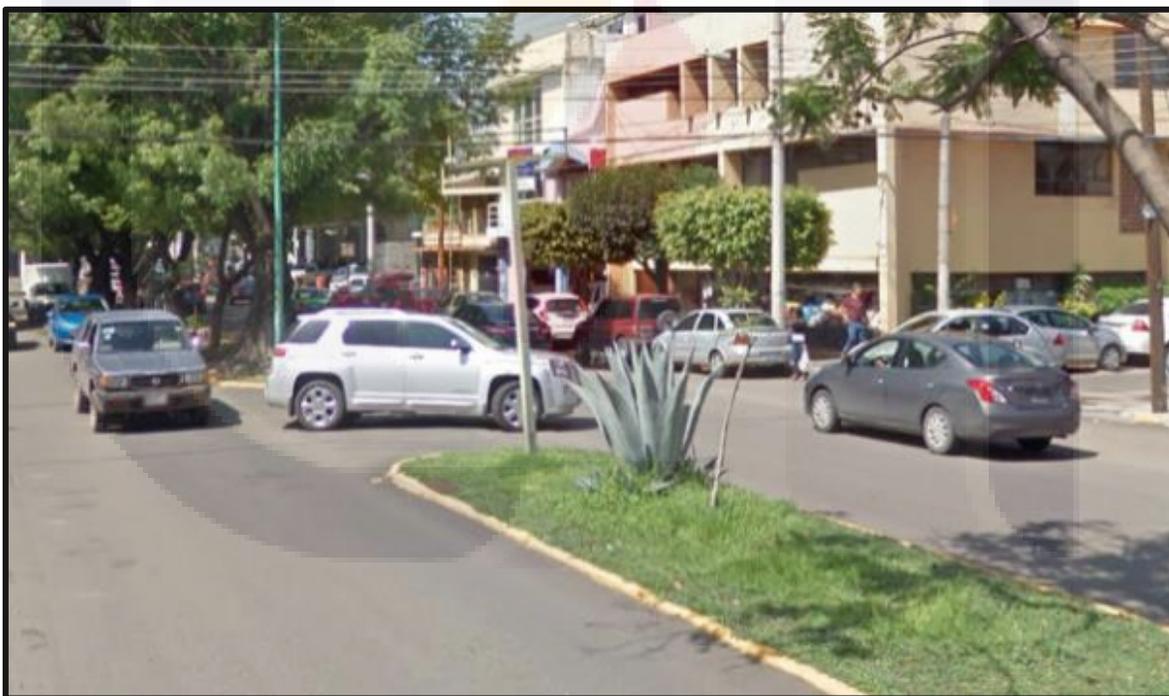
Ilustración 135. Vueltas a la izquierda y retornos, tramo 4. Fuente: Google Maps.

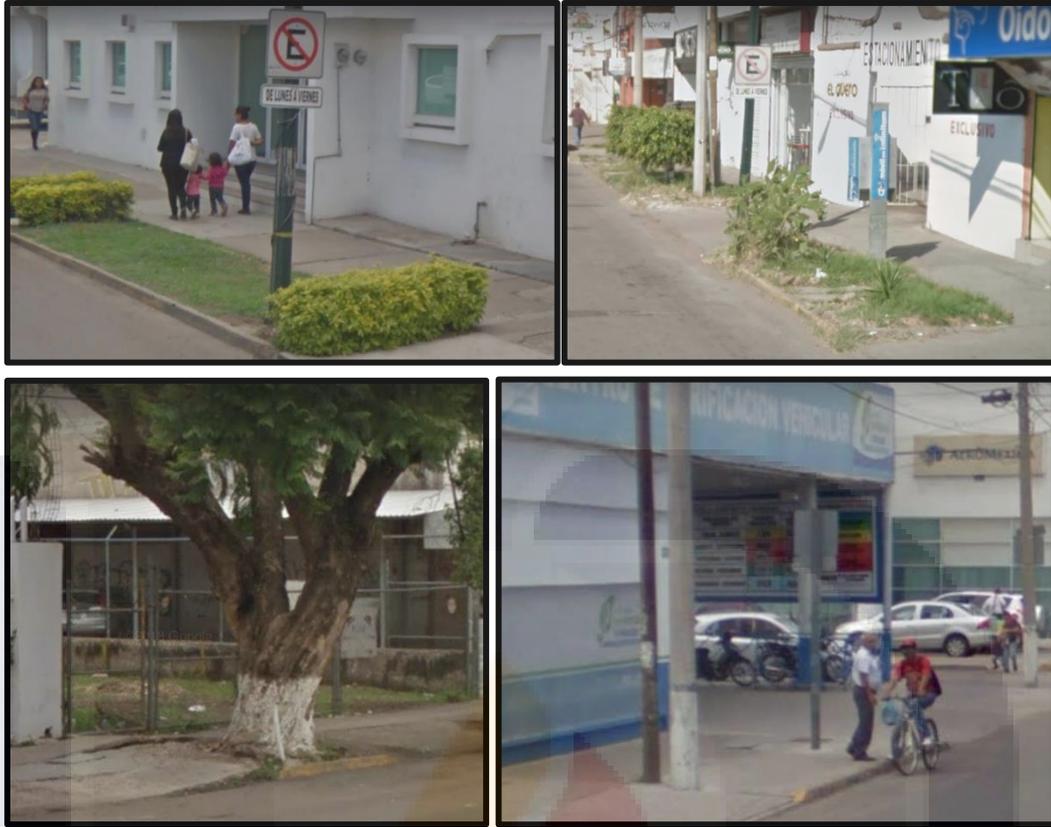
Ilustración 175. Obstáculos y estado de las banquetas en la vialidad. Fuente: Elaboración propia.

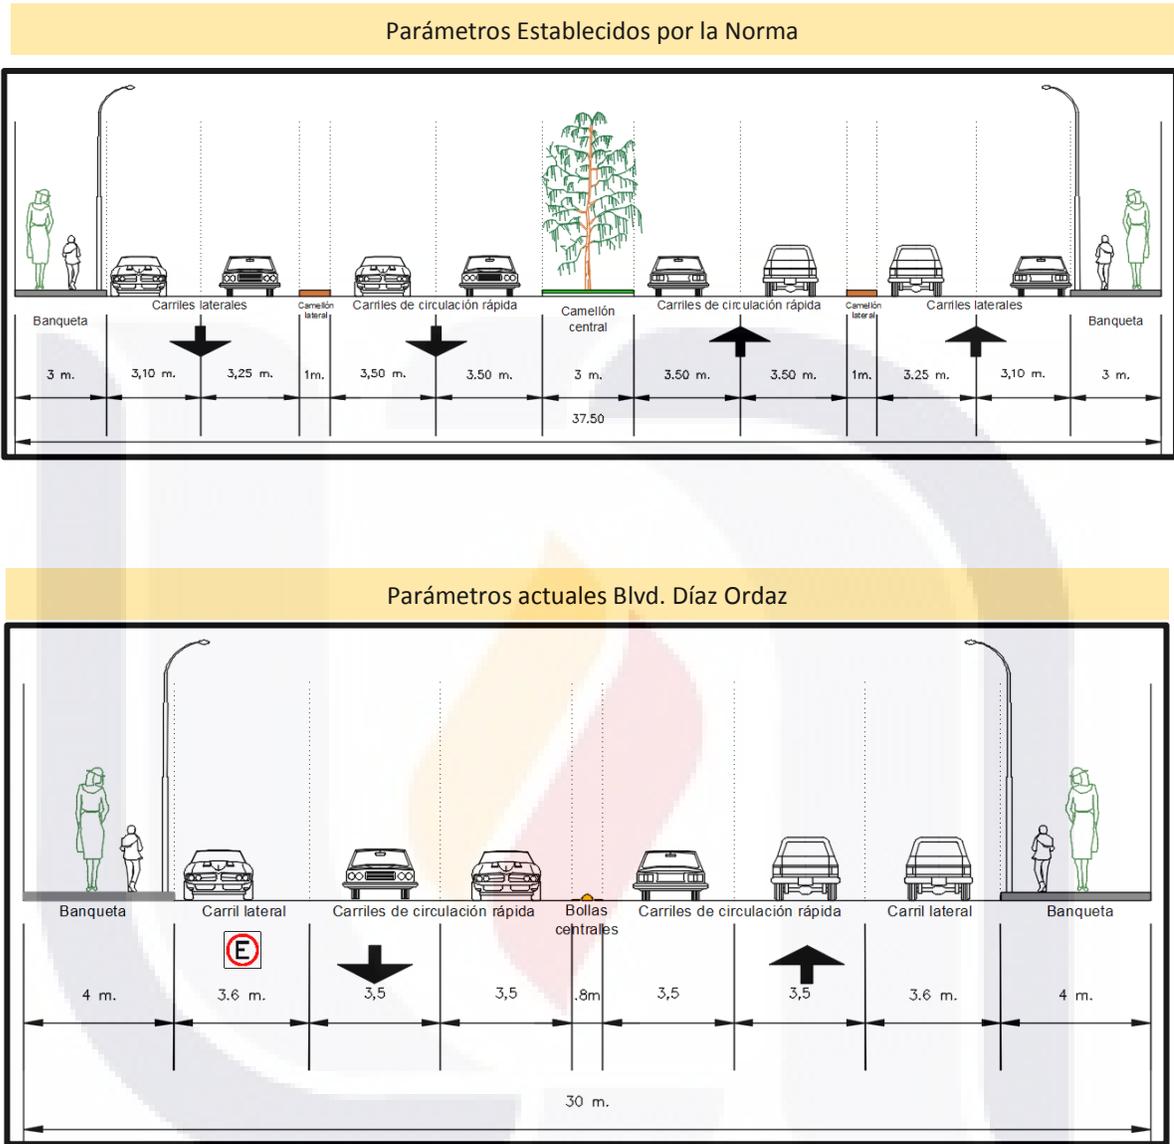
Ilustración 178. Imagen comparativa de los parámetros de la sección transversal, Blvd. Díaz Ordaz. Fuente: Elaboración propia.
