**“ESTUDIO DE LA RELACIÓN ENTRE LA VELOCIDAD DE  
PROPAGACIÓN DE LAS ONDAS SÍSMICAS Y LAS PROPIEDADES  
FÍSICAS DE LA MAMPOSTERÍA DE EDIFICIOS HISTÓRICOS”**

### **INTERVENCIONES NO DESTRUCTIVAS PARA EL DIAGNÓSTICO DE LA SALUD ESTRUCTURAL DE DOS TEMPLOS DE AGUASCALIENTES, EN MÉXICO**

### **IN SITU AND NON DESTRUCTIVE CHARACTERIZATION OF MECHANICAL PROPERTIES OF HERITAGE STONE MASONRY**

#### **RELATION BETWEEN THE VELOCITY PROPAGATION OF SEISMIC WAVE (VP) AND DENSITY OF HISTORICAL MASONRY**

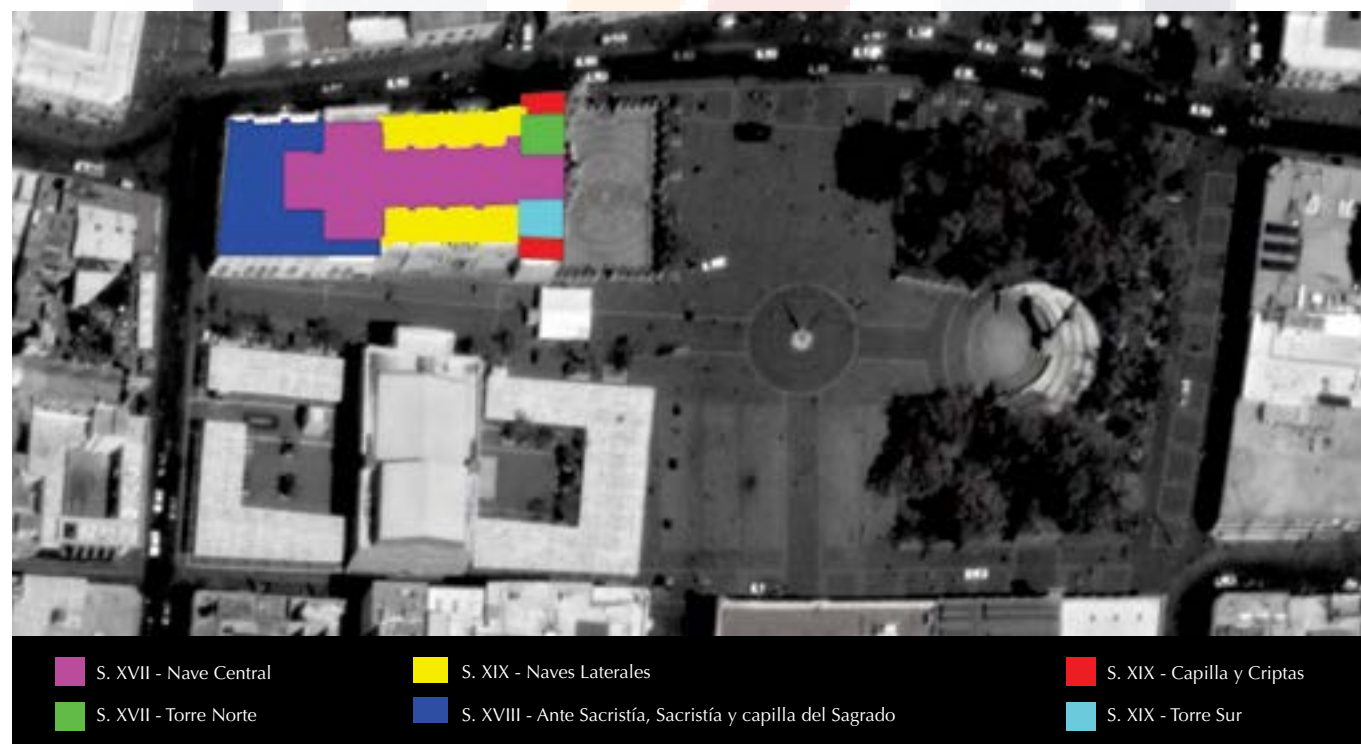
FIGURA 3. Etapas de construcción de la Catedral de Aguascalientes sobre mapa satelital; vista de su entorno (Ilustración: Edith Orenday-Tapia, 2019; fuente: R. Padilla 2017; mapa: Google Earth®, 2018).

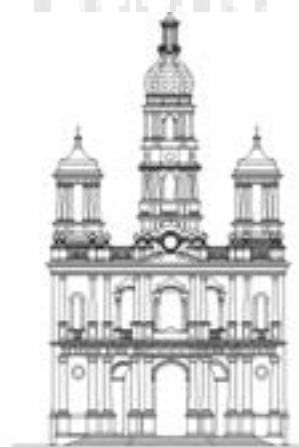
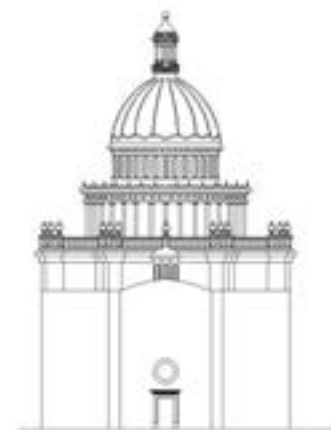
FIGURA 4. Detalles arquitectónicos del templo de San Antonio de Padua; planta arquitectónica, fachada principal, posterior y lateral (Ilustración: Edith Orenday-Tapia, 2019; fuente: M. Navarro 2013).

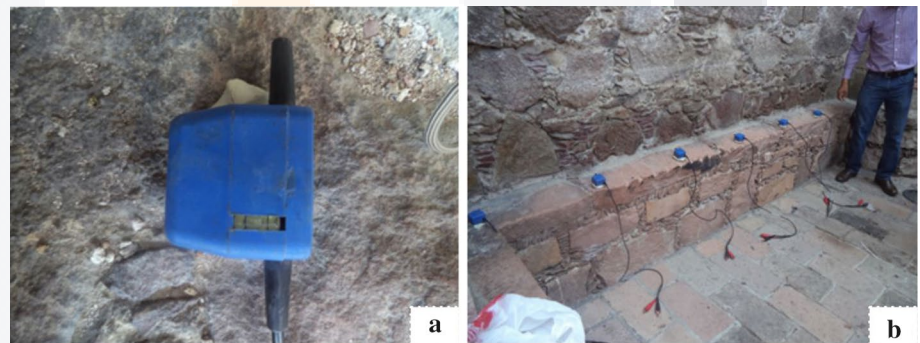
**Fig. 2** Geophones in the field measurements: **a** 14-Hz horizontal geophone; **b** implemented geophones array over masonry elements

The used instruments for this measurement were 14-Hz horizontal geophones connected to a seismometer GEODE from Geometrics as recorder unit (GEOMETRICS 2016). The survey array included groups of four-to-six geophones aligned and connected to a laptop controlling the data acquisition as Fig. 2 shows.

The implemented methodology to calculate  $V_p$  and  $V_s$  in the studied stone masonry was based on the basic principle of subsoil seismic exploration using equipment regularly employed for geophysical surveys. Horizontal uniaxial velocity sensors were placed at specific distances along a linear arrangement on the masonry element in order to register the travel path of the elastic wave, which was generated hitting over the masonry element with a two pounds hammer at both ends of the linear arrangement (Fig. 1). As the generated wave pulse includes both compressional and shear waves (P-wave and S-wave), a measurement was taken placing the sensor with its axis aligned to the wave path to register P-wave, and other measurement was taken placing the sensor axis normal to the wave path in order to register the horizontal component of S-wave.

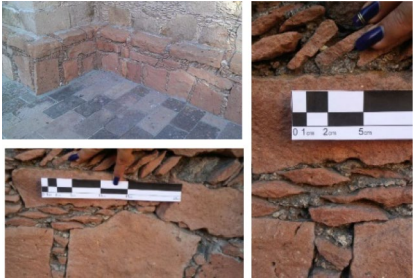
| C.S. | Figure | Description |
|---|---|---|
| 01 Foundations | | Masonry based on prismatic blocks of well-welded rhyolitic tuff of grain size fine to medium of salmon-orange color, with small sharp stone fragments of the same material in the spaces between the main stones |

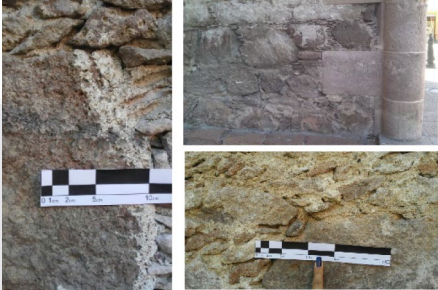
| C.S. | Figure | Description |
|---|---|---|
| 02 Basement wall | | Masonry based on slightly rounded rhyolite fragments, with small stone fragments of the same material in the spaces between the main stones |

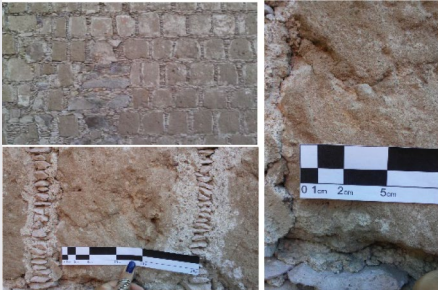
| C.S. | Figure | Description |
|---|---|---|
| 03 Chapel's wall | | Masonry composed by blocks of clayey sandstone containing a bit of organic material. The stones are pieces coarsely squared, with stone chips of gray tuff (remnants of the Façade material) placed between the main stones |

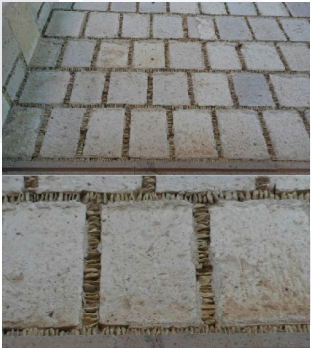
| C.S. | Figure | Description |
|---|---|---|
| 04 Nave's wall | | Masonry composed by cubic ashlars of light-beige coarse-grained tuff poorly welded. Ashlars size averages is 35×35 cm. It has stone chips of gray tuff (remnants of the Façade material) placed between the ashlars |

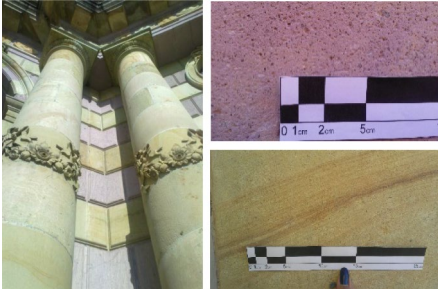
| C.S. | Figure | Description |
|---|---|---|
| 05 Façade's wall, towers and dome | | Ornamental masonry. Unknown core covered by plates of two tuff types: the first one is a fine-grained green-yellow well-welded tuff with pseudo-stratifications of the two colors. The second is a fine-grained pink-beige well-welded tuff. The space between plates is less than 2 mm |

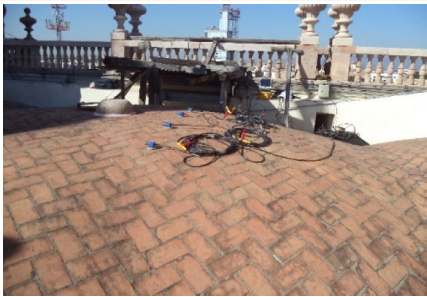
| C.S. | Figure | Description |
|---|---|---|
| 06 Vaults* | | Roofing system based on clay-brick vaults. Spaces between clay and bricks are mortar filled |
