UNIVERSIDAD AUTÓNOMA
DE AGUASCALIENTES

TESIS

**DESARROLLO Y ADAPTACIÓN DE TÉCNICAS DE CARACTERIZACIÓN
FÍSICA DE SISTEMAS CONSTRUCTIVOS EN EDIFICIOS PATRIMONIALES
CON MÉTODOS NO DESTRUCTIVOS PARA LA CONSERVACIÓN DEL
PATRIMONIO HISTÓRICO**

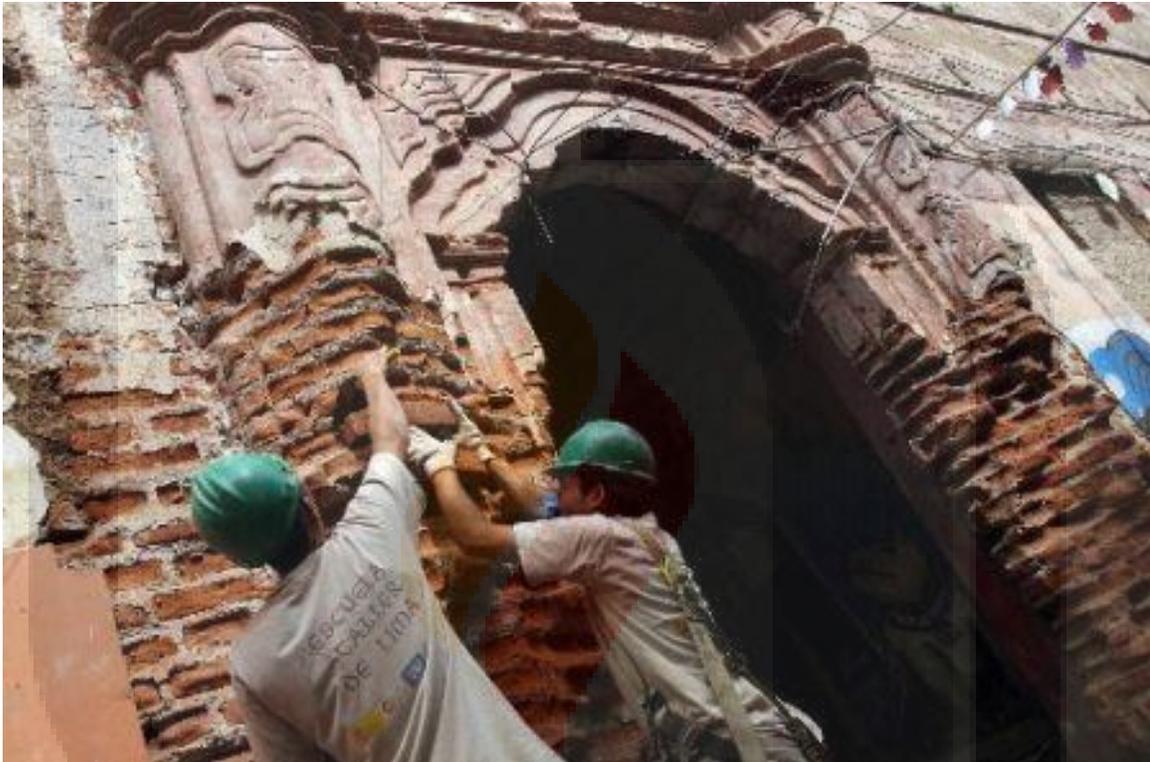
Figura 1. Trabajos de restauración en edificio histórico

elementos arquitectónicos con equipos de precisión para determinar la geometría del edificio. Sin embargo, los resultados de estos análisis visuales no proporcionan datos sobre la configuración “interna” de los sistemas estructurales (muros, embovedado, contrafuertes etc.) ni de sus características mecánicas o del estado de degradación, solo proporcionan datos que contribuyen en la elaboración de propuestas de conservación para restablecer la apariencia estética (ver figura 1).

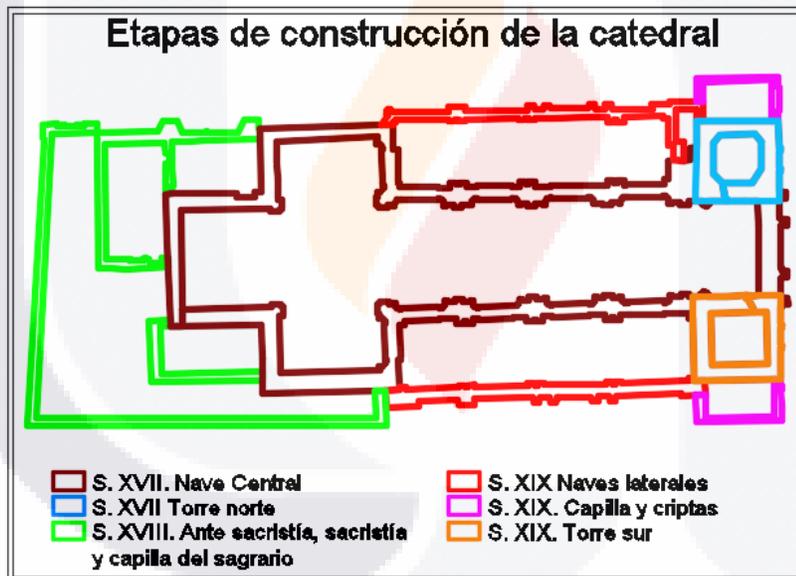
Figura 4. Plano de planta de Catedral. Identificación de etapas de construcción de acuerdo a un orden cronológico.

Este tema se basó principalmente en los antecedentes históricos en donde se plasman las diferentes etapas de construcción de la catedral. La información fue corroborada mediante la observación “in situ” con la identificación de diversos sistemas constructivos, diferencias de niveles en elementos y variaciones en las secciones de los muros. En una primer etapa se construyó la nave central mediante muros de mampostería en bruto, las torres no fueron construidas en un inicio sin embargo se dejó la base para la continuidad de las mismas por lo que no existen problemas de conexión entre ambos elementos aun cuando se emplearon diferentes sistemas constructivos. Posteriormente se construyeron varios espacios como la antesacristía, sacristía, y capilla del sagrario, en la parte posterior, continuaron las naves laterales, la capilla y zona de criptas. En la figura 4 se muestran las etapas de construcción en orden cronológico con la identificación de la estructura en diferentes colores.

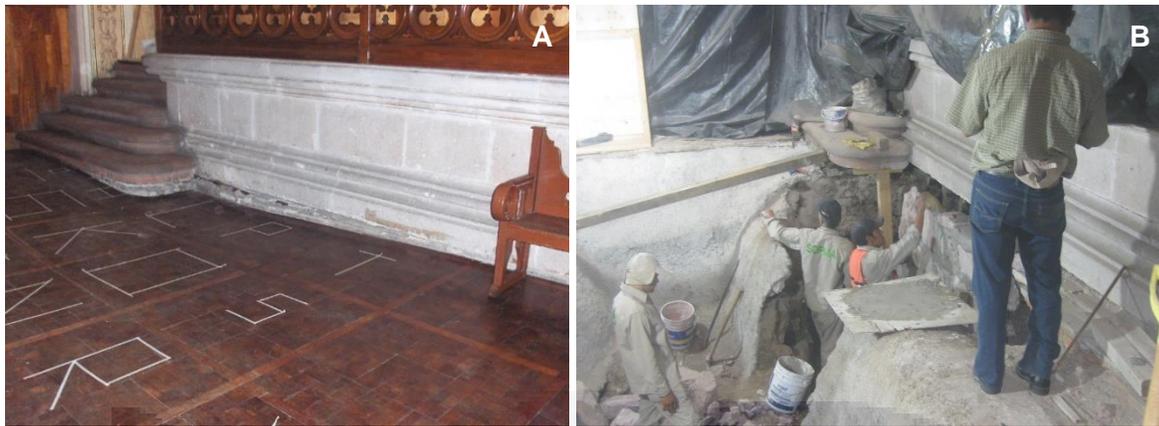
Figura 5. Problemas de asentamiento en el piso de catedral a un costado del presbitero. A) Diferencias de nivel de piso antes de los trabajos de excavación. B) Trabajos de contención y estabilización de suelo durante excavación de zona con mayores asentamientos.

En el año 2012 la catedral de Aguascalientes comenzó a mostrar importantes daños debido a asentamientos generados por movimientos en el subsuelo debido a causa de la humedad y presencia de oquedades (criptas) (figura 5), según el informe presentado por el Ing. Juan Fuentes de las mediciones de geofísica empleando el método de resistividad eléctrica y GPR. Los principales problemas estructurales generados por los asentamientos son: generación de grietas en la cúpula del área afectada, así como una serie de grietas en la torre norte (figura 6). Aunado a lo anterior, las paredes exteriores muestran deterioro a causa de los efectos del intemperismo y humedad, este deterioro se hace más notorio principalmente en la nave mayor, ya que pertenece a la primera etapa de construcción de la iglesia.

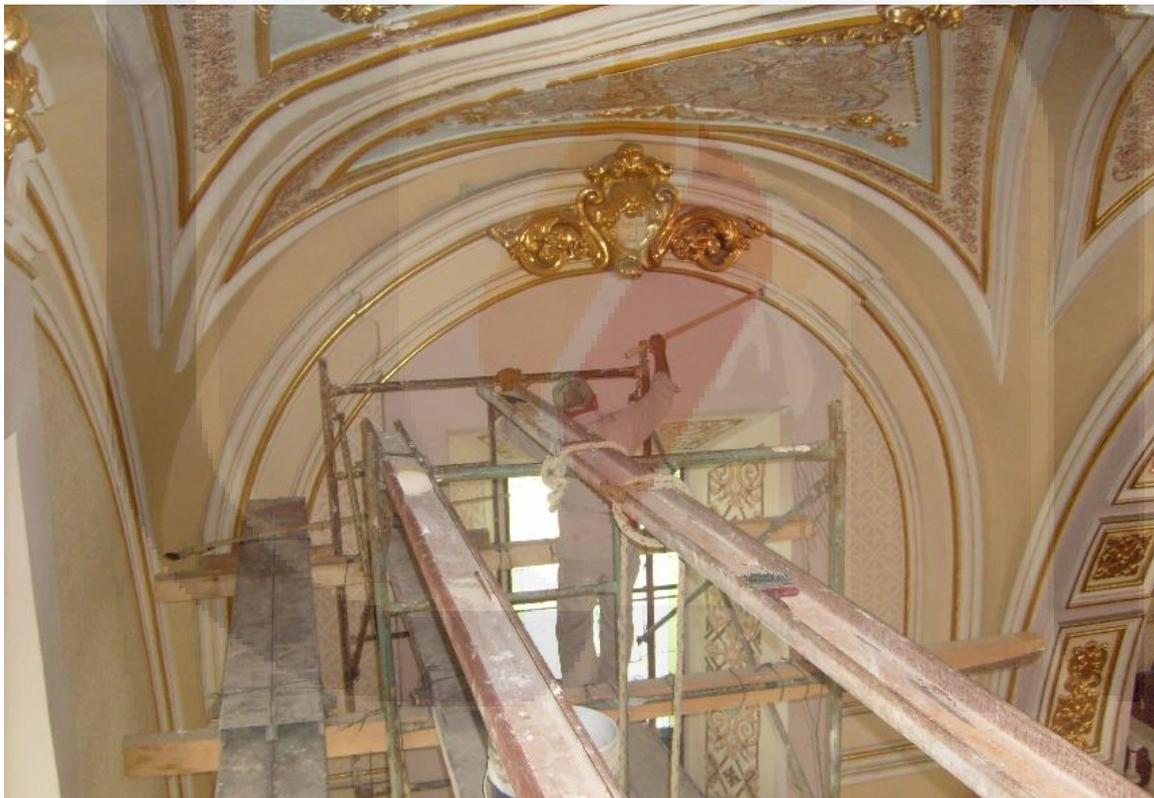
Figura 6. Afectaciones debido a problemas de asentamientos. Presencia de grietas en la cúpula lateral a la zona de mayor hundimiento.

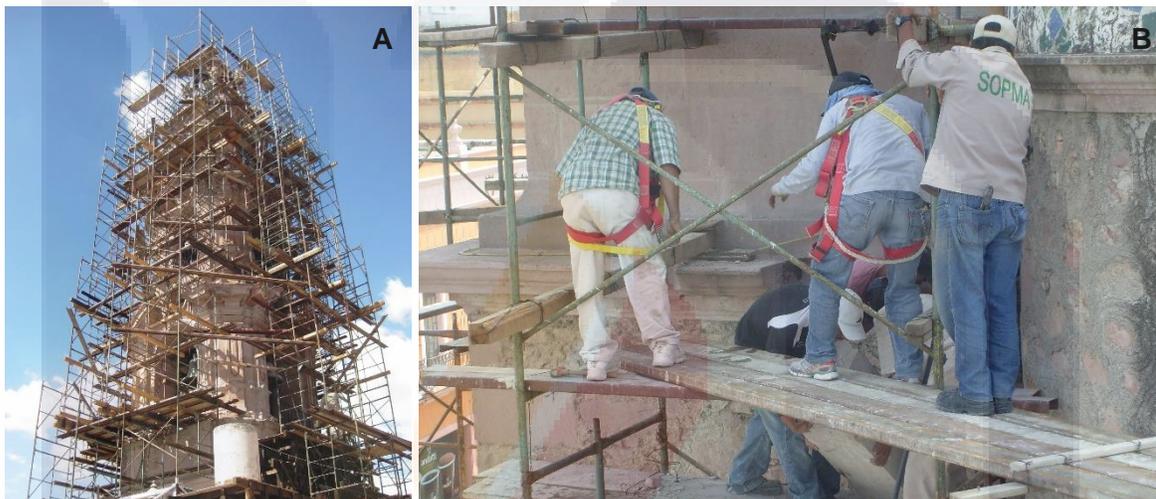
Figura 7. Trabajos de restauración en la torre norte de la catedral. A) Estructura de andamios colocados para la ejecución de los trabajos. B) Colocación de pieza nueva de cantera sobre moldura.

Se tiene registro, del año 2012 a la actualidad, de un constante mantenimiento que incluye desde intervenciones estéticas menores hasta intervenciones de tipo estructural, principalmente trabajos de limpieza, resane de grietas, resane de piezas, reemplazo de piezas dañadas, relleno de juntas de mortero-cemento-arena en las zonas de mayor deterioro, relleno de concreto en oquedades en el subsuelo y construcción de elementos de contención para estabilización del suelo (figura 7).

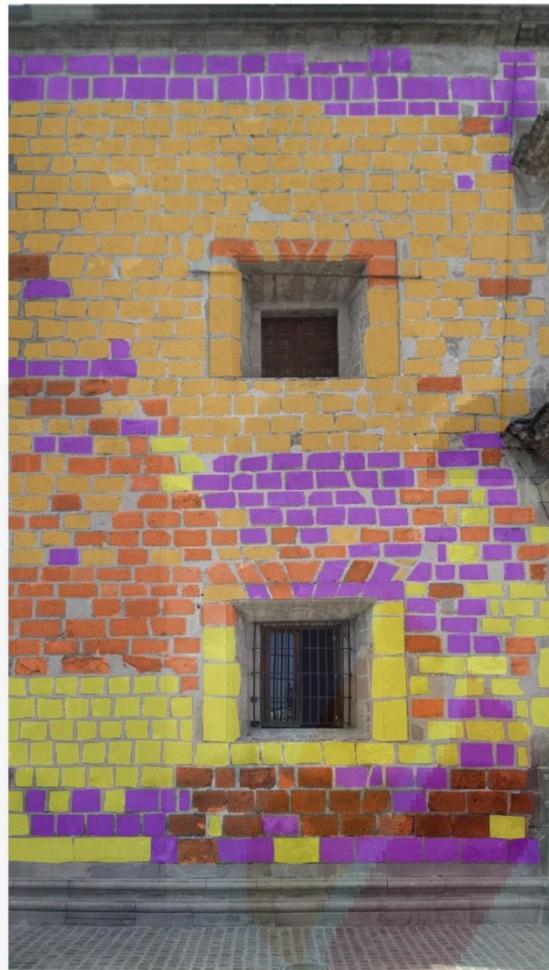
Figura 8. Mapeo litológico de daños y de intensidad de daños sobre el muro de mampostería de la fachada de la catedral de Aguascalientes. Se identifican cuatro tipos de roca: la roca S01, S02, S04 y S05. La zona con mayor intensidad de daños se ubica en el primer metro y medio del muro generándose principalmente en la roca S02.

patologías. Uno de los métodos empleados para la identificación de las anomalías es el método de mapeo. En la figura 8 se llevaron a cabo tres tipos de mapeos sobre el muro de fachada principal de la catedral al lado derecho: el mapeo litológico, el mapeo de daños y el mapeo de intensidad de daños. Cada uno de los mapeos se elaboraron por separado para después superponerse en la misma imagen y lograr la identificación de los tipos de roca según el color y las propiedades físicas, además de poder ubicar las zonas con mayor deterioro y detectar el tipo de roca más susceptible al desarrollo de patologías. Durante el mapeo litológico se identificaron cuatro tipos de rocas: S01 en tonos de rosa intenso, S02 en tonos de rosa neutro, S04 en tono de morado y S05 en tonos de blanco. El color de las piedras, en especial de las puestas en obra, puede variar con el tiempo; esto es consecuencia de su exposición a la intemperie, en particular de la acción del agua, de los contaminantes atmosféricos y de la insolación. En este sentido el color puede ser utilizado como indicador del nivel de alteración alcanzado por la piedra y, a veces, de la contaminación del ambiente. Además, los tratamientos de conservación de la piedra pueden provocar cambios de color, por lo que la determinación de sus diferencias de gran interés (Esbert et al., 1997). La descripción y nombres de las patologías se realizaron con base en el Glosario Ilustrado en Patrones de Deterioro de la Piedra creado por el ICOMOS, en este glosario se establecen términos en inglés adecuados y específicos para cada una de los problemas en la piedra, así mismo explican las características en cada tipo de patología, además menciona las diferencias entre ellas. Es de mencionar que una gran cantidad de daños en la piedra se deben a la humedad, lo que provoca reacciones químicas, modificaciones en el comportamiento mecánico y físico.

Una serie de patologías se hacen presentes, los principales efectos de degradación son: *flaking* como una etapa temprana de *delamination* o desprendimiento de material, *scaling* generándose con mayor intensidad de forma paralela a los planos de camas que conforman el elemento y en menor grado de forma perpendicular a los planos; *alveolization* debido al desprendimiento de líticos y pómez; presentan también problemas de *colouration* debido a la alta cantidad de minerales contenidos en las rocas cambiando de colores neutros a café, rojo o naranja; de igual forma problemas de *splitting* en elementos orientados en forma vertical y fracturas en elementos estructurales. Estas patologías generalmente inician por el efecto de la humedad en las partes inferiores de los

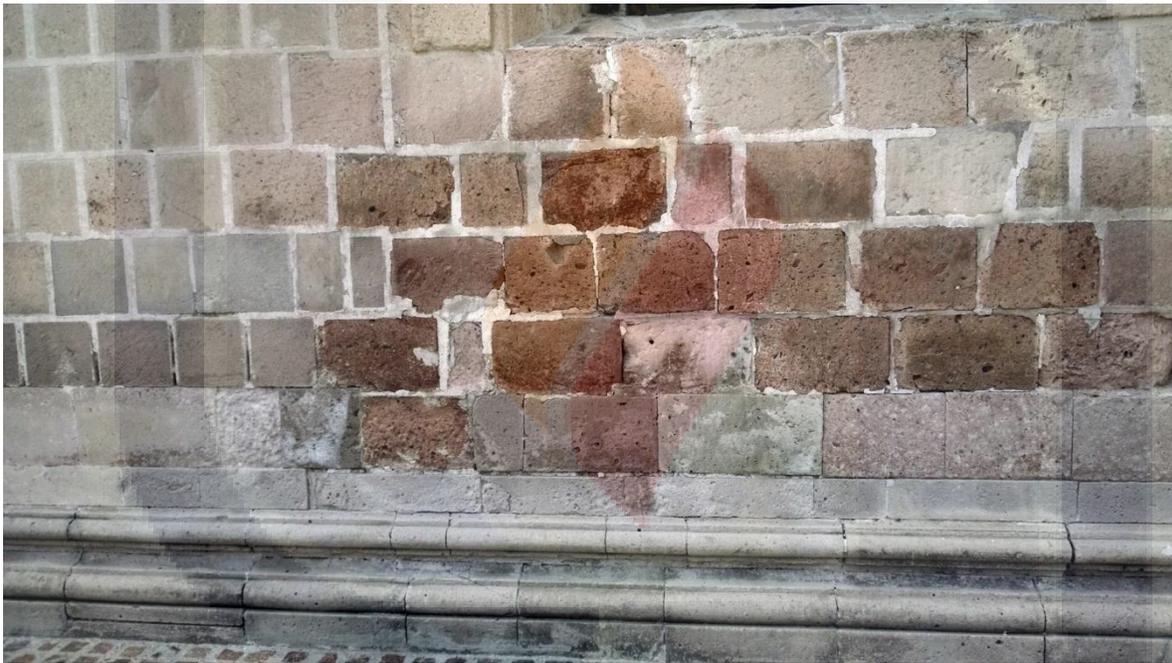
Figura 9. Zona deteriorada sobre la fachada frontal de la catedral

En esta zona los daños se observan con mayor intensidad en el primer metro y medio del muro con los cambios de tono en el sillar de piedra, además de un mayor desgaste de la roca (figura 9). Los principales daños identificados son: *flaking*, *scaling*, *black crust*, *colouration* y daños antropogénicos. La zona próxima al acceso principal del templo presenta daños antropogénicos principalmente por desechos humanos, generando una capa impermeable negra y un olor desagradable.

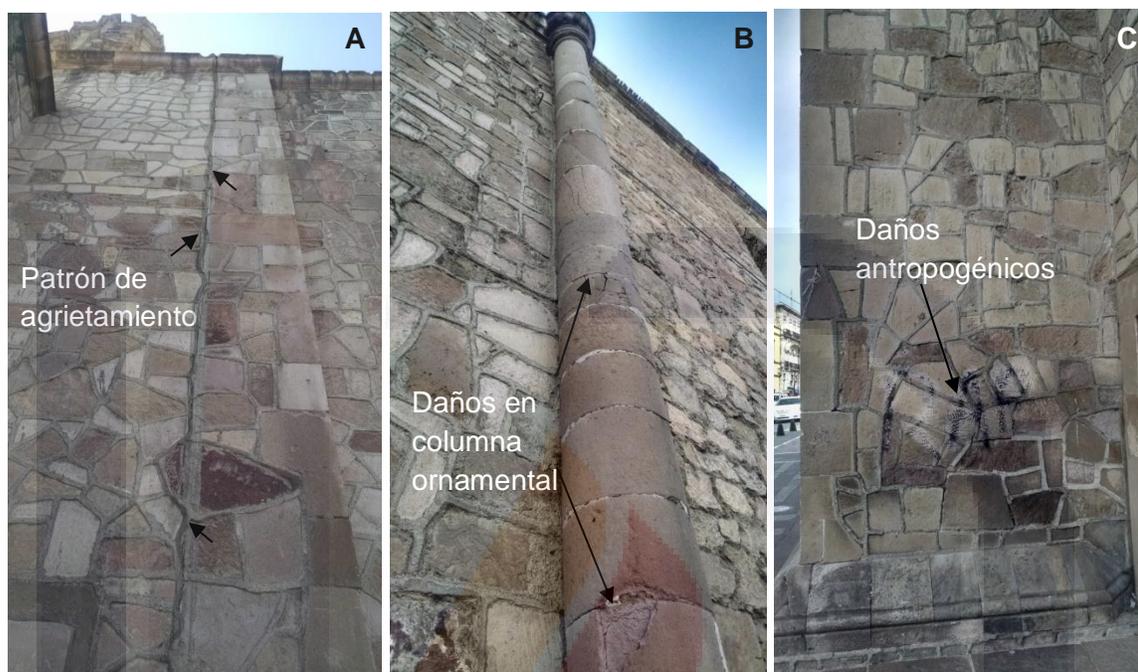
Figura 10. Daños en muro norte. A) Patrón de agrietamiento debido a la coincidencia de juntas sobre una misma línea. B) Columna circular ornamental con daños de agrietamiento y desprendimiento de la capa superficial de las piezas. C) Daños antropogénicos en muro (líneas de pintura en aerosol).

daños antropogénicos y un patrón de agrietamiento que parte del piso hasta la cornisa del muro de la nave lateral (figura 10). Este último daño es considerado como el de mayor importancia debido a que afecta las condiciones estructurales del muro.

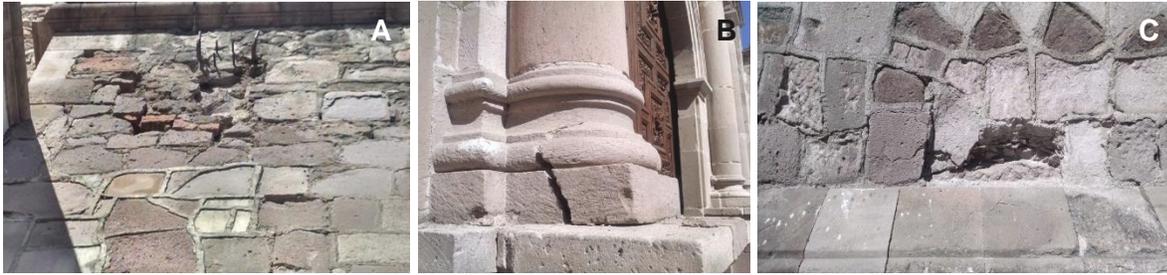
Figura 11. Zonas de mayor degradación en el lado sur de la catedral. A) Zona deteriorada en la parte superior del muro generada por el deficiente sistema de drenaje en la azotea de la nave lateral. B) Fractura de la columna circular ubicada a un costado del acceso al interior del templo. C) Daños por *flaking* y *scaling* en la parte inferior de los muros debido al efecto de la humedad por capilaridad.

El muro sur, al igual que el muro norte, se construyeron en el año de 1911 como parte de las naves laterales realizadas por el sr. Refugio Reyes. En términos generales, los muros en esta zona presentan un bajo deterioro, los daños más comunes son: *splitting*, *flaking*, *scaling* y desprendimiento de elementos, así como *black crust*, *colouration* y un patrón de agrietamiento en la unión de muros con diferente sistema constructivo (figura 11). Existe una zona en la parte superior del muro con un deterioro importante el cual podría deberse a la combinación de diferentes materiales (piedra, tabique rojo, concreto y varillas) que en conjunto con la humedad derivó en una mayor degradación (figura 11A).

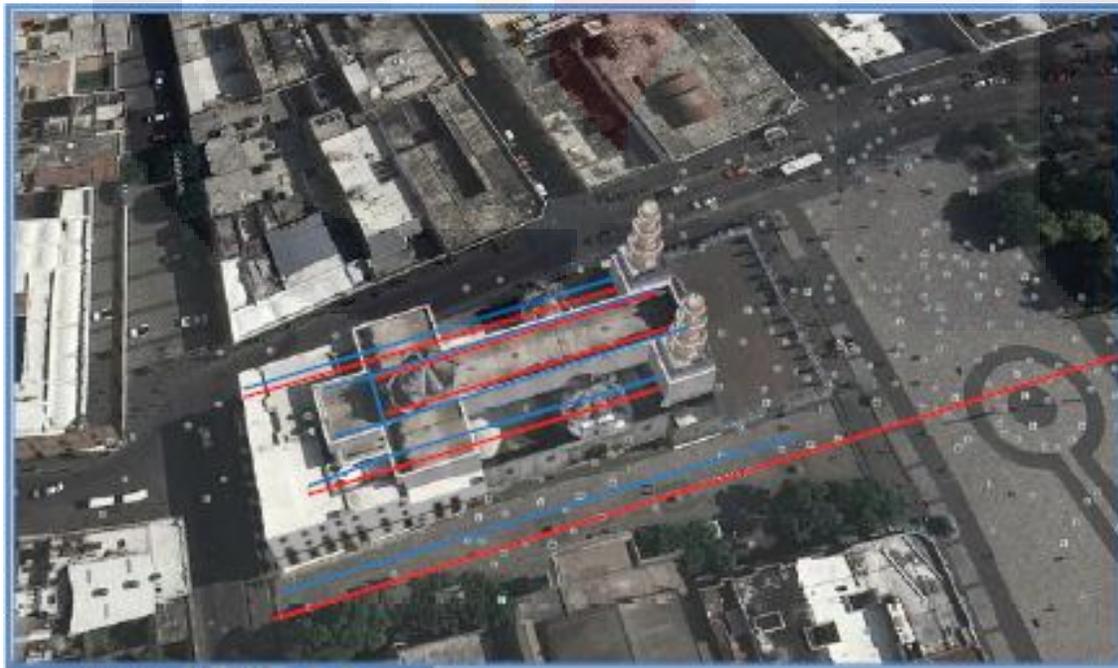
Figura 14. Ubicación y trazo de las líneas en mapa de Google Earth (Fuentes, 2014).

Adicional a las hipótesis anteriores, la empresa Geofísica aplicada a la Geotécnica del Ingeniero Juan Antonio Fuentes López elaboró un Informe con título: Estudio Geofísico, Evaluación y análisis de las condiciones geofísicas y geológicas, Catedral Metropolitana de la ciudad de Aguascalientes, presentado a la Secretaría de Obras Públicas del municipio dirigido a la Arquitecta Leonor Elena Meléndez a cargo de los trabajos de restauración de la Catedral. El trabajo consistió en el empleo del GPR y el método de Tomografía Eléctrica con arreglo dipolo-dipolo. En la figura 14 se muestra cuatro líneas eléctricas de oriente a poniente y 9 líneas con el GPR. La separación de los electrodos fue de 3 m y se logró analizar una profundidad máxima de 7 m.

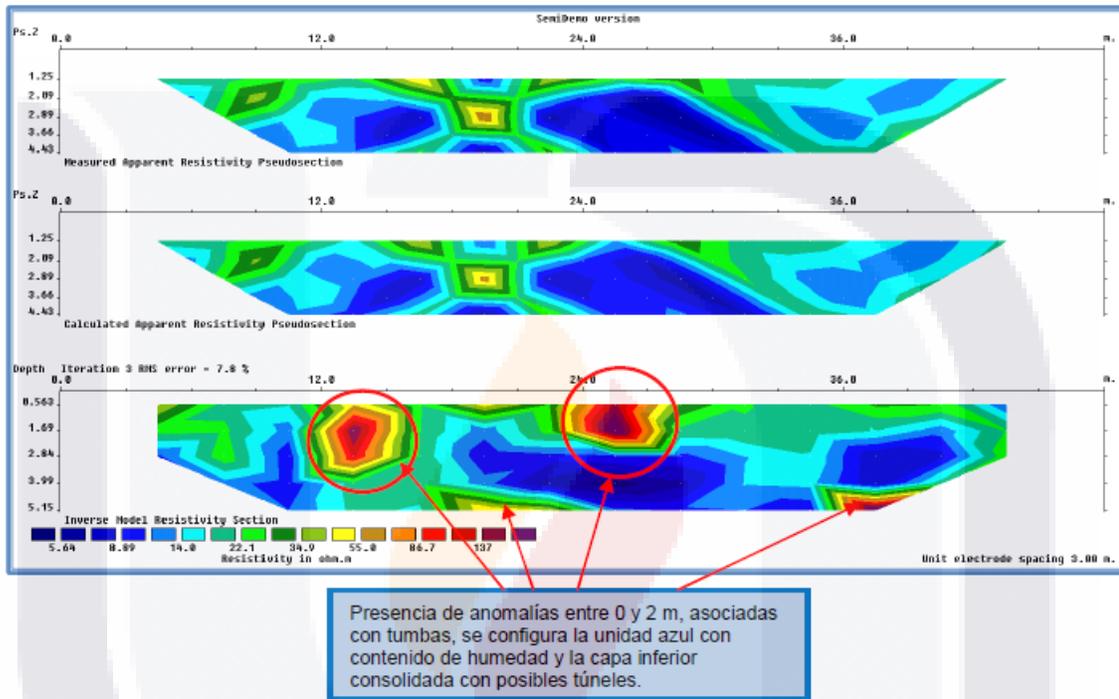
Figura 15. Modelo 1, medición de tomografía eléctrica (sur), línea de 42m (Fuentes, 2014).

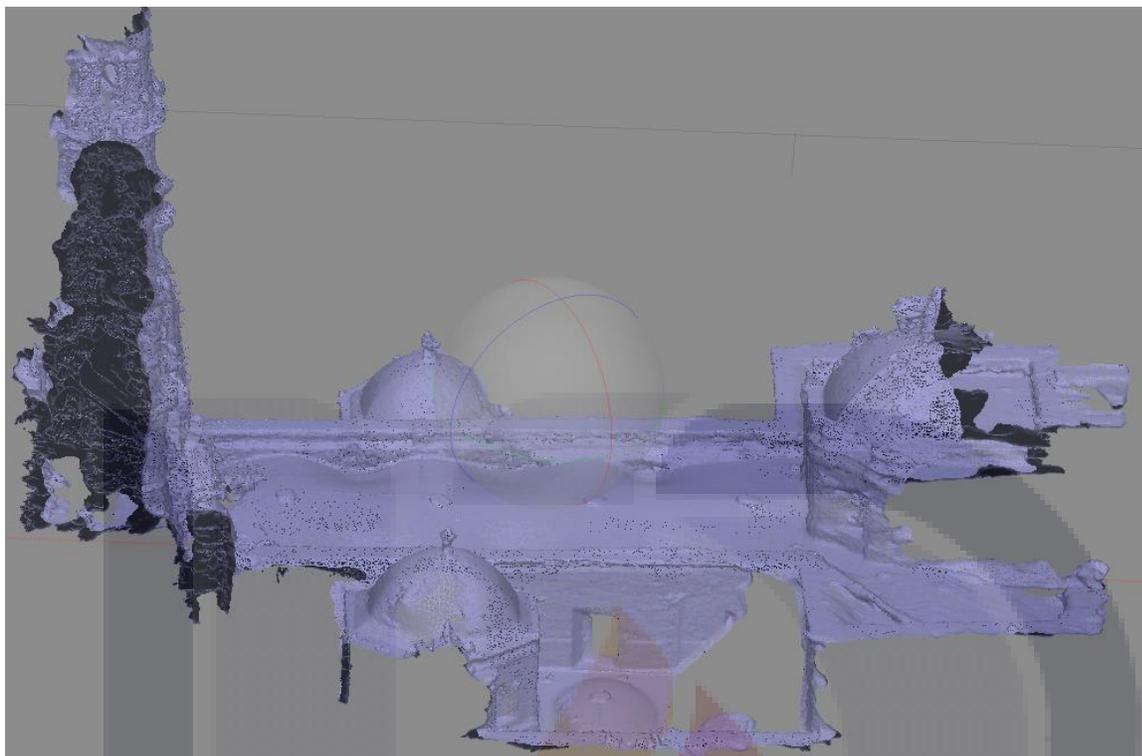
Figura 21. Modelo vectorizado de la azotea de la catedral.

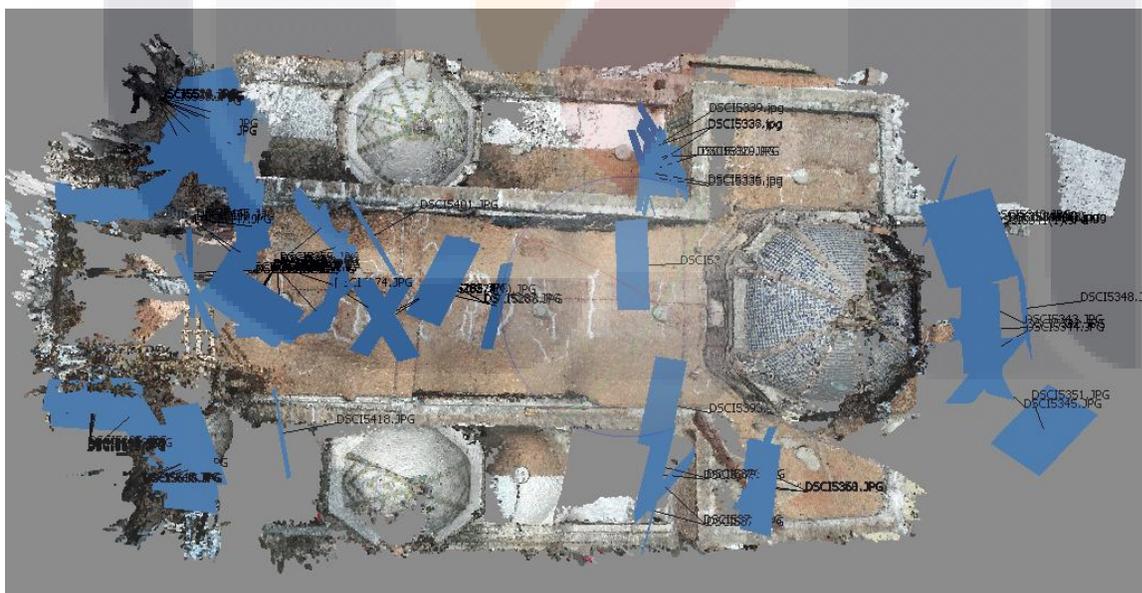
Figura 22. Modelo vista de planta de la azotea de la catedral. Las figuras en azul representan las ubicaciones de la cámara.

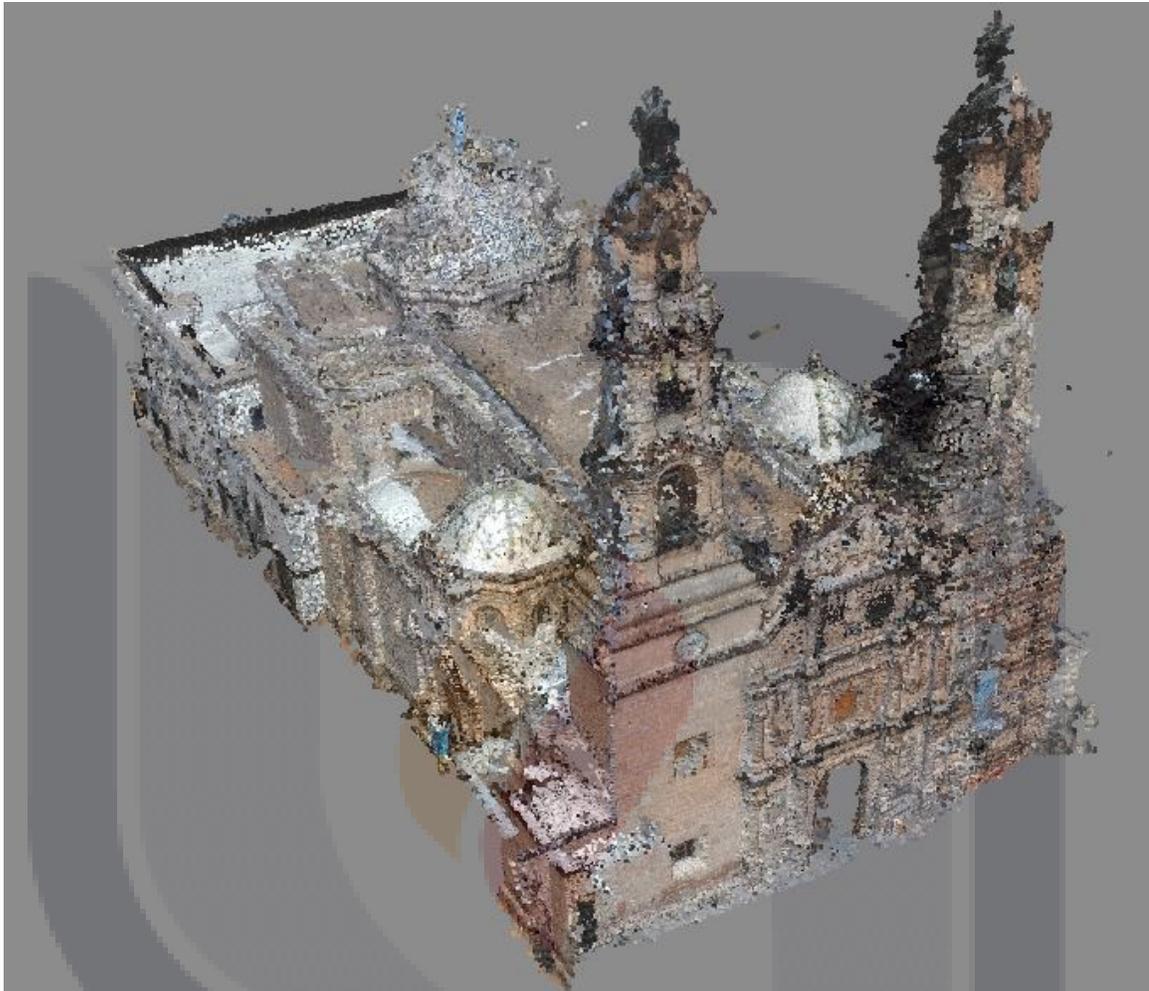
Figura 23. Modelo completo de la catedral creado en el programa Agisoft Photoscan.

fue posible obtener aproximadamente un 80% del edificio, lo que significa un avance importante en la aplicación de la fotogrametría a gran escala.

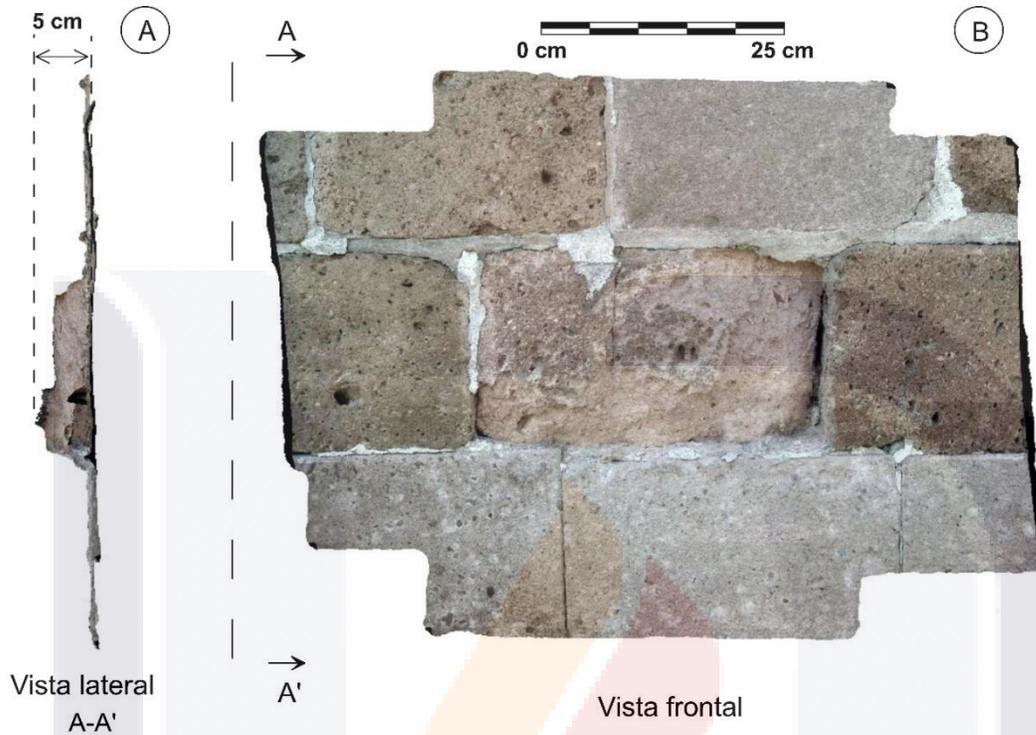
Figura 24. Modelo de fotogrametría de corto alcance de zona deteriorada en muro de fachada principal. A) Modelo vista lateral A-A', con profundidad máxima de desgaste de 5 cm. B) Modelo vista frontal.

Adicional a los modelos a gran escala mostrados, se obtuvieron modelos de fotogrametría de corto alcance de las zonas con mayor deterioro sobre la fachada principal al costado de derecho del acceso y en el muro del lado sur, con la finalidad de medir, comparar y monitorear los niveles de desgaste, el aumento o disminución de las áreas afectadas y la

intensidad de los daños a través del tiempo. Las figuras 24 y 25 muestran algunas zonas deterioradas de los muros.

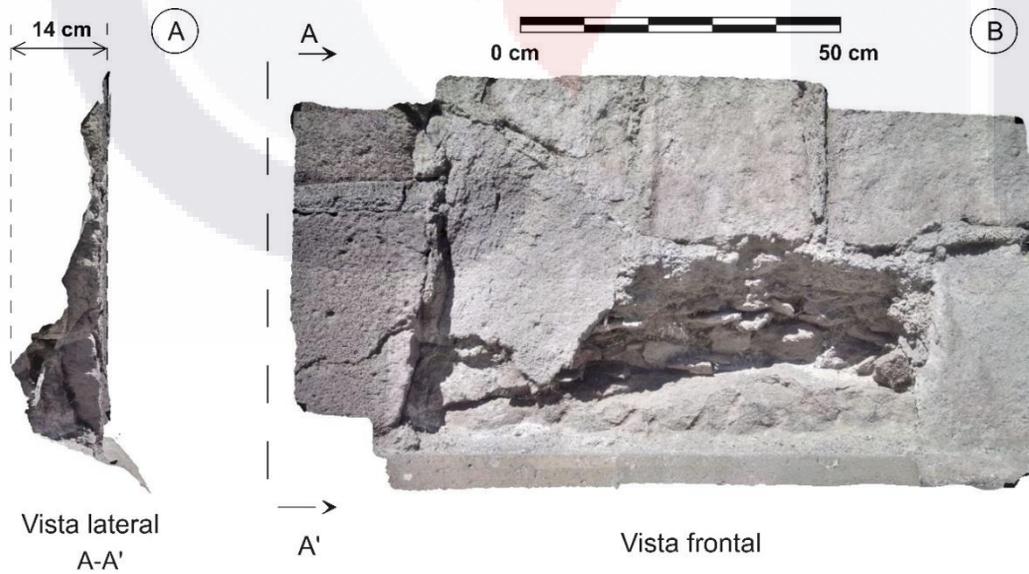
Figura 25. Modelo de fotogrametría de corto alcance de zona deteriorada en muro de fachada lateral sur. A) Modelo vista lateral A-A', con profundidad máxima de desgaste de 14 cm. B) Modelo vista frontal.

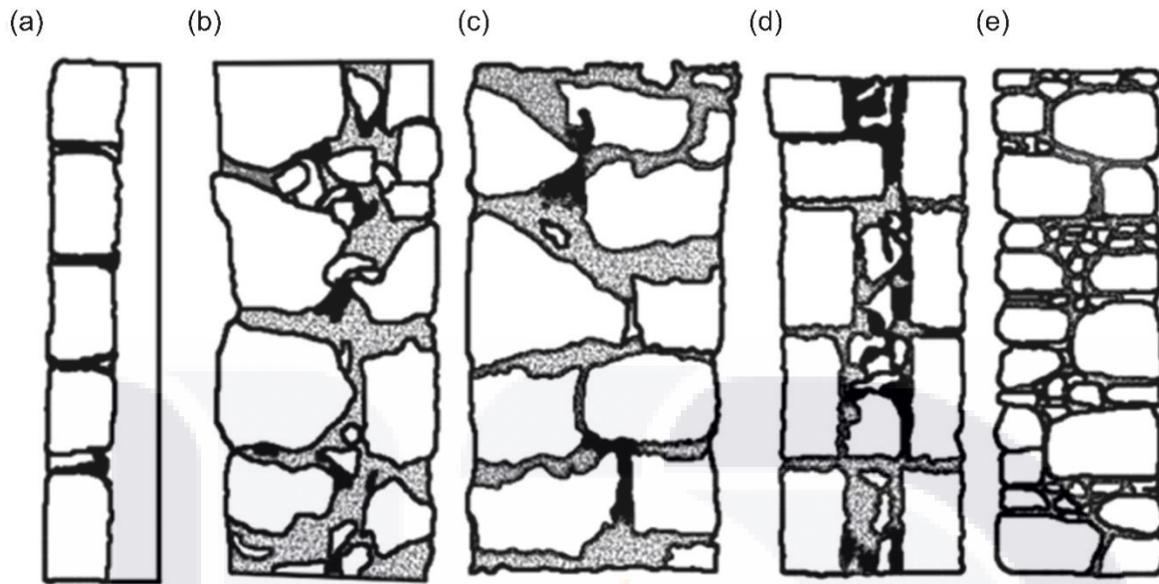
Figura 26. Ejemplo de los diferentes tipos de mampostería, clasificación basada en las características de la sección (Quelhas, 2014). a) Muro de una hoja, b) muro de doble hoja sin conexiones, c) muro de doble hoja con conexiones, d) muro multihojas (3 capas), e) muro seco sin juntas de mortero.

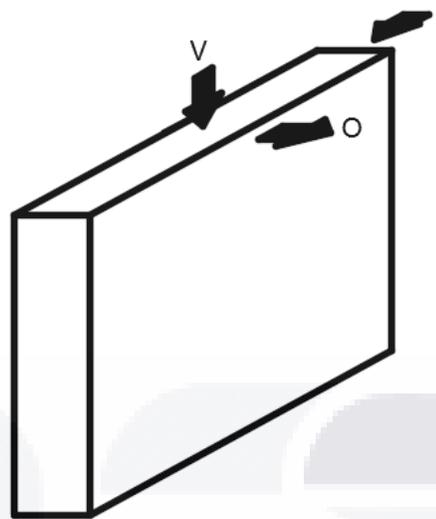
Figura 27. Condiciones de carga: “V” cargas estáticas verticales, “O” carga estática y dinámicas fuera de plano, “I” cargas dinámicas dentro de plano.

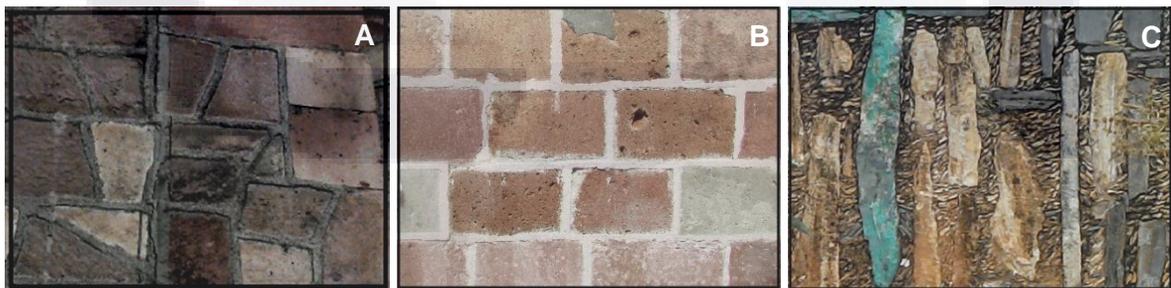
Figura 29. Muros con mejor ICM. A) Muro “a” de la catedral de Aguascalientes con valor de 5.04. B) Muro “c” de la catedral de Aguascalientes con valor de 5.6. C) Muro “h” de la presa de Tepezalá con valor de 5.04.

La evaluación se llevó a cabo sobre los nueve tipos de muros de mampostería que corresponden a la catedral de Aguascalientes, la antigua troje de Ciénega Grande, la iglesia de Palo Alto, el templo de San Isidro, el museo de Tepezalá, la presa de Tepezalá y la antigua fábrica de cal. En la figura 29 se muestran los tres tipos de mampostería con mejor ICM. En cada uno de los muros se valoraron los ocho parámetros según las condiciones de cargas (verticales, horizontales dentro de plano y horizontales fuera de plano). En tabla 10 se muestran los valores numéricos para los ocho factores evaluados por la acción de carga vertical.

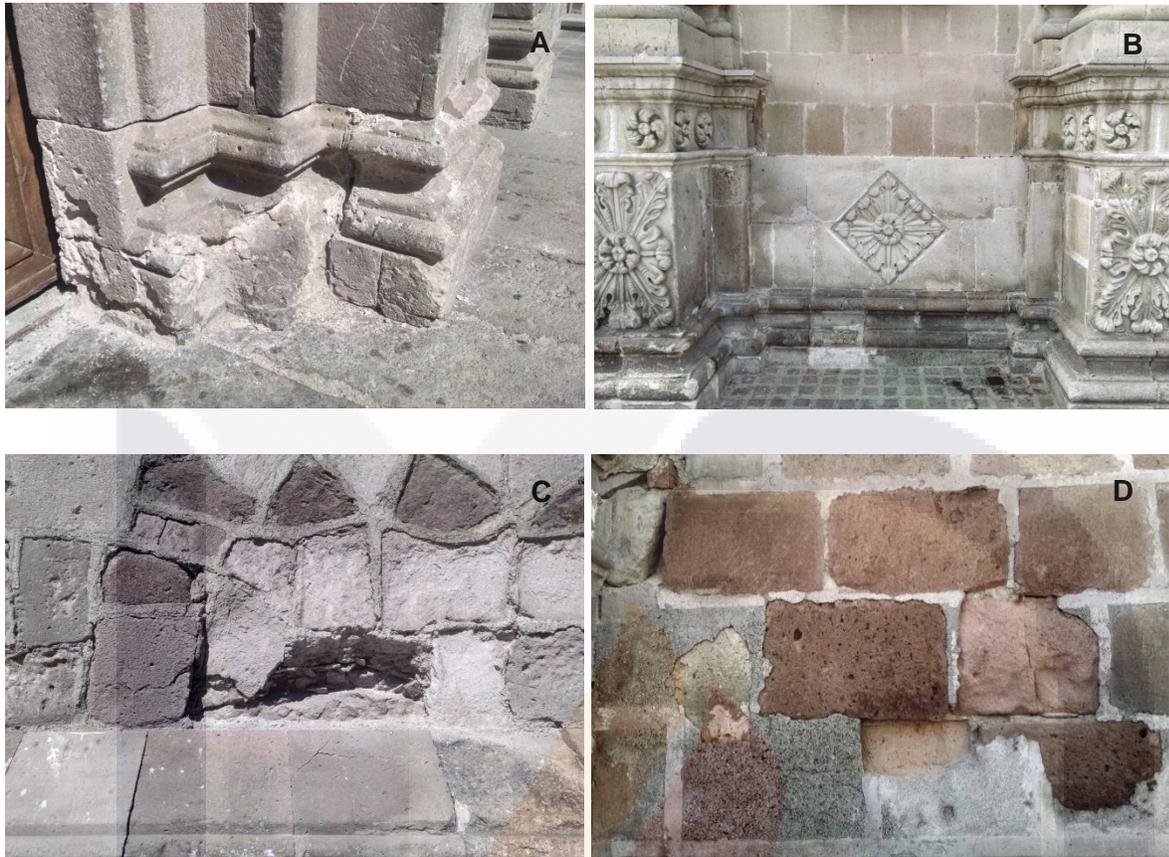
Figura 30. Deterioro de la Catedral de la Ciudad de Aguascalientes debido a la intemperización y a la humedad. A) *Black crusts*, *soiling*, *scratch*, áreas húmedas y humedad ascendente en la pared al lado derecho del acceso principal al templo. B) *Black crusts* y contaminación por residuos humanos, suciedad y humedad ascendente en el fondo de la pared en el lado derecho de la puerta de acceso. C) y D) Humedad ascendente y flaking en rocas de la pared norte.

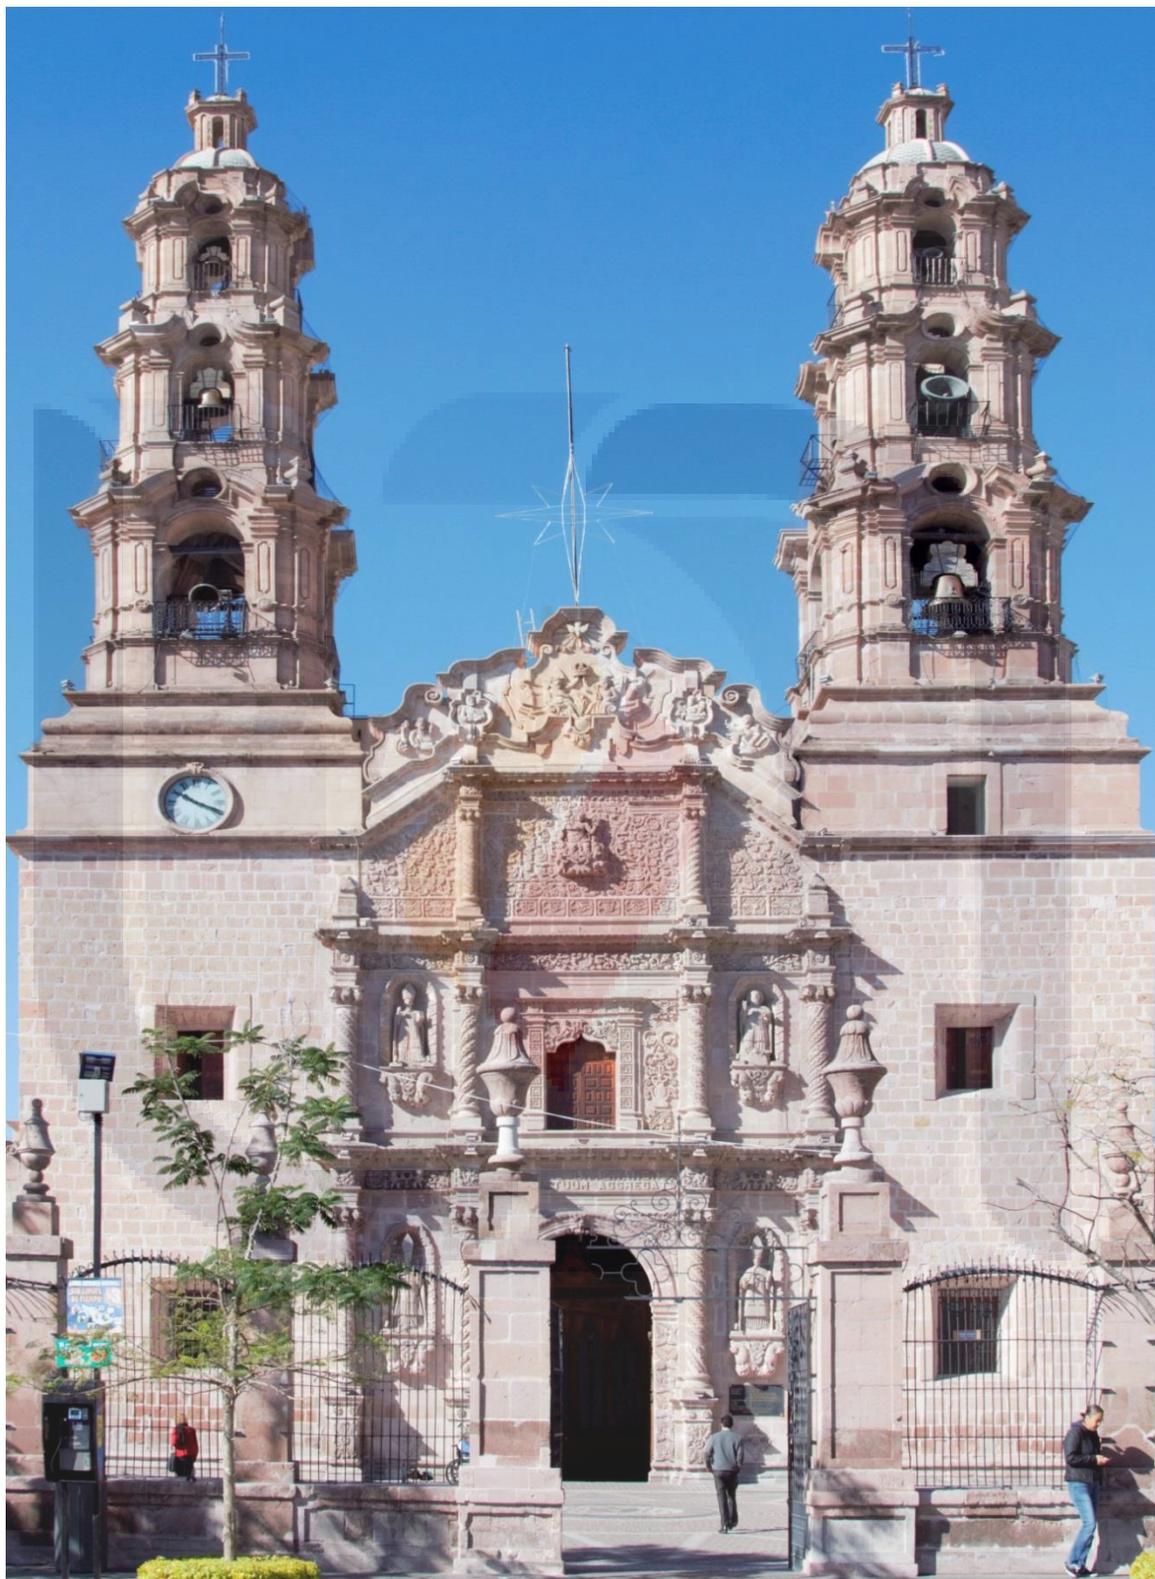
Figura 31. Imagen de la fachada de la Catedral Basílica de la ciudad de Aguascalientes.

Se desarrolló una caracterización petrográfica de las rocas que forman los muros de mampostería de la Catedral de la ciudad de Aguascalientes (figura 31). Se llevaron a cabo pruebas in situ y de laboratorio para determinar la susceptibilidad al deterioro de las piedras de mampostería debido a los efectos de la humedad ascendente. Los objetivos de estudio fueron identificar el tipo de piedra más susceptible al deterioro y determinar el grado de deterioro actual de las piedras en varios puntos de las paredes exteriores del edificio.

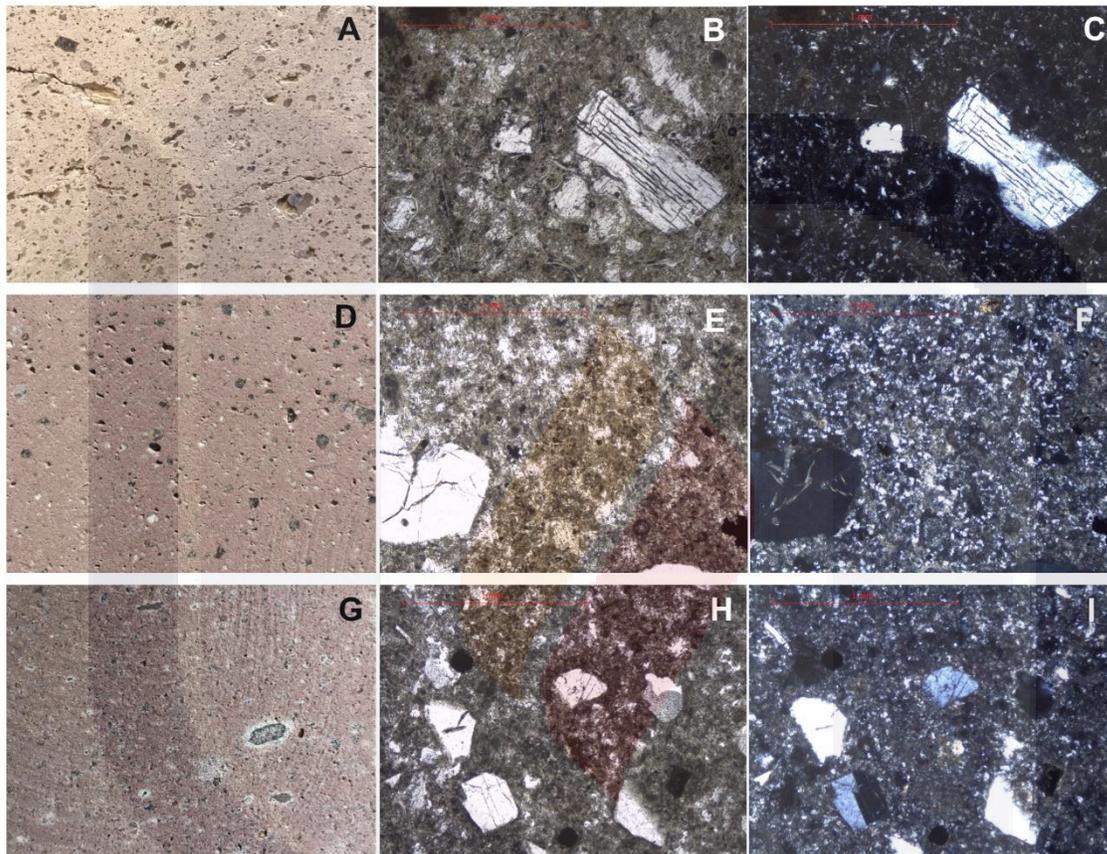
Figura 32. Comparación entre las rocas originales de Barranca (A, B y C) y las rocas de reemplazo de Valladolid (D, E y F) y San Miguel El Alto (G, H e I). Las diferencias en textura y composición mineral son claras de reconocer (explicación en el texto).

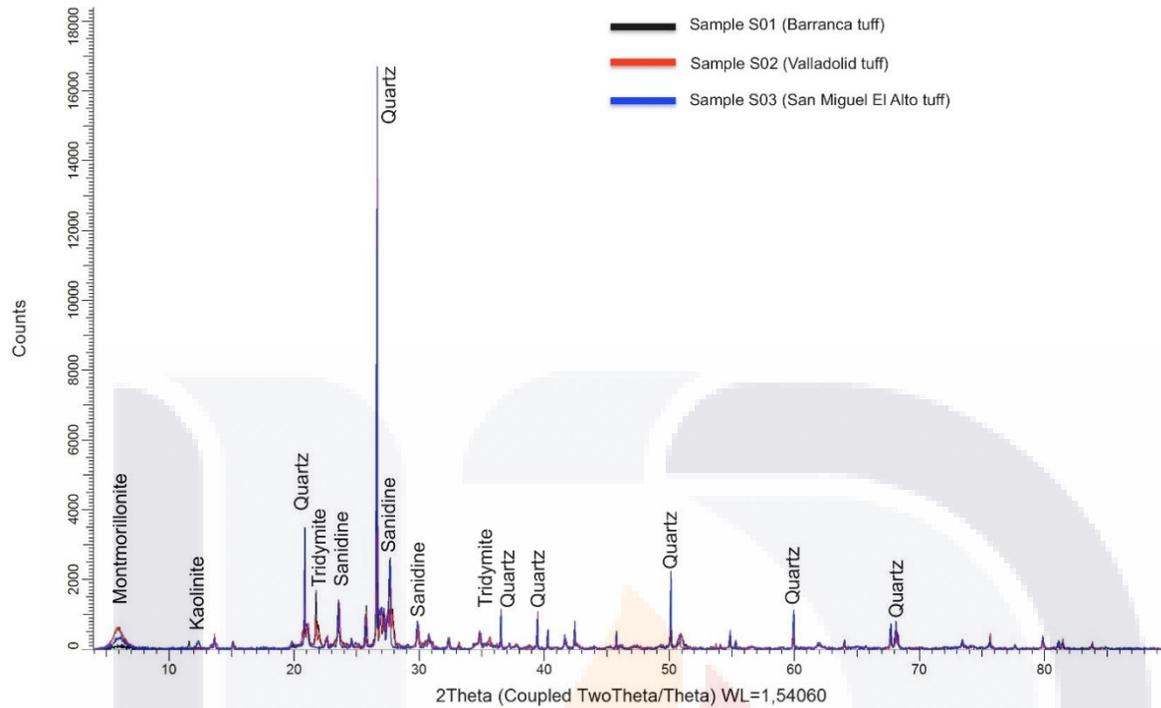
Figura 33. Difractografía de rayos X de la piedra original del edificio (muestra S01) en comparación con las piedras de reemplazo (S02 y S03).

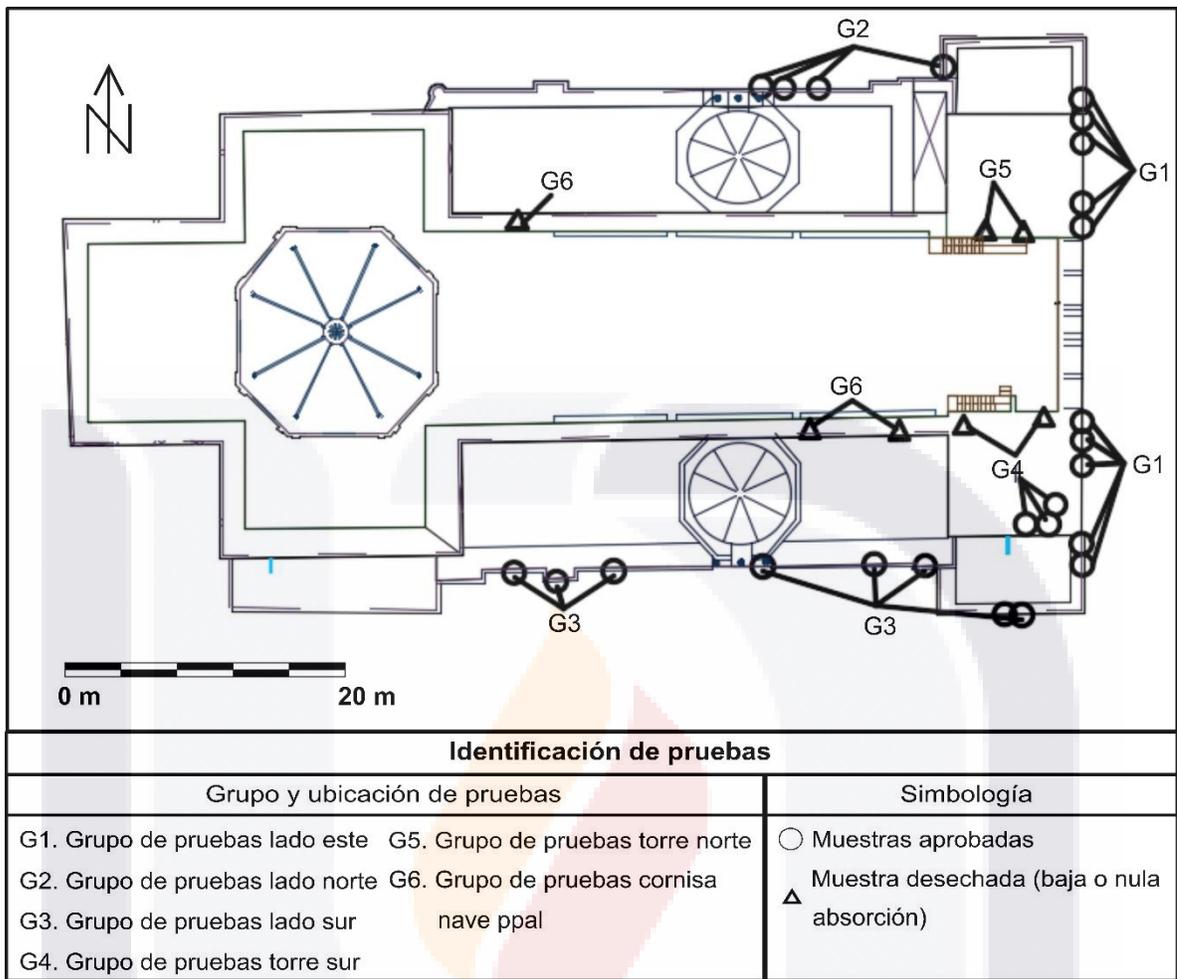
Figura 34. Vista de planta de la Catedral que muestra la ubicación de las pruebas de absorción realizadas en la Catedral. G1: pruebas en el este en la fachada principal, incluye ensayos 1 a 20; G2: pruebas en las paredes inferiores del norte, incluye ensayos 21 a 28; G3: pruebas en las paredes inferiores del sur, incluye los ensayos 29 a 39; G4: prueba en la torre sur, incluye ensayos 39 a 43; G5: pruebas en la torre norte, incluye ensayos de 43 a 45; Y G6: pruebas en la pared superior, incluye ensayos de 45 a 48.
