UNIVERSIDAD AUTÓNOMA
DE AGUASCALIENTES

TESIS

**DESARROLLO Y ADAPTACIÓN DE TÉCNICAS DE CARACTERIZACIÓN
FÍSICA DE SISTEMAS CONSTRUCTIVOS EN EDIFICIOS PATRIMONIALES
CON MÉTODOS NO DESTRUCTIVOS PARA LA CONSERVACIÓN DEL
PATRIMONIO HISTÓRICO**

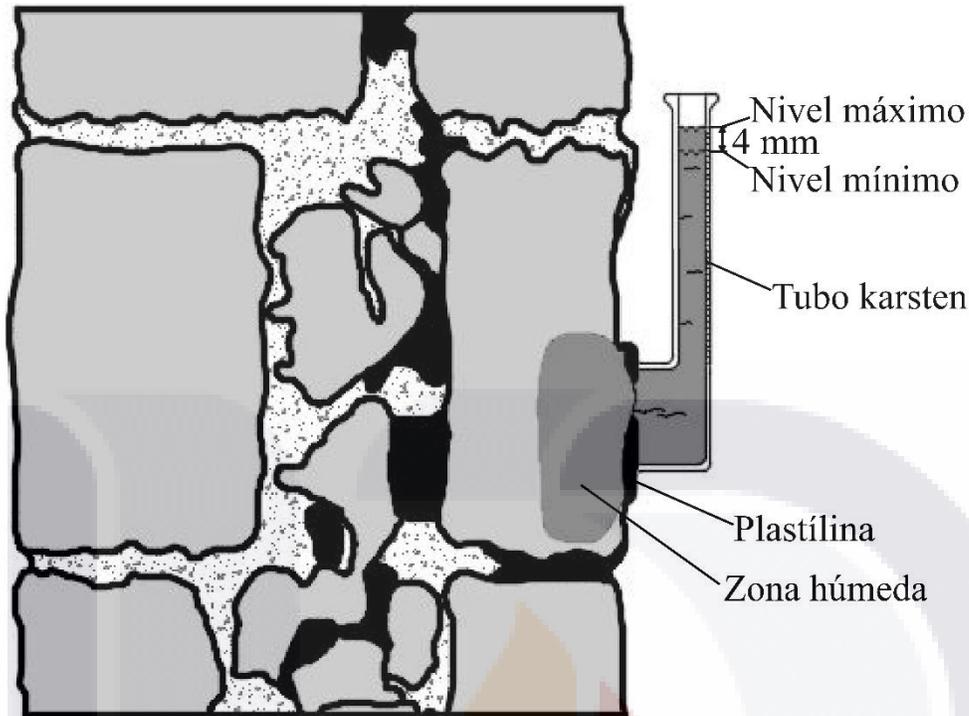
Figura 35. Ensayo de absorción realizado sobre las piedras de los muros de mampostería de la Catedral de la Ciudad de Aguascalientes. El procedimiento de campo para el ensayo incluyó: colocación del tubo de Karsten sobre la superficie de la roca, llenado de la pipeta con agua destilada, medición del nivel de agua a 1, 2, 3, 4, 5, 10, 15, 20 y 30 minutos.

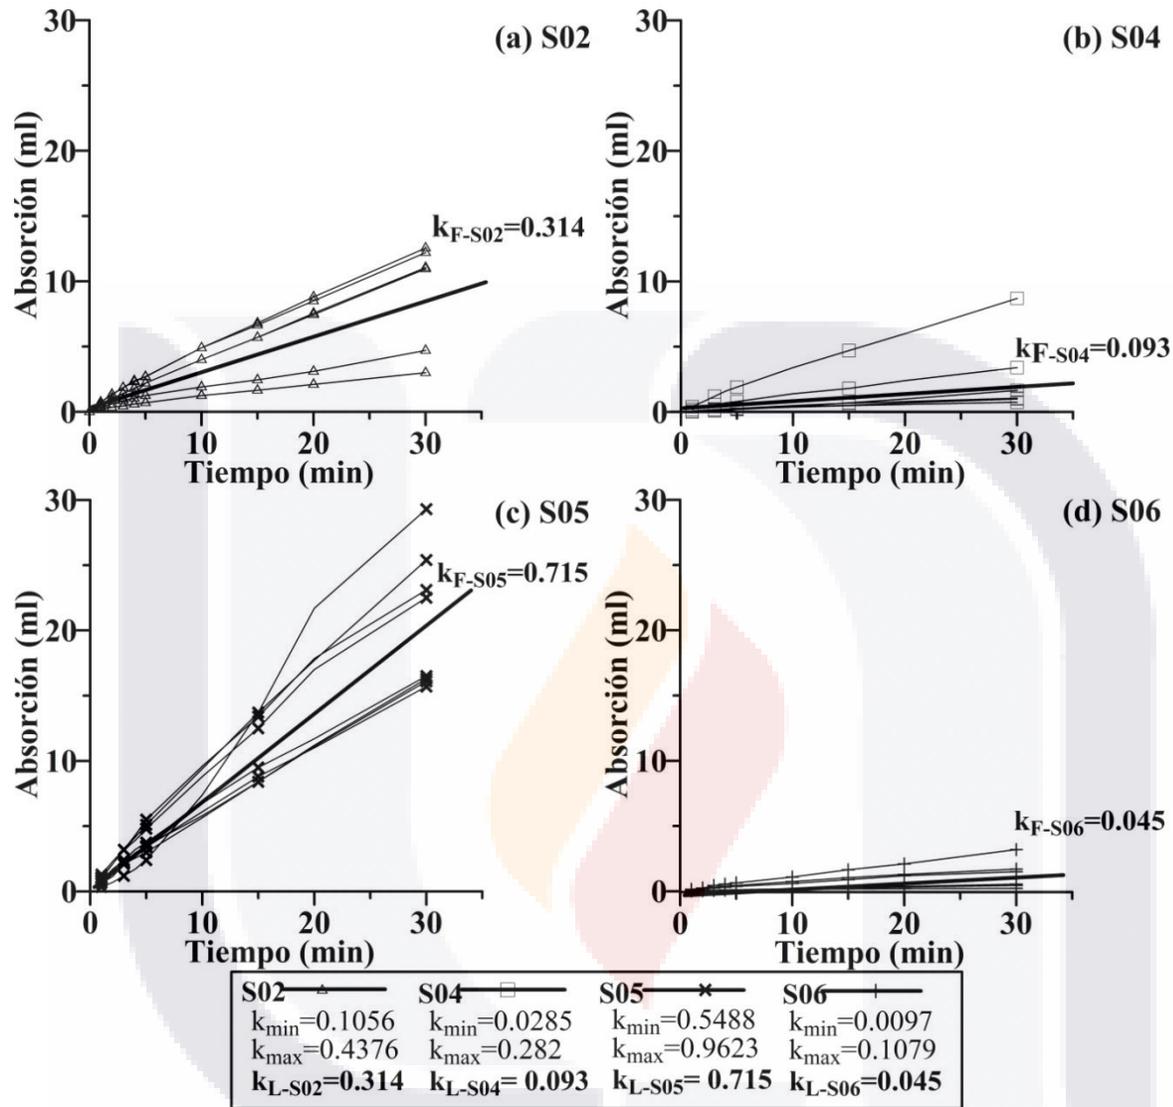
Figura 36. Prueba de capacidad de absorción de agua "in situ" para las muestras S02, S04, S05 Y S06. k_{min} , k_{max} y k_L (ml / min) son el coeficiente de absorción mínimo, máximo y medio respectivamente determinado en el laboratorio.

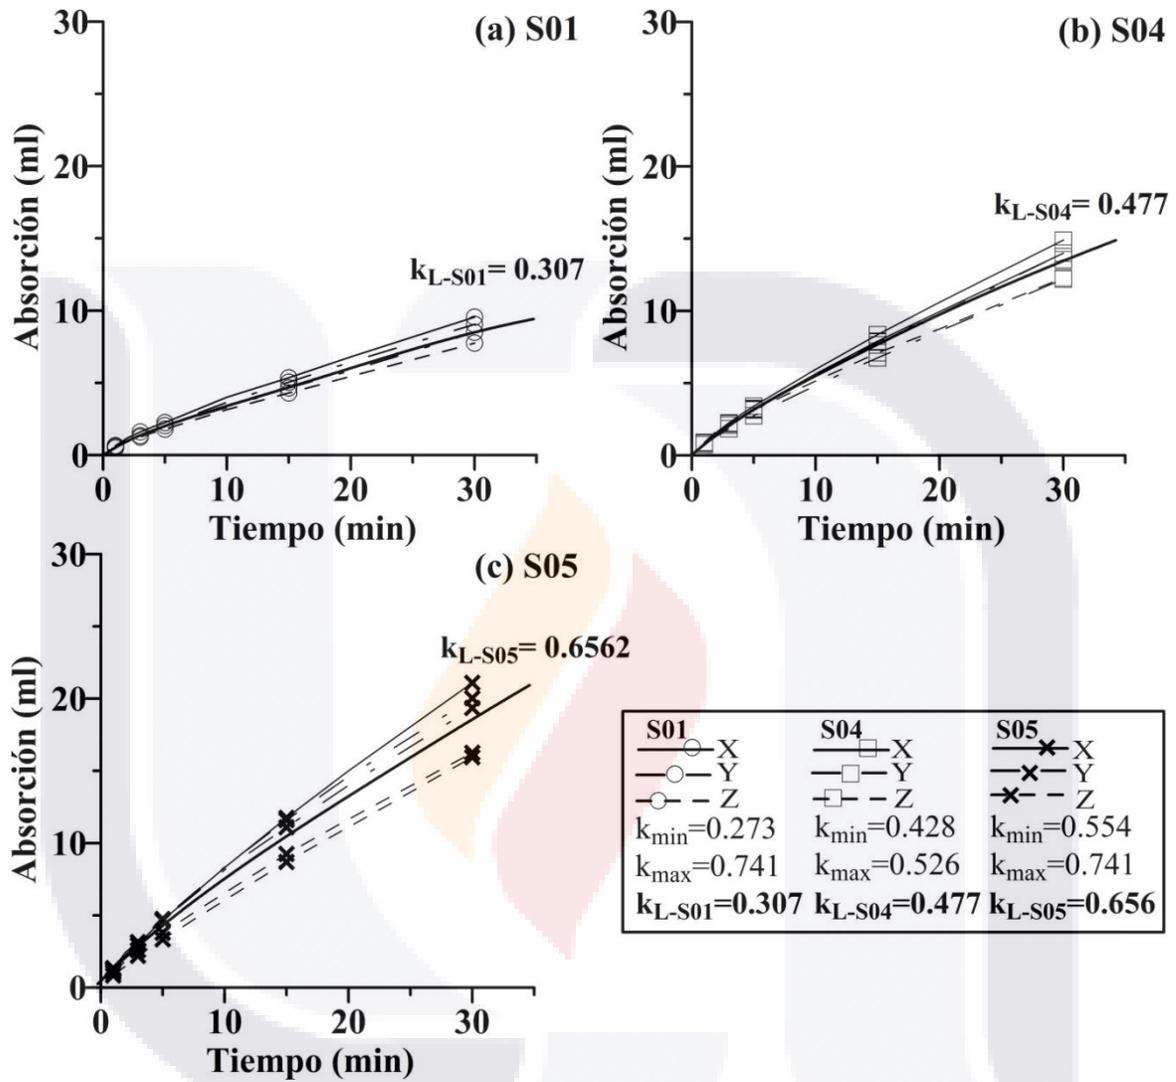
Figura 37. Capacidad de absorción de agua (Water absorption capacity) en la prueba de laboratorio para las muestras S01, S04 y S05. k_{min} , k_{max} y k_L (ml / min) son el coeficiente de absorción mínimo, máximo y medio respectivamente determinado en el laboratorio.

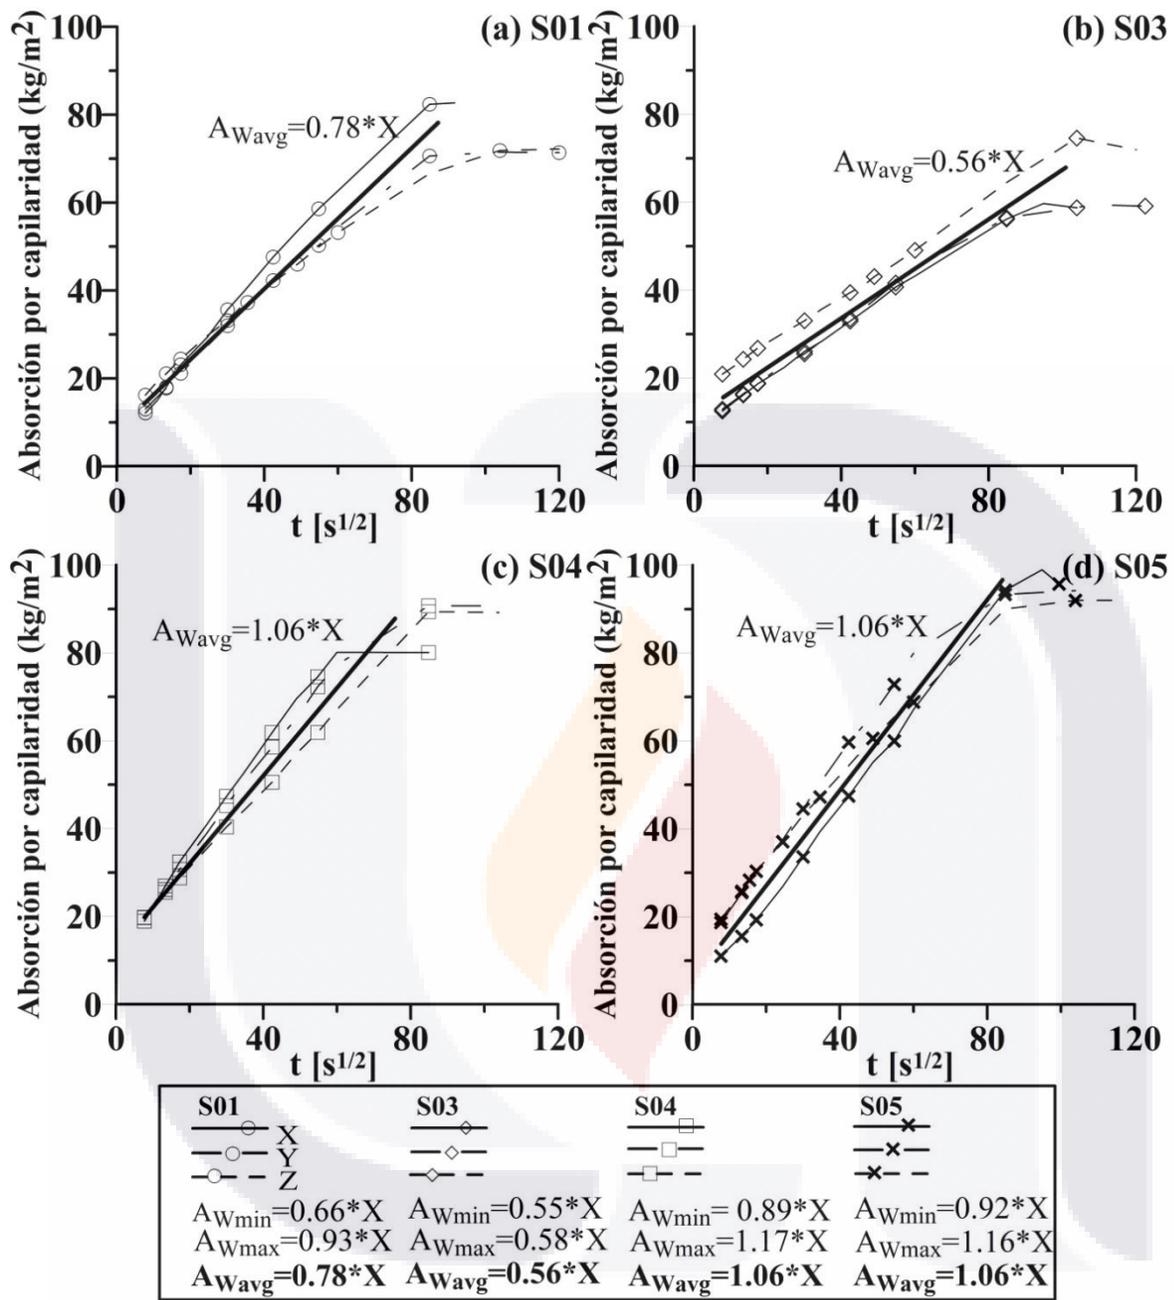
Figura 38. Captación de agua por capilaridad obtenida en las cuatro muestras: (a) S01, (b) S03, (c) S04 y (d) S05. A_{Wmin} , A_{Wmax} y A_{Wavg} son el coeficiente de absorción de agua mínimo, máximo y medio respectivamente determinado en el laboratorio. La línea gruesa es la línea de tendencia media en cada muestra.

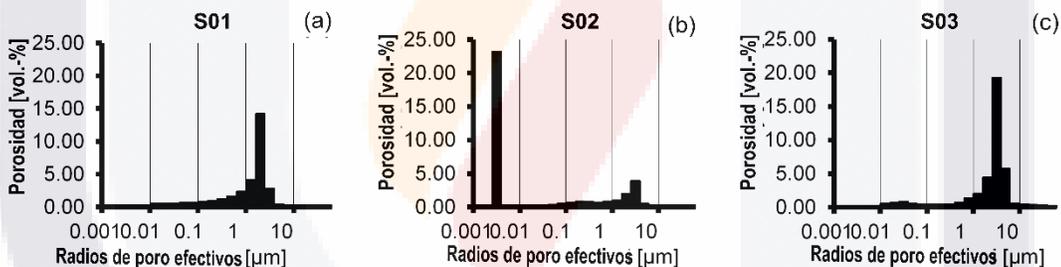
Figura 39. Distribución del tamaño de poro y porosidad total de las piedras. a) S01, b) S02 y c) S03.

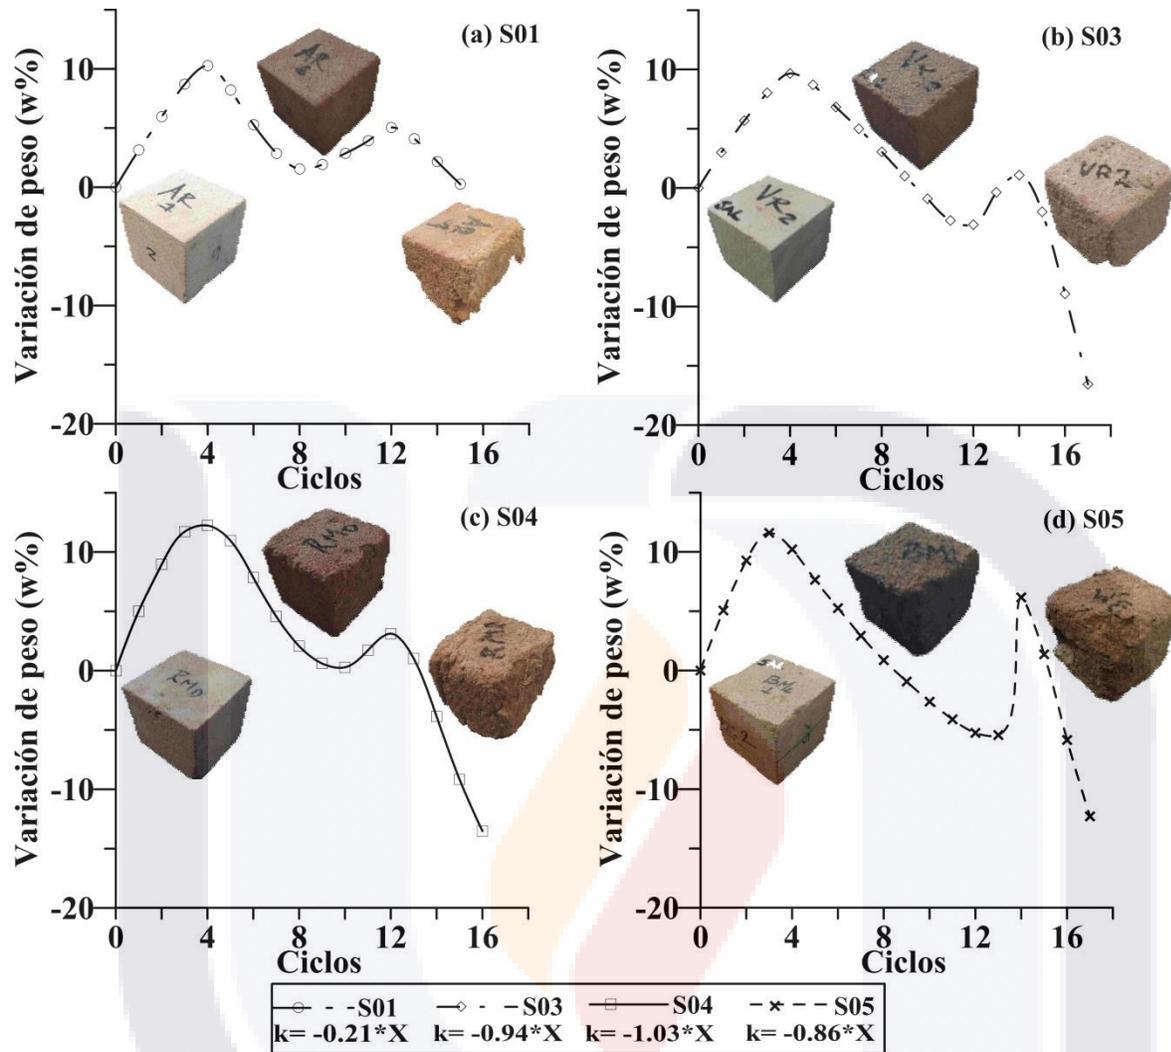
Figura 40. Gráficos de degradación de la piedra por cristalización de sal para las muestras S01, S03, S04 y S05.

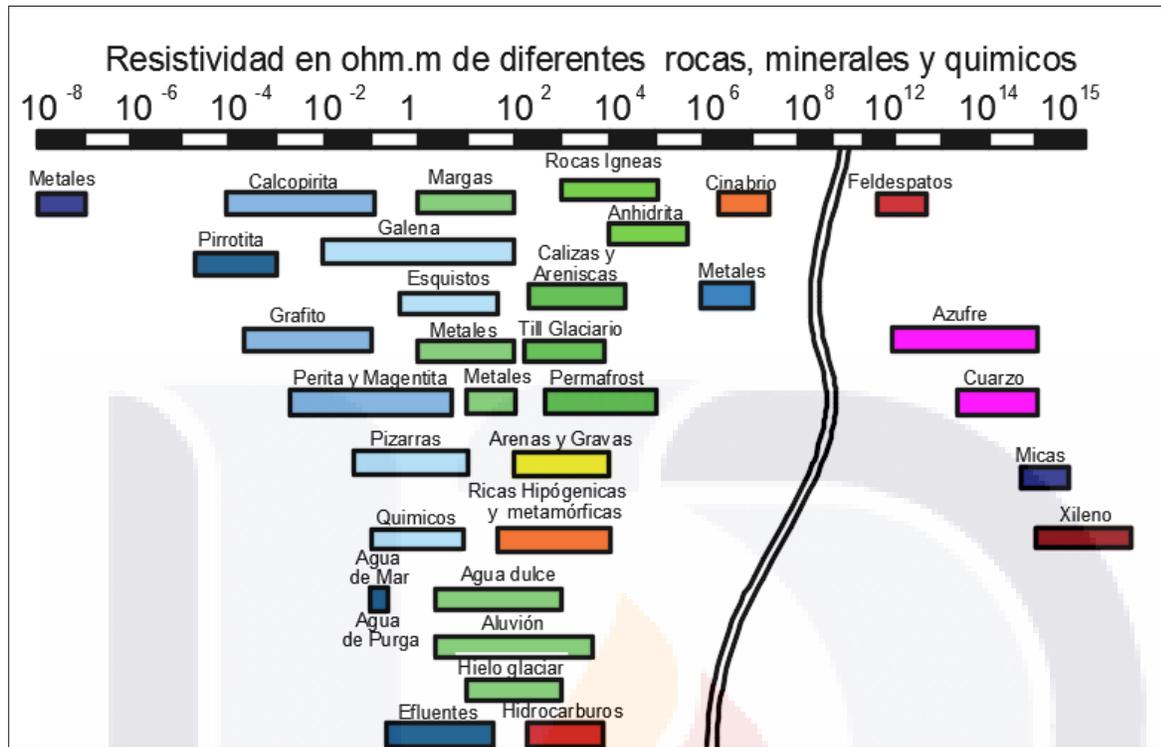
Figura 41. Gráfica de resistividad de diferentes rocas y minerales (Orellana, 1982).

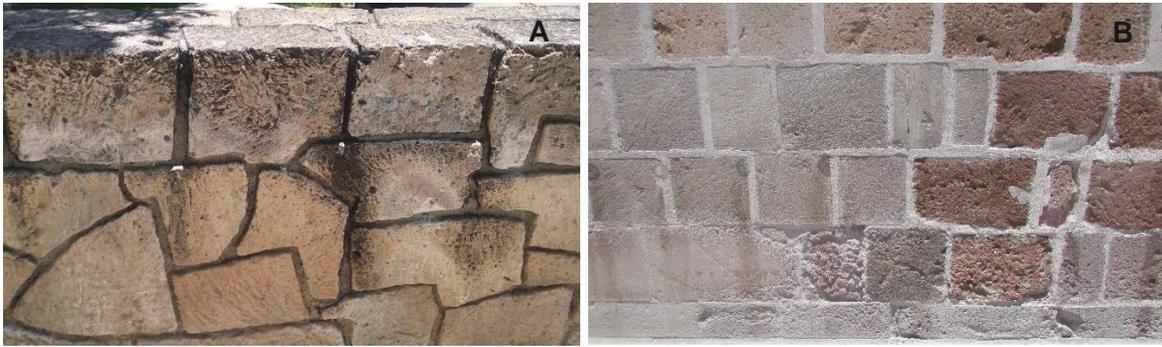
Figura 42. Muros de mampostería estudiados. (A) muro 1, (B) muro 2.

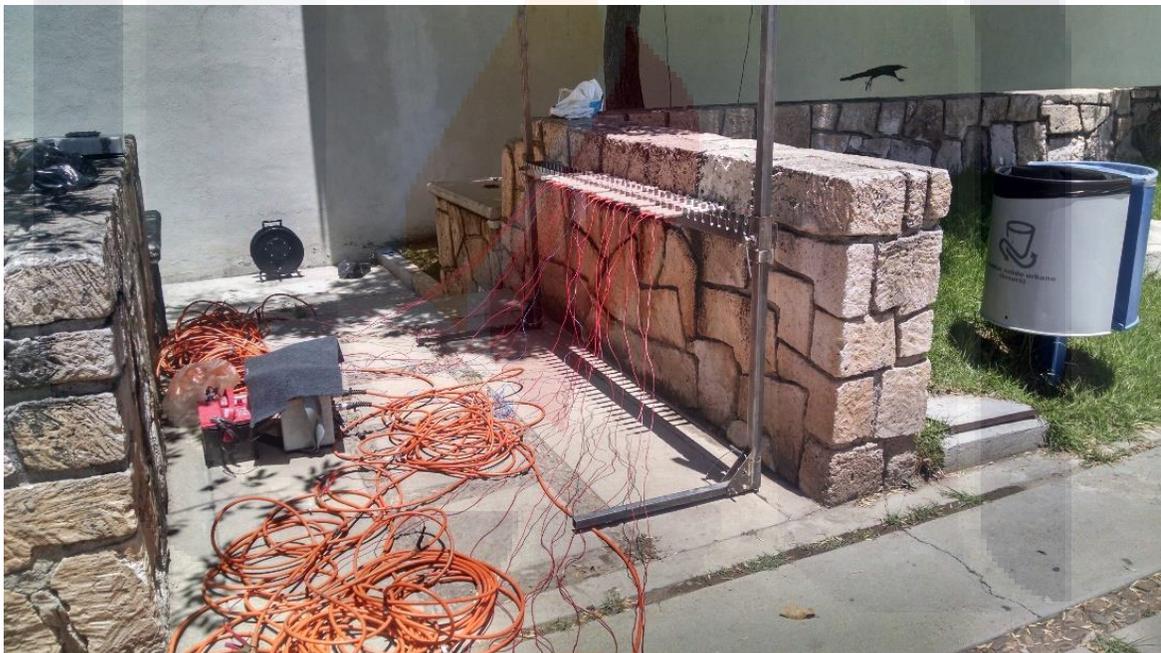
Figura 43. Prueba automática ERT en muro 1 mediante el sistema de acero para la colocación y fijación de electrodos.

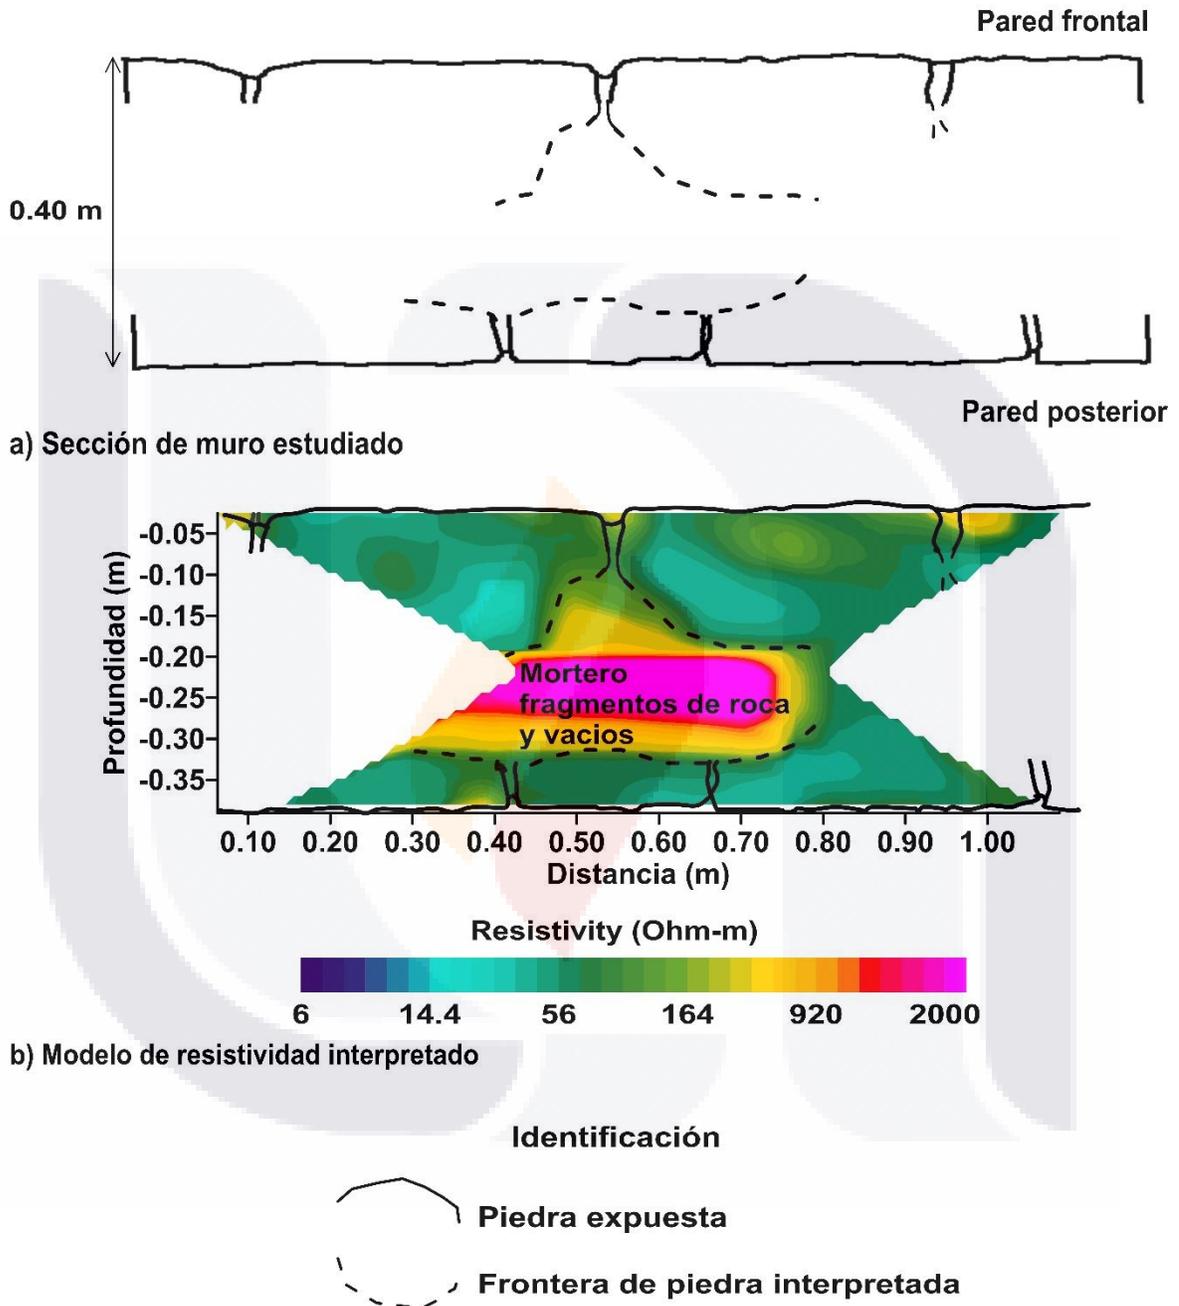
Figura 44. Modelo de la sección del muro 1, resultado de las mediciones automáticas por ambos lados y unidos por interpolación lineal. a) Sección de muro estudiado vista de planta basada en las imágenes de las paredes para la proyección de las juntas con una estructura interna sin definir. b) Modelo de resistividad interpretado mediante el trazado de fronteras de piedra y proyección de juntas.

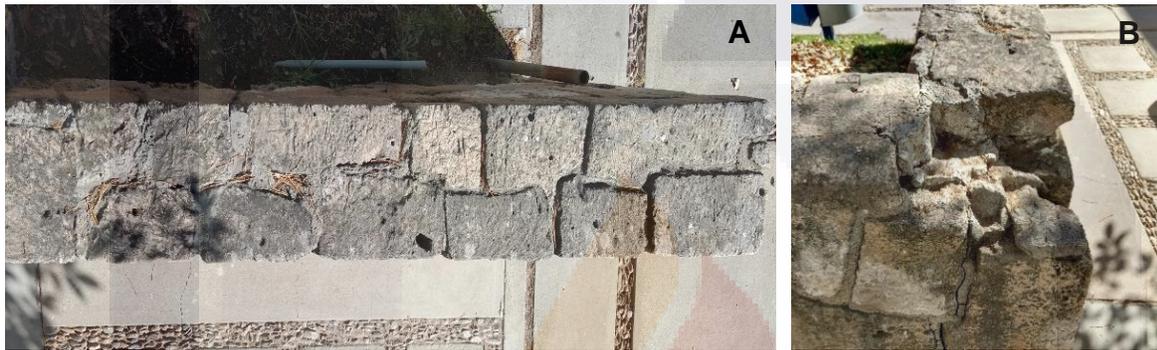
Figura 45. Sección del muro 1. (A) Imagen de planta, (B) composición interna del muro.

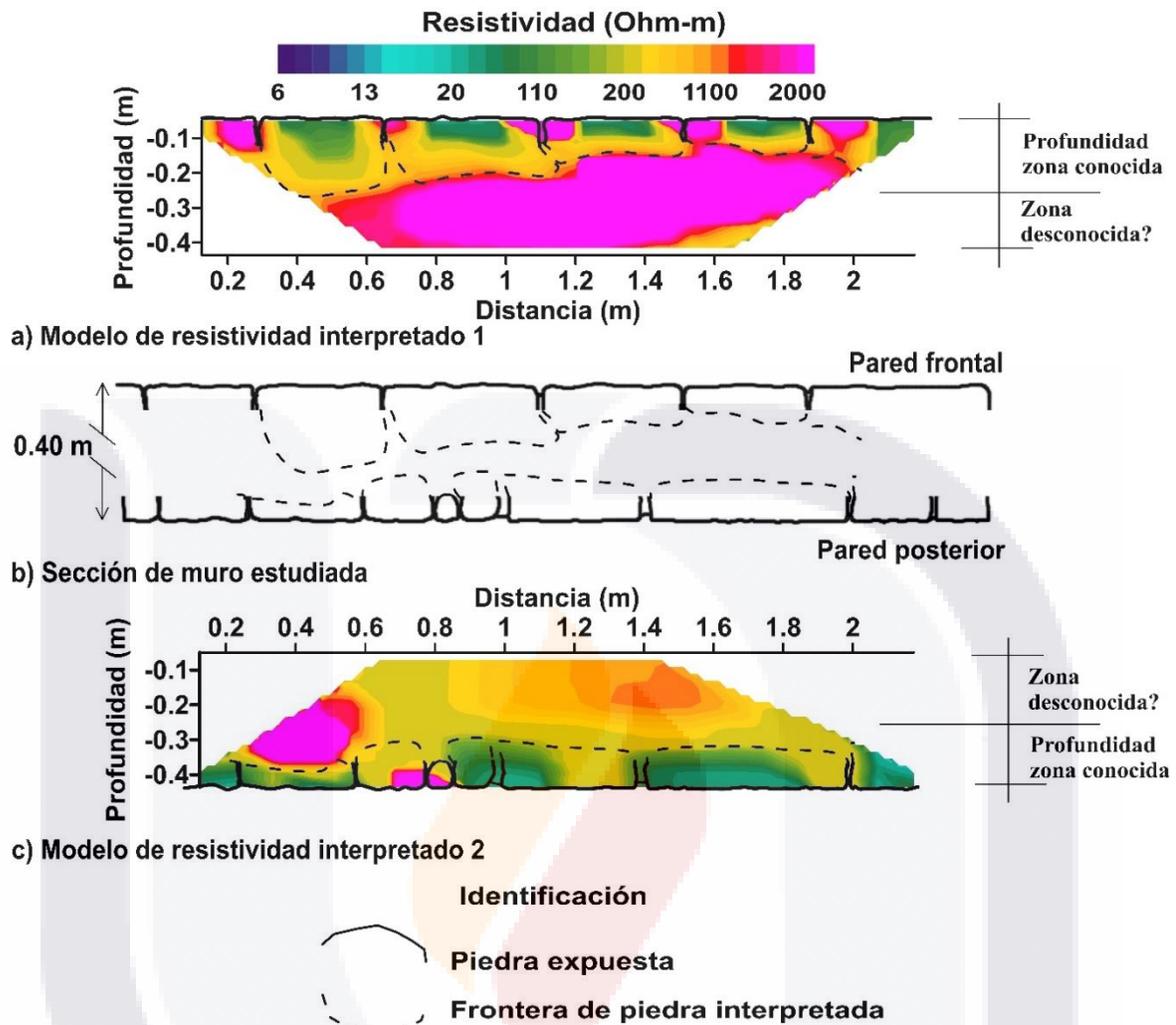
Figura 46. Perfil de la medición manual en pared frontal y pared posterior, longitud 2.30 m y profundidad de 0.40 m. a) Modelo de resistividad interpretado 1 corresponde a la medición en pared frontal. b) Sección de muro estudiado basada en las imágenes laterales de los muros para la proyección de las juntas al interior del muro. c) Modelo de resistividad interpretado 2 en pared posterior.

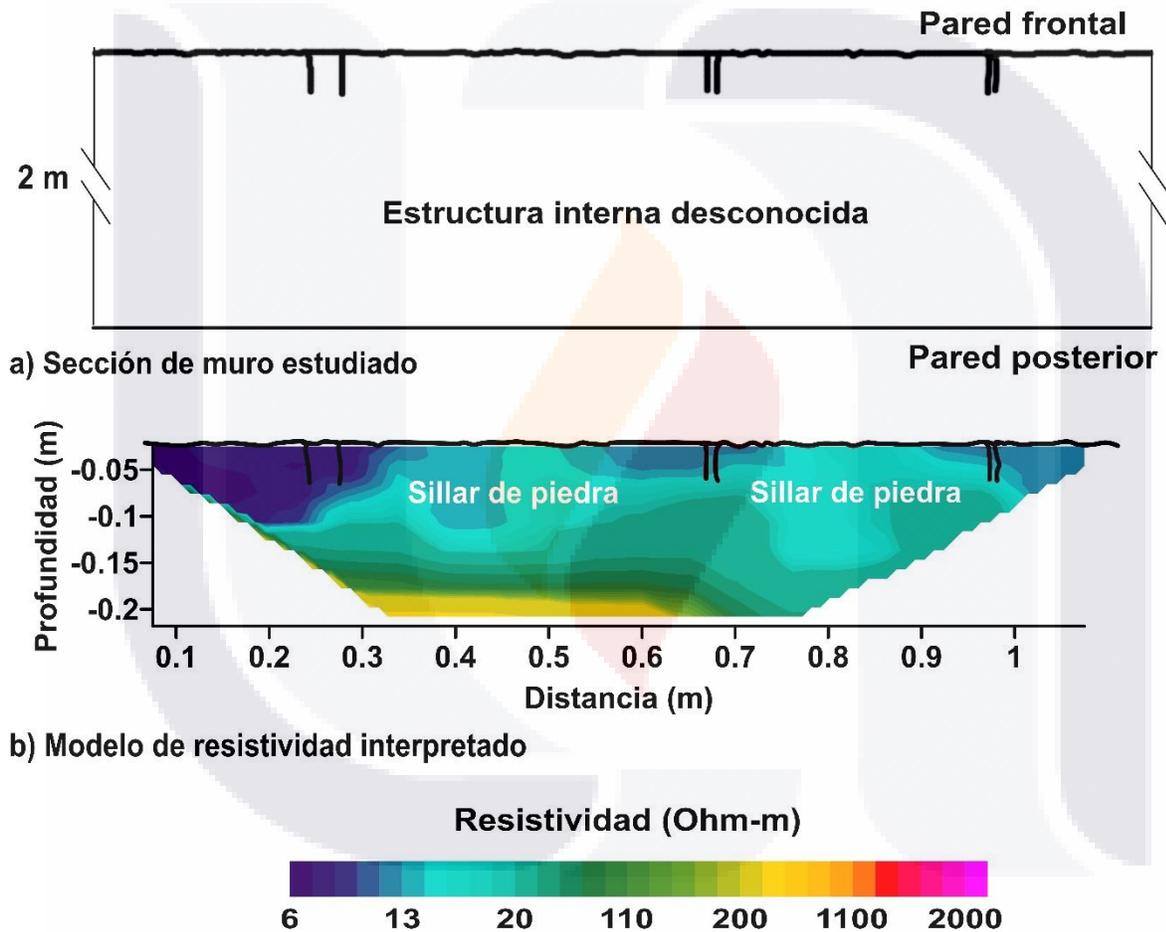
Figura 47. Medición automática de 1.15 m de longitud a una altura de 0.80 m con una profundidad de 0.20 m aprox. a) Sección de muro estudiado basada en la imagen lateral del muro para la proyección de las juntas hacia el interior. b) Modelo de resistividad interpretado obtenido de la pared frontal.

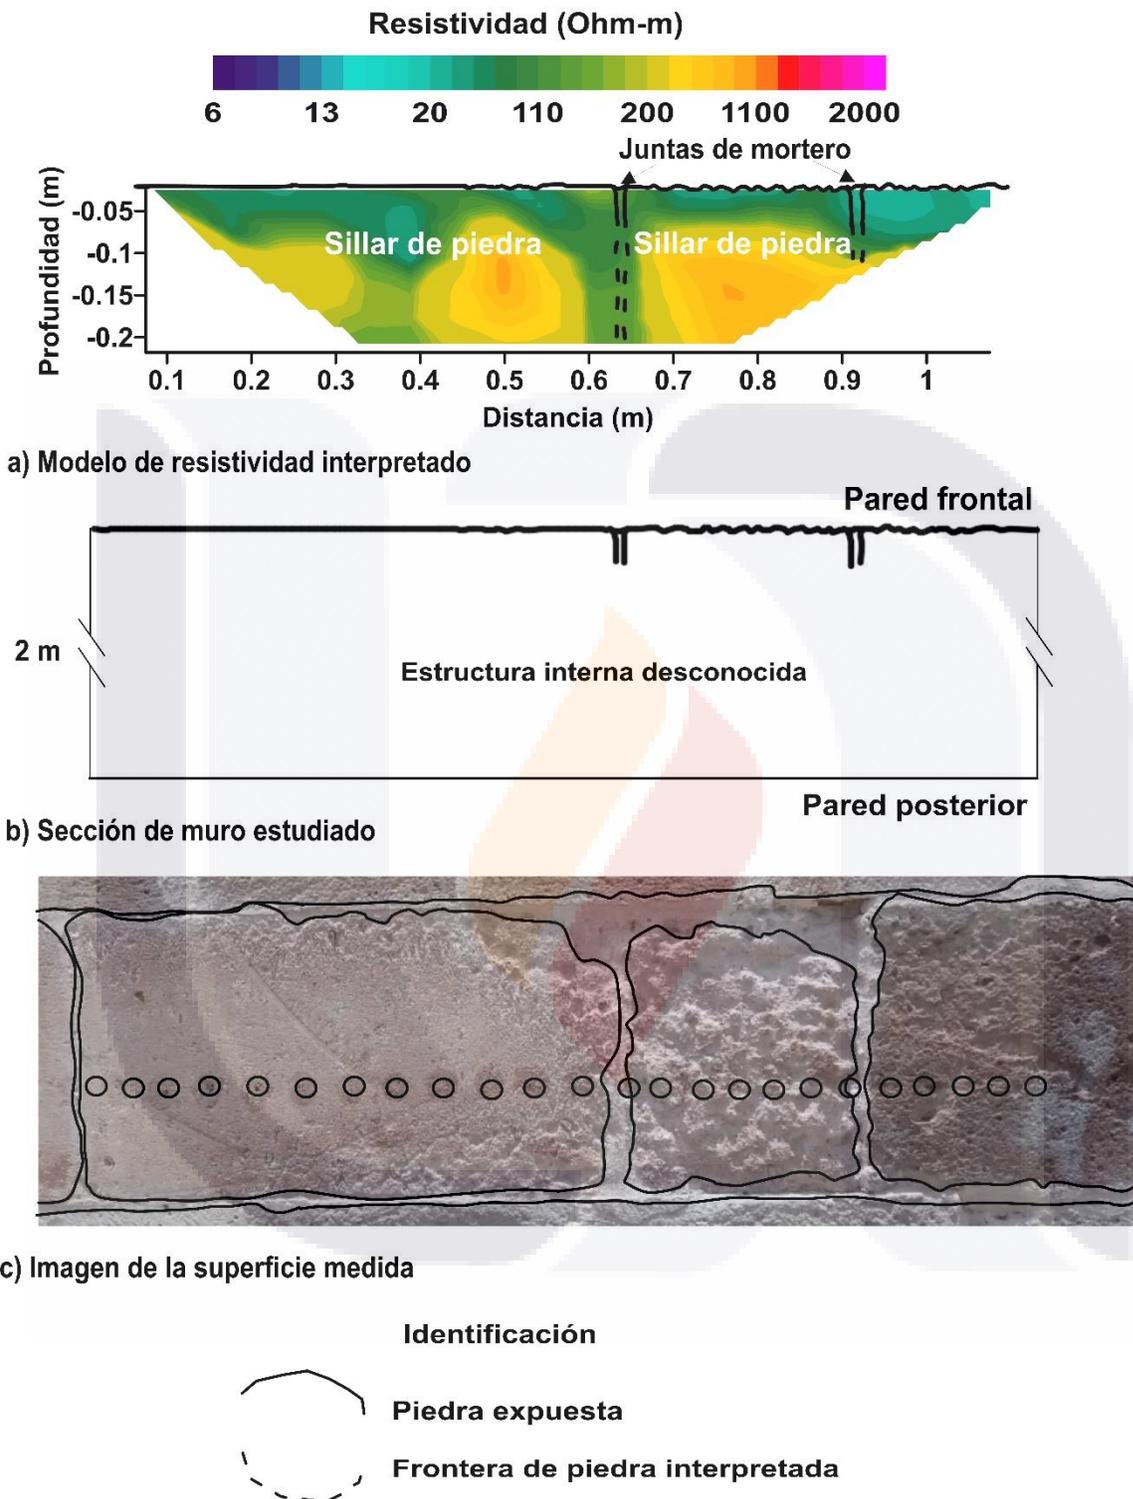
Figura 49. Perfil de medición automática, longitud de 1.15 m y profundidad de 0.20 m. En la parte inferior se muestra la imagen de la zona de medición. a) Modelo de resistividad interpretado obtenido de la pared frontal. b) Sección de muro estudiado basada en la imagen lateral del muro para la proyección de las juntas hacia el interior. c) Imagen de la superficie medida con la ubicación de los puntos de contacto de los electrodos.

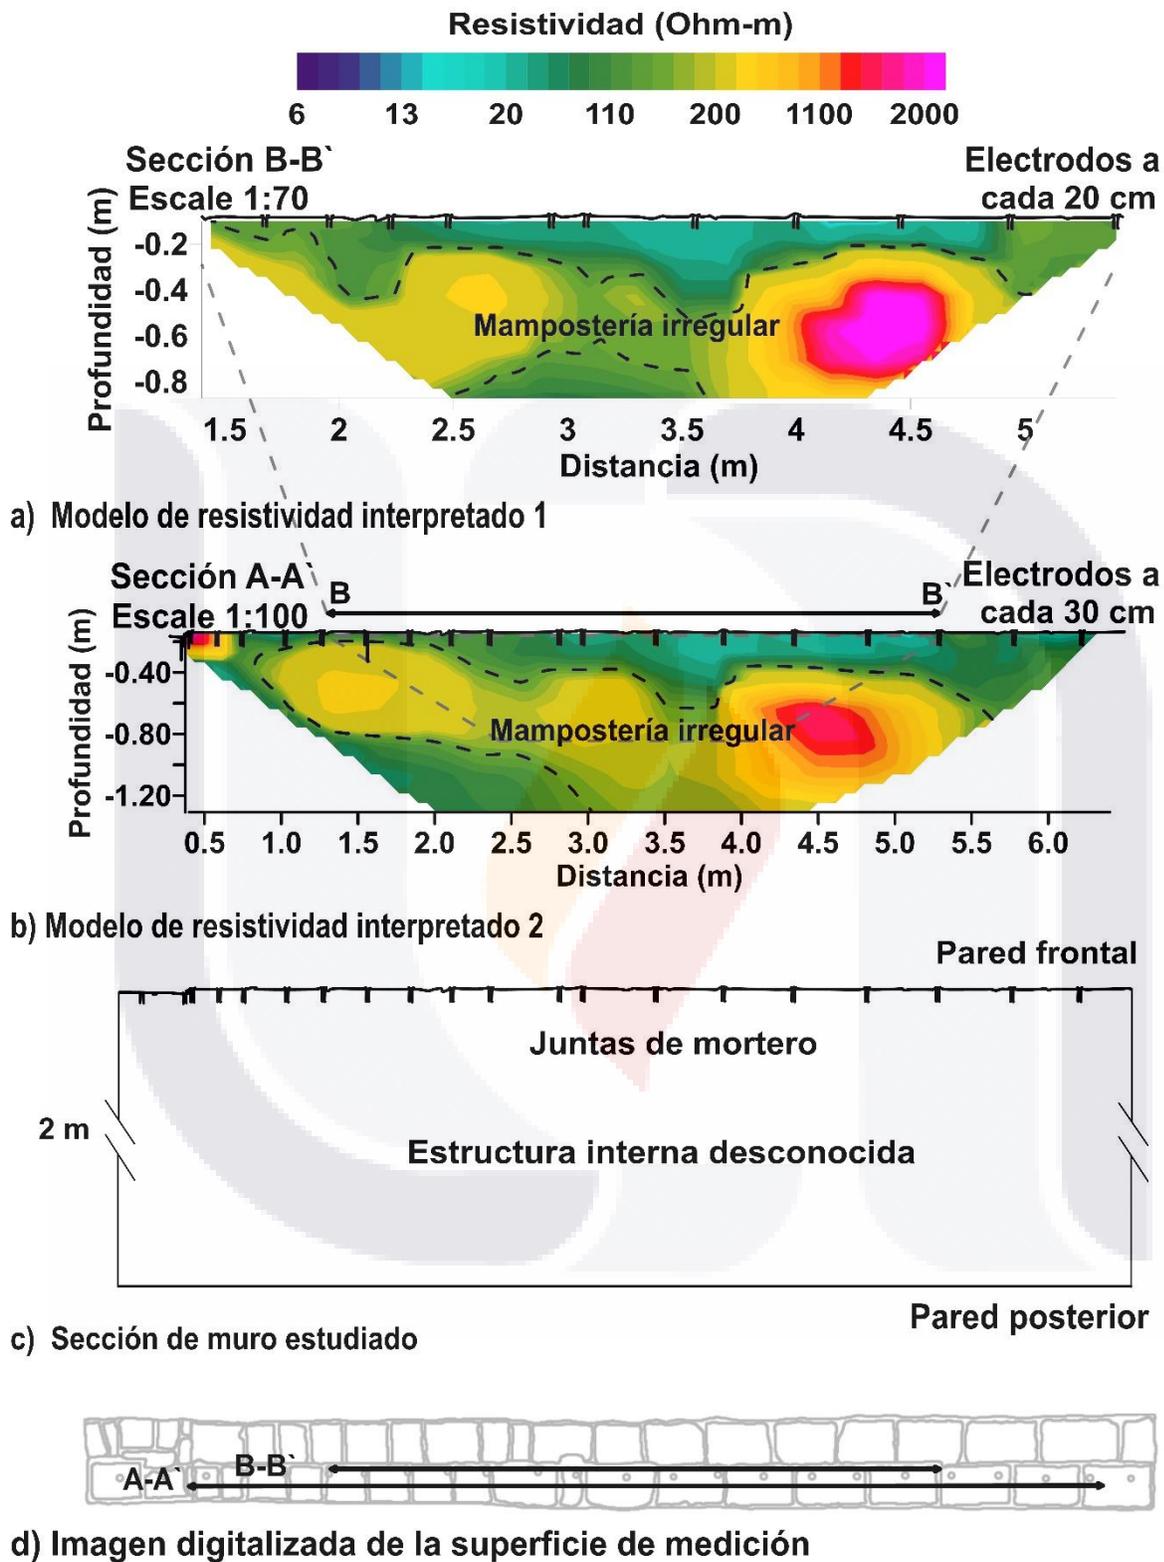
Figura 50. Modelos de medición manual a 1 m de altura. a) Modelo de resistividad interpretado 1, longitud 4.6 m, electrodos a cada 0.20 m. b) Modelo de resistividad interpretado 2, longitud 6.9 m, electrodos a cada 0.30 m. c) Sección de muro estudiado.

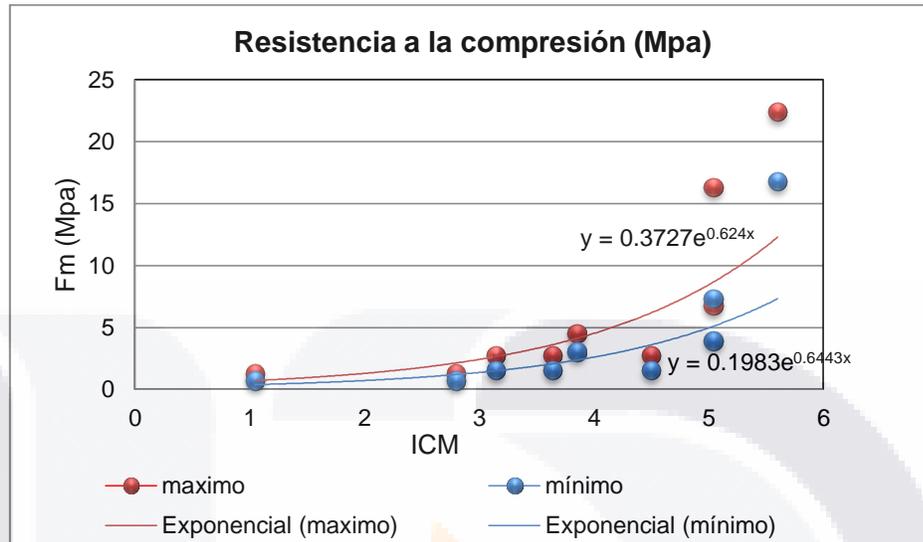
Figura 1. Gráfica de ICM vs Resistencia a la Compresión. Obtención de Ecuación de regresión exponencial para valores máximos y mínimos.

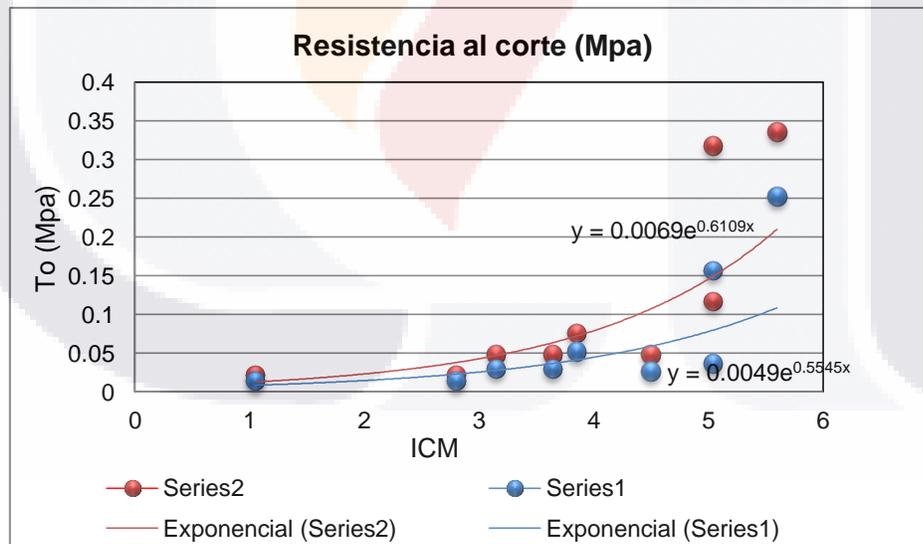
Figura 2. Gráfica de ICM vs Resistencia al corte. Obtención de Ecuación de regresión exponencial para valores máximos y mínimos.

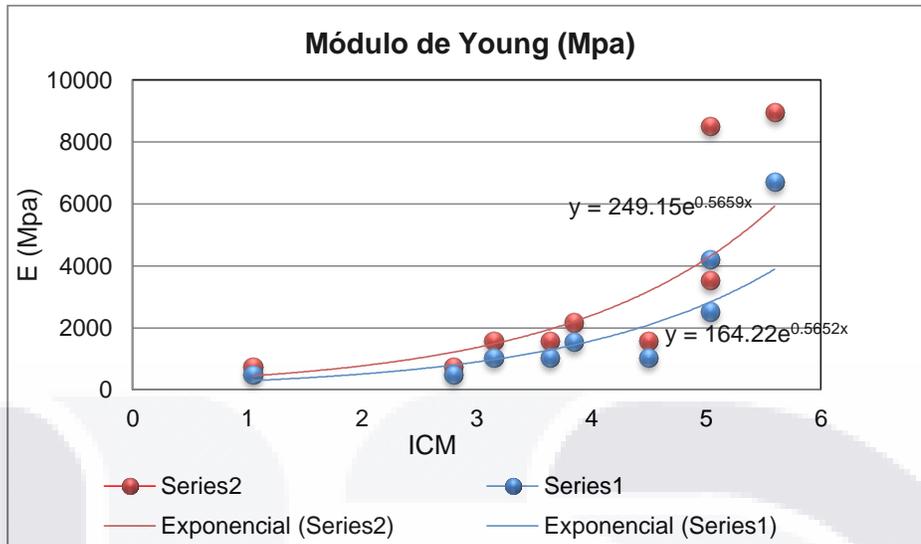
Figura 3. Gráfica de ICM vs Módulo de Young. Obtención de Ecuación de regresión exponencial para valores máximos y mínimos.

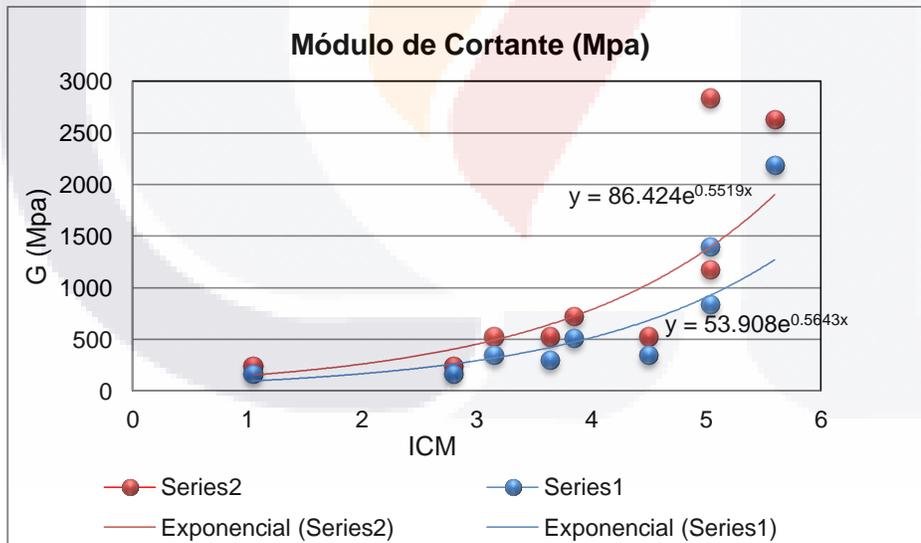
Figura 4. Gráfica de ICM vs Módulo de Cortante. Obtención de Ecuación de regresión exponencial para valores máximos y mínimos.
