**UNIVERSIDAD AUTÓNOMA
DE AGUASCALIENTES**

**PROPUESTA DE UNA METODOLOGÍA PARA DESARROLLAR Y EVALUAR
TÉCNICAS DE FOTOGRAMETRÍA COMO HERRAMIENTAS PARA LA
REALIZACIÓN DEL MAPEO DE PATOLOGÍAS EN ELEMENTOS PATRIMONIALES**

**PARA OBTENER EL GRADO DE MAESTRÍA EN INGENIERÍA CIVIL
CON ESPECIALIDAD EN CONSTRUCCIÓN**

AGUASCALIENTES, AGS; 27 DE MAYO DE 2021

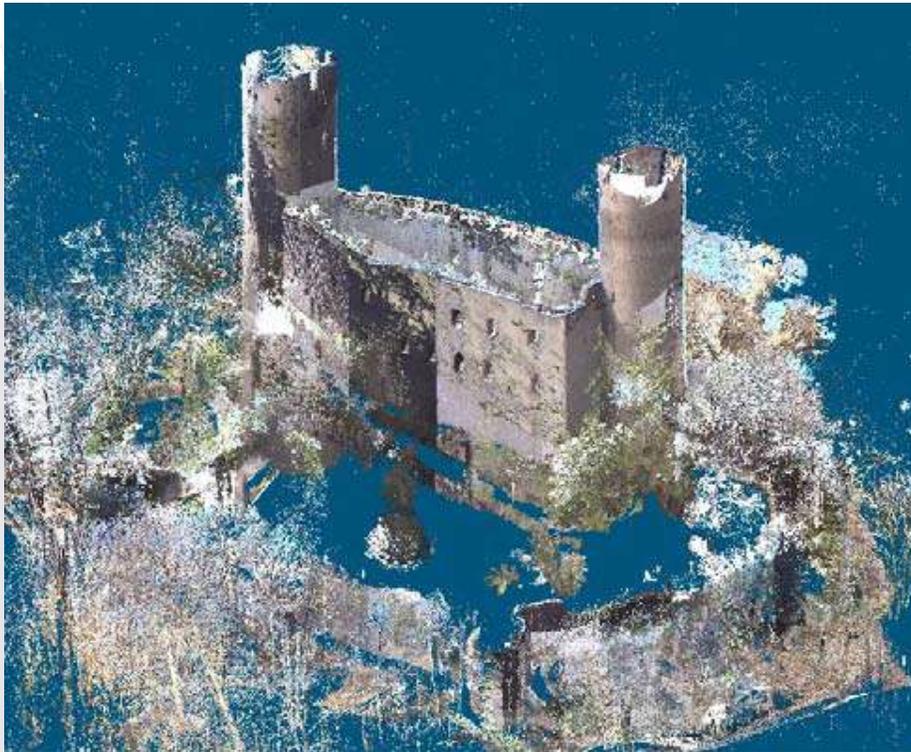
Ilustración 3 Modelado 3D del castillo Haut-Andlau. Alsaccia, Francia. Obtenido de (Grussenmeyer, Landes, Voegtle, & Ringle, 2008)

Aun utilizando los tres métodos, se vio limitado el campo de vista a causa de la vegetación ubicada alrededor del castillo, generando un modelo 3D incompleto (ilustración 3). Así los autores concluyeron que los métodos no son “unívocos” para el registro de edificios patrimoniales.

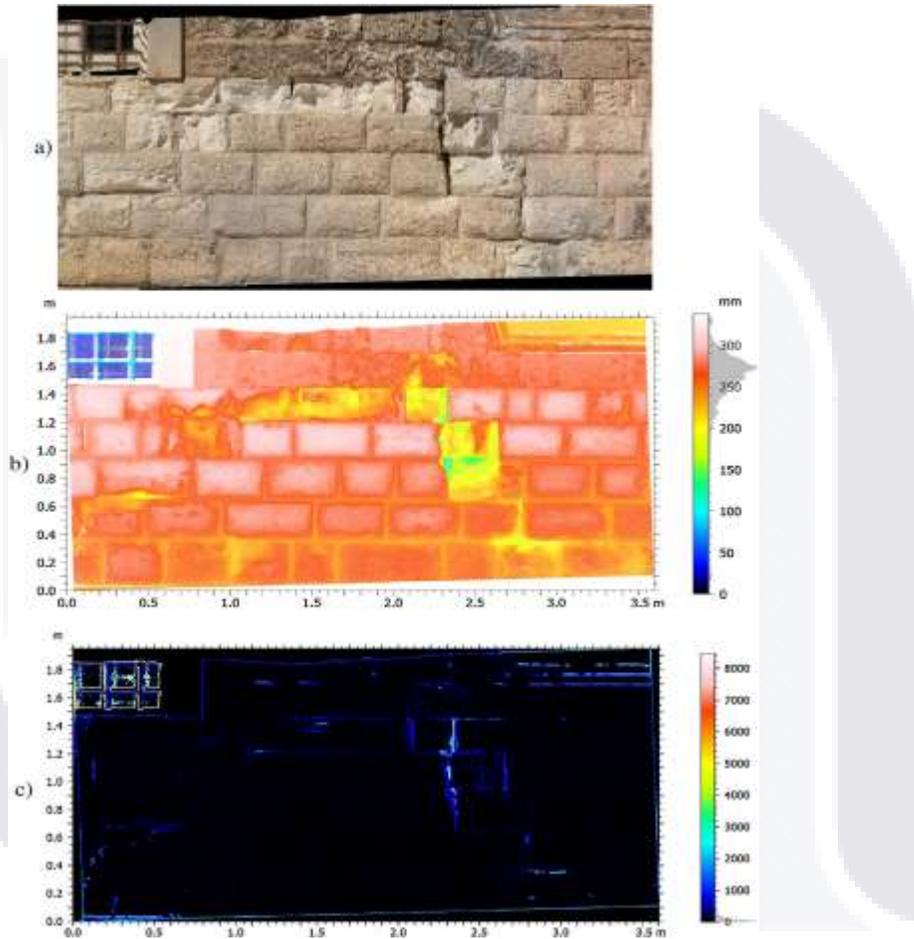
Ilustración 4 Palacio Palmieri, Monopoli, Italia. Obtenida de (*Galantucci & Fatiguso, 2018*)

observar tres daños sobre un área pequeña de uno de los muros del palacio. En la ilustración 4 se observan tres imágenes, la a) es la sección del muro obtenido del modelo fotogramétrico, en la b) se puede observar manchas en color amarillo que estaría simulando pérdida de material y la c) representa las grietas, entendiéndose que posiblemente donde se intensifica el color la profundidad aumenta.

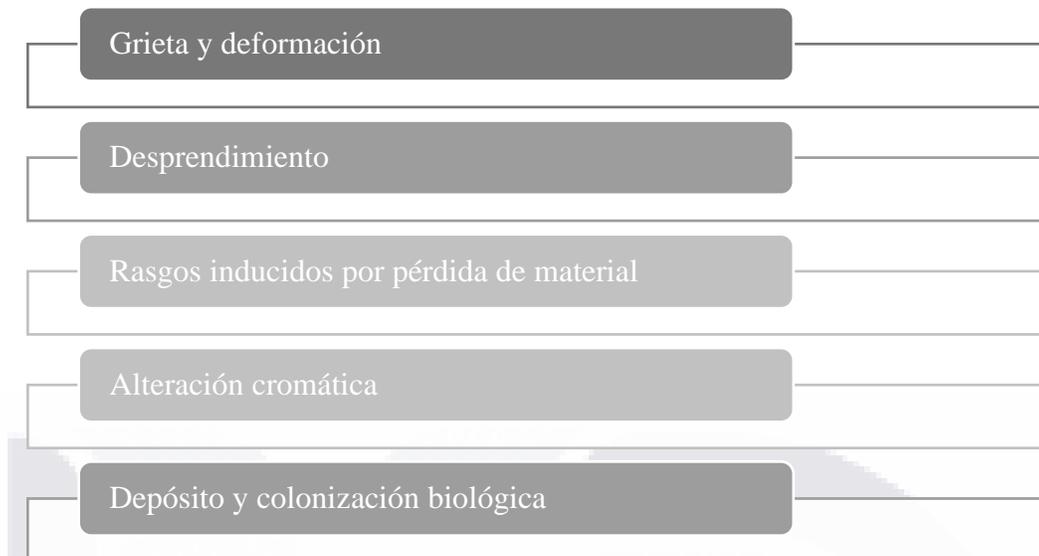
Ilustración 9 Categorías de patologías. Obtenida de (ICOMOS, 2011)

El ICOMOS por sus siglas en ingles Consejo Internacional de Monumentos y Sitios, que es una institución que está ligada a la ONU a través de la UNESCO, creo un glosario ilustrado de formas de deterioro de rocas, formado por cinco categorías enlistadas en la ilustración 9, que a su vez se subdividen, conformando una base de datos para conocer e identificar dichos daños, construyendo un lenguaje común, que permita un mayor entendimiento entre los investigadores y disminuya las confusiones entre terminologías (ICOMOS, 2011).

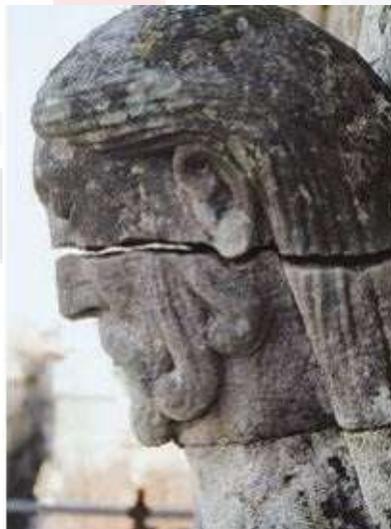
Ilustración 10 France, Angoulême, Saint-Pierre cathedra: Western facade central tympanum. Obtenida de (ICOMOS, 2011)

→ Fractura: grieta que traspasa totalmente la pieza de roca (Ilustración 10).

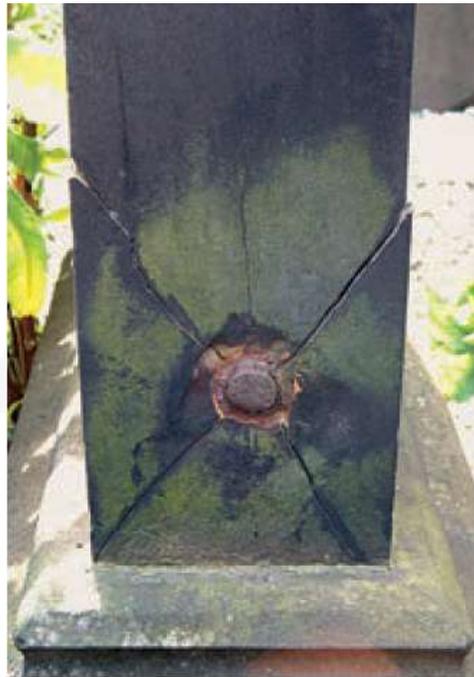
Ilustración 11 Old Calton Cemetery, Edimburgo, Escocia. Obtenido de (ICOMOS, 2011)

→ Fisuración radial: se presenta a partir de un centro. Puede tener su origen en elementos oxidados de hierro o en impactos (Ilustración 11).

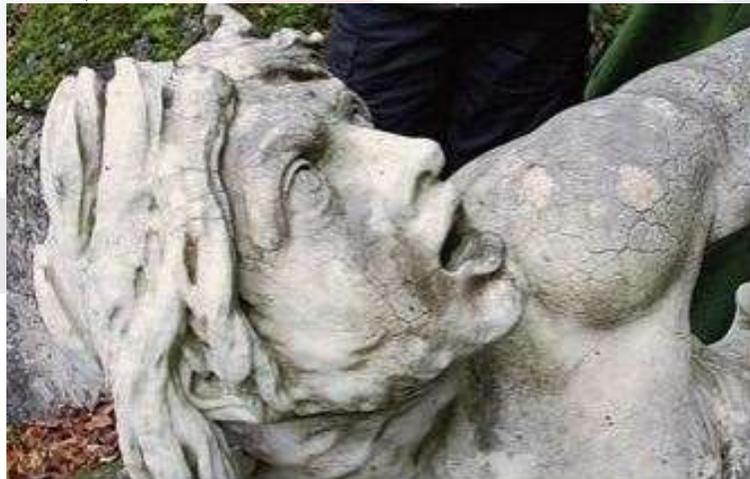
Ilustración 12 Escultura de mármol Castle Park, Versalles, Francia. Obtenida de (ICOMOS, 2011)

→ Fisura: grieta pequeña de 0.1 mm de apertura.
→ Craquelado: es la formación un tipo de retícula de pequeñas grietas (Ilustración 12).

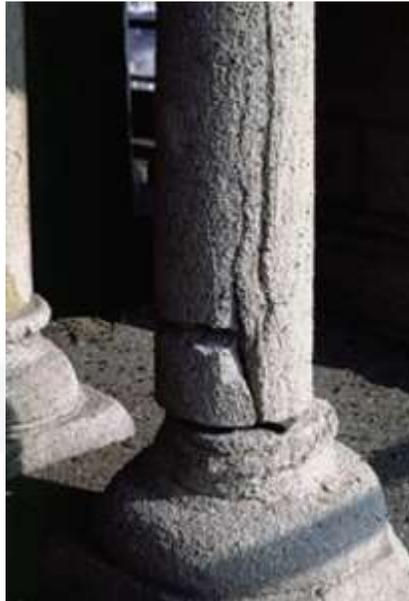
Ilustración 13 Iglesia de André le Bas. Obtenida de (ICOMOS, 2011)

→ Disminución en lajas: fracturación de la roca a lo largo de planos de debilidades como microfisuras o capas arcillosas (Ilustración 13).

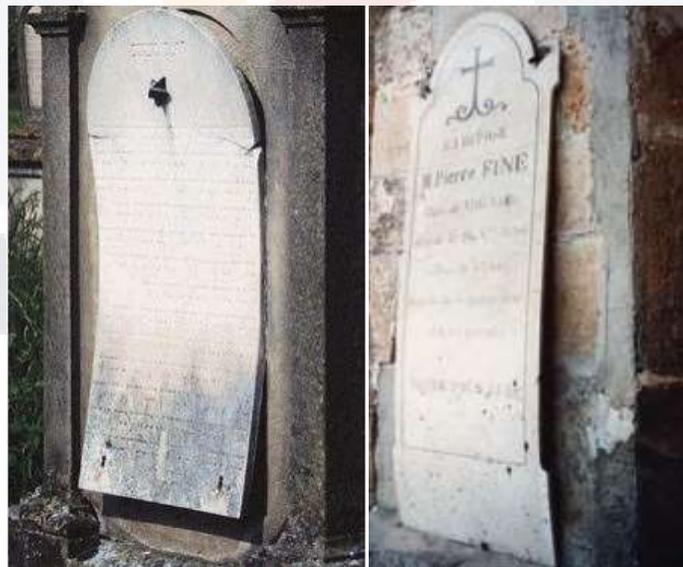
Consiste en un cambio de forma sin pérdida de su integridad. Principalmente afecta a las placas de mármol y se pueden en la ilustración 14 se puede identificar deformaciones convexas (hacia afuera) o cóncavas (hacia adentro).

Ilustración 14 De lado derecho se observa una deformación cóncava y del lado izquierdo una deformación convexa. Francia. Obtenido de (ICOMOS, 2011)

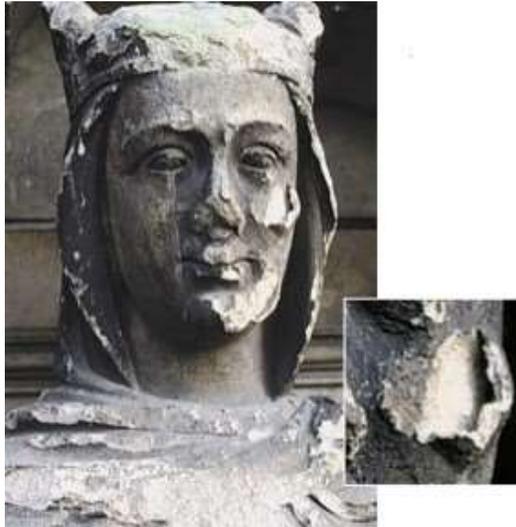
Ilustración 15 Cara de roca caliza, Notre Dame, Laón Francia. Obtenida de (ICOMOS, 2011)

- I. Ampollas: son elevaciones rellenas de aire en la superficie de la roca, se forman debido al desprendimiento de la lámina exterior de la roca (Ilustración 15).

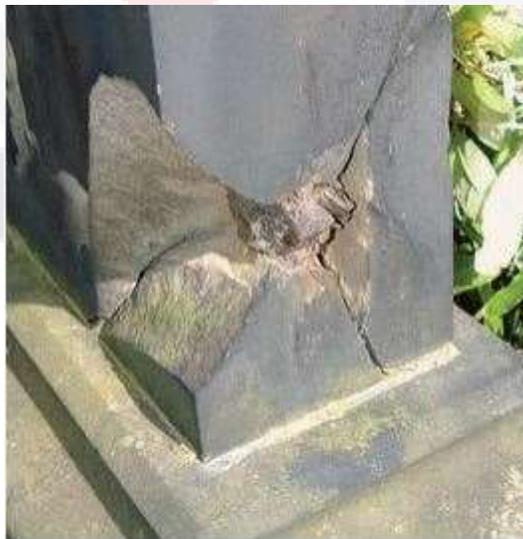
Ilustración 16 Old Calton Cemetery, Edimburgo, Escocia. Obtenida de (ICOMOS, 2011)

- II. Estallido: es la pérdida en la superficie de la roca debido a tensiones internas que presentan comúnmente por el desprendimiento en forma de cráter con bordes irregulares (Ilustración 16).

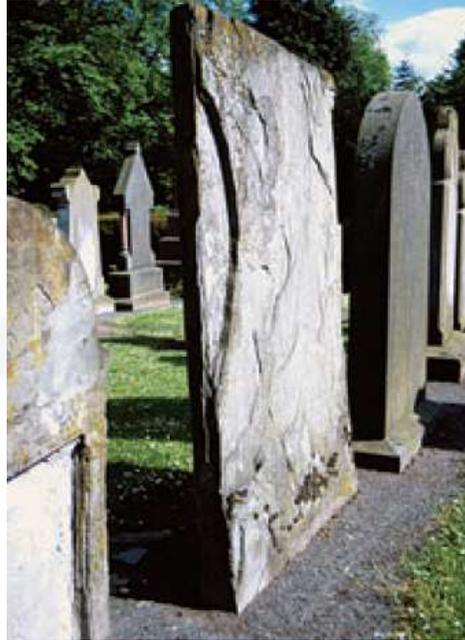
Ilustración 17 Cementerio de la catedral de Brechin, Escocia. Obtenida de (ICOMOS, 2011)

- III. Delaminación: consiste en una separación física en una o varias capas siguiendo la laminación, principalmente se observa en rocas sedimentarias y algunas rocas metamórficas (Ilustración 17).

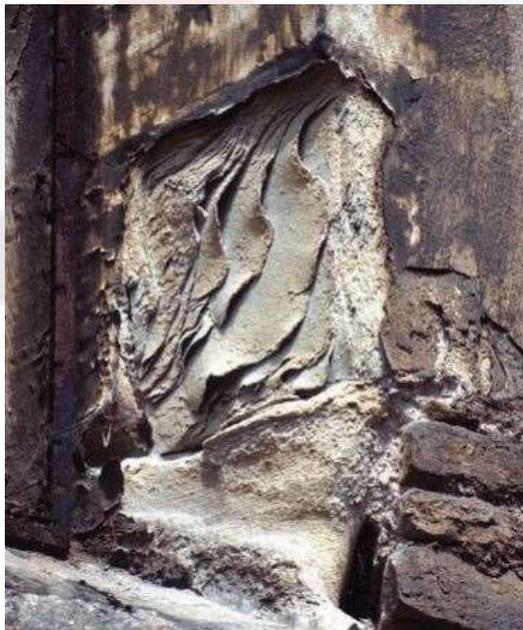
Ilustración 18 Catedral de Zwits, Alemania. Obtenida de (ICOMOS, 2011)

- Expoliación: separación en diversas capas muy finas que se pueden encontrar bandeadas o retorcidas (Ilustración 18).

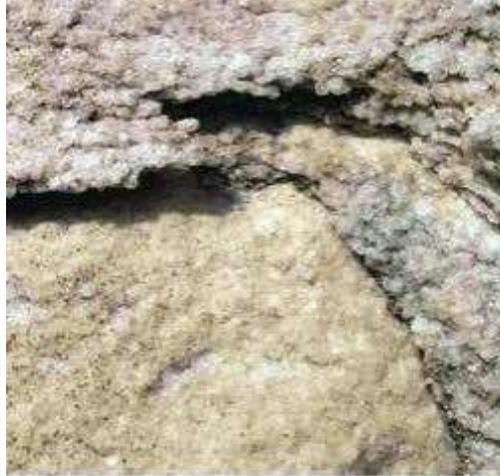
Ilustración 19 Castillo de Pernstejn, Republica Checa. Obtenida de (ICOMOS, 2011)

→ Desmenuzamiento: separación de granos de sustratos, son pequeños, menores a 2 cm. (Ilustración 19).

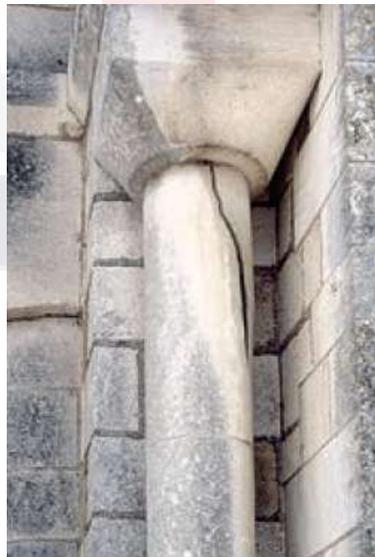
Ilustración 20 Saint Benoit, Loire Francia. Obtenida de (ICOMOS, 2011)

V. Fragmentación: fractura parcial o total de la roca partes de tamaños diferentes, con formas, volúmenes y tamaños irregulares (Ilustración 20

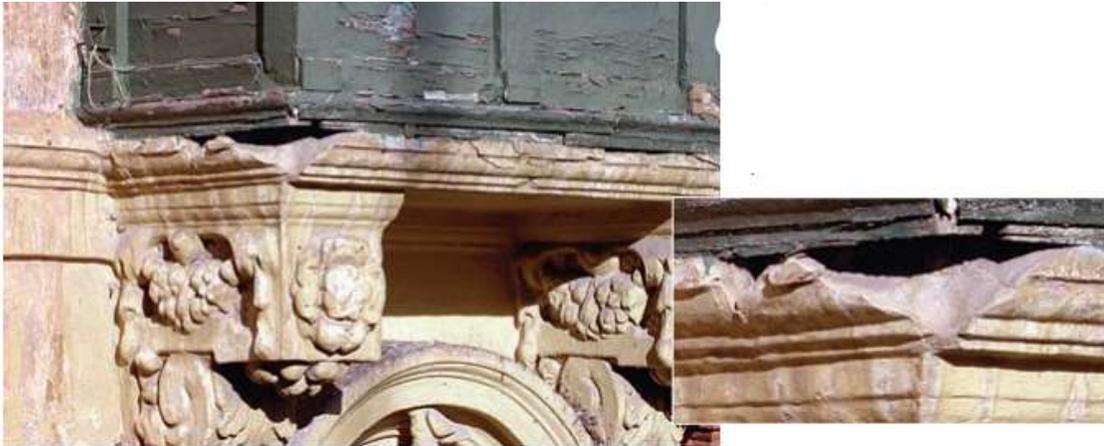
Ilustración 21 Malta Valletta. Obtenida de (ICOMOS, 2011)

- Fragmentación en esquirlas: separación de piezas finas, esbeltas y agudas de rocas desgajadas del cuerpo principal.
- Desconchadura: fracturas de pequeños pedazos de las aristas de un bloque (Ilustración 21).

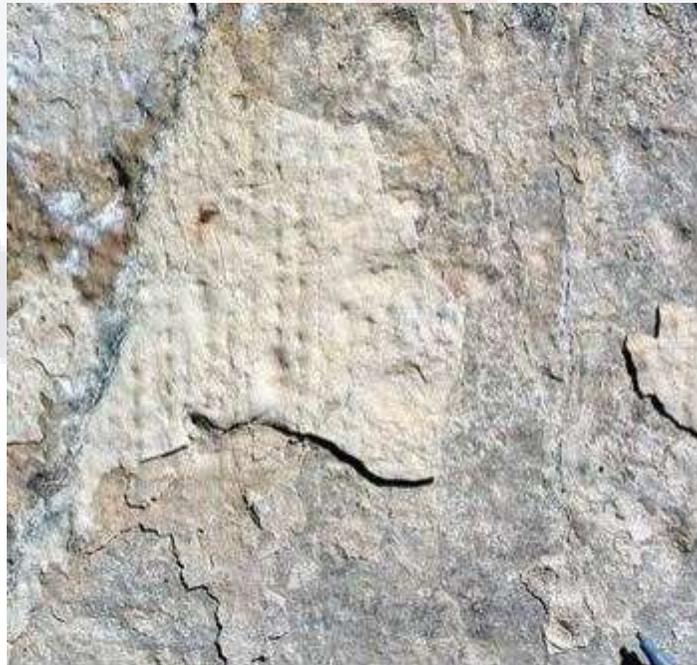
Ilustración 22 Iglesia Saint André le Bas, Vienne, Francia. Obtenida de (ICOMOS, 2011)

- VI. Disminución de películas: capa fina superficial con apariencia de película o recubrimiento que ha sido aplicado en la superficie de la roca (Ilustración 22).

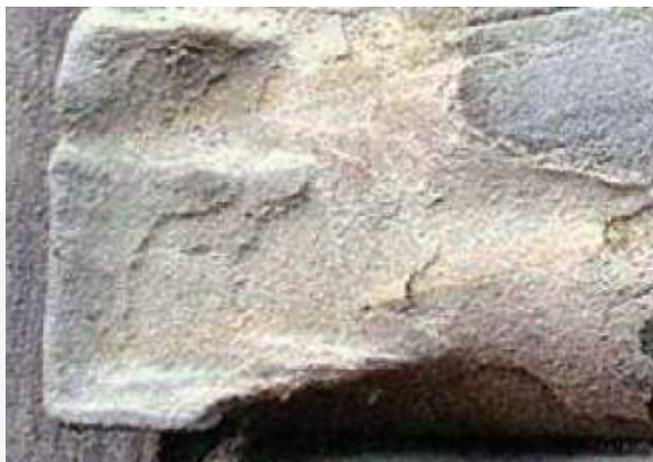
Ilustración 23 Edificio de la liberación, Dieuze, Francia. Obtenido de (ICOMOS, 2011)

→ Microdescamación; pérdida milimétrica de forma curva o plana (Ilustración 23).

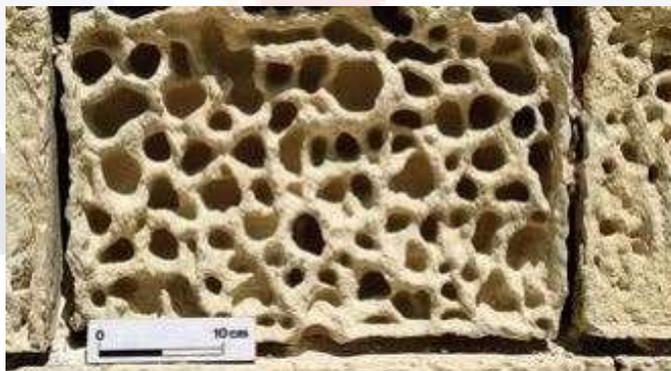
Ilustración 24 Ciudadela Gozo, Isla Malta. Obtenida de (ICOMOS, 2011)

I. Alveolización: creación de cavidades en la superficie de la roca, pueden estar interconectadas y pueden tener tamaño y aspecto variable. (Ilustración 24)

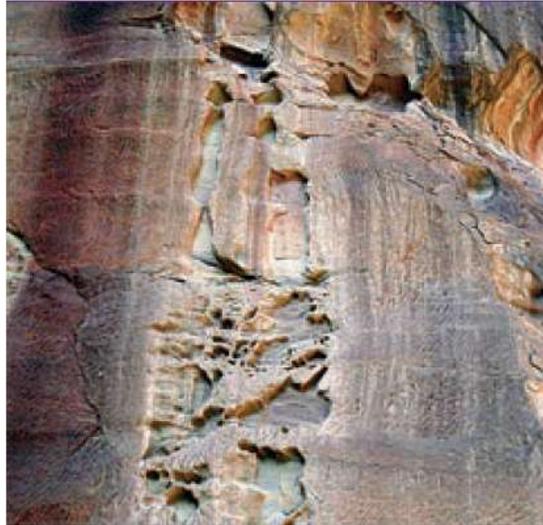
Ilustración 25 Petra, Jordan. Obtenida de (ICOMOS, 2011)

→ Erosión diferencial: este tipo de erosión sucede cuando no avanza con la misma velocidad en las distintas áreas de la roca (Ilustración 25).

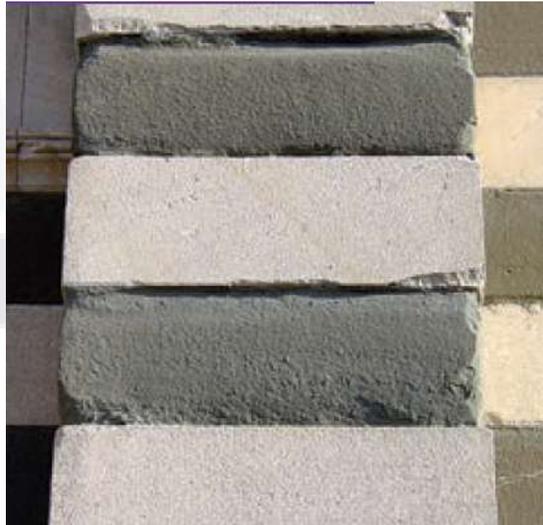
Ilustración 26 Catedral de la Nouvelle Major, Marsella, Francia. Obtenida de (ICOMOS, 2011)

→ Redondeamiento: esta erosión se presenta en las rocas que su deterioro es mediante la disgregación granular. (Ilustración 26).

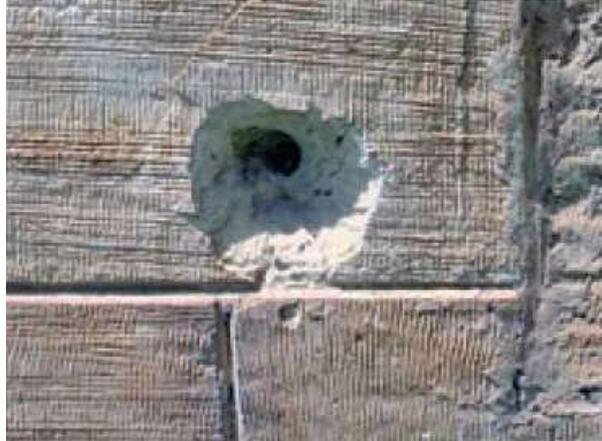
Ilustración 27 Cantera de Baalbek en el Líbano. Obtenida de (ICOMOS, 2011)

→ Daños por impacto: se presenta a causa de un impacto o algún instrumento duro (Ilustración 27).

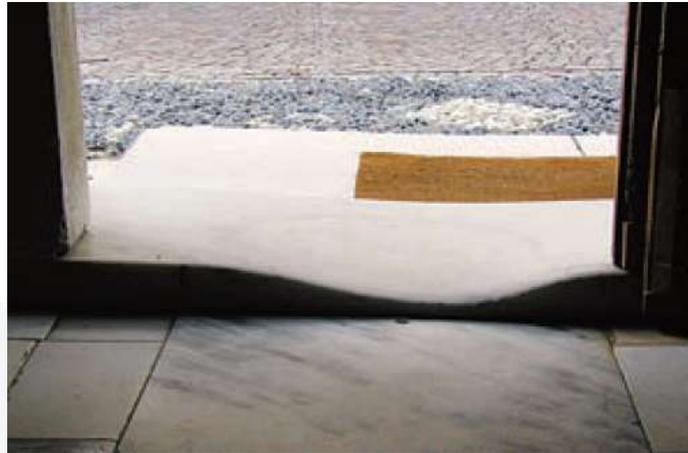
Ilustración 29 Toril del sur, Tschars, Italia. Obtenida de (ICOMOS, 2011)

→ Abrasión: se provoca por el rozamiento, frotamiento o impacto de partículas. La ilustración 29, es escalón desgastado provocado por los pies de las personas.

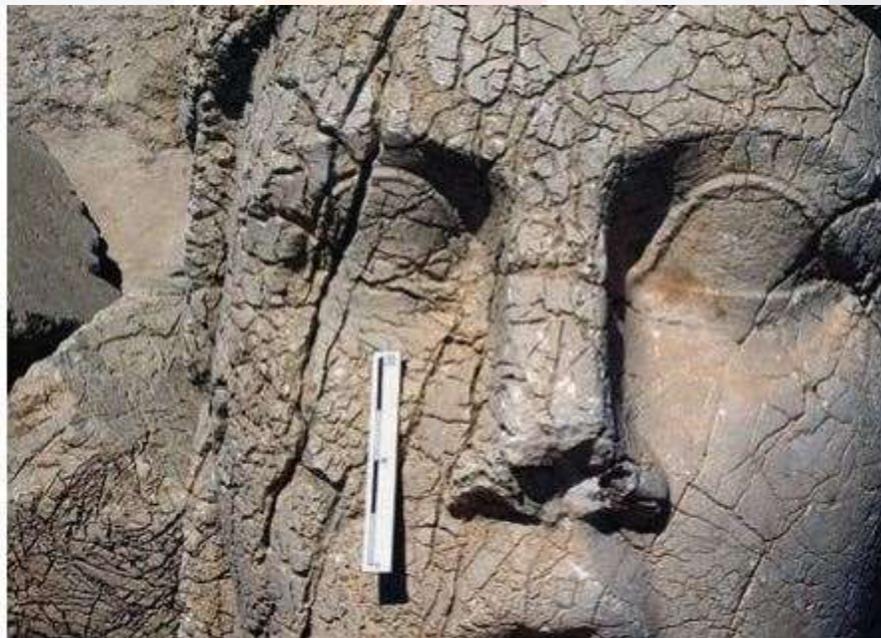
Ilustración 30 Escultura caliza, Turquía. Obtenida de (ICOMOS, 2011)

IV. Microkarstificación: es la disolución parcial y/o selectiva de la superficie de la roca calcárea o alabastro expuesta a escorrecias (Ilustración 30).

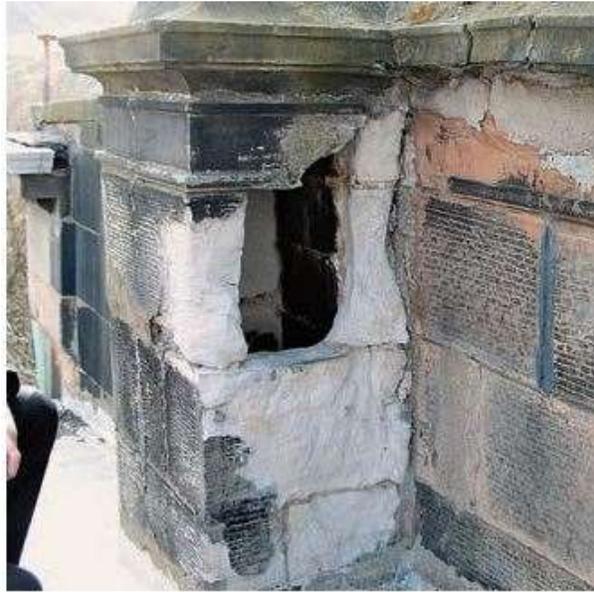
Ilustración 31 Terraza Carlton, Escocia Edimburgo. Obtenida de (ICOMOS, 2011)

- V. Faltante: espacio vacío donde anteriormente se encontraba una parte de roca (Ilustración 31).

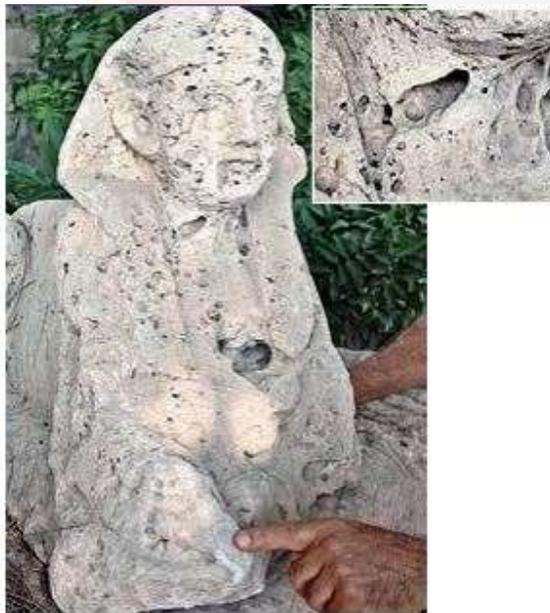
Ilustración 32 Kom el Dikka, Egipto. Obtenida de (ICOMOS, 2011)

- VI. Perforación: por lo regular son de tamaño milimétrico producidos por una herramienta punzante o creadas por animales. Son perforaciones que penetran dentro de la roca son más profundas que anchas (Ilustración 32).

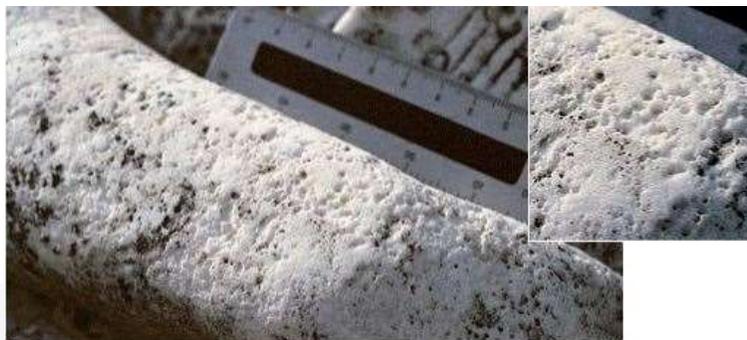
Ilustración 33 Escultura de mármol, Múnich, Alemania. obtenida de (ICOMOS, 2011)

- VII. Pitting: consiste en un punteo submilimétrico de cavidades superficiales, su forma puede ser cilíndrica o cónica sin tener alguna interconexión, aunque puede llegar a suceder (Ilustración 33).

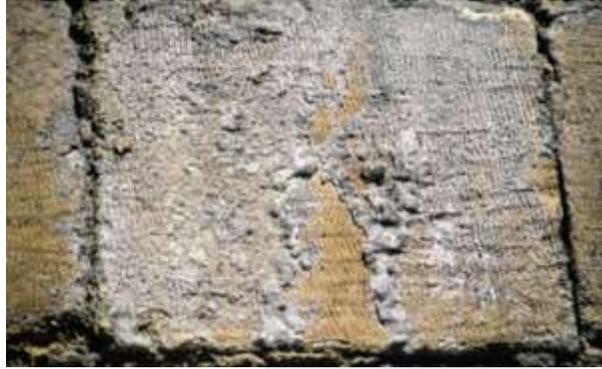
Ilustración 35 Mezquita en Egipto. Obtenida de (ICOMOS, 2011)

→ Costra salina: brota cuando existe alto contenido salinos, como se observa en la siguiente roca blanquecina (Ilustración 35).

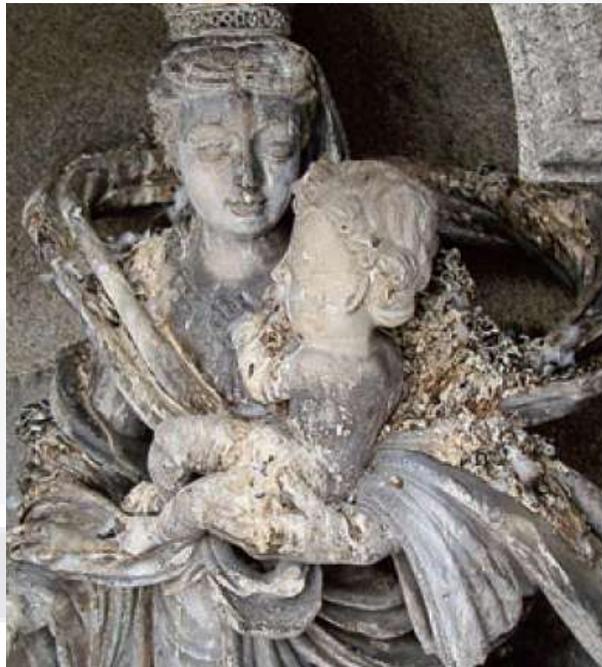
Ilustración 36 Escultura de la catedral de Porto, Portugal. Obtenida de (ICOMOS, 2011)

II. Depósito: es el almacenamiento de material exógeno del cual puede variar su espesor. Por ejemplo, heces de pájaros como se ve en la ilustración 36.

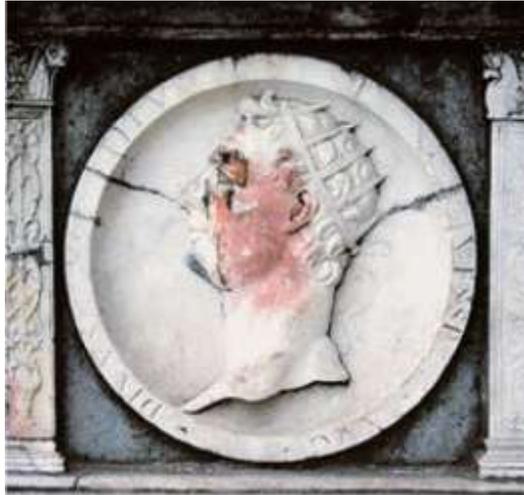
Ilustración 37 Mármol de la Cantuja de Pavía, Italia. Obtenida de (ICOMOS, 2011)

→ Coloración: variación en tono, saturación y/o luminosidad (Ilustración 37).

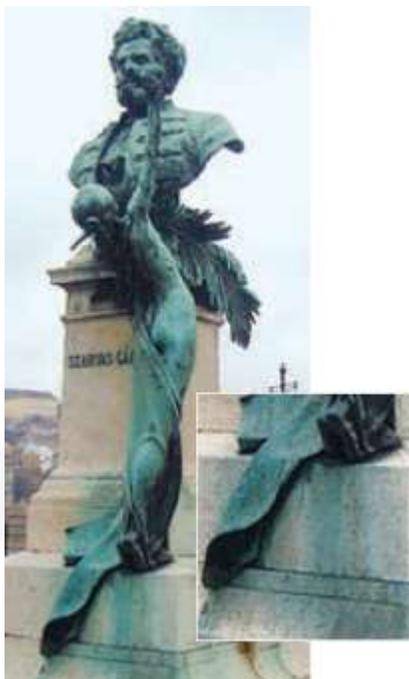
Ilustración 38 Pedestal de caliza, Budapest, Hungría. Obtenido de (ICOMOS, 2011)

- Decoloración: blanqueamiento de la roca, por ejemplo, los mármoles de tonos oscuros cuando están expuestos a la intemperie a menudo sufren una decoloración blanquecina.
- Manchas de humedad: opacamiento de la roca provocado por la presencia de polvo, mugre o biocolonias por la presencia de humedad.
- Tinción: teñido o manchado provocando una apariencia poco atractiva (Ilustración 38).

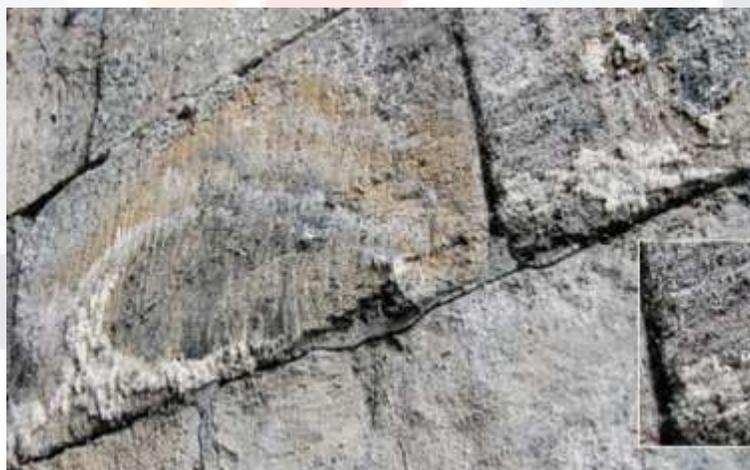
Ilustración 39 Monk 's Bar, York, Inglaterra. Obtenido de (ICOMOS, 2011)

- IV. Eflorescencia: sales solubles que se presentan en forma cristalina, pulverulenta y generalmente blanca sobre la superficie (Ilustración 39).

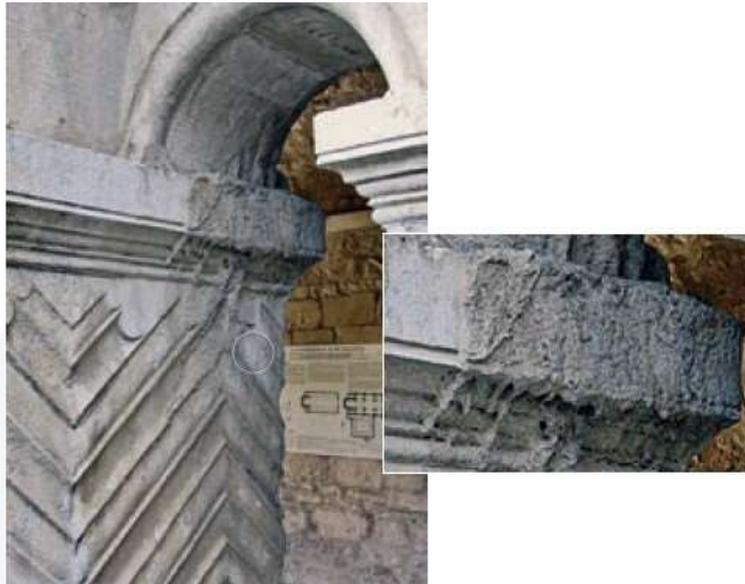
Ilustración 40 Notre Dame, Paris, Francia. Obtenida de (ICOMOS, 2011)

- V. Incrustación: es una capa superficial firmemente adherida al sustrato (Ilustración 40).

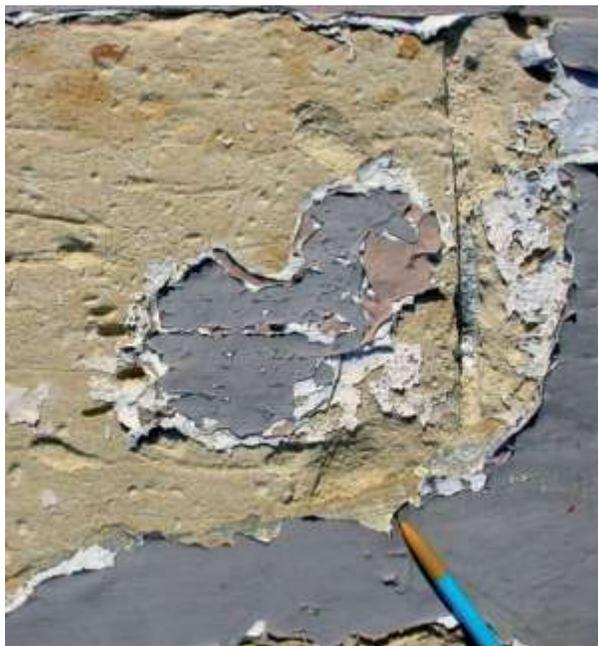
Ilustración 42 Sillar de caliza en La Valeta, Malta. Obtenida de (ICOMOS, 2011)

- VI. Película: capa de materia orgánica, que se puede presentar en tonos opacos o traslúcidos (Ilustración 42).

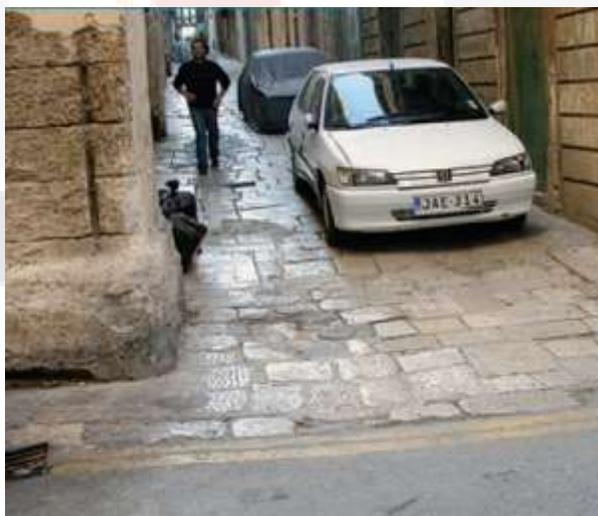
Ilustración 43 Pavimento de roca en La Valeta, Malta. Obtenido de (ICOMOS, 2011)

- VII. Brillo superficial: la superficie de la roca adopta un aspecto como de espejo como se observa en la ilustración 43.

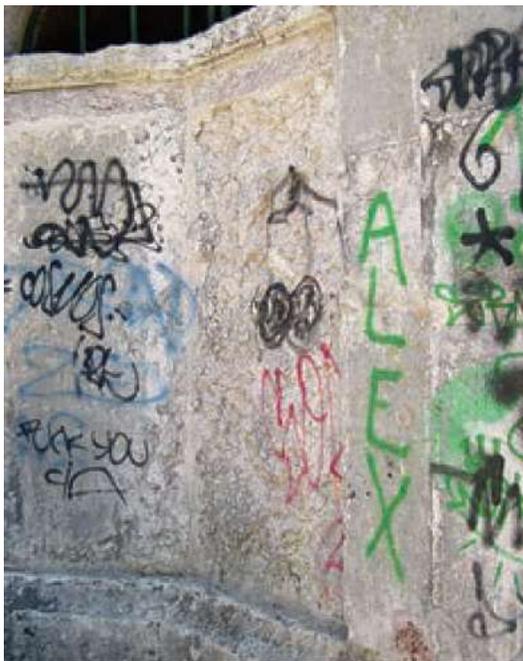
Ilustración 44 Acueducto en Lisboa, Portugal. Obtenido de (ICOMOS, 2011)

- VIII. Graffiti: pintas en la superficie de la roca de tinta o productos químicos (Ilustración 44).

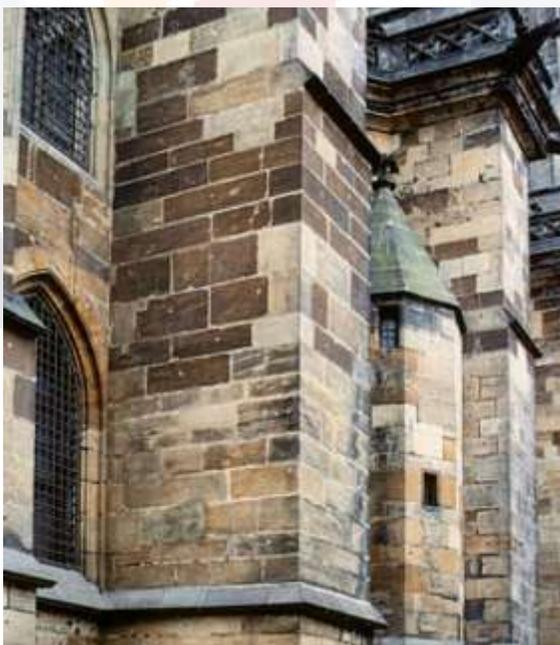
Ilustración 45 Catedral de Praga, República Checa. Obtenida de (ICOMOS, 2011)

- I. Pátina: daño cromático en la roca, no superficialmente visible, generalmente lo provocan agentes naturales o artificiales (Ilustración 45).

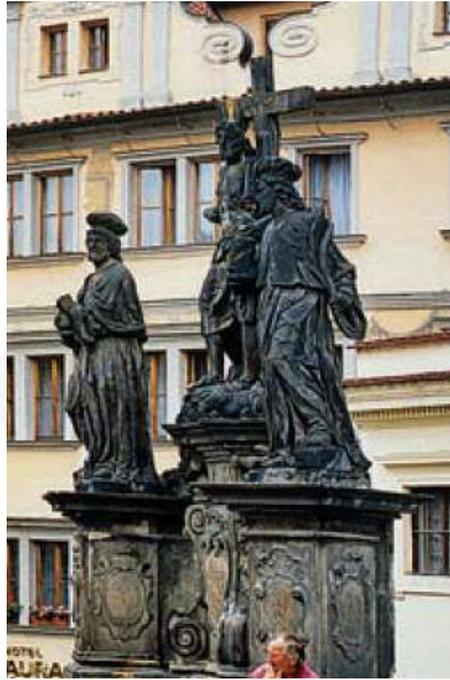
Ilustración 46 Escultura del puente de Carlos, Praga, Republica Checa, Obtenido de (ICOMOS, 2011)

→ Pátina ferruginosa: capa delgada oscura formada por hierro, se forma uniformemente en la superficie de la roca (Ilustración 46).

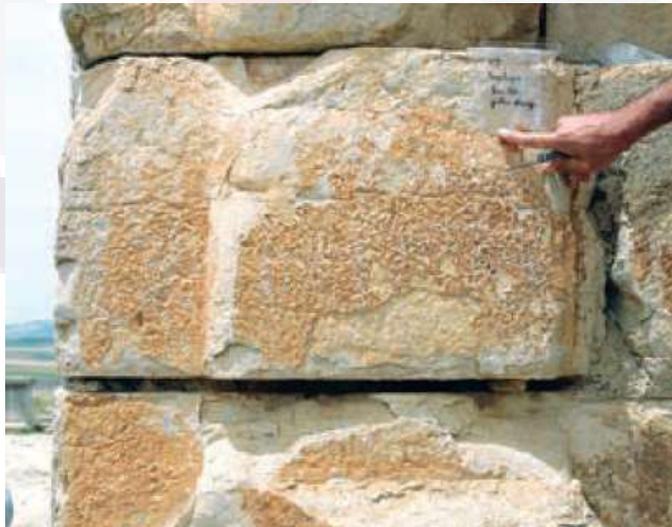
Ilustración 47 Sitio arqueológico, Marruecos. Obtenida de (ICOMOS, 2011)

→ Pátina de oxalato: se puede presentar en mármoles o calizas, en tonos naranjas a marrones (Ilustración 47).

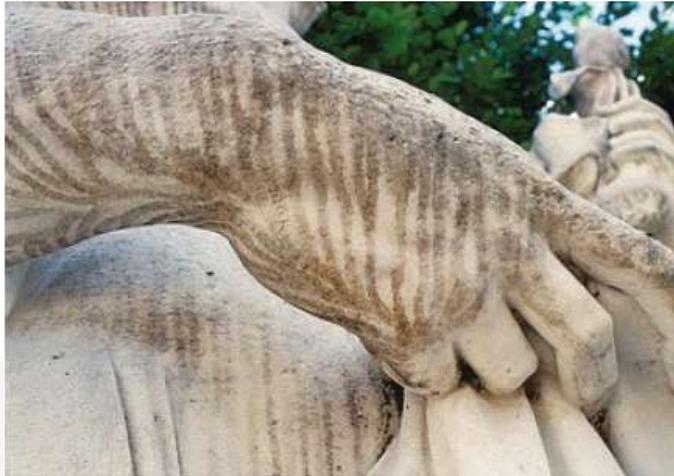
Ilustración 48 Escultura de mármol, Versalles, Francia. Obtenida de (ICOMOS, 2011)

- II. Enmugrecimiento: es la deposición superficial de polvo y partículas de combustión generadas por la contaminación atmosférica (Ilustración 48).

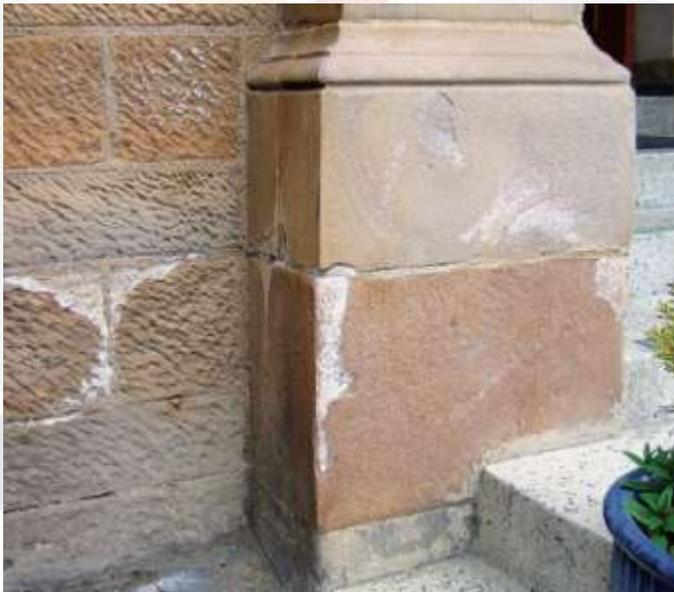
Ilustración 49 Edición de Newark Drive, Glasgow, Escocia. Obtenido de (ICOMOS, 2011)

- III. Subflorescencia: son sales solubles que se presentan debajo de la superficie de la roca (Ilustración 49).

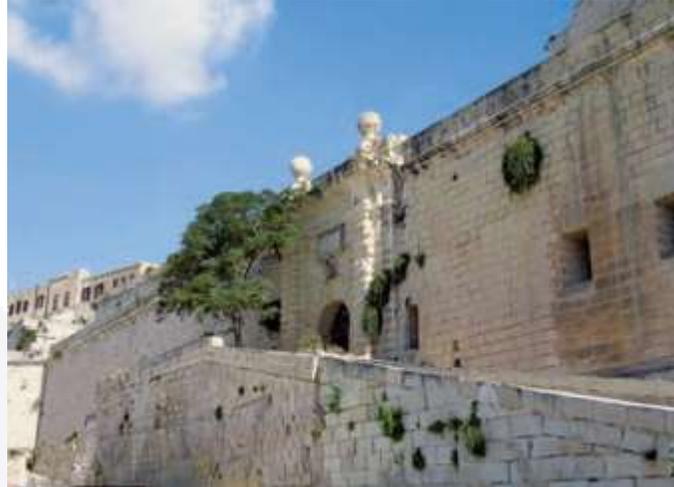
Ilustración 50 Puerta de la antigua capital, Mdina, Malta. Obtenida de (ICOMOS, 2011)

- I. Colonización biológica: yacimientos de plantas, microorganismos, nidos de animales que se presentan sobre y dentro de la roca, como en la ilustración 50.

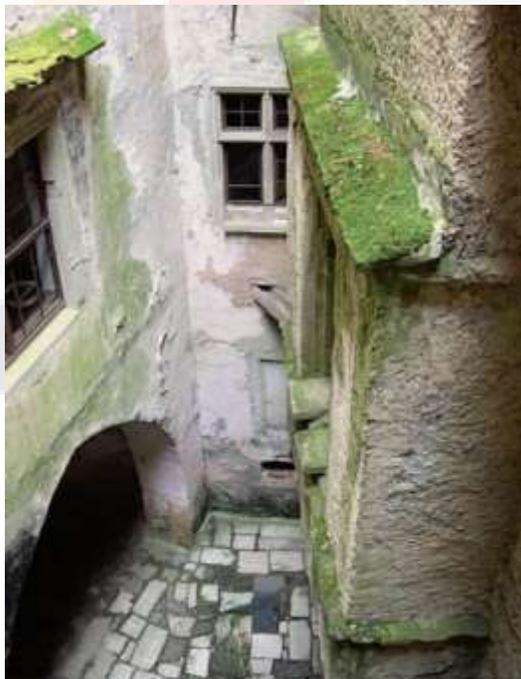
Ilustración 51 Castillo Pernstejn, Republica Checa. Obtenida de (ICOMOS, 2011)

- I. Algas: revestimiento de color verde o rojizo conformado por organismos vegetales microscópicos sin tallos ni hojas (Ilustración 51).

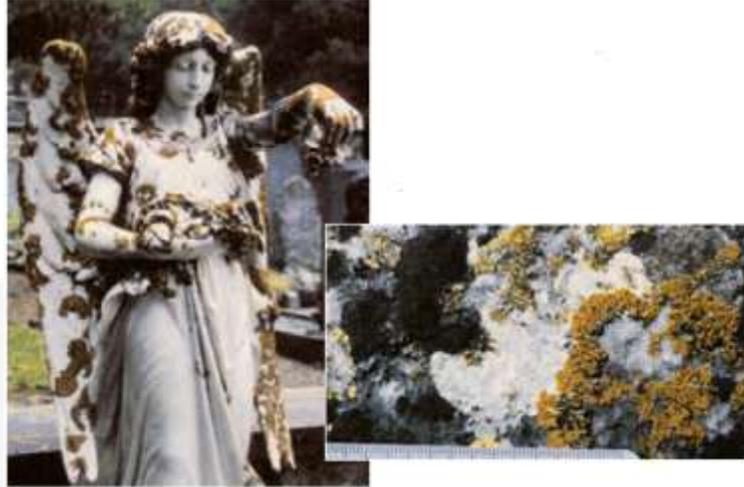
Ilustración 52 Cementerio de Pontresina, Suiza. Obtenida de (ICOMOS, 2011)

- II. Liquen: por lo regular se puede observar en los exteriores de los edificios, son organismos vegetales con apariencia corchosa y se pueden identificar en colores amarillo, gris, naranja, verde o negro (Ilustración 52).

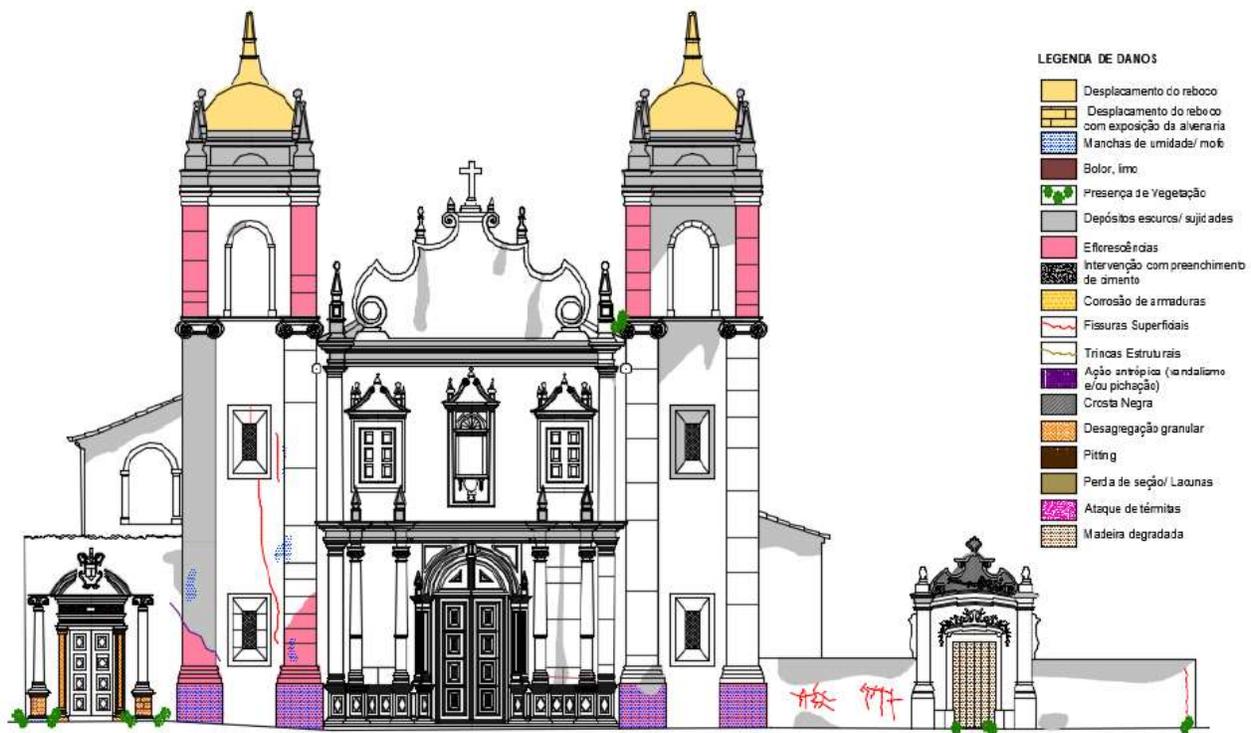
Ilustración 55 Ejemplo de mapeo patológico. Igreja Do Carmo, Brasil. Obtenido de (Rocha, Macedo, Correia, & Monteiro, 2018)

Lucena (2009) da recomendaciones para la realización de un mapa de daños, dice que es importante diferenciar mapa de daño de mapeamiento de daños. El primero lo explica como uno o varios documentos con gráficos y fotografías que muestran la realidad (tiempo actual) de algún elemento y el mapeamiento se refiere al proceso de investigar, de hacer los levantamientos y originar los datos para la realización de un mapa.

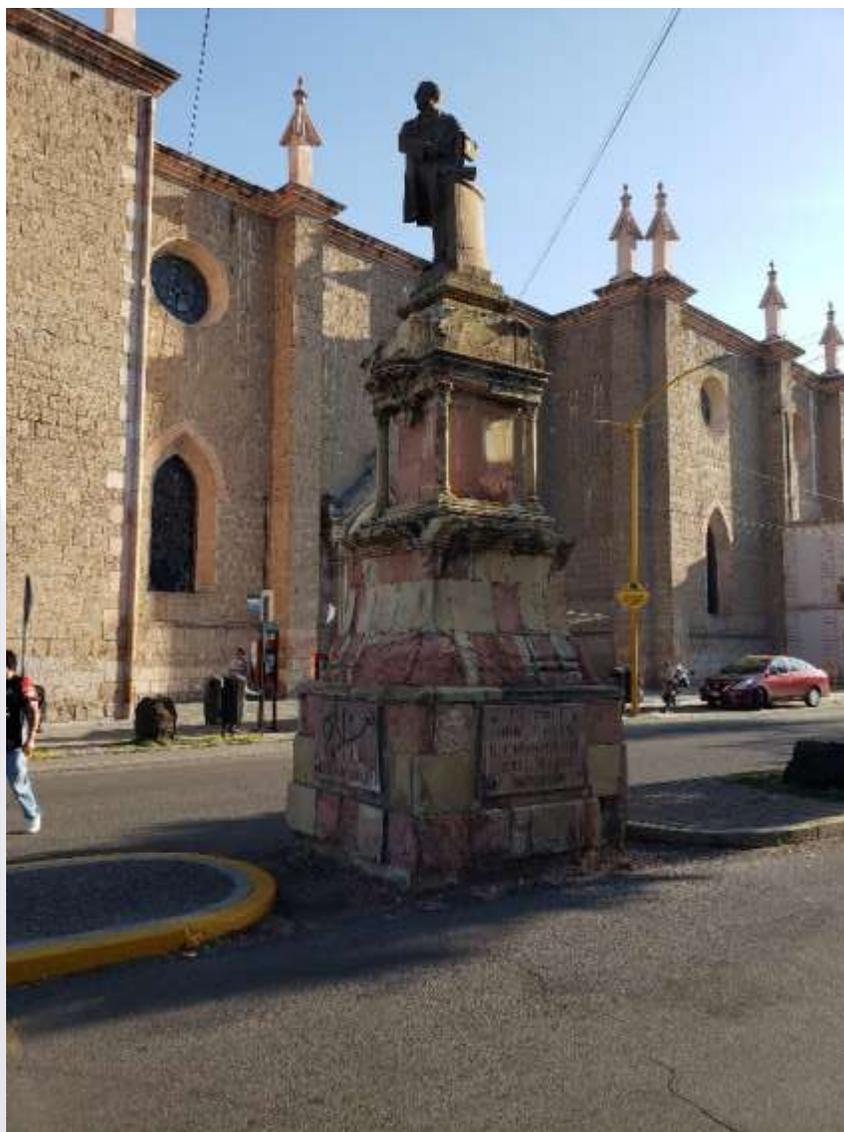
Ilustración 58 Fotografía del monumento a Benito Juárez. Aguascalientes. Fotografía del autor

El monumento ubicado actualmente a un costado de templo de la Purísima (ilustración 58), originalmente se encontraba entre palacio de gobierno y la catedral de Aguascalientes desde el 16 de septiembre del año 1902 construida por Federico Homdedeu.

Fue seleccionada por el alto nivel de deterioro que presenta en todo el pedestal, desde la base hasta la parte superior antes de llegar a la escultura de metal, detectando a simple vista afectaciones en las rocas desde manchas hasta pérdida de ellas. Además, por el sitio donde se encuentra, sobre vía pública, la programación de visitas no tendría ningún tipo de contratiempo, teniendo un fácil acceso.

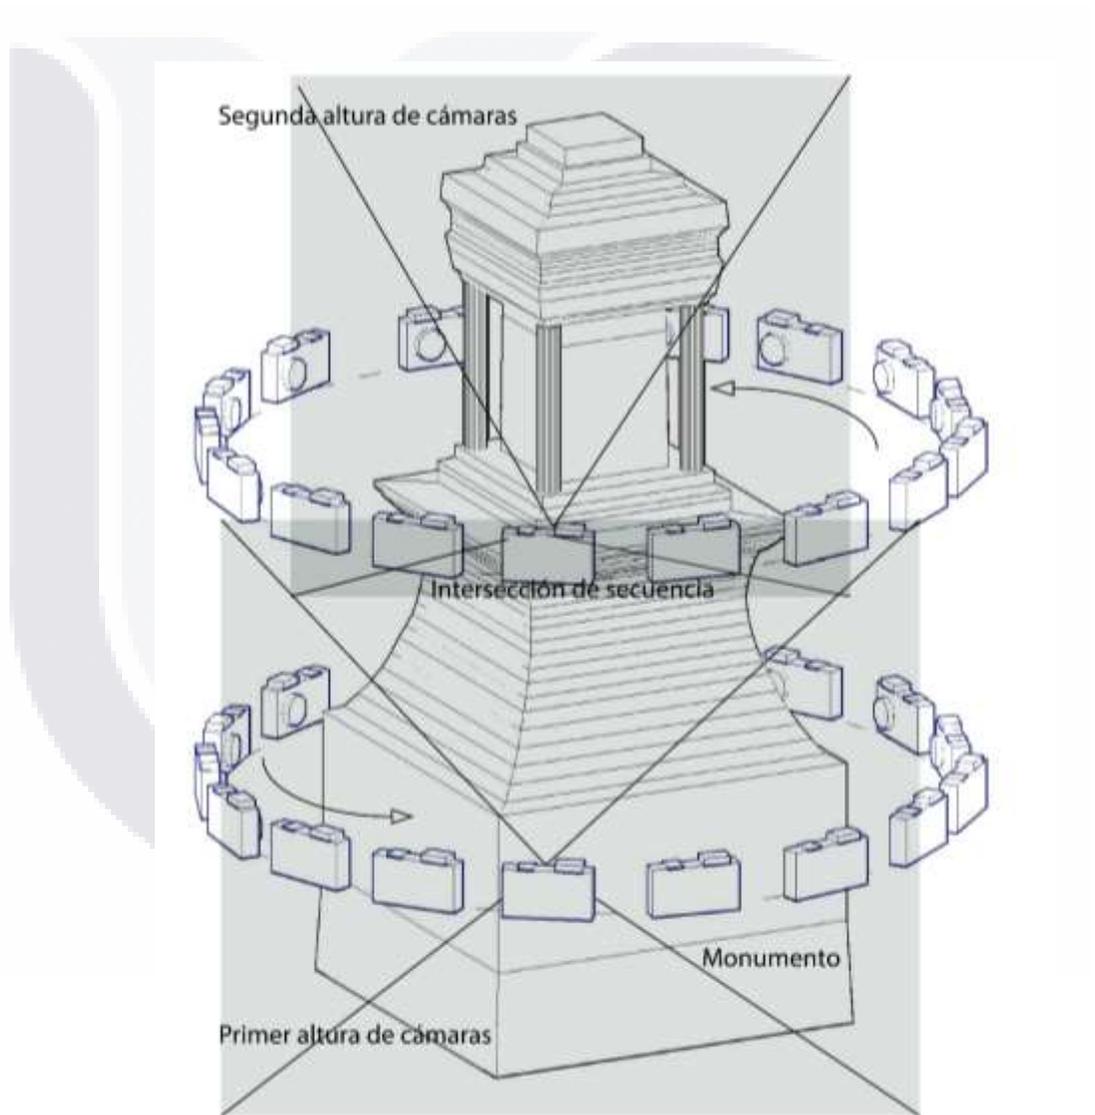
El procedimiento para realizar el levantamiento consiste en formar una circunferencia alrededor el monumento, tomando fotografías continuas en diferentes alturas para tratar de capturar todos los ángulos como lo muestra la ilustración 59. Entre las tomas debe existir una intersección para que se forme una secuencia y obtener mejores resultados en el modelo.

Ilustración 59 Proceso de levantamiento fotográfico. Elaboración propia

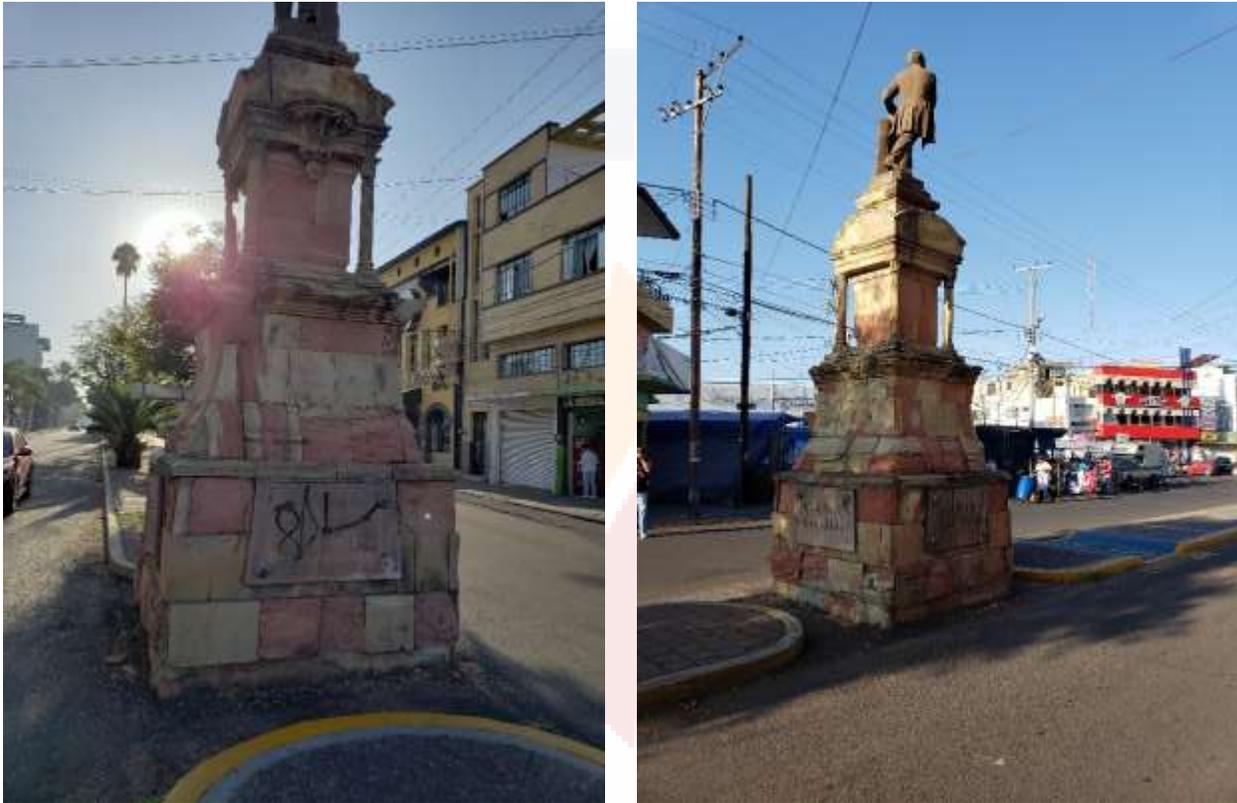
Las ilustraciones 60 corresponden a ese primer levantamiento donde se aprecia la iluminación desigual proyectándose sobre el monumento.

Ilustración 60 Fotografías del monumento. Izquierda: se observa la salida del sol. Derecha: la incidencia solar a diferente altura provocando gran cantidad de sombras. Fotografía del autor
