**UNIVERSIDAD AUTÓNOMA
DE AGUASCALIENTES**

**PROPUESTA DE UNA METODOLOGÍA PARA DESARROLLAR Y EVALUAR
TÉCNICAS DE FOTOGRAMETRÍA COMO HERRAMIENTAS PARA LA
REALIZACIÓN DEL MAPEO DE PATOLOGÍAS EN ELEMENTOS PATRIMONIALES**

**PARA OBTENER EL GRADO DE MAESTRÍA EN INGENIERÍA CIVIL
CON ESPECIALIDAD EN CONSTRUCCIÓN**

AGUASCALIENTES, AGS; 27 DE MAYO DE 2021

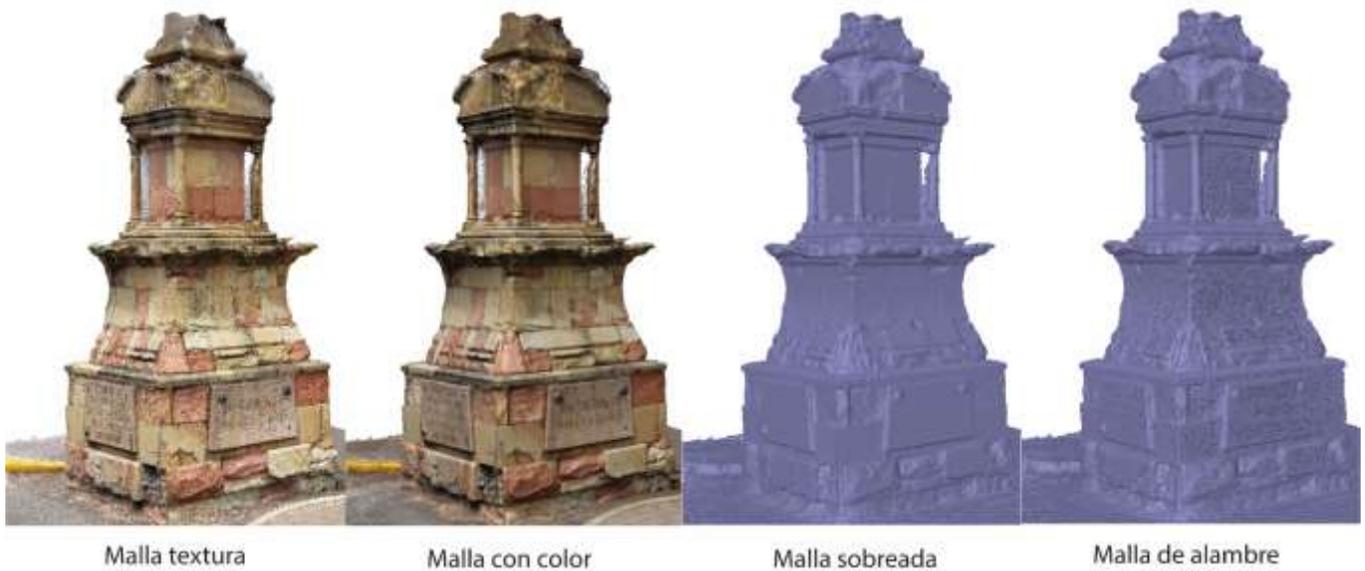
Ilustración 72 Creación de los diferentes tipos de malla. Elaboración propia

Aun cuando el modelo presenta tales huecos, la malla se logra formar de cuatro maneras: malla sombreada, malla alambre, malla con color y malla con textura, estas dos últimas, representan el acabado real del monumento, el cual ayudara a determinar las patologías que sufre la cantera hermosa (Ilustración 72).

El resultado obtenido del modelo 3D se puede considerar aproximadamente un 90% del monumento total, consiguiendo una calidad alta en su resolución, dejando incompleta solamente la zona de la escultura que se encuentra en la parte superior, la cual está hecha de un material diferente a la cantera por lo que fue más complicado que el software lo conformara.

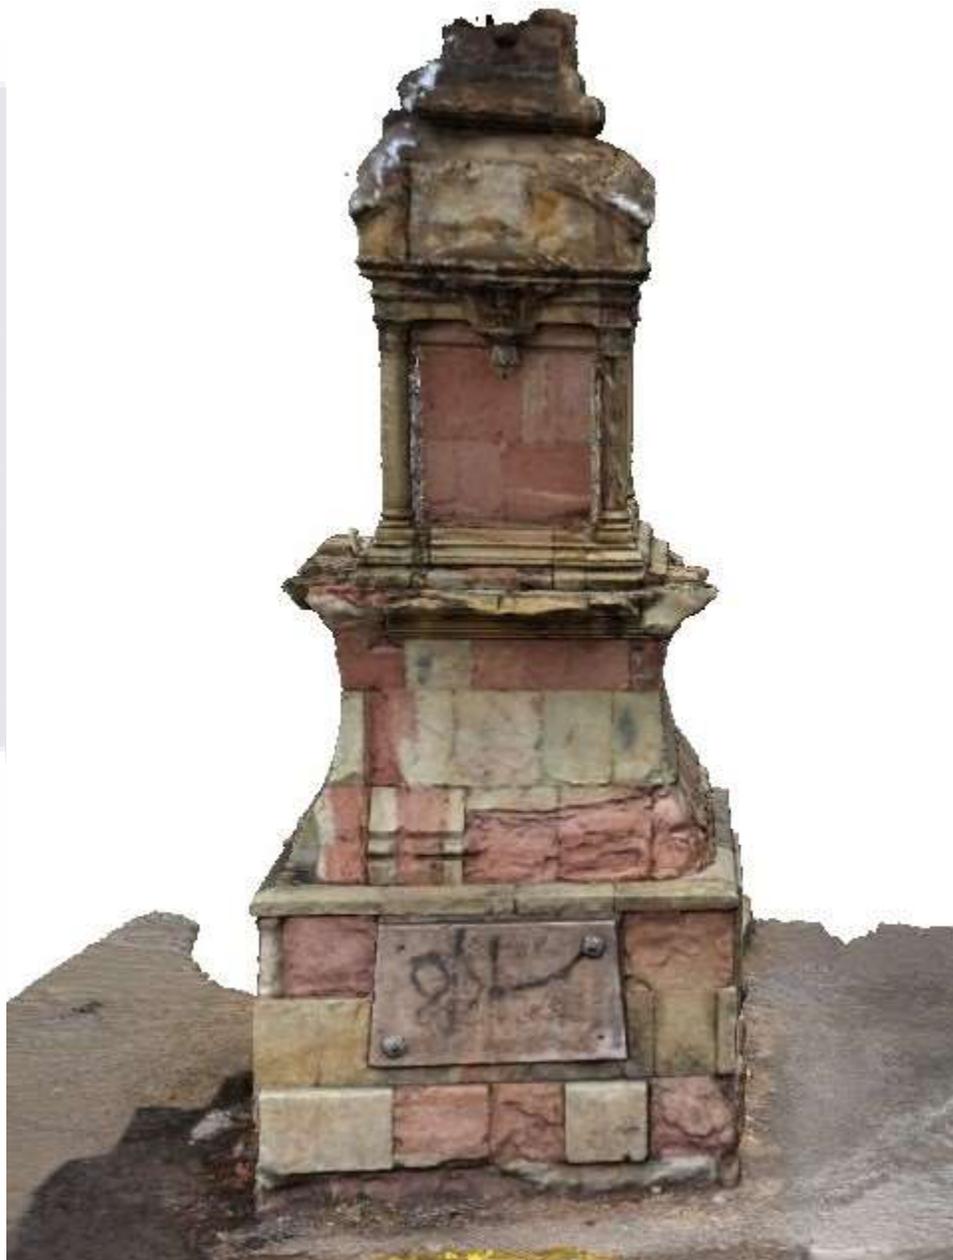
Ilustración 73 Modelo 3D del monumento. Elaboración propia

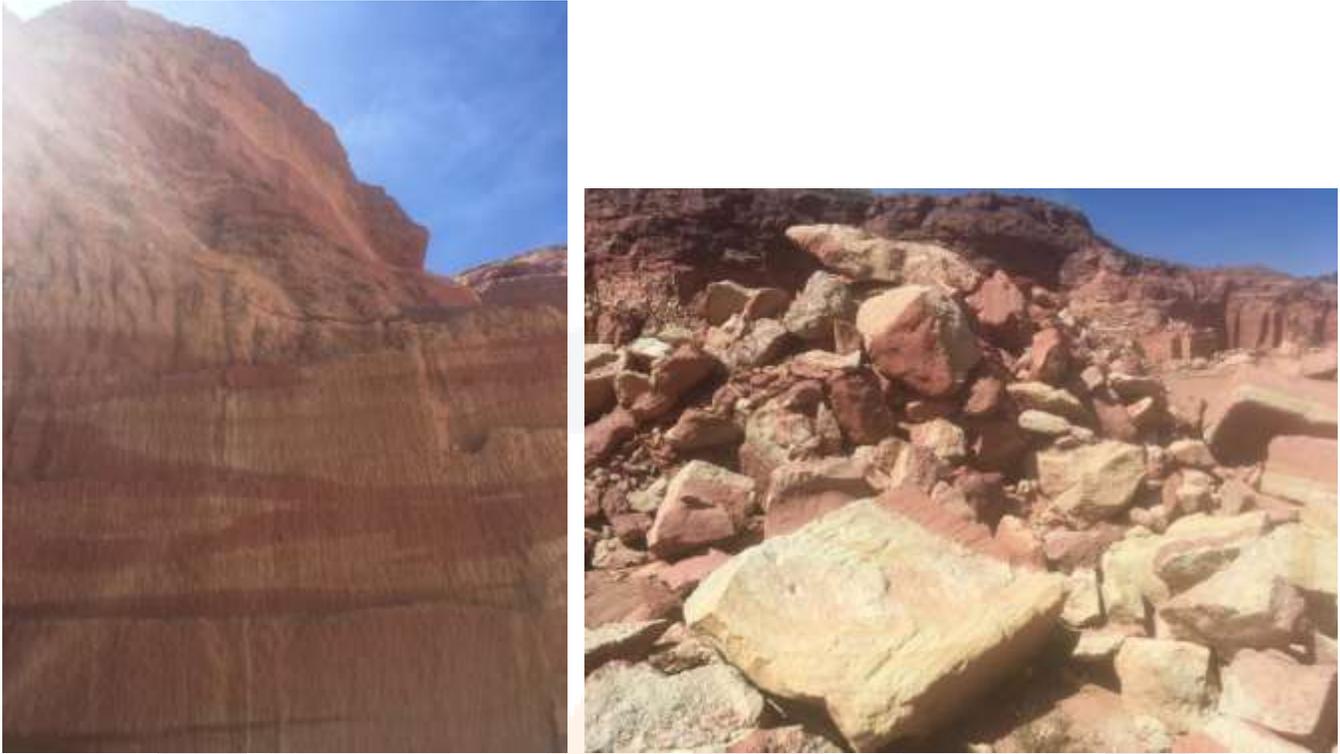
Ilustración 78 Banco de extracción de Clavellinas, Asientos, Ags. Fotografía del autor

El tipo de roca que incumbe a esta investigación, por sus características, se presupone que fue extraída de la comunidad de Clavellinas, en el municipio de Asientos, Aguascalientes, pues la combinación de los dos tonos de color es común en esta zona del estado. Actualmente se sigue llevando a cabo el laminado y labrado de la cantera en esa región (Ilustración 78).

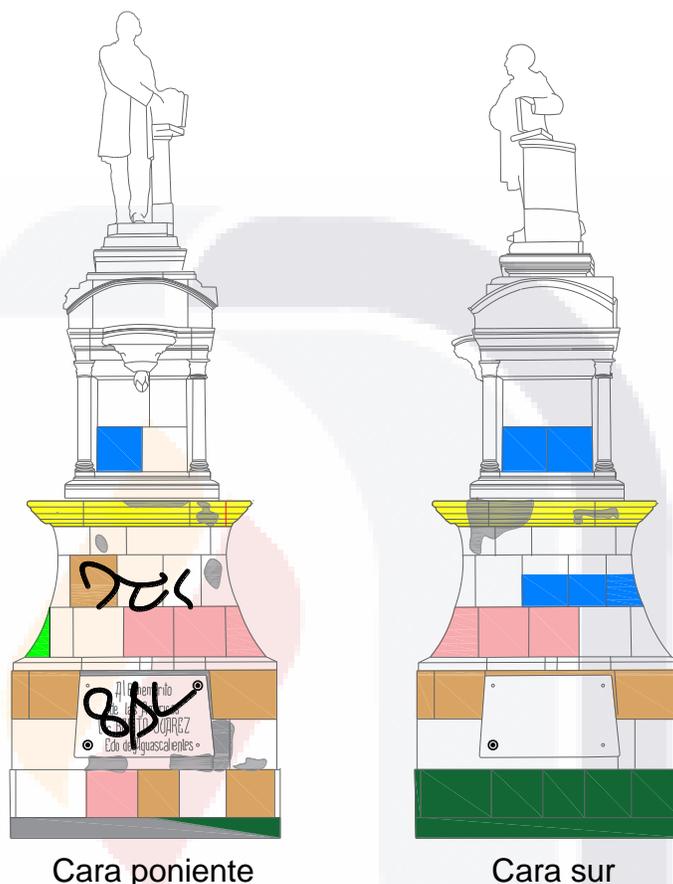
Ilustración 84 Mapeo de patologías -modelo 3D- caras poniente y sur. Elaboración propia

Dentro de las categorías de grietas y colonización biológica, no se tuvieron resultados, en este último sencillamente fue porque no se presentaron asentamientos de microorganismos. En el caso de grietas, a través del modelo no se detectaron fisuras, sin embargo, no se descarta que las tenga.

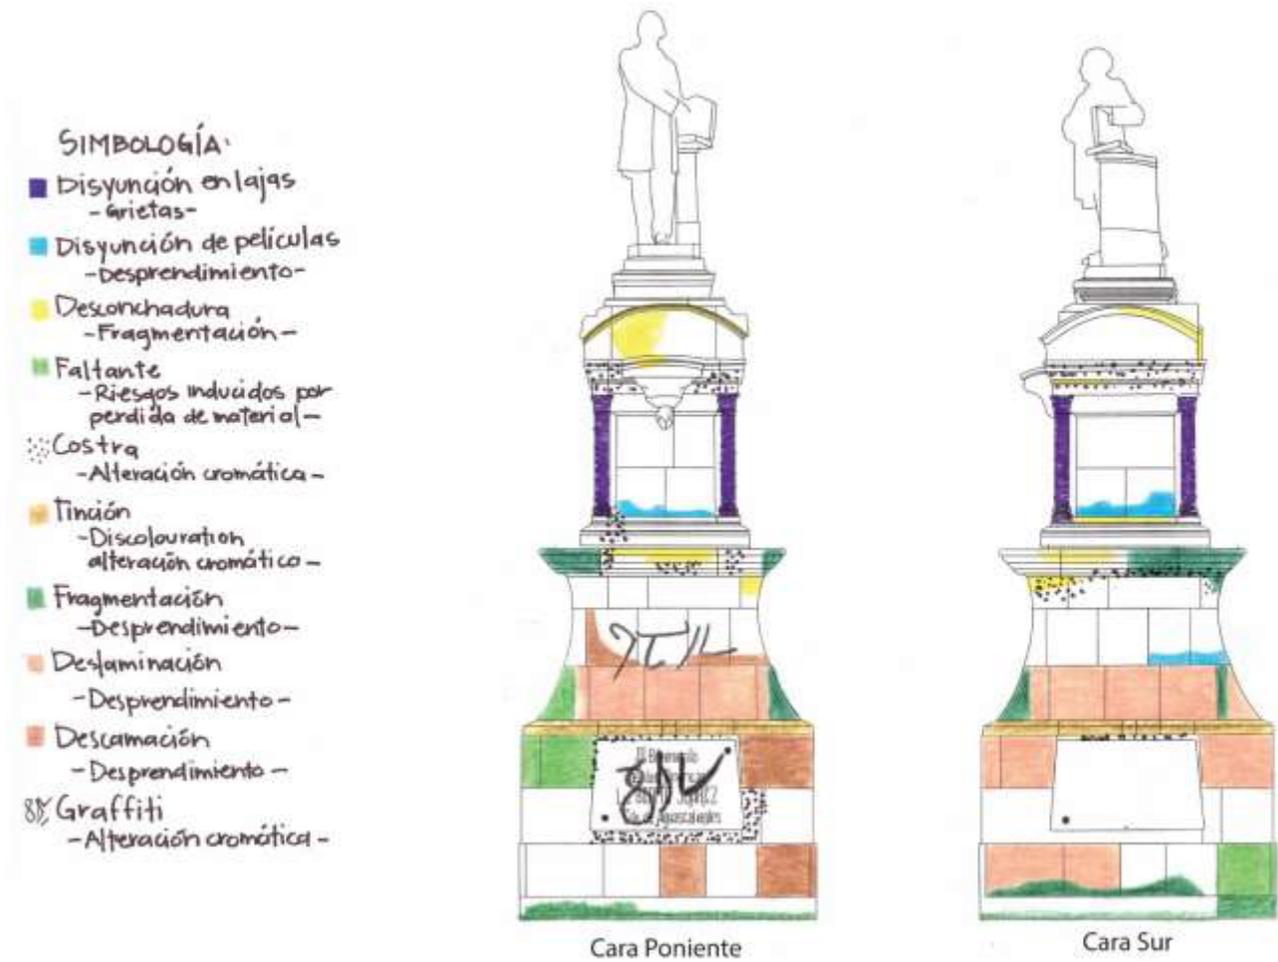
Ilustración 86 Mapeo de patologías *-in situ-* de las caras poniente y sur. Elaboración propia

Siguiendo el mismo proceso del mapeo anterior, se hizo la relación a través del check list de patologías. En este levantamiento, se detectaron grietas principalmente en los cuatro elementos verticales que se encuentran en el bloque superior del monumento, algunas juntas se encuentran ligeramente desgastadas provocando que exista una pérdida de ellas. Sobresalieron a la vista; por su apariencia poco agradable, algunas piezas de cantera que se encuentran con modificaciones en su color original.

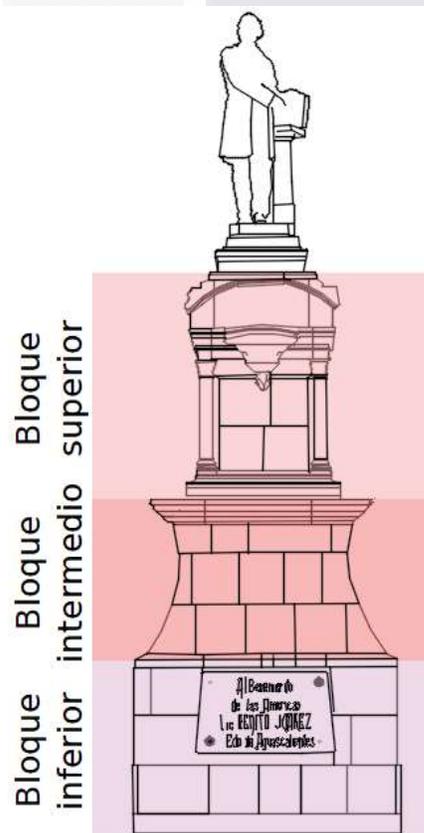
Una vez identificadas las patologías, se hizo un mapeo denominado “intensidades de daños”, que permitió determinar las partes mayormente dañadas. Identificando por bloques dichos daños, dividiendo como se muestra en la ilustración 87 -inferior, intermedio y superior-.

Ilustración 87 Identificación de intensidades de daños por bloque. Elaboración propia

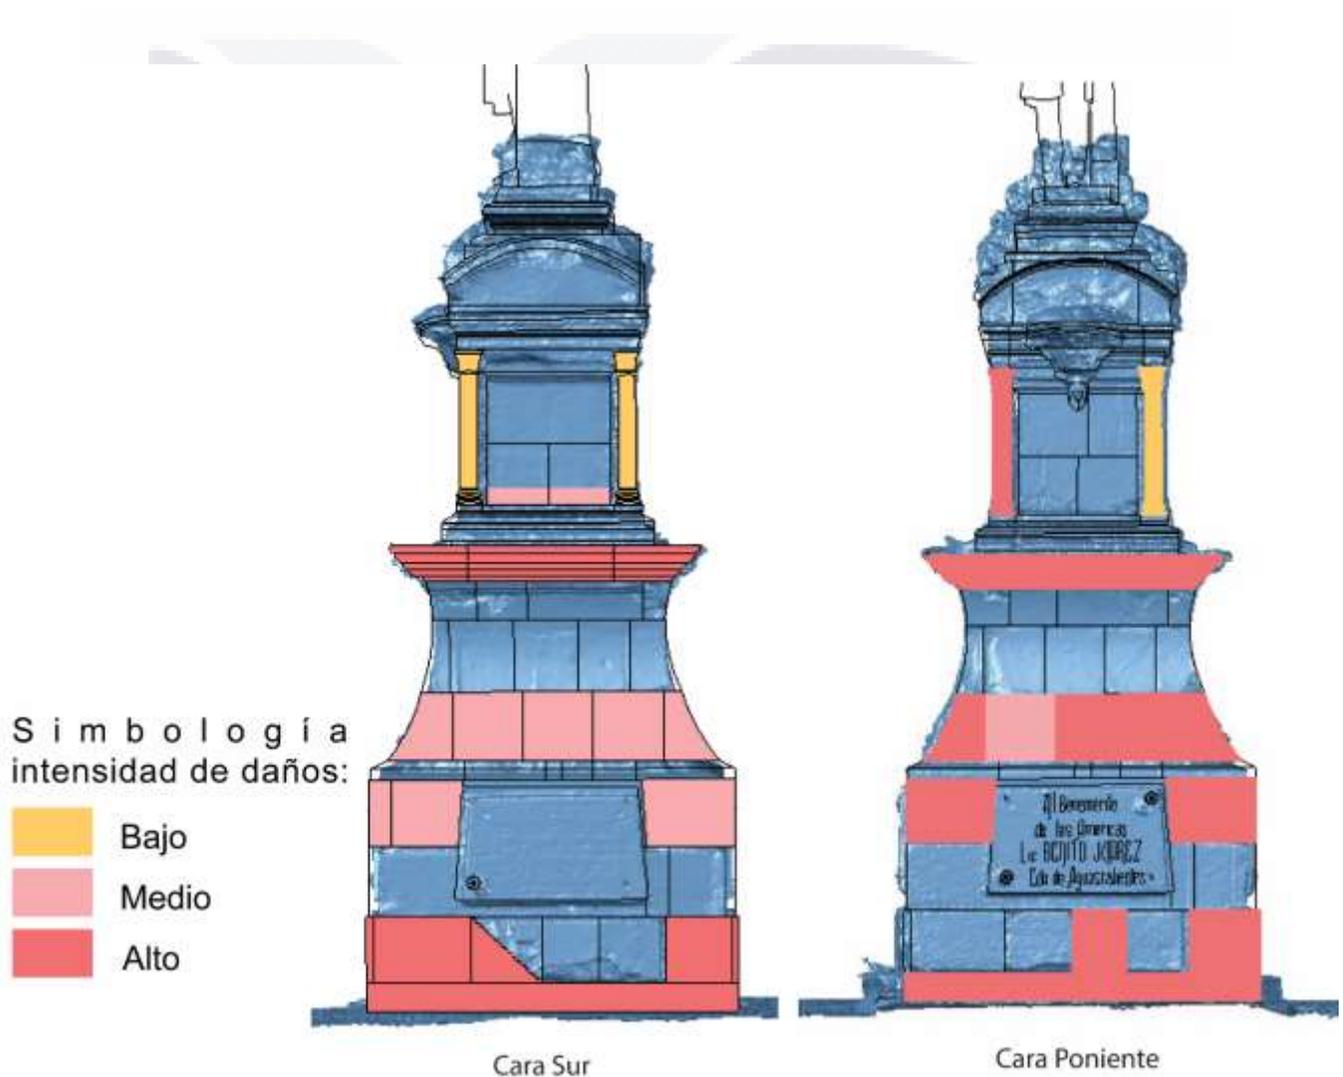
Para la cara sur, que a continuación se muestran, se aprecian daños mayormente “altos” en la parte baja del bloque inferior y en la parte alta del bloque intermedio. Algunas piezas se encuentran con un daño “medio”, principalmente en la parte intermedia. Y en la cara poniente, tanto en la parte inferior como en la intermedia presenta una intensidad de daños “alta” (Ilustración 89).

Los dos coinciden que en los elementos verticales del bloque superior existe un daño, catalogado como “bajo”.

Ilustración 89 Mapeo de daños por intensidades en las caras sur y poniente. Elaboración propia

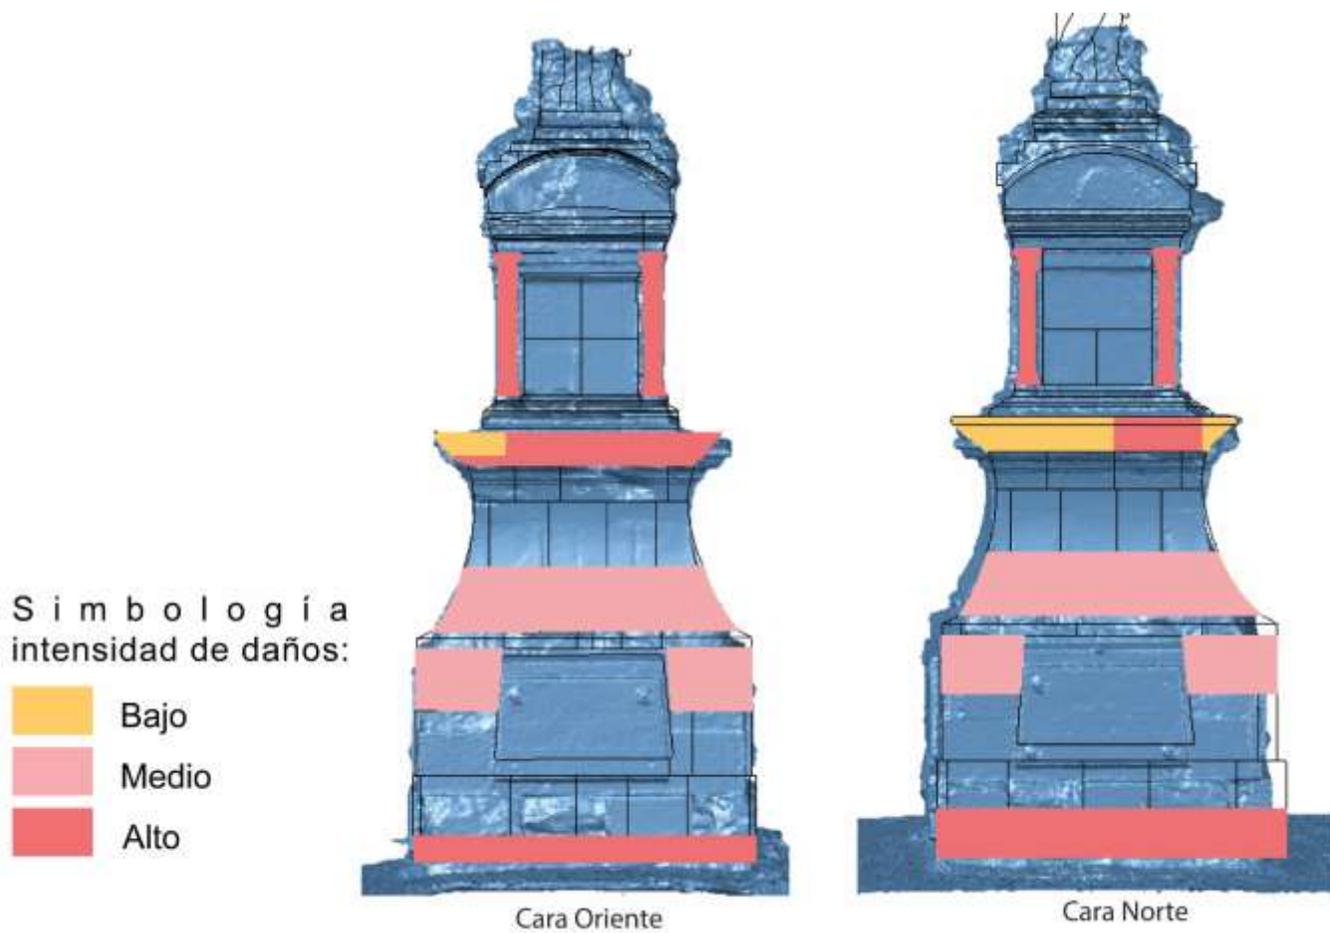
Las caras norte y oriente, prácticamente presentan las mismas intensidades de daños en los mismos lugares: “alto” en el bloque inferior en la parte baja y en el bloque superior en los elementos verticales y daños “medio” en el bloque intermedio (Ilustración 90).

Ilustración 90 Mapeo de daños por intensidades en las caras oriente y norte. Elaboración propia

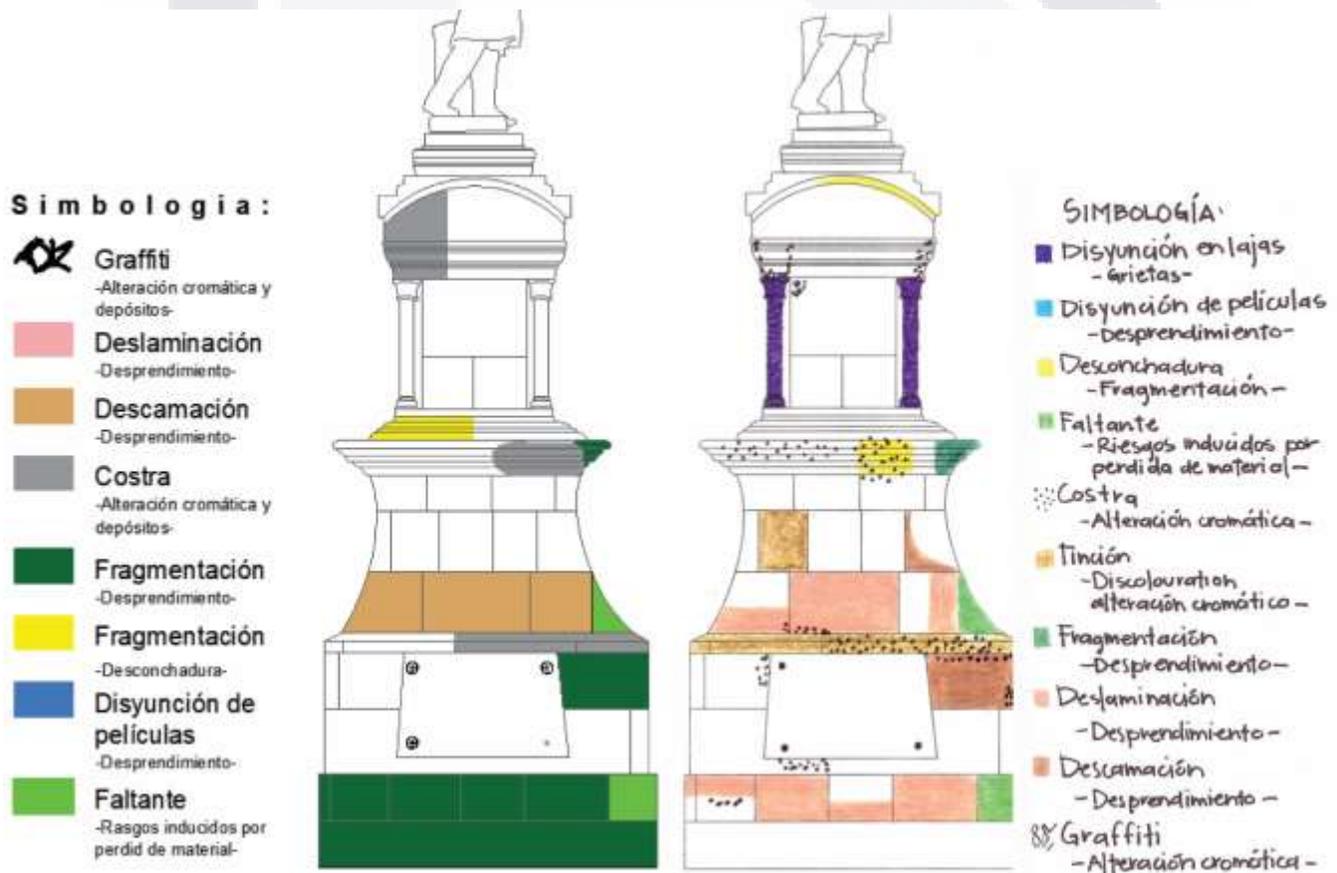
A continuación, se presenta la comparación del mapeo realizado *in situ* (a la derecha) y el obtenido a través del modelo 3D (ubicando a la izquierda). Este comparativo mostrado en las ilustraciones 91, 92, 93 y 94, demuestra que las patologías que se pudieron detectar con ayuda del modelo 3D, no diferencian mucho con las detectadas *in situ*, la tinción que es un tipo de mancha sobre la cantera y la disyunción en lajas que son un tipo de grieta que se presenta principalmente en elementos verticales, fueron algunas de las patologías no detectadas por Agisoft.

Ilustración 91 Comparación de mapeos cara norte. Elaboración propia

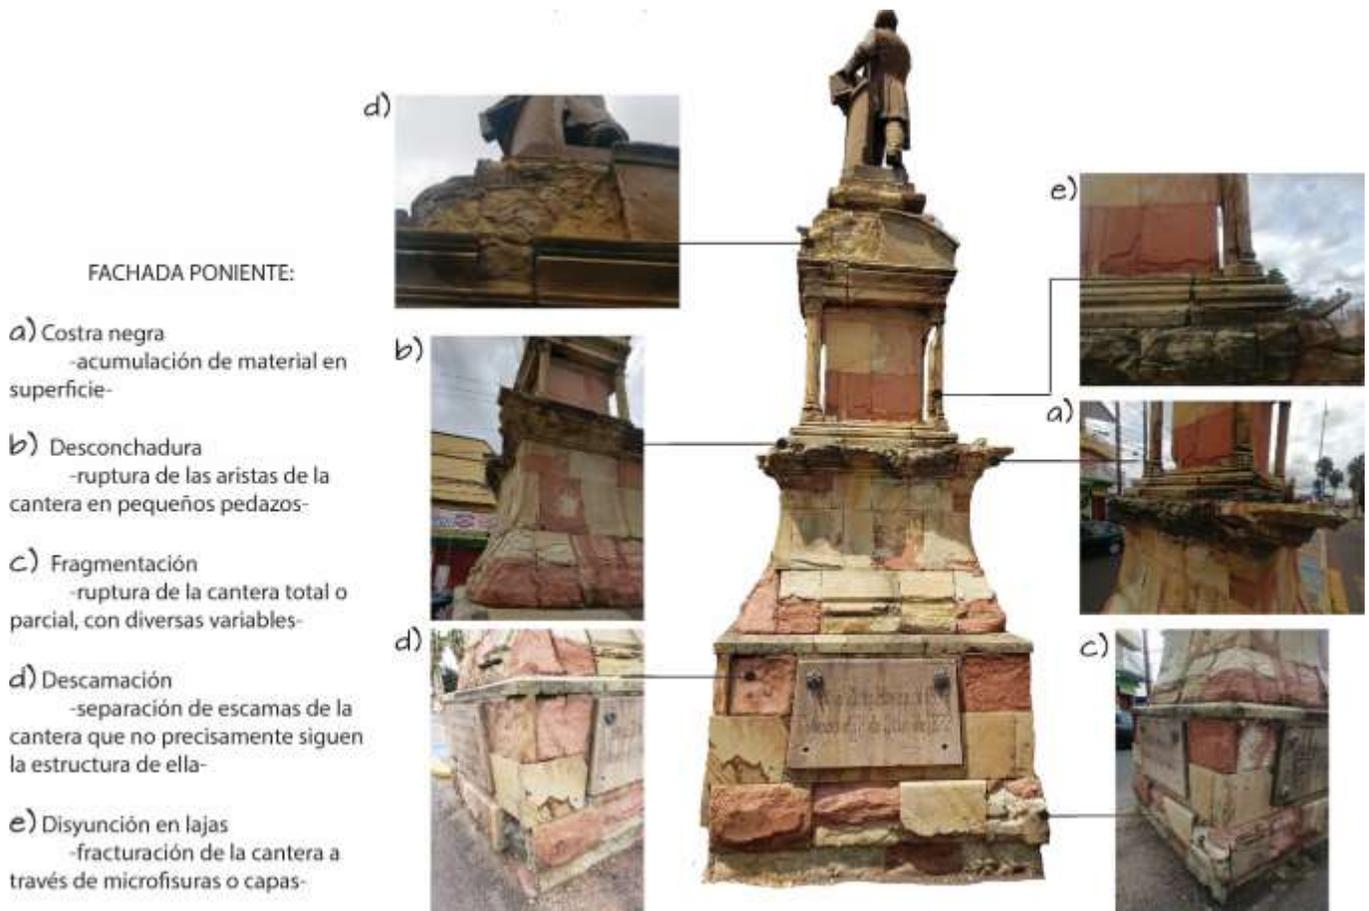
1. Ilustración de patologías cara oriente. Elaboración propia

Anexo B) Descripción e ilustración de patologías pertenecientes a la cara oriente del monumento a Benito Juárez.

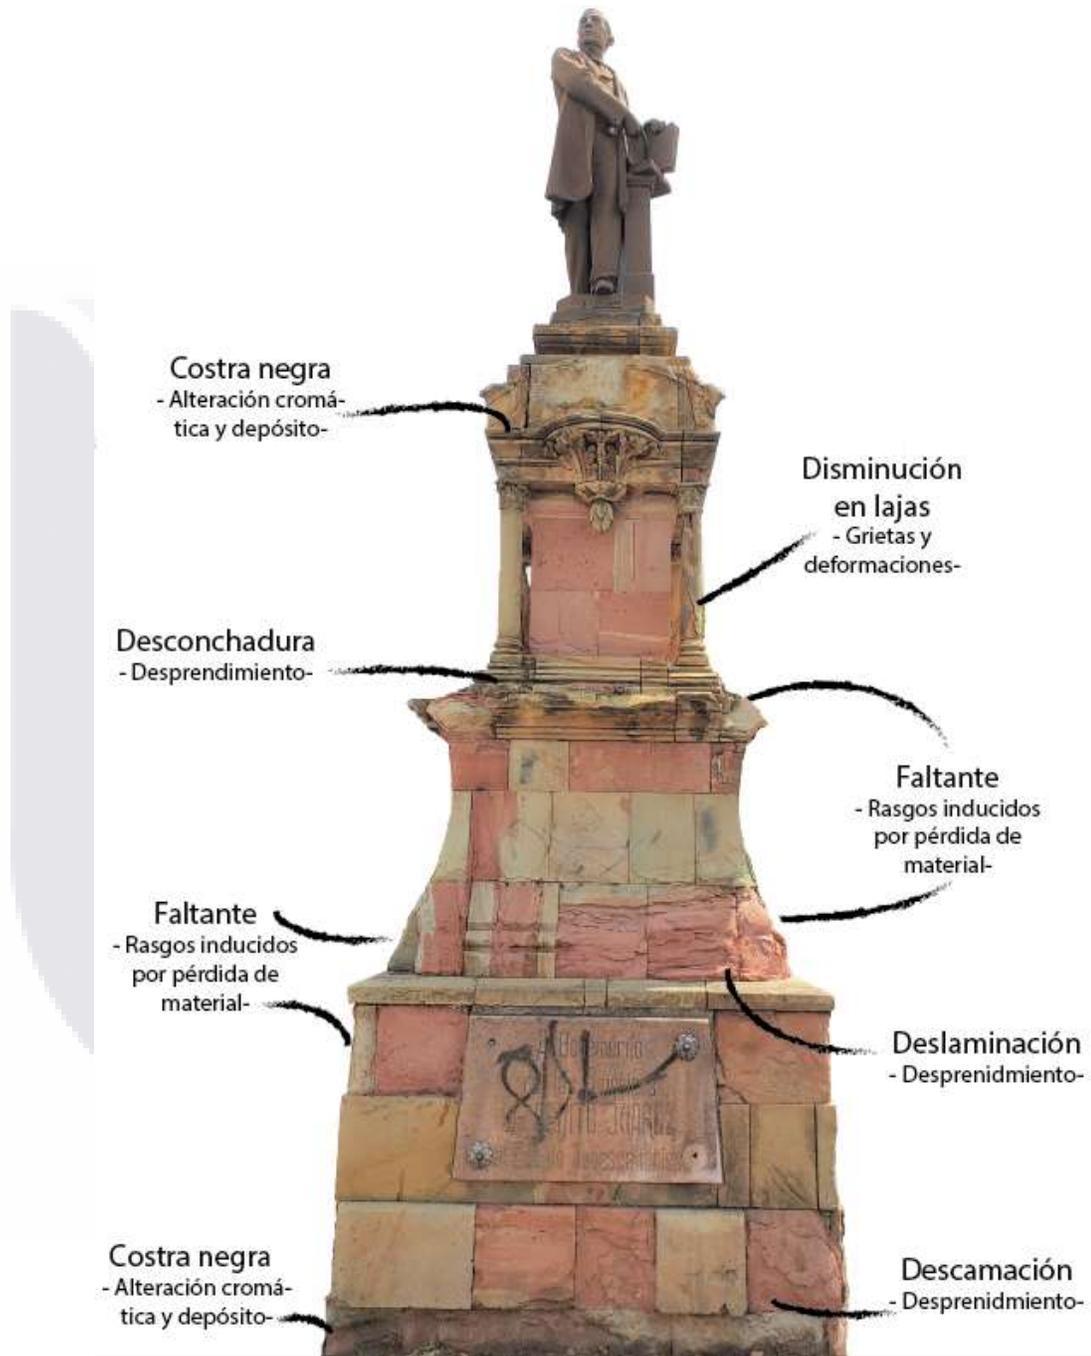
2. Patologías en cara poniente. Elaboración propia

Anexo C) Señalización de patologías en cara poniente.
