**UNIVERSIDAD AUTÓNOMA
DE AGUASCALIENTES**

**TRABAJO PRÁCTICO
“DESARROLLO DE HERRAMIENTAS PARA LA DIAGNOSIS
ESTRUCTURAL DE EDIFICIOS DAÑADOS POR EFECTO DE
FALLAS ASOCIADAS A SUBSIDENCIA”**

NOMBRE: Ofelia Reyes Tiscareño ID 26480
PROGRAMA: Maestría en Ingeniería Civil LGAC (del posgrado): Estructuras y Construcción
TIPO DE TRABAJO: () Tesis (x) Trabajo práctico

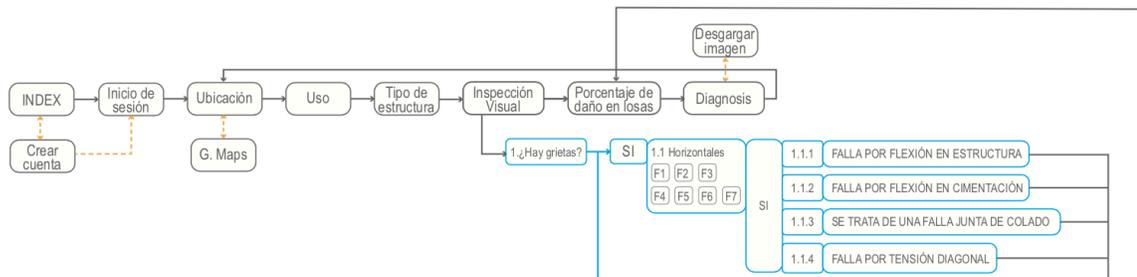
Gráfica 1.- Esquema de funcionamiento para la aplicación

En la siguiente imagen se muestra un esquema de funcionamiento en el que se muestran los elementos a incluir en la aplicación, así como un ejemplo de presentación de preguntas para eliminar signos visibles y por ende patologías:

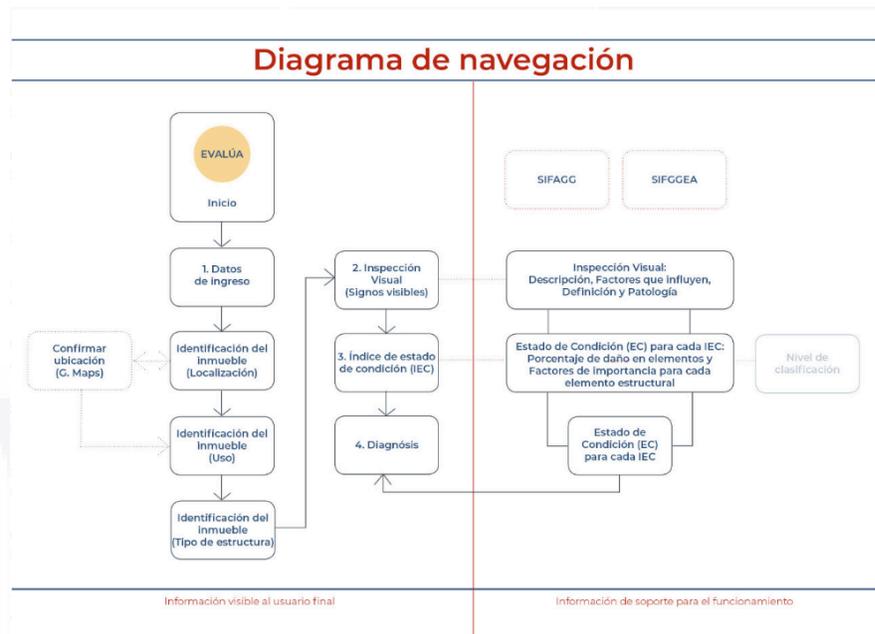
Gráfica 2.- Diagrama de navegación para la aplicación EVALUA-AP

Una vez resuelto el sistema de eliminación por medio de sencillas respuestas, se ha creado un diagrama de navegación en el que se pueden observar todos los elementos que la aplicación contiene: por un lado la información visible al usuario final, la cual se divide en los datos de ingreso, capturados por el usuario en cuanto la localización, uso y tipo de estructura; también cuenta con la inspección visual en donde el usuario se enfrenta a una variedad de imágenes que le ayudan a la identificación de los signos visibles que definen las patologías.

Al final, como repuesta, el usuario obtiene el índice de estado de condición (IEC) así como su descripción y el estado de condición con su respectiva caracterización. El diagrama de navegación también contempla la información de soporte para el funcionamiento en el que se desarrollan los cálculos con los datos que por default se tienen como lo son los factores de importancia y la ecuación para definir el IEC.

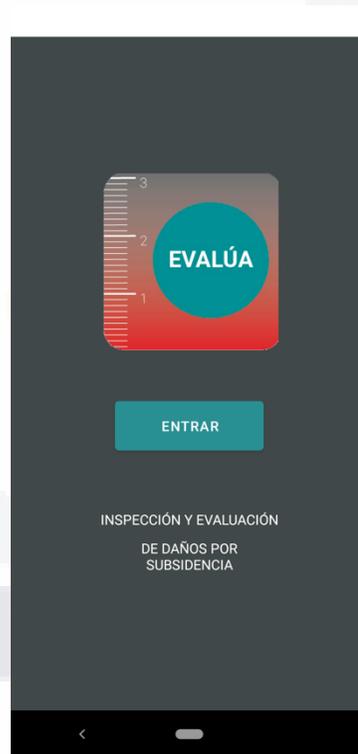
Grafica 3.- Portada de la aplicación EVALUA-AP

Una portada en la que se tenga a la vista el nombre de la aplicación y una imagen que lo identifique con los campos para el registro necesario para usar la aplicación y por consecuencia, la generación de una base de datos:

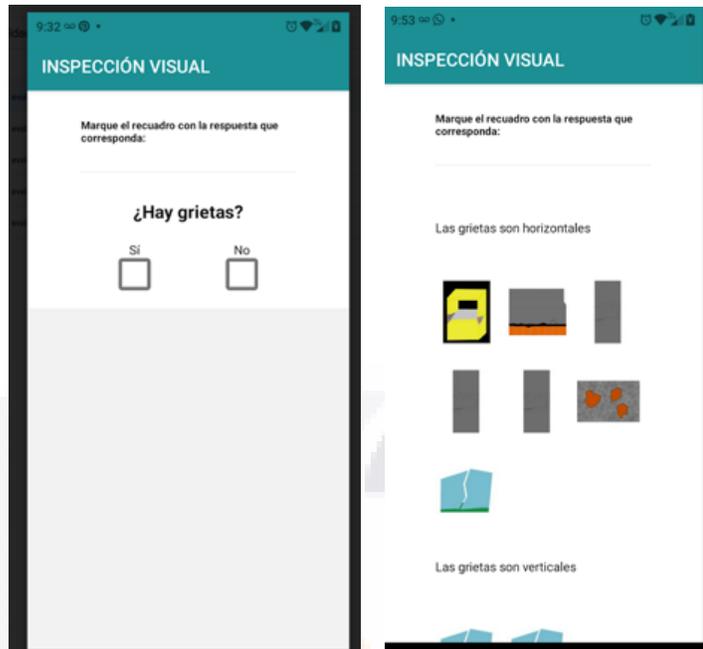
Gráficas 7 y 8.- Navegación en la definición de signos visuales

En la imagen de la izquierda se muestra la pantalla en la que el usuario debe contestar a la pregunta ¿hay grietas? Si su respuesta es si, entonces la pantalla que sigue muestra una colección de tipos de grietas con su respectiva ilustración, de las cuales -con un solo toque-, se selecciona la opción que mas se asemeja a lo observado por el usuario de la aplicación en campo.

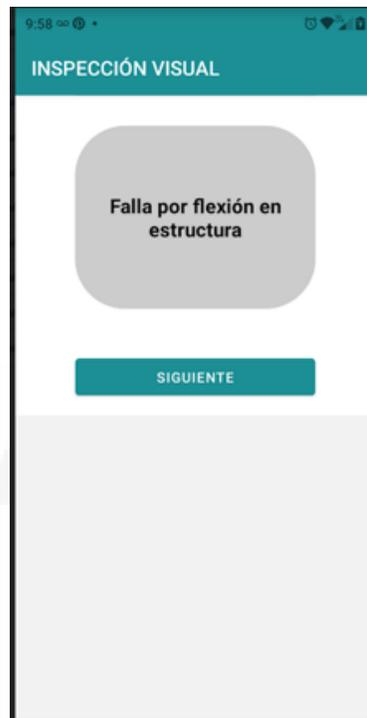
Gráfica 10.- Ejemplo de respuesta al estado de condición

Después de seleccionar la o las opciones, se obtiene el estado de condición en el que arroja una información a priori del tipo de patología que se presenta:

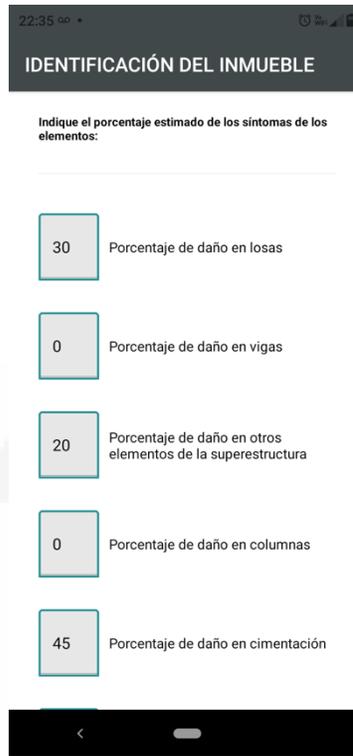
Gráfica 11.- Pantalla de captura de porcentaje de daño en los diferentes elementos de la estructura

Para la definición del Índice de Estado de Condición, el observador debe llenar espacios con los porcentajes de daño observados. Para esta sección es importante que el usuario considere que del total de área que se inspeccione, estime el porcentaje de esta área que se observa dañada.

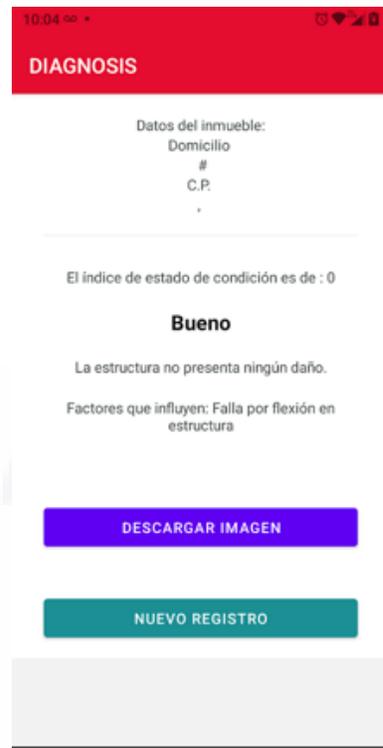
Gráfica 12.- Pantalla con la diagnosis calculada por la aplicación

La siguiente pantalla muestra el resultado del calculo del IEC, su valor numérico, el estado de condición y la respectiva descripción de estos resultados. En esta ultima pantalla también se muestran las opciones para descargar la imagen con la diagnosis resultante y la opción, también, para realizar otra inspección visual.
