**DEPARTAMENTO DE INGENIERÍA CIVIL**

**TESIS**

**Planteamiento metodológico para la evaluación de la seguridad de  
los usuarios en puentes patrimoniales de arco mampostería**

**Aguascalientes, Ags, 17 de mayo de 2022**

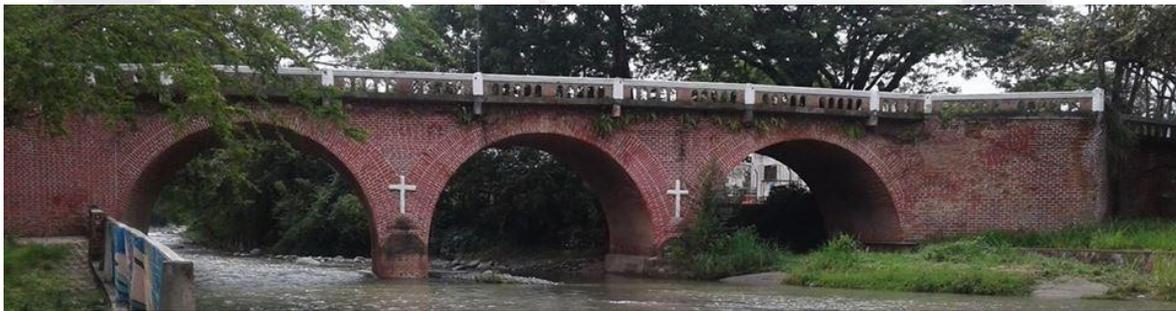
El comportamiento del puente La Libertad fue analizado en el software ANSYS utilizando un modelo tridimensional de elementos finitos de tipo solid y unidades consistentes con el sistema internacional. Su estructura estaba compuesta por tres arcos principales separados por un macizo de mampostería de 12 m de largo y se ubicaba sobre el río Guadalajara, en la ciudad de Buga, Colombia (Ver figura 3).

**Figura 3:** Puente La Libertad, ciudad de Buga, Colombia (Díaz & López, 208 C.E.).

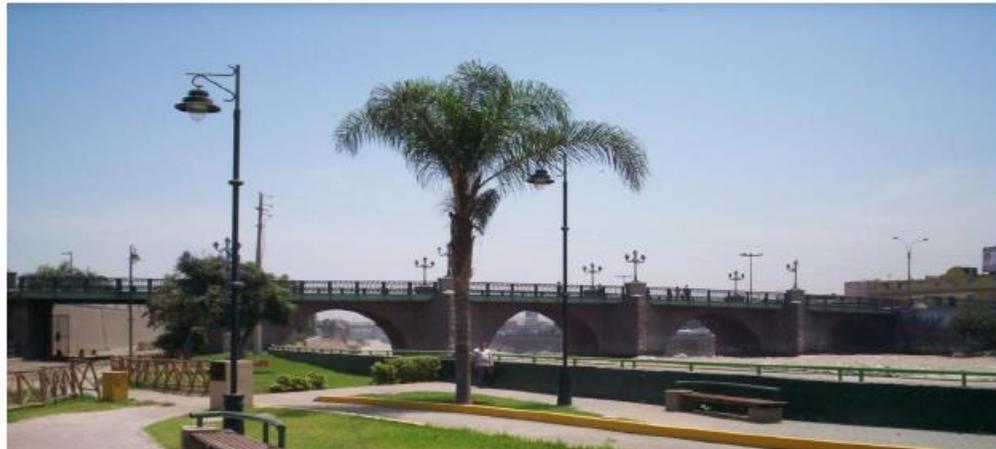
El puente Trujillo o puente de piedra, fue construido en Perú a inicios del siglo XVII por el maestro mayor Juan del Corral sobre el río Rímac, su estructura ha sido modificada en varias ocasiones desde su puesta en marcha, los cambios más significativos han sido la sustitución de los pretilos de piedra por barandales de hierro fundido, la colocación de perfiles de acero para reforzar su estructura y la demolición de los arcos extremos para el paso del ferrocarril (Ver figura 11) (Héctor Aldo Bardales Salazar, 2012).

**Figura 11:** Estado actual del Puente Trujillo o Puente de Piedra, ubicado en Lima Perú (Héctor Aldo Bardales Salazar, 2012).

El análisis estructural del puente se realizó utilizando el software SAP2000 con elementos finitos tipo solid.

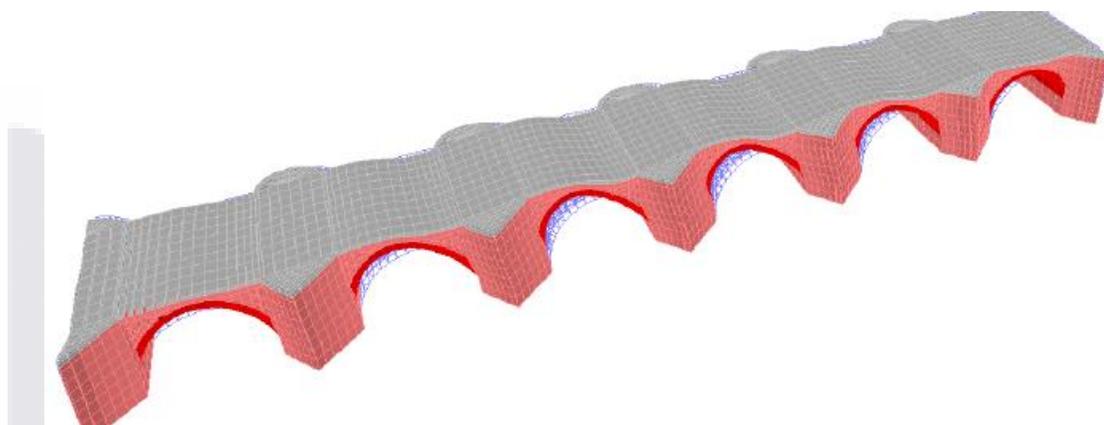
**Figura 13:** Primer modo de vibrar del puente Trujillo (Unidades: cm)  
(Héctor Aldo Bardales Salazar, 2012).

Durante el análisis modal se identificaron las frecuencias naturales y los principales modos de vibrar de la estructura, resultando el primer modo el de mayor período y masa involucrada en el comportamiento dinámico del puente (Ver figura 13).

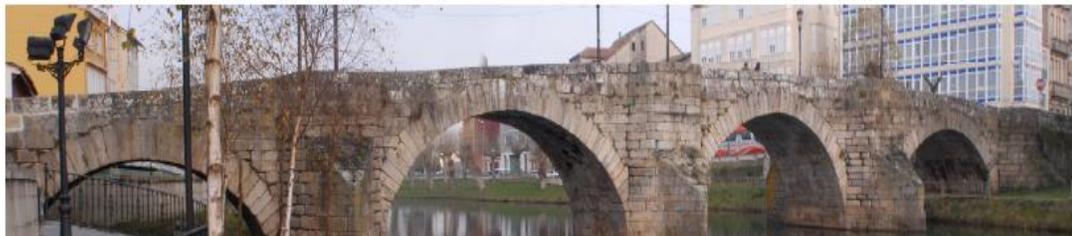
El puente Monforte de Lemos se encuentra ubicado en la región de Galicia al noroeste de España, el mismo fue construido en el siglo XIV y aún se mantiene en funcionamiento (Ver figura 16).

**Figura 16:** Puente Monforte de Lemos, ubicado en Galicia al noroeste de España (Conde et al., 2016).

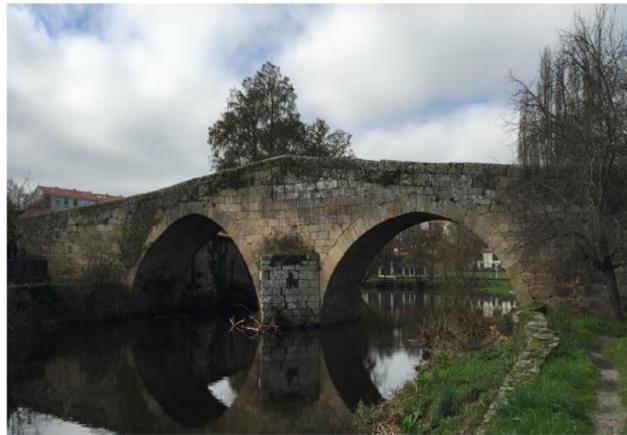
En el año 2017, los investigadores Borja Conde Carnero, Luis F. Ramos, Daniel V Oliveira, Belén Riveiro y Mercedes Sollac, llevaron a cabo una evaluación estructural del puente de Vilanova combinando pruebas no destructivas con análisis numérico avanzado. El puente de Vilanova se ubica en la comunidad autónoma de Galicia, cuya estructura está compuesta por arcos de mampostería y data de los siglos XIII y XIV (Ver figura 18) (Carnero et al., 2017).

**Figura 18:** Puente de Vilanova Galicia (Carnero et al., 2017).

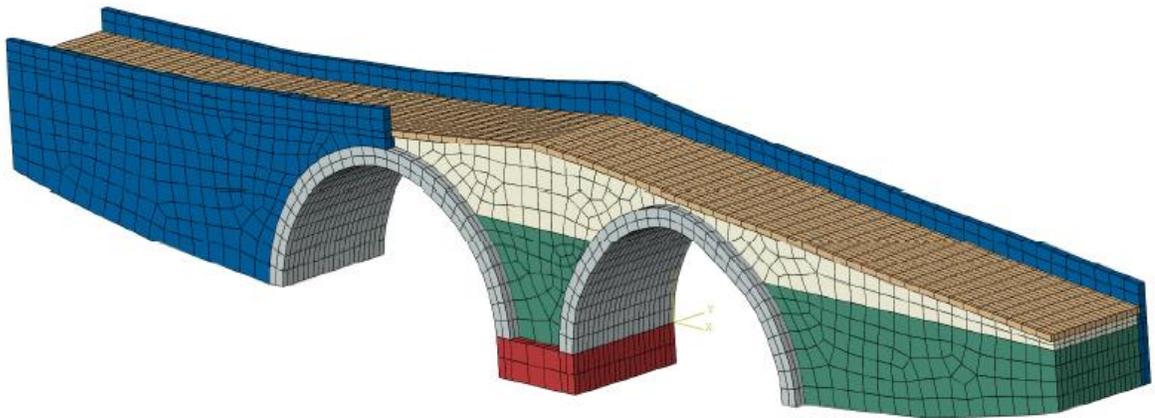
**Figura 19:** Modelo geométrico del puente de Vilanova en Galicia, construido en el software Abaqus/CAE (Carnero et al., 2017).

El modelo geométrico del puente se elaboró a partir de los datos obtenidos en la etapa experimental (Ver figura 19). Su calibración se llevó a cabo a través del acoplamiento de un algoritmo de optimización para minimizar las discrepancias con respecto a las propiedades modales obtenidas experimentalmente (Carnero et al., 2017).

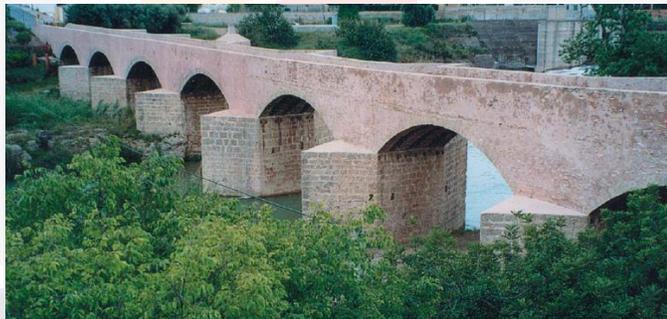
Durante la restauración también se trató de recuperar el carácter histórico-cultural del puente, por lo que se realizaron trabajos de limpieza y eliminación de vegetación, se sustituyó la capa asfáltica por un pavimento de adoquines, se reconstruyeron los pretilos dañados y se restauraron las pilas y los arcos (Ver figura 20).

**Figura 20:** Restauración del puente de Santa Quiteria en la provincia española de Castellón (Noguera Giménez, 2003).

El puente de Santa Quiteria fue construido en el siglo XIII en la provincia española de Castellón. Este fue restaurado con el objetivo de mantener su funcionalidad al ser el principal punto de conexión entre los municipios de Almassora y Vila-Real. Los trabajos de restauración comenzaron con el levantamiento de las principales patologías presentes en el puente, la caracterización de los materiales y el análisis de la capacidad de carga de la estructura. Los resultados del estudio mostraron una reducción de la resistencia en los tramos iniciales, por lo que los ingenieros decidieron sustituir el relleno original por una arcilla expandida en seco que disminuía el empuje sobre los arcos. Además, se colocó una capa de concreto de 6 cm sobre las losas de piedra del tablero, para asegurar una correcta distribución de las cargas.

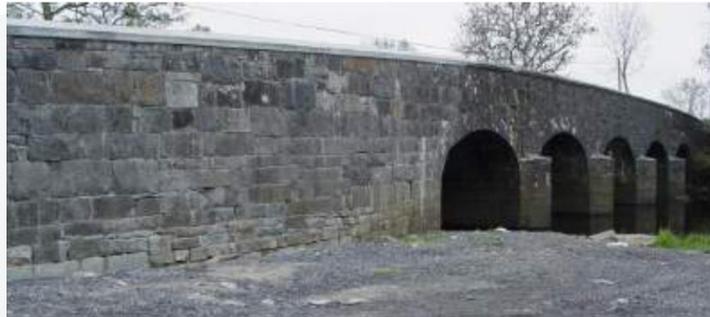
Los trabajos de reconstrucción consistieron en la colocación de muros prefabricados de concreto armado unidos en la base con acero de refuerzo y concreto colado en sitio, que fueron revestidos por las piedras anteriormente documentadas, manteniendo un acabado casi idéntico al de la obra original (Ver figura 21).

**Figura 21:** Reconstrucción del puente de Templehouse (Soto, 2017).

El Puente de Templehouse fue construido en Irlanda en el año 1812 y cuenta con una estructura simétrica de cinco arcos de mampostería de entre 5.5 y 6.5 m de longitud aproximadamente. El mismo fue sometido a una intervención de gran envergadura que se realizó bajo los principios de conservación de las obras históricas. Los trabajos de restauración se inician tras el colapso de los muros aleros en los tramos iniciales del puente,

por lo que se decide documentar y enumerar cada una de las piedras pertenecientes a este elemento, para recolocarlas al finalizar el refuerzo estructural del puente.

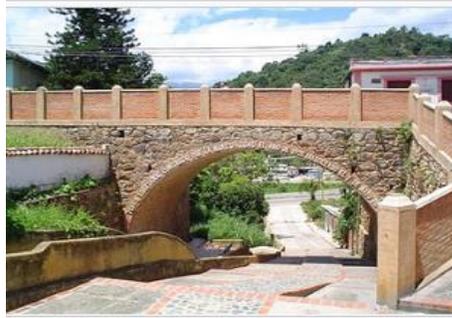
Los trabajos de restauración sobre el puente el Libertador conservaron su carácter histórico-cultural y su funcionalidad, pues cada una de las acciones fue desarrollada con el objetivo de mantener la seguridad estructural de la obra, sin afectar su imagen original (Ver figura 22).

**Figura 22:** Restauración del puente El Libertador, en el estado de Mérida, Venezuela (Belandria, 2002).

El puente el Libertador se encuentra ubicado en la comunidad de Santa Cruz de Mora, en el estado de Mérida, Venezuela. Su estructura está compuesta por un arco de medio punto, tímpanos de piedra con mortero de cal y relleno de arena arcillosa compactada manualmente.

Los trabajos de restauración comenzaron con la evaluación de la capacidad resistente de los elementos estructurales del puente y con la identificación de sus principales deterioros. Luego se reforzó el intradós del arco y los contrafuertes utilizando concreto ciclópeo y se construyó una nueva bóveda con extradós de concreto armado apoyada en el intradós anteriormente reforzado y colocada sobre el arco original. También se reconstruyó el pavimento, se eliminó la vegetación existente y se repararon las juntas y los ladrillos deteriorados por la acción de agentes naturales.

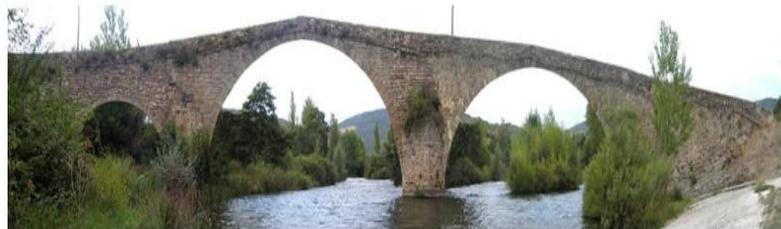
Los trabajos de restauración sobre el puente Aoiz se iniciaron en el año 2010 con la eliminación de una capa de vegetación presente en gran parte de la estructura, luego se reconstruyeron los pretilos con mampostería similar a la original, posteriormente se restituyeron las juntas que habían desaparecido con el paso del tiempo y finalmente se colocó un nuevo pavimento con adoquines de piedra. Estas obras de restauración mantuvieron la historicidad del inmueble y su gran heterogeneidad, pues el puente Aoiz había sido intervenido en muchas ocasiones luego de su construcción, por lo que presentaba características representativas de la época medieval, de la renacentista y de los siglos XVIII y XIX (Ver figura 23).

**Figura 23:** Restauración del puente de Aoiz en la provincia de Navarra, España (Oyarzun Celaya et al., 2010).

El puente romano de Aoiz fue construido entre los siglos XI y XII en la provincia de Navarra, España. Su estructura está compuesta por cuatro arcos de medio punto, con perfil en lomo de asno, pilas apoyadas directamente sobre el estrato rocoso y tajamares que no alcanzaban la altura del pavimento.

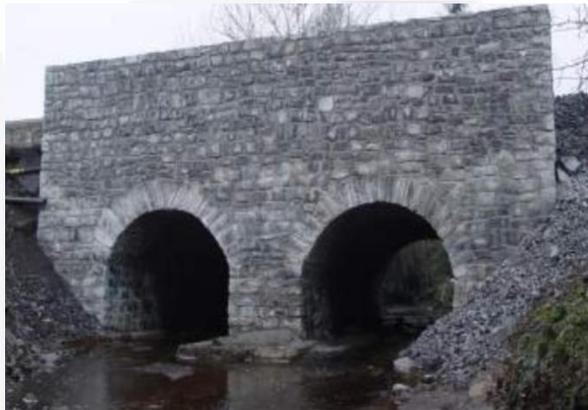
El puente Ragwood en Irlanda fue construido entre los siglos XVIII y XIX y fue intervenido con el objetivo de mantener su funcionalidad sin afectar su carácter histórico-cultural. Este presentaba un ancho de calzada insuficiente para cumplir con las nuevas necesidades del tráfico vehicular, por lo que se decidió demoler su parapeto y ampliar su ancho de calzada, teniendo en cuenta las técnicas y los materiales de la obra original. Para ello se construyeron losas de cimentación, sobre las que se apoyaron las pilas y las bóvedas ensanchadas (Ver figura 24).

**Figura 24:** Vista lateral del ensanche del puente Ragwood (Soto, 2017).

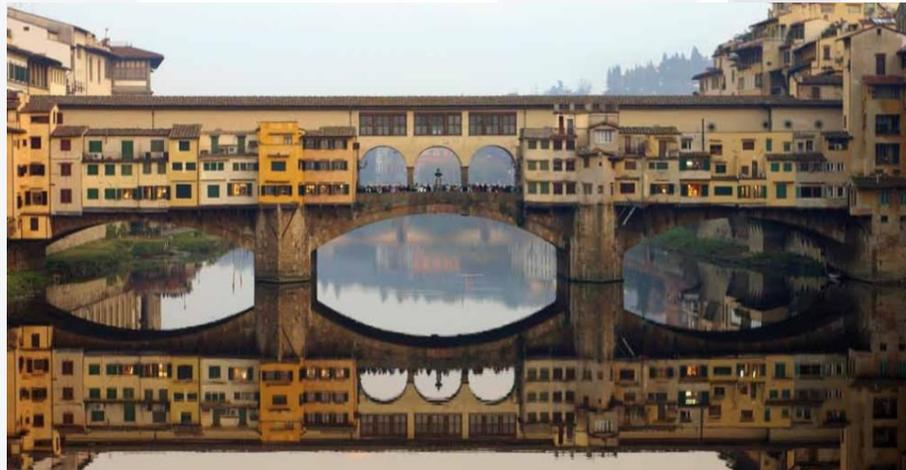
El puente de Vecchio en Florencia, muestra las principales características de estas estructuras en la época medieval (Ver figura 27):

- Puentes en ciudades con edificaciones sobre ellos.
- Bóvedas rebajadas y no peraltadas.
- Luces de hasta 30 m de longitud.

**Figura 27:** Puente de Vecchio en Florencia, Italia. Bóvedas rebajadas de 30 m de luz (Fuentes, 2012).

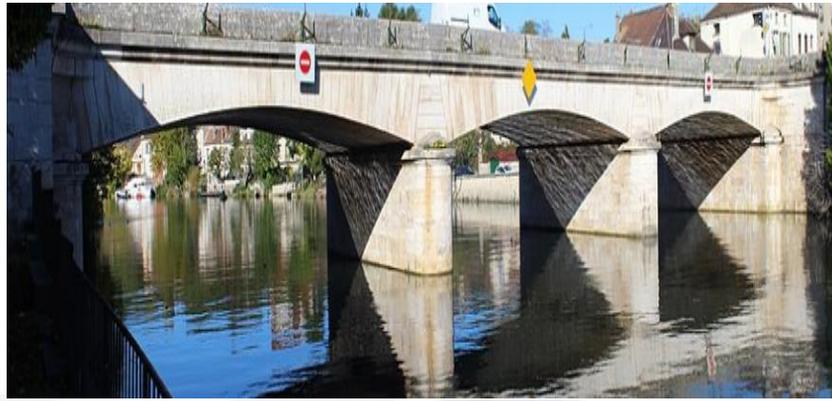
El puente Nemours es una de las grandes obras del ingeniero Rodolphe Perronet y una de las más destacadas del siglo XVIII, debido al gran rebajamiento de sus arcos (Ver figura 30).

**Figura 30:** Puente Nemours en Francia, construido por el ingeniero Jean Rodolphe Perronet (Fernández Troyano, 2014).

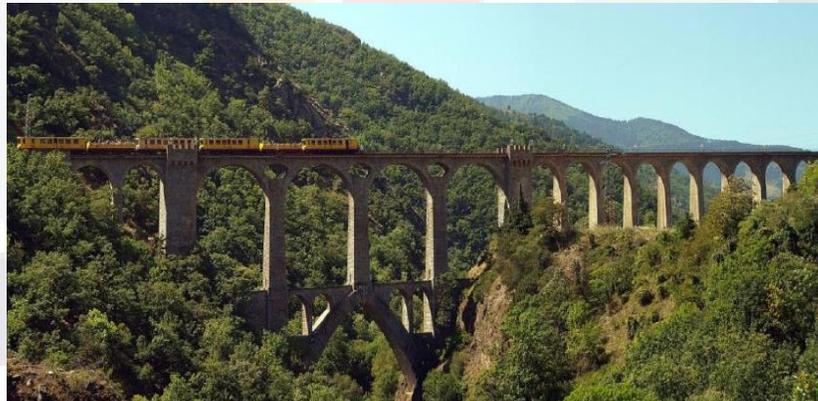
Durante los siglos XIX y XX los puentes de piedra perdieron su protagonismo y fueron reemplazados por el surgimiento de nuevos materiales, sin embargo, el ingeniero francés Paul Sejourné continuó construyendo arcos de mampostería y viaductos de gran altura. El más original y quizás el más conocido de los puentes de Sejourné es el viaducto de Fontpedrouse (Ver figura 31).

**Figura 31:** Viaducto de Fontpedrouse, Francia, ubicado sobre el río Tet, con arcos de 17 m de luz y un arco ojival de 30 m (Héctor Aldo Bardales Salazar, 2012).

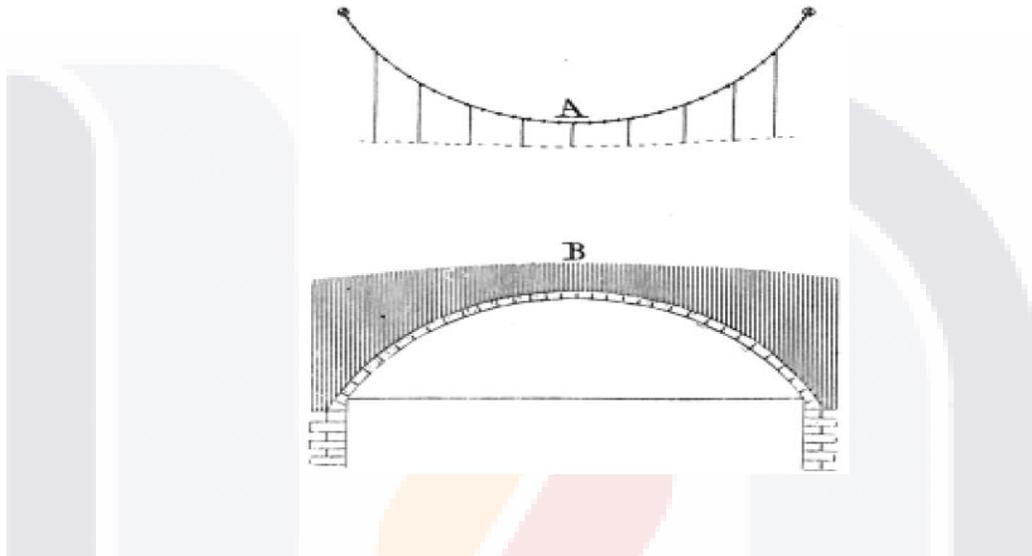
**Figura 33:** Procedimiento para el diseño de puentes de arco de fábrica utilizando la técnica de la catenaria invertida (Huerta, 2004).

El ingeniero inglés Thomas Young a principios del siglo XIX describe la técnica a emplear para analizar puentes de fábrica utilizando la analogía de la catenaria invertida, para ello propone colgar unos cables cuyo peso representaría los empujes del relleno y su longitud se iría ajustando hasta obtener la curva de trasdós buscada en el proyecto (Ver figura 33).

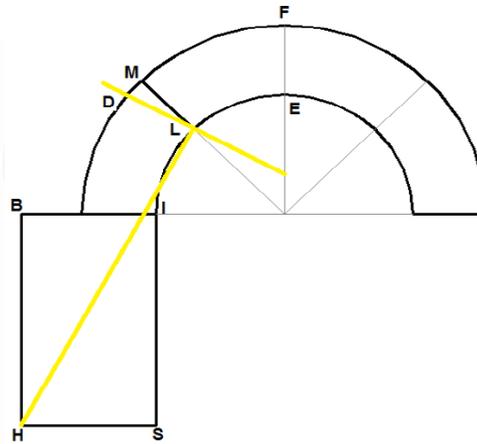
**Figura 35:** Cálculo de los estribos por el método de la cuña (Fernández & Cuerda, 1998).

La Hire comienza calculando el empuje máximo en la cuña superior (peso de la dovela) considerando que los arcos solo fallan por deslizamiento. Posteriormente deduce que la fuerza desestabilizante no es más que una de las componentes del peso de la dovela, independientemente del ángulo que formen con la horizontal. Finalmente calcula las dimensiones del estribo a través de una suma de momentos en su extremo inferior (Ver figura 35).

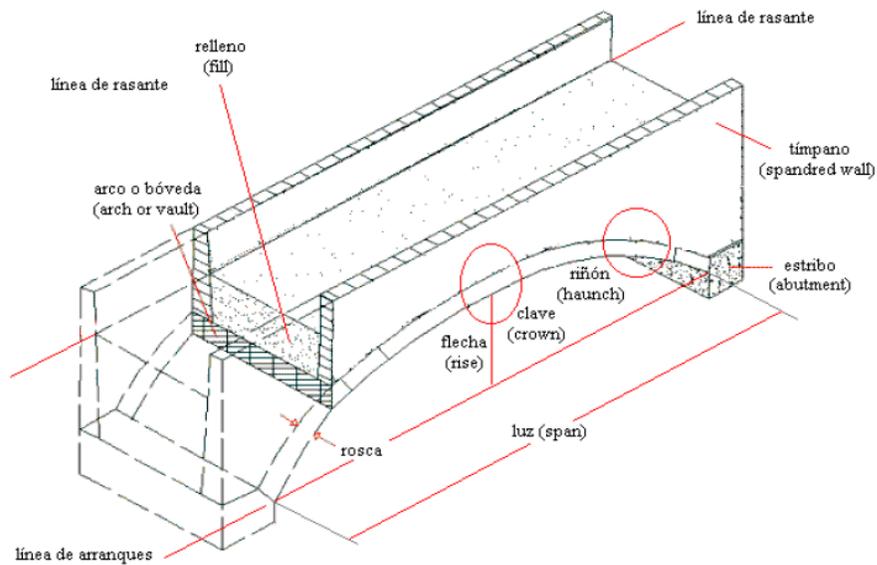
**Figura 36:** Geometría de los arcos en los puentes de mampostería (Ibañez, 2002).

La altura máxima entre la línea de arranque y la clave se denomina flecha y las paredes que soportan el relleno desde el extradós hasta la calzada se conocen como tímpanos (ubicadas sobre los arcos) o aletas (ubicadas sobre los estribos). Encima de estas paredes se construyen los pretilos como elemento de protección para vehículos y peatones y debajo se ubican las pilas como soporte a los empujes del arco (Ver figura 36 y 37).

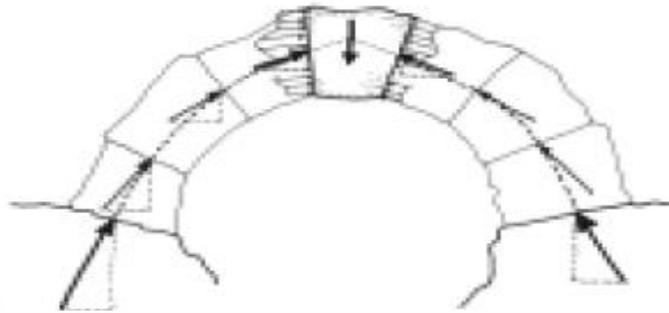
**Figura 39:** Línea de empujes en un arco de piedra (Huerta, 2004).

Los empujes en los arcos se inician cuando se retira el encofrado y las piedras tienden a caer producto de la gravedad, sin embargo, las dovelas se mantienen y esto no ocurre. El equilibrio en las piedras se produce a través de los esfuerzos que se transmiten por las juntas, provenientes de las dovelas adyacentes y de su peso propio. Los puntos donde se aplican estos empujes forman una línea que determina el estado de equilibrio a compresión de las bóvedas (Ver figura 39) (Huerta, 2004).

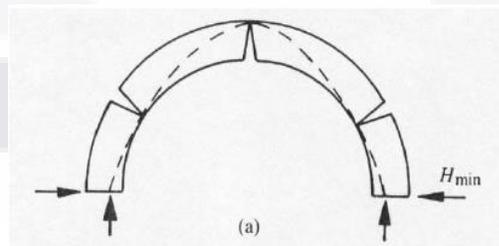
**Figura 40:** Arco de medio punto sometido a su peso propio a) Empuje mínimo b) Empuje máximo (Huerta, 2005).

La línea de empujes está determinada por la ubicación de las grietas en el arco y cualquier variación la mueve bruscamente de una posición a otra, por lo que es imposible saber exactamente donde se encuentra ubicada, solo se conoce que debe estar contenida dentro de la sección del arco para que este se mantenga en equilibrio y aunque sea imposible determinar su valor real, se pueden establecer valores límites, a partir del empuje mínimo y el máximo (Ver figura 40) (Huerta, 2005).

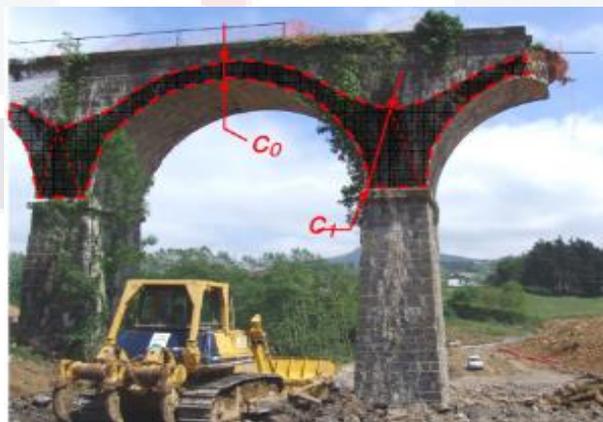
**Figura 43:** Análisis de un arco con relleno rígido, considerando diferentes espesores en la clave ( $C_0$ ) y en los arranques ( $C_1$ ) (Niño, 2007).

Su contribución permitía analizar las pilas y los estribos como estructuras en voladizo, disminuir la luz del arco o considerar diferentes espesores en la clave y los arranques (Ver figura 42 y 43) (Ibañez, 2002).

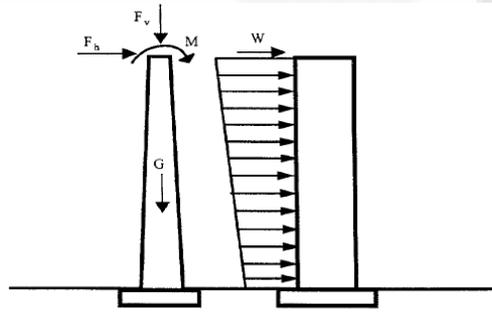
**Figura 45:** Acciones a considerar en una pila:  $F_v$ ,  $F_h$ ,  $M$ : acciones transmitidas por los arcos,  $G$ : peso propio de la pila y  $W$ : carga de viento (Martín-Caro Álamo, 2001).

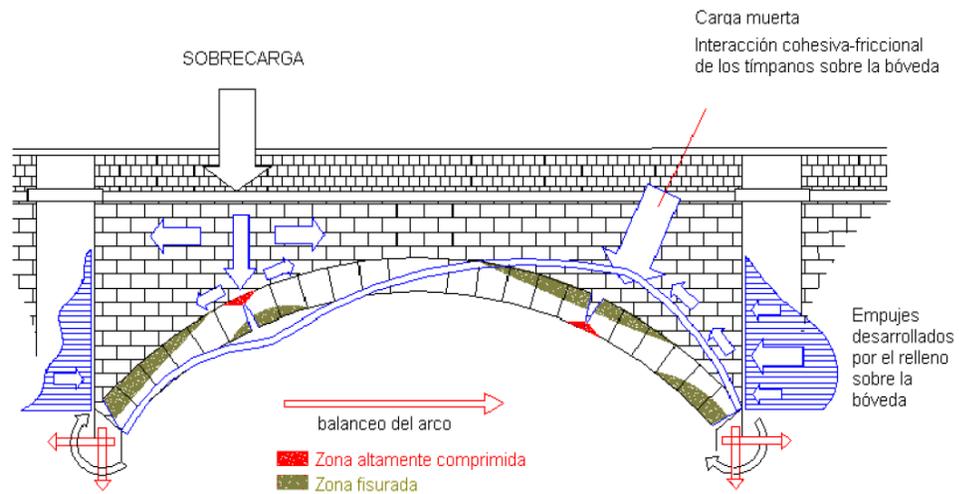
**Figura 47:** Comportamiento resistente de un puente de arco mampostería (Ibañez, 2002).

Los puentes de arco mampostería tienen un comportamiento estructural muy complejo, en el que hay que tener en cuenta la interacción entre sus materiales y las cargas aplicadas. Estas estructuras son capaces de resistir la acción de su peso propio, de una carga muerta adicional y de una sobrecarga puntual (carga vehicular) aplicada a 1/3 o 1/5 de la luz. La carga permanente (peso propio y carga muerta) actúa directamente sobre la estructura del arco, generando grandes esfuerzos a compresión y las cargas puntuales se transmiten desde la superficie de rodadura hasta la bóveda a través del material de relleno, el que se encarga de distribuir las sobre el trasdós del arco (Ver figura 47).

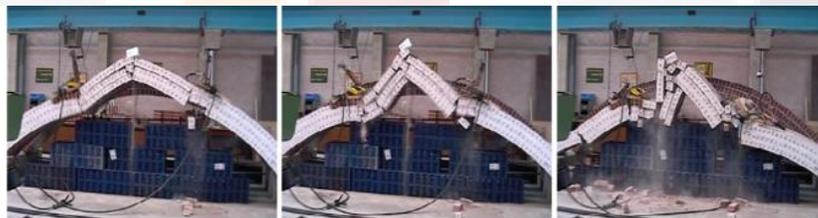
**Figura 54:** Fallo iniciado por la separación entre las roscas de la bóveda y seguido por la formación de un mecanismo monoarco (Niño, 2007).

El fallo por separación de roscas se produce cuando los esfuerzos tangenciales son mayores que la resistencia de la interface pieza-mortero. Generalmente ocurre por falta de adherencia entre los elementos de la mampostería y acelera notablemente el colapso de la estructura. Se presenta de manera combinada con el fallo por estabilidad de la bóveda (formación de rótulas plásticas) (Ver figura 54).

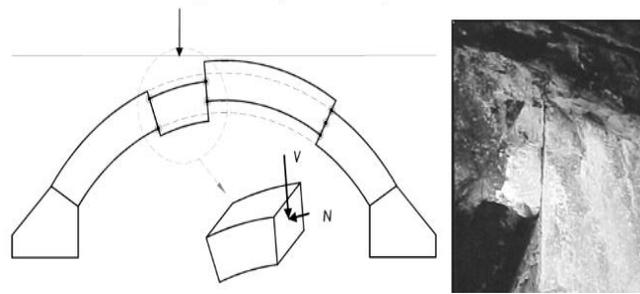
**Figura 55:** Fallo por deslizamiento de las dovelas en las bóvedas del puente Orio (Niño, 2007).

El fallo por deslizamiento se produce cuando las sollicitaciones de cortante son significativamente mayores que las de compresión, lo genera un movimiento excesivo entre las piezas y el mortero (Niño, 2007). La rotura en los elementos se inicia con la formación de fisuras escalonadas sobre las juntas horizontales y verticales de la fábrica. En los puentes de arco mampostería el fallo por deslizamiento ocurre debido a sobrecargas puntuales, a pérdida de juntas o a deterioros excesivos en las piezas (Ver figura 55).

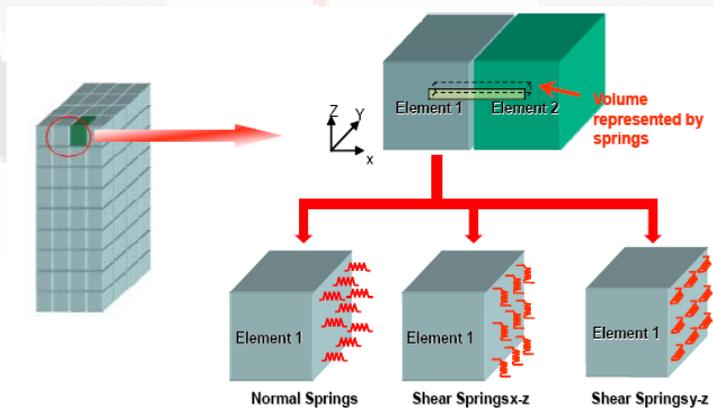
Figura 57: Conexión entre elementos utilizando MEA (Tagel-Din, 2008).

- Borde a borde: dos elementos entran en contacto en sus bordes.
- Esquina a cara: la esquina de un elemento se conecta con la cara de uno o más elementos de manera simultánea.
- De esquina a tierra: la esquina de un elemento está en contacto con el suelo.

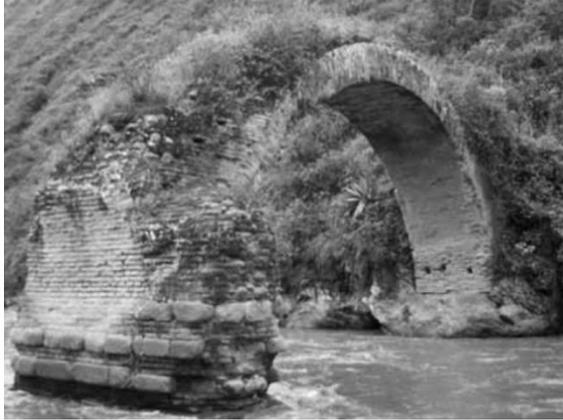
**Figura 58:** Puente sobre el río Juanambú, arrastrado en 1898 por una crecida en el cauce (Galindo Díaz & Paredes López, 2011).

corriente), pérdidas o desplomes en los tímpanos por la presión hidrodinámica o desprendimiento de materiales y elementos de la estructura del puente (Ver figura 58).

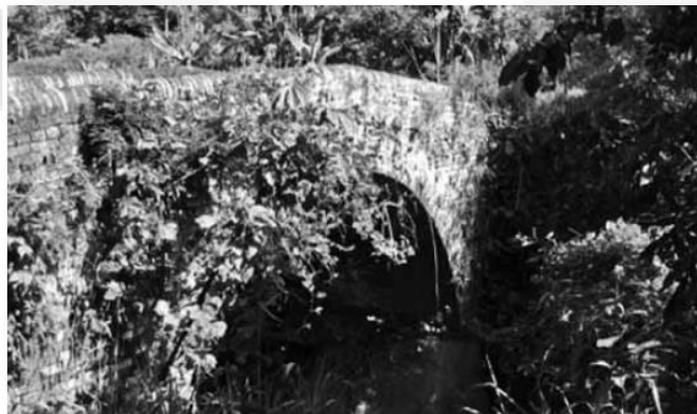
**Figura 59:** Presencia de vegetación sobre el puente Quilcacé en la zona de Alta Cauca, Colombia (Galindo Díaz & Paredes López, 2011).

El intemperismo, la crecida de los ríos, las obstrucciones en el sistema de drenaje y la falta de mantenimiento, son las causas principales del crecimiento de vegetación en los puentes patrimoniales. La presencia excesiva de vegetación provoca agrietamientos en las piezas de mampostería, pérdida de juntas en los elementos, oquedades en la superficie de las piedras y aumento en la densidad del relleno (Ver figura 59) (Galindo Díaz & Paredes López, 2011).

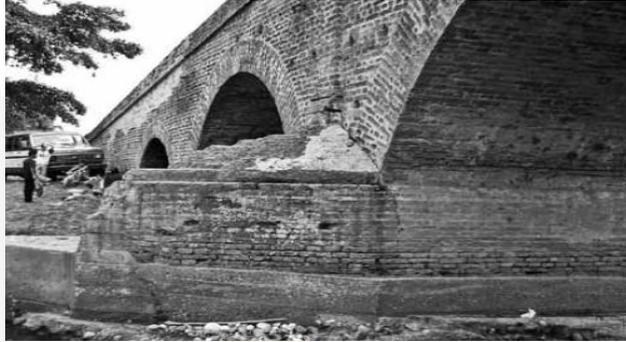
**Figura 60:** Fisuras en la base de las pilas del puente sobre el río Güengüé, en la vía entre Miranda y Corinto (Cauca, Colombia) (Galindo Díaz & Paredes López, 2011).

El giro de las pilas y los estribos se produce fundamentalmente por asentamientos diferenciales en el terreno, debido a la erosión en el material por efectos de socavación o a fallas en las cimentaciones. Este fenómeno se manifiesta con grandes agrietamientos que se extienden desde la base de las pilas hasta el intradós de la bóveda (Ver figura 60).

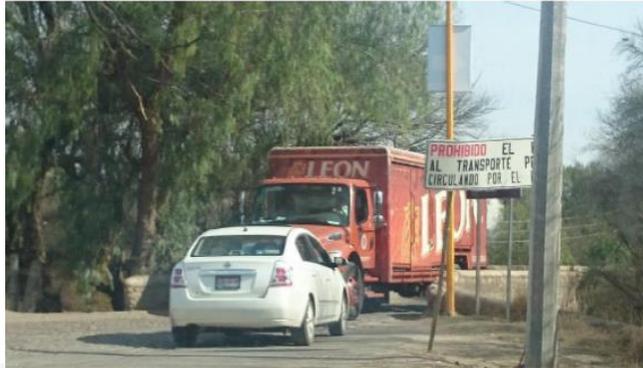
**Figura 61:** Vehículos pesados transitando sobre el puente de San Ignacio (Soto Zamora, 2017).

Las cargas en los puentes patrimoniales de arco mampostería se han incrementado considerablemente en las últimas décadas, lo que ha ocasionado un aumento de los esfuerzos de tensión y de las vibraciones. Esto ha provocado agrietamientos excesivos, formación de articulaciones plásticas, agotamiento del material, disminución de la capacidad de carga y colapso de elementos estructurales (Ver figura 61).

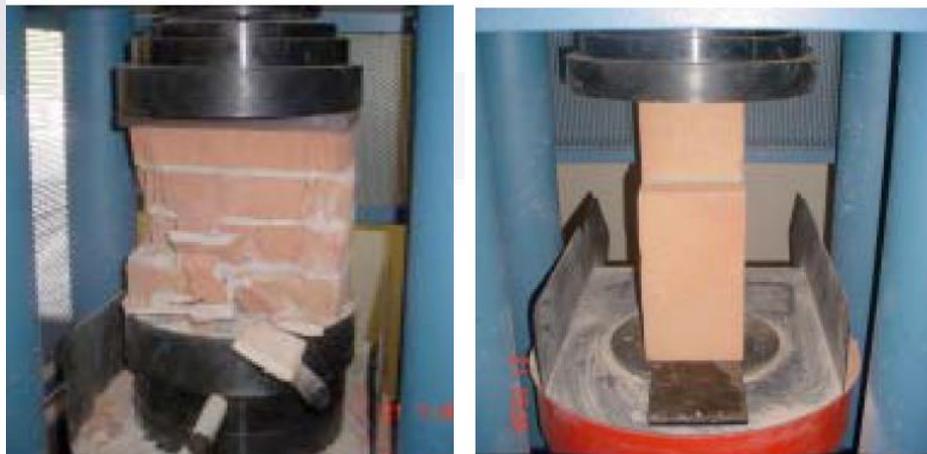
**Figura 64:** Probetas ensayadas a compresión y cortante (Castiblanque, 2003).

Las propiedades mecánicas de la mampostería se obtuvieron al ensayar ocho probetas de fábrica que se elaboraron durante la construcción del puente. Las pruebas a compresión mostraron una resistencia media de 20 MPa, mientras que las probetas ensayadas a cortante comenzaron a agrietarse para cargas entre 1 y 1.5 toneladas, lo que representa una resistencia de aproximadamente 36 MPa (Ver figura 64).

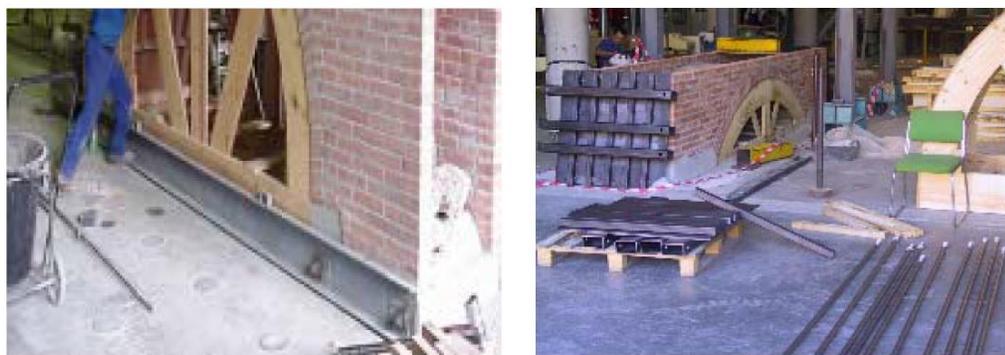
**Figura 65:** Sistema de Arriostamiento del puente (Castiblanque, 2003).

El sistema de arriostamiento del puente fue diseñado para impedir el giro en la base de la estructura y los desplazamientos laterales generados por el material de relleno. Para ello se utilizaron dos perfiles CE 229 x 30 que se unieron a las losas de cimentación para formar un empotramiento perfecto. Para restringir el empuje del relleno se colocaron dos placas metálicas reforzadas en cada uno de los extremos del puente (Ver figura 65).

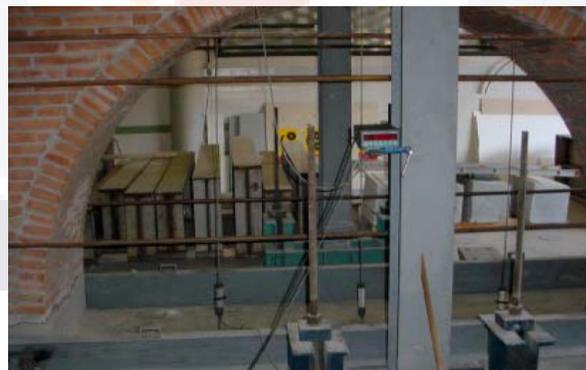
**Figura 67:** Instrumentación del Modelo Experimental (Castiblanque, 2003).

El puente fue instrumentado con el objetivo de determinar la capacidad de carga de la estructura, lo que permitiría describir el mecanismo de colapso de los puentes de arco mampostería sometidos a cargas concentradas. Los esfuerzos se registraron utilizando una cédula de carga con una capacidad de 60 toneladas, los desplazamientos se midieron con tres extensómetros ubicados en el punto de aplicación de carga, en el centro del arco y en el punto simétrico al punto de aplicación de carga y se utilizaron procesadores informáticos para almacenar la información registrada durante el ensayo (Castiblanque, 2003) (Ver figura 67).

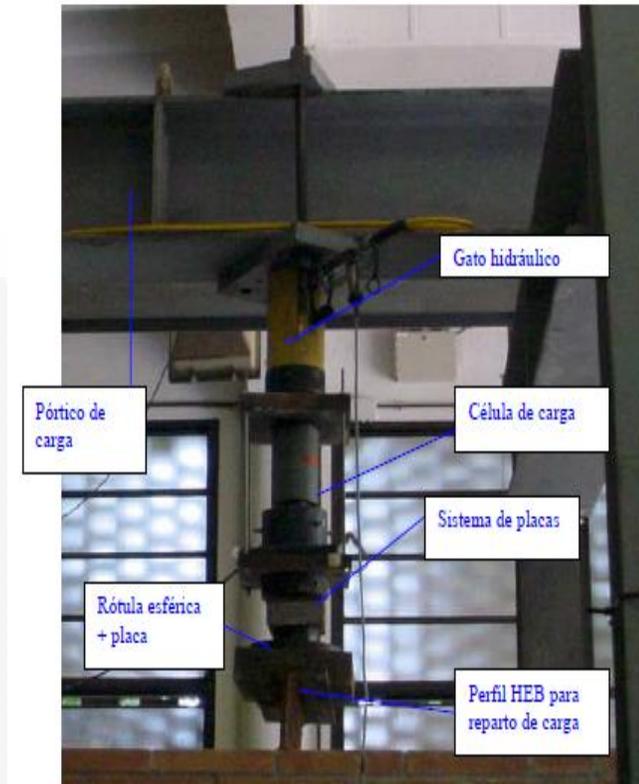
Figura 68: Sistema de Aplicación de Cargas (Castiblanque, 2003).

densidad, módulo de elasticidad y coeficiente de Poisson del acero, debido a que su única función era la de transmitir esfuerzos de manera uniforme sobre la estructura.

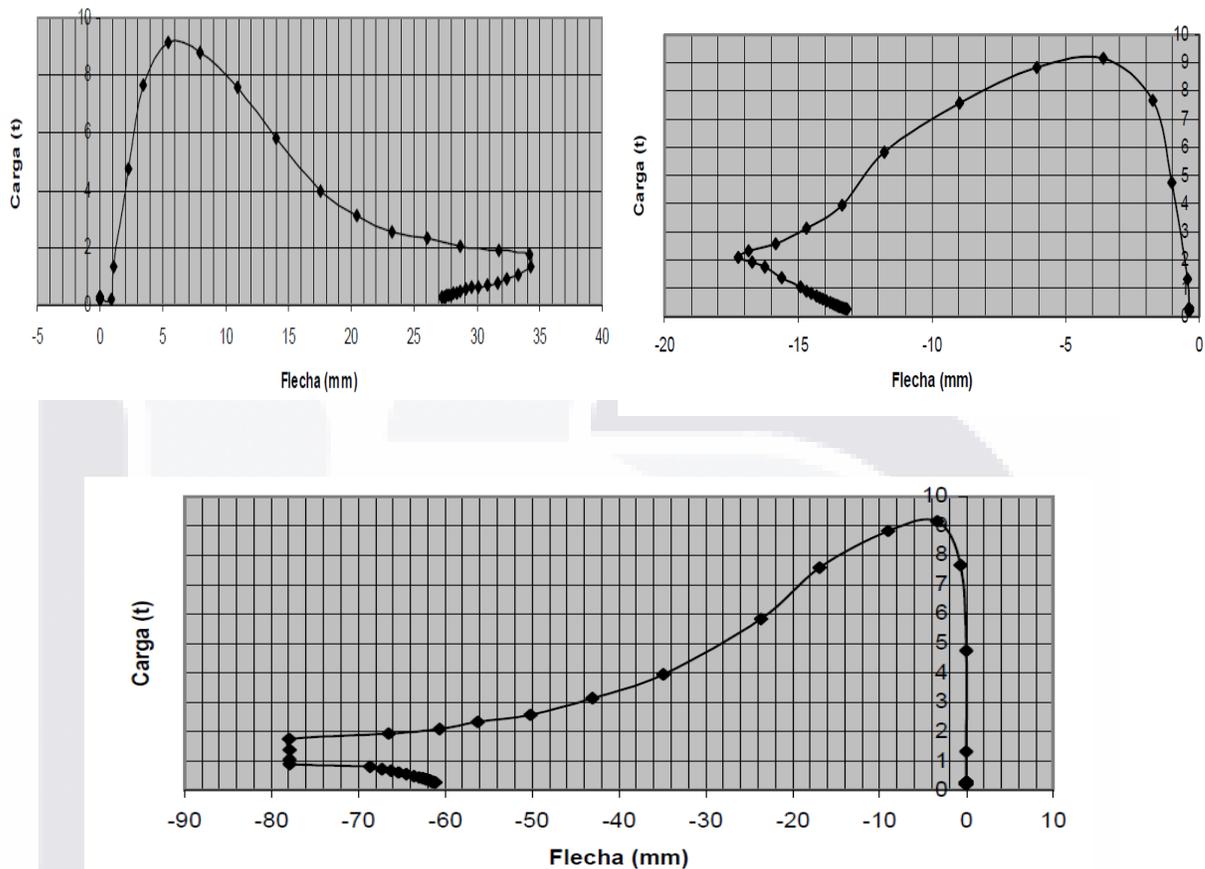
**Figura 69:** Curvas Carga vs Desplazamiento obtenidas en el ensayo experimental a) Punto de Aplicación de Carga, b) Centro del Arco y c) Punto Simétrico al Punto de Aplicación de Carga (Castiblanque, 2003).

A continuación, se muestran las curvas Carga vs Desplazamientos obtenidas por Castiblanque para el punto de aplicación de carga, el centro del arco y el punto simétrico al punto de aplicación de carga (Ver figura 69).

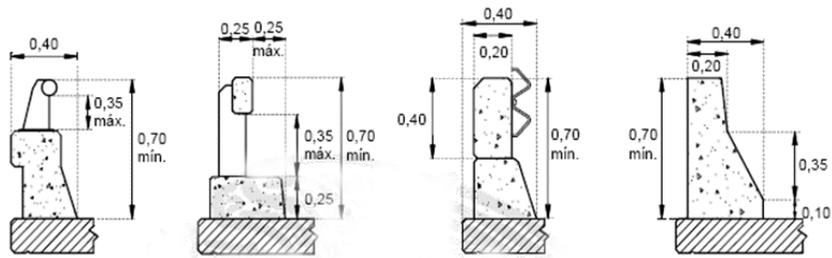
**Figura 70:** Parapetos peatonales (Unidades: m) (C. A. R. Carreteras, n.d.).

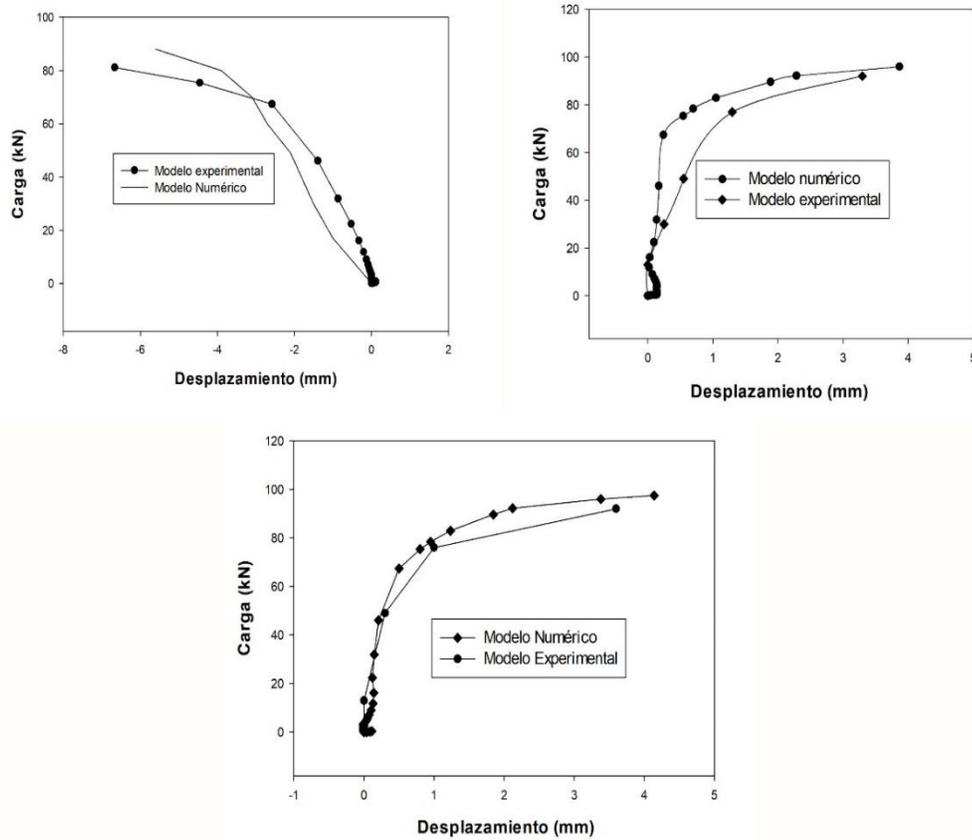
**Figura 72:** Curvas Carga vs Desplazamiento obtenidas en el modelo numérico y en el experimental para el punto de Aplicación de Carga, para el centro del Arco y para el punto Simétrico al Punto de Aplicación de Carga (Imagen del Autor).

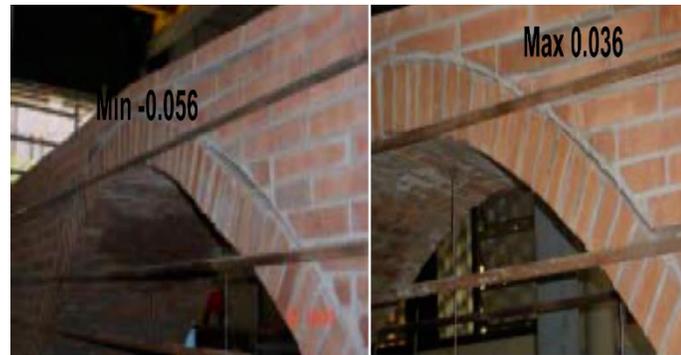
**Figura 73:** Mecanismo de Falla del Modelo Experimental (Unidades: m)  
(Castiblanque, 2003).

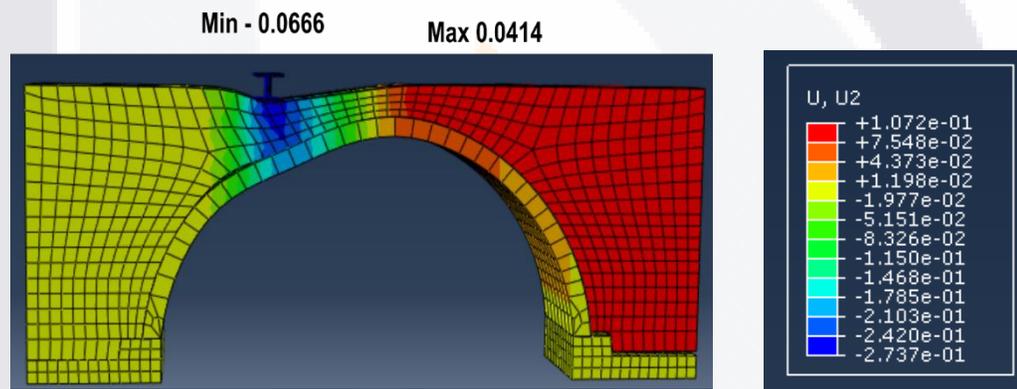
**Figura 74:** Mecanismo de Falla del Modelo Numérico (Unidades: m)  
(Imagen del Autor).

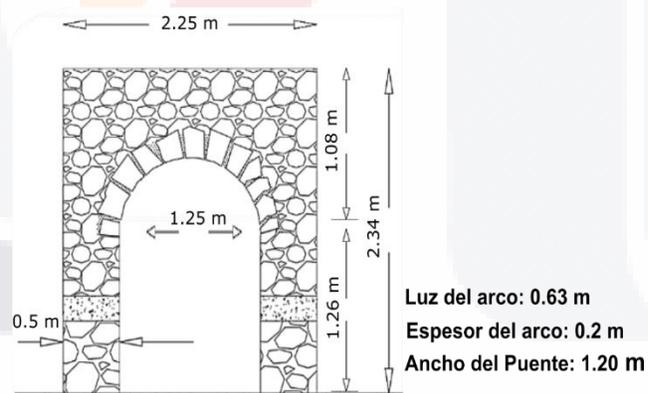
Figura 75: Modelo Geométrico del Puente de Arco Mampostería (Imagen del Autor).

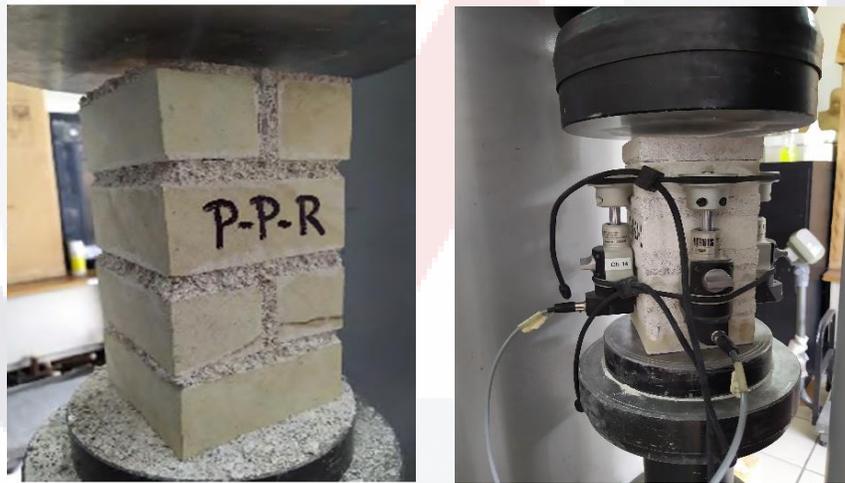
**Figura 76:** Ensayos a compresión uniaxial realizados por el Ingeniero Miguel Ángel Flores Olivares para determinar las propiedades mecánicas de la mampostería (Olivares, 2021).

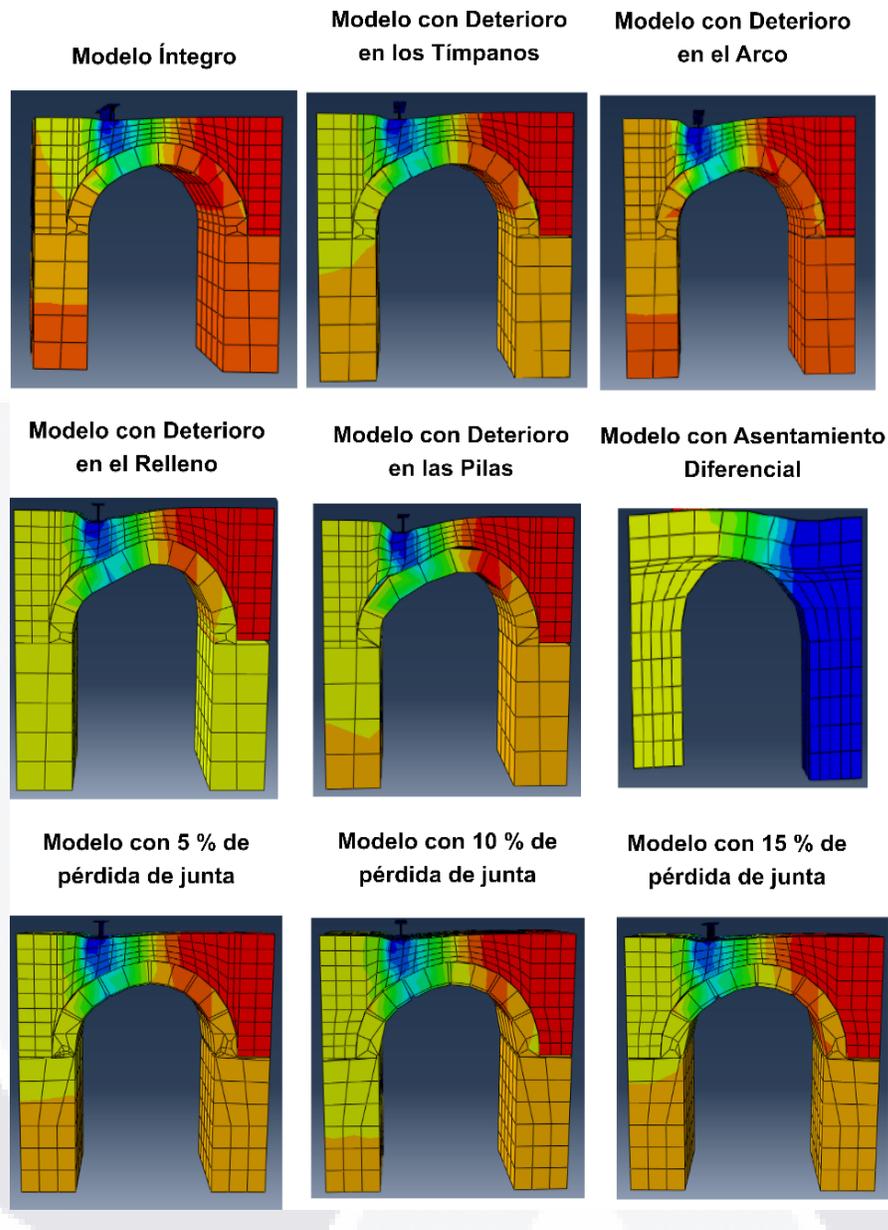
**Figura 77:** Mecanismo de Falla presentado en los modelos numéricos (Unidades: m)  
(Imagen del Autor).

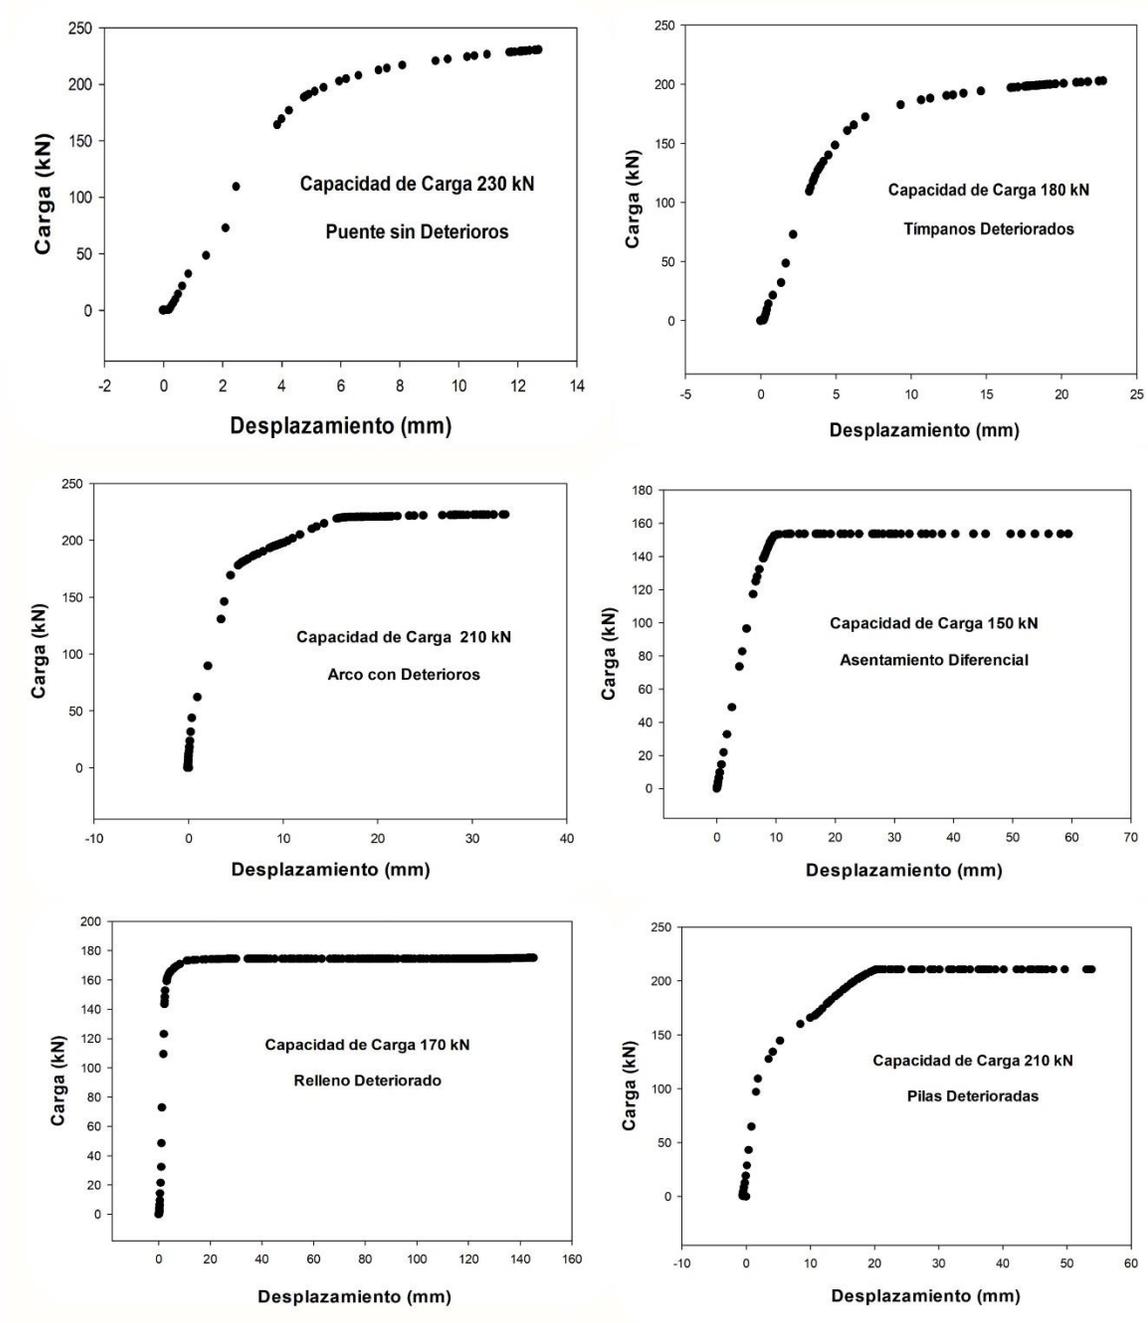
**Figura 78:** Curvas Carga vs Desplazamiento de los Modelos Analizados (Imagen del Autor).

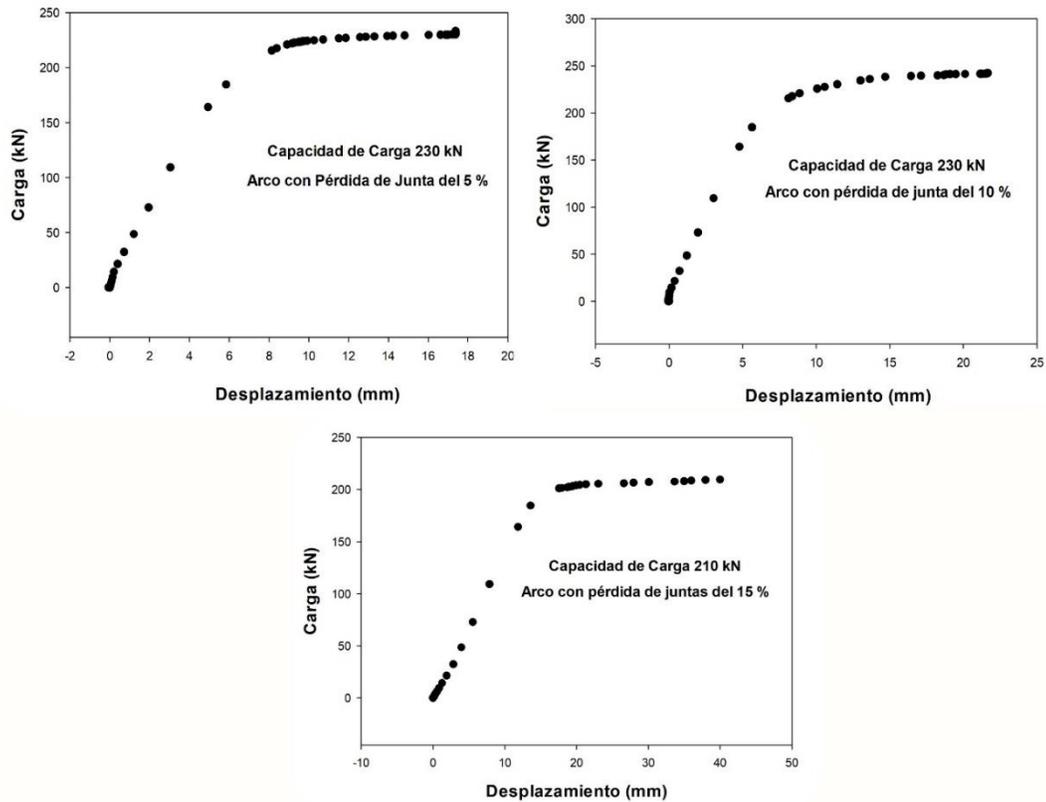
**Figura 79:** Curvas Carga vs. Desplazamiento de los Modelos con Pérdida de Juntas Longitudinales (Imagen del Autor).
