**DEPARTAMENTO DE INGENIERÍA CIVIL**

**TESIS**

**Planteamiento metodológico para la evaluación de la seguridad de  
los usuarios en puentes patrimoniales de arco mampostería**

**Aguascalientes, Ags, 17 de mayo de 2022**

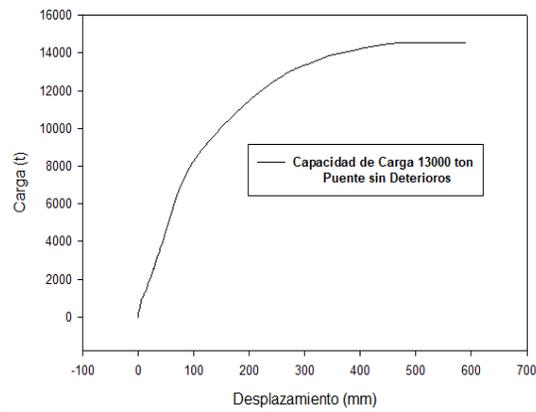
**Figura 80:** a) Curva Carga vs. Desplazamiento del Modelo sin Deterioros y b) Esfuerzos en el Modelo sin Deterioros (Unidades: Pa) (Imagen del Autor).

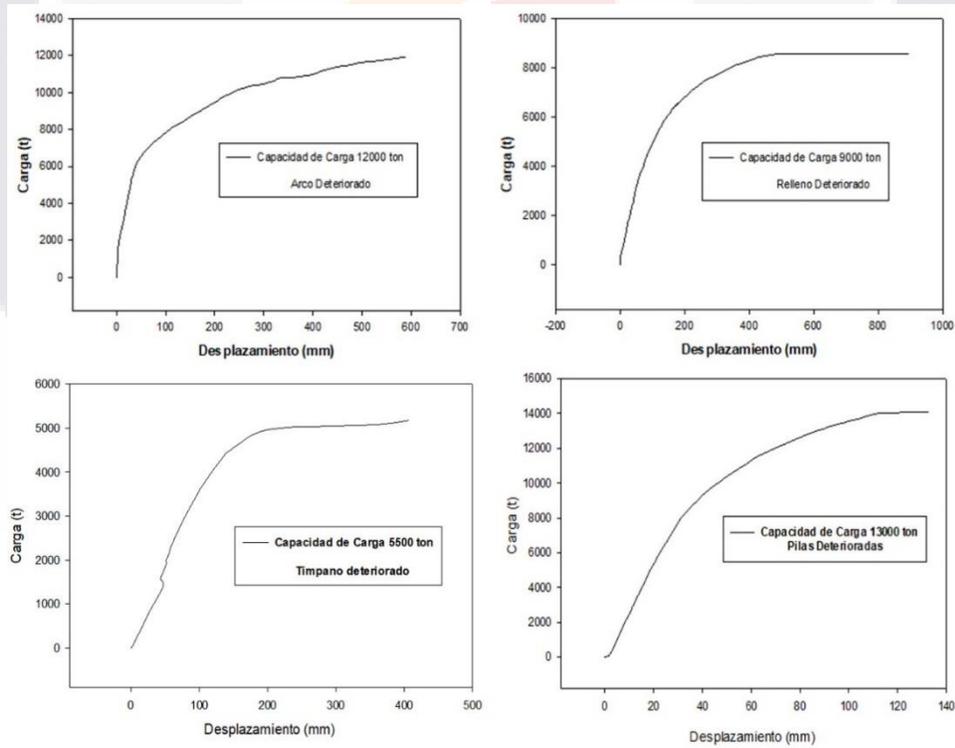
**Figura 81:** Capacidad de Carga de la estructura considerando deterioros en Arcos, Relleno, Timpanos y Pilas (Imagen del Autor).

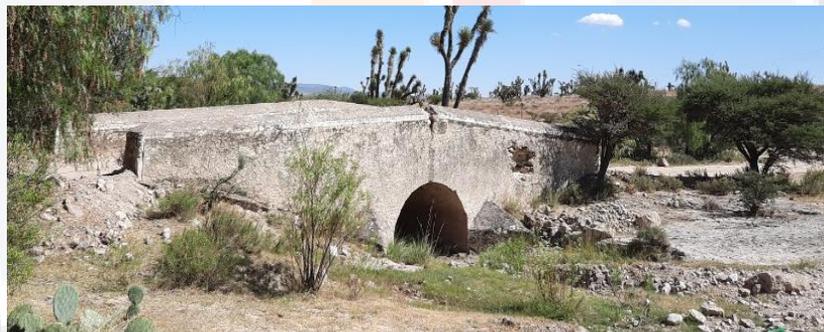
**Figura 82:** Perfil Longitudinal de Puente Blanco (Imagen del Autor).

El puente tiene una longitud de 13.5 m y un ancho total de 3.75 m. La estructura está soportada por un arco de medio punto de 2.34 m de luz, apoyado en pilas de 75 cm de espesor. El ancho de calzada es de 2.76 m y la altura libre debajo del puente de 1.75 m (Ver figura 82).

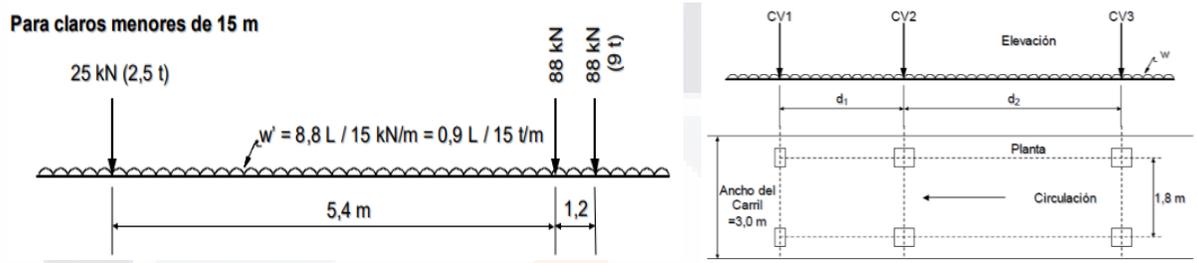
**Figura 83:** Modelo de cargas vivas IMT 20.5 para carreteras alimentadoras con claros menores a 15 m (SCT, 2004).

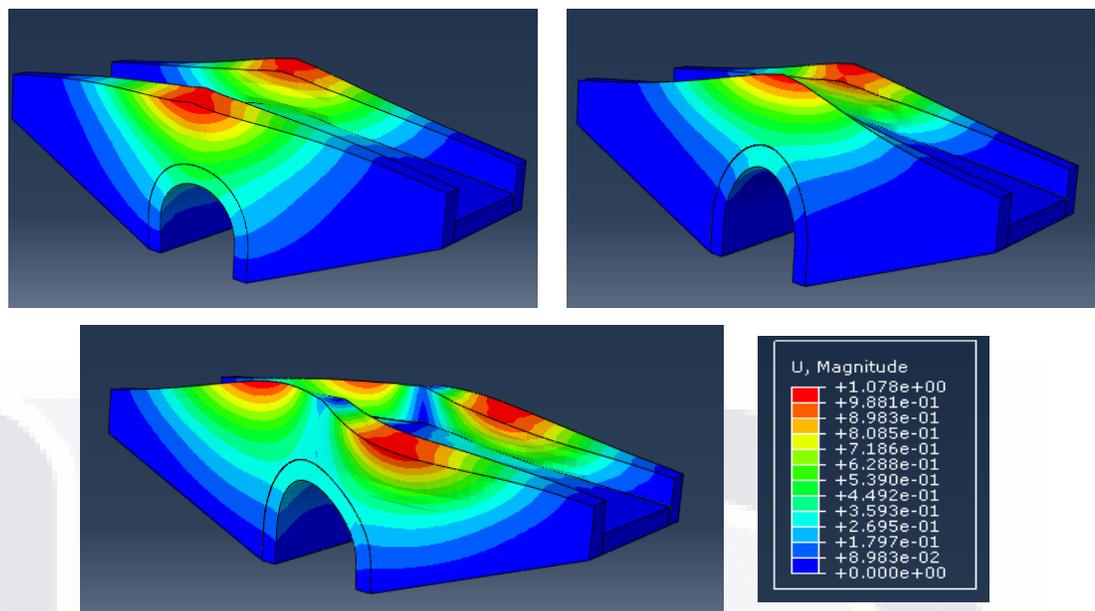
**Figura 85:** Deformadas para los primeros modos de vibrar de la estructura a) Primer Modo de Vibrar, b) Segundo Modo de Vibrar y c) Tercer Modo de Vibrar (Unidades: m) (Imagen del Autor).

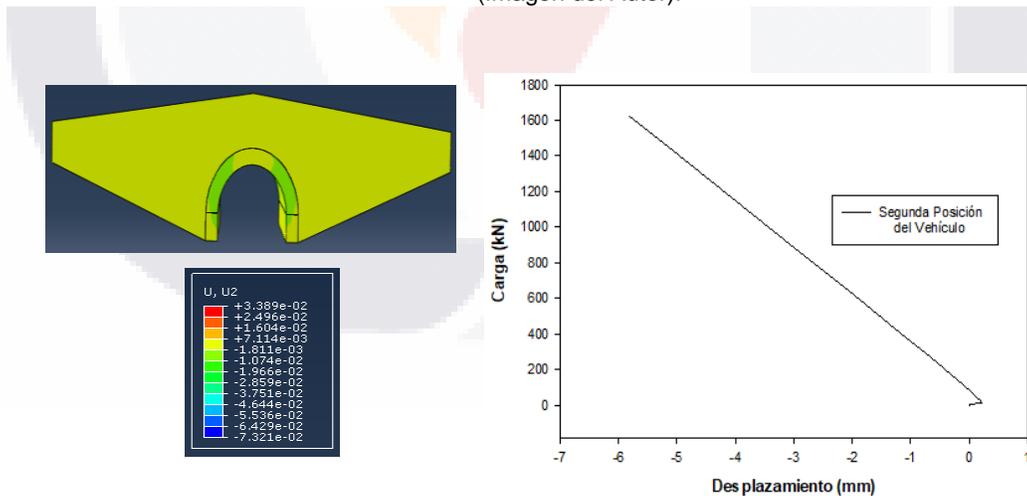
**Figura 87:** a) Curva Carga vs. Desplazamiento para la Segunda Posición del Vehículo de Diseño y b) Desplazamientos en Puente Blanco para la Segunda Posición del Vehículo de Diseño (Unidades: m) (Imagen del Autor).

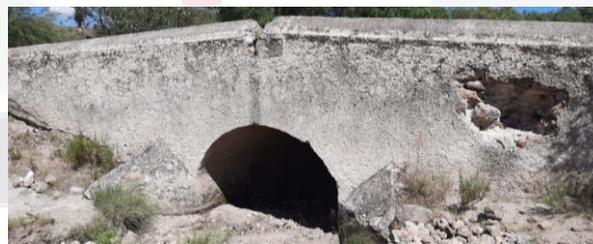
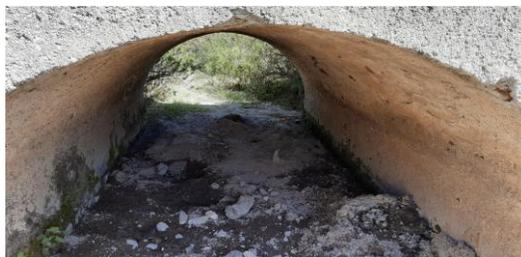
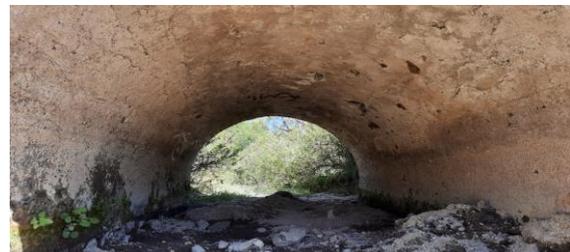
**Figura 89:** Principales deterioros observados en Puente Blanco (Imagen del Autor).

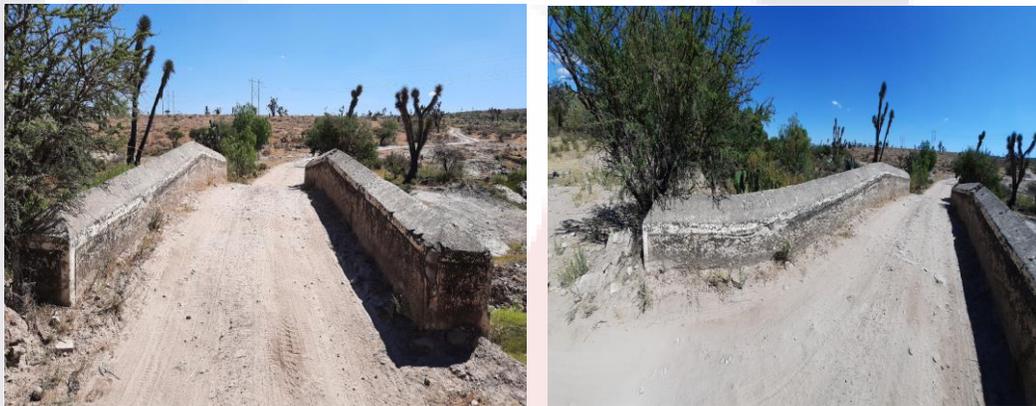
**Figura 90:** Principales deterioros del pavimento en Puente Blanco (Imagen del Autor).

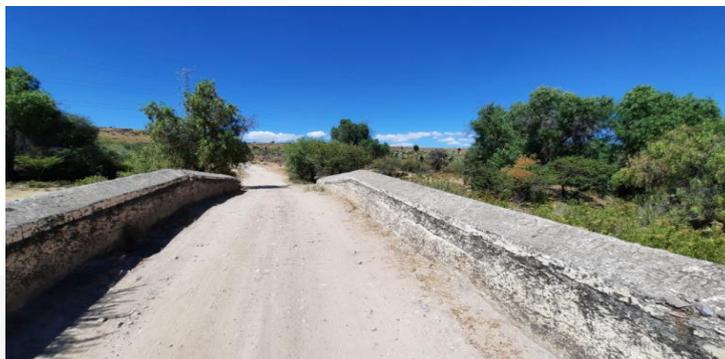
**Figura 91:** Superficie de rodamiento en Puente Blanco (Imagen del Autor).

Puente Blanco no se encuentra señalizado y carece de luminarias en todos los sentidos de circulación, por lo que no se recomienda utilizar esta vía en horas nocturnas (Ver figura

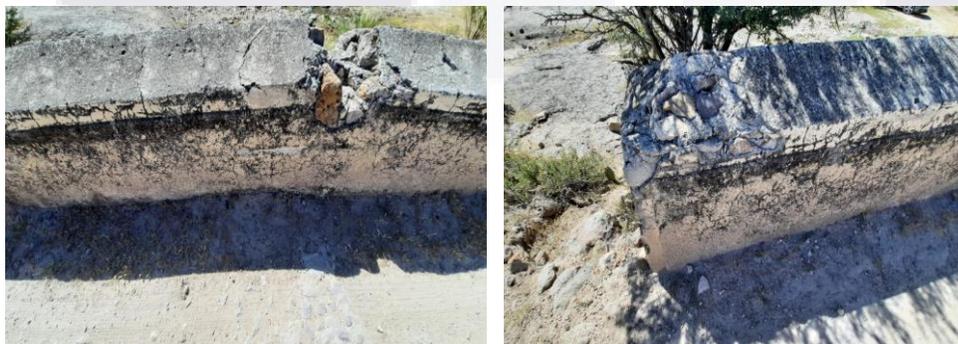
**Figura 92:** Agrietamientos, Pérdida de Sección, Desconchados y Manchas de Humedad observadas en los parapetos de Puente Blanco (Imagen del Autor).

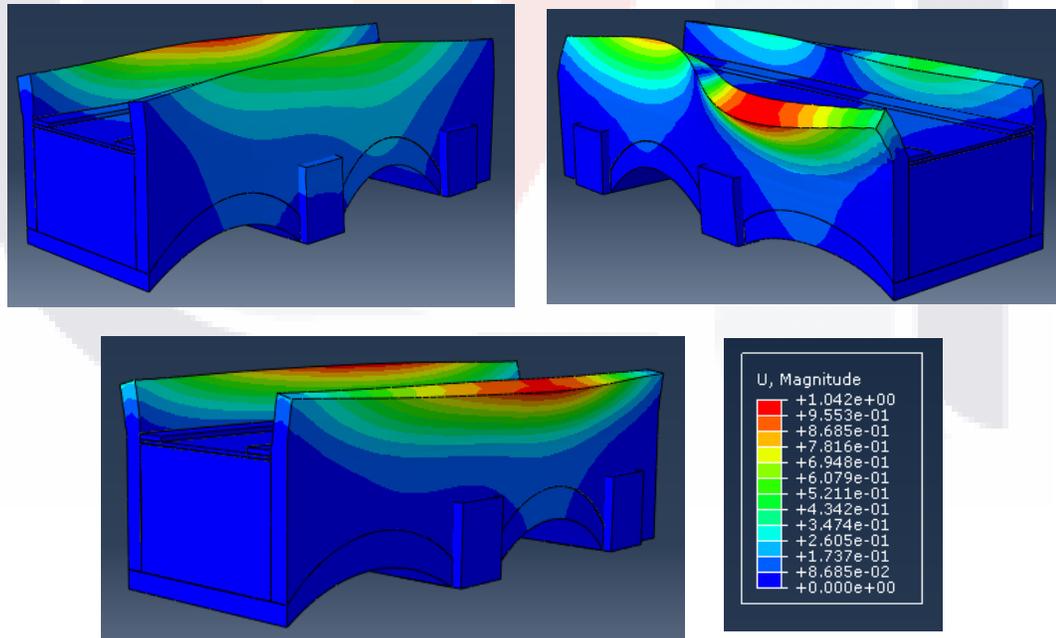
**Figura 97:** Deformadas para los primeros modos de vibrar de la estructura  
 a) Primer Modo de Vibrar, b) Segundo Modo de Vibrar y c) Tercer Modo de Vibrar (Unidades: m)  
 (Imagen del Autor).

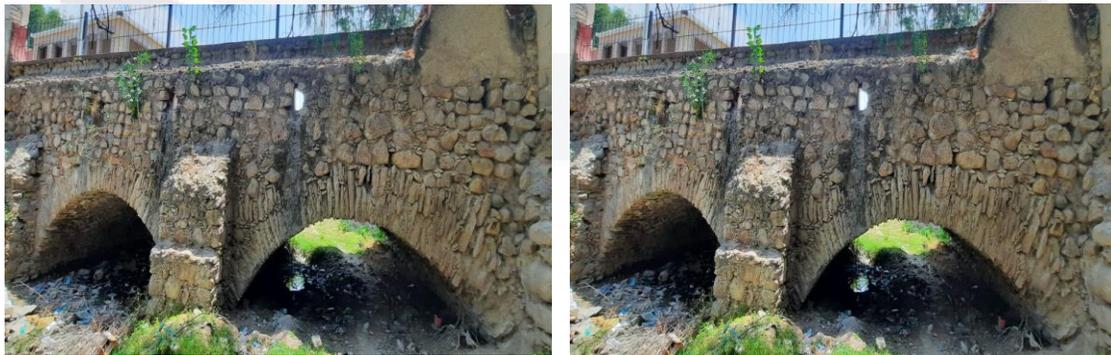
**Figura 101:** Presencia de Vegetación y Manchas de Humedad en los Tímpanos, las Pilas y los Arcos del Puente de Guadalupe (Imagen del Autor).

Para evaluar la seguridad estructural en el Puente de Guadalupe se determinó el nivel de conservación de sus elementos estructurales. Durante el levantamiento se observaron grandes manchas de humedad, así como pérdida de juntas en la bóveda y los muros de enjuta. Además, fue muy notable la presencia de vegetación en tímpanos, pilas y arcos. Por otra parte, debido a la falta de mantenimiento de la estructura, se puede apreciar una excesiva acumulación de escombros y suciedad debajo del puente (Ver figuras 101, 102 y 103).

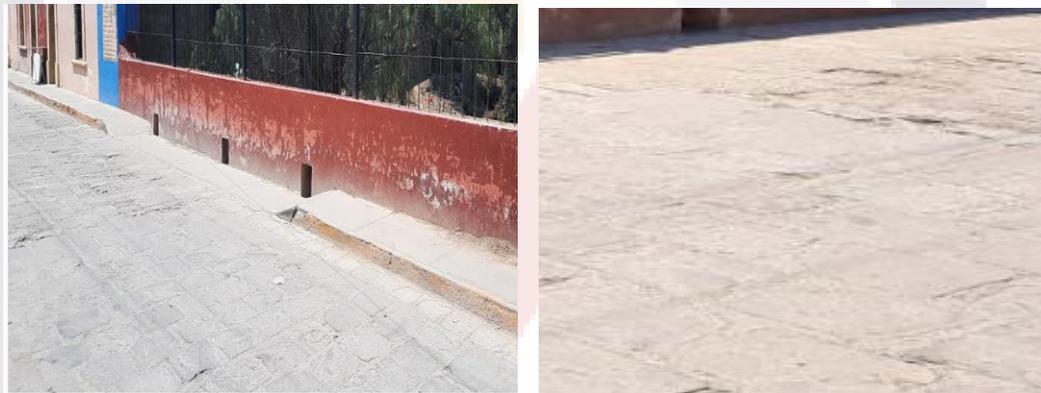
**Figura 104:** Pérdida de juntas, hundimientos y desniveles en el Puente de Guadalupe (Imagen del Autor).

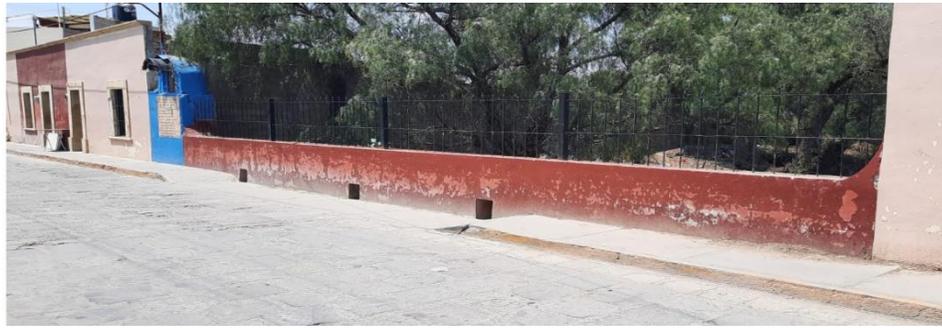
**Figura 105:** Pavimento del Puente de Guadalupe (Imagen del Autor).

El Puente de Guadalupe tiene una longitud de 13.5 m, por lo que carece de un sistema de iluminación propio, sin embargo, las vías de acceso a la estructura, prestan servicio al puente en horas nocturnas. Por otra parte, el señalamiento horizontal cumple con las especificaciones de la Norma Oficial Mexicana para el Señalamiento de Carreteras en México (Ver figura 10).

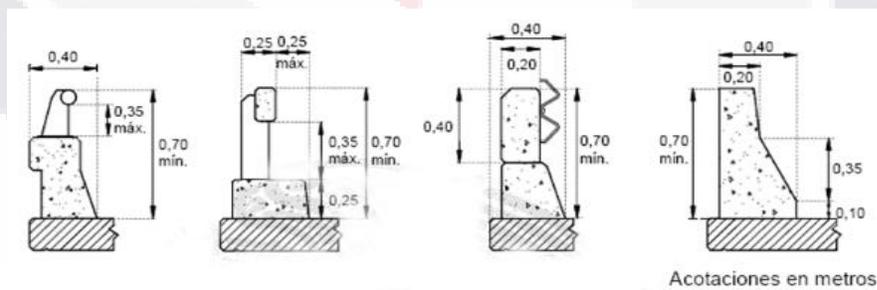
**Figura 106:** Dimensiones de parapetos para vehículos automotores (Unidades: m)  
(C. A. R. Carreteras, n.d.).

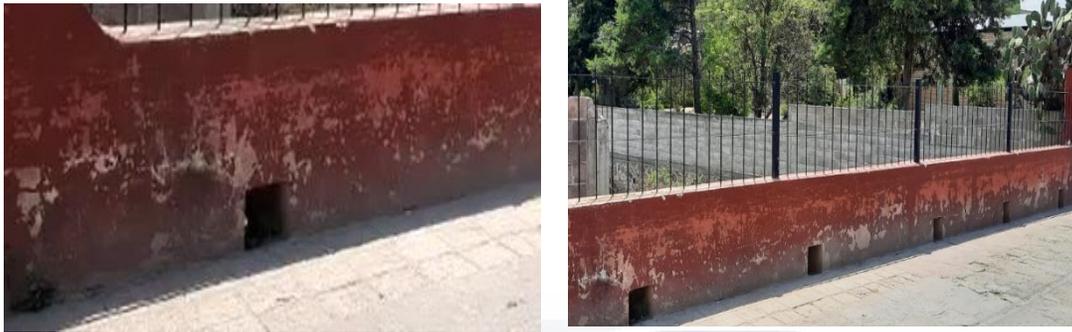
**Figura 107:** Eflorescencia, Pérdida del Recubrimiento y Manchas de Humedad en los Parapetos del Puente de Guadalupe (Imagen del Autor).

En pretilas y banquetas se observaron zonas de eflorescencia y desconchado, así como manchas de humedad y pérdidas en el recubrimiento (Ver figura 107).

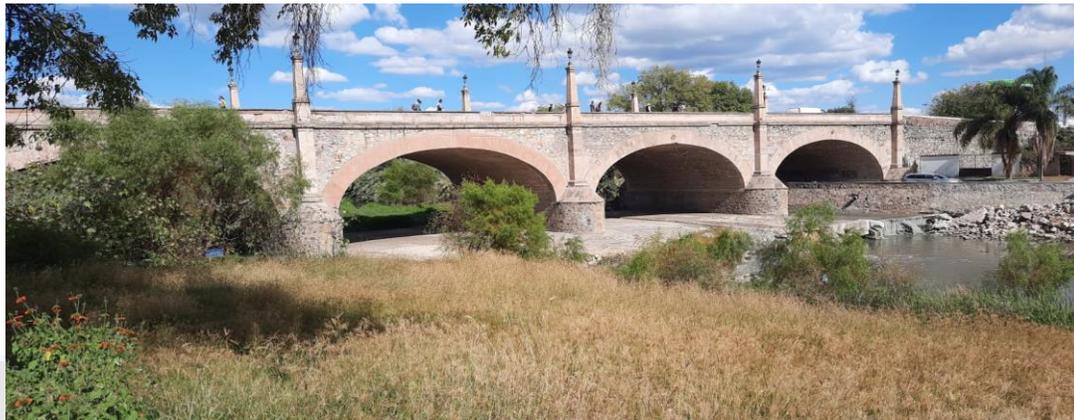
**Figura 108:** Perfil Longitudinal del Puente de Lagos de Moreno (Imagen del Autor).

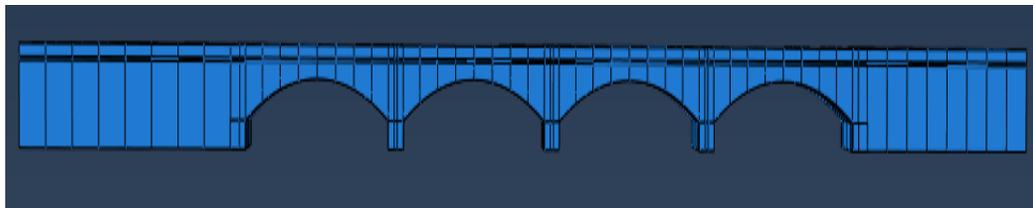
**Figura 109:** Modelo Geométrico del Puente de Lagos de Moreno (Imagen del Autor).

El Puente de Lagos de Moreno es uno de los lugares más emblemáticos de este Pueblo Mágico. La estructura tiene una longitud de 136.0 m y está soportada por cuatro arcos de piedra y cantera rosa. El ancho de calzada es de 5.5 m y cuenta con dos sentidos de circulación. El espacio libre debajo del puente es de 4.2 m y el ancho total del puente de 8.5 m aproximadamente (Ver tabla 24) y (Ver figura 109).

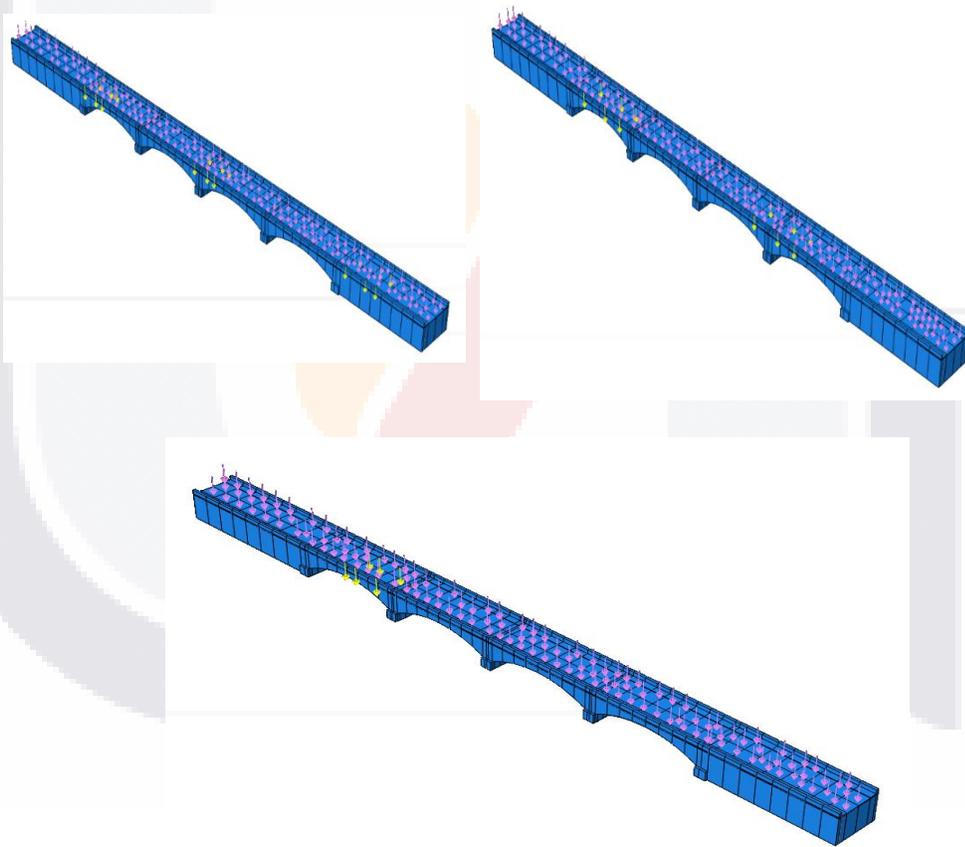
**Figura 111:** Diferentes ubicaciones del Vehículo de Diseño IMT 66.5 (Imagen del Autor).

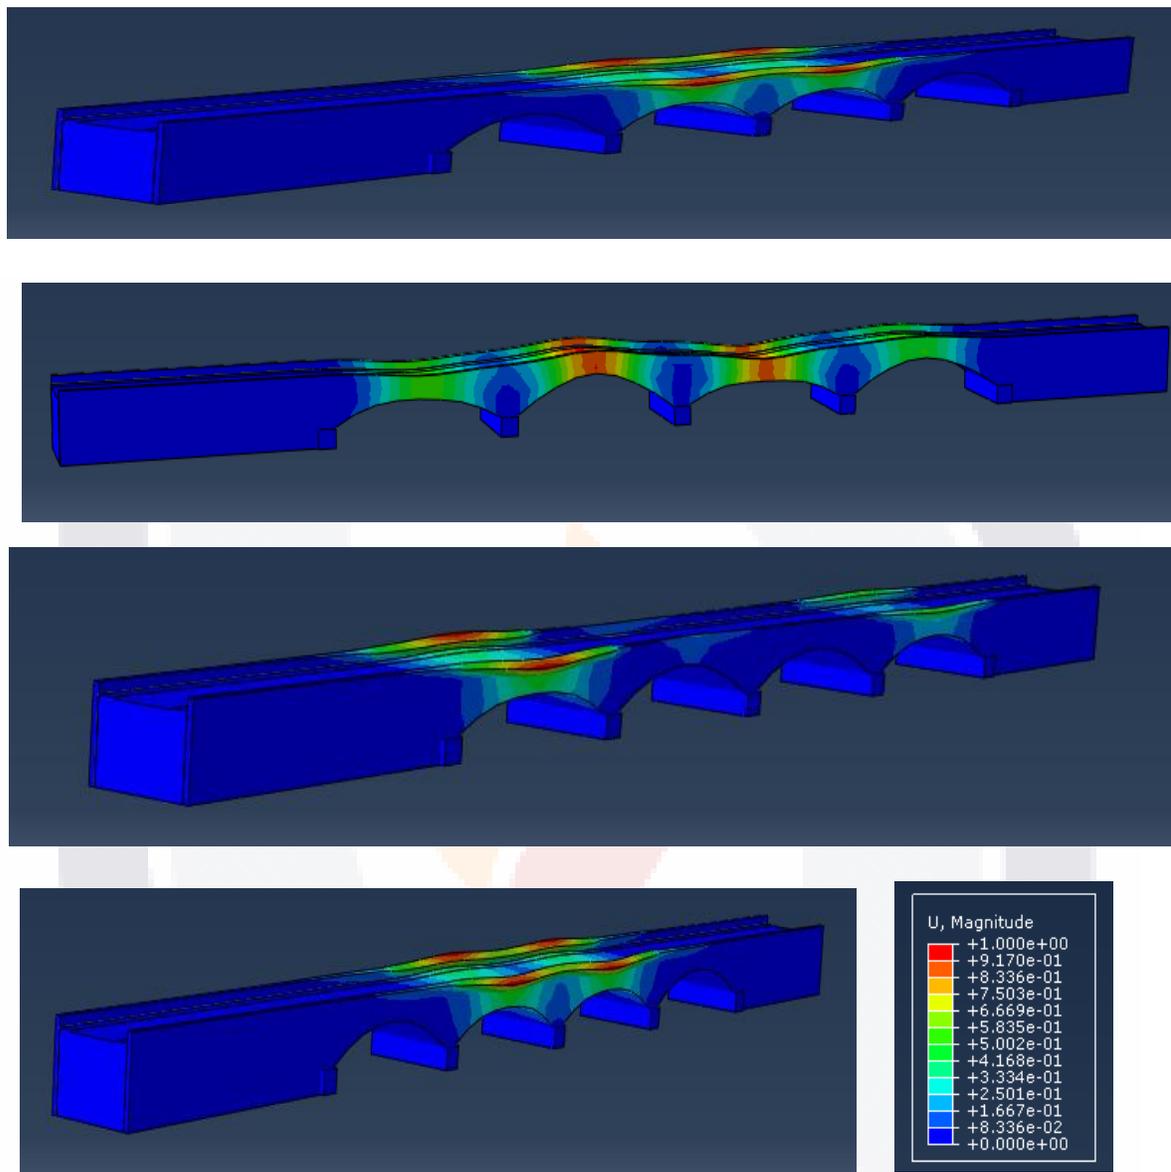
**Figura 112:** Deformadas para los primeros modos de vibrar de la estructura a) Primer Modo de Vibrar, b) Segundo Modo de Vibrar, c) Tercer Modo de Vibrar y Cuarto Modo de Vibrar (Unidades: m) (Imagen del Autor).

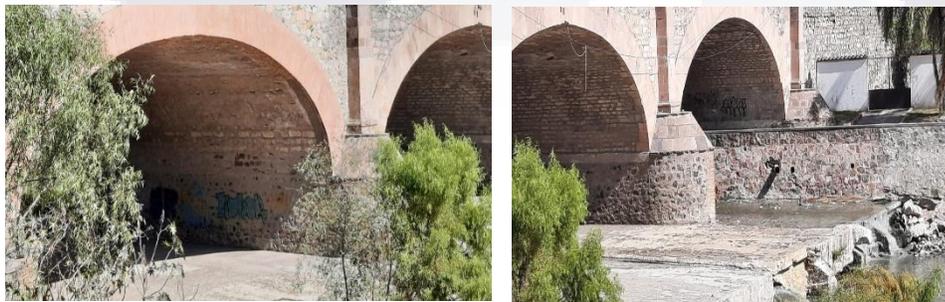
**Figura 116:** Grafitis en la Bóveda del Puente (Imagen del Autor).

El Puente de Lagos de Moreno recibe un mantenimiento sistemático por parte de las autoridades del municipio, sin embargo, actualmente se pueden apreciar pequeñas fisuras en las pilas, así como pérdida de juntas en los arcos y vegetación en la zona de los tímpanos (Ver figuras 116 y 117). Es importante mencionar que estos deterioros no ponen en riesgo la estabilidad de la estructura, ni afectan significativamente su capacidad portante.

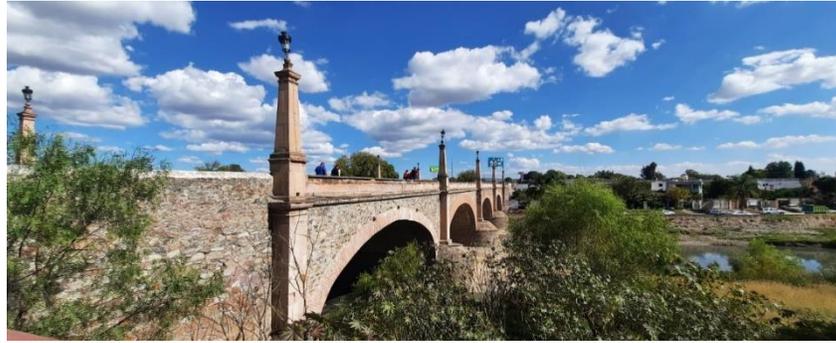
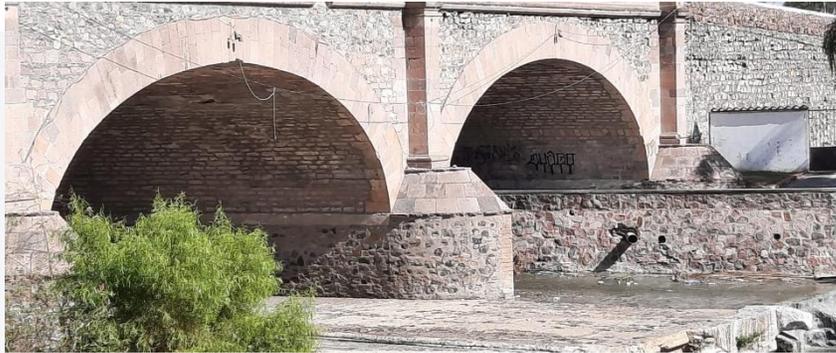
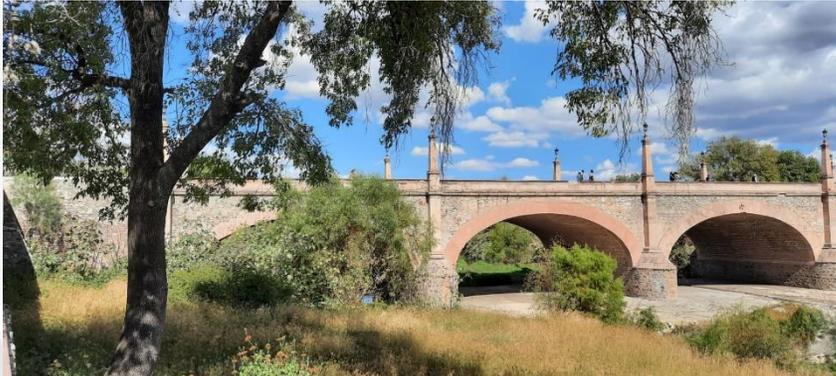
**Figura 117:** Principales Deterioros observados en el Puente de Lagos de Moreno (Fisuras, pérdida de juntas y presencia de vegetación en la estructura) (Imagen del Autor).

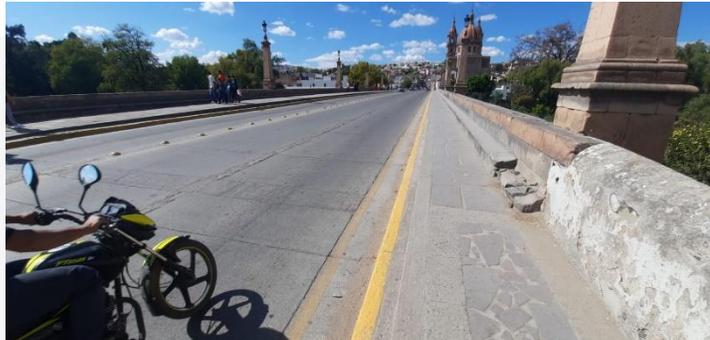
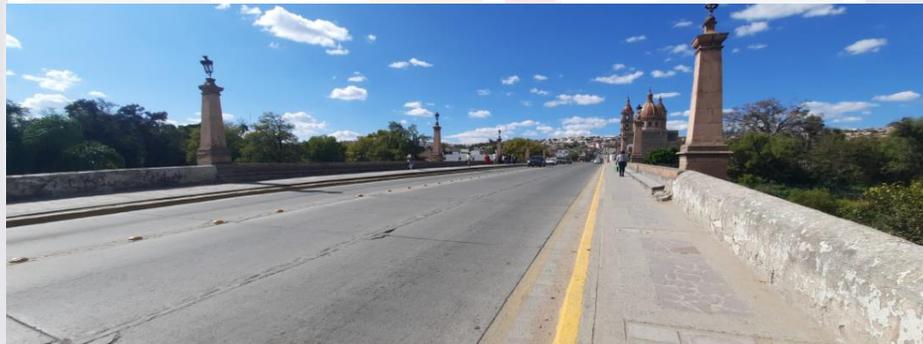
**Figura 118:** Agrietamientos y Desniveles en las juntas del pavimento (Imagen del Autor)

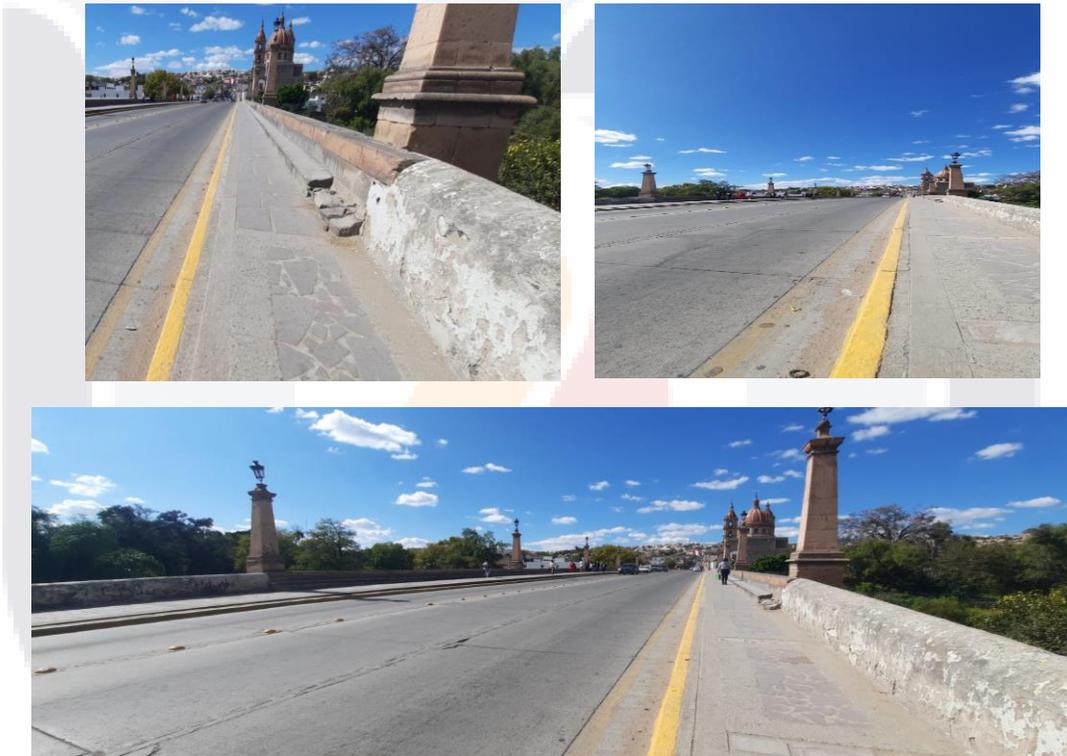
Figura 121: Señalamiento Horizontal en el Puente de Lagos de Moreno (Imagen del Autor).

El señalamiento horizontal en el Puente de Lagos de Moreno cumple con las especificaciones de la norma mexicana para puentes carreteros. Las señales delimitan el área entre la superficie de rodamiento y la banqueteta, así como las distancias entre los carriles de circulación (Ver figura 121). La estructura no cuenta con señalamiento vertical, sin embargo, en ambos extremos del puente se indican las velocidades máximas a las que se puede circular por esta vía.

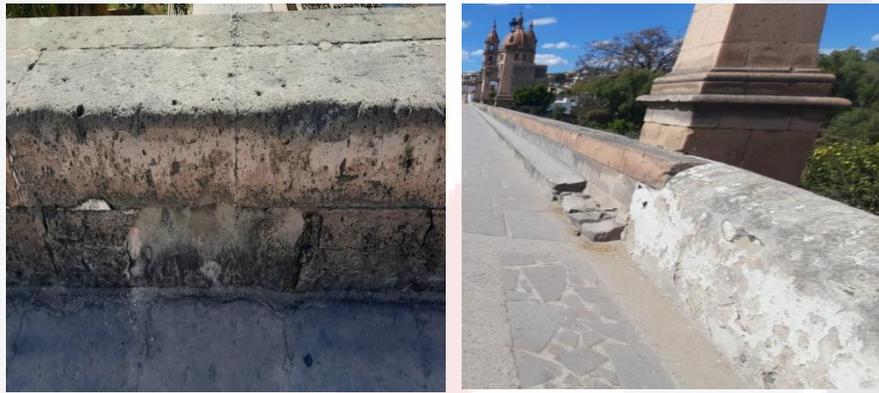
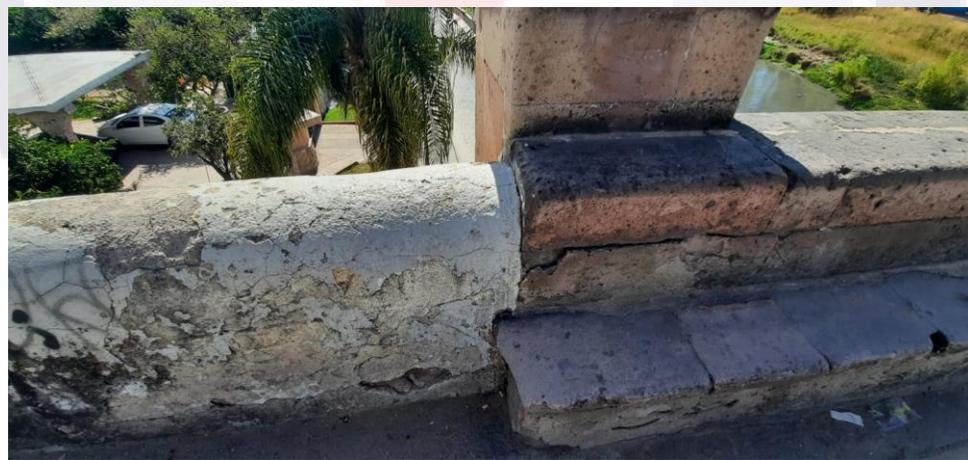
**Figura 122:** Pérdida de Sección, Desplomes, Ausencia de Juntas y Manchas Humedad en los Parapetos del Puente Lagos de Moreno (Imagen del Autor).

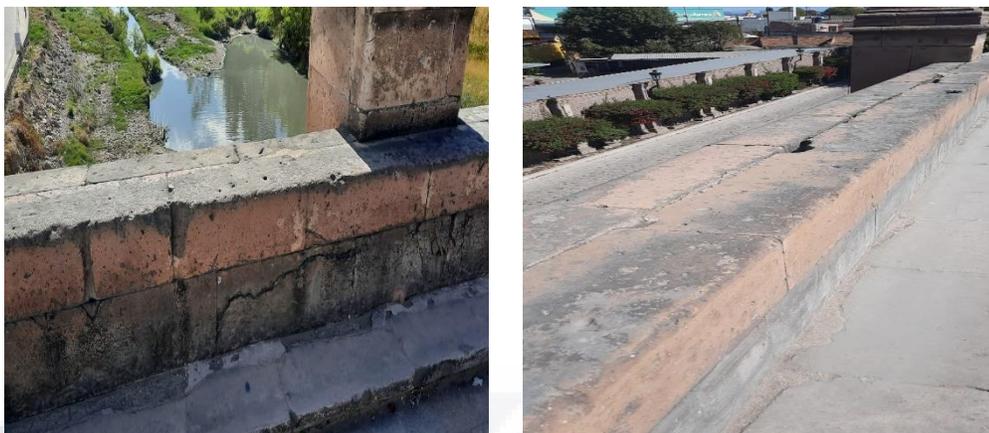
**Figura 123:** Agrietamientos en los Parapetos del Puente de Lagos de Moreno.  
(Imagen del Autor).

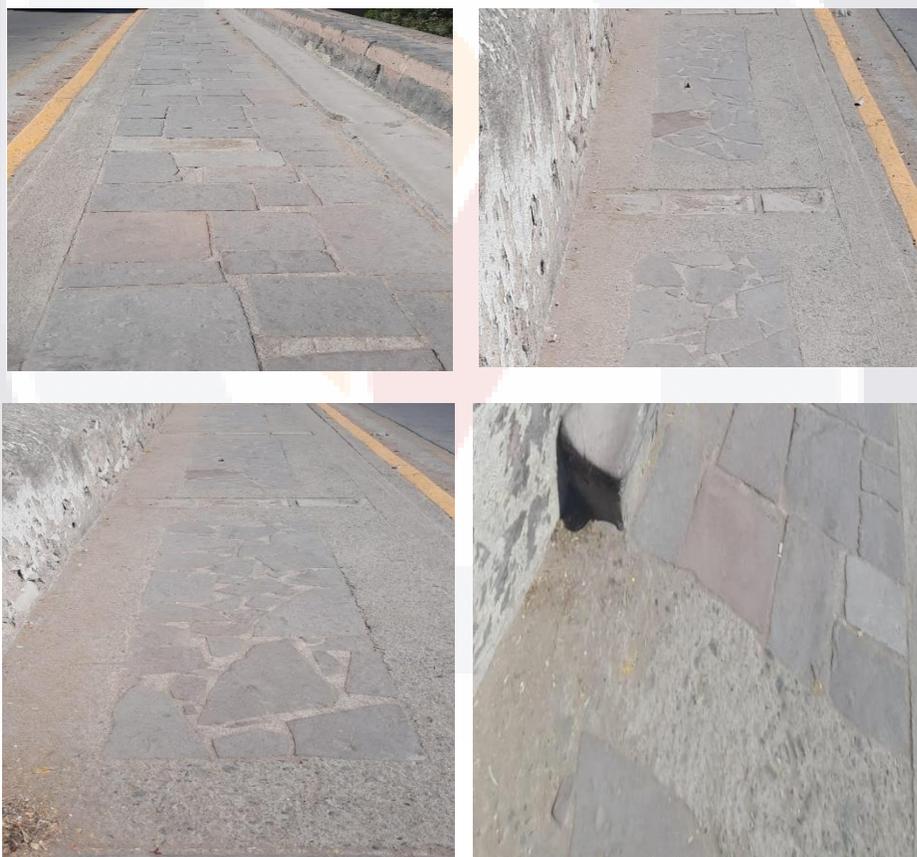
**Figura 124:** Pérdidas de Juntas, Discontinuidades y Desniveles en la banqueta del Puente de Lagos de Moreno (Imagen del Autor).
