**UNIVERSIDAD AUTÓNOMA
DE AGUASCALIENTES**

**IDENTIFICACION DE ZONA DE INFLUENCIA DE DISCONTINUIDADES ASOCIADAS A
SUBSIDENCIA Y CORRELACIÓN CON LOS DAÑOS A ESTRUCTURAS SUPERFICIALES**

**PARA OBTENER EL GRADO DE MAESTRO EN INGENIERÍA CIVIL CON ESPECIALIDAD
EN CONSTRUCCIÓN.**

Aguascalientes, Ags, 25 de octubre del 2023

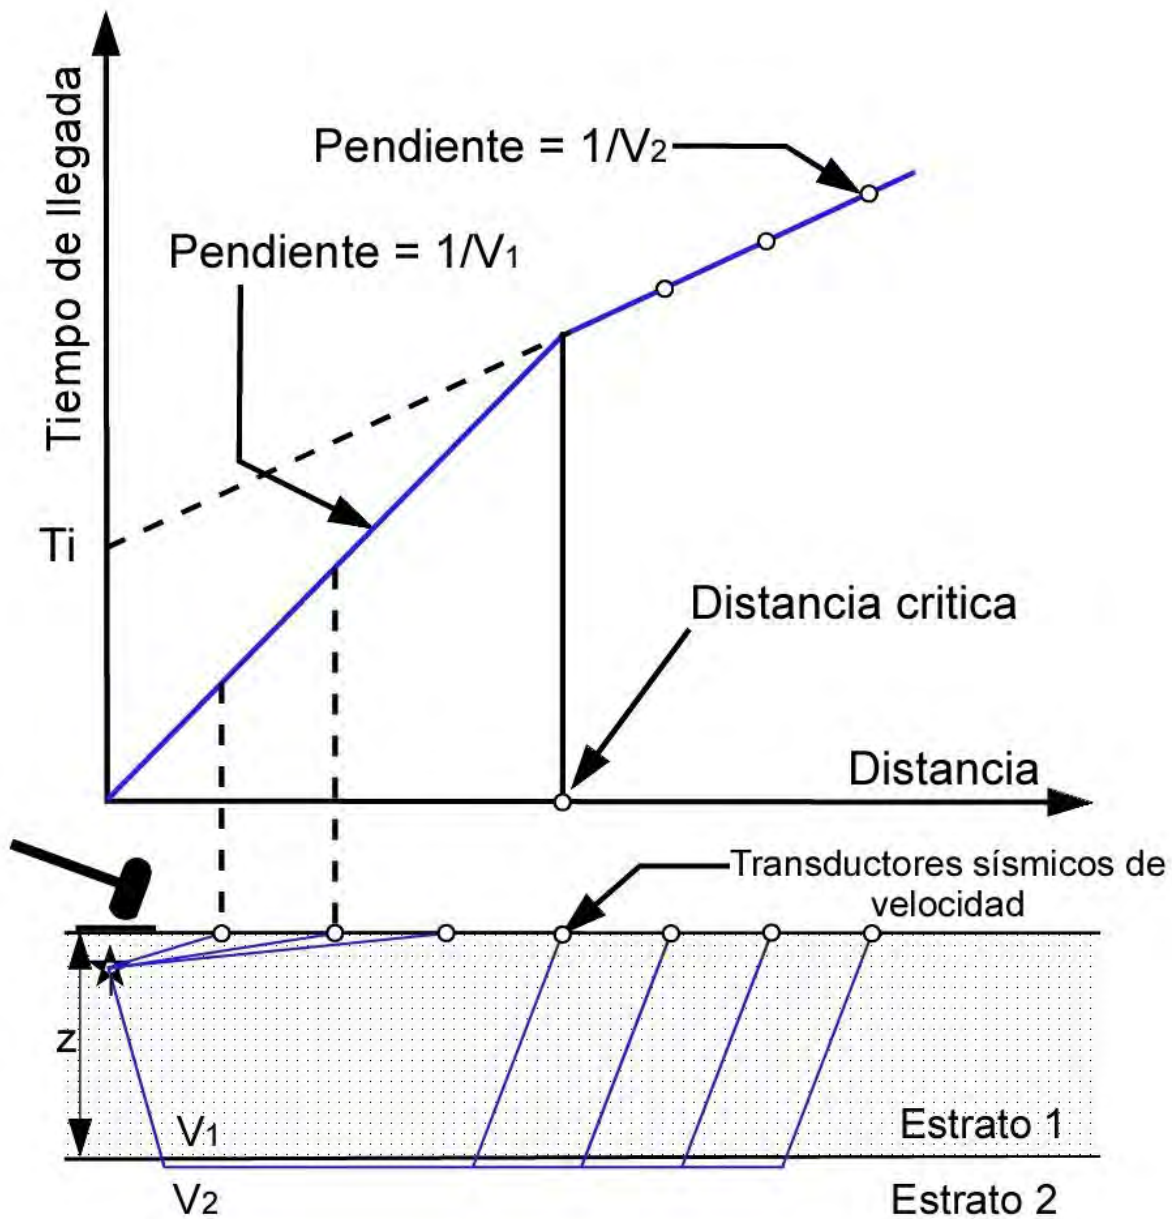
Figura 2.7 Configuración de geófonos para el estudio de dos estratos con el método de refracción sísmica (Redibujado de (Luna-Villavicencio, 2018)).

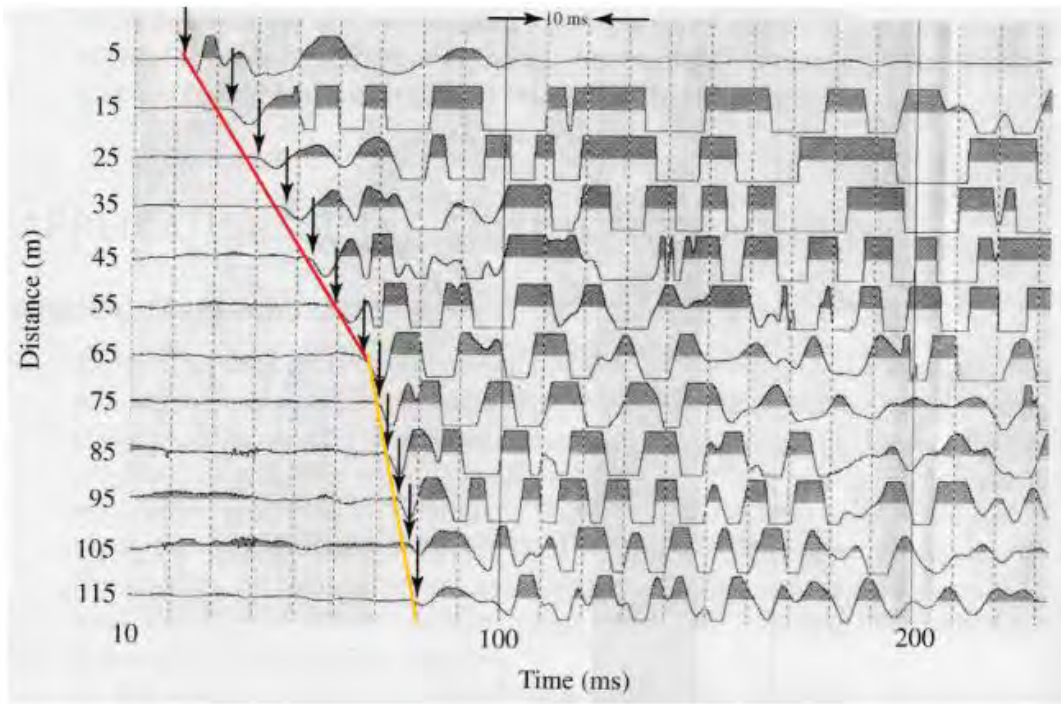
Figura 2.8 Grafico distancia vs tiempo (Vargas, 2019).

Los datos obtenidos mediante el sismograma se representan gráficamente a través de dromocronas (Figura 2.8), las cuales son primordiales para la interpretación de los datos sísmicos (Martínez-Pagan, 2014). Por otro lado, es normal que en el método de refracción sísmica las pendientes sean menores conforme la onda avanza, si ocurre un cambio repentino en la pendiente se considera una anomalía en el suelo.

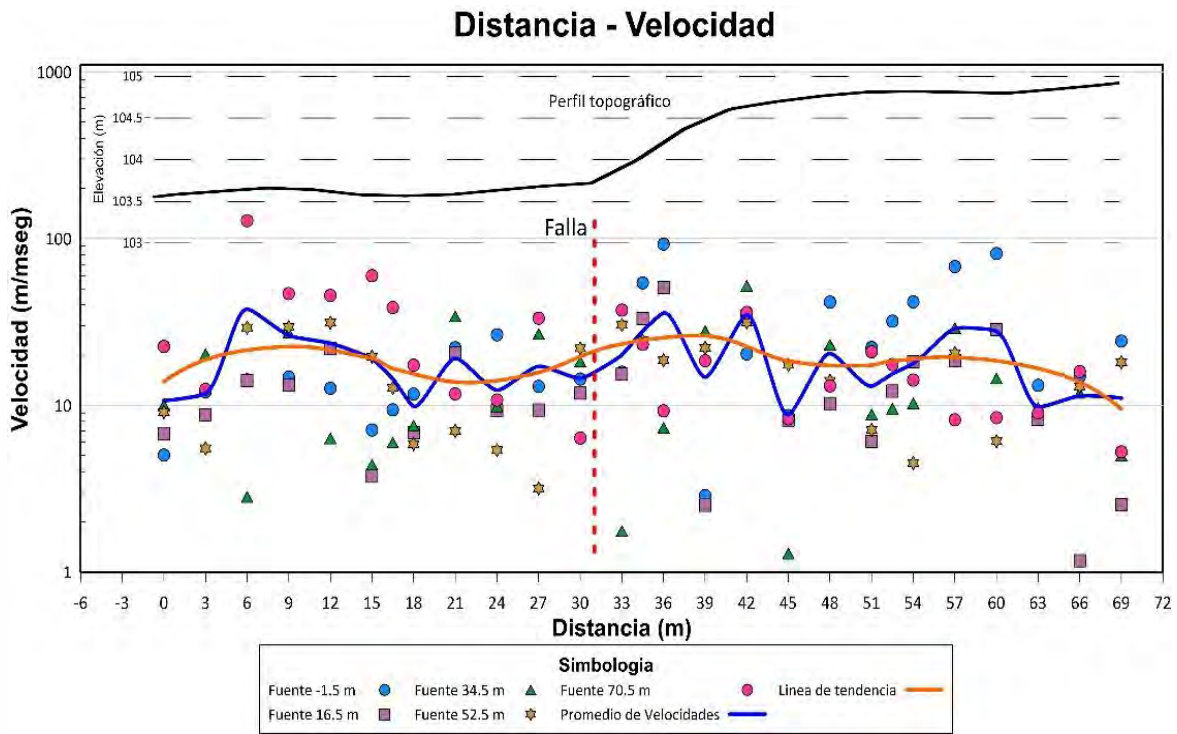
Figura 5.7. Procesamiento de datos sísmicos con arreglo a cada 3 metros, los puntos dispersos indican la velocidad detectada por cada geófono dependiendo de la distancia a la fuente sísmica, la línea azul representa el promedio de las velocidades y la línea naranja indica la tendencia de los datos.

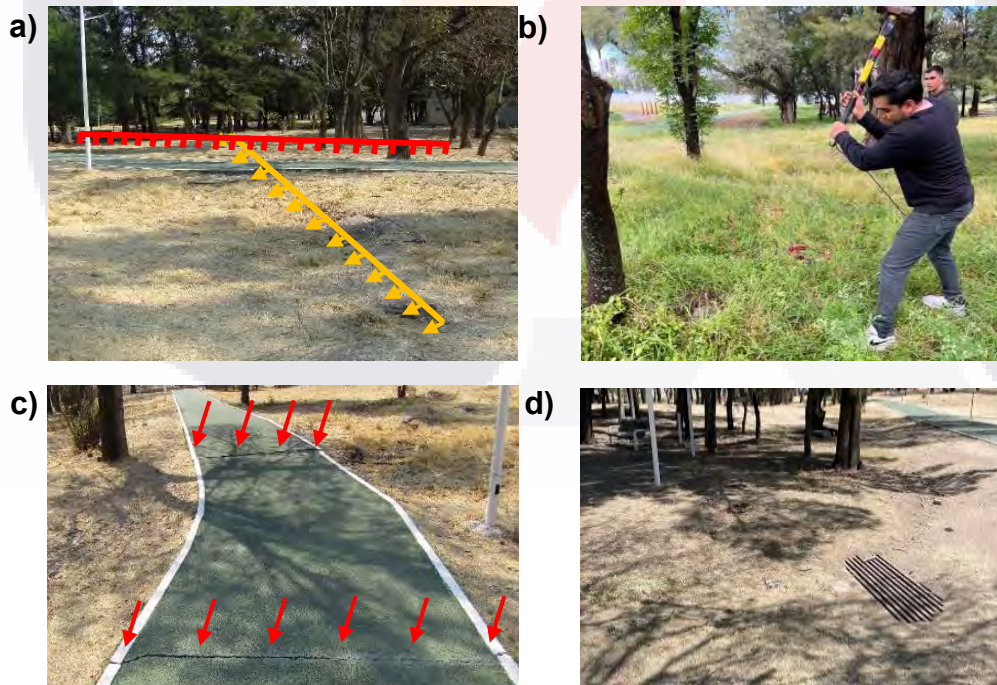
Figura 5.9. a) Escarpe de falla y orientación del acomodo de los geófonos b) Ensayo de refracción sísmica c) Afectaciones de la falla a infraestructura del IDEA (trota pista) d) Limite del ensayo de refracción sísmica en la zona de estudio dos.

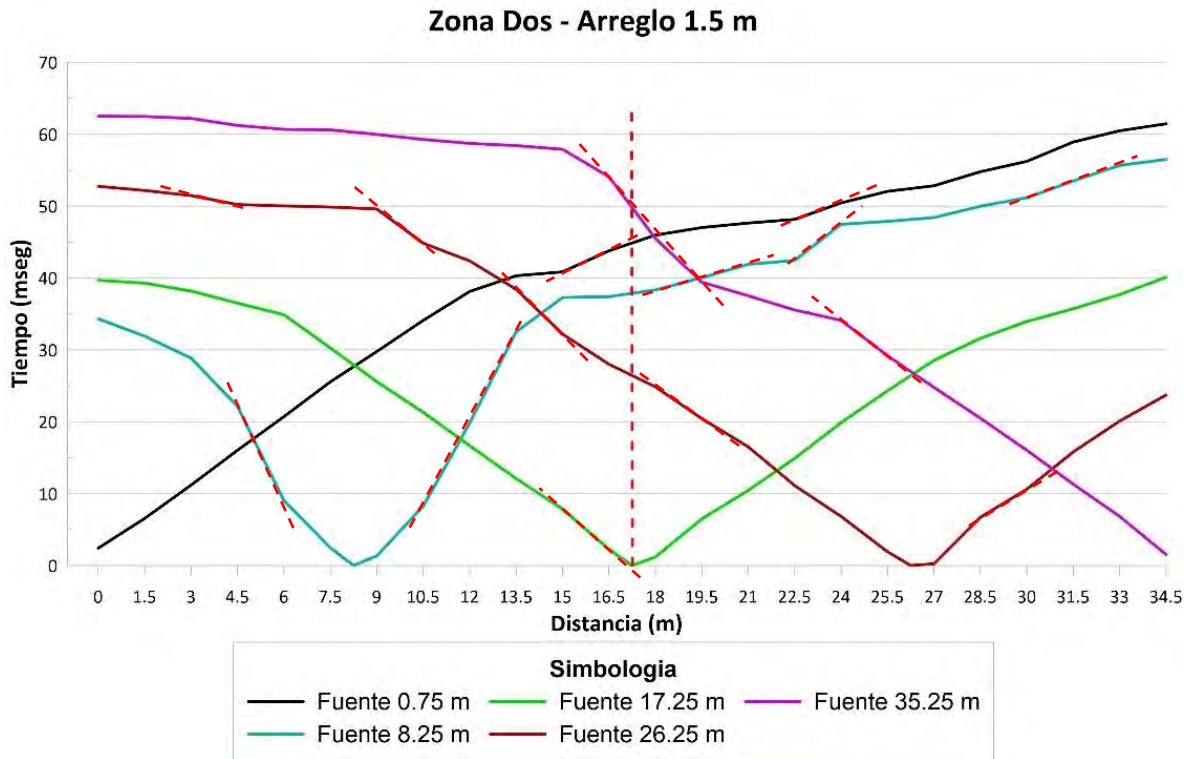
Figura 5.10. Dromocronas de datos sísmicos correspondiente a la zona de estudio dos con un arreglo de geófonos de 1.5 metros, efectuando cinco fuentes sísmicas artificiales.

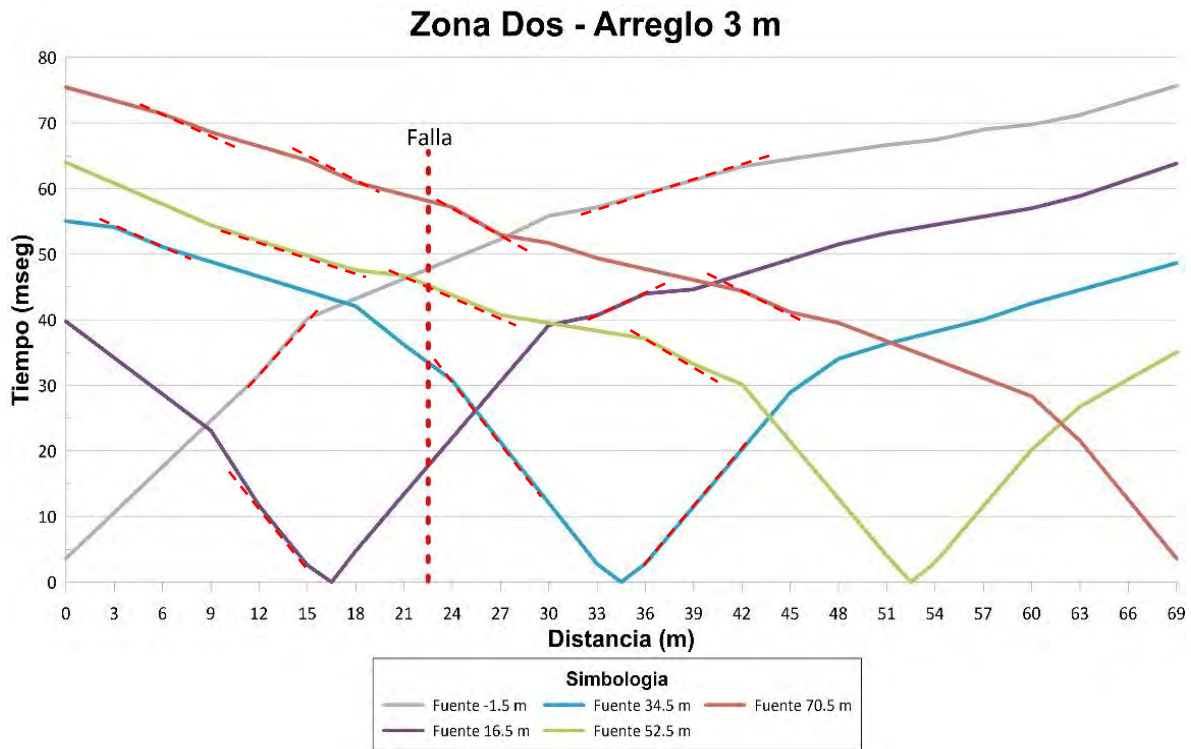
Figura 5.11. Dromocronas de datos sísmicos correspondiente a la zona de estudio dos con un arreglo de geófonos de 3 metros, efectuando cinco fuentes sísmicas artificiales.

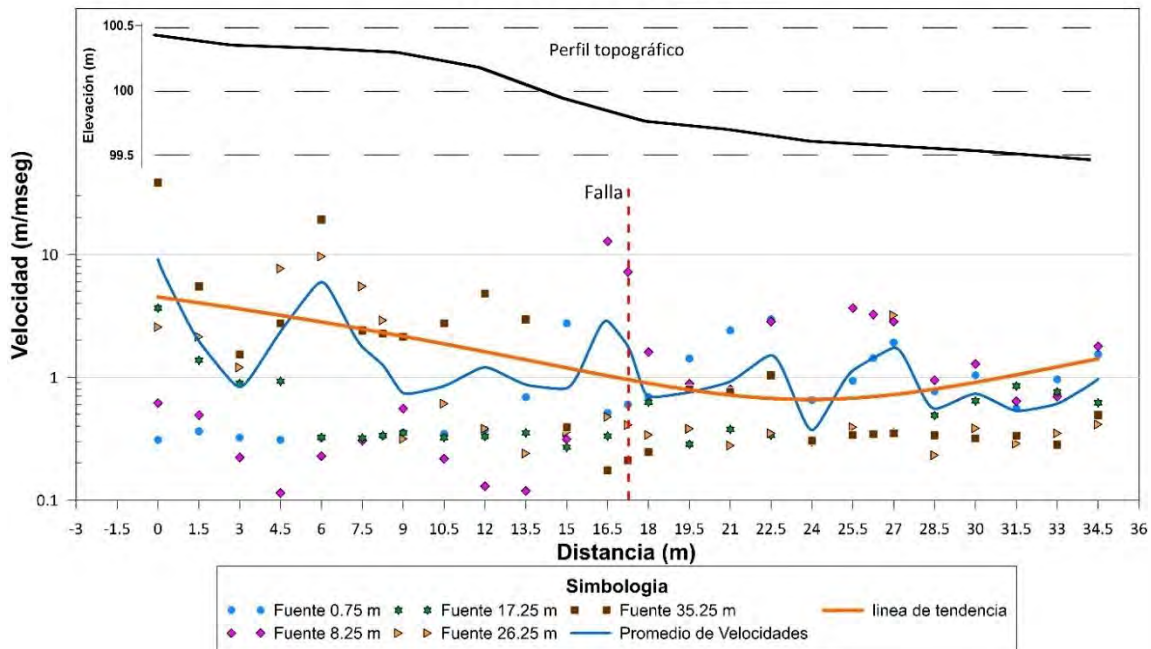
Figura 5.12. Procesamiento de datos sísmicos, los puntos dispersos indican la velocidad detectada por cada geófono dependiendo de la fuente sísmica. La línea azul representa el promedio de las velocidades y la línea naranja indica la tendencia del promedio de velocidades.

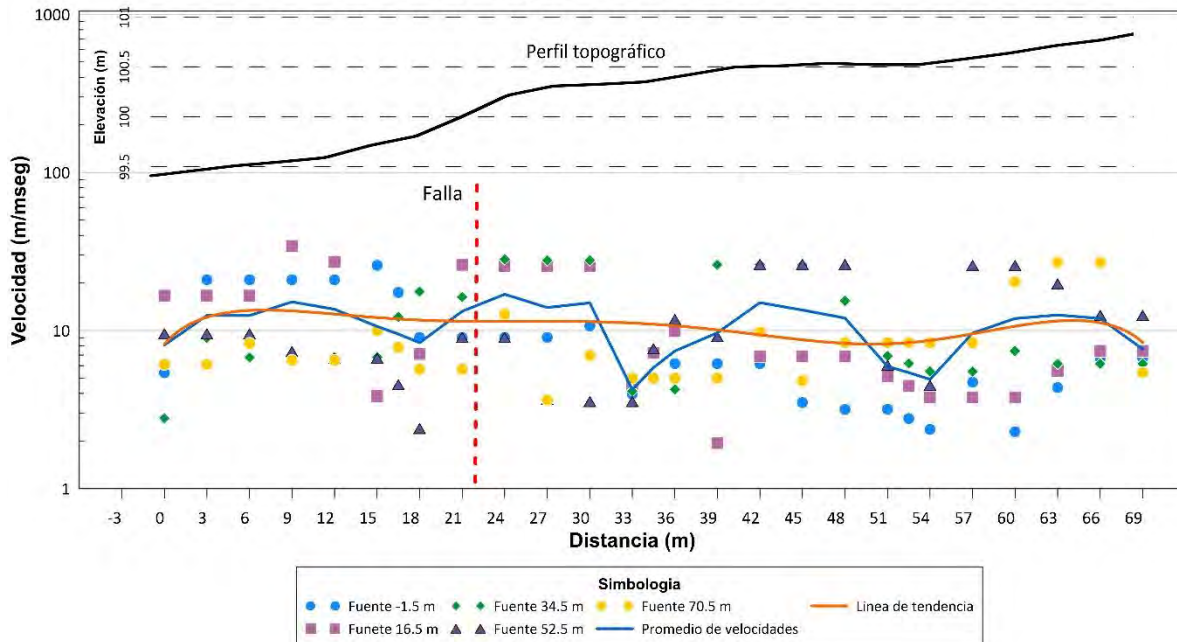
Figura 5.13. Procesamiento de datos sísmicos con arreglo a cada 3 metros, los puntos dispersos indican la velocidad detectada por cada geófono dependiendo de la fuente sísmica, la línea azul representa el promedio de las velocidades y la línea naranja indica la tendencia de los datos.

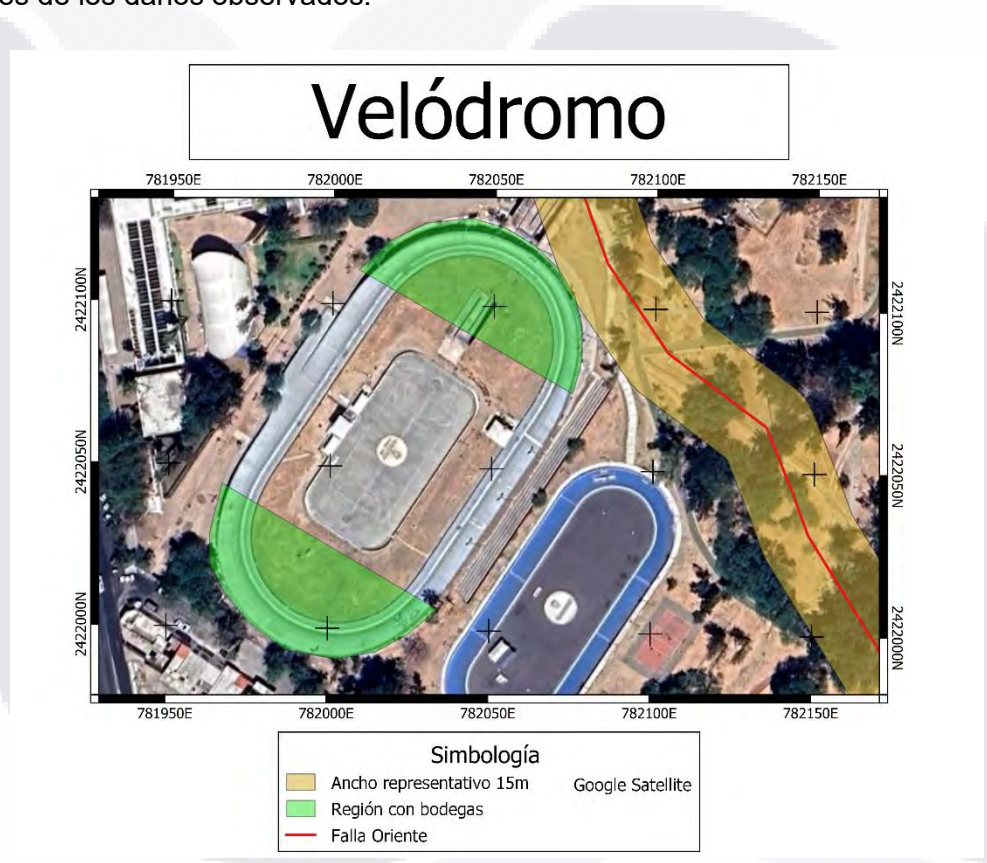
Figura 5.18. Ubicación del velódromo y falla geológica. Los recuadros verdes en el velódromo muestran los sectores en los que se localizan bodegas y oficinas.

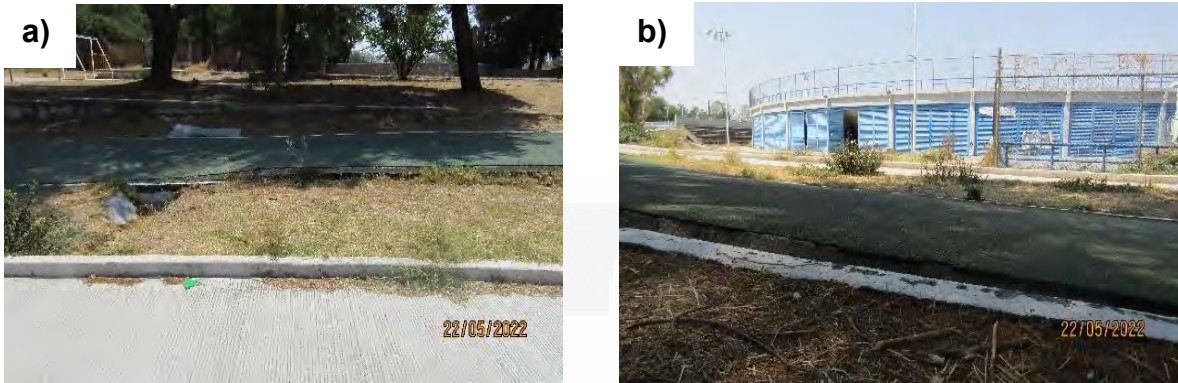
Figura 5.19. a) paso de la falla geológica por trota pista b) Sector del velódromo más cercano a la falla geológica.

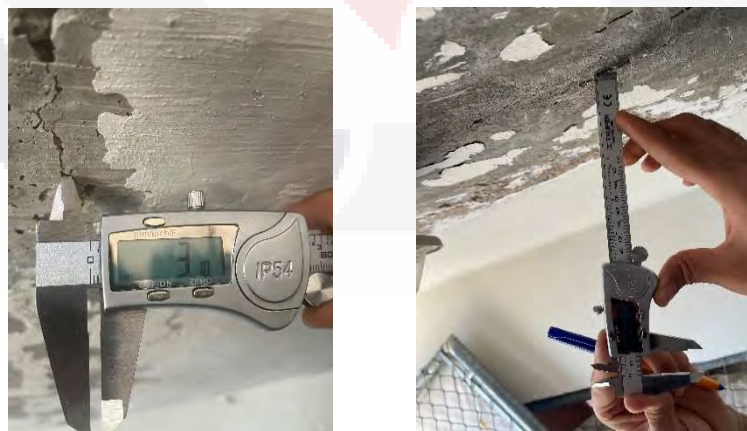
Figura 5.22. Mediciones realizadas en elementos dañados de la bodega dos

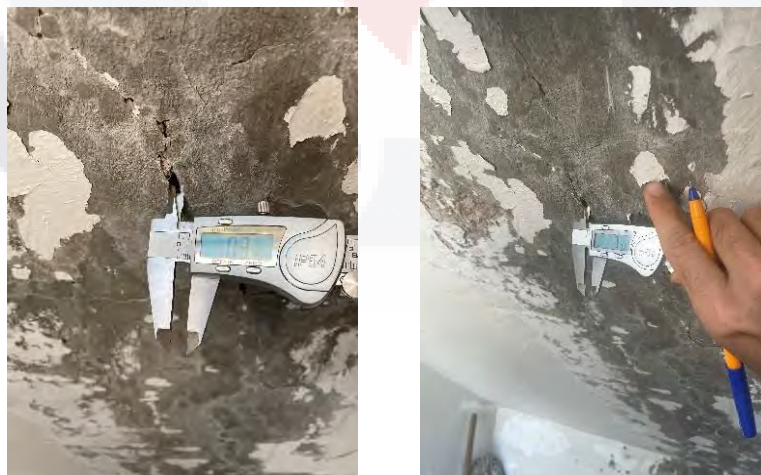
Figura 5.24. Mediciones realizadas en elementos dañados de la bodega cinco

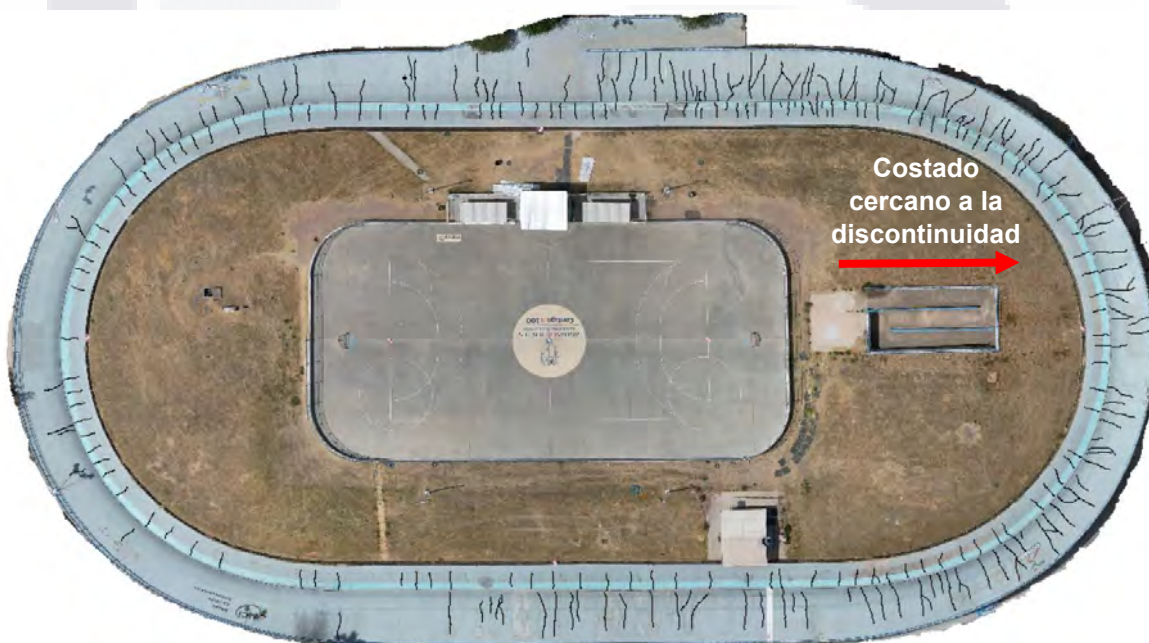
Figura 5.26 Mapeo de fisuras y grietas en la pista del velódromo utilizando la técnica de fotogrametría

Para mejor visualización de los resultados se utilizaron técnicas de fotogrametría como se muestra en la figura 5.26.

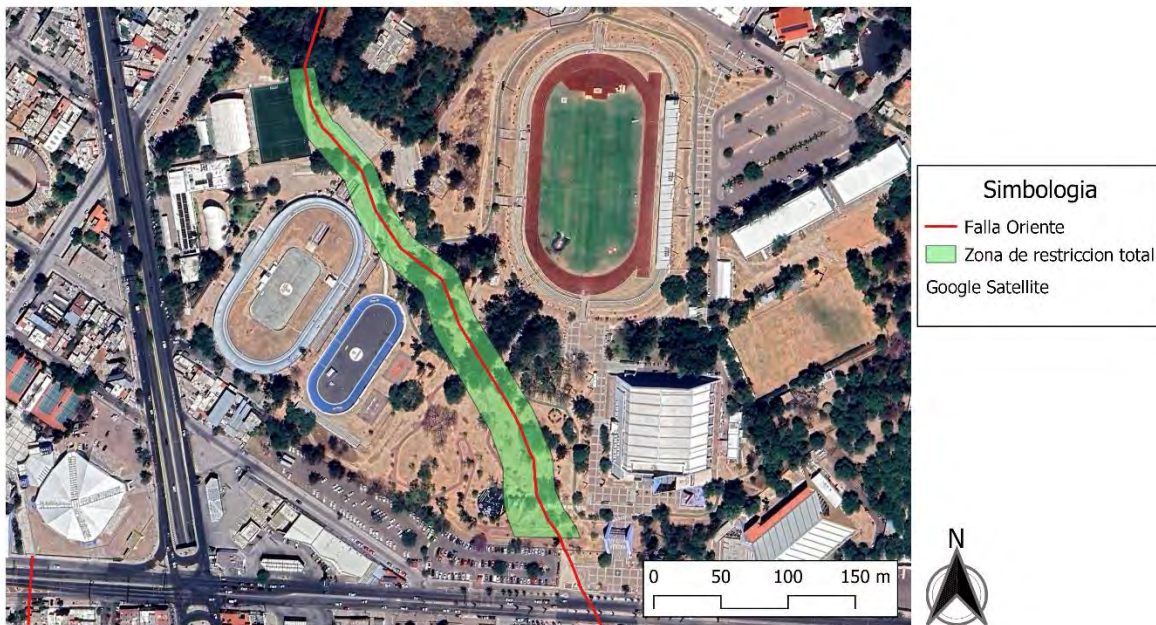
Figura 6.1. Ancho de influencia variable de la falla oriente en el área del Instituto del Deporte del Estado de Aguascalientes considerando únicamente los sondeos Geofísicos

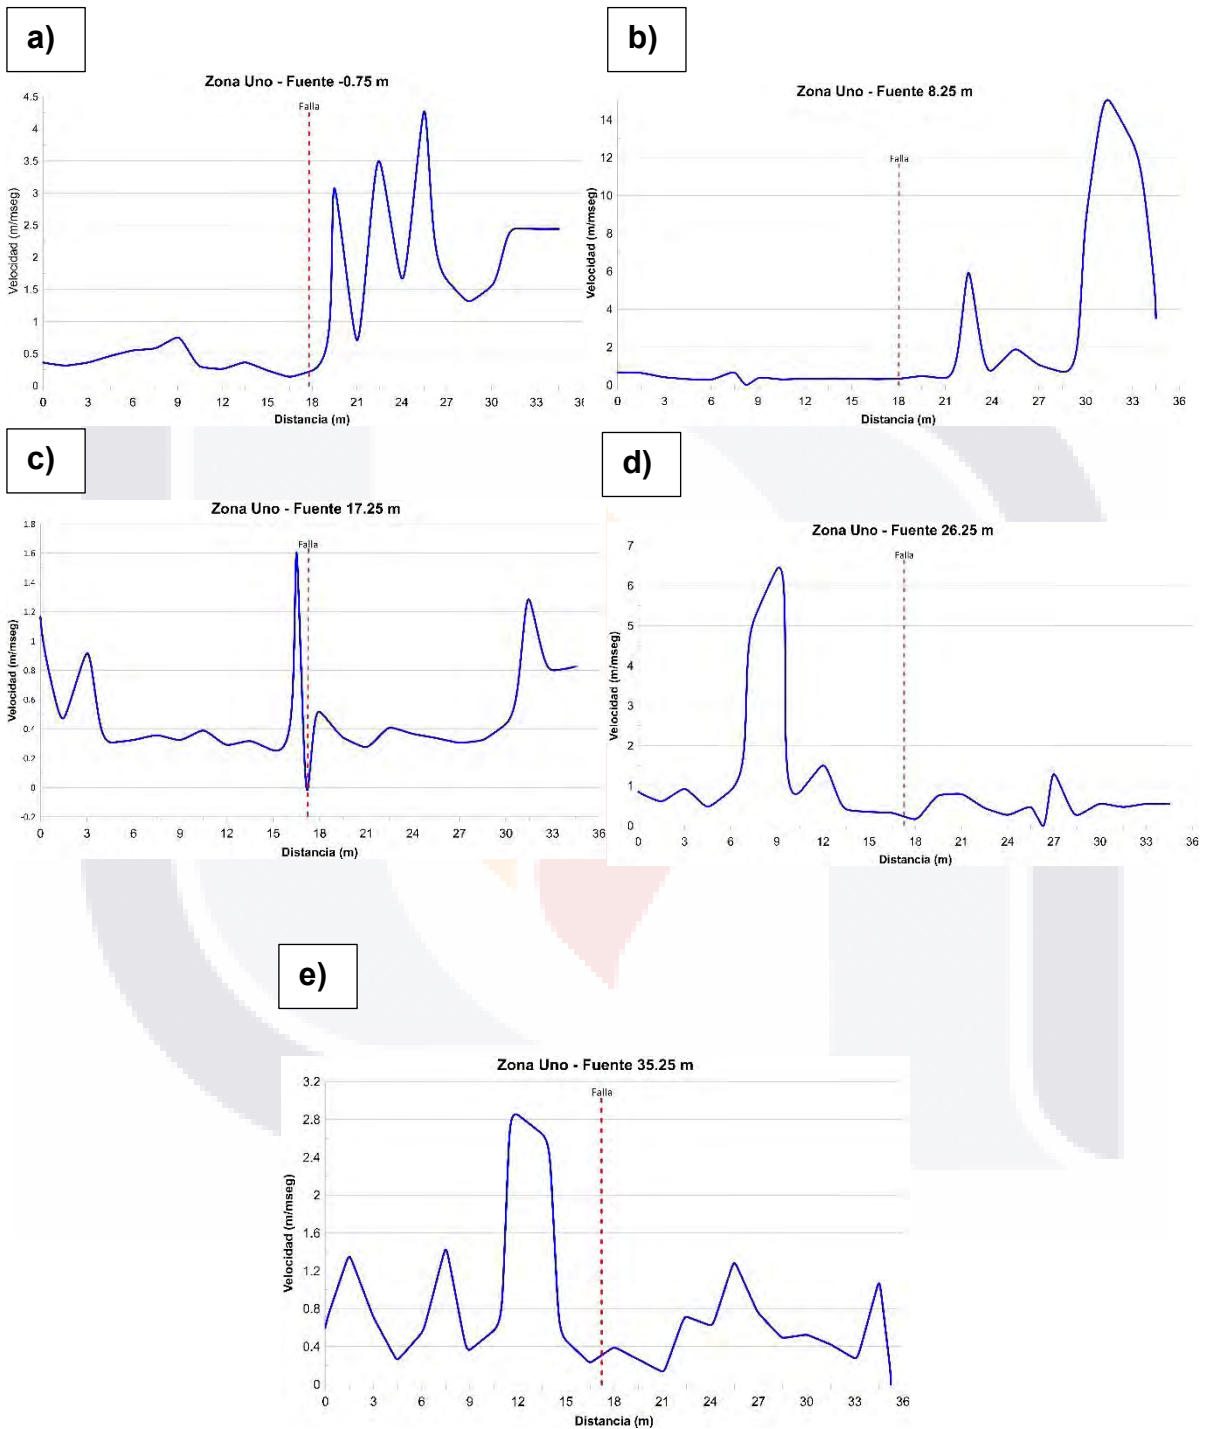
Gráficos de velocidades sondeo uno @1.5m por fuentes sísmicas realizadas. a) Fuente sísmica -0.75m b) Fuente sísmica 8.25m c) Fuente sísmica 17.25m d) Fuente sísmica 26.25m e) Fuente sísmica 35.25m

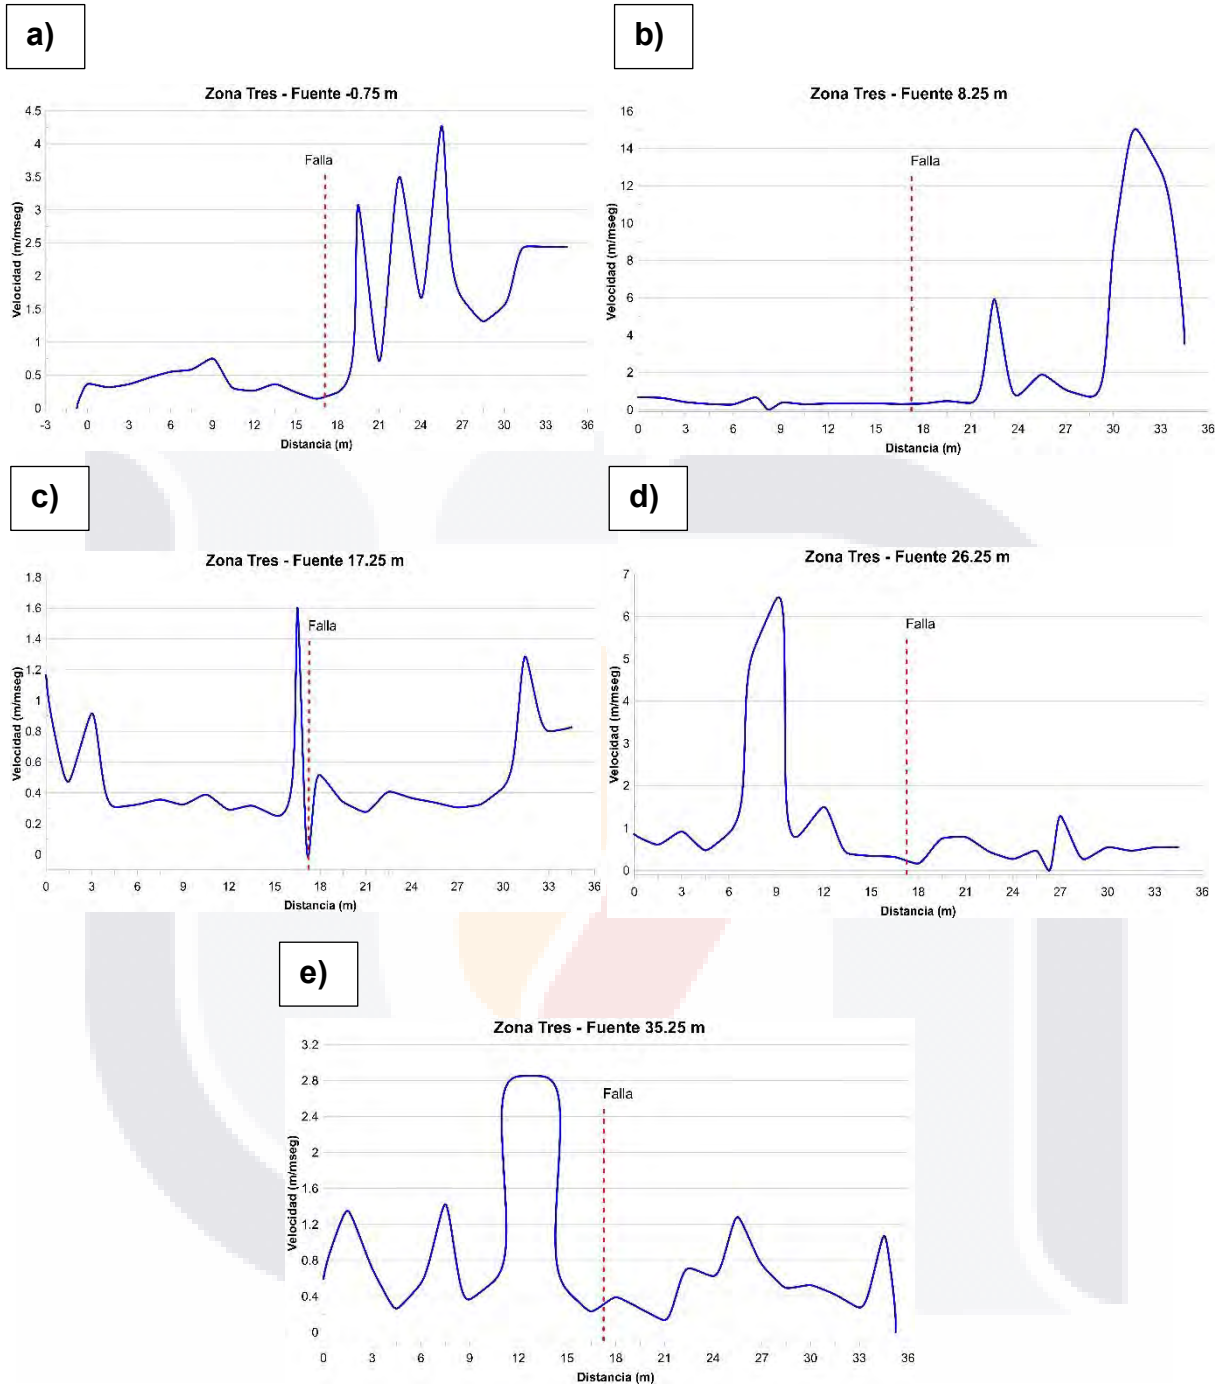
Gráficos de velocidades sondeo tres por fuentes sísmicas realizadas. a) Fuente sísmica artificial -0.75m, Fuente sísmica artificial 8.25m, Fuente sísmica artificial 17.25m, Fuente sísmica artificial 26.25m, Fuente sísmica artificial 35.25m
