**UNIVERSIDAD AUTÓNOMA
DE AGUASCALIENTES**

**EVALUACIÓN EXPERIMENTAL DE MECANISMOS Y TÉCNICAS PARA
EL CONTROL DE HUMEDADES EN MUROS MODERNOS**

PARA OBTENER EL GRADO DE MAESTRÍA EN INGENIERÍA CIVIL

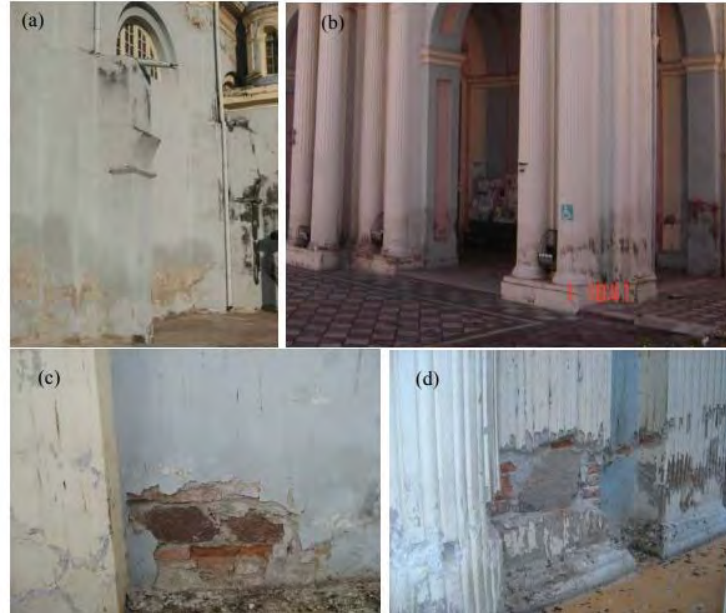
Ilustración 2 “En la fachada del atrio se observa en la actualidad algún deterioro en la pintura, Figura 2. a) y b) muestra humedad en muros de la fachada; c) y d) deterioro de columnas y mampostería por el proceso de humedecimiento y secado.” (Gea et al., 2014)

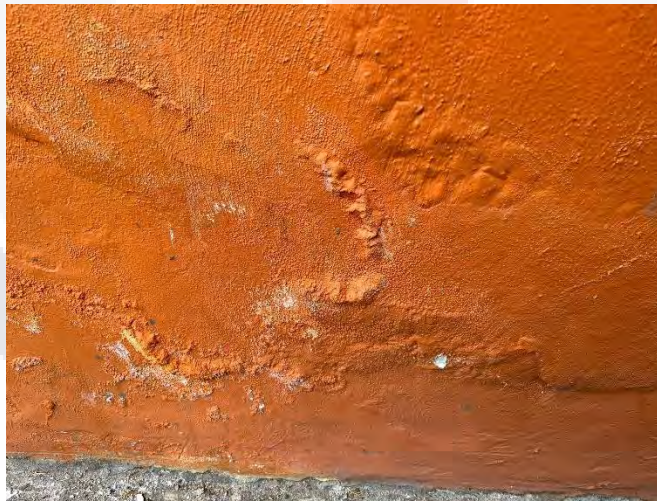
Ilustración 6 Efecto "película" en un muro de ladrillo, causado por la filtración de humedad. Imagen del autor.

En la Ilustración 6 se puede observar el efecto de la humedad por filtración ocasionado por la penetración de humedad del lado contrario del muro, esto se

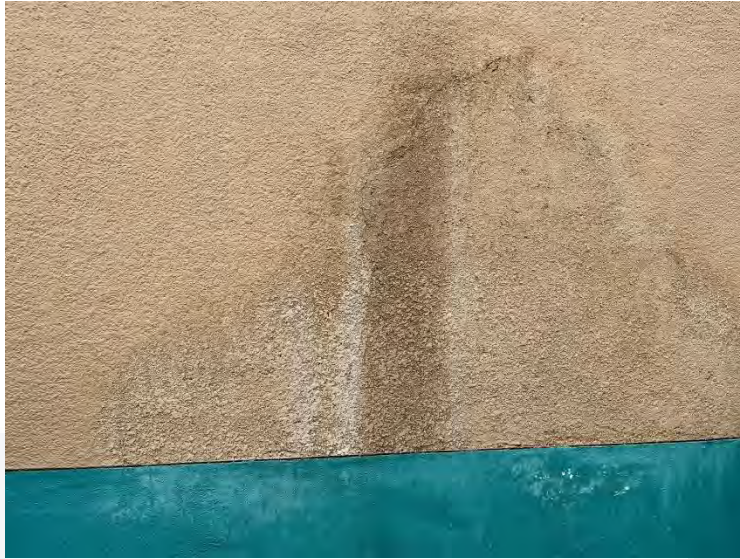
Ilustración 7 Humedad ascendente visible en el recubrimiento del muro. Imagen del autor.

En la Ilustración 7 se observa el ascenso de la humedad ocasionado por la continua presencia de agua en la parte inferior del muro, podemos observar el recorrido dada la forma de la “mancha de humedad” (ICOMOS, 2011), esto es resultado de una descarga pluvial, sin embargo, la humedad por capilaridad es detectable por los colores de la mancha, siendo tonos más oscuros en el interior, con tendencias a tonos más claros en los extremos superiores.

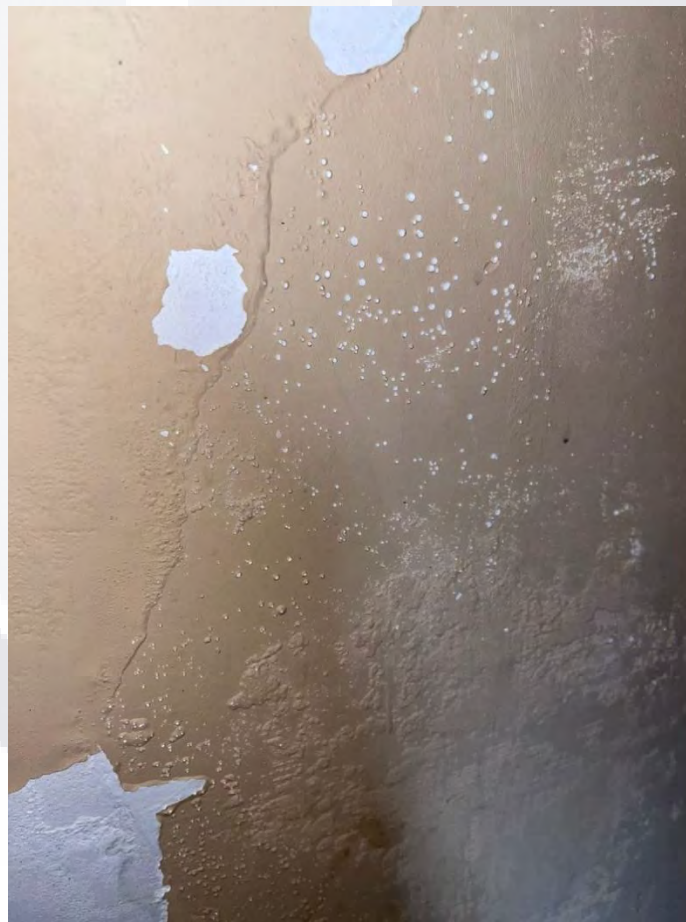
Ilustración 8 "Pitting" observado en un muro con recubrimiento de yeso, ocasionado por la humedad por condensación. Imagen del autor.

En la Ilustración 8, se puede observar una patología conocida como "Pitting" (ICOMOS, 2011), producido por la concentración de condensación de agua debido al mal diseño de ventilación en el cuarto donde se encuentra el muro, en este tipo

Otros efectos ya mencionados y que ocurren con menor frecuencia son el Pitting (ilustración 8), debido a la humedad por condensación y manifestándose en un punteado en la superficie del muro (Cuitiño-Rosales, M. G., Esteves-Miramont, A., & Najjar, L. E. 2022). Películas (Ilustración 6), debido a la filtración, manifestado en el desprendimiento de recubrimientos sin demostrar rompimiento al exterior del

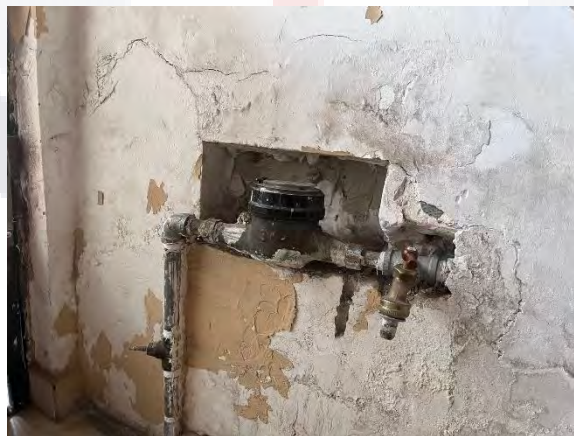
Ilustración 9 Efecto de la humedad ocasionada por toma de agua cercana. Imagen del autor.

La Ilustración 9, nos muestra un ejemplo claro de la humedad accidental, ocasionado por la fuga interna y el uso continuo de la toma de agua principal.

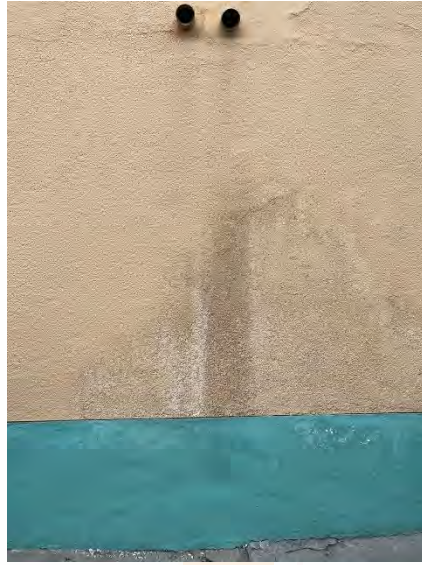
Ilustración 10 Humedad ocasionada por descarga pluvial. Imagen del autor.

La mancha de humedad de la Ilustración 10 es resultado de la libre descarga pluvial, pero además el mal diseño de la pendiente en la acera provoca la acumulación de agua que no puede ser conducida a un desagüe.

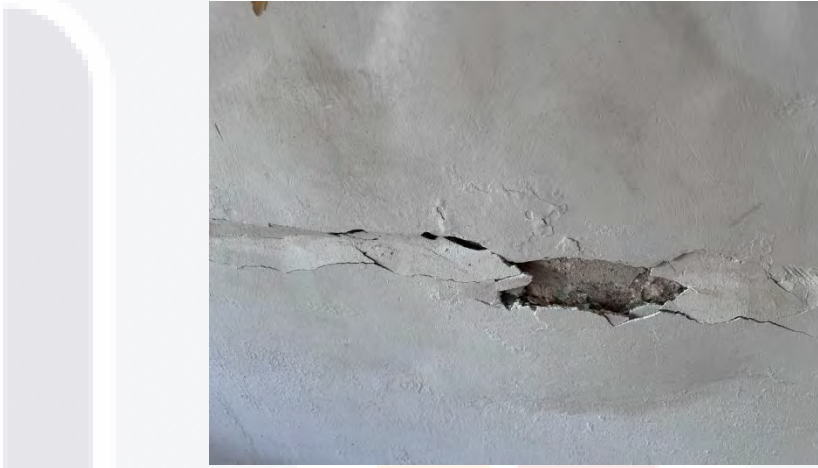
Ilustración 12 Ampollas generadas por la posible fuga interna de una tubería, esto es deducible dada la localización de salidas de agua, así como el recorrido lineal de la humedad. Imagen del autor.

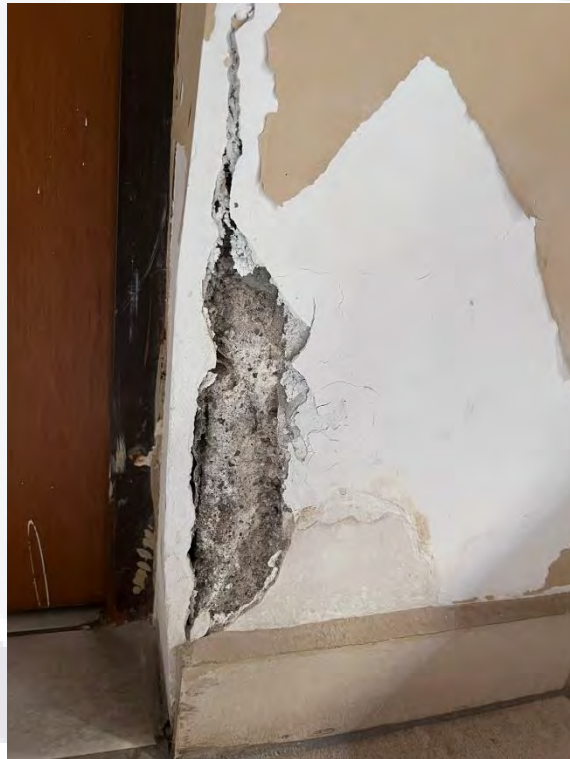
Ilustración 13 Estallido en una esquina posiblemente debido a la corrosión del armado del castillo, ocasionada por la humedad de infiltración proveniente de un baño al otro lado del muro. Imagen del autor.

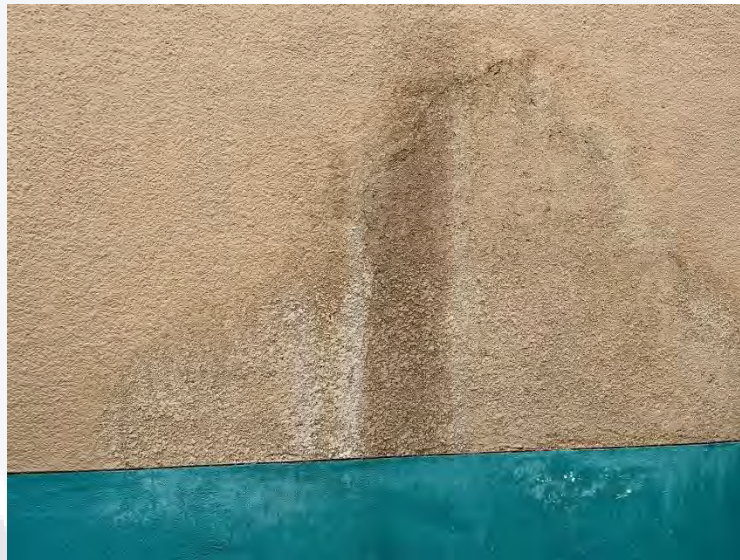
Ilustración 14 Humedad ascendente visible en el recubrimiento del muro. Imagen del autor.

En la Ilustración 14 se observa una mancha oscura de humedad, ocasionada por la descarga pluvial de una tubería, además de un recorrido capilar de la humedad, con ligeros indicios de eflorescencia.

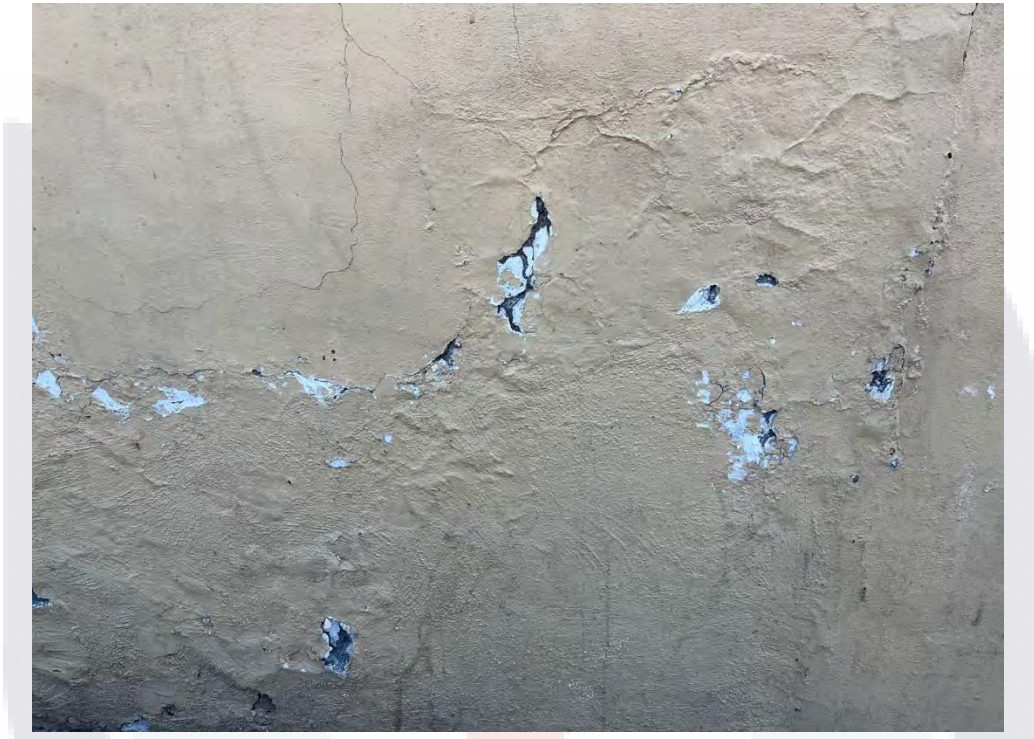
Ilustración 15 Distintos tipos de deterioros ocasionados por la humedad, entre los que destacan, el agrietamiento, películas y la más común, la descamación, producto de la humedad por filtración, dado el comportamiento de la humedad. Imagen del autor.

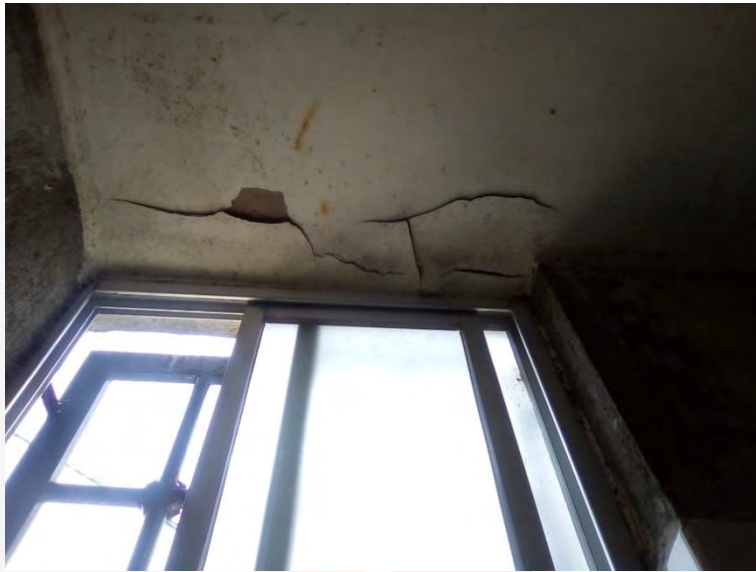
Ilustración 16 Presencia de agrietamiento en el recubrimiento, causado por la humedad ocasionada por la fuga de calentador solar. Imagen del autor.

muro. Grietas (Ilustración 16), debido a cualquier tipo de humedad, presentándose en agrietamiento tanto interior como exterior. Colonización biológica, ocasionada por la presencia de microorganismos y bacterias en el agua que provoca la humedad, se revela en el crecimiento de musgo, algas, plantas (Ilustración 17) y

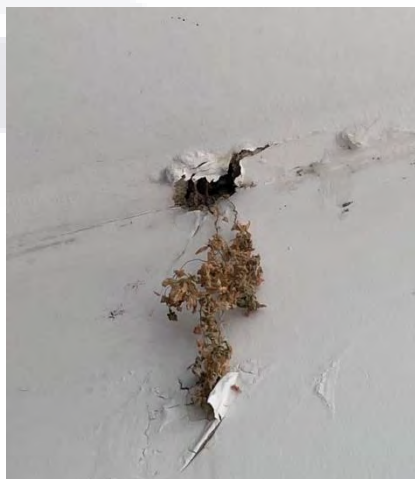
Ilustración 17 Crecimiento de plantas en orificio ocasionado por la infiltración de humedad en la parte superior del muro. Imagen del autor.

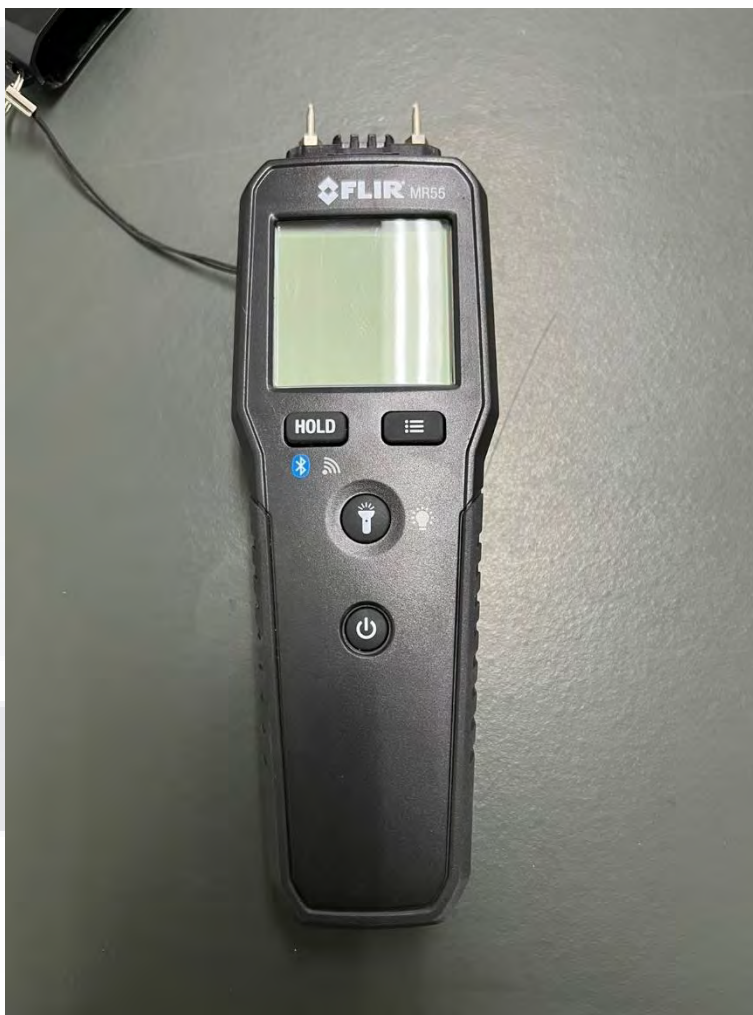
Ilustración 18, Imagen del autor, FLIR MR55 medidor de humedad basado en clavijas que mediante la conductividad eléctrica detecta la presencia de humedad en muros.

Existen medidores por conductividad y capacitancia (ilustración 18), los cuales basan su funcionamiento en circuitos eléctricos, que consisten en situarse sobre la superficie, el agua al ser un elemento de gran conductividad proporciona valores más altos que una muestra tomada del muro en donde se sepa que no existe presencia de humedad (Pipiriate, 2017).

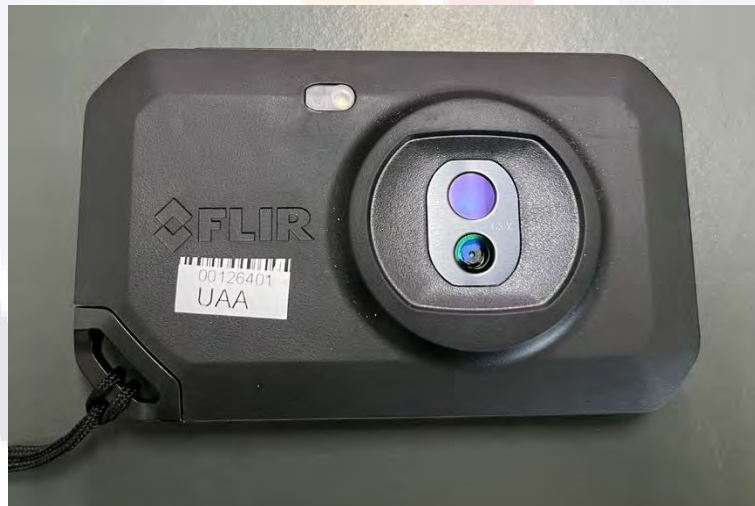
Ilustración 19 FLIR C 5 Cámara térmica compacta que mediante tecnología infrarroja detecta un diferencial de temperatura visible con tonos respectivos a las superficies en la pantalla. Imagen del autor.

La termografía (ilustración 19) es un método de detección no destructivo que mide la radiación infrarroja emitida por la superficie para posteriormente transformarla en señales eléctricas que se procesan y crean las imágenes conocidas como termogramas, en el caso de las probetas de muros no es necesario recurrir a fuentes externas de calor, pues las condiciones ambientales son óptimas para medir la interrupción de los flujos calóricos debido a la presencia de fenómenos y agentes externos (J. H. A. Rocha & Y. V. Póvoas 2019).

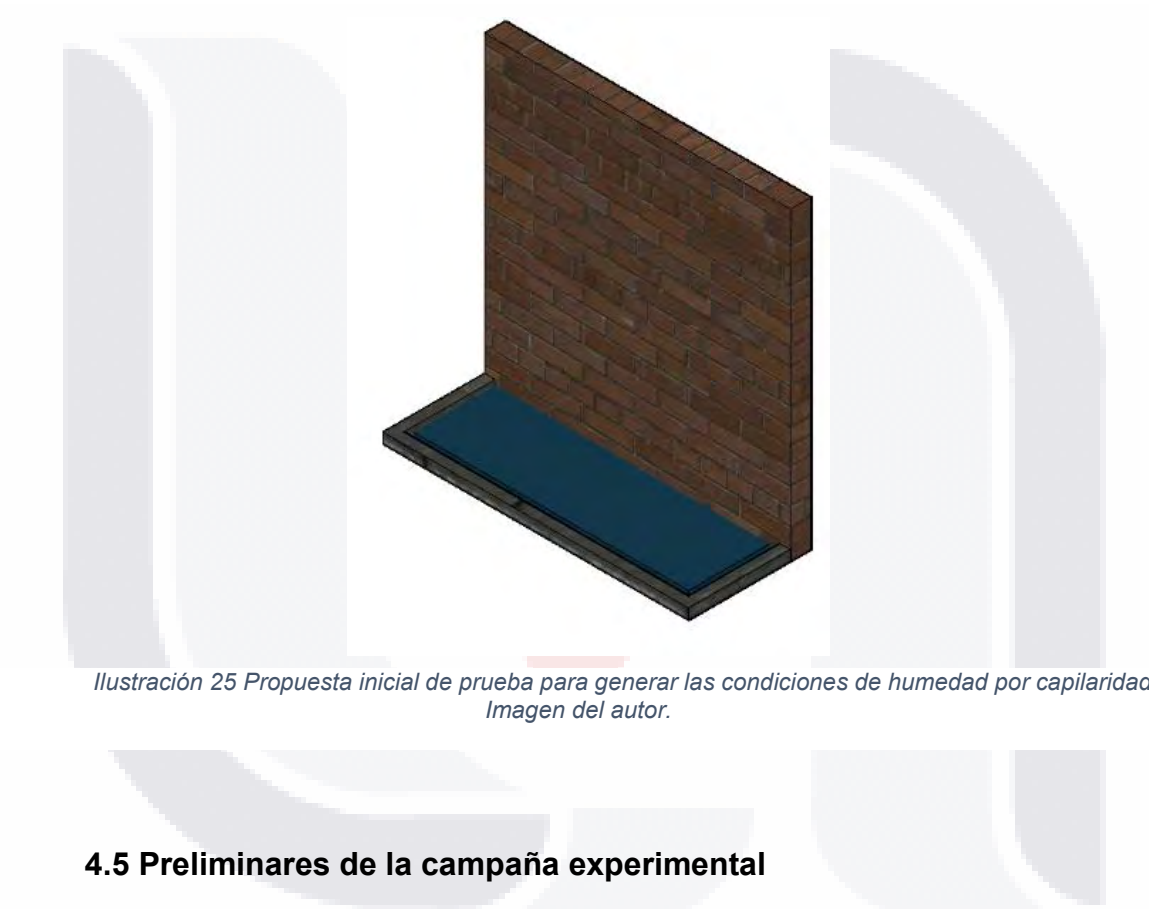
Ilustración 25 Propuesta inicial de prueba para generar las condiciones de humedad por capilaridad. Imagen del autor.

Se diseñó un modelo digital de las probetas, con el objetivo de controlar la aplicación de agua al muro y evitar que esta se vierta, manteniéndola en un área específica para forzar su ascenso al muro y recrear las condiciones en las que se genera la humedad por capilaridad.

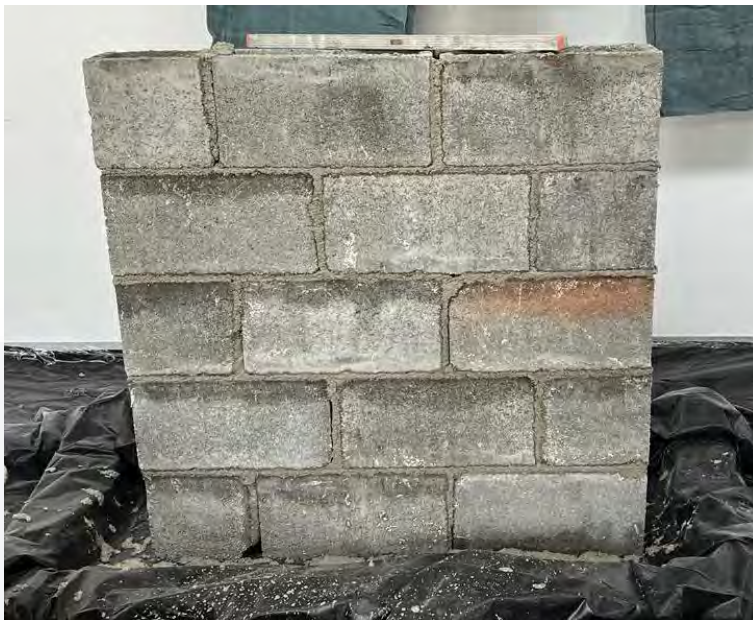
*Ilustración 28 Muro de sustrato de block de concreto hueco 15*20*40 cm (Muro 1 y 2). Imagen del autor.*

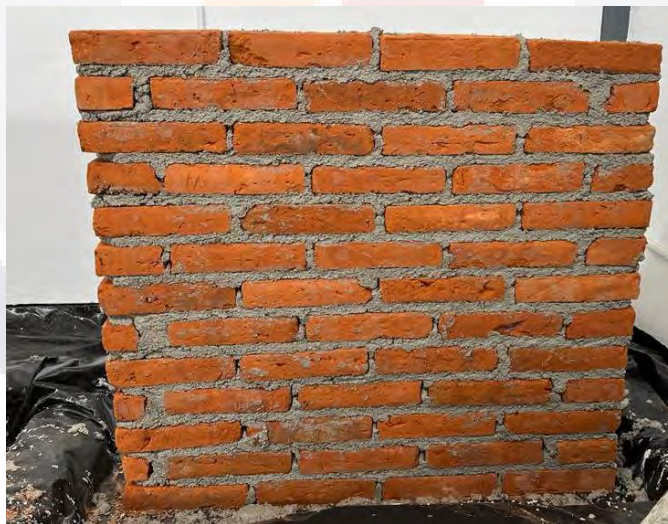
*Ilustración 29 Muro de sustrato de ladrillo rojo recocido 7*14*28 cm (Muro 3 y 4). Imagen del autor.*

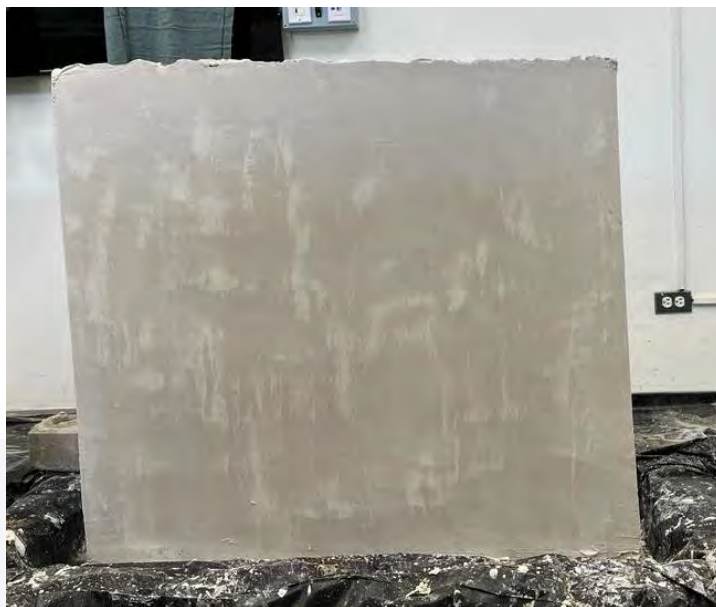
Ilustración 30 Muro recubierto de Yeso (Muro 1 y 3). Imagen del autor.

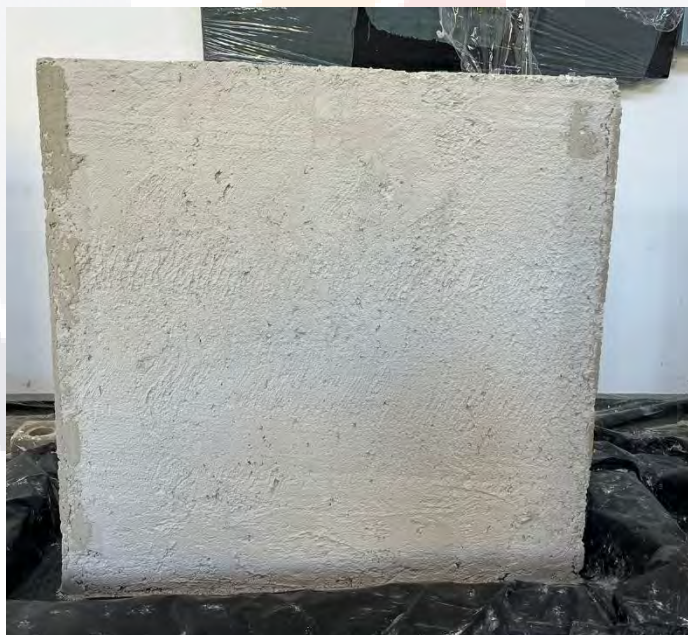
Ilustración 31 Muro recubierto de mortero 1:1:6 (cemento, cal, arena), (Muro 2 y 4). Imagen del autor.

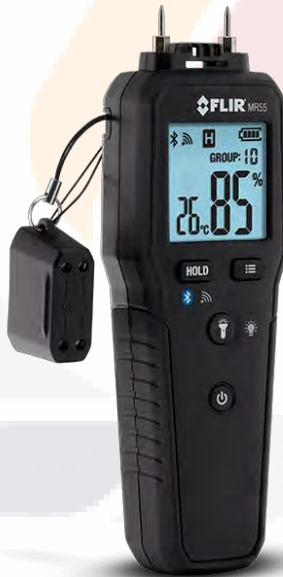
Se trata de un medidor de humedad con clavija cuyos resultados son enviados a cualquier dispositivo móvil mediante bluetooth, a través del principio de resistencia eléctrica mediante sus clavijas nos muestra la humedad relativa del material en un rango de $0-20 \pm 5 \%$ / Precisión de: $\pm 4 \%$; rango $20-80 \pm 3,5 \%$ / Precisión de: $\pm 2 \%$, pudiendo manipularse en un rango de $0 \text{ }^\circ\text{C}$ a $60 \text{ }^\circ\text{C}$, las mediciones que se realizan son compensan automáticamente la temperatura ambiente (Teledyne FLIR LLC, 2021).

Ilustración 35. FLIR MR 55 Medidor de humedad con clavija y Bluetooth (Teledyne FLIR LLC, 2021).

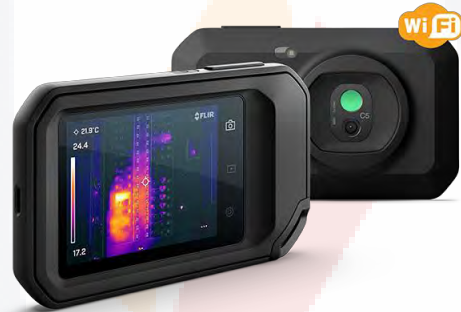
La FLIR C5 es una cámara termográfica que mediante la tecnología infrarroja detecta y refleja cambios de temperatura aparente con compensación atmosférica, “con una precisión a temperatura ambiente, de 15 a 35 °C y temperatura del objeto superior a 0 °C, de 0 a 100 °C: ± 3 °C, de 100 a 400 °C: ± 3 % y un rango de temperatura desde los -20°C hasta los 400°C” (Teledyne FLIR LLC, 2021).

Ilustración 36. FLIR C5 Cámara térmica compacta (Teledyne FLIR LLC, 2021).

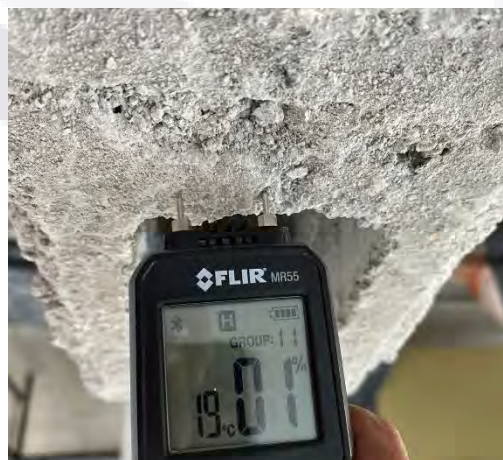
Ilustración 38 Medida de contenido de humedad del Block de concreto hueco con el FLIR MR55. Imagen del autor.

Una de las pruebas iniciales para establecer un control con respecto a la humedad que podría contener el muro es medir los contenidos de humedad de los sustratos con el FLIR MR55, obteniendo un contenido de humedad del 1% para el block de concreto (ilustración 38) y 2% para el ladrillo rojo recocido (ilustración 39).

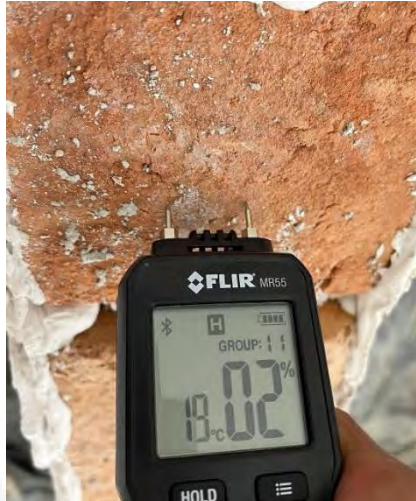
Ilustración 39 Medida de contenido de humedad del Ladrillo rojo recocido con el FLIR MR55. Imagen del autor.

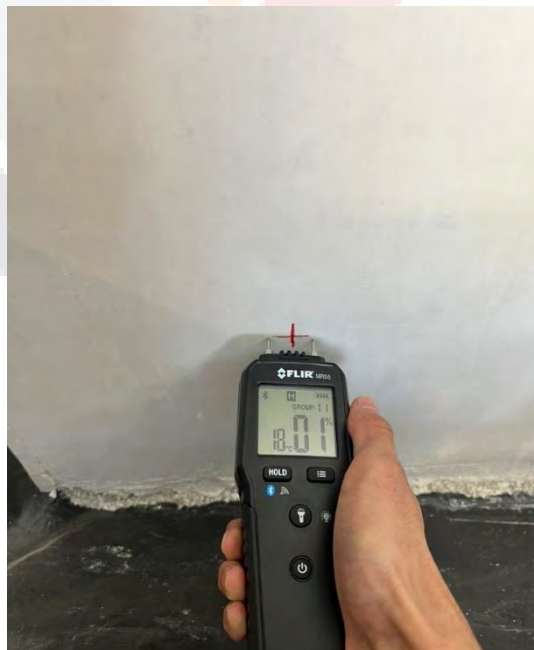
Ilustración 40 Toma de lectura en muro con el FLIR MR55, donde nos indica el grupo de materiales, la temperatura ambiente y el porcentaje de humedad en la zona. Imagen del autor.

Para hacer uso del FLIR MR55 se selecciona el grupo de materiales 11, correspondiente a muros de mampostería y derivados de acuerdo con su manual de uso, se clava en el muro aproximadamente 2mm y se toma la lectura reflejada en la pantalla o en la aplicación móvil (Ilustración 40).

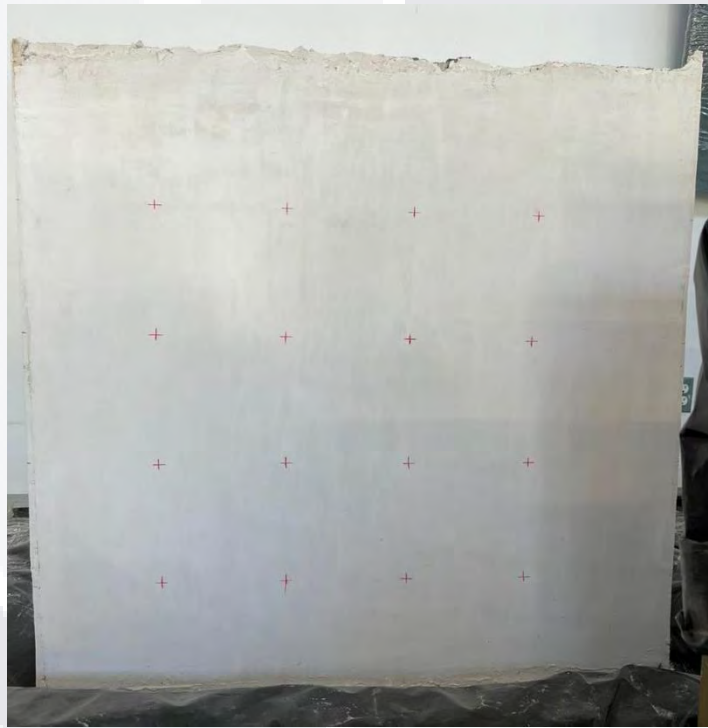
Ilustración 41 Muro 1, Lado A. Imagen del autor.

%HUMEDAD	0	1	2	3	4	5
5	1.0	1.0	1.0	1.0	1.0	1.0
4	1.0	1.0	1.0	1.0	1.0	1.0
3	1.0	1.0	1.0	1.0	1.0	1.0
2	1.0	1.0	1.0	1.0	1.0	1.0
1	1.0	1.0	1.0	1.0	1.0	1.0
0	1.0	1.0	1.0	1.0	1.0	1.0

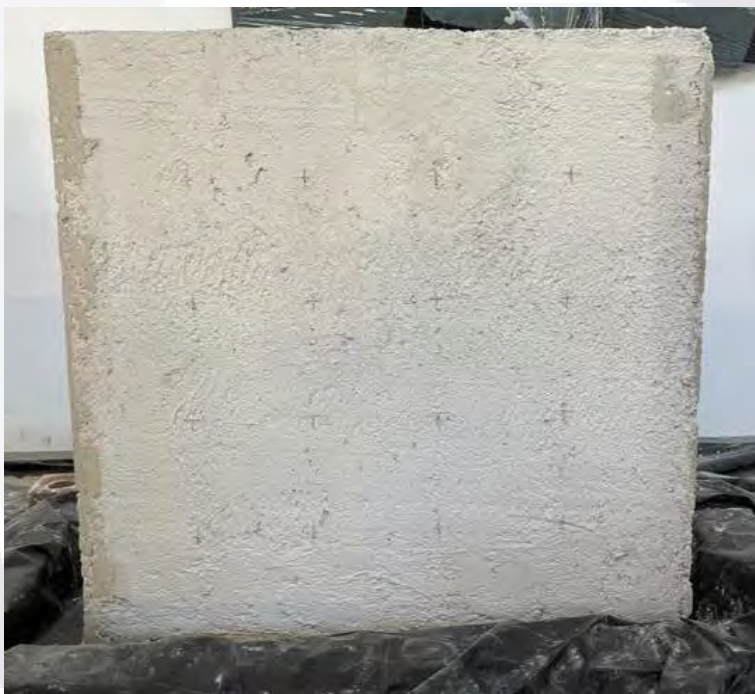
Ilustración 43 Muro 2, Lado A. Imagen del autor.

%HUMEDAD	0	1	2	3	4	5
5	1.0	1.0	1.0	1.0	1.0	1.0
4	1.0	1.0	1.0	1.0	1.0	1.0
3	1.0	1.0	1.0	2.0	1.0	1.0
2	1.0	1.0	1.0	1.0	1.0	1.0
1	1.0	1.0	1.0	1.0	1.0	1.0
0	1.0	1.0	1.0	1.0	1.0	1.0

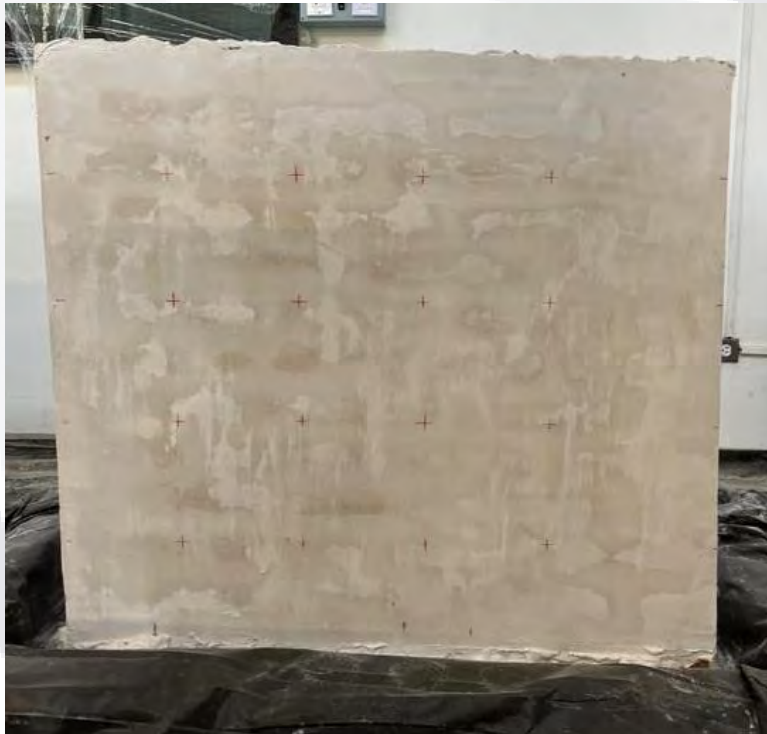
Ilustración 45 Muro 3, Lado A. Imagen del autor.

%HUMEDAD	0	1	2	3	4	5
5	1.0	1.0	1.0	1.0	1.0	1.0
4	1.0	1.0	1.0	1.0	1.0	1.0
3	1.0	1.0	2.0	2.0	1.0	1.0
2	1.0	1.0	2.0	2.0	2.0	1.0
1	1.0	2.0	2.0	1.0	1.0	1.0
0	1.0	1.0	1.0	1.0	1.0	1.0

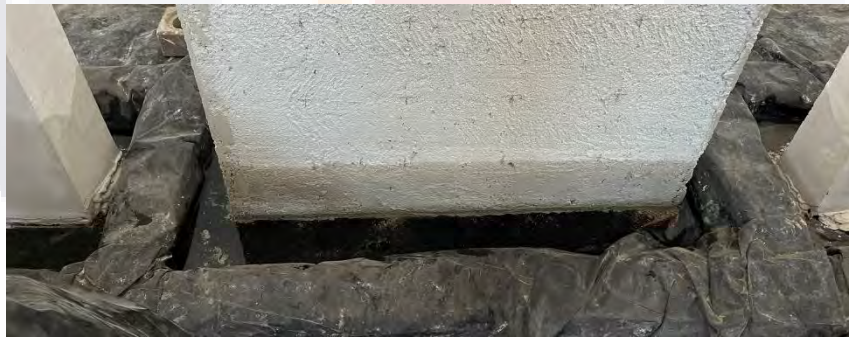
Como ya se mencionó la primera campaña experimental se realizó a lo largo de 39 días, el primer paso fue verter 20 litros de agua en cada una de las cuencas en las que se encontraban inmersas las probetas, la cantidad fue la misma para todas, para así reconocer las distinciones entre los comportamientos de cada muro.

Ilustración 56 Cuenca de probeta anegada con 20 litros de agua. Imagen del autor.

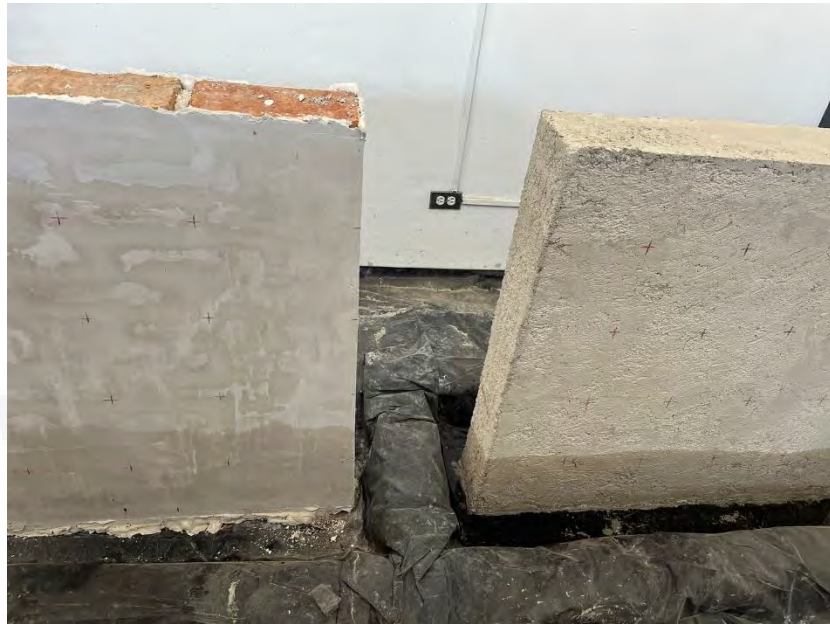
El procedimiento de lectura, así como el horario, fue el mismo para cada una de las probetas y sus lados, a pesar de que la velocidad de absorción era distinta para cada muro, no se dejó de tomar lectura de ningún lado del muro hasta que este presentaba un porcentaje de humedad igual al del inicio de la campaña, es decir, hasta que el muro estaba seco, esto fue lo que definió los tiempos de la campaña. Cada probeta mostró tiempos de absorción distintos, así como sus tiempos de secado, para cada uno de estos se tomó el tiempo en el que el agua de las cuencas estaba totalmente contenida dentro del muro debido a su capilaridad.

Ilustración 57 Diferencia entre niveles de humedad capilar y agua en la cuenca. Imagen del autor.

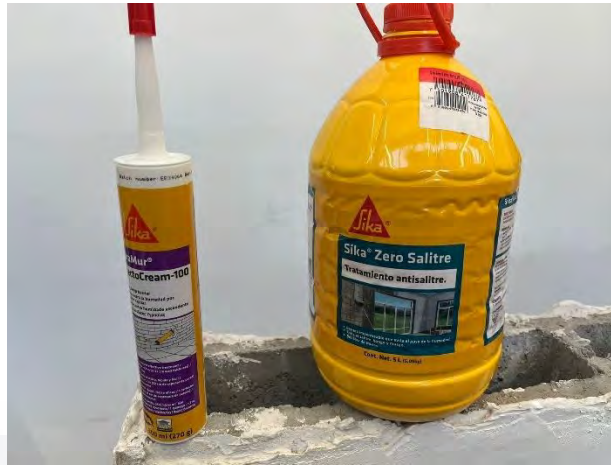
Este lapso se encuentra entre el final de la primera parte y el inicio de la segunda parte de la campaña, durante estas fechas se llevaron a cabo trabajos de limpieza de los muros, pues habían presentado eflorescencias, manchas, salitre, entre otras afecciones a causa de la humedad. Además, se llevaron a cabo la aplicación de los productos para el control de la humedad, en el lado A de las probetas se aplicó el Sikamur InyectaCream-100, mientras que en el lado B, se aplicó el Sika Zero Salitre (Ilustración 58), siguiendo las recomendaciones del fabricante.

Ilustración 58 Productos Sika que se aplicaron a las probetas. Imagen del autor.

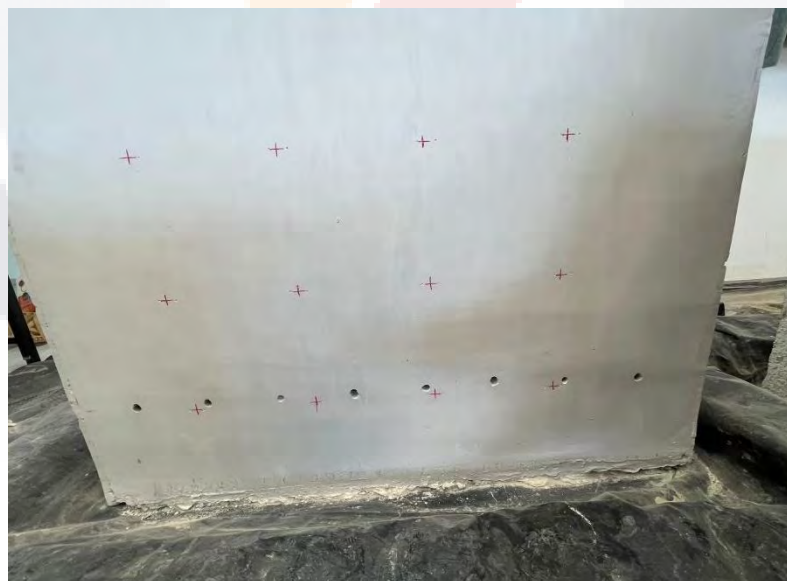
Para ambos productos se lijó y limpió el área de aplicación. En el caso del Sikamur InyectaCream-100 se procedió a barrenar el área con una broca de 1/2" a cada 12 cm aproximadamente (Ilustración 59), posteriormente se limpiaron los orificios y se aplicó el químico hasta que este sobresaliera de la abertura.

Ilustración 59 Orificios en muro a cada 12 cm. Imagen del autor.

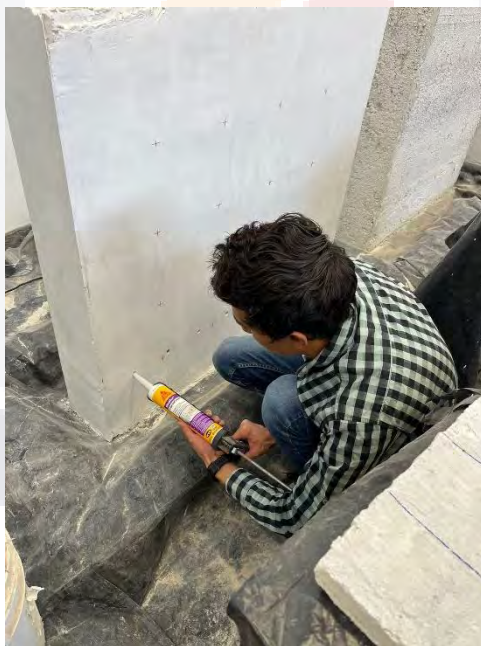
Ilustración 60 Aplicación de Sikamur InjectoCream-100. Imagen del autor.

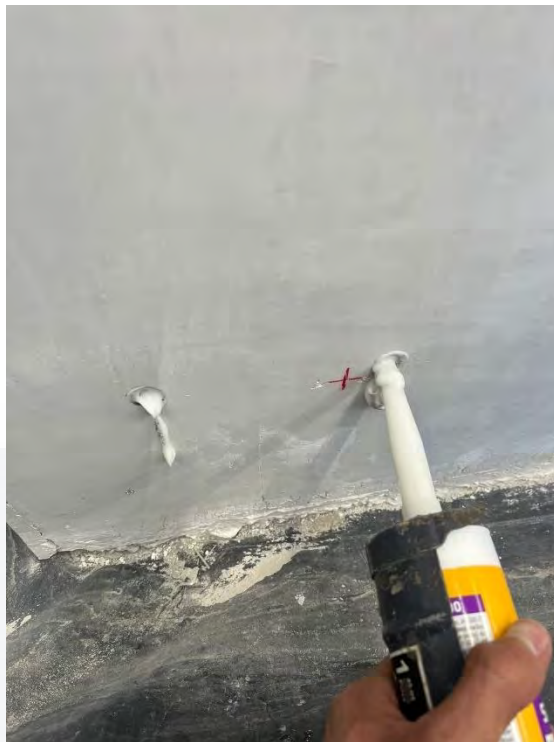
Ilustración 62 Llenado de orificios con barrera química. Imagen del autor.

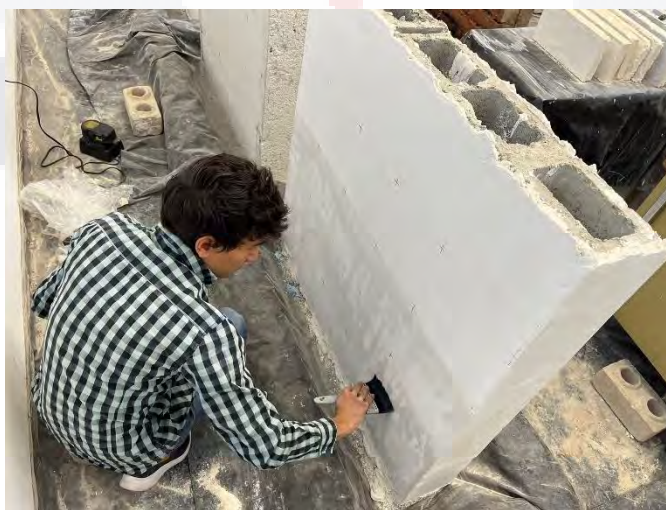
Para la aplicación del Sika Zero Salitre se realizó con una brocha mediante 3 capas hasta una altura de 60 cm dejando secar 3 horas entre cada capa (Ilustración 63).

Ilustración 63 Aplicación de Sika Zero Salitre. Imagen del autor.

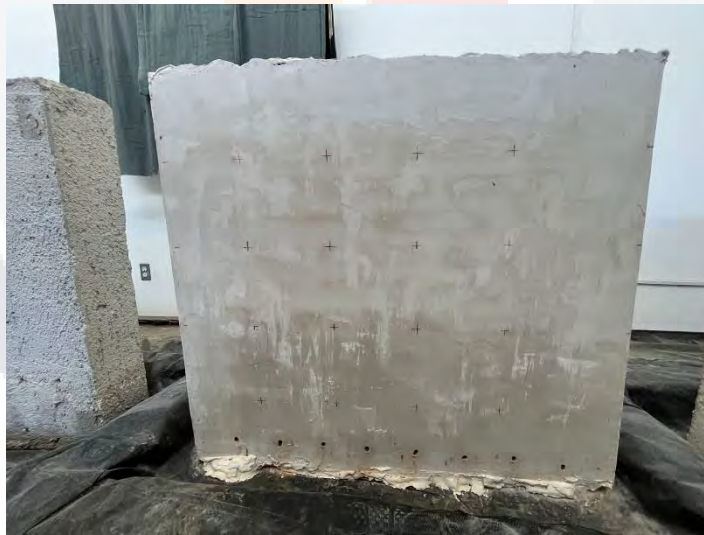
Una vez aplicados los químicos para el tratamiento de la humedad y después de un lapso de por lo menos 24 horas, se procedió a inundar nuevamente las probetas, para de nueva cuenta realizar las lecturas con los equipos FLIR MR55 y FLIR C5, en los mismos horarios de la primera parte del día 1 (tabla 11) para elaborar una comparativa entre los resultados de las probetas. Esta segunda parte de la campaña se llevó a cabo a lo largo de 34 días, definidos por los ciclos de absorción y secado de las probetas, se puede observar un tiempo de 5 días menor con respecto a la primera parte, lo cual nos da indicios de la eficiencia de los productos al liberar la humedad, lo cual se analizará en la parte de análisis de resultados.

Ilustración 64 Probeta con los productos de control aplicados durante la segunda parte de la campaña experimental. Imagen del autor.
