**IMPLEMENTACIÓN DEL MÉTODO DE NAKAMURA PARA EL
DIAGNÓSTICO ESTRUCTURAL DEL MUSEO DE LA
INSURGENCIA EN PABELLÓN DE HIDALGO, RINCÓN DE
ROMOS, AGUASCALIENTES.**

PARA OBTENER EL GRADO DE MAESTRO EN INGENIERÍA CIVIL
ESPECIALIDAD EN EL ÁREA DE ESTRUCTURAS

AGUASCALIENTES, AGS. NOVIEMBRE DE 2023

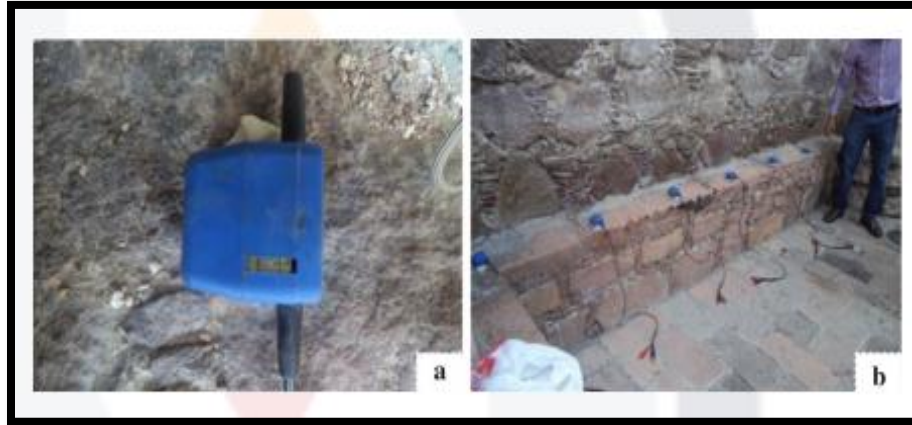
La autora realiza mediciones con un sismógrafo y de 4 a 6 geófonos alineados y conectados a un sistema de cómputo para obtener las velocidades de onda sísmicas S y P como se muestra en la siguiente figura.

Figura 2. Colocación de geófonos en mampostería. Orenday T. (2018)

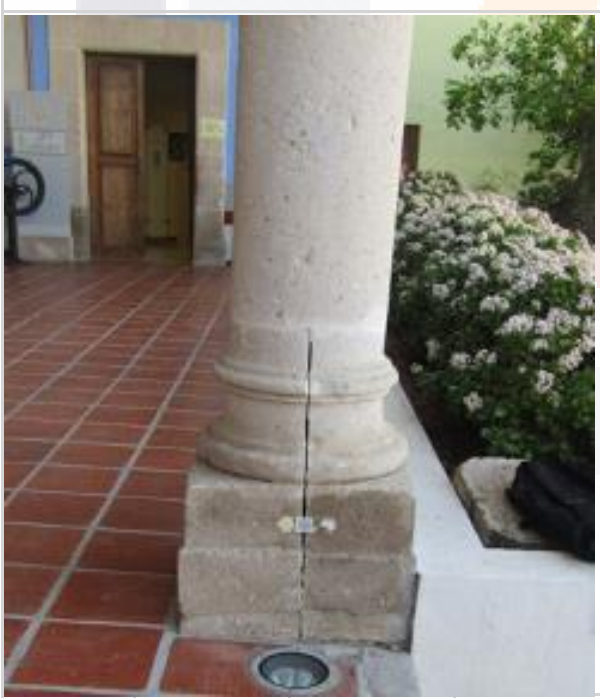
OBSERVACIONES: A TRABES DE L INSTALACIÓN DE TESTIGOS DE ACRÍLICO FIJOS EN LA BASE DE LAS COLUMNAS SE HAN REGISTRADO DESPLAZAMIENTOS PERPENDICULAE A LA DIRECCIÓN DE LA JUNTA DEL ORDEN DE 1.5 MM EN UN INTERVALO DE TIEMPO DE 4 MESES.

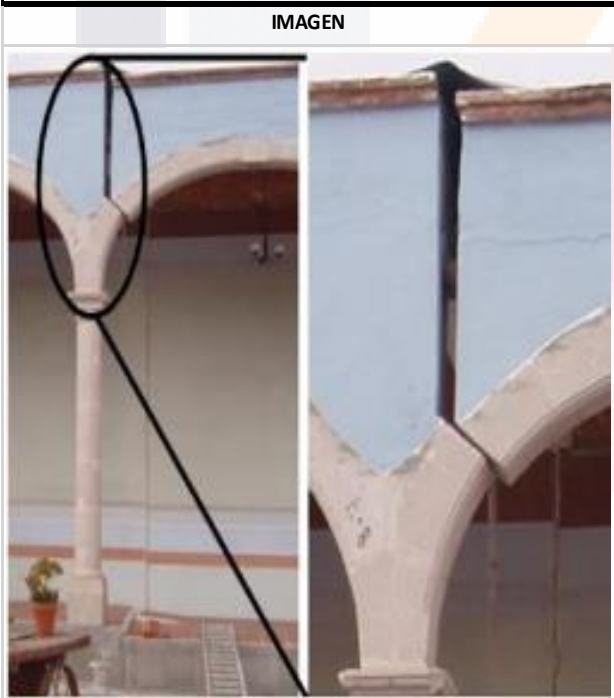
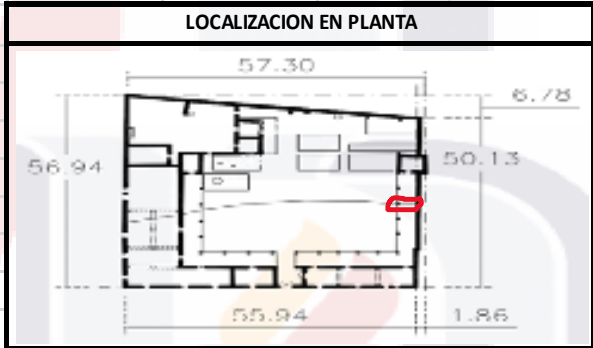
CAUSA DE LA LESIÓN: EL AGRIETAMIENTO Y POSTERIOR APERTURA DE LA FALLA EN LA BOVEDA Y ARCO ES DEBIDA INDUCCIÓN DE ESFUERZOS POR ACCIÓN DE LA FALLA.

OBSERVACIONES: PRODUCTO DE LA COLOCACIÓN DE LA JUNTA FRÍA EL ARCO HA PERDIDO SU FUNCION ESTRUCTURAL, LO QUE INDICA QUE AHORA TRABAJA EN VOLADIZO ANTE LA ACCIÓN DE LAS FUERZAS GRAVITACIONALES.

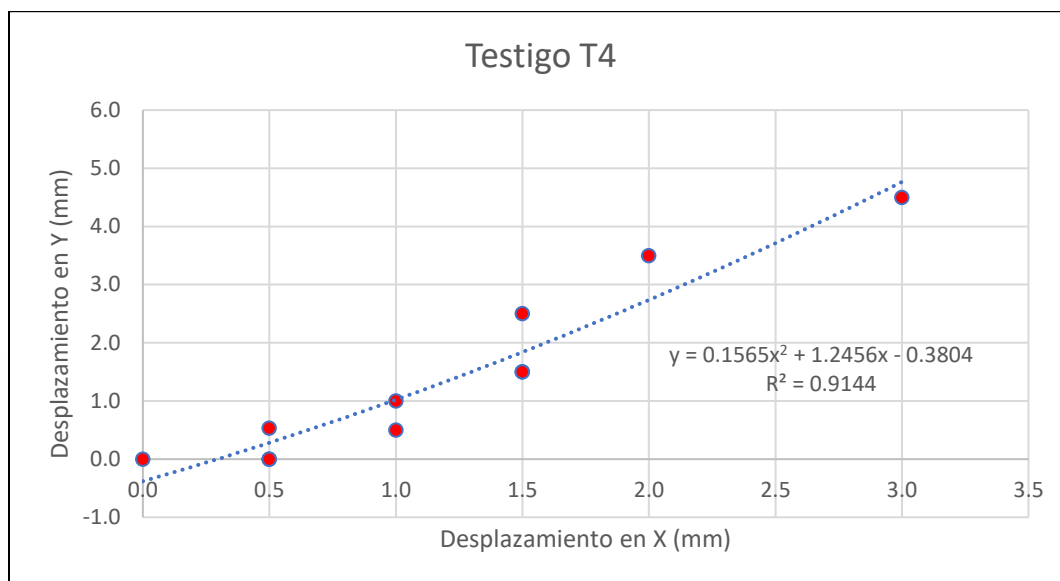
Figura 16. Tendencias de desplazamientos en T4. Fuente: elaboración propia

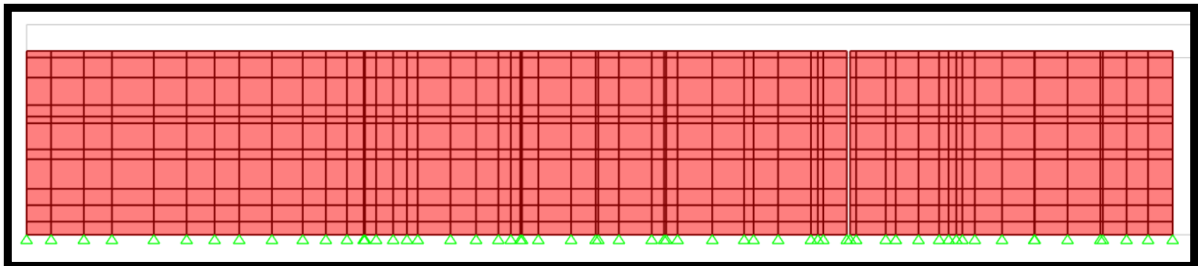
Figura 19. Modelo de elementos finitos (fachada de lado norte). Fuente: elaboración propia

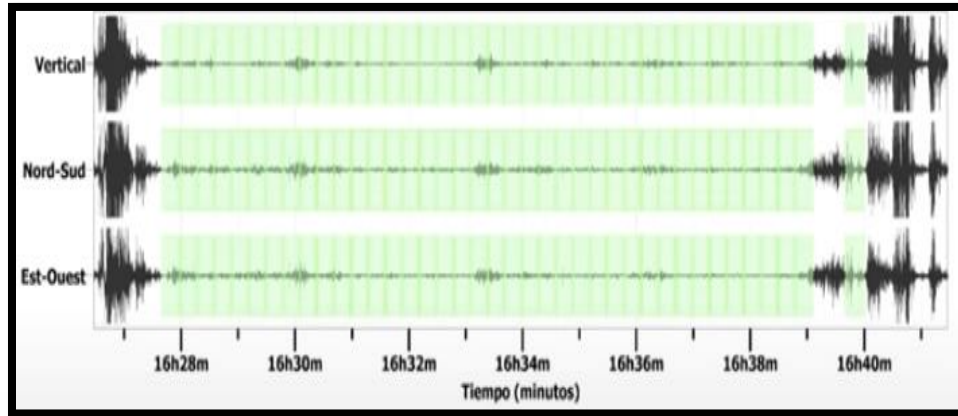
El proceso consiste en separar el total de la duración del registro de las señales en ventanas de tiempo que por lo general van de 20 a 30s. La selección de dichas ventanas se basa en la homogeneidad de las frecuencias registradas, donde se eliminan las ventanas que presentan eventos transitorios (variaciones de amplitud significativas) producidos por factores externos (ver fig. 25).

Figura 25. Seccionamiento de señal sísmica en ventanas de tiempo. Fuente: manual SESAME

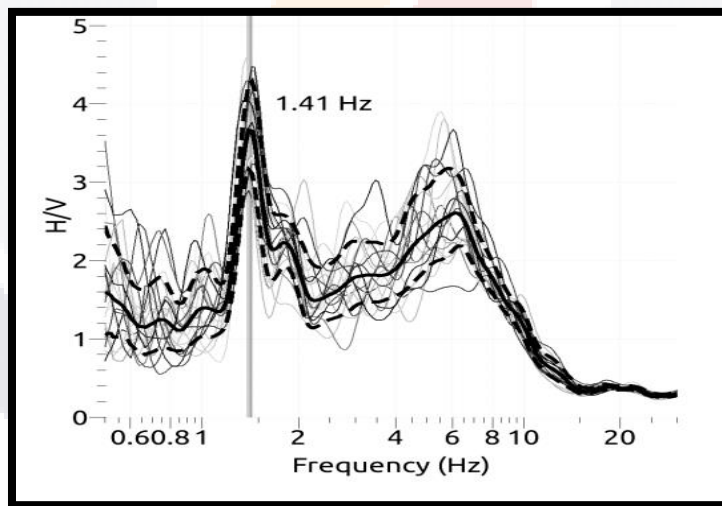
Para todos los resultados de las curvas H/V se determina el promedio y su respectiva desviación estándar. Por lo general todas las curvas guardan una figura similar, sin embargo, si esto no sucede se deberá realizar la medición de nuevo ya que esto indica un error en la medición o la toma de ventanas con ruido.

Figura 28. Promedio de curvas H/V. Fuente: manual SESAME

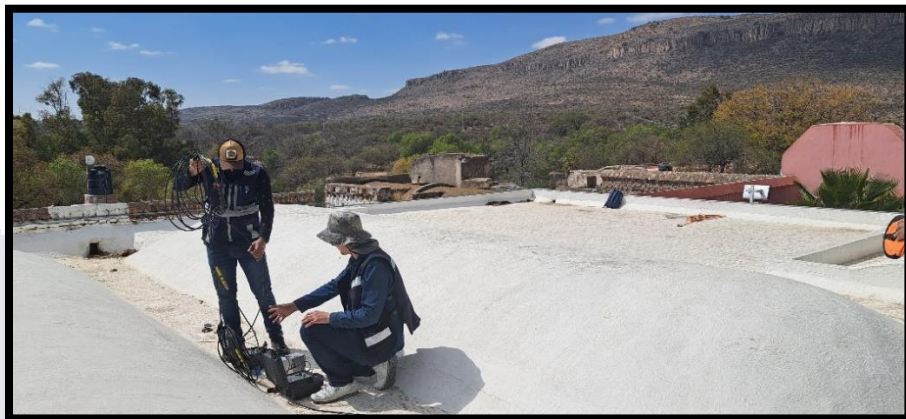
mediciones de vibración ambiental y conocer la respuesta dinámica de los bloques del edificio. En las siguientes imágenes se muestra de manera gráfica la colocación del equipo y la realización de las mediciones.

Figura 29. Mediciones de vibración ambiental sobre el punto 2

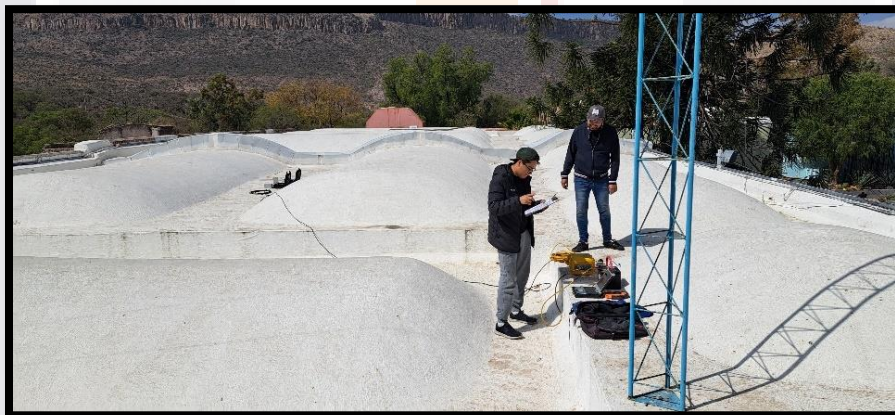
Figura 30. Mediciones de vibración ambiental sobre el punto 3.

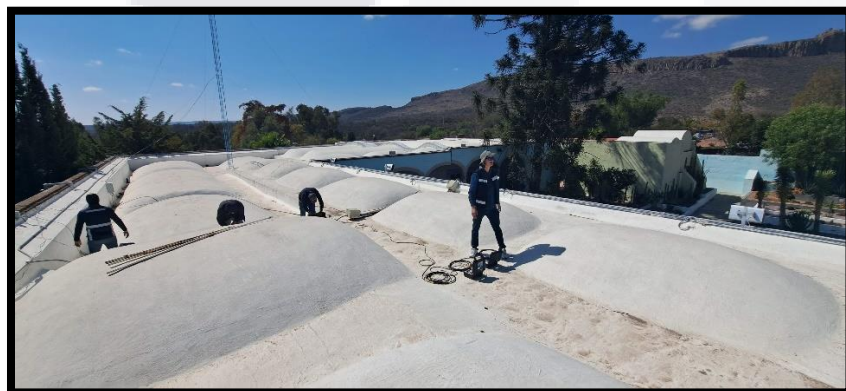
Figura 31. Mediciones de vibración ambiental sobre el punto 4.

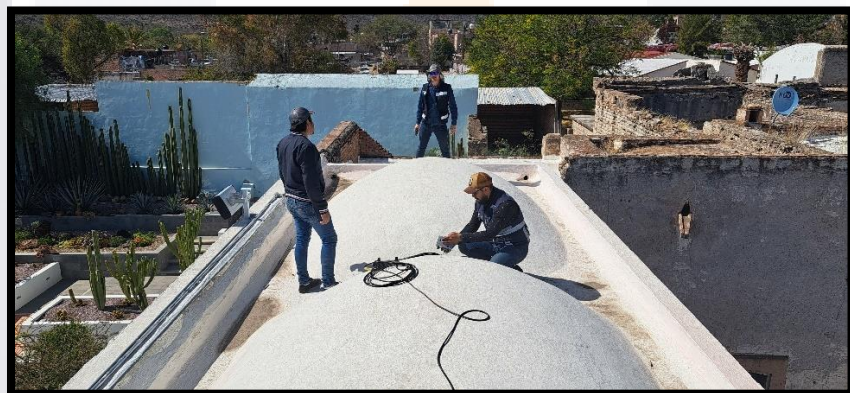
Figura 33. Mediciones de vibración ambiental sobre el punto 6

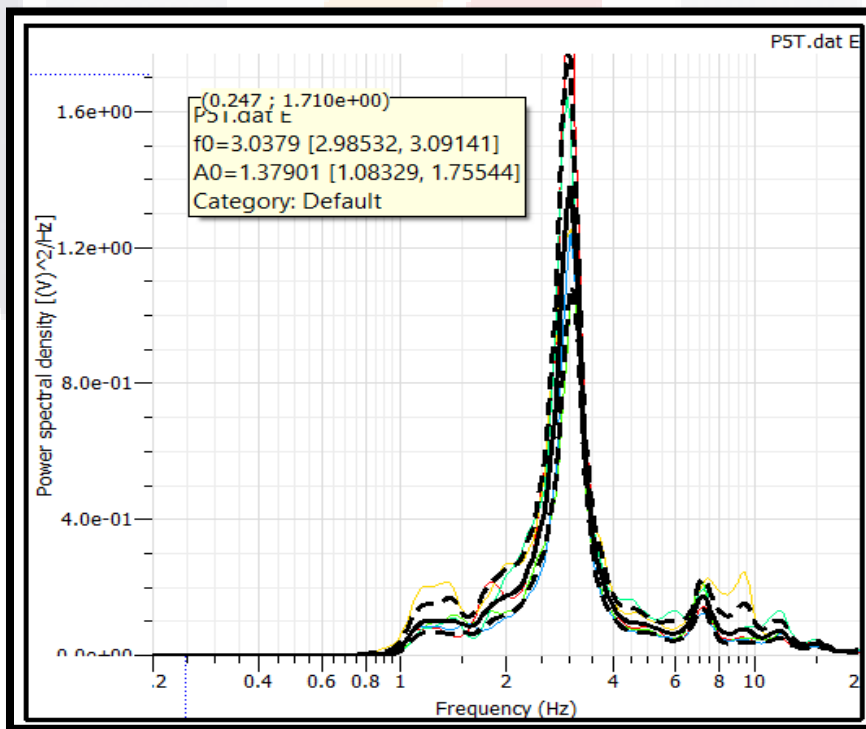
Figura 50. Espectro de frecuencias en el punto 5 (dirección X). Fuente: elaboración propia

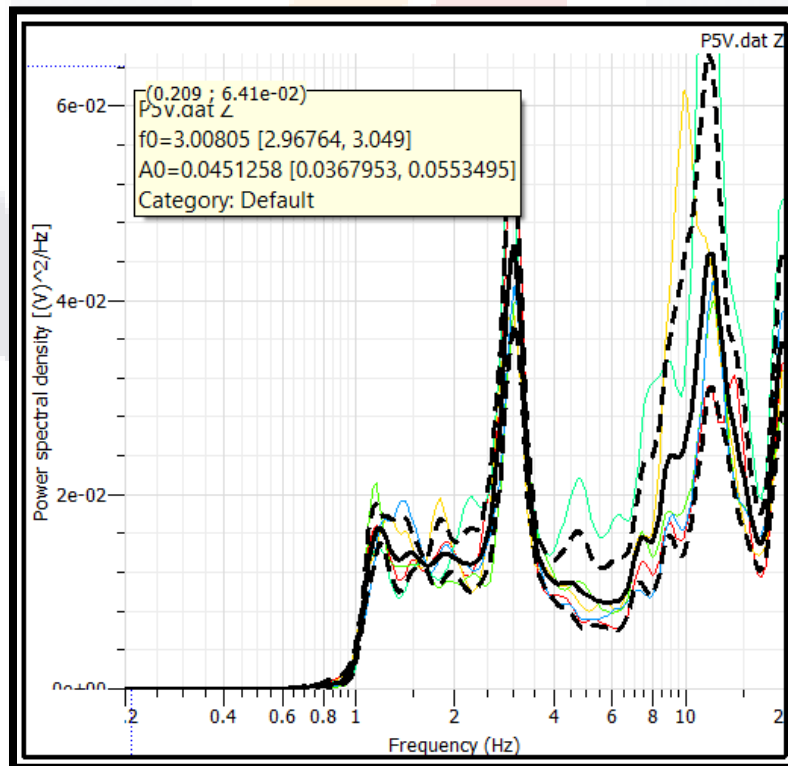
Figura 52. Espectro de frecuencias en el punto 5 (dirección V). Fuente: elaboración propia

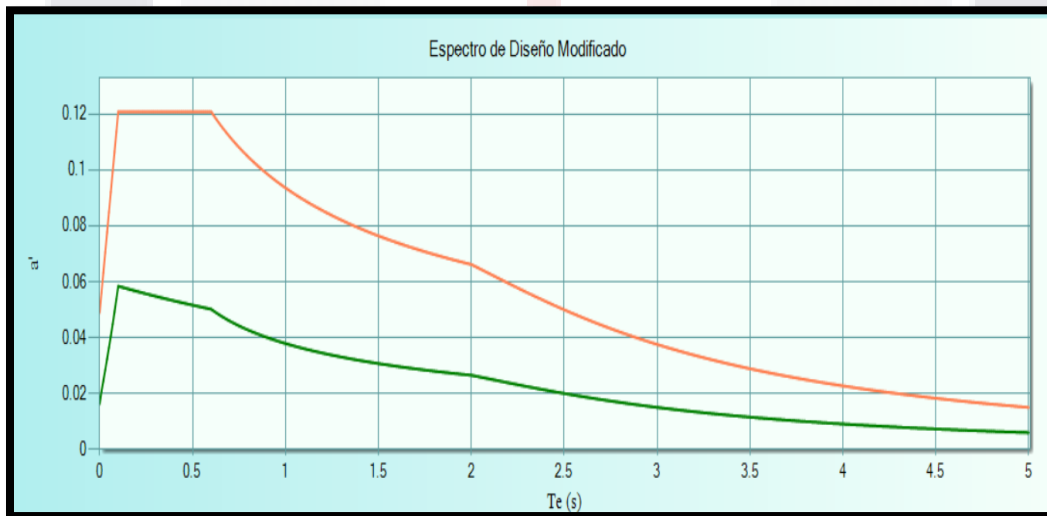
Figura 58. Espectro de diseño y espectro reducido por inelasticidad obtenido con el programa PRODISIS.
