ANÁLISIS ESTRUCTURAL DE LA CAPILLA DE SAN JUAN
NEPOMUCENO PARA LA CONSERVACIÓN DEL PATRIMONIO
HISTÓRICO EDIFICADO

**PARA OBTENER EL GRADO DE MAESTRO EN INGENIERÍA CIVIL
EN EL ÁREA DE ESTRUCTURAS**

AGUASCALIENTES, AGS., MÉXICO, 20 DE NOVIEMBRE DE 2023

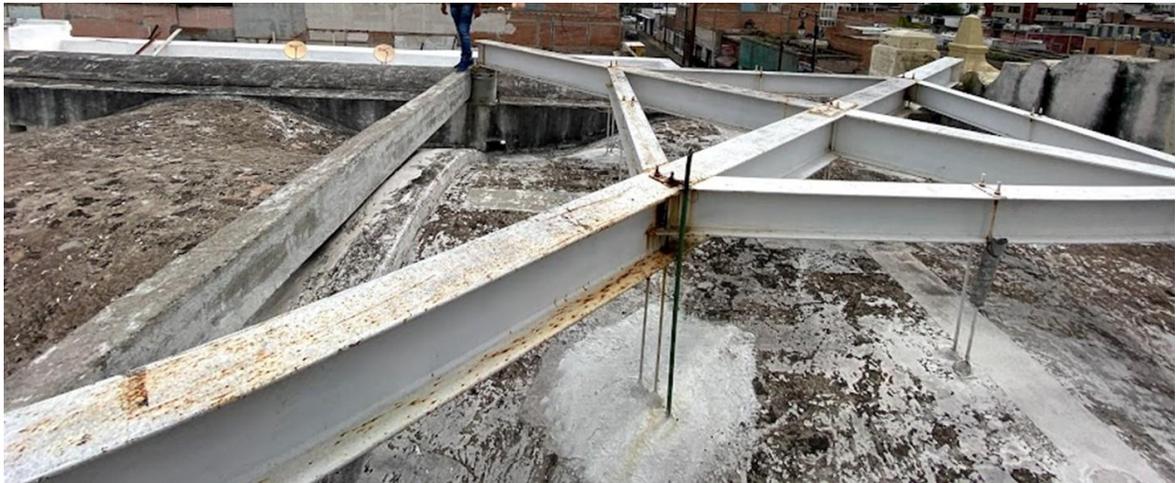
En el año 2009 se realiza una intervención estructural a la primera bóveda, correspondiente al área de coro, la cual presentaba un notorio hundimiento (pérdida de su geometría). Dicha intervención se realiza a petición de la Secretaría de Obras Públicas Municipales de Aguascalientes, habiendo hecho previamente una propuesta de estudio y posterior intervención, a cargo del Dr. Gerardo Araiza Garaygordobil (figura 2 y 3).

Figura 2 Fotografía de intervención realizada en 2009 a bóveda de coro(exterior) (febrero 2022)

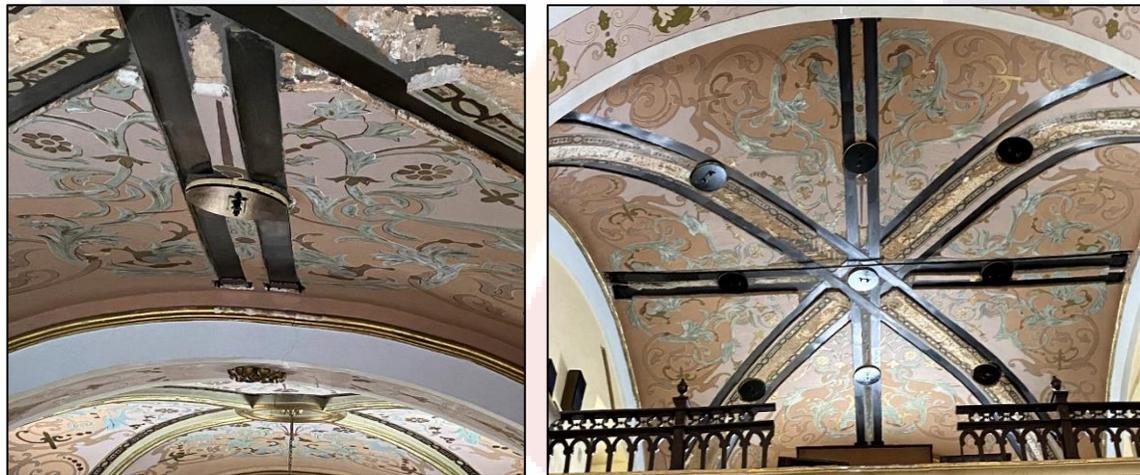
Figura 3 Fotografías de intervención realizada en 2009 a bóveda de coro(interior) (febrero, 2022)

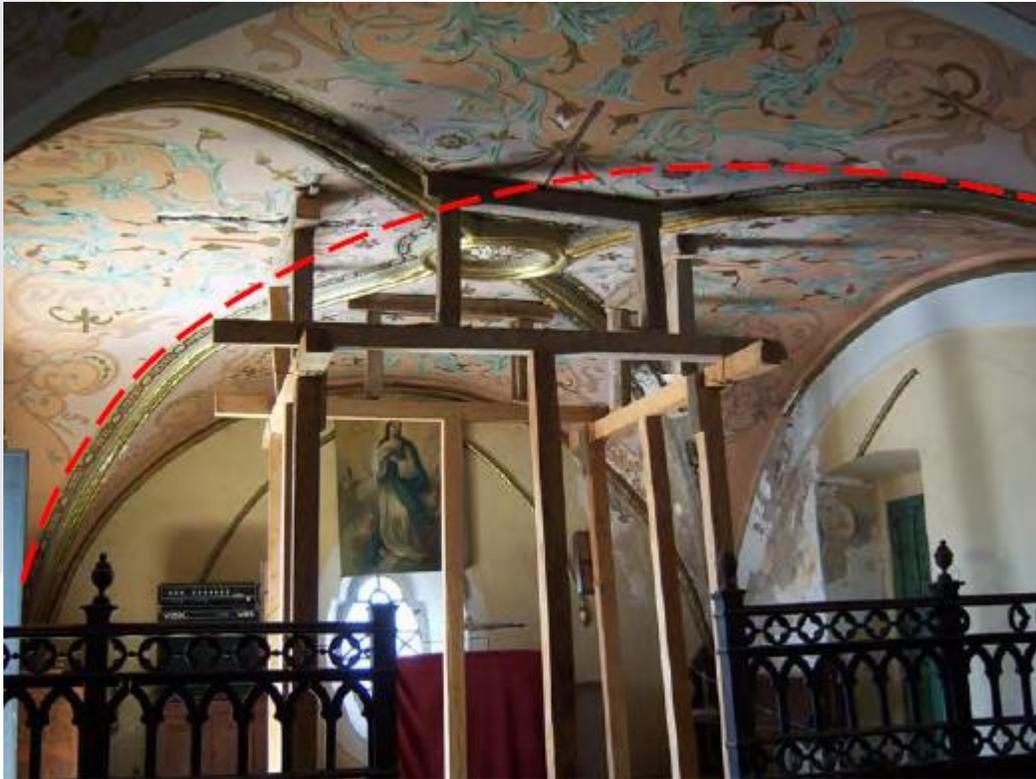
Figura 4 Imagen de la bóveda del coro en la que se aprecia claramente la deformación (Hundimiento en clave). Obtenida del documento "Evaluación estructural de la bóveda de cubierta del coro del templo de San Juan Nepomuceno" (Araiza 2009)

Con los datos obtenidos y en conjunto con un análisis estructural, Araiza concluye en que la bóveda de coro deformada sobrepasa por mucho los valores de estado límite de falla por tensión y cortante de la mampostería (tabla 3), siendo solamente menores estos esfuerzos los correspondiente a la compresión.

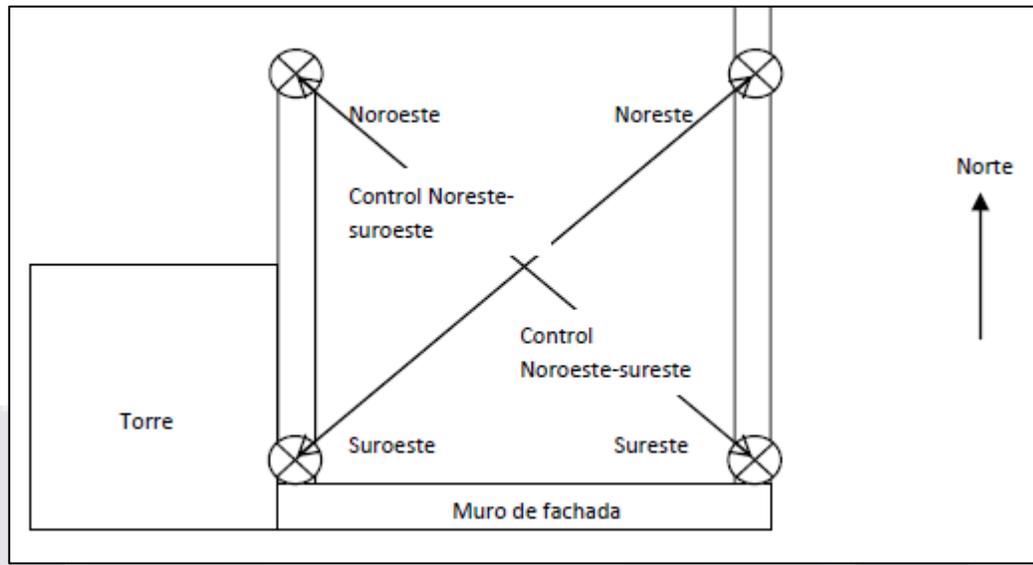
Se determina que la bóveda sigue “en pie” debido a que la misma está en parte “colgada” del cable tensor (figura 5), lo que evita que la rótula se desarrolle completamente y haya un colapso de la estructura de la bóveda.

Figura 5 Esquema de colocación de placas ancladas a los muros laterales del templo para monitoreo de desplazamientos (Araiza, 2009).

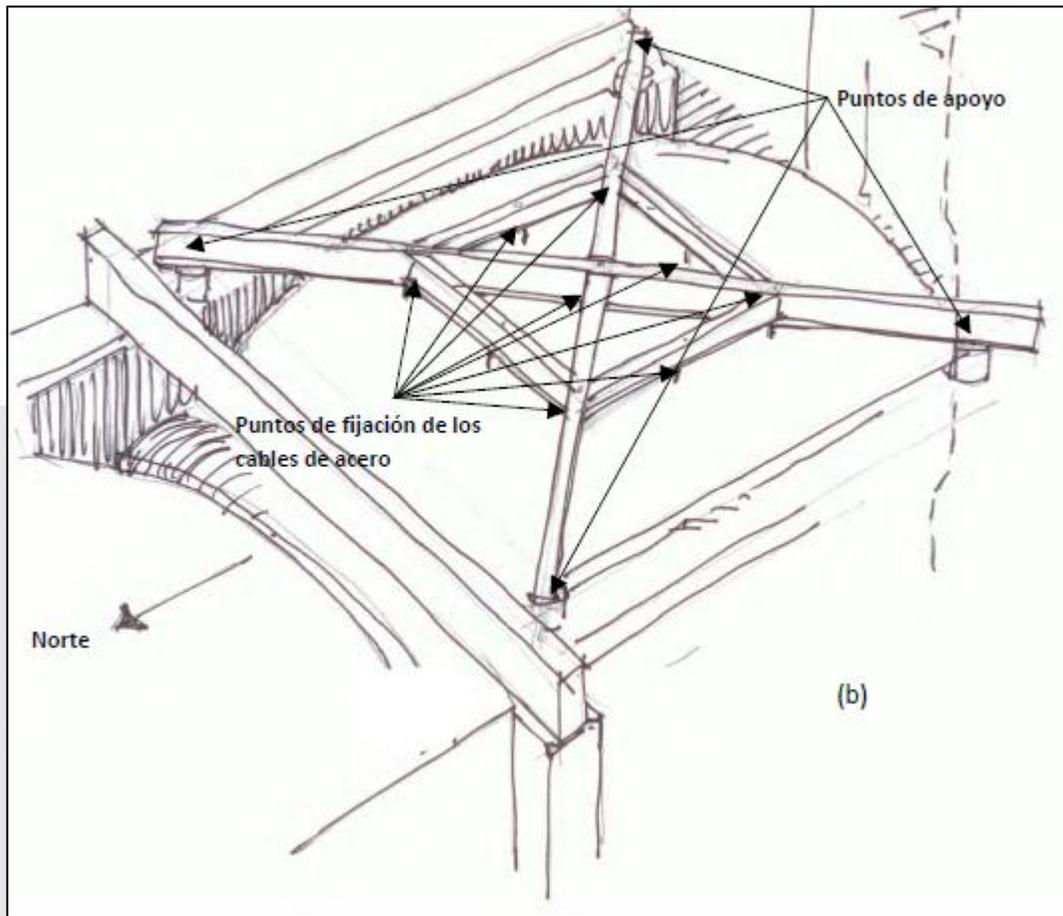
Figura 6 Figura conceptual sistema de cables colgados en vigas de acero (Araiza, 2009).

Una vez completado el estudio técnico y el análisis de las condiciones de estabilidad y seguridad de la bóveda, se lleva a cabo una intervención específica denominada "Plan de Reforzamiento y Monitoreo Preventivo", el cual consta de un sistema estructural compuesto. Este sistema se compone de cables tensores de acero suspendidos de vigas de acero IPR y placas CFRP14 adheridas. Dicho sistema se apoya en los muros laterales de la nave principal y en ningún punto toca la bóveda directamente (figura 6). Estos elementos se diseñaron para restringir los movimientos verticales de la bóveda y proporcionar resistencia en el intradós frente a posibles tensiones (en caso de desplazamientos externos de los muros laterales de la nave principal del templo). El sistema se explica a detalle en el documento elaborado para la Secretaría de Obras Públicas del Estado de Aguascalientes.

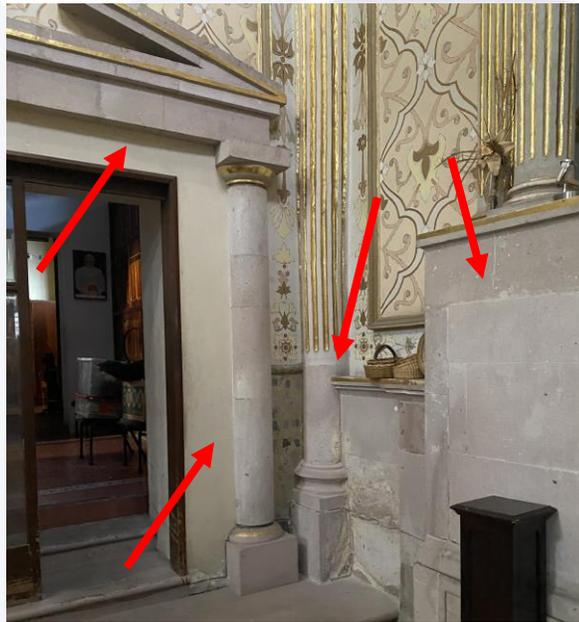
Figura 7 Fotografía de cantera utilizada para construcción de algunos elementos Templo San Juan Nepomuceno (marzo 2022)

El sistema constructivo correspondiente a las pilastras, muros bajos en los costados del crucero y demás piezas ornamentales está compuesto de roca ígnea extrusiva conocida

como ignimbrita o cantera de un tono marrón-rojizo, pegada a hueso y en su mayoría, labrada con detalles, aparentemente. Haciendo un acercamiento a las piezas, se observa en la roca una matriz de vidrio aproximadamente en un 85%, con presencia casi imperceptible de líticos (alrededor del 5%), de forma angular y de pómez con un porcentaje aproximado del 10%, dependiendo la zona de enfoque, de forma subredondeada. Los dos últimos con tamaños de 1 mm o menores y sorteados (figura 7).

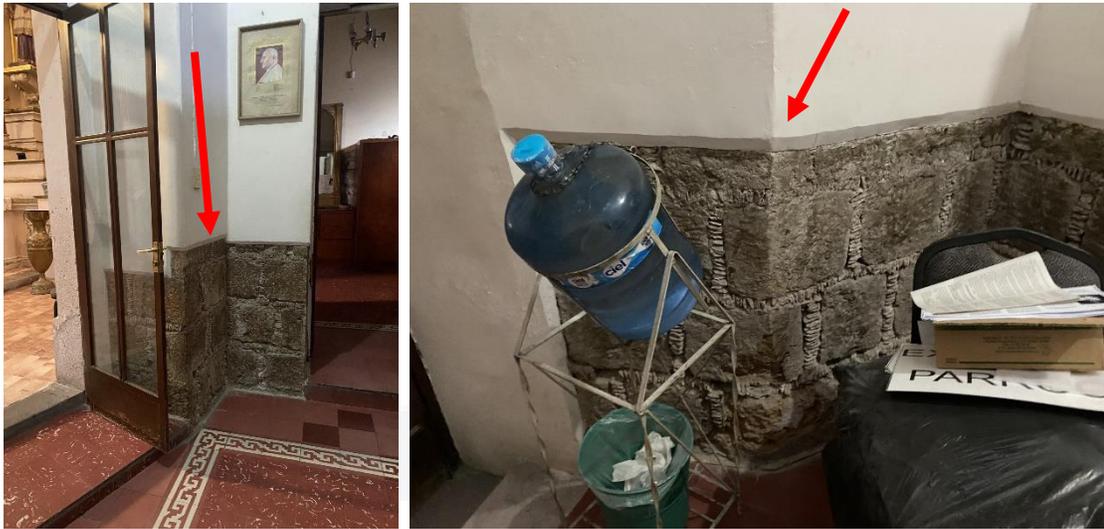
Los muros interiores están contruidos de mampostería a base de bloques prismáticos de toba, posiblemente ignimbrita, bien litificada, con grano de fino a mediano, color naranja-marrón con juntas rajueledas del mismo material, no porosa (figura 8).

Figura 8 Fotografía de sistema constructivo Muros de Templo San Juan Nepomuceno (marzo 2022)

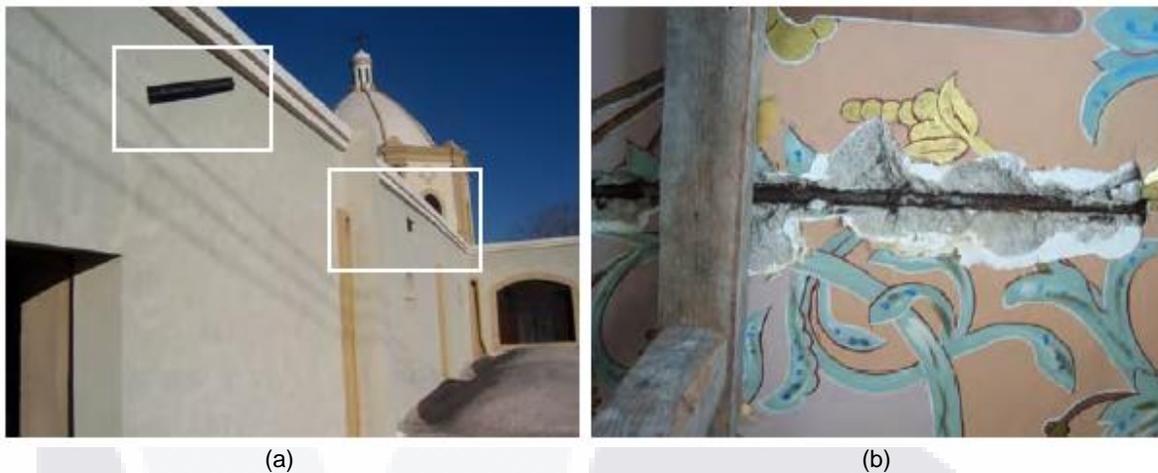
Figura 9 (a) En los recuadros interiores, anclajes de los tensores transversales adosado a las bóvedas. (b) Detalle del tensor correspondiente a la bóveda del coro (Araiza 2009).

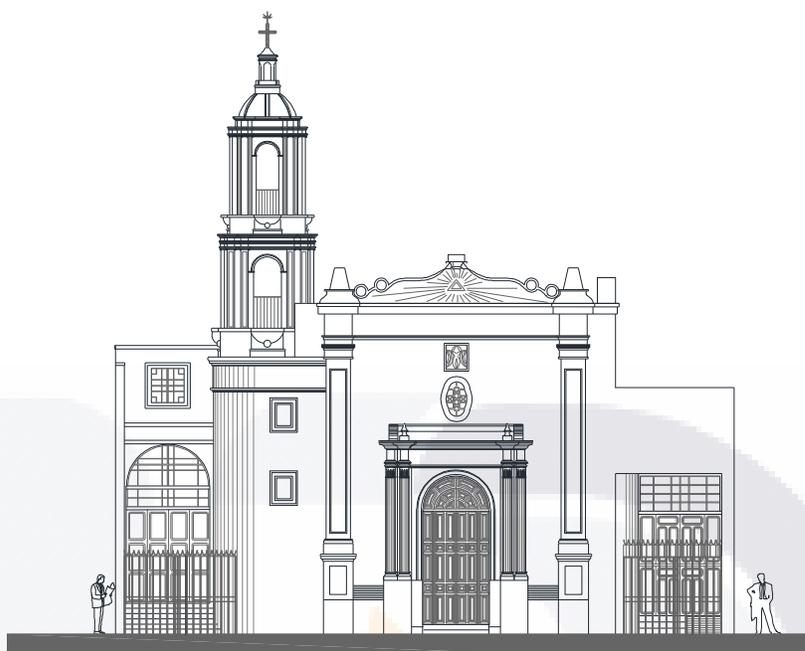
Figura 11 Fachada principal del Templo de San Juan Nepomuceno

El acceso principal, marcado por un arco de medio punto, está rodeado por cuatro pilares circulares que sostienen otro entablamento de diseño simple. Llama la atención un pequeño óculo de forma ovalada, una especie de variación de la mandorla (denominada así en italiano), que simboliza el halo de luz que rodea a Jesucristo y a la Virgen. Esta representación se sitúa debajo del anagrama mariano y culmina en un remate con líneas curvas, siendo el único detalle de estilo barroco, coronado con un gorro frigio. La torre, ubicada sobre un tambor de forma semicircular, consta de dos cuerpos de diseño sencillo en planta octogonal, finalizando con una pequeña linterna (figura 11 y 12).

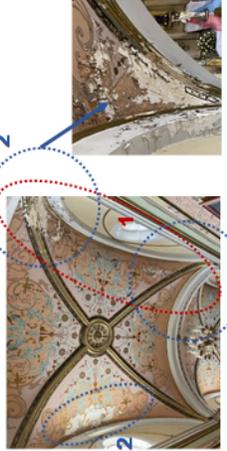
Figura 17 Ficha 1 de Levantamiento de daños del Templo de San Juan Nepomuceno

<p>1. Grieta en bóveda originada por posible desplome en muros.</p> <p>2. Presencia de humedad aparentemente por filtraciones generadas por acumulación de agua de lluvia por falta de mantenimiento en azotea. No presenta eflorescencia.</p>		
			<p>OBSERVACIONES</p> <p>La grieta se desarrolla a lo largo de toda la bóveda, con un espesor que va de los 5mm hasta los 8mm.</p>

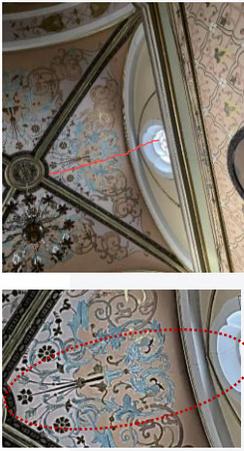
1. Grieta en bóveda.		
			OBSERVACIONES		
TEMPLO DE SAN JUAN NEPOMUCENO

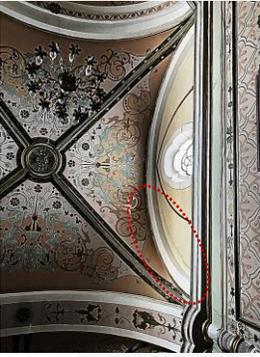
DESCRIPCIÓN DE LOS DETERIOROS Y/O ALTERACIONES 1. Grieta en pechina de cúpula de crucero.		
			OBSERVACIONES		
TEMPLO DE SAN JUAN NEPOMUCENO

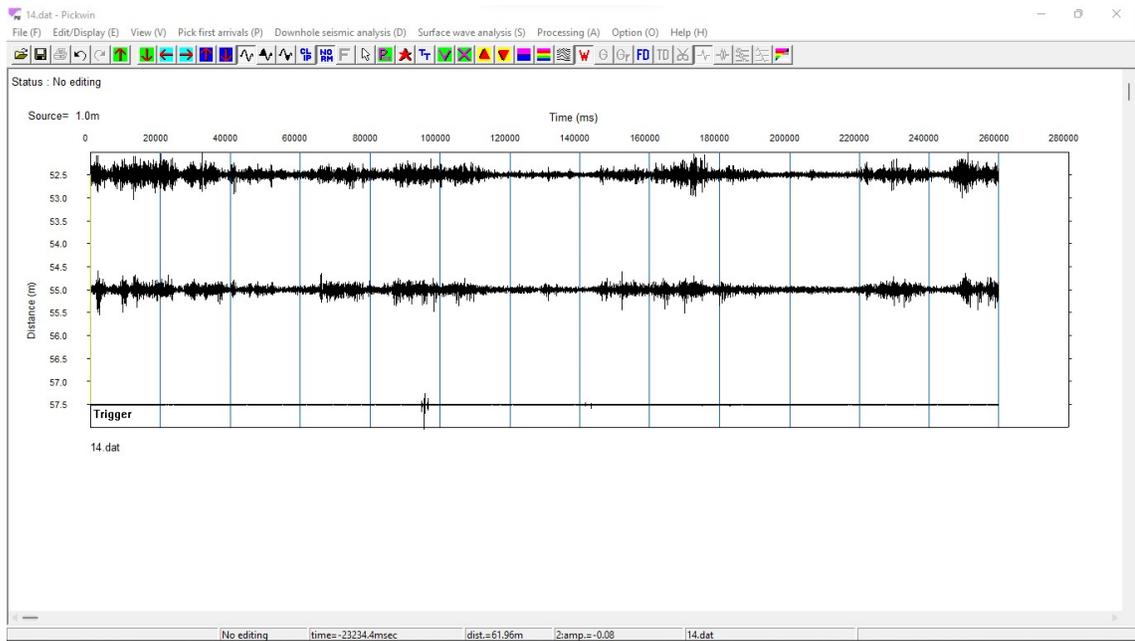
Figura 21 Lectura obtenida en P-01, sentido Vertical-Transversal

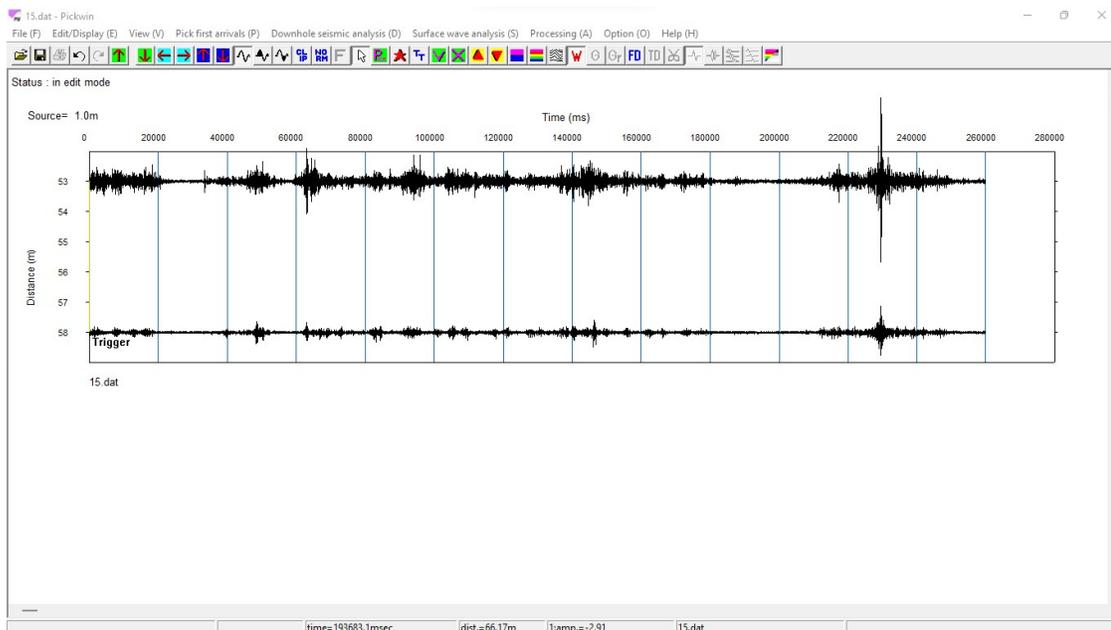
Figura 22 Lectura obtenida en P-01, sentido Vertical-Longitudinal

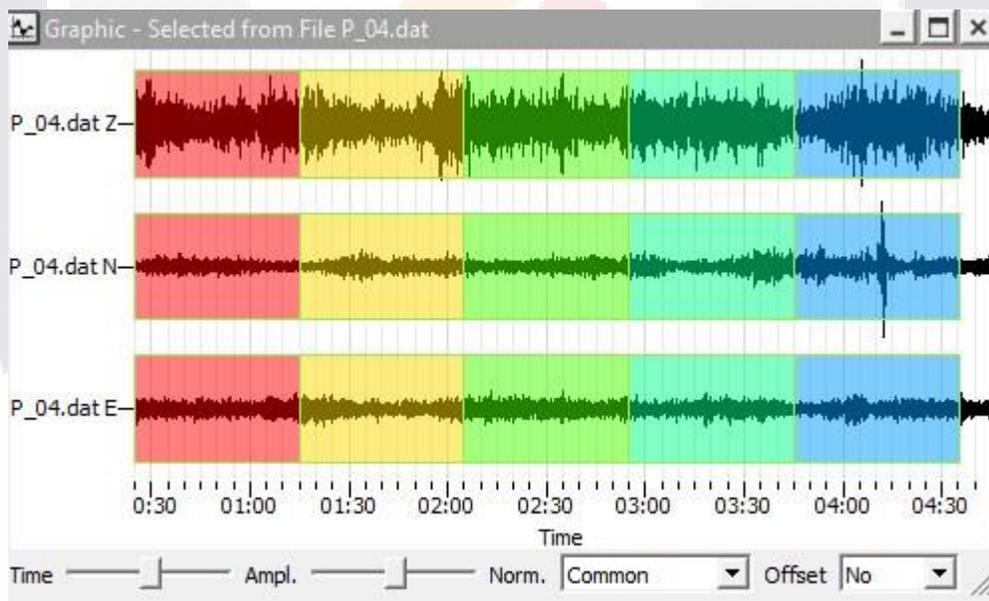
Figura 23 Registros de vibraciones de las 3 componentes del P-04. Los colores representan los tiempos de procesamiento para la obtención de la frecuencia del punto.

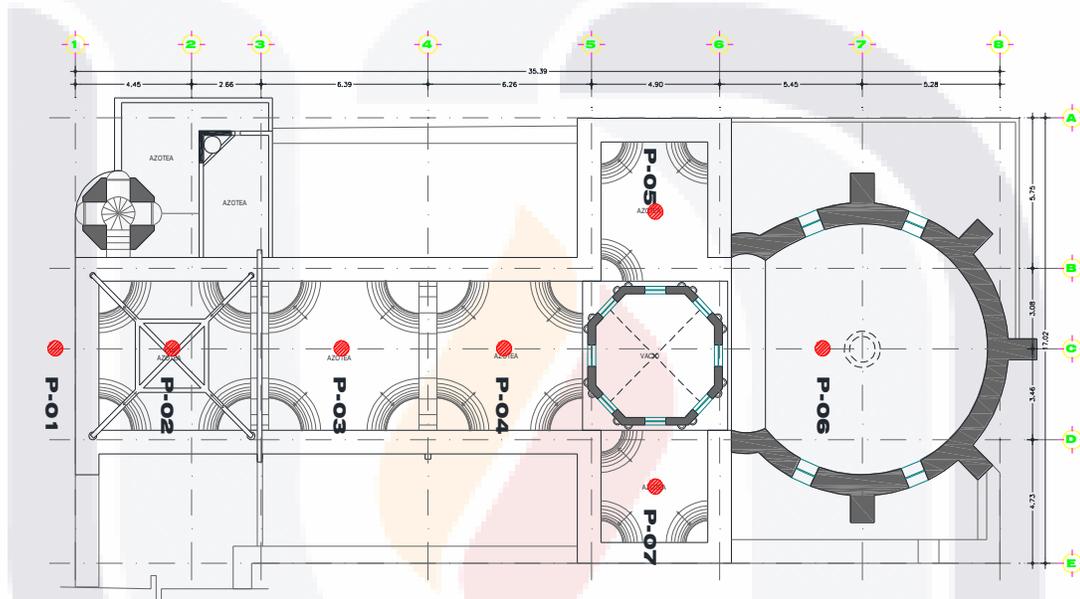
Figura 24 Distribución de los puntos sobre el Templo de San Juan Nepomuceno.

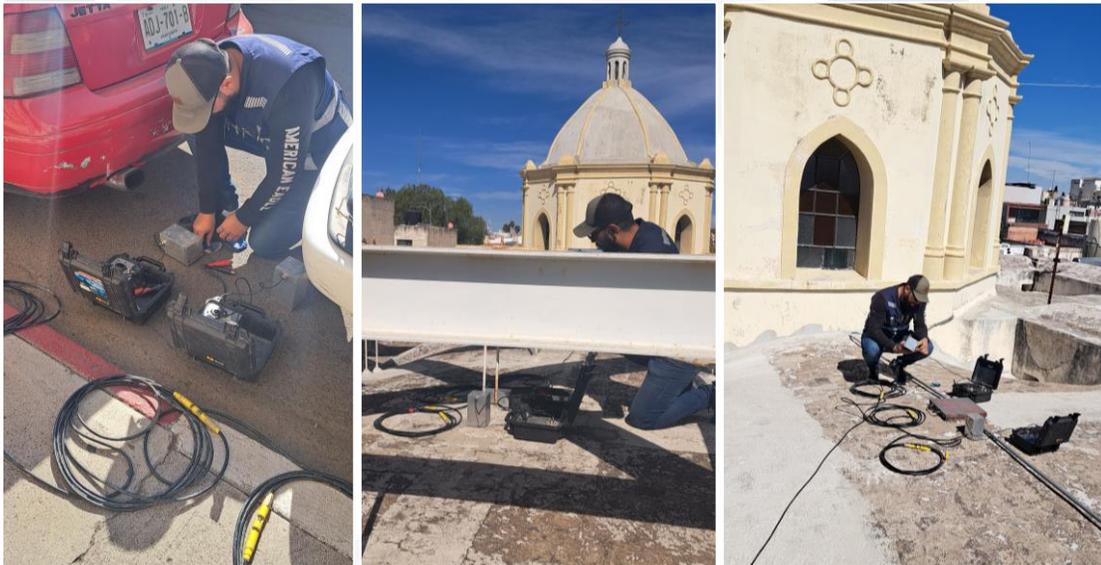
Figura 25 Fotografía de registro de vibraciones en P-01, P-02 Y P-04, respectivamente

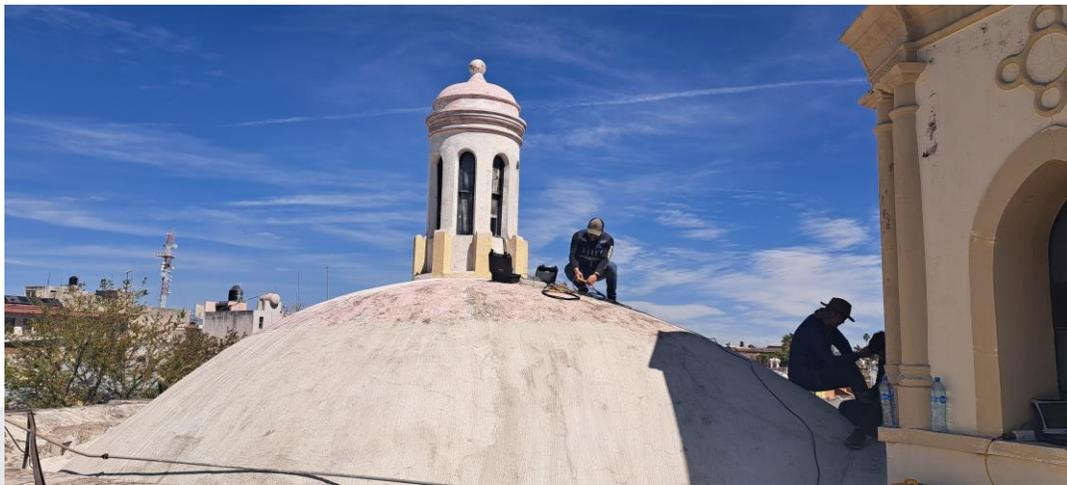
Figura 26 Preparación de instrumentos para toma de lecturas en P-06.

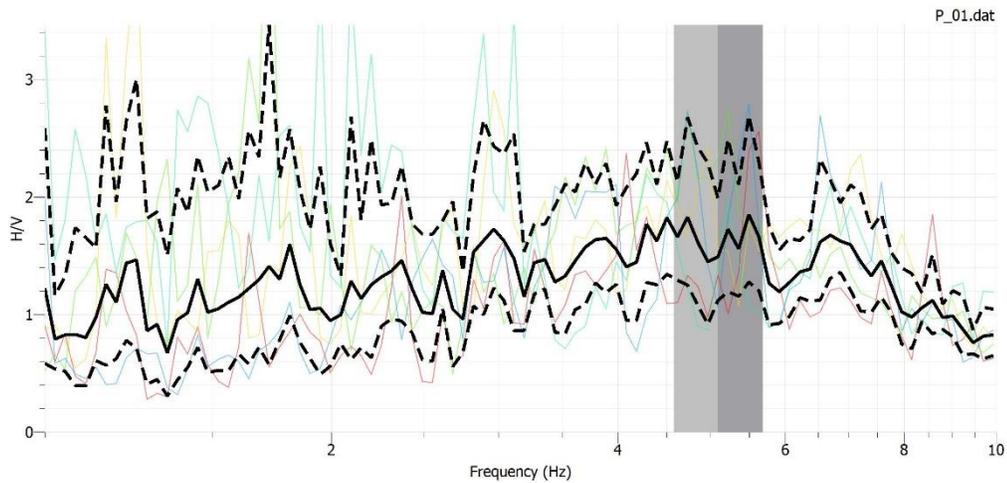
Figura 27 Espectro de Frecuencia en P-01

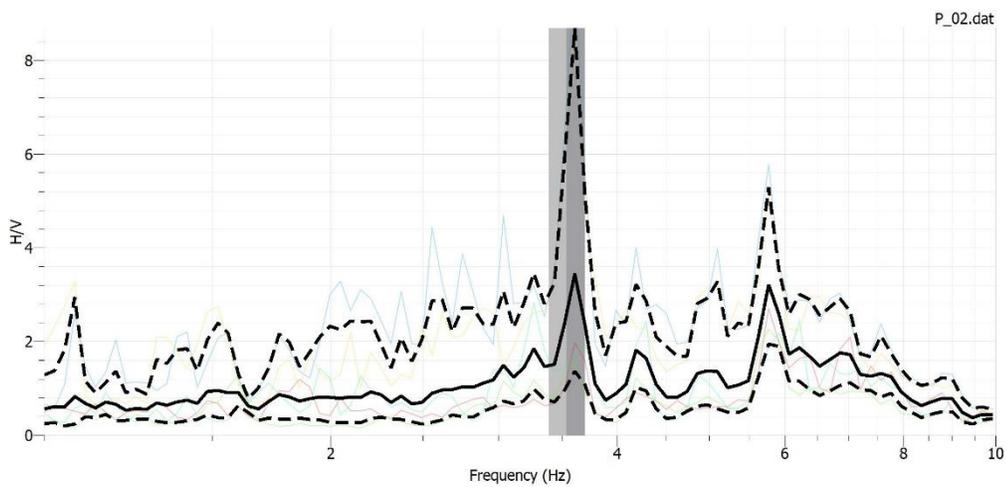
Figura 28 Espectro de Frecuencia en P-02

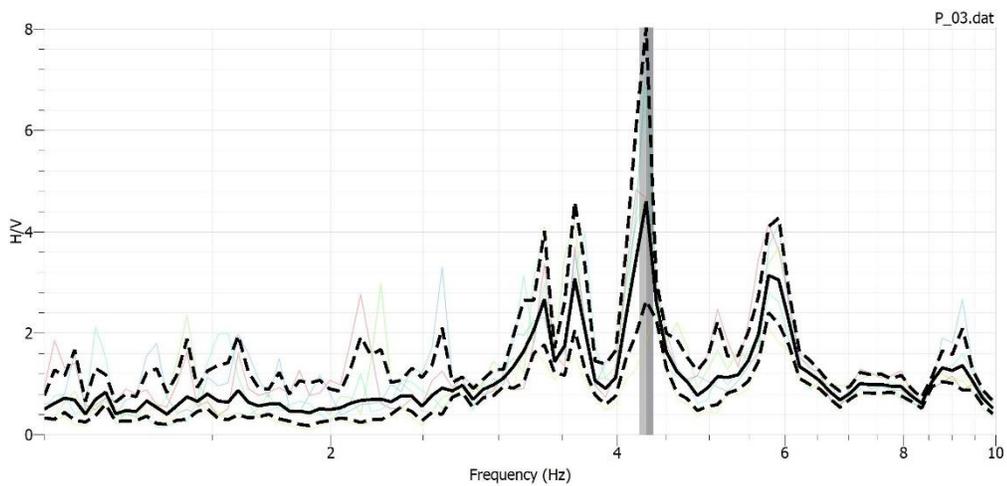
Figura 29 Espectro de Frecuencia en P-03

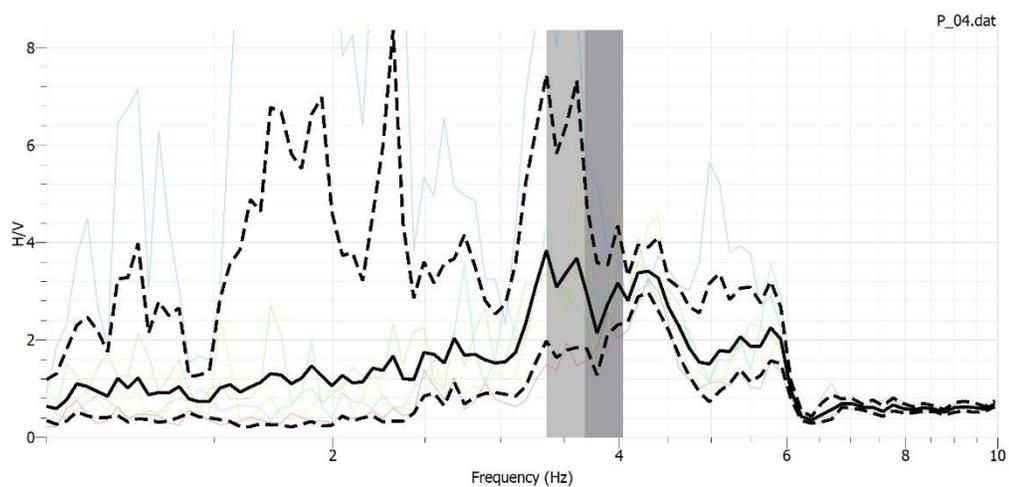
Figura 30 Espectro de Frecuencia en P-04

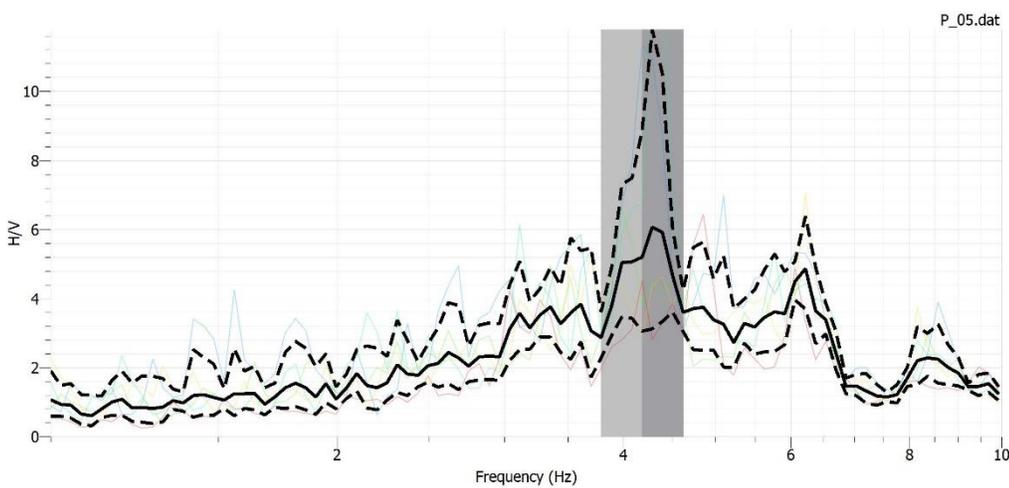
Figura 31 Espectro de Frecuencia en P-05

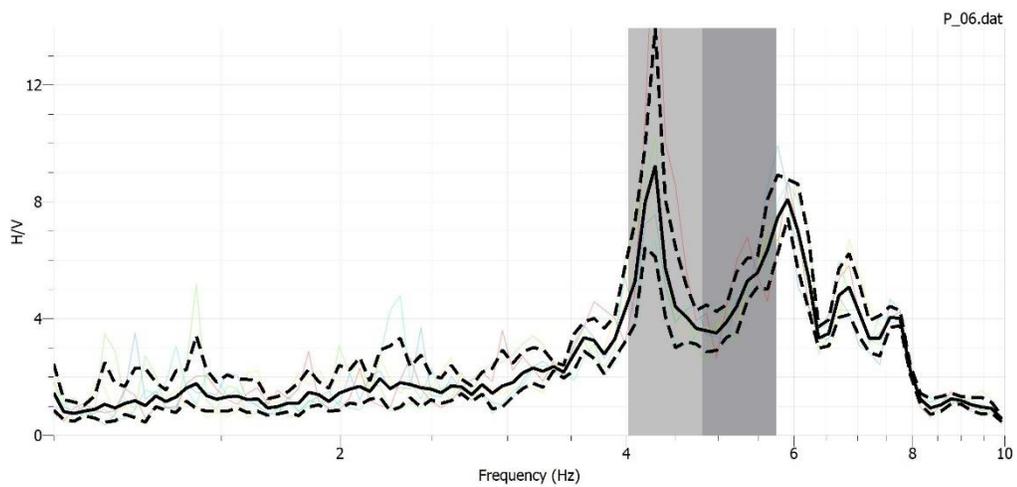
Figura 32 Espectro de Frecuencia en P-06

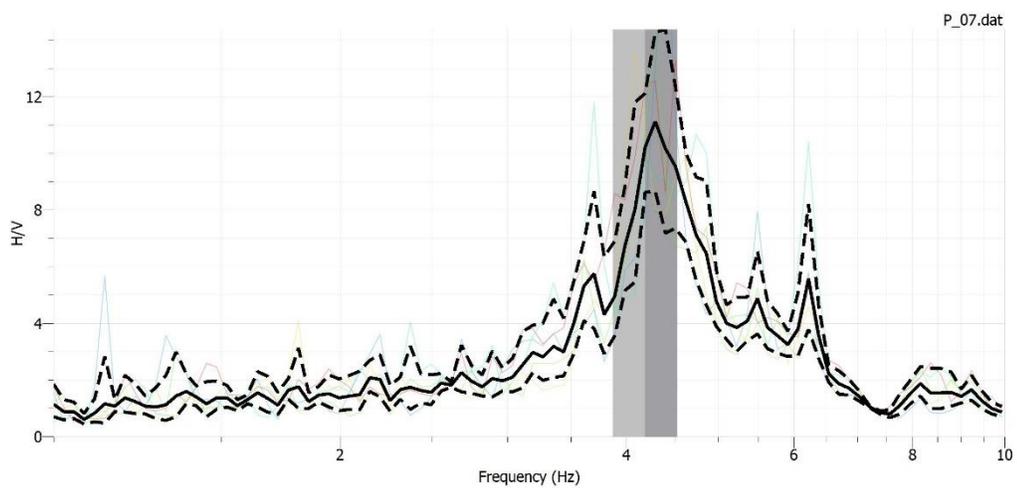
Figura 33 Espectro de Frecuencia en P-07

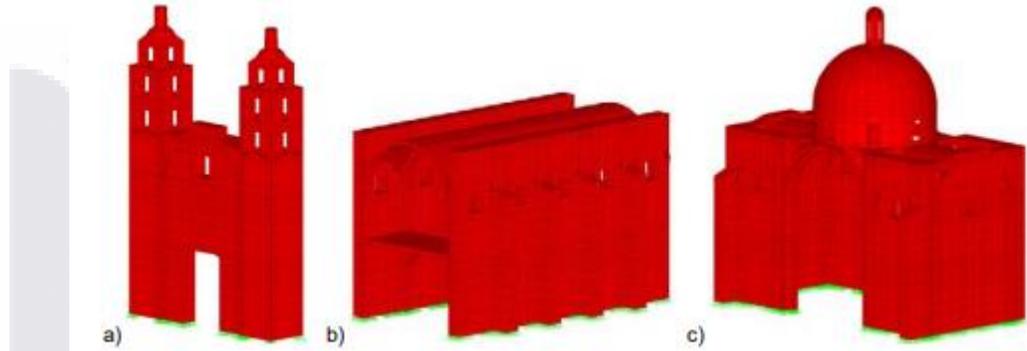
Ilustración 34 Ejemplo de seccionamiento en Macroelementos de iglesias de Puebla: a) Fachada, b) Nave y c) Transepto. (Meza, 2013)

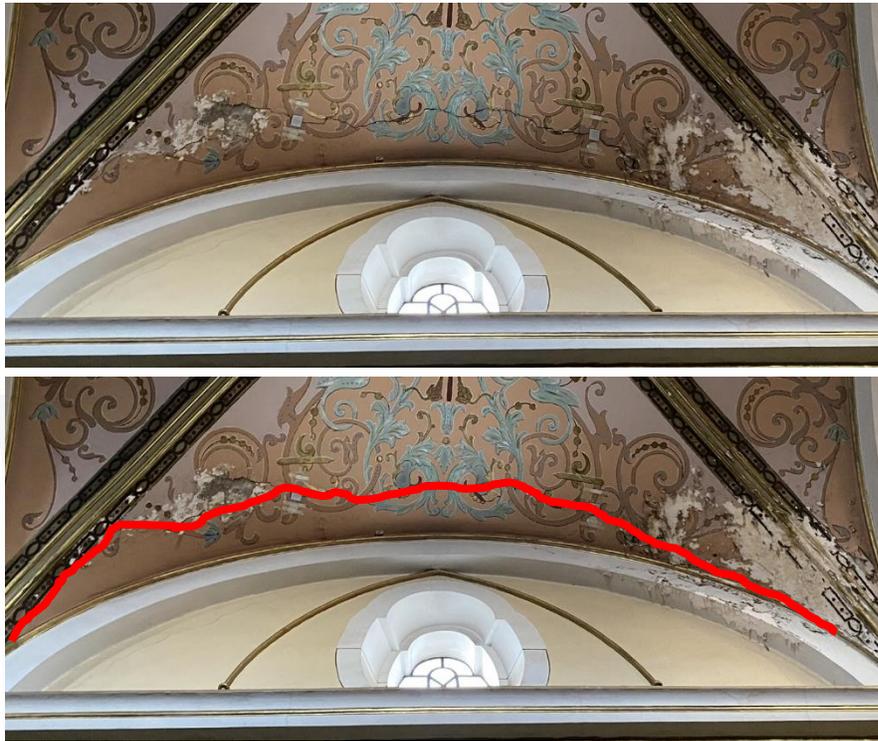
Partiendo del hecho de que una de las bóvedas tuvo una intervención delicada debido a la importante pérdida de su geometría y la presencia de grietas pronunciadas en las otras dos bóvedas de la nave central (figura 35), el primer modelo se centra en dicho comportamiento, aislando el macroelemento del resto del inmueble.

Figura 35 Grieta existente en bóveda intermedia de nave principal.

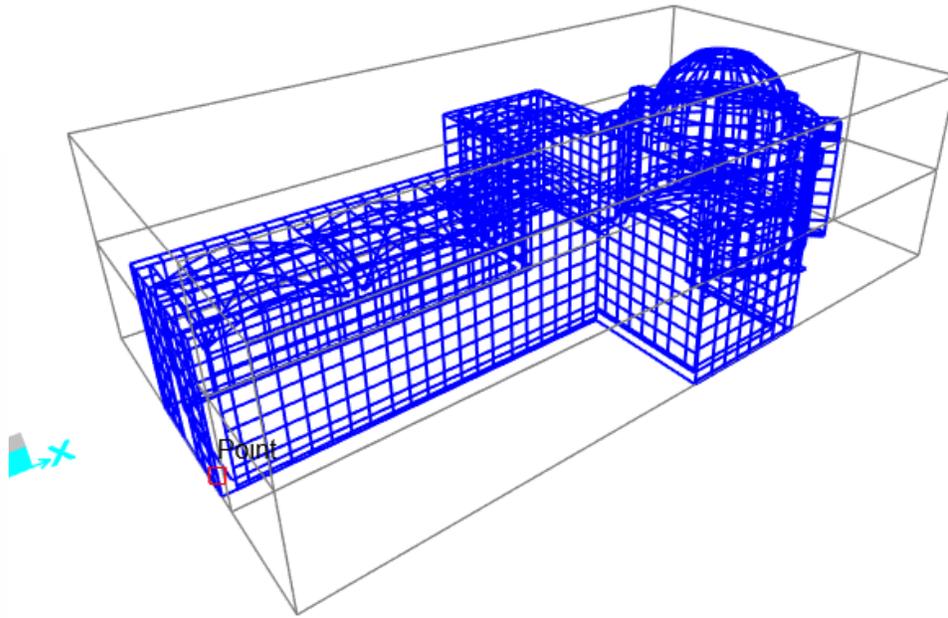
Figura 36 Modelo 3D en SAP2000 de nave principal y crucero del Templo de San Juan Nepomuceno, elementos tipo frame.

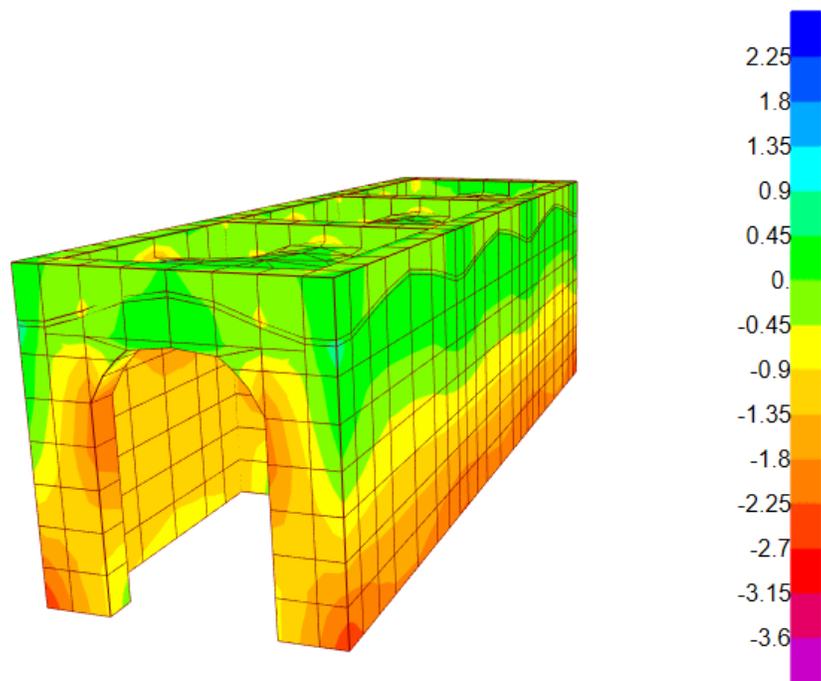
Figura 37 Esfuerzos normales de nave central, en kg/cm².

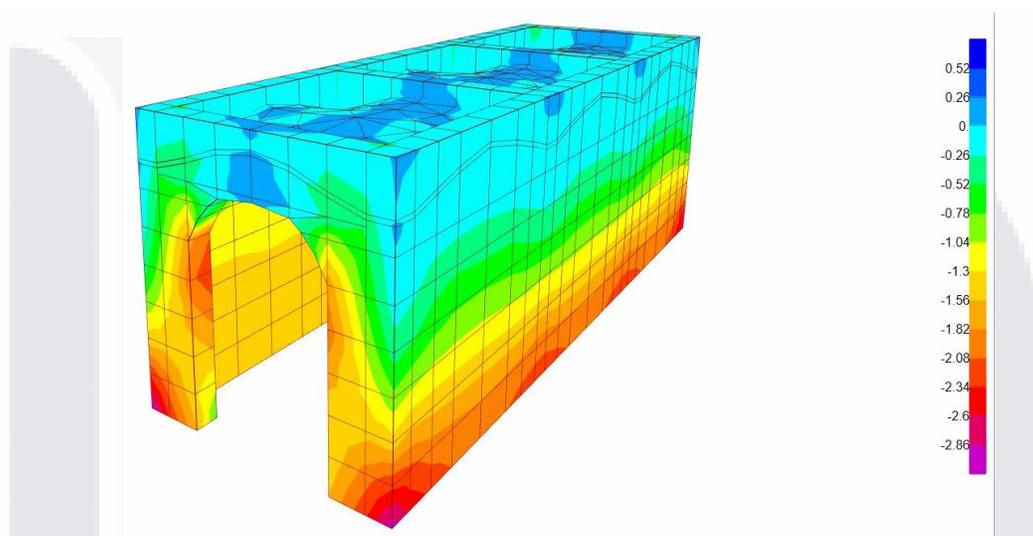
El modelo calibrado refleja un comportamiento similar al obtenido preliminarmente; se presentan únicamente esfuerzos a compresión, obteniendo las mayores solicitaciones en las bases de los arcos, con esfuerzos de 3.016 kg/cm^2 (figura 52) por lo que se puede decir que la mampostería se encuentra en buen estado y trabaja correctamente ya que el valor del estado límite de falla para compresión para la mampostería es de 20.000 kg/cm^2 .

Figura 52 Esfuerzos normales de nave central, en kg/cm^2 (calibrado).

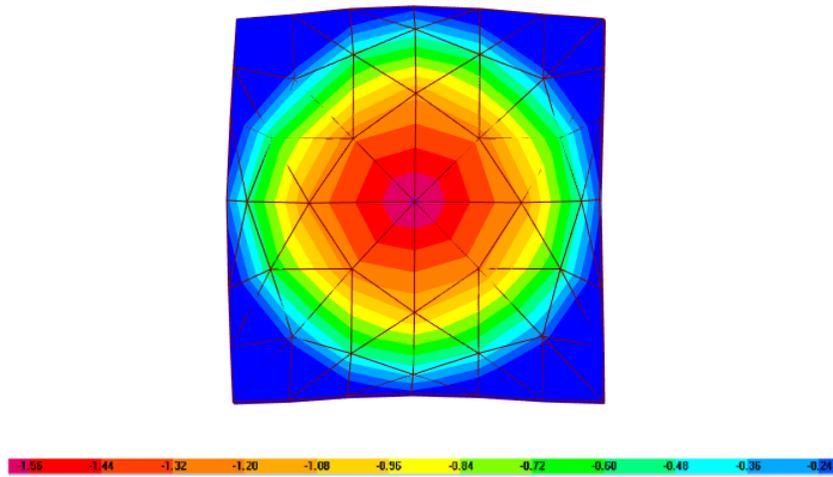
Figura 54 Deformaciones en sentido vertical de bóveda de coro, en cm.

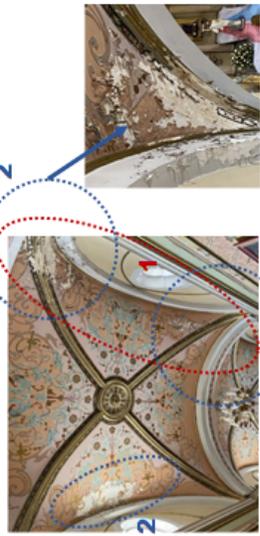
DESCRIPCIÓN DE LOS DETERIOROS Y/O ALTERACIONES 1. Grieta en bóveda originada por posible desplome en muros. 2. Presencia de humedad aparentemente por filtraciones generadas por acumulación de agua de lluvia por falta de mantenimiento en azotea. No presenta eflorescencia.				
OBSERVACIONES La grieta se desarrolla a lo largo de toda la bóveda, con un espesor que va de los 5mm hasta los 8mm.				
No. DE FICHA: MAYO 2022 1				
TIPO DE DETERIORO: SI NO BIOTICO ABIOTICO ANTROPICO

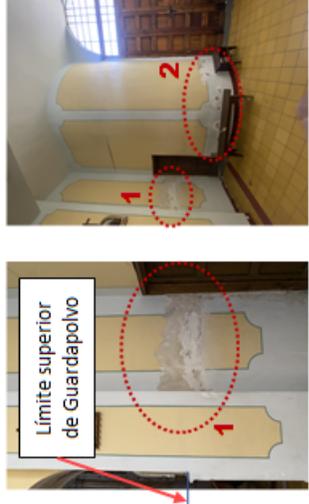
TEMPLO DE SAN JUAN NEPOMUCENO				
TIPO DE DETERIORO				
SI NO				
BIOTICO				
ABIOTICO				
ANTROPICO				
DESCRIPCIÓN DE LOS DETERIOSOS Y/O ALTERACIONES				
1. Presencia de humedad en muros. Esta patologia se presenta a la misma altura que los guardapolvos de la nave principal.				
2. Presencia de humedad en muro, No presenta eflorescencia.				
OBSERVACIONES

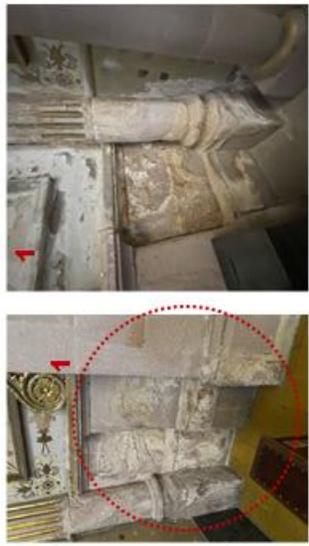
No. DE FICHA	FECHA	
		6	MAYO 2022	
		TIPO DE DETERIORO	SI	NO
		BIOTICO		
		ABIOTICO		
		ANTROPICO		
DESCRIPCIÓN DE LOS DETERIORS Y/O ALTERACIONES				
1. Presencia de humedad aparentemente por filtraciones generadas por acumulación de agua de lluvia por falta de mantenimiento en azótea.				
OBSERVACIONES				
La humedad ha provocado la pérdida de matriz en los elementos de ignimbrita (cantera).				
TEMPLO DE SAN JUAN NEPOMUCENO

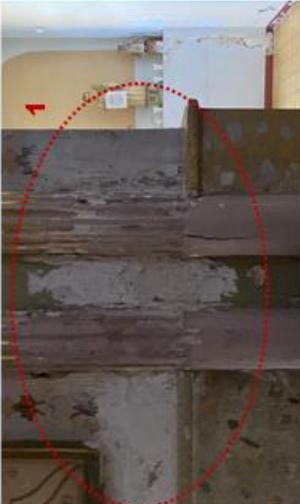
No. DE FICHA	FECHA	
		7	may-22	
		TIPO DE DETERIORO	SI	NO
		BIOTICO		
		ABIOTICO		
		ANTROPICO		
DESCRIPCIÓN DE LOS DETERIOROS Y/O ALTERACIONES				
1. Presencia de humedad en muros. Esta patologia se presenta a la misma altura que los guardapólvos de la nave principal.				
OBSERVACIONES

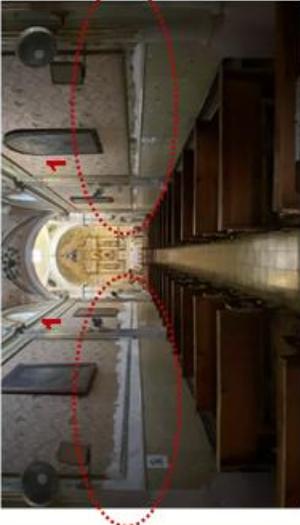
FECHA	MAYO 2022	
		No. DE FICHA	8	
		TIPO DE DETERIORO	SI	NO
		BIOTICO		
		ABIOTICO		
		ANTROPICO		
DESCRIPCIÓN DE LOS DETERIOROS Y/O ALTERACIONES				
1. Presencia de humedad en muros. Esta patologia se presenta a la misma altura que los guardapólvos de la nave principal.				
OBSERVACIONES

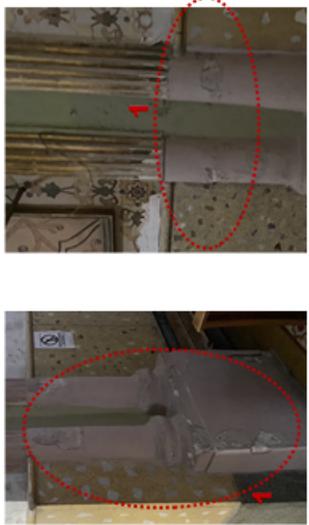
FECHA	MAYO 2022	
		No. DE FICHA	9	
		TIPO DE DETERIORO	SI	NO
		BIOTICO		
		ABIOTICO		
		ANTROPICO		
DESCRIPCION DE LOS DETERIORS Y/O ALTERACIONES				
1. Presencia de descamación en las pilastras de ignimbrita.				
OBSERVACIONES

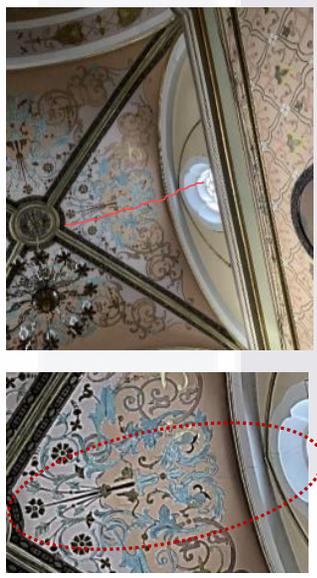
DESCRIPCIÓN DE LOS DETERIOROS Y/O ALTERACIONES					
1. Grieta en bóveda.					
OBSERVACIONES

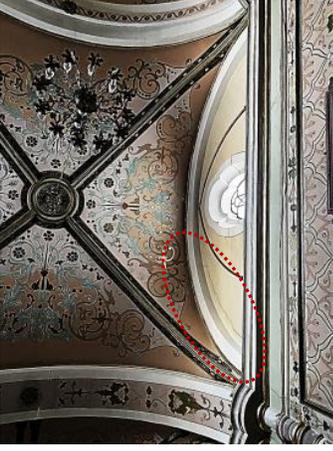
FECHA	MAYO 2022
			No. DE FICHA	11
			TIPO DE DETERIORO	SI NO
			BIOTICO	
			ABIOTICO	
			ANTROPICO	
DESCRIPCIÓN DE LOS DETERIOROS Y/O ALTERACIONES				
1. Grieta en pechina de cúpula de crucero.				
OBSERVACIONES

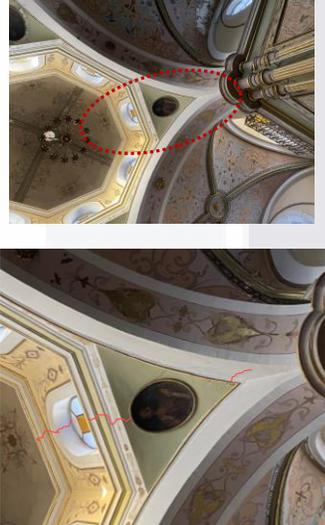
No. DE FICHA	FECHA	
		12	MAYO 2022	
		TIPO DE DETERIORO	SI	NO
		BIOTICO		
		ABIOTICO		
		ANTROPICO		
DESCRIPCIÓN DE LOS DETERIOROS Y/O ALTERACIONES				
1. Grieta en pechina de cúpula de crucero.				
OBSERVACIONES				
TEMPLO DE SAN JUAN NEPOMUCENO

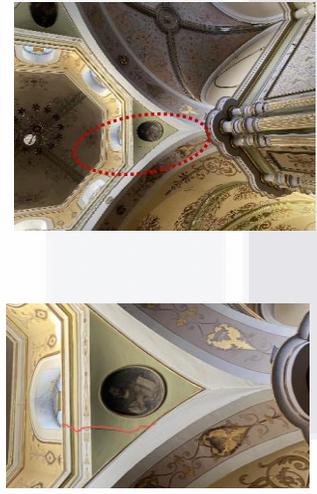
FECHA	MAYO 2022
			No. DE FICHA	13
			TIPO DE DETERIORO	SI NO
			BIOTICO	
			ABIOTICO	
			ANTROPICO	
DESCRIPCIÓN DE LOS DETERIOROS Y/O ALTERACIONES				
1. Grieta en pechina de cúpula de crucero.				
OBSERVACIONES

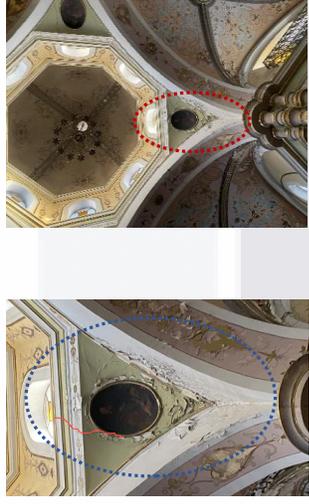
FECHA
				MAYO 2022
				No. DE FICHA
				14
				TIPO DE DETERIORO
				SI NO
				BIOTICO
				ABIOTICO
				ANTROPICO
DESCRIPCIÓN DE LOS DETERIOROS Y/O ALTERACIONES				
1. Grieta en pechina de cúpula de crucero.				
2. Humedad en pechina de cúpula de crucero.				
OBSERVACIONES				
La humedad se repite en ambas bóvedas que colindan. Fue provocada por la falta de mantenimiento en azoteas (Bajada pluvial tapada).

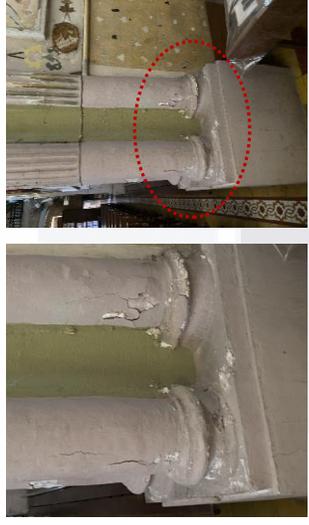
DESCRIPCIÓN DE LOS DETERIOROS Y/O ALTERACIONES					
1. Desprendimiento (descamación) en pilastras de la nave central.					
TIPO DE DETERIORO				SI	NO
BIOTICO					
ABIOTICO					
ANTROPICO					
OBSERVACIONES

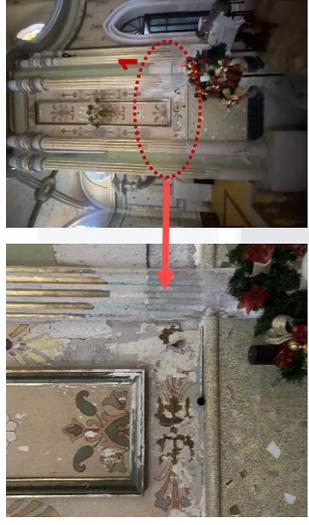
FECHA	MAYO 2022
			No. DE FICHA	17
			TIPO DE DETERIORO	SI NO
			BIOTICO	
			ABIOTICO	
			ANTROPICO	
DESCRIPCIÓN DE LOS DETERIOROS Y/O ALTERACIONES				
1. Presencia de humedad en muros.				
OBSERVACIONES

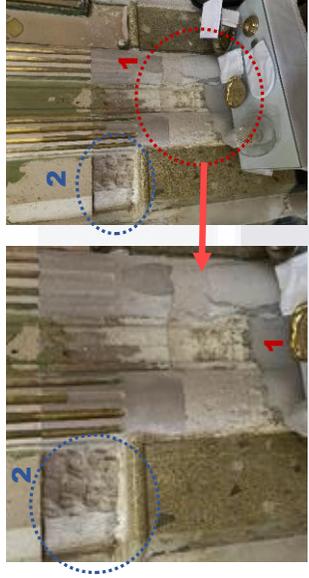
DESCRIPCIÓN DE LOS DETERIOROS Y/O ALTERACIONES 1. Alteración a manera de restauración hecha de mortero cemento-arena. 2. Pérdida de la matriz en pilastra de altar principal.					
OBSERVACIONES 1. La intervención es una corrección inapropiada, realizada por personal no adecuado.

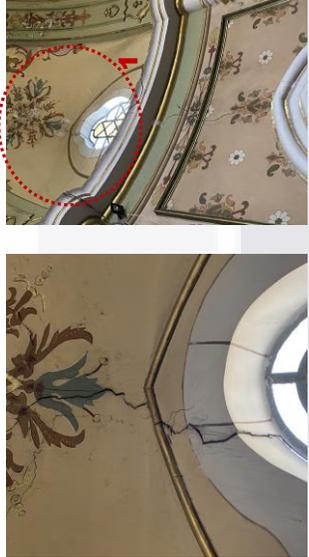
DESCRIPCIÓN DE LOS DETERIOROS Y/O ALTERACIONES					
1. Grieta en cúpula de altar principal.					
TIPO DE DETERIORO				SI	NO
BIOTICO					
ABIOTICO					
ANTROPICO					
OBSERVACIONES

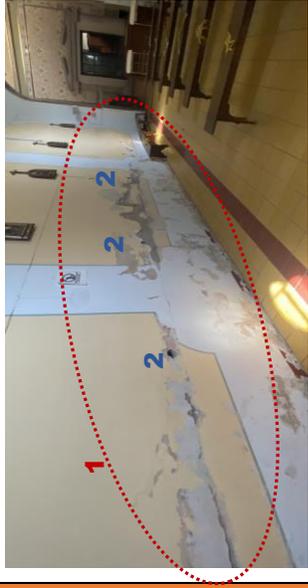
TEMPLO DE SAN JUAN NEPOMUCENO				
		FECHA	MAYO 2022	
		No. DE FICHA	21	
		TIPO DE DETERIORO	SI	NO
		BIOTICO		
		ABIOTICO	1	
		ANTROPICO	2	
DESCRIPCIÓN DE LOS DETERIOROS Y/O ALTERACIONES				
<p>1. Presencia de humedad en muros. Esta patología se presenta desde el suelo hasta el límite superior de los guardapolvos de la nave principal.</p> <p>2. Intervención realizada en 2009; extracción de núcleos cilíndricos de la sección transversal de los muros de la nave principal para ensaye de muestras.</p>				
OBSERVACIONES
