TESIS

EVALUACIÓN DE TÉCNICAS DE DETECCIÓN Y CARACTERIZACIÓN DE
HUMEDADES EN EDIFICIOS HISTÓRICOS

PARA OBTENER EL GRADO DE MAESTRO EN INGENIERÍA CIVIL CON
ESPECIALIDAD EN CONSTRUCCIÓN

AGUASCALIENTES, AGS., 27 DE NOVIEMBRE DEL 2023.

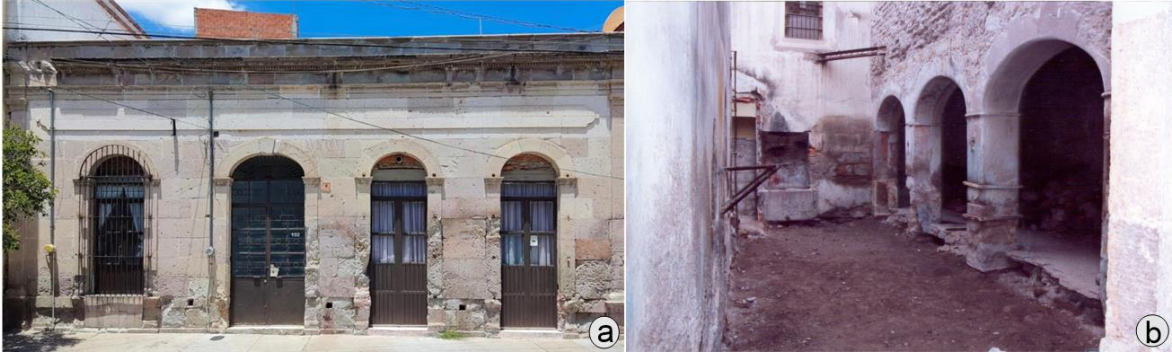
Figura 1: Casas con elevado deterioro en muros debido a la humedad. A) Casa el Rosal 102 de adobe y chapa de cantera. Imagen de Raudel Padilla Ceniceros. b) Imagen de Casa Terán obtenida en el año de 1991, zona de caballerizas, Aguascalientes. Imagen obtenida del archivo fotográfico del centro INAH Aguascalientes.

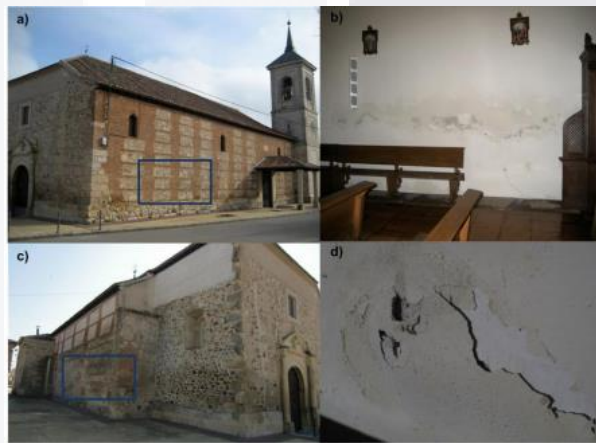
Figura 2: Iglesia de San Juan Bautista en Talamanca de Jarama en España (Appgeo 2017).

La utilización de técnicas específicas para observar la representación de los niveles de humedad en la iglesia de San Juan Bautista en Talamanca de Jarama, España (figura 2), una provincia situada en Madrid, implicó la implementación de metodologías precisas para adquirir datos que coincidan con las observaciones visuales (Appgeo, 2017).

Los estudios que desarrolló en dicho caso de estudio fueron: mediciones de resistividad eléctrica, termografía infrarroja, sensores registrados y sensores de redes inalámbricas, tomografía de resistividad eléctrica y radar de penetración terrestre. En donde gracias a este primer método se pudo determinar la distribución de la humedad, con la termografía infrarroja se determinó los materiales e hiladas por las cuales estaba construido el muro, además de las superficies donde se le eran atribuidos fugas de agua pluvial a través de las juntas y grietas de entre la mampostería. Además, gracias a este estudio, se confirmó la existencia de humedad en la pared sur de la iglesia.

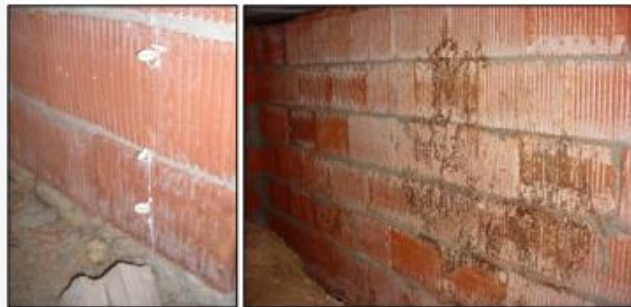
El estudio fue realizado en los semisótanos de dichas casas, ya que eran lugares que presentaban dichas patologías y sobre todo no eran habitables por lo que en ese entonces pudieron intervenir. La intervención constaba de impermeabilización vertical y horizontal de muros además de otra intervención invasiva mediante un corte en los muros que eran de materiales de termo arcilla (figura 3).

Figura 3: Caso de estudio, muros interiores en casas (Cuevas 2014).

Se procedió a realizar una zanja donde aproximadamente de unos 80 cm de profundidad, se decidió revestir la cimentación que por cierto lado influía a la filtración de humedad por capilaridad, sin embargo, también se optó por realizar el corte de la termoarcilla con el fin de colocar la membrana impermeabilizante.

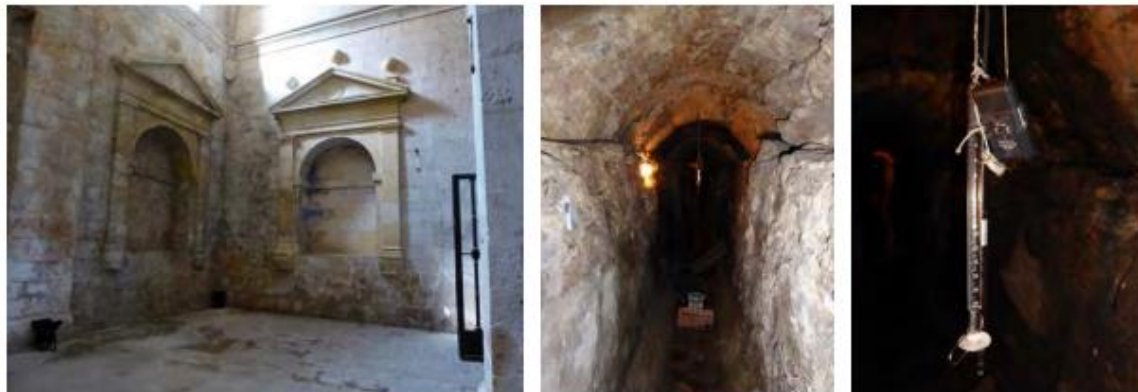
Figura 4: Monitorización de la cámara de Drenaje-Aireación de la Iglesia de Santa Cruz la Real de Segovia (Gil Muñoz & Lasheras Merino, 2018).

El estudio fue realizado in situ en la iglesia de Santa Cruz la Real de Segovia (figura 4), en donde no solo se presentó el análisis de dichas cámaras si no que se ayudaron de distintos recursos gráficos como lo son: gráficos de curvas, gráficos de caja y bigotes, diagramas psicométricos y más. Así mismo, nos comenta que por medio de la implementación de estas gráficas pudo obtener datos de temperatura y humedades registrados cada hora hasta obtener las mediciones necesarias a un día completo de trabajo. Por otro lado, los gráficos de caja y bigotes registran una concentración de datos distribuidas en los diferentes cuartiles, pero dejando en los extremos los valores más bajos dejando la media en el centro de la muestra. En los diagramas psicométricos se obtuvieron tres variables de las cuales fueron la temperatura, humedad relativa y la humedad del aire (Gil Muñoz & Lasheras Merino, 2018).

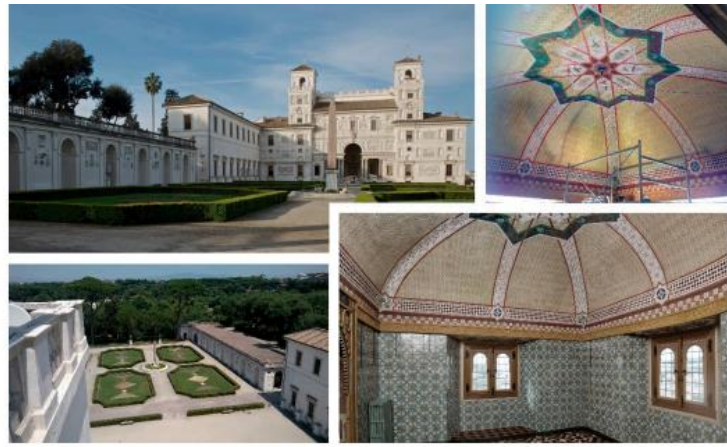
Figura 8: Daño por humedad en Sala Turca de la Villa Medici en Roma (Barone & Ferrara, 2018).

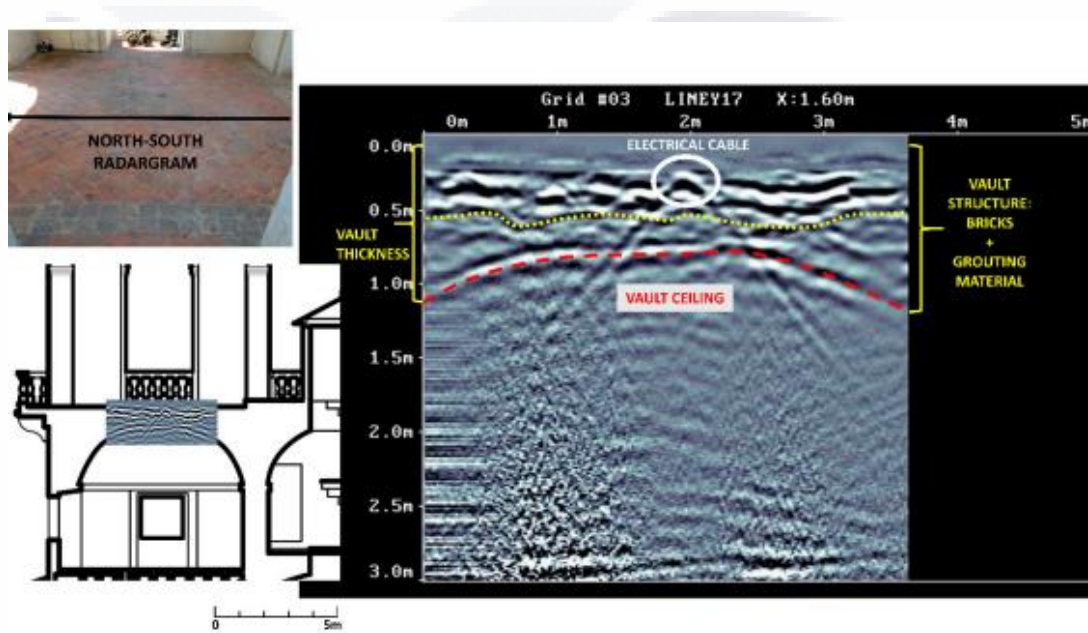
Figura 10: Estudio GPR en dirección Norte-Sur, evaluando el área de estudio e interpretación de datos de la composición del sistema constructivo de la bóveda (Barone & Ferrara, 2018)

Para la figura 10, Barone & Ferrara (2018), detecta dos anomalías el cual uno detectado anteriormente y el otro a una profundidad de 0.20 m.

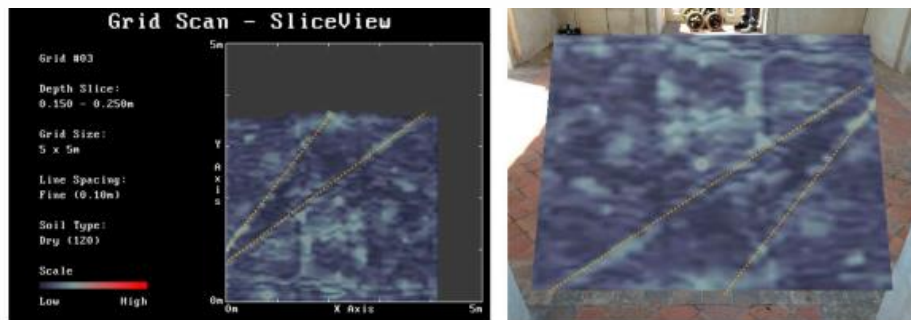
Figura 11: Superposición de datos GPR en área de estudio (Barone & Ferrara, 2018).

En la Figura 11, los resultados resaltan claramente la presencia de una fuerte anomalía relacionada con la alta presencia de humedad en una parte específica de la bóveda interna debajo. La intensidad y definición de la anomalía nos permite comprender el nivel de daño y planificar una restauración enfocada sin desmantelando por completo el techo de esta preciosa habitación (Barone & Ferrara, 2018).

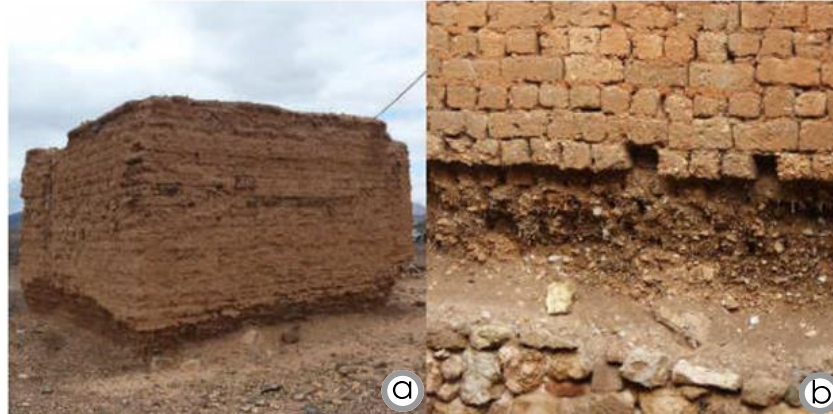
Figura 14: Pérdida de sección en el arranque de un muro de adobe por ascensión de humedad capilar: 1a. Muro de adobe carente de cimentación en Fuerteventura, Las Palmas. 1b. Muro de adobe con cimentación de mampostería en Poza de la Sal, Burgos (Mileto & López Manzanares, s/f).

La capilaridad (figura 14) es un fenómeno que se basa en la existencia de la tensión superficial, propiciando la disgregación de los morteros existentes en la planta baja o sótanos de cualquier inmueble debido a la presencia de humedad en la cimentación y esto conlleva a acelerar la vejez de los edificios, y a su vez deteriorando la estructura y estabilidad del mismo (Matarredonda Terol, 1964).

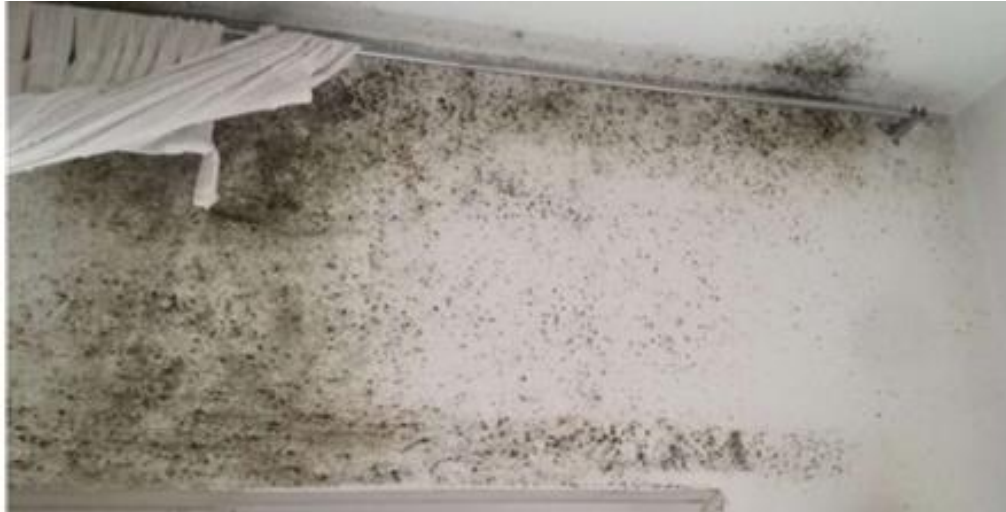
Figura 16: Presencia de humedad por condensación en cuarto de vivienda (Vega & Camargo, 2023).

La humedad por condensación (figura 16) se presenta cuando hay una alta humedad ambiental y vapor de agua que existe en el aire, y esto al entrar en contacto con una superficie a baja temperatura se convierte en gota de agua que éstas a su vez se acumulan y propician un ambiente para los malos olores, deterioro de materiales y presencia de moho (Matarredonda Terol, 1964).

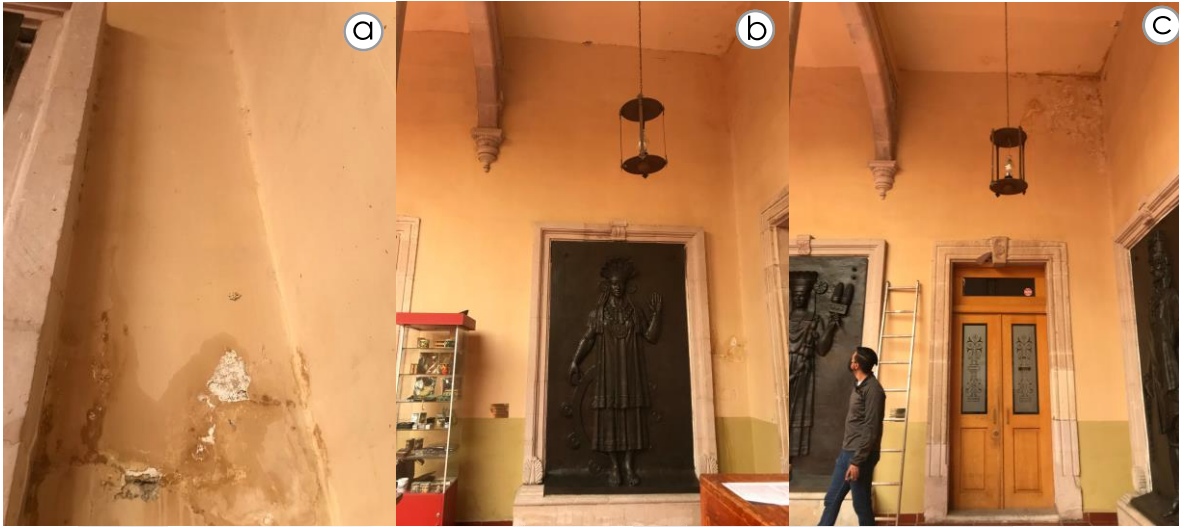
Figura 17: Presencia de humedad accidental en Museo Aguascalientes. A) humedad a metro y medio debido a tubería fracturada, B) localización de humedad en plafón y muro, C) humedad y patologías presentes en techo. Imágenes tomadas de informe técnico: "Estudio de bajadas pluviales del Museo de Aguascalientes"-ICA.

Respecto a la humedad accidental (figura 17), se consideran todas aquellas que no son asociadas a las anteriores, debido a que el principal factor se basa en la grietas, rupturas o deterioro de tuberías asociadas con el edificio como las bajadas pluviales, saneamiento, hidráulicas, etc. Y esto debido a una falta de mantenimiento constante del edificio (Pipiraite, 2017).

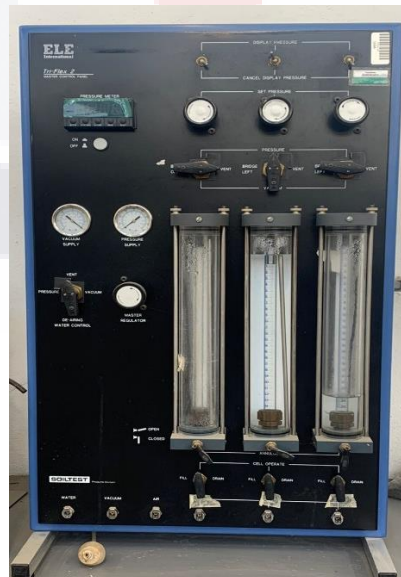
Para establecer con que características debe contar el permeámetro a utilizar, la función de sus partes y en que consiste cada una, con ayuda de la Norma internacional *ASTM D2434-68* y su artículo *Standar Test Method for Permeability of Granular Soils*, se dan a conocer cantidades, muestras y proceso para desarrollar el proceso de permeabilidad de una muestra (figura 18).

Figura 18: Permeámetro Tri-Flex 2. Imagen propia.

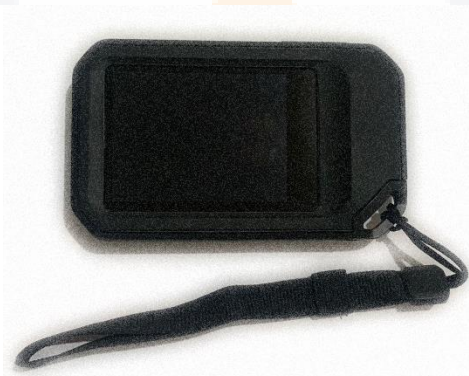
Figura 29: Cámara termográfica FLIR C3-X. Imagen del autor.

La cámara térmica compacta FLIR C3-X (figura 29) es una herramienta de inspección profesional, utilizada para el mantenimiento de instalaciones, HVAC/R, reparación eléctrica y otras aplicaciones para la resolución de problemas. De acuerdo con el proveedor, la cámara cuenta con un lente térmico, cámara de inspección visual y una linterna LED. La conectividad en la nube FLIR Ignite integrada permite la transferencia directa de datos, el almacenamiento y la copia de seguridad, por lo que las imágenes siempre están disponibles (Final test, 2023).

Para desarrollar el método de la termografía infrarroja, se necesitará una cámara termográfica Flir C3-X (figura 29) que cuenta con una interface sencilla que consta de tomar la fotografía adecuada y ésta a su vez genera una fotografía infrarroja, la cual arroja una imagen con un rango de temperaturas asociadas a una gama de colores en tonos morados, rojos, amarillos, verdes y azules.

De acuerdo con (Final test, 2023), la cámara FLIR C3-X tiene 128x96 (12288 píxeles), cámara visual de 5 megapíxeles, la conectividad en la nube FLIR Ignite integrada permite la transferencia directa de datos, el almacenamiento y la copia de seguridad y pantalla táctil integrada de 3.5 pulgadas implementado para inspeccionar y documentar cualquier tipo de trabajo como encontrar fusibles calientes, fugas de aire y problemas de plomería.

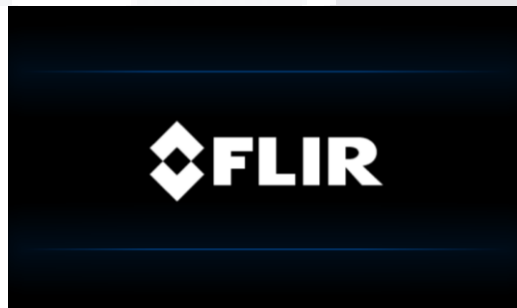
Figura 30: Software FLIR TOOLS para procesamiento de datos.

FLIR Tools+ (figura 30) es un software de termografía diseñado específicamente para proporcionar de manera fácil las actualizaciones de la cámara termográfica y crear informes de inspecciones (Apliter termografía, s.f.).

Habiendo descargado los datos se procede a abrirlos en el programa mediante la pestaña de procesamiento, en descargar datos, se busca el equipo de donde proviene. Una vez teniéndolos, se pone en archivos para después abrirlo como se muestra en la figura 30. Posteriormente se visualiza para exterminar los puntos malos.

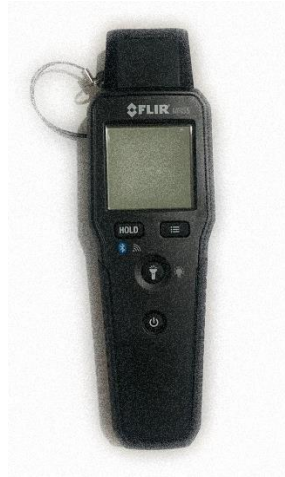
Figura 32: Higrómetro FLIR MR55. Imagen del autor.

En la figura 32, el MR55, es un instrumento que detecta la humedad en madera y otros materiales de la construcción. El MR55 también mide la humedad relativa (RH) y temperatura ambiente.

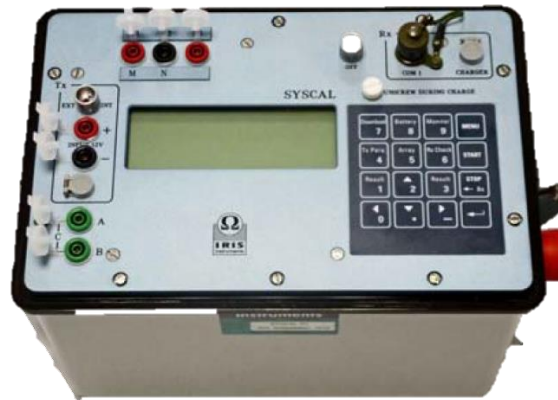
Figura 36: Resistivímetro SYSCAL JUNIOR R2PLUS. Imagen del autor.

El Syscal Junior (figura 36) es un sistema que permite realizar perfilados, sondeo de resistividad y polarización inducida. El sistema ejecuta sondeos estándar capaz de registrar dos mediciones simultáneamente. Esta combinación permite realizar configuraciones tipo Wenner. La corriente de salida se ajusta automáticamente para optimizar los valores de voltaje de entrada y garantizar la mejor calidad de medición (Iris Instruments, s.f.).

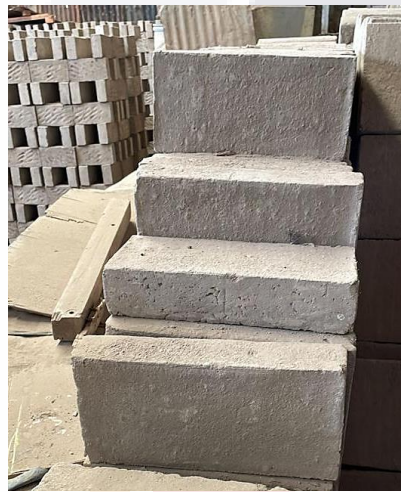
Figura 48: Bloque de adobe de dimensiones 0.40x0.20x0.09 m. Imagen del autor.

Para dar inicio con la campaña experimental, se definieron los tipos de humedades tomando en cuenta criterios de trabajabilidad y practicidad en la recreación de la humedad y se optó por humedad capilar, filtración y accidental. Así mismo, tomando como base las características de los muros de los edificios históricos de la región, se definieron los materiales a utilizar en la construcción de las probetas, los cuales fueron: adobe (Figura 48) y piedra de mampostería.

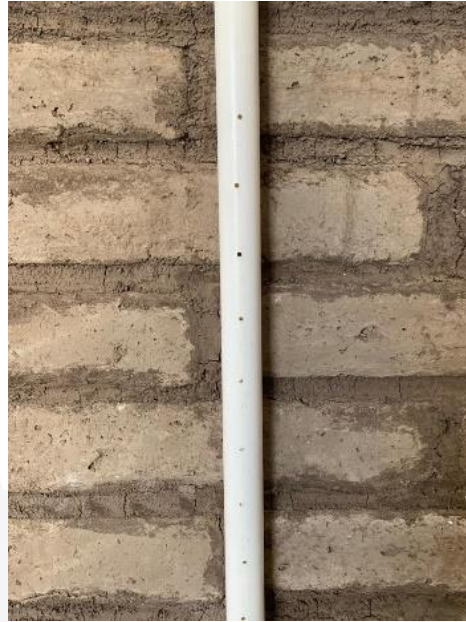
Figura 51: Tubería de PVC de 1", perforado para la simulación de humedad accidental donde se colocará al centro del muro. Imagen del autor.

Para el diseño de las probetas se contemplaron dos muros, uno de adobe y otro de piedra de mampostería, recreando las condiciones para poder estudiar los tres tipos de humedad. Los muros se construyeron dentro de un pequeño sardinel cubierto con plásticos con el objetivo de colocar agua en ese espacio y así propiciar el ascenso de la humedad (figura 49 y 50) capilar. En la parte superior se dejó un hueco en la sección central del muro para realizar la simulación de la humedad por filtración y, por último, pero no menos importante; se colocó un tubo con perforaciones a diferentes alturas en el centro del muro con el fin de filtrar agua a diferentes alturas del muro, por de este sistema se realizó la simulación de humedades accidentales, es decir tuberías en mal estado (figura 51).

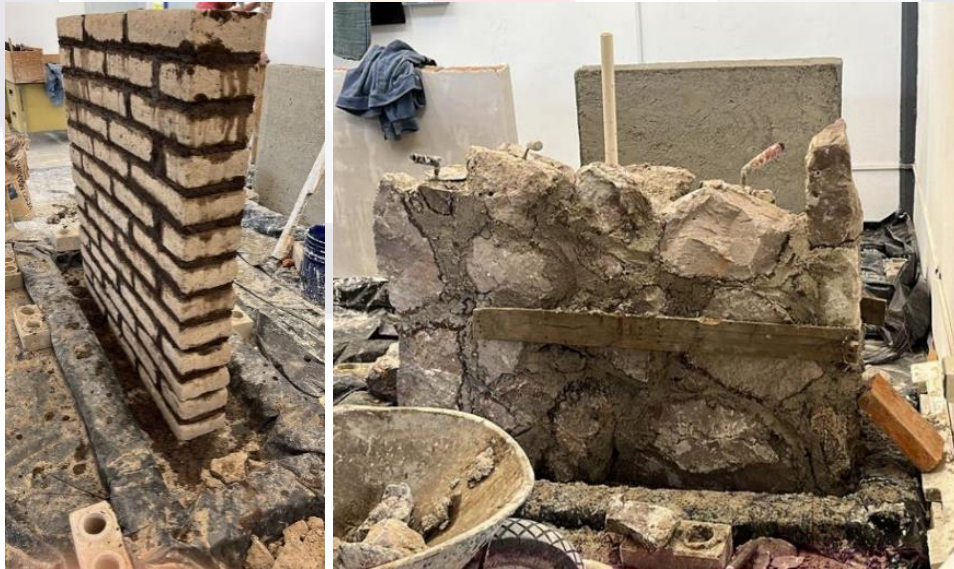
Figura 53: Construcción de muros: (Izq) Muro de Adobe, (Der) Muro de mampostería de piedra. Imagen del Autor.

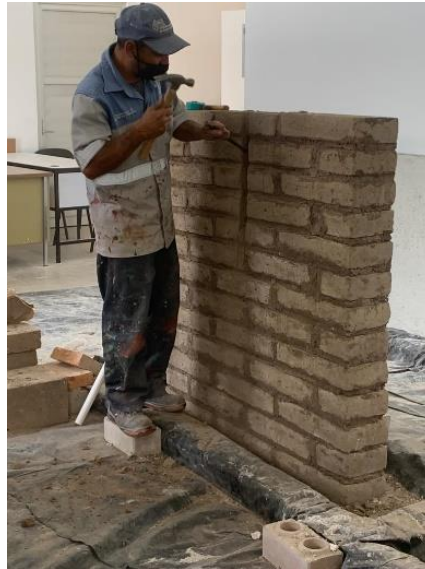
Una vez terminado el muro de abobe, se procedió a ranurar para alojar el tubo de PVC de 1.0", realizando trabajos de corte y demolición de adobe (figura 54).

Figura 54: Corte con disco en muro de adobe para la colocación de tubería de PVC. Imagen del autor.

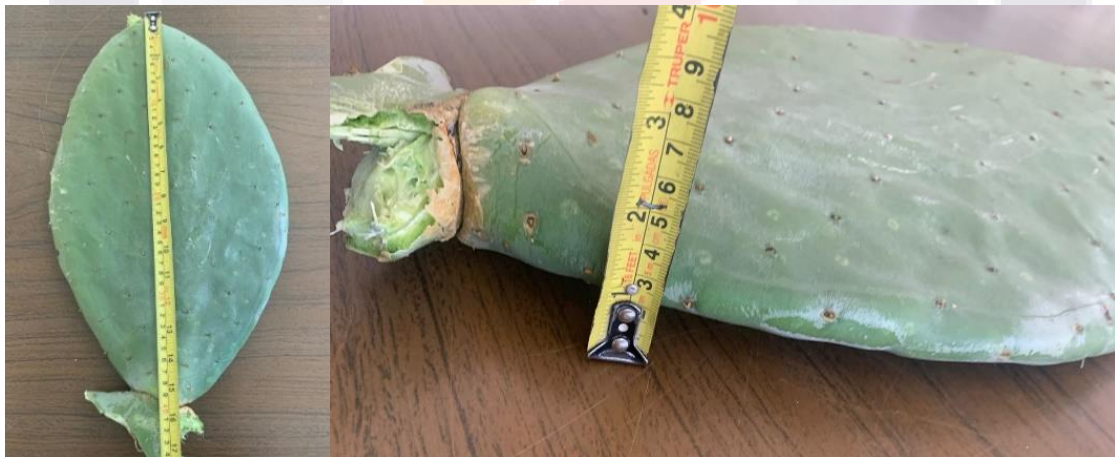
Con cada lote de pencas se llevan a cabo mediciones para calcular la cantidad de pulpa que se extraerá. Se obtiene que del primer lote de pencas recabadas tenían una longitud de 0.60 m y 0.05 m de grosor, mientras que en el segundo lote de pencas tuvo aproximadamente 0.40 m de longitud y 0.05 m de grosor por lo que se cumplía a la perfección (figura 56 y 57).

Figura 56: Registro de pencas de nopal para su clasificación de acuerdo con la edad. Imagen del autor.

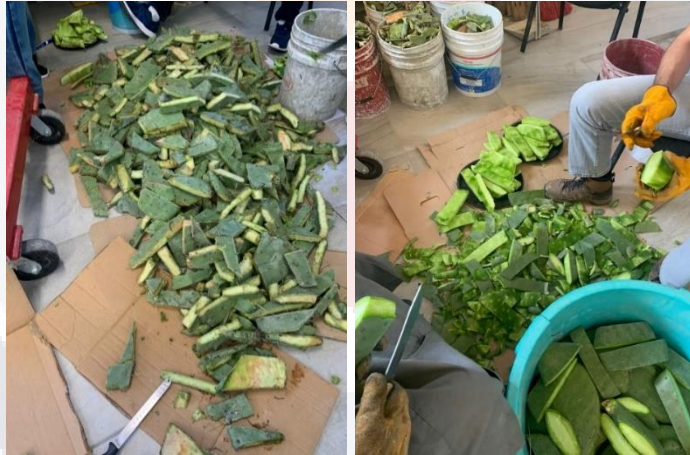
2. Corte de penca: En el primer lote se dificultó la manipulación del nopal ya que tenía espinas, de manera que se optó por cortarlas en pedazos para mayor comodidad y así poder retirarles la cascara y dejar únicamente la pulpa como se muestra en las siguientes imágenes (figura 58).

Figura 58: Proceso de corte y extracción de pulpa. Imagen del autor.

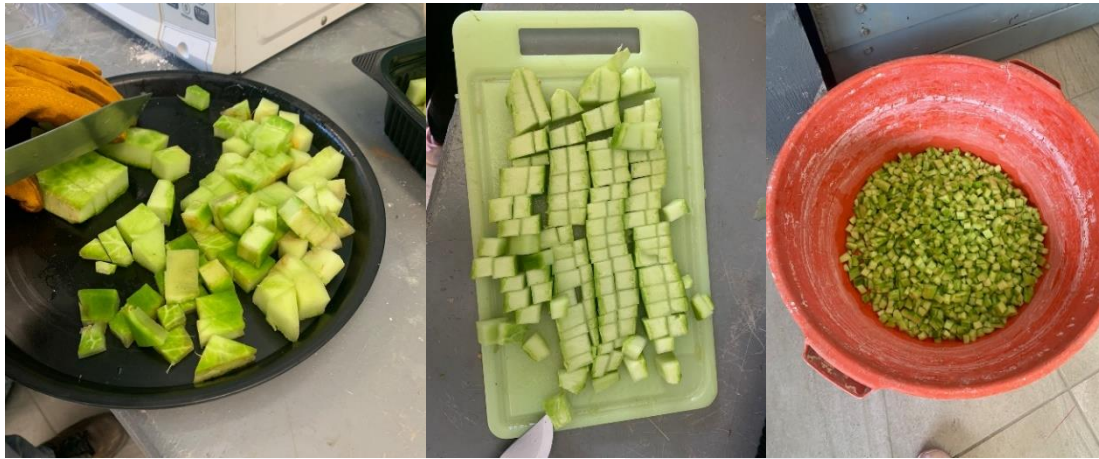
3. Corte en pedazos proporcionales a 1cm: una vez que se tenía la pulpa del nopal se procedía a picarla, obteniendo un mejor aprovechamiento y rendimiento (figura 59).

Figura 59: Corte y pesaje de tara para el proporcionamiento adecuado. Imagen del autor.

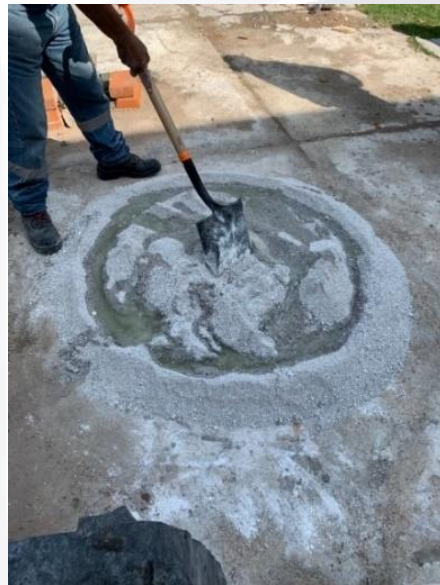
Teniendo fermentado la penca de nopal, se procede a realizar los morteros para los recubrimiento (figura 60) en donde se tiene que:

Figura 60: Mezcla para recubrimiento con proporcionamiento adecuado. Imagen del autor.

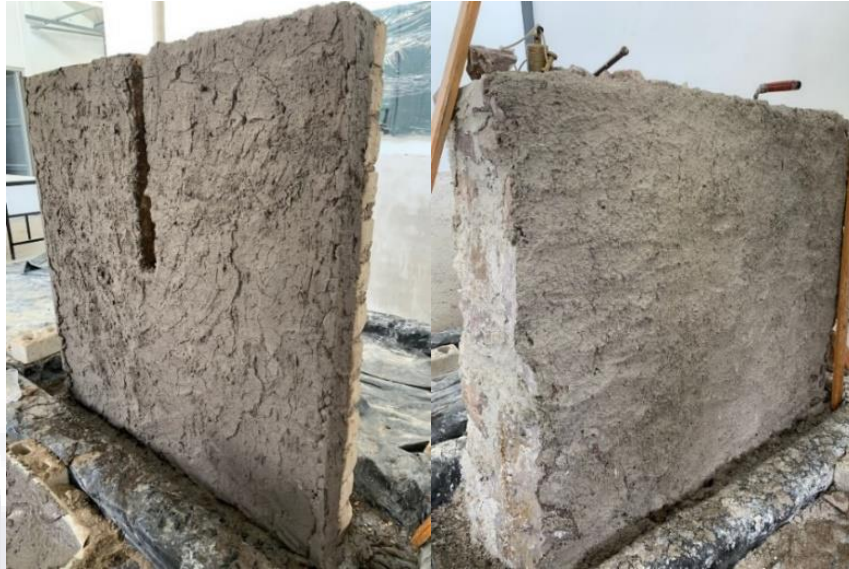
Figura 61: Repellado en muros. Imagen del autor.

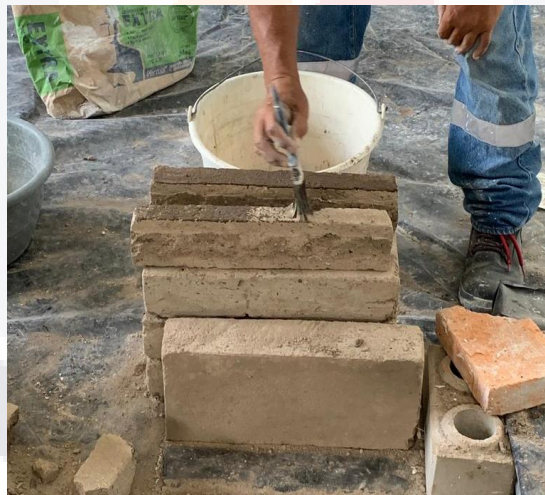
Así mismo, el adobe se tuvo que humedecer con mucílago para que tuviera adherencia con la mezcla y no se desprendiera (figura 62).

Figura 62: Mojado de ladrillos de adobe con mucílago para su correcta colocación y adherencia. Imagen del autor.

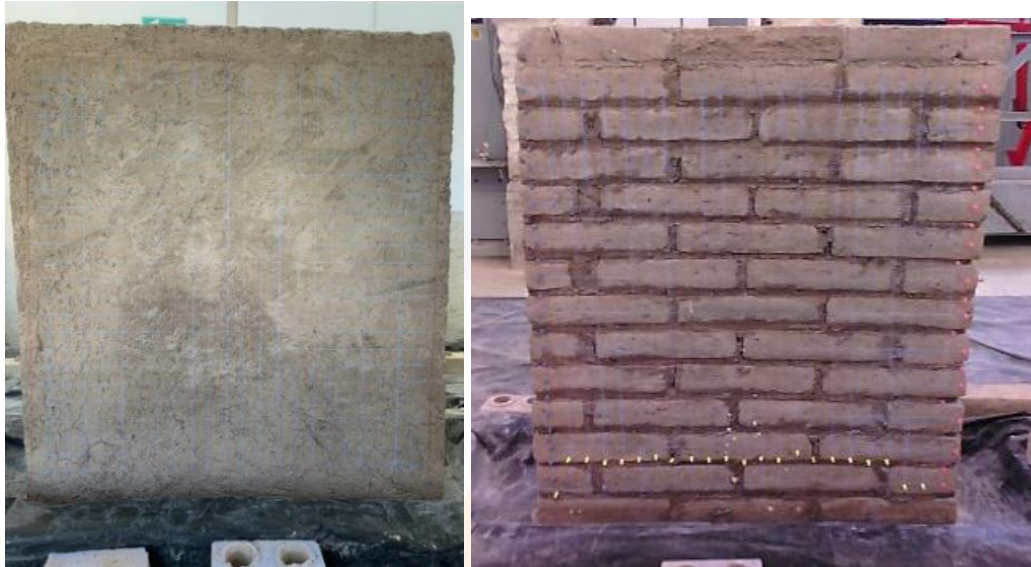
Figura 63: Retícula de 0.05 m en muro de adobe por ambas caras. Imagen del autor.

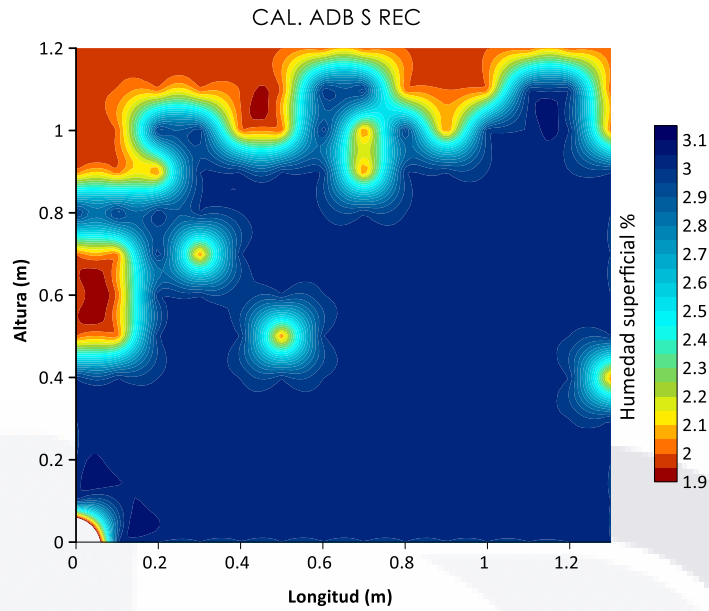
Figura 68: Datos de higrómetro representando la humedad superficial. Etapa de calibración en muro de adobe sin recubrimiento. Mapa de contornos elaborado en Surfer 16. Imagen del autor.

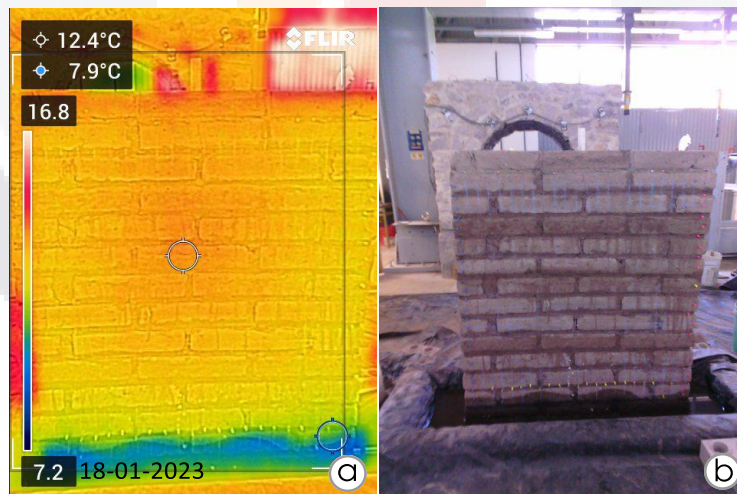
Figura 87: Imágenes de termografía infrarroja. Humedad por capilaridad en muro de adobe sin recubrimiento. Procesamiento en software Flir Tools. Imagen del autor.

La figura 87, muestran las mediciones tomadas durante el día 18 de enero del 2023. El periodo seleccionado corresponde al día consecutivo del inicio de la campaña. Se observa
