**UNIVERSIDAD AUTÓNOMA
DE AGUASCALIENTES**

TESIS

DETERIORO DEL PATRIMONIO EDIFICADO A CAUSA DE
PATOLOGÍAS ACUMULATIVAS: DESARROLLO DE EFLORESCENCIAS
EN ELEMENTOS CONSTRUCTIVOS DE MAMPOSTERÍA

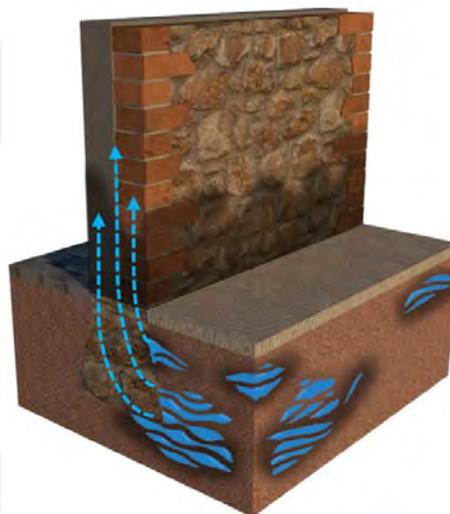
- **Humedad capilar:** Se entiende como el flujo vertical de agua a través de elementos permeables, ascendiendo desde el manto freático o cualquier otra superficie horizontal con agua estancada (Ilustración 14). Este mecanismo suele transportar sustancias solubles que causan manchas y acumulación de sales. El fenómeno se relaciona con la capilaridad, donde los materiales con características porosas actúan como esponjas. En general este tipo de humedad se aprecia en niveles bajos de las edificaciones. Para desarrollarse, requiere la presencia de agua acumulada, continuidad capilar en los materiales y un ambiente de menor humedad donde transpirar (Casas, 2018; Ribeiro et al., 2018).

Ilustración 14 Humedad capilar asciende desde el subsuelo. Elaboración propia.

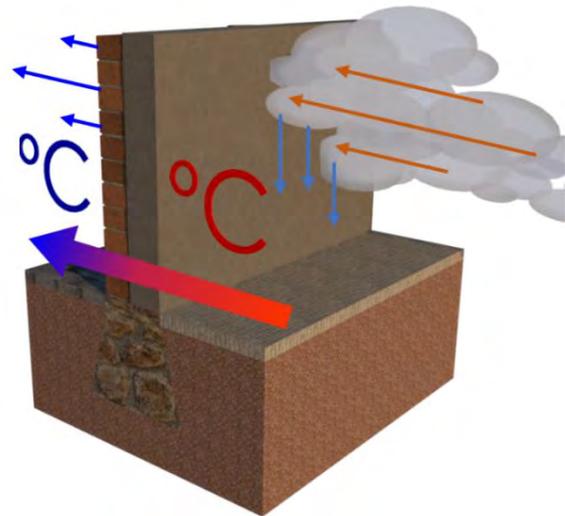
- Humedad por condensación: Se basa en uno de los cambios físicos de la materia, en este caso el agua se condensa al pasar de gaseoso a líquido al perder temperatura (Ilustración 16). En las edificaciones, este tipo de humedad efimera se produce en climas con grandes diferencias de temperatura entre el exterior e interior; los fríos elementos constructivos condensan la humedad ambiental que suele ser mayor en el interior del edificio. La condensación puede generar acumulación superficial de agua, especialmente en muros de bajo aislamiento térmico (Balksten & Strandberg, 2021; Casas, 2018).

Ilustración 16 Humedad de condensación, causada por intercambios de temperatura. Elaboración propia.

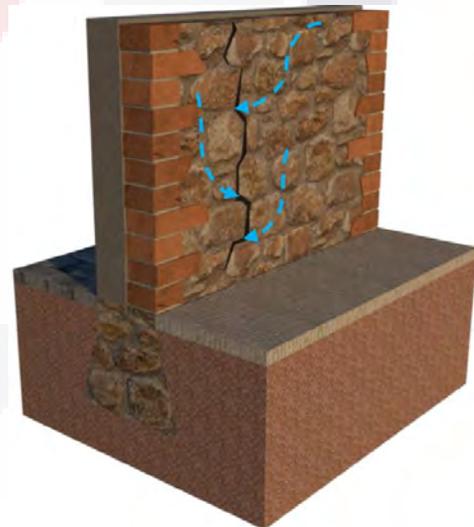
- Humedad de infiltración: En este mecanismo de invasión, el agua ingresa a los elementos constructivos mediante grietas, huecos, juntas defectuosas o cualquier otro tipo de abertura en las edificaciones (Ilustración 15). Este tipo de humedades se caracterizan por presentarse en regiones aisladas, ubicadas en las proximidades o en la proyección de estos desperfectos.

Ilustración 15 Humedad de filtración, a través de lesiones. Elaboración propia.

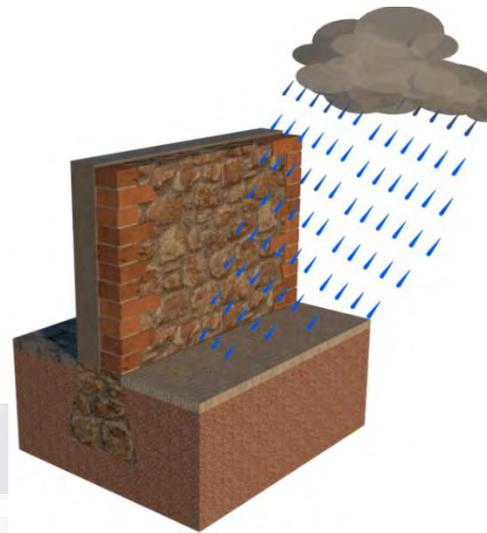
- Humedad por filtración: Sucede principalmente por el agua de origen meteorológico, que se produce cuando el agua de lluvia penetra en la edificación a través de materiales porosos expuestos, sea en la cubierta o en fachadas (Ilustración 17). Es una causa común de humedad vinculada a errores en el diseño (deficiencia en drenes pluviales), ejecución (deficiencias de impermeabilización) o falta de mantenimiento. La

Ilustración 17 Humedad por filtración, proviene de eventos meteorológicos. Elaboración propia.

localización de la infiltración y su causa a menudo son complicadas debido a manifestaciones engañosas en diferentes lugares. Un drenado eficiente del agua pluvial y el uso de materiales adecuados, son importantes para prevenir este tipo de humedad (Casas, 2018; Gómez et al., 2016).

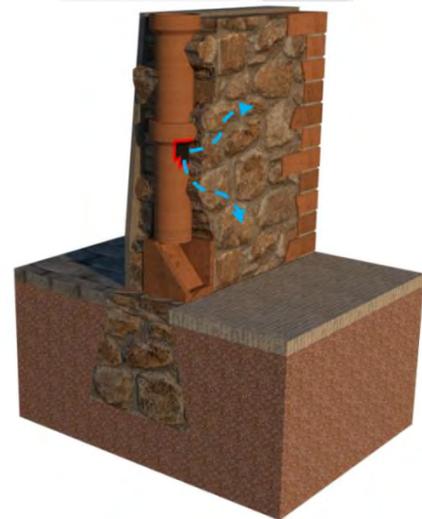
- Humedad accidental: Se origina por fugas en los sistemas de redes hidro-sanitarias, a causa de roturas en dichas instalaciones. La humedad se caracteriza por presentarse en sitios puntuales de humedad en forma de manchas en las proximidades (Ilustración 18). Este problema suele ser focalizado y constante, derivado de errores en la ejecución o diseño, falta de mantenimiento, sobreuso, o deterioro. Estos problemas pueden tener una solución simple como la reparación, cambio o cancelación de instalaciones ocultas que en la actualidad pueden no cumplir sus funciones originales (Alkhateeb, 2011; Casas, 2018).

Ilustración 18 Humedad accidental, proviene de instalaciones dañadas. Elaboración propia.

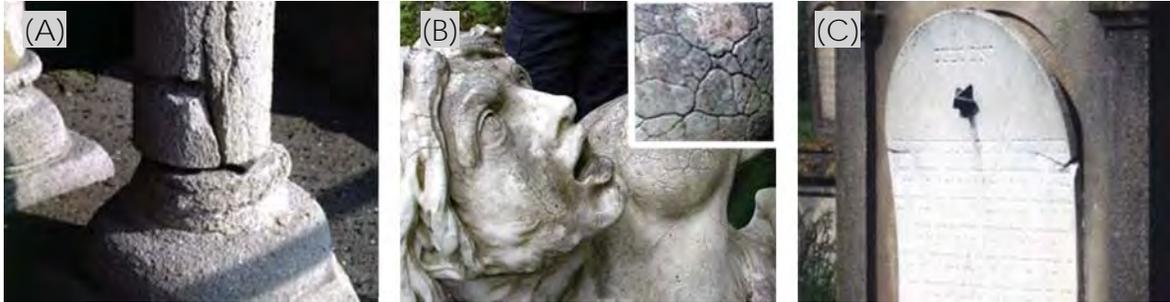
- Grietas y deformaciones: Las grietas consisten en una separación visible del material que puede llegar a representar la separación de algún elemento; se considera la deformación como el cambio de forma en los elementos sin perder su integridad, algunas subcategorías en este grupo son: fracturas, estrellado, grietas finas, micro fisuras, craquelado, pandeo, expansión y contracción de materiales (Ilustración 20).

Ilustración 20 Grietas y deformaciones: (A) Grietas (B) Craquelado (C) Pandeo (ICOMOS, 2008)

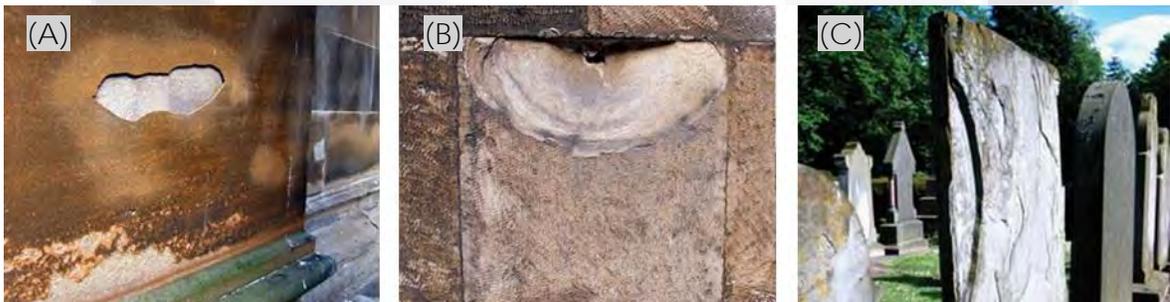
- Desprendimiento o desconchados: Esta categoría abarca afectaciones donde se identifica el desprendimiento local de segmentos del material, mediante algunos comportamientos que pueden tener relación con la formación de origen geológico de los materiales, esto implica: desprendimientos en forma de láminas, conchas o disgregación, siguiendo las vetas, clastos o sedimentos de las rocas. Aquí se pueden encontrar las siguientes subcategorías: abultamientos, ampollas, desintegración superficial, lajamiento y fragmentación (Ilustración 21).

Ilustración 21 Desprendimientos: (A) Ampollas (B) Desconchado (C) Lajamiento (ICOMOS, 2008)

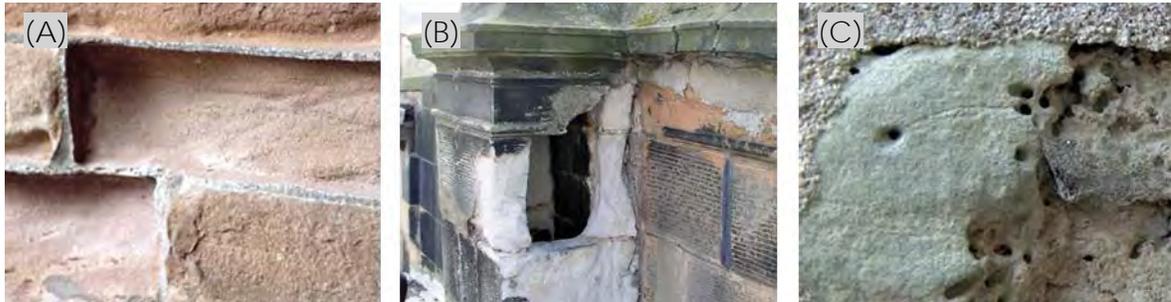
- Inducción de fallas por pérdida de material: se contemplan daños por la pérdida gradual y considerable de material en los elementos, esto puede tener múltiples orígenes como la meteorización o interacción física y mecánica, pero que su presencia y severidad supone el desarrollo de otras lesiones. En esta categoría se agrupan: alveolos, erosión, daños mecánicos, elementos perdidos, pinchaduras, desgaste, rayaduras, entre otras (Ilustración 22).

Ilustración 22 (A) Alveolos o cavidad, (B) segmento perdido, (C) perforaciones (ICOMOS, 2008)

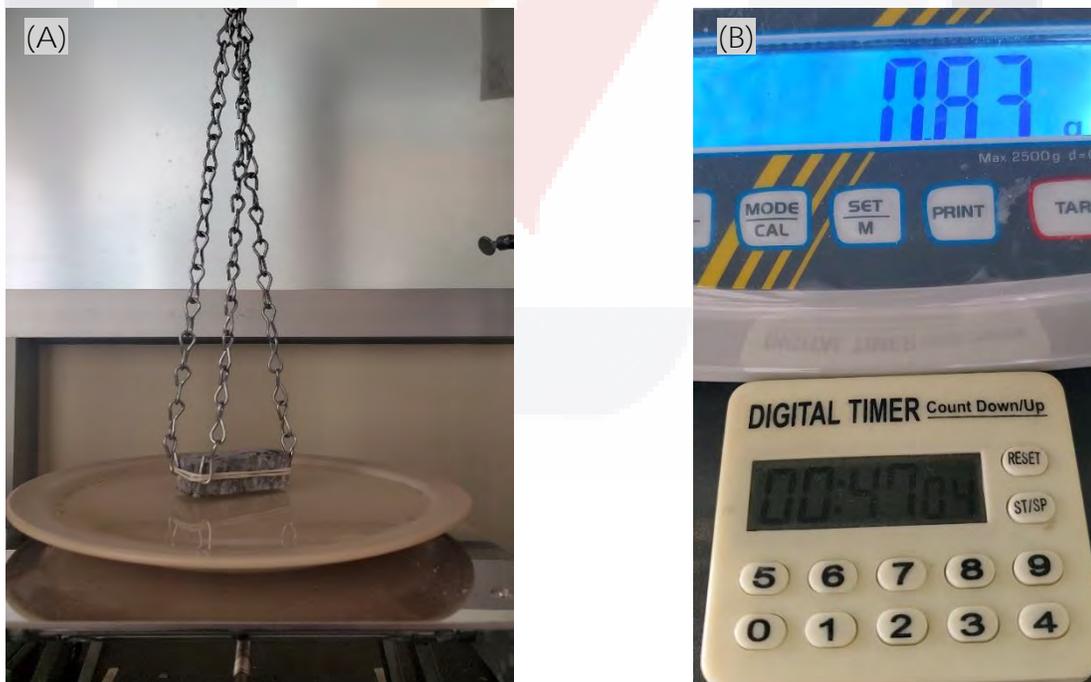
Para iniciar el ensayo es necesario conocer la superficie de la cara inferior de las muestras en estudio, y establecer el peso inicial de la muestra como tara (la báscula registra cero cargando la muestra seca). Posteriormente se registran los cambios en la masa producto de la absorción de agua por efecto capilar, para ello: se sujeta la muestra mediante una cadena que cuelga del gancho de la báscula, permitiendo que las piezas se mantengan suspendidas y el agua solo tenga contacto con la cara inferior de las muestras formando un menisco capilar por donde se absorbe el agua (Ilustración 43). Estos cambios de masa se registran en periodos de tiempo cuyo valor tenga un cuadrado simple o mínimos cuadrados, por ejemplo 0, 1, 4, 9, 16, 25, 36, 49 y 64 minutos.

Ilustración 43 (A) Muestra suspendida desde báscula, dispuesta para absorción capilar. (B) Báscula y cronómetro para registrar los valores. Elaboración propia.

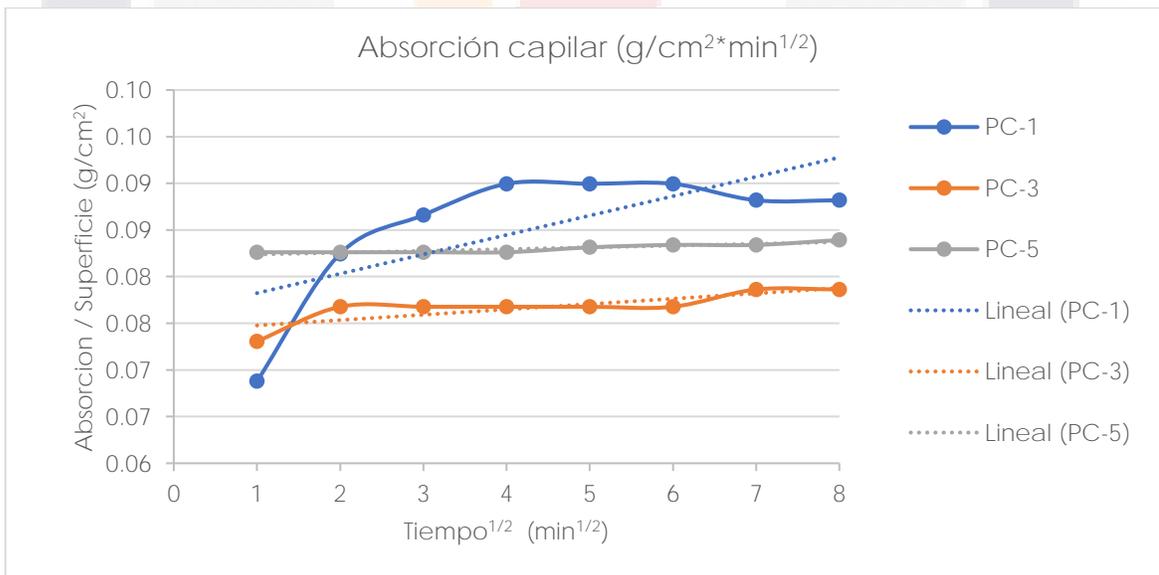
Ilustración 44 Grafica de absorción capilar, piedras del TNSC. Elaboración propia.

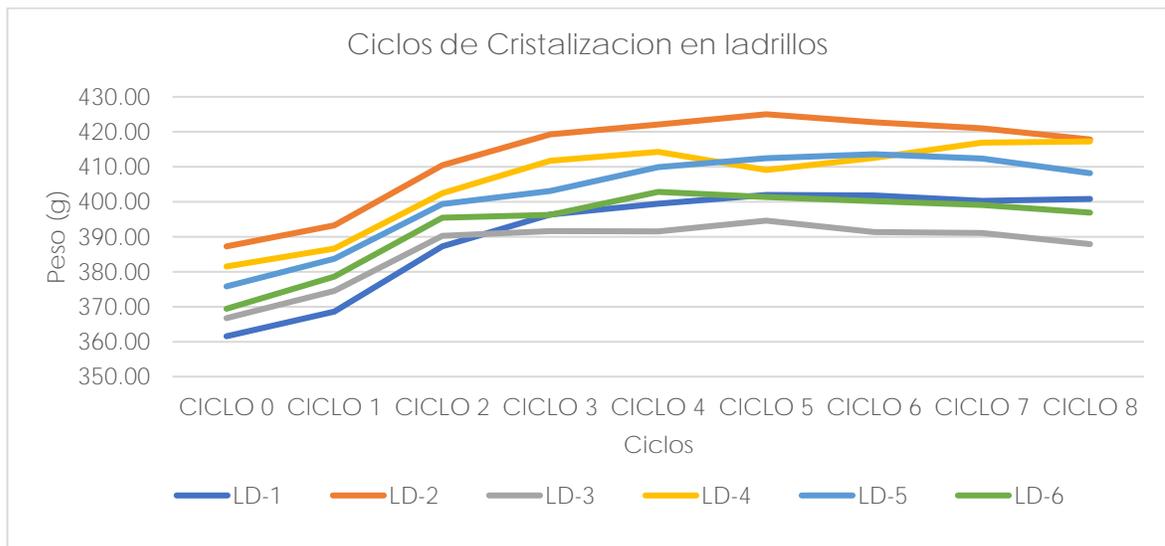
Ilustración 46 Grafica de ciclos de cristalización en ladrillos. Elaboración propia.

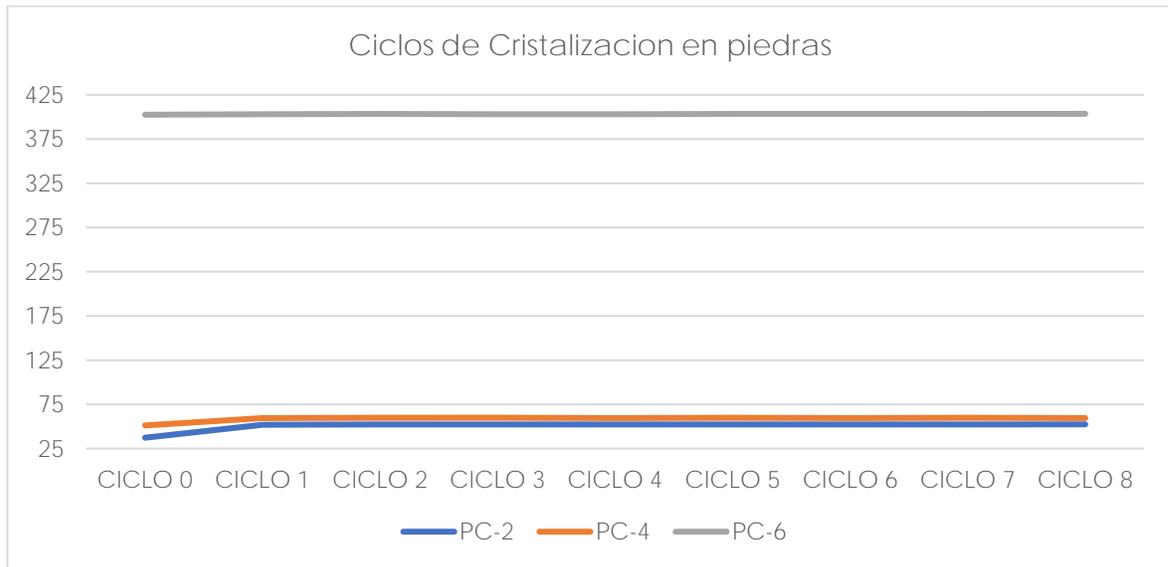
Ilustración 48 Grafica de ciclos de cristalización en piedras. Elaboración propia.

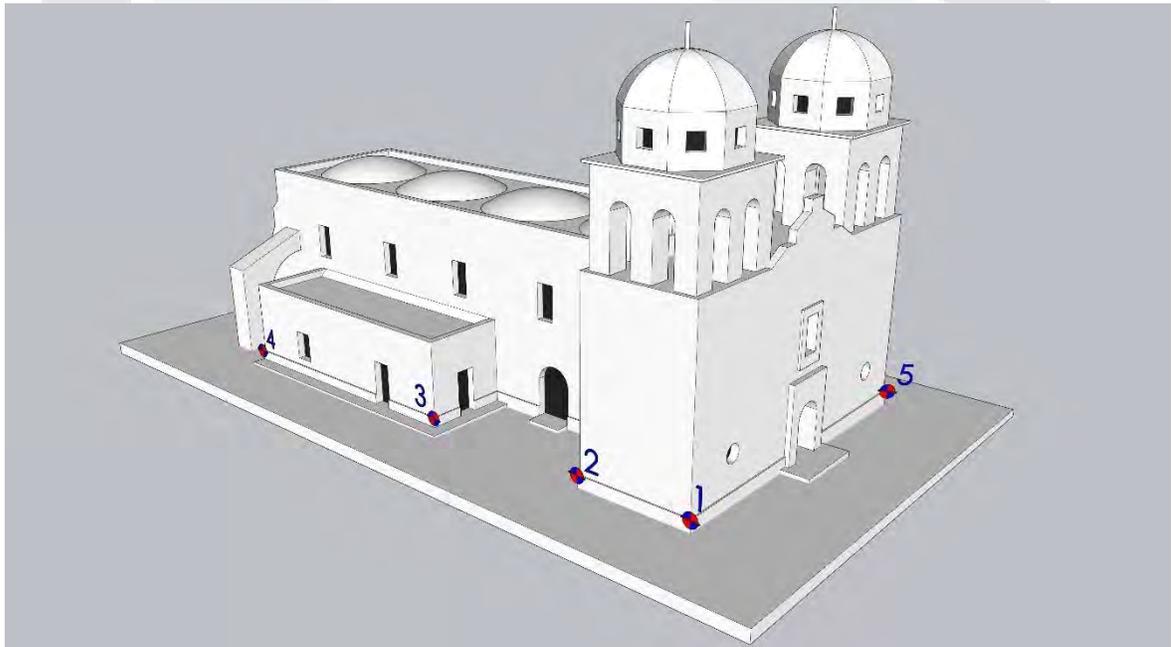
Ilustración 56 Ubicación esquemática para los marcadores colocados en el templo. Elaboración propia.

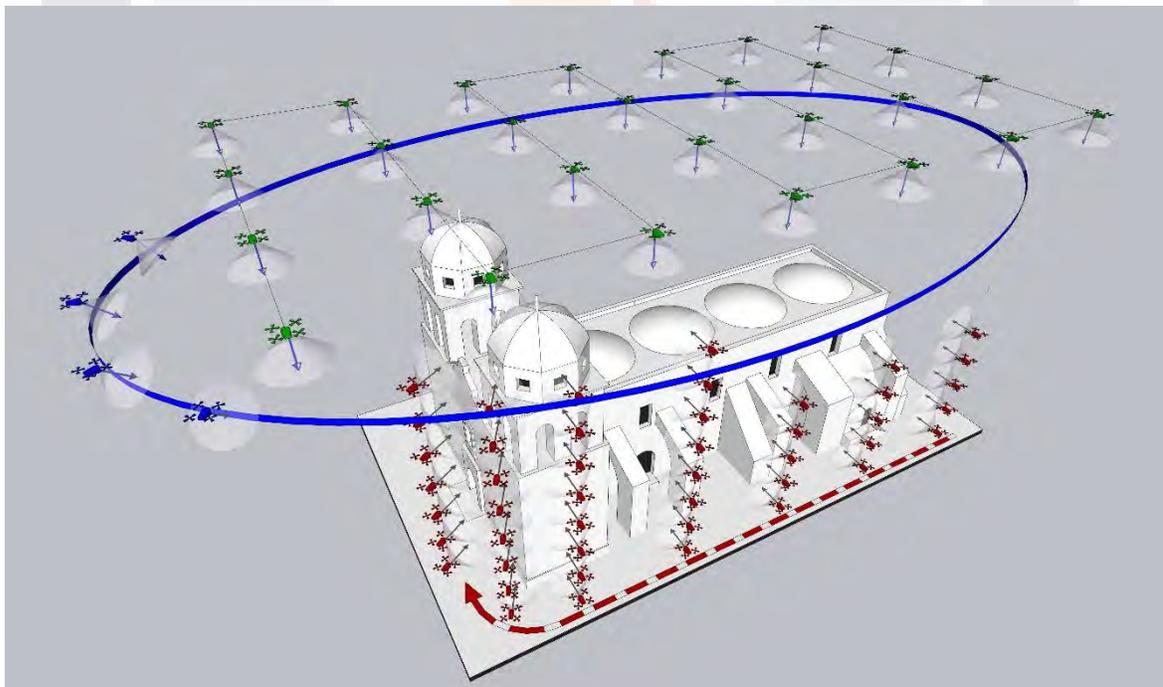
Ilustración 60 Representaciones de patrones para capturas fotográficas aéreas: Rojo) Columnas fotográficas por todo el perímetro del edificio. Azul) Circuitos de fotografías a mayor altura y separación del templo. Verde) Vuelo automático en forma de serpiente fotografías vista en planta. Elaboración propia.

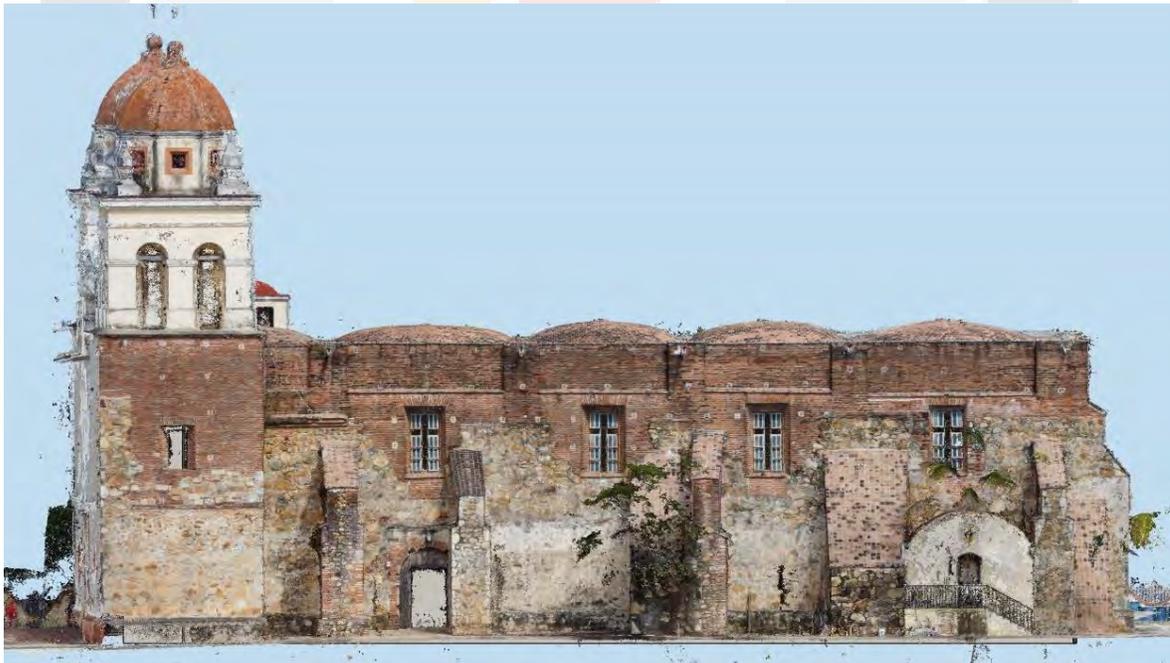
Ilustración 70 Vista en SKP: alzado de la nube de puntos densa obtenida de AMS. Elaboración propia.

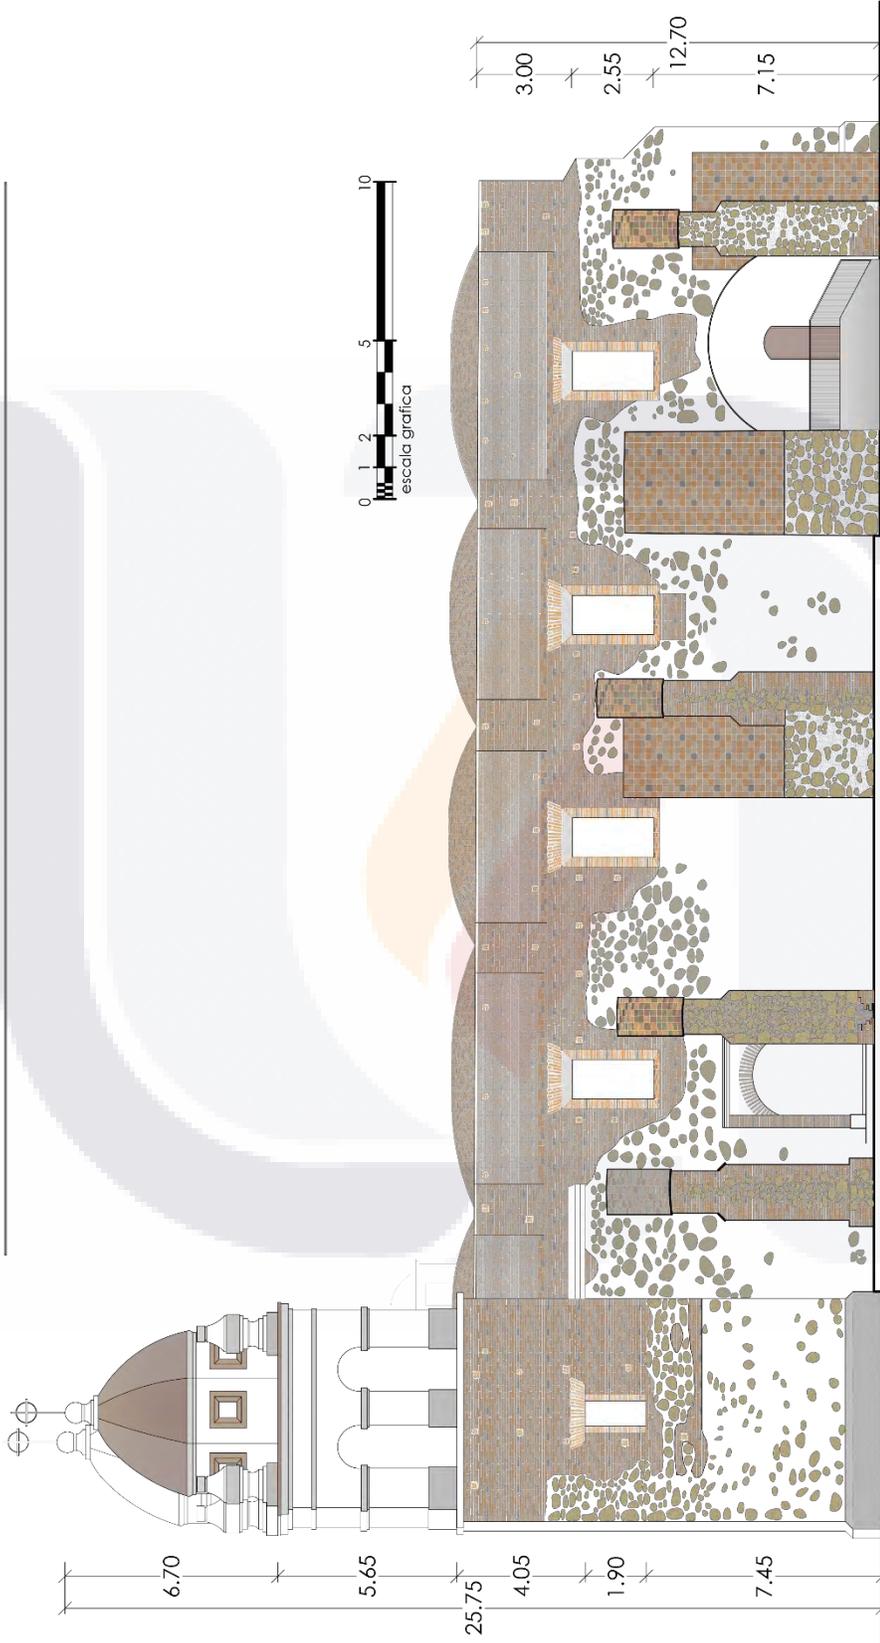
Ilustración 71 Vista en alzado del Templo de Nuestra Señora de la Candelaria: Representación arquitectónica. Elaboración propia.

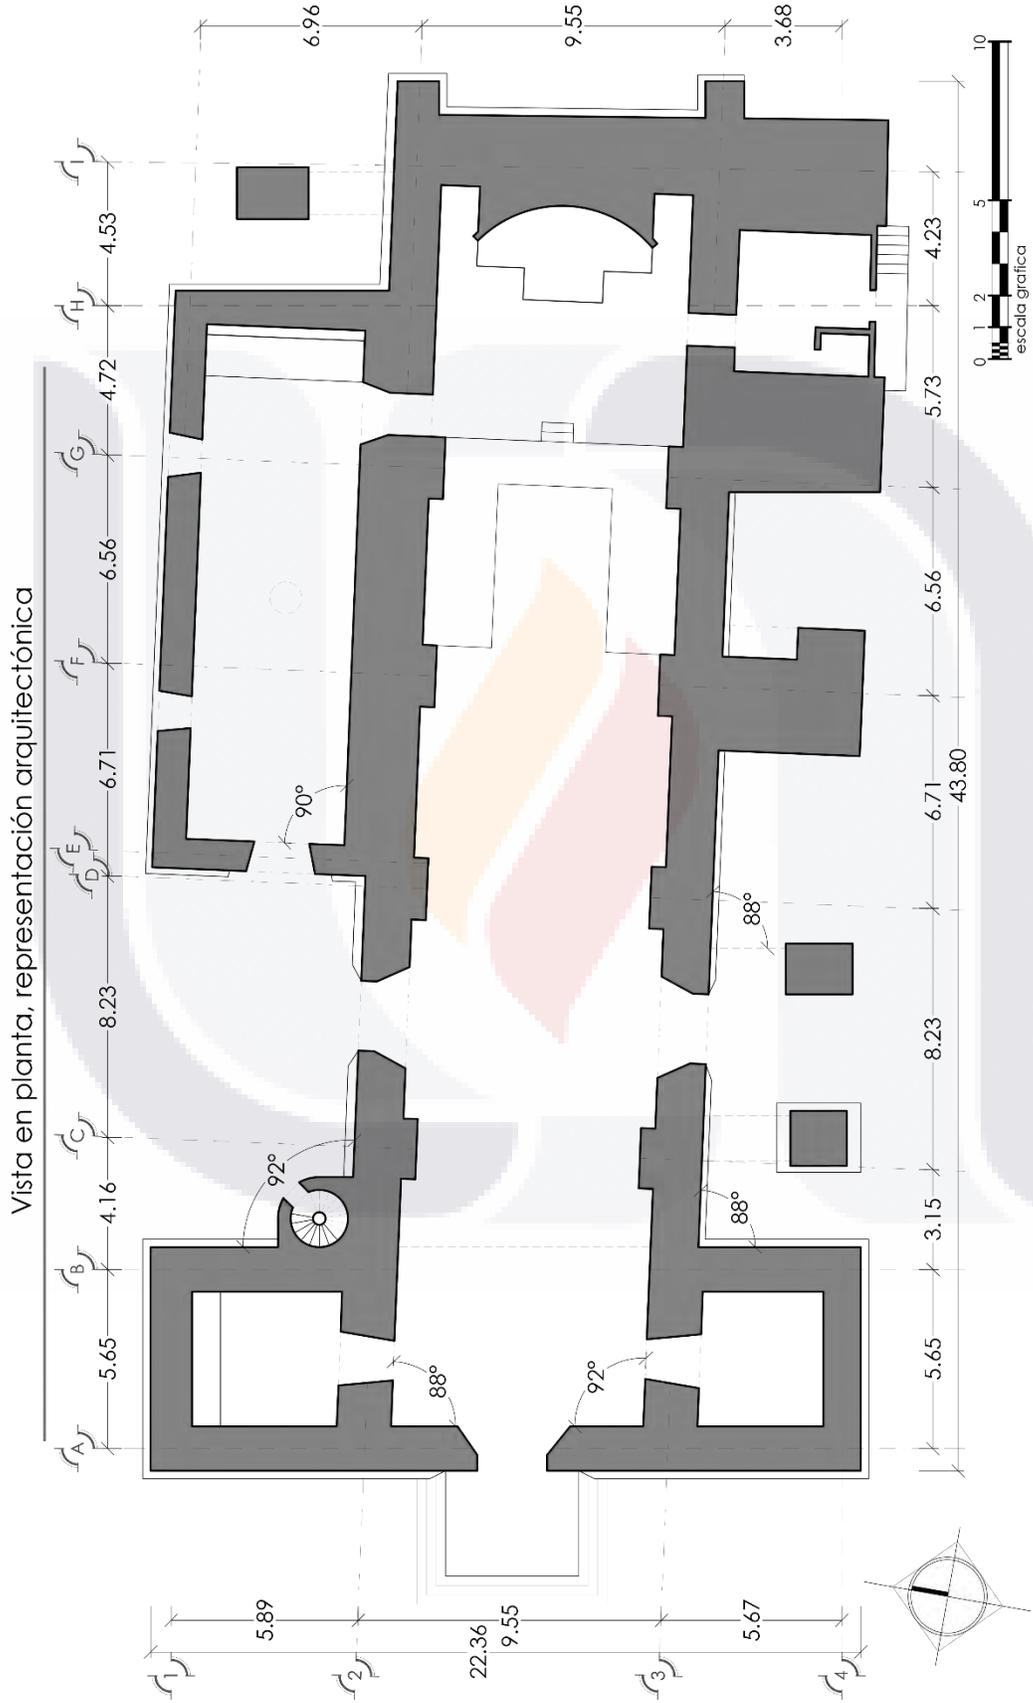
Ilustración 72 Vista en planta del Templo de Nuestra Señora de la Candelaria. Elaboración propia.

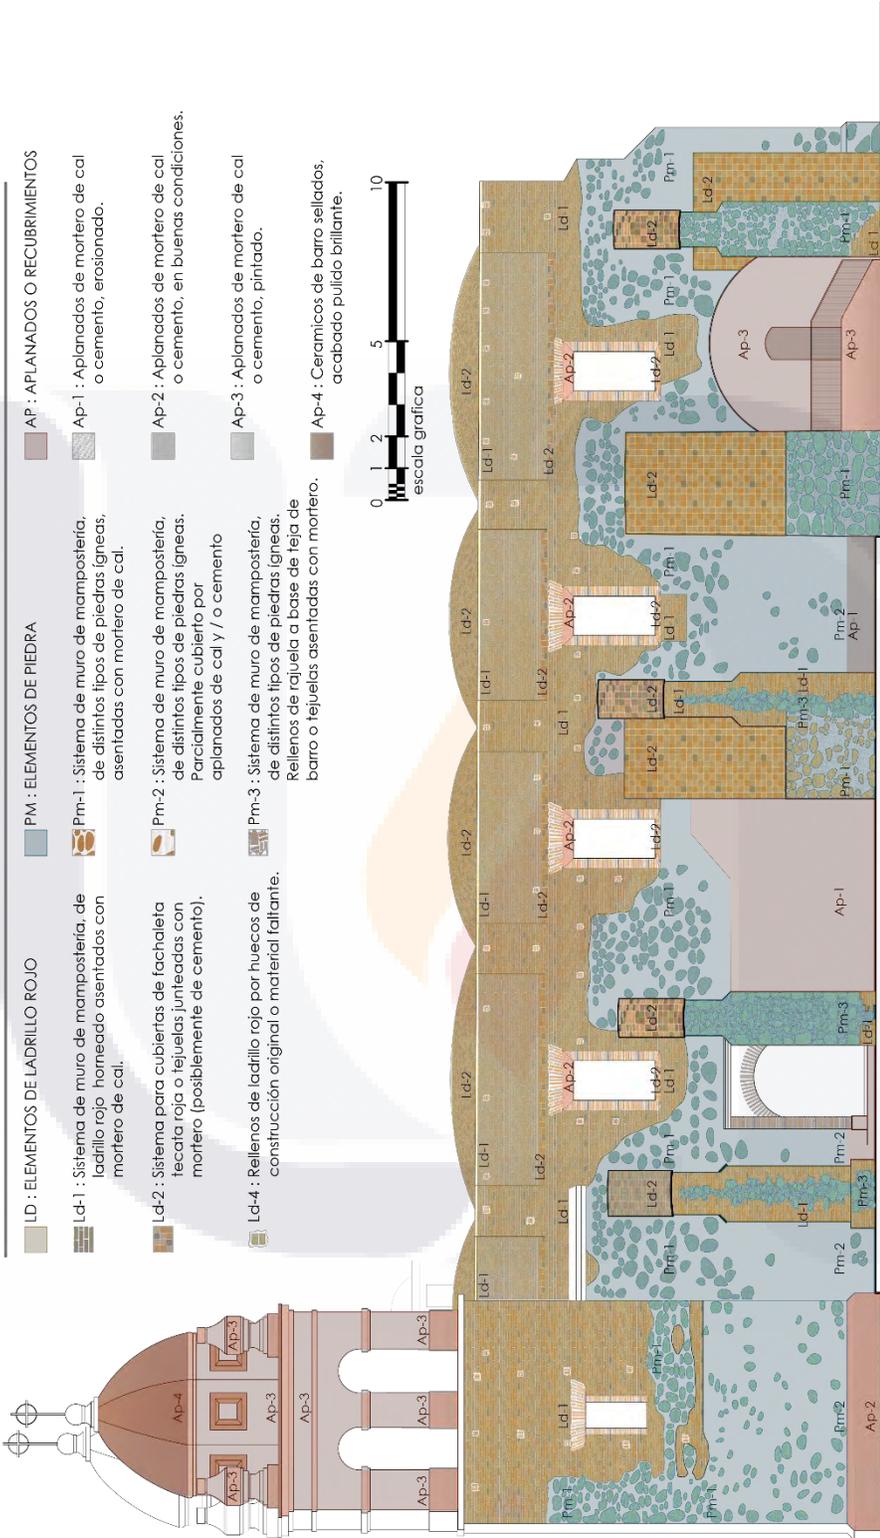
Ilustración 73 Vista en alzado del Templo de Nuestra Señora de la Candelaria: identificación de materiales. Elaboración propia.

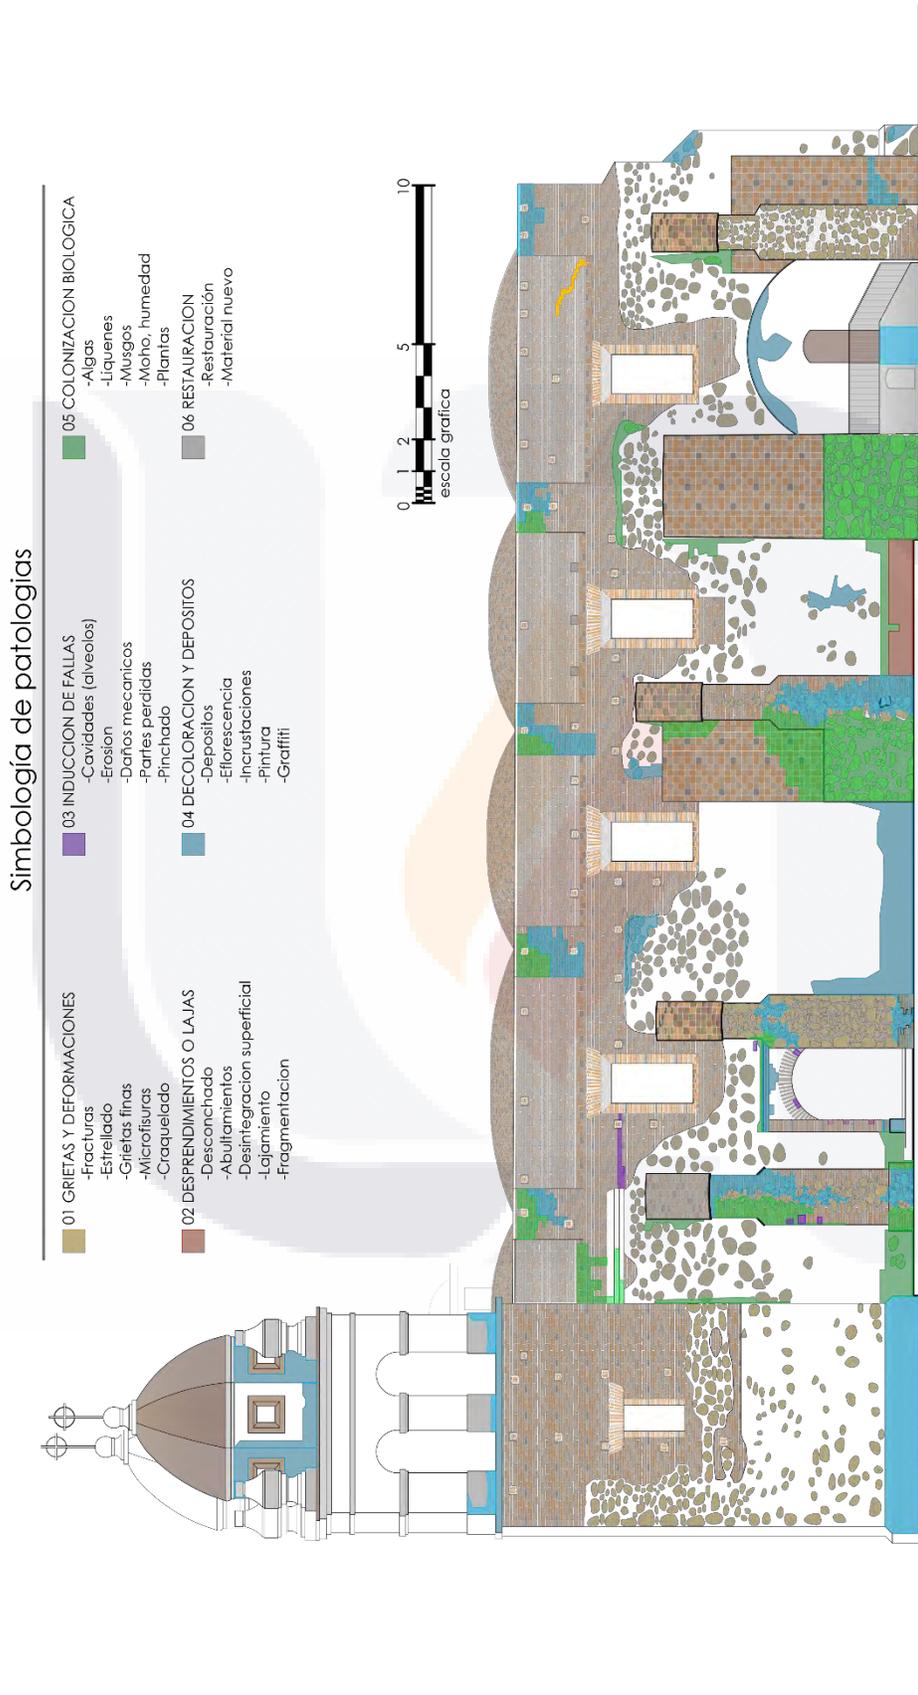
Ilustración 74 Vista en alzado del Templo de Nuestra Señora de la Candelaria: Mapeo de patologías. Elaboración propia.

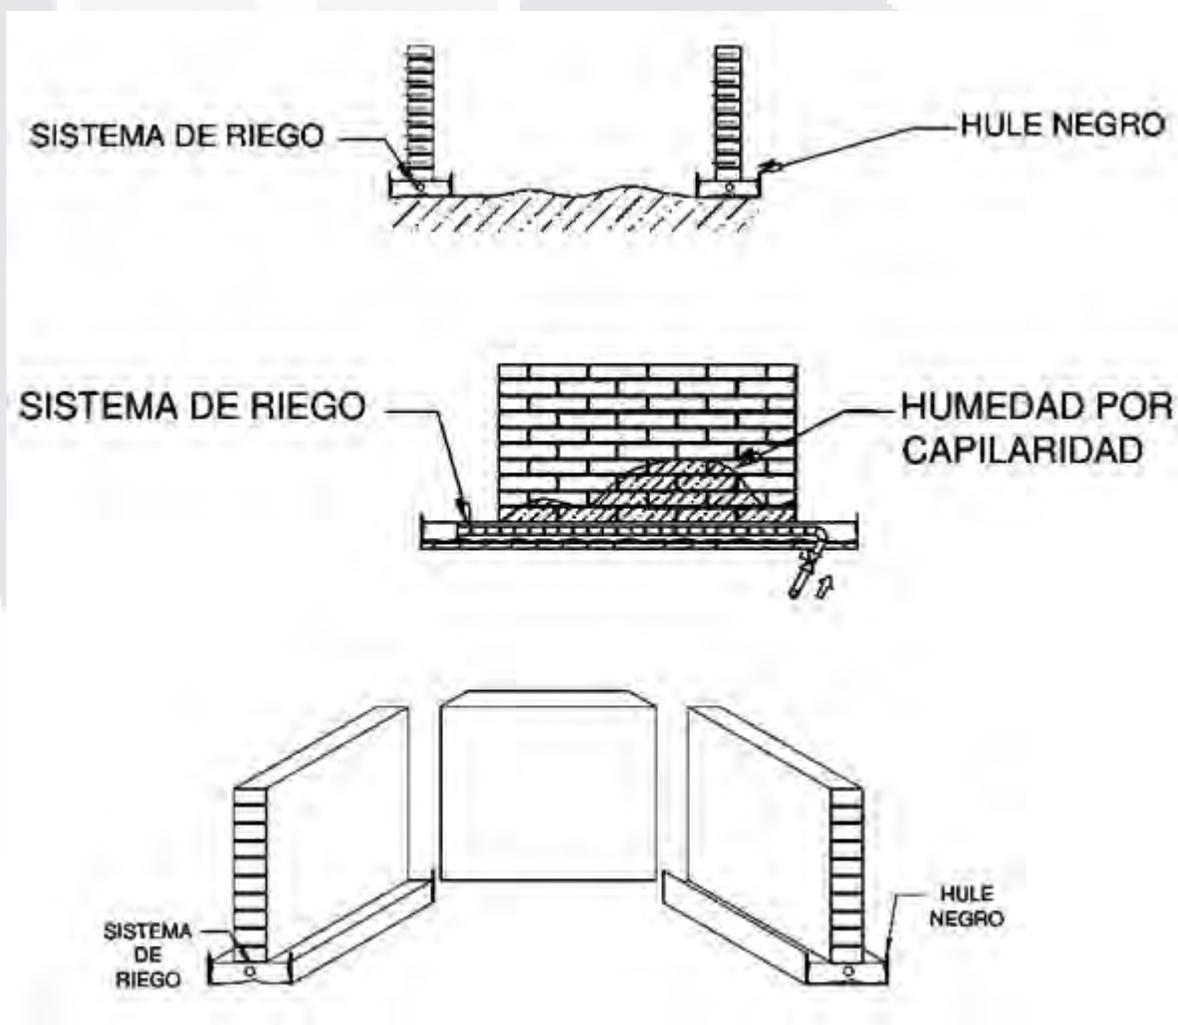
Ilustración 78 Conceptualización para humedecer muros en espacios abiertos (Serna et al., 2016).

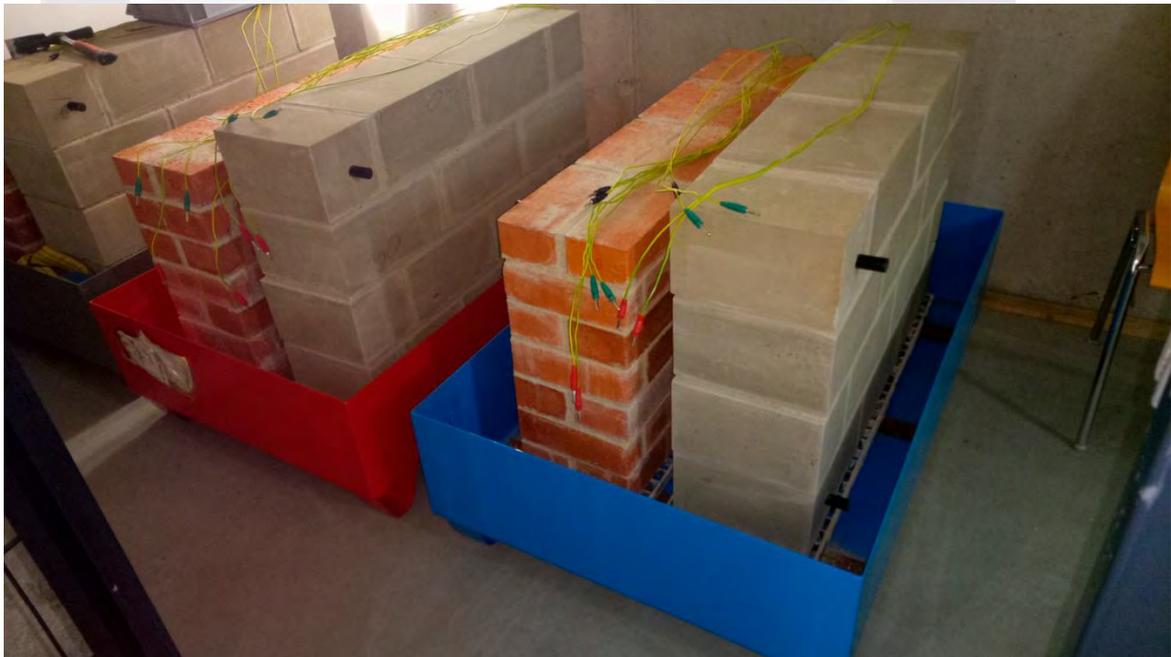
Ilustración 79 Inducir humedades en muros mediante recipientes de acero (Frenzel et al., 2023).

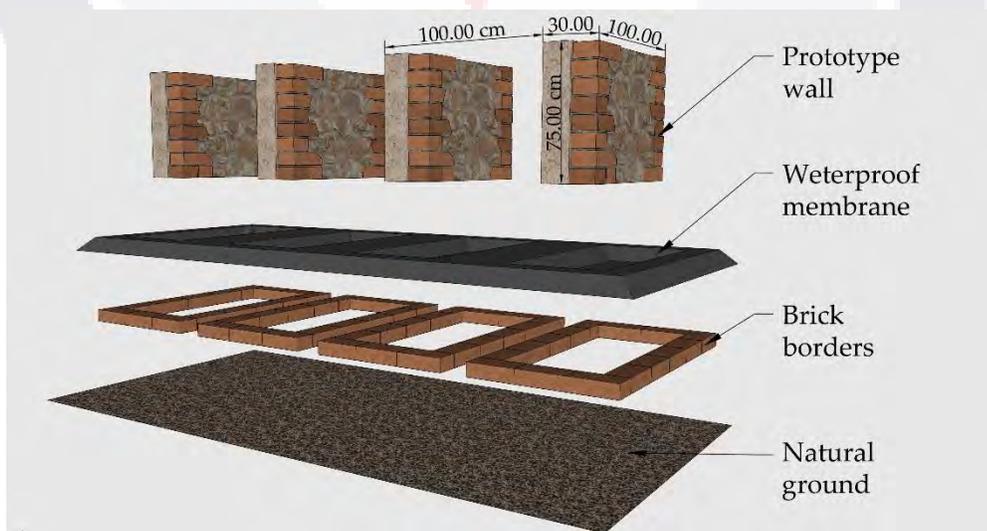
Ilustración 81 Emplazamiento y disposición del deshidratador solar. Elaboración propia.

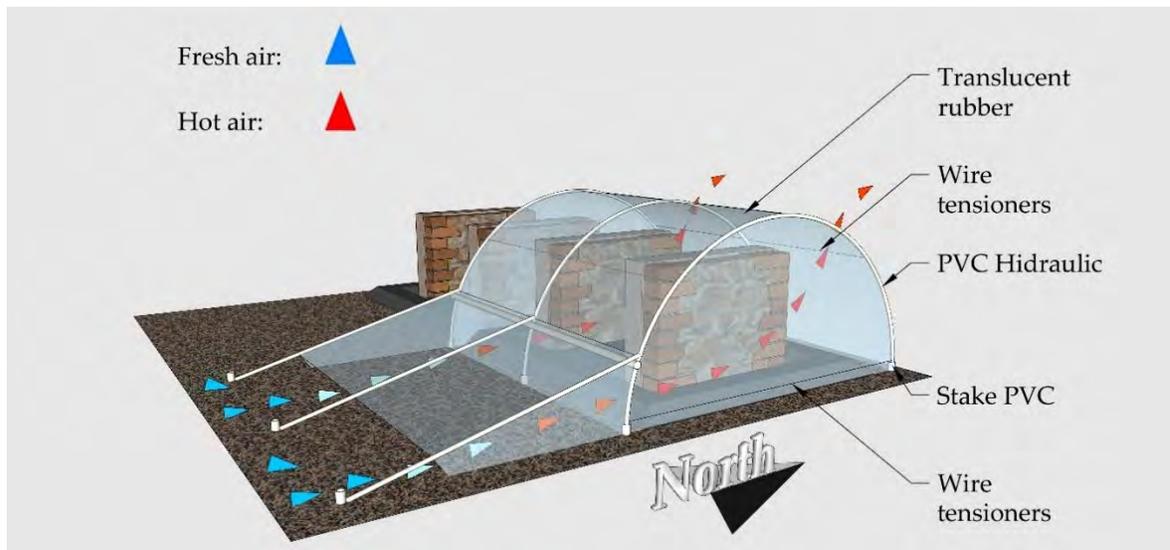
Ilustración 83 Disposición y funcionamiento del deshidratador solar. Elaboración propia.

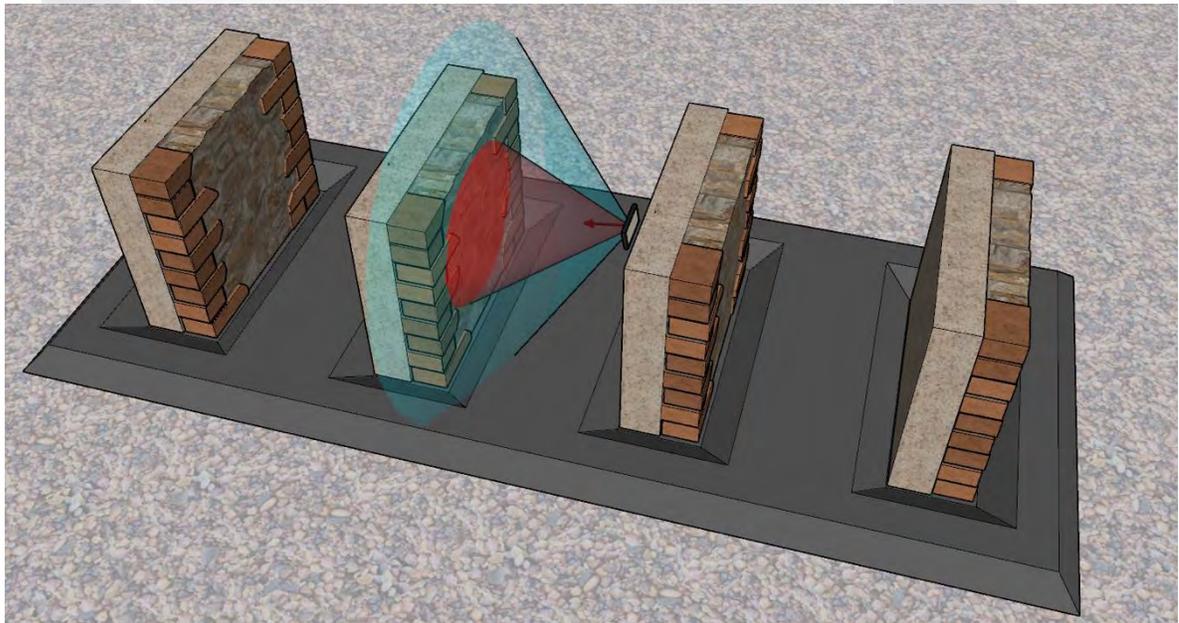
Ilustración 85 Apertura visual de la cámara integrada (azul) y la cámara termográfica (rojo). Dada la separación entre muros, la cámara termográfica no consigue una imagen perpendicular completa del espécimen. Elaboración propia.

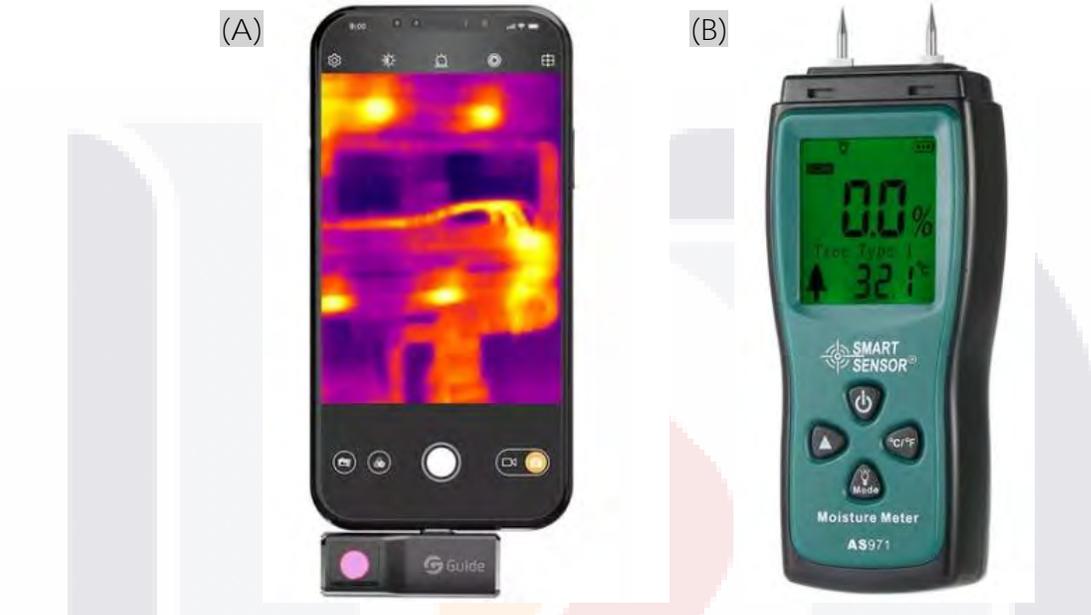
Ilustración 86 A) Cámara termográfica (Guide, 2022); B) Higrómetro para sólidos. Elaboración propia.

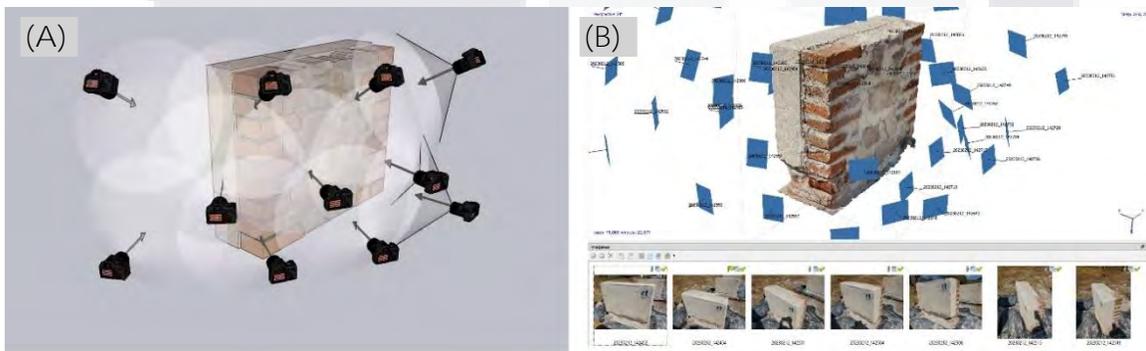
Ilustración 89 Esquema de capturas fotográficas (B) Modelado en Agisoft Metashape. Elaboración propia.

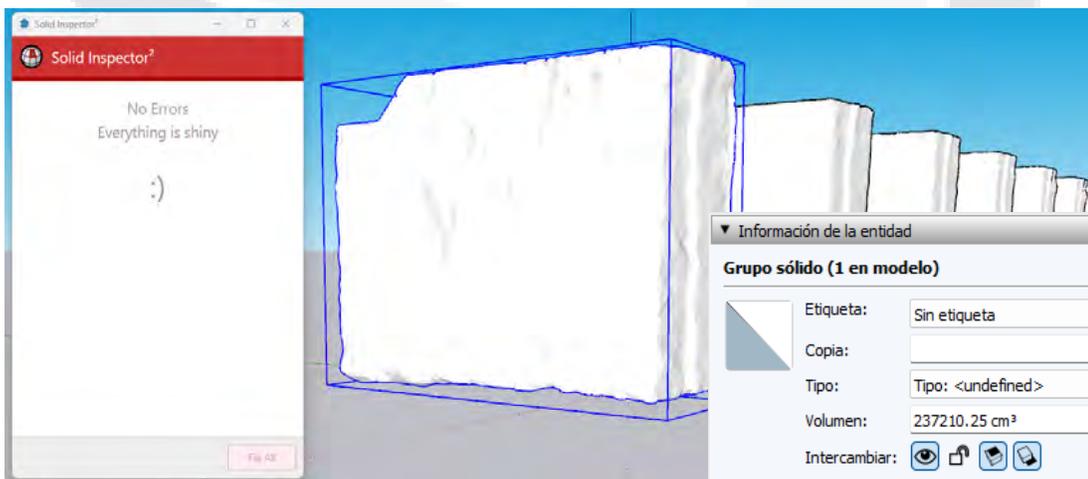
Ilustración 93 Verificación de modelo por SolidInspector, para cuantificar el volumen. E. propia.

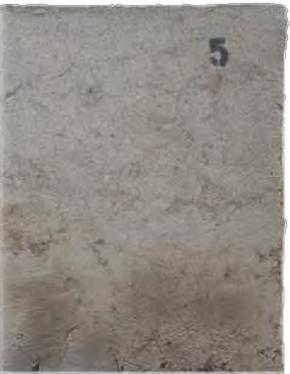
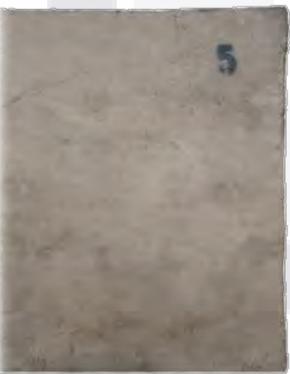
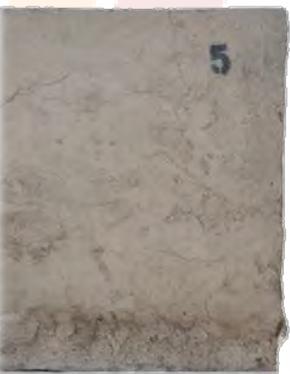
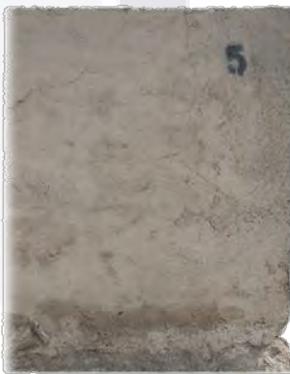
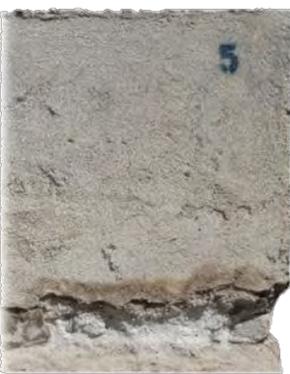
Como una primera evaluación y de manera superficial, se puede valorar visualmente los resultados entre cada grupo de los distintos tratamientos, mediante una imagen lateral obtenida de cada espécimen. Los grupos corresponden a los establecidos en la (Tabla 9, pag.109).

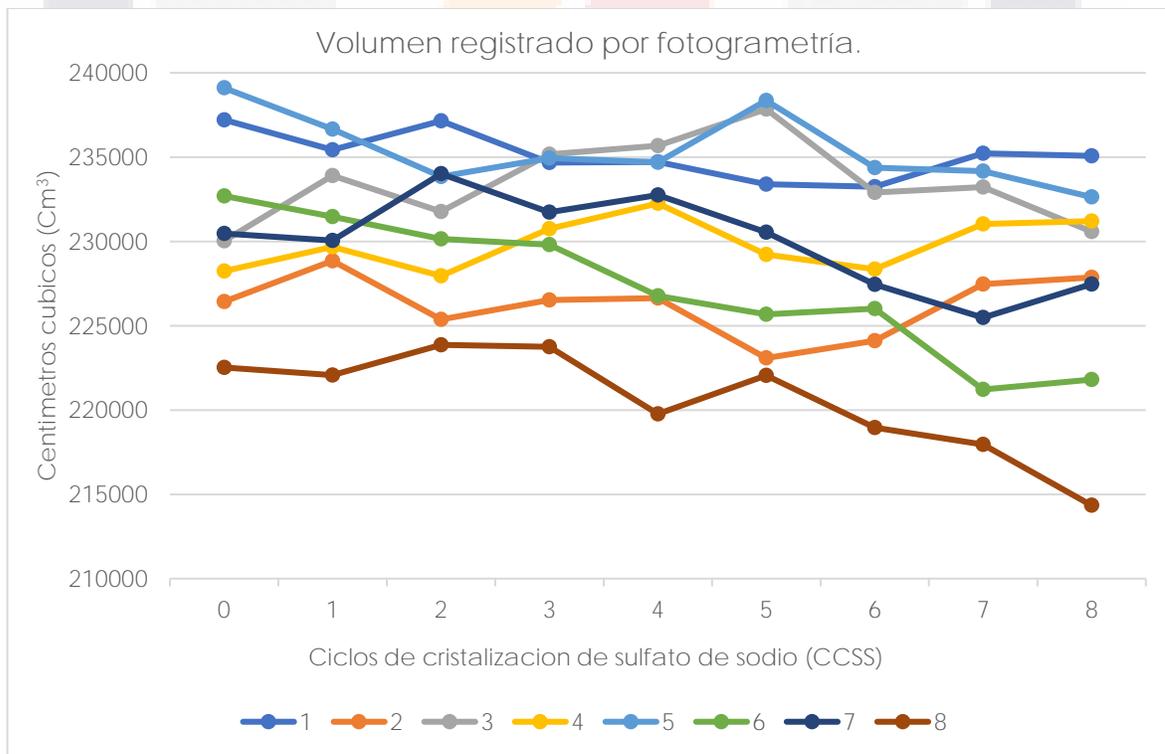
Ilustración 97 Volumen de los especímenes registrado por fotogrametría. Elaboración propia.
