**UNIVERSIDAD AUTÓNOMA
DE AGUASCALIENTES**

TESIS

DETERIORO DEL PATRIMONIO EDIFICADO A CAUSA DE
PATOLOGÍAS ACUMULATIVAS: DESARROLLO DE EFLORESCENCIAS
EN ELEMENTOS CONSTRUCTIVOS DE MAMPOSTERÍA

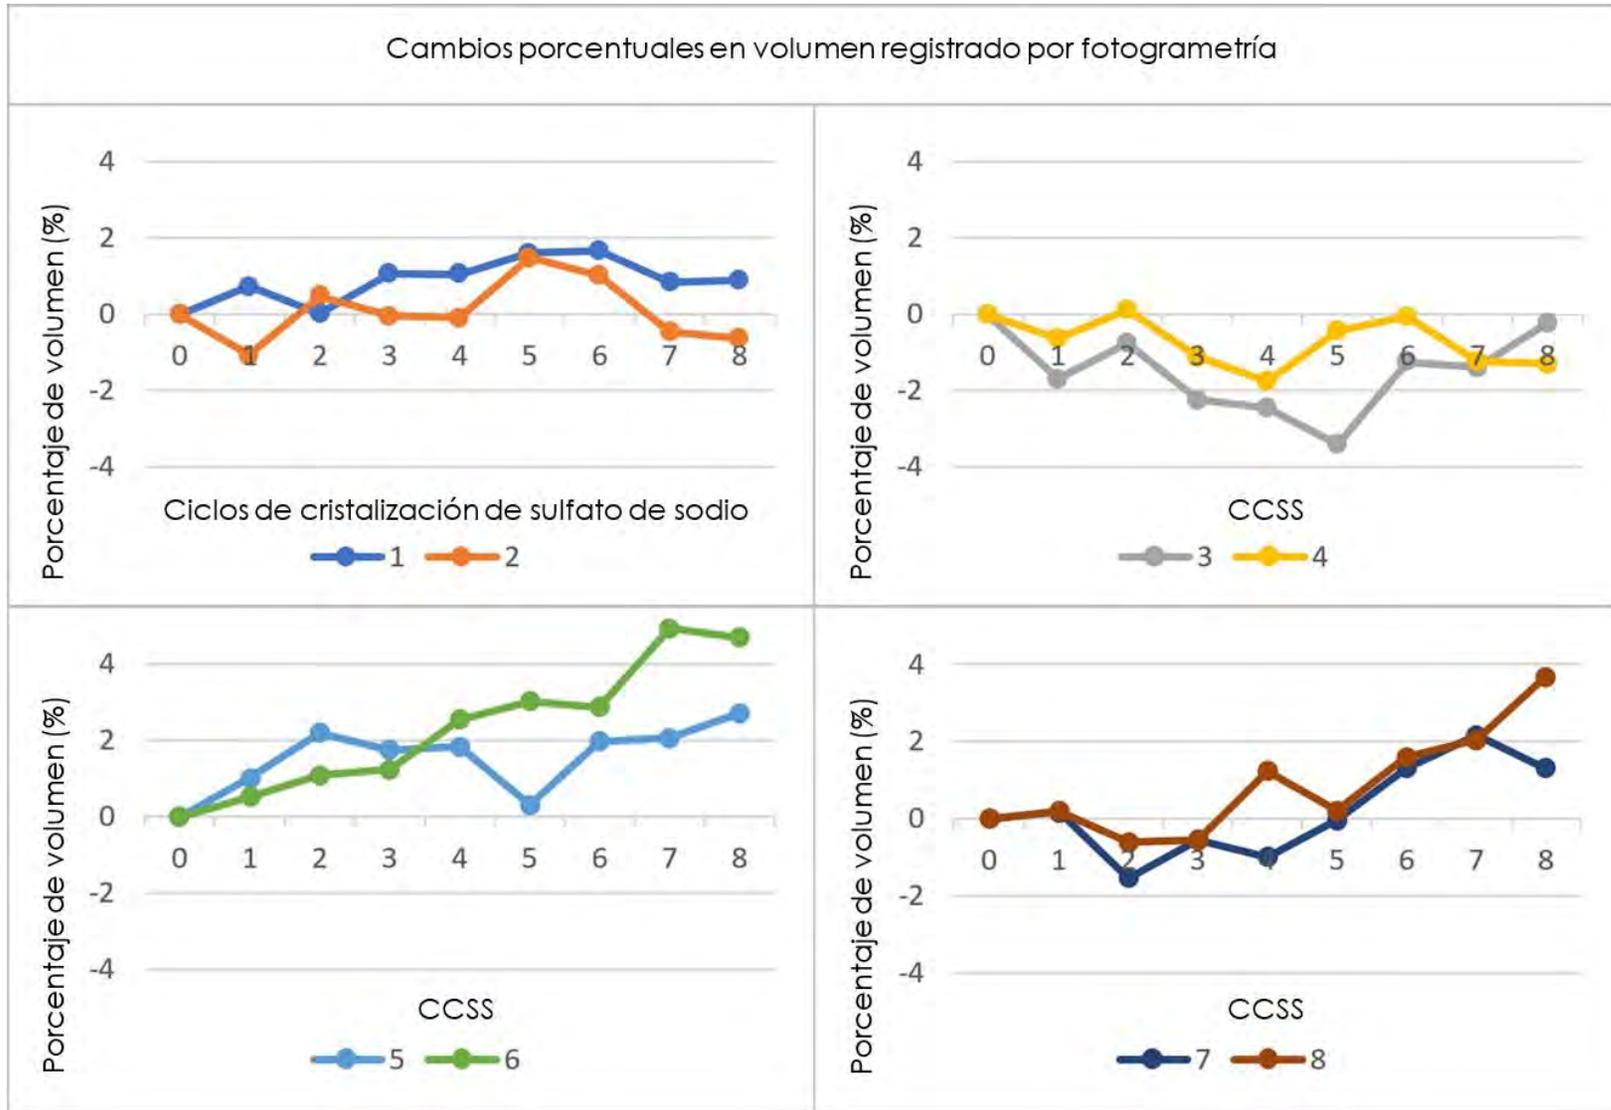
Ilustración 100 Cambios porcentuales en volumen, muros registrados por fotogrametría. Elaboración propia.

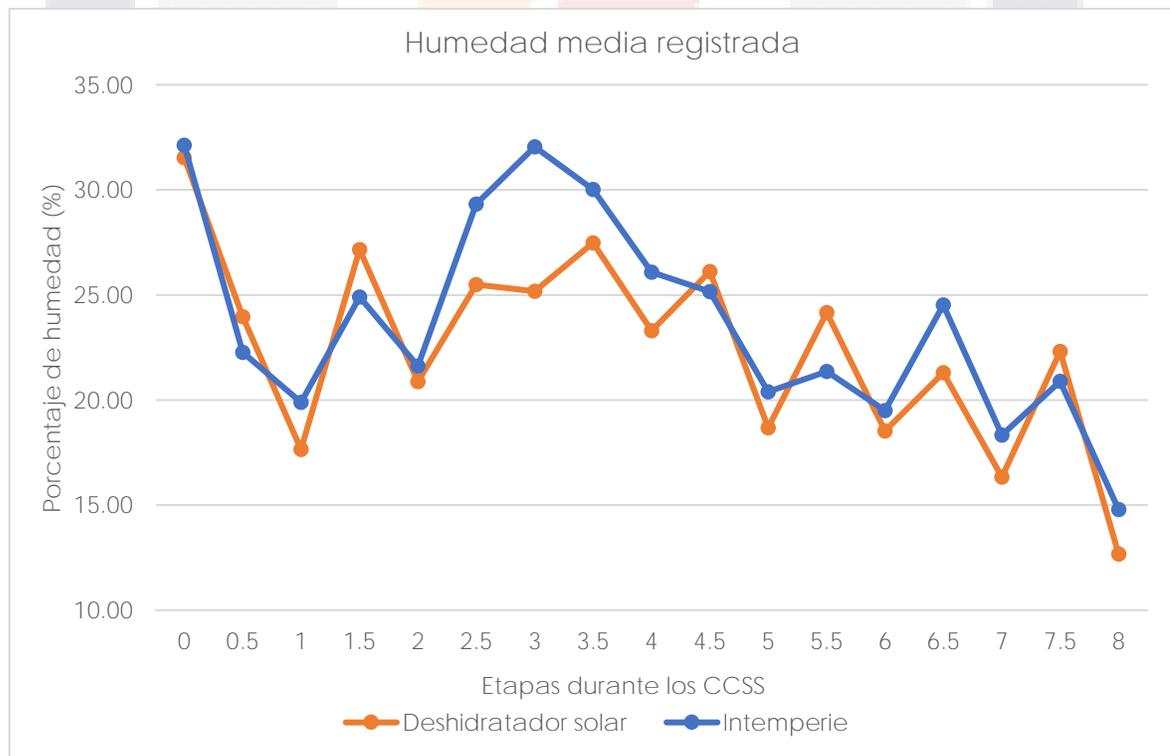
Ilustración 101 Humedad media registrada en los muros. Elaboración propia.

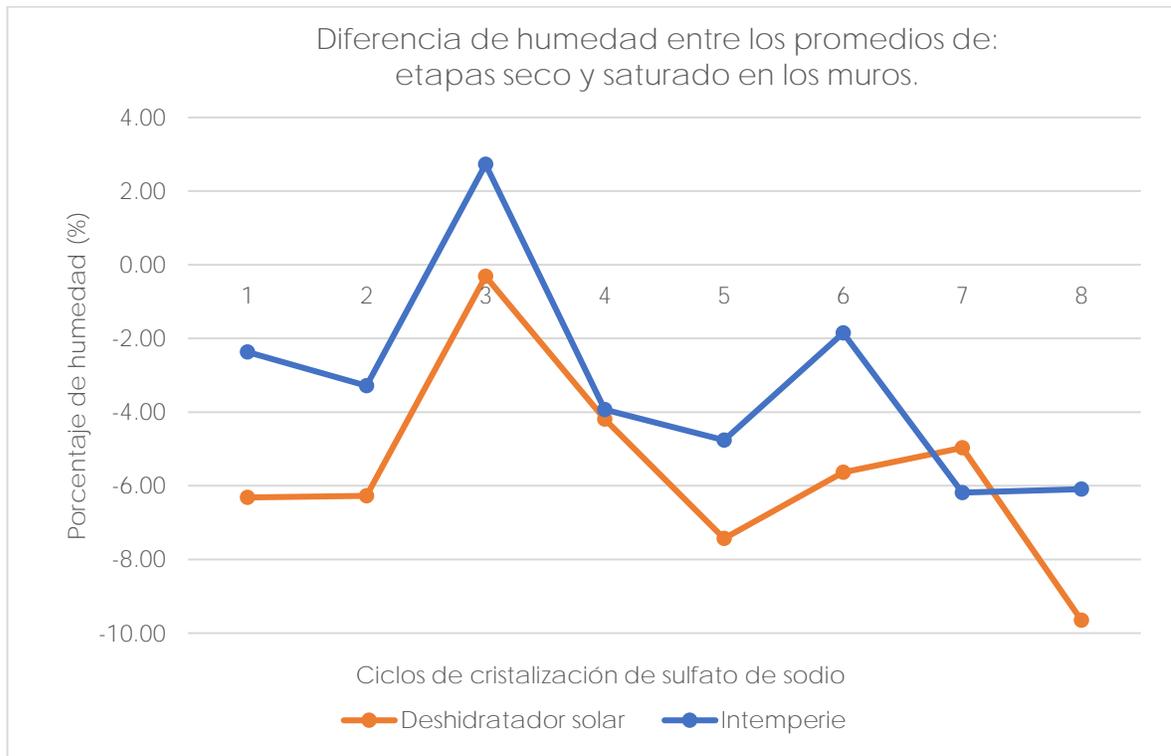
Ilustración 102 Diferencia entre promedios de humedad: etapas seco y saturado en los muros. Elaboración propia.

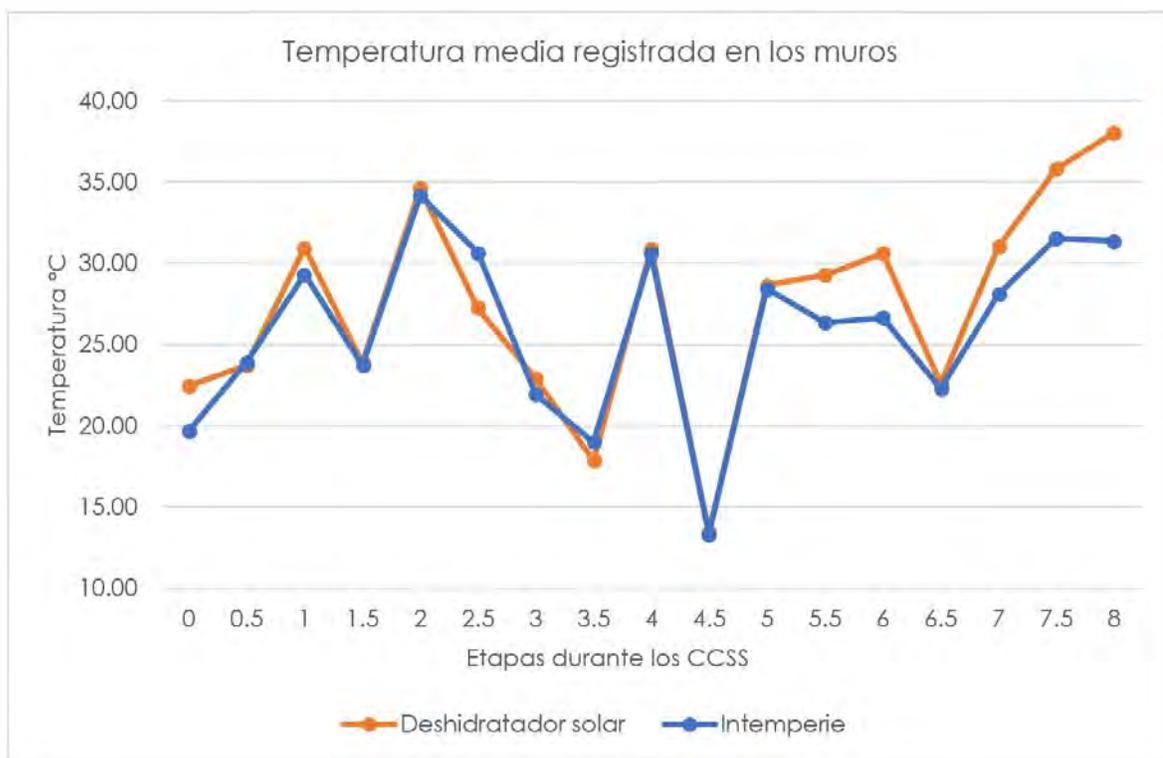
Ilustración 103 Temperatura media registrada en los muros. Elaboración propia.

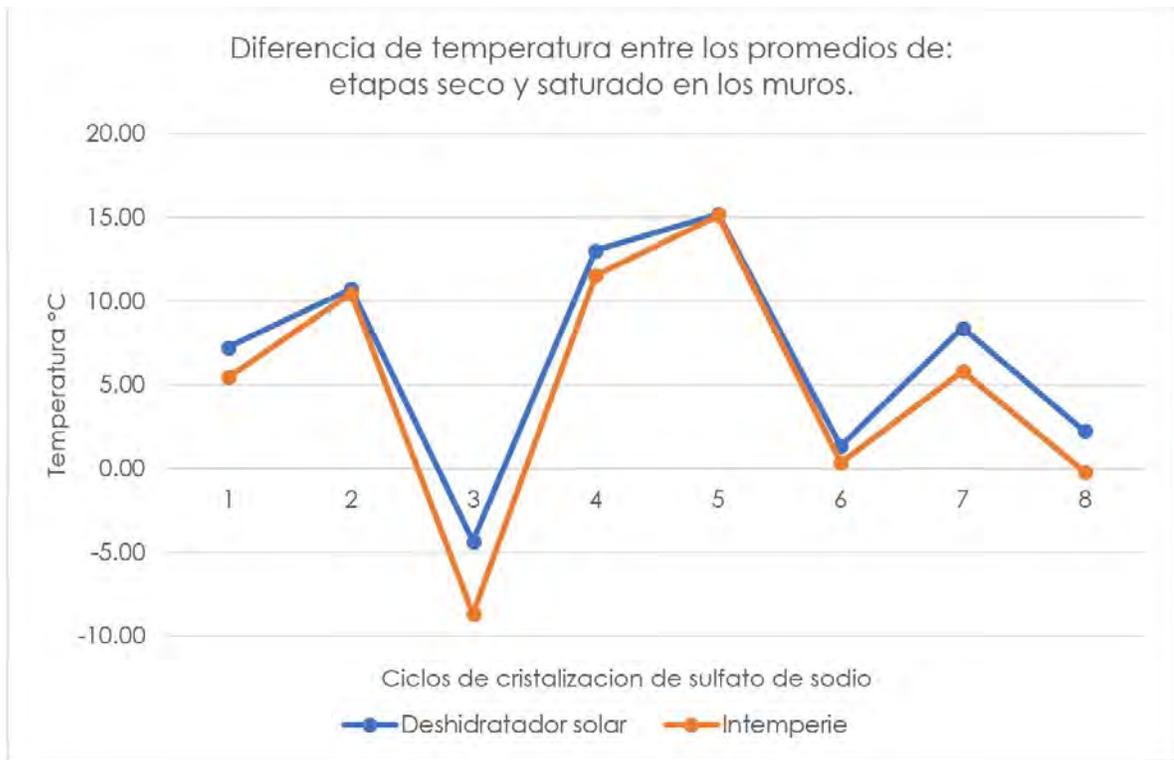
Ilustración 104 Diferencia de temperatura entre las etapas seco y saturado en los muros. Elaboración propia.

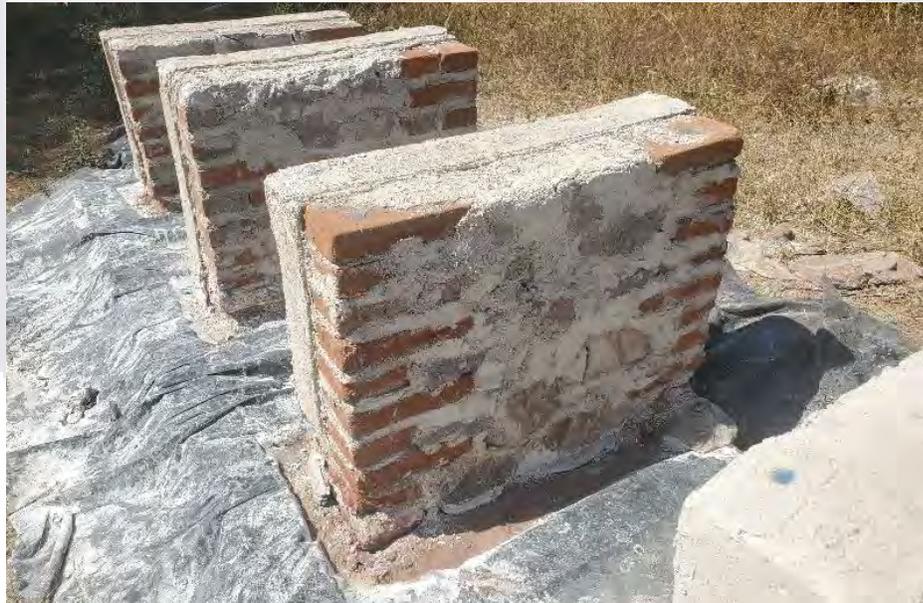
Ilustración 105 Residuos de materiales precipitados en la base de los especímenes. Elaboración propia.

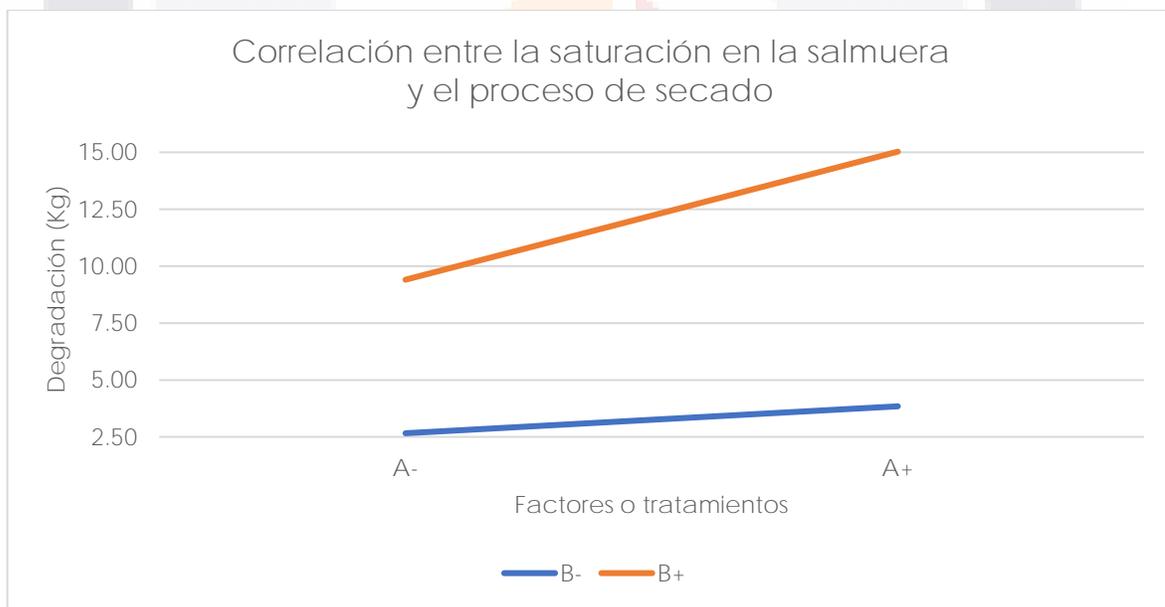
Ilustración 106 Correlación entre la saturación en la salmuera y el proceso de secado. Elaboración propia.

H_i : Se estima que existe una correlación entre la concentración de SFS que es una salmuera para saturar los muros y el uso del deshidratador solar como un sistema de mejora para el secado de estos especímenes; contribuyendo al desarrollo de eflorescencias y por consiguiente generar una mayor degradación.

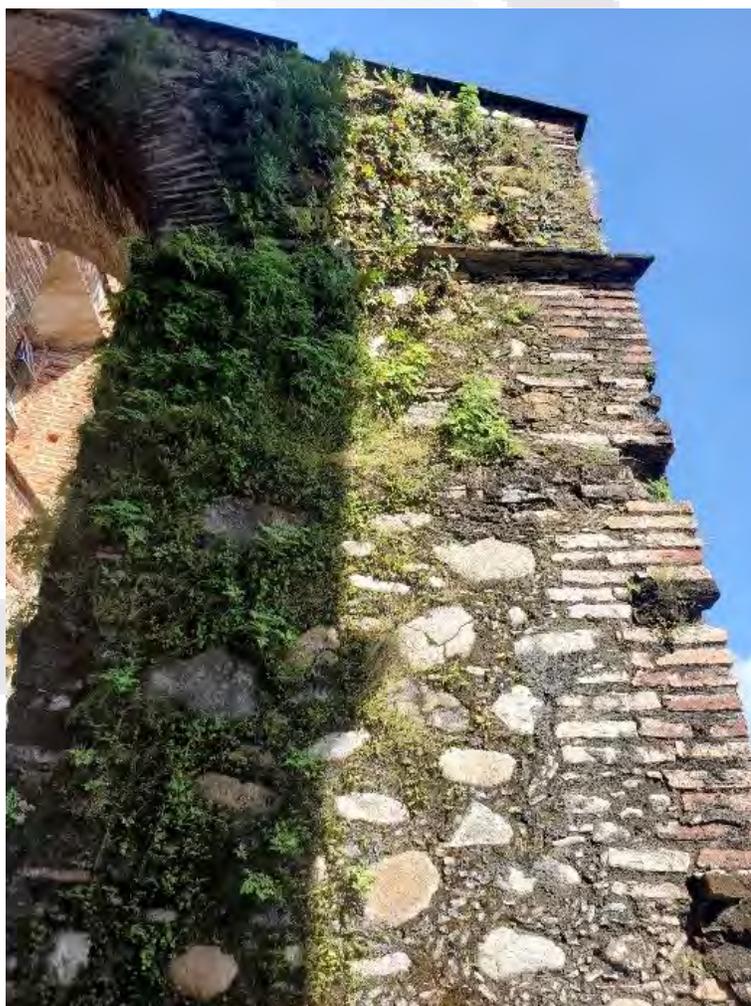
Ilustración 107 Las regiones de baja exposición solar desarrollan más vegetación. Elaboración propia.

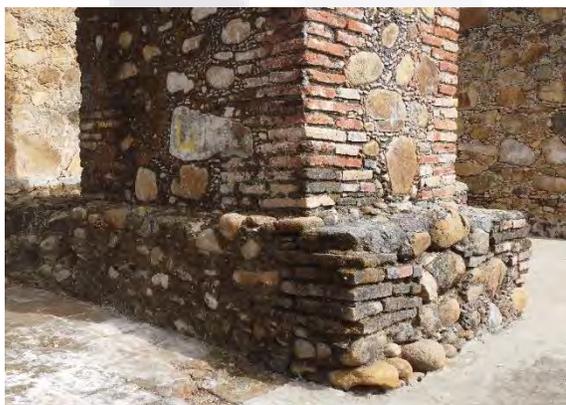
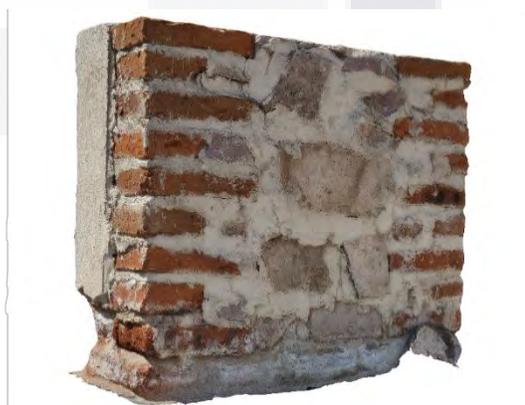
Ilustración 108 Similitud entre la degradación ubicada en los desplantes de elementos del templo y la degradación obtenida en laboratorio. Elaboración propia.
