ANÁLISIS DEL COMPORTAMIENTO ESTRUCTURAL DE INSTALACIONES
SUBTERRÁNEAS ANTE FRACTURAMIENTOS ASOCIADOS A SUBSIDENCIA

PARA OBTENER EL GRADO DE MAESTRO EN INGENIERÍA CIVIL CON
ESPECIALIDAD EN ESTRUCTURAS.

Aguascalientes, Ags., Mayo de 2021

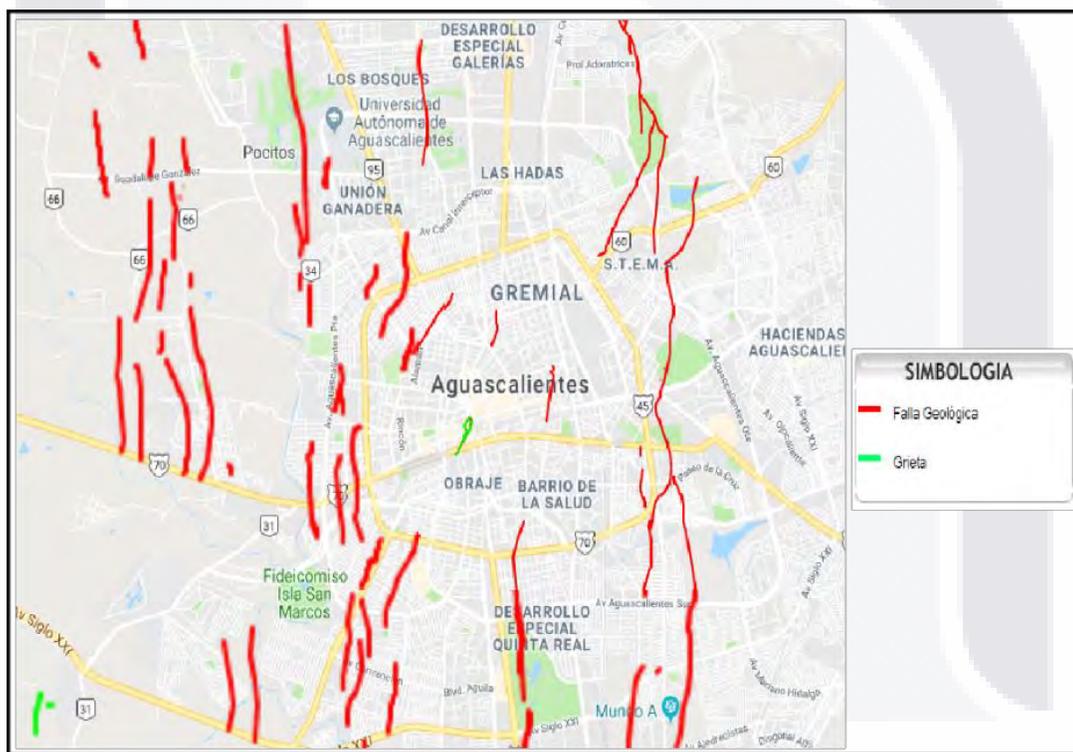
Figura 1. Ubicación de fallas geológicas y grietas en la ciudad de Aguascalientes. Información obtenida del SIFAGG

En el estado de Aguascalientes se cuenta con el Sistema de Información de Fallas Geológicas y Grietas que es una base de datos con la información de la ubicación de las discontinuidades presentes en la entidad. Como se puede apreciar en la Figura 1 dichas fallas y grietas se encuentran en gran parte de la ciudad capital.

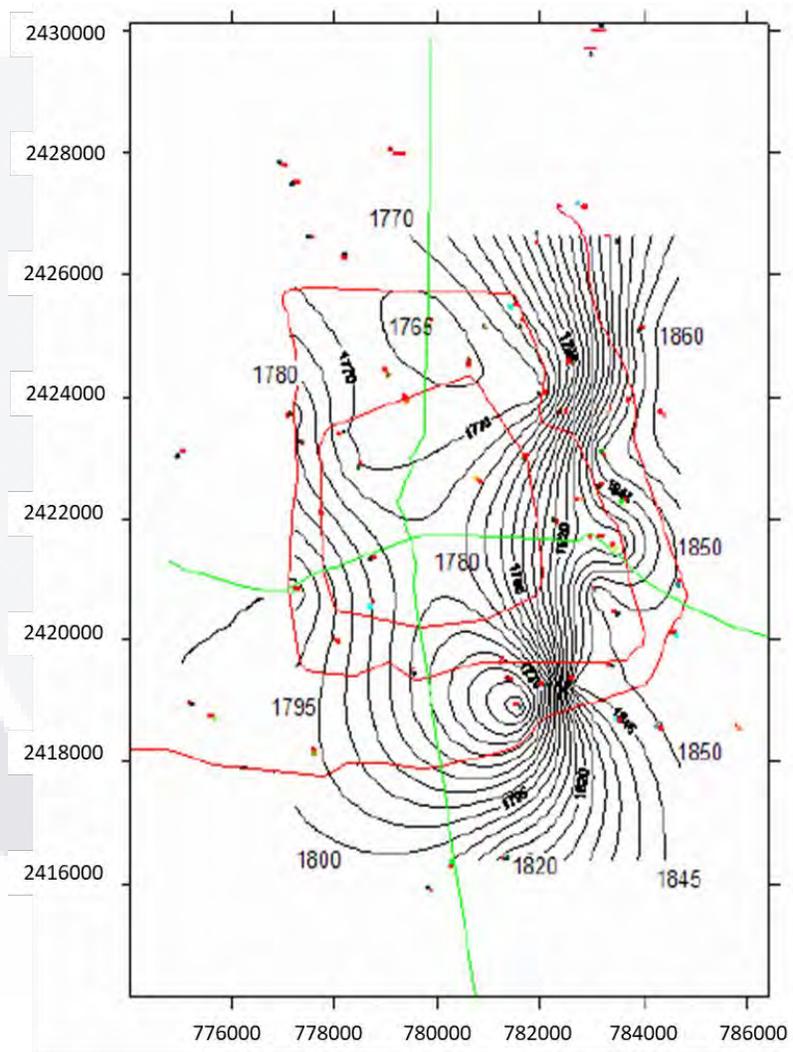
Figura 2. Nivel Freático de la Ciudad en el año 1992. Curvas cada 5m. Modificada de Arroyo, Moisés & León, Mario & Alvarado, Jorge. (2004).

Para la Ciudad de Aguascalientes el nivel freático registrado en algunos pozos de la ciudad a principios del año 1992 ha sido muy variable; después de realizar interpolaciones entre los datos de los pozos, se presenta el resultado en la figura 2.

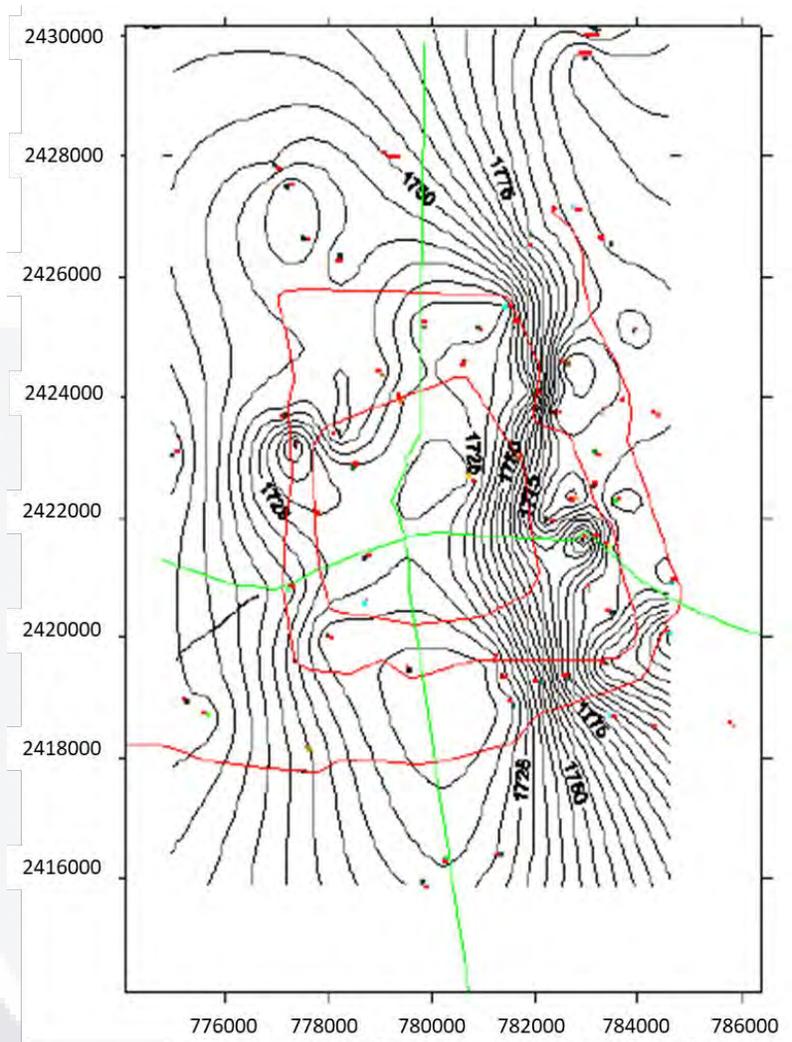
Figura 3. Nivel freático de la Ciudad en el año 2002. Modificada de Arroyo, Moisés & León, Mario & Alvarado, Jorge. (2004).

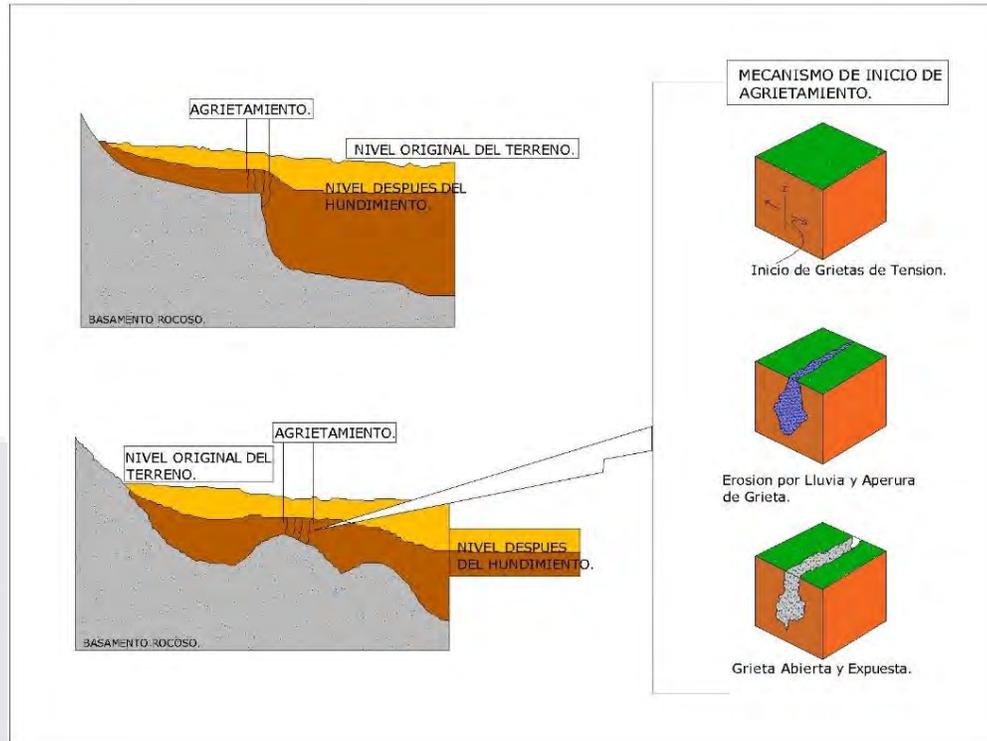
Figura 4. Hipótesis del mecanismo de formación de grietas. Modificada de Arroyo, Moisés & León, Mario & Alvarado, Jorge. (2004).

En diversos estudios se ha mencionado que un basamento rocoso con grandes irregularidades se encuentra dentro de los principales factores considerados en los modelos de fracturamiento del suelo en rellenos aluviales y de acuerdo con las observaciones que se reportan sobre las grietas en Aguascalientes, se realizó el planteamiento de una hipótesis de formación de las grietas en la superficie del suelo.

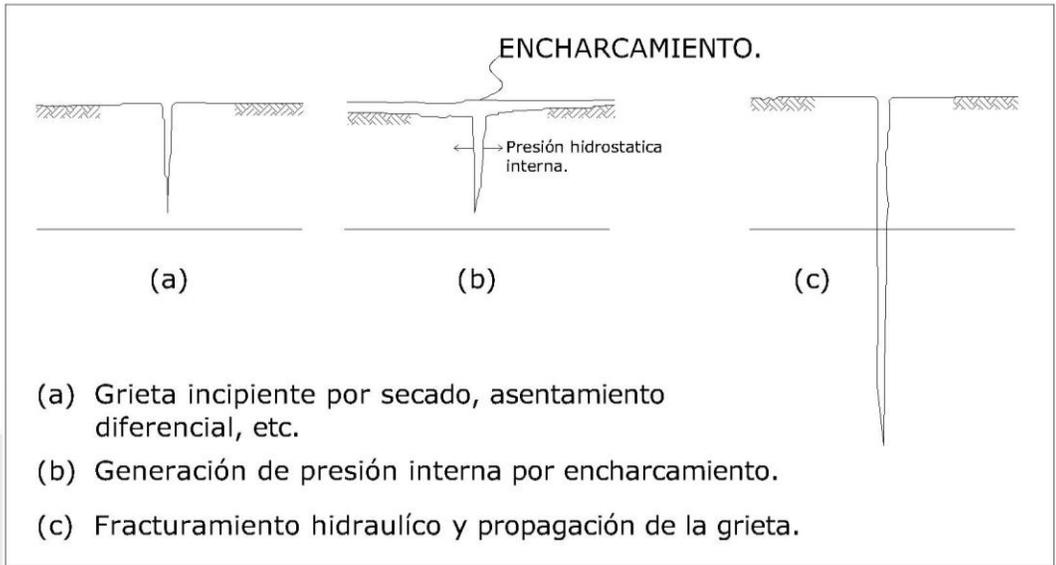
Figura 5. Mecanismo de formación de grietas superficiales en suelos plásticos (AUVINET, G, 2004).
 Modificada de Arroyo, Moisés & León, Mario & Alvarado, Jorge. (2004).

Existe otro tipo de mecanismo de formación de grietas debido principalmente a la contracción y secado de suelos arcillosos y plásticos. En la figura 5 se presenta dicho mecanismo, una vez que aparece una grieta en la superficie del suelo plástico es susceptible de que se presente posteriormente una humedad excesiva en la superficie por acumulación de agua, tal como un posible encharcamiento, se generarán entonces presiones hidrostáticas internas que tienden a abrir y profundizar más el agrietamiento.

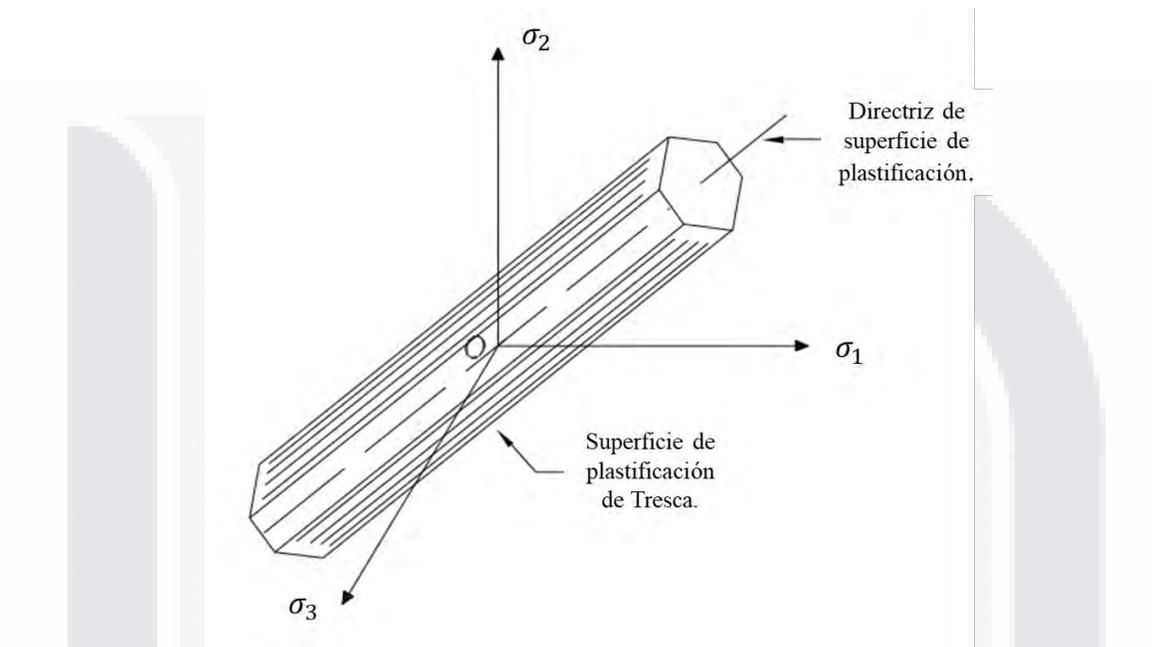
Figura 6. Representación de Criterio de Tresca: Superficie de Plastificación. Modificada de Santiago Torrano & D. Herrero Pérez (2011).

Al momento de representar el criterio de Tresca en el espacio de las tensiones principales se obtiene una superficie con sección transversal hexagonal de longitud infinita como se muestra en la figura 6.

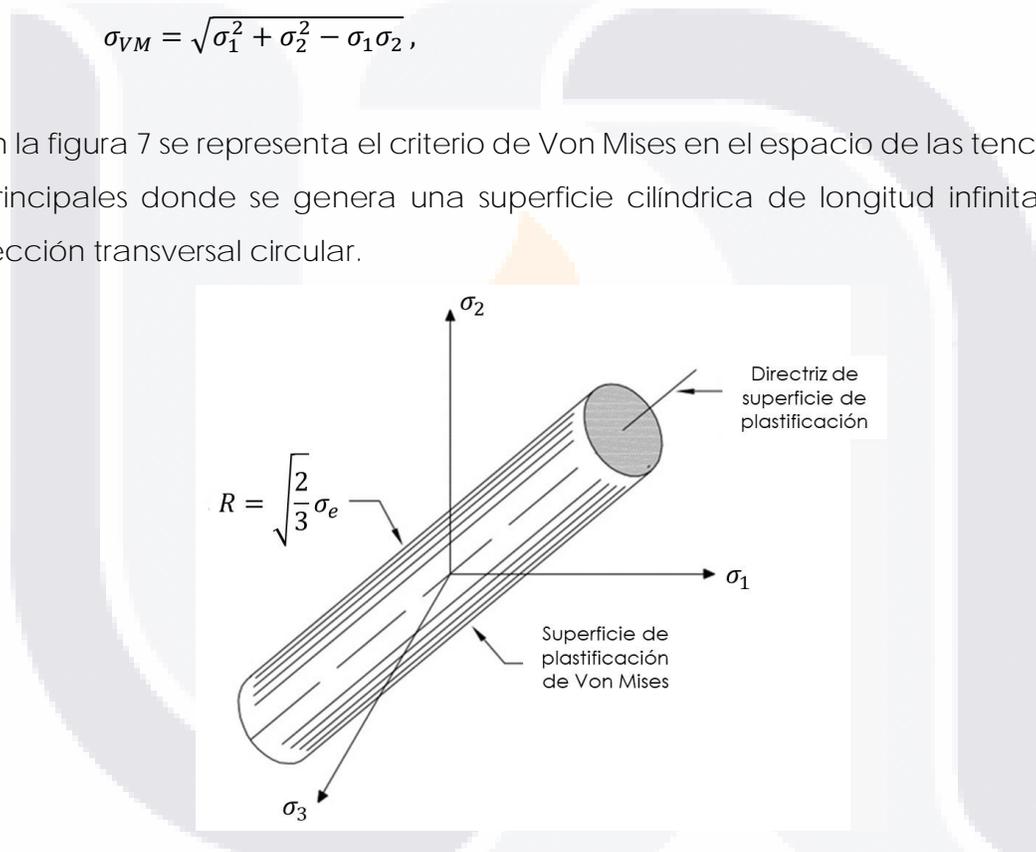
Figura 7. Representación de Criterio de Von Mises: Superficie de Plastificación. Modificada de Santiago Torrano & D. Herrero Pérez (2011).

En la figura 7 se representa el criterio de Von Mises en el espacio de las tensiones principales donde se genera una superficie cilíndrica de longitud infinita con sección transversal circular.

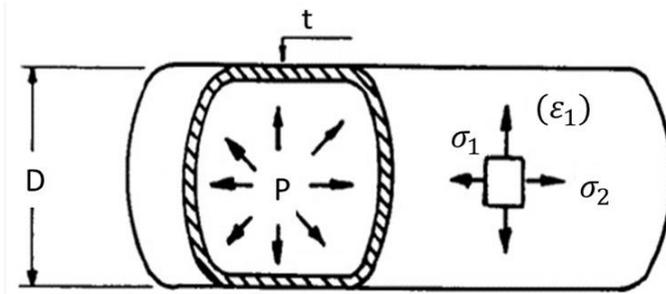
Figura 8. Esfuerzos en un Recipiente de Pared Delgada Sujeto a una Presión Interna. Modificada de Héctor Hernández A. (1991).

Tratándose en concreto de recipientes cilíndricos de pared delga y cuando la acción de fuerzas como el viento o los sismos no son de gran significancia, estando sujetos a presión interna, estos deben de diseñarse para resistir la deformación circunferencial. Sumando a esto, al momento de presentarse otras cargas actuantes sobre el recipiente, será la combinación de estas la que pueda determinar el estado de esfuerzos tensionales (Megyesy, 1992).

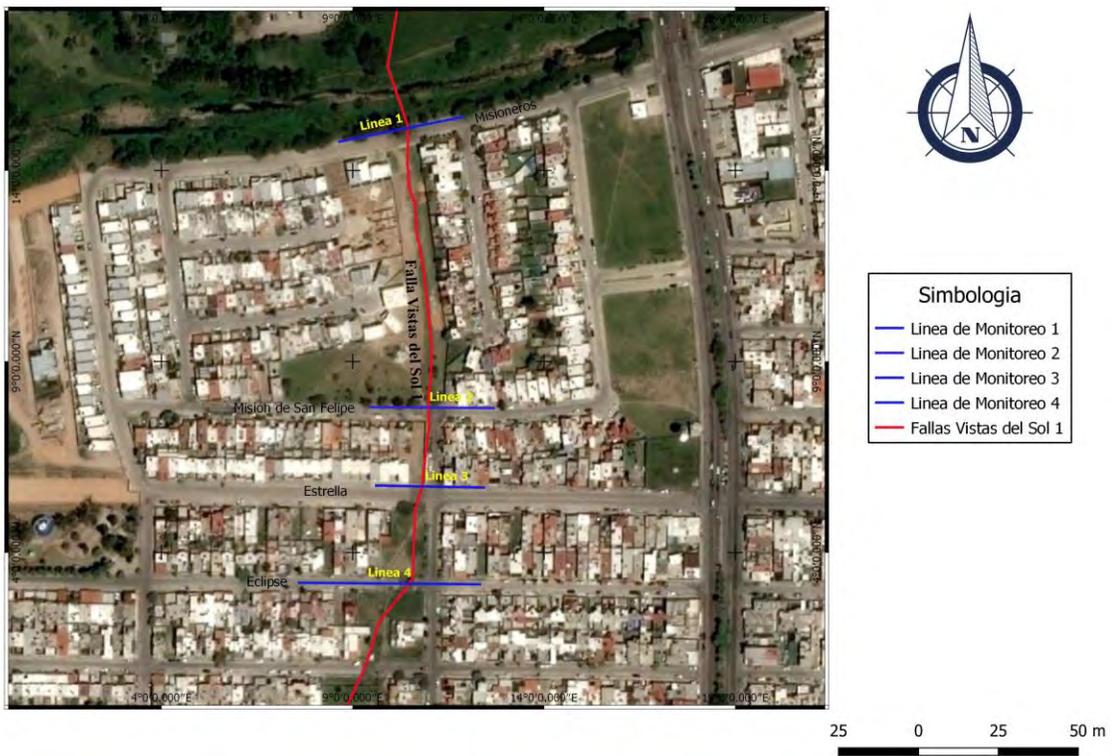
Figura 9. Ubicación de líneas de monitoreo de la falla *Vistas del Sol 1*. Elaborado en QGIS

En el mes de julio del 2019 se reportó un temblor en las inmediaciones de la falla *Vistas del Sol 1* por parte de los vecinos del fraccionamiento que se encuentra afectado por esta (Aguasdigital, 2019). Partiendo de dicho se comenzó con el monitoreo del desplazamiento diferencial del terreno provocado por la presencia de la falla en cuestión marcando 4 líneas para este propósito. La primer línea de monitoreo se definió en la calle contigua al arroyo de nombre Misioneros y de manera paralela a esta en cada calle que cruza la fallas *Vistas del Sol 1* las tres líneas de monitoreo restantes, tratando de colocar la ubicación de la falla en el centro de cada una.

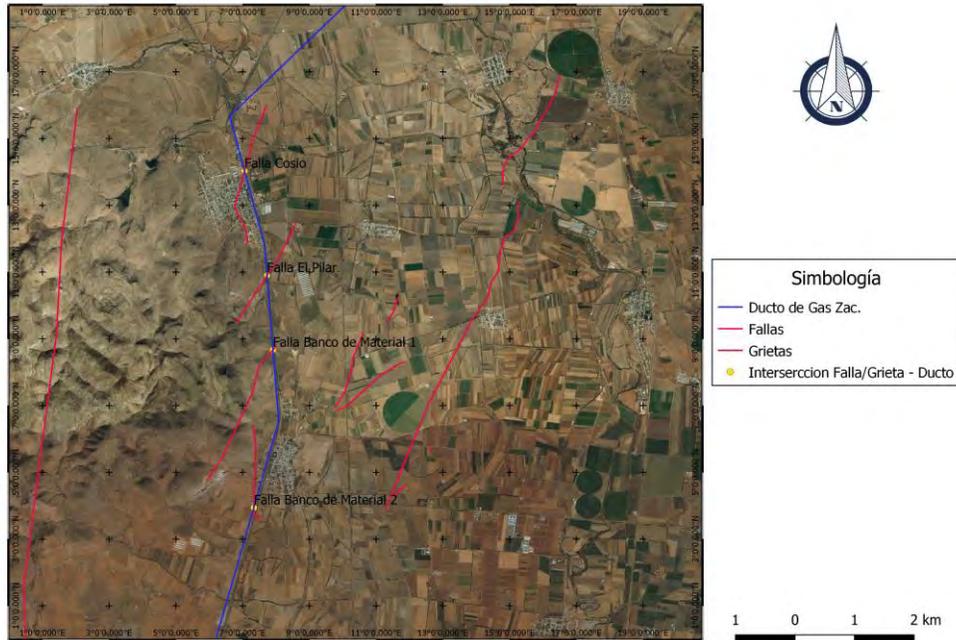
Figura 10. Intersección del gasoducto con la *Falla Cosío*, *Falla El Pilar*, *Falla Banco de Material 1* y *2*. Elaborado en QGIS.

En la intersección con la falla del *Banco de Material 2* mostrada en la figura anterior se notó que existe una separación notable entre las caras de la falla. En el cruce con la falla *Cosío* no fue posible apreciar deformaciones en el terreno, sin embargo, se fue posible constatar el paso del ducto ya que se encontraron señalamientos de no realizar excavaciones en el área debido a la presencia de este. En la falla *Pilar Blanco* y la falla *Banco de Material 1* fue posible apreciar deformaciones del terreno no muy pronunciadas.

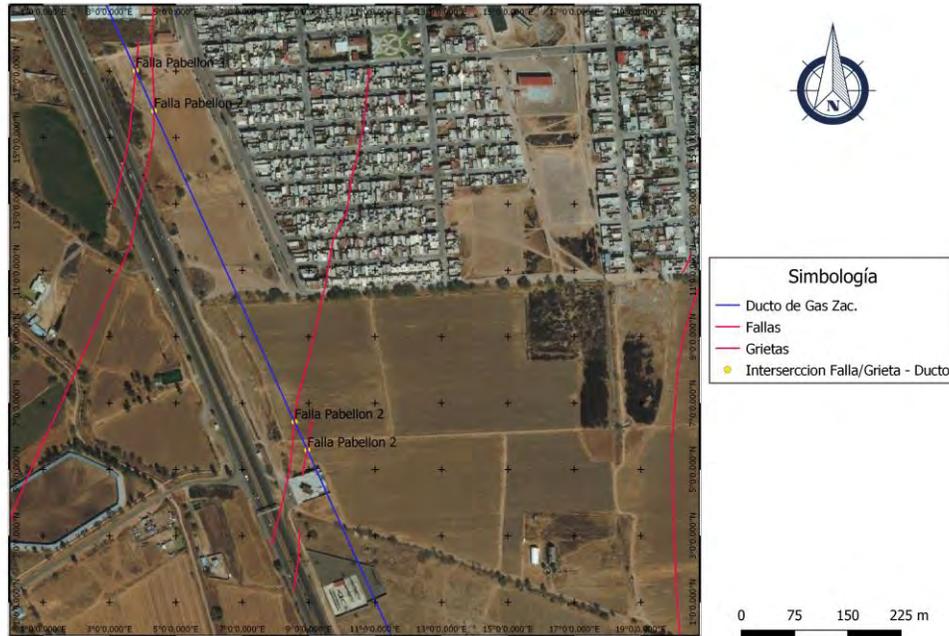
Figura 11. Intersección del gasoducto con la *Falla Pabellón 2* y 3. Elaborado en QGIS.

La intersección de la falla *Pabellón 1* con el ducto se verifico en campo, ya que estos se encuentran en el lado contrario de la carretera. Los siguientes dos puntos que interceptan con la *Falla de Pabellón 2*, parecen no estar afectados por dicha falla ya que, de igual manera, se encuentran del lado contrario de la carretera al que se muestran en la imagen.

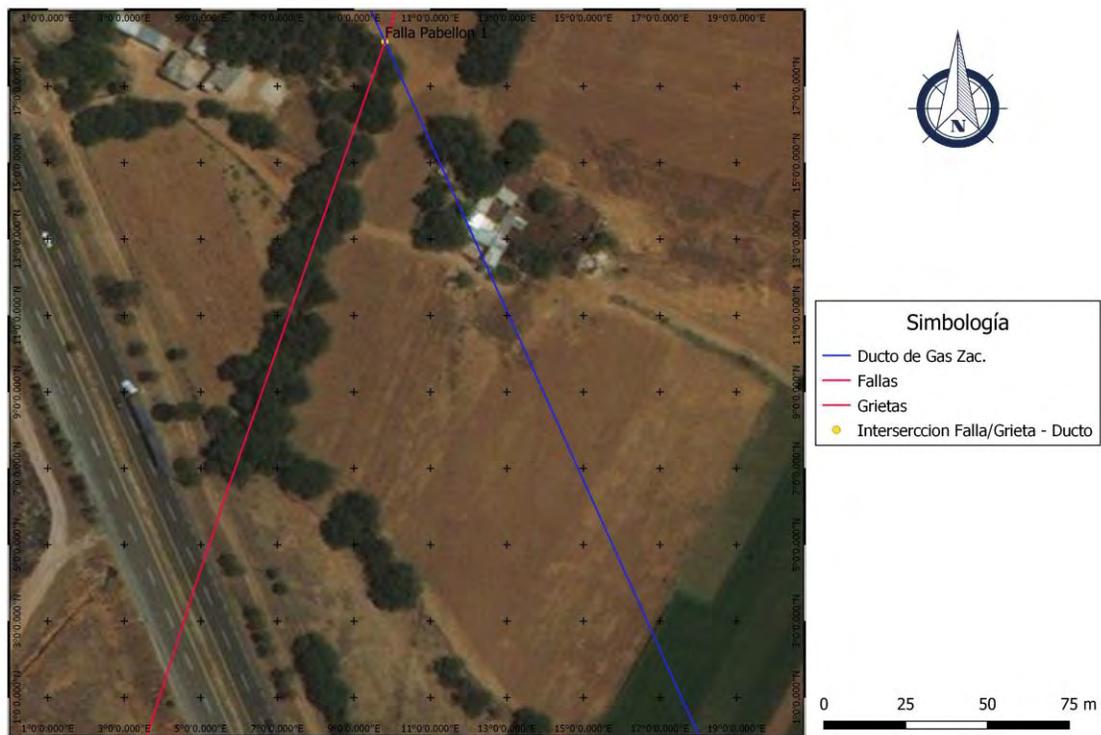
Figura 12. Intersección del gasoducto con la Falla Pabellón 1. Elaborado en OGIS

Para el punto de intersección con la Falla *Pabellón 1* mostrado en la figura, se comprobó su ubicación en el recorrido de campo, siendo un caso similar a los puntos anteriores.

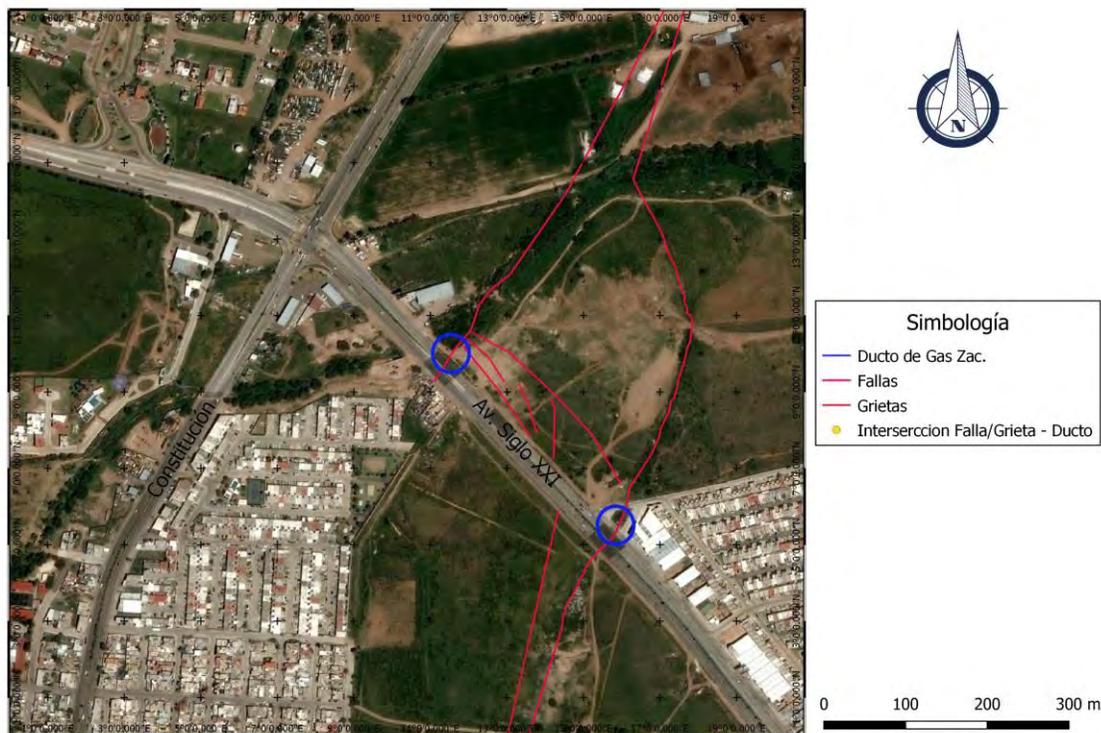
Figura 13. Intersección del gasoducto con la Falla Oriente. Elaborado en QGIS.

Se localizaron otros dos puntos de intersección del gasoducto, con la falla Oriente de la ciudad de Aguascalientes ubicados sobre la Avenida Siglo XXI norte donde se apreció que el desnivel del terreno es estos es bastante considerable, afectando inclusive la vialidad.

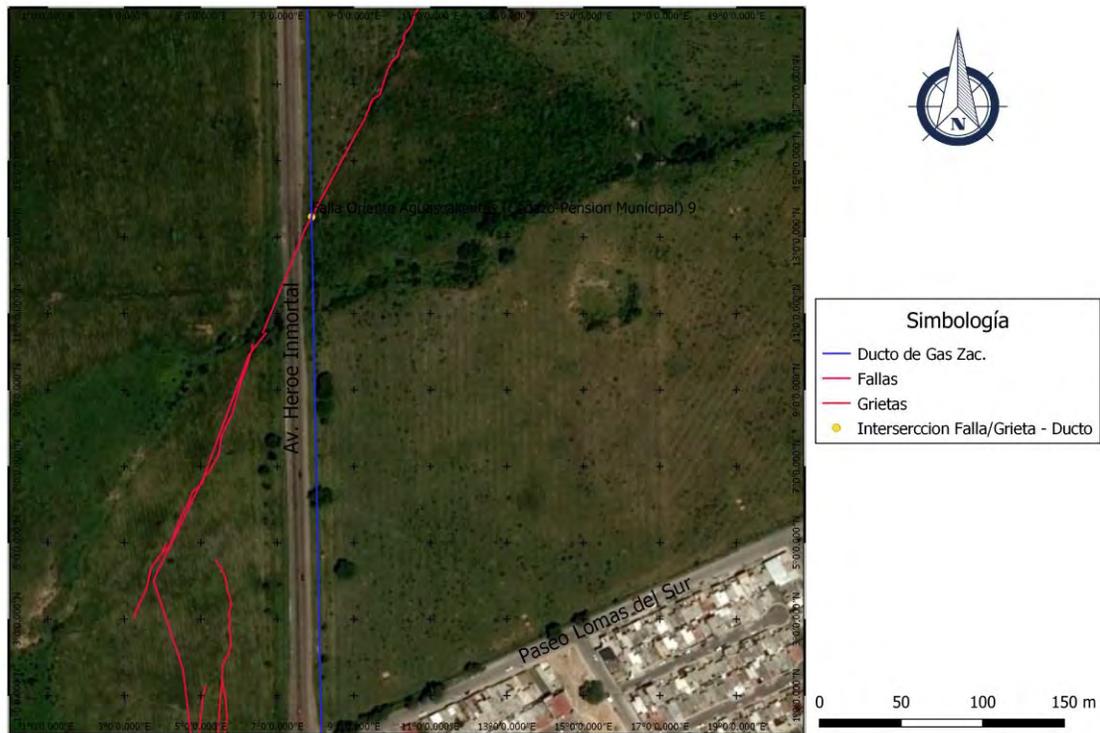
Figura 14. Intersección del gasoducto con la Falla *Oriente* (*Pensión Municipal*). Elaborado en QGIS.

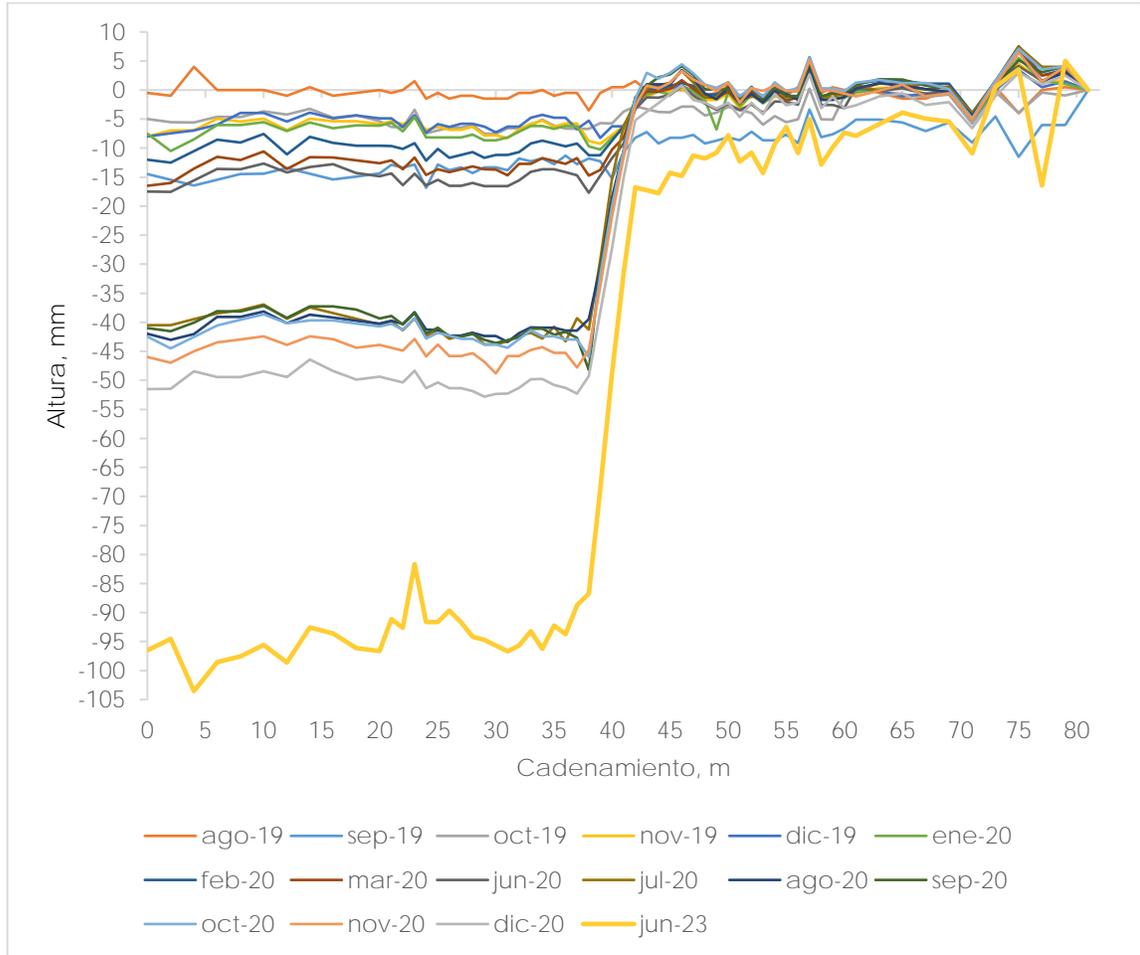
Figura 15. Comparación de Desnivel de Agosto del 2019 a Junio del 2023 Respecto a Julio 2019 línea 1.

Cada gráfica corresponde a una línea de monitoreo, en donde se hace una comparación de los niveles del terreno generados a partir de los monitoreos mensuales de cada una. Estos niveles se obtuvieron haciendo la diferencia entre las lecturas tomadas en cada punto de monitoreo. Para tener alguna referencia de que el terreno circundante a la falla presentaba algún desplazamiento provocado por esta, los datos obtenidos en el primer monitoreo realizado en julio del 2019 se establecieron como nivel cero y los datos del resto de los monitoreos se compararon respecto a este punto de partida.

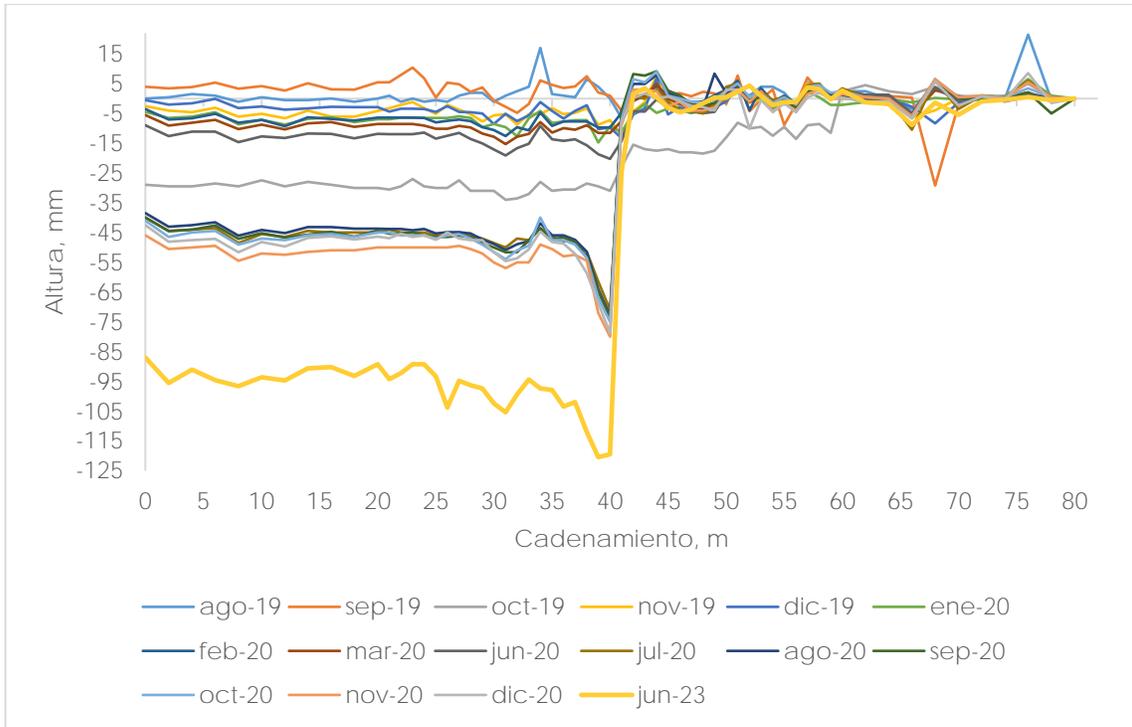
Figura 16. Comparación de Desnivel de Agosto del 2019 a Junio del 2023 Respecto a Julio 2019 línea 2

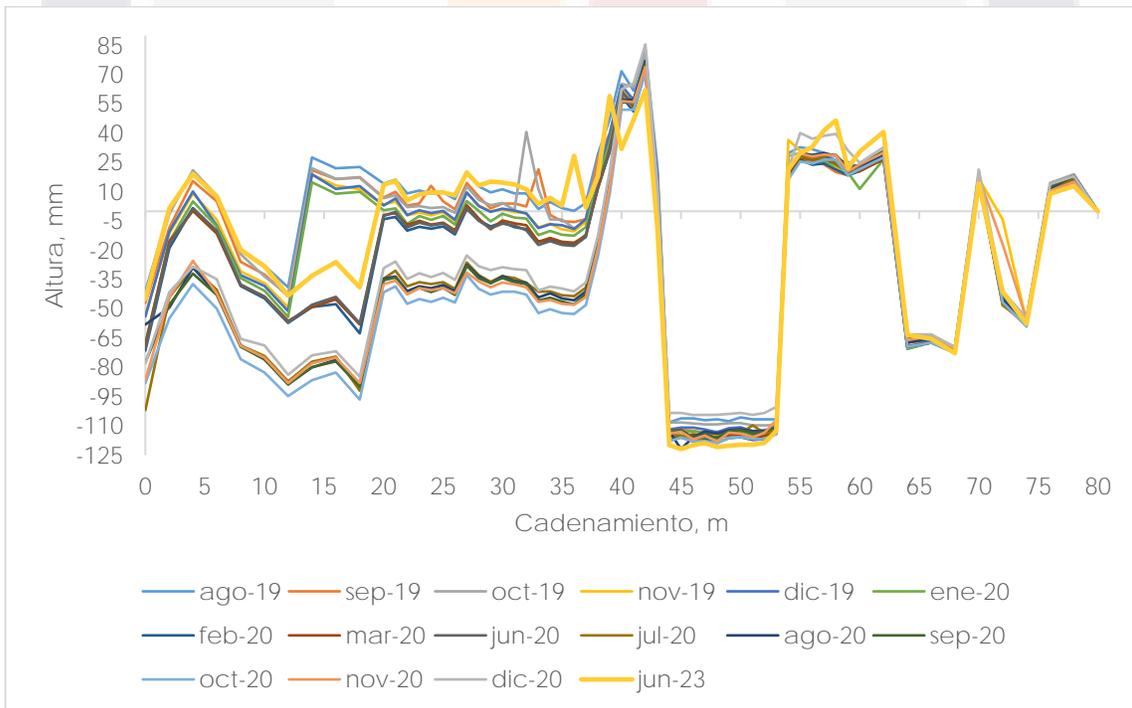
Figura 17. Comparación de Desnivel de Agosto del 2019 a Junio del 2023 Respecto a Julio 2019 línea 3

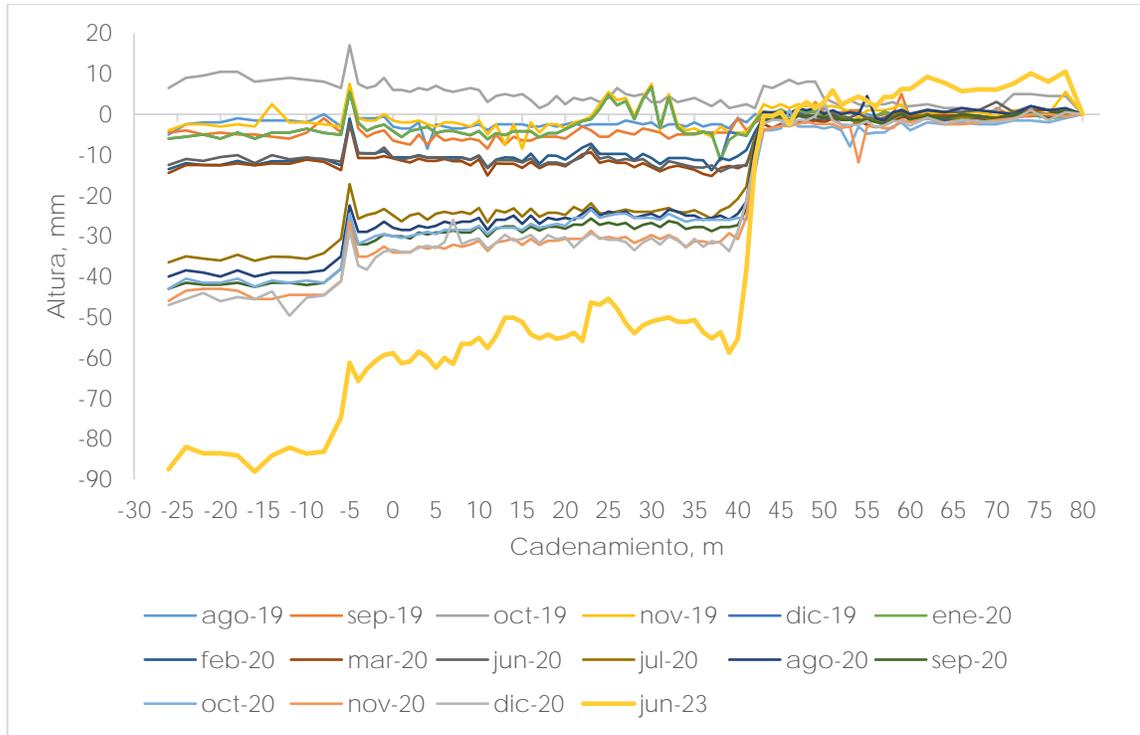
Figura 18. Comparación de Desnivel de Agosto del 2019 a Junio del 2023 Respecto a Julio 2019 línea 4

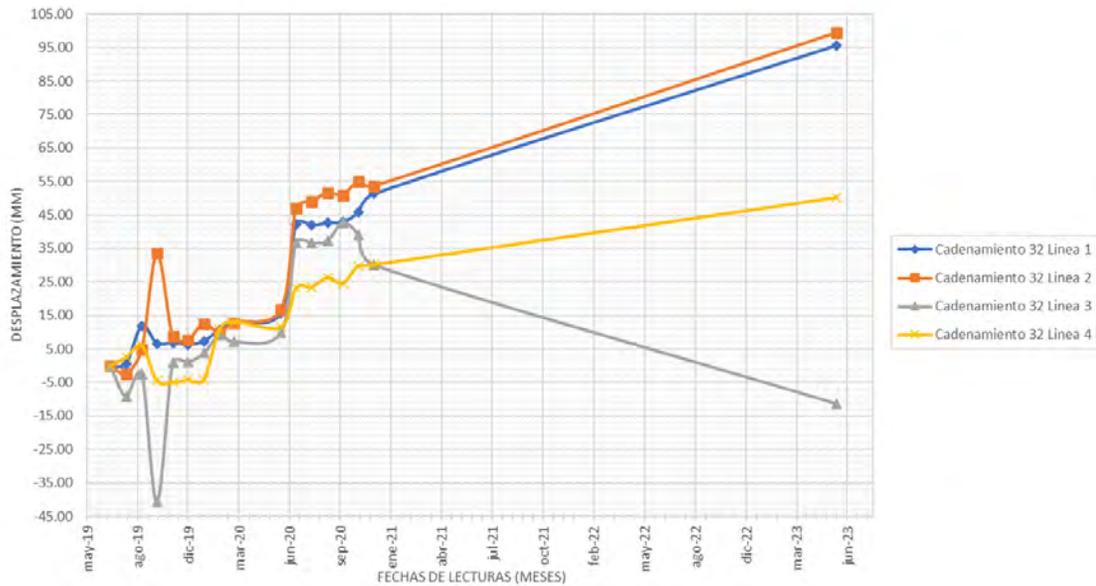
Figura 19. Comparación de Desnivel del terreno a lo largo del tiempo en el cadenamiento 32 entre cada línea de monitoreo.

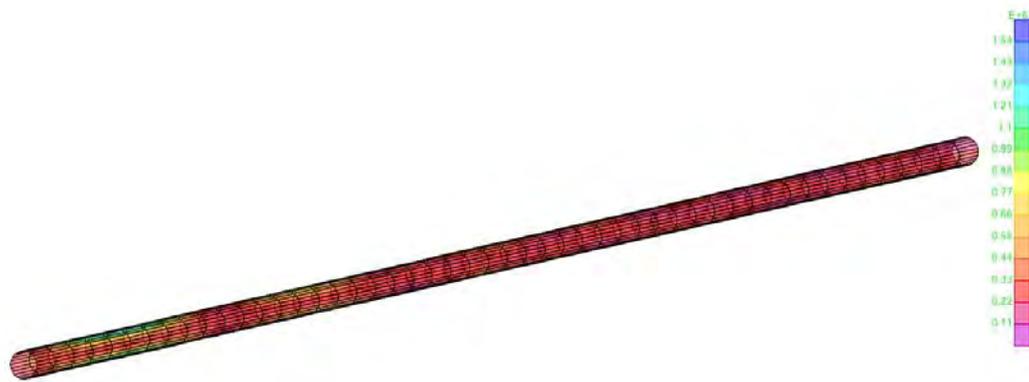
Figura 20. Esfuerzos Sobre la Pared de la Tubería de PVC en kg/m² con Desplazamientos de la Línea de Monitoreo 1 Entre el Punto 38 y 42 Considerando la Combinación de Cargas COMB1.

Debido a la distribución de las líneas de monitoreo, la falla se ubicó en el cadenamiento 40 en todas ellas, por lo que estos puntos, son de interés en todos los modelos, para la revisión de los esfuerzos generados sobre la tubería.

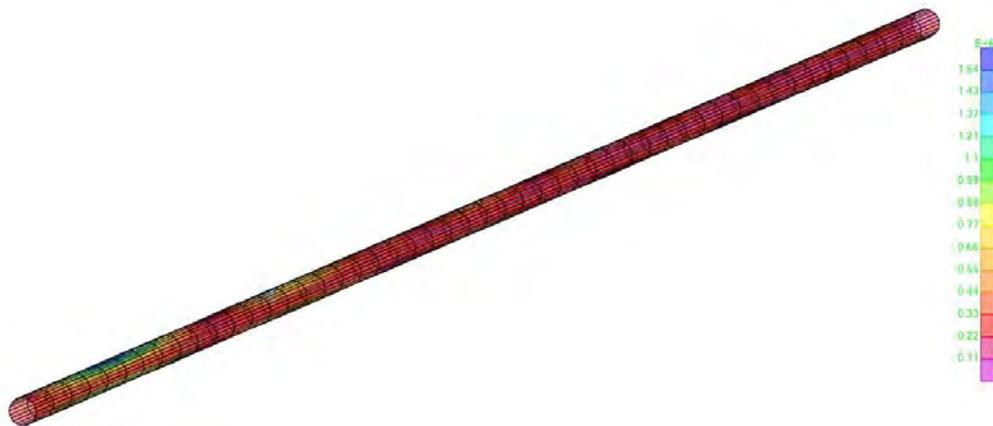
Figura 21. Esfuerzos Sobre la Pared de la Tubería de PVC en kg/m² con Desplazamientos de la Línea de Monitoreo 2 Entre el Punto 38 y 42 Considerando la Combinación de Cargas COMB1.

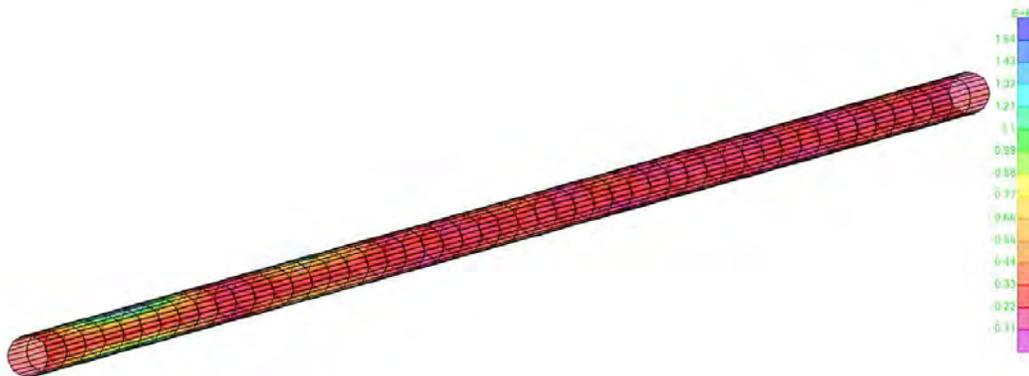
Figura 22. Esfuerzos Sobre la Pared de la Tubería de PVC en kg/m² con Desplazamientos de la Línea de Monitoreo 3 Entre el Punto 38 y 42 Considerando la Combinación de Cargas COMB1.

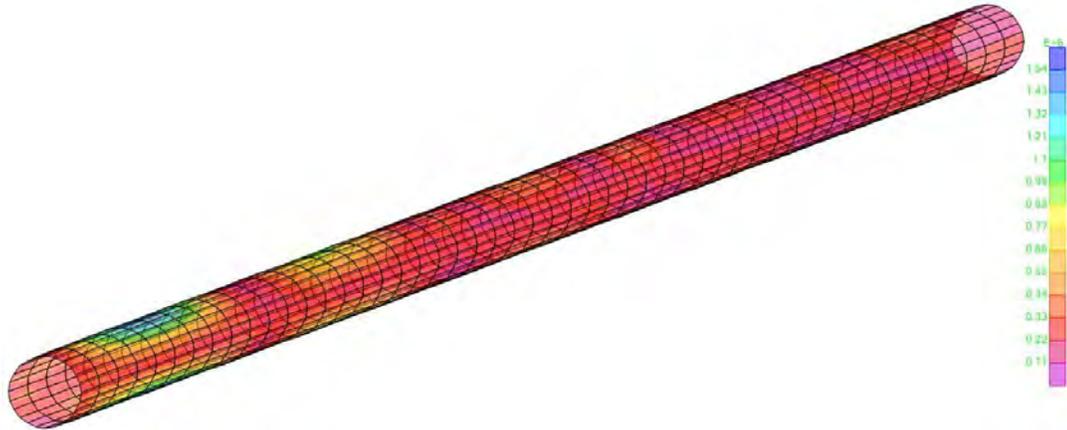
Figura 23. Esfuerzos Sobre la Pared de la Tubería de PVC en kg/m^2 con Desplazamientos de la Línea de Monitoreo 4 Entre el Punto 38 y 42 Considerando la Combinación de Cargas COMB1.

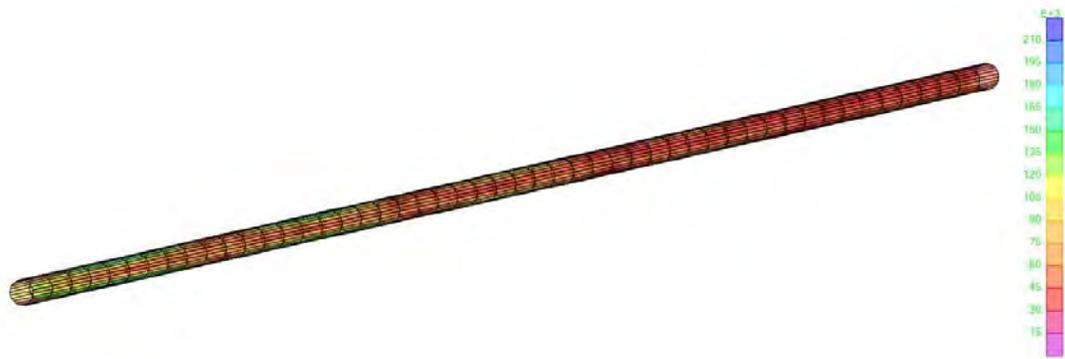
Figura 24. Esfuerzos Sobre la Pared de la Tubería de Acero en kg/m^2 con Desplazamientos de la Línea de Monitoreo 1 Entre el Punto 38 y 42 Considerando la Combinación de Cargas COMB1.

De igual manera que con los modelos del caso 1, de la figura 24 a la 27, se muestra un acercamiento realizado a los puntos donde se colocaron los desplazamientos de los cadenamientos adyacentes a la localización de la falla Vistas del Sol 1 en las líneas de monitoreo, lo cuales corresponden a los puntos 38, 39, 40, 41 y 42 nuevamente.

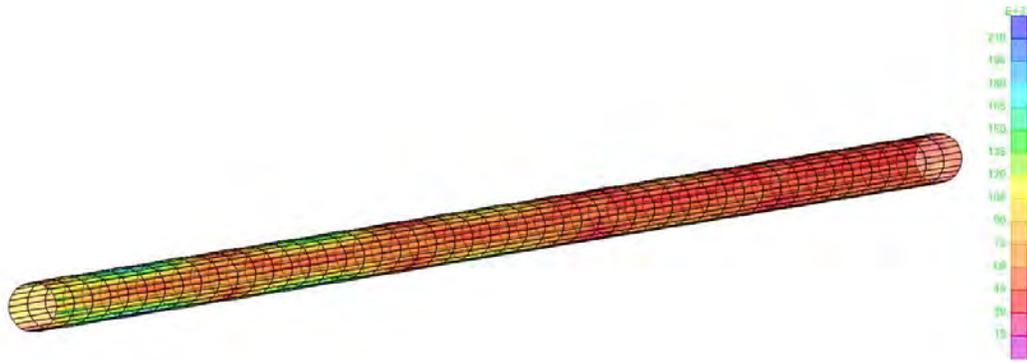
Figura 25. Esfuerzos Sobre la Pared de la Tubería Acero en kg/m^2 con Desplazamientos de la Línea de Monitoreo 2 Entre el Punto 38 y 42 Considerando la Combinación de Cargas COMB1.

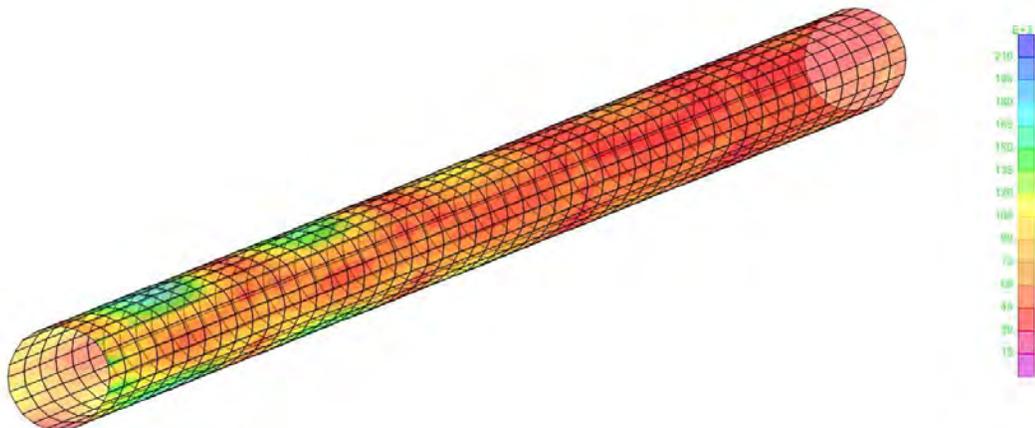
Figura 26. Esfuerzos Sobre la Pared de la Tubería Acero en kg/m^2 con Desplazamientos de la Línea de Monitoreo 3 Entre el Punto 38 y 42 Considerando la Combinación de Cargas COMB1.

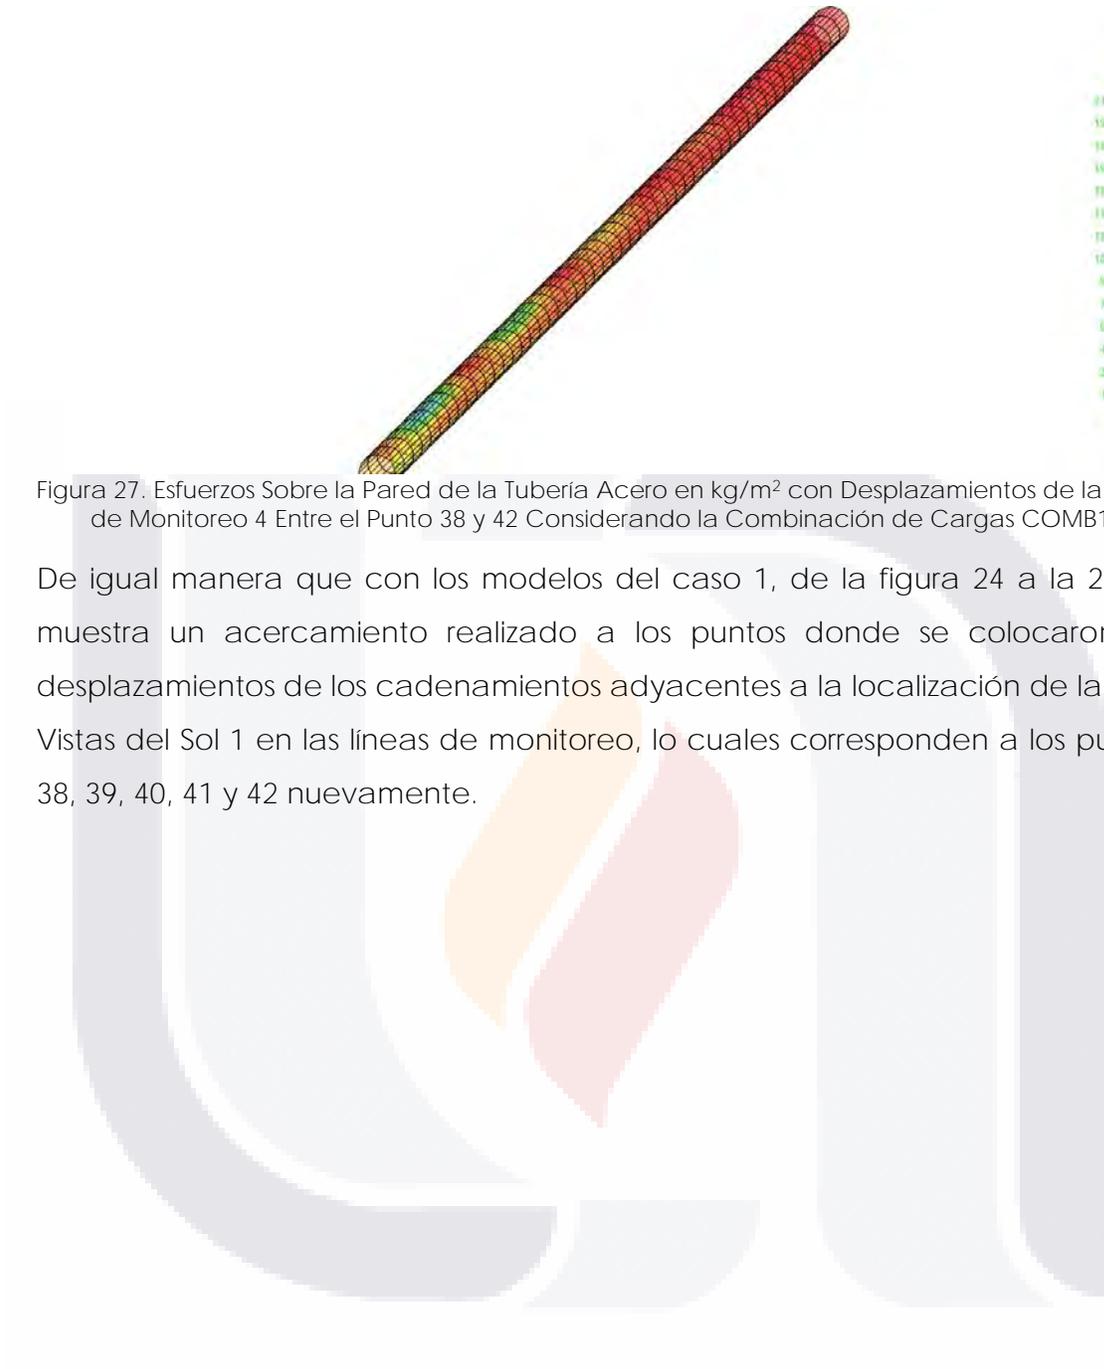
Figura 27. Esfuerzos Sobre la Pared de la Tubería Acero en kg/m^2 con Desplazamientos de la Línea de Monitoreo 4 Entre el Punto 38 y 42 Considerando la Combinación de Cargas COMB1.

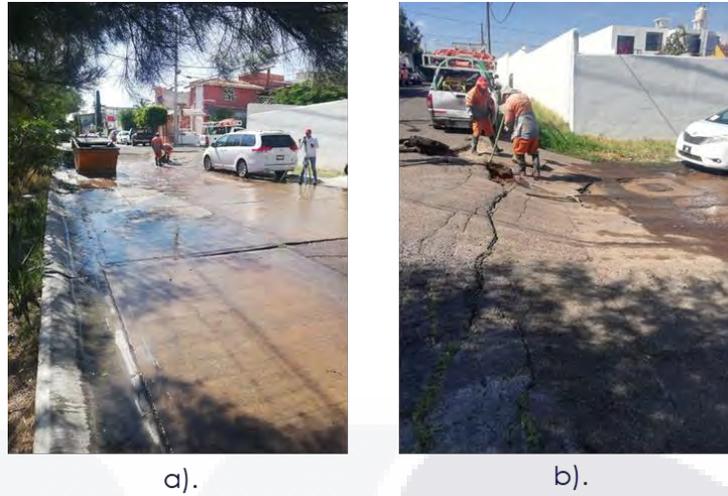
Figura 28. Fuga de Agua. a) Cantidad de Agua Perdida Debido a la Fuga en Calle Misión de San Felipe. b) Inicio de Reparación de Fuga. Fotografías Tomadas en Campo

Aunado a esto, en el mes de julio del 2020 se reportó otro microsismo por parte de los residentes del fraccionamiento, en el cual se sufrió un hundimiento del terreno repentino que es muy apreciable en las gráficas de la figura 15 hasta la figura 18. Derivado de este movimiento del suelo se presentó una ruptura y por consiguiente una fuga en la tubería de instalación de agua potable en la calle Misión de San Felipe correspondiente a la segunda línea de monitoreo.

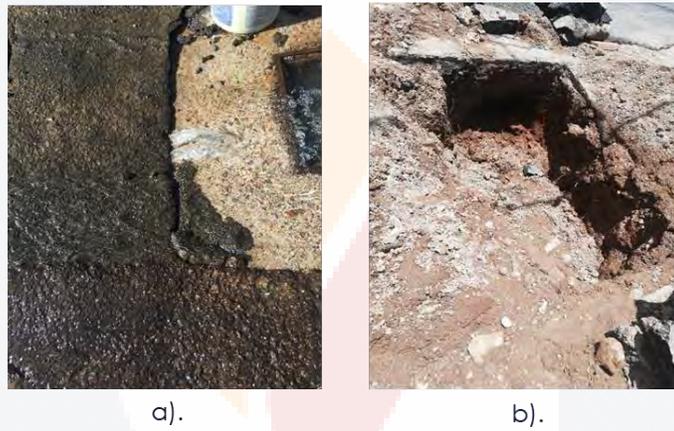
Figura 29. a) Percepción de la fuga en superficie. b) Excavación para reparación de fuga. Fotografías Tomadas en Campo.
