**UNIVERSIDAD AUTÓNOMA  
DE AGUASCALIENTES**

### **LA EXPERIENCIA DEL HABITADOR COMO FUNDAMENTO EN EL DISEÑO DEL ESPACIO**

Análisis de la situación actual de la habitabilidad de la vivienda de los adultos mayores en la ciudad de Aguascalientes

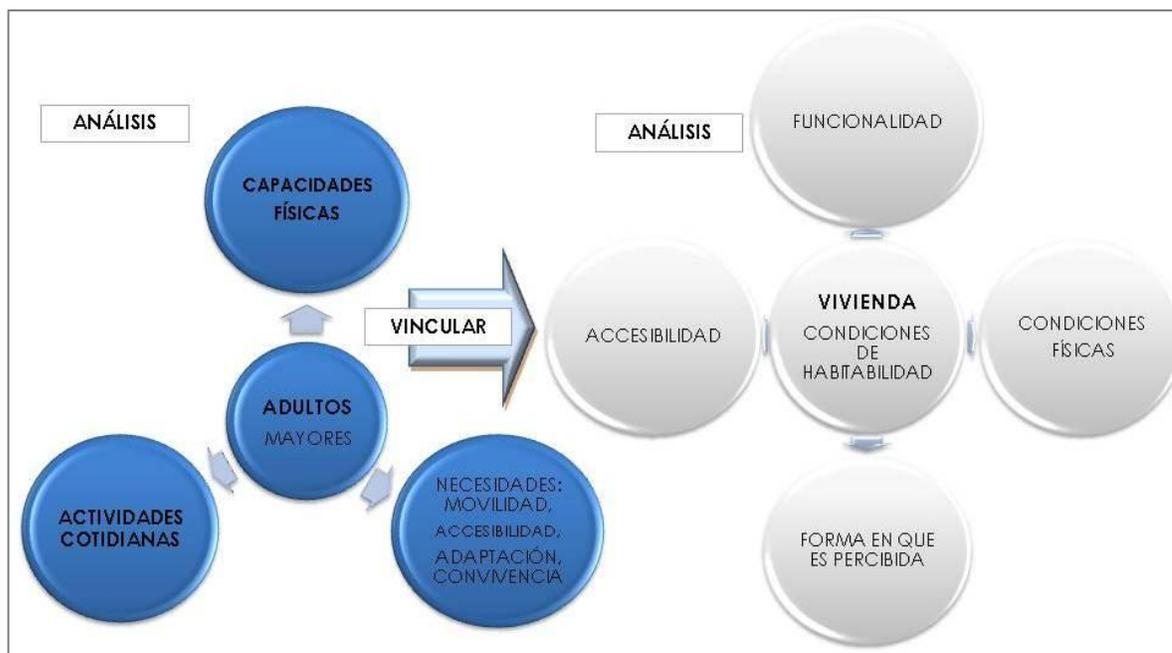
Gráfico 4. Vínculo entre adultos mayores y las condiciones de habitabilidad de la vivienda.

El estudio retrata la forma de vida actual de los adultos mayores que viven en la Ciudad de Aguascalientes y la contrasta con las condiciones físicas de la vivienda que habitan, en términos generales podemos decir que estudia el vínculo existente entre el habitador y la vivienda; ya en diversos campos del conocimiento el estudio de la vivienda ha tenido una presencia importante, analizándola desde infinidad de perspectivas que van desde verla sólo como un ente material, hasta analizarla desde lo ético, lo social, lo político, lo económico, su evolución histórica y arquitectónica hasta llegar entre otras cosas a analizarla también a través de cuestiones literarias y artísticas, podemos entonces decir que los estudios en torno a la vivienda han sido variados, dando la posibilidad incluso de agruparlos, como señala Wiesenfeld (2001), en “aquellos que parten de un modelo de adaptación, ajuste y/u optimización residencial y los que se centran en el análisis del significado de hogar, sus diferencias entre personas y/o grupos de diversas culturas, edades, niveles socioeconómicos, estado civil, género y en el análisis de procesos asociados con la experiencia residencial”, sin embargo el estudio de la vivienda no es un tema agotado, como tampoco lo es el centrarse en el habitador para su diseño, la sociedad evoluciona y sus necesidades en torno a vivienda también, lo que hace necesario evaluar y reflexionar constantemente sobre la congruencia entre la vivienda y la necesidad del usuario, pero además, la investigación se centra en uno de los sectores de la población más vulnerables y más olvidados, los adultos mayores, Galán menciona que “se hace necesario contar con soluciones en vivienda globales y replicables, en la medida de lo posible, para favorecer la inclusión y desestigmatización del adulto mayor”, así como “la necesidad de volver a recuperar al hombre y su entorno como meta de la actividad productiva tras el fracaso de los sistemas basados en criterios economicistas”, esto es, potenciar a través de la investigación aplicada, la humanización del entorno. Buscar además de esto, la incorporación a la vivienda del factor perceptual, sensorial, más propio de los individuos que hace el espacio más habitable para el adulto mayor, pero no sólo en términos técnicos sino existenciales. Ver gráfico 4.

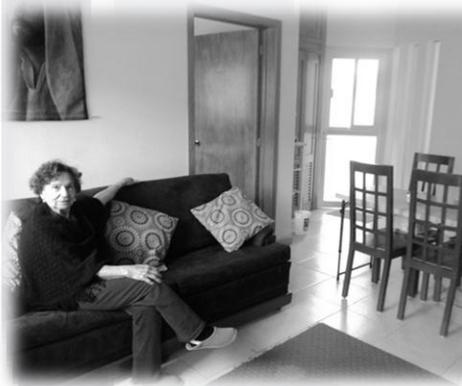
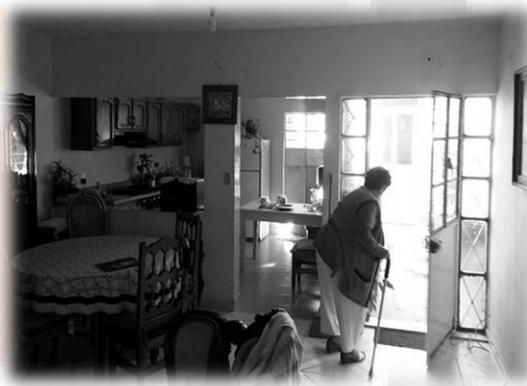
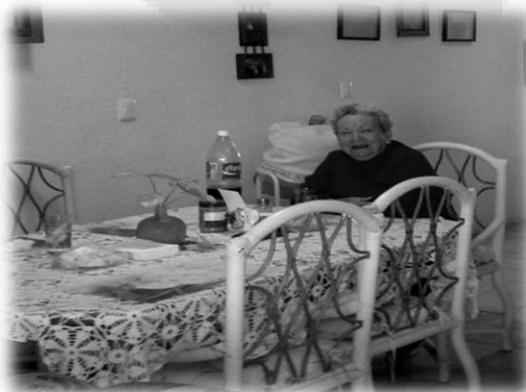
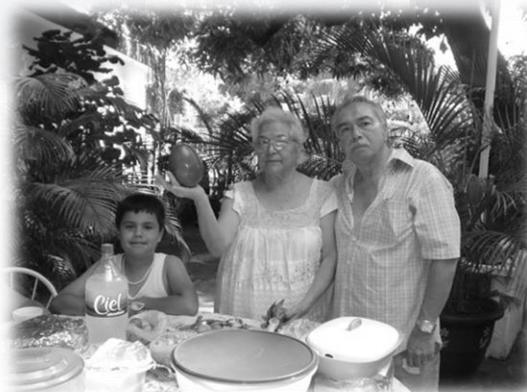
Imagen 2. Ejemplo del ejercicio foto-etnográfico. Imagen 3. Ejemplo del ejercicio foto-etnográfico.

que retrata las características físicas de la vivienda y las costumbres en el habitar de los moradores. En las imágenes se muestra un ejemplo del ejercicio foto-etnográfico realizado en donde se observan 4 viviendas de nivel socioeconómico medio, con habitadoras de la misma edad con diferentes condiciones de movilidad y diferentes costumbres en el habitar, en espacios similares (el comedor), se perciben las formas, los materiales de que está constituido el espacio, así como la iluminación, la ventilación y las condiciones de conservación, entre otros aspectos que permiten considerar la mesurabilidad de la habitabilidad.

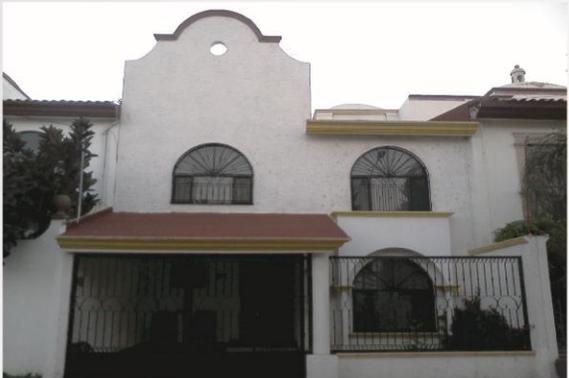
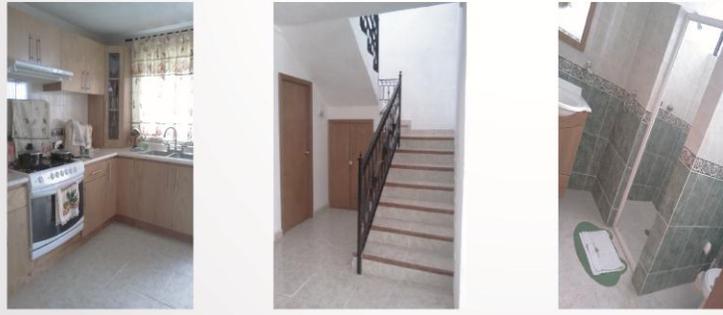
Gráfico 14. Ejemplo de la Cédula de observación directa controlada.

<h3>CÉDULA DE IDENTIFICACIÓN DE LA VIVIENDA</h3> <p>DIRECCIÓN: Valle No.608 Fracc. Río San Pedro, Aguascalientes, Ags.                  AÑOS DE HABITAR: 5                  TIPOLOGÍA DEL DISEÑO: Unifamiliar, Diseñada en serie.                  DIMENSIONES DEL TERRENO: 180 m2 de construcción.</p>		<h3>CIVAM N. 04</h3>
<p>FACHADA</p>

<h3>CARACTERÍSTICAS DE LA VIVIENDA</h3> <p>Condiciones de conservación: Buenas</p> <p>Accesibilidad: controlado por caseta de seguridad.</p> <p>Niveles: 2</p> <p>Acabados: Aplanados de mortero pintado en blanco.</p> <p>Servicios: Todos</p> <p>Color de fachada: Blanco</p>
<p>OBSERVACIONES</p> <p>Es una vivienda en dos plantas habitada solamente por un adulto mayor, muchos de los espacios van quedando fuera del alcance de este como son altura de alacenas y closets. La regadera del baño es muy angosta y el piso es muy resbaloso.</p> <p>Cuenta con un jardín muy amplio en donde el adulto mayor organiza reuniones familiares con regularidad. Es muy calurosa en verano resultando incómodo estar en algunos espacios de la vivienda por esta razón.</p>

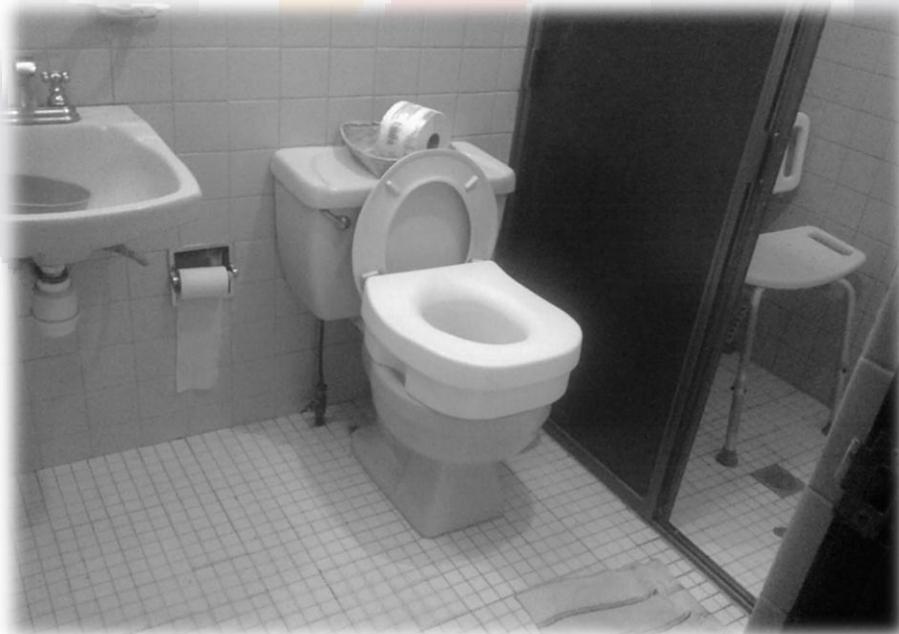
Imagen 7. Sólo en el 3% de las viviendas se han hecho modificaciones al espacio o adaptaciones en el mobiliario de la vivienda para mejorar la condición de vida de los adultos mayores.

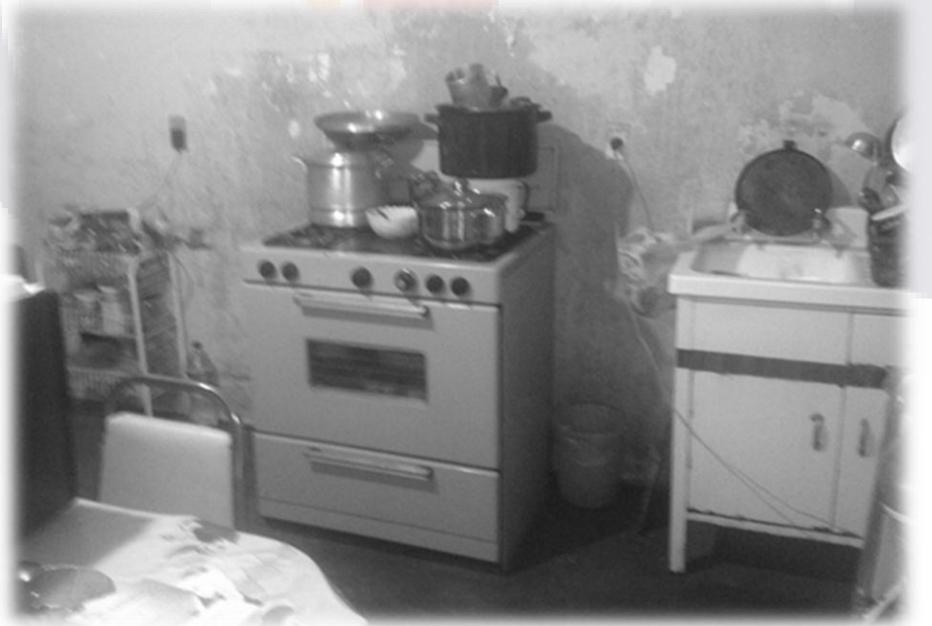
Imagen 8. La falta de mantenimiento dificulta las actividades al interior.

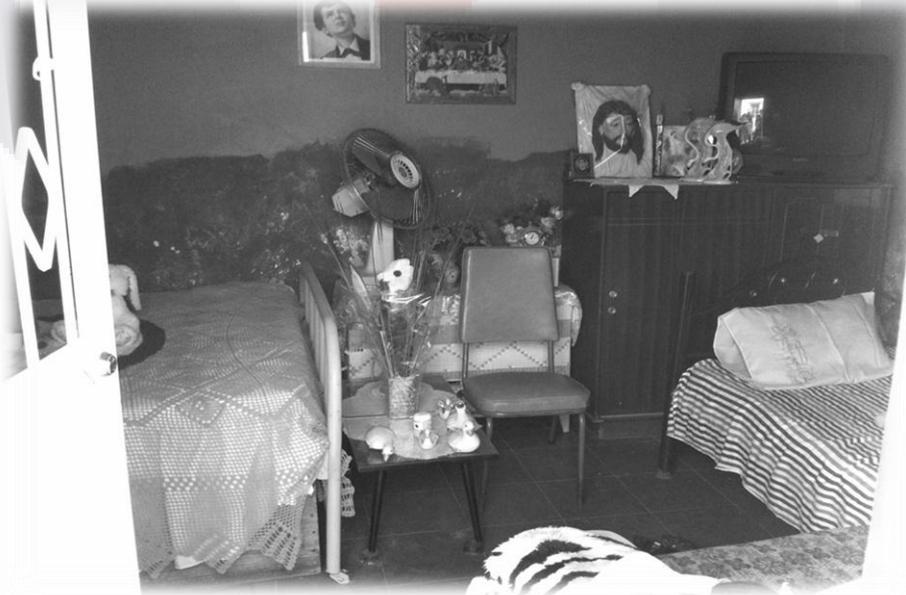
Imagen 10. La funcionalidad del espacio se ve afectada por el exceso de mobiliario al modificarse la necesidad del habitador.

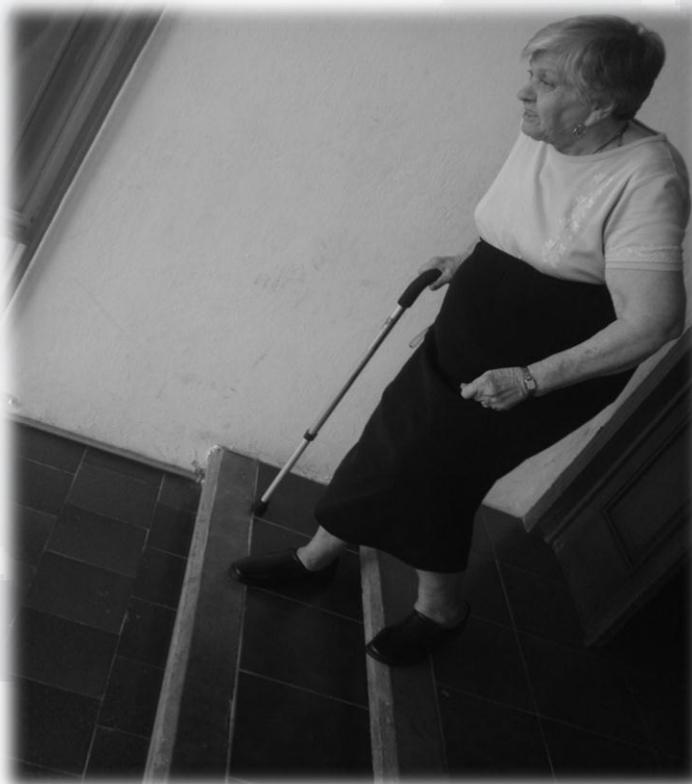
Imagen 11. Falta de pasamanos en escaleras es motivo de la mayor parte de las caídas en escaleras.

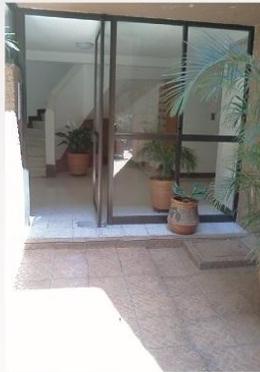
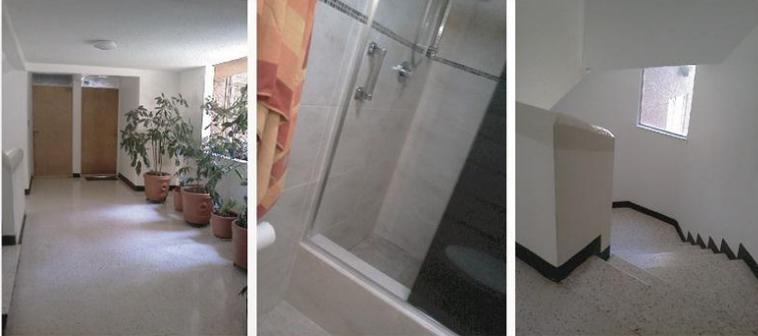
Gráfico 37. Cédula de identificación de la vivienda No. 1.

<h2 style="text-align: center;">CÉDULA DE IDENTIFICACIÓN DE LA VIVIENDA</h2> <p>DIRECCIÓN: Av. de las Orquideas S/N, Col. Las Flores, Aguascalientes, Ags.                  AÑOS DE HABITAR: 1                  TIPOLOGÍA DEL DISEÑO: Multifamiliar, Conjunto de departamentos.                  DIMENSIONES DEL TERRENO: 60 m<sup>2</sup> de construcción.</p>		<h3 style="text-align: center;">CIVAM N. 01</h3>
<p>FACHADA</p>

<p><b>CARACTERÍSTICAS DE LA VIVIENDA</b></p> <p>Condiciones de conservación: Buenas</p> <p>Accesibilidad: Desde la calle por escaleras</p> <p>Niveles: 1</p> <p>Acabados: Aplanados con pintura beige</p> <p>Servicios: Todos</p> <p>Color de fachada: Beige</p>
<p><b>OBSERVACIONES</b></p> <p>Se dificulta el acceso a la persona mayor que tiene que subir demasiadas escaleras y enfrentarse a desniveles desde la entrada al edificio para llegar a la vivienda.</p> <p>La cocina tiene las alacenas demasiado altas, por lo que se le tiene que auxiliar en la preparación de alimentos. El baño tiene en la regadera un sardinel que aun que tiene un maneral dificulta mucho el poder ingresar a ella.</p>

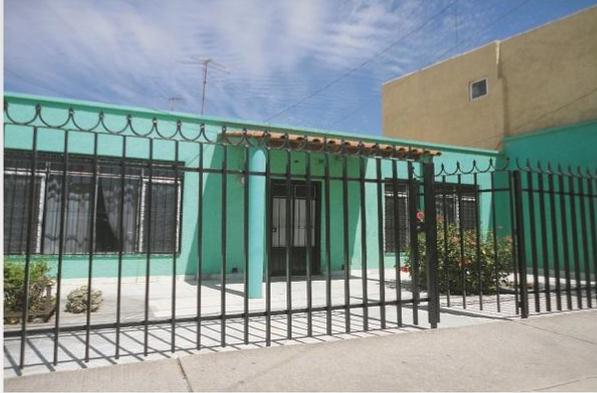
Gráfico 38. Cédula de identificación de la vivienda No.2.

<h2 style="text-align: center;">CÉDULA DE IDENTIFICACIÓN DE LA VIVIENDA</h2> <p>DIRECCIÓN: Lagos de Moreno No. 205, Col. Fátima, Aguascalientes, Ags.                  AÑOS DE HABITAR: 45                  TIPOLOGÍA DEL DISEÑO: Unifamiliar, Diseño propio.                  DIMENSIONES DEL TERRENO: 120 m2 de construcción.</p>		<h3 style="text-align: center;">CIVAM N. 02</h3>
<p>FACHADA</p>

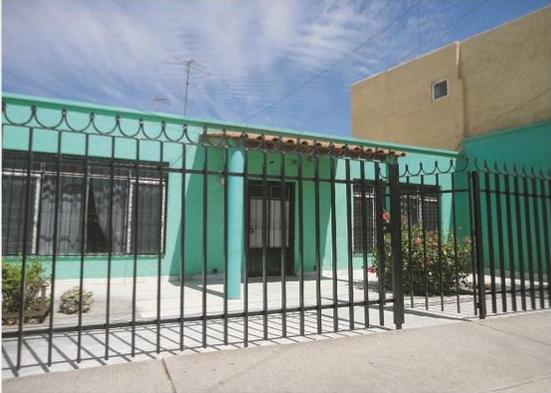
Gráfico 39. Cédula de identificación de la vivienda No.3.

<h3>CÉDULA DE IDENTIFICACIÓN DE LA VIVIENDA</h3> <p>DIRECCIÓN: Lagos de Moreno No. 205, Col. Fátima, Aguascalientes, Ags.                  AÑOS DE HABITAR: 45                  TIPOLOGÍA DEL DISEÑO: Unifamiliar, Diseño propio.                  DIMENSIONES DEL TERRENO: 120 m2 de construcción.</p>		<h3>CIVAM N. 03</h3>
<p>FACHADA</p>

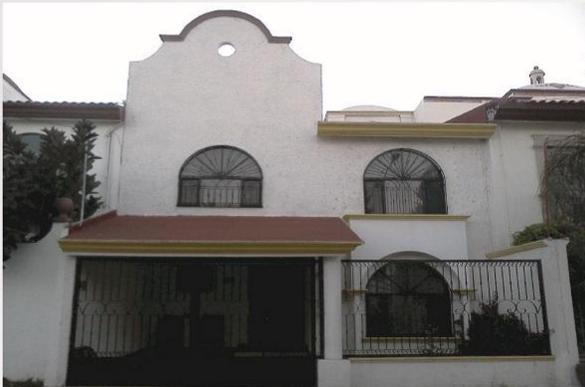
Gráfico 40. Cédula de identificación de la vivienda No.4.

<h2 style="text-align: center;">CÉDULA DE IDENTIFICACIÓN DE LA VIVIENDA</h2> <p>DIRECCIÓN: Valle No.608 Fracc. Río San Pedro, Aguascalientes, Ags.                  AÑOS DE HABITAR: 5                  TIPOLOGÍA DEL DISEÑO: Unifamiliar, Diseñada en serie.                  DIMENSIONES DEL TERRENO: 180 m2 de construcción.</p>		<h3 style="text-align: center;">CIVAM N. 04</h3>
<p>FACHADA</p>

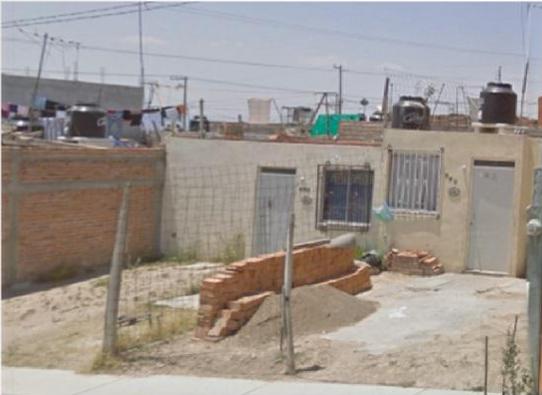
Gráfico 41. Cédula de identificación de la vivienda No.5.

<h3>CÉDULA DE IDENTIFICACIÓN DE LA VIVIENDA</h3> <p>DIRECCIÓN: Carolina de Alba Mayagoitia No. 119, Fracc. Guadalupe Peralta, Ags.                  AÑOS DE HABITAR: 15                  TIPOLOGÍA DEL DISEÑO: Unifamiliar, Diseño en serie.                  DIMENSIONES DEL TERRENO: 21 m2 de construcción.</p>		<h3>CIVAM N. 05</h3>
<p>FACHADA</p>

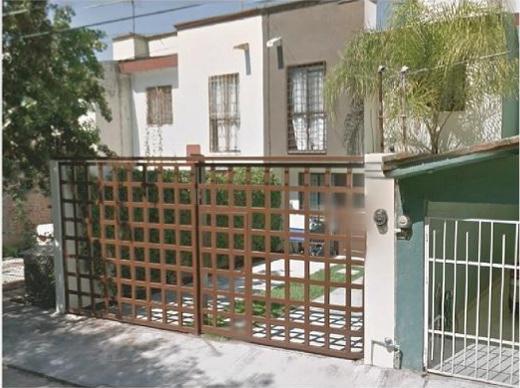
Gráfico 42. Cédula de identificación de la vivienda No.6.

<p><b>CÉDULA DE IDENTIFICACIÓN DE LA VIVIENDA</b></p> <p>DIRECCIÓN: Agua Fuerte No.224 Fracc. Agua Clara, Jesús María, Aguascalientes.          AÑOS DE HABITAR: 15          TIPOLOGÍA DEL DISEÑO: Unifamiliar, Diseño en serie.          DIMENSIONES DEL TERRENO: 75 m2 de construcción.</p>		<p><b>CIVAM N. 06</b></p>
<p>FACHADA</p>

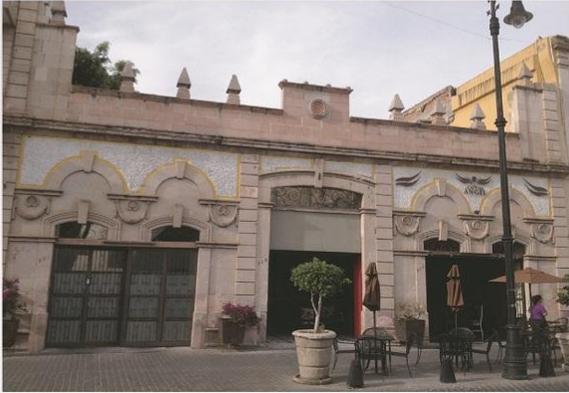
Gráfico 43. Cédula de identificación de la vivienda No.7.

<h2 style="text-align: center;">CÉDULA DE IDENTIFICACIÓN DE LA VIVIENDA</h2> <p>DIRECCIÓN: Venustiano Carranza No. 121 Centro, Aguascalientes, Ags.                  AÑOS DE HABITAR: 25                  TIPOLOGÍA DEL DISEÑO: Unifamiliar, Diseño propio.                  DIMENSIONES DEL TERRENO: 10 x 40 m2, 450 m2 de construcción.</p>		<h3 style="text-align: center;">CIVAM N. 07</h3>
<p>FACHADA</p>

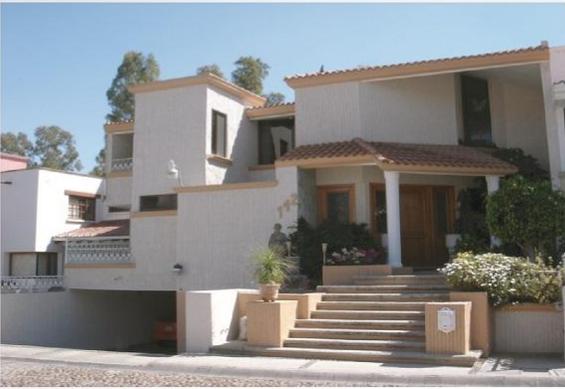
Gráfico 44. Cédula de identificación de la vivienda No.8.

<h2 style="text-align: center;">CÉDULA DE IDENTIFICACIÓN DE LA VIVIENDA</h2> <p>DIRECCIÓN: Paseo de los Álamos No. 142, Fracc. Pulgas Pandas Aguascalientes, Ags.                  AÑOS DE HABITAR: 19                  TIPOLOGÍA DEL DISEÑO: Vivienda unifamiliar                  DIMENSIONES DEL TERRENO: 570 m2 construidos</p>		<h3 style="text-align: center;">CIVAM N. 08</h3>
<p>FACHADA</p>

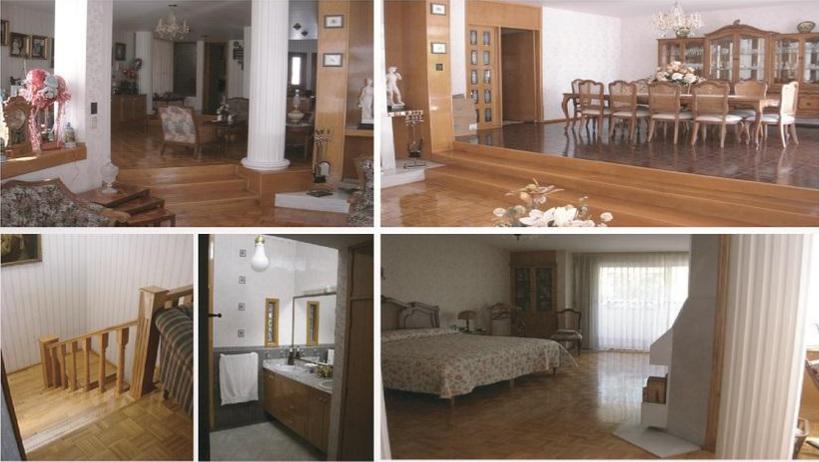
<p>IMÁGENES DE LOS INTERIORES DE LA VIVIENDA</p>

<h4>CARACTERÍSTICAS DE LA VIVIENDA</h4> <p>Condiciones de conservación: Buenas</p> <p>Accesibilidad: Regular, se accede por una escalinata de medio nivel</p> <p>Niveles: 3</p> <p>Acabados: Pisos de madera y cerámica, recubrimientos de mármol, paredes con recubrimiento de papel tapiz, techos de yeso.</p> <p>Servicios: Todos</p> <p>Color de fachada: Blanco y naranja</p>

<p>OBSERVACIONES</p> <p>La vivienda está construida en un terreno rodeado de áreas verdes, con acabados de lujo, tiene 3 niveles y muchos desniveles para acceder de un espacio a otro, lo que en la actualidad dificulta mucho la accesibilidad hacia todos los espacios, en ella habitan dos adultos mayores que ya en la mayor parte del tiempo habitan en la planta baja de la misma y están pensando hacer una recámara en planta baja.</p>

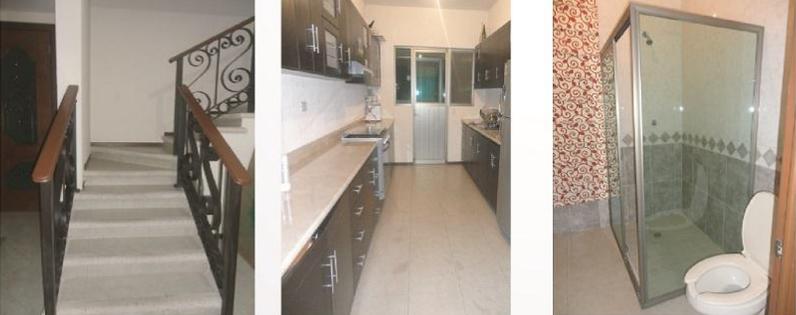
<p>IMÁGENES DE LOS INTERIORES DE LA VIVIENDA</p>

<h4>CARACTERÍSTICAS DE LA VIVIENDA</h4> <p>Condiciones de conservación: Excelentes</p> <p>Accesibilidad: A través de jardines, se localiza al interior de una privada</p> <p>Niveles: 2</p> <p>Acabados: En yeso y pintura vinílica al interior color crema y al exterior enjarre y pintura crema.</p> <p>Servicios: Todos</p> <p>Color de fachada: Salmón</p>
<p>OBSERVACIONES</p> <p>Es una vivienda nueva, en dos plantas y en desniveles, con terminados de lujo. Los habitantes pasan la mayor parte del tiempo en la planta baja pues tienen problemas para subir escaleras.</p> <p>Otro aspecto que se observó es la dificultad para acceder a la regadera pues tiene un sardinel de aluminio en el piso y desnivel pronunciado. Las alacenas de la cocina son muy altas.</p>

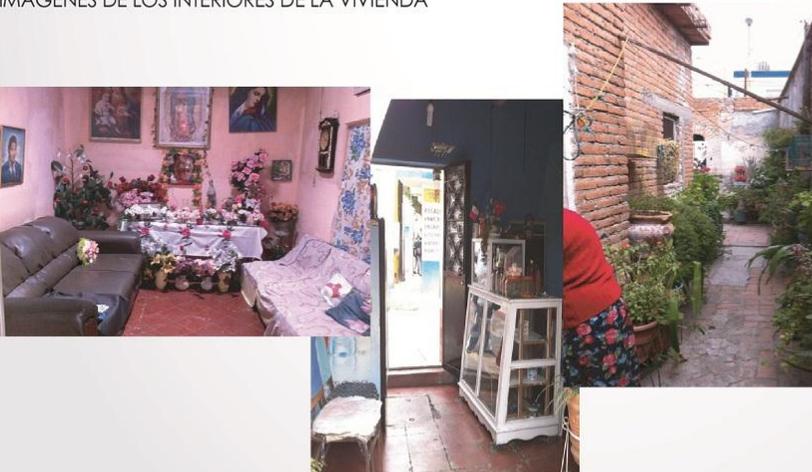
<h4>CARACTERÍSTICAS DE LA VIVIENDA</h4> <p>Condiciones de conservación: Regulares</p> <p>Accesibilidad: Desde la calle.</p> <p>Niveles: 1</p> <p>Acabados: Adobe con mortero y pintura en colores rosa mexicano y verde</p> <p>Servicios: Todos.</p> <p>Color de fachada: Blanco con rojo (publicidad Coca-Cola)</p>
<p><b>OBSERVACIONES:</b>                  En la vivienda vive un solo adulto mayor que subsiste de una pequeña tiendita que está en la misma, toda la vivienda se encuentra en malas condiciones de conservación y carece de mantenimiento, las instalaciones del baño son bastante insalubres y no cuenta con agua, la cual tiene que ser acarreada con una cubeta de otras partes de la casa.                  Tiene varios elementos que destacan, entre ellos un altar en la sala y un patio lleno de plantas a las que la habitadora dedica sus cuidados. En la cocina todos los objetos quedan al alcance de la mano, lo que facilita la preparación de alimentos.</p>

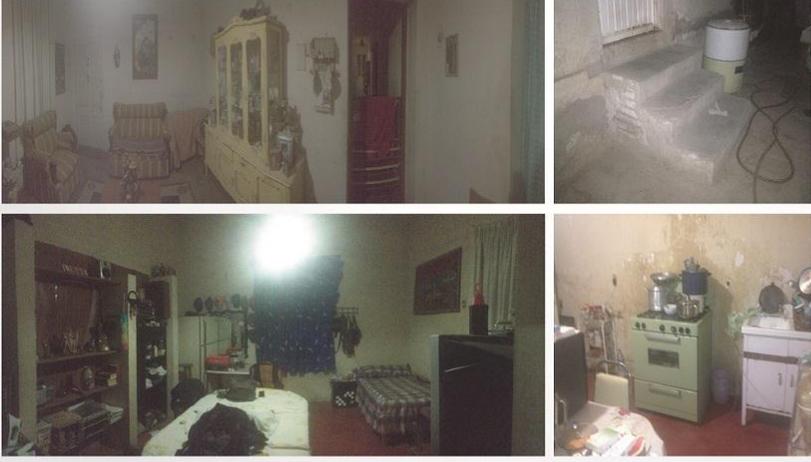
<p>IMÁGENES DE LOS INTERIORES DE LA VIVIENDA</p>

<p><b>CARACTERÍSTICAS DE LA VIVIENDA</b></p> <p>Condiciones de conservación: Regulares a malas.</p> <p>Accesibilidad: Desde la calle.</p> <p>Niveles: 1</p> <p>Acabados: Aplanados en mortero pintados de beige y techumbre de lámina en color rojo.</p> <p>Servicios: Todos</p> <p>Color de fachada: beige</p>
<p>OBSERVACIONES</p> <p>El acceso a la vivienda es complicado para el adulto mayor que tiene que atravesar un área muy grande de jardín para llegar a la entrada principal o por un acceso lateral que tiene dos escalones con peraltes pronunciados y sin barandal.</p> <p>La vivienda es pequeña y cubre las necesidades básicas, carece de mantenimiento adecuado, se observan humedades en paredes, falta de pintura en otras, el baño y la cocina están en malas condiciones también.</p>

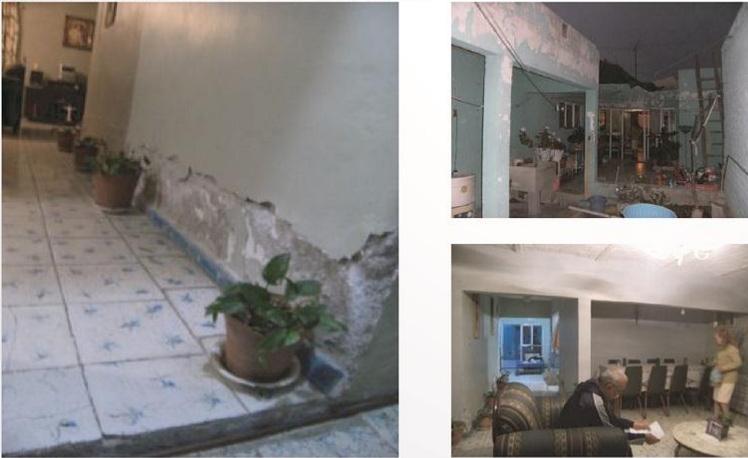
<p>OBSERVACIONES</p> <p>Es una vivienda en una planta que tiene espacios que presentan problemas de humedad, mala ventilación e iluminación, ya que algunos carecen de ventanas que den al aire libre. Tiene demasiados desniveles en piso y el espacio para tender está bastante distante del área de lavado, lo que le dificulta mucho la labor al adulto mayor.</p>

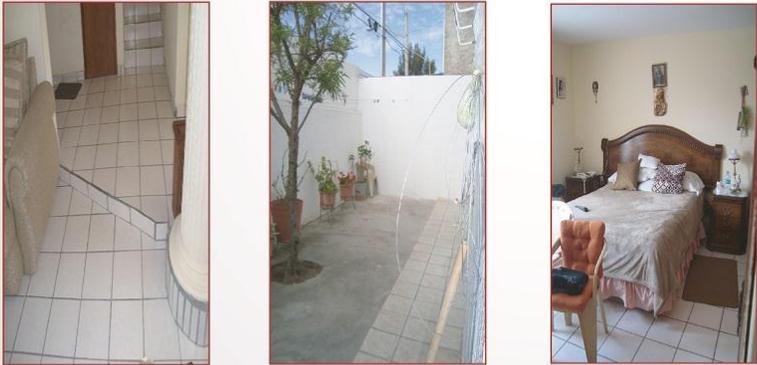
<p>IMÁGENES DE LOS INTERIORES DE LA VIVIENDA</p>

<h4 style="text-align: center;">CARACTERÍSTICAS DE LA VIVIENDA</h4> <p>Condiciones de conservación: Buenas</p> <p>Accesibilidad: Por estacionamiento (control del acceso)</p> <p>Niveles: 2</p> <p>Acabados: Aplanados y pintura blanca en fachada, interiores de yeso con pintura beige</p> <p>Servicios: Todos</p> <p>Color de fachada: Blanco</p>

<p>OBSERVACIONES</p> <p>Uno de los aspectos observados en la vivienda es que tiene pequeños desniveles que dan inseguridad al habitador que es adulto mayor pues tiene miedo de tropezar, al mismo tiempo tiene escaleras que lo mantienen la mayor parte del tiempo en la planta baja.</p>

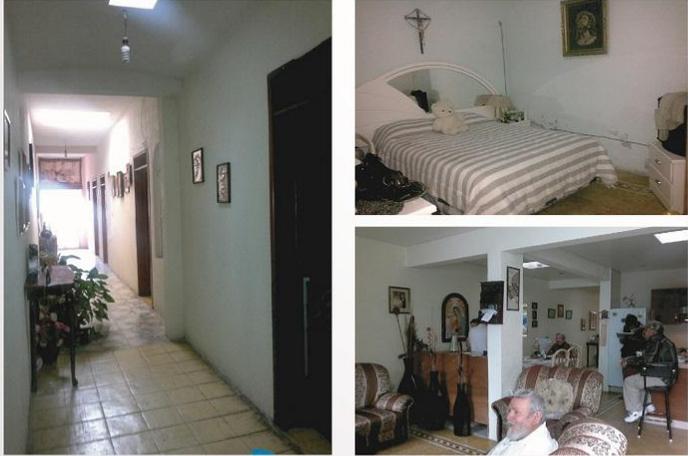
<p>IMÁGENES DE LOS INTERIORES DE LA VIVIENDA</p>

<p><b>CARACTERÍSTICAS DE LA VIVIENDA</b></p> <p>Condiciones de conservación: Buenas</p> <p>Accesibilidad: Desde la calle</p> <p>Niveles: 1</p> <p>Acabados: Herraje en exterior y pintura color verde</p> <p>Servicios: Todos</p> <p>Color de fachada: Verde</p>
<p>OBSERVACIONES</p> <p>La vivienda se encuentra en muy buenas condiciones de conservación, todos sus espacios son accesibles para su habitadora, es una sola planta sin desniveles. Tiene problemas de iluminación y ventilación pues todos los espacios dan hacia un pasillo que está techado. La vivienda ha sido remodelada varias veces.</p>

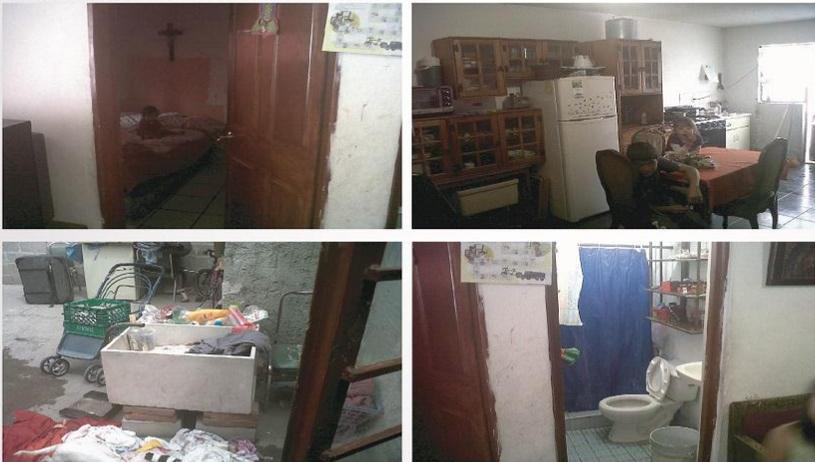
<p>IMÁGENES DE LOS INTERIORES DE LA VIVIENDA</p>

<p>CARACTERÍSTICAS DE LA VIVIENDA</p> <p>Condiciones de conservación: Regulares</p> <p>Accesibilidad: Desde la calle.</p> <p>Niveles: 1</p> <p>Acabados: Loseta vinílica en pisos, yeso en muro y pintura.</p> <p>Servicios: Todos</p> <p>Color de fachada: Tinto</p>
<p>OBSERVACIONES</p> <p>La vivienda se encuentra en regulares condiciones de conservación, habita en ella una adulto mayor con problemas cardiacos, esta construida en un solo nivel y varios de los elementos como es el mobiliario le dificultan el buen desarrollo de las actividades como es la preparación de los alimentos, tiene problemas de ventilación con la cocina pegada al baño. Un patio muy grande que dificulta su aseo. Es accesible desde la calle.</p>

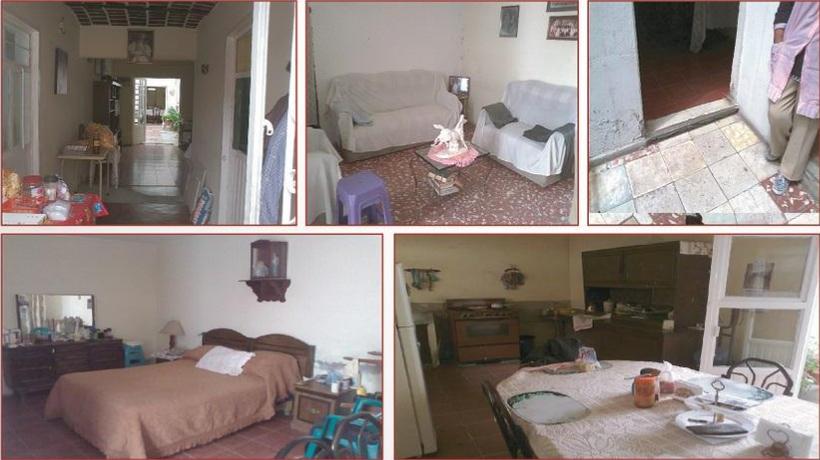
<p>IMÁGENES DE LOS INTERIORES DE LA VIVIENDA</p>

<p><b>CARACTERÍSTICAS DE LA VIVIENDA</b></p> <p>Condiciones de conservación: Buenas</p> <p>Accesibilidad: Fácil</p> <p>Niveles: 2</p> <p>Acabados: Aplanados en yeso y pintura al interior en colores claros y enjarres al exterior con enjarre y pintura naranja.</p> <p>Servicios: Todos (poca agua)</p> <p>Color de fachada: Naranja</p>
<p><b>OBSERVACIONES</b></p> <p>La casa está mal iluminada y ventilada, algunos de los espacios carecen de ventanas, es una construcción en dos pisos pero la vivienda del adulto mayor se localiza en la planta baja, tiene varios desniveles que ocasionan tropezos, para ir al baño se tiene que pasar por un patio que está al aire libre.</p>

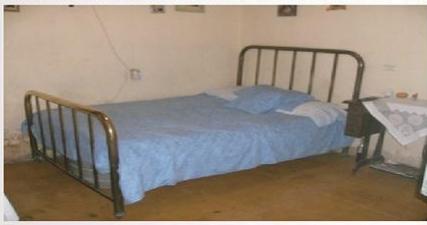
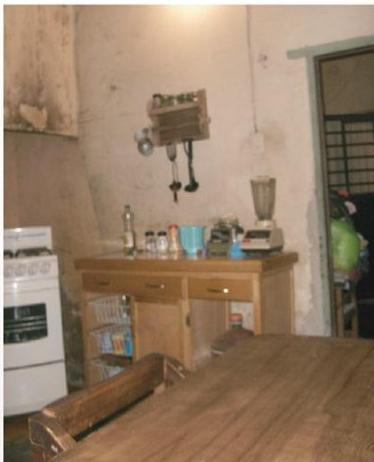
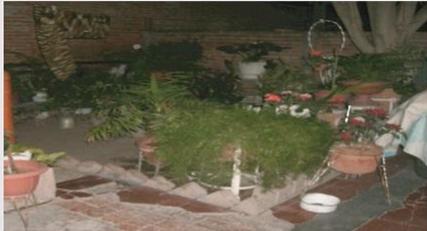
<p>IMÁGENES DE LOS INTERIORES DE LA VIVIENDA</p>

<p><b>CARACTERÍSTICAS DE LA VIVIENDA</b></p> <p>Condiciones de conservación: Regulares.</p> <p>Accesibilidad: Desde calle</p> <p>Niveles: 1</p> <p>Acabados: Fachada de adobe con aplandados de enjarre pintados de naranja con detalles en beige, interiores de aplandado de yeso con pintura vinílica blanca, pisos de loseta.</p> <p>Servicios: Todos</p> <p>Color de fachada: Naranja</p>

<p><b>OBSERVACIONES</b></p> <p>Tiene buena iluminación y ventilación, presenta algunos problemas de humedad y en varios lugares el recubrimiento se está cayendo debido a los problemas de humedad.</p> <p>En cuanto a la funcionalidad tiene demasiados desniveles, y los espacios algunos no están bien ubicados para la comodidad de habitadora. Tiene un jardín que permite dedicar una parte importante del día a disfrutarlo.</p>

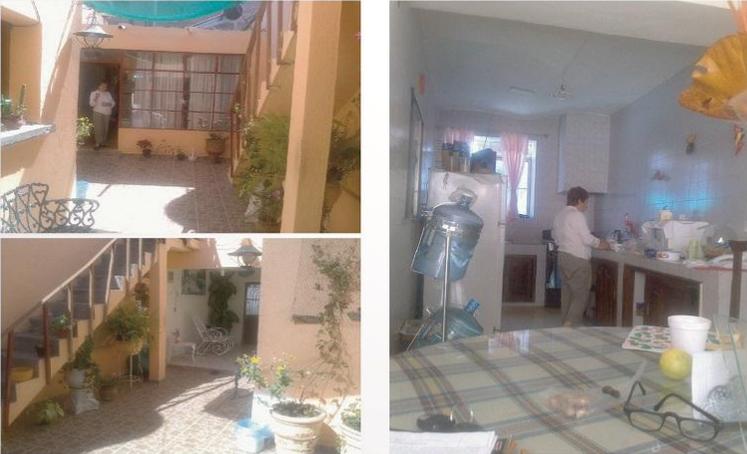
<p>IMÁGENES DE LOS INTERIORES DE LA VIVIENDA</p>

<h4>CARACTERÍSTICAS DE LA VIVIENDA</h4> <p>Condiciones de conservación: Regulares</p> <p>Accesibilidad:</p> <p>Niveles: 2</p> <p>Acabados: Fachada con mortero y pintura café interiores de yeso y pintura beige</p> <p>Servicios: todos</p> <p>Color de fachada: Ocre</p>
<p>OBSERVACIONES</p> <p>La vivienda presenta importantes complicaciones de accesibilidad para el adulto mayor, tiene dos plantas y en la alta se ubican dos recámaras, para acceder a ellas tiene que salir a un patio que no está techado, por otro lado, se fue ampliando con el tiempo y se tienen diferencias de pisos y niveles importantes que ocasionan tropiezos.</p> <p>La cocina le permite sin problema preparar la comida. Se tiene la costumbre de sentarse por la tarde en el zaguán que da al patio y platicar con los vecinos.</p>

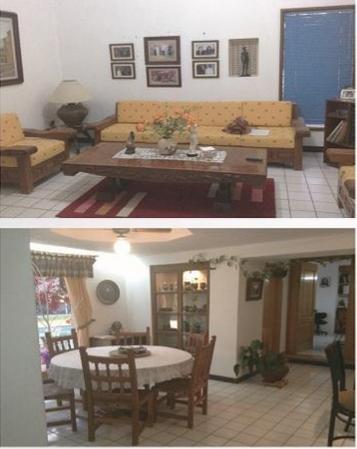
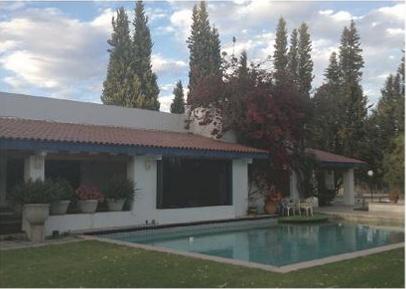
<p>CARACTERÍSTICAS DE LA VIVIENDA</p> <p>Condiciones de conservación: Buenas</p>	
<p>IMÁGENES DE LOS INTERIORES DE LA VIVIENDA</p>

<p>Accesibilidad: Directo desde el jardín.</p> <p>Niveles: 1</p> <p>Acabados: Enjarre en exterior y pintura blanca con detalles en azul, interiores en yeso y pintura blanca.</p> <p>Servicios: Todos</p> <p>Color de fachada: Blanco</p>	
<p>OBSERVACIONES</p> <p>Es una vivienda construida al límite de la ciudad, una barda perimetral la aísla del ruido de esta, fue diseñada hace 28 años por su habitador que es arquitecto considerando sus futuras necesidades como adulto mayor. Está rodeada por un gran jardín, alberca y espacios abiertos para la lectura y la contemplación. Acceso indirecto desde jardín.</p>

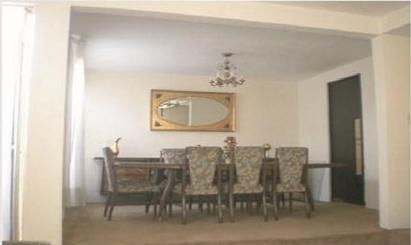
<p>IMÁGENES DE LOS INTERIORES DE LA VIVIENDA</p>

<p>CARACTERÍSTICAS DE LA VIVIENDA</p> <p>Condiciones de conservación: Buenas</p> <p>Accesibilidad: Desde la calle</p> <p>Niveles: 2</p> <p>Acabados: fachada con enjare y pintura amralla interiores con yeso y pintura color marfil</p> <p>Servicios: Todos</p> <p>Color de fachada: Amarillo</p>
<p>OBSERVACIONES</p> <p>La vivienda tiene dos plantas, la habitadora no señala tener problemas para subir las escaleras, sin embargo señala la necesidad de poner un pasamanos pues se ha caído al subir. Cuenta con todos los servicios.</p> <p>Está bien iluminada y ventilada a excepción de la cocina que da al norte y tiene poca iluminación. Se accede a la vivienda de manera fácil a través de la calle.</p>

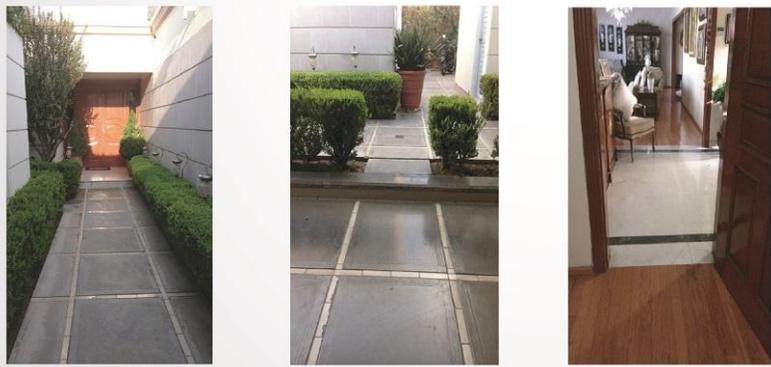
<p>IMÁGENES DE LOS INTERIORES DE LA VIVIENDA</p>

<p>OBSERVACIONES</p> <p>Es una vivienda en excelentes condiciones de conservación, con acabados de lujo, en uno de los fraccionamientos más exclusivos de la ciudad, sin embargo es demasiado grande para su habitadora que tiene que atravesar grandes distancias, pisos resbalosos, desniveles y escalones para llegar a los diferentes espacios de la casa. Tiene problemas al usar el baño pues tiene silla de ruedas y el lavabo está muy bajo y la regadera tiene un sardinel.</p>

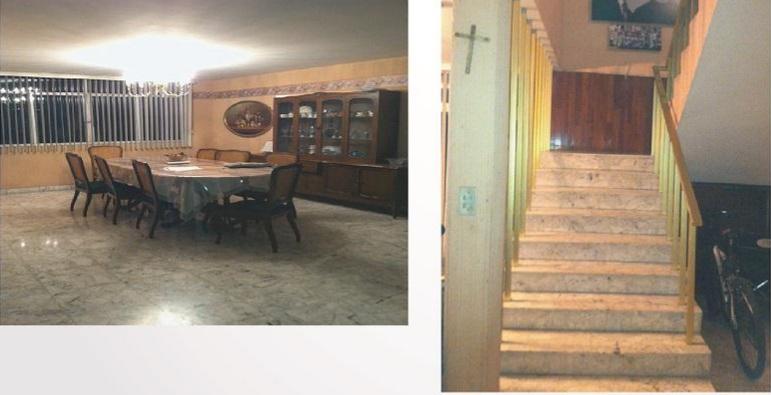
<p>CARACTERÍSTICAS DE LA VIVIENDA</p> <p>Condiciones de conservación: Buenas</p> <p>Accesibilidad: Indirecta desde el jardín</p> <p>Niveles: 2</p> <p>Acabados: Enjarre y pintura naranja en interiores y exteriores.</p> <p>Servicios: Todos</p> <p>Color de fachada: Naranja</p>	
<p>IMÁGENES DE LOS INTERIORES DE LA VIVIENDA</p>

<p>OBSERVACIONES</p> <p>Vivienda en dos plantas con escalera con descanso y barandal que se observa da seguridad a los habitantes para subir pero les es cansado, ambos son adultos mayores.</p> <p>La casa acaba de ser remodelada eliminando los desniveles en los pisos y se adaptó el baño para que pasara por la puerta una silla de ruedas. Áreas verdes la rodean.</p> <p>Se observa que se dificulta el aseo de la misma.</p>

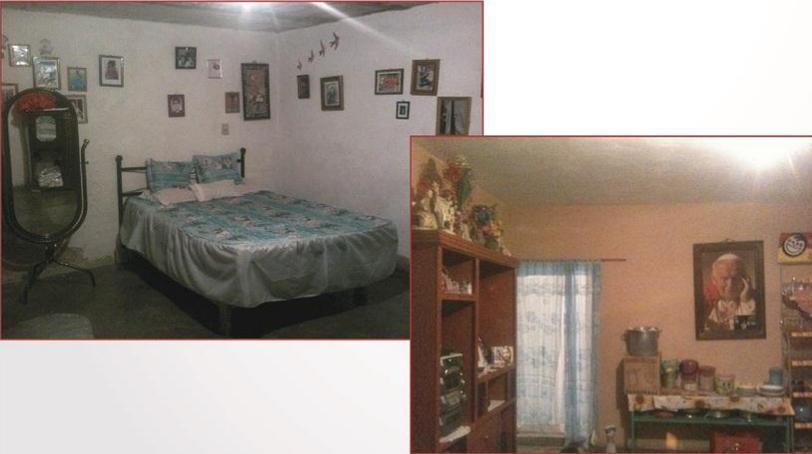
<p>IMÁGENES DE LOS INTERIORES DE LA VIVIENDA</p>

<h4>CARACTERÍSTICAS DE LA VIVIENDA</h4> <p>Condiciones de conservación: Regulares</p> <p>Accesibilidad: Desde la calle</p> <p>Niveles: 1</p> <p>Acabados:</p> <p>Servicios: Todos</p> <p>Color de fachada: Blanco y rojo (publicidad Coca-Cola)</p>
<p>OBSERVACIONES</p> <p>Casa habitación en una planta, en esquina, sus habitantes trabajan en una tiendita que está integrada a la vivienda. Espacios reducidos y accesibles.</p> <p>Las recámaras tienen roperos que permiten fácil acceso a la ropa. Mobiliario básico, sólo lo necesario.</p>

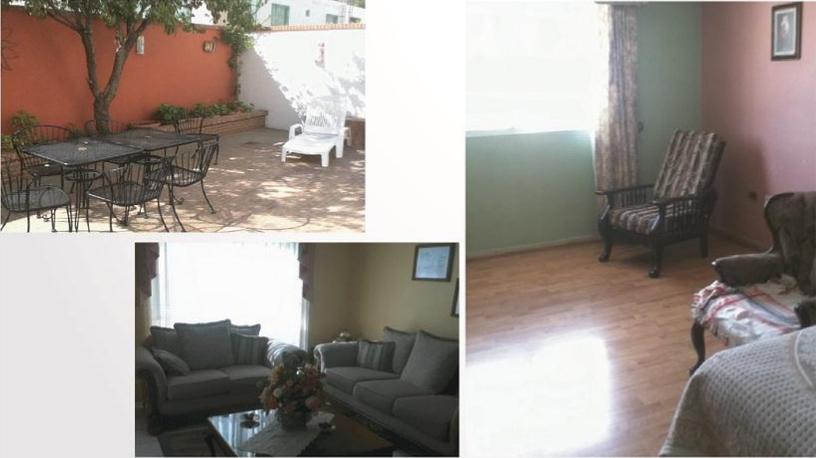
<p>IMÁGENES DE LOS INTERIORES DE LA VIVIENDA</p>

<p>CARACTERÍSTICAS DE LA VIVIENDA</p> <p>Condiciones de conservación: Buenas</p> <p>Accesibilidad: Desde de la calle</p> <p>Niveles: 2</p> <p>Acabados: Fachada enjarre y pintura color blanco con detalles marrón, interiores aplanados de yeso con pintura en colores varios: verde, rosa, beige, naranja, pisos de madera.</p> <p>Servicios: Todos</p> <p>Color de fachada: Blanco</p>
<p>OBSERVACIONES</p> <p>Vivienda en dos plantas, no se observan condiciones adversas para la habitadora salvo las escaleras.</p> <p>Tiene un patio con jardineras en la parte posterior del predio donde se pasa la mayor parte de las tardes.</p>

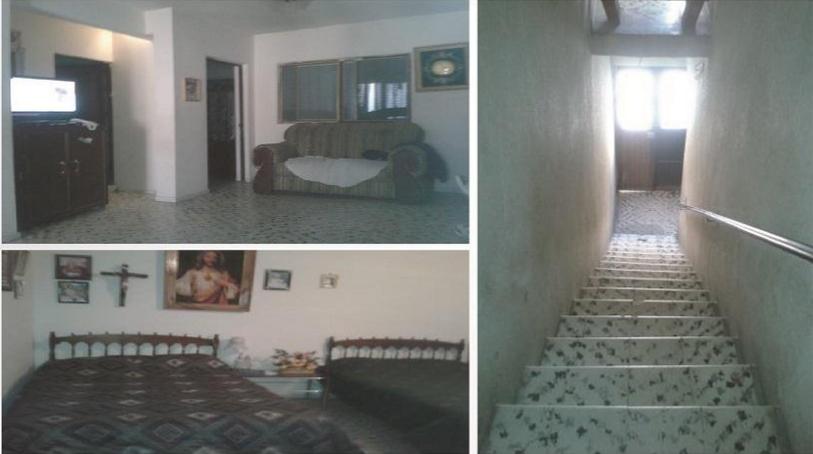
<p>CARACTERÍSTICAS DE LA VIVIENDA</p> <p>Condiciones de conservación: Regulares</p> <p>Accesibilidad: Desde la calle</p> <p>Niveles: 3</p> <p>Acabados: Fachada de tabique aparente, interiores de yeso y pintura.</p> <p>Servicios: Todos</p> <p>Color de fachada: Beige</p>
<p>IMÁGENES DE LOS INTERIORES DE LA VIVIENDA</p>

<p>OBSERVACIONES</p> <p>Es una casa construida en un terreno muy pequeño, lo que originó que se construyera en 3 niveles, tiene una escalera sin descanso que resulta muy peligrosa no solo para un adulto mayor sino para cualquier usuario.</p> <p>Tiene una sola recámara con dos camas matrimoniales y en sus paredes varias imágenes religiosas lo mismo que en un mueble, tiene un espacio central que distribuye los demás espacios de la casa, no tiene ventilación natural en él.</p>

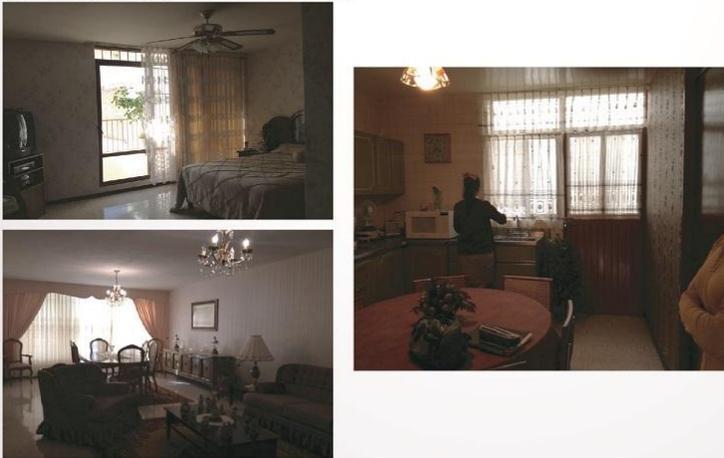
<p>IMÁGENES DE LOS INTERIORES DE LA VIVIENDA</p>

<p>CARACTERÍSTICAS DE LA VIVIENDA</p> <p>Condiciones de conservación: Muy buenas</p> <p>Accesibilidad: Desde la calle</p> <p>Niveles: 2</p> <p>Acabados: Enjarre en fachada con pintura blanca y marrón. Interiores de yeso con pintura blanca en muros y plafones. Pisos de loseta cerámica.</p> <p>Servicios: Todos</p> <p>Color de fachada: Blanco y Tinto.</p>

<p>OBSERVACIONES</p> <p>Es una vivienda en dos plantas, bien iluminada y ventilada. Accesibles todos sus espacios. En cocina los gabinetes y alacenas están a una altura en que el habitador no tiene problema alguno para utilizarlos.</p> <p>Es una casa que ya resulta muy grande para los 3 integrantes que la habitan. En época de feria debido al ruido y al tráfico es muy incómoda pero el único elemento dentro de la casa que representa un problema serio es la escalera.</p>

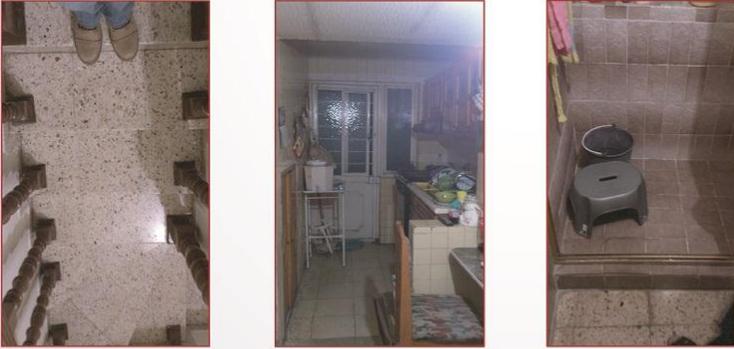
<p>CARACTERÍSTICAS DE LA VIVIENDA</p> <p>Condiciones de conservación: Regulares al interior, Malas al exterior</p> <p>Accesibilidad: Por estacionamientos (privada).</p> <p>Niveles: 2</p> <p>Acabados: Enjarre y pintura salmón. Interiores de yeso con pintura blanca.</p> <p>Servicios: Todos</p> <p>Color de fachada: Salmón</p>
<p>IMÁGENES DE LOS INTERIORES DE LA VIVIENDA</p>

<p>OBSERVACIONES</p> <p>La vivienda tiene una escalera muy pronunciada con peraltes altos que ha ocasionado caídas a la habitadora a pesar que tiene barandal en ambos lados.</p> <p>Tiene una cocina pequeña que está mal iluminada y ventilada, incomoda para la preparación de alimentos por lo reducido del espacio y la altura de alacenas.</p> <p>La puerta de acceso al baño es muy angosta.</p>

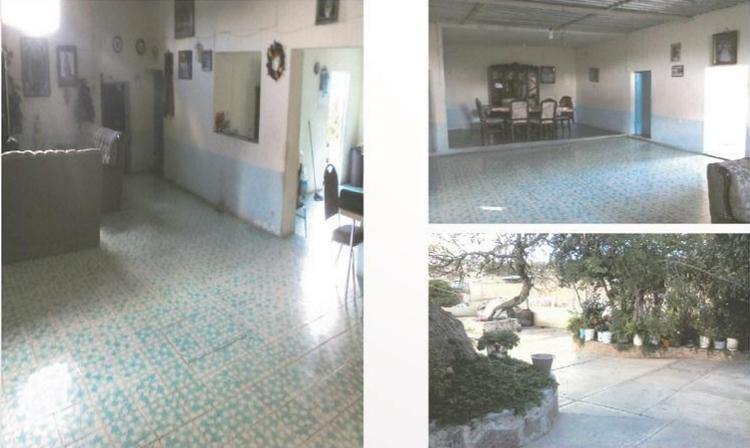
<p>CARACTERÍSTICAS DE LA VIVIENDA</p> <p>Condiciones de conservación: Buenas</p> <p>Accesibilidad: Desde la calle</p> <p>Niveles: 1</p> <p>Acabados: Enjarre y pintura, techos de vigueta y tabique.</p> <p>Servicios: Todos</p> <p>Color de fachada: Rosa</p>	
<p>IMÁGENES DE LOS INTERIORES DE LA VIVIENDA</p>

<p>OBSERVACIONES</p> <p>Vivienda en una sola planta, diseñada y construida por sus habitantes, solo tiene un desnivel en el comedor que la hace peligrosa.</p> <p>Está bien iluminada y ventilada, tiene un patio trasero bastante amplio en donde pasan la mayor parte de las tardes bajo la sombra de los árboles que son bastante grandes.</p>

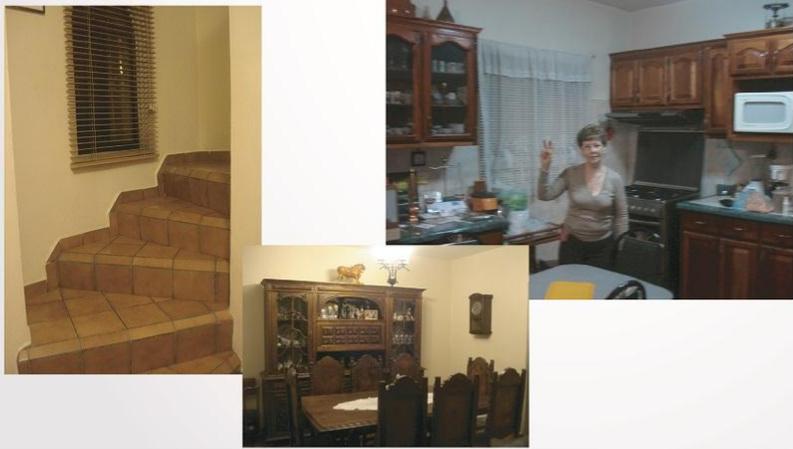
<p>IMÁGENES DE LOS INTERIORES DE LA VIVIENDA</p>

<p>CARACTERÍSTICAS DE LA VIVIENDA</p> <p>Condiciones de conservación: Excelentes</p> <p>Accesibilidad: Desde la calle</p> <p>Niveles: 2</p> <p>Acabados: Yeso y pintura en interior con piso de cerámica, exterior enjarres y pintura de color blanco con detalles en verde.</p> <p>Servicios: Todos</p> <p>Color de fachada: Blanco</p>
<p>OBSERVACIONES</p> <p>Es una vivienda en dos plantas, el espacio favorito de la habitadora es la cocina en la que pasa la mayor parte del tiempo realizando sus actividades, está bien iluminada y ventilada, bien equipada y al alcance todos sus elementos.</p> <p>El único problema en la vivienda son las escaleras que tienen huellas reducidas y un recorte angular que ha ocasionado caídas.</p>

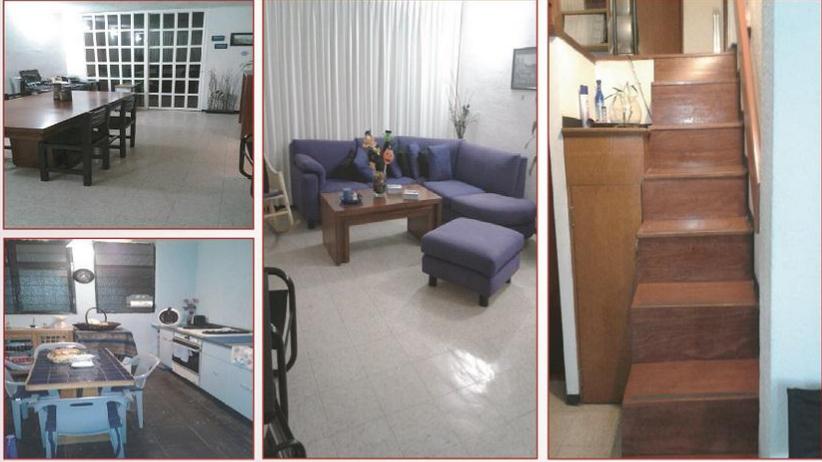
<p>OBSERVACIONES</p> <p>La vivienda se localiza en la planta alta de un edificio de tres niveles, se pasa por la cochera para llegar a ella a través de una escalera de madera bastante angosta y con peraltes muy altos que ocasionan problemas a su habitadora.</p> <p>La cocina es pequeña y los gabinetes están al alcance de su habitadora, está mal iluminada y carece de contactos para conectar cosas básicas como una licuadora, no cabe el refrigerador.</p>

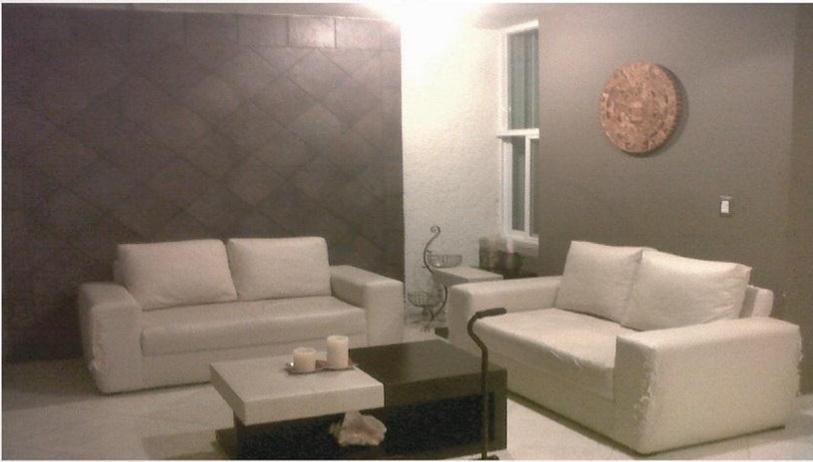
<p>IMÁGENES DE LOS INTERIORES DE LA VIVIENDA</p>

<p>CARACTERÍSTICAS DE LA VIVIENDA</p> <p>Condiciones de conservación: Excelente</p> <p>Accesibilidad: Desde la calle</p> <p>Niveles: 1</p> <p>Acabados: Enjarre y pintura.</p> <p>Servicios: Todos.</p> <p>Color de fachada: Blanco</p>	
<p>OBSERVACIONES</p> <p>Vivienda en un solo nivel que no le agrada mucho a su habitadora, que sólo la ve como el lugar donde vive porque no fue hecha a su gusto y porque el fraccionamiento donde se localiza queda lejos de cualquier centro comercial, además de que tiene poco trato con los vecinos.</p>

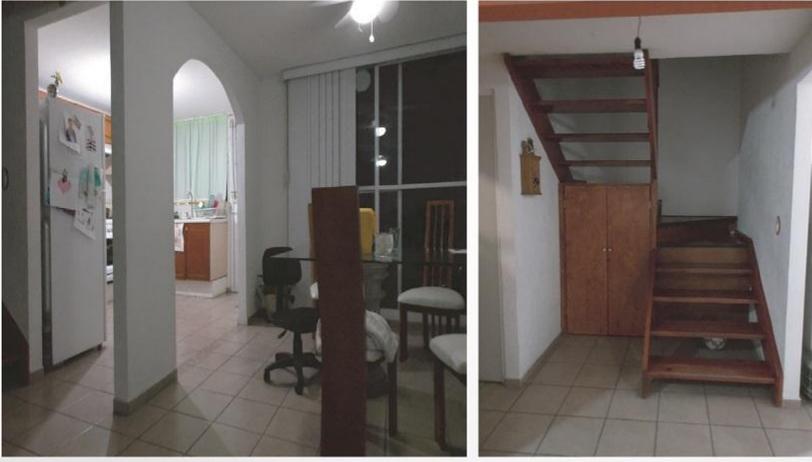
<p>IMÁGENES DE LOS INTERIORES DE LA VIVIENDA</p>

<p>OBSERVACIONES</p> <p>Es una vivienda en dos niveles que ha sido ampliada en etapas por sus habitantes. Tiene pocos muros que permiten la comunicación entre todos los ambientes, lo cual agrada mucho al adulto mayor quien vive acompañada de su hijo y la familia de este.</p> <p>Tiene interfón con cámara para vigilar que ella se encuentre bien, alarmas para alguna emergencia, pero tiene una escalera que resulta peligrosa y carece de pasamanos, lo que ocasiona que la habitadora permanezca la mayor parte del tiempo o en la recámara o en la cocina</p>

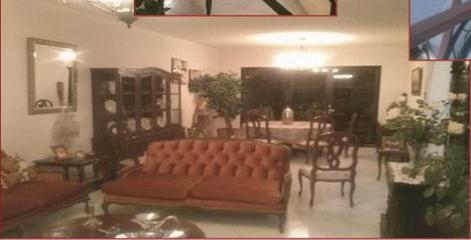
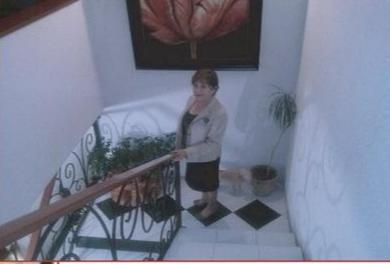
<p>IMÁGENES DE LOS INTERIORES DE LA VIVIENDA</p>

<p>CARACTERÍSTICAS DE LA VIVIENDA</p> <p>Condiciones de conservación: Buenas</p> <p>Accesibilidad: Desde la calle.</p> <p>Niveles: 2</p> <p>Acabados: yeso y pintura al interior y fachada enjarrada y pintada.</p> <p>Servicios: Todos.</p> <p>Color de fachada: Blanco</p>
<p>OBSERVACIONES</p> <p>Es una casa habitación en dos plantas, el problema que se observa se presenta es que las huellas de los escalones de la escalera son muy angostas ocasionando inseguridad al habitador. Se han sufrido caídas por desniveles en piso, los cuales fueron eliminados, cambiándose también el piso por uno antiderrapante.</p> <p>Para la habitadora es importante el baño y que ahí pueda cambiarse. Otra modificación hecha a la casa es que le retiraron todas las puertas a excepción de las de los baños para evitar alguna obstrucción en el acceso.</p>
