**UNIVERSIDAD AUTÓNOMA  
DE AGUASCALIENTES**

### **LA EXPERIENCIA DEL HABITADOR COMO FUNDAMENTO EN EL DISEÑO DEL ESPACIO**

Análisis de la situación actual de la habitabilidad de la vivienda de los adultos mayores en la ciudad de Aguascalientes

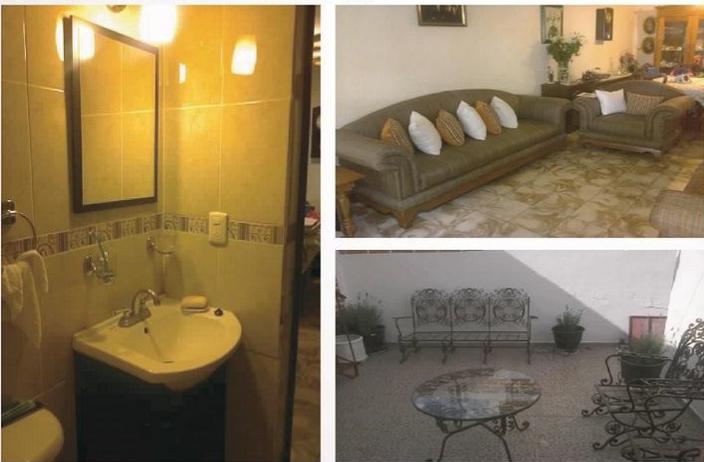
<p>CARACTERÍSTICAS DE LA VIVIENDA</p> <p>Condiciones de conservación: Buenas</p> <p>Accesibilidad: Desde la calle.</p> <p>Niveles: 2</p> <p>Acabados: yeso y pintura blanca en interior y enjarres y pintura beige al exterior.</p> <p>Servicios: Todos.</p> <p>Color de fachada: Beige</p>
<p>IMÁGENES DE LOS INTERIORES DE LA VIVIENDA</p>

<p>OBSERVACIONES</p> <p>Es una vivienda en dos plantas, la habitadora comentó que vive muy cómoda en ella y todavía no le representa ningún problema desplazarse a ninguno de los espacios. Está bien iluminada y ventilada y cuenta con un pequeño patio adaptado y con asoleamiento que permite pasar las tardes de manera confortable según manifestó.</p> <p>El único problema que presenta la vivienda es que el retrete está pegado a la regadera.</p>

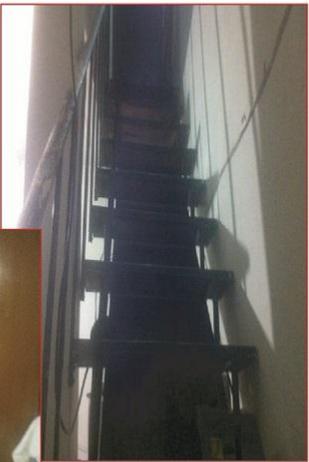
<p>IMÁGENES DE LOS INTERIORES DE LA VIVIENDA</p>

<p>CARACTERÍSTICAS DE LA VIVIENDA</p> <p>Condiciones de conservación: Regulares</p> <p>Accesibilidad: Desde la calle</p> <p>Niveles: 2</p> <p>Acabados: interiores con yeso y pintura naranja y amarillo. Exteriores de enjarre y pintura blanca.</p> <p>Servicios: Todos.</p> <p>Color de fachada: blanco con rojo (Publicidad Coca-Cola)</p>
<p>OBSERVACIONES</p> <p>Es una casa habitación ubicada en la planta alta de un local comercial, tiene una escalera para acceder a ella que es bastante peligrosa según sus habitantes.</p> <p>Tiene problemas de salitre en muros. La cocina es fría y oscura en invierno</p>

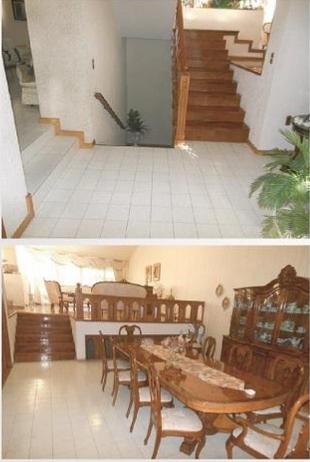
<p>IMÁGENES DE LOS INTERIORES DE LA VIVIENDA</p>

<p><b>CARACTERÍSTICAS DE LA VIVIENDA</b></p> <p>Condiciones de conservación: Buenas</p> <p>Accesibilidad: Directa desde calle</p> <p>Niveles: Desniveles</p> <p>Acabados: Fachada mortero y pintura café y en interiores yeso y pintura beige</p> <p>Servicios: Todos.</p> <p>Color de fachada: café.</p>

<p><b>OBSERVACIONES</b></p> <p>Demasiados desniveles que ocasionan conflicto a sus habitantes.</p>

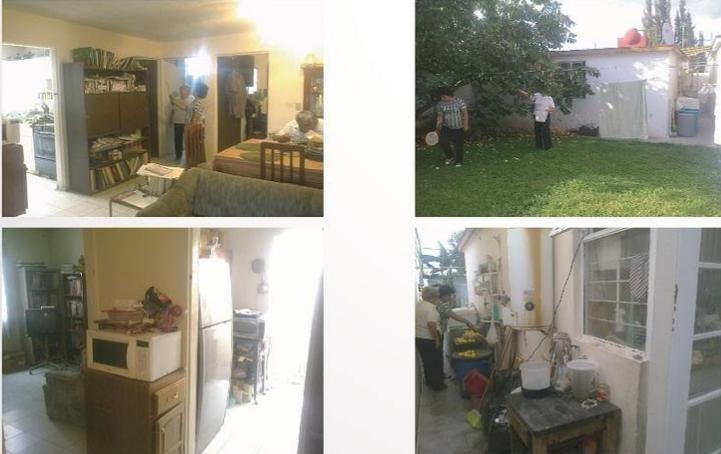
<p>OBSERVACIONES</p> <p>La Señora desempeña todas sus actividades plenamente, todos los espacios le quedan accesibles y disfruta del jardín. El espacio total de metros construidos es muy reducido para la cantidad de libros e instrumental de cocina con que cuentan los habitantes.</p> <p>La casa cuenta con buena ventilación e iluminación, los pisos son antiderrapantes debido a que ella no puede caminar sanamente, tiene un problema en ambas rodillas y cualquier resbalón puede lastimarla seriamente pero no le ha sucedido.</p>

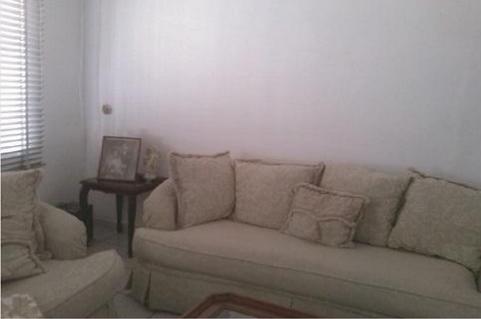
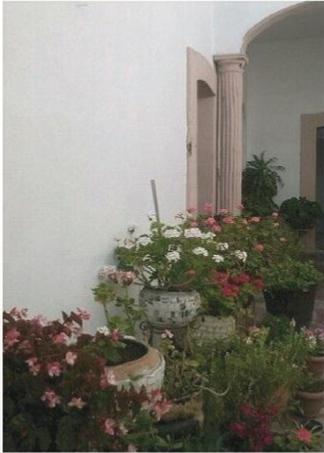
<p>IMÁGENES DE LOS INTERIORES DE LA VIVIENDA</p>

<p>OBSERVACIONES</p> <p>Es una vivienda bien iluminada y ventilada, cuenta con un patio central lleno de plantas que son la alegría de su habitadora, tiene un espacio dedicado a la oración en donde se ubican imágenes religiosas.</p>

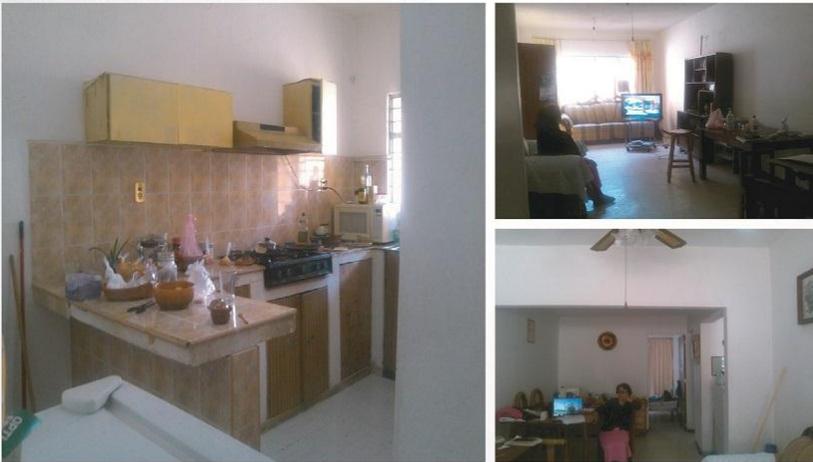
<p>IMÁGENES DE LOS INTERIORES DE LA VIVIENDA</p>

<p>CARACTERÍSTICAS DE LA VIVIENDA</p> <p>Condiciones de conservación: Buenas</p> <p>Accesibilidad: Directa desde calle.</p> <p>Niveles: 1</p> <p>Acabados: En fachada enjarre y pintura color salmón, interiores de yeso con pintura vinilica blanca.</p> <p>Servicios: Todos.</p> <p>Color de fachada: Salmón.</p>

<p>OBSERVACIONES</p> <p>El habitador no manifestó ningún problema en el desarrollo de sus actividades, sin embargo se observó falta de aseo en la vivienda por las condiciones de las instalaciones que no se lo facilitan.</p>

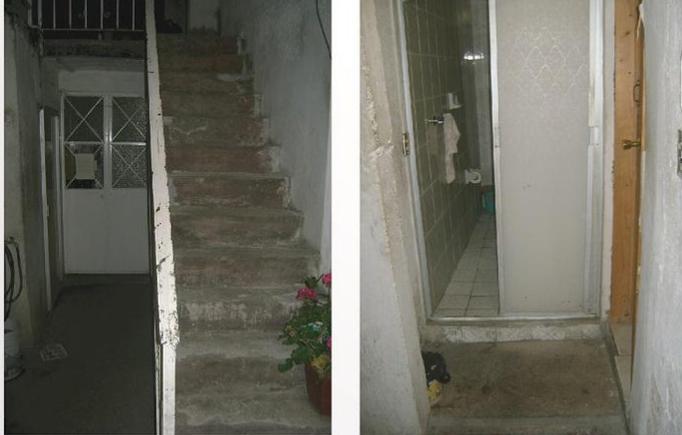
<p>IMÁGENES DE LOS INTERIORES DE LA VIVIENDA</p>

<p>CARACTERÍSTICAS DE LA VIVIENDA</p> <p>Condiciones de conservación: Buenas</p> <p>Accesibilidad: Directa desde calle.</p> <p>Niveles: 2</p> <p>Acabados: En fachada enjarre y pintura en color café, interiores yeso sin pintar.</p> <p>Servicios: Todos.</p> <p>Color de fachada: Café.</p>	
<p>OBSERVACIONES</p> <p>Problemas para subir la escalera porque los peraltes son demasiado altos y las huellas angostas.</p> <p>En el baño hay un sardinel que ocasiona conflicto para acceder a la regadera y la puerta es demasiado angosta.</p>

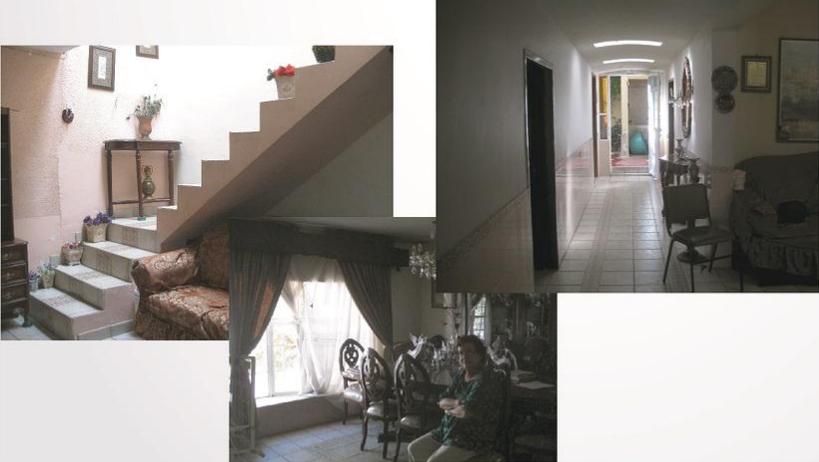
<p>IMÁGENES DE LOS INTERIORES DE LA VIVIENDA</p>

<p>CARACTERÍSTICAS DE LA VIVIENDA</p> <p>Condiciones de conservación: Buenas</p> <p>Accesibilidad: Desde calle</p> <p>Niveles: 2</p> <p>Acabados: en fachada tiene muros de tabique recubiertos de enjarre con pintura blanca y crema, cancel de herrería pintado de blanco, interiores con aplanados de yeso y pintura blanca. Pisos de mosaico.</p> <p>Servicios: Todos</p> <p>Color de fachada: Blanco</p>

<p>OBSERVACIONES</p> <p>Casa en buenas condiciones de conservación que tiene como problemática una escalera sin barandal y con peraltes altos y huellas reducidas.</p>

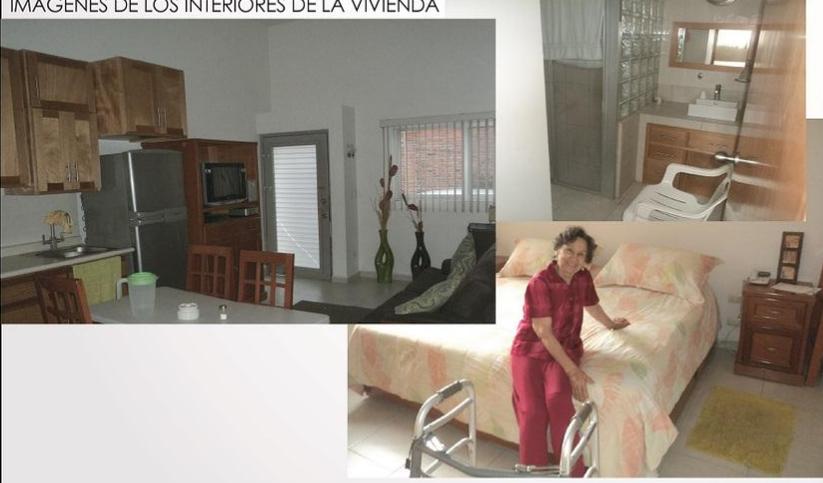
<p>IMÁGENES DE LOS INTERIORES DE LA VIVIENDA</p>

<p><b>CARACTERÍSTICAS DE LA VIVIENDA</b></p> <p>Condiciones de conservación: Buenas</p> <p>Accesibilidad: Controlada desde caseta de seguridad.</p> <p>Niveles: 2</p> <p>Acabados: Fachada de muros de tabique enjarrados y pintados de blanco con detalles de herrería, jardín al frente. Interiores de aplanado de yeso y pintura color beige, cocina con azulejo, baño con vitrobloc. Pisos de cerámica en interiores.</p> <p>Servicios: Todos</p> <p>Color de fachada: Blanco</p>

<p><b>OBSERVACIONES</b></p> <p>Es una casa que no presenta complicaciones en el desarrollo de las actividades en casi todos los espacios a pesar que la habitadora utiliza andadera, las alacenas de la cocina son muy altas, lo mismo que las partes superiores de los closets. Tiene poco de ser habitada.</p>

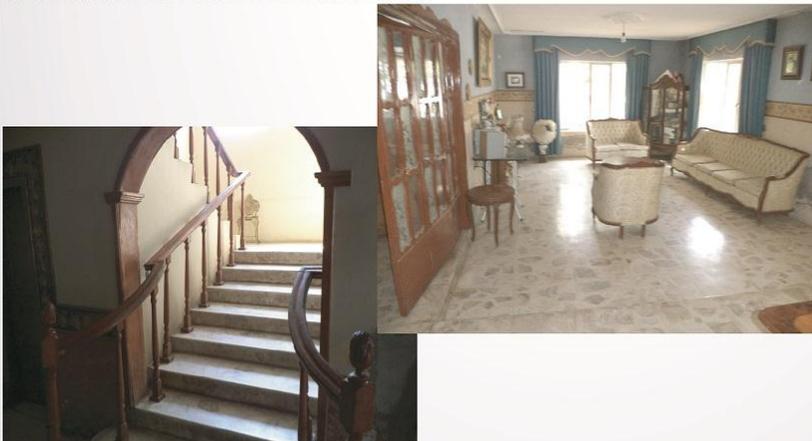
<p>IMÁGENES DE LOS INTERIORES DE LA VIVIENDA</p>

<p>CARACTERÍSTICAS DE LA VIVIENDA</p> <p>Condiciones de conservación: Buenas condiciones de conservación y mantenimiento.</p> <p>Accesibilidad: Desde calle</p> <p>Niveles: 2</p> <p>Acabados: Fachada en tabique con enjarre aplanado escalonado y pintura blanca con balaustrada y detalles en cantera, interiores piso de mármol, muros de aplanado en yeso con cenefa amarilla detalles de madera en mobiliario empotrado</p> <p>Servicios: Todos</p> <p>Color de fachada: Blanco</p>

<p>OBSERVACIONES</p> <p>Vivienda en buenas condiciones de conservación, muy amplia, con espacios bien iluminados y ventilados con un gran jardín bien cuidado, en la actualidad todos los espacios resultan demasiados para el habitador.</p>

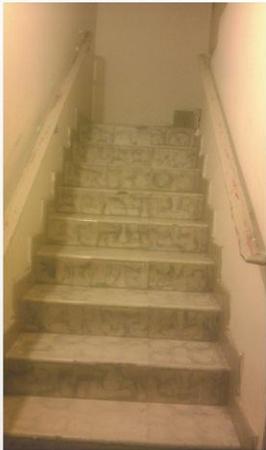
<p>IMÁGENES DE LOS INTERIORES DE LA VIVIENDA</p>

<p>CARACTERÍSTICAS DE LA VIVIENDA</p> <p>Condiciones de conservación: Regulares</p> <p>Accesibilidad: Por escaleras desde calle</p> <p>Niveles: 2</p> <p>Acabados: Fachada de ladrillo con enjarre pintado de color blanco con arcos en naranja y herrería negra en ventanas. Interiores de yeso y pintura blanca, azulejo en cocina.</p> <p>Servicios: Todos</p> <p>Color de fachada: Blanco</p>

<p>OBSERVACIONES</p> <p>Casa ubicada sobre local comercial, esto provoca que los habitantes tengan que subir escaleras para acceder a ella, se encuentra en regulares condiciones de conservación, tiene un balcón hacia la calle en donde su habitadora pasa varias horas por la tarde cuidando sus plantas.</p>

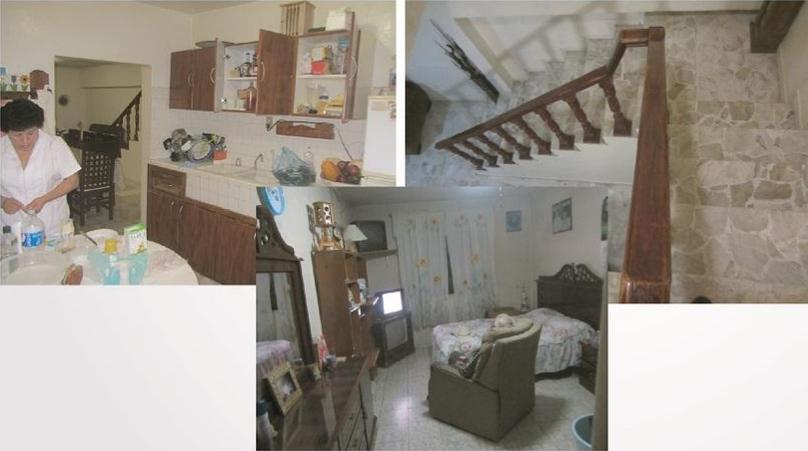
<p>IMÁGENES DE LOS INTERIORES DE LA VIVIENDA</p>

<p>CARACTERÍSTICAS DE LA VIVIENDA</p> <p>Condiciones de conservación: Buenas</p> <p>Accesibilidad: Desde calle</p> <p>Niveles: 2</p> <p>Acabados: Un elemento que cada años se pone en la vivienda es un enorme nacimiento que ocupa gran parte de la sala y el comedor.</p> <p>Servicios: Todos</p> <p>Color de fachada: Amarillo</p>

<p>OBSERVACIONES</p> <p>La cocina es muy pequeña y la disposición de los muebles no ayuda al buen desarrollo de la actividad cocinar y comer. Para una persona de 82 años son demasiadas escaleras, no hay barras en el baño, las esquinas de los estantes en el baño son peligrosas.</p> <p>La recamara con ventana al norte y muy amplia es muy fría. A la habitadora le gustan las plantas y tiene un pequeño jardín del que se hace cargo.</p>

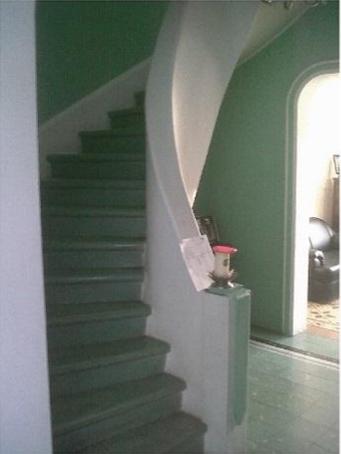
<p>IMÁGENES DE LOS INTERIORES DE LA VIVIENDA</p>

<p><b>CARACTERÍSTICAS DE LA VIVIENDA</b></p> <p>Condiciones de conservación: Buenas</p> <p>Accesibilidad: Desde calle</p> <p>Niveles: 2</p> <p>Acabados: aplanados de enjarre pintados de verde en fachada, interiores de aplanado de yeso con pintura vinílica verde.</p> <p>Servicios: Todos</p> <p>Color de fachada: Verde</p>
<p><b>OBSERVACIONES</b></p> <p>La vivienda cuenta con buena iluminación natural la mayor parte del día. Las escaleras son un elemento principal de la casa, pero han causado accidentes a la mayoría de la familia, esto se debe a que la huella es muy angosta y la nariz de los escalones terminan en curva.</p>

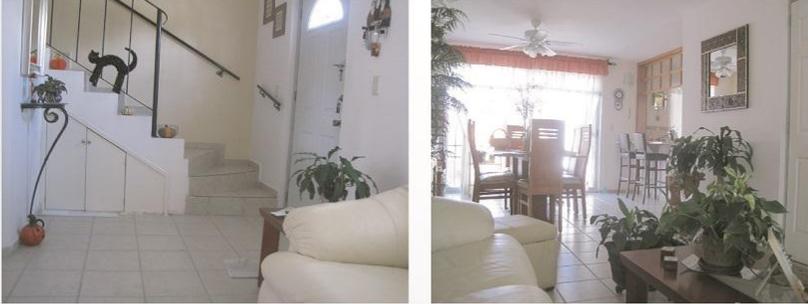
<p>IMÁGENES DE LOS INTERIORES DE LA VIVIENDA</p>

<p>CARACTERÍSTICAS DE LA VIVIENDA</p> <p>Condiciones de conservación: Buenas</p> <p>Accesibilidad: Acceso controlado por caseta de vigilancia.</p> <p>Niveles: 2</p> <p>Acabados: Fachada con enjarre y pintura blanca, jardín al frente. Interiores de aplanado de yeso y pintura blanca.</p> <p>Servicios: Todos</p> <p>Color de fachada: Blanco</p>
<p>OBSERVACIONES</p> <p>Es una vivienda habitada en años recientes que tiene dos plantas, en general no es muy grande y eso facilita las actividades de sus habitantes, cuenta con escaleras a las que se les colocaron barandales en ambos lados del paso, eso ha ayudado a subirlas sin mayores problemas, está bien iluminada y ventilada lo que permite que en su interior se desarrollen plantas de ornato que son parte de los quehaceres de los habitantes.</p>

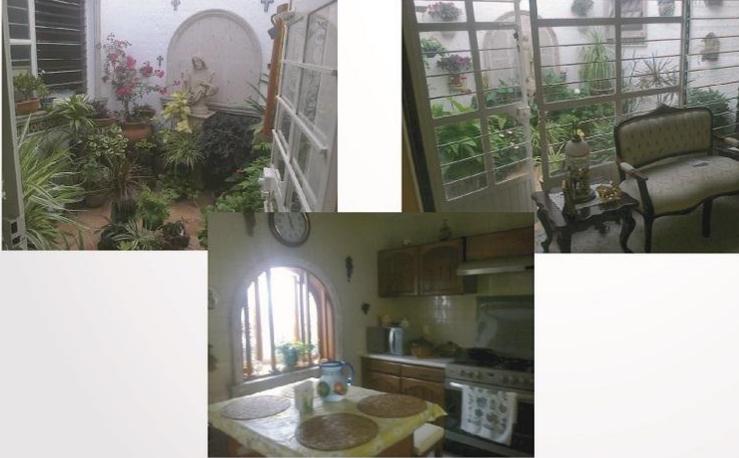
<p>IMÁGENES DE LOS INTERIORES DE LA VIVIENDA</p>

<p>CARACTERÍSTICAS DE LA VIVIENDA</p> <p>Condiciones de conservación: Regulares                  condiciones de conservación y mantenimiento.</p> <p>Accesibilidad: Desde calle</p> <p>Niveles: 1</p> <p>Acabados: Fachada enjarrada y pintada de color amarillo con cancel de herrería color blanco. Interiores en blanco y amarillo claro.</p> <p>Servicios: Todos</p> <p>Color de fachada: Amarillo</p>

<p>OBSERVACIONES</p> <p>Es una casa habitación en una planta, cuenta con varios espacios abiertos en donde se puede pasar un tiempo agradable, relajado y de descanso, encontrando en éstos espacios un respiro.</p> <p>El baño fue adaptado de manera que fuera más fácil de usar por una persona de la tercera edad. A la ducha se le agregaron barras y una silla. El piso es resbaloso por lo cual se le utiliza un tapete antiderrapante.</p>

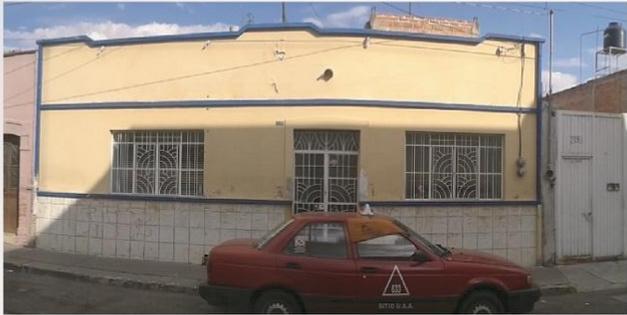
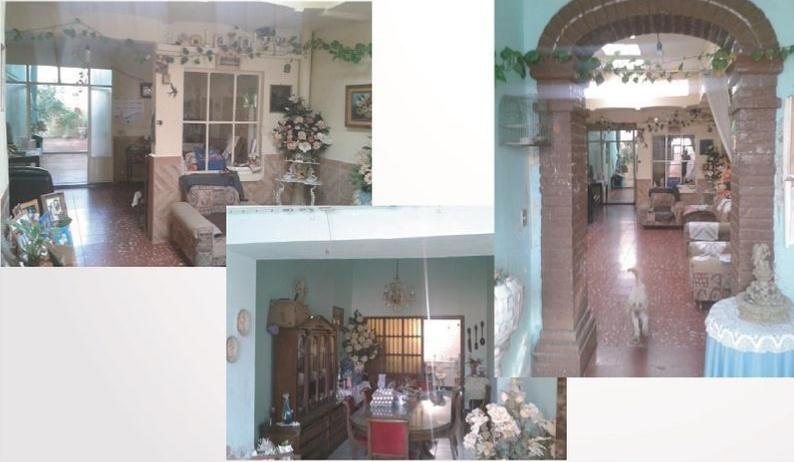
Gráfico 90. Cédula de identificación de la vivienda No.54.

<p>CARACTERÍSTICAS DE LA VIVIENDA</p> <p>Condiciones de conservación: Regulares.</p> <p>Accesibilidad: Desde calle</p> <p>Niveles: 1</p> <p>Acabados: Fachada de adobe, enjarrada, pintada en la parte superior de amarillo y en la parte superior recubierta de loseta. Interiores de aplanado de yeso y pintados de amarillo en la parte superior y en la parte inferior recubiertos de loseta.</p> <p>Servicios: Todos</p> <p>Color de fachada: Amarillo.</p>

<p>OBSERVACIONES</p> <p>Tiene algunos espacios que no están iluminados ni ventilados naturalmente. Cuenta con un patio cubierto al centro que conecta los espacios facilitando el desplazamiento entre ellos. Tiene muchas plantas en el interior.</p>

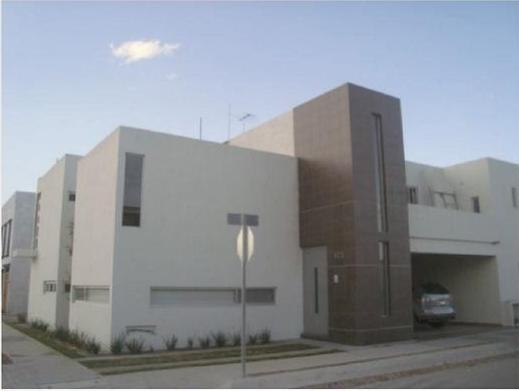
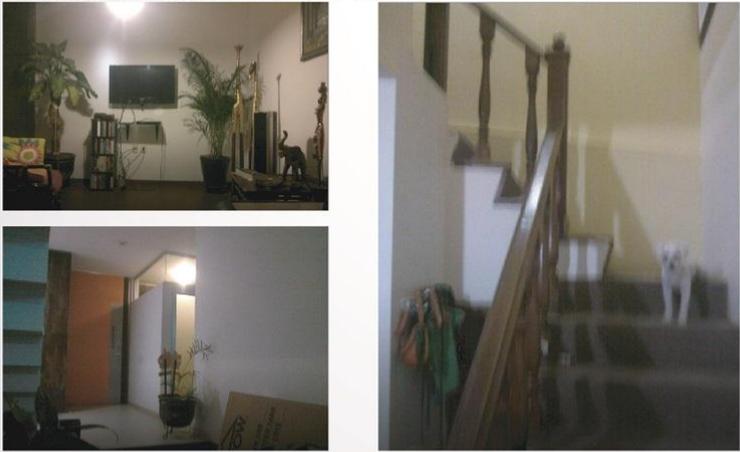
Gráfico 91. Cédula de identificación de la vivienda No.55.

<p>PLANTA ALTA                      PLANTA BAJA</p>		<p>CARACTERÍSTICAS DE LA VIVIENDA</p> <p>Condiciones de conservación: Excelentes</p> <p>Accesibilidad: Desde calle</p> <p>Niveles: 2</p> <p>Acabados: Fachada de aplanados de enjarre pintados de beige con detalles de azulejo café, interiores de aplanado de yeso con pintura vinílica blanca, pisos de cerámica.</p> <p>Servicios: Todos</p> <p>Color de fachada: Blanco</p>
<p>IMÁGENES DE LOS INTERIORES DE LA VIVIENDA</p>

<p>OBSERVACIONES</p> <p>Excelentes condiciones de conservación y mantenimiento.</p>

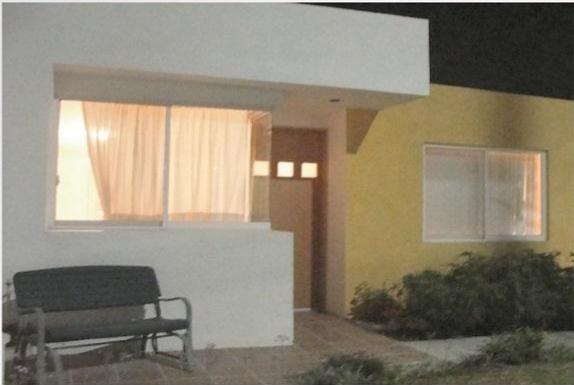
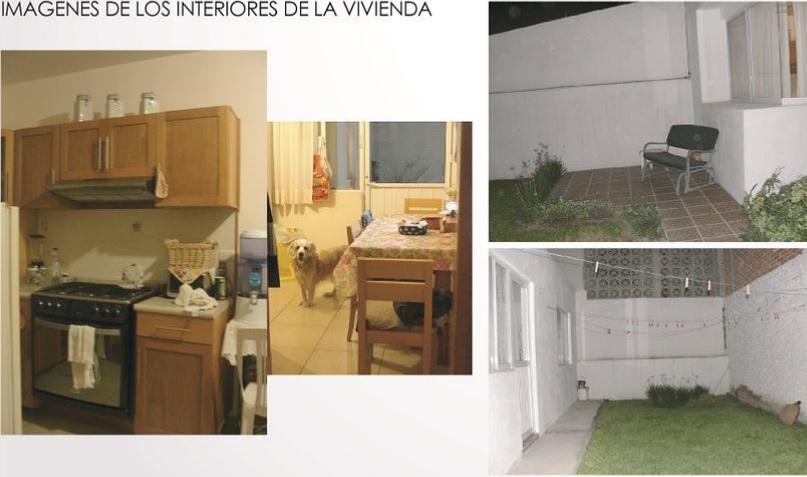
Gráfico 92. Cédula de identificación de la vivienda No.56.

<p>CARACTERÍSTICAS DE LA VIVIENDA</p> <p>Condiciones de conservación: Buenas</p> <p>Accesibilidad: Desde calle</p> <p>Niveles: 1</p> <p>Acabados: Fachada de muros de tabique enjarrados y pintados de amarillo y blanco, con un gran jardín al frente. Interiores de aplanado de yeso y pintura blanca. Pisos de cerámica en interiores.</p> <p>Servicios: Todos</p> <p>Color de fachada: Blanco y amarillo.</p>

<p>OBSERVACIONES</p> <p>Es una casa en una sola planta con mucha área verde que alegra la vida de la habitadora según lo expresó. Bien iluminada y ventilada, sin desniveles en piso, las alacenas quedan al alcance facilitando la preparación de alimentos.</p>

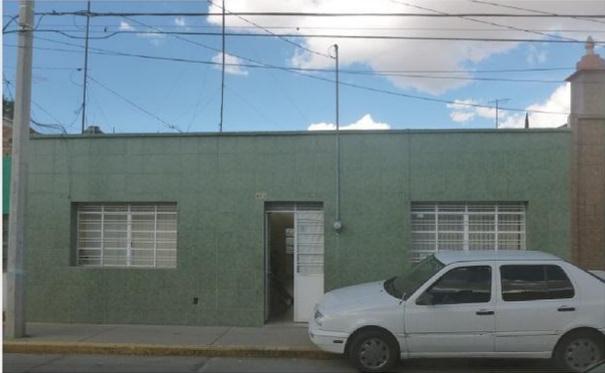
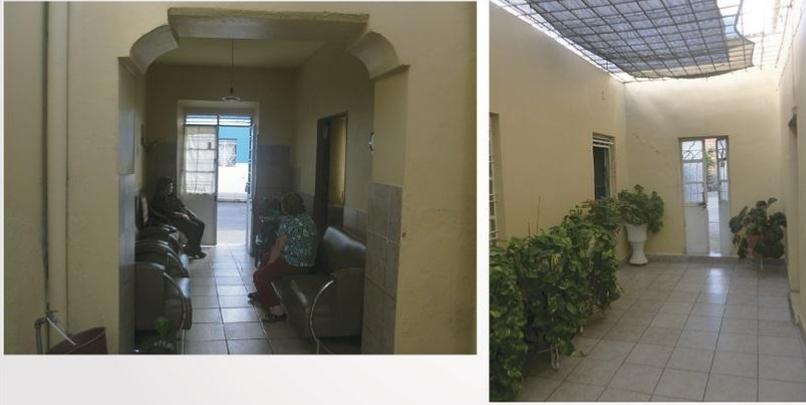
Gráfico 93. Cédula de identificación de la vivienda No.57.

<p>CARACTERÍSTICAS DE LA VIVIENDA</p> <p>Condiciones de conservación: Buenas condiciones de conservación y mantenimiento.</p> <p>Accesibilidad: Desde calle</p> <p>Niveles: 1</p> <p>Acabados: Fachada de adobe con aplanados de enjarre pintados de verde con detalles en blanco, interiores de aplanado de yeso con pintura vinílica amarilla, pisos de loseta.</p> <p>Servicios: Todos</p> <p>Color de fachada: Verde</p>

<p>OBSERVACIONES</p> <p>Es una vivienda que cuenta con un amplio zaguán en el que la habitadora pasa de manera agradable las tardes en compañía de otros adultos mayores. Tiene un patio central techado que cuenta con varias plantas bien cuidadas.</p>

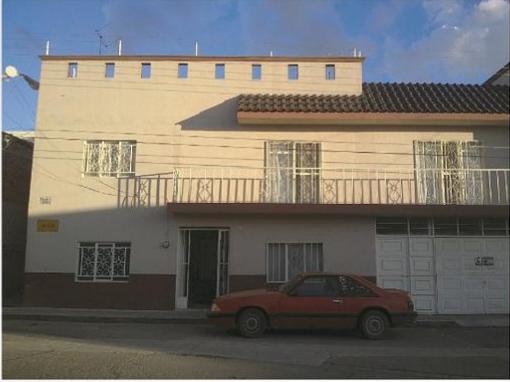
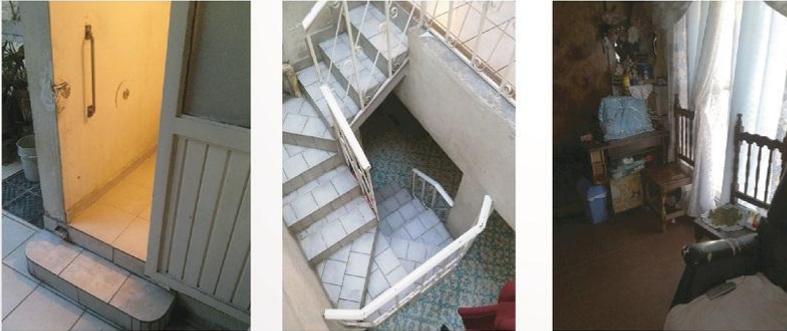
Gráfico 94. Cédula de identificación de la vivienda No.58.

<p>PLANTA ARQUITECTÓNICA</p> <p>No se realizó levantamiento arquitectónico.</p>		<p>CARACTERÍSTICAS DE LA VIVIENDA</p> <p>Condiciones de conservación: Regulares</p> <p>Accesibilidad: Directa desde calle</p> <p>Niveles: 2</p> <p>Acabados: En fachada con enjarre y sin pintar.</p> <p>Servicios: Todos</p> <p>Color de fachada: Sin pintura.</p>
<p>IMÁGENES DE LOS INTERIORES DE LA VIVIENDA</p>

<p>OBSERVACIONES</p> <p>El habitador manifestó haberse caído de la escalera, diferencias de nivel en pisos y en general condiciones desfavorables para el habitador con respecto al mantenimiento de las instalaciones.</p>

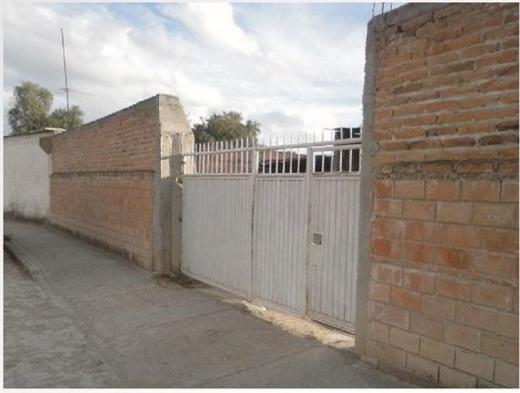
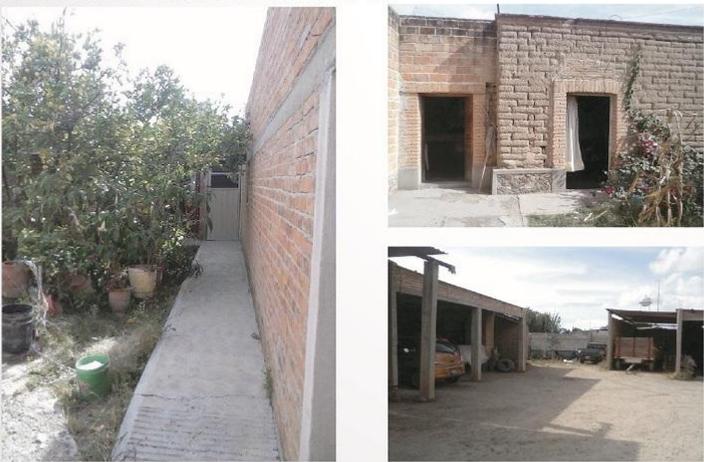
Gráfico 95. Cédula de identificación de la vivienda No.59.

<p>CARACTERÍSTICAS DE LA VIVIENDA</p> <p>Condiciones de conservación: Regulares</p> <p>Accesibilidad: A través de un terreno baldío.</p> <p>Niveles: 1</p> <p>Acabados: de adobe.</p> <p>Servicios: el baño está al exterior de la vivienda.</p> <p>Color de fachada: Adobe.</p>
<p>OBSERVACIONES</p> <p>Hay problemas para trasladarse de un espacio a otro porque son distancias muy grandes y en invierno o con lluvia es un problema acceder al baño.</p>

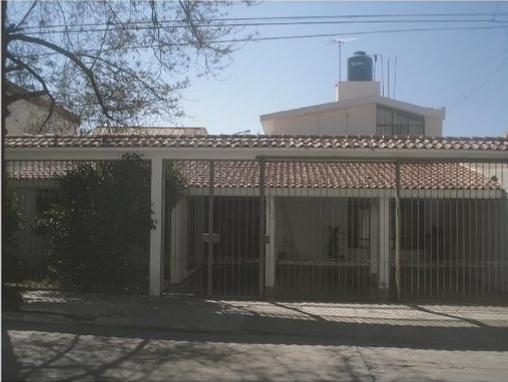
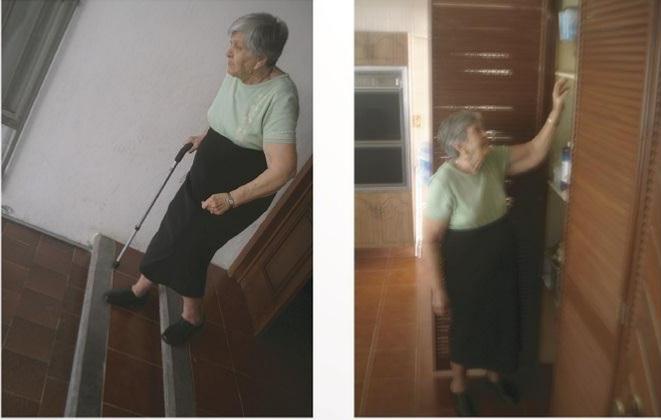
Gráfico 96. Cédula de identificación de la vivienda No.60.

<h3>CARACTERÍSTICAS DE LA VIVIENDA</h3> <p>Condiciones de conservación: Buenas.</p> <p>Accesibilidad: Directa desde calle.</p> <p>Niveles: Desniveles</p> <p>Acabados: Fachada de enjarre con pintura color crema, interiores de yeso con pintura blanca.</p> <p>Servicios: Todos.</p> <p>Color de fachada: Crema.</p>	
<p>OBSERVACIONES</p> <p>La habitadora manifestó tener conflictos para circular debido a los desniveles de la vivienda y problemas para tomar objetos de la alacena y los closets por la altura.</p>

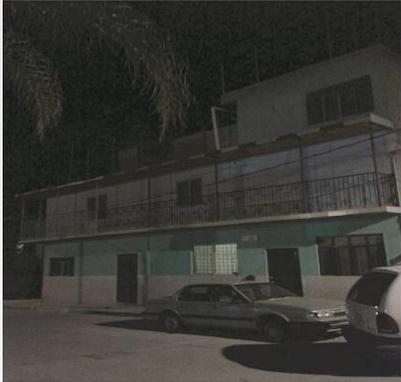
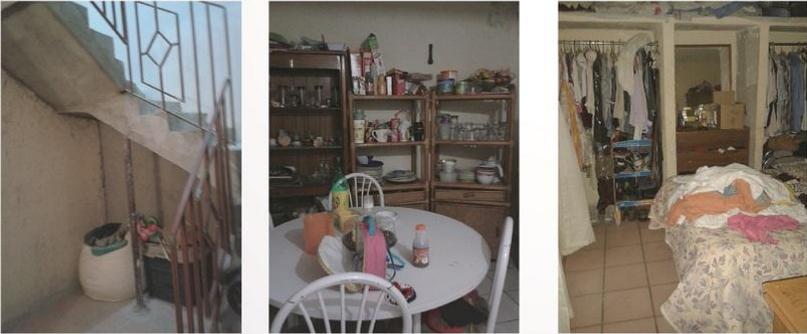
Gráfico 97. Cédula de identificación de la vivienda No.61.

<p>CARACTERÍSTICAS DE LA VIVIENDA</p> <p>Condiciones de conservación: Regulares.</p> <p>Accesibilidad: Directa desde calle.</p> <p>Niveles: 2</p> <p>Acabados: Enjarre y pintura en exterior e interior.</p> <p>Servicios: Todos.</p> <p>Color de fachada: Verde.</p>	
<p>OBSERVACIONES</p> <p>El único problema observado es la falta de mantenimiento a la vivienda y la escalera que tiene los peraltes muy altos.</p>

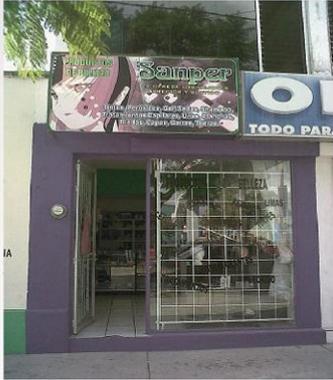
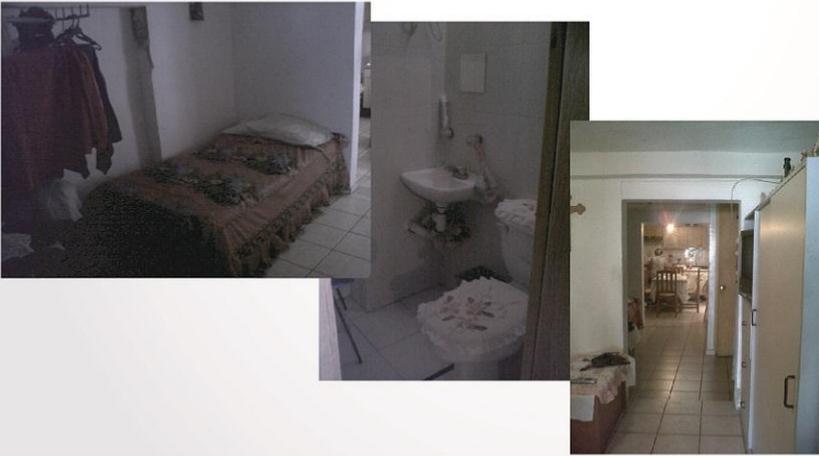
Gráfico98. Cédula de identificación de la vivienda No.62.

<p>PLANTA ARQUITECTÓNICA</p> <p style="text-align: center;">No se realizó levantamiento arquitectónico.</p>	<p>CARACTERÍSTICAS DE LA VIVIENDA</p> <p>Condiciones de conservación: Buenas.</p> <p>Accesibilidad: A través de local comercial.</p> <p>Niveles: 3</p> <p>Acabados: Enjarre en fachada y yeso en interiores con pintura blanca.</p> <p>Servicios: Todos.</p> <p>Color de fachada: Morado.</p>	
<p>IMÁGENES DE LOS INTERIORES DE LA VIVIENDA</p>

<p>OBSERVACIONES</p> <p>Problema para acceder al departamento por las escaleras, el habitador manifestó salir poco a la calle por esta razón.</p>

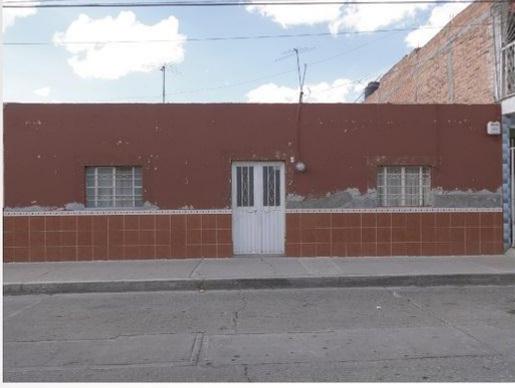
Gráfico 99. Cédula de identificación de la vivienda No.63.

<h3>CARACTERÍSTICAS DE LA VIVIENDA</h3> <p>Condiciones de conservación: Regulares.                  Accesibilidad: Directa desde calle.                  Niveles: 1                  Acabados: Enjarre y pintura en exteriores e interiores.                  Servicios: Todos.                  Color de fachada: Marrón.</p>	
<p>OBSERVACIONES</p> <p>Desniveles en piso y losetas despegadas que han ocasionado tropezones y caídas.</p>

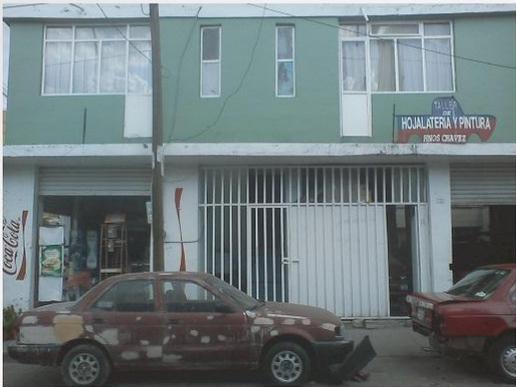
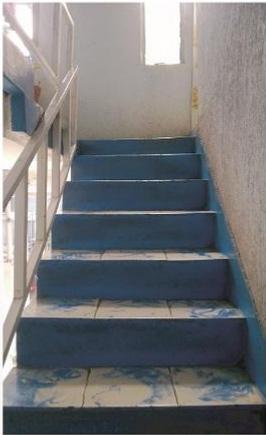
Gráfico 100. Cédula de identificación de la vivienda No.64.

<p>CARACTERÍSTICAS DE LA VIVIENDA</p> <p>Condiciones de conservación: Regulares.</p> <p>Accesibilidad: Directa desde calle.</p> <p>Niveles: 2</p> <p>Acabados: Enjarre y pintura en fachada y yeso en interiores amarillo y blanco.</p> <p>Servicios: Todos</p> <p>Color de fachada: Verde y blanco.</p>	
<p>OBSERVACIONES</p> <p>Escaleras con peraltes muy altos y huellas angostas, poco mantenimiento a las instalaciones.</p>

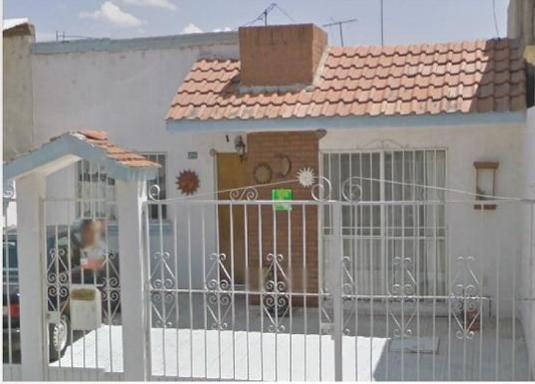
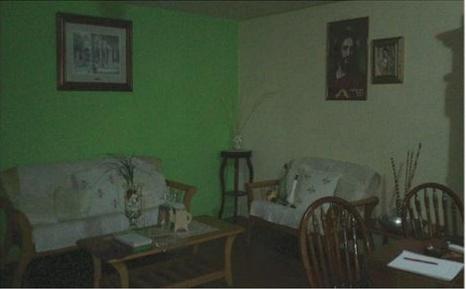
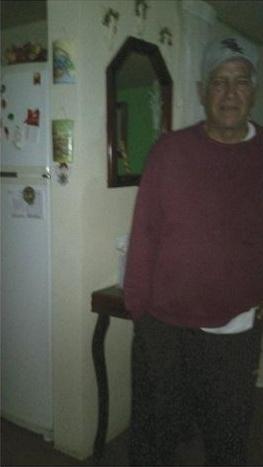
Gráfico 101. Cédula de identificación de la vivienda No.65.

<h3>CARACTERÍSTICAS DE LA VIVIENDA</h3> <p>Condiciones de conservación: Buenas.</p> <p>Accesibilidad: Directa desde calle.</p> <p>Niveles: 1</p> <p>Acabados: Enjarre y pintura en fachada, interiores de yeso.</p> <p>Servicios: Todos.</p> <p>Color de fachada: Blanca</p>	
<p>OBSERVACIONES</p> <p>Sin observaciones.</p>

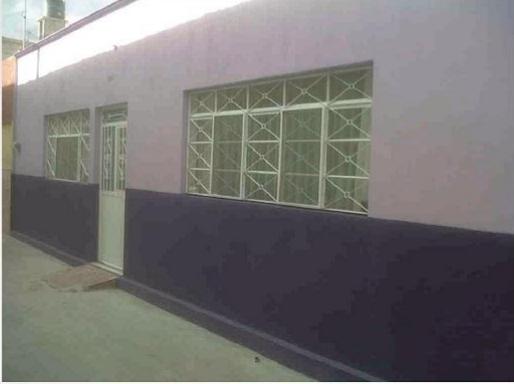
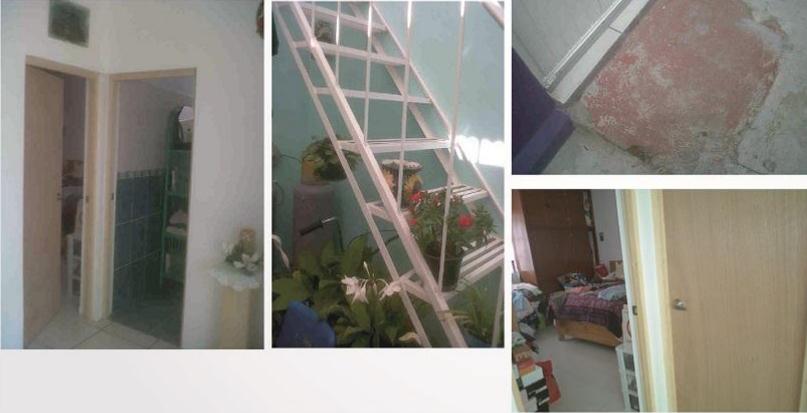
Gráfico 102. Cédula de identificación de la vivienda No.66.

<h4>CARACTERÍSTICAS DE LA VIVIENDA</h4> <p>Condiciones de conservación: Malas.</p> <p>Accesibilidad: A través de acceso controlado.</p> <p>Niveles: 1</p> <p>Acabados: Enjarre y pintura en fachada, interiores de yeso.</p> <p>Servicios: Todos.</p> <p>Color de fachada: Violeta.</p>
<p>OBSERVACIONES</p> <p>Malas condiciones de mantenimiento, humedades, desniveles en piso, problemas con la escalera que es de acero y tiene los peraltes muy altos.</p>

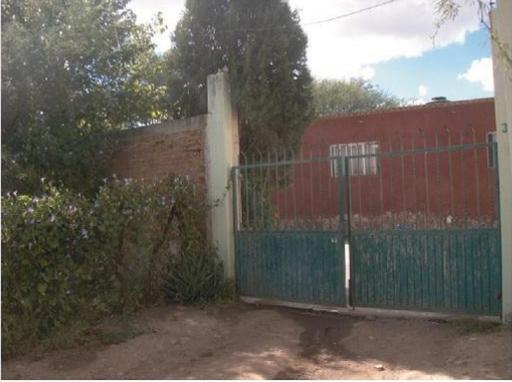
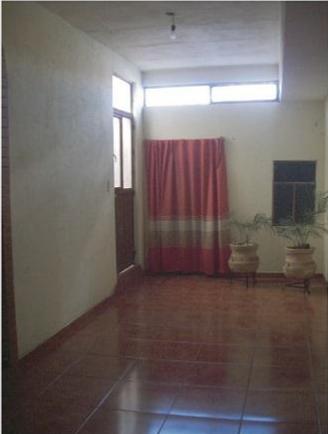
Gráfico 103. Cédula de identificación de la vivienda No.67.

<h3>CARACTERÍSTICAS DE LA VIVIENDA</h3> <p>Condiciones de conservación: Buenas.</p> <p>Accesibilidad: A través de un terreno baldío.</p> <p>Niveles: 1</p> <p>Acabados: Enjarre y pintura en interior y exterior.</p> <p>Servicios: Todos.</p> <p>Color de fachada: Marrón.</p>
<p>OBSERVACIONES</p> <p>Uno de los espacios más utilizados por el habitador es el jardín, el cual tiene una sombra y un área para sentarse.</p>

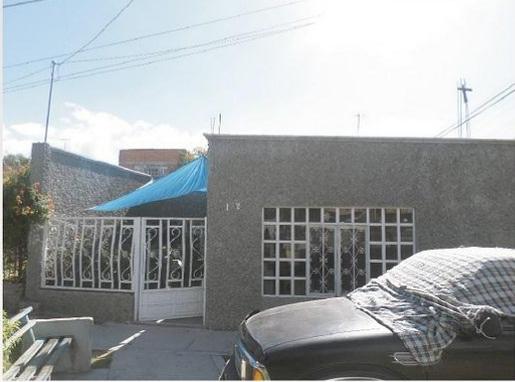
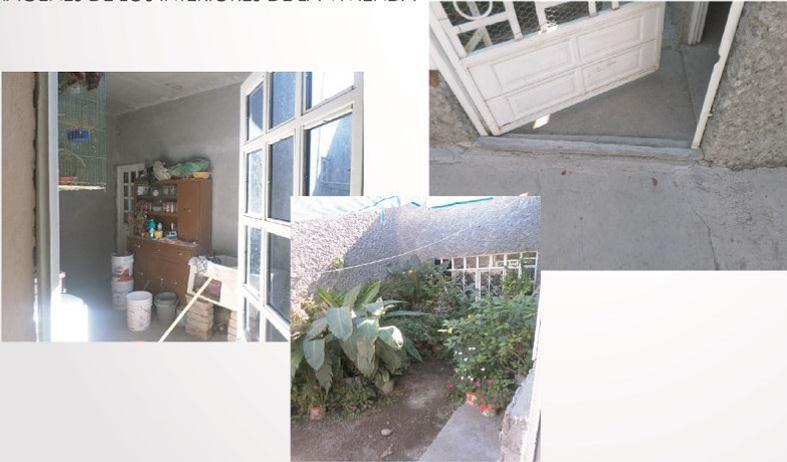
Gráfico 104. Cédula de identificación de la vivienda No.68.

<p>CARACTERÍSTICAS DE LA VIVIENDA</p> <p>Condiciones de conservación: Buenas.</p> <p>Accesibilidad: Directa desde calle.</p> <p>Niveles: 1</p> <p>Acabados: Enjarre y pintura en interior y exterior.</p> <p>Servicios: Todos.</p> <p>Color de fachada: Sin pintar.</p>	
<p>OBSERVACIONES</p> <p>Algunos desniveles en piso, tiene un jardín que es muy utilizado por el habitador a pesar de no encontrarse en buenas condiciones de conservación.</p>

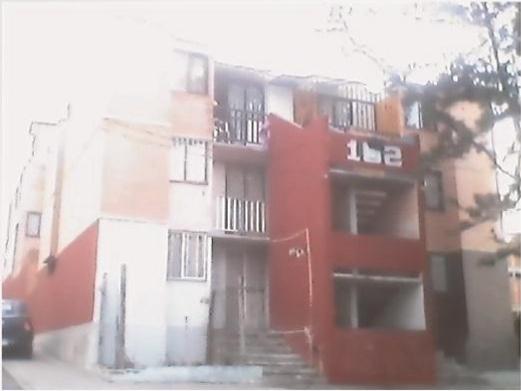
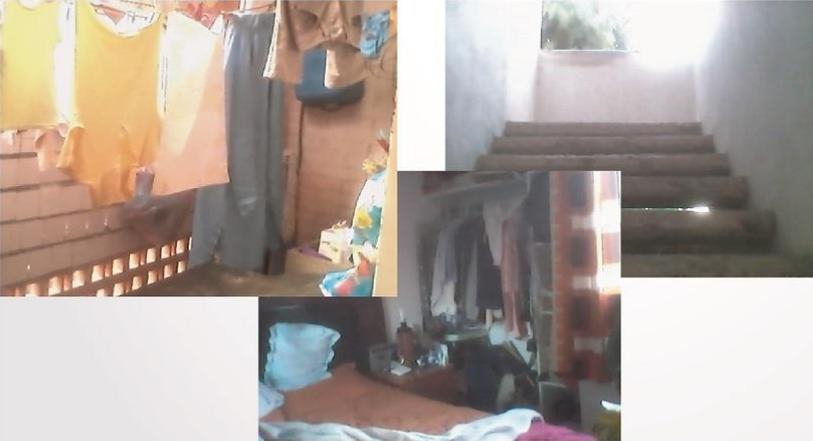
Gráfico 105. Cédula de identificación de la vivienda No.69.

<p>CARACTERÍSTICAS DE LA VIVIENDA</p> <p>Condiciones de conservación: Regulares.</p> <p>Accesibilidad: A través de escaleras.</p> <p>Niveles: 3</p> <p>Acabados: Enjarre y pintura en el exterior y yeso en interior.</p> <p>Servicios: Todos.</p> <p>Color de fachada: Marrón y blanco.</p>	
<p>OBSERVACIONES</p> <p>Uno de los problemas es que las dimensiones de la vivienda son demasiado reducidas dejando poco espacio para el almacenamiento de ropa y de utensilios de la cocina.</p>

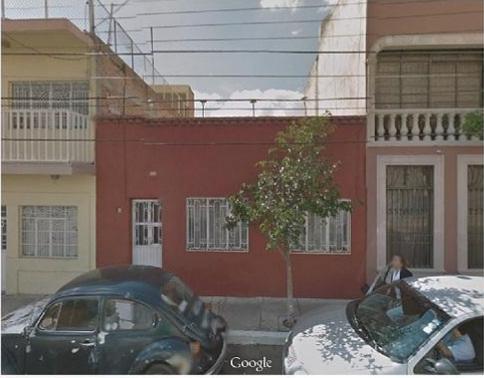
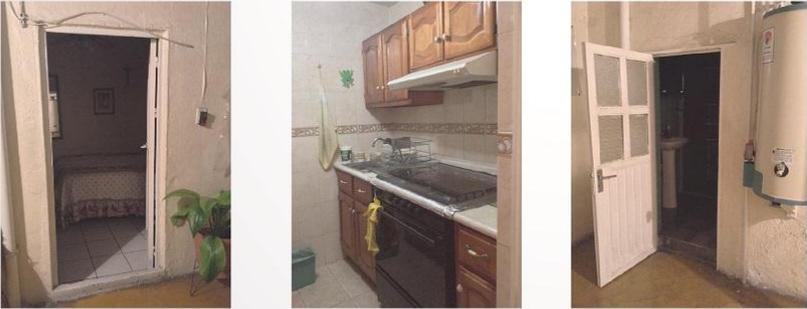
Gráfico 106. Cédula de identificación de la vivienda No.70.

<p>CARACTERÍSTICAS DE LA VIVIENDA</p> <p>Condiciones de conservación: Buenas.</p> <p>Accesibilidad: Directa desde calle.</p> <p>Niveles: 1</p> <p>Acabados: Enjarre y pintura en el exterior e interior.</p> <p>Servicios: Todos</p> <p>Color de fachada: Tinto.</p>	
<p>OBSERVACIONES</p> <p>Malas condiciones de mantenimiento con humedades en los muros del área de servicio, instalaciones eléctricas visibles.</p>

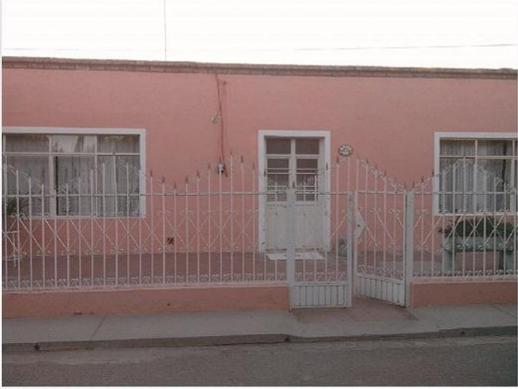
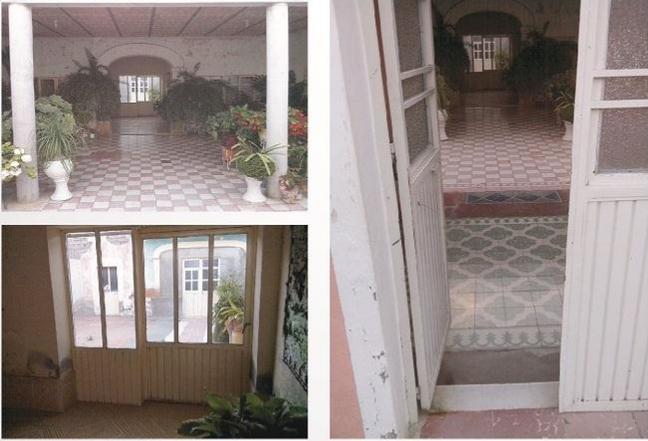
Gráfico 107. Cédula de identificación de la vivienda No.71.

<p>CARACTERÍSTICAS DE LA VIVIENDA</p> <p>Condiciones de conservación: Regulares</p> <p>Accesibilidad: Desde calle</p> <p>Niveles: 1</p> <p>Acabados: Fachada de muros de adobe, enjarrada y pintada de rosa con barandal de herrería de color blanco al frente. Interiores aplanados de yeso, piso de mosaico.</p> <p>Servicios: Todos</p> <p>Color de fachada: Rosa</p>	
<p>IMÁGENES DE LOS INTERIORES DE LA VIVIENDA</p>

<p>OBSERVACIONES</p> <p>Toda la casa está conectada por un patio central cubierto lleno de plantas y flores que es motivo de orgullo de su habitadora. Cuenta con otro patio trasero que conecta otras habitaciones de la casa que si ocasiona conflicto porque está descubierto. Uno de los problemas que se enfrenta es que para acceder a cualquier habitación se tiene que "brincar" un desnivel.</p>

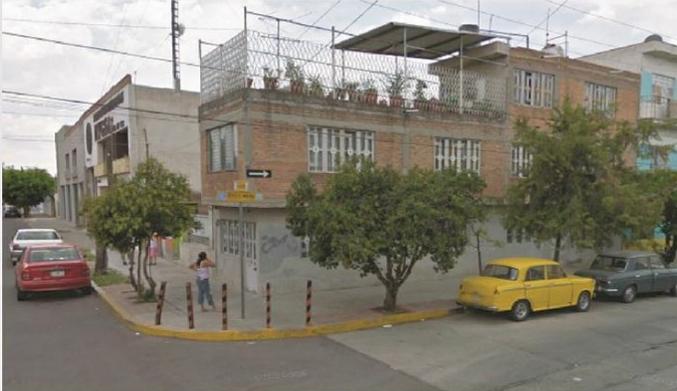
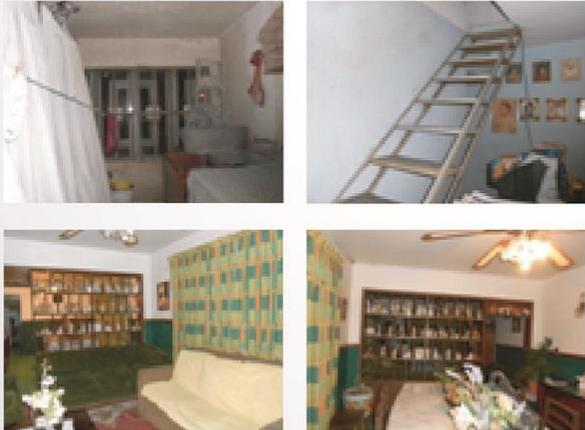
Gráfico 109. Cédula de identificación de la vivienda No.73.

<p>CARACTERÍSTICAS DE LA VIVIENDA</p> <p>Condiciones de conservación: Regulares</p> <p>Accesibilidad: Desde calle</p> <p>Niveles: 3</p> <p>Acabados: Piso, loseta cerámica, firme, muros concreto y pintura, azulejo, techo yeso y pintura.</p> <p>Servicios: Todos.</p> <p>Color de fachada: Sin pintar.</p>	
<p>IMÁGENES DE LOS INTERIORES DE LA VIVIENDA</p>

<p>OBSERVACIONES</p> <p>No posee cochera, algunos espacios son muy oscuros, escaleras conflictivas.</p>

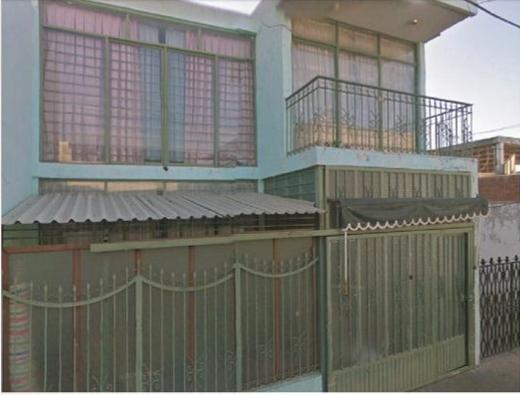
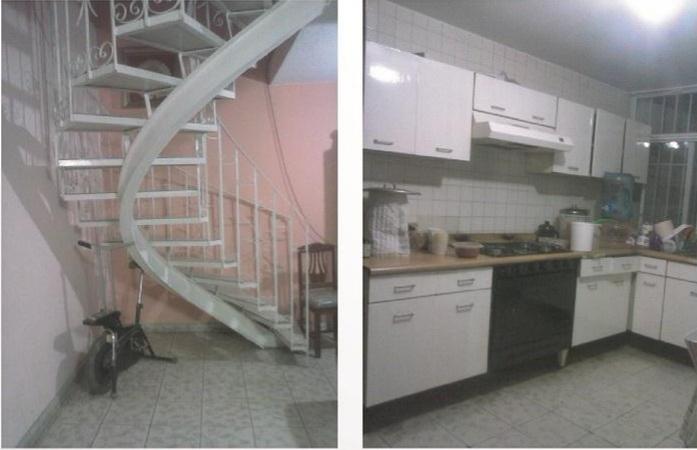
Gráfico 110. Cédula de identificación de la vivienda No.74.

<p>CARACTERÍSTICAS DE LA VIVIENDA</p> <p>Condiciones de conservación: Buenas</p> <p>Accesibilidad: Desde calle</p> <p>Niveles: 2</p> <p>Acabados: Fachada con enjarre y pintura verde, cancel de herrería color verde olivo. Interiores de aplanado de yeso y pintura rosa.</p> <p>Servicios: Todos</p> <p>Color de fachada: Verde</p>	
<p>IMÁGENES DE LOS INTERIORES DE LA VIVIENDA</p>

<p>OBSERVACIONES</p> <p>La casa fue ampliada y las escaleras que unen los dos niveles están hechas de herrería y son demasiado altos los peraltes y está muy curvada e inclinada dando inseguridad al subirlas. Las alacenas de cocina son demasiado altas.</p>

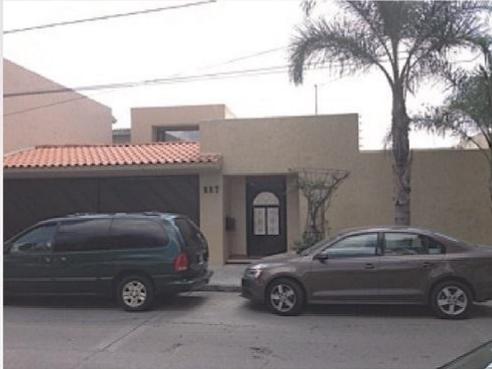
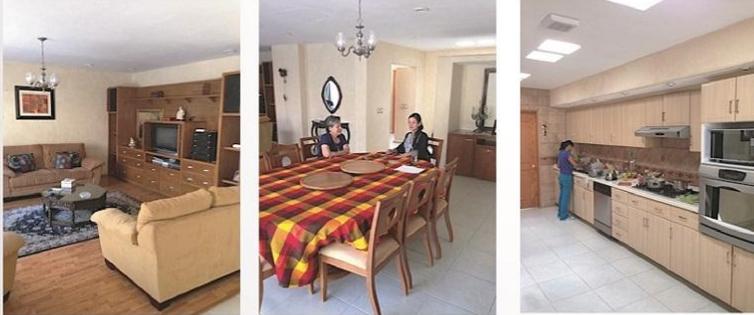
Gráfico 111. Cédula de identificación de la vivienda No.75.

<p>CARACTERÍSTICAS DE LA VIVIENDA</p> <p>Condiciones de conservación: Buenas</p> <p>Accesibilidad: Desde calle</p> <p>Niveles: 1</p> <p>Acabados: Muros de tabique con enjarre y pintura de color café claro, con detalles café en el portón y la puerta principal. Interiores de yeso con pintura color beige, pisos de cerámica en la mayor parte de la vivienda y de madera en la sala. Plafón de yeso pintado de blanco.</p> <p>Servicios: Todos</p> <p>Color de fachada: Amarillo</p>

<p>OBSERVACIONES</p> <p>Al estar constituida en un solo nivel la vivienda sin desniveles, no ocasiona problemas en el desplazamiento de su habitadora, la cocina es demasiado grande pero las alacenas están a una altura accesible así como todo el mobiliario de ésta.</p>

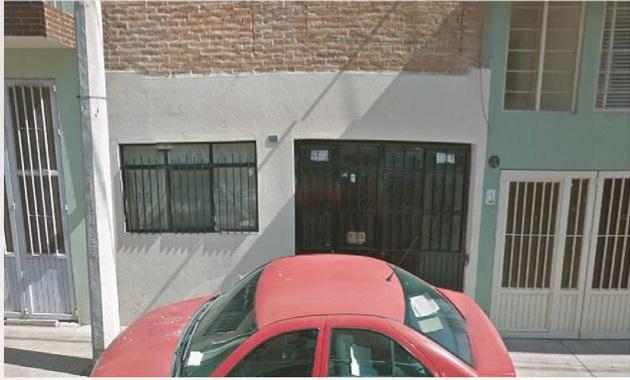
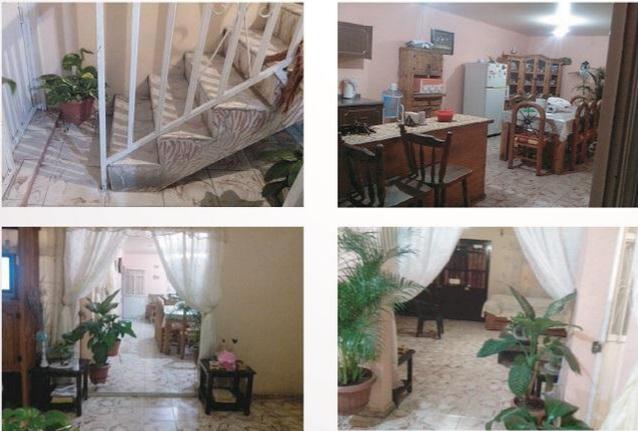
Gráfico 112. Cédula de identificación de la vivienda No.76.

<p>CARACTERÍSTICAS DE LA VIVIENDA</p> <p>Condiciones de conservación: Regulares, problemas en el mantenimiento de las instalaciones sanitarias.</p> <p>Accesibilidad: Desde calle</p> <p>Niveles: 2</p> <p>Acabados: Interiores aplanados de yeso con pintura amarillo claro y rosa claro, pisos de mosaico.</p> <p>Servicios: Todos</p> <p>Color de fachada: Blanco</p>
<p>IMÁGENES DE LOS INTERIORES DE LA VIVIENDA</p>

<p>OBSERVACIONES</p> <p>La vivienda presenta problemas básicos de diseño, por ejemplo la escalera que conecta las dos plantas desemboca a un muro dejando un paso de 40cm para los usuarios, para entrar a cualquier espacio se tiene que prácticamente brincar un escalón y tiene diferentes desniveles en pisos.</p>

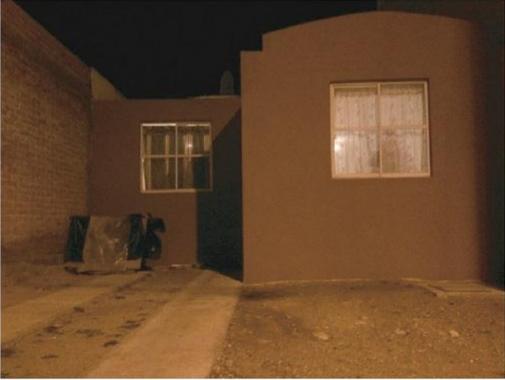
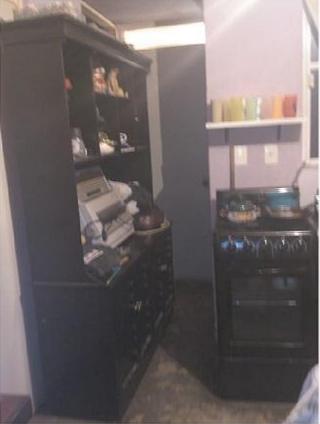
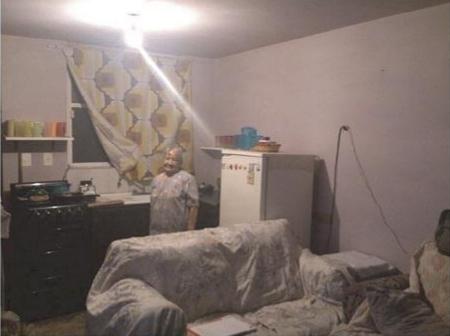
Gráfico 113. Cédula de identificación de la vivienda No.77.

<p>CARACTERÍSTICAS DE LA VIVIENDA</p> <p>Condiciones de conservación: Regulares, es una casa modesta con algunos detalles de mantenimiento.</p> <p>Accesibilidad: Desde calle</p> <p>Niveles: 1</p> <p>Acabados: Fachada enjarrada pintada de café, interiores de aplanados de yeso sin pintura.</p> <p>Servicios: Todos.</p> <p>Color de fachada: Café</p>	
<p>OBSERVACIONES</p> <p>Es una casa demasiado pequeña en la que los habitantes tienen problemas al realizar sus actividades debido a sus dimensiones, los muebles pegan unos con otros, algunos incluso bloquean las puertas de acceso hacia otros espacios.</p>
