**UNIVERSIDAD AUTÓNOMA  
DE AGUASCALIENTES**

### **LA EXPERIENCIA DEL HABITADOR COMO FUNDAMENTO EN EL DISEÑO DEL ESPACIO**

Análisis de la situación actual de la habitabilidad de la vivienda de los adultos mayores en la ciudad de Aguascalientes

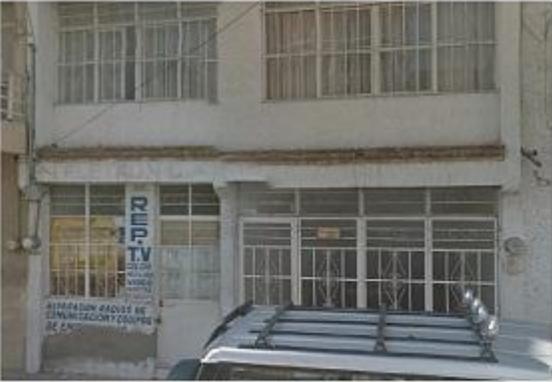
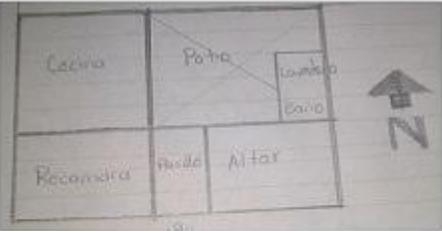
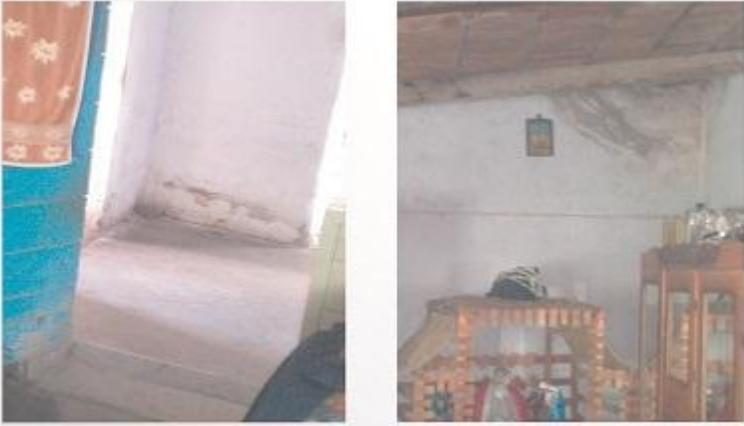
Gráfico 114. Cédula de identificación de la vivienda No.78.

<p>CARACTERÍSTICAS DE LA VIVIENDA</p> <p>Condiciones de conservación: malas, tiene muchos problemas de humedad.</p> <p>Accesibilidad: desde calle</p> <p>Niveles: 2</p> <p>Acabados: Fachada de adobe recubierta de enjarre y pintada de blanco. Interiores aplanados de yeso y pintura blanca, instalaciones eléctricas expuestas.</p> <p>Servicios: Todos</p> <p>Color de fachada: Blanco</p>	
<p>IMÁGENES DE LOS INTERIORES DE LA VIVIENDA.</p>

<p>OBSERVACIONES</p> <p>Tiene muchos cambios de nivel en piso, algunos pisos sin acabar están sólo en firme, las instalaciones eléctricas están expuestas y cercanas a las humedades de los muros.</p>

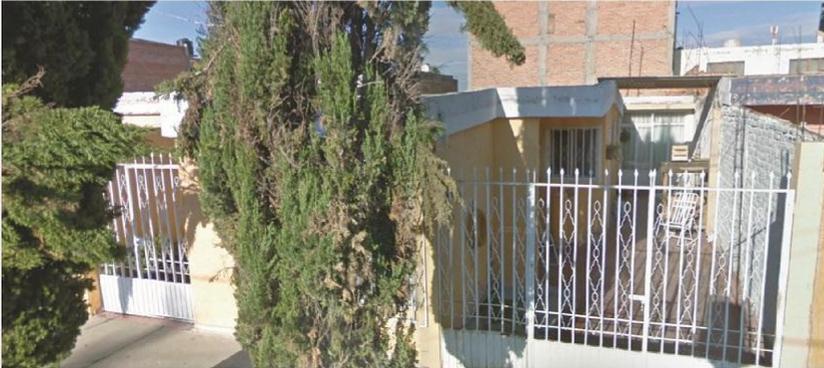
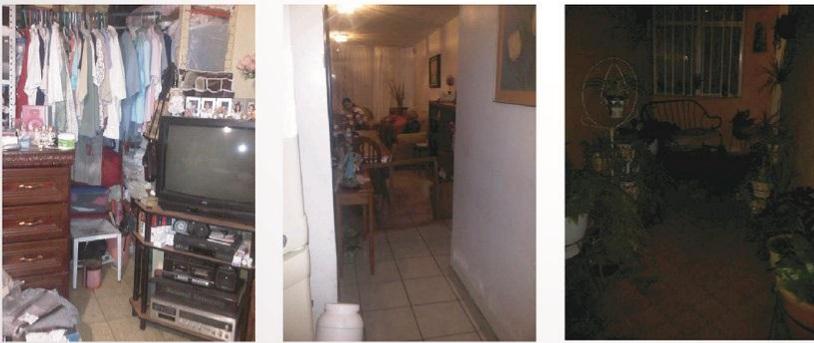
Gráfico 115. Cédula de identificación de la vivienda No.79.

<p>CARACTERÍSTICAS DE LA VIVIENDA</p> <p>Condiciones de conservación: regulares, falta mantenimiento</p>	
<p>IMÁGENES DE LOS INTERIORES DE LA VIVIENDA</p>

<p>Accesibilidad: Desde calle</p> <p>Niveles: 1</p> <p>Acabados: Fachada de muros de tabique enjarrados y pintados de amarillo, con detalles en blanco y con portón de herrería color blanco al frente. Interiores de aplanado de yeso sin pintura. Pisos de cerámica en interiores.</p> <p>Servicios: Todos.</p> <p>Color de fachada: Amarilla con detalles en blanco.</p>

<p>OBSERVACIONES</p> <p>Son espacios reducidos con demasiados objetos al interior, en las recámaras se percibe caos entre ropa y objetos. Cuenta con un patio al interior lleno de plantas y con bancas donde la habitadora pasa la mayor parte de las tardes.</p>

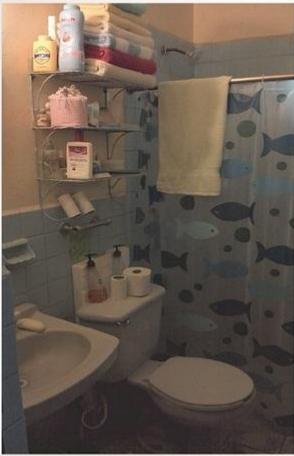
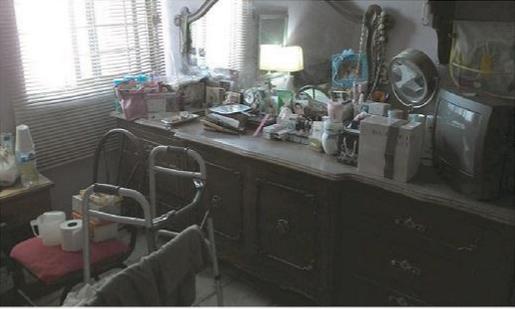
Gráfico 116. Cédula de identificación de la vivienda No.80.

<p>CARACTERÍSTICAS DE LA VIVIENDA</p> <p>Condiciones de conservación: Buenas</p> <p>Accesibilidad: Desde calle</p> <p>Niveles: 2</p> <p>Acabados: Fachada de muros de tabique enjarrados y pintados de amarillo, con balaustrada blanca en la parte superior, con portón de herrería color blanco al frente. Interiores de aplanado de yeso y pintura color violeta claro, cocina con azulejo. Pisos de mosaico en interiores.</p> <p>Servicios: Todos</p> <p>Color de fachada: Amarillo</p>

<p>OBSERVACIONES</p> <p>La habitadora utiliza andadera, las escaleras que la llevan al segundo nivel no le permiten acceder a éste lo que la obliga a permanecer la mayor parte del tiempo en su recámara.</p>

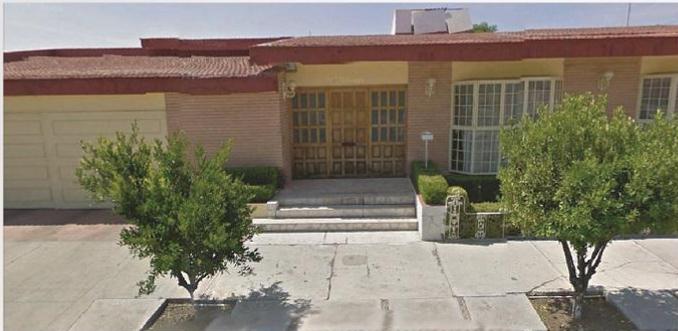
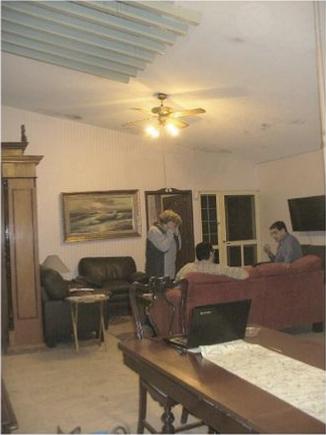
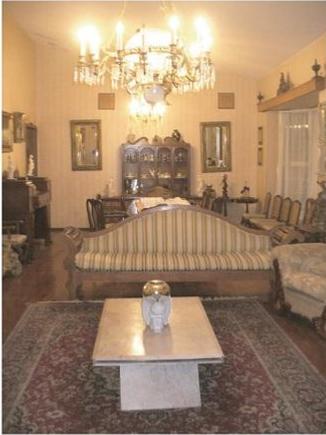
Gráfico 117. Cédula de identificación de la vivienda No.81.

<p>CARACTERÍSTICAS DE LA VIVIENDA</p> <p>Condiciones de conservación: Buenas</p> <p>Accesibilidad: Desde calle</p> <p>Niveles: 1</p> <p>Acabados: Muros de tabique con enjarre y pintura de color amarillo con detalles café.                  Interiores de yeso con pintura amarilla, pisos de cerámica y alfombras en sala. Plafón de yeso pintado de blanco.</p> <p>Servicios: Todos.</p> <p>Color de fachada: Amarillo</p>

<p>OBSERVACIONES</p> <p>Casa en una planta, tiene una sala familiar que no se utiliza y que los mismos habitantes quisieran eliminar. La recámara principal no tiene baño propio lo que ocasiona problemas por las noches para ser utilizado.</p>

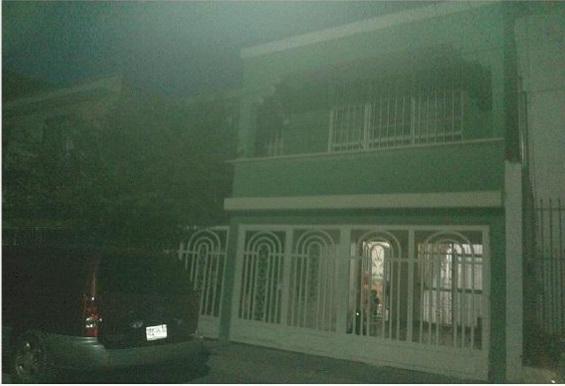
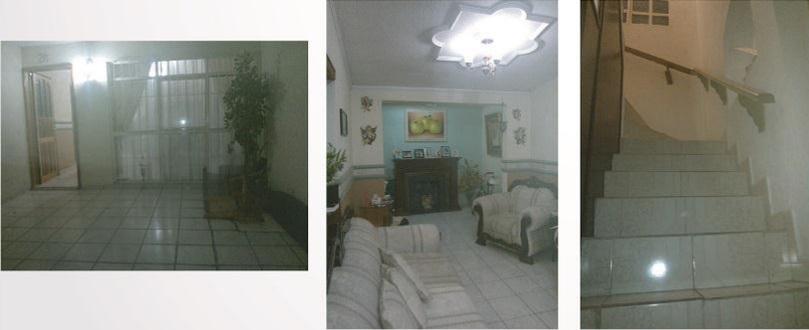
Gráfico 118. Cédula de identificación de la vivienda No.82.

<p>CARACTERÍSTICAS DE LA VIVIENDA</p> <p>Condiciones de conservación: Buenas</p> <p>Accesibilidad: Desde calle</p> <p>Niveles: 2</p> <p>Acabados: Fachada de mortero con pintura verde y reja blanca. Interiores aplanados de yeso con pintura blanca.</p> <p>Servicios: Todos</p> <p>Color de fachada: Verde</p>	
<p>IMÁGENES DE LOS INTERIORES DE LA VIVIENDA</p>

<p>OBSERVACIONES</p> <p>La vivienda fue modificada y la sala es un espacio dividido por dos pequeños muros que crean otro espacio en el que se colocó una chimenea, en principio era un cubo de luz, el cual fue modificado agregando una losa para alargar el espacio de la casa, lo cual provoca que la ventilación dentro de la planta baja no circule y no exista ventilación natural. Las escaleras miden de peralte 23 cm, y de huella 20cm, lo cual hace que al subir sea peligroso y también al bajar puesto que un pie completo no cabe.</p> <p>Y agregando que en las tardes el sol del poniente hace que esta transición se convierta incomoda al ser tan caliente y también el vano que se observa provoca que la temperatura en la planta alta sea muy calurosa en las tardes, tanto que nadie esta ahí si no es temporada de invierno, pues la estancia en los espacios se vuelve "insoportable", según palabras de los propios habitantes.</p>

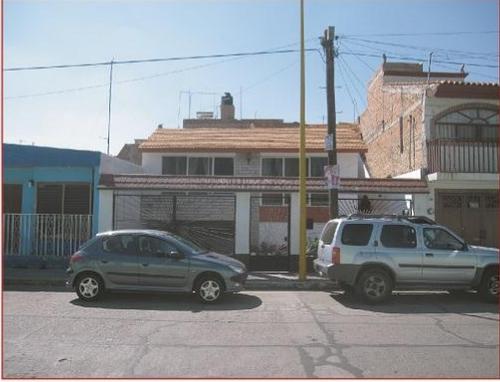
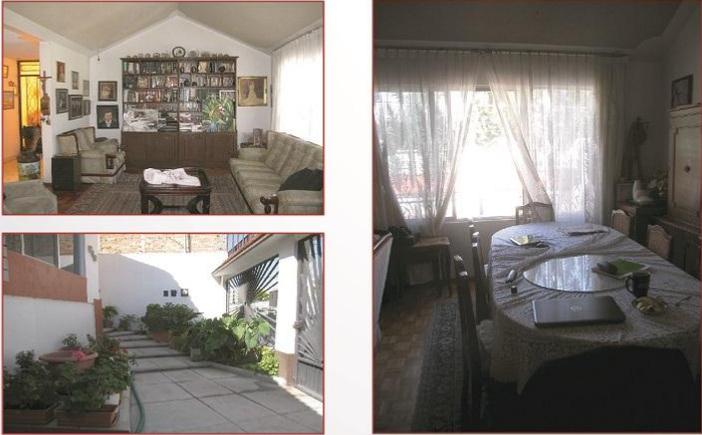
Gráfico 119. Cédula de identificación de la vivienda No.83.

<h4>CARACTERÍSTICAS DE LA VIVIENDA</h4> <p>Condiciones de conservación:</p> <p>Accesibilidad: Desde calle</p> <p>Niveles: 3</p> <p>Acabados: Fachada de enjarre con pintura blanca y detalles en color marrón, interiores de yeso con pintura blanca.</p> <p>Servicios: Todos</p> <p>Color de fachada: Blanco</p>
<p>OBSERVACIONES</p> <p>Casa habitación en dos plantas que cuenta con espacios verdes a los que los habitantes dedican un rato del día de manera periódica. Las escaleras resultan ser un problema en la actualidad que les impide acceder con facilidad a la segunda planta. El comedor está orientado al Norte lo que lo hace oscuro y frío la mayor parte del año.</p>

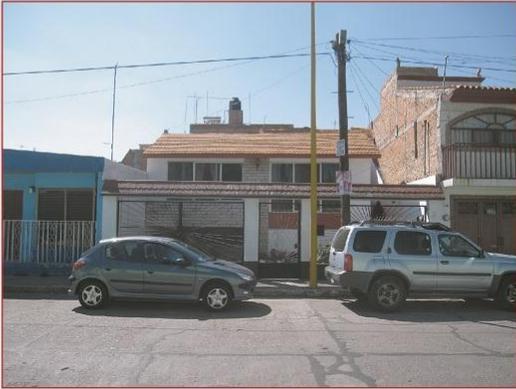
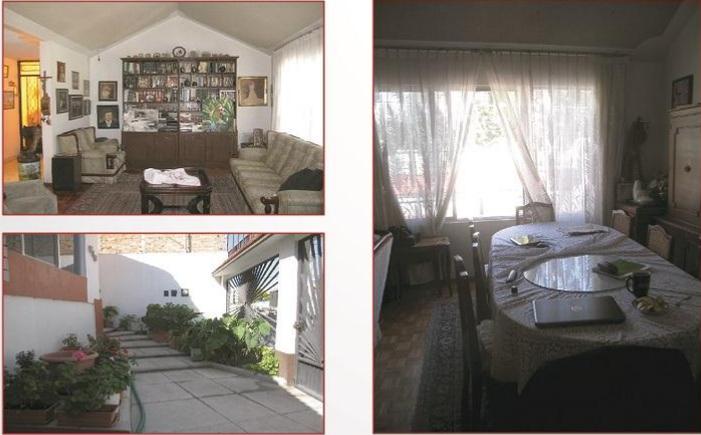
Gráfico 120. Cédula de identificación de la vivienda No.84.

<h3>CARACTERÍSTICAS DE LA VIVIENDA</h3> <p>Condiciones de conservación:</p> <p>Accesibilidad: Desde calle</p> <p>Niveles: 3</p> <p>Acabados: Fachada de enjarre con pintura blanca y detalles en color marrón, interiores de yeso con pintura blanca.</p> <p>Servicios: Todos</p> <p>Color de fachada: Blanco</p>
<p>OBSERVACIONES</p> <p>Casa habitación en dos plantas que cuenta con espacios verdes a los que los habitantes dedican un rato del día de manera periódica. Las escaleras resultan ser un problema en la actualidad que les impide acceder con facilidad a la segunda planta. El comedor está orientado al Norte lo que lo hace oscuro y frío la mayor parte del año.</p>

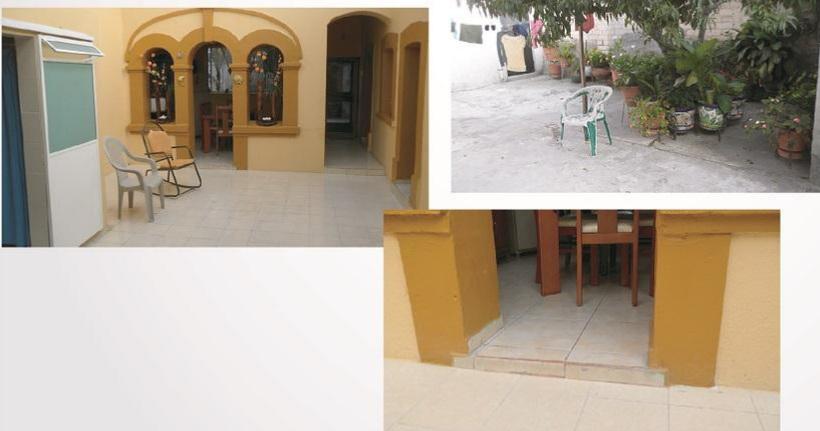
<p>CARACTERÍSTICAS DE LA VIVIENDA</p> <p>Condiciones de conservación: Buenas condiciones de conservación al interior, regulares en las áreas exteriores, presenta algunas humedades.</p> <p>Accesibilidad: Desde calle</p> <p>Niveles: 1</p> <p>Acabados: Muros de adobe, enjarrados y pintados de verde. Interiores aplanados de yeso y pintura beige, piso cerámico.</p> <p>Servicios: Todos.</p> <p>Color de fachada: Verde y amarillo.</p>	
<p>IMÁGENES DE LOS INTERIORES DE LA VIVIENDA</p>

<p>OBSERVACIONES</p> <p>La casa está diseñada en esquema de patio, lo que hace que todos los espacios estén bien comunicados y cercanos entre sí facilitando las actividades de su habitador.</p> <p>Tiene un patio con muchas plantas y árboles en las que se pasan todas las tardes relajándose y distrayéndose. El único problema que enfrenta es que tiene diferencia de niveles en piso de hasta 10 cm que pueden ocasionar tropiezos.</p>

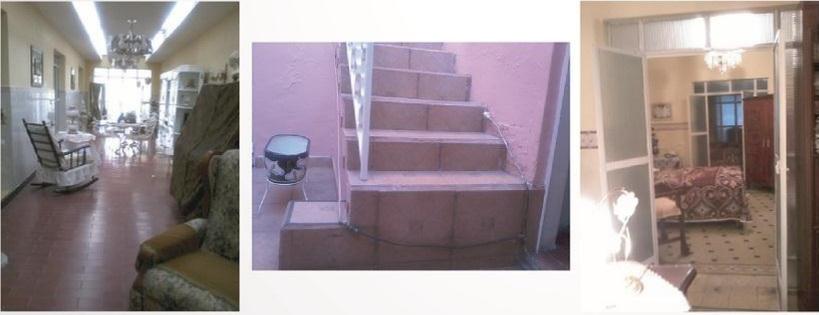
<p>CARACTERÍSTICAS DE LA VIVIENDA</p> <p>Condiciones de conservación: Buenas</p> <p>Accesibilidad: En escaleras un peralte de 50cm</p> <p>Niveles: 1</p> <p>Acabados: Piso tipo mosaico, aplanado en yeso, losas de vigueta y bovedilla</p> <p>Servicios: Infraestructura urbana</p> <p>Color de fachada: Recubrimiento tipo laja y herrería metálica</p>	
<p>OBSERVACIONES</p> <p>La vivienda cuenta con filtraciones de agua.</p>

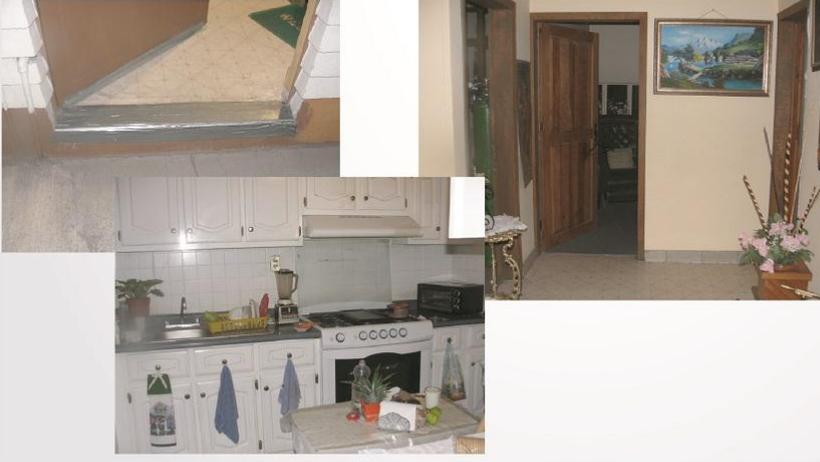
<h3>CARACTERÍSTICAS DE LA VIVIENDA</h3> <p>Condiciones de conservación: Buenas</p> <p>Accesibilidad: Desde calle</p> <p>Niveles: 2</p> <p>Acabados: Azulejo en fachada de color beige, interiores de aplanado de yeso color beige, pisos de loseta.</p> <p>Servicios: Todos</p> <p>Color de fachada: Blanco</p>
<p>OBSERVACIONES</p> <p>Dentro de los aspectos que dificultan las actividades al habitador se encuentran escalones en los accesos a los espacios por un desnivel en el patio central de la vivienda, cocina muy estrecha y baño lejano a la recámara.</p>

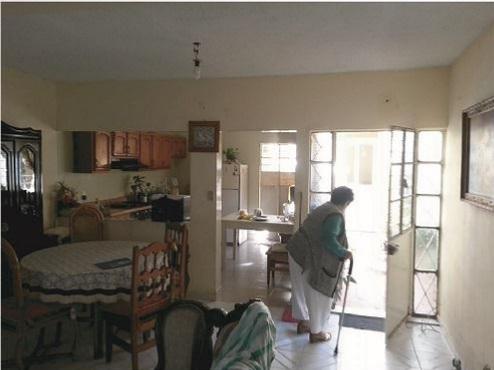
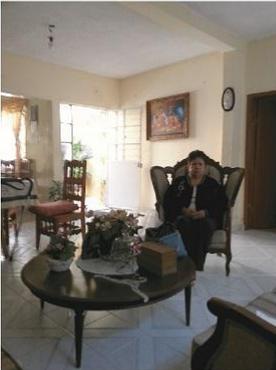
<p><b>CARACTERÍSTICAS DE LA VIVIENDA</b></p> <p>Condiciones de conservación: Buenas</p> <p>Accesibilidad: Por medio de privada.</p> <p>Niveles: 1</p> <p>Acabados: Fachada de muros de adobe enjarrados y pintados de amarillo con naranja. Interiores de aplanado de yeso y pintura amarilla. Pisos de mosaico en exteriores y cerámica en interiores.</p> <p>Servicios: Todos.</p> <p>Color de fachada:</p>

<p><b>OBSERVACIONES</b></p> <p>Es una casa en un solo nivel que ya resulta demasiado amplia para su habitadora, tiene un patio que conecta algunos espacios de la casa que dificultan las actividades en época de lluvia o con frío. Desniveles en piso que también dificultan los movimientos de la habitadora.</p>

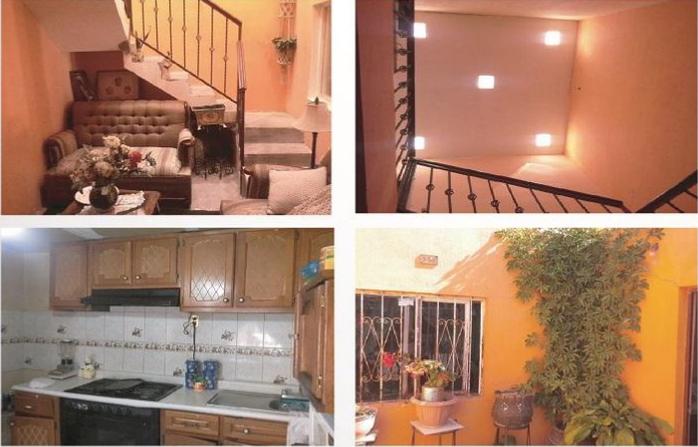
<p>CARACTERÍSTICAS DE LA VIVIENDA</p> <p>Condiciones de conservación: Buenas condiciones de conservación y mantenimiento aunque le faltan acabados en pisos.</p> <p>Accesibilidad: Desde calle</p> <p>Niveles: 2</p> <p>Acabados: En fachada muros de ladrillo con enjarre y pintura naranja, interiores de aplanado de yeso y pintura naranja, plafones blancos.</p> <p>Servicios: Todos</p> <p>Color de fachada: Naranja</p>

<p>OBSERVACIONES</p> <p>Es una vivienda bien iluminada artificialmente, pero no así naturalmente, está mal ventilada. Las alacenas están ubicadas demasiado altas dificultando su uso. Tiene un pequeño patio con plantas que se utiliza para pasar las tardes.</p>

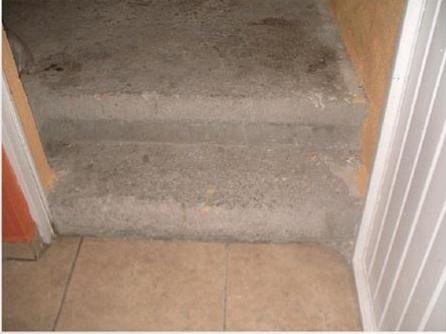
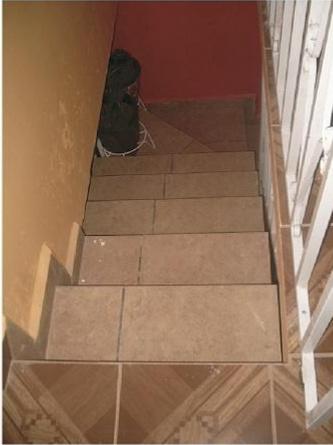
<p>CARACTERÍSTICAS DE LA VIVIENDA</p> <p>Condiciones de conservación: Regulares</p> <p>Accesibilidad: Desde calle</p> <p>Niveles: 2</p> <p>Acabados: Enjarre y pintura en exterior, yeso y pintura naranja y beige en interiores. Piso de cerámica en la mayor parte de la vivienda, algunas áreas sólo tienen firme de concreto.</p> <p>Servicios: Todos</p> <p>Color de fachada: Azul</p>

<p>OBSERVACIONES</p> <p>El principal problema que enfrenta la habitadora son las escaleras que no tienen descansos ni barandal y son muy estrechas.</p>

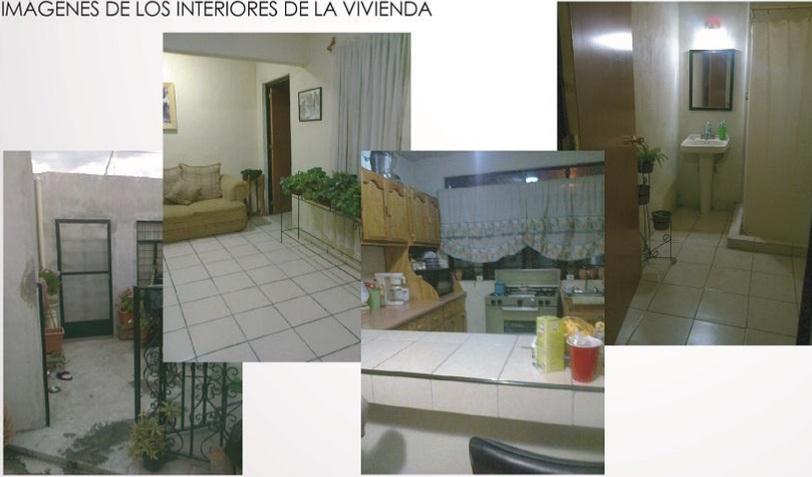
<h4>CARACTERÍSTICAS DE LA VIVIENDA</h4> <p>Condiciones de conservación: En las áreas exteriores se encuentra falta de mantenimiento y pintura, los interiores se encuentran bien conservados.</p> <p>Accesibilidad: Desde calle</p> <p>Niveles: 1</p> <p>Acabados: Fachada con enjarre y pintura blanca con detalles en café, cancel de herrería color negro, jardín al frente. Interiores de aplanado de yeso y pintura amarillo claro, piso de cerámica.</p> <p>Servicios: Todos.</p> <p>Color de fachada: Blanco</p>

<p>OBSERVACIONES</p> <p>Es una casa habitación en una planta en la que al interior se pueden realizar todas las actividades del habitador sin problema, sin embargo, los exteriores rebasan la capacidad de su habitador y se encuentran en malas condiciones de conservación.</p>

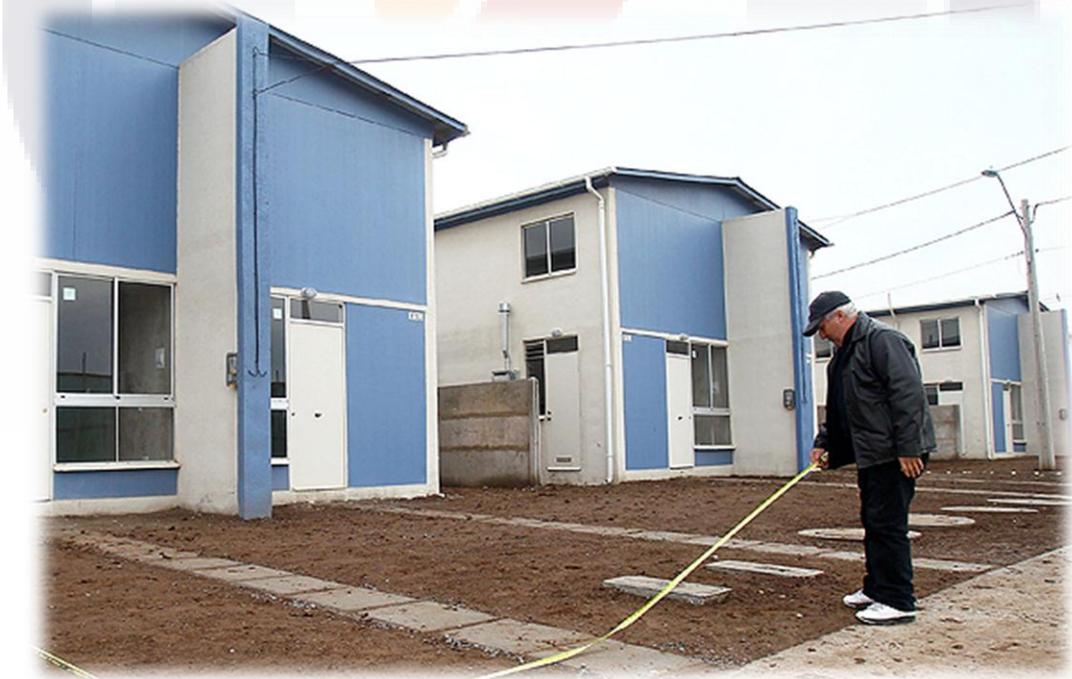
Imagen 27. En vivienda nueva se debe procurar el acceso directo.

Cuidar las vistas en los espacios de mayor permanencia del adulto mayor, como son la recámara y la cocina, tratando de que estas sean hacia espacios verdes y de no ser posible, generar remates visuales que provoquen compositivamente armonía y equilibrio sensorial. Generar en las colindancias de la vivienda, aún en la multifamiliar, *colchones* auditivos y visuales que eviten ruidos excesivos o vistas desagradables al interior de la misma. Vincular funcional y/o visualmente, las áreas exteriores de la vivienda con las interiores con la finalidad de potenciar su uso. Procurar que el acceso al predio en que se localiza la vivienda sea directo de calle, sin grandes distancias a recorrer para llegar a ella. En el caso de viviendas multifamiliares si esto no es posible, considerar descansos bajo la sombra o apoyos intermedios. Ver imagen 27.

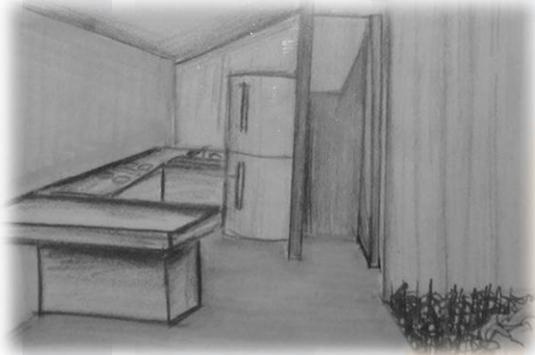
Imagen 36. Vista de cocina hacia jardín.

También proponen en el diseño de la vivienda un nicho para colocar imágenes religiosas, así como dos jardines, esto planteamiento que hacen parte de la siguiente reflexión “la señora podrá estar en contacto con la naturaleza, de esta manera ella puede pasar tiempo con sus plantas, cosa que más que útil sirve para ayudar a su felicidad, cuando la habitadora se encuentre en su recámara podrá tener 2 vistas hacia su amado jardín.” Imágenes 36 y 37.

En este proyecto los jóvenes integran jardines de manera que desde cualquier espacio de la vivienda se tiene una vista hacia ellos, esto porque en la historia de vida se hizo referencia varias veces sobre la importancia que tenía este espacio para la persona mayor como parte esencial de su vida y sus memorias, en esto coincidieron muchos de los adultos mayores, en que se les integrara dentro de la vivienda un espacio de esparcimiento en donde pudieran ocuparse en sembrar plantas y cuidarlas, resguardarse en la sombra de un árbol o sentarse a platicar observándolo.

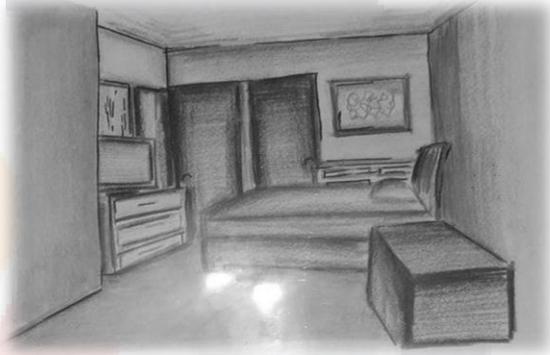
Imagen 37. Vista de recámara hacia jardín.

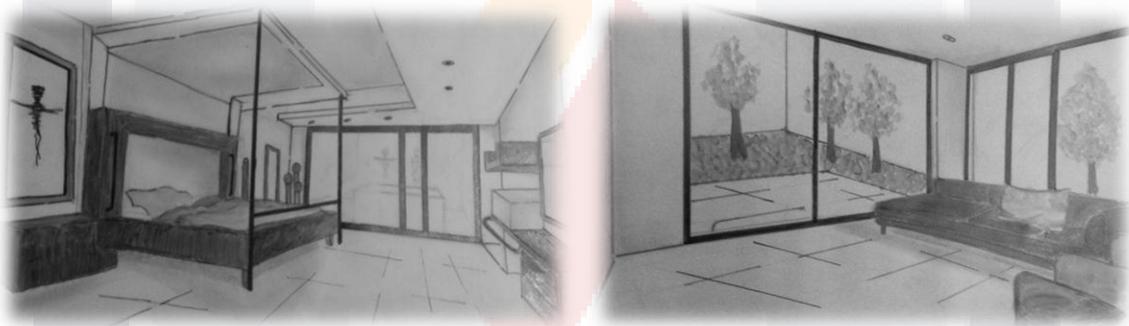
Imagen 39. Vista de recámara con apoyos en cama. Imagen 40. Vista de sala a jardín.

diseño, fueron modificando los requerimientos espaciales de acuerdo al descubrimiento de las necesidades especiales, como son: las medidas, las proporciones, los aspectos sensoriales, orientaciones, medidas del mobiliario, áreas, circulaciones, accesibilidades, relaciones entre espacios, etc. pero además de esto fueron considerando la necesidad de incluir cualidades espaciales que tenían que ver con “La importancia aprender a conocer profundamente al usuario en cuestión de sus tradiciones, gustos, necesidades, aspiraciones, valores, expectativas, salud, limitaciones con vistas al futuro” según dijeron, que aunque no todos, son algunos de los puntos que se trabajaron en la investigación y les sirvieron de apoyo para solucionar. Ver imágenes 39 y 40.
