CENTRO DE CIENCIAS DEL DISEÑO Y DE LA CONSTRUCCIÓN

**“EVALUACIÓN DE PATOLOGÍAS Y DESEMPEÑO ESTRUCTURAL EN
VIVIENDAS AFECTADAS POR EL FENÓMENO DE SUBSIDENCIA EN
LA LOCALIDAD DE JOCOTEPEC, JALISCO, MÉXICO”**

**PARA OBTENER EL GRADO DE
DOCTOR EN CIENCIAS DE LOS ÁMBITOS ANTRÓPICOS**

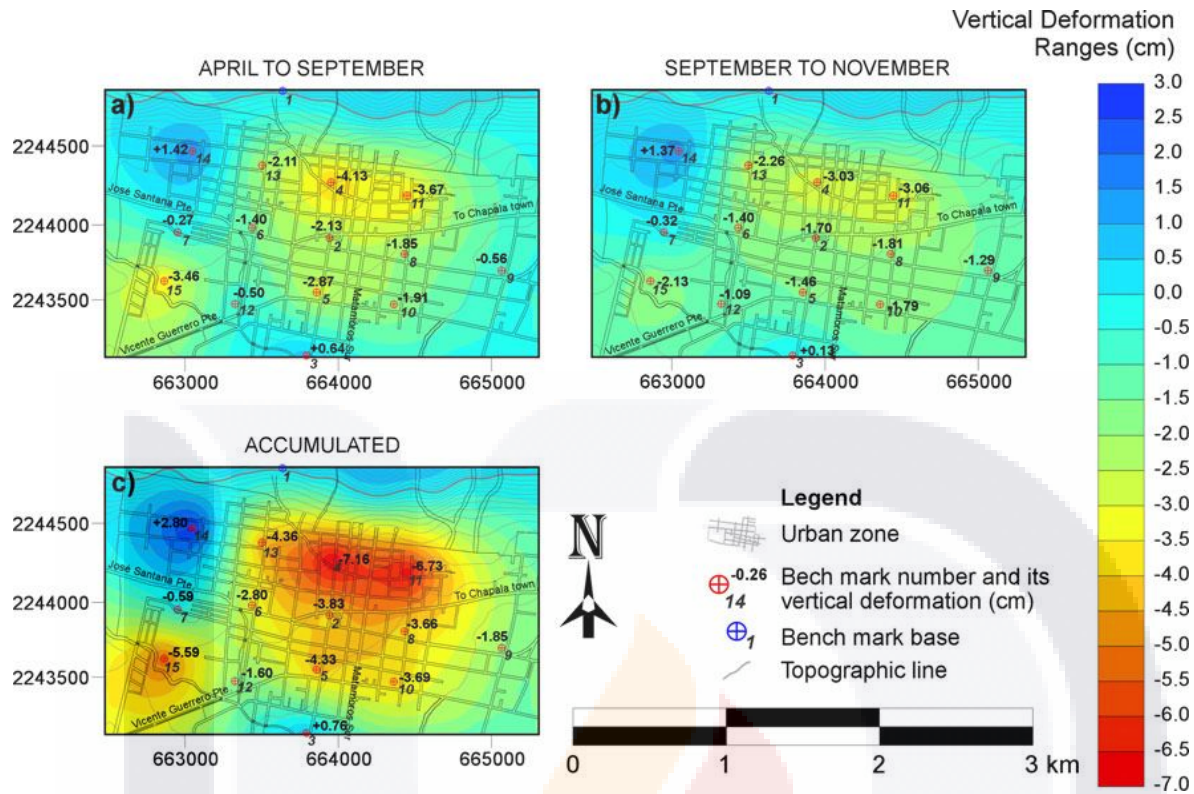
Fig. 2.6 Configuración de curvas de deformación vertical en dos periodos de monitorización (valores positivos=ascensos y valores negativos=descensos), con la ubicación de puntos de registro y su correspondiente deformación

Los datos de nivelación obtenidos en esta investigación revelan un patrón complejo de deformación vertical, debido a que las áreas afectadas por subsidencia se están deformando rápidamente. Se detectaron ascensos en algunos puntos de referencia (zona en azul de la fig. 2.6) y descensos al centro de la localidad (zonas en amarillo y rojo de la fig. 2.6) con magnitudes de deformación vertical variables con respecto a cada periodo de tiempo, pero conservando su posición espacial.

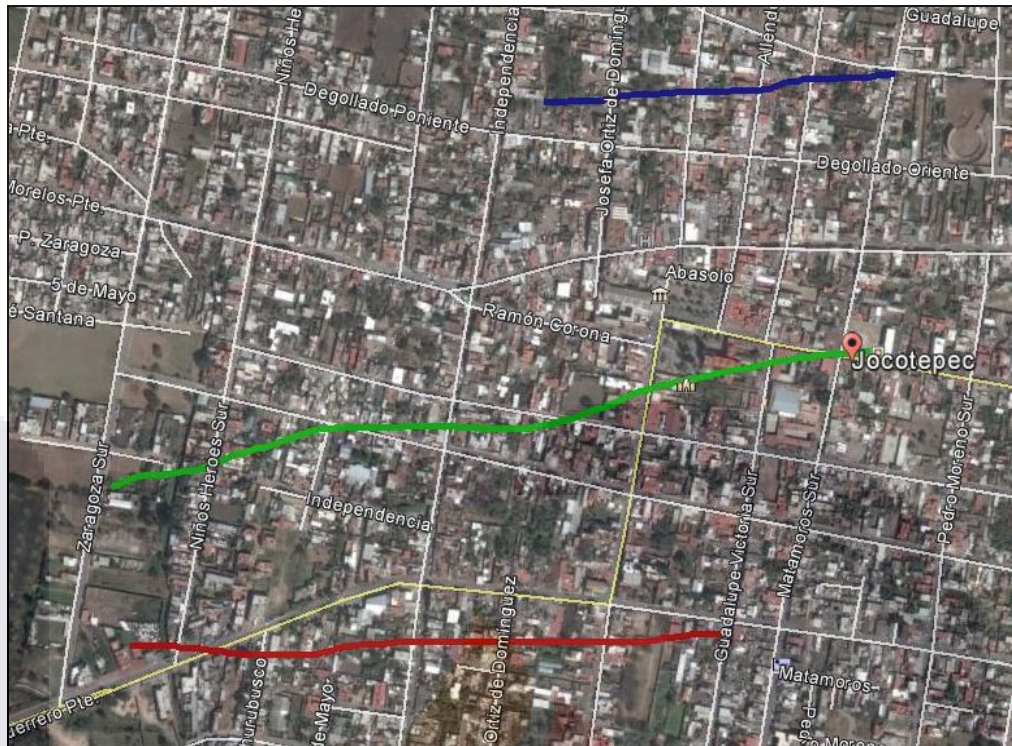
Figura 3.1 Detección y ubicación de edificaciones dañadas en las alineaciones norte, centro y sur

Al explorar la zona urbana de la localidad de Jocotepec y sus alrededores, se localizaron 126 edificaciones dañadas sobre la traza urbana, y al unir los puntos de ubicación entre ellas, se delinearón las tres fallas por subsidencia que actualmente son las más significativas en la localidad; dichas fallas se presentan como escarpes superficiales en las vialidades y cruzan varias manzanas donde existe una alta densidad de construcciones; los daños en las vialidades fueron el indicio inicial para detectar las zonas de daño en la localidad. Se puede observar en la figura 3.1, la ubicación de los alineamientos de fallas para la zona norte, centro y sur respectivamente, donde se localizan las 44 edificaciones dañadas que se utilizaron para la evaluación de daños estructurales, cuyos domicilios aparecen en la tabla 3.16, mismas que permitieron delimitar y generar un trazo más preciso de dichos alineamientos. Las coordenadas geográficas donde se encuentran las alineaciones son entre 103°26'12.75" y 103°25'40" de longitud oeste y entre 20°16'55" y 20°17'20" de latitud norte.

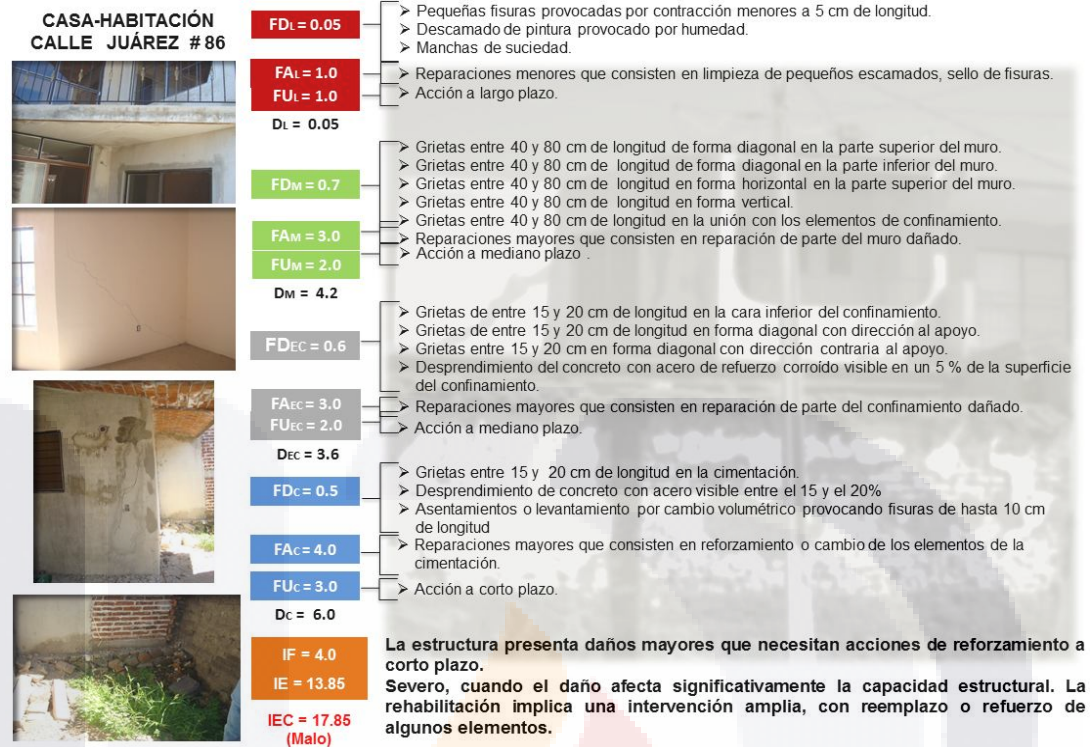
En las figuras 3.2 y 3.3 se muestran ejemplos de aplicación de la metodología seleccionada para evaluar los daños estructurales en dos de las edificaciones censadas, donde en la fig 3.2 se obtuvo una condición estructural “mala” y en la fig. 3.3 se obtuvo una condición estructural “dañada”.

Figura 3.2 Obtención del IEC en edificación con condición estructural “mala”

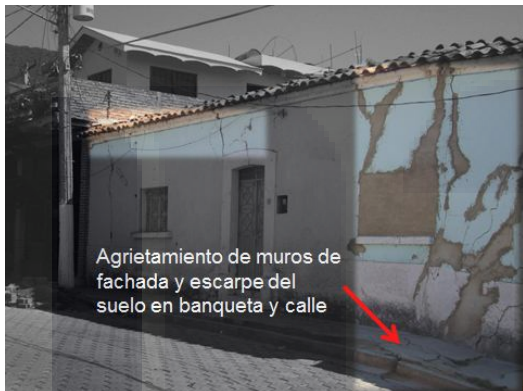
En las figuras 3.4a hasta 3.4 j, se muestran los múltiples daños que se han detectado en viviendas y edificios públicos afectados por la subsidencia, los cuales reducen la estabilidad de las construcciones y se encuentran ubicados en todo tipo de elementos estructurales principales.

a) Daños en vialidades y fachadas

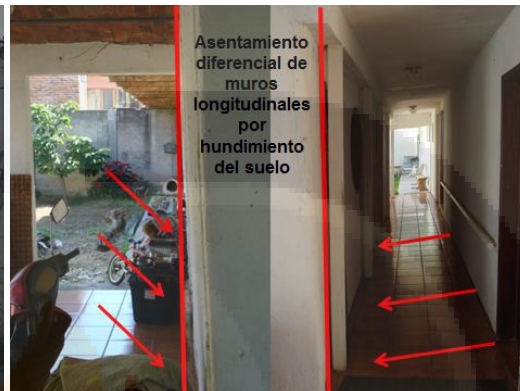
b) Asentamientos diferenciales

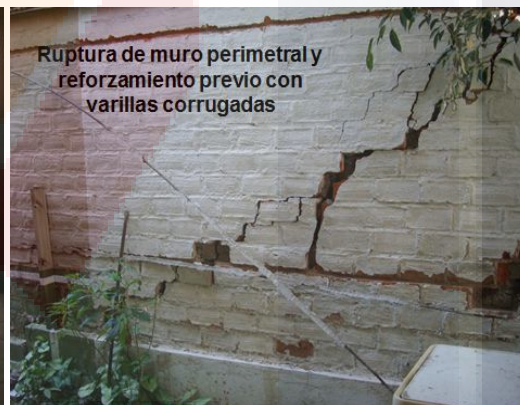
d) Daños en muros de lindero

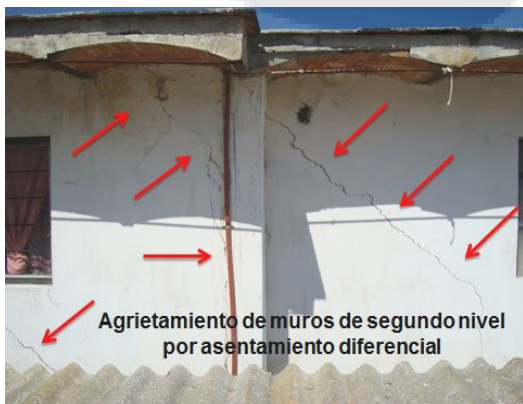
e) Daños en planta alta

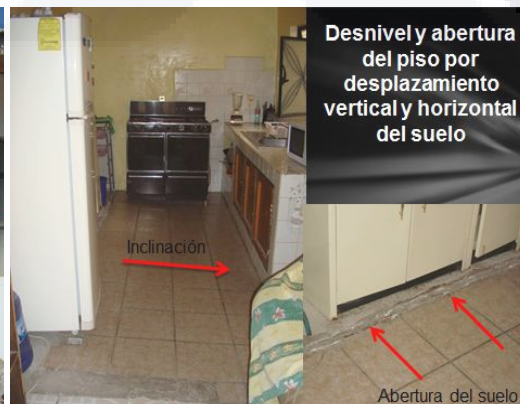
f) Daños en pisos

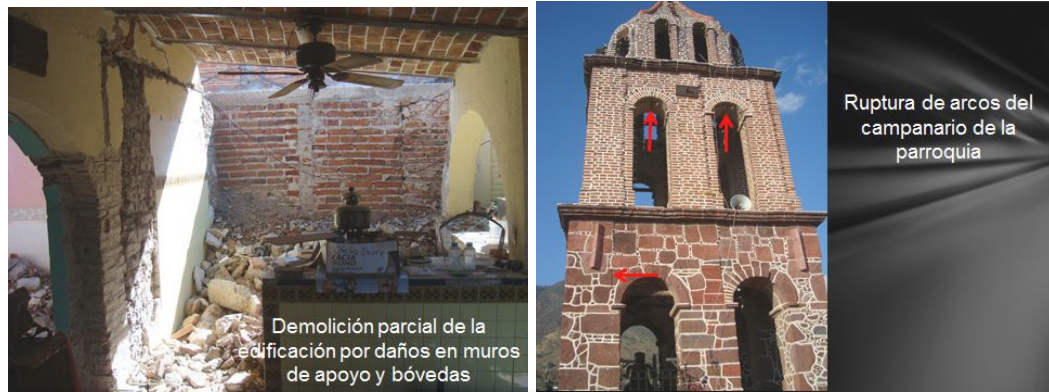
g) Demolición parcial de vivienda

h) Daños en edificios públicos

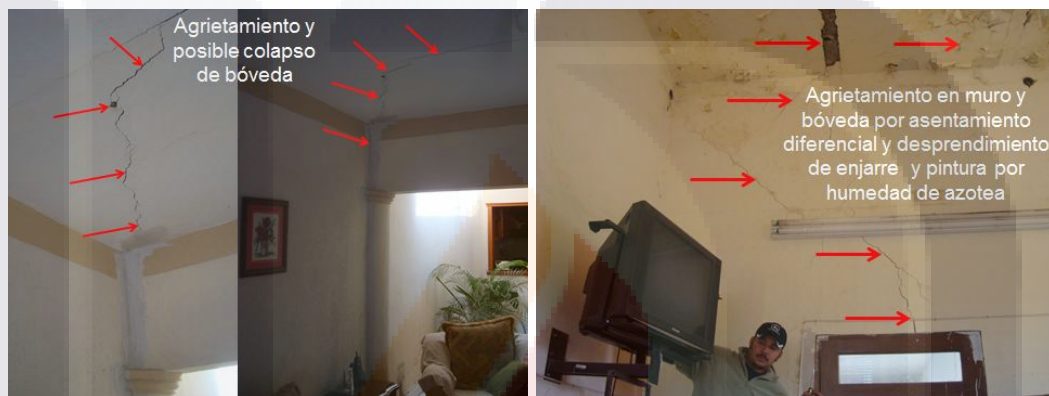
i) Daños en techos de viviendas

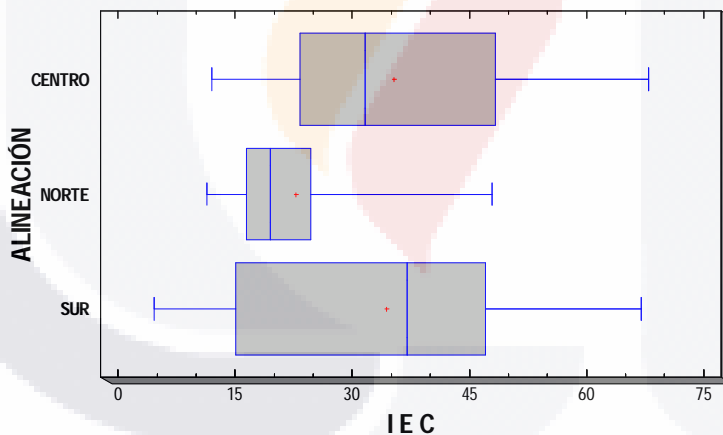
estructural dañada, el primer 25% de los datos el IEC se encuentra entre 12 y 24 con una condición estructural de las edificaciones entre regular, mala y con poco daño; y el 25% restante de los datos el IEC se encuentra entre 48 y 68 con una condición estructural en las edificaciones de mucho daño. Para la alineación norte se detecta que no hay mucha variabilidad con respecto a la media de $IEC=22.77$; en el 50% de los datos estudiados el IEC se encuentra entre 16 y 25 (con poca dispersión) cayendo en una condición estructural de mala a poco daño, el primer 25% de los datos el IEC se encuentra entre 12 y 16 con una condición estructural de las edificaciones entre regular y mala; y el 25% restante de los datos el IEC se encuentra entre 25 y 48 con una condición estructural en las edificaciones de daño. Para la alineación sur se detecta que sí hay mucha variabilidad con respecto a la media de $IEC=34.43$; en el 50% de los datos estudiados el IEC se encuentra entre 15 y 47 (con mucha dispersión) cayendo en una condición estructural desde mala hasta dañada, el primer 25% de los datos el IEC se encuentra entre 4 y 15 con una condición estructural de las edificaciones entre bueno, aceptable y regular; y el 25% restante de los datos el IEC se encuentra entre 47 y 68 con una condición estructural en las edificaciones de daño y muy dañadas.

Figura 3.5 Diagramas de cajas del IEC para las zonas centro y sur

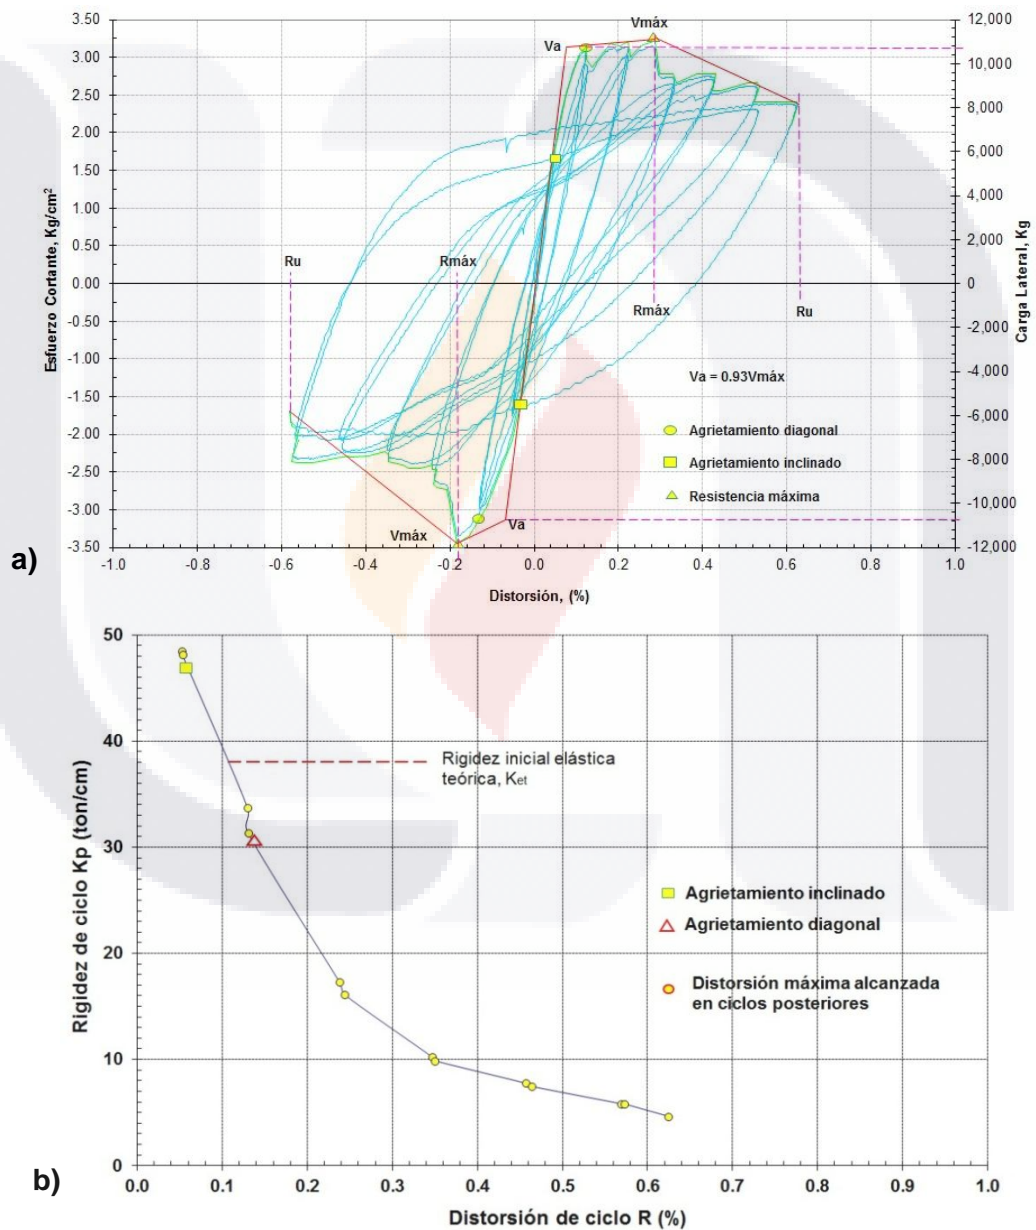
de resistencia última; además se indican los niveles de agrietamiento diagonal e inclinado y su resistencia máxima, que fungen como indicadores del comportamiento elasto-plástico que tuvo el muro durante la etapa de prueba (Ramírez-Cortés, 2004). En la figura 4.3b se observa la degradación de rigidez que alcanzó el muro durante todo el ensaye, mostrando su rigidez inicial elástica y cómo posteriormente incurrió en la etapa inelástica, para ir reduciendo paulatinamente su rigidez ante valores de distorsión muy altos de hasta 0.6%.

Fig. 4.3 Comportamiento trilineal experimental de muro de mampostería ante cargas pseudo-estáticas. a) Comportamiento histerético del muro. b) Degradación de rigidez del muro (Ramírez-Cortés, 2004)

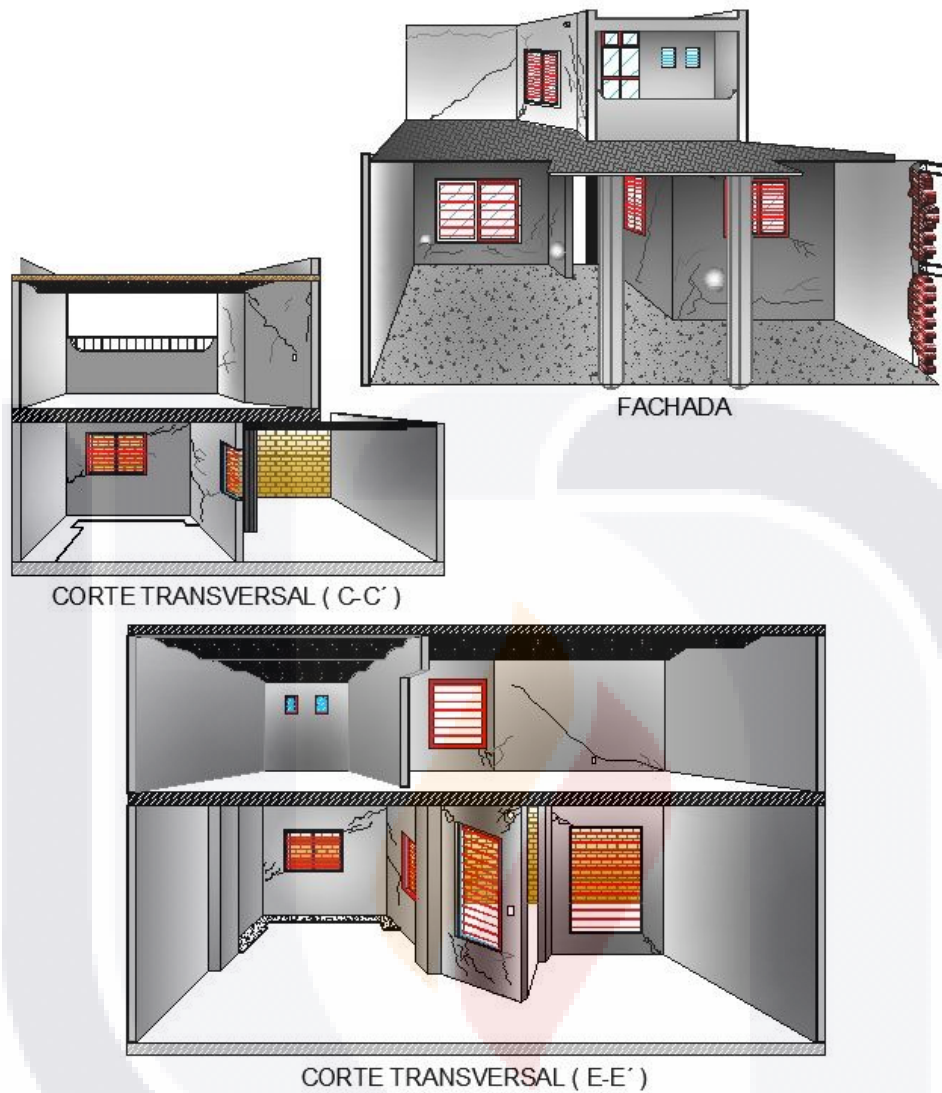
Fig. 4.6 Daños en elementos estructurales de la edificación seleccionada

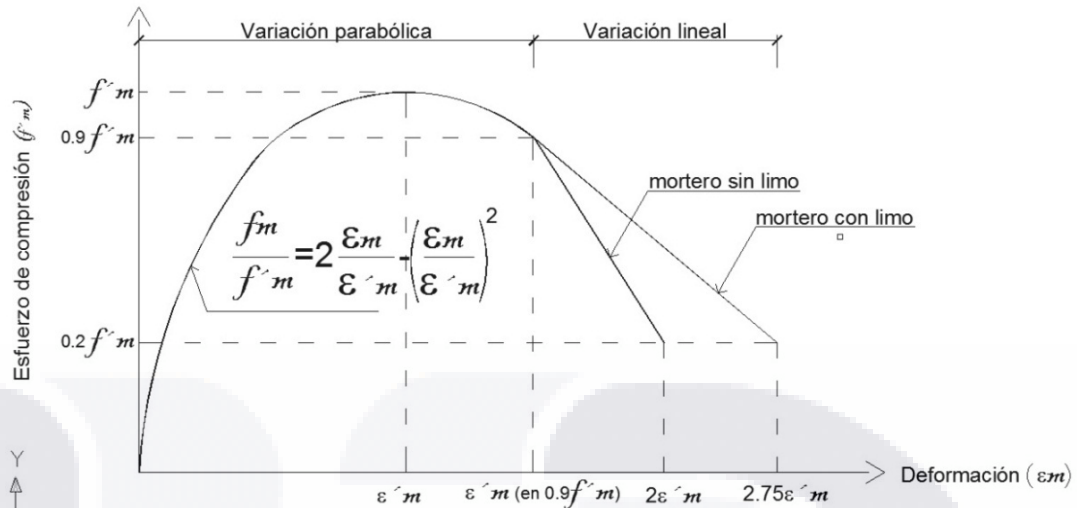
Fig. 4.7 Curva de esfuerzo-deformación idealizada para compresión en la mampostería (Kaushik et al. 2007)

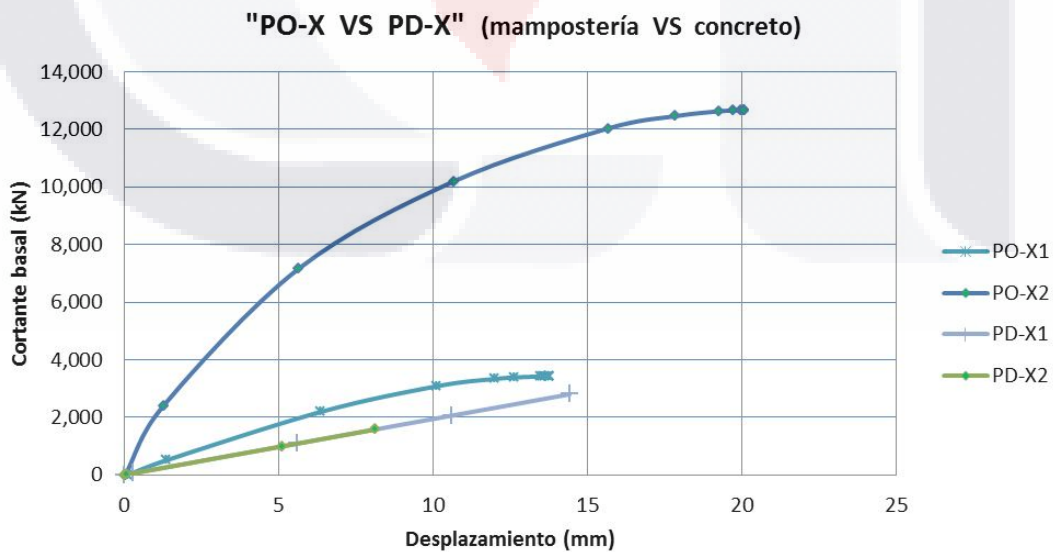
Fig. 4.11 Comparativa de Push-over VS Pull-down en el sentido “X” de la edificación

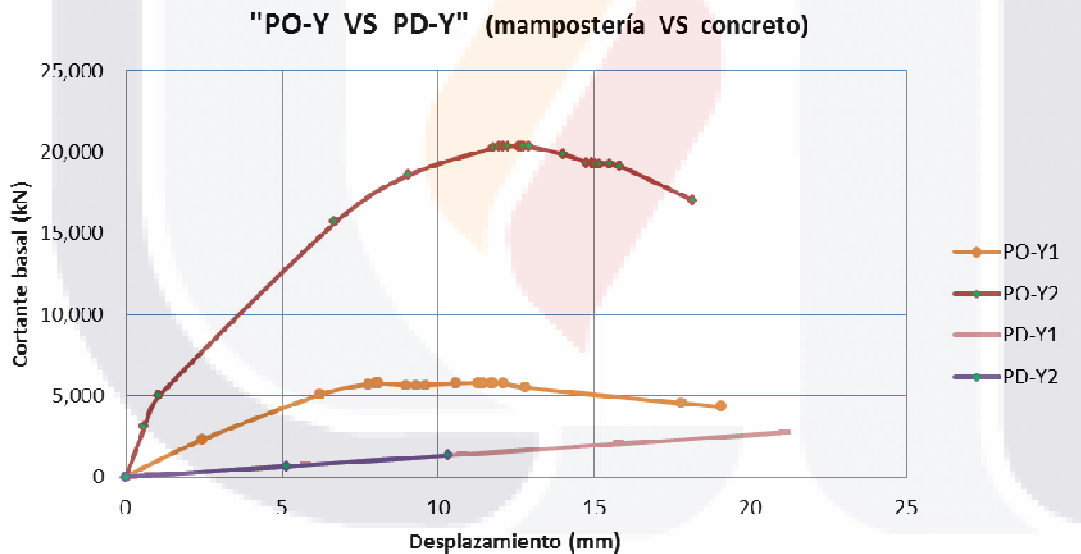
Fig. 4.12 Comparativa de Push-over VS Pull-down en el sentido “Y” de la edificación

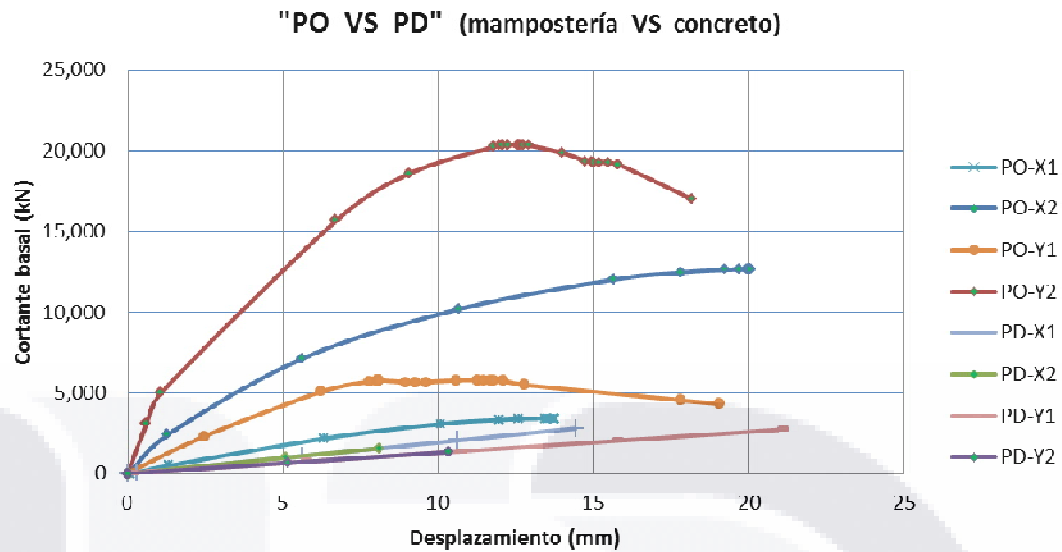
Fig. 4.13 Comparativa de procedimientos en los sentidos “X” y “Y” de la edificación

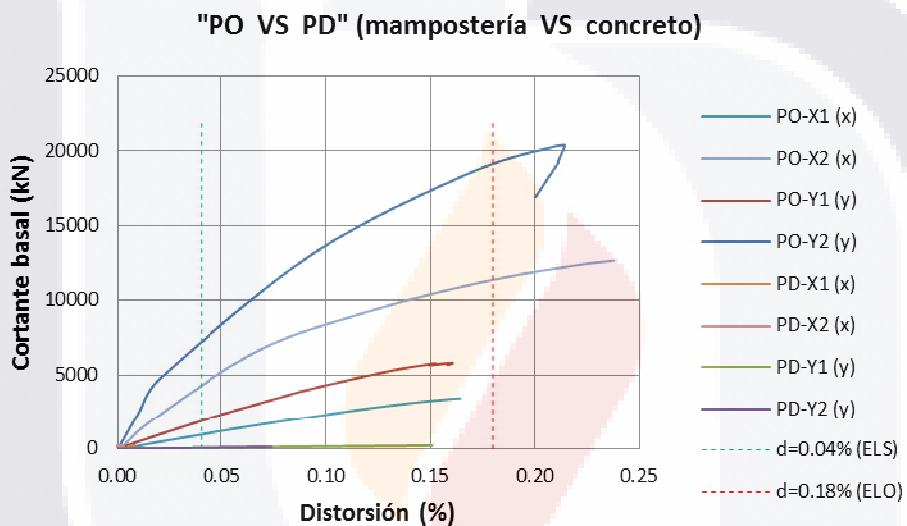
Fig. 4.14 Comparativa de distorsiones en ambos sentidos de la edificación

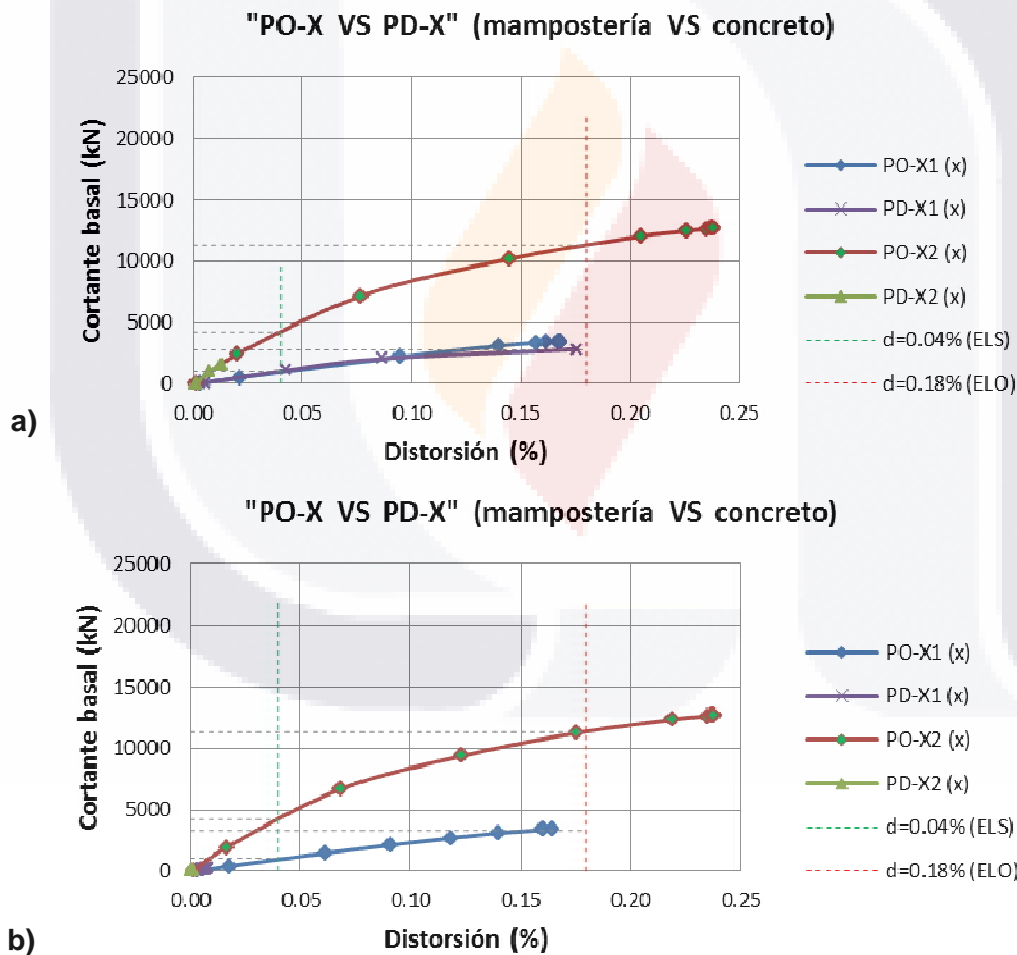
Fig. 4.15 Comparativa de distorsiones en el sentido transversal de la edificación. a) Para un asentamiento máximo en los apoyos de 2.5 mm, b) Para un asentamiento máximo en los apoyos de 25 mm

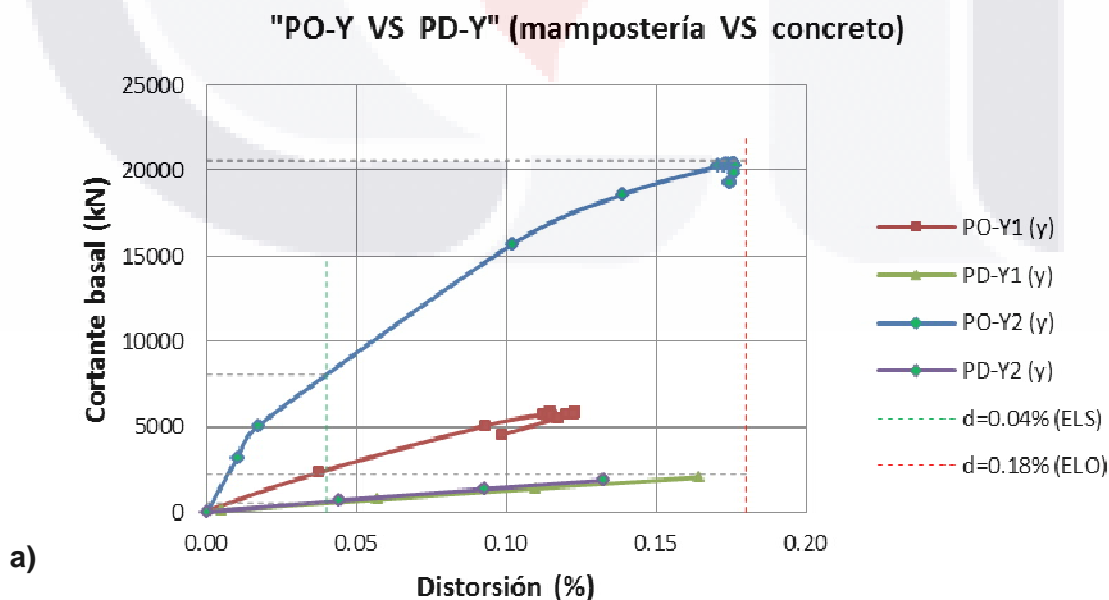
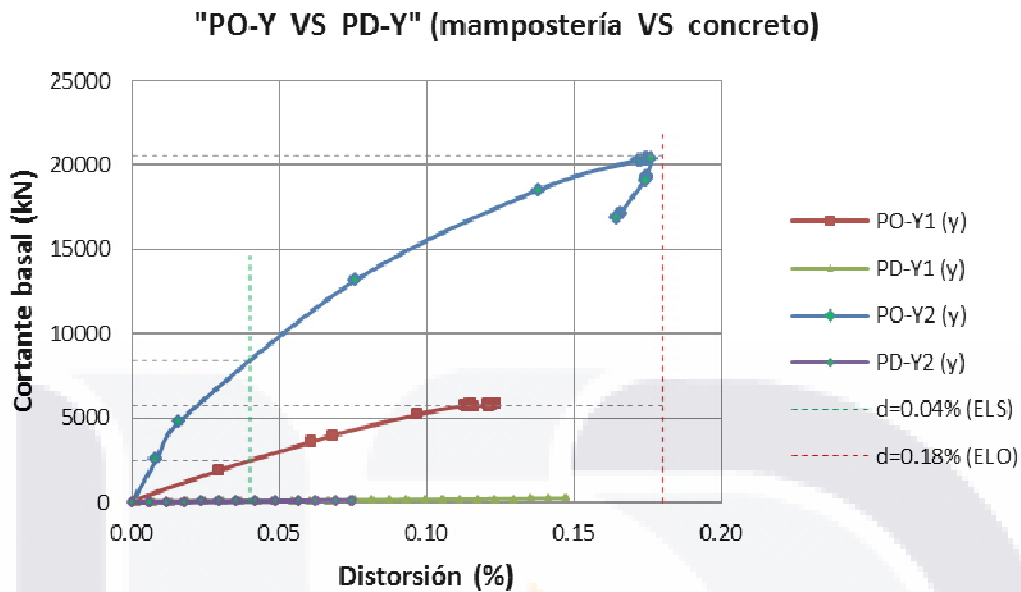
b)
Fig. 4.16 Comparativa de distorsiones en el sentido longitudinal de la edificación. a) Para un asentamiento máximo en los apoyos de 2.5 mm, b) Para un asentamiento máximo en los apoyos de 25 mm

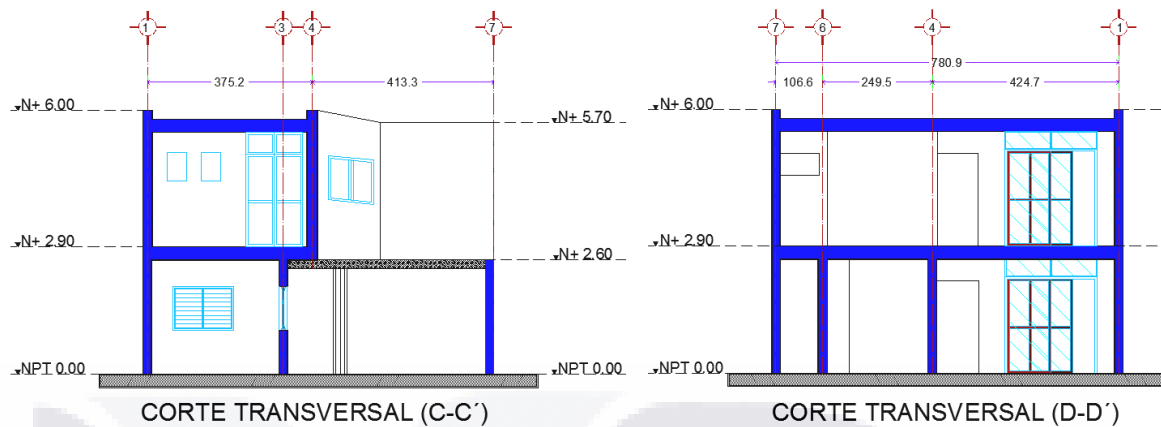
Fig. 5.3 Cortes longitudinales y transversales de la edificación

Fig. 5.3 Cortes longitudinales y transversales de la edificación (continuación)

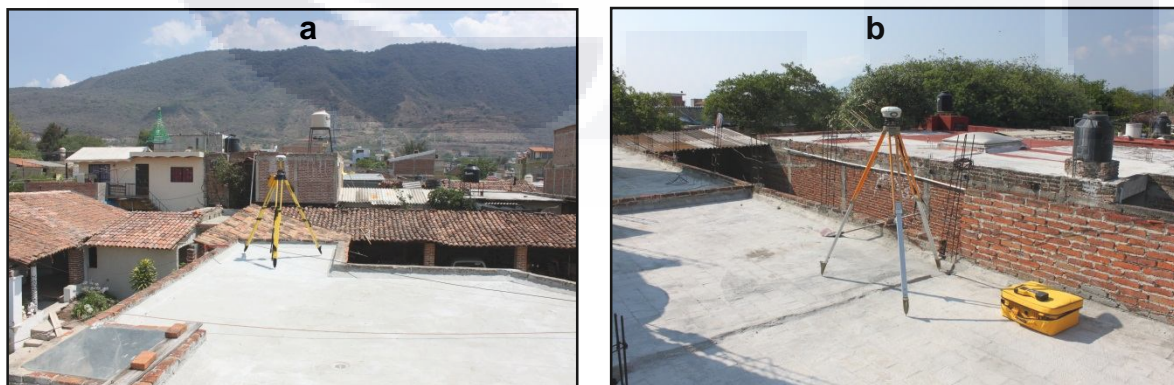
Fig. 5.5 Equipo GPS para monitorización de los desplazamientos: a) base fija y b) base móvil

Para las mediciones se utilizó un equipo de precisión estático (RTK) GNSS (GPS + Glonass + Galileo) multi-frecuencia marca Trimble modelo R8 con base y móvil, con una precisión de 10 mm en el desplazamiento vertical y de 5 mm en el desplazamiento horizontal (fig. 5.5).

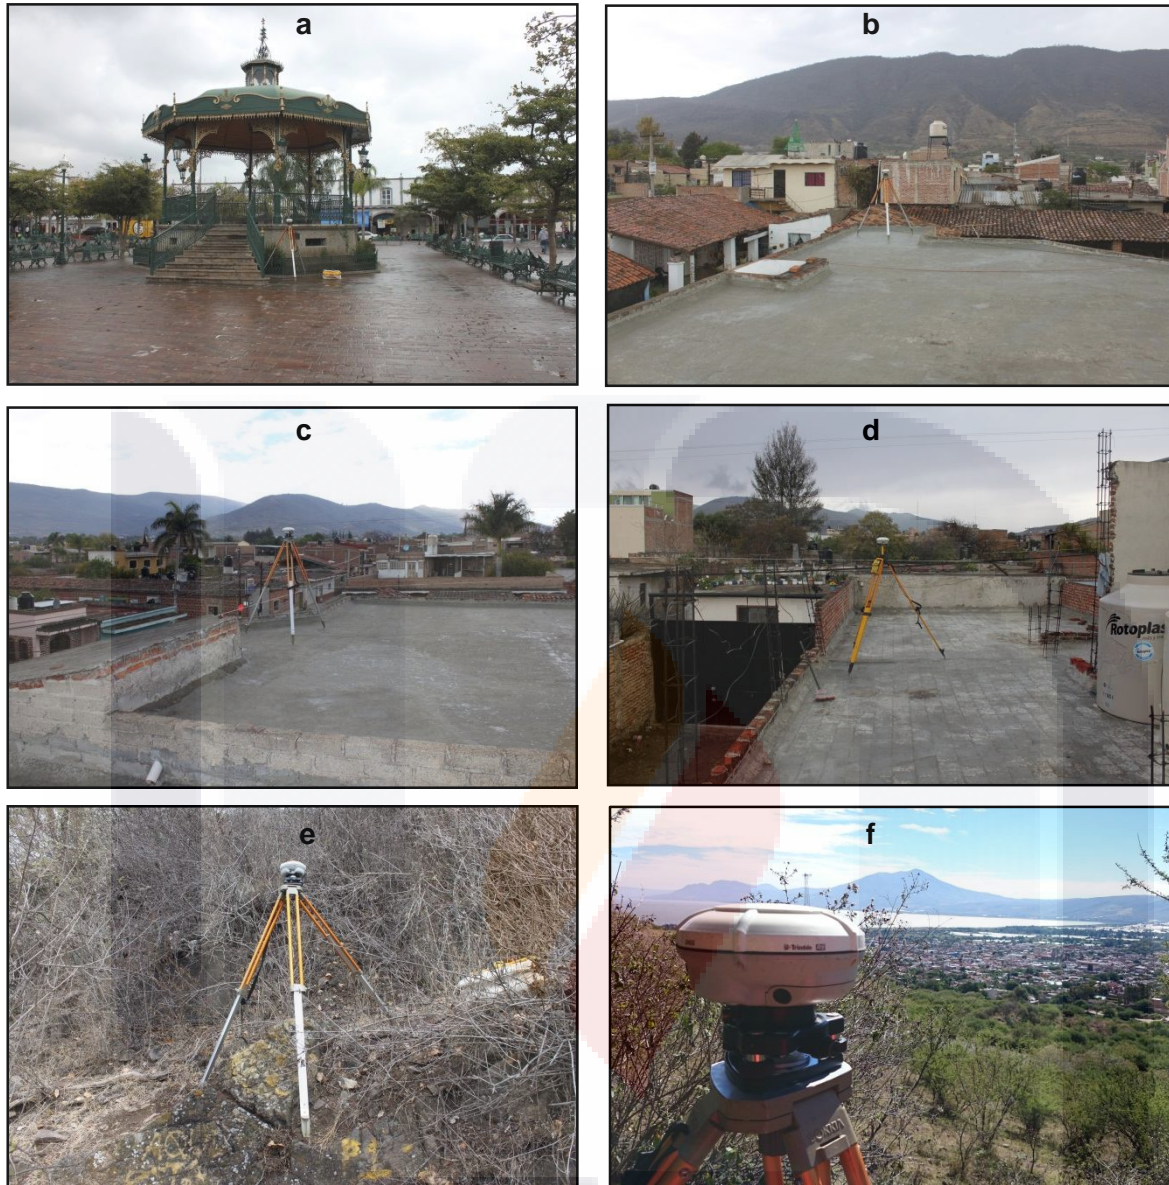
Fig. 5.7 Medición de puntos de control para monitorización de deformaciones: a) Estación E1 (kiosco), b) Estación E2 (casa Juárez), c) Estación E3 (casa Juárez), d) Estación E4 (casa Hidalgo), e) Estación E5 (cerro), f) vista hacia la localidad desde el punto E5

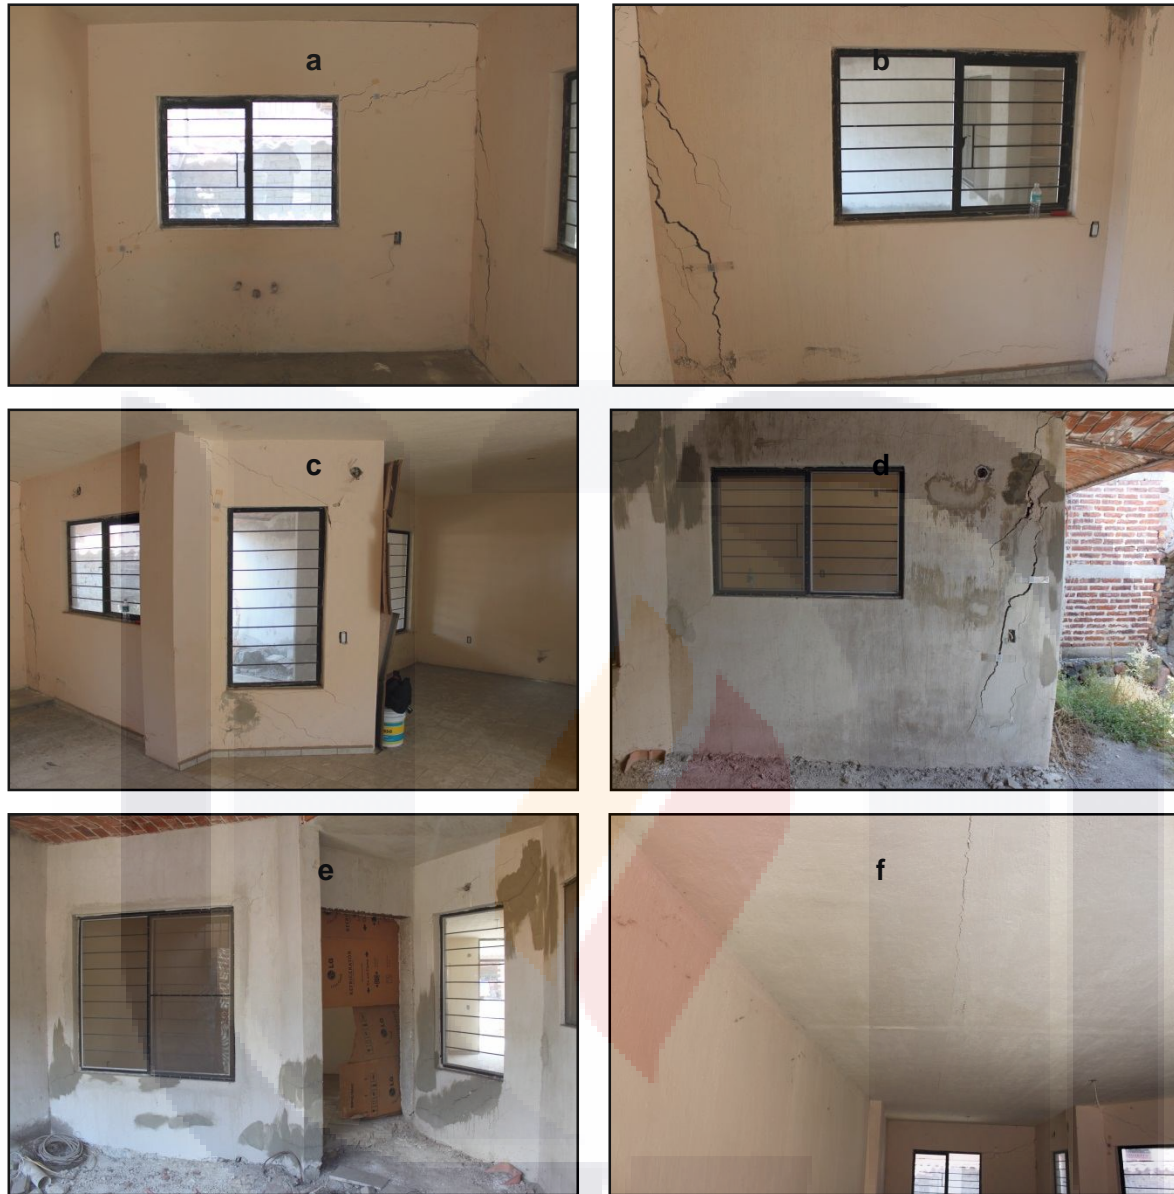
Fig. 5.9 Agrietamientos en muros de planta baja: a) Por flexión y cortante en muro de fachada, b) Desprendimiento de muro de fachada por asentamiento diferencial, c) Cortante en muro diagonal central, d) Asentamiento diferencial de muro de fachada, e) Cortante y flexión en muros de cochera, f) Desplazamientos de bóveda

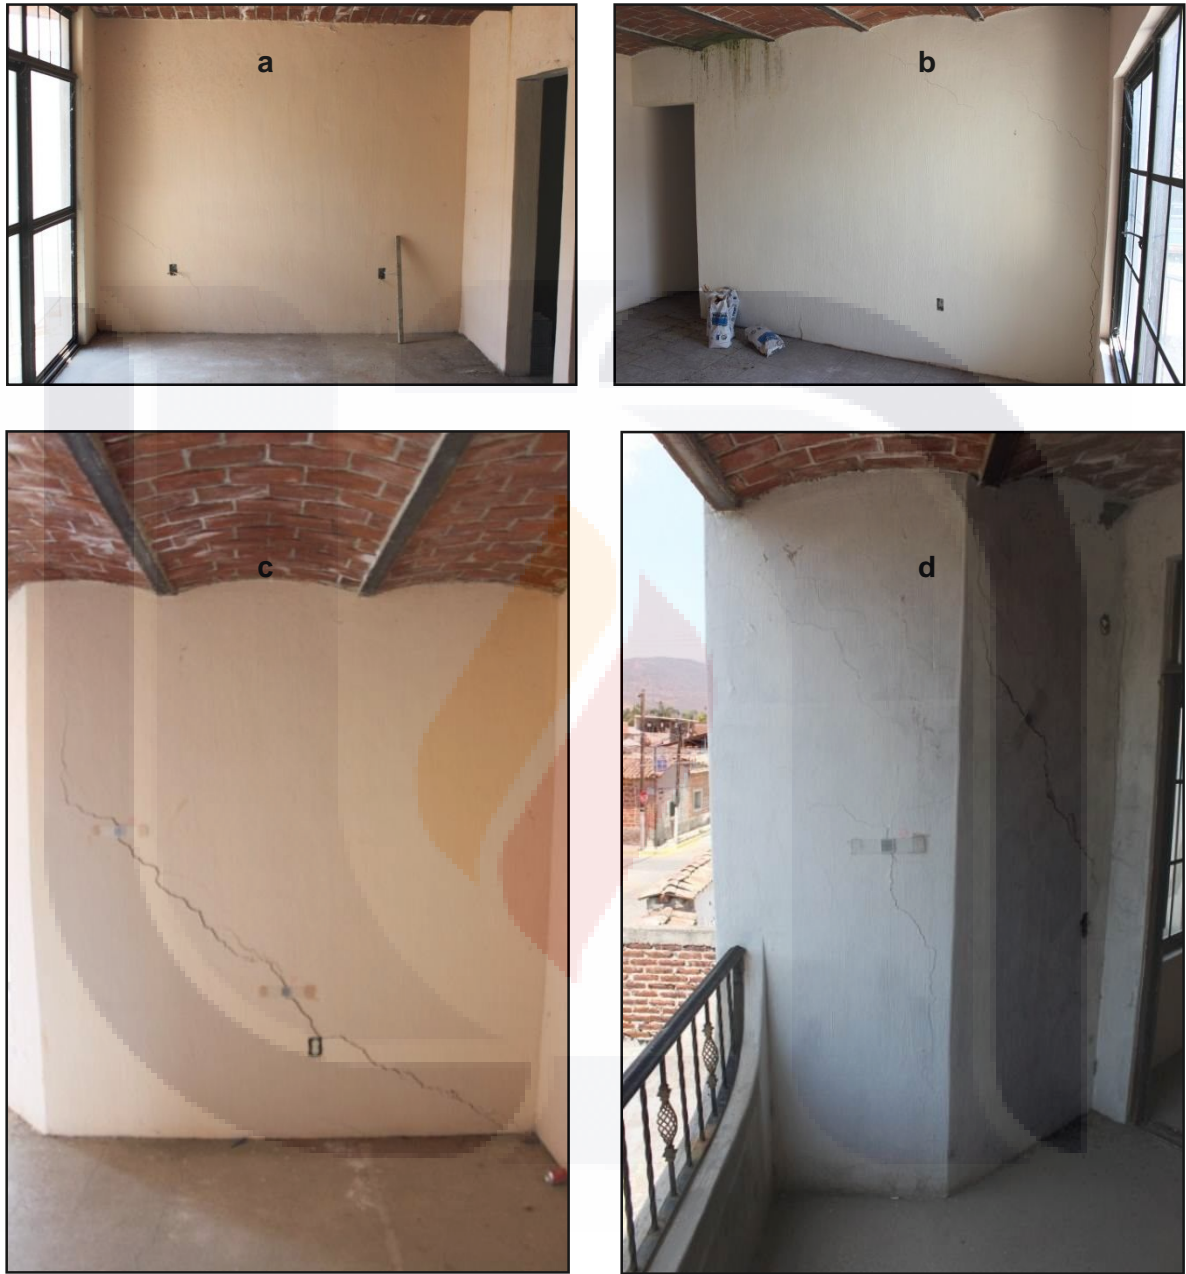
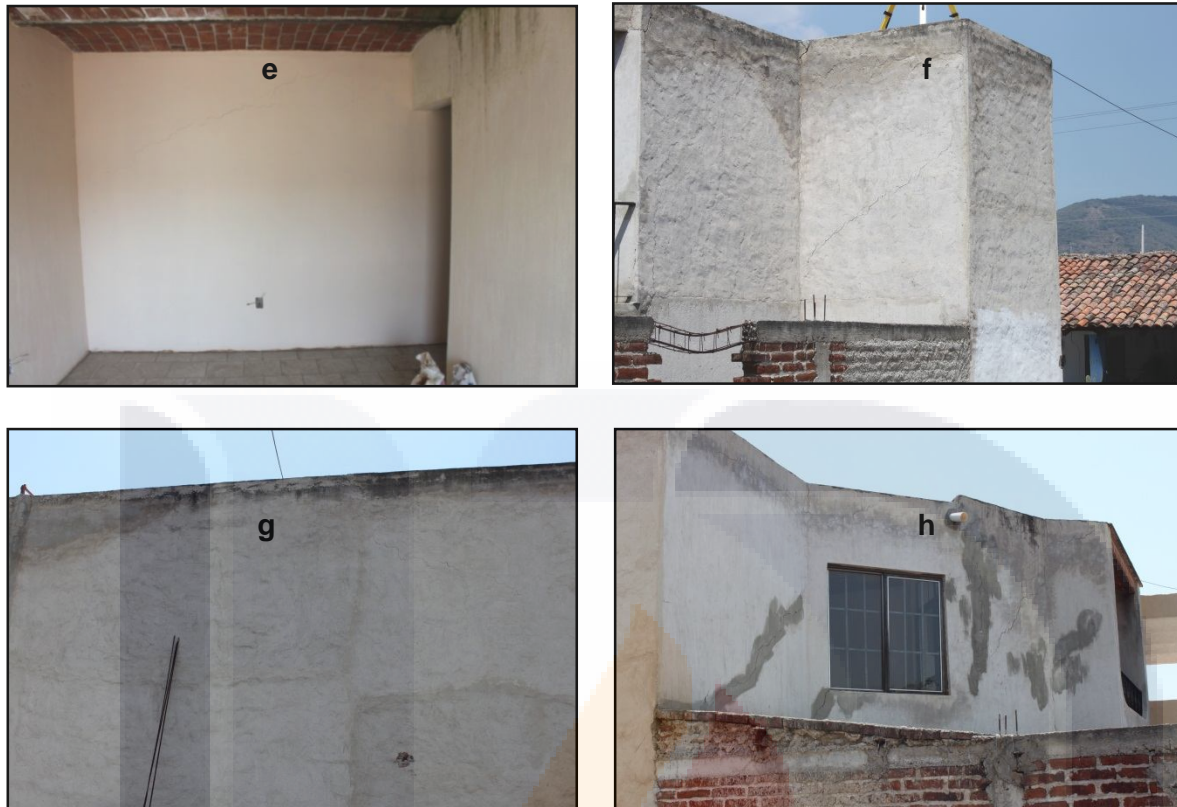
Fig. 5.10 Agrietamientos en muros planta alta: a) Transmisión de cortante desde bóveda de entresuelo, b) Desprendimiento de muro longitudinal y cortante hacia la bóveda, c) Asentamiento diferencial de los muros de fachada planta baja, d) Cortante en mochetas hacia la zona de hundimiento

Fig. 5.10 Agrietamientos en muros planta alta (continuación): e) Transmisibilidad del asentamiento diferencial desde la planta baja, f) Continuidad del cortante hacia los muros posteriores, g) Cortante en muro colindante, h) Cortante en muros de fachada

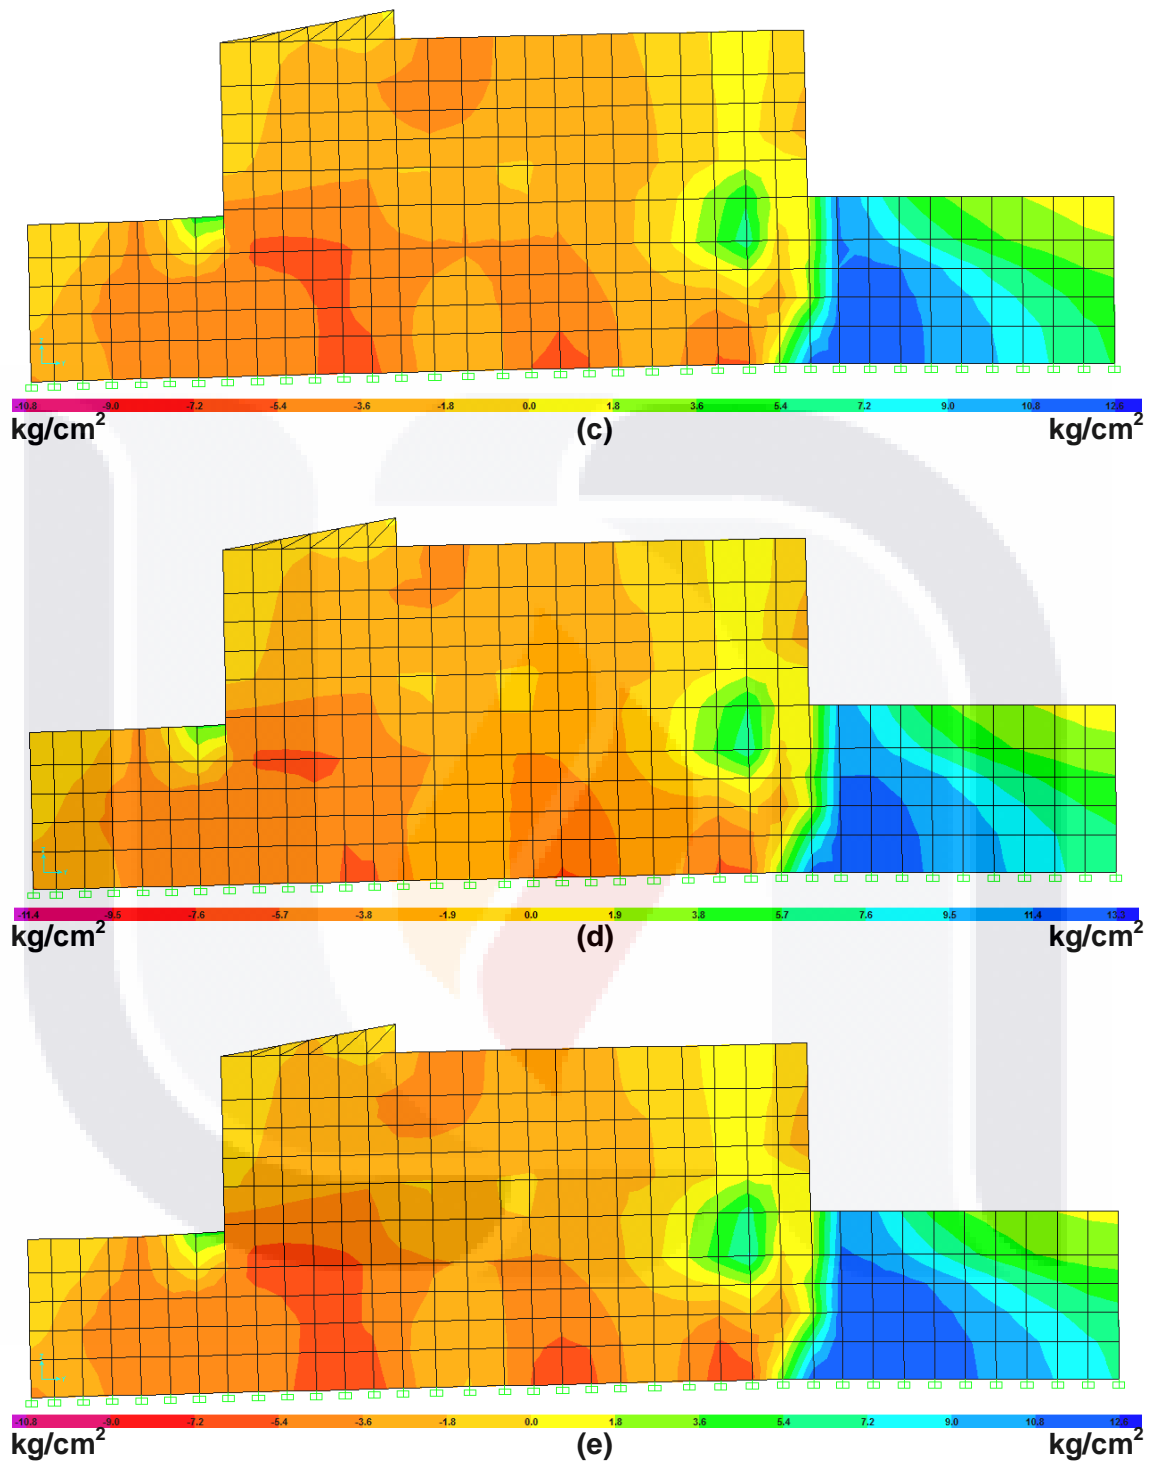
Fig. 5.11 Progresión de esfuerzos cortantes en muros colindantes de acuerdo al análisis Pull-down: a) Paso 10 con asent=37.25 mm, b) Paso 11 con asent=42.0 mm

Fig. 5.11 Progresión de esfuerzos cortantes en muros colindantes de acuerdo al análisis Pull-down (continuación): c) Paso 12 con $\text{asent} = 46.2 \text{ mm}$, d) Paso 13 con $\text{asent} = 50.5 \text{ mm}$, e) Paso 14 con $\text{asent} = 54.5 \text{ mm}$

Fig. 5.11 Progresión de esfuerzos cortantes en muros colindantes de acuerdo al análisis Pull-down (continuación): f) Paso 15 con asent=58.5 mm, g) Paso 16 con asent=62.5 mm

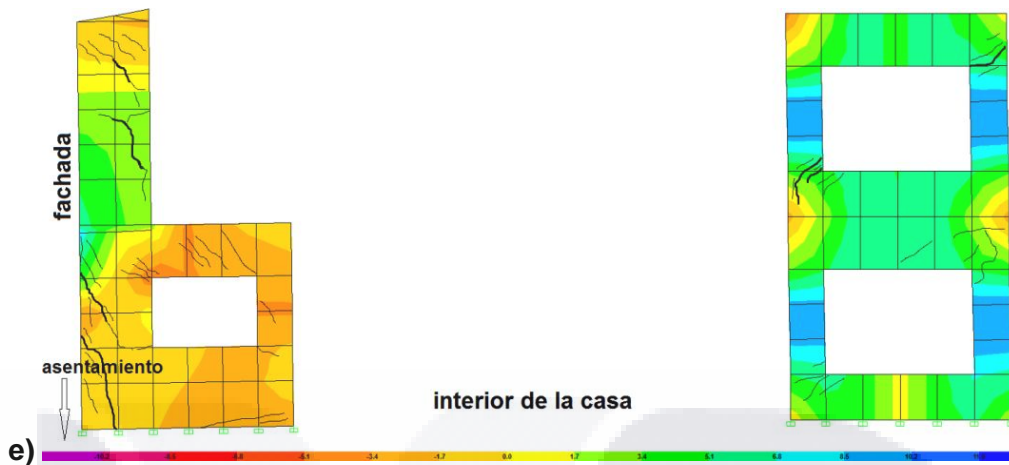
Fig. 5.12 Superposición de agrietamientos respecto a esfuerzos cortantes de muros: a) Eje B, b) Eje C, c) Eje F, d) Eje H

Fig. 5.12 Superposición de agrietamientos respecto a esfuerzos cortantes de muros (continuación): e) Eje 3
