CENTRO DE CIENCIAS DEL DISEÑO Y DE LA CONSTRUCCIÓN

**“EVALUACIÓN DE PATOLOGÍAS Y DESEMPEÑO ESTRUCTURAL EN
VIVIENDAS AFECTADAS POR EL FENÓMENO DE SUBSIDENCIA EN
LA LOCALIDAD DE JOCOTEPEC, JALISCO, MÉXICO”**

**PARA OBTENER EL GRADO DE
DOCTOR EN CIENCIAS DE LOS ÁMBITOS ANTRÓPICOS**

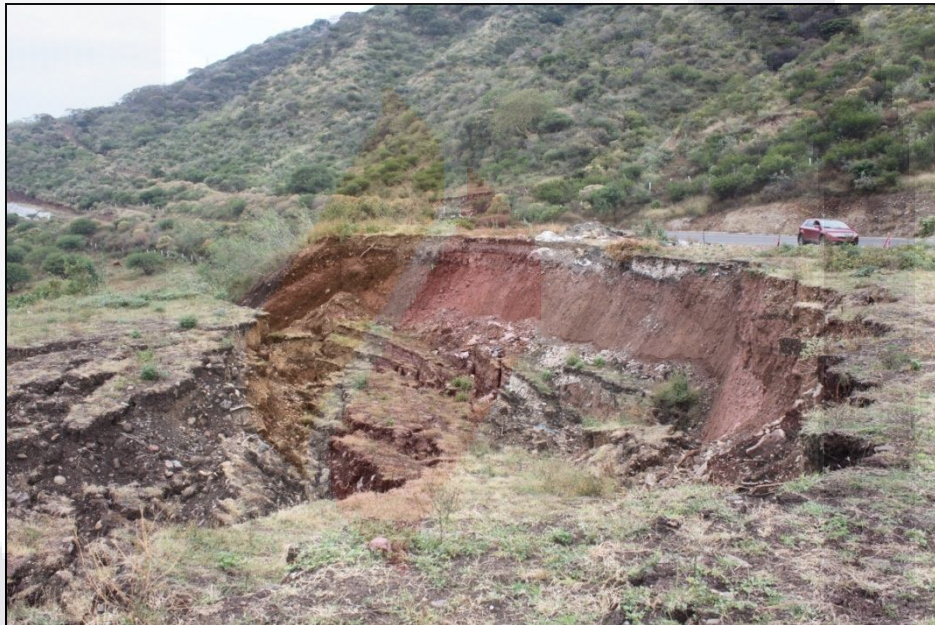
Figura 6.2 Colapso de taludes en libramiento por desvío de cauces de agua
