**UNIVERSIDAD AUTONOMA
DE AGUASCALIENTES**

TESINA

**PROPUESTA ESTRUCTURAL EN NUEVAS VIVIENDAS UBICADAS
SOBRE FALLAS GEOLOGICAS**

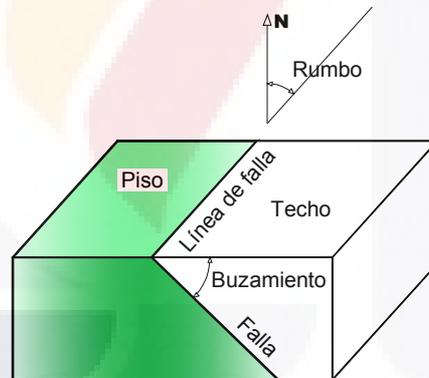
La línea de intersección de una falla con la superficie del terreno es conocida como línea de falla, afloramiento o traza de falla.

Figura 2.1. Terminología de una falla (Bolívar, 1984)

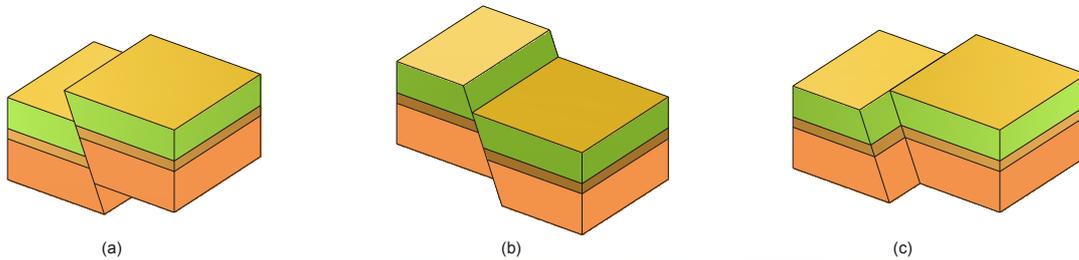
Cuando el techo se mueve hacia arriba en relación con el piso como en (a), la falla es inversa; en el caso (b), en el que el techo se mueve hacia abajo con relación al piso, la falla se denomina normal y cuando el desplazamiento relativo es como el que se indica en (c), la falla es de deslizamiento.

Figura 2.2. Tipos principales de fallas (del autor)

Las fallas normales (b) son las más frecuentes y se originan por fuerzas de tensión. Generalmente presentan buzamientos fuertes. Por otro lado, las fallas inversas tienen su origen por fuerzas de compresión y presentan buzamientos más tendidos (si el buzamiento es demasiado tendido la falla es de tipo acuchillado). Realmente existen diversas clasificaciones para definir el movimiento de las fallas, pero en la práctica puede resultar complicado establecerlas con precisión por lo que es común que solamente se les denomine normales o inversas.

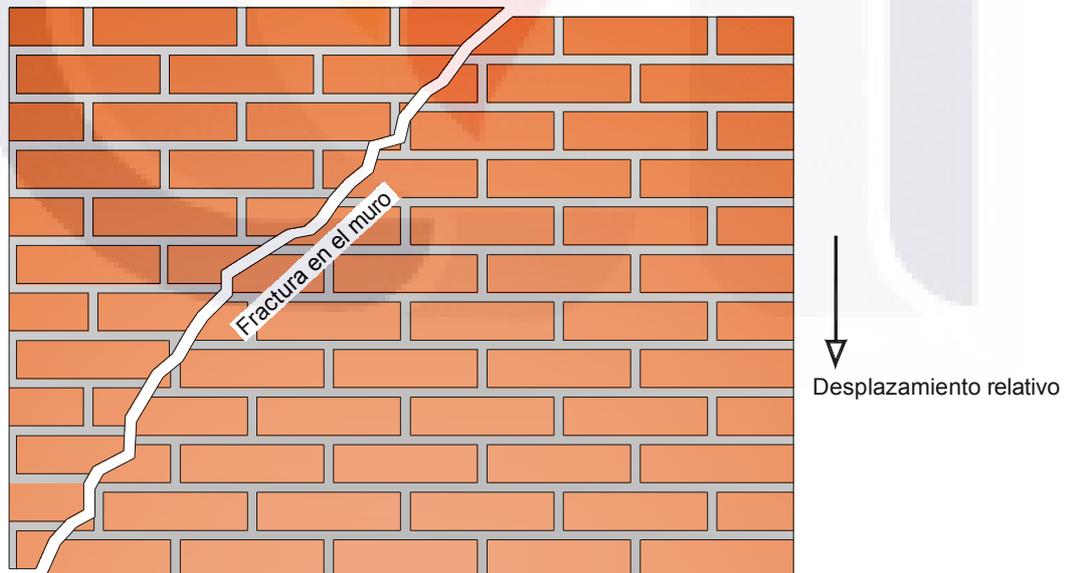
Generalmente, en estas condiciones, un muro presenta agrietamientos en sentido diagonal, de una forma característica que muestra cuál parte de su cimentación está sufriendo un desplazamiento relativo hacia abajo, como se aprecia en la figura 2.3:

Figura 2.3. Agrietamiento típico en muro

Al presentarse el asentamiento o desplazamiento relativo de uno de los bloques de la falla con respecto al otro, se genera una pérdida de sustentación o apoyo para el muro, proporcional a la relación que existe entre la diferencia de desplazamiento entre dos puntos contra la distancia entre ellos, o en otras palabras, lo que se conoce como distorsión angular, lo que se traduce para el muro, en la aparición de esfuerzos de tensión diagonal y eventualmente esfuerzos cortantes en el plano vertical del elemento, para los que generalmente no está diseñado el muro.

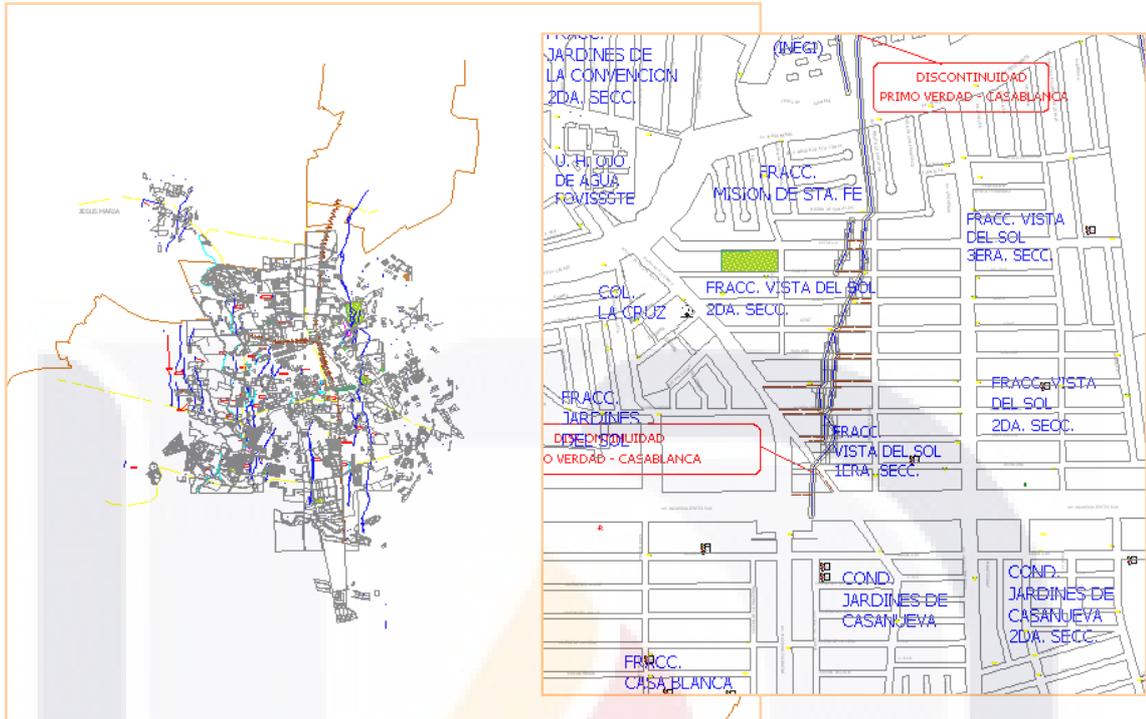
Figura 2.4. Vista general y detalle de representación de una falla del sistema SIDDIS 2007

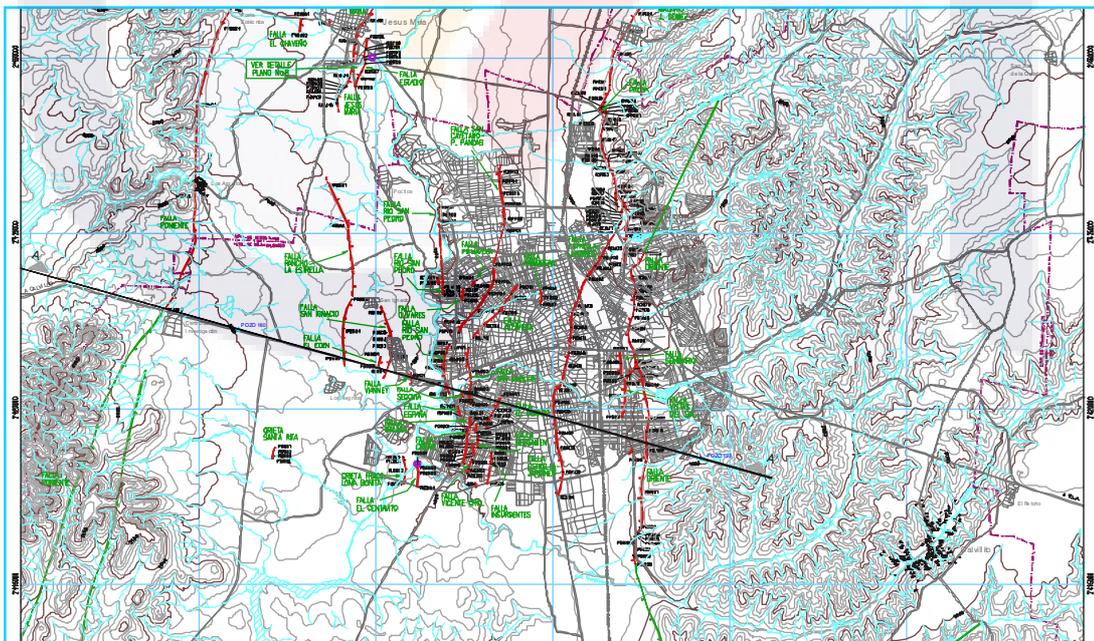
Figura 2.5. Vista parcial de Estudio Geológico Estructural del Valle de Aguascalientes, Levantamiento y Análisis de las Fallas Geológicas para el sistema CIFAG

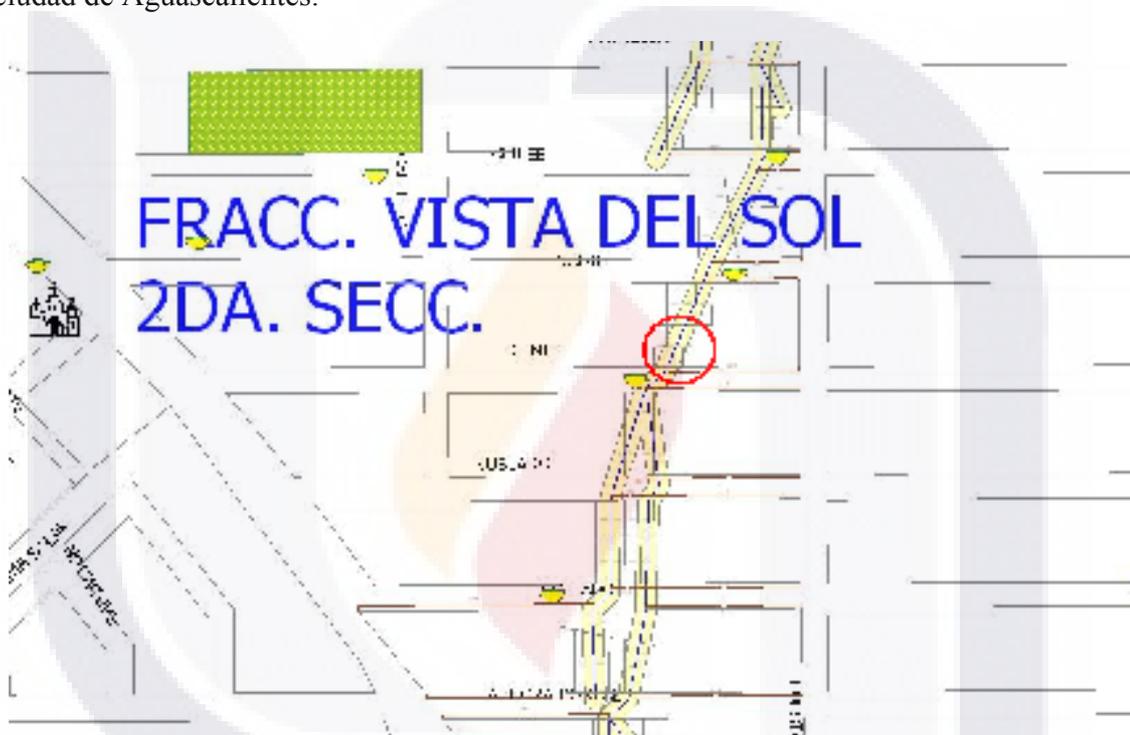
Finalmente fue elegido un predio localizado en la calle Cenit # 406 del fraccionamiento Vista del Sol (lote intermedio acera norte en la figura 3.1), que se localiza al sur de la ciudad de Aguascalientes.

Figura 3.1. Localización del sitio de investigación. Grieta Primo Verdad – Casa Blanca (SIDDIS, 2007)

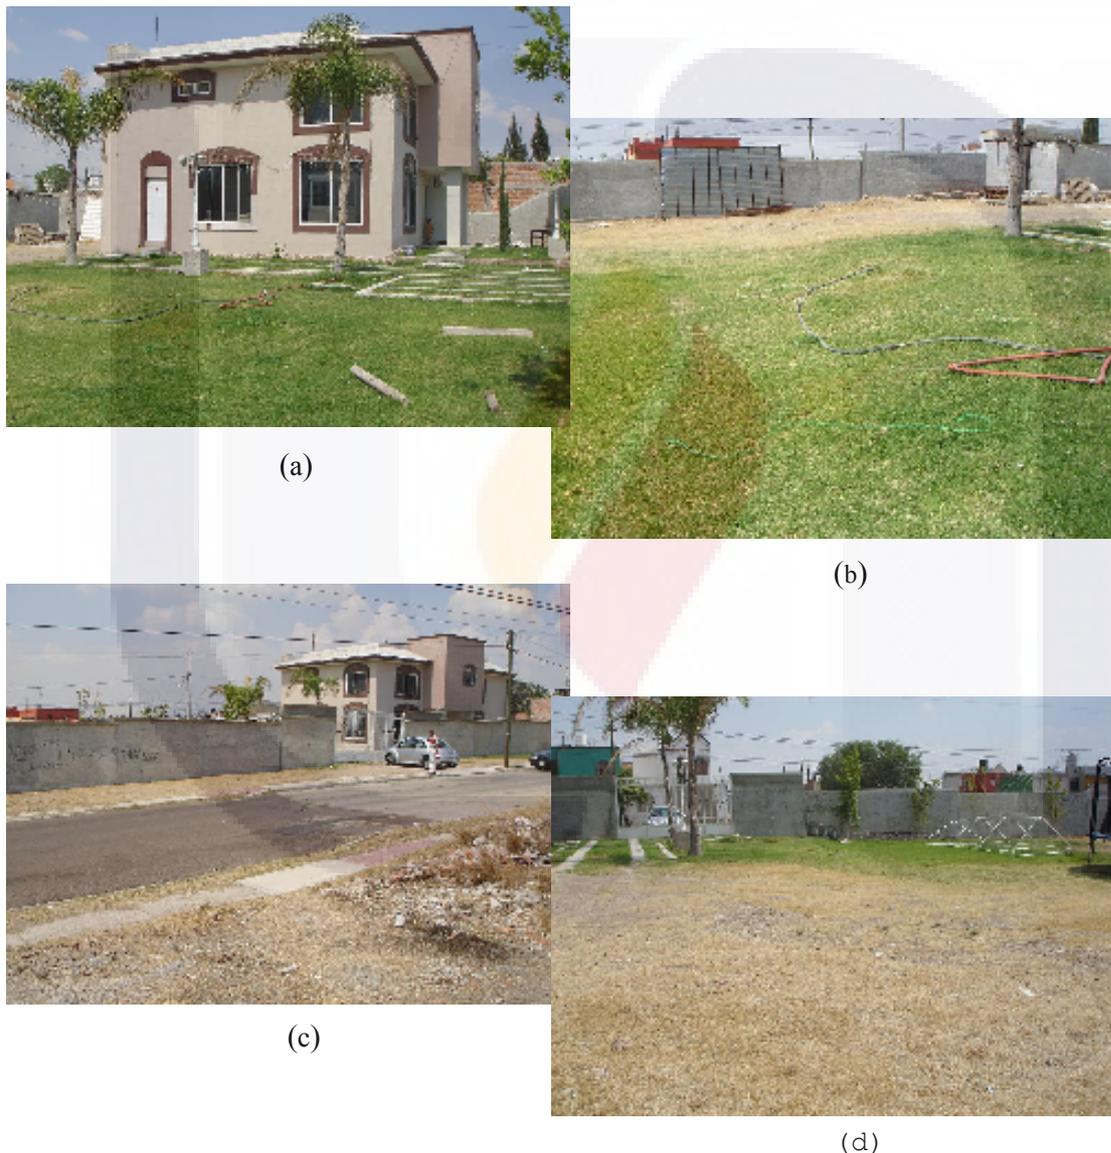
En la figura 3.2 (a) se puede apreciar la fachada poniente de la finca recientemente construida en la calle Cenit # 406. En (b) se puede apreciar el desnivel que existe entre los bloques Oriente (derecha, superior) y Poniente (izquierda inferior) en una vista longitudinal del trazo de la falla. (c) y (d) son vistas en sentidos Sur – Norte y Norte – Sur respectivamente.

Figura 3.2. Vista del sitio de estudio: (a) Fachada de la edificación de la vivienda para el estudio comparativo; (b) Vista de la falla en el predio adyacente, sentido S-N; (c) Vista de la falla en la calle Cenit, sentido S-N; (d) Vista de la falla en el predio adyacente, sentido N-S

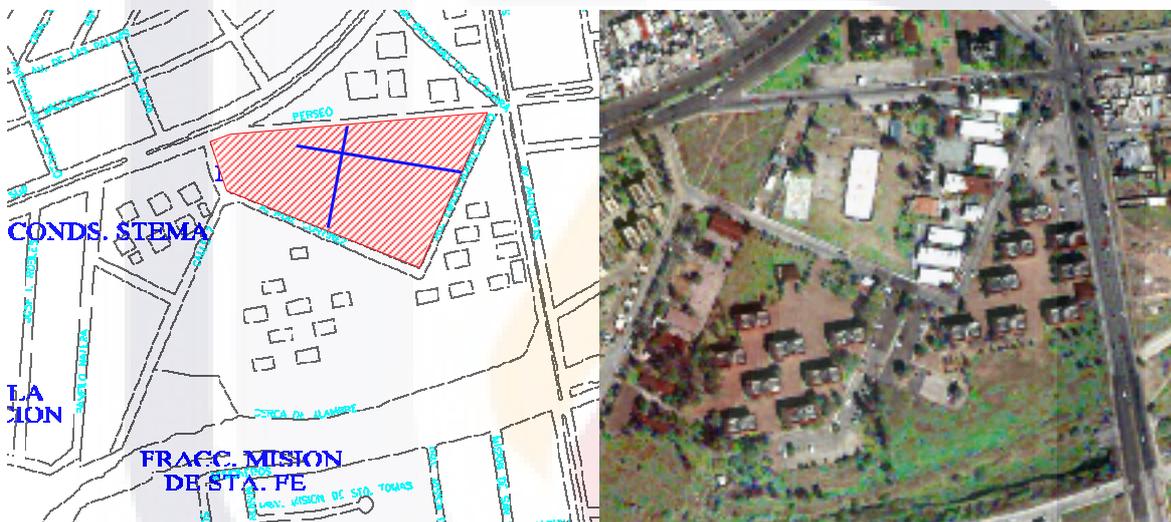
El estudio se realizó sobre dos perfiles: un perfil geoelectrico N-S de 125 m de extensión, y otro en dirección W-E, de 230 m de largo y que cubre el sector de mayor interés, como se podrá apreciar en la figura 3.3.

Figura 3.3. Ubicación del sitio y de las líneas para los perfiles geoelectricos CETIS # 155 (Fuentes, 2006)

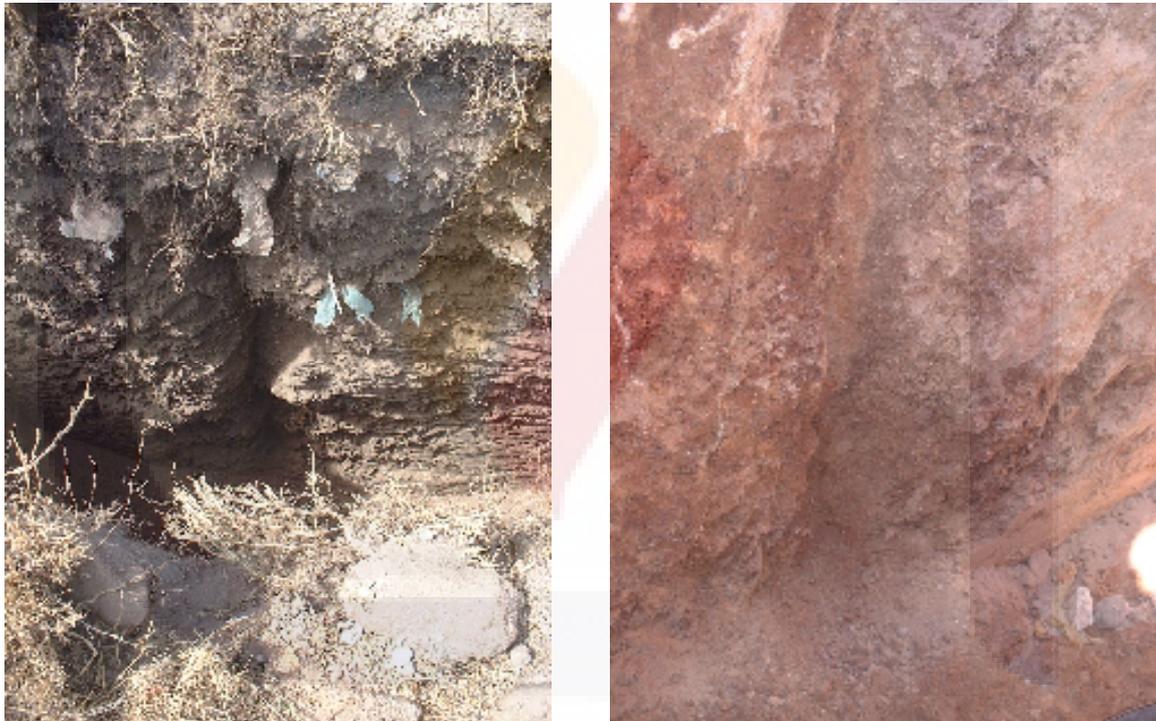
El buzamiento se pudo apreciar en el perfil del sondeo excavado ex profeso para tal fin, así como para la obtención de muestras de material para el estudio de mecánica de suelos que se presenta en el siguiente apartado. En la figura 3.4 se aprecian las imágenes de la falla tal como fueron observadas en la excavación exploratoria.

Figura 3.4. Vista de la falla en zona de relleno superficial (izquierda) y vista del cambio de materiales en la estratigrafía de la zona de falla (derecha). En toda la sección excavada el buzamiento observado es prácticamente de 90° (vertical).

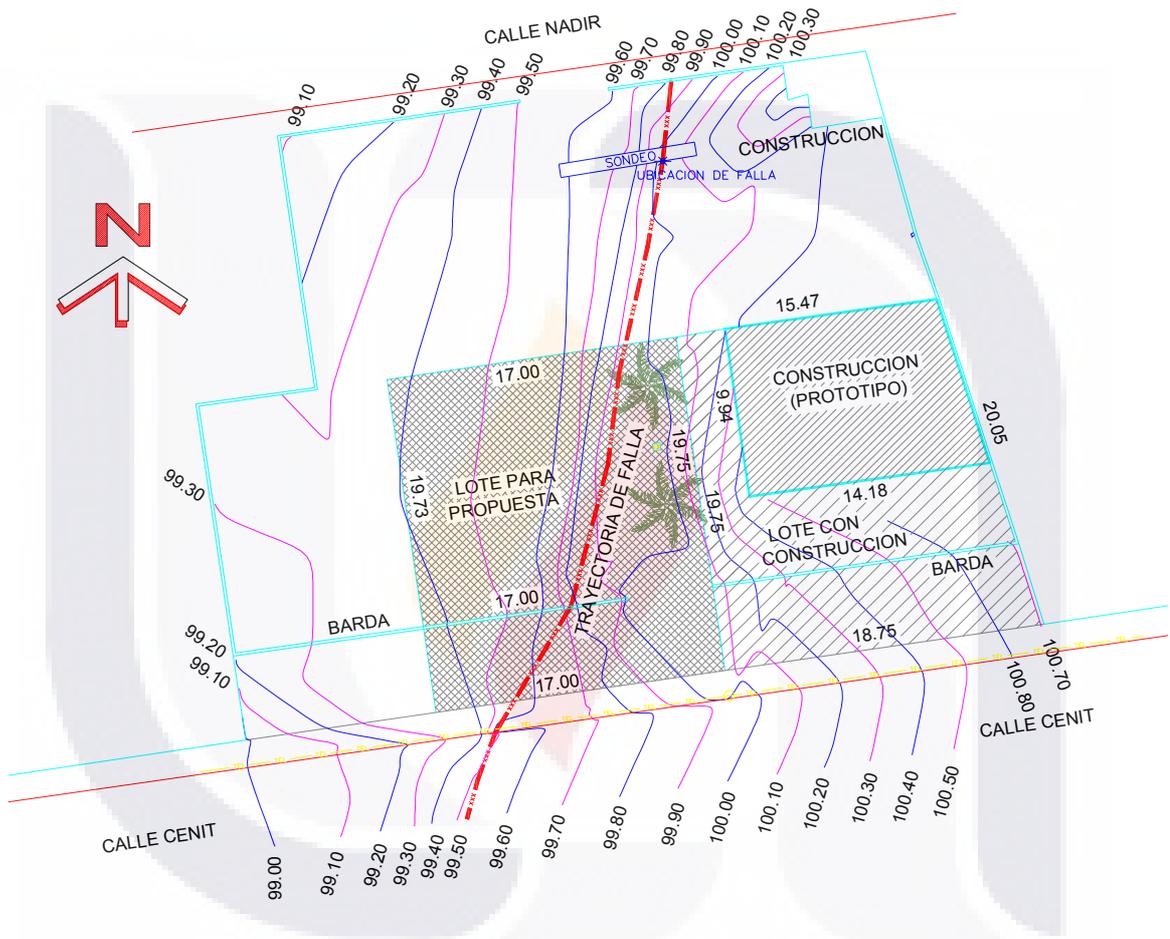
Las características topográficas del sitio que se desprenden del levantamiento realizado por el autor de esta tesina, muestran terreno sensiblemente plano, aunque con ligera pendiente uniforme de Oriente a Poniente.

Figura 3.6. Topografía del sitio de estudio

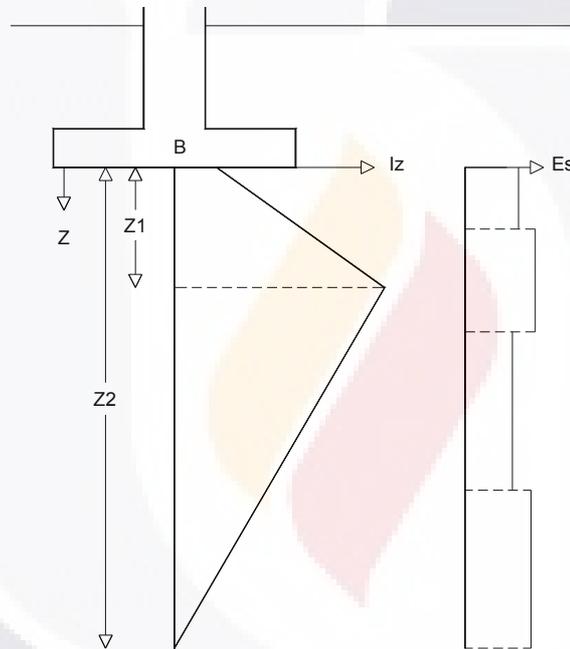
La figura 3.8 muestra la variación del factor de influencia de la deformación unitaria con la profundidad debajo de la cimentación

Figura 3.8. Variación del factor de influencia de la deformación unitaria

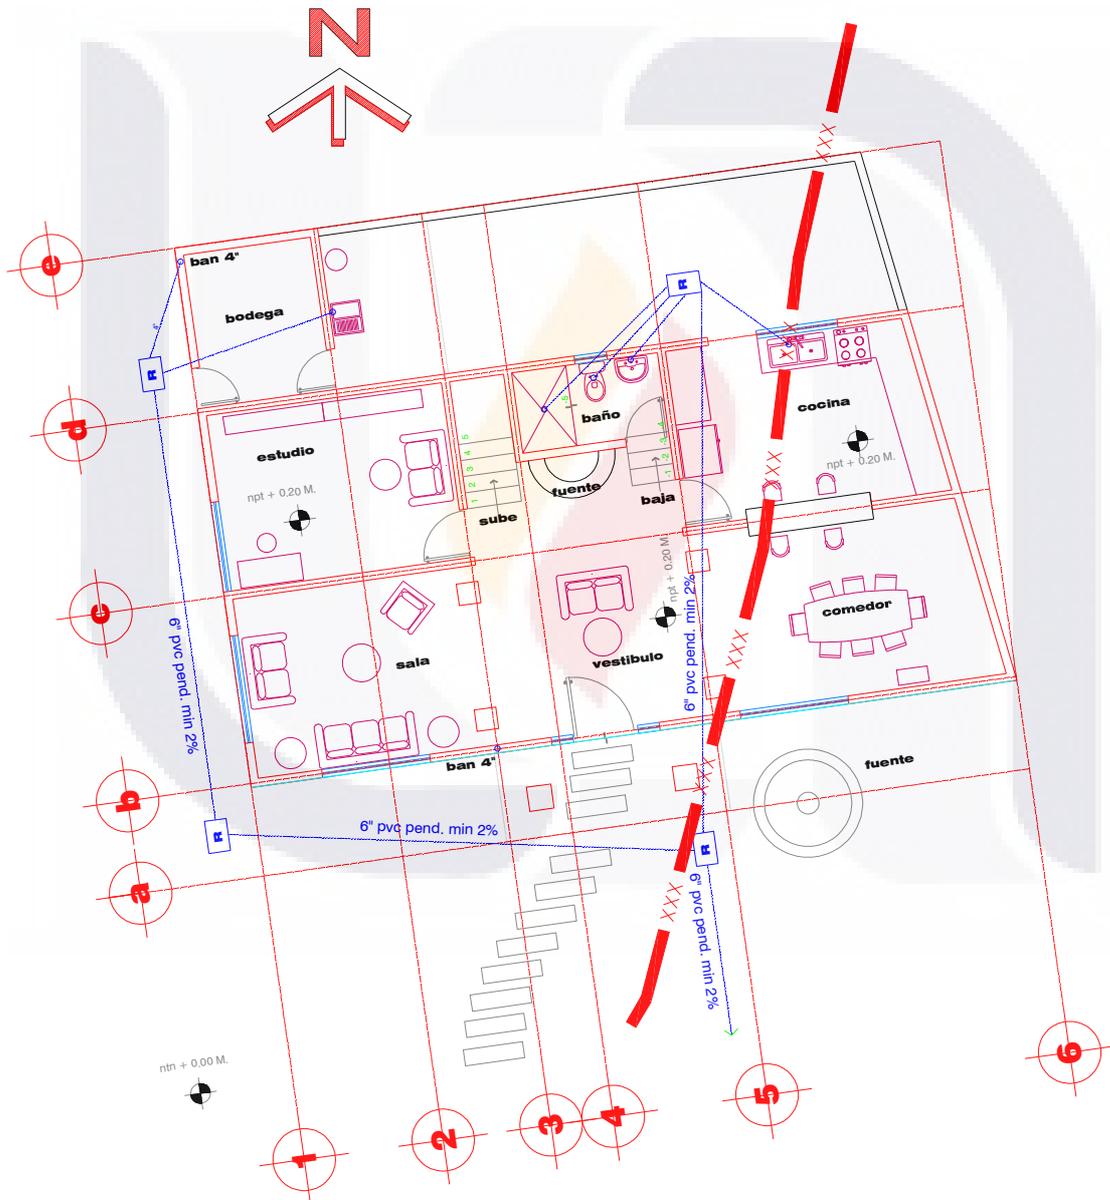
El análisis de carga considera la techumbre con el sistema de semivigueta de concreto y bovedilla de poliestireno prefabricadas, que es el sistema utilizado en la construcción existente, así como los muros de carga de tabique rojo recocido, tal como se describió en 3.2 Proyecto Arquitectónico Tipo para el Estudio de la Propuesta.

Figura 3.9. Ubicación del eje de falla en planta arquitectónica de la vivienda de proyecto

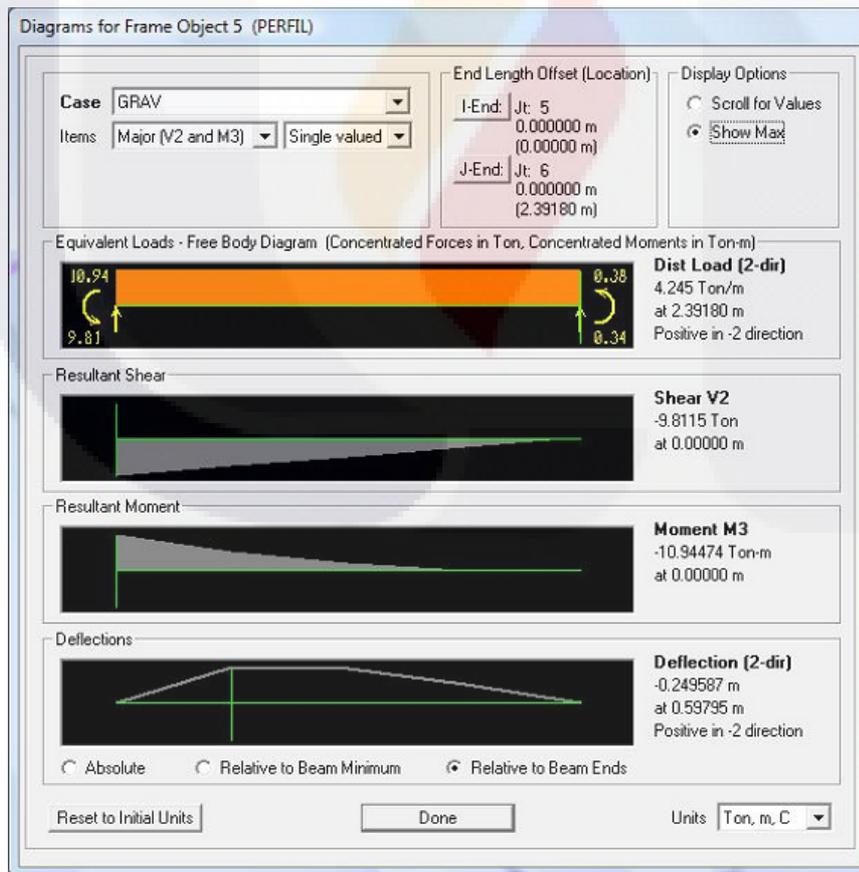
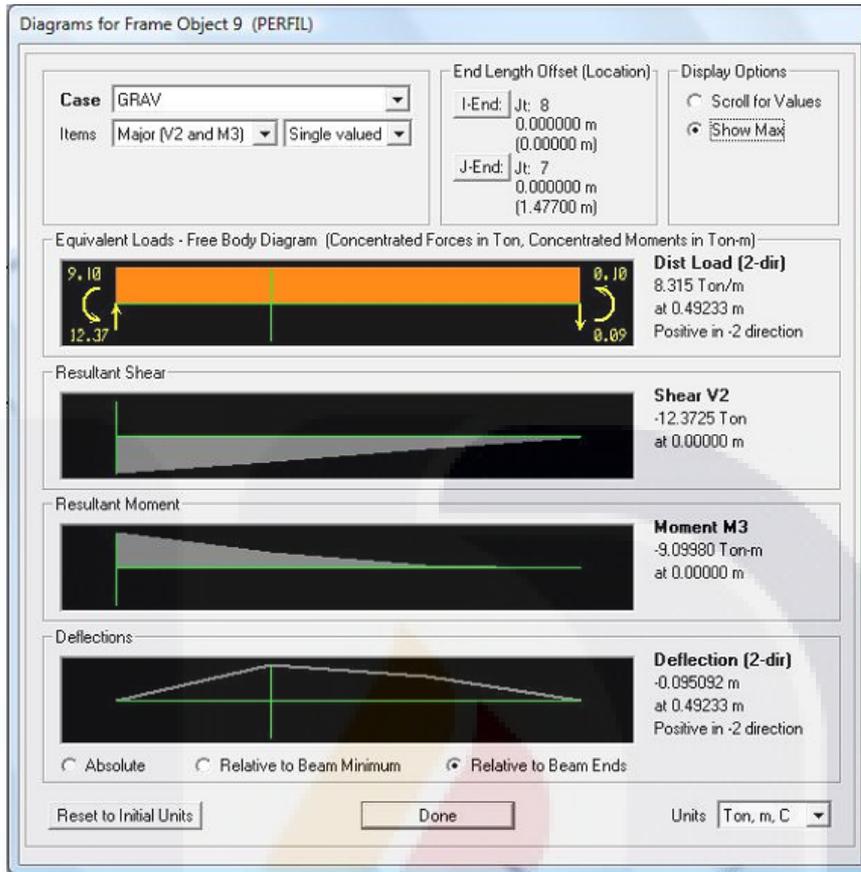
En la figura 3.10 se muestran los elementos mecánicos entre los que se encuentran los momentos obtenidos de la corrida en SAP 2000 en el empotramiento para la sección en voladizo, son de: -10.9447 Ton-m para el eje “d” (miembro 5) y de -9.0998 Ton-m para el eje “c” (miembro 9).

Figura 3.10. Resultados de la corrida en SAP 2000 para el miembro 5 del eje “d” (a) y para el miembro 9 del eje “c” (b).

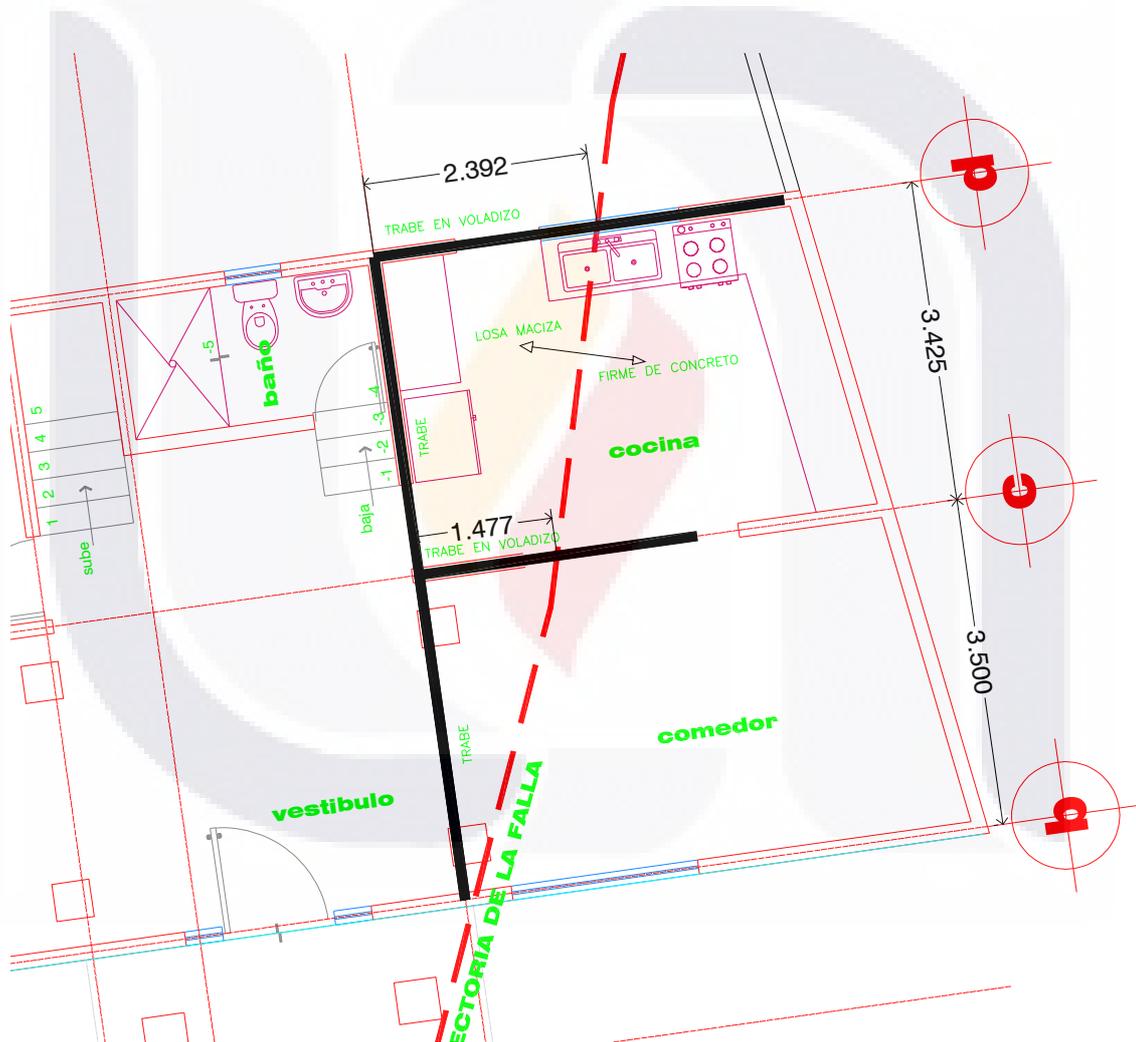
Figura 4.2. Vista en planta de las trabes en voladizo para la zona oriente de la falla.

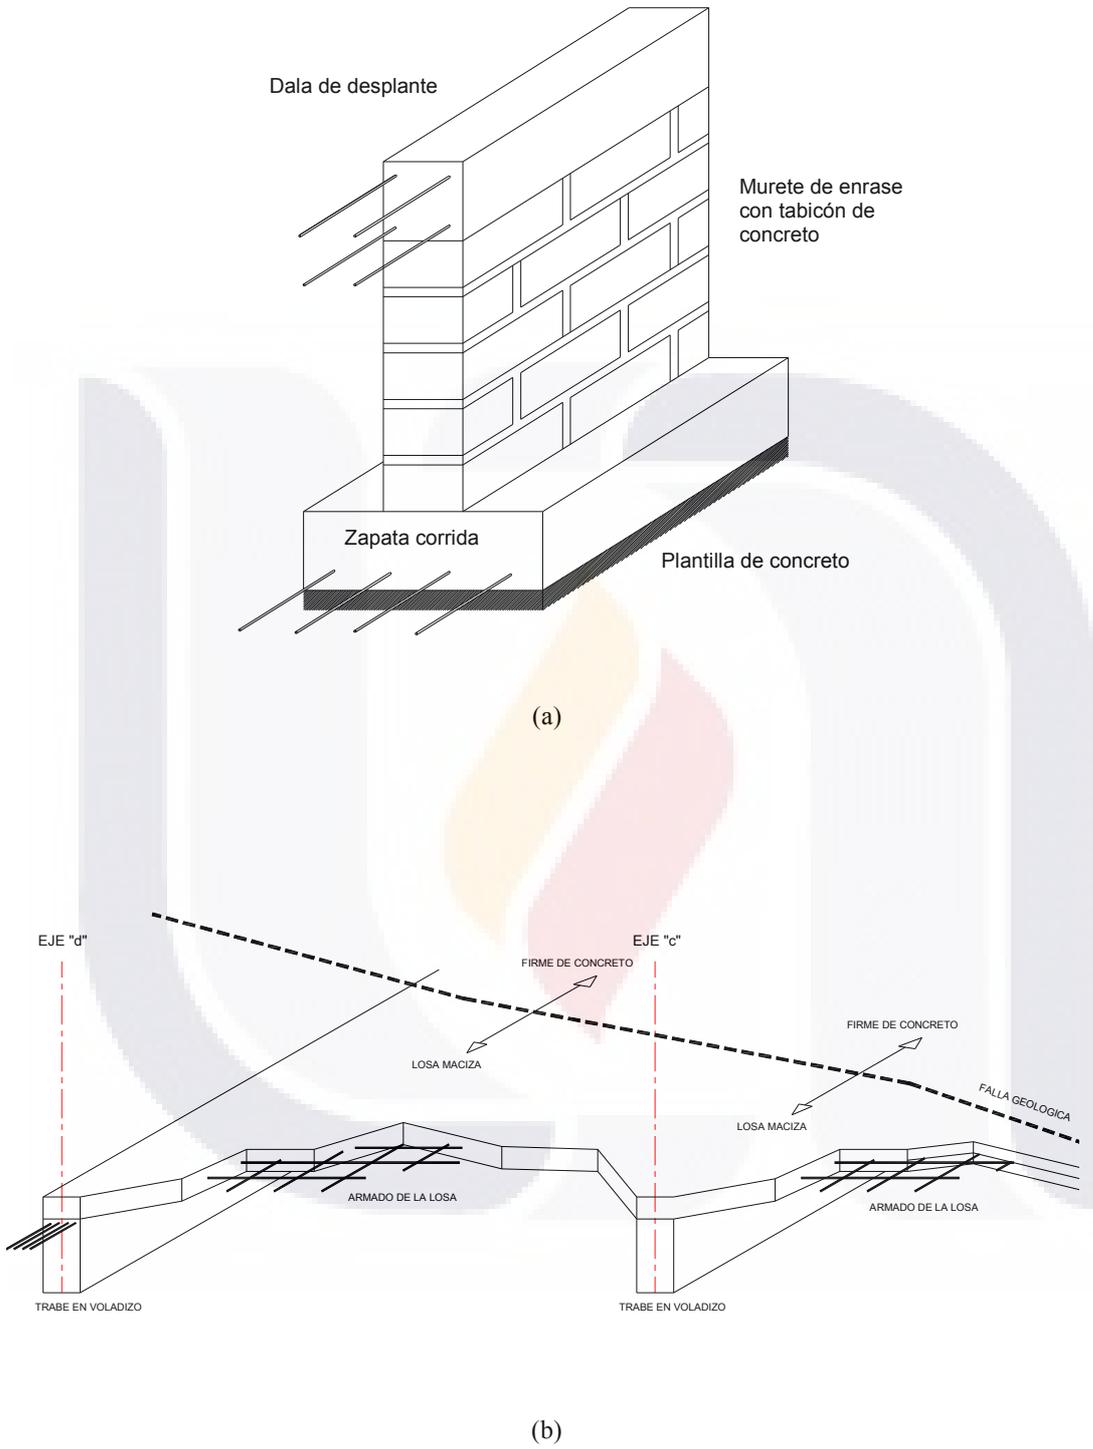
Figura 4.3. Murete de enrase en sección de cimentación normal (a); y traveses en voladizo para la zona oriente de la falla (b). (Sin escala)

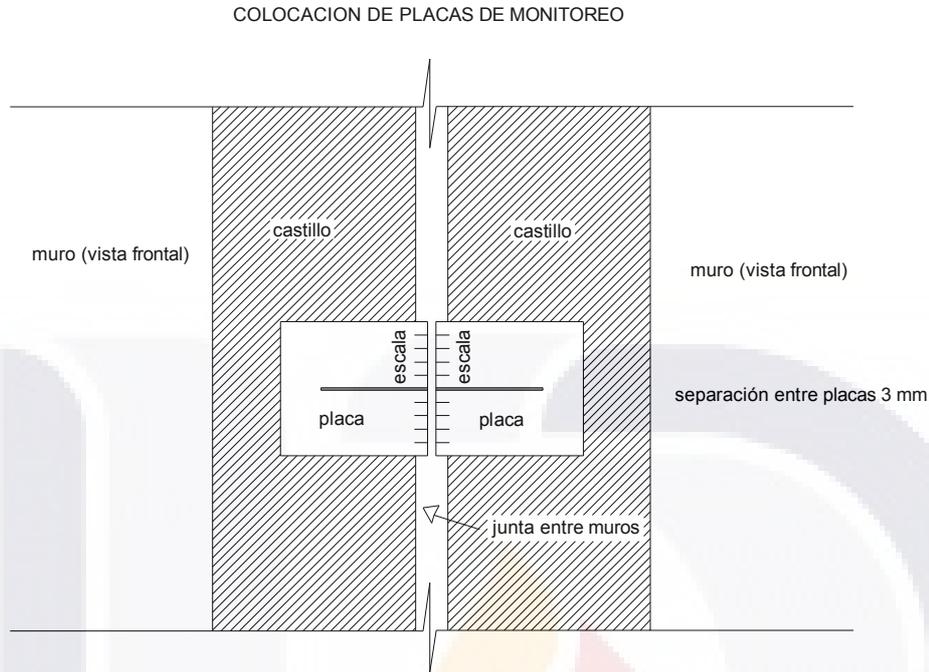
Figura 4.6. Colocación de placas metálicas de 8 x 8 cm x 1/4" de espesor, ancladas a castillos en junta tipo entre muros. Las placas estarán ranuradas y con escala para medición de desplazamientos verticales. La separación entre placas será de 2 mm.

El sistema de monitoreo consistirá en la colocación de plaquitas metálicas de 8x8 cm y espesor comercial de 1/4”, fijadas con anclas ahogadas en los castillos que se formarán hacia ambos lados de la junta, en donde se marcará simplemente una línea horizontal y escala como se indica en la figura 4.6, que será la que indique de manera gráfica si está ocurriendo un desplazamiento relativo. Este mecanismo se colocará por la parte interior para evitar problemas de deterioro por intemperismo.

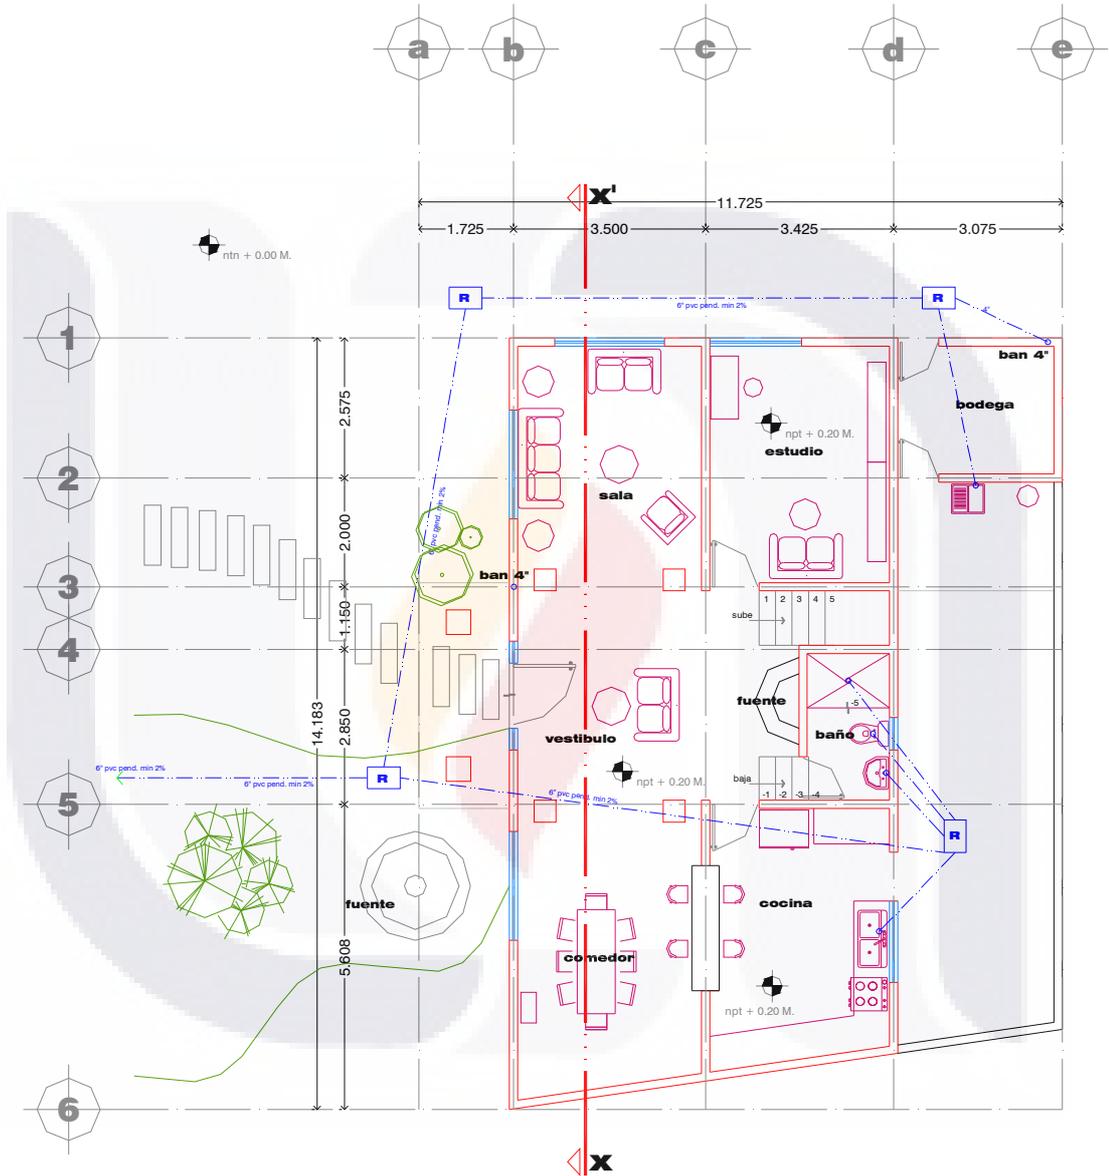
Figura A-1. Planta baja arquitectónica.

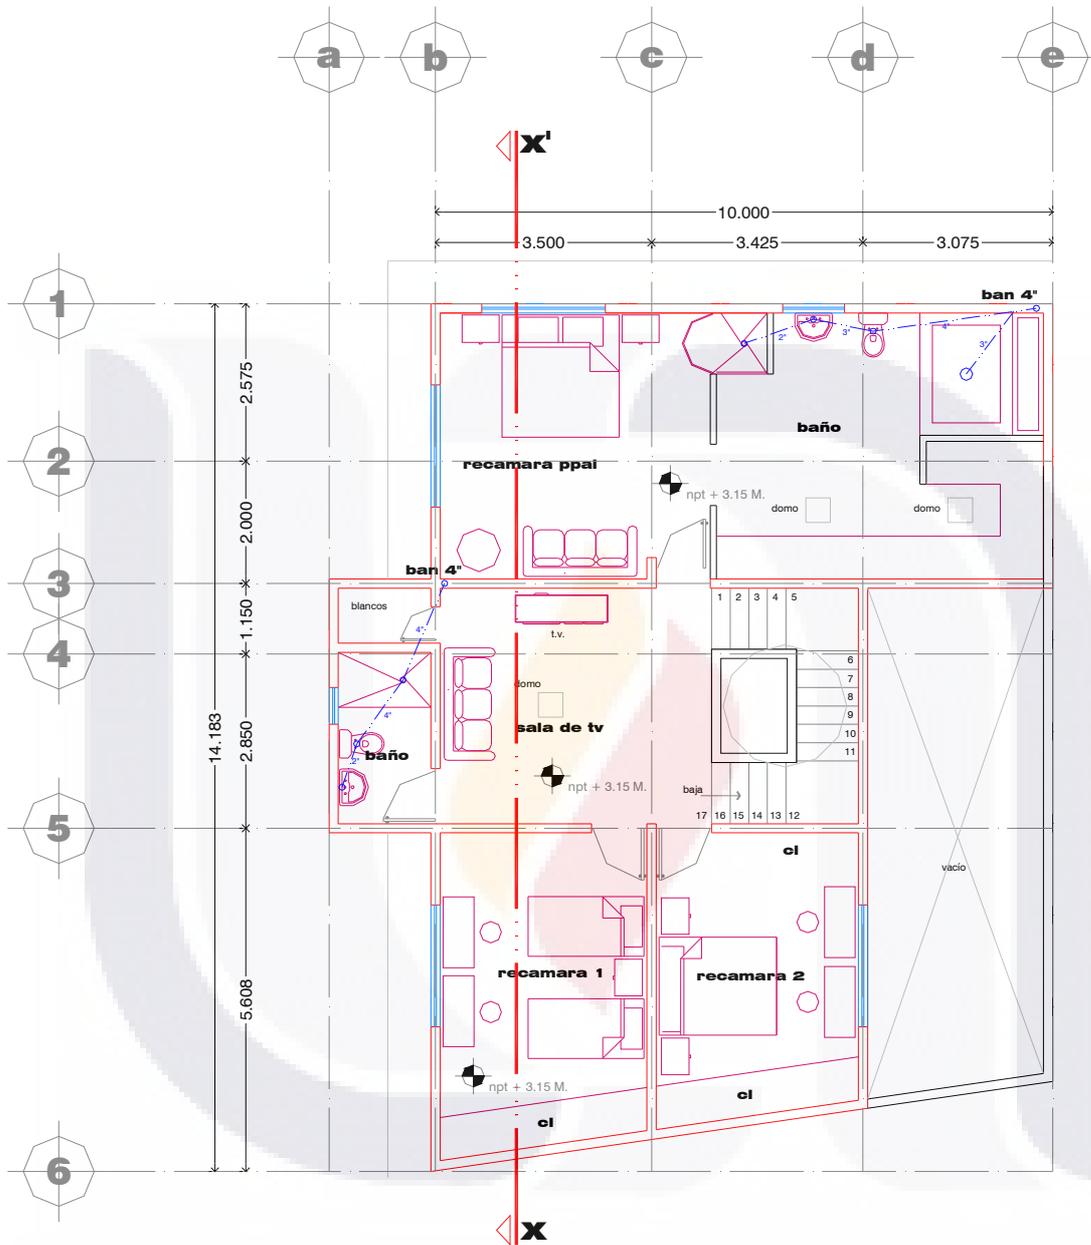
Figura A-2. Planta alta arquitectónica.

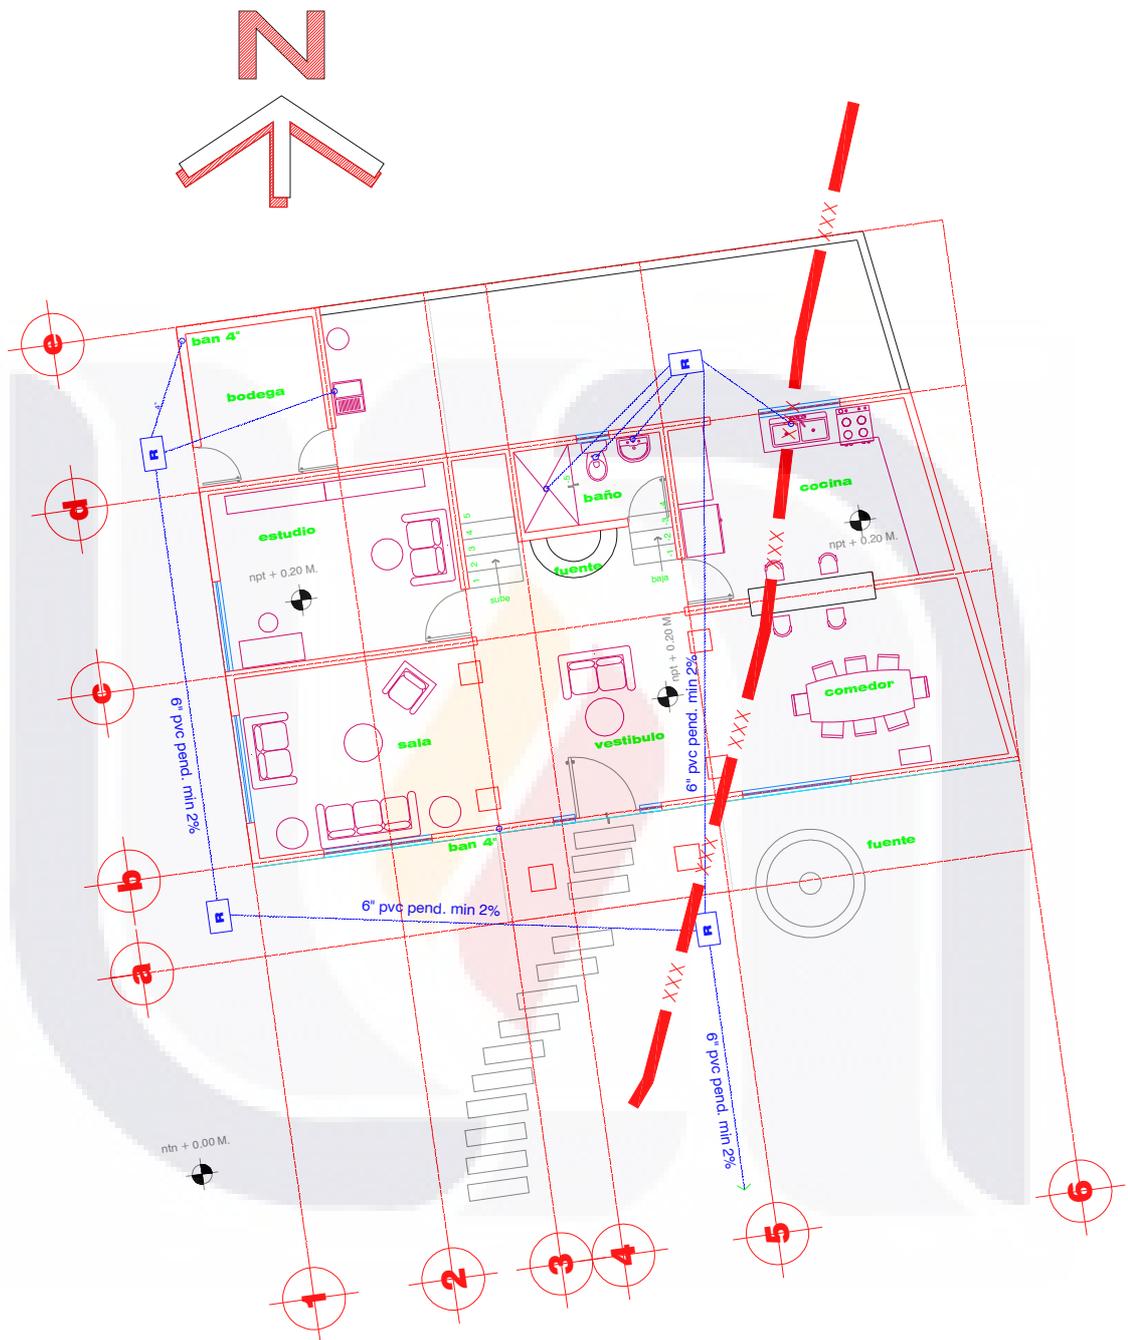
Figura A-5. Ubicación del proyecto con relación a la posición de la falla.

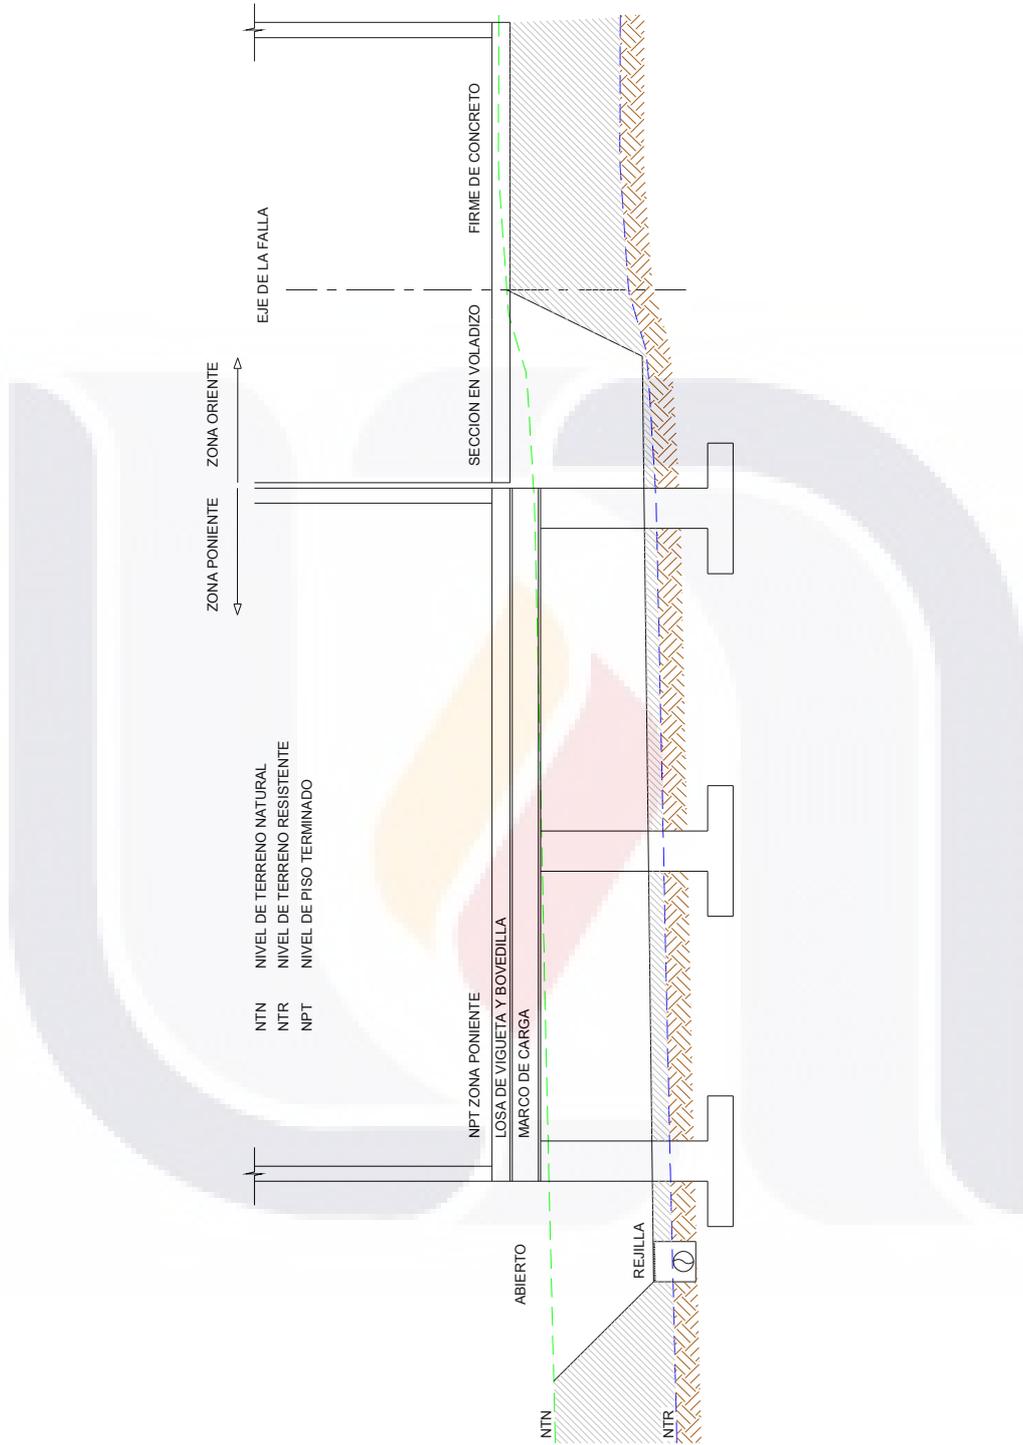
Figura A-6. Acceso abierto a la zona de sótano para trabajos de renivelación.

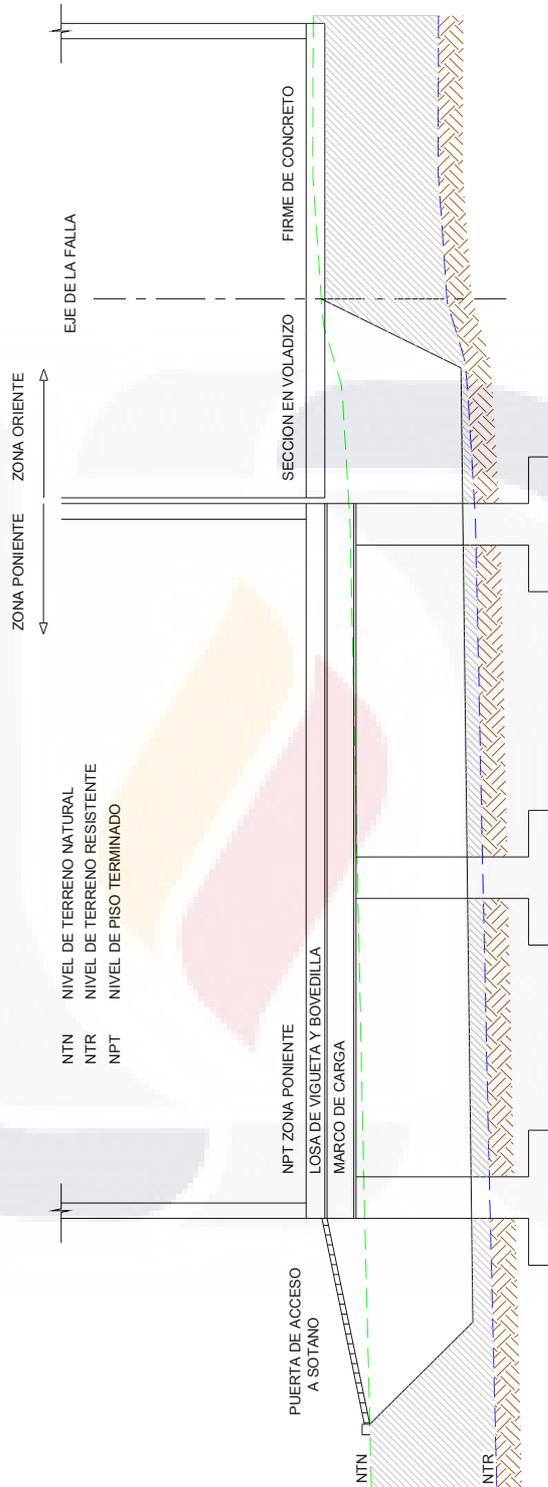
Figura A-7. Acceso por puerta a sótano cerrado.
