**UNIVERSIDAD AUTONOMA
DE AGUASCALIENTES**

TESINA

**PROPUESTA ESTRUCTURAL EN NUEVAS VIVIENDAS UBICADAS
SOBRE FALLAS GEOLOGICAS**

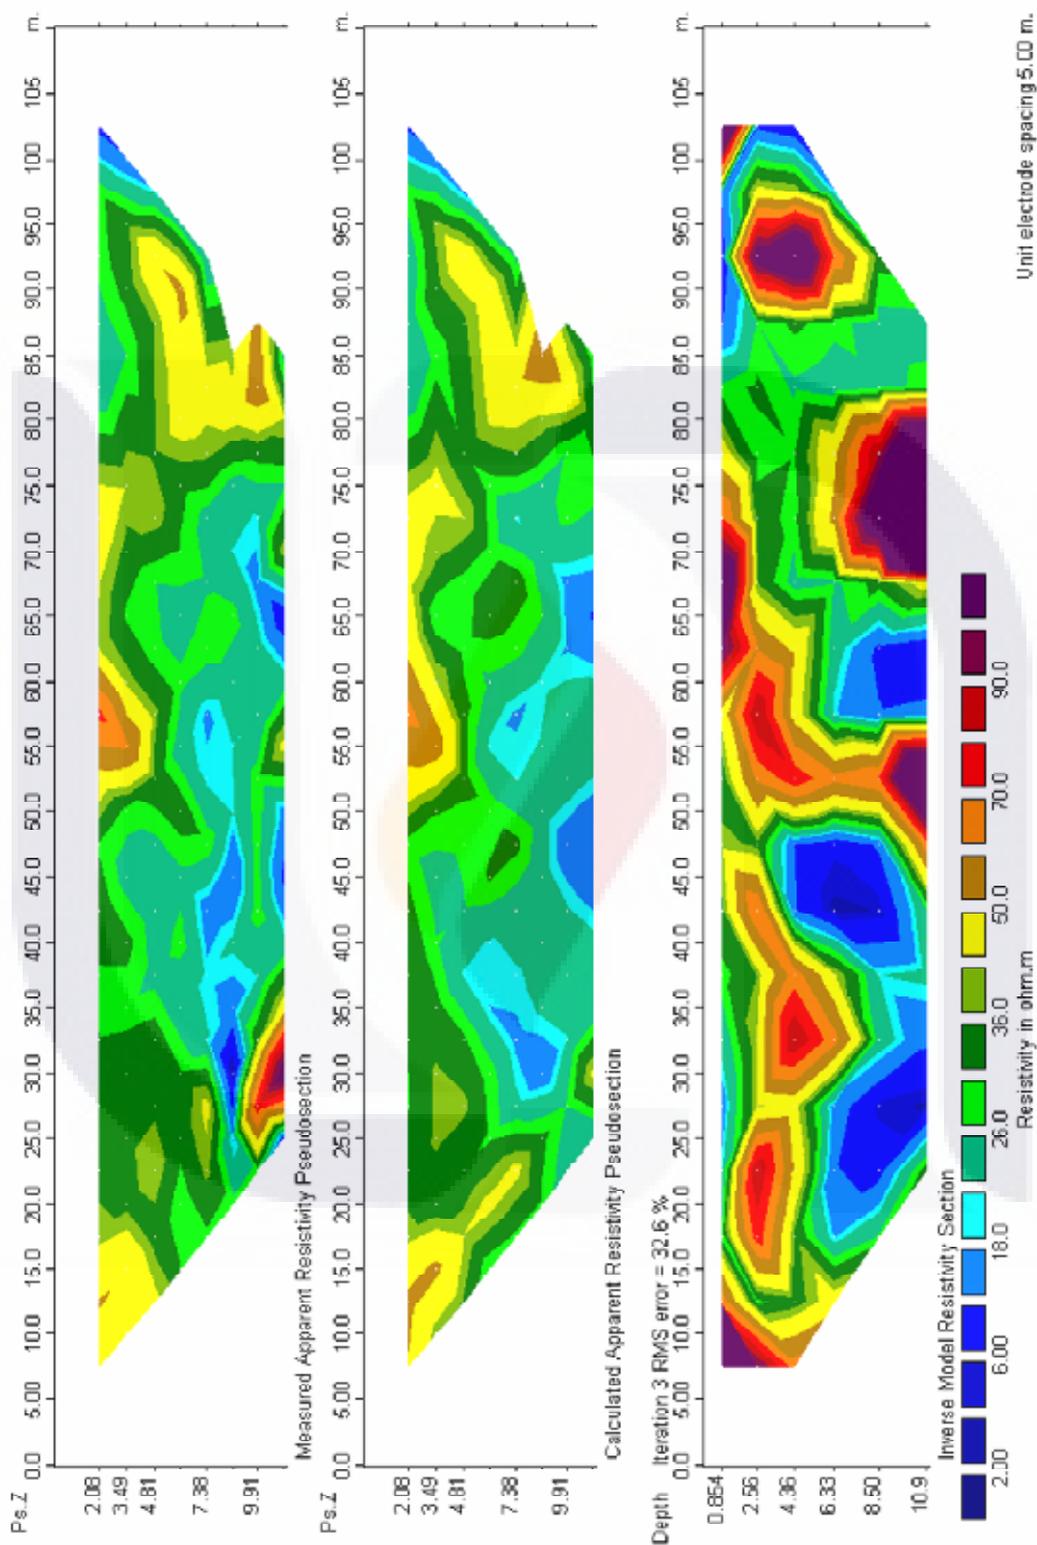
En ésta zona es posible la generación de erosión e inestabilidad de estratos en el sentido norte – sur.”

Figura B-1. Perfil geoelectrico Norte - Sur CETIS # 155

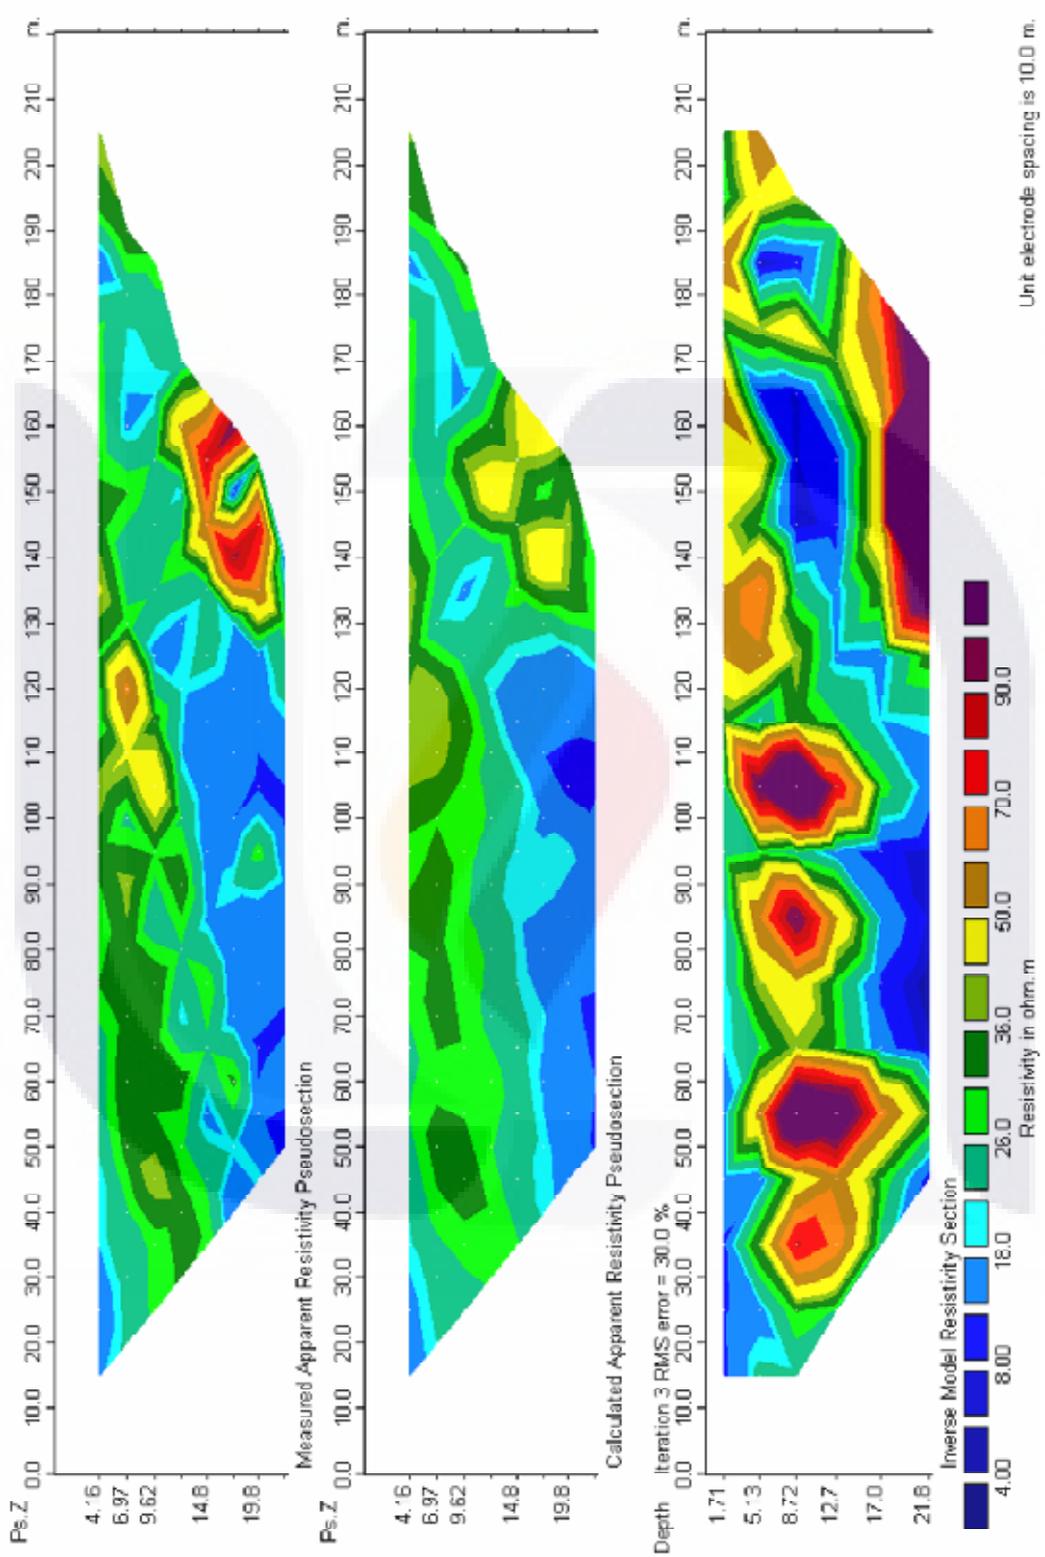
De acuerdo con la interpretación anterior, se infiere un desplazamiento horizontal en el sentido oriente - poniente, así mismo es posible asociar un movimiento relativo entre bloques del sistema de fallas, que incide a través del área de estudio.”

Figura B-2. Perfil geoelectrico Oeste CETIS # 155

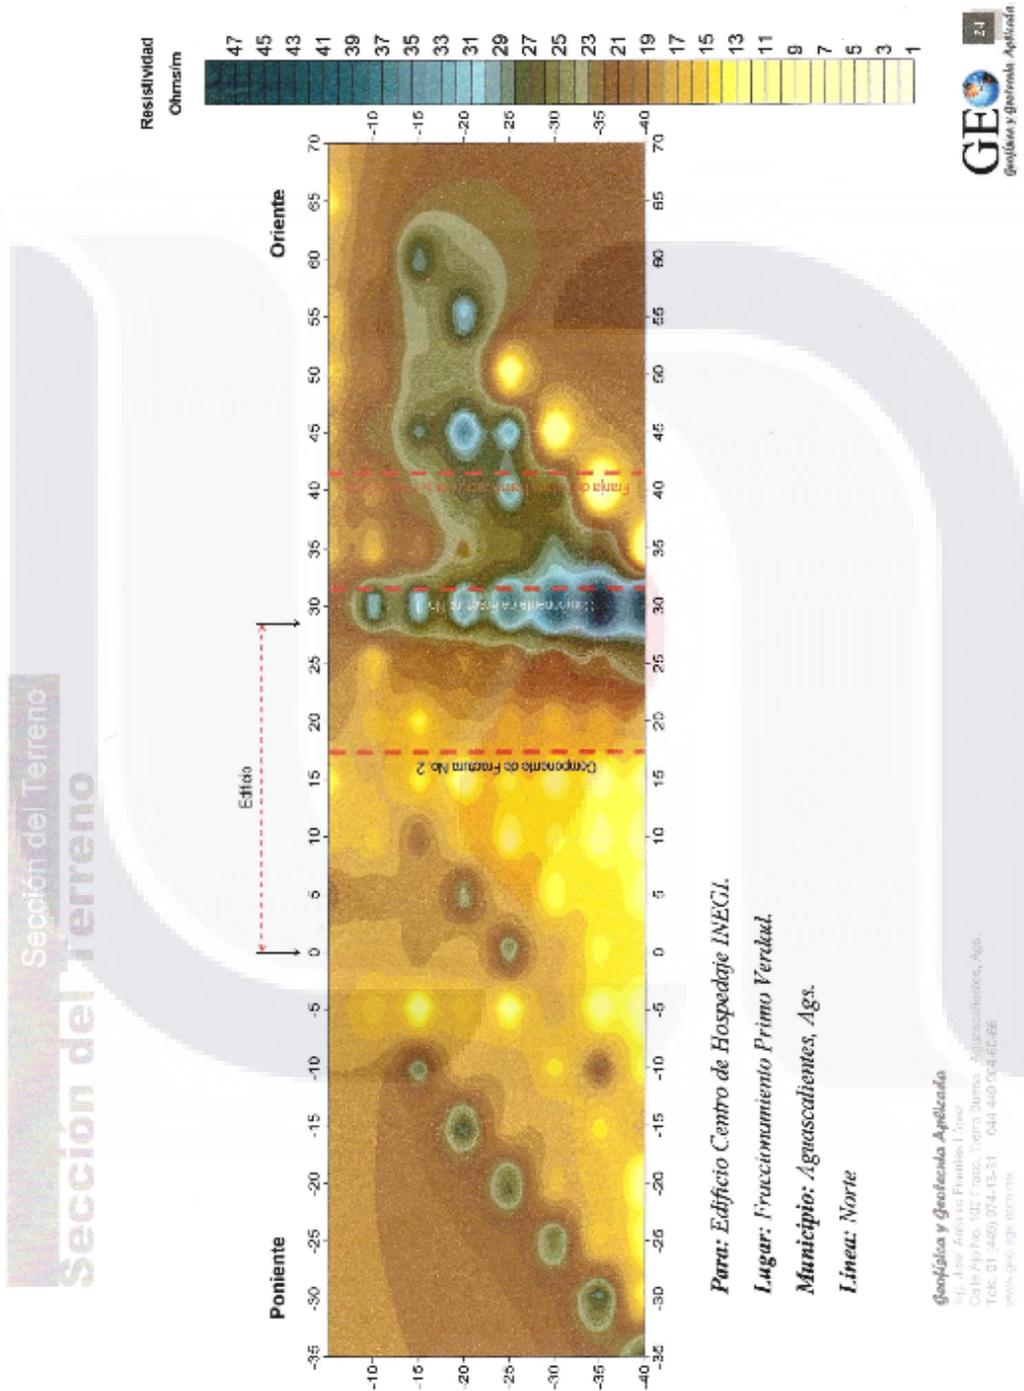
Figura B-3. Perfil geoelectrico de línea Norte

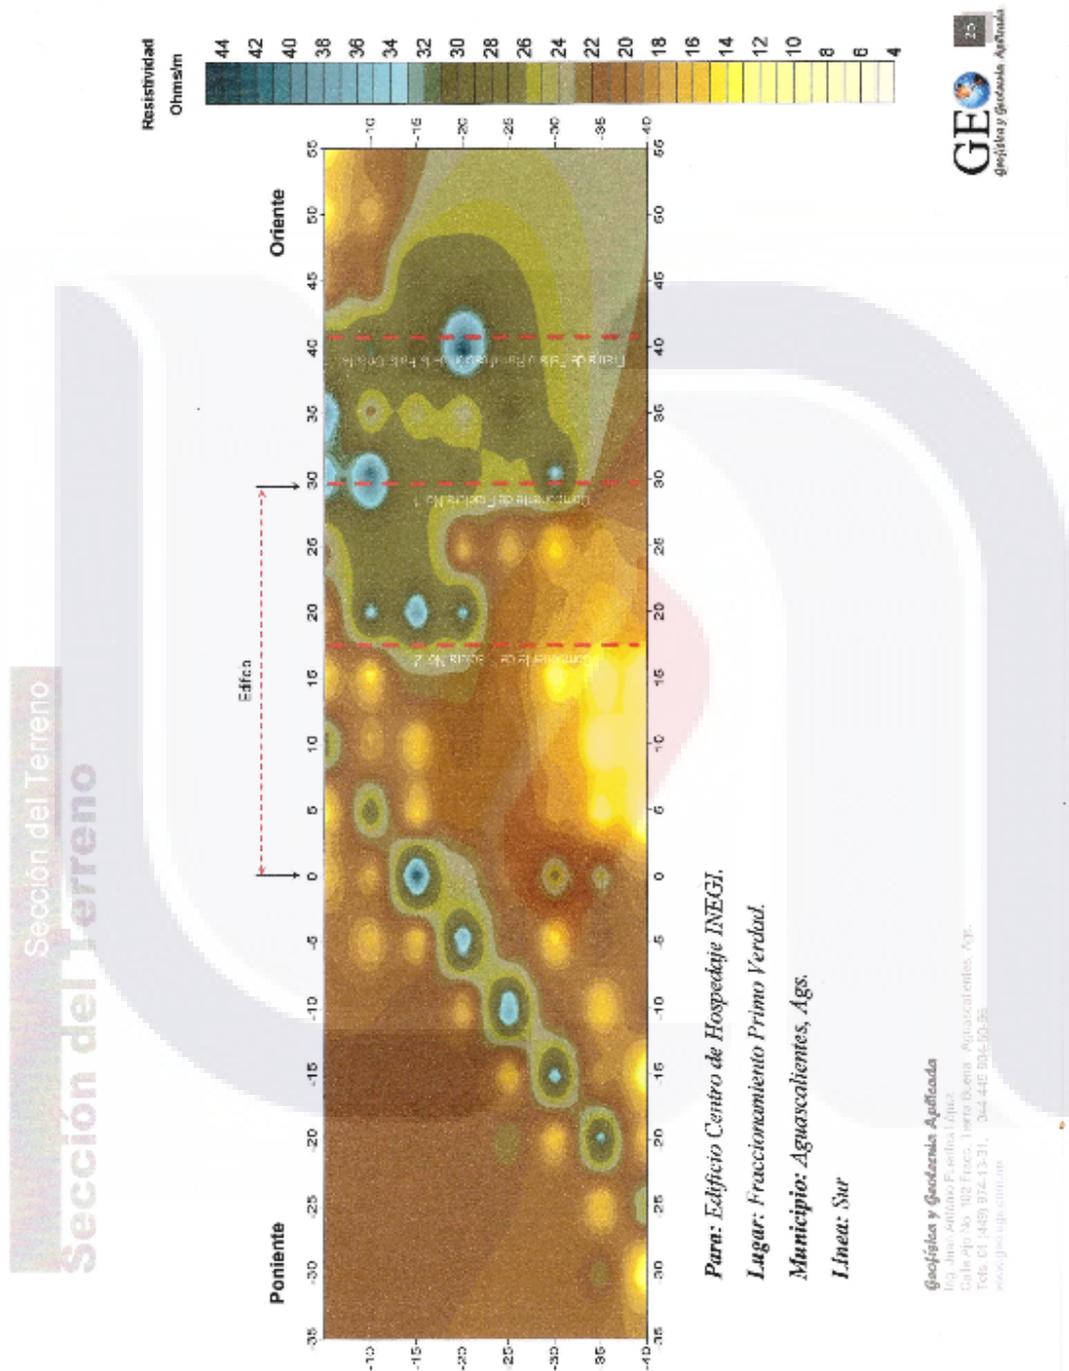
Figura B-4. Perfil geoelectrico línea Sur

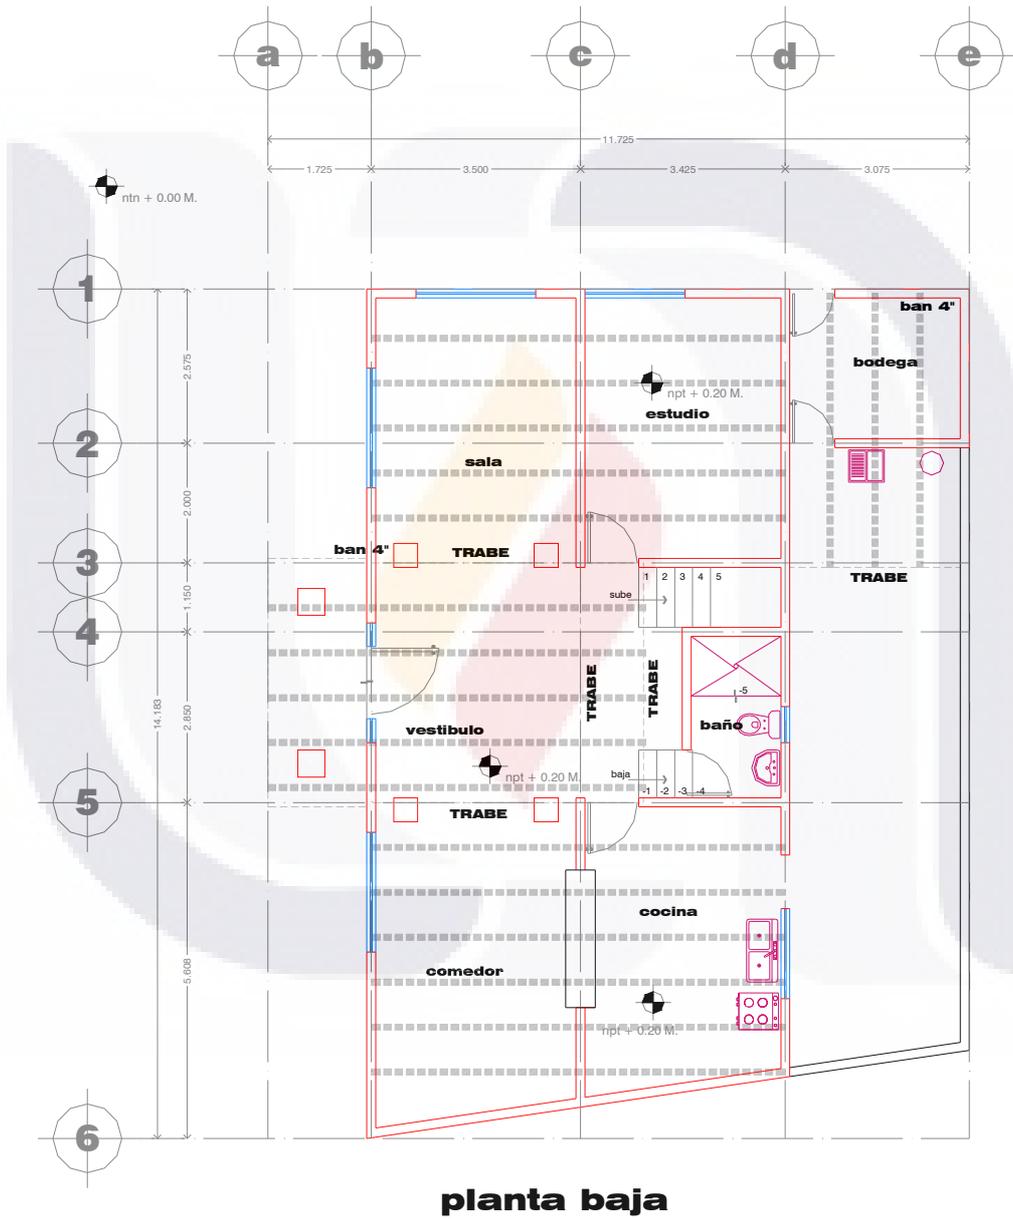
Figura C-1. Distribución de vigueta en planta baja, para bajada de cargas

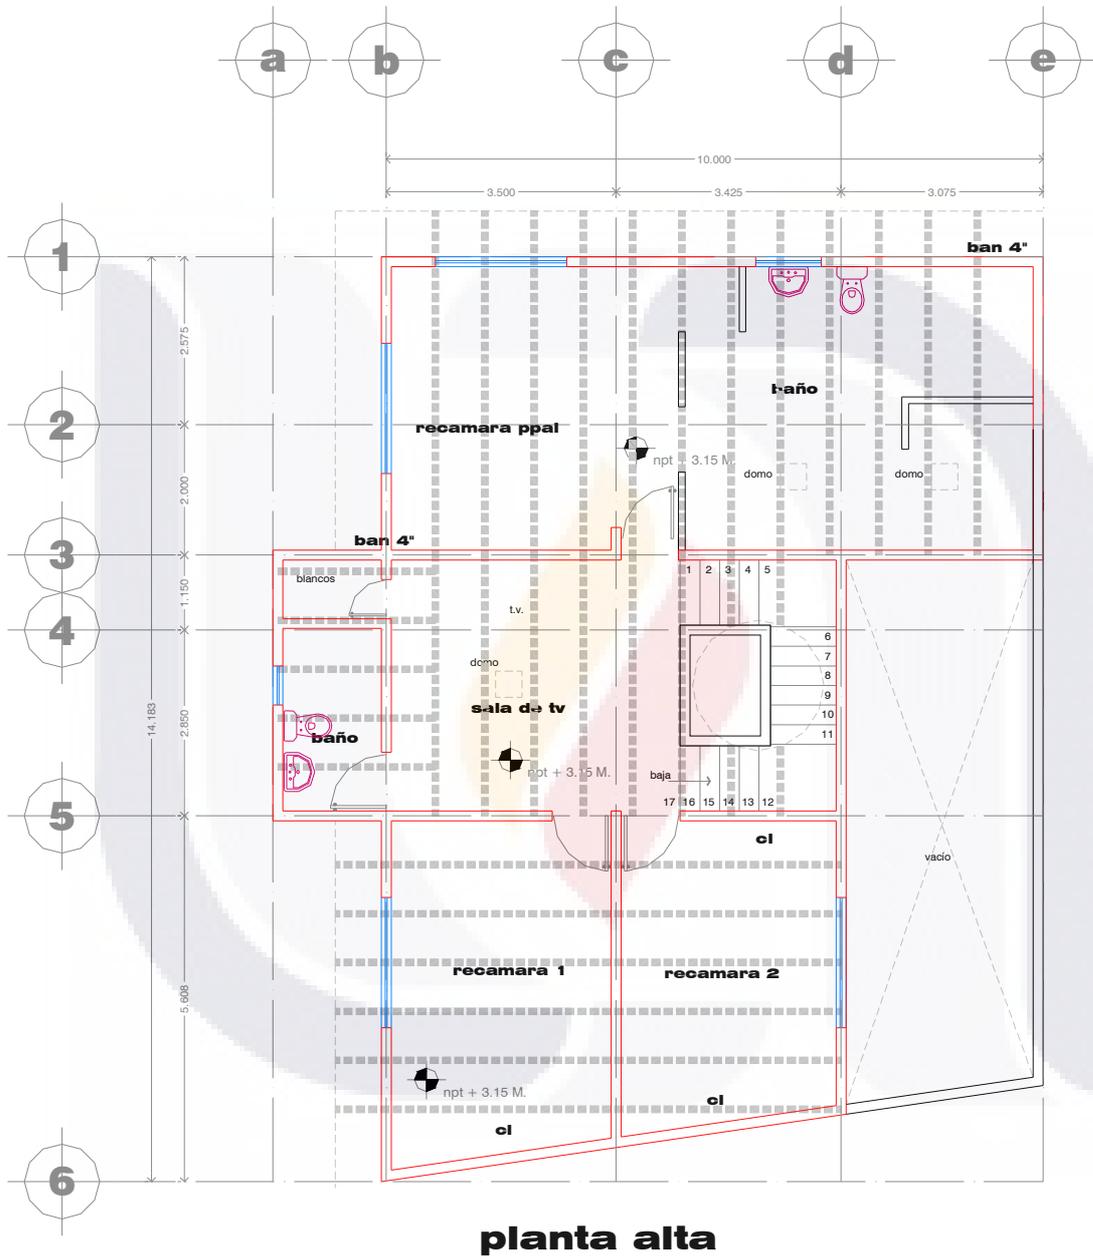
Figura C-2. Distribución de vigueta en planta alta, para bajada de cargas

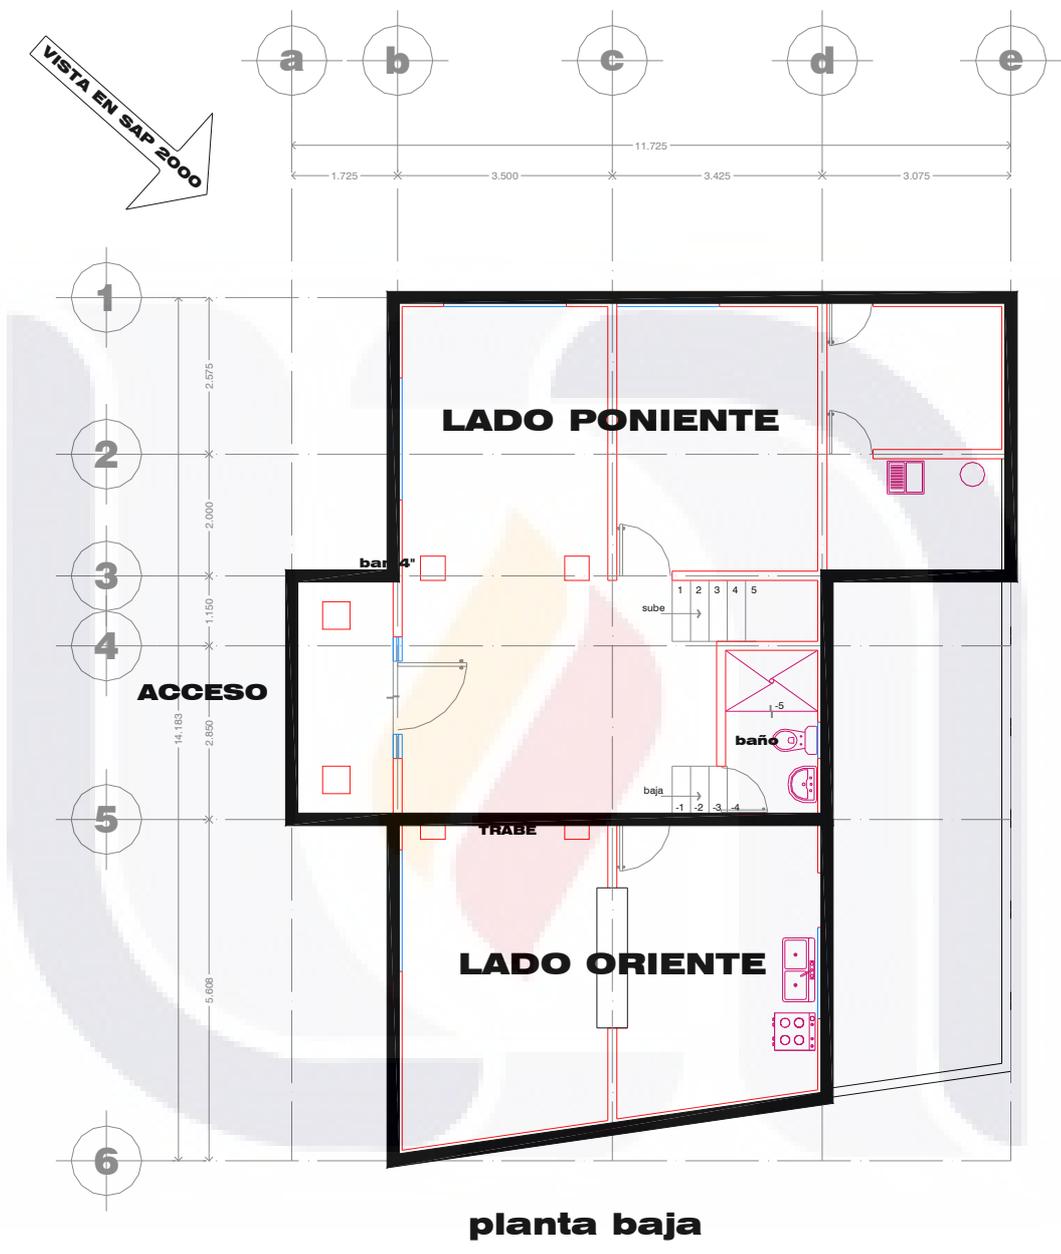
Figura C-3. División de la casa para fines de análisis y funcionamiento.

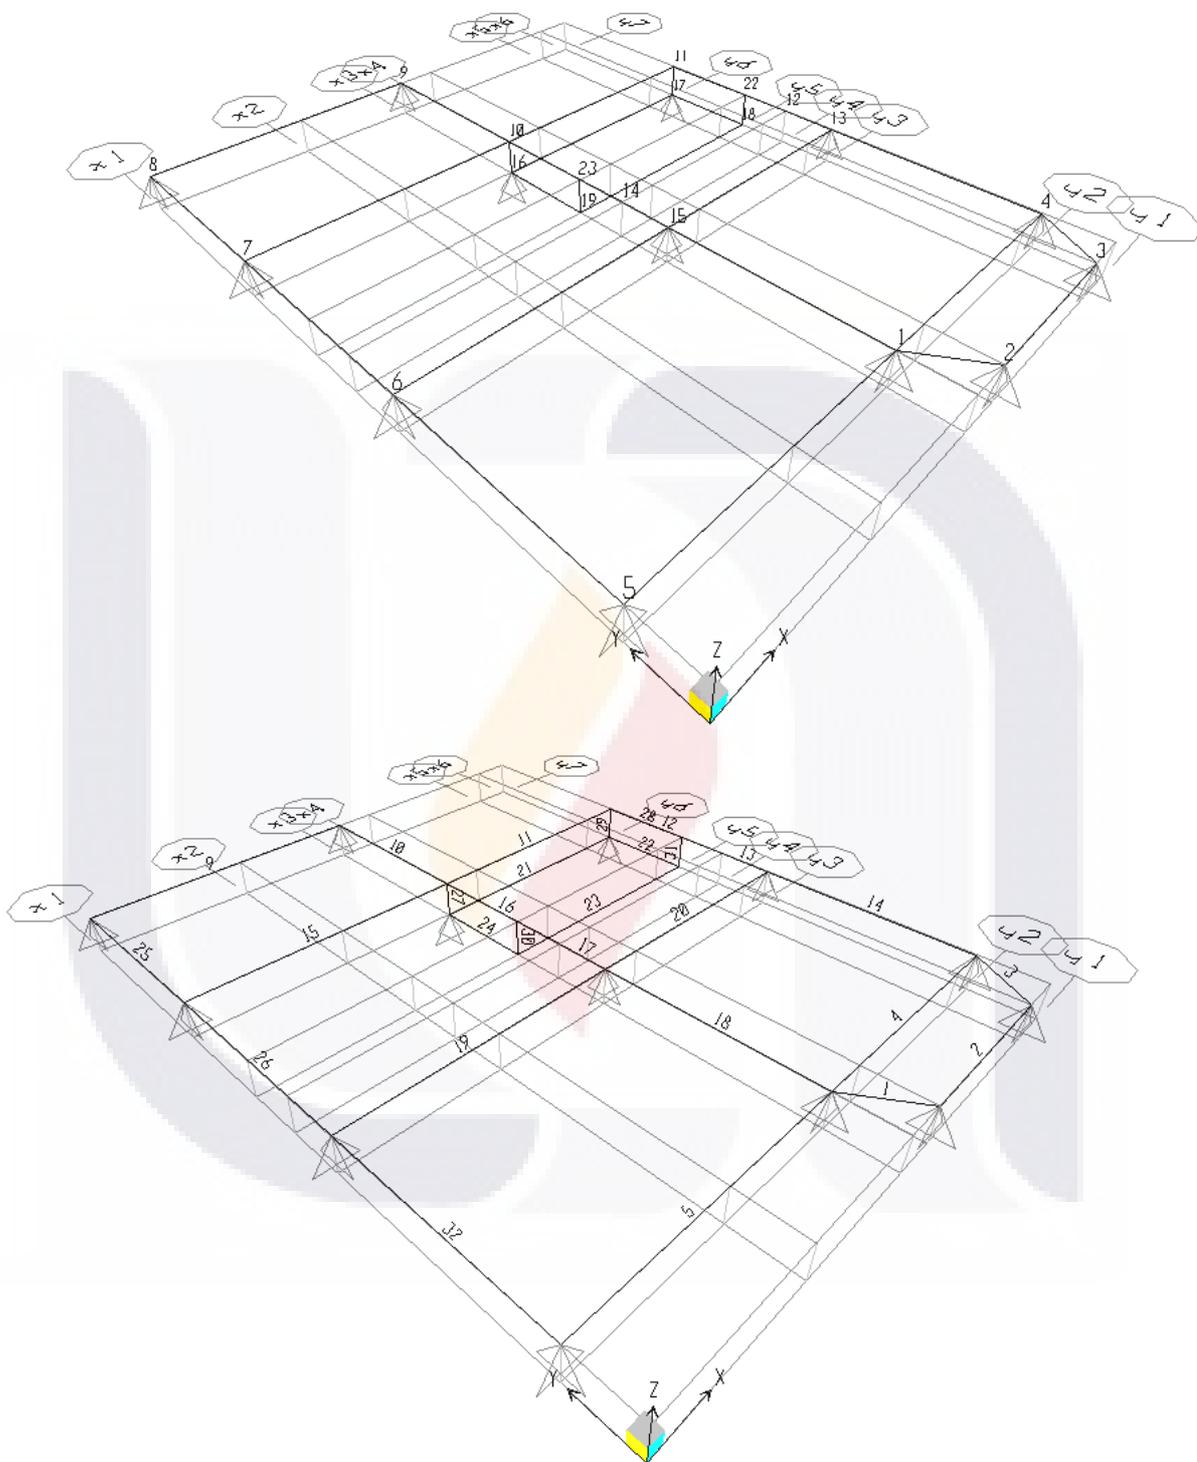
Figura C-6. Modelo del marco con la numeración de nudos y elementos lado Poniente (el eje "1" del proyecto coincide con el eje "x1" del SAP2000 y el eje "a" con el "y1")

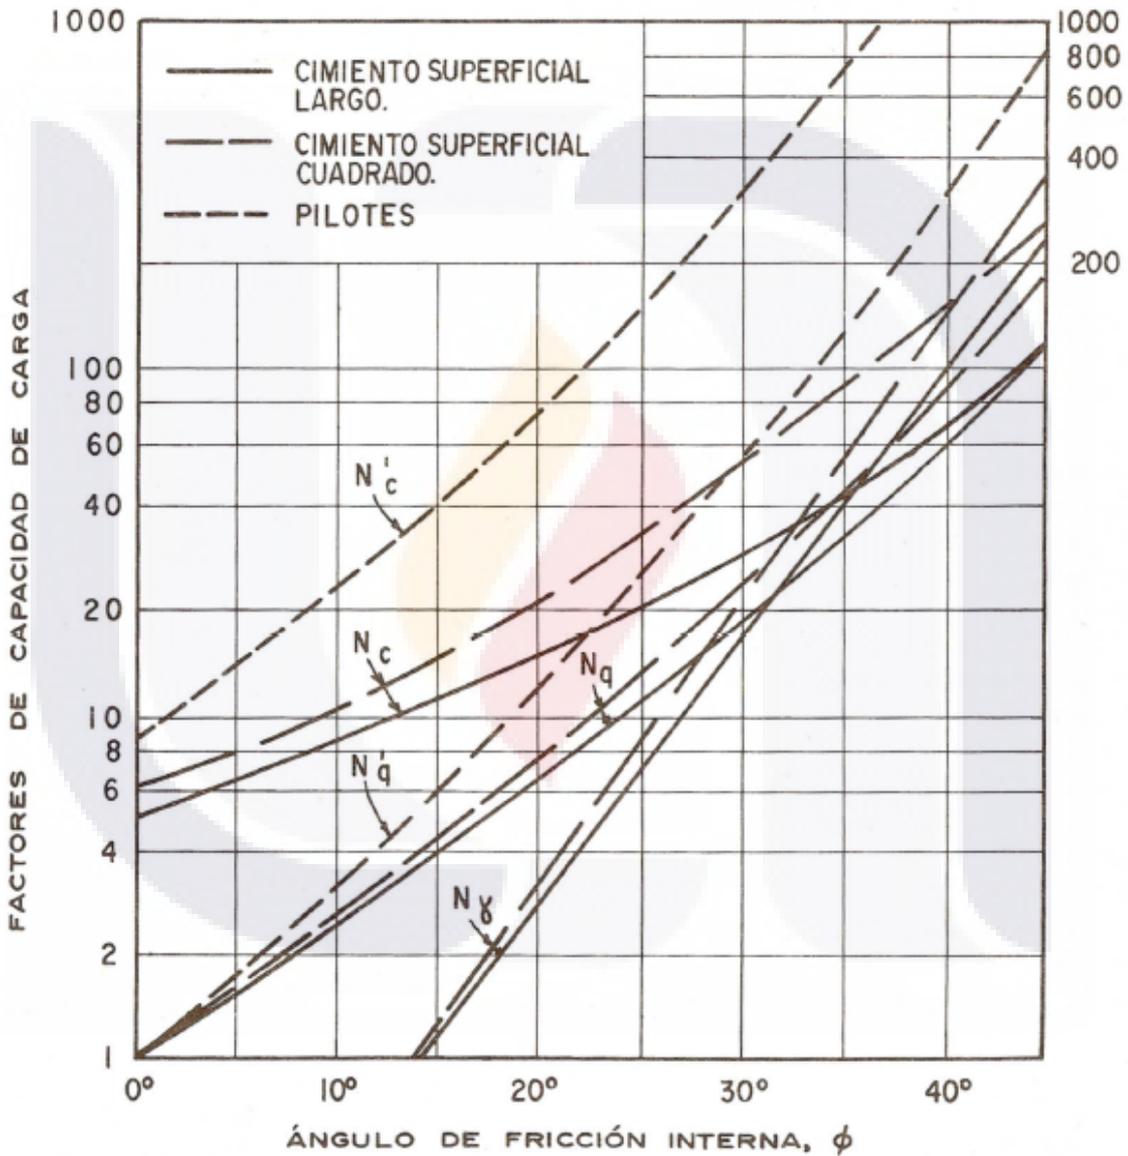
Figura D-1. Factores de capacidad de carga según Meyerhof

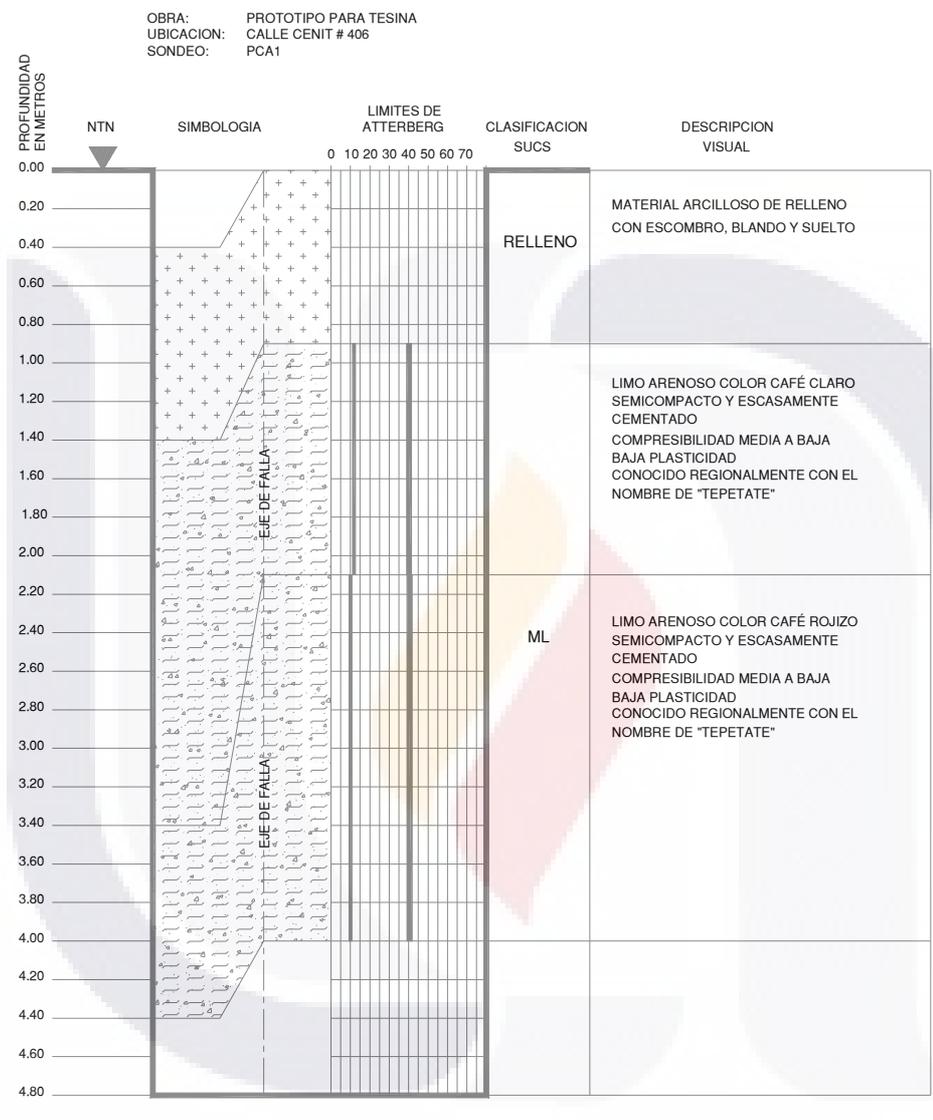
PERFIL DE SONDEO A CIELO ABIERTO

<p>OBSERVACIONES:</p> <p>NO APARECE NIVEL FREATICO NI HUMEDAD CAPILAR A LA PROFUNDIDAD DE EXPLORACION</p>	<p>SIMBOLOGIA:</p> <p>LIMITE LIQUIDO
