UNIVERSIDAD AUTÓNOMA
DE AGUASCALIENTES

Estudio de la vulnerabilidad estructural de las construcciones ante
fracturamientos por subsidencia

Para obtener el grado de Maestro en Ingeniería Civil

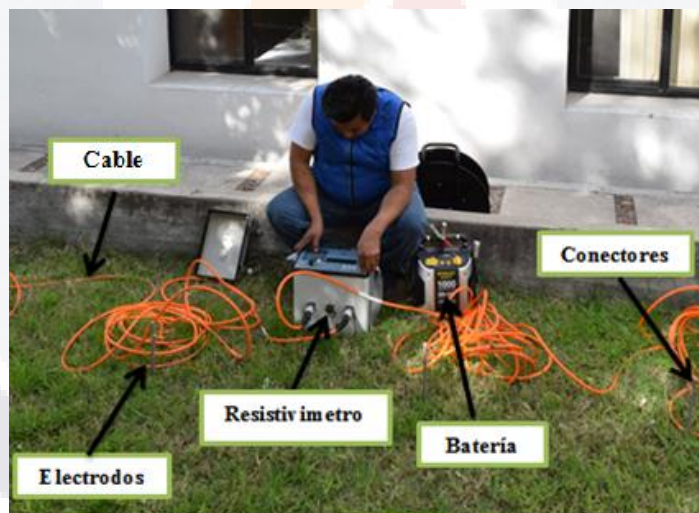
1. El equipo utilizado para realizar este trabajo fue electrodos, cables, conectores, resistivimetro SYCAL Junior y batería. La prueba se realizó en un jardín ubicado a un costado del edificio, realizándose el estudio a lo largo del edificio, para tener con esto una sección representativa del subsuelo en el cual se encuentra desplantado el edificio.

Figura 19.- Equipo de Campo para Adquisición de Datos de Resistividad

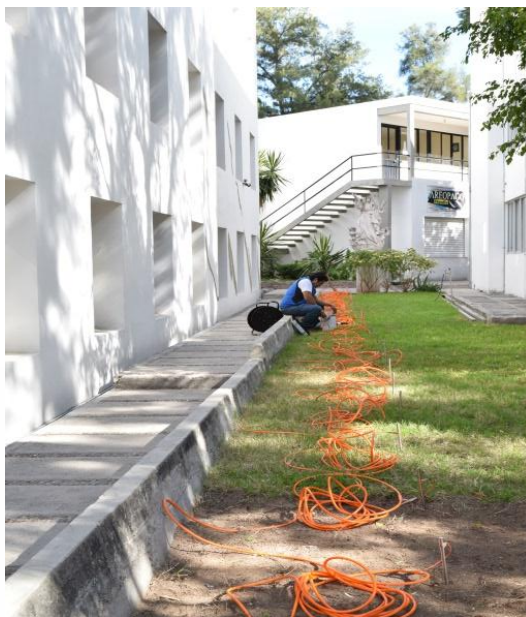
2. Se tomó una tomografía de resistividad eléctrica en 2D, utilizando una configuración Dipolo-Dipolo ya que esta tiene como característica un gran poder resolutivo ante la presencia de cambios geológicos laterales como lo son fallas, fracturas y paleocauces. Los electrodos se colocaron aproximadamente a un metro de separación entre cada uno abarcando una longitud de aproximadamente 20 m, con lo que se cubre el largo del edificio.

Figura 20.- Estudio de Campo

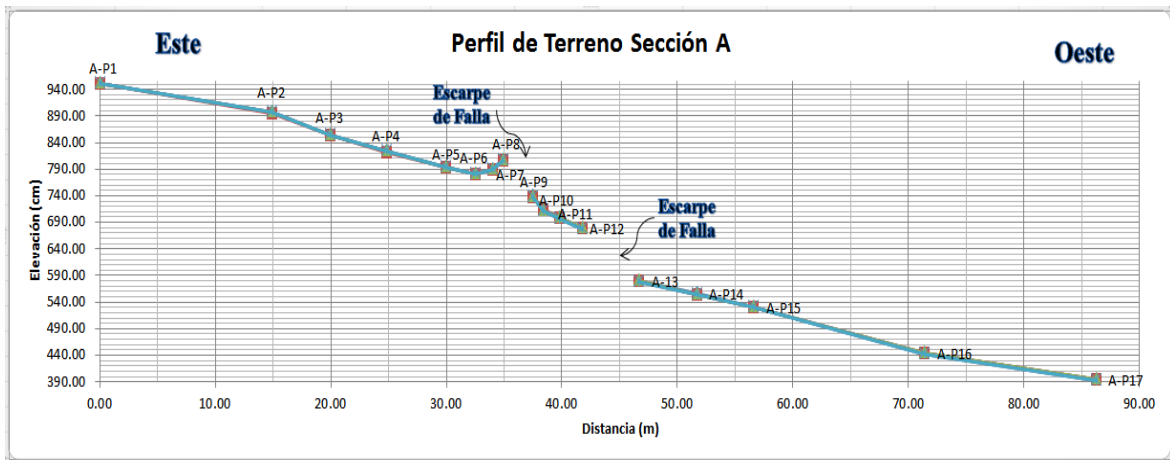
A continuación en la figuras 22 y 23 se muestran los perfiles de terreno de las secciones que se estuvieron monitorizando para obtener los desplazamientos que presentaba el terreno natural a ambos lados de la falla, en estas figuras se muestran cada uno de los puntos monitoreados.

Figura 22.- Perfil de Terreno de la Sección A de Monitoreo

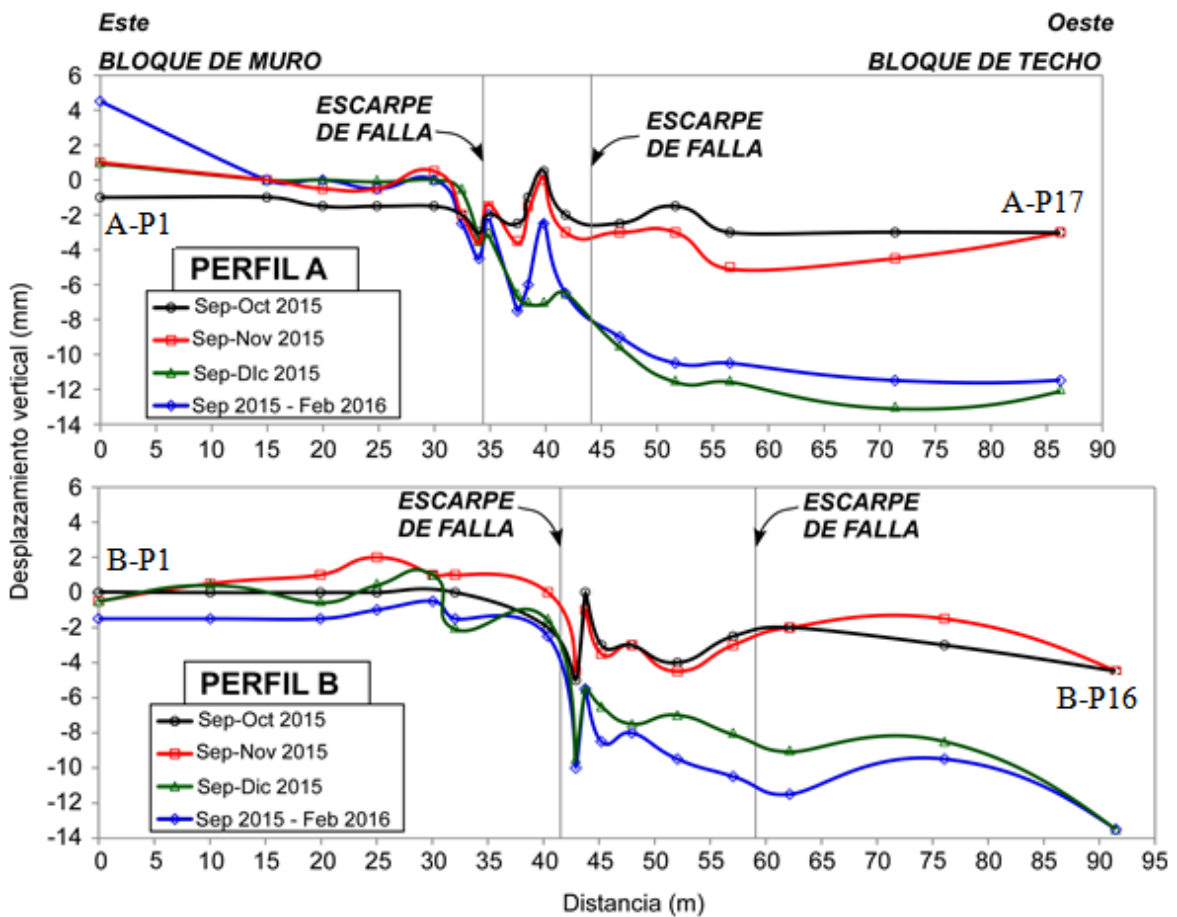
En la Figura 24 se presenta una gráfica con las deformaciones verticales acumuladas del terreno, donde se observa el comportamiento que presentaron las dos secciones monitoreadas.

Figura 24.- Deformación Vertical del Terreno en las Secciones Monitoreadas

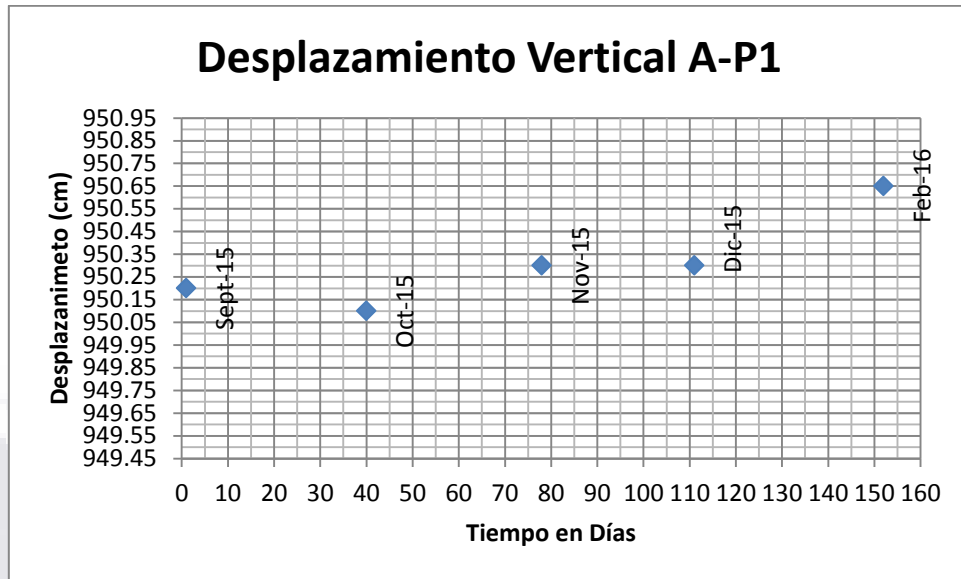
Gráfica 1.- Desplazamiento Vertical del Punto A-P1

El punto A-P1 se encuentra colocado sobre el terreno natural en la parte del bloque de piso de la falla, en la Gráfica 1 se puede observar su comportamiento durante el periodo de monitoreo, observándose que en los dos primeros meses de monitoreo se comportó sin una variación importante ya que se encontraba dentro del error estimado, sin embargo presento una elevación de 4.5 mm con respecto a la lectura inicial.

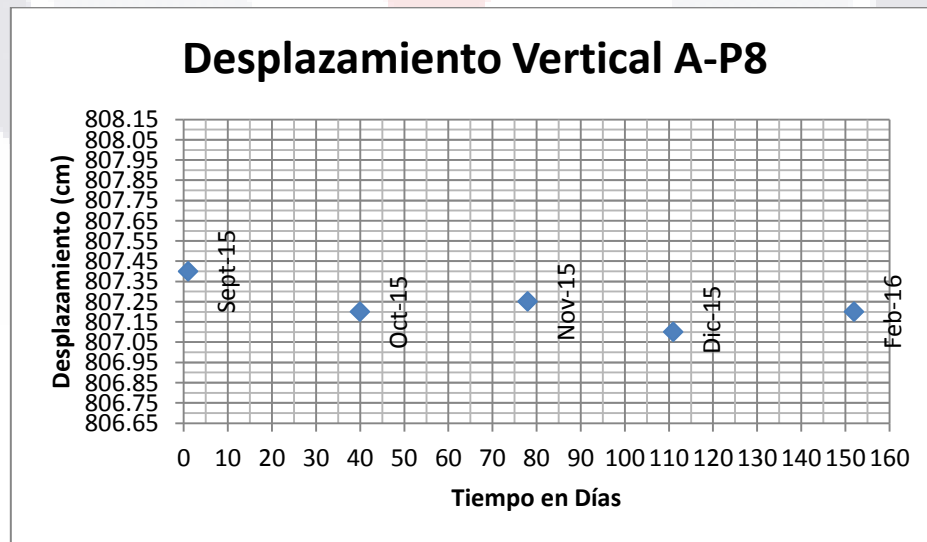
Gráfica 8.- Desplazamiento Vertical del Punto A-P8

El punto A-P8 se encuentra posicionado sobre el terreno natural en la parte del bloque de piso de la falla, en la Figura 40 se puede observar su comportamiento durante el periodo de monitoreo, este punto tubo un hundimiento de 2 mm.

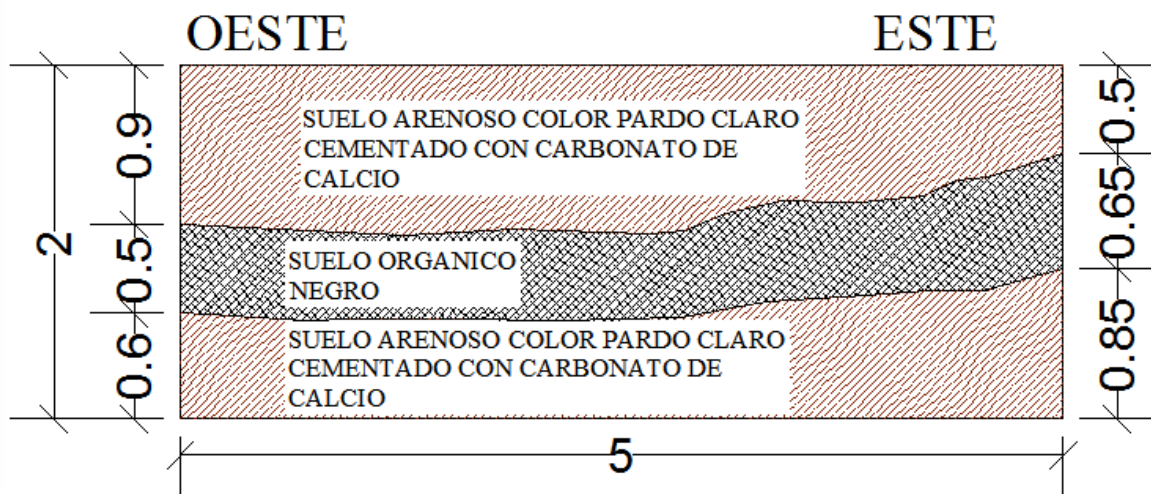
Figura 55.- Perfil Estratigráfico

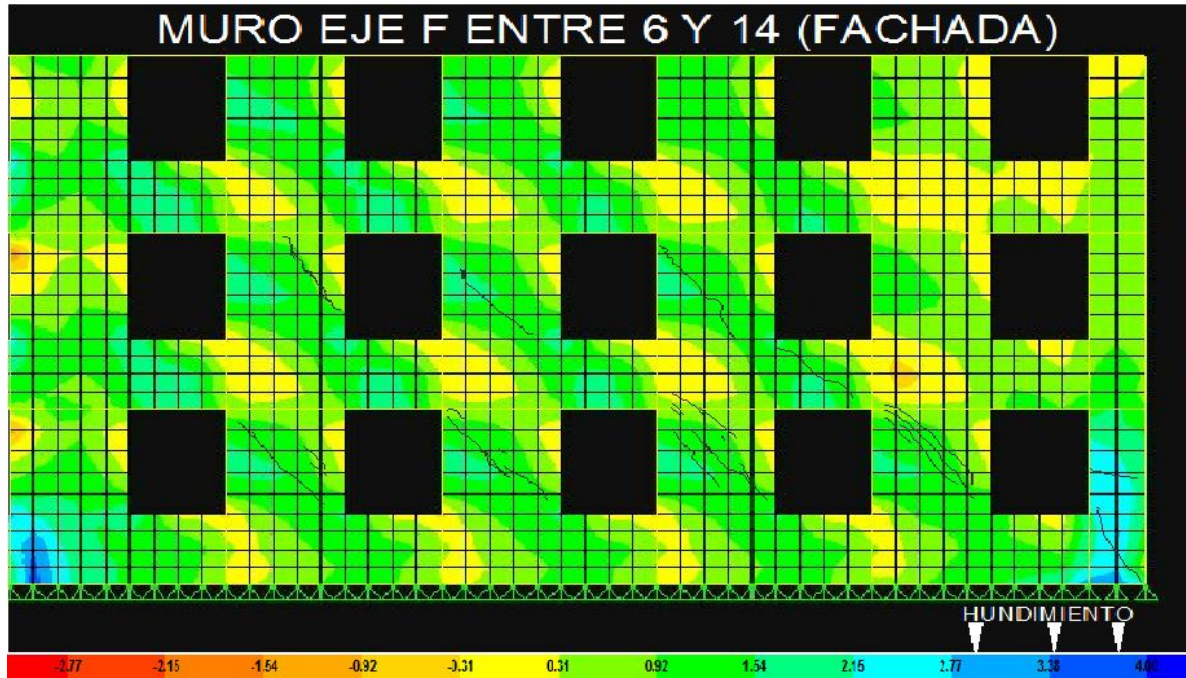
Figura 84.- Superposición de Agrietamientos con Respecto a los Esfuerzos Máximos para el Muro del Eje F
