UNIVERSIDAD AUTÓNOMA
DE AGUASCALIENTES

Tesis:

“Análisis de daños estructurales en edificaciones por
discontinuidades geológicas superficiales en la comunidad de
Pabellón de Hidalgo, Rincón de Romos, Aguascalientes”

Ing. María de Jesús Láriz Medina

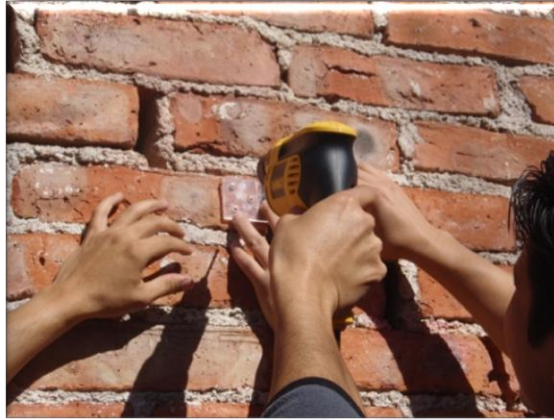
Son puestos con pijas y adhesivo sellador sobre elementos estructurales que previamente presentan agrietamiento producto de la discontinuidad. Esto con la finalidad de asegurar un desplazamiento a futuro.

Figura 12. Colocación del fisurómetro

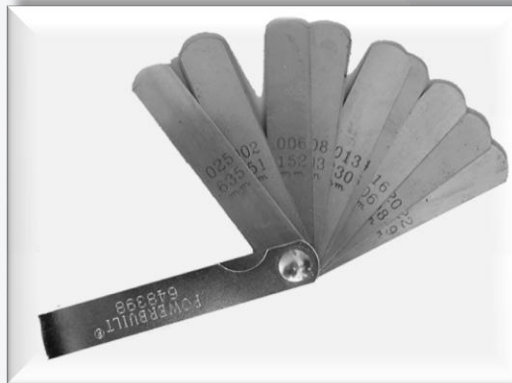
Las láminas de control, son láminas calibradas con diferentes espesores, las cuales presentan aproximación de diezmilésimos de centímetro (figura 13), son empleadas para determinar el ancho máximo de las grietas. Se pueden usar por separado o unir dos o más laminas para un ancho de grieta mayor.

Figura 13. Láminas de control

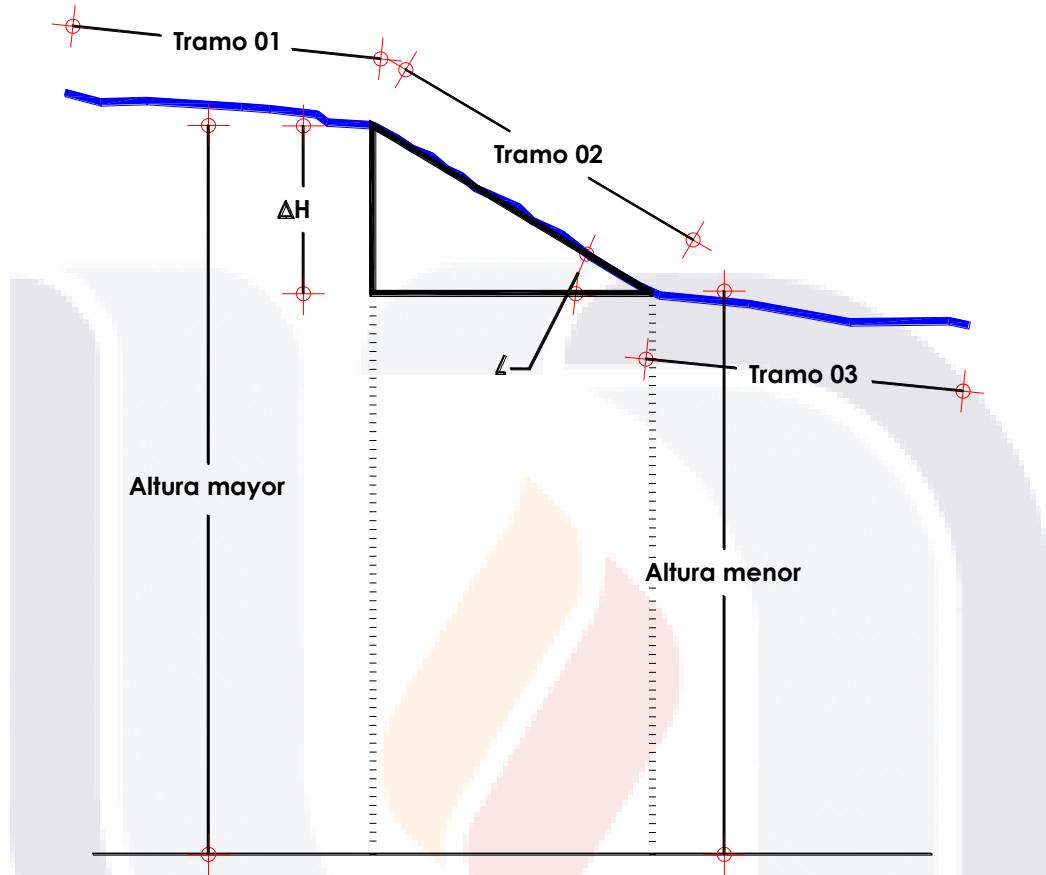
Para medir los ángulos de la fisura se determinara a base de alturas y distancias a fin de determinar el ángulo por medio de funciones trigonométricas (figura 14).

Figura 14. Determinación del ángulo de inclinación de la grieta de los muros

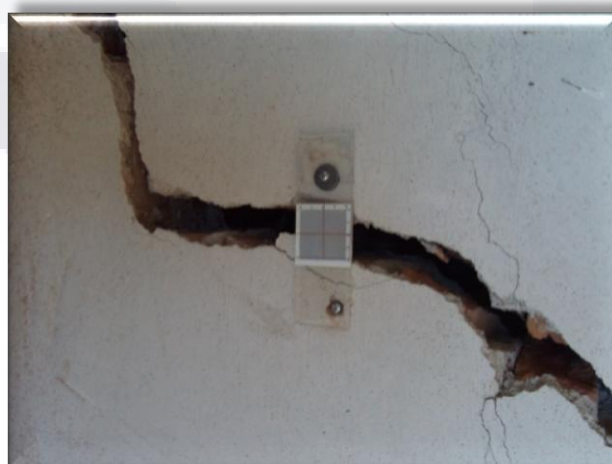
Figura 18. Fisurómetro PL-03

El fisurómetro PL-03 se encuentra localizada en el interior de la vivienda de la calle Enrique Zúñiga # 108, cuyas coordenadas UTM son 2,455,010.00 m Norte, 774,276.53 m Este, 1,944.02 m.s.n.m., en planta alta, a una altura del nivel de piso de planta baja de 5.02 m, a centro de ejes de el fisurómetro. Colocada sobre muro de tabique rojo recocido 7x14x28 cm de 14 cm de espesor, con aplanado de mortero cemento-cal-arena en la cara interior y sin aplanado en la cara exterior. La lectura inicial fue de (-1.0, 0.5) milímetros.

Debido a que $F_0= 2.71 > F_c = 0.0017$, por lo tanto rechazamos la hipótesis nula H_0 , es decir, se confirma que la variable de Fecha está relacionada linealmente con la variable desplazamientos en Y para el fisurómetro PL-03, para el valor de $p = 0.266$, no tan cercano a cero, la linealidad no coincide en un 26.58% para las variables X y Y.

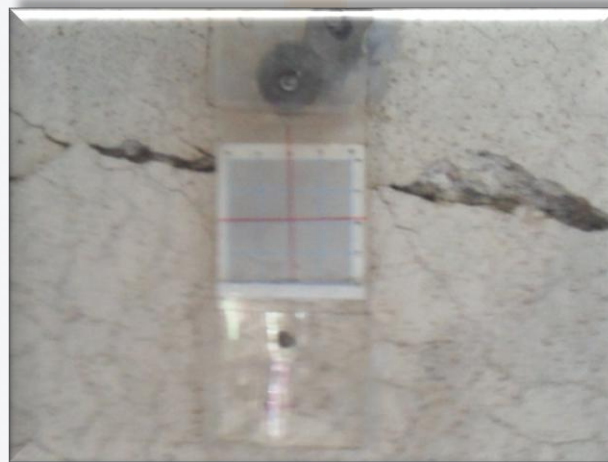
Figura 19. Fisurómetro PL-04

El fisurómetro PL-04 se localiza en el interior de la vivienda en la calle Enrique Zúñiga # 108 en la planta alta, con coordenadas UTM 2,455,010.90 m Norte, 774,276.00 m Este, 1,944.01 m.s.n.m., a una altura del nivel de piso de planta baja de 5.01 m, a centro de ejes. Colocada sobre muro de tabique rojo recocido 7x14x28 cm de 14 cm de espesor, con aplanado de mortero cemento-cal-arena en ambas caras. Su lectura inicial es de (1.00, 1.5) milímetros.

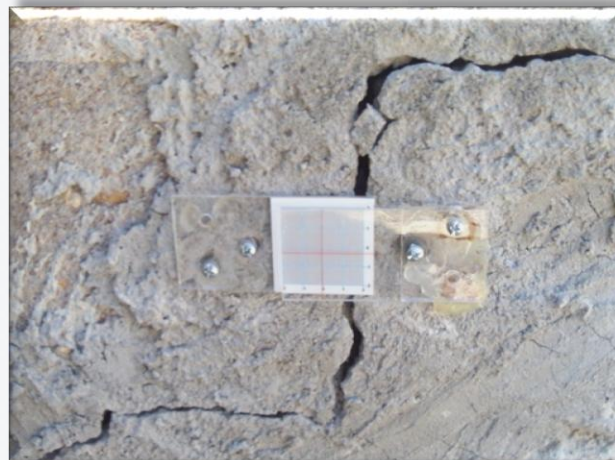
Figura 25. Fisurómetro PL-10

El fisurómetro PL-10 se encuentra al exterior en una huerta localizada en la Calle José María Chico # 108, sus coordenadas UTM son: 2,454,861.85 m Norte, 774,233.01 m Este, 1,934.43 m.s.n.m., a una altura del nivel de piso de jardín de 0.43 m, a ejes. Colocada sobre muro de block de concreto pesado de 20x40x60 cm de 20 cm de espesor, sin aplanado en la cara interior y con aplanado de mortero cemento-cal-arena en la cara exterior. La lectura inicial es de (0.0, -3.0) milímetros.

Para los desplazamientos verticales de este fisurómetro, no es posible la realización de la prueba de hipótesis para la pendiente de la recta de mínimos cuadrados, ya que al permanecer constante no tiene inclinación y es erróneo el empleo del estadístico F.

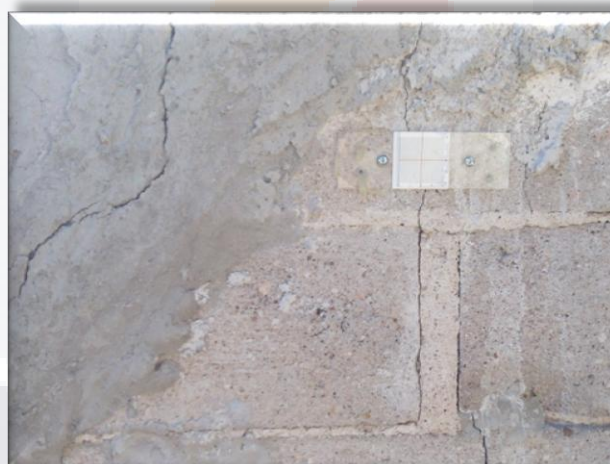
Figura 26. Fisurómetro PL-11

El fisurómetro PL-11 se encuentra al exterior dentro del inmueble localizado en una huerta de la Calle José María Chico, con coordenadas UTM 2,454,861.31 m Norte, 774,230.75 m Este, 1,935.40 m.s.n.m., a una altura del nivel de piso de 1.40 m, medido del piso interior al centro de ejes del fisurómetro. Posicionada sobre muro de block de concreto pesado 15X20X40 cm de 15 cm de espesor, con aplanado de mortero cemento-cal-arena en la cara externa y

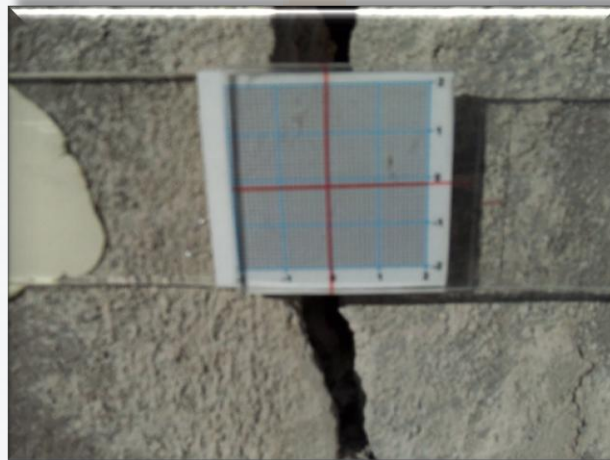
Figura 28. Fisurómetro PL-13

El fisurómetro PL-13 se encuentra colocada en el patio central del museo de la Insurgencia (batiente inferior de arco norte), mismo que tiene coordenadas UTM 2,454,620.34 m Norte, 774,131.28 m Este, 1,928.15 m.s.n.m., posicionado a una altura del piso del patio de 15 cm, se desconoce el material donde fue atornillada, debido a la antigüedad de la edificación, así como el grosor de la misma, sin embargo se aprecia el aplanado de mortero cemento-cal-arena frontal. La lectura inicial del fisurómetro es de (0.50, 3.00) milímetros.

Para la prueba estadística F, el comportamiento de los 9 dotso arrojan lo siguiente el valor de $F_0= 95.02 > F_c = 0.00002$, por lo tanto rechazamos la hipótesis H_0 , es decir, la variable de Fecha está relacionada linealmente con la variable desplazamientos en Y para el fisurómetro, comprobando con el valor de $p = 0.00009$ próximo a cero confirma el rechazo de la hipótesis nula.

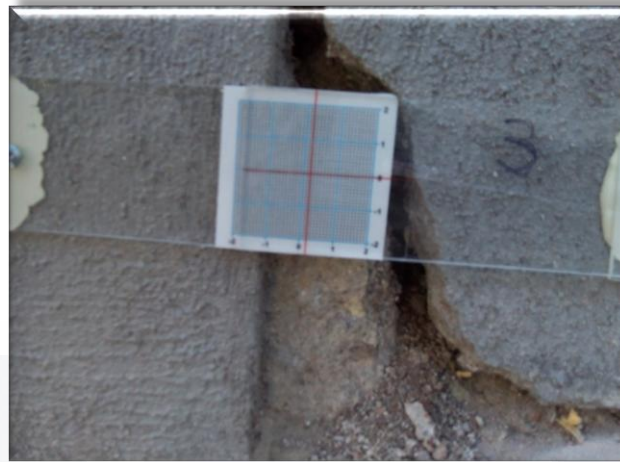
Figura 29. Fisurómetro PL-14

En el patio central del Museo de la Insurgencia, arco sur, se encuentra colocada el fisurómetro PL-14, a una altura del piso del museo de 0.13 m, con coordenadas UTM 2,454,584.00 m Norte, 774,118.61 m Este, 1,926.13 m.s.n.m. Está fijada al batiente inferior, del cual se desconoce el espesor y el material con que se encuentra conformado. Tomando una lectura inicial de (2.0, -1.0) milímetros.

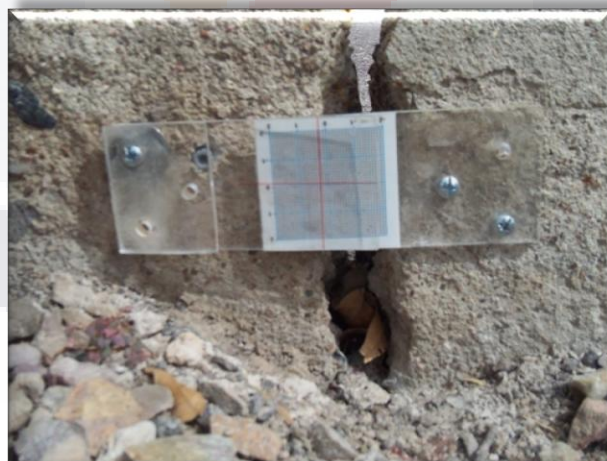
Figura 32 Fisurómetro. PL-17

El último fisurómetro analizada PL-17, se encuentra colocada en la guarnición sur del estacionamiento del Seminario Diocesano, al sur de la comunidad. Con coordenadas UTM 2,454,420.04 m Norte, 774,053.50 m Este, 1,924.08 m.s.n.m., a una altura de la calzada de 8 cm, siendo situada en una

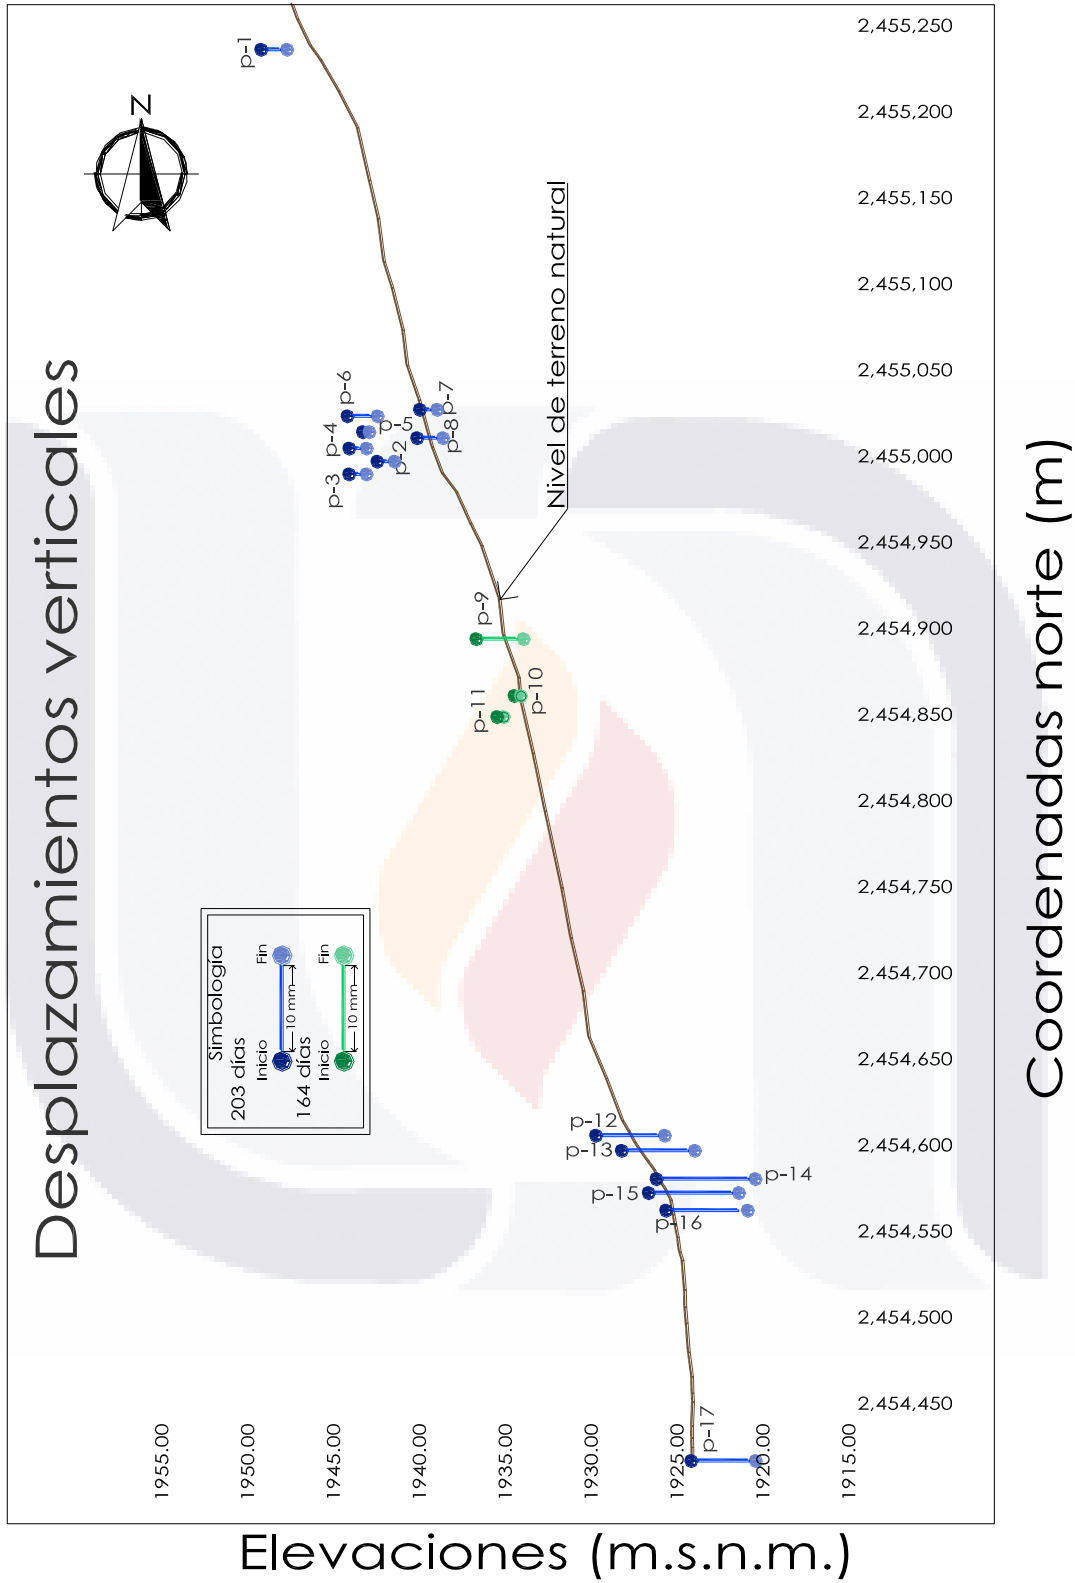
Grafica 44. Desplazamientos verticales

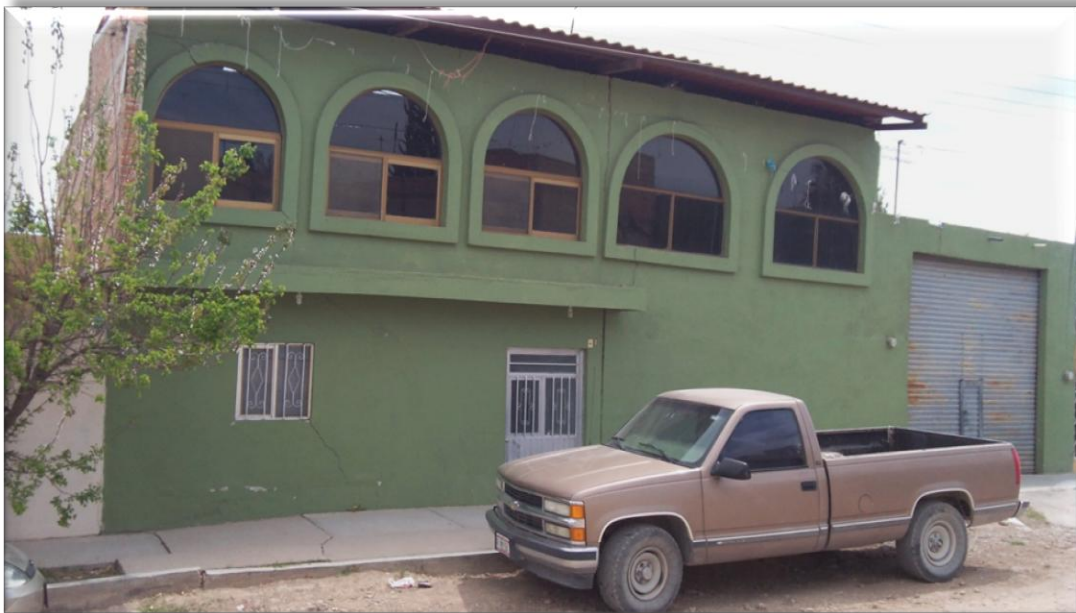
Figura 33. Vivienda estudiada para el análisis

La vivienda se encuentra localizada en la calle Enrique Zúñiga #108, en el lado norte de la comunidad de Pabellón de Hidalgo. Con una superficie construida de 164.46 m².

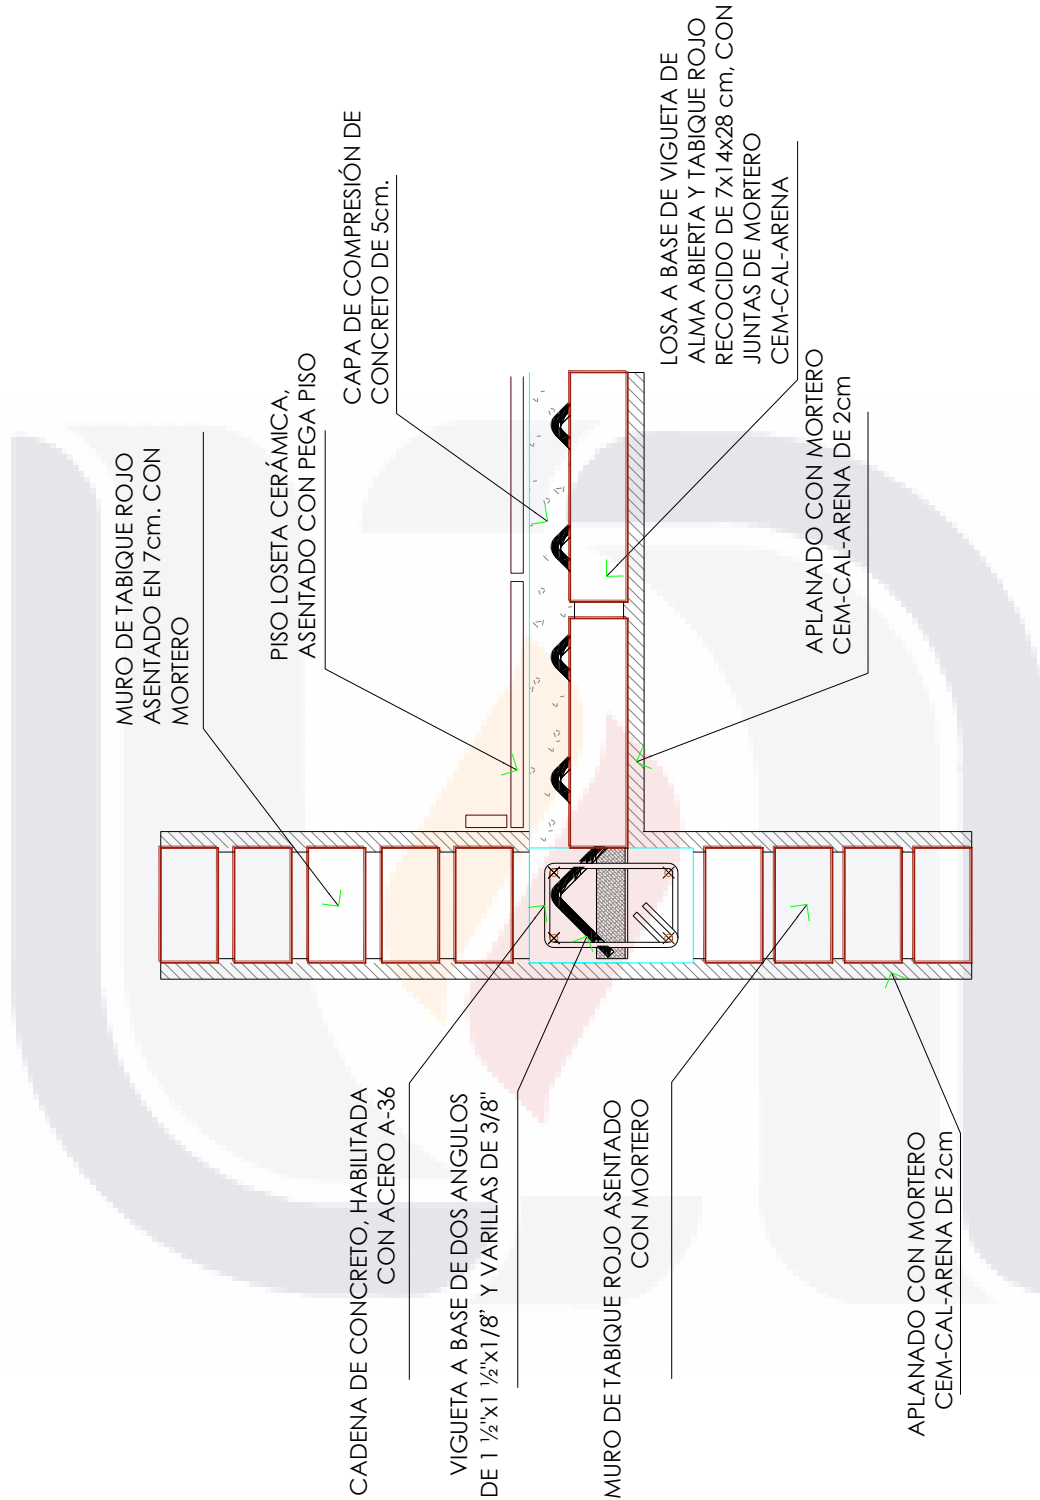
Además, para el cálculo fue necesario los datos de bajadas de cargas, para ello las figuras 35, 37 y 39 muestran gráficamente las cargas actuantes, mientras que de la tabla 84 a la tabla 89 presentan numéricamente los cálculos de la sumatoria de las cargas muertas y vivas que son empleadas en la revisión estructural.

Figura 35. Detalle arquitectónico de la estructura de la losa de entrepiso

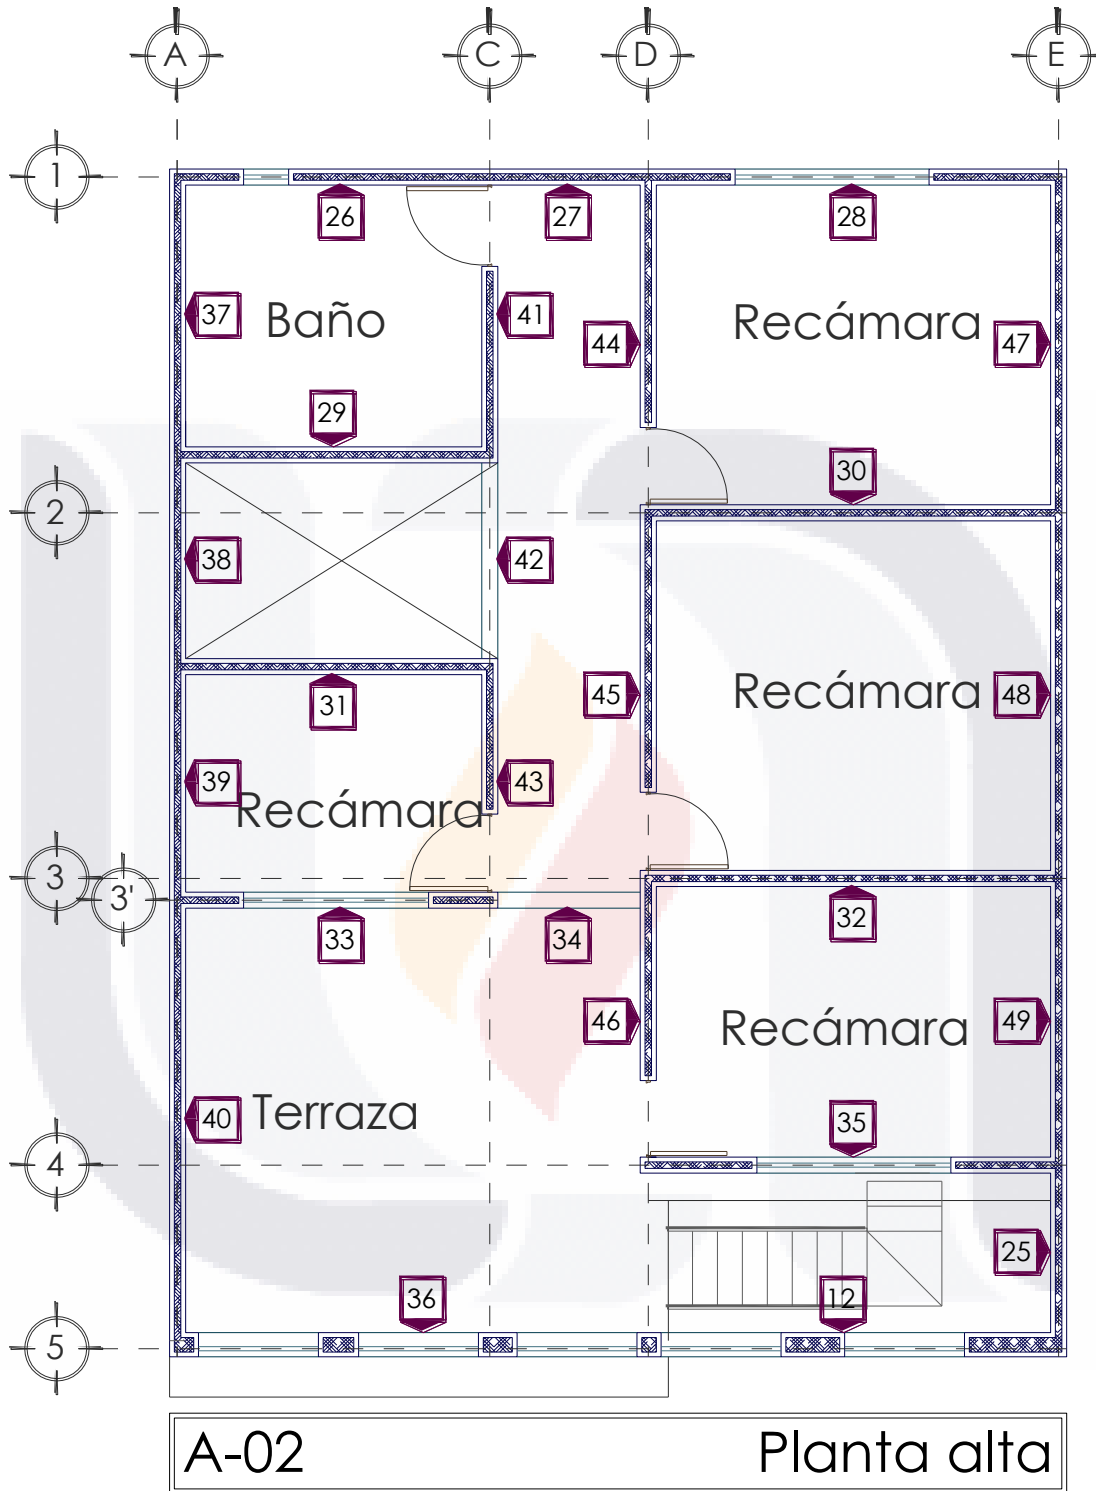
Figura 36. Plano arquitectónico de vivienda. Planta alta

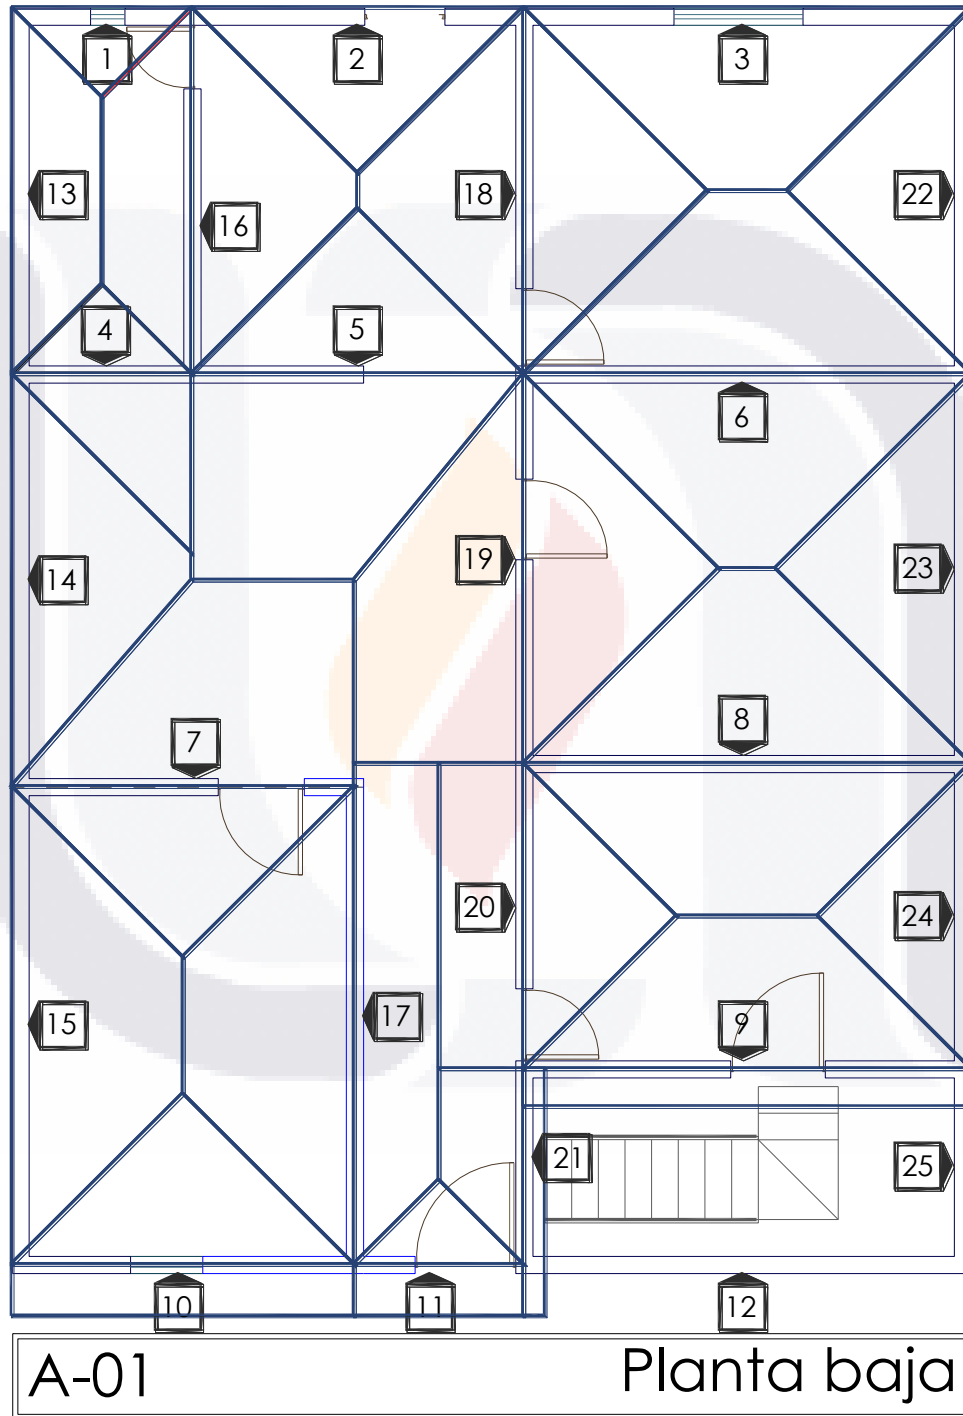
A-01 Planta baja

En este subcapítulo es subdividida la vivienda a fin de la determinación de áreas tributarias que fue empleado en los capítulos siguientes para la revisión estructural.

Figura 40. Plano arquitectónico definiendo áreas tributarias. Planta baja

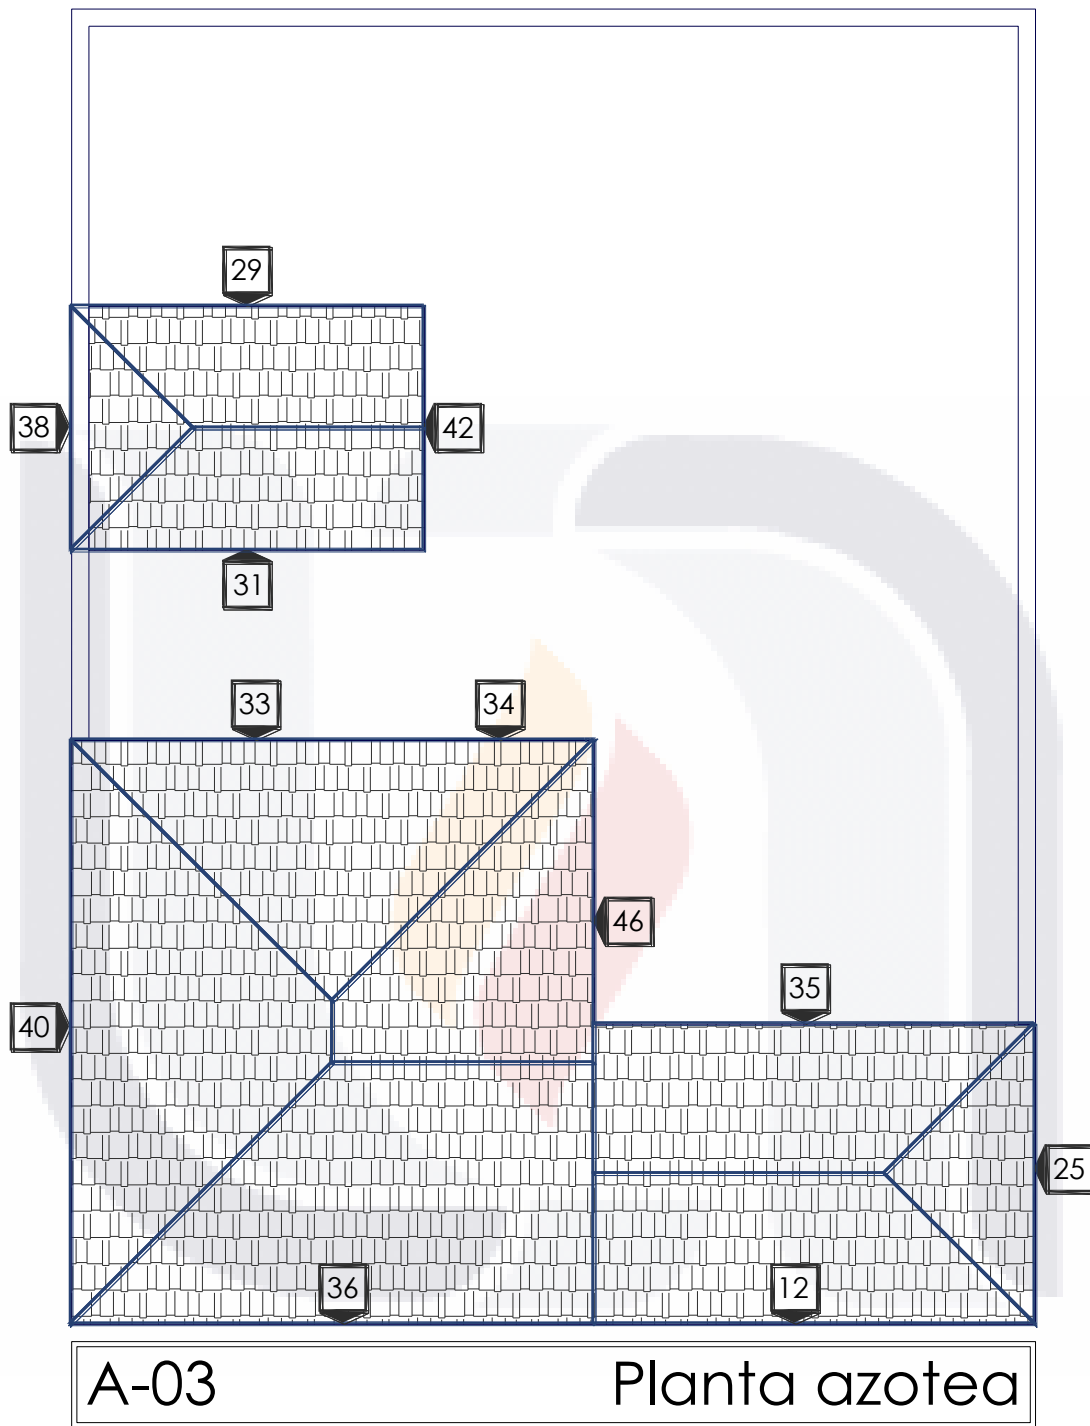
Figura 42. Plano arquitectónico definiendo áreas tributarias. Planta azotea

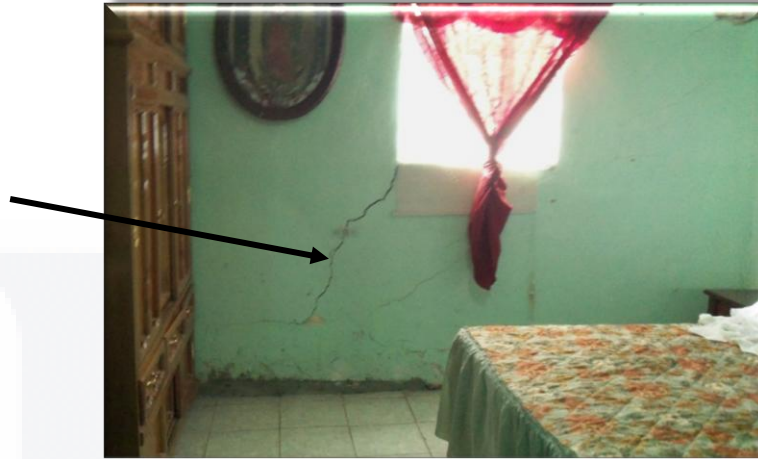
Figura 48. Muro 10 de planta baja. Vista interna

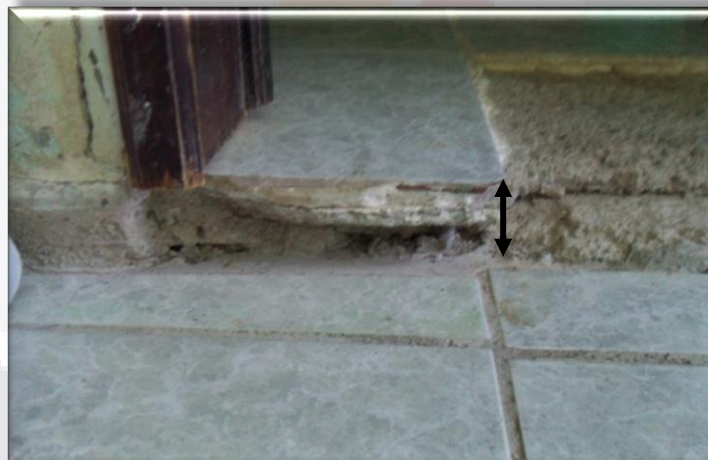
Figura 49. Muro 20 de planta baja. Desplazamiento vertical inicial

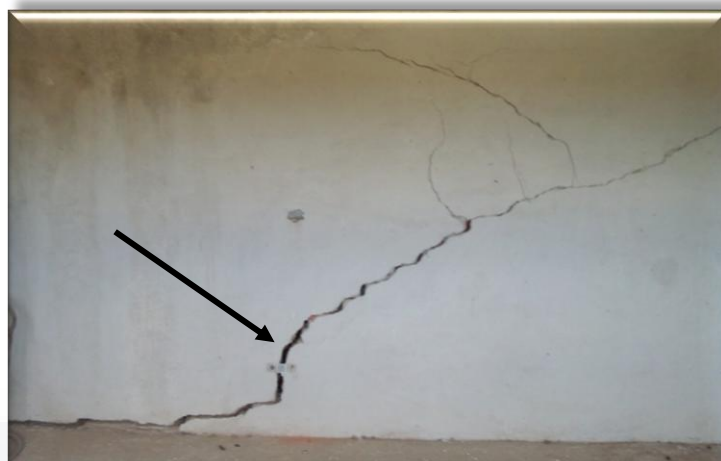
Figura 50. Muro 30 de planta alta

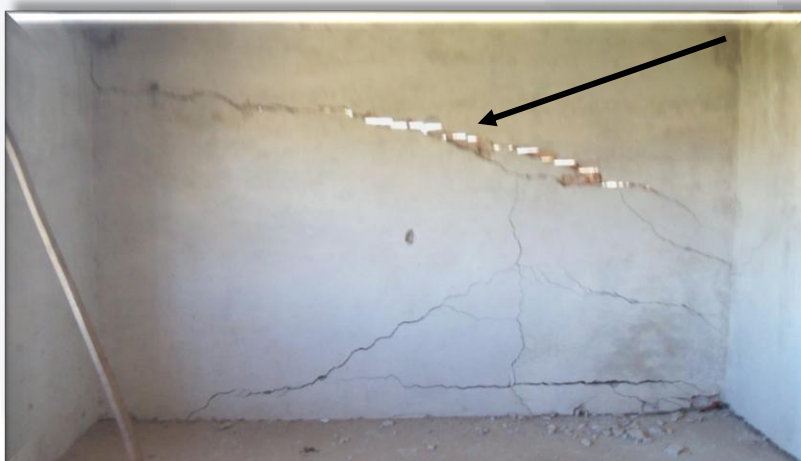
Figura 51. Muro 47 de planta alta

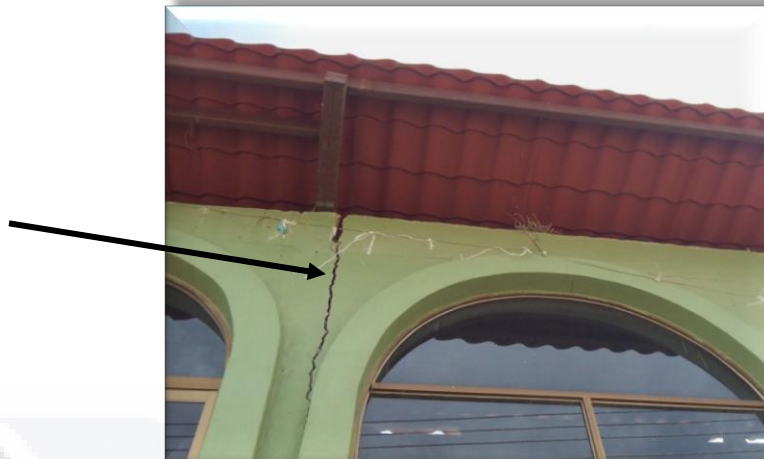
Figura 53. Muro 12 de planta alta. Vista exterior

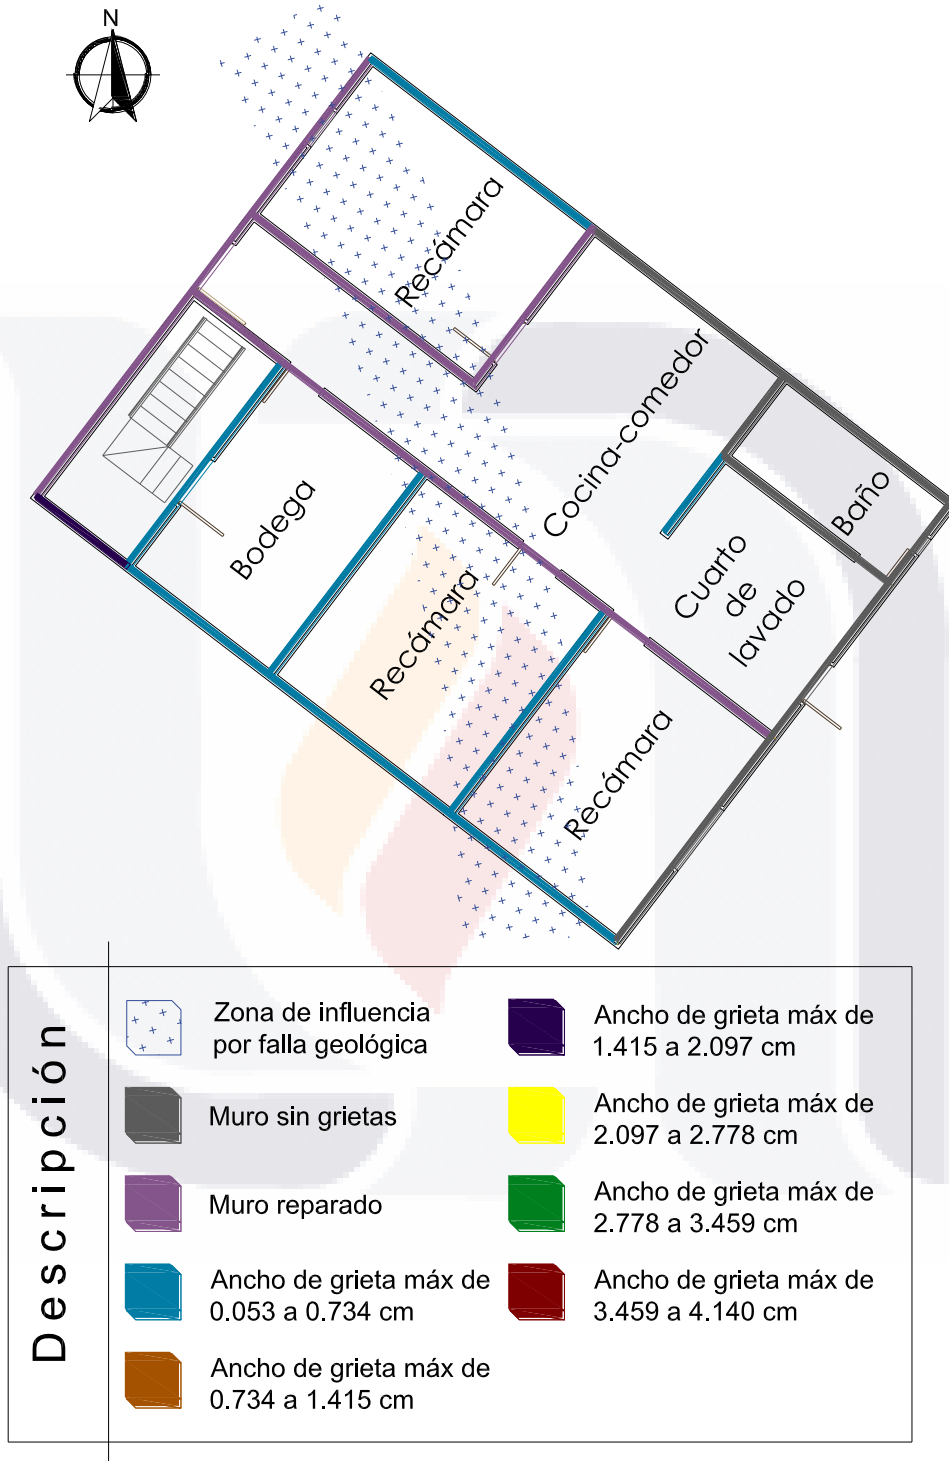
Figura 55. Abertura máxima de grietas en planta baja

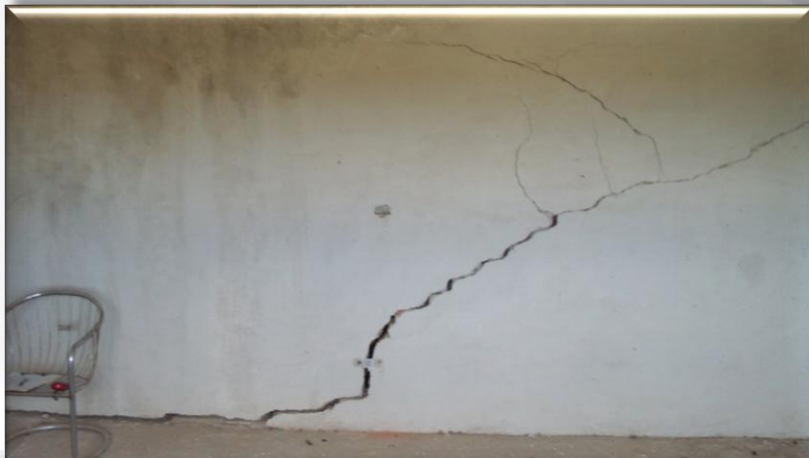
Figura 56. Muro 30 planta alta

Las características principales de este muro son las siguientes:

La tabla anterior visualiza claramente que los esfuerzos producidos por la combinación de carga muerta y carga viva no representan un estado de falla al muro. Sin embargo, incluyendo el efecto de los desplazamientos por la falla geológica se obtienen esfuerzos altos que sobrepasan el límite de esfuerzos para el material para el estado a tensión.

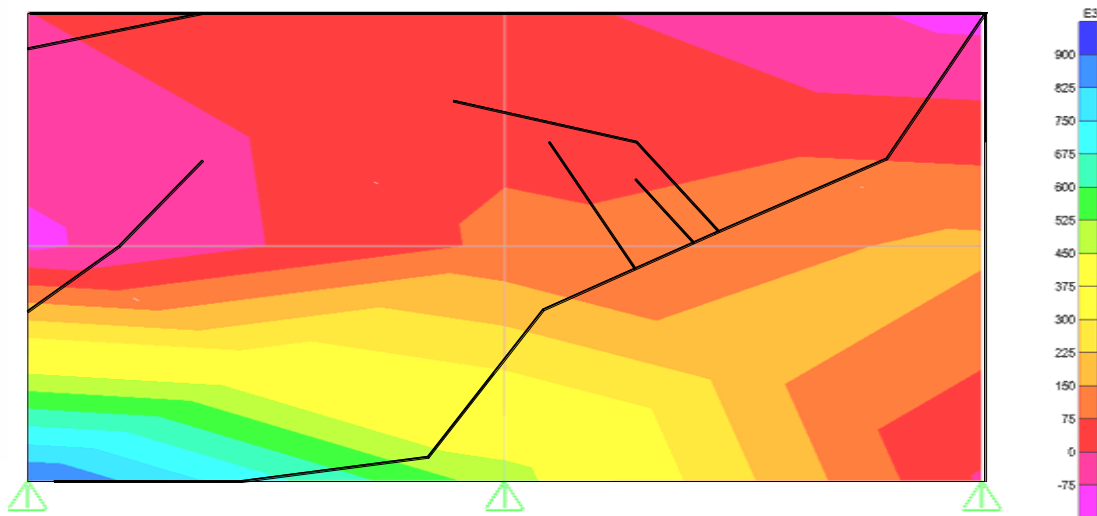
Tras el análisis numérico con elementos finitos se obtuvieron esfuerzos máximos de 129,606.1 kg/m² a compresión y 950,238.6 kg/m² a tensión en el muro número 30 de la vivienda analizada, del cual se observó que el punto donde se forman las grietas es en la transición entre los esfuerzos positivos y los esfuerzos negativos.

Figura 61. Esfuerzos máximos (en kg/m²) y representación de grietas del muro 30.

Is recommended for the particular analyzed house, to separate the structure and the substructure as well avoiding overhanging structures this means placing beams and columns as well in the critical walls. In case of balcony made with deck slab of roof tile type will be convenient to change the anchor, using expandable epoxy type resin, and motherboards that facilitate horizontal and vertical displacements.

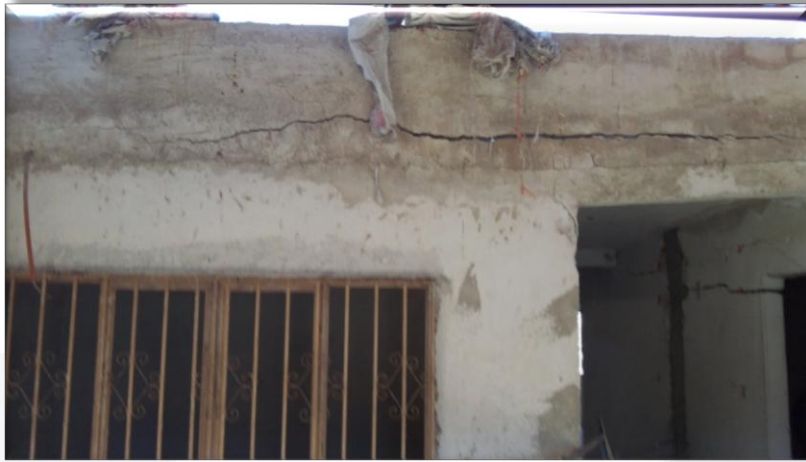
Figura 62. Muro 33 y 34 planta alta.

A continuación se enlistan las características de los muros 33 y 34:

Sin embargo, se visualiza en la tabla 113 que los valores resultantes no sobrepasan el estado límite de falla de los materiales, por lo que, para este modelo, el análisis requiere incluir los desplazamientos vectoriales de los elementos constructivos colindantes a estos muros para determinar los esfuerzos totales, en este caso son la losa de entrepiso y la losa de azotea principalmente.

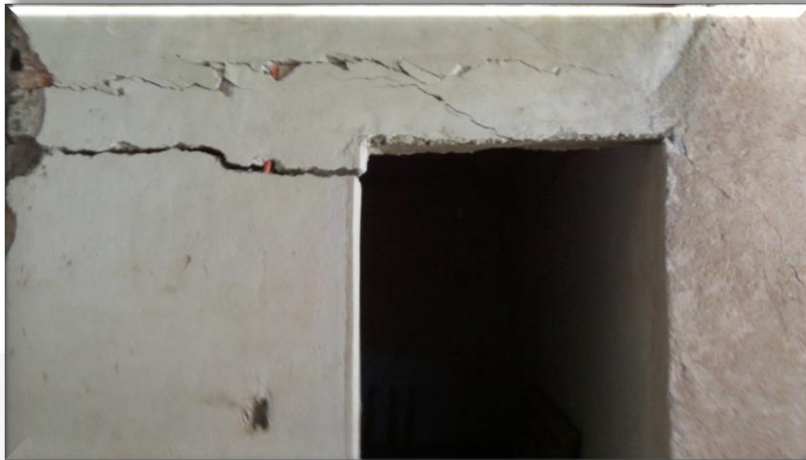
Figura 68. Muro 45 planta alta

El muro 45 presenta las características enlistadas a continuación:

Dados los valores de la tabla 115, se visualiza similitudes con los muros 33 y 34, presentando valores inferiores a los estados limite de falla, sin embargo se requiere tomar dimensiones de elementos constructivos colindantes, siendo insuficiente el análisis particular de un solo elemento constructivo para determinar todos los esfuerzos actuantes.
