UNIVERSIDAD AUTÓNOMA
DE AGUASCALIENTES

TESIS

LEVANTAMIENTO GEOMETRICO Y DE DAÑOS DEL TEMPLO DE SAN ANTONIO Y
ANALISIS ESTRUCTURAL DE LA SITUACION ACTUAL

PARA OBTENER EL GRADO DE MAESTRA EN INGENIERÍA CIVIL
EN EL AREA DE ESTRUCTURAS

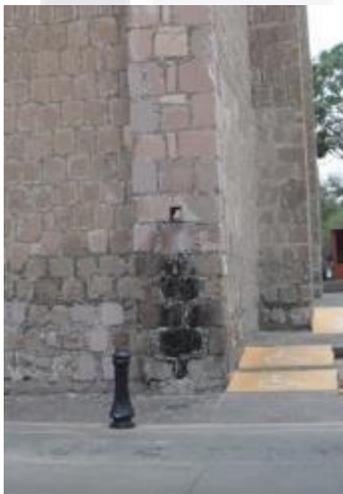
Actualmente dicha construcción presenta algunos daños como humedades, crecimiento de hongos y líquenes (Fig. 2), desgaste de algunos materiales (Fig. 3) e incluso grietas que se pueden apreciar a simple vista (Fig. 4). Las primeras grietas fueron observadas desde hace más de 28 años, sin embargo, se desconoce su fecha de aparición. Durante la restauración del templo y las calles aledañas en el 2008, se detectó la aparición de nuevas grietas. (José Luis García Rubalcava, 2012; Mercedes Barba, 2012)

*Fig. 2 Crecimiento de hongos
líquenes (agosto 2012)*

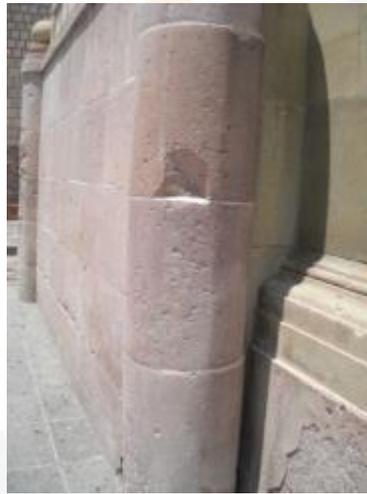
*Fig. 3 Deterioro de materiales
y propiedades (agosto 2012)*

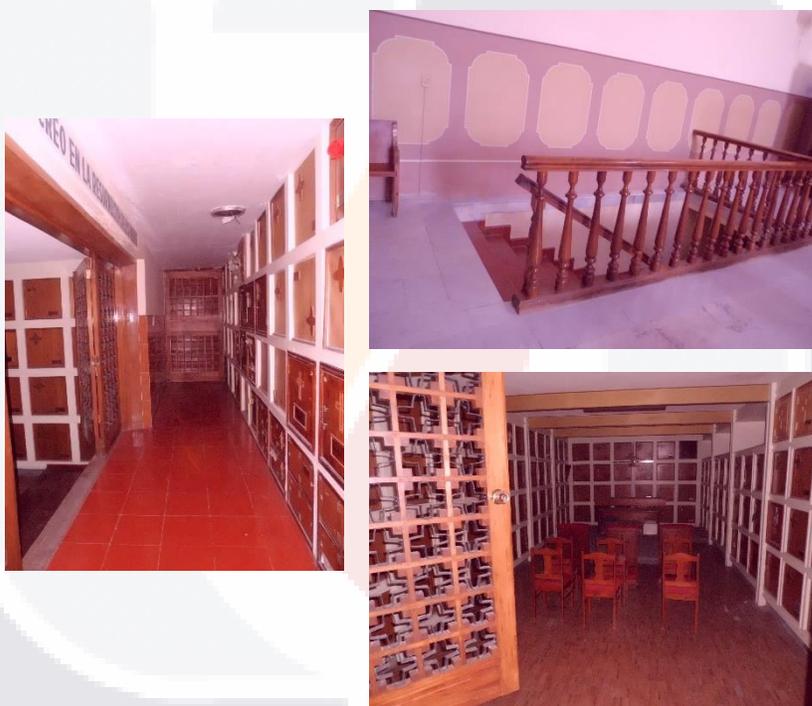
Se desconocen con seguridad la cantidad de intervenciones que ha sufrido el templo de San Antonio ocurridas antes de los años 80's, sin embargo, García Rubalcava, 2013, quien ha estado a cargo de las últimas restauraciones, explica que ya existían intervenciones, como es el caso de la construcción de unas criptas subterráneas que conectan la capilla de Santa Rita con la sacristía y la restauración de una grieta en un muro de la parte posterior del templo (Fig. 16).

Fig. 16 Pasillo subterráneo, criptas Sta. Rita (2013)

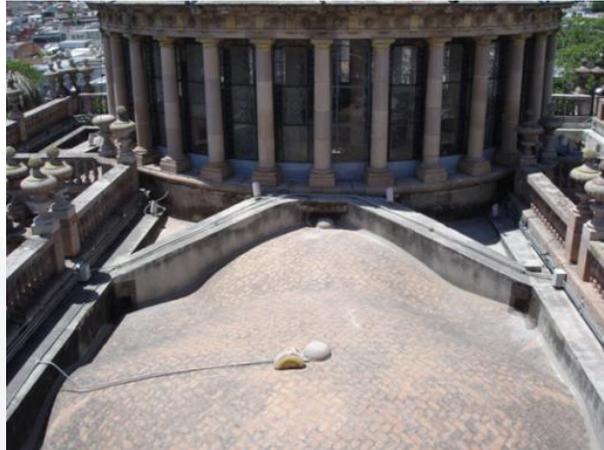
Los principales daños detectados en esa intervención fueron piezas faltantes de cantera, emboquillado y rajueleado; aparición de líquen y musgo (Fig. 18), grietas, humedades, escurrimientos y desprendimiento de pintura al interior de cúpula, entre otros.

Fig. 18 Bóveda antes de la restauración del 2008

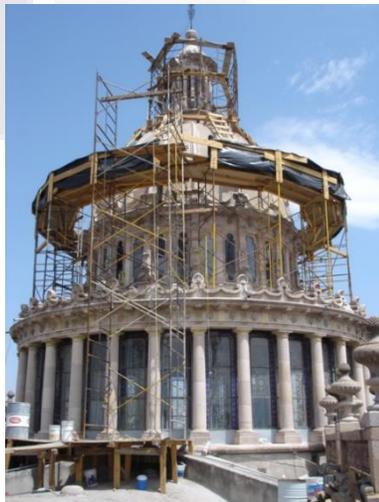
Fig. 19 Restauración de cúpula

La restauración consistió básicamente en la limpieza de la cantera, inyección de grietas (Fig. 20), reintegración de piezas faltantes de los elementos ornamentales y consolidación de las piezas deterioradas, reintegración de color en la cúpula y las torres (Fig. 19).

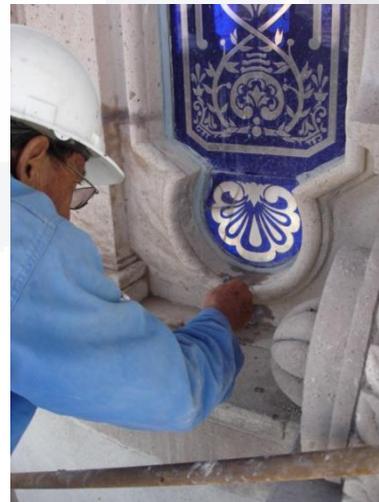
Fig. 20 Inyección de grietas

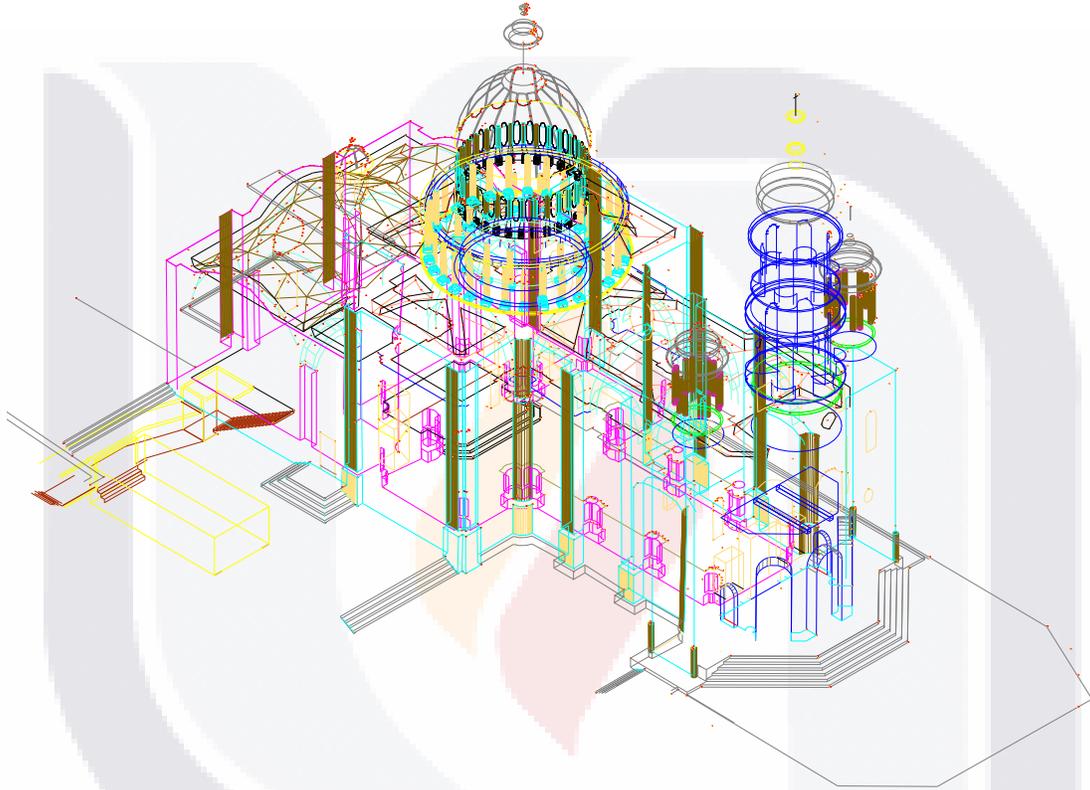
Fig. 54 Levantamiento en tres dimensiones del templo de San Antonio

En el levantamiento se puede observar que existe un desplome hacia afuera en las columnas.

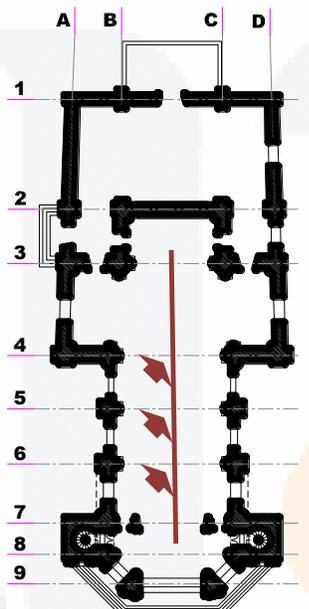
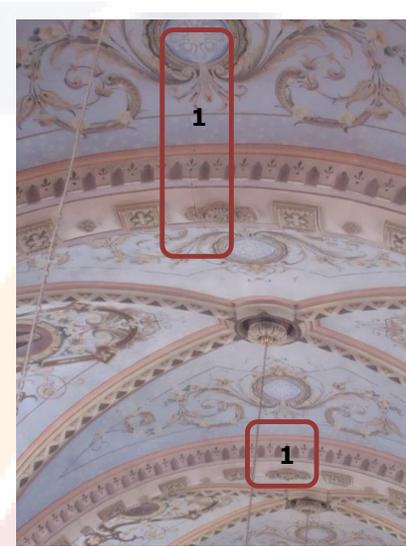
Fig. 56 Levantamiento de daños, arcos y bóveda de la nave principal de San Antonio

| | | | |
| DESCRIPCION DE PATOLOGIA | | | | | |
| <p>1. Grieta que pasa por todo el eje longitudinal, se aprecia en los arcos transversales y entre el eje 5 y 6 la fisura se observa en algunos puntos de la bóveda. En el arco del eje 4 la fisura sube al pasillo del deambulatorio</p> | | | | | |
| OBSERVACIONES | | | | | |
| <p>Esta grieta apareció a partir de la restauración de la calle Zaragoza</p> | | | | | |
|

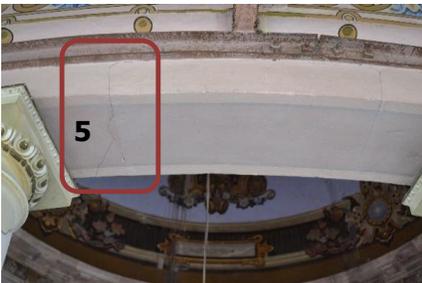
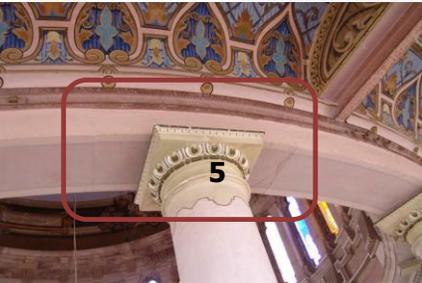
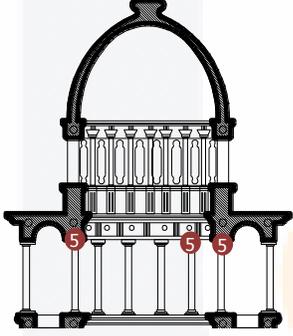
Fig. 58 Levantamiento de daños, trabe de cúpula

| | | | | |
| DESCRIPCION DE PATOLOGIA | | | | | |
| <ol style="list-style-type: none"> 1. Marcas de humedad por condensación en boveda del primer tambor de la cúpula. 2. Pequeñas fisuras que pueden ser por humedad en la boveda del primer tambor 3. Grieta posiblemente por separación de piezas, es constante a todo alrededor de la cúpula 4. Desprendimiento de acabado por humedad 5. Grieta en ambos lados de las columnas de la cúpula, estas aparecen en casi todas las columnas 6. Grieta y escurrimiento de pintura debida a la humedad por filtración recurrente en todas las nervaduras en cupula. | | | | | |
| OBSERVACIONES | | | | | |
| La humedad se encuentra controlada actualmente | | | | | |
|

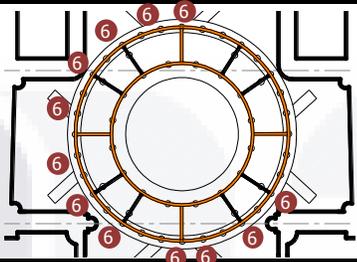
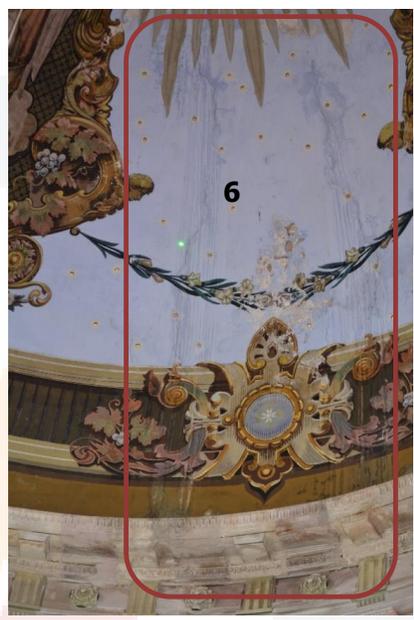
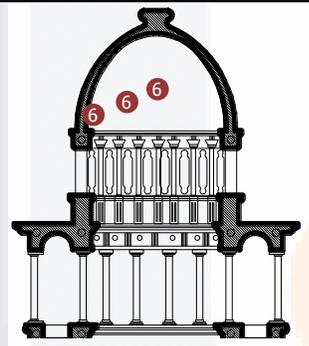
Fig. 59 Levantamiento de daños, interior cúpula

| | | | | |
| DESCRIPCION DE PATOLOGIA | | | | | |
| <ol style="list-style-type: none"> 1. Marcas de humedad por condensación en boveda del primer tambor de la cúpula. 2. Pequeñas fisuras que pueden ser por humedad en la boveda del primer tambor 3. Grieta posiblemente por separación de piezas, es constante a todo alrededor de la cúpula 4. Desprendimiento de acabado por humedad 5. Grieta en ambos lados de las columnas de la cúpula, estas aparecen en casi todas las columnas 6. Grieta y escurrimiento de pintura debida a la humedad por filtración recurrente en todas las nervaduras en cupula. | | | | | |
| OBSERVACIONES | | | | | |
| La humedad se encuentra controlada actualmente | | | | | |
|

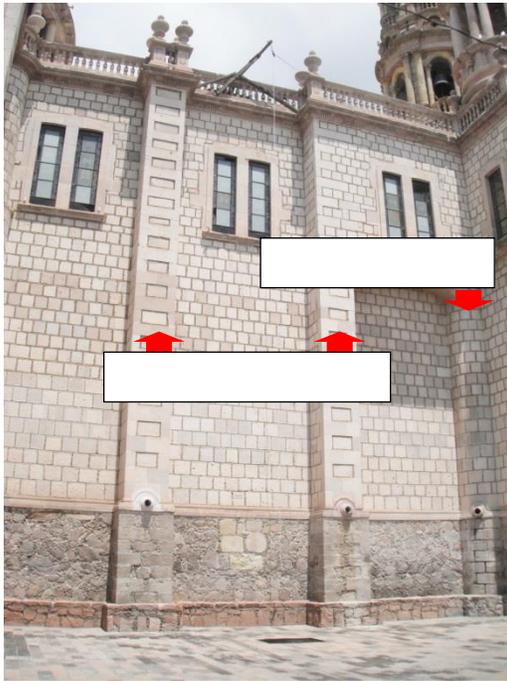
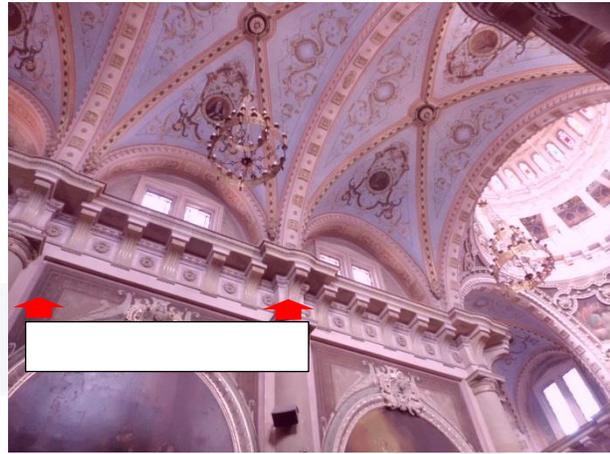
Fig. 88 Columnas con desplomes

La cubierta de la nave principal del templo presenta una grieta a lo largo de todo su eje longitudinal en todos los arcos y en algunas partes de la bóveda (*Fig. 87, Anexo "A" ficha 01*) Dicha grieta se detectó a partir de la restauración de las calles aledañas en el 2008, razón por la cual, surge la teoría de que las vibraciones inducidas en el edificio por la maquinaria provocaron esfuerzos superiores a los que resiste la mampostería con la que fue construido el edificio por lo que se pudo haber generado la grieta. Aunado a esto, se detectó con el levantamiento geométrico que existe un desplome de 2 cm en promedio de las columnas centrales y de hasta 10 cms en las columnas frontales (*Fig. 88*).

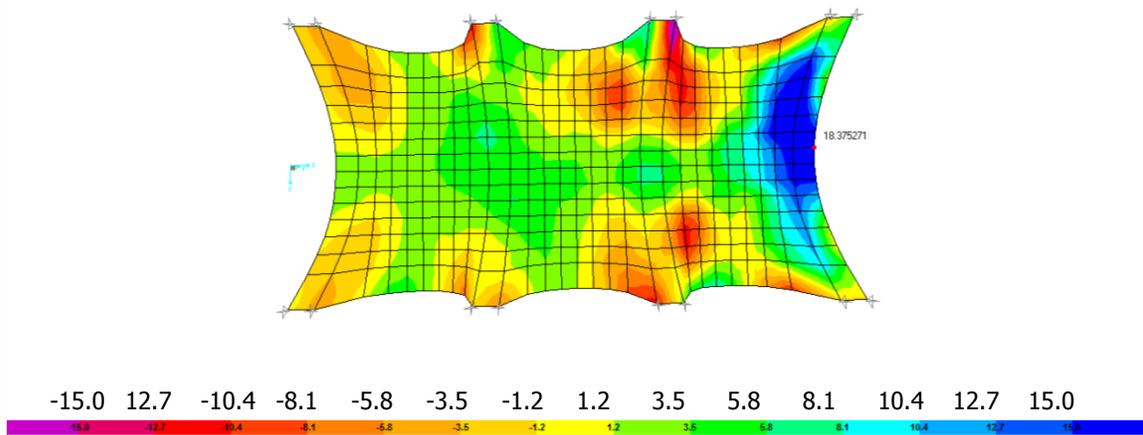
Fig. 92 ·Esfuerzos normales en el sentido transversal en la parte inferior de bóveda (unidades en kg/cm^2)

Se analizó la bóveda de la nave principal del templo considerando los desplomes existentes en los muros para determinar las causas del agrietamiento que se presenta al centro de los arcos y en algunas zonas de la bóveda a lo largo de todo el eje longitudinal y se obtuvieron los esfuerzos normales en sentido transversal en la parte superior (Fig. 91) e inferior (Fig. 92) de la bóveda.

El esfuerzo máximo a la tensión que resiste la mampostería es de $4 \text{ kg}/\text{cm}^2$ (Lourenço, 2013) en la bóveda el esfuerzo máximo q se presenta a tensión es de $19.28 \text{ kg}/\text{cm}^2$, supera el esfuerzo máximo, por lo que el elemento ya ha fallado.

2. Se desconoce si las grietas están activas o inactivas por lo que se sugiere instalar testigos que nos permitan conocer si se presenta algún movimiento en las grietas.

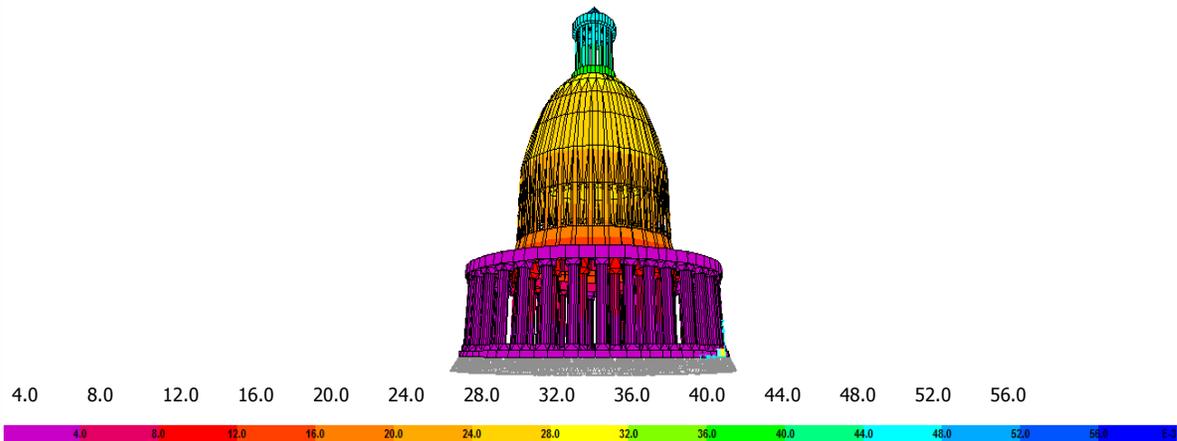
Fig. 95 Deformaciones de cúpula en centímetros

Las máximas deformaciones (Fig. 95), así como los esfuerzos máximos (Fig. 96) se encuentran en la parte superior de las columnas centrales. El esfuerzo máximo es de 8.87 kg/cm² y se presenta en las columnas centrales.

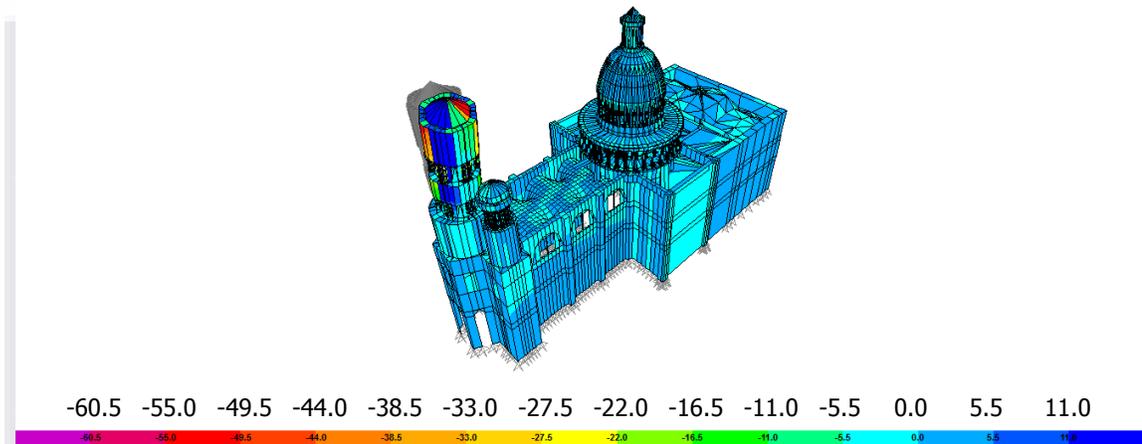
Fig. 99 Deformaciones en el modelo en centímetros.

Se realizó el análisis completo del templo para ver el comportamiento de los elementos en conjunto, así como el análisis modal para conocer la frecuencia de los muros. Las máximas deformaciones (Fig. 99) y esfuerzos (Fig. 100) se presentan en los elementos más esbeltos como las torres.

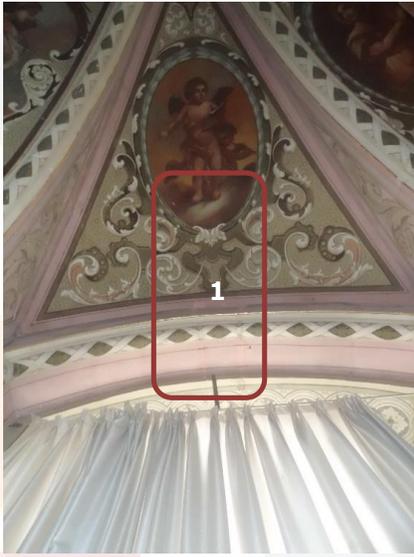
| | | | |
| DESCRIPCION DE PATOLOGIA | | | | | |
| <p>1. Grietas inyectadas en parte superior de vano y boveda del coro.</p> | | | | | |
| OBSERVACIONES | | | | | |
| <p>Se repiten simetricamente y pueden apreciarse en interior y exterior</p> | | | | | |
|

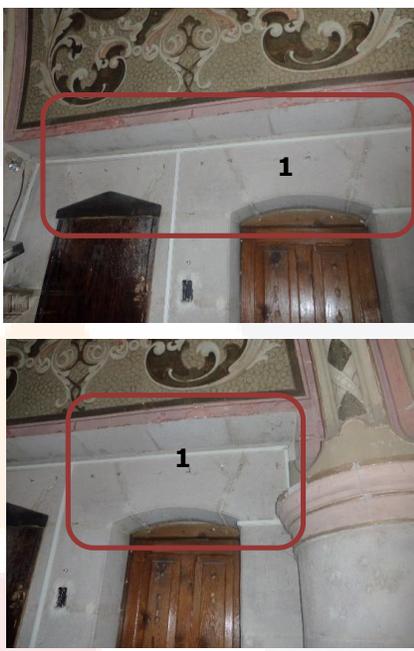
| | | | |
| DESCRIPCION DE PATOLOGIA | | | | | |
| <p>1. Grietas ya reparadas en vanos de puertas del coro.</p> | | | | | |
| OBSERVACIONES | | | | | |
| Se repiten simetricamente | | | | | |
|

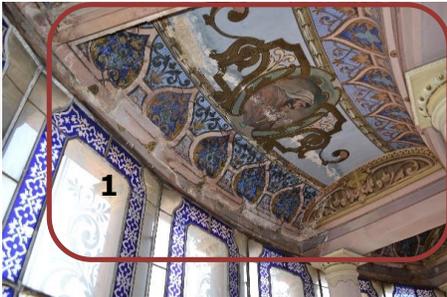
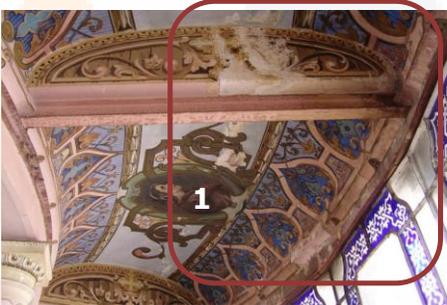
| | | | | | | |
| DESCRIPCION DE PATOLOGIA | | | | | | | |
| <ol style="list-style-type: none"> 1. Marcas de humedad por condensación en boveda del primer tambor de la cúpula. 2. Pequeñas fisuras que pueden ser por humedad en la boveda del primer tambor 3. Grieta posiblemente por separación de piezas, es constante a todo alrededor de la cúpula 4. Desprendimiento de acabado por humedad 5. Grieta en ambos lados de las columnas de la cúpula, estas aparecen en casi todas las columnas 6. Grieta y escurrimiento de pintura debida a la humedad por filtración recurrente en todas las nervaduras en cupula. | | | | | | | |
| OBSERVACIONES | | | | | | | |
| La humedad se encuentra controlada actualmente | | | | | | | |
|

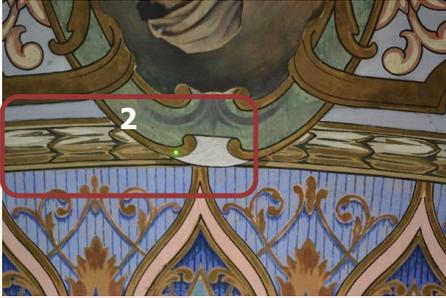
| | | | | |
| DESCRIPCION DE PATOLOGIA | | | | | |
| <ol style="list-style-type: none"> 1. Marcas de humedad por condensación en boveda del primer tambor de la cúpula. 2. Pequeñas fisuras que pueden ser por humedad en la boveda del primer tambor 3. Grieta posiblemente por separación de piezas, es constante a todo alrededor de la cúpula 4. Desprendimiento de acabado por humedad 5. Grieta en ambos lados de las columnas de la cúpula, estas aparecen en casi todas las columnas 6. Grieta y escurrimiento de pintura debida a la humedad por filtración recurrente en todas las nervaduras en cupula. | | | | | |
| OBSERVACIONES | | | | | |
| La humedad se encuentra controlada actualmente | | | | | |
|

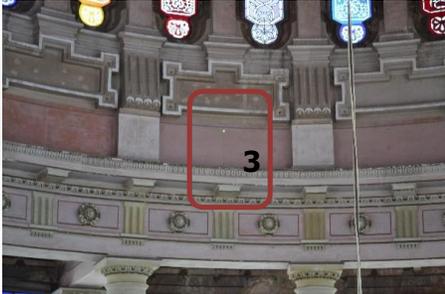
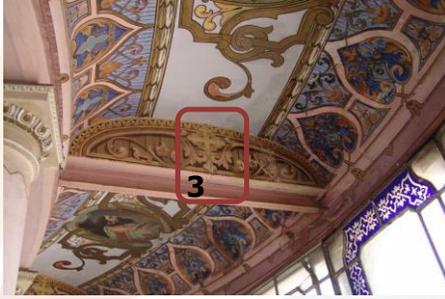
| | | | |
| DESCRIPCION DE PATOLOGIA | | | | | |
| <ol style="list-style-type: none"> 1. Marcas de humedad por condensación en boveda del primer tambor de la cúpula. 2. Pequeñas fisuras que pueden ser por humedad en la boveda del primer tambor 3. Grieta posiblemente por separación de piezas, es constante a todo alrededor de la cúpula 4. Desprendimiento de acabado por humedad 5. Grieta en ambos lados de las columnas de la cúpula, estas aparecen en casi todas las columnas 6. Grieta y escurrimiento de pintura debida a la humedad por filtración recurrente en todas las nervaduras en cupula. | | | | | |
| OBSERVACIONES | | | | | |
| La humedad se encuentra controlada actualmente | | | | | |
|

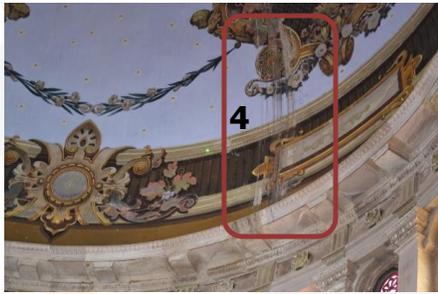
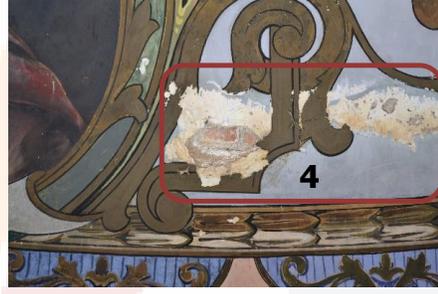
| | | | | |
| DESCRIPCION DE PATOLOGIA | | | | | |
| <ol style="list-style-type: none"> 1. Marcas de humedad por condensación en boveda del primer tambor de la cúpula. 2. Pequeñas fisuras que pueden ser por humedad en la boveda del primer tambor 3. Grieta posiblemente por separación de piezas, es constante a todo alrededor de la cúpula 4. Desprendimiento de acabado por humedad 5. Grieta en ambos lados de las columnas de la cúpula, estas aparecen en casi todas las columnas 6. Grieta y escurrimiento de pintura debida a la humedad por filtración recurrente en todas las nervaduras en cupula. | | | | | |
| OBSERVACIONES | | | | | |
| La humedad se encuentra controlada actualmente | | | | | |
|

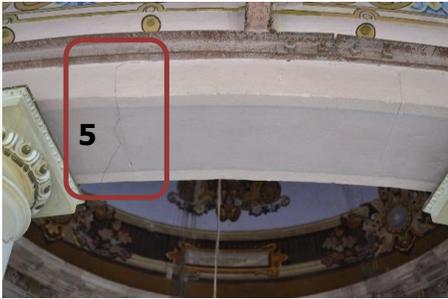
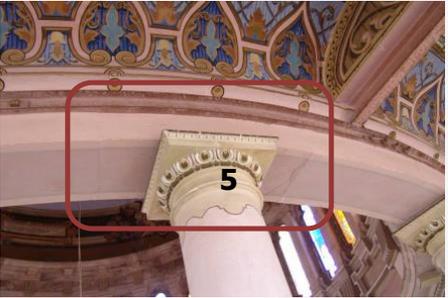
| | | | | |
| DESCRIPCION DE PATOLOGIA | | | | | |
| <ol style="list-style-type: none"> 1. Marcas de humedad por condensación en boveda del primer tambor de la cúpula. 2. Pequeñas fisuras que pueden ser por humedad en la boveda del primer tambor 3. Grieta posiblemente por separación de piezas, es constante a todo alrededor de la cúpula 4. Desprendimiento de acabado por humedad 5. Grieta en ambos lados de las columnas de la cúpula, estas aparecen en casi todas las columnas 6. Grieta y escurrimiento de pintura debida a la humedad por filtración recurrente en todas las nervaduras en cupula. | | | | | |
| OBSERVACIONES | | | | | |
| La humedad se encuentra controlada actualmente | | | | | |
|

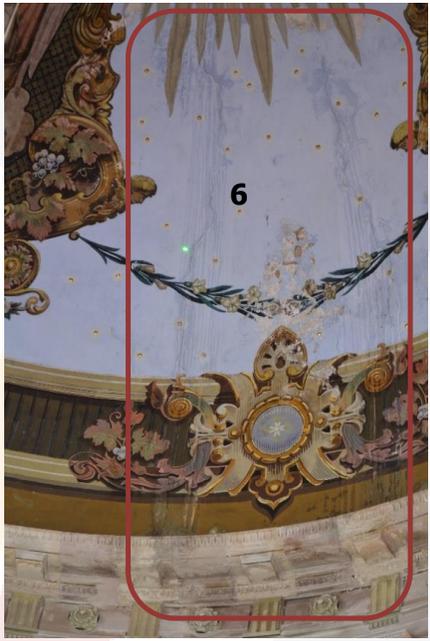
| | | | | |
| DESCRIPCION DE PATOLOGIA | | | | | |
| <ol style="list-style-type: none"> 1. Marcas de humedad por condensación en boveda del primer tambor de la cúpula. 2. Pequeñas fisuras que pueden ser por humedad en la boveda del primer tambor 3. Grieta posiblemente por separación de piezas, es constante a todo alrededor de la cúpula 4. Desprendimiento de acabado por humedad 5. Grieta en ambos lados de las columnas de la cúpula, estas aparecen en casi todas las columnas 6. Grieta y escurrimiento de pintura debida a la humedad por filtración recurrente en todas las nervaduras en cupula. | | | | | |
| OBSERVACIONES | | | | | |
| La humedad se encuentra controlada actualmente | | | | | |
|
