**UNIVERSIDAD AUTÓNOMA  
DE AGUASCALIENTES**

**TESIS**

**VULNERABILIDAD DE CONSTRUCCIONES UBICADAS EN ZONAS  
DE SUBSIDIENCIA EN LA CIUDAD DE AGUASCALIENTES**

**Aguascalientes, Ags., 24 de Junio de 2021**

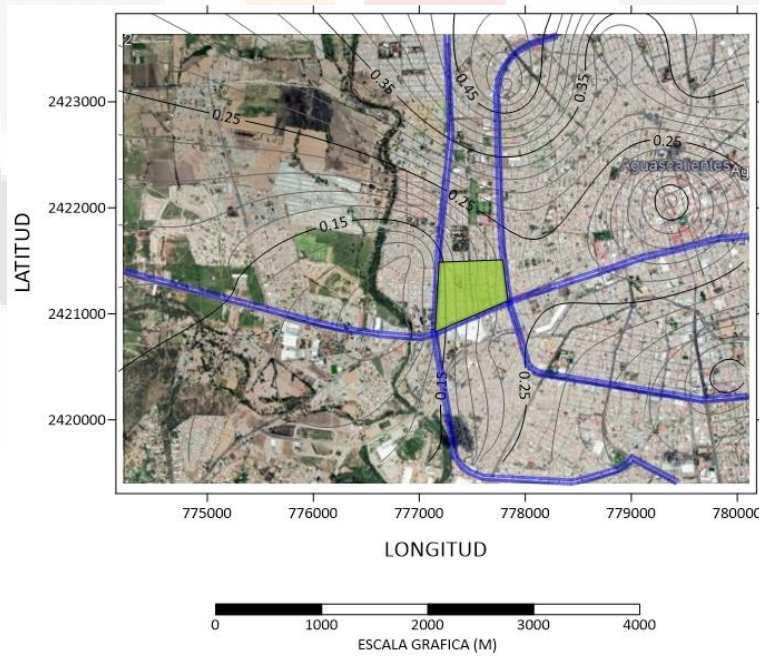
Figura 7. Mapa de hundimientos en zona de estudio 2007 - 2016

Con el software "Surfer" se genera el siguiente mapa de hundimientos en el que se muestra que en la zona de estudio ha habido de 15 a 23 cms de hundimiento del terreno del 2007 al 2016

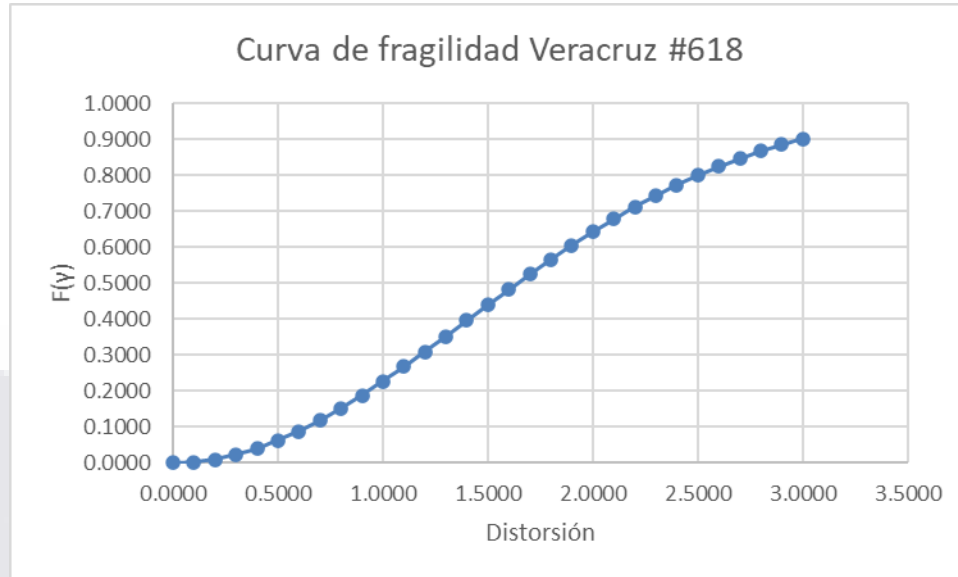
Figura 18. Curva de Fragilidad Veracruz #618

<b>Veracruz #618 Col. San Marcos</b>			
<b>Resultado de la evaluación</b>			
Elemento	Porcentaje de daño	Factor de importancia	Indice
Losas	0.05	1.88	0.09
Vigas	0.05	2.14	0.11
Otros elementos superestructura	0.15	1.88	0.28
Columnas	0.05	3.75	0.19
Cimentacion	0.05	2.14	0.11
Otros elementos subestructura	0.00	1.88	0.00
		sumatoria	0.78
		<b>IEC</b>	<b>3.89</b>

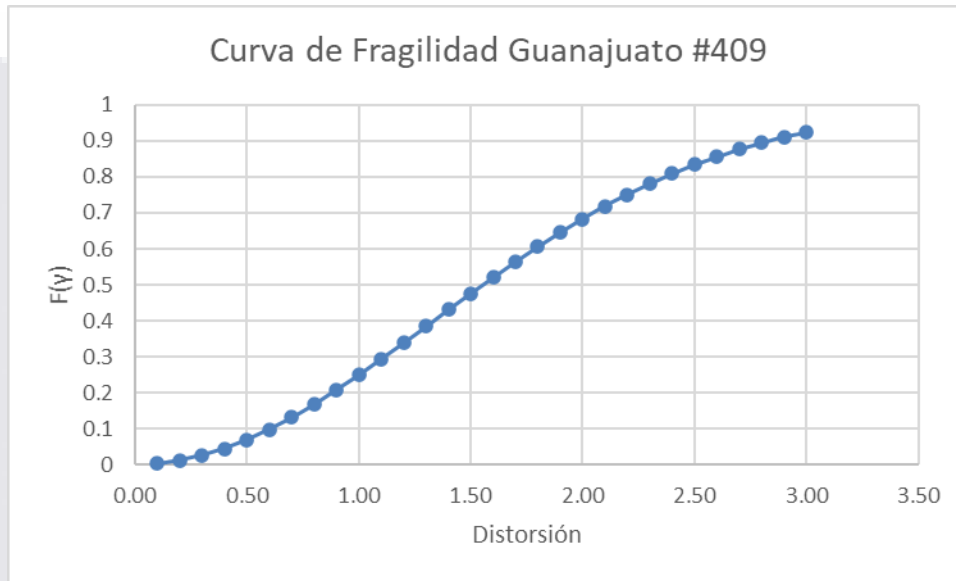
Figura 19. Curva de Fragilidad Guanajuato #409

<b>Guanajuato #409 Col. San Marcos</b>			
<b>Resultado de la evaluación</b>			
Elemento	Porcentaje de daño	Factor de importancia	Indice
Losas	0.05	1.88	0.09
Vigas	0.10	2.14	0.21
Otros elementos superestructura	0.05	1.88	0.09
Columnas	0.05	3.75	0.19
Cimentacion	0.05	2.14	0.11
Otros elementos subestructura	0.00	1.88	0.00
		sumatoria	0.70
		<b>IEC</b>	<b>3.48</b>
