**UNIVERSIDAD AUTÓNOMA
DE AGUASCALIENTES**

**INFLUENCIA DE DAÑOS Y DETERIOROS EN EL
COMPORTAMIENTO ESTRUCTURAL DE EDIFICIOS HISTÓRICOS**

**PARA OBTENER EL GRADO DE MAESTRÍA EN INGENIERÍA
CIVIL CON ESPECIALIDAD EN ESTRUCTURAS**

A.1 Templo de Nuestra Señora del Rosario (De la merced)

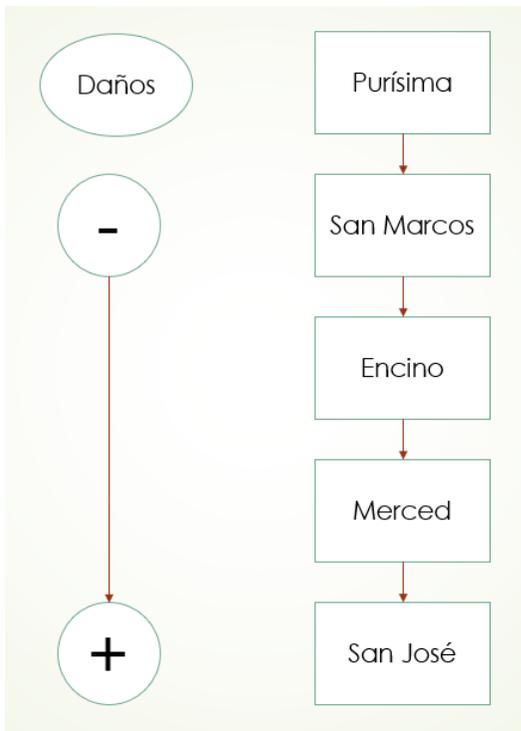
Con la información obtenida del levantamiento de daños observados se categorizaron los templos de acuerdo con los daños y deterioros encontrados de menor a mayor como se muestra en la figura 9.

Figura 9: Orden de los templos basado en daños y deterioros presentes.

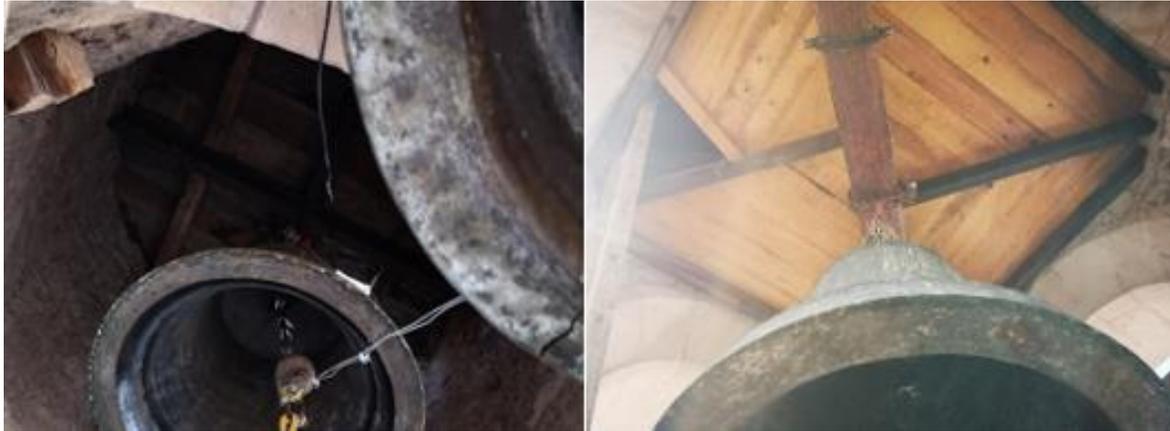
El campanario del templo de San Marcos es el que tiene mayor frecuencia con 9.6 Hz, por el contrario, el del Templo de la Merced es él tiene la menor con 2.1 Hz, una reducción del 78 %, ambas torres son similares en dimensiones, el material con el que están construidas es cantera y tienen solamente un entrepiso donde se llevó a cabo la medición, sin embargo, la forma interior y las vigas que sirven de soporte para la campana principal y el entrepiso son diferentes, como se puede observar en la figura 10 la torre del templo de San Marcos es redonda en su parte interior y tiene una mayor cantidad de vigas, estas dan mayor rigidez al elemento, además la torre del templo de la merced presenta fracturas en su base (figura 21).

Figura 10: Interior de la torre campanario del templo de San Marcos (izquierda) y la Merced (derecha).

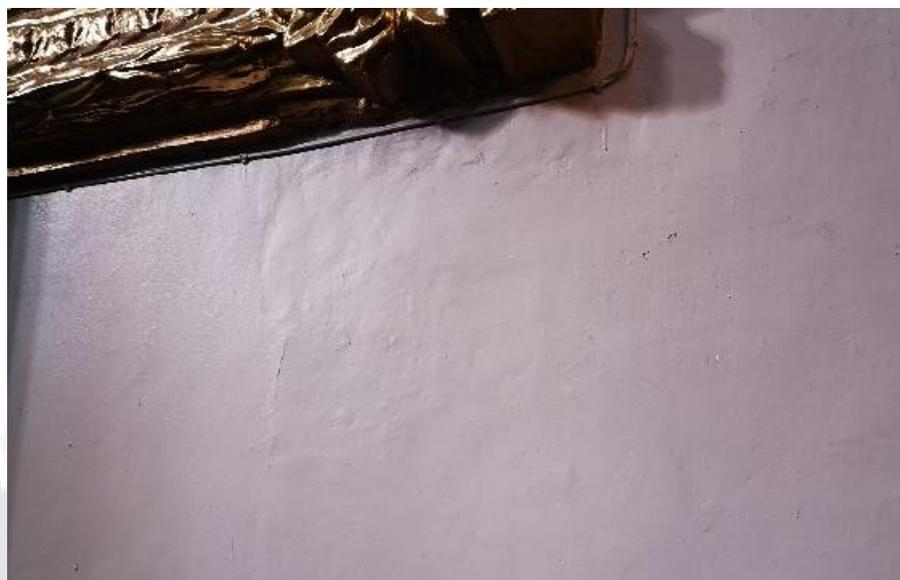
Figura 39: Ampollas en pintura debidas a humedad en muro lateral.
