UNIVERSIDAD AUTÓNOMA  
DE AGUASCALIENTES

**Tesis**

ESTUDIO DE SUSCEPTIBILIDAD DE FRACTURAMIENTO Y FALLAMIENTO DEL  
TERRENO DEBIDO A SUBSIDENCIA Y REACTIVACIÓN DE PALEOCAUCES EN EL  
MUNICIPIO DE JESÚS MARÍA, AGUASCALIENTES.

Aguascalientes, Ags, 21 de septiembre del 2018

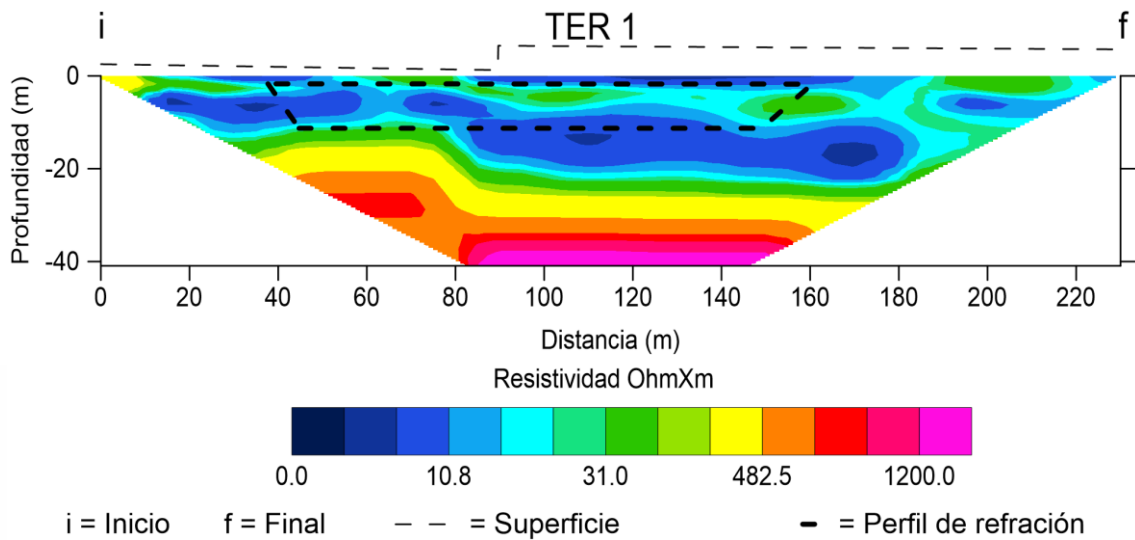
La Figura 5.3 muestra el perfil de tomografía eléctrica. En este sitio la falla se localiza aproximadamente a 90 metros de distancia desde el origen. El perfil muestra dos tipos de materiales: sueltos o finos (0 a 30 ohm-metro) y gruesos o compactos (mayores a 30 ohm-metro). Los materiales finos o sueltos están relacionados con los colores azules y verdes, los materiales gruesos o compactos están relacionados con los tonos rosas y rojos. Es importante mencionar que el perfil de tomografía eléctrica muestra configuraciones estratigráficas y estas pueden variar en función de su humedad, así que un material que tiene bajas resistividades y es asociado a materiales finos o sueltos también puede estar asociado a materiales húmedos.

A una profundidad de 20 metros y una distancia de 80 metros de su inicio, se puede observar que el estrato amarillo y estratos subyacentes presentan un desfase horizontal, que también puede ser visto en los estratos de colores azules, producto de la configuración de los estratos más profundos.

Figura 5.3 Perfil de tomografía eléctrica resistiva del sitio 1. La ubicación y orientación del perfil se muestra en la Figura 5.1. La línea punteada superior representa la orientación del escarpe, el recuadro punteado en el perfil señala la ubicación del perfil Refrac 1 (Figura 5.4).

Los perfiles de tomografía eléctrica en la región uno (Figura 5.3, Figura 5.9, y Figura 5.15) muestran principalmente dos tipos de materiales, así como resistividades bajas y altas. En el sitio uno de esta región, el estrato con resistividad alta presenta un desfase vertical entre los estratos aproximadamente a 80 metros desde el origen, esta diferencia de estratos genera que el estrato superior posea espesores diferentes en ambos lados de la falla. Este mecanismo de discontinuidad ha sido descrito en la Figura 3.3 (Larson, 1987), este mecanismo está asociado a los diferentes espesores de los estratos blandos con que se formó el valle (Figura 6.1-a). En el sitio dos, el escarpe es de 0.90 metros, mientras que los daños en la infraestructura únicamente presentan grietas en los muros de no más de 5 cm. Considerando la topografía del lugar, se podría asumir que esta falla existía antes que las construcciones cercanas, lo que sugiere que es una falla de mayor antigüedad al efecto regional de subsidencia (Figura 6.1-b). El lugar tres, la topografía del lugar no muestra claramente una falla; sin embargo, si se observa una pendiente hacia el centro del valle; además, se observan grietas que fueron rellenas (Figura 6.1-c). Dado que el relleno pudo tomar un tiempo considerable (Pacheco-Martínez et al. 2013) esto revela que la falla existía antes del efecto de subsidencia.

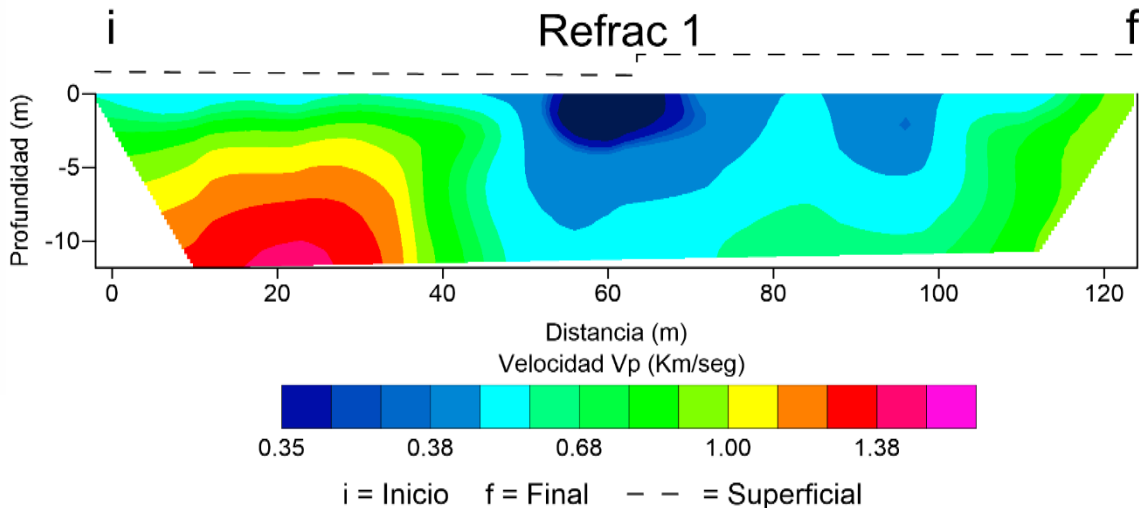
La Figura 5.4 muestra el perfil de refracción sísmica, en el cual se puede observar como las velocidades aumentan en función de la profundidad. También se observan zonas de baja velocidad en tonos azules. La falla superficial se ubica en la zona azul fuerte, esta anomalía podría estar asociada a la fractura ya que se encuentran en el mismo sitio.

Figura 5.4 Perfil de refracción sísmica del sitio 1. La ubicación y orientación del perfil se muestra en la Figura 5.1. La línea punteada superior representa la orientación del escarpe.

Los perfiles de refracción sísmica en la región uno (Figura 5.4, Figura 5.10 y Figura 5.16) muestran un rango de velocidades desde 0.35 a 1.45 km/s. Estos perfiles muestran un arreglo horizontal en los estratos, donde las velocidades se incrementan en función de la profundidad. En la región dos (Figura 5.22, Figura 5.28 y Figura 5.34) se observa el mismo arreglo, pero a diferencia de la región uno, en esta región las velocidades son menores, desde 0.35 a 1 km/s. Esta variación en las velocidades nos indica que los materiales en la región 1 tienen una mayor densidad o dureza que los materiales encontrados en la región dos. En ambas regiones es fácil notar una zona de baja velocidad, (colores azules), estas zonas coinciden con la zona donde se encuentra la falla.

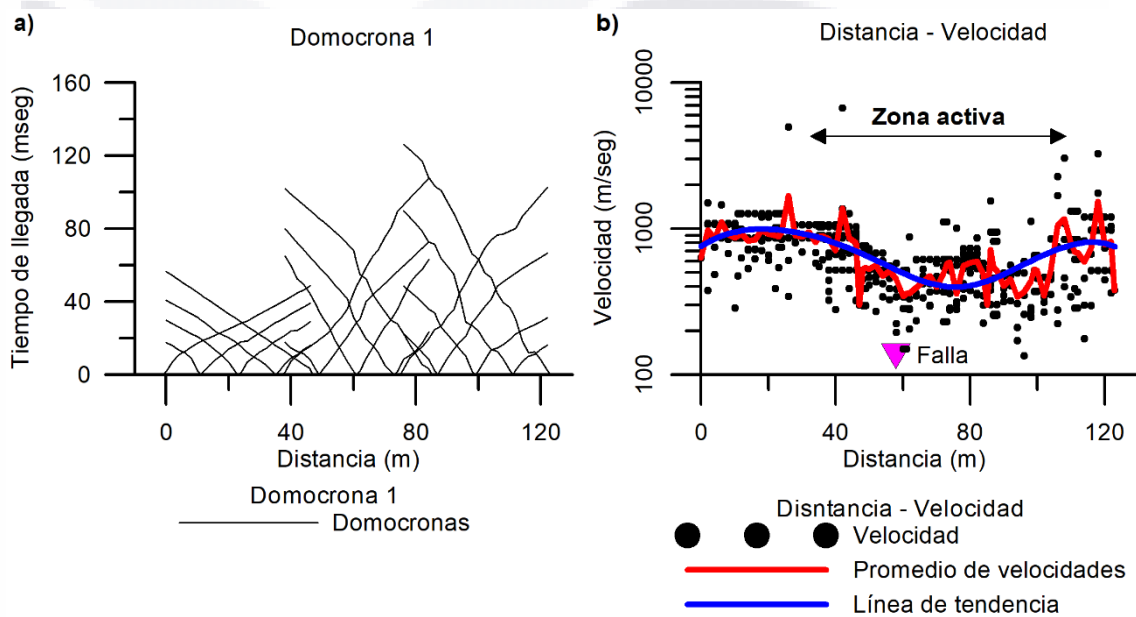
La Figura 5.5-a muestra las domocronas con que fue construido el perfil de refracción sísmica. Las pendientes mostradas en los primeros 40 metros se comportan de manera normal debido a que las pendientes de las domocronas siempre tienden a disminuir. A partir de los 40 metros, se observa como las pendientes de las domocronas aumentan en varias zonas, este comportamiento se considera anormal ya que las pendientes no deben aumentar de acuerdo al método de refracción sísmica. La Figura 5.5-b muestra la zona donde la velocidad disminuye, entre los 50 y 90 metros. La falla se encuentra a 60 metros.

Figura 5.5 Domocronas y procesamiento de los datos sísmicos. a) Domocronas b) Procesamiento de velocidades. Los puntos negros representan los valores de velocidad entre cada geófono, la línea roja es el promedio de las velocidades entre los geófonos y la línea azul representa la línea de tendencia del promedio de velocidades.

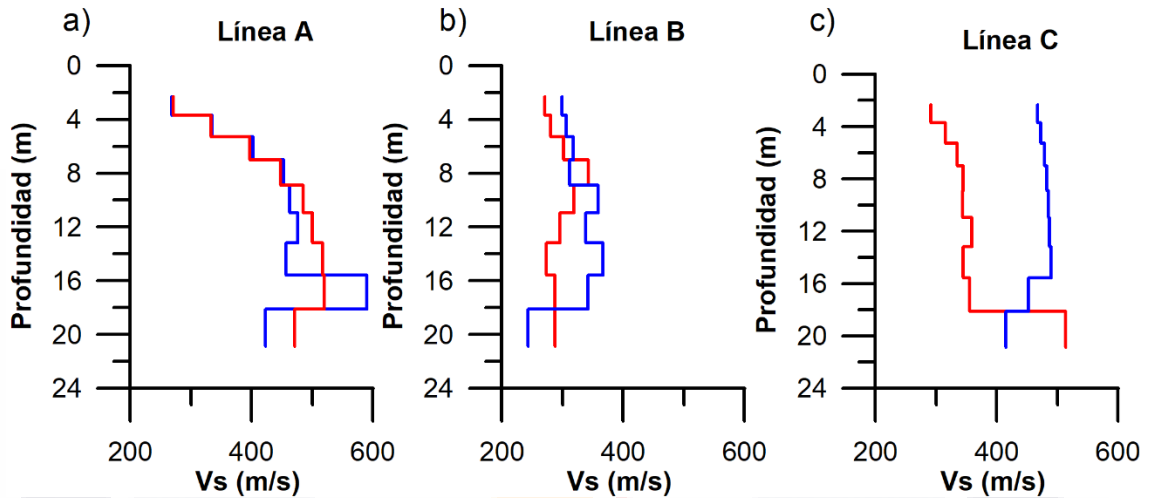
La Figura 5.6 muestra las mediciones de MASW 1D, en la línea A las velocidades de ambas mediciones son muy similares lo que indica que no existe una gran variación en los estratos, con variaciones en función de la profundidad. La línea B, las velocidades son similares en ambas mediciones, los valores de las velocidades en estas mediciones no son mayores a 400 m/s, pero de menor velocidad a la de línea A, lo cual indica un posible cambio vertical que podría estar asociado a variaciones en las propiedades del suelo. La línea C, muestra diferentes velocidades en ambas mediciones, la medición realizada en el extremo izquierdo (roja) muestra valores menores que la medición derecha, las velocidades en ellos

tienen magnitudes con una diferencia de aproximadamente 150 m/s, esta variación también indica un cambio en las propiedades de los materiales. En general el rango de velocidades es de 200 a 500 m/s.

Figura 5.6 Velocidades de onda resultantes mediante la prueba de MASW 1D del sitio 1. a) Mediciones realizadas en la línea A b) Mediciones en la línea B c) Mediciones en la línea C. Las líneas rojas son las mediciones realizadas en el extremo izquierdo mientras que las azules fueron realizadas en el lado derecho de cada línea (Figura 4.2).

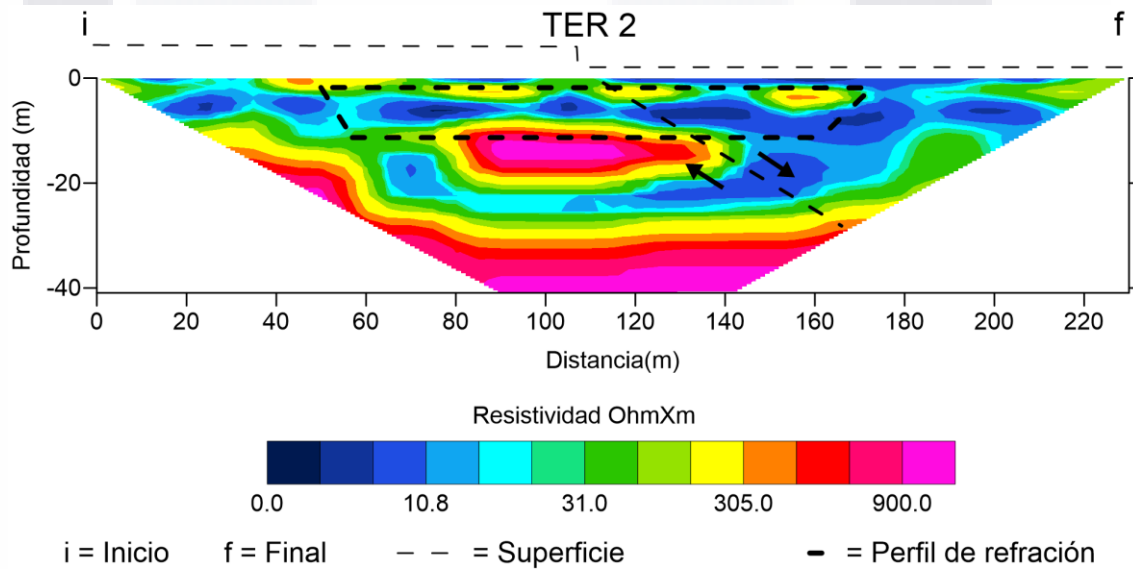
La Figura 5.9 muestra el perfil de tomografía eléctrica, en este sitio la falla se ubica a 115 metros desde el inicio. El perfil muestra resistividades de 0 a 900 ohm-metro. Estas resistividades se clasifican en dos tipos de materiales al igual que el lugar 1; de 0 a 30 ohm-metro para materiales finos o sueltos y mayores de 30 ohm-metro para materiales compactos o gruesos. Se observa como el espesor de materiales sueltos, después de 140 metros del límite izquierdo (lado poniente) aumenta hasta aproximadamente 25 metros, mientras que de 0 a 140 metros el espesor es de aproximadamente 10 metro; además, se puede observar un estrato de mayor resistividad a una profundidad de 15 metros, estas resistividades podrían estar asociada a materiales con un valor de consolidación mayor.

Figura 5.9 Perfil de tomografía eléctrica resistiva, lugar 2. La ubicación y orientación del perfil se muestra en la Figura 5.7. La línea punteada superior representa la orientación del escarpe, el recuadro punteado en el perfil señala la ubicación del perfil Refrac 2 (Figura 5.10).

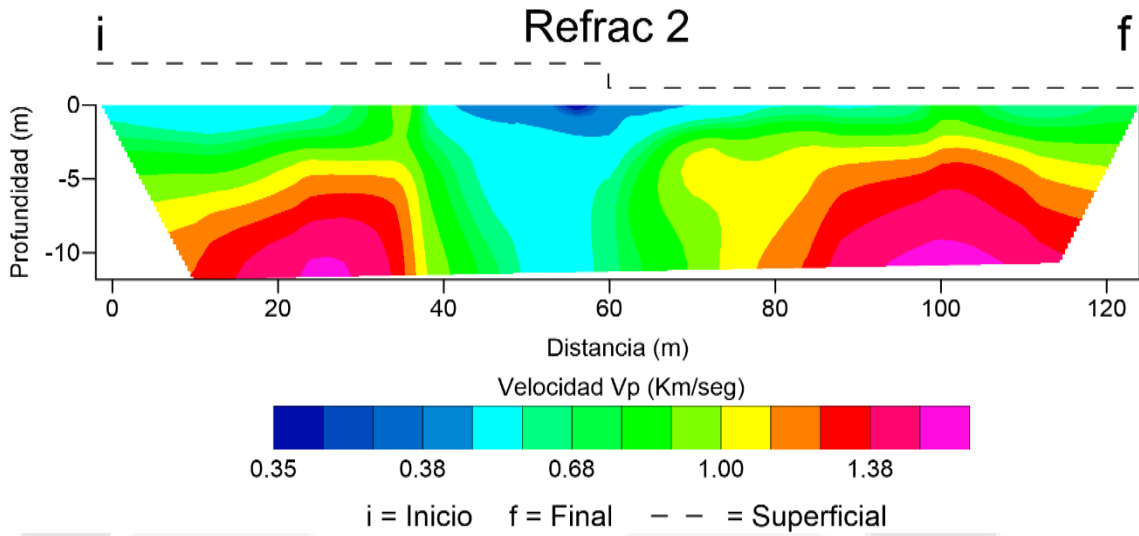
La Figura 5.10 muestra el perfil de refracción sísmica en el sitio dos. La falla se ubica a 60 metros desde el inicio. En este perfil se muestra un comportamiento de aumento de velocidad en la onda P en función de la profundidad, a excepción de una zona ubicada en el centro del perfil (color azul). Esta zona presenta una pérdida de velocidad mostrada con tonos azules, está perdida de velocidad está asociada la discontinuidad presente en la zona.

Figura 5.10 Perfil de refracción sísmica del sitio 2. La ubicación y orientación del perfil se muestra en la Figura 5.7. La línea punteada superior representa la orientación del escarpe en la superficie.

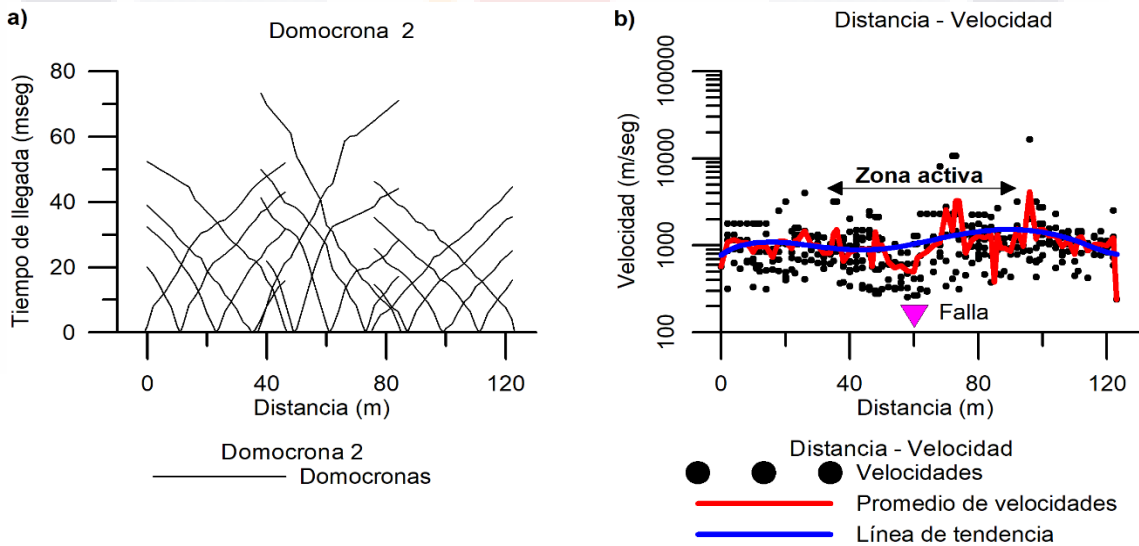
La Figura 5.11-a muestra las domocronas con que fue construido el perfil de refracción sísmica. Se puede observar que las pendientes aumentan entre los 40 y 80 metros, este comportamiento se considera anormal. La Figura 5.11-b muestra las velocidades medias de las domocronas donde se puede ver que aproximadamente a 60 metros las velocidades son menores. La falla se encuentra a 60 metros desde el origen.

Figura 5.11 Domocronas y procesamiento de los datos sísmicos. a) Domocronas b) Procesamiento de velocidades. Los puntos negros representan los valores de velocidad entre cada geófono, la línea roja es el promedio de las velocidades entre los geófonos y la línea azul representa la línea de tendencia del promedio de velocidades.

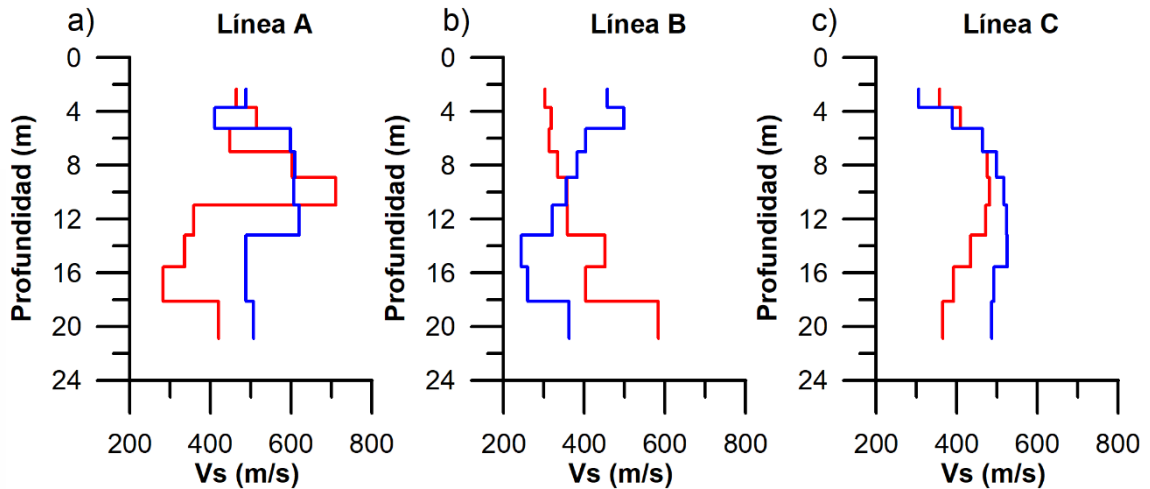
La Figura 5.12 muestra que las velocidades son muy similares en cada una de las líneas. Las velocidades varían de 300 a 700 m/s. No es posible identificar cambios significativos en el material. En general el rango de velocidades es de 200 a 600 m/s.

Figura 5.12 Velocidades de onda resultantes mediante la prueba de MASW 1D del sitio 2 a) Mediciones realizadas en la línea A b) Mediciones en la línea B c) Mediciones en la línea C. Las líneas rojas son las mediciones realizadas en el extremo izquierdo mientras que las azules fueron realizadas en el lado derecho de cada línea (Figura 4.2).

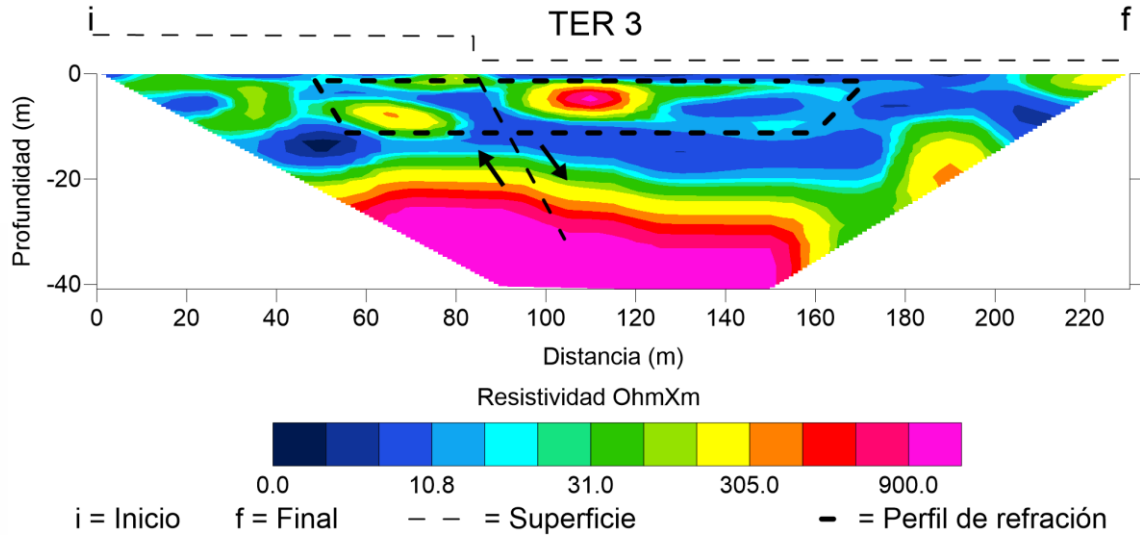
La Figura 5.15 muestra el perfil de tomografía eléctrica del lugar 3. En este sitio la falla se localiza a 90 metros desde el extremo izquierdo. En el perfil se observa un estrato de materiales blandos, con un espesor promedio de 20 metros a todo lo largo del perfil, este estrato se muestra en colores azules-verdes. Después del estrato de materiales blando, se nota un material de mayor resistividad, el cual tiene una discontinuidad a 160 metros desde el

inicio. En el centro del perfil a una profundidad de aproximadamente 10 metros, se muestra una zona de resistividades altas, esta zona es ocasionada por la fractura.

Figura 5.15 Perfil de tomografía eléctrica resistiva sitio 3. La ubicación y orientación del perfil se muestra en la Figura 5.13 La línea punteada superior representa la orientación del escarpe, el recuadro punteado en el perfil señala la ubicación del perfil Refrac 3 (Figura 5.16).

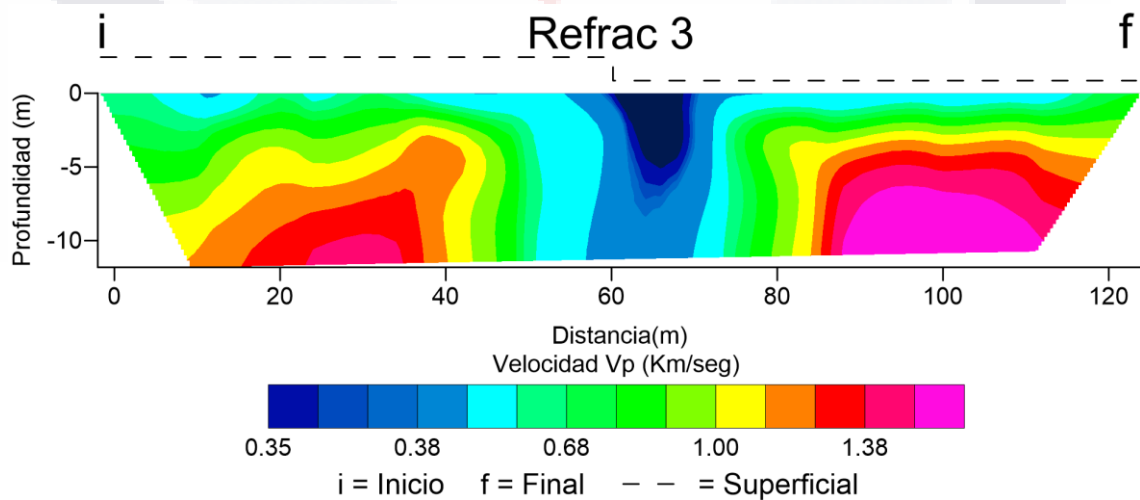
El perfil de refracción sísmica (Figura 5.16), muestra una zona de baja velocidad aproximadamente 0.35 km/seg. Esta anomalía se observa únicamente entre los 55 y 75 metros. En las zonas que rodean esta zona anómala, las velocidad se comportan de manera uniforme y llegan hasta 1.40 km/seg.

Figura 5.16 Perfil de refracción sísmica, sitio 3. La ubicación y orientación del perfil se muestra en la Figura 5.13. La línea punteada superior representa la orientación del escarpe en la superficie.

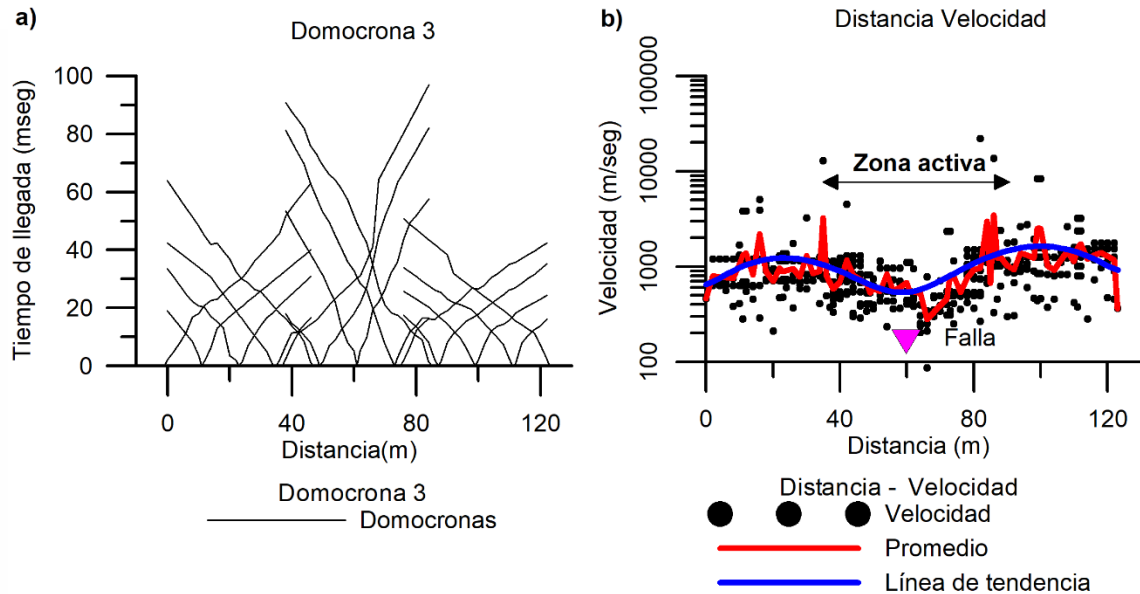
La Figura 5.17-a muestra las domocronas con que fue construido el perfil de refracción sísmica. Las pendientes entre los 50 y 80 metros se consideran anomalías por el aumento de pendientes que existe. La Figura 5.17-b muestra como las velocidades promedio y la línea de tendencia tiene una disminución de velocidad entre los 40 y 80 metros.

Figura 5.17 Domocronas y procesamiento de los datos sísmicos, para el sitio tres. a) Domocronas b) Procesamiento de velocidades. Los puntos negros representan los valores de velocidad entre cada geófono, la línea roja es el promedio de las velocidades entre los geófonos y la línea azul representa la línea de tendencia del promedio de velocidades.

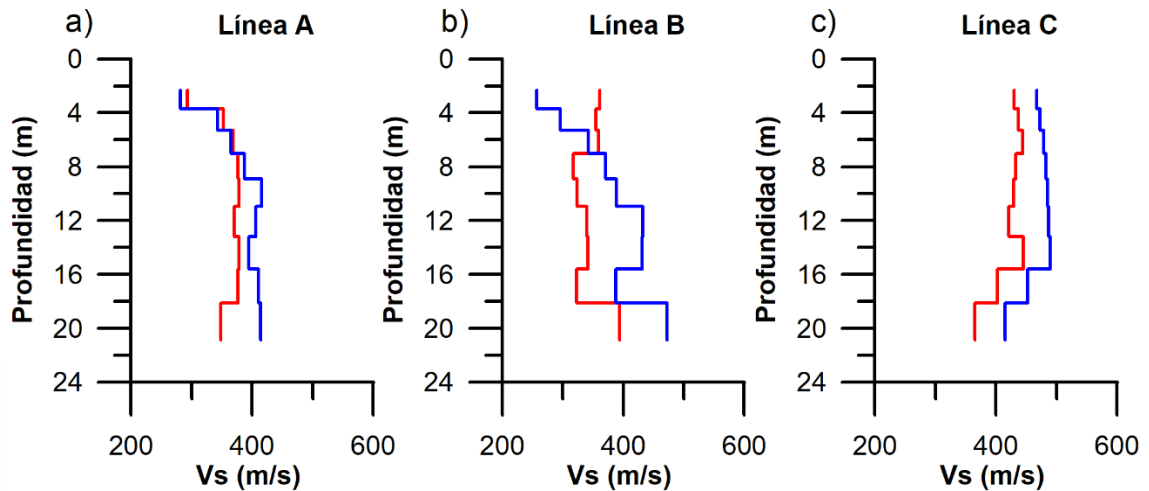
La Figura 5.18 muestra las mediciones de MASW 1D, en línea A las velocidades son muy similares con una diferencia no mayor a los 100 m/s, esto indica que no existe una variación vertical en las propiedades mecánicas del suelo, para comprobar esto se muestra la medición izquierda de la línea B en color rojo la cual tiene un rango de velocidad muy similar a la línea A, con un rango entre 300 y 400 m/s, sin embargo, la medición derecha de la línea B en color azul, muestra un rango de velocidades mayor de hasta 500 m/s acompañado esto la línea C muestra rangos similares de velocidades de hasta 500 m/s. Esto no indica la existencia de variaciones verticales en las propiedades del suelo.

Figura 5.18 Velocidades de onda resultantes mediante la prueba de MASW 1D del sitio 3. a) Mediciones realizadas en la línea A b) Mediciones en la línea B c) Mediciones en la línea C. Las líneas rojas son las mediciones realizadas en el extremo izquierdo mientras que las azules fueron realizadas en el lado derecho de cada línea (Figura 4.2).

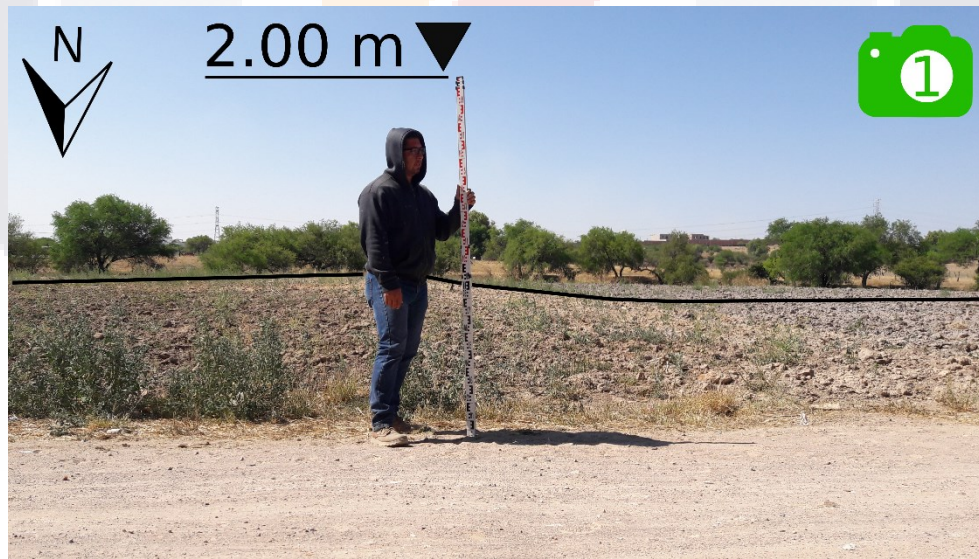
Figura 5.20 Imagen del sitio 4, la ubicación de la imagen se muestra en la Figura 5.19. 1) el lugar en donde no existe una discontinuidad el terreno muestra un escarpe, pero indica que fue realizado con intensiones agrícolas, vista al sur.

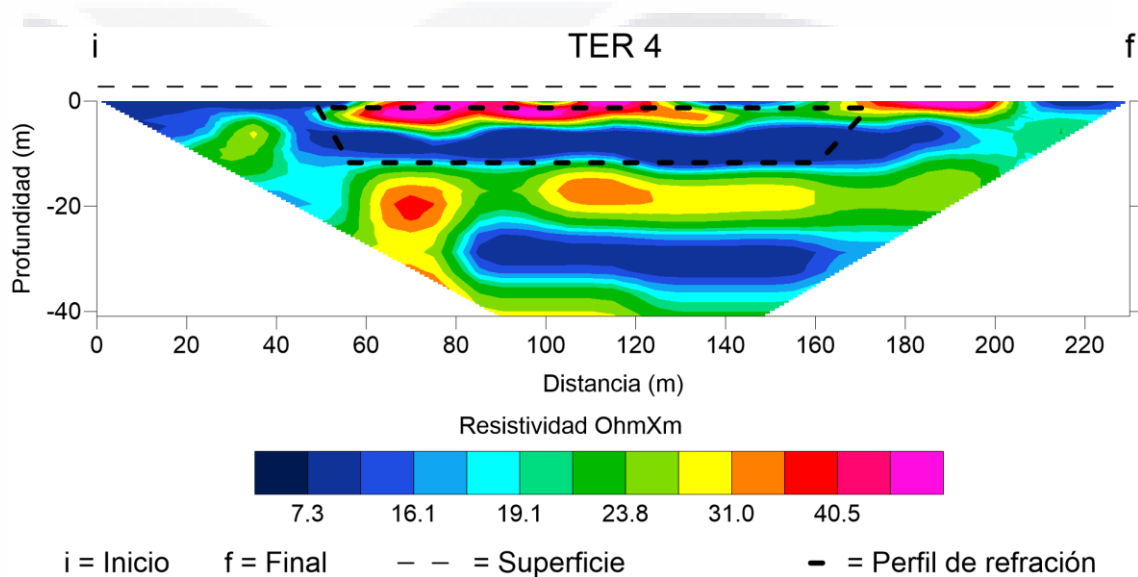
La Figura 5.21 muestra el perfil de resistividad eléctrica, en él se muestra en su totalidad materiales de baja resistividad, no mayores a 50 ohm-metro. La presencia de agua podría generar las bajas resistividades de los 40 a 200 metros desde el inicio a una profundidad de 10 metros aproximadamente. El perfil muestra una variación estratigráfica horizontal entre tonos azules y amarillo, esto podría ser producto de estratos intercalados con diferentes capacidades de permeabilidad, que al estar en contacto con el agua del arroyo presentan diferentes valores de resistividad.

Figura 5.21 Perfil de tomografía eléctrica resistiva del sitio 4 La ubicación y orientación del perfil se muestra en la Figura 5.13. La línea punteada superior representa la orientación del escarpe, el recuadro punteado en el perfil señala la ubicación del perfil Refrac 4 (Figura 5.22).

En la región dos, las resistividades bajas indican que se trata de materiales finos o poco consolidados (Figura 5.21, Figura 5.27, Figura 5.33, Figura 5.38 y Figura 5.40). El sitio 4 mostró un acomodo horizontal en la estratigrafía, mientras que las estructuras estratigráficas encontradas no sugieren que exista una susceptibilidad al fracturamiento (Figura 6.2-a). Las diferentes resistividades horizontales podrían ser producto de la humedad generada por el arroyo cercano, esta humedad pudo ser acumulada en ese estrato y presentar resistividad menor. El sitio cinco, la falla muestra un ligero escarpe junto a una zona no bien definida de daños en el asfalto. El perfil de resistividad muestra dos anomalías al centro, una con resistividad baja y la otra alta, las cuales, podrían estar directamente asociadas a un paleocauce adyacente (Figura 6.2-b). Las resistividades bajas se podrían deber a la acumulación de agua y las resistividades altas a la presencia de oquedades en el paleocauce

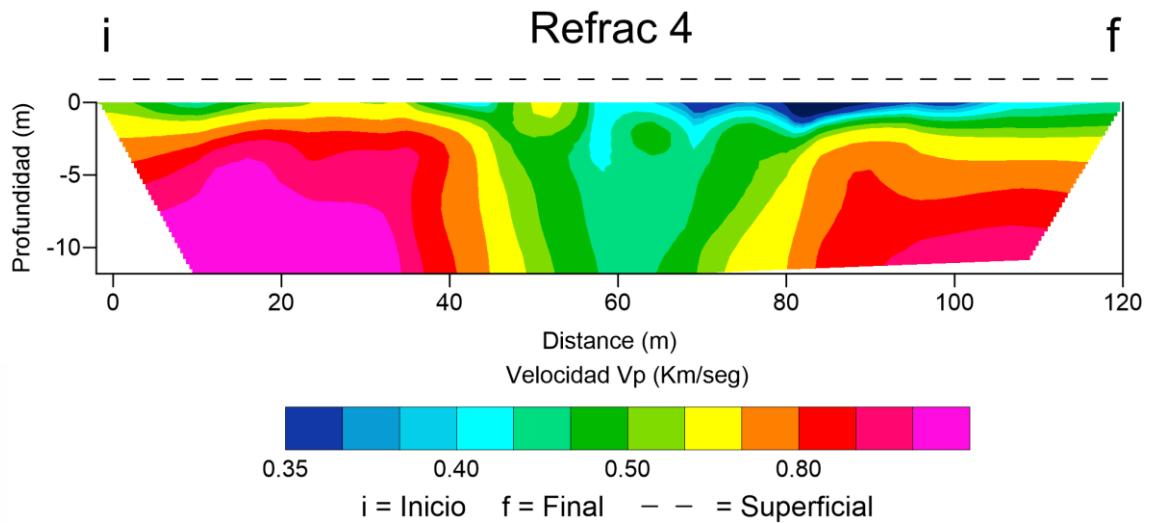
La Figura 5.22 muestra una zona de baja velocidad de aproximadamente 0.45 km/s, esta zona de baja velocidad se extiende desde los 55 a los 75 metros. Las zonas que se encuentran en los extremos presentan velocidades de hasta 1 km/seg. A pesar de que no se muestra una discontinuidad superficial esta falla está en la proyección de una, lo que podría estar aquí son las pruebas que existe una zona que ha sufrido alteraciones producto de una falla.

Figura 5.22 Perfil de refracción sísmica del sitio 4. La ubicación y orientación del perfil se muestra en la Figura 5.19. La línea punteada superior representa la superficie del terreno.

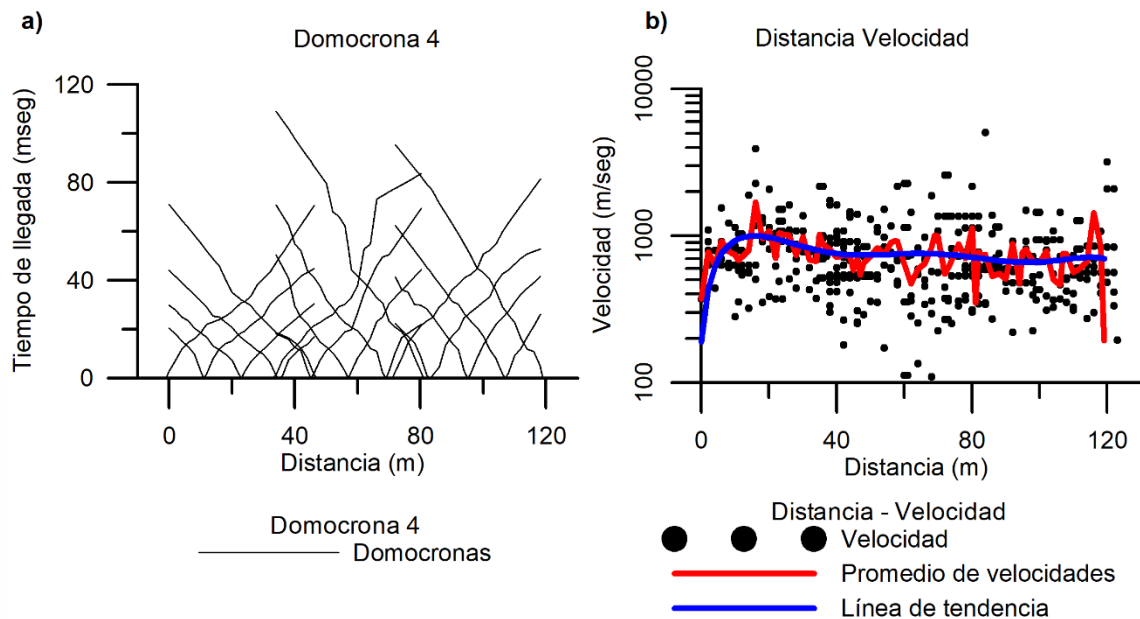
La Figura 5.23-a muestra las domocronas con que fue construido el perfil de refracción sísmica. Las pendientes mostradas entre los 50 y 70 metros desde el origen se comportan de manera anormal, ya que existen pendientes que tienen a aumentar, mientras que en el resto las pendientes siempre son menores en cada cambio. La Figura 5.23-b muestra que la línea de promedio de velocidades y la línea de tendencia se mantiene a lo largo de los tendidos; sin embargo, los puntos negros que representan las velocidades entre cada geófono, si muestran velocidades muy bajas a 50 metros de distancia desde el origen, esto podría ser una prueba de lo que se muestra en el perfil de refracción (Figura 5.23) y como se ve en esta gráfica las bajas velocidades.

Figura 5.23 Domocronas y procesamiento de los datos sísmicos del sitio 4. a) Domocronas b) Procesamiento de velocidades. Los puntos negros representan los valores de velocidad entre cada geófono, la línea roja es el promedio de las velocidades entre los geófonos y la línea azul representa la línea de tendencia del promedio de velocidades.

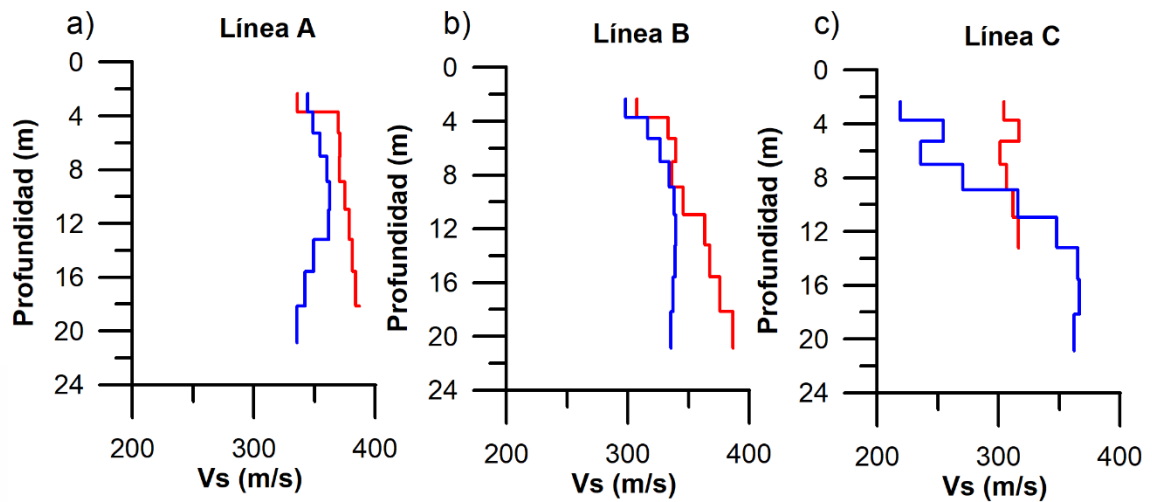
Los perfiles de MASW 1D en la Figura 5.24 muestran en las líneas A y B velocidades con comportamiento similar. En la línea C, la velocidad en los primeros 10 metros varían aproximadamente con 150 m/s, a partir de esa profundidad se observa un comportamiento más uniforme. En general el rango de velocidades está entre 250 y 400 m/s.

La Figura 5.24 muestra las mediciones de MASW 1D. En la línea A las velocidades son similares en ambos extremos medidos; sin embargo, la medida en la izquierda (color rojo) tiene valores un poco más altos. En la línea B, los valores son muy similares hasta una profundidad de 8 metros, a partir de ahí la medición izquierda tiene valores de velocidad de hasta casi 100 m/s mayores a la medición derecha. La línea C, muestra valores muy diferentes hasta una profundidad no mayor a 8 metros; esta línea es la que más representa el perfil de refracción sísmica, y donde se muestra una variación vertical en las propiedades de los estratos.

Figura 5.24 Pruebas de MASW 1D, sitio 4 velocidades de onda resultantes mediante la prueba de MASW 1D del sitio 4. a) Mediciones realizadas en la línea A b) Mediciones en la línea B c) Mediciones en la línea C. Las líneas rojas son las mediciones realizadas en el extremo izquierdo mientras que las azules fueron realizadas en el lado derecho de cada línea (Figura 4.2).

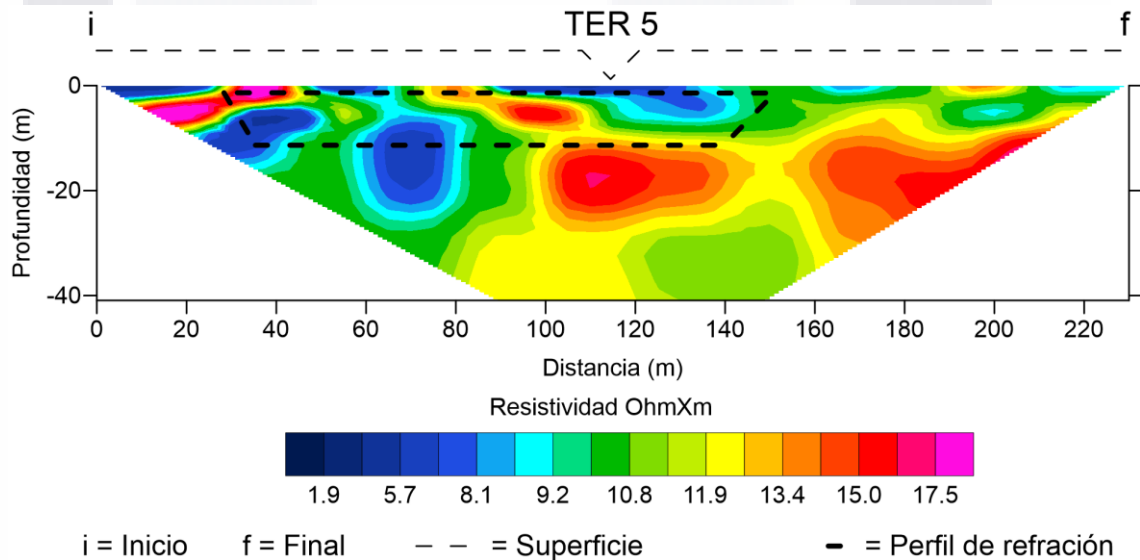
La Figura 5.27 muestra el perfil de tomografía eléctrica. En este sitio la falla se localiza aproximadamente a 110 metros de distancia desde el origen. El perfil muestra resistividades bajas, no mayores a 25 ohm-metro. En el perfil se observan diferentes tipos anomalías, zona de baja resistividad a 70 metros desde el inicio, resistividades no mayores 8 ohm-metro a una profundidad de 15 metros; a la misma profundidad pero de 100 a 200 metros, se muestran valores de mayor resistividad, aproximadamente 15 ohm-metro. Por las resistividades mostradas lo materiales aquí pueden ser materiales sueltos o finos; también estas zonas de bajas velocidades pueden estar asociadas una filtración de agua, lo que humedece el material y genera estas resistividades.

Figura 5.27 Perfil de tomografía eléctrica resistiva del sitio 5. La ubicación y orientación del perfil se muestra en la Figura 5.26. La línea punteada superior representa la orientación del escarpe, el recuadro punteado en el perfil señala la ubicación del perfil Refrac 5 (Figura 5.28).

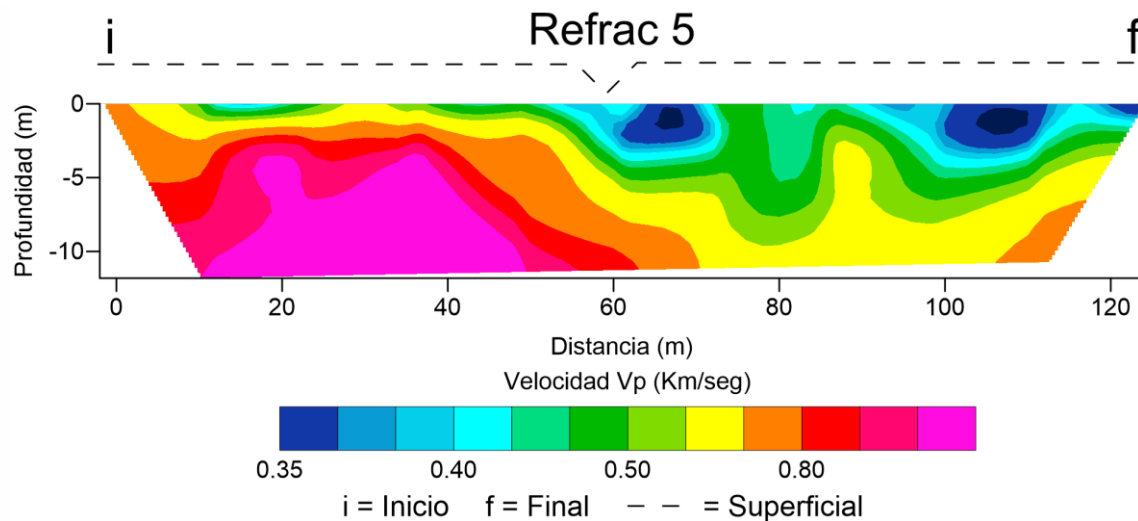
La Figura 5.28 muestra el perfil de refracción sísmica, en el cual se puede mostrar como los primero 50 metros desde el inicio, a partir de una profundidad de 3 metros se puede ver un material con velocidades de hasta 0.90 km/seg. A partir de los 60 metros desde el inicio se observan dos anomalías de baja velocidad, estas anomalías podrían estar asociadas a la zona donde el pavimento presenta mayor deterioro, probablemente por los movimientos generados por la falla.

Figura 5.28 Perfil de refracción sísmica del sitio 5. La ubicación y orientación del perfil se muestra en la Figura 5.25. La línea punteada superior representa la orientación del escarpe.

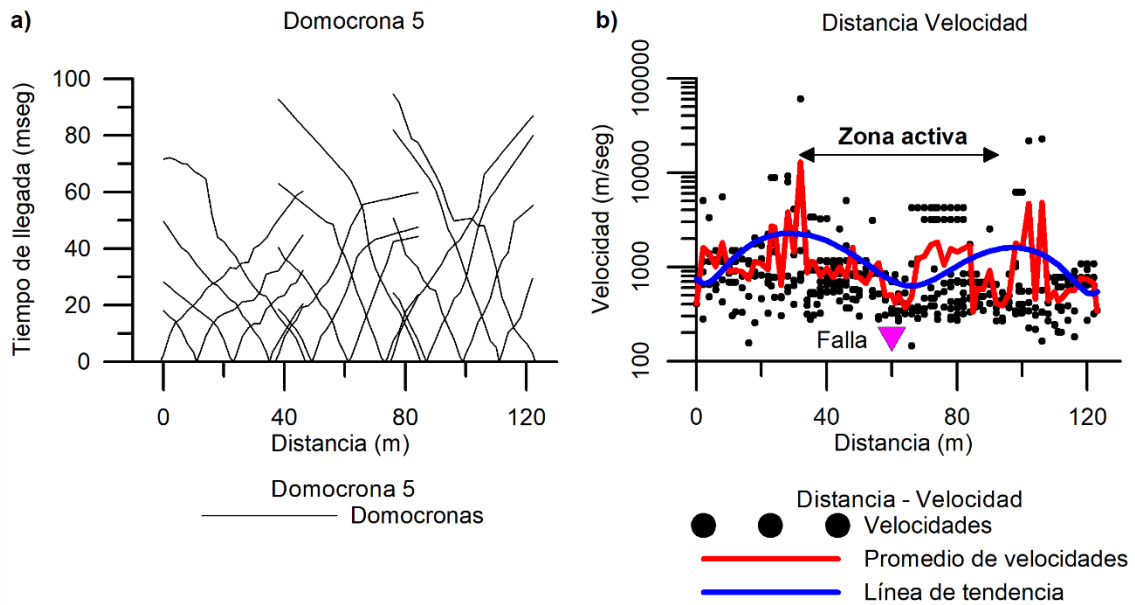
La Figura 5.29-a muestra las domocronas con que fue construido el perfil de refracción sísmica. Las pendientes mostradas sugieren anomalías en los estratos a lo largo del perfil. La Figura 5.29-b como al centro la línea de tendencia, muestra valores bajos de velocidad entre los 40 y 80 metro, justo donde fue posible observar el escarpe.

Figura 5.29 Domocronas y procesamiento de los datos sísmicos del sitio 5. a) Domocronas b) Procesamiento de las velocidades. Los puntos negros representan los valores de velocidad entre cada geófono, la línea roja es el promedio de las velocidades entre los geófonos y la línea azul representa la línea de tendencia del promedio de velocidades.

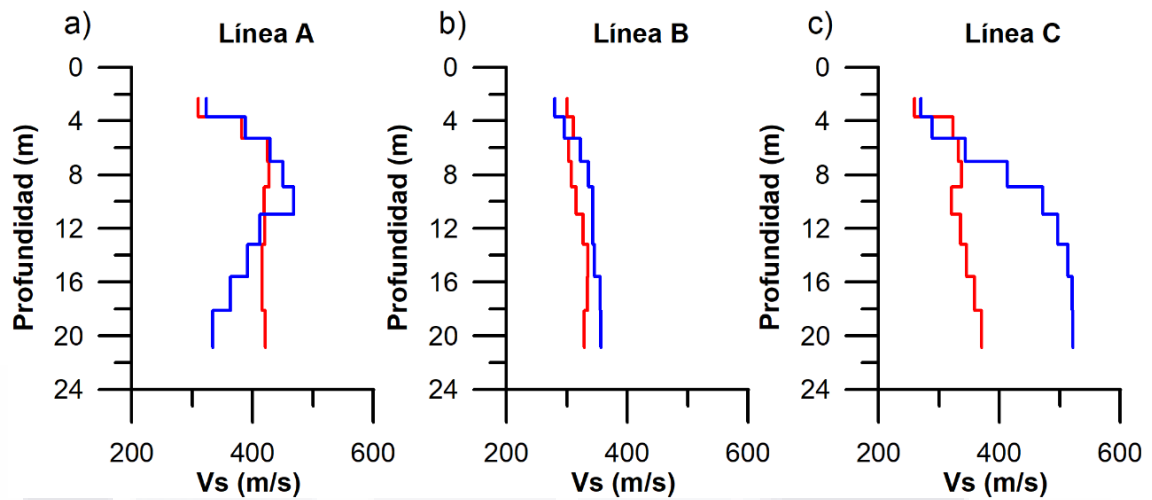
La Figura 5.30 muestra en las líneas A y B, comportamientos en ambos tiros de forma similar, con rangos de velocidades de 300 a 400 m/s. En la línea C, a partir de una profundidad de 8 metros existe una variación de aproximadamente 120 m/s, la línea azul la cual fue medida en el extremo oriente del perfil aproximadamente a 120 metros desde el inicio, muestra una mayor velocidad, esto sugiere que a partir de esa distancia los valores continuarían comportándose de manera similar. En general el rango de velocidades esta entre 250 y 500 m/s.

Figura 5.30 Velocidades de onda resultantes mediante la prueba de MASW 1D del sitio 5 a) Mediciones realizadas en la línea A b) Mediciones en la línea B c) Mediciones en la línea C. Las líneas rojas son las mediciones realizadas en el extremo izquierdo mientras que las azules fueron realizadas en el lado derecho de cada línea (Figura 4.2).

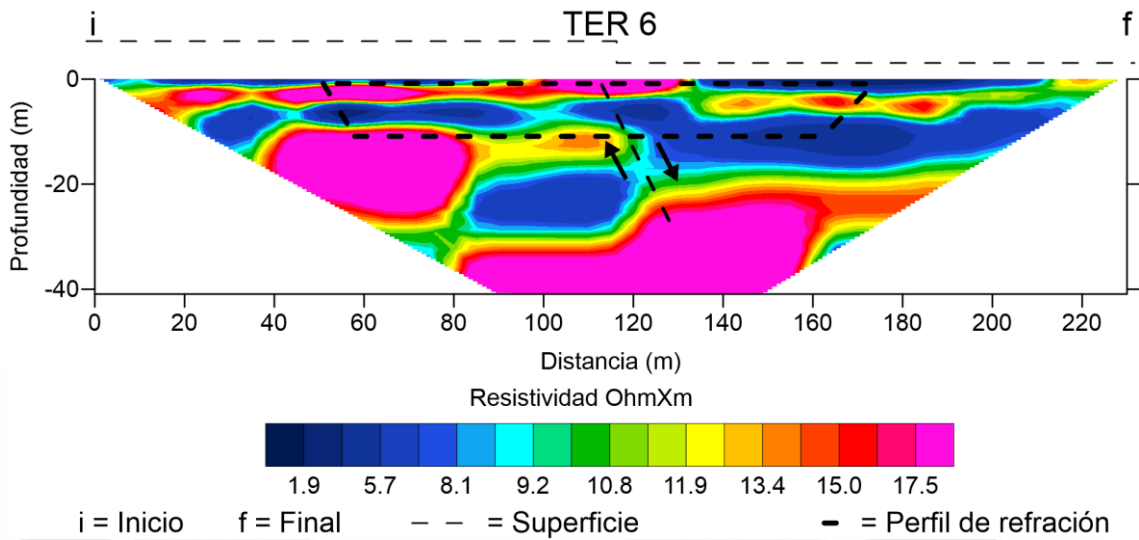
Figura 5.33 Perfil de tomografía eléctrica resistiva del sitio 6. La ubicación y orientación del perfil se muestra en la Figura 5.32. La línea punteada superior representa la orientación del escarpe, el recuadro punteado en el perfil señala la ubicación del perfil Refrac 6 (Figura 5.34).

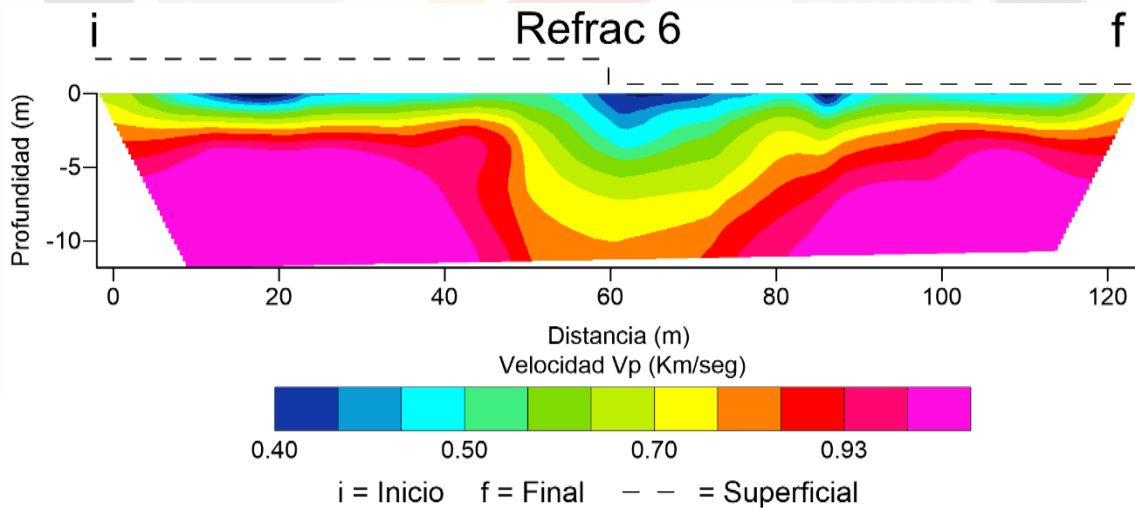
La Figura 5.34 muestra velocidades de 0.4 a 1 m/s. La falla se encuentra a 60 metros. En la zona de la falla es posible observar una zona de baja velocidad en tonos azules. En ambos lados continuos a la falla se observa un aumento en la velocidad conforme la velocidad aumenta.

Figura 5.34 Perfil de refracción sísmica del sitio 6. La ubicación y orientación del perfil se muestra en la Figura 5.31. La línea punteada superior representa la orientación del escarpe.

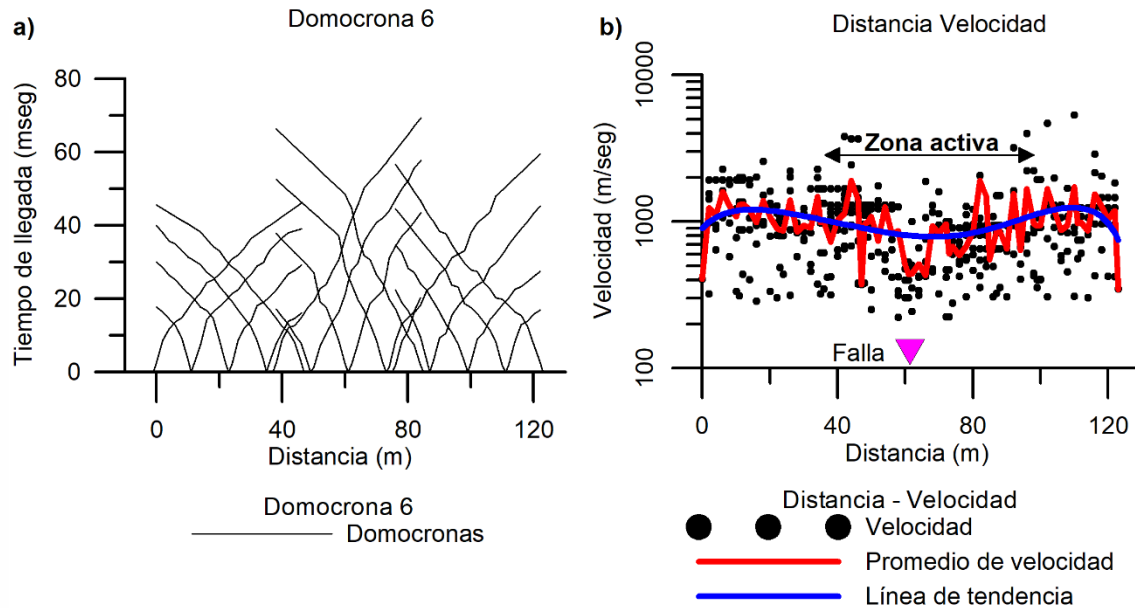
La Figura 5.35-a muestra zona anómala a partir de 45 metros y hasta 70 metros, esta zona anómala producto de las variaciones en las pendientes de las domocronas. La línea de tendencia y puntos de velocidad diferencial, muestran a una distancia de 60 metros como las velocidades bajan en la zona donde se encuentra la falla (Figura 5.35-b).

Figura 5.35 Domocronas y procesamiento de los datos sísmicos. a) Domocronas b) Procesamiento de velocidades. Los puntos negros representan los valores de velocidad entre cada geófono, la línea roja es el promedio de las velocidades entre los geófonos y la línea azul representa la línea de tendencia del promedio de velocidades.

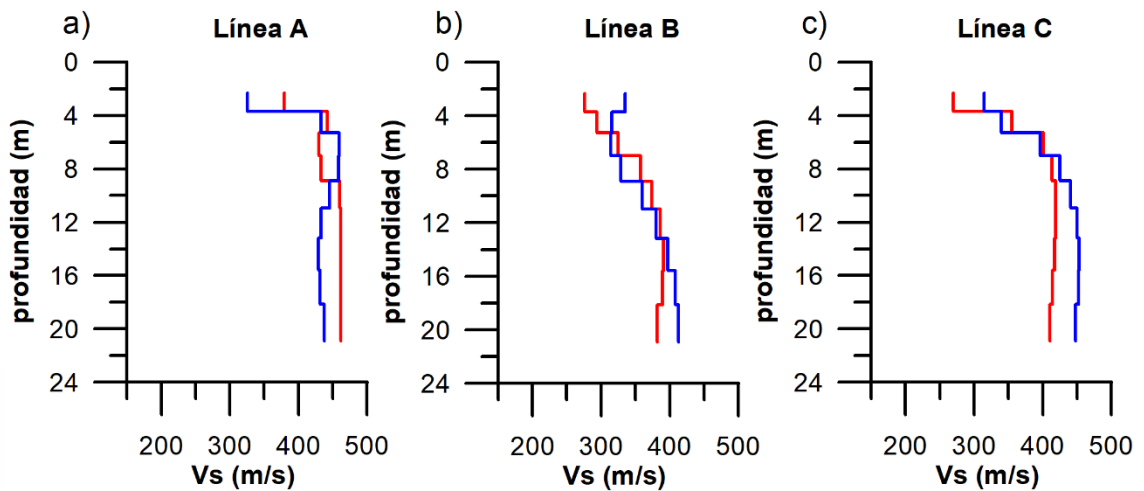
La Figura 5.36 muestra las mediciones de MASW 1D. Las líneas A y C, que fueron medidas en los extremos muestran un incremento de velocidad a menor profundidad; a partir de 8 metros de profundidad tienen velocidades de aproximadamente 450 m/s; mientras que la línea B, medida al centro del arreglo a una profundidad de 20 metros únicamente alcanza una velocidad de 400 m/s. Estas mediciones confirman lo mostrado en el perfil de refracción sísmica (Figura 5.34), donde las velocidades de onda son menores al centro del perfil.

Figura 5.36 Velocidades de onda resultantes mediante la prueba de MASW 1D del sitio 6. a) Mediciones realizadas en la línea A b) Mediciones en la línea B c) Mediciones en la línea C. Las líneas rojas son las mediciones realizadas en el extremo izquierdo mientras que las azules fueron realizadas en el lado derecho de cada línea (Figura 4.2).
