UNIVERSIDAD AUTÓNOMA  
DE AGUASCALIENTES

**Tesis**

ESTUDIO DE SUSCEPTIBILIDAD DE FRACTURAMIENTO Y FALLAMIENTO DEL  
TERRENO DEBIDO A SUBSIDENCIA Y REACTIVACIÓN DE PALEOCAUCES EN EL  
MUNICIPIO DE JESÚS MARÍA, AGUASCALIENTES.

Aguascalientes, Ags, 21 de septiembre del 2018

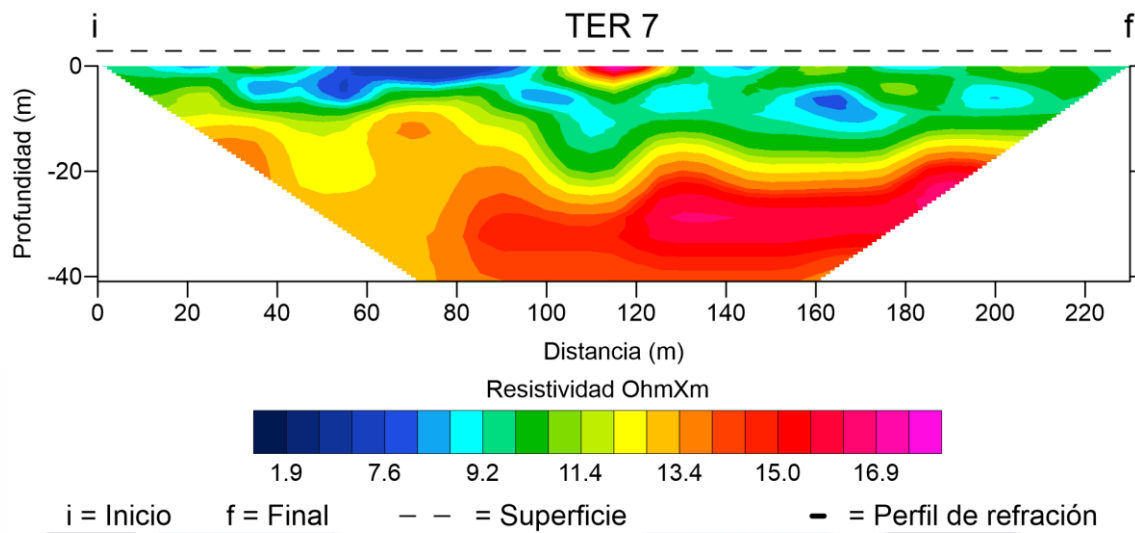
La Figura 5.38 muestra el perfil de tomografía eléctrica. El perfil muestra materiales de baja resistividad, no mayores a 20 ohm-m. Es posible observar un acomodo horizontal en la estratigrafía. En los primeros 5 metros existen materiales de baja resistividad, producto de la humedad por la vegetación en la zona. A partir de 5 metros las resistividades aumentan; a partir de 80 metros desde el origen se observa como las resistividades tienen valores de 15 ohm-metro, mientras que de 0 a 80 metros las resistividades son menor. Esto muestra una discontinuidad en los estratos a partir de 5 metros de profundidad.

Figura 5.38 Perfil de tomografía eléctrica resistiva del sitio 7 La ubicación y orientación del perfil se muestra en la Figura 5.37. La línea punteada superior representa la orientación del escarpe.

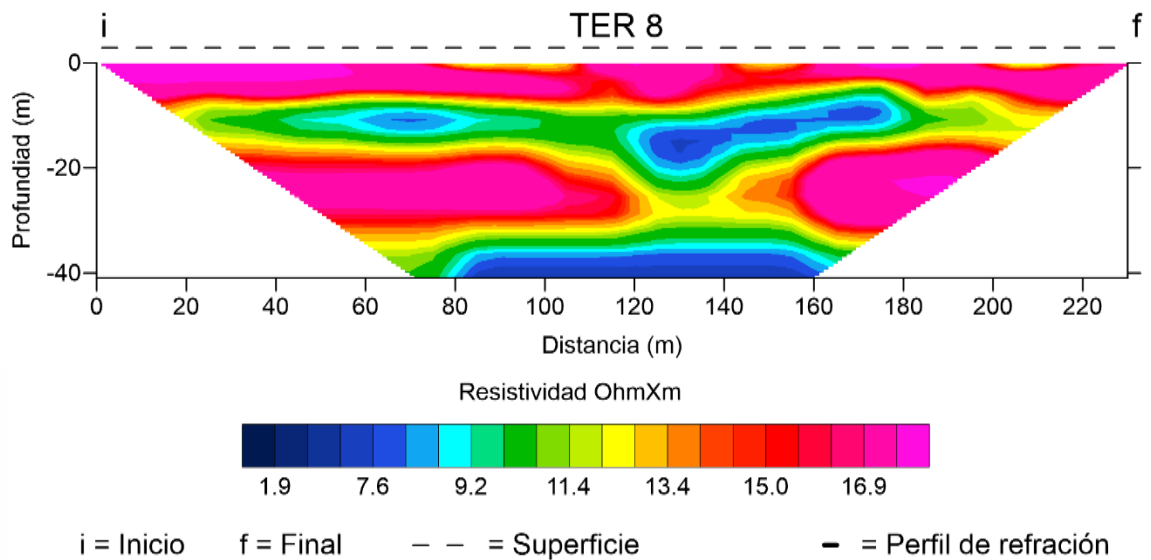
La Figura 5.40 muestra el perfil de tomografía eléctrica, en el cual el máximo valor de resistividad no es mayor a 20 ohm x metro. El final de la falla se encuentra 115 metros. Los estratos muestran un acomodo horizontal; sin embargo, entre 120 y 160 metros se observa una discontinuidad en el estrato color rosa, esta discontinuidad podría estar asociada a una falla aun no presente en la superficie.

Figura 5.40 Perfil de tomografía eléctrica resistiva del sitio 7 La ubicación y orientación del perfil se muestra en la Figura 5.39.

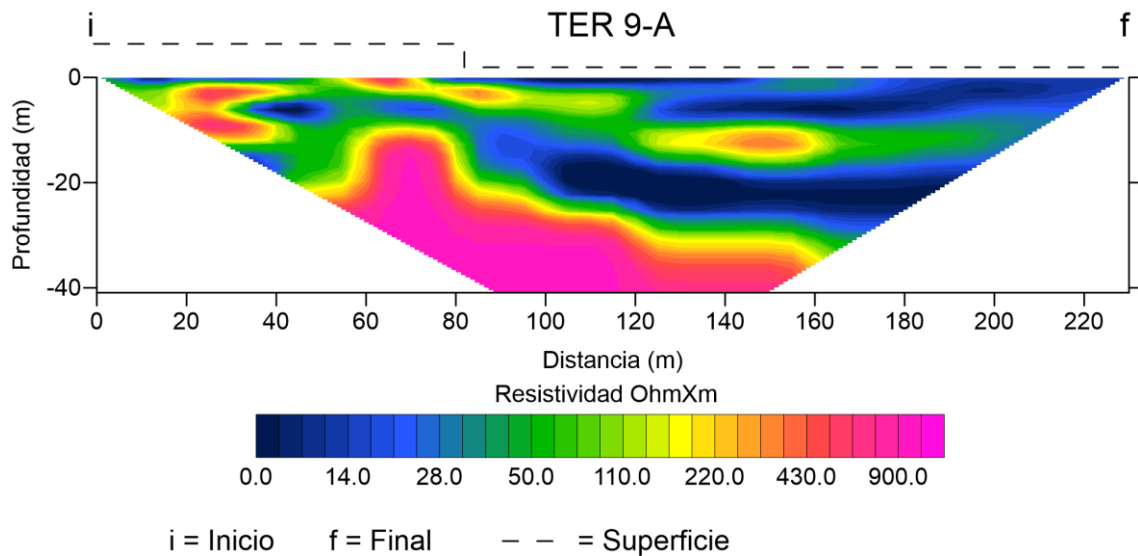
La Figura 5.43 muestra un perfil de tomografía eléctrica en la línea A. Se observan valores de resistividad de 0 a 1000 ohm x metro. La falla se encuentra aproximadamente a 85 metros desde el inicio, el primer electrodo fue incado sobre el lecho rocoso, donde inicia el valle de Aguascalientes. En el perfil se puede observar dos tipos de materiales: materiales blandos de relleno con una resistividad menor a 30 ohm x metro y materiales con resistividades de hasta 900 ohm x metro, asociados al lecho rocoso presente en la zona.

Figura 5.43 Perfil de tomografía eléctrica resistiva, lugar 9 - A. La ubicación de este perfil se muestra en la Figura 5.42, La línea punteada superior representa la orientación del escarpe.

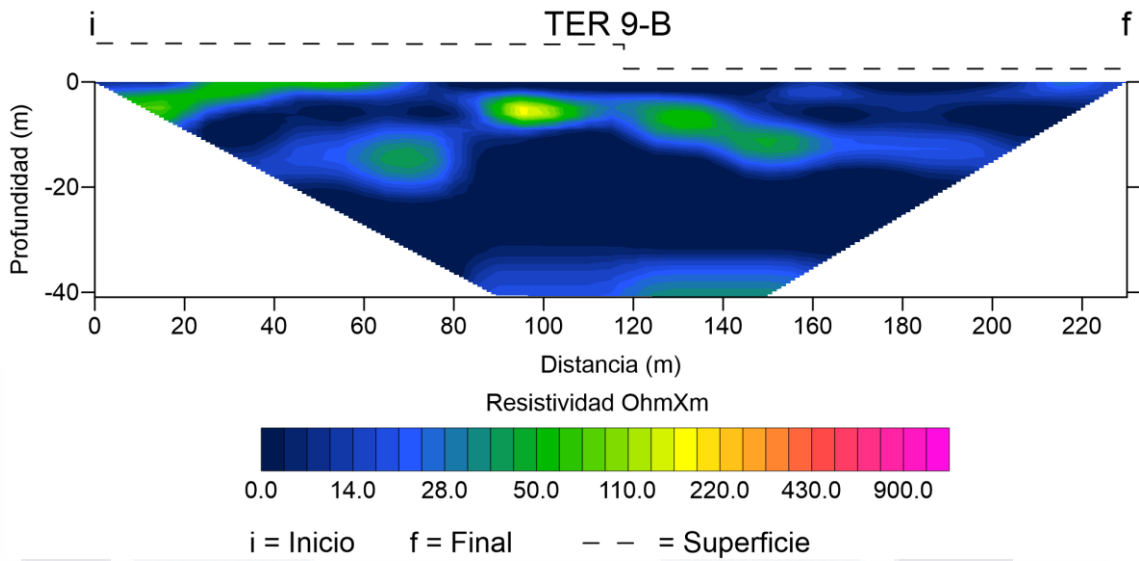
La Figura 5.44 y Figura 5.45, muestran resistividades similares correspondientes a materiales finos o sueltos, con resistividad menores a 30 ohm x metro. En ambos lugares no fue visible una discontinuidad superficial. Siguiendo con la dirección de la discontinuidad mostrada en la Figura 5.43, se esperaba encontrar una discontinuidad a 150 metros y 185 para el perfil B y C, respectivamente.

Figura 5.44 Perfil de tomografía eléctrica resistiva, lugar 9 – B. La ubicación de este perfil se muestra en la Figura 5.42, la línea punteada superior representa la orientación del escarpe.

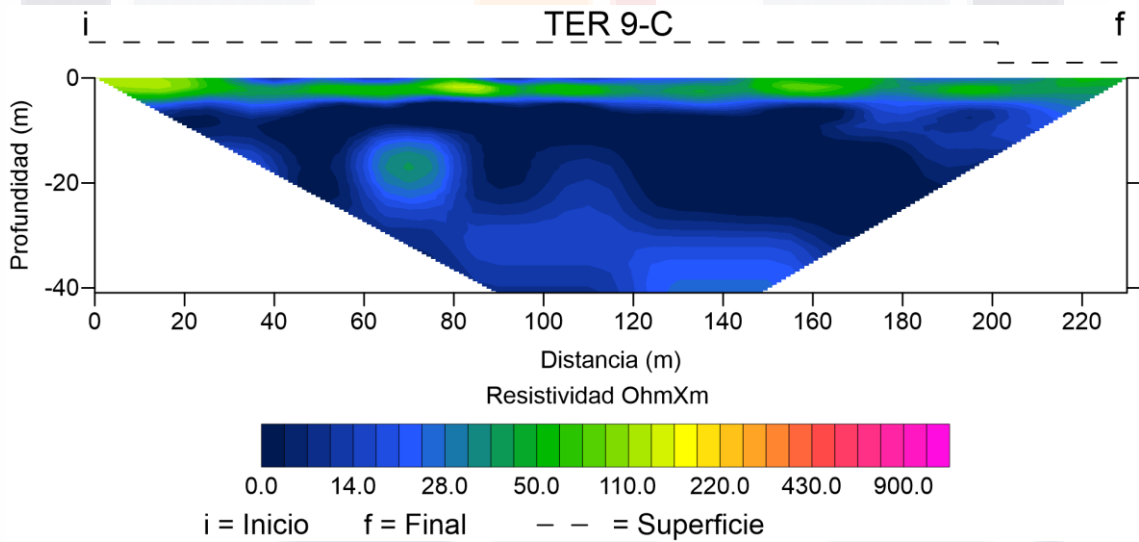
Figura 5.45 Perfil de tomografía eléctrica resistiva, lugar 9 – C. La ubicación de este perfil se muestra en la Figura 5.42, la línea punteada superior representa la orientación del escarpe.

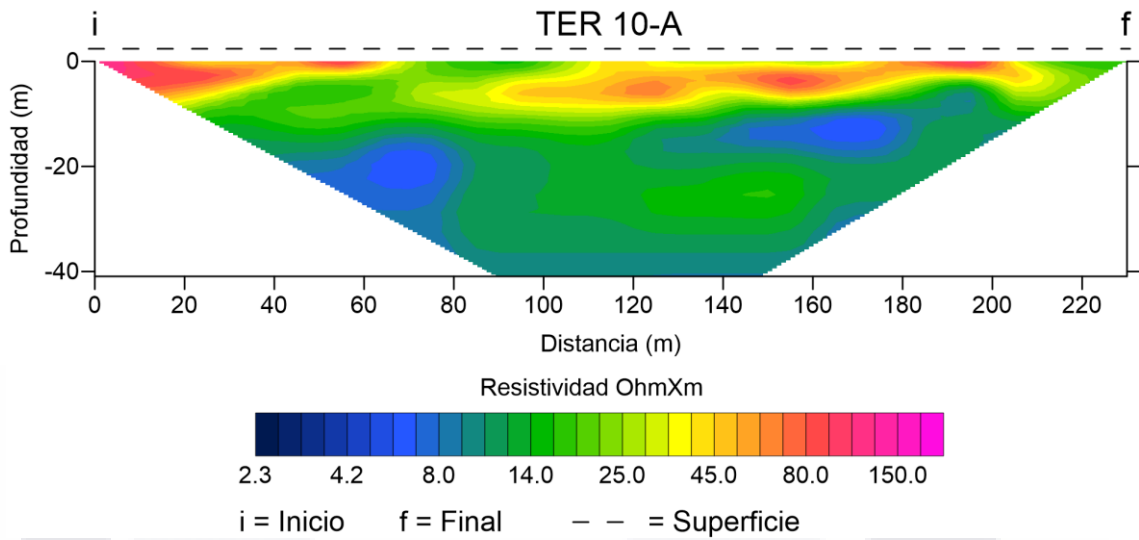
Figura 5.48 Perfil de tomografía eléctrica resistiva, sitio 10-A. La ubicación de este perfil se muestra en la Figura 5.46, la línea punteada superior representa la orientación del escarpe.

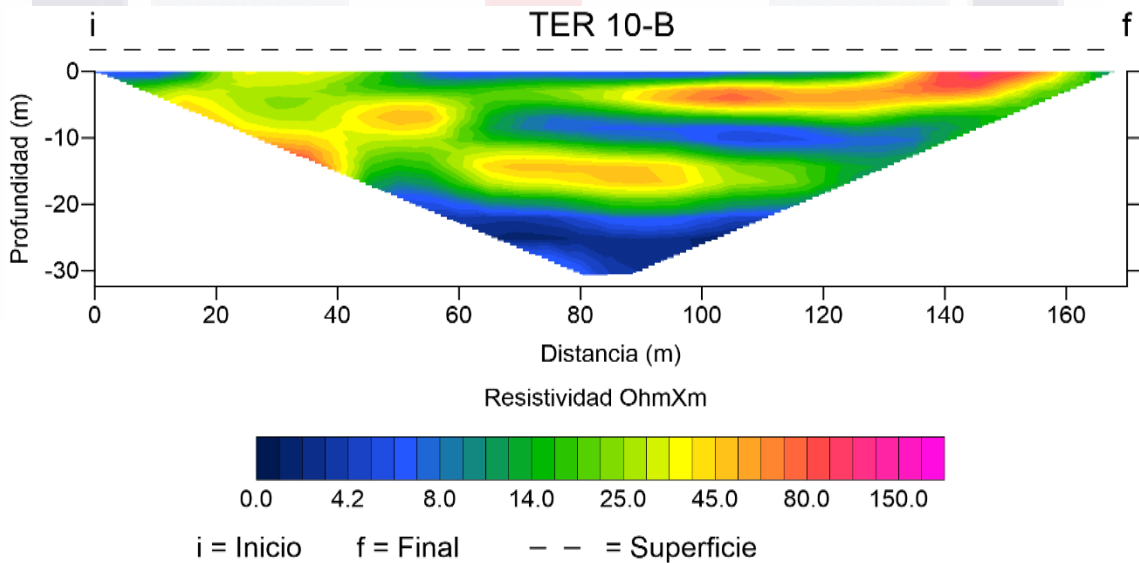
La Figura 5.49 fue levanta aproximadamente a 4 metros del final de la fractura. En ella se observa a partir de 60 metros desde el origen y una profundidad de 10 metros una anomalía en tono azul, en la misma dirección del final del paleocauce. También se observan tonos amarillo y rosas en la parte superficial, mismos que son obstruidos en la misma zona anterior, a partir de 60 metros de distancia desde el origen. Estos tonos azules probablemente son ocasionados por el agua que se acumula en esa zona.

Figura 5.49 Perfil de tomografía eléctrica resistiva, sitio 10-B. La ubicación de este perfil se muestra en la Figura 5.46, la línea punteada superior representa la orientación del escarpe.

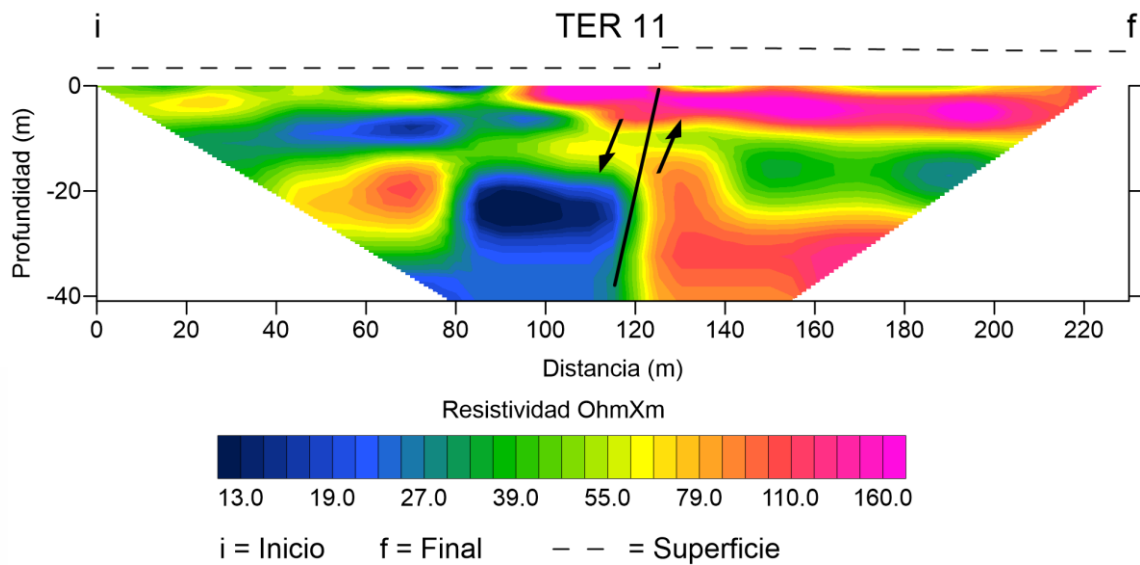
La Figura 5.52 muestre un perfil con una variación vertical muy clara. Dicho cambio de material se ubica en la zona de la falla, aproximadamente a 120 metros de distancia desde el origen. En el lado poniente se observa material de menor resistividad en su mayoría menor a 40 ohm x metro, mientras que en el lado oriente las resistividades son mayores, alcanzando valores de hasta 150 ohm-metro.

Figura 5.52 Perfil de tomografía eléctrica resistiva, sitio 11. La ubicación de este perfil se muestra en la Figura 5.50, la línea punteada superior representa la orientación del escarpe.

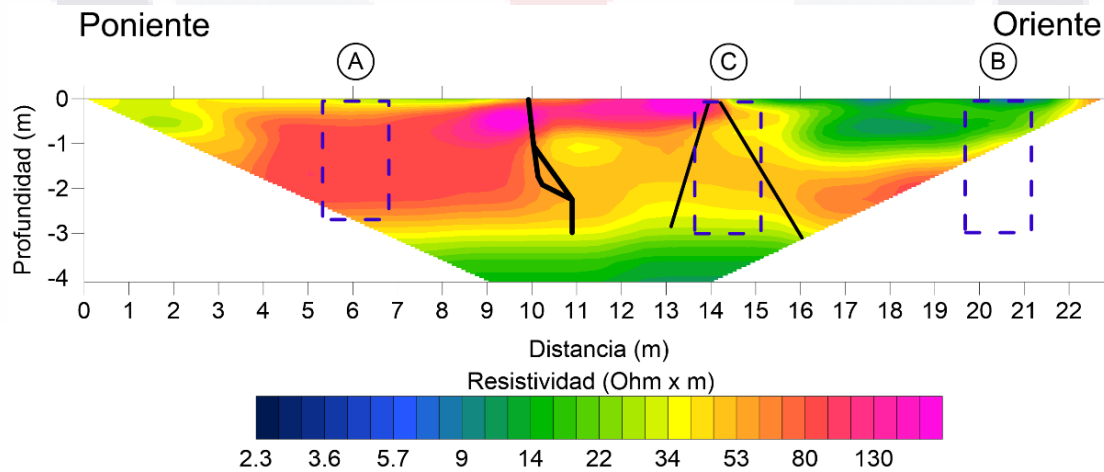
La Figura 5.55 muestra el perfil de resistividad eléctrica medido sobre la trinchera, se observan valores desde 2 hasta 140 ohm-metro en estado natural. La discontinuidad se muestra entre los 10 y 11 metros; otra discontinuidad se presenta casi a 45 grafos desde los 14 a los 15 metros.

Figura 5.55 Perfil de tomografía eléctrica, en el sitio de la caracterización, la ubicación se muestra en la Figura 4.1. La línea negra representan las fracturas encontradas en la trinchera, los rectángulos azules indican la ubicación de los perfiles mostrados en la Figura 5.53.

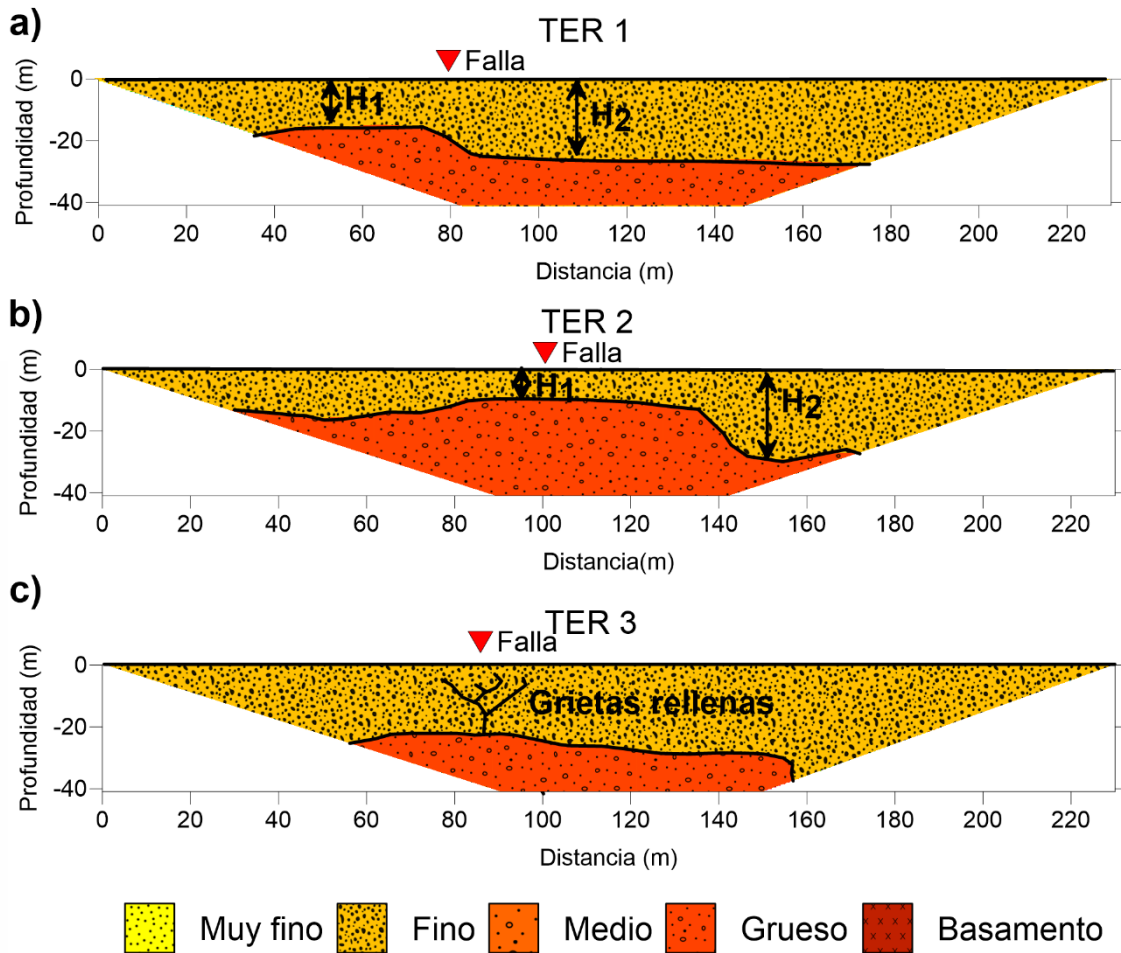
Los perfiles de tomografía eléctrica en la región uno (Figura 5.3, Figura 5.9, y Figura 5.15) muestran principalmente dos tipos de materiales, así como resistividades bajas y altas. En el sitio uno de esta región, el estrato con resistividad alta presenta un desfase vertical entre los estratos aproximadamente a 80 metros desde el origen, esta diferencia de estratos genera que el estrato superior posea espesores diferentes en ambos lados de la falla. Este mecanismo de discontinuidad ha sido descrito en la Figura 3.3 (Larson, 1987), este mecanismo está asociado a los diferentes espesores de los estratos blandos con que se formó el valle (Figura 6.1-a). En el sitio dos, el escarpe es de 0.90 metros, mientras que los daños en la infraestructura únicamente presentan grietas en los muros de no más de 5 cm. Considerando la topografía del lugar, se podría asumir que esta falla existía antes que las construcciones cercanas, lo que sugiere que es una falla de mayor antigüedad al efecto regional de subsidencia (Figura 6.1-b). El lugar tres, la topografía del lugar no muestra claramente una falla; sin embargo, si se observa una pendiente hacia el centro del valle; además, se observan grietas que fueron rellenas (Figura 6.1-c). Dado que el relleno pudo tomar un tiempo considerable (Pacheco-Martínez et al. 2013) esto revela que la falla existía antes del efecto de subsidencia.

Figura 6.1 Interpretación de perfiles de tomografía eléctrica en la región 1, Las H's representan el espesor del estrato. a) Interpretación del TER 1, b) Interpretación del TER 2 c) Interpretación del TER 3.

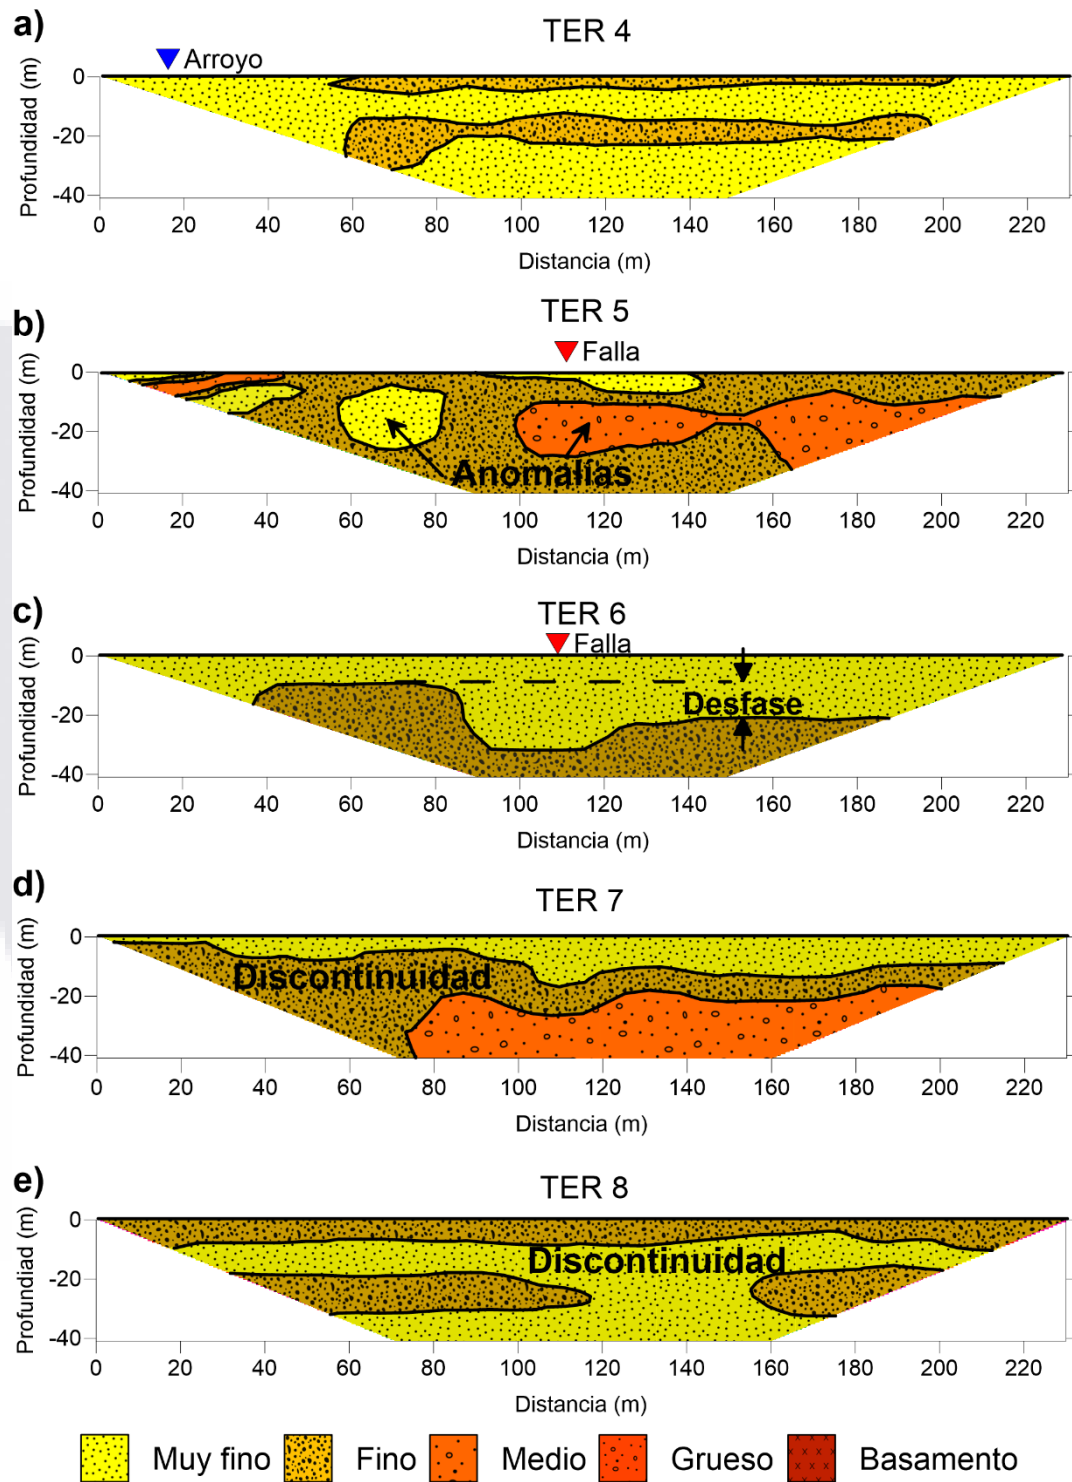
En la región dos, las resistividades bajas indican que se trata de materiales finos o poco consolidados (Figura 5.21, Figura 5.27, Figura 5.33, Figura 5.38 y Figura 5.40). El sitio 4 mostró un acomodo horizontal en la estratigrafía, mientras que las estructuras estratigráficas encontradas no sugieren que exista una susceptibilidad al fracturamiento (Figura 6.2-a). Las diferentes resistividades horizontales podrían ser producto de la humedad generada por el arroyo cercano, esta humedad pudo ser acumulada en ese estrato y presentar resistividad menor. El sitio cinco, la falla muestra un ligero escarpe junto a una zona no bien definida de daños en el asfalto. El perfil de resistividad muestra dos anomalías al centro, una con resistividad baja y la otra alta, las cuales, podrían estar directamente asociadas a un paleocauce adyacente (Figura 6.2-b). Las resistividades bajas se podrían deber a la acumulación de agua y las resistividades altas a la presencia de oquedades en el paleocauce

producto del flujo de agua. El sitio seis, muestra un escarpe en la superficie de aproximadamente 15 cm, mientras que en el perfil de tomografía se observa un estrato de mayor resistividad, el cual presenta un desfase de aproximadamente 5 metros a partir de 80 metros desde el origen (Figura 6.2-c). Este tipo de estratigrafía se asocia a estratos con diferentes espesores (Figura 3.3) El sitio siete, muestra un arreglo horizontal de estratos, en el cual antes de 80 metros desde el origen se observa una discontinuidad en la estratigrafía (Figura 6.2-d), dicha discontinuidad no se manifiesta en la superficie. Este perfil se realizó siguiendo la traza hacia el norte de la falla estudiada en el sitio uno, y muestra materiales con resistividades diferentes, en el cual no es posible encontrar resistividades altas presentes en el sitio uno. En el sitio uno la discontinuidad se observa en la superficie y se muestra un claro cambio vertical en la estratigrafía, que sugiere sea el motivo del desarrollo de la falla, en el sitio siete no es posible ver ese cambio; sin embargo, las resistividades de los rellenos son similares, lo que sugiere que el estrato de resistividad mayor a 100 ohm-m se encuentra a una profundidad mayor de 40 metros, la cual no fue posible encontrar con esta metodología y está ligado con la generación de la falla superficial en el sitio uno. Por lo cual para esa zona se sugiere realizar una nueva prueba con una resolución mayor o realizar exploración física a partir de una trinchera para identificar si la discontinuidad está en edad temprana de formación o es un lugar susceptible al desarrollo de fracturas. El sitio ocho, ubicado siguiendo la traza hacia el norte de la falla estudiada en el sitio seis. No presenta una discontinuidad superficial, pero el perfil de resistividad muestra una discontinuidad en el estrato sepultado a una profundidad de 25 metros entre los 120 y 160 metros desde el origen (Figura 6.2-e). Los valores de resistividad entre el sitio seis y ocho refieren a que los materiales son similares en ambos sitios. Sin embargo, en el sitio seis si existe una falla superficial y en el sitio ocho no. Es importante mencionar que la presencia de desafeases verticales en los estratos profundos hace que los rellenos superiores tengan espesores variables y esto facilita la presencia de discontinuidades (Larson, 1987). Esto podría explicar la razón de porque en el sitio seis si es posible observar una discontinuidad y en el sitio ocho no. Se sugiere realizar otra medición con mayor resolución en el sitio ocho para determinar si existe una fractura incipiente en la zona y si es necesario realizar una excavación y realizar una exploración física.

Figura 6.2 Interpretación de perfiles de tomografía eléctrica en la región 2. a) Interpretación del TER 4 b) Interpretación del TER 5 c) Interpretación del TER 6 d) Interpretación del TER 7 e) Interpretación del TER 8.

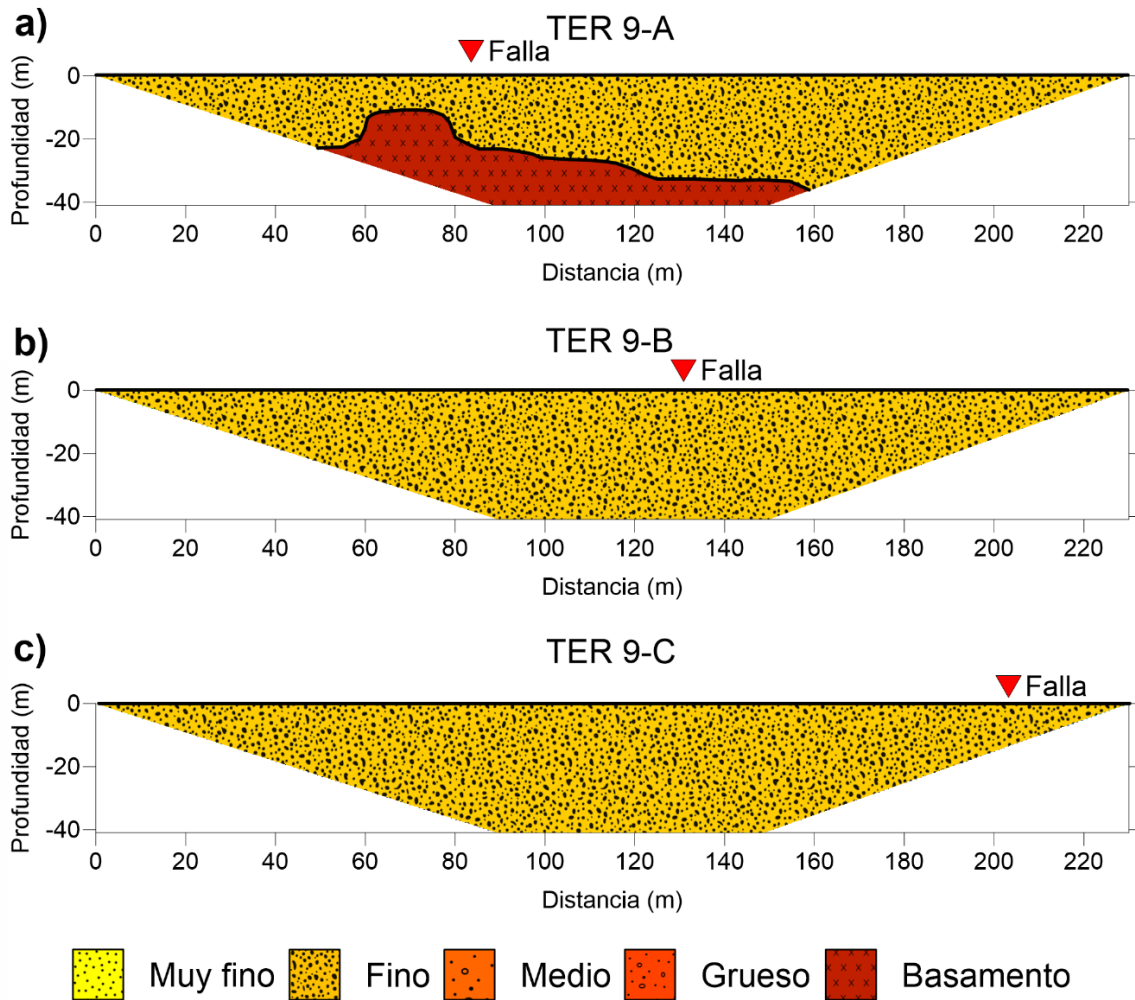
En la región tres, sobre la falla poniente la cual tiene un origen geológico con el cual se formó el valle de Aguascalientes (Hernández-Marín et al. 2015); se pueden encontrar dos tipos de materiales principalmente: el lecho rocoso y material de relleno que conforman el valle. En la medición de la línea A, se observó una discontinuidad superficial aproximadamente a 80 metros desde el origen, en el perfil se puede distinguir el basamento (Figura 6.3-a), ya que el primer electrodo fue hincado sobre el lecho rocoso que aflora en la superficie. Según lo mostrado en este perfil, el menor espesor de materiales de relleno se localiza justo abajo de la falla. En las líneas B y C, no fue posible encontrar una discontinuidad superficial como en la línea A, únicamente se pueden observar materiales de baja resistividad asociados a rellenos que forman el valle (Figura 6.3-b y Figura 6.3-c); por lo tanto, en esta zona la profundidad del lecho rocoso tiene un papel muy importante para la generación de fallas y fracturas; tal como lo dice Larson y Pewe (1986) y Larson (1987), la profundidad del lecho rocoso determina la generación de discontinuidades superficiales. Diferentes mecanismos de fracturamiento podría ser asociado a esta región, principalmente para estar en la extremo del valle, de se pueden encontrar pendientes fuertes en el basamento (Figura 3.2), diferentes espesores de los materiales compresibles con que es formado el valle de Aguascalientes (Figura 3.3) y generación de nuevas fracturas conforme la zona de hundimientos crece en el valle (Figura 3.4). En las líneas B y C, el basamento se encuentra a una profundidad mayor de 40 metros, ya que no se observa en los perfiles, por lo que es menor la susceptibilidad a formación de discontinuidades. En esta región se podrían generar sistemas de fallas paralelas, por lo tanto, también se sugiere levantar más perfiles entre las línea A y B para determinar la profundidad del lecho rocoso y localizar una posible falla superficial.

Figura 6.3 Interpretación de perfiles de tomografía eléctrica en la región 3 a) Interpretación del TER 9-A b) Interpretación del TER 9-B c) Interpretación del TER 9-C.

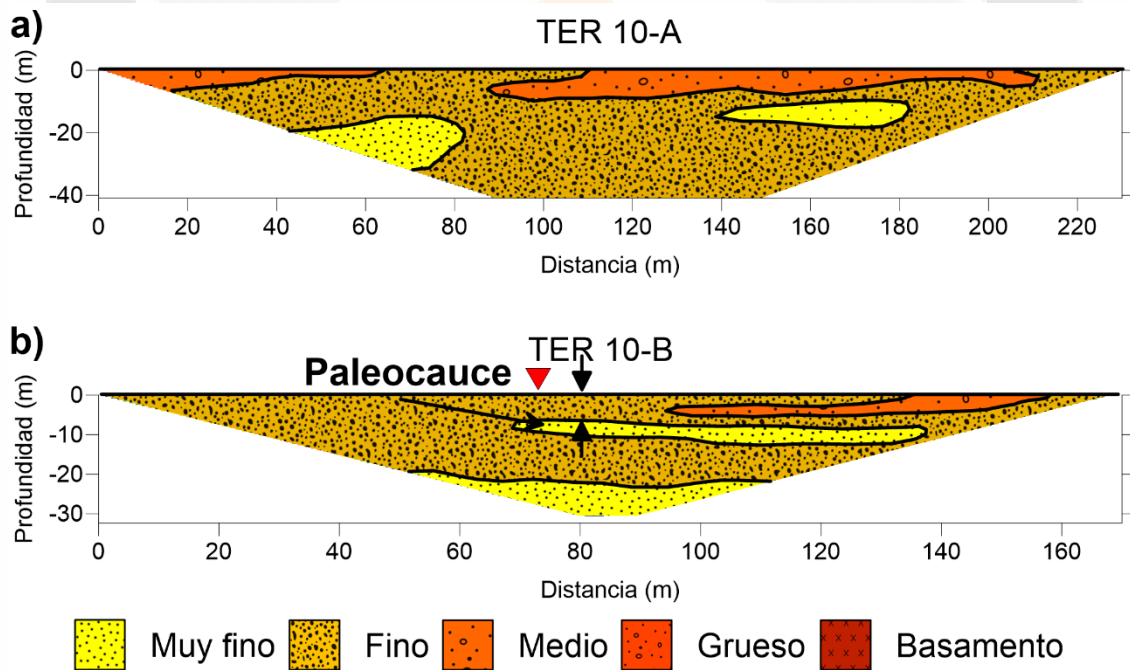
La región 4 se ubica siguiendo la traza de una fractura creada por la reactivación de un paleocauce. En la línea B, el perfil muestra zonas de baja resistividad creadas posiblemente por la presencia de humedad. A pesar de que en esta zona no se observa la fractura, posiblemente a que el espesor de materiales de relleno sobre el paleocauce es mayor que el espesor donde ya se ha fracturado. Según el perfil en este sitio (Figura 6.4-b) el espesor sobre el paleocauce es de aproximadamente 6 metros, mientras el espesor donde se fracturó era de 3 metros aproximadamente (Figura 5.42). En la línea A (Figura 6.4-a), el cual fue tomado siguiendo la traza de la falla igual que el A pero a una mayor distancia de separación, en él tampoco se presentan fracturas. En este perfil se muestran zonas con los mismos valores de

resistividad que en el perfil B. Estas zonas están asociadas a la presencia de paleocauces y por los mismos motivos que en el la línea B aún no se ha presentado una fractura.

Figura 6.4 Interpretación de perfiles de tomografía eléctrica en la región 3. a) Interpretación del TER 10-A b) Interpretación del TER 10-B.

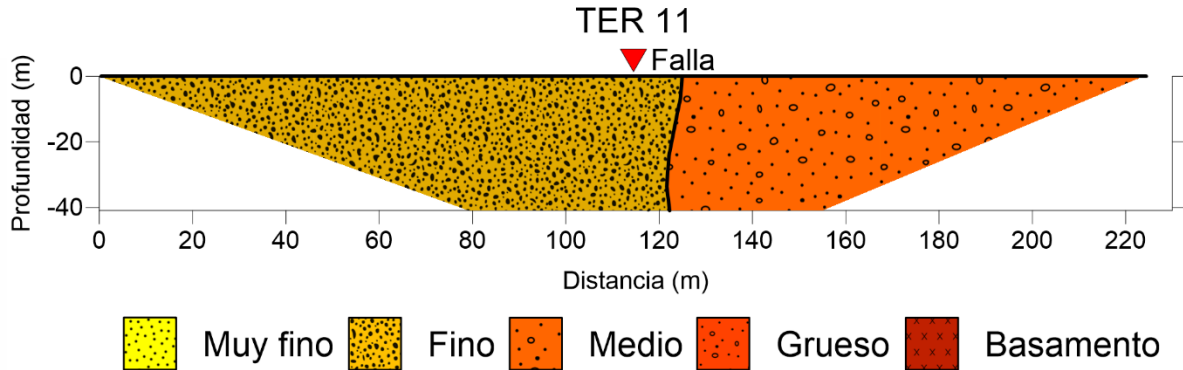
La región 5, sobre una falla sepultada y reactivada por el efecto de la subsidencia (Hernández-Marín et al. 2015). El perfil levantado muestra dos diferentes tipos de materiales separadas en la zona donde se encuentra la falla. En esta región se puede asociar el mecanismo de fallamiento por diferentes materiales de forma vertical (Larson, 1987) (Figura 3.5); sin

embargo, se sabe que la falla es antigua, por lo que el mecanismo que mejor describe el fallamiento es de una falla sepultada, que fue rellena por materiales durante la formación del valle (Slaff, 1993) (Figura 3.6). Con el efecto local de subsidencia los materiales se han consolidado de manera diferencial, lo que se representa en la superficie como una falla en el mismo sentido que la falla sepultada por el material de relleno.

Figura 6.5 Interpretación de perfiles de tomografía eléctrica en la región 2, TER 11.

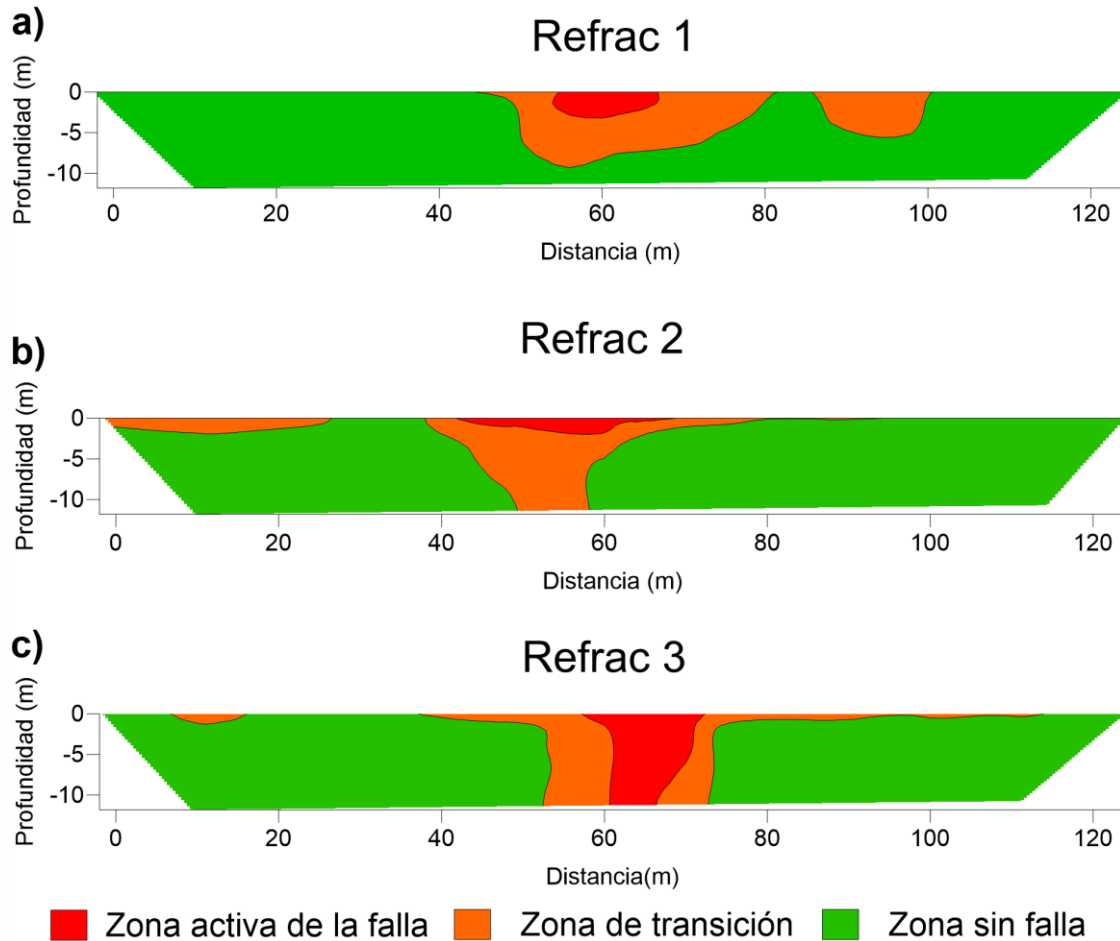
En la Figura 6.7 se muestran los tres perfiles de refracción sísmica correspondientes a la región 1. En el cual el sitio uno, se muestra una zona activa de la falla de aproximadamente 10 metros y una zona de transición de 40 metros, aunque esta zona de transición no es visible en el lugar, es importante tener un margen de seguridad (Figura 6.7-a). El sitio dos, se muestra una zona activa de aproximadamente 15 metros y zona de transición de 30 metros (Figura

6.7-b). El sitio tres, es el que mejor delimita las zonas, la zona activa de la falla tiene una longitud de aproximadamente 15 metros mientras que la zona de transición es de 30 metros (Figura 6.7-c).

Figura 6.7 Interpretación de perfiles de refracción sísmica en la región uno; el color rojo representa la zona donde la falla está activa, el Color naranja representa la zona de transición y el color verde representa la zona sin falla. a) Interpretación de la Figura 5.4 b) Interpretación de la Figura 5.10 c) Interpretación de la Figura 5.16.

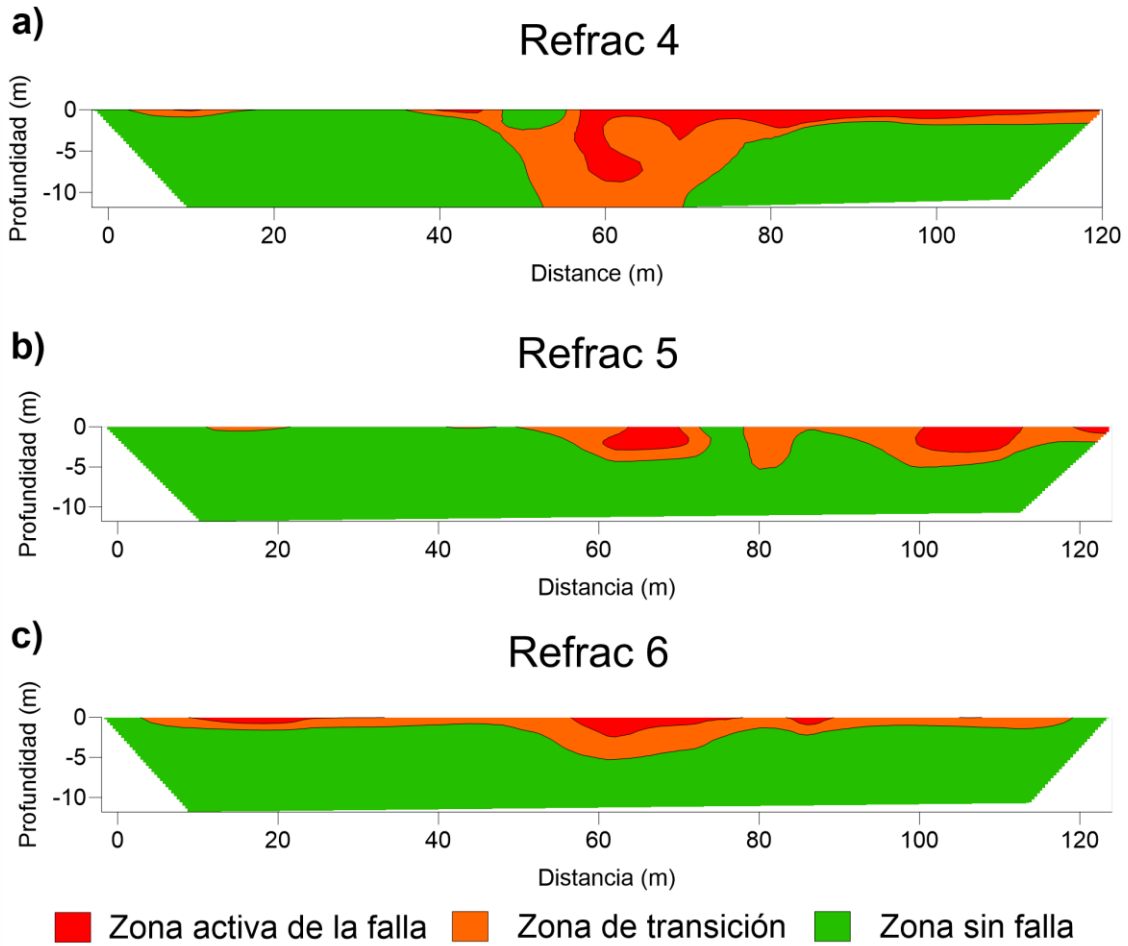
La Figura 6.8 muestra los perfiles de refracción sísmica en la región dos, al igual que en la región uno, se realizó una delimitación de los diferentes tipos de zonas de acuerdo a velocidad de propagación. El sitio cuatro, muestra una zona activa de aproximadamente 10 metros, y una zona de transición de 30 metros aproximadamente (Figura 6.8-a). El sitio cinco, muestra dos zonas activas, en la medición de refracción sísmica también fue posible ver anomalías en esta zona, se recomienda realizar una exploración con menor resolución para delimitar las

zonas y realizar una exploración física en una trinchera (Figura 6.8-b). Las zonas activas tienen una longitud de aproximadamente de 10 metros cada una y la zona de transición es de 60 metros aproximadamente. El sitio seis, muestra una zona activa de aproximadamente 10 metros, y una zona de transición de 20 metros (Figura 6.8-c).

Figura 6.8 Interpretación de perfiles de refracción sísmica en la región dos; el color rojo representa la zona donde la falla está activa, el Color naranja representa la zona de transición y el color verde representa la zona sin falla. a) Interpretación de la Figura 5.22 b) Interpretación de la Figura 5.28 c) Interpretación de la Figura 5.34.

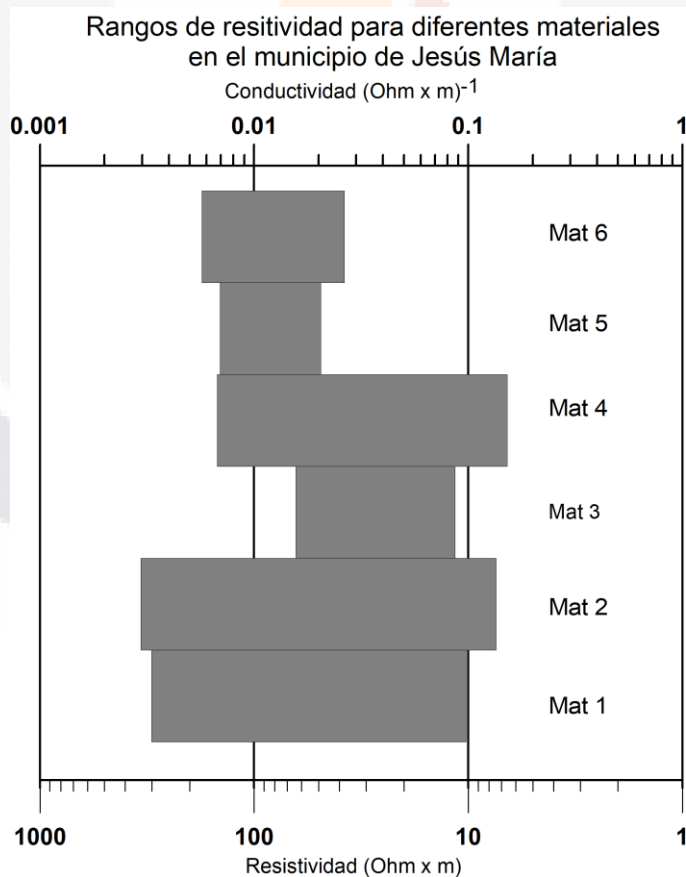
resistividades encontrados en general fueron desde 5 ohm-metro hasta 300 ohm-metro. Estos valores de resistividad son muy similares a los encontrados en los 11 perfiles de tomografía eléctrica. Para poder visualizarlos mejor los rangos de resistividad en los materiales caracterizados, se creó la Figura 6.9 con los rangos de resistividad para cada material.

Según Lowrie, (2007) los rangos de resistividad mostrados en la Figura 2.2 en comparación con los rangos desarrollados en esta investigación (Figura 6.9) son rangos diferentes; pero los datos de la literatura se refieren a suelos puros, o sea en el valle de Aguascalientes encontramos suelos con arcillas y limos entre otras combinaciones, son materiales muy heterogéneos. En la literatura no existen combinaciones reportadas como en el valle de Aguascalientes, si consideramos los rangos calculados en esta investigación, ayudarían a inferir sobre los materiales encontrados y saber si se refiere a un suelo fino o grueso, en su mayoría son suelos finos.

Figura 6.9 Rangos de resistividades para materiales en el municipio de Jesús María, Aguascalientes.

Las características del suelo del valle de Aguascalientes son muy variadas desde 5 hasta 300 ohm-metro, los resultados encontrados se muestran en el la Figura 6.9.

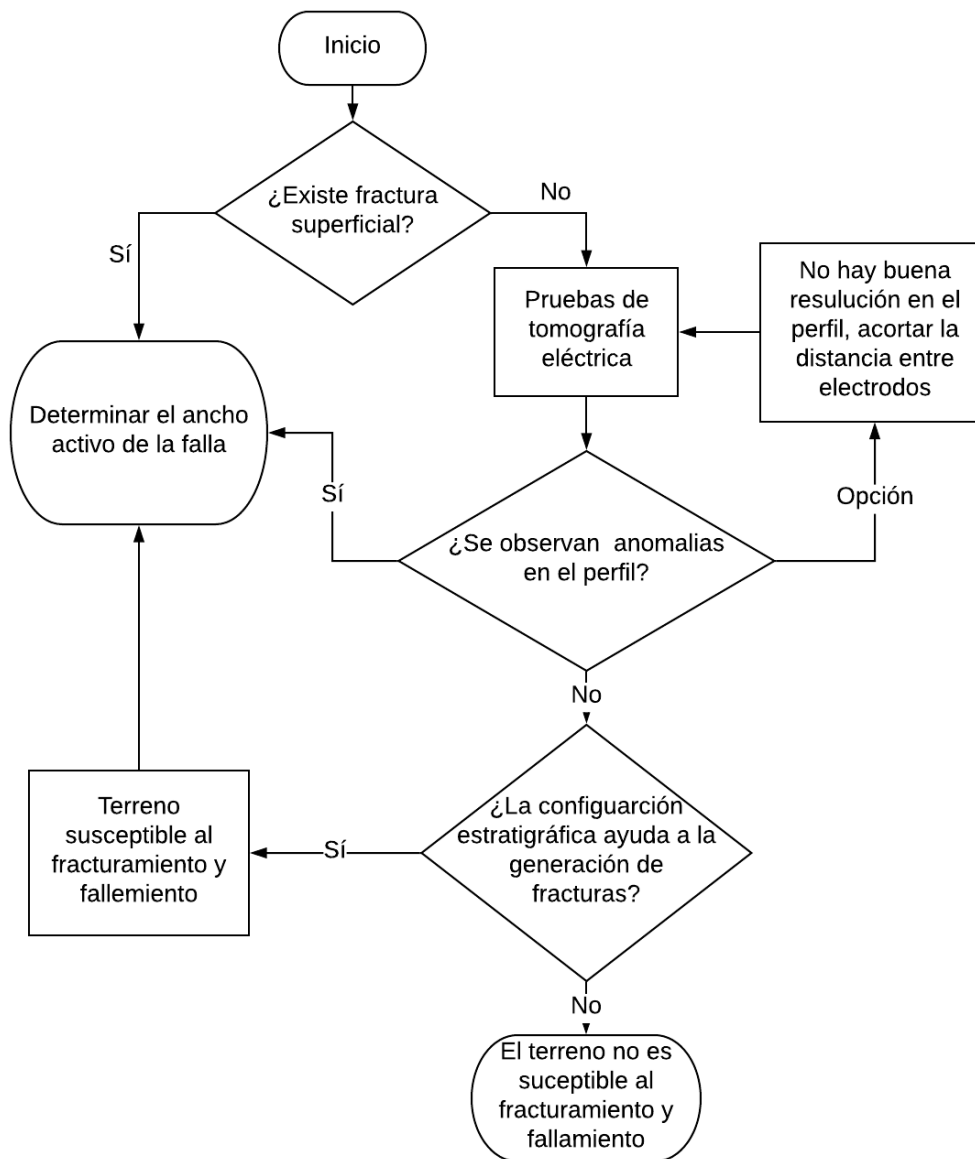
Figura 7.1 Diagrama de flujo para la determinación de la susceptibilidad al fracturamiento y la zona activa de las falla

5. Si se encuentran condiciones que ayuden a formación de discontinuidades, es importante realizar pruebas de tomografía eléctrica con un arreglo de electrodos menor, para encontrar una mejor resolución y realizar las pruebas sísmicas para la determinación del ancho activo de la falla.

6. Finalmente, si no se encuentra falla y no existe una configuración que propicie la generación de fracturas, el terreno no es susceptible al fracturamiento y fallamiento. La metodología descrita se muestra en la siguiente figura, de manera sencilla y clara (Figura 7.1 ).
