**UNIVERSIDAD AUTÓNOMA  
DE AGUASCALIENTES**

**EVOLUCIÓN CONSTRUCTIVA Y APLICACIÓN DE MÉTODOS NO  
DESTRUCTIVOS PARA LA DETERMINACIÓN DE LAS AFECTACIONES  
ESTRUCTURALES DEL “MUSEO AGUASCALIENTES”**

**ARQ. JOSÉ ROBERTO ECHEVESTE PIZAÑA**

**AGUASCALIENTES, AGS., MÉXICO, 27 DE NOVIEMBRE DEL 2023**

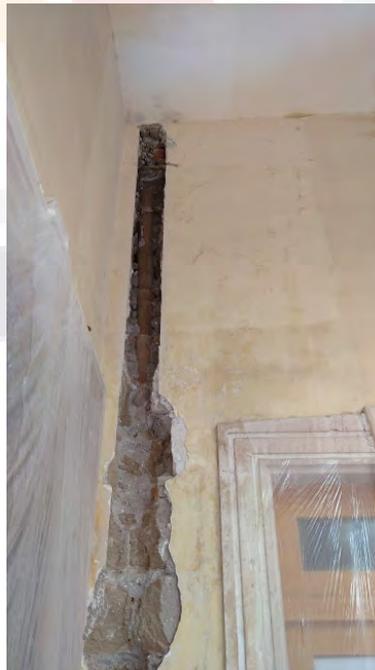
Los muros perimetrales del inmueble tienen un ancho de 0.90 m, los interiores previos a la última intervención oscilan entre 0.60 m y 0.70 m, siendo todos los muros a partir de la última intervención de 0.30 m. En la fig. 49 se muestra los elementos internos que constituyen al muro, siendo estos a base de mampostería de toba en forma de bloque prismático, toba tipo ignimbrita bien litificada con grano fino de color verdoso y juntas sin rajuela, no porosa y no absorbente. Lo anterior rectificado como propio del primer patio, hasta una altura de aproximadamente 5.10 m sobre el nivel del piso terminado para continuar con tabique rojo recocido y pedacearía de piedra, determinándose como “limosna”.

Figura 49. Perforación en muro del primer patio para reemplazo de bajada pluvial. Fuente: Archivo del Instituto Cultura de Aguascalientes. Fecha: 2021

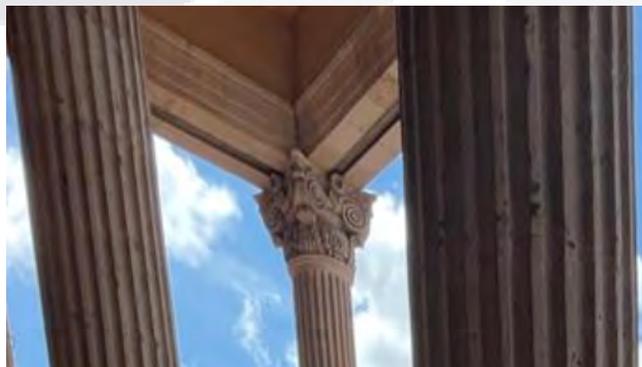
Además de lo anterior se puede observar en las columnas del frontón que existen elementos metálicos que ligan a los elementos ocultas en el arquitrabe de manera interior, dichos elementos muestran tener una posición horizontal, con un alma metálica y patines de acero (fig. 53)

Figura 53. Capitel columnas en frontón con elemento metálico superior. Fuente: Elaboración propia. Fecha: 2022

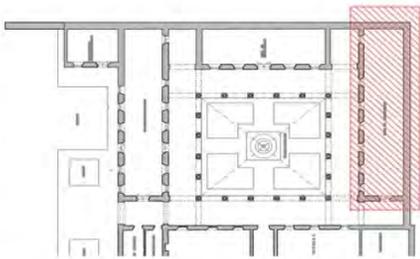
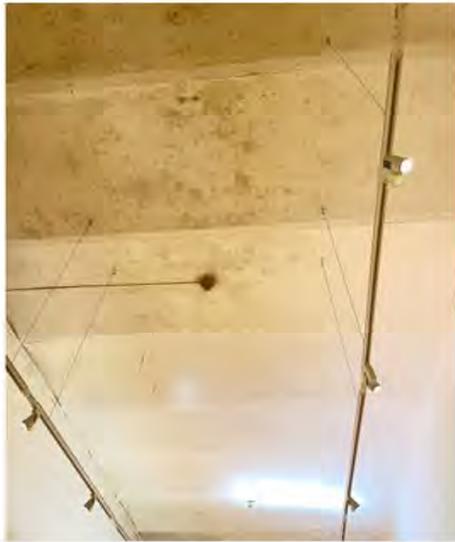
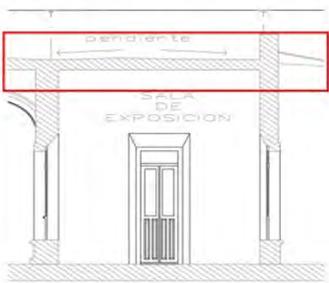
Figura 55. Ficha de levantamiento de daños en losa . Fuente: Elaboración propia. Fecha: 2022

<b>MUSEO AGUASCALIENTES</b>	
LEVANTAMIENTO DE DAÑOS	
	FECHA
AGOSTO 2022	
	Nº DE FICHA DE VALORACION
3	
DESCRIPCION DEL ELEMENTO	Losa-3
LOCALIZACION EN PLANTA	FOTOGRAFIA

DESCRIPCION DE PATOLOGIA	
<p>1.- Humedades en losas derivadas por filtracion de agua de la parte exterior.</p> <p>2.-Se pueden observar desprendimientos del material y ampollamientos de la capa superficial</p>

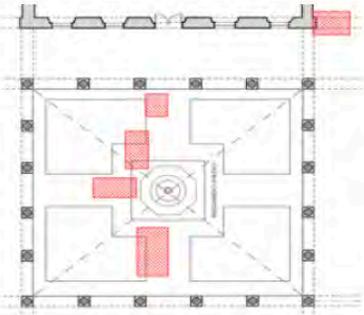
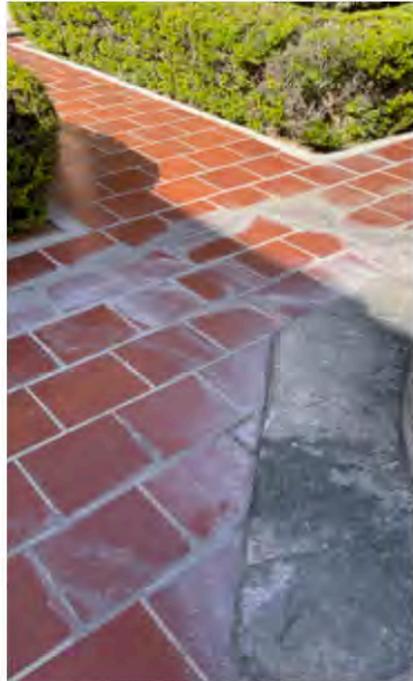
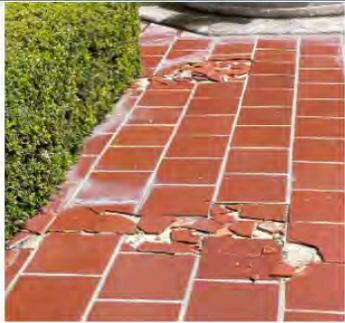
Figura 57. Ficha de levantamiento de daños en pisos . Fuente: Elaboración propia. Fecha: 2023

<b>MUSEO AGUASCALIENTES</b>		
LEVANTAMIENTO DE DAÑOS		
	FECHA	AGOSTO 2022
	Nº DE FICHA DE VALORACION	15
DESCRIPCION DEL ELEMENTO	Pisos-2	
LOCALIZACION EN PLANTA	FOTOGRAFIA

DESCRIPCION DE PATOLOGIA		
<p>1.-Fragmentacion o de material en pisos.                  2.-Humedades en la parte exterior de los azulejos con presencia de sulfatos derivadas del contacto con agua.</p>

subsuelo presenta movimientos diferenciales en contraste con las áreas que no están en contacto con agua de manera directa, generando hinchamientos que igualmente se presentan en los pisos expuestos en la intemperie, en las fichas de identificación de daños se pueden ver los pisos afectados.

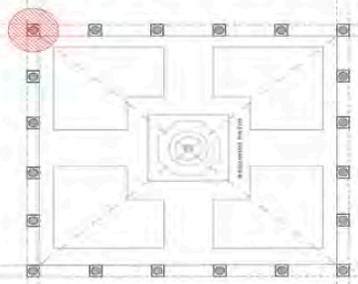
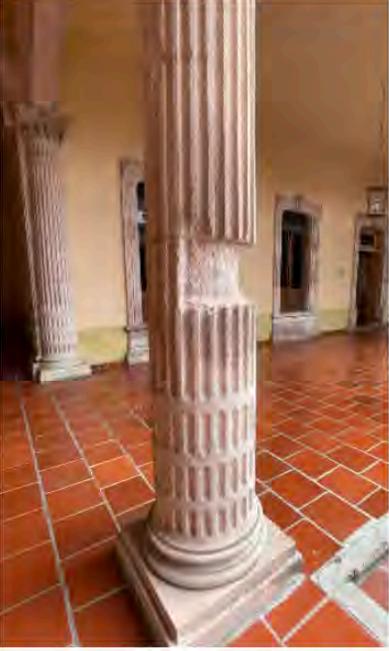
Figura 58. Ficha de levantamiento de daños en columnas . Fuente: Elaboración propia. Fecha: 2022

<b>MUSEO AGUASCALIENTES</b>	
LEVANTAMIENTO DE DAÑOS	
	FECHA <b>AGOSTO 2022</b>
N° DE FICHA DE VALORACION	17
DESCRIPCION DEL ELEMENTO	COLUMNA C-6
LOCALIZACION EN PLANTA	FOTOGRAFIA

DESCRIPCION DE PATOLOGIA	
<p>1.- Arenizacion de la piedra en la columna, así como desprendimiento del acabado en la parte media. (disgregación granular)</p> <p>2.-Hay presencia de descamación alrededor del punto medio de la columna.</p> <p>3.-Existe colonización biológica en la parte de desplante asi como pequeñas desconchaduras.</p> <p>4.-Disyuncion de lajas laterales a arenizacion.</p>

Esta variación en nivel está indicando que ya hay un movimiento diferencial en el subsuelo, de por lo menos el área interna del segundo patio, esto es crítico porque derivado del levantamiento de daños se observa que las columnas más afectadas se encuentran en la parte más elevada según lo que indican los perfiles de GPR. Y dichos daños son generados del movimiento de traslación generado en el subsuelo, mostrando que los daños por arenización e impactos más notorios están siendo ocasionados por la dinámica y movimiento por debajo del nivel del piso terminado. Si hipotéticamente se cambiaran las piezas dañadas de las columnas, estas eventualmente volverían a presentar impactos porque el movimiento es continuo, generando agrietamientos internos por los que el agua subiría de manera capilar a los espacios internos de la columna y cediendo donde los elementos de mampostería tengan más porosidad. Los daños que se han presentado en unas cuantas columnas empezaran a verse de manera continua en las columnas siguientes conforme se tenga un suelo con mayor contenido de humedad.

4. En el segundo patio una línea de columnas presenta un nivel diferente al del nivel de desplante que deberían tener todas las columnas, esto genera desplazamientos que provocan afectaciones en columnas de manera puntual, si bien los daños no están generalizados, se puede ver un patrón de como las afectaciones van evolucionando conforme al tiempo que se exponen a estos cambios, adicional a que la humedad concentrada en el jardín del segundo suba por las columnas a través de capilaridad; haciendo agrietamientos internos en los elementos que no presentan cimentaciones; dichos agrietamientos internos se pueden revisar en la identificación de daños debido a que las columnas presentan estallidos y desprendimientos que permiten la exposición del núcleo de los elementos de mampostería como los vistos en la figura 58.

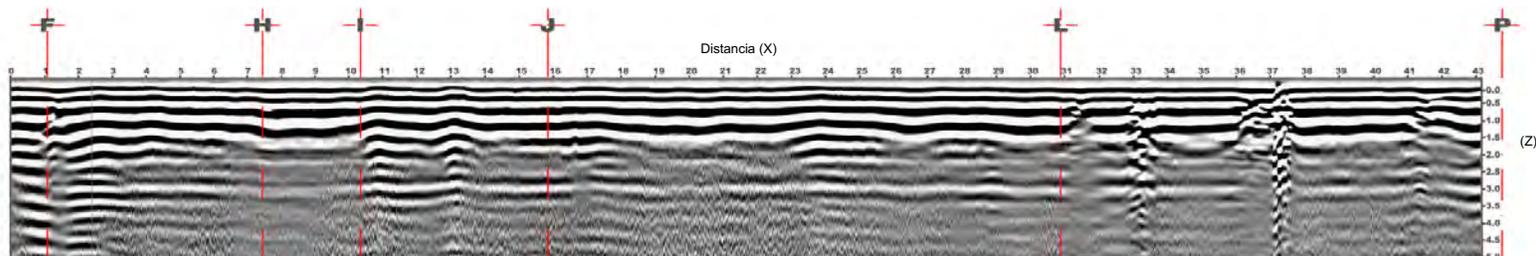
Figura 61. Perfil GPR-1. Fuente: Elaboración propia. Fecha: febrero 2023

El perfil de la figura 61 está ubicado en el jardín exterior lateral del museo, con una longitud de 43 metros y profundidad de 5 metros trazándola de Noreste a Suroriente; la tipología del jardín permite elaborarlo en línea recta desde la parte media del segundo patio hasta la escalinata que da al emplazamiento del edificio (ver figura 61). En este se pueden observar reflexiones identificables de tipo vertical correspondientes a registros sanitarios y tuberías siendo un total de cinco, ubicadas entre 1 y 2m, en 11m, en 13m, en 33m y en 37m. Se aprecian variaciones de humedad a partir del metro y medio de profundidad, siendo más destacable entre 14 y 15m, 18 y 23m, 25 y 30m, 34 y 35m, finalmente entre 38 y 40m. Y de los aspectos identificables que se observan se puede ver el Mausoleo donde se resguardan los restos de Jesús F. Contreras entre los 7m y 10m donde la estratigrafía muestra una pendiente.

En las reflexiones no identificadas se encuentran parábolas entre 31 y 32m, 36 y 37m, además entre 41 y 42m. Cabe destacar que los estratos consolidados que se encuentran en el perfil están hasta medio metro de profundidad, teniendo humedad a partir de 0.5m hasta 3m de profundidad, pero que se observa un estrato consolidado entre 3m y 3.5m. Al final en 43m se pueden ver estratos consolidados que son parte de la escalinata que se origina en el emplazamiento del edificio. Los estratos permanecen continuos, entrelazándose en áreas con reflexiones verticales.

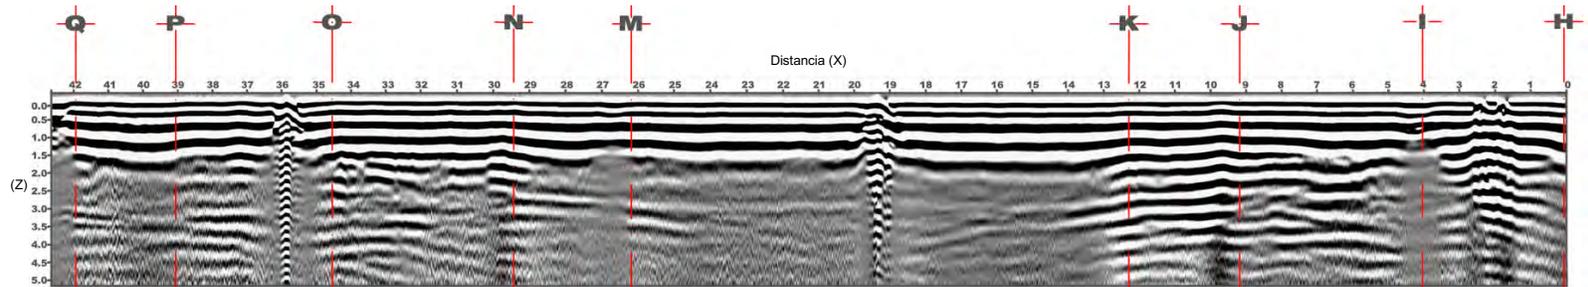
Figura 62. Perfil GPR-2. Fuente: Elaboración propia. Fecha: febrero 2023

En el perfil de la figura 62 se observan los estratos del subsuelo al interior del edificio; con una longitud de 42m y profundidad de 5 metros, viéndola desde Noreste a Suroriente, se pudo realizar una línea que comprende desde el pórtico y frontón hasta la parte del pasillo en el segundo patio, previa al área de jardín. Se pueden observar reflexiones identificables de tipo vertical correspondientes a un registro, una coladera y una lampara, en 2m, entre 19m y 20m y en 36m correspondientemente; además se pueden observar variaciones de humedad a una profundidad de 2m; ubicadas en las áreas de 4m, entre 13m y 27m, y entre 35 y 37m. En 42 metros donde termina el perfil se puede observar una variación, se ven borrosos y no tan definidos los estratos porque es el área donde empiezan los escalones de entrada al Museo. La única reflexión no identificada se encuentra en una reflexión en 10m con un ancho aproximado de 60cms. Finalmente existe una reflexión entre 5 y 9m que empieza en 1.5m de profundidad y termina en 3.5m.

En los estratos consolidados se puede ver una inclinación que empieza a partir de 4m de distancia con profundidad de 1.5m y termina en el metro 19 con una profundidad de 4.5m; vista en espejo se ve otra inclinación que empieza a los 30m de distancias con una profundidad de 1.5m y termina en la distancia 19 con una profundidad de 4m. En ambos casos se pueden ver estratos consolidados previos a la inclinación.

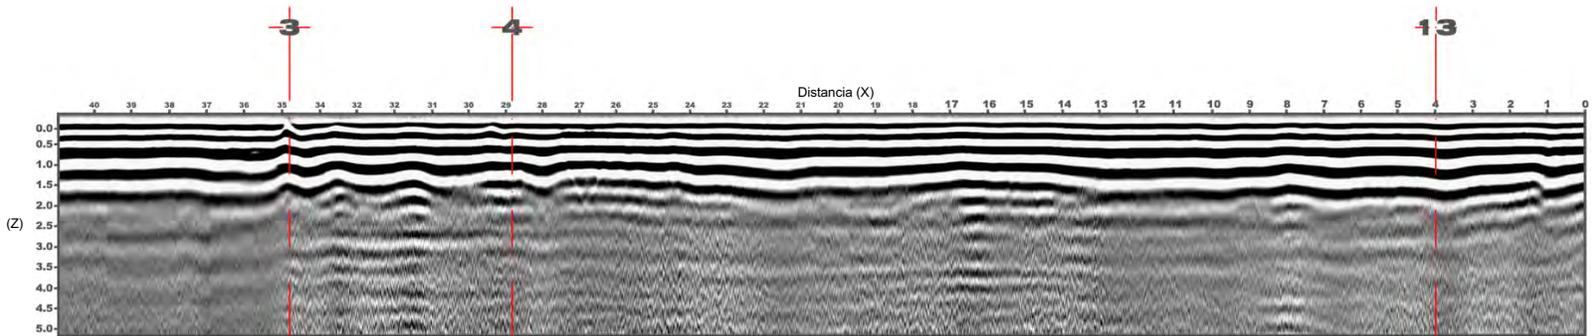
Figura 63. Perfil GPR-3. Fuente: Elaboración propia. Fecha: febrero 2023

El perfil de la figura 63 está ubicado en el emplazamiento público del Museo Aguascalientes a 10m de distancia de la calle Zaragoza y a 3.5m de la escalinata de acceso. Este perfil tiene una longitud de 40.5m con una profundidad de 5m, en orientación Sureste a Nororiente empezando en el borde de la rampa que da hacia el mausoleo y terminando en las escaleras del jardín lateral, abarcando la distancia transversal total de la edificación del museo.

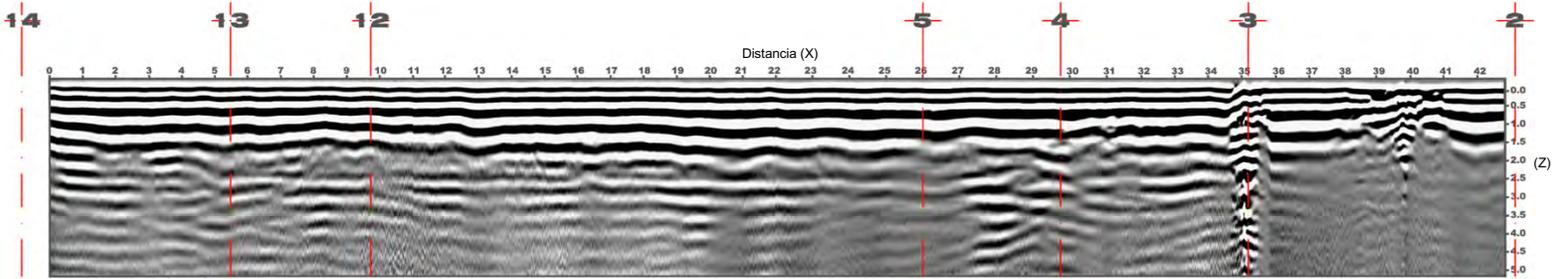
Figura 64. Perfil GPR-4. Fuente: Elaboración propia. Fecha: febrero 2023

La figura 64 muestra el perfil ubicado al interior del inmueble, sobre el pasillo principal del segundo patio que conecta con el jardín exterior, empezando por la parte interna y terminando en la parte exterior del Museo Aguascalientes visto de sureste a Nororiente. Tiene una longitud de 42.5m y una profundidad de 5m. Se pueden observar reflexiones identificables de tipo vertical correspondientes a un registro y una lampara en 35m y 40m respectivamente, además se pueden observar variaciones de humedad a una profundidad de 2m; ubicadas en las áreas entre 22m y 27m, y entre 36m y 42.5m. Se pueden observar reflexiones no identificables de tipo parábola en las distancias de 9, 13, 15, entre 16 y 17, en 22, en 31 y entre 38 y 39m.

En los estratos consolidados se puede observar una pendiente que empieza a una profundidad de 1.5m en la distancia de 10m llegando a 2.5m de profundidad en la distancia de 25m. Existen estratos que están consolidados, pero tienen ciertas zonas difusas, a lo largo de todo el perfil, pero viéndose más claramente a 2m de profundidad entre 0 y 21m. A 3m de profundidad se ven los últimos estratos consolidados antes de que no se logre definir los estratos a mayor profundidad hasta 27m de distancia.

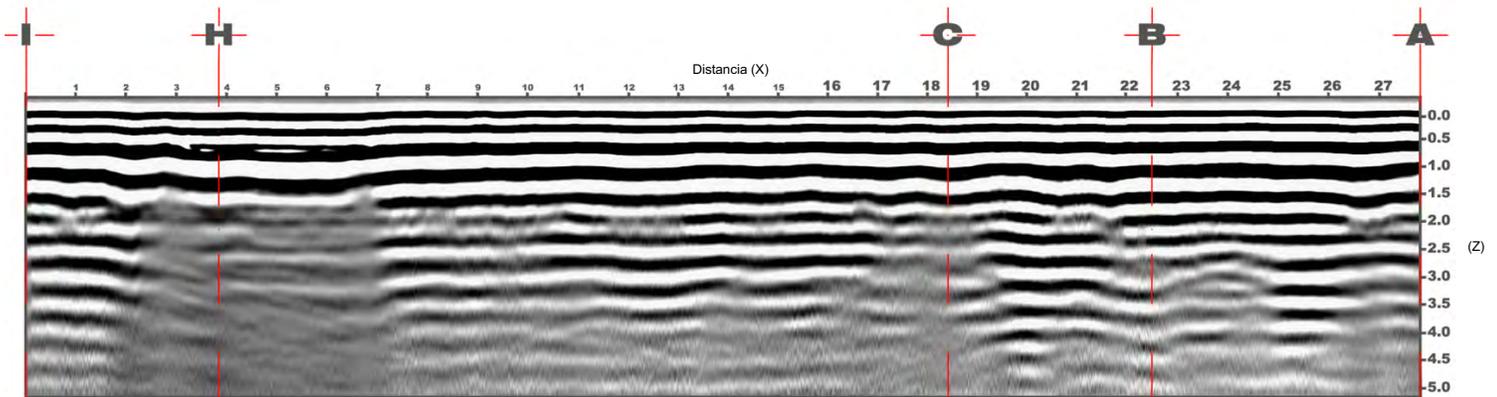
Figura 65. Perfil GPR-5. Fuente: Elaboración propia. Fecha: febrero 2023

El perfil que se puede observar en la figura 65, corresponde al pasillo lateral izquierdo del segundo patio, visto de Suroeste a Noreste. Empezando por el pasillo donde se encuentra el GPR-4 y terminando en el límite del edificio, teniendo una longitud de 27.5m y una profundidad de 5m. No se observan reflexiones identificables de tipo vertical, pero si dos áreas de humedad ubicadas la primera entre 1.5m y 7m empezando en una profundidad de 2m y la segunda entre 7m y 19m en una profundidad aproximada y constante de 4m. De las reflexiones no identificables se pueden observar áreas borrosas a 3m de profundidad en una distancia de 1m, 8m, entre 9m y 10m, entre 12m y 13m, 17m, entre 18m y 19m, 21m y 27m. Además de dos parábolas, la primera ubicada en una profundidad de 3m a 24m de distancia y la segunda a una profundidad de 4m a una distancia entre 11m y 12m.

Los estratos en su mayoría están consolidados hasta 4m de profundidad, existiendo zonas de humedad y partes difusas mayormente entre 18m y 19m y a partir de 21m hasta 25m.

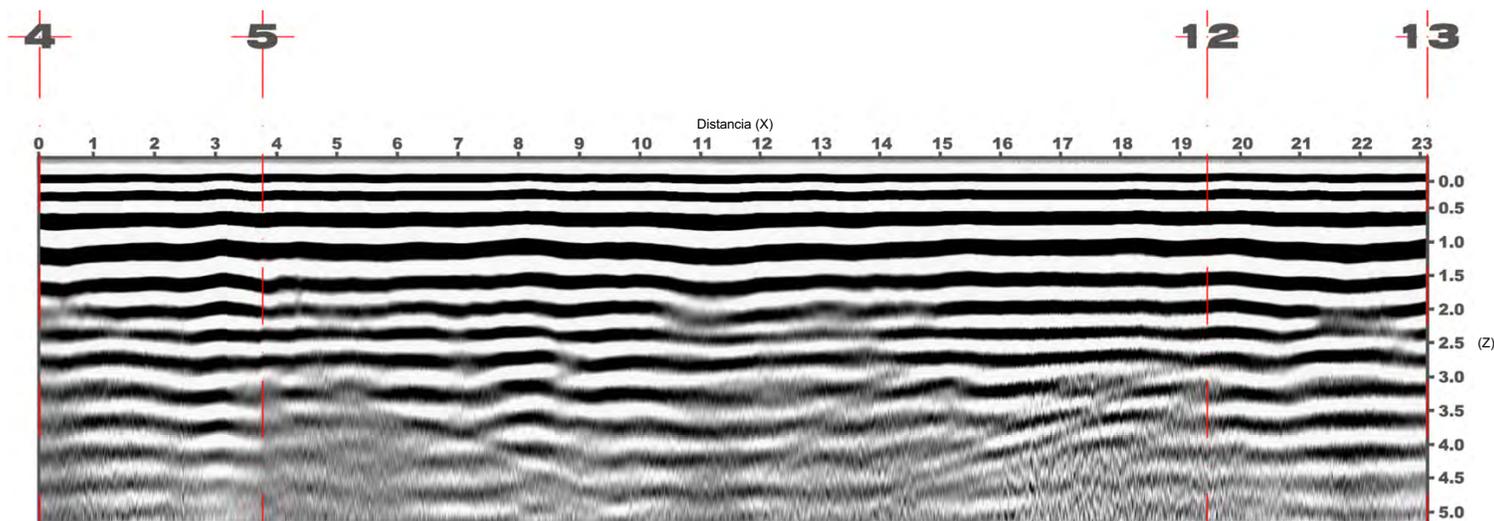
Figura 66. Perfil GPR-6. Fuente: Elaboración propia. Fecha: febrero 2023

En la figura 66 se muestra el perfil GPR-6 ubicado al interior del inmueble en el área del segundo patio empezando por el pasillo izquierdo y terminando en el pasillo derecho con una orientación de sureste a noroeste. Tiene una longitud de 23m con una profundidad de 5m. Se pueden observar reflexiones no identificables como zonas de humedad a partir de 2m de profundidad en diferentes puntos del perfil, siendo las más notables las ubicadas en una distancia de 4m a 9m con un área de profundidad variable a partir de 3m, otra zona de humedad principal entre 16m y 20m con una profundidad variable también a partir de 3m. además de áreas de humedad puntuales a una profundidad de 2m a distancias desde 0m a 1m, en 5m, en 10m, en 13m, en 15m y de 21m a 23m.

Los estratos están consolidados en su mayoría desde 0 a 4m, pudiéndose observar estrías a lo largo de todo el perfil, las más notables se encuentran de 0m a 9m de distancia empezando en 2.5m y terminando en 5m, la segunda de 14m a 22m de distancia, empezando en 5m de profundidad y llegando a 2m de profundidad, la última se encuentra en la parte media de 12m a 14m de longitud y 4.5m de profundidad hasta 3 m de profundidad respectivamente. Estas estrías segmentan los estratos con los cuales se interceptan, generando áreas difusas en diferentes puntos alrededor de las estrías.

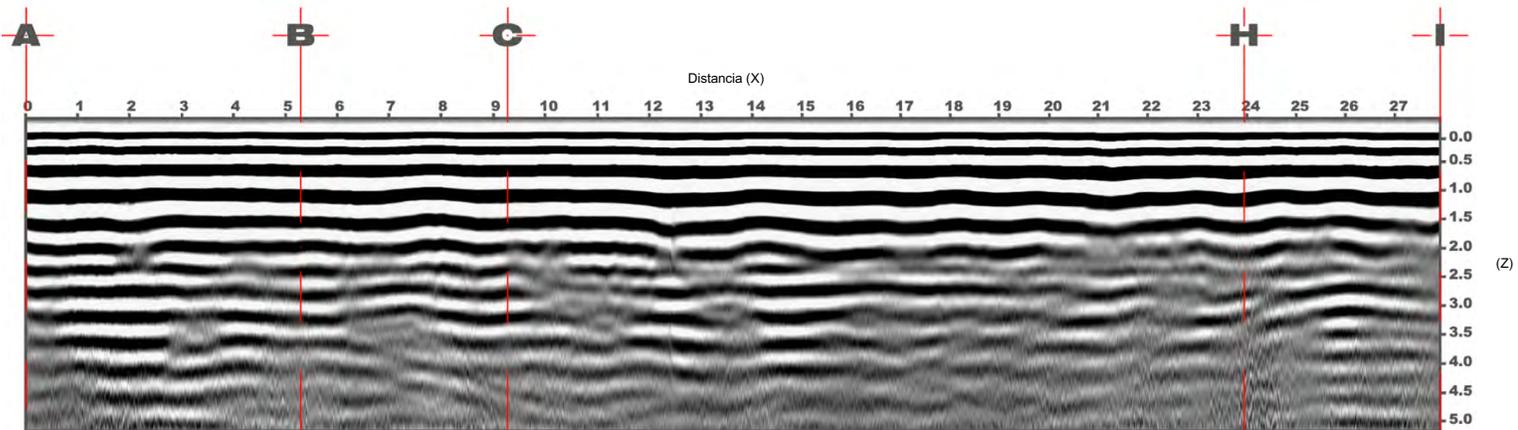
Figura 67. Perfil GPR-7. Fuente: Elaboración propia. Fecha: febrero 2023

En la figura 67 se puede observar el perfil correspondiente al pasillo lateral derecho del segundo patio visto de Noreste a suroeste coincidiendo de manera perpendicular a los perfiles anteriormente descritos siendo el GPR-4 y GPR-6, teniendo una longitud de 27.5m y una profundidad de 5m. En este no se observan reflexiones identificables. Las reflexiones no identificables se pueden dividir en parábolas y zonas de humedad. Las parábolas observables están en 3m de distancia a una profundidad de 3.5m; en 6m, 8m, 10m y 12m a una profundidad a partir de 2m, la segunda en 24m, la tercera en 27m a una distancia de 2m de profundidad, siendo la última aquella entre 16m y 17m a una profundidad de 2m. Las áreas de humedad se presentan a lo largo de todo el perfil siendo visibles a partir de 2m de profundidad, siendo las más significativas aquellas que se pueden ver de 0m a 1m con una profundidad de 4m, en la distancia entre 4m y 7m con una profundidad de 3.5m, entre 9m y 11m con profundidad de 2.5m, en 13m con una profundidad de 2m hasta 5m, a partir de 17m hasta el final del perfil existe en una profundidad entre 2m y 2.5m un área de humedad constante e igualmente en esas mismas distancias a partir de 3.5m de profundidad todo se ve difuso.

consolidados previo hasta 2m de profundidad, y siendo difusos por las estrías que se generan en toda esta área. La primera estría surge a partir de 5m hasta 10m de distancia, empezando con una profundidad de 3.5m y terminando en 5m, la segunda empieza en 14m con una profundidad de 5m hacia 19m con una profundidad de 2.5m, la tercera empieza en la distancia de 19m con una profundidad de 4m y se prolonga hasta 21m con una profundidad de 2m, y la cuarta empieza en 22m a una profundidad aproximada de 4m, extendiéndose hacia 24m con una profundidad de 2.5m. En todas las áreas cercanas a las estrías se generan difuminaciones de los estratos, así como empalmes y sobreposiciones.

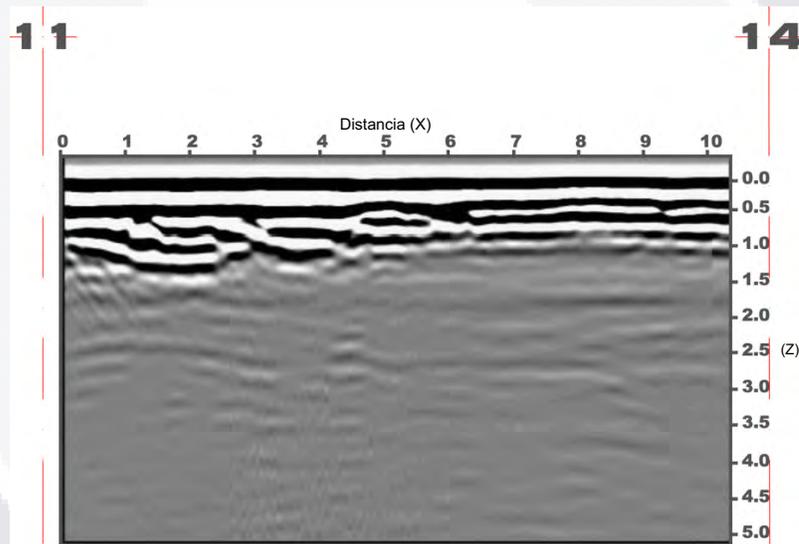
Figura 68. Perfil GPR-8. Fuente: Elaboración propia. Fecha: febrero 2023

En la figura 68 se muestra el perfil GPR-8 el cual corresponde al interior del salón derecho del primer patio visto de Noroeste a Sureste, este perfil tiene una longitud de 10.5m por 5m de profundidad. En él no se presentan reflexiones identificables; únicamente al inicio el perfil se pueden observar líneas en un ángulo de 45 grados a una profundidad entre 1m y 2.5m.

del metro de profundidad. Las discontinuidades en los estratos son más claras a la distancia de 1.5m, 3m, 4.5m y 6m.

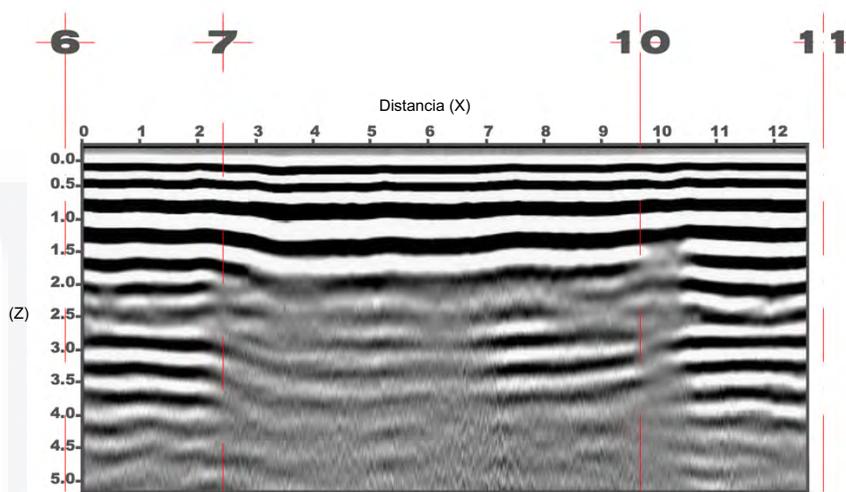
Figura 69. Perfil GPR-9. Fuente: Elaboración propia. Fecha: febrero 2023

La figura 69 muestra el perfil ubicado al interior del inmueble, sobre el primer patio del Museo visto de Noroeste a Suroeste, este perfil tiene una longitud de 12.5m por 5m de profundidad, en él no se presentan reflexiones identificables y se pueden observar dos principales que no son identificables, las cuales se encuentran en 2.5m y 10m a una profundidad de 1.5m que se muestran como áreas de humedad; además de pequeñas distorsiones en todo el perfil, siendo las más consecuentes aquellas ubicadas a 2m de profundidad en todo el perfil.

Los estratos se ven difusos en la parte media a partir de las reflexiones no identificadas además de una pendiente que se genera en las líneas que se muestran. Conformando el estrato completo en las distancias de 0 a 2m y de 10m a 12.5m, y hasta una profundidad de 4m cuando se empiezan a ver difuminados.

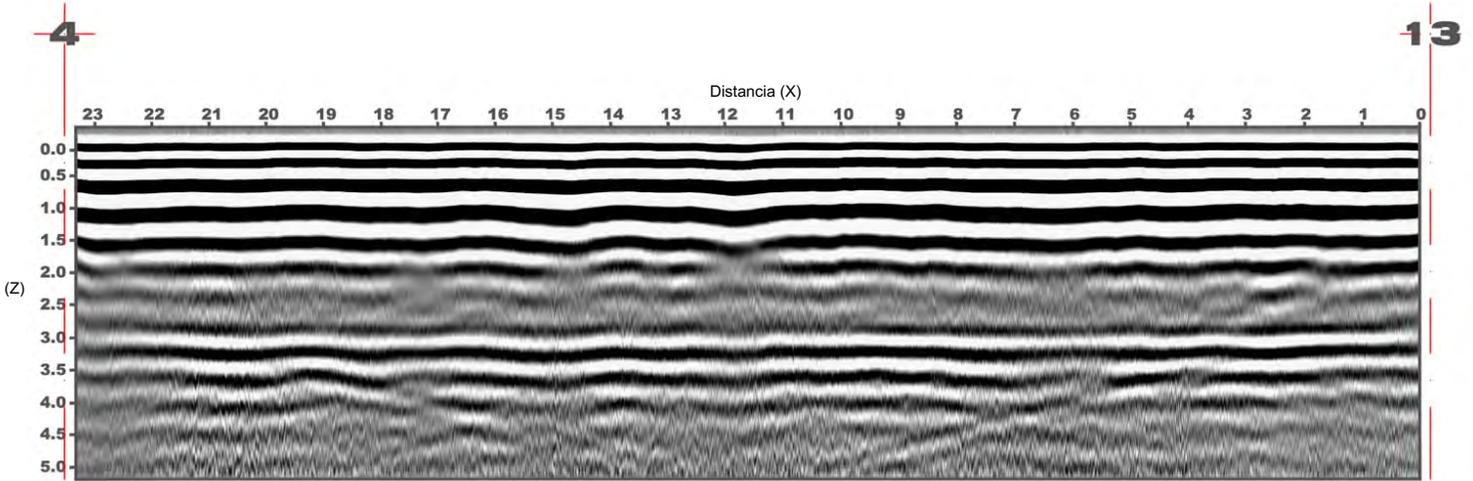
Figura 70. Perfil GPR-10. Fuente: Elaboración propia. Fecha: febrero 2023

El perfil de la figura 70 está ubicado en el zaguán del Museo Aguascalientes, entre el acceso y el frontón. Tiene una longitud de 23m con una profundidad de 5m, en orientación Sureste a Nororiente. En él se muestran tres reflexiones no identificables como las principales, la primera es la parábola que genera ruido en la distancia de 21m y 2.5m de profundidad, la segunda es la estría que se puede ver en 9m a 5m de distancia, creciendo hasta la distancia de 2m con 2m de profundidad y la última es aquellas pequeñas discontinuidades que se pueden observar en 22.5m, 17m, 15m, 12m y 6m a una profundidad de 2m.

Todos los estratos son constantes hasta 2m en donde se genera una mancha difusa constante en todo el perfil que llega hasta 3m, y que permite ver estratos nuevamente continuos hasta una profundidad de 4m y que a partir de ahí se vuelve a generar una difusión total del perfil. Existen a lo largo del perfil áreas puntuales donde los estratos parecen seguir siendo continuos, uno de estos casos sería a 16m.

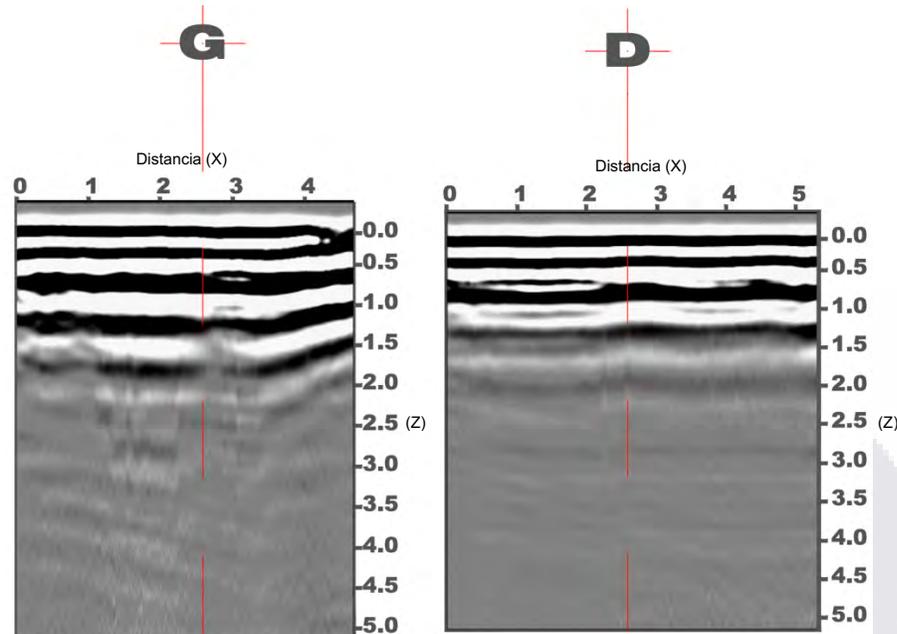
Figura 71. Perfil GPR-11 (Izquierda) y Perfil GPR-13 (Derecha). Fuente: Elaboración propia. Fecha: febrero 2023

La figura 71 muestra ambos perfiles que son parte del segundo patio al interior del jardín, trazados de Suroeste a Noreste, miden 4.5m y 5m de longitud respectivamente, ambos son parte de la misma línea, pero siendo divididos por la posición de la fuente central en el jardín. En ambos perfiles la estratigrafía se ve difusa a partir de 1.5m de profundidad, pudiéndose observar una diferencia en los estratos que empieza en el perfil GPR-11 a 3.5m que sube de 2m a 1m de profundidad y se mantiene hasta el final del perfil GPR-13; existen entrelazamientos en los estratos mostrándose en 3m y 4m del perfil GPR-11 y entre 0.5m y 2m, y entre 4m y 5m en el perfil GPR.13. Solo se observan dos reflexiones no identificables que se encuentran en el perfil GPR-11 las cuales están en 0.5m a una profundidad de 1m y una tipa parábola que está en 2m a una profundidad de 1m que se prolonga hasta 3.5m.

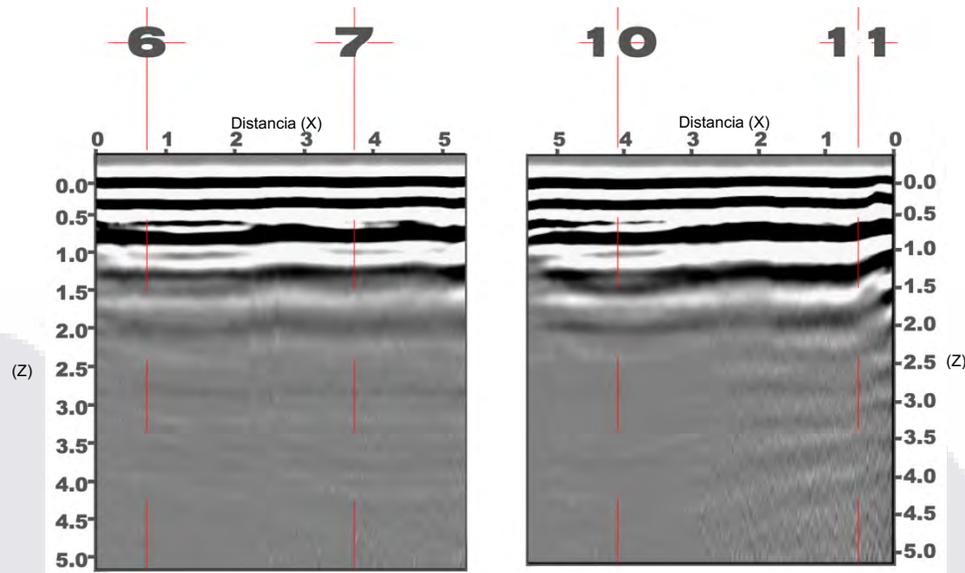
Figura 72. Perfil GPR-12 (Izquierda) y Perfil GPR-14 (Derecha). Fuente: Elaboración propia. Fecha: febrero 2023

La figura 72 muestra ambos perfiles que son parte del segundo patio al interior del jardín, trazados de Sureste a Nororienté en el perfil GPR-12 y viceversa en el perfil GPR-14, ambos con 5m de longitud y 5m de profundidad, ambos son parte de la misma línea, pero siendo divididos por la fuente central del segundo patio. Los estratos se complementan, viéndose bastante similares; en ambos los estratos se vuelven difusos a partir 1.5m de profundidad, y existiendo entrelazamientos de los estratos a la distancia de 0.5m a 2m y entre 4m hasta el final del perfil GPR-12; y en entre 3.5m y 5m en el perfil GPR-14. No se observan reflexiones como parábolas o discontinuidades, únicamente se observa una diferencia en profundidad del estrato GPR-14 que empieza en 0m y termina en 0.5m.

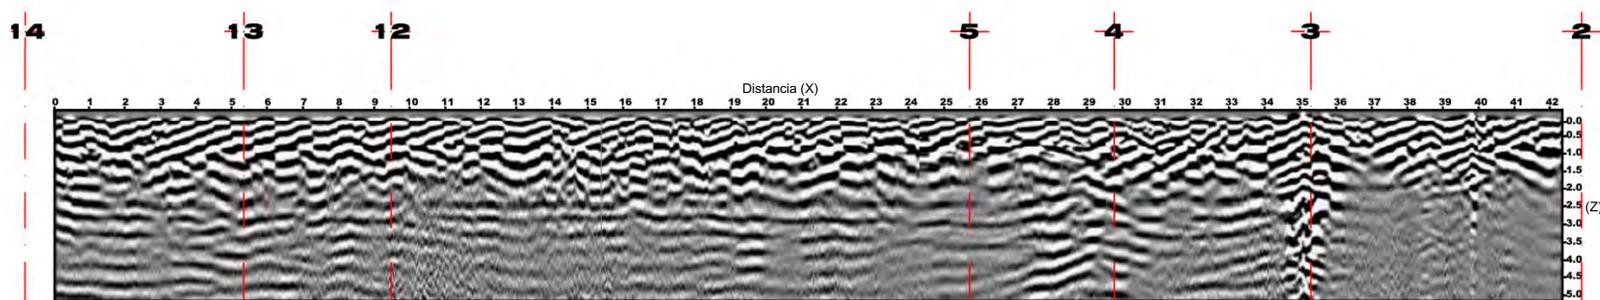
Figura 73. Perfil GPR-4. Fuente: Elaboración propia. Fecha: febrero 2023

La figura 73 muestra el perfil ubicado al interior del inmueble, sobre el pasillo principal del segundo patio que conecta con el jardín exterior, empezando por la parte interna y terminando en la parte exterior del Museo Aguascalientes visto de sureste a Nororiente. Tiene una longitud de 42.5m y una profundidad de 5m. A través de un post procesado extra se puede obtener una vista amplia a los estratos que van hasta la profundidad de 1.5m, así bien, se observan reflexiones que antes no se podían identificar. Las siguientes reflexiones descritas están entre 0 y 1.5m

de profundidad. Una parábola entre 1.5 y 2m, los estratos desde 2m hasta 5m se encuentran en diagonal como si se tratase de un cambio de nivel, dos parábolas en 6m y 8m, entre 12 y 14m existe una reflexión que se ve actuando en los estratos más superficiales, entre 14m y 19m la estratigrafía permanece constante en su forma, entre 19m y 20m existe una parábola, en 21m y 24m la estratigrafía se traslapa y genera áreas difusas, entre 27m y 28m se genera una parábola que se extiende hasta 26m y 29m, entre 29m y 30m existe una parábola como la anterior pero de menor tamaño, de 29m a 32m la estratigrafía continua de manera diagonal subiendo de 1.5m a 0m de profundidad, en 36m y 40m se observa un registro y una lampara respectivamente sin embargo ya se observan de manera más superficial, además en 37m existe un área difuminada bastante amplia, correspondiente a variaciones de humedad altas desde una profundidad de 1m.

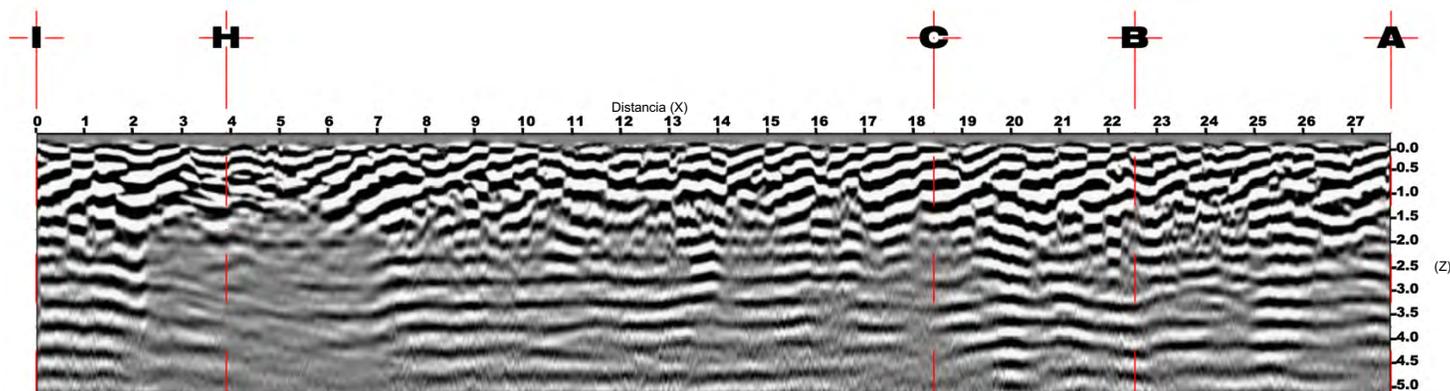
Figura 74. Perfil GPR-5. Fuente: Elaboración propia. Fecha: febrero 2023

El perfil que se puede observar en la figura 74, corresponde al pasillo lateral izquierdo del segundo patio, visto de Suroeste a Noreste. Empezando por el pasillo donde se encuentra el GPR-4 y terminando en el límite del edificio, teniendo una longitud de 27.5m y una profundidad de 5m. A 2m de distancia existe un traslape de los estratos que se va repitiendo hasta 4m de profundidad, que se podría definir como una parábola, de 2m a 7m se puede observar que los estratos no están bien definidos y se constata que la parte difusa existe desde 1m de profundidad, además de que en esta misma área existe una estría de 2m a 8m de profundidad empezando

en 3m y terminando en 4.5m que ahora se puede observar de manera más clara. La estratigrafía va en diagonal de 6m a 10m, empezando en 1.5m y terminando en 0m de profundidad. Las líneas se mantienen constantes hasta 13m, ya que entre 13m y 14m se puede observar una reflexión que empieza desde 0.5m de profundidad, entre 16m y 17m se puede observar una parábola, así como entre 18m y 19m; exactamente en 20m existe una parábola superficial, muy similar a lo que se puede ver en 22m. De 22m a 25m los estratos están impactados en comparación con todos los del perfil, pero la estratigrafía es consistente y finalmente en 26m existe una reflexión que no se presenta como parábola.

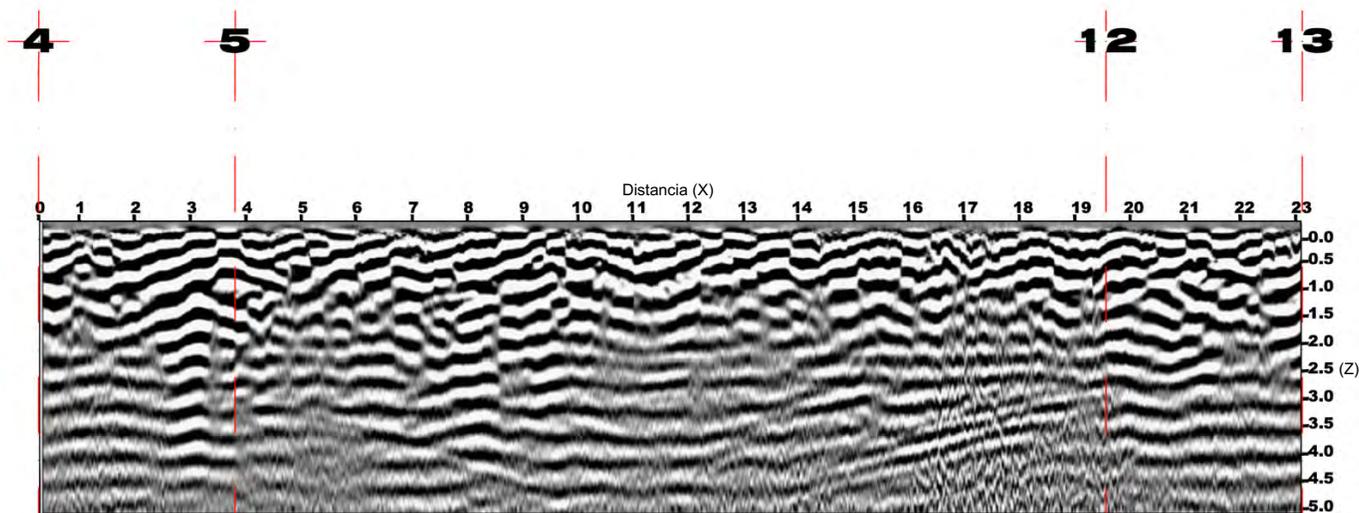
Figura 75. Perfil GPR-6. Fuente: Elaboración propia. Fecha: febrero 2023

En la figura 75 se muestra el perfil GPR-6 ubicado al interior del inmueble en el área del segundo patio empezando por el pasillo izquierdo y terminando en el pasillo derecho con una orientación de sureste a noroeste. Tiene una longitud de 23m con una profundidad de 5m. Se pueden observar parábolas más claras y más superficiales, siendo estas ubicadas en 1m, entre 3m y 4m (además de que se puede observar una diagonal de parábola a parábola), en 7m, entre 9m y 10m, entre 10m y 12m se pueden ver los estratos menos consolidados con una deformación que se puede considerar como reflexión, entre 15m y 16m se puede ver una

parábola superficial empezando por debajo de 0m, entre 17m y 19m se puede ver una deformación general de los estratos así como una difusión de que se presenta a partir de 1m de profundidad y en forma de líneas verticales, entre 19m y 20m existe una reflexión entre 1m y 1.5m parecida a una elipse, en 20m existe una parábola superficial, y de 21m hasta 23m los estratos no están consolidados, mostrándose como una diagonal decreciente a partir de 0.5m hasta 1.5m de profundidad, y finalmente en 23m existe una parábola superficial.

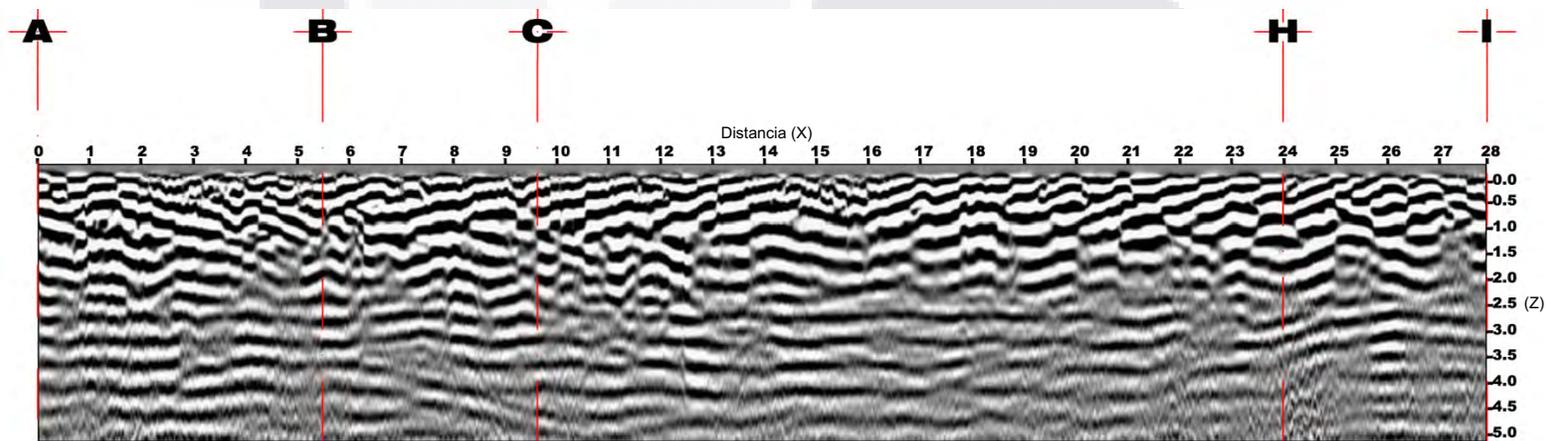
Figura 76. Perfil GPR-7. Fuente: Elaboración propia. Fecha: febrero 2023

En la figura 76 se puede observar el perfil correspondiente al pasillo lateral derecho del segundo patio visto de Noreste a suroeste coincidiendo de manera perpendicular a los perfiles anteriormente descritos siendo el GPR-4 y GPR-6, teniendo una longitud de 27.5m y una profundidad de 5m. La estratigrafía en lo general se ve continua, únicamente se pueden observar reflexiones entre 1m y 2m de tipo parábola, entre 2m y 5m se puede observar un difusión de manera superficial, en 6m existe una parábola, entre 8m y 9m una reflexión superficial que se mantiene constante hasta 2.5m de profundidad, así como una parábola pequeña en 8m de distancia y 2m de profundidad, entre 11m y 12m de manera superficial elementos difusos y una parábola a 0.5m de profundidad, en 14m existe una parábola a 1m de profundidad, entre 14m y 16m la estratigrafía se ve difusa en la parte más superficial. En 17m, 18m, y entre 19m y 20m se pueden observar parábolas superficiales empezando desde 0m; en 21m existe una reflexión en forma

de elipse a partir de 1m de profundidad muy similar a la que se puede ver en 24m y entre 25m y 26m, finalmente en 27m la estratigrafía se traslapa de manera superficial desde 0m hasta 1m, mostrando un área difuminada a partir de 1.5m que se extiende hasta el final del perfil.

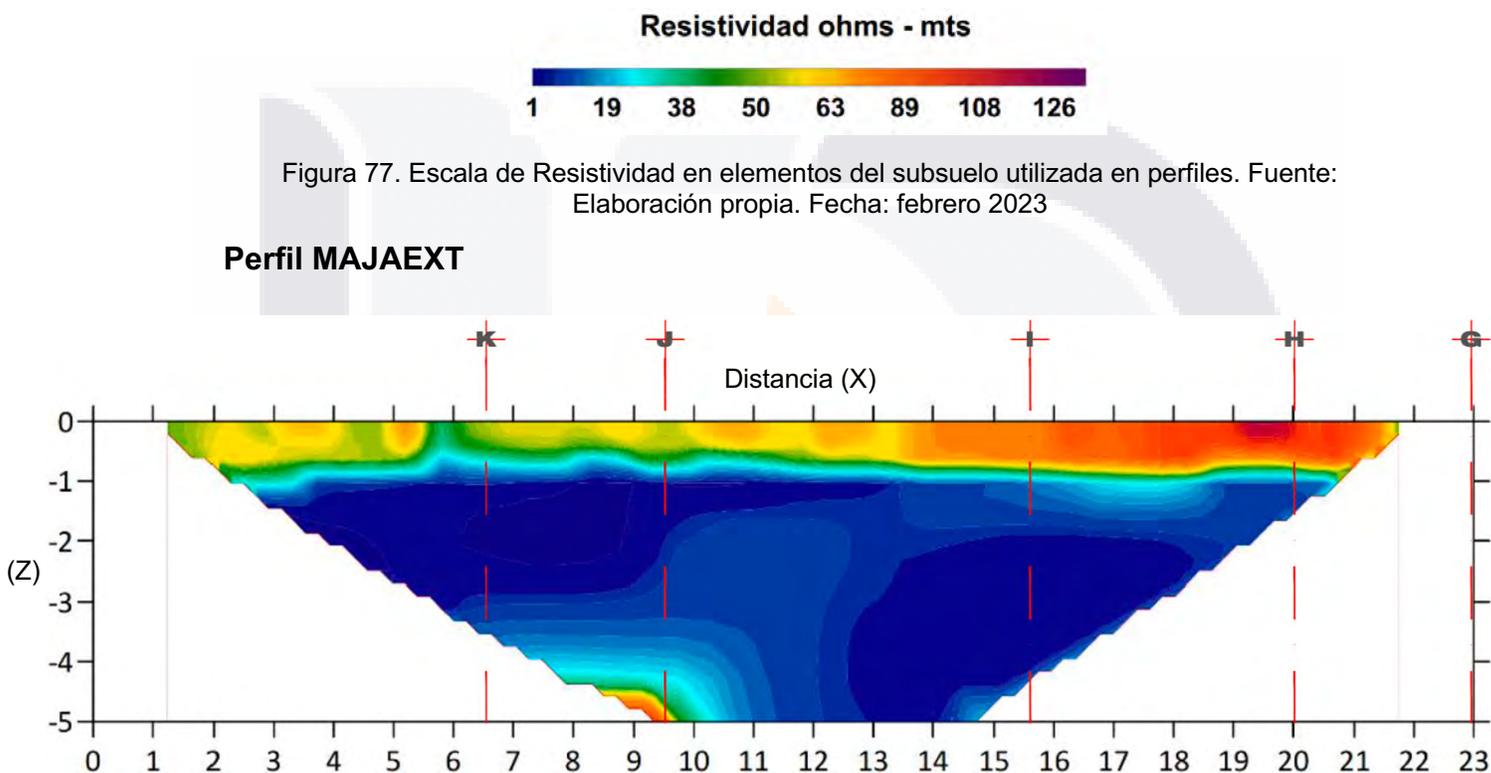
Figura 78. Perfil ERT / MAJAEXT. Fuente: Elaboración propia. Fecha: febrero 2023

El perfil que se puede observar en la figura 78 muestra el perfil realizado en el área exterior del edificio, correspondiente al jardín lateral del segundo patio, la resistividad en la escala vista en la figura 77 nos orienta en el rango que esta para determinar los elementos más críticos, en este caso se puede ver que el perfil tiene una longitud de 23m y una profundidad de 5m, a lo largo de todo la distancia y hasta 1m de profundidad se tienen resistividades altas que oscilan entre 50 y 70 Ohm-m en respecto a los primeros 12 m y resistividades entre 70 y 90 Ohm-m a partir de los 13m; a partir de 1.5m se muestra una resistividad baja que apenas alcanza los 19 Ohm-m teniendo una resistividad puntual en una profundidad de 5m de aproximadamente 90 Ohm-m.

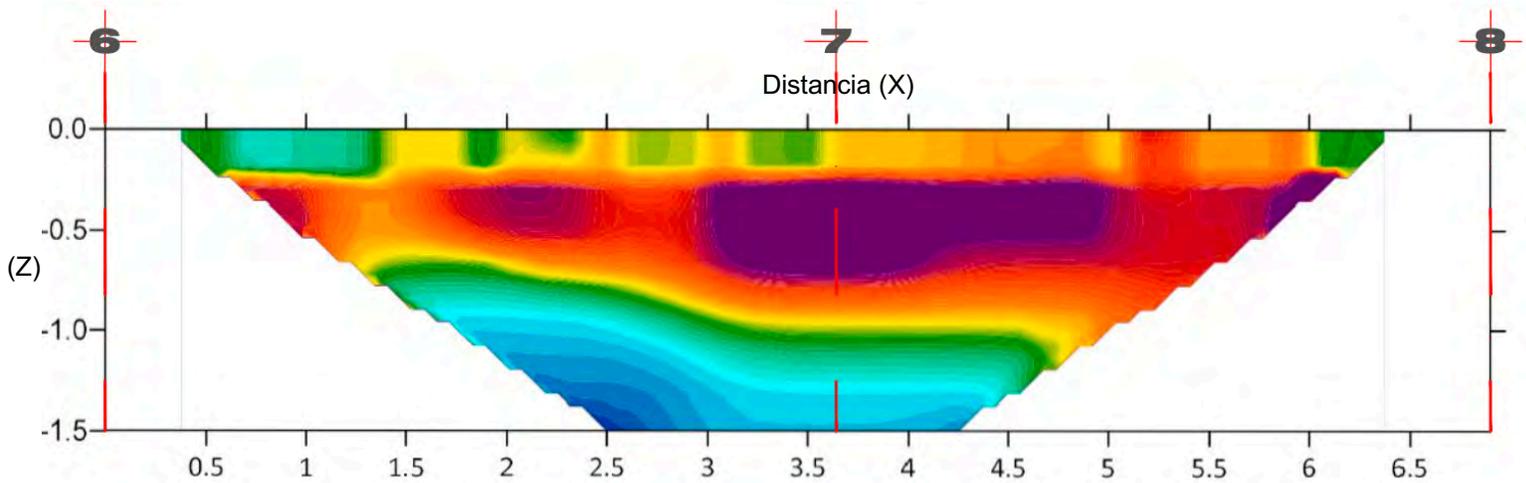
Figura 79. Perfil ERT / MAJIN-1. Fuente: Elaboración propia. Fecha: febrero 2023

El perfil que se puede observar en la figura 79 define al jardín superior izquierdo del exterior del segundo patio, tiene una longitud de 6.5m y una profundidad de 1.5m; los primeros 0.20m de profundidad se tienen resistividades relativamente bajas que oscilan máximo hasta 60 Ohm-m (según la escala de la figura 77) en comparación de las que son subsecuentes hasta 1m donde se tienen altas resistividades llegando hasta 120 Ohm-m en la parte media que se conforma de una manera radial a partir de los 4m de longitud y 0.5m de profundidad; del 1m de profundidad se ve una resistividad baja que decrece de manera gradual hasta 1.5m

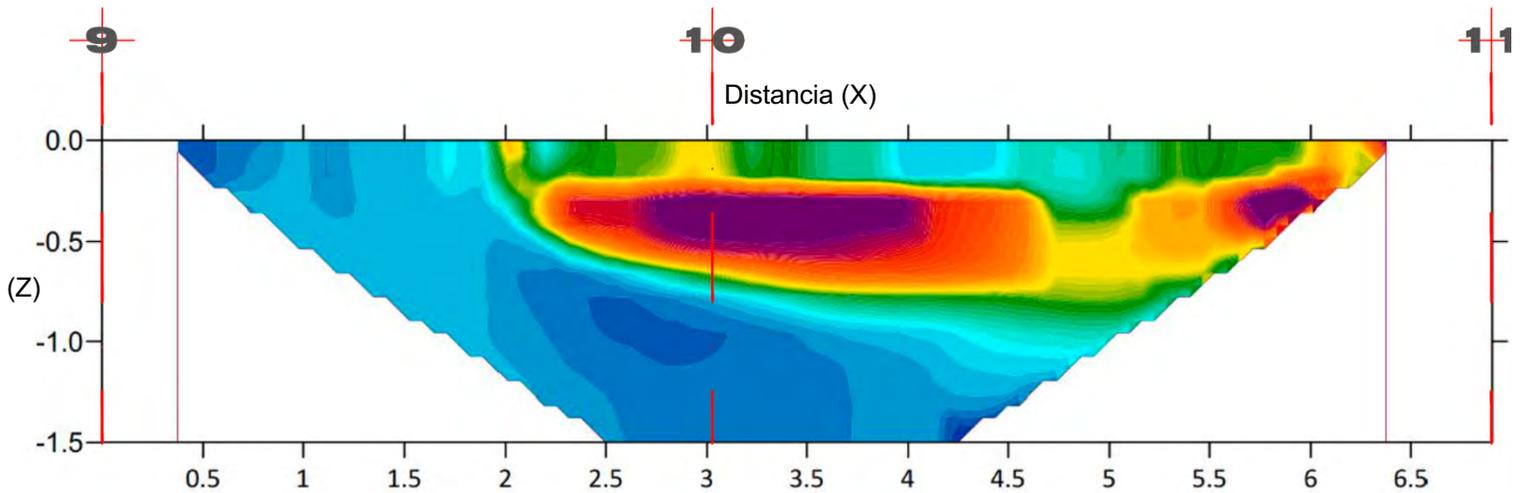
Figura 80. Perfil ERT / MAJIN-2. Fuente: Elaboración propia. Fecha: febrero 2023

El perfil de la figura 80 define al jardín superior derecho del exterior del segundo patio, tiene una longitud de 6.5m y una profundidad de 1.5m. en su mayoría presenta resistividades bajas menores a los 20 Ohm-m exceptuando áreas elipsoides que se encuentran en la parte media del perfil, en una longitud entre 2m y 4.5m y una profundidad de 0.5m con una resistencia alta en el centro del elipse que alcanza hasta los 120Ohm-m-ms -m que se va difuminando de manera radial a hasta que entra en contacto con resistividades más bajas, y el segundo punto resistivo se encuentra al final en una distancia de 6m con profundidad de 0.5m con un radio de aproximadamente 50cms que al igual que el anterior tiene resistencias altas que van disminuyendo de manera radial.

En el perfil MAJIN-2 de la fig. 80 existe un extremo con una cantidad de humedad alta, en campo esta área esta cercana a un registro, denotando que existen filtraciones hacia el área del jardín. Y finalmente las variaciones de resistividades nos indican que los materiales no están siendo homogéneos a lo largo de la distribución del jardín, lo cual podría ser la causa de los impactos en el suelo alrededor de la fuente, si dicha fuente central está permeando agua hacia el subsuelo de manera no generalizada (esto porque el agua no sale por una red sanitaria, si no que se desaloja el agua directamente al exterior de la fuente) ocasiona que la loseta empiece a romperse por el movimiento constante que sufre el subsuelo, y dicha loseta al no ser un material elástico falla por piezas como se puede ver en el levantamiento de daños alrededor de la fuente, el piso de concreto sobre el cual se pegan dichas losetas se mantiene casi en su totalidad sin desprendimientos a comparación del acabado final.

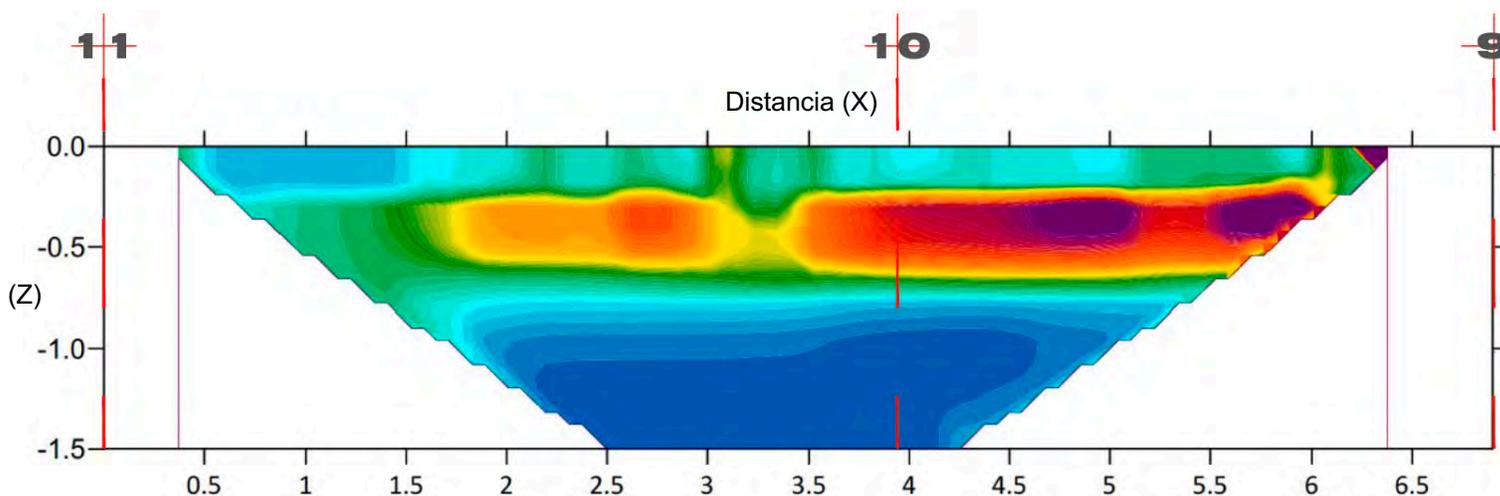
Figura 81. Perfil ERT / MAJIN-3. Fuente: Elaboración propia. Fecha: febrero 2023

El perfil mostrado en la figura 81 corresponde al jardín inferior derecho del exterior del segundo patio, tiene una longitud de 6.5m y una profundidad de 1.5m. En general presenta una franja de resistividad alta en comparación con toda el área que se puede observar la cual va desde 0.25m hasta 0.80m de profundidad en las cuales las resistividades empiezan en 50 Ohm-m y definen dos puntos de resistencia que llega hasta los 120 Ohm-m ubicados en una distancia de 5m y 6 Ohm-m. Por debajo de esta franja solo hay resistividades bajas que alcanzan hasta los 5 Ohm-m y encima de esta se presentan alternaciones de resistividad que llegan hasta los 40 Ohm-m.
