**UNIVERSIDAD AUTÓNOMA  
DE AGUASCALIENTES**

**EVOLUCIÓN CONSTRUCTIVA Y APLICACIÓN DE MÉTODOS NO  
DESTRUCTIVOS PARA LA DETERMINACIÓN DE LAS AFECTACIONES  
ESTRUCTURALES DEL “MUSEO AGUASCALIENTES”**

**ARQ. JOSÉ ROBERTO ECHEVESTE PIZAÑA**

**AGUASCALIENTES, AGS., MÉXICO, 27 DE NOVIEMBRE DEL 2023**

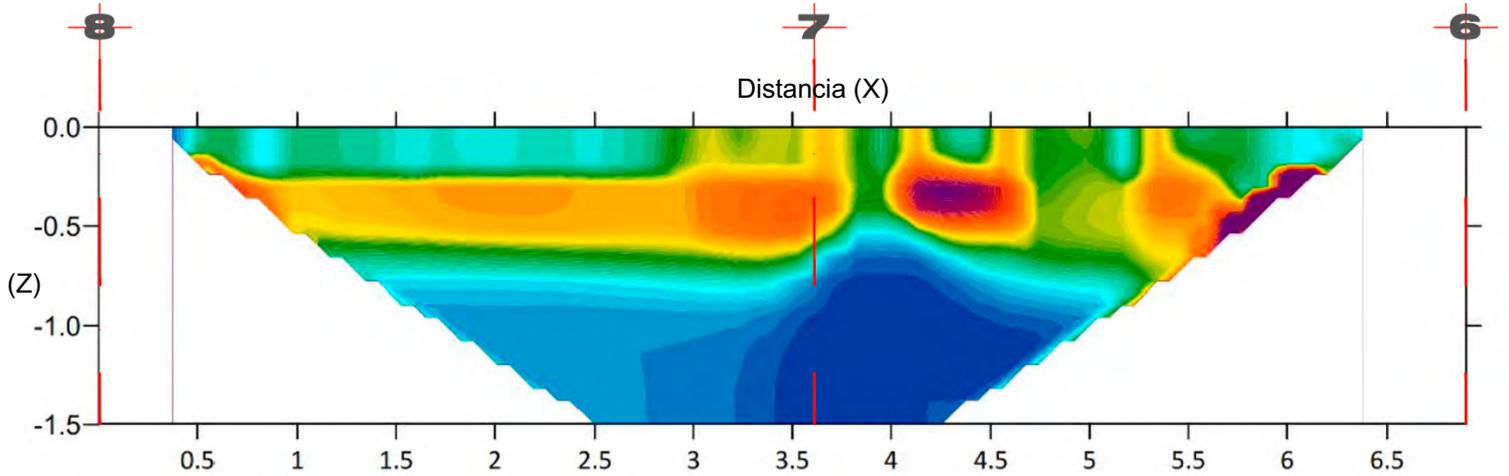
Figura 82. Perfil ERT / MAJIN-4. Fuente: Elaboración propia. Fecha: febrero 2023

En la figura 82 se muestra el perfil que define al jardín inferior izquierdo del exterior del segundo patio, tiene una longitud de 6.5m y una profundidad de 1.5m. Este presenta una tipología similar a la del perfil de la figura 80 con la diferencia que la franja resistiva es más constante en toda la distancia y únicamente teniendo un punto de resistividad alta que se ubica en la parte media a 4.5m de distancia, y al final en 6m presenta una sección irregular que muestra igualmente resistividades de hasta 120 Ohm-m, ubicando por debajo resistividades bajas que llegan hasta los 5 Ohm-m de manera gradual de superior a inferior.

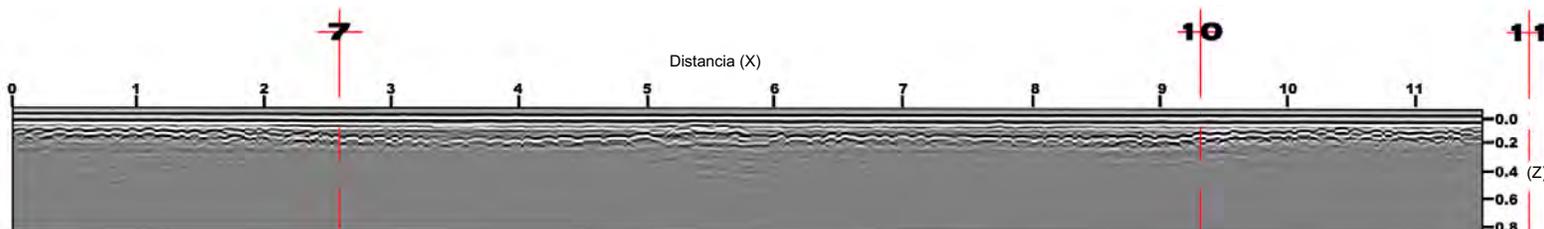
Figura 83. Perfil GPR-15. Fuente: Elaboración propia. Fecha: febrero 2023

El perfil ubicado al interior del primer patio del Museo, transversal al patio con orientación de Sureste a Nororiente lleno de muro a muro en la parte central que se muestra en la figura 83. Este perfil tiene una longitud aproximada de 11m con una profundidad de 0.80m. Se pueden observar de manera puntual tres elipses que inician en 0.20m de profundidad y se extienden en todo el espectro visible del perfil, ubicadas a una distancia de 2m, entre 5m y 6m, y entre 9m y 10m, de las cuales la segunda es la más notoria. Además de lo anterior el perfil muestra que a partir de la distancia de 2m y 5m existe una curva en el estrato que se repite en espejo de 6m a 10m, pero con menor pendiente, por debajo de este estrato no se ven más estratificaciones claras.

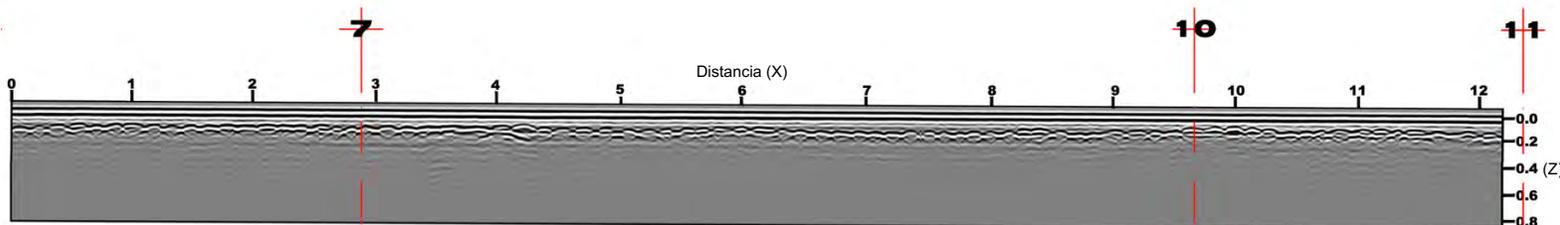
Figura 84. Perfil GPR-16. Fuente: Elaboración propia. Fecha: febrero 2023

La figura 84 presenta el perfil ubicado al interior del primer patio del Museo, transversal al patio con orientación de Sureste a Nororiente lleno de muro a muro en la parte superior del mismo. Este perfil tiene una longitud aproximada de 12m con una profundidad de 0.80m. Se pueden observar dos reflexiones que se entremezclan en el estrato más visible en 4m y en 10m, no corresponden a

reflexiones tan claras como el perfil anterior. El estrato es irregular y tiene una altura variable entre 0.10m y 0.30m, pero debajo de esta variabilidad las estratificaciones se dejan de percibir.

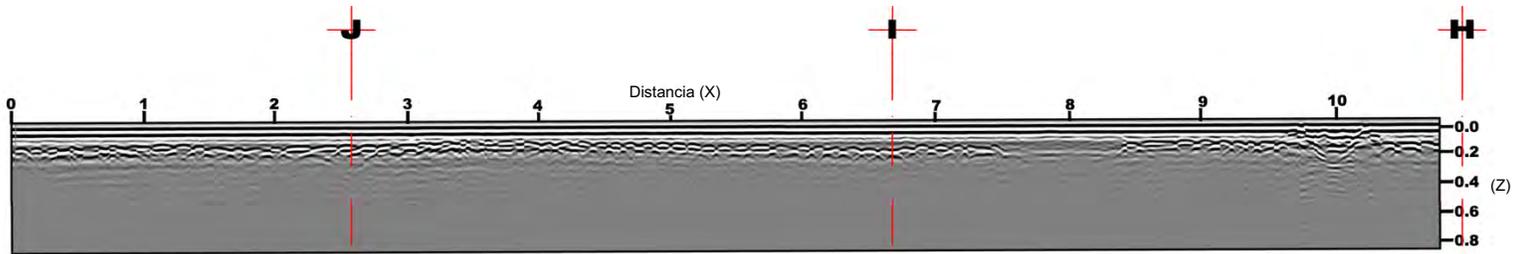
Figura 85. Perfil GPR-17. Fuente: Elaboración propia. Fecha: febrero 2023

En la figura 85 se puede observar el perfil ubicado entre el pasillo del segundo patio y el pasillo superior del primer patio con orientación de Noreste a Suroriente. Este perfil tiene una longitud aproximada de 11m con una profundidad de 0.80m. Se puede observar una parábola bien definida en todos los estratos a una distancia de 10m que se propaga desde la parte más superficial hasta el fondo del perfil, una zona que difumina los estratos visibles entre 7m y 8m, además de un área que comprende una reflexión entre 3m y 4m. Los estratos se ven rectos en su mayoría a excepción de una curvatura gradual que se extiende iniciando en 4m y terminando en 7m.

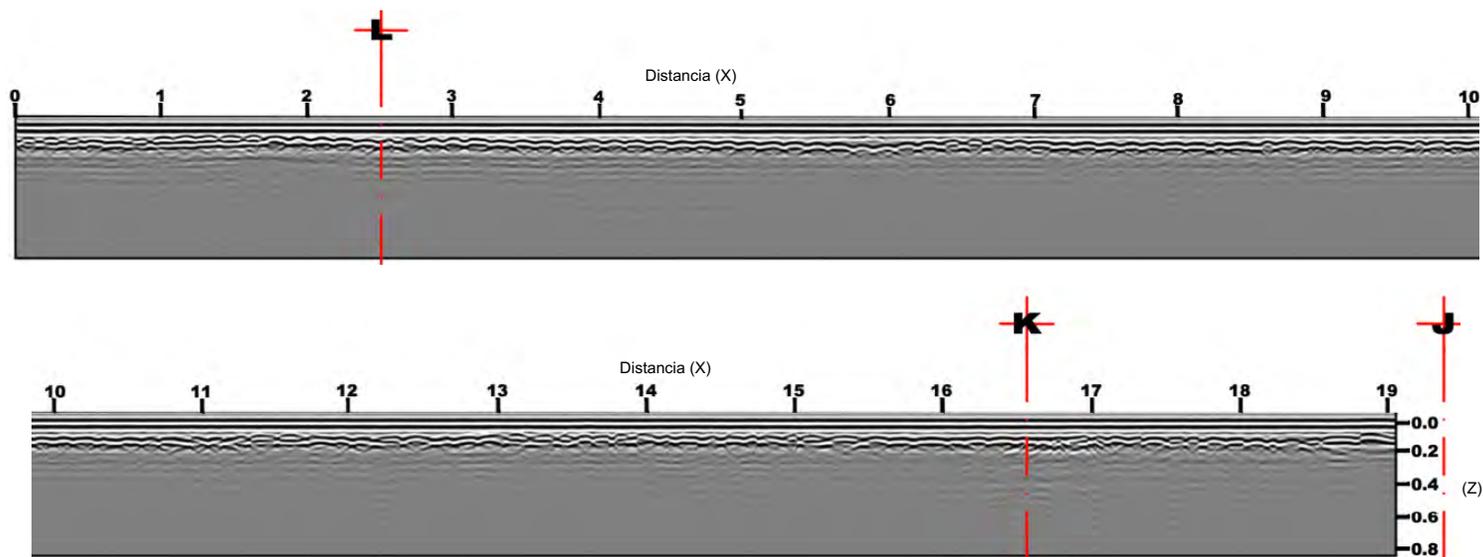
Figura 86. Perfil GPR-18. Fuente: Elaboración propia. Fecha: febrero 2023

En la figura 86 se muestra el perfil ubicado al interior del primer patio del Museo, paralelo al patio con orientación de noreste a suroriente lleno de muro a muro en la parte lateral. Este perfil tiene una longitud aproximada de 19 m con una profundidad de 0.80m. Se pueden observar cuatro reflexiones que no se asemejan a parábolas, las cuales se mezclan con los estratos más consolidados del perfil, a distancias de 3m, entre 6m y 7m, en 11m, y finalmente en 17m. El ultimo estrato visible presenta una altura estable en los primeros 2m a partir de los cuales se genera una curva que termina en entre 6m y 7 m para subsecuentemente generar una curvatura del mismo tipo que va hasta los 12m y generarse un estrato con una altura menos variable.

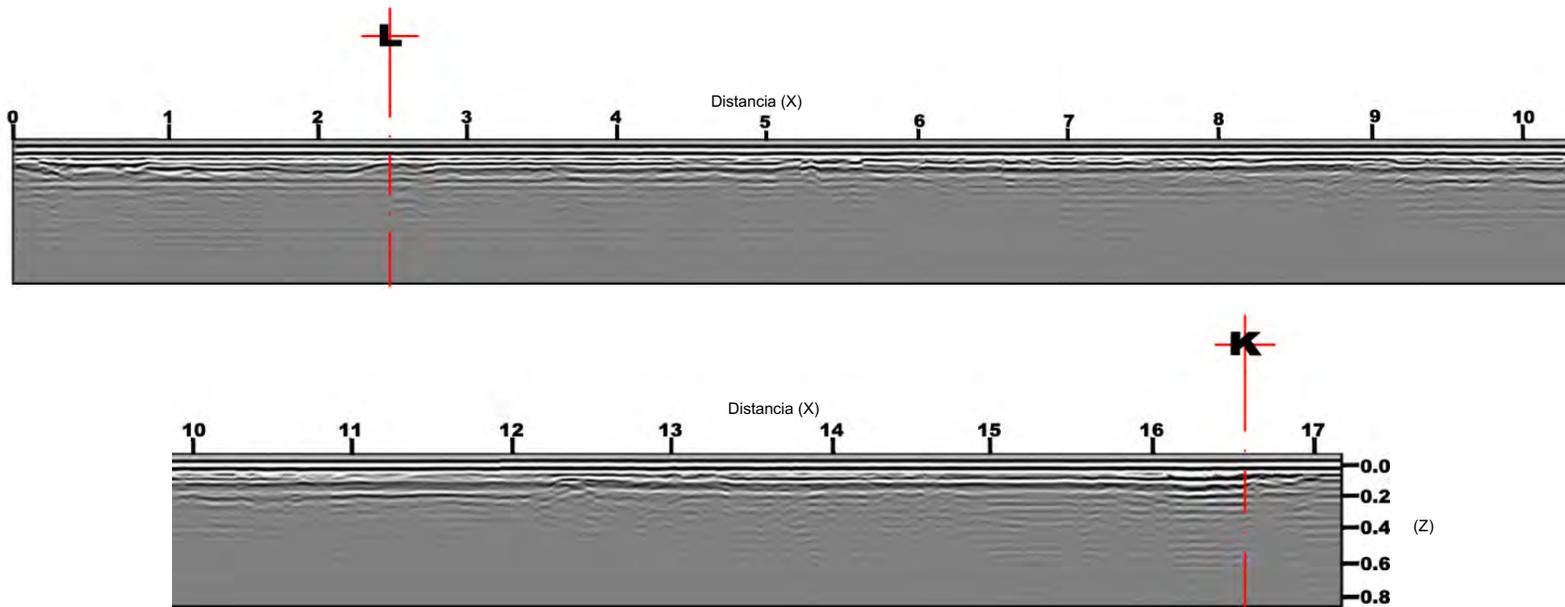
Figura 87. Perfil GPR-19. Fuente: Elaboración propia. Fecha: febrero 2023

El perfil correspondiente mostrado en la figura 87 se ubica al interior del del salón derecho primer patio del Museo, paralelo al patio con orientación de noreste a suroriente lleno de muro interior a muro interior. Este perfil tiene una longitud aproximada de 17 m con una profundidad de 0.80m. Se pueden observar cuatro parábolas bien definidas, una al inicio del perfil, entre 2m y 3m, entre 12m y 13m, y entre 16m y 17m. Además, se detectan tres reflexiones no identificadas que se encuentran entre 5m y 6m, en 9m y en 13m. La estratigrafía se ve continua entre 10m y 17m, siendo variable al inicio hasta 9m. Con estratos más visibles que en los perfiles anteriores, siendo más consolidados aun después de los 0.30m.

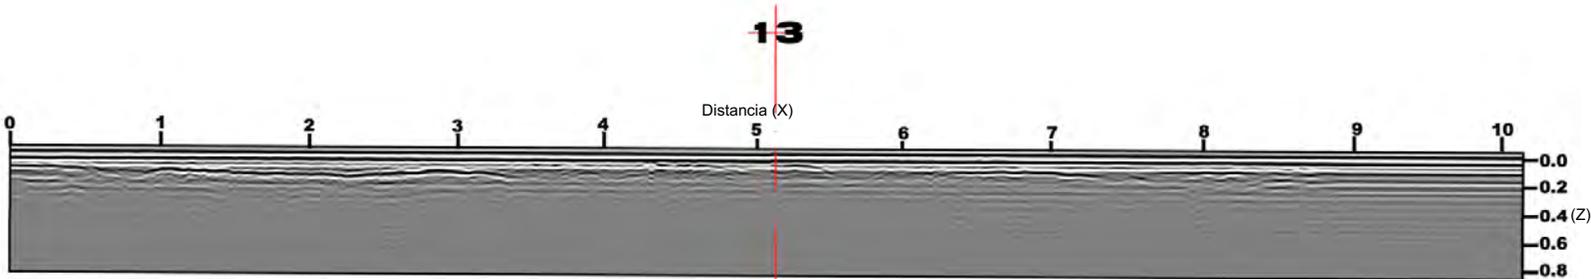
Figura 88. Perfil GPR-20. Fuente: Elaboración propia. Fecha: febrero 2023

La figura 88 presenta el perfil ubicado al interior del salón derecho del primer patio del Museo, transversal al salón con orientación de Sureste a Nororiente lleno de muro a muro interior. Este perfil tiene una longitud aproximada de 10m con una profundidad de 0.80m. Se observan tres reflexiones que no son parábolas bien definidas, en 1m, en 3m y en 8m. La estratigrafía es variable, de inicio y hasta 3m presenta estratos consolidados, pero con interrupciones que aumentan o disminuyen su profundidad, de 4m hasta 5.5m los estratos se vuelven más difusos, de 6m a 8.5m se puede ver como se decrece un estrato superior que se entrelaza con los inferiores modificando la posición de los estratos que, si son más rectos, y finalmente de 8.5m a 10m se puede ver una estratigrafía estable, y bastante consolidada sin impactos o diferencias de niveles.

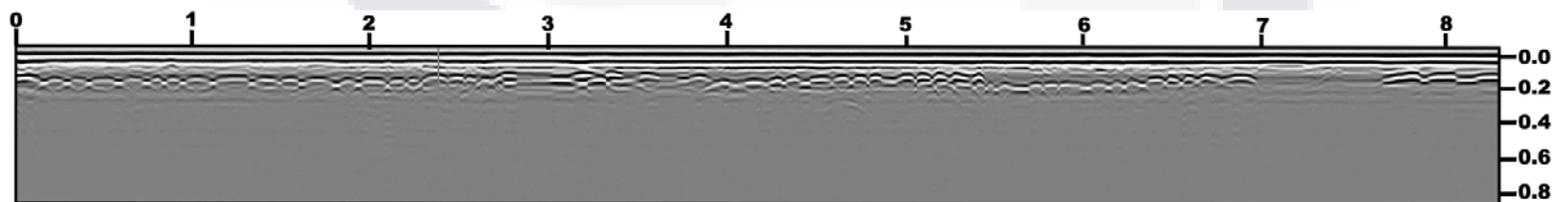
Figura 89. Perfil GPR-21. Fuente: Elaboración propia. Fecha: febrero 2023

La figura 89 define al perfil ubicado al exterior del jardín exterior lateral del Museo, con orientación de Sureste a Nororiente trazado sobre nivel de piso terminado exterior. Este perfil tiene una longitud aproximada de 8m con una profundidad de 0.80m. Se puede ver una pequeña parábola exactamente entre 4.5m y 5.5m a 0.30m de profundidad y existiendo cuatro reflexiones que no se pueden

definir como parábolas, en 3m, en 4m, entre 5.5m y 6.6m, y en 9m. Las últimas dos crean áreas que difuminan la estratigrafía, la cual se ve impactada a lo largo de todo el perfil, y únicamente siendo consolidados los primeros 0.20m.

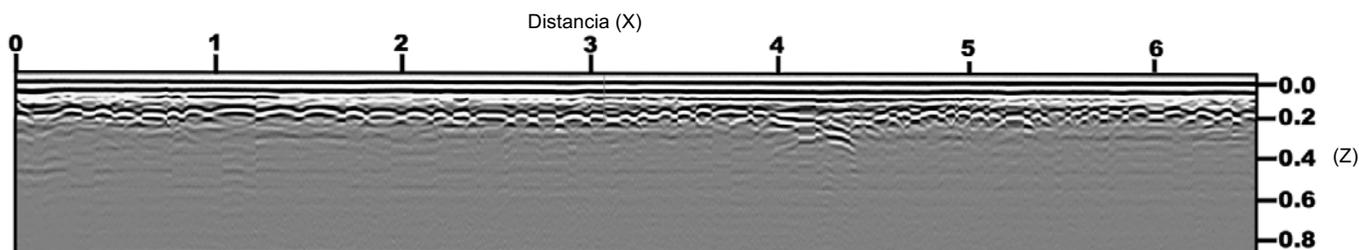
Figura 90. Perfil GPR-22. Fuente: Elaboración propia. Fecha: febrero 2023

Este perfil es paralelo al perfil GPR-21 ubicado al exterior del jardín exterior lateral del Museo, con orientación de Sureste a Nororiente trazado sobre nivel de piso terminado exterior mostrado en la figura 90. Este perfil tiene una longitud aproximada de 6.5m con una profundidad de 0.80m. Se pueden observar tres reflexiones entre 0.5m y 1m, en 4m y en 5m. La estratigrafía es continua en 0.20m de profundidad, pero segmentada de manera uniforme sin saltos y sin difuminaciones, además de bastante consolidada aun en las áreas con reflexiones.

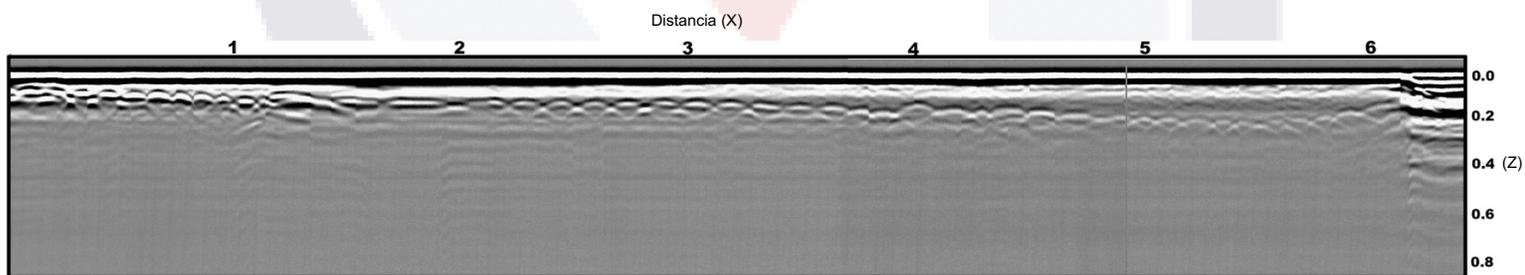
Figura 91. Perfil GPR-23. Fuente: Elaboración propia. Fecha: febrero 2023

El perfil de la figura 91 es paralelo al perfil GPR-22 ubicado al exterior del jardín exterior lateral del Museo, con orientación de Sureste a Nororiente trazado sobre nivel de piso terminado exterior. Este perfil tiene una longitud aproximada de 6m con una profundidad de 0.80m. En él se muestran dos reflexiones destacables en 1 y 6m de distancia. La estratigrafía es constante pero difusa a lo largo de todo

el perfil. A partir del inicio y hacia 1m se ve consolidado la parte que es constante, y de 2m hasta el final se ve una segmentación más amplia que presenta un decrecimiento conforme se avanza además de una curvatura más amplia. Entre 4.5m y 6m.

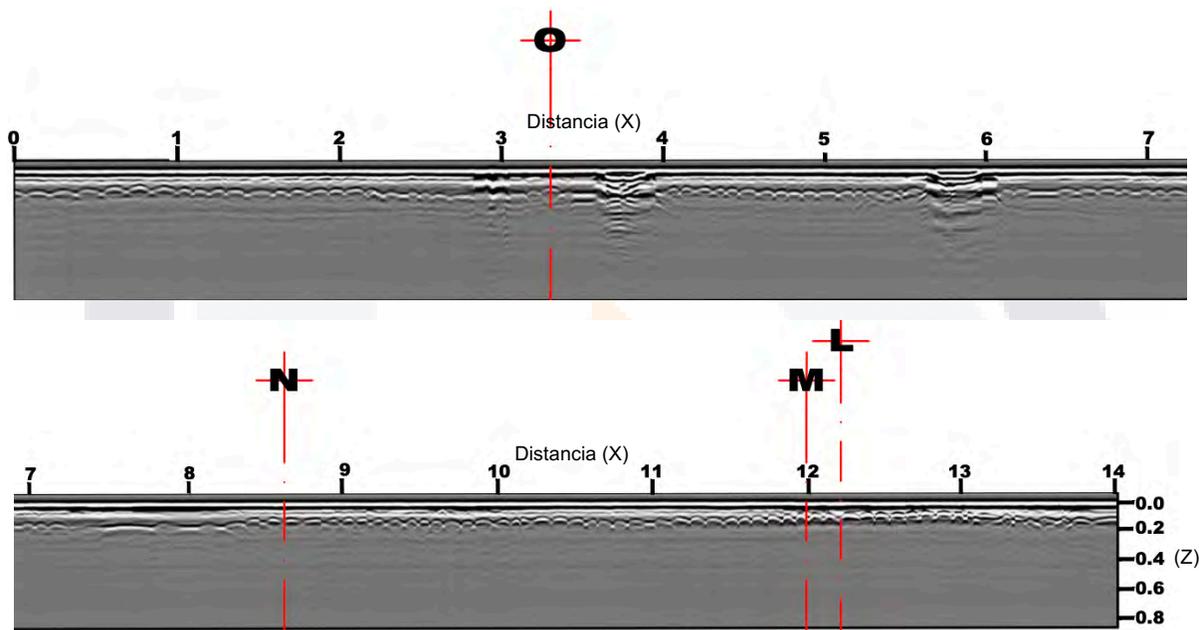
Figura 92. Perfil GPR-24. Fuente: Elaboración propia. Fecha: febrero 2023

La figura 92 define al perfil ubicado al exterior del jardín exterior lateral del Museo transversal a los perfiles GPR-21, GPR-22 y GPR-23, con orientación de Noreste a Suroriente trazado sobre nivel de piso terminado exterior. Este perfil tiene una longitud aproximada de 14m con una profundidad de 0.80m. En él se pueden observar 6 reflexiones principales las cuales se encuentran en las distancias de 3m, entre 3 y 4m, en 4m, entre 5 y 6m, en 6m y entre 7 y 8m, de las cuales tres alteran a todos los estratos, dos de ellas se entrelazan en los estratos y una difumina el área en la que se encuentra. La estratigrafía es constante y sin decrecimientos notables a excepción de uno localizado a partir de la distancia de 12m.

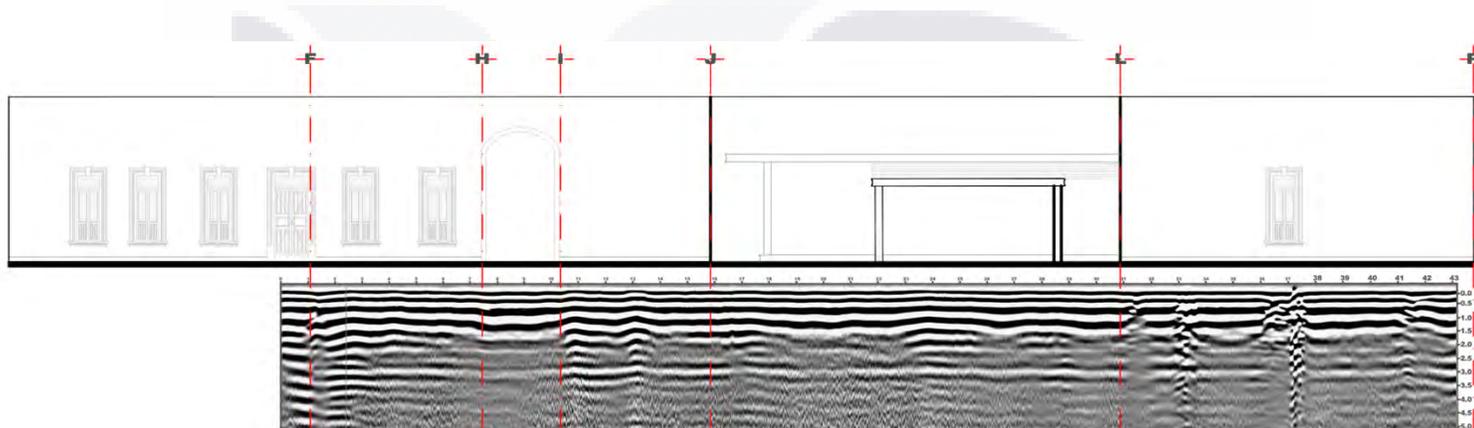
Figura 93. Elevación del jardín exterior lateral del museo y perfil GPR-1. Fuente: Elaboración propia. Fecha: febrero 2023

La fig. 93 muestra la correspondencia entre elevación del jardín lateral exterior y el perfil de radar GPR-1 para poder entender de manera espacial el comportamiento del perfil (esta representación se seguirá utilizando, empatando la información obtenida con la recabada de antecedentes históricos). En este caso se puede observar que se han señalado en amarillo las áreas previamente descritas en el capítulo IV, esto porque son referentes a tuberías y registros de agua que cruzan por el jardín, su comportamiento frente al geo radar hace que se puedan proyectar hasta lo más profundo del perfil porque la onda se refleja de manera continua al ser elementos prismáticos rellenos de agua o con vacíos que hacen un flujo continuo; se señala en rojo aquellas áreas que no se habían identificado de manera directa, pero que a través de los antecedentes sé sabe que son sub estructuras de los antiguos muros que existieron hasta antes de 1975, esto porque la posición en la que estas reflexiones se presentan es correspondiente, por lo que pueden determinarse como cimentaciones superficiales enterradas, la estratigrafía

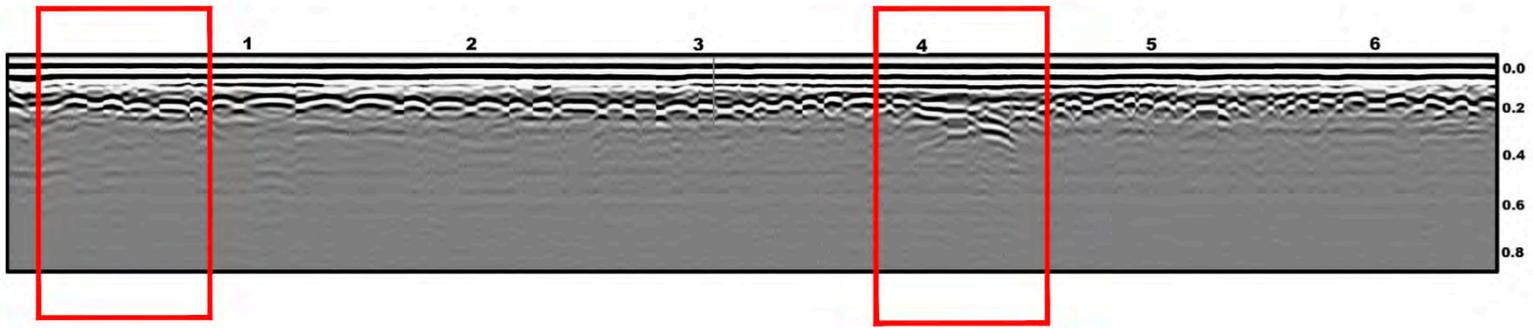
Figura 95. Señalamiento en perfil GPR-24. Fuente: Elaboración propia. Fecha: febrero 2023

Se señalan en rectángulos rojos las mismas áreas vistas en el perfil de elevación del GPR-1, siendo correspondientes en sus reflexiones, se puede ver a lado de estos rectángulos los registros (que no muestras fugas superficiales arriba de los 40cms) pudiendo establecer que las deformaciones entre cada una de las reflexiones se debe a la presencia de objetos de entre 50 y 70cms de grosor, e incluso se puede revisar que las separaciones entre estas reflexiones son aproximadamente iguales a las estimadas en los planos generados en el capítulo II. Para finalmente corroborar en el sentido transversal estas reflexiones que se pueden ver en el perfil GPR-22, empatando ambas líneas de manera perpendicular, dando así constancia de la existencia de muros históricos demolidos no identificados.

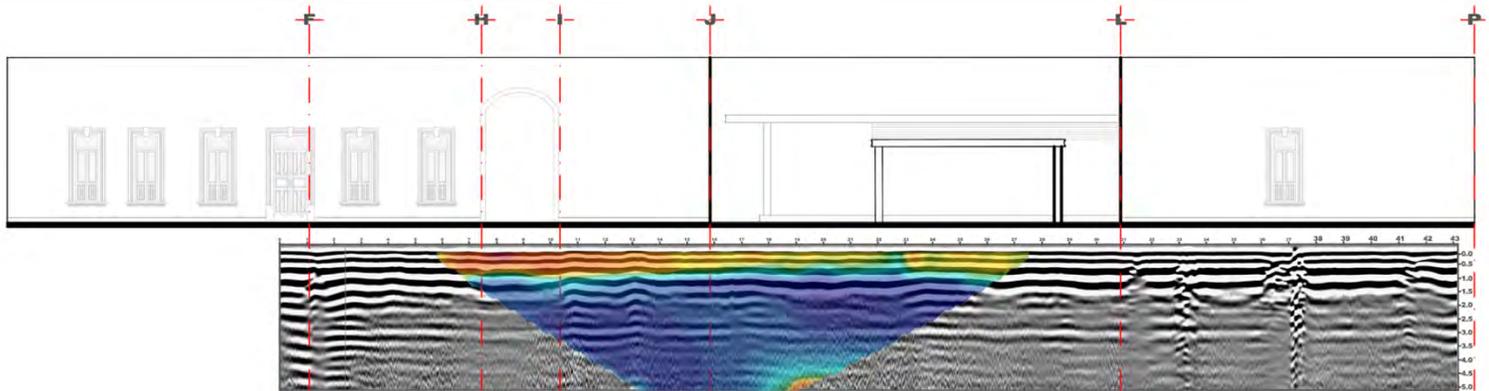
Figura 96. Montaje de ERT MAJAEXT con GPR-1. Fuente: Elaboración propia. Fecha: febrero 2023

Ahora en la Fig. 96 se puede ver las líneas sobrepuestas de ERT con el Georadar, y pudiendo constatar cierta información, en el perfil de ERT se ve con una resistencia más alta exactamente en la división del primer patio con el segundo patio, y revisando la información histórica, se dicta que al hacerse con prácticamente 10 años de diferencia, las practicas constructivas fueron sustancialmente diferentes, la compactación y el material utilizado en el desplante si es diferente, y muestra menos afectaciones por parte del segundo patio.

subsuelo presenta movimientos diferenciales en contraste con las áreas que no están en contacto con agua de manera directa, generando hinchamientos que igualmente se presentan en los pisos expuestos en la intemperie, en las fichas de identificación de daños se pueden ver los pisos afectados.

Hay un área debajo de los 4 m con alta resistividad que se ve de manera puntual y prácticamente se da de manera radial, dicha área resistiva no corresponde en campo a ningún elemento visible; la única información existente se obtiene al verificar que en el listado de obras realizadas por la Secretaría de Obras Públicas en 1920 (a cargo de Refugio Reyes), se da un mantenimiento continuo a los acueductos subterráneos que pasan por la calle de Zaragoza, dichos acueductos no tienen ningún registro o levantamiento que date del siglo XX, pero es una posibilidad que sea un acueducto subterráneo enterrado por que se encuentra debajo de la antigua área que correspondía a los baños de la Escuela Normal, y conecta con la escuela Melquiades Moreno cuyo terreno nunca tuvo alguna edificación de carácter privado, siendo utilizado como espacio recreativo durante la mayoría del siglo XX; por lo cual podía ser el paso o conexión de un red al ubicarse debajo de un espacio público es plausible. (Se verá en las siguientes interpretaciones la posibilidad de dichos acueductos a lo largo del edificio).

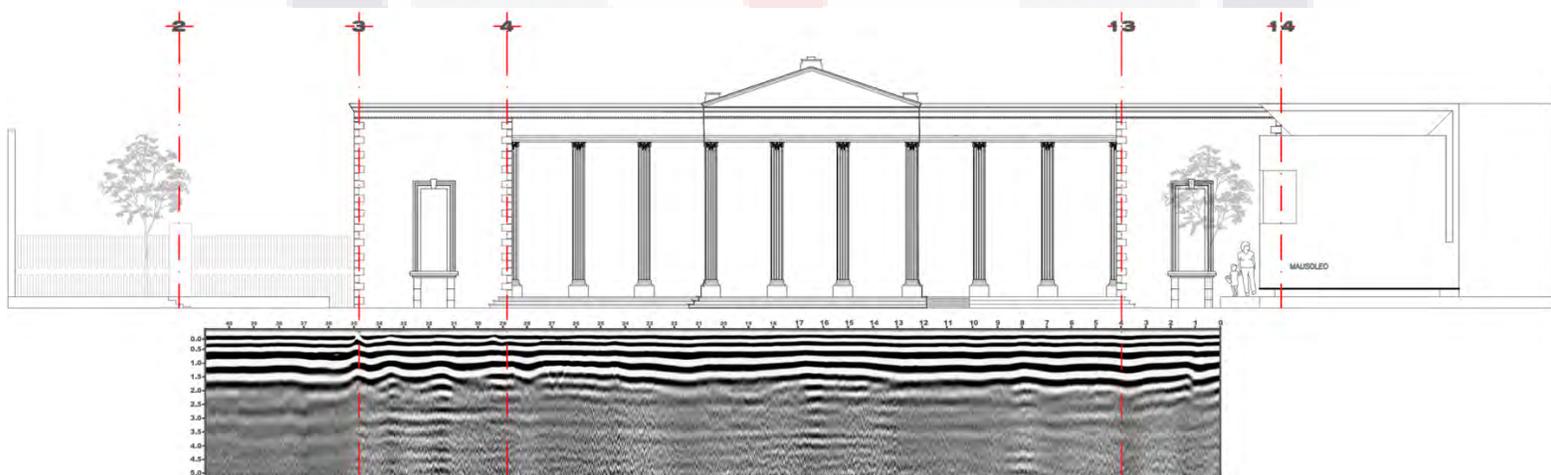
Figura 97. Emplazamiento del Museo y perfil GPR-3. Fuente: Elaboración propia. Fecha: febrero 2023

Continuando con los perfiles exteriores, se puede observar el emplazamiento que da con la calle principal el cual hoy en día ya está como una plaza libre sin elementos destacables en el suelo (teniendo un acabado de loseta de piedra), en este levantamiento se tiene el testigo digno de la existencia de un muro de mampostería que dividía al terreno y ayudaba a controlar el acceso, señalado en el eje 3, visto de izquierda a derecha se muestra de manera muy superficial un elemento que incluso separa los estratos inferiores, al estar con más presencia de humedad aquella área debajo del acceso al jardín exterior a comparación del resto del emplazamiento, se confirma que en las primeras construcciones esta área debajo del acceso del jardín no era propia del inmueble, por lo que su cuidado nunca estuvo en manos del Museo si no hasta después de la tercera intervención del edificio.

A lo largo del siglo XX el emplazamiento fue cambiando, teniendo desde fuentes, estatuas, jardines hasta hoy en día con un emplazamiento libre en el área ubicada entre el eje 3 y 13, estos cambios están constatados en el sub suelo; en los subsecuentes recuadros señalados en rojo se puede ver una tipología como la que se observa al ver los registros e instalaciones, gracias a las distintas memorias fotográficas recabadas, se sabe que esas áreas tenían lámparas, y las fuentes con las que se diseñó el Museo en 1975 tenían por debajo una cimentación tipo losa que se avocan al área en donde están los rectángulos amarillos, por lo que pese a dejar la parte superior libre, aun se pueden ver remansos de las continuas alteraciones que fue sufriendo el inmueble, y que pese a no tener elementos en la super estructura, la estratigrafía se ve impactada por los constantes movimientos que se van realizando con cada construcción, siendo difícil determinar el cómo se da la variación de altura en la estratigrafía (esto al no tener un archivo de los cambios específicos en el suelo). Al final del perfil se puede ver en un recuadro rojo como el sub-suelo interactúa con los elementos superficiales, al ser esta la conexión con el mausoleo (ampliación más actual) se ve el cambio de nivel en los estratos tanto por el tipo de materiales, la altura, e incluso la configuración del sub suelo en esa área que debió haber sido compactada para su edificación.

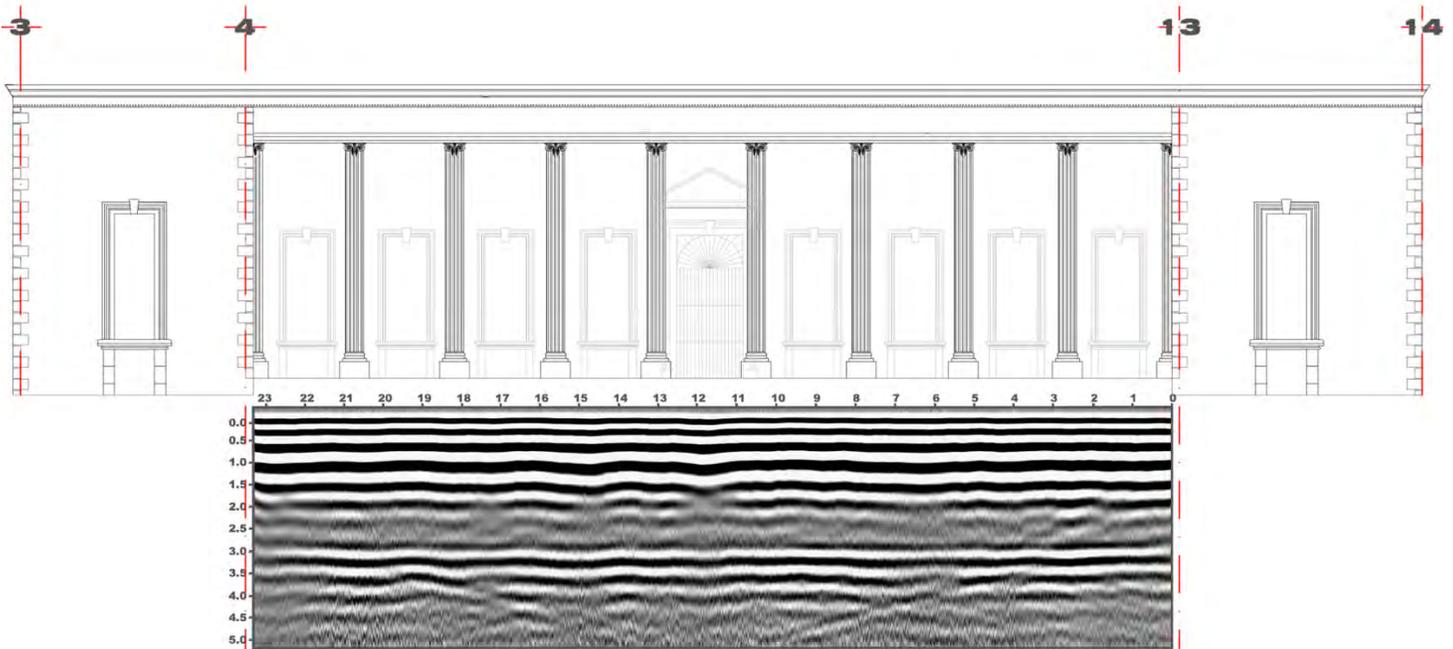
Figura 98. Zaguán y perfil GPR-10. Fuente: Elaboración propia. Fecha: febrero 2023

En el zaguán, debajo del frontón se hizo una línea que puede servir para realizar una comparación con el perfil hecho directamente en el emplazamiento, en la fig.98 se puede ver los estratos continuos sin impactos o reflexiones derivadas de alteraciones, esto porque esta parte del Museo se conserva desde hace más de 100 años pero se puede ver que pese a ser estratos continuos tiene diversas curvaturas en toda su distancia de desarrollo; dichas curvaturas coinciden en posición con las columnas, esto se debe a que la presión que están ejerciendo las columnas tipo I es tan grande y de manera puntual que las curvaturas en los estratos son derivadas de soportar los esfuerzos que estas generan, si existiera una contratrabe que ligase las columnas, estas curvaturas a lo largo de todo el perfil no se daría en más de una ocasión, porque las columnas se desplazarían de manera vertical en conjunto, por lo que se puede establecer que la cimentación de las columnas es de tipo aislada. Los estratos hasta 2.5m están muy consolidados y después una franja que asemeja a humedad se desarrolla en todo el perfil, para posteriormente volver a tener estratos bien consolidados, gracias a la información recapitulada se puede entender que la profundidad de excavación para empezar a levantar cimentación no está por debajo de los 2.5m por lo que los estratos

muestran un cambio en la composición del suelo más que una posible alteración o afectación derivado de actos antrópicos. Aquí aparecen dos estrías, las cuales se señalan en rojo, marcando un desplazamiento diferencial, derivado de que los extremos se tienen muros de mampostería desplantados con cimentación corrida, y en el centro únicamente están las columnas de manera aislada sin ligaduras por la cimentación, esto ocasiona que los desplazamientos sean mayores en las columnas centrales y vayan disminuyendo conforme se van alejando del centro, como este es el primer estudio del edificio, no se tiene constancia si esos desplazamientos se siguen generando o si el edificio dejó de desplazarse de manera vertical, lo que se muestra es que los asentamientos probablemente se presentaron al inicio de la construcción y que a lo largo del tiempo se han mantenido en la posición actual, esto derivado de que las columnas en el frontón no presentan desgastes, arenizaciones, o impactos considerables, únicamente una columna sufre de desprendimiento, pero que dicho desprendimiento se tiene registro desde 1975 al aparecer en una fotografía referente a la Escuela Normal.

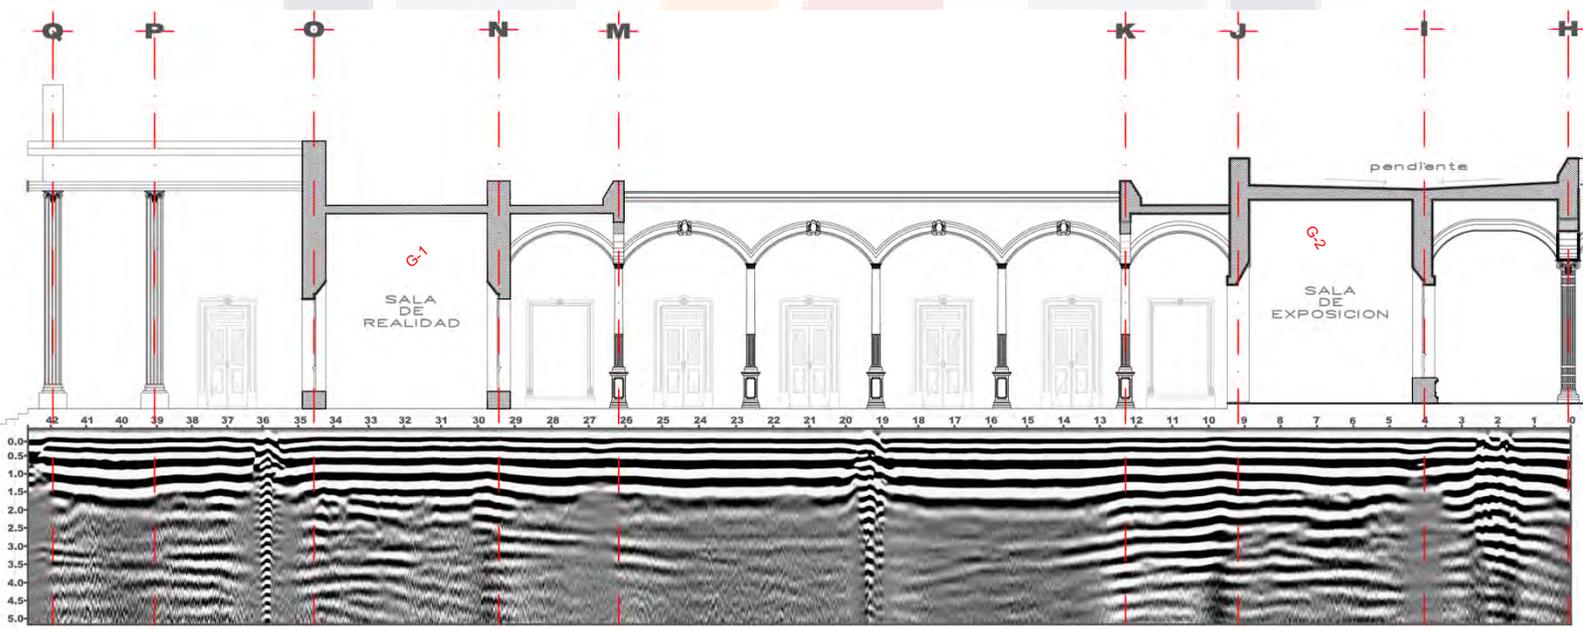
Figura 99. Corte longitudinal con líneas de GPR-2. Fuente: Elaboración propia. Fecha: febrero 2023

representativas de todo el inmueble. En la figura 99 se puede ver este levantamiento, donde los recuadros amarillos señalan registros, coladeras y lámparas empotradas en el suelo, identificables por su tipología que penetra en todo el perfil. Las variaciones de humedad señaladas en naranja, se encuentran alrededor de las ubicaciones de los registros e instalaciones que van por el suelo, por lo cual se tiene la certeza de que las humedades no son producto directo del intemperismo, ya que en este patio se conserva una loseta cerámica como acabado final en el piso; la humedad es producto de la falta de mantenimiento en los elementos del suelo.

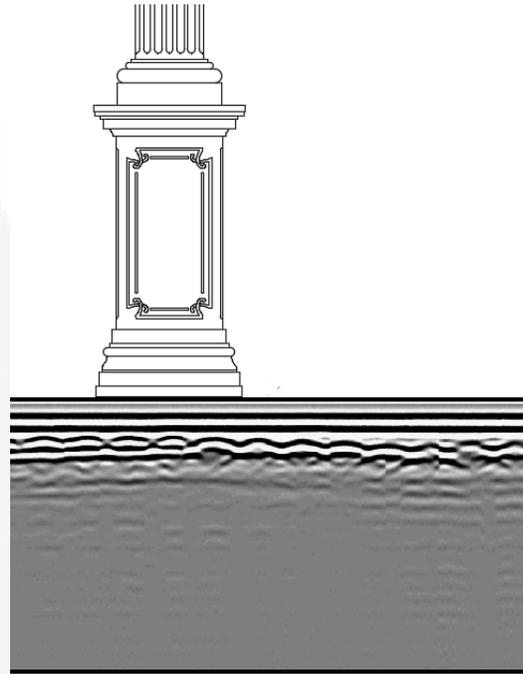
Figura 100. Columna del primer patio con fragmento de GPR-18. Fuente: Elaboración propia.  
Fecha: febrero 2023

El problema más grande dentro del primer patio es la cantidad de agua infiltrada a través de la coladera central que esta dañada, pese a que no se haya extendido más allá del área al aire libre del primer patio, se puede ver en la fig.100 que los asentamientos diferenciales si están interfiriendo con las columnas, esto porque inclinación de la base ya oscila entre los 0.5cms y los 2cms; esto aun no es un problema critico debido a que como se puede ver en la fig. 86 los estratos mantienen cierta continuidad mientras no estén por dentro del área al aire libre que tiene el primer patio, para corroborarlo se puede observar la fig.101 la cual tiene una columna vista en el otro sentido dentro del primer patio, constatado con el perfil GPR-15, dejándonos en claro que las reflexiones dentro de los perfiles GPR-15, GPR-16 y GPR-18 corresponden al movimiento de tierra por debajo de las columnas, y que además se alcanza a ver la inclinación que toma el subsuelo de

manera local (de los extremos al centro donde se ubica la coladera), pero comprobando que la condición de inclinación también es generalizada en todo el primer patio y no únicamente puntual en el área al aire libre.

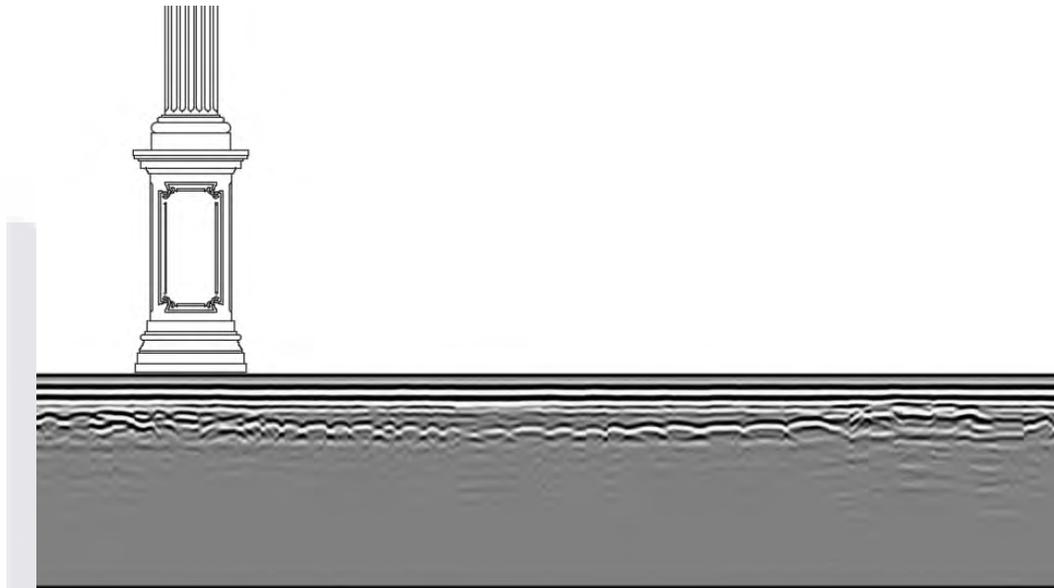
Figura 101. Columna del primer patio con fragmento de GPR-15. Fuente: Elaboración propia.  
Fecha: febrero 2023

Gracias a la figura 102, se comprueba el hecho de que no es nada más un sentido el que está siendo afectado de manera local, si no que, la humedad ya permeo de manera continua en todas las direcciones a partir del centro del primer patio, y limitándose hasta el perímetro cubierto por las columnas, ya que el espacio del pasillo tiene una estratigrafía compuesta bien conformada, por lo que se tiene una visión más clara de cómo se ven los desplazamientos diferenciales dentro del subsuelo derivados de la infiltración constante de agua. En esta misma figura se puede observar que entre 2 y 2.5m existe una concentración alta de humedad, esto corresponde a lo visto en el perfil del zaguán que muestra un área húmeda previa a un estrato bien consolidado; y ligando la información se observa que los estratos iniciales son claros, sin ruido o difuminaciones; y considerando la inclinación del edificio existe la posibilidad de que el agua infiltrada vista en la fig. 98 sea derivada de las humedades presentes en el subsuelo del primer patio. Para comprobar lo anterior se constata con el perfil GPR-19 en la fig.87 donde se puede observar las deformaciones que se ejercen en los puntos donde se localizan las columnas, si

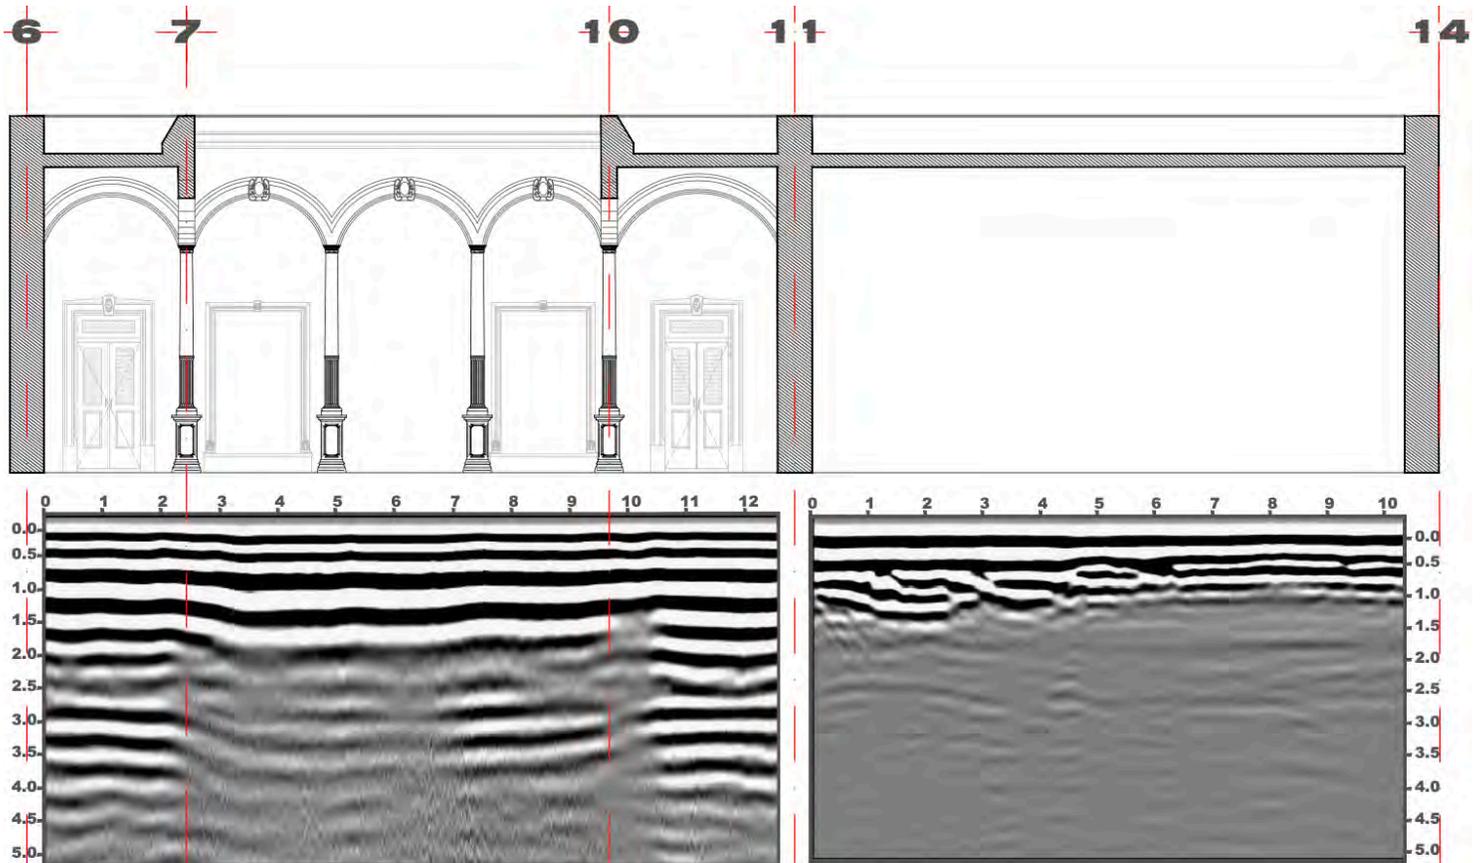
Figura 102. Corte transversal con líneas de GPR-8 y GPR-9. Fuente: Elaboración propia. Fecha: febrero 2023

hubiese existido una cimentación corrida que ligara los elementos, esta deformación no se vería por debajo de cada columna si no un movimiento generalizado de todo el estrato.

Además, se puede observar la sala Dr. Díaz León en la fig.102 entre los ejes 11 y 14, con estratos poco consolidados, y zonas con altas concentraciones de humedad por debajo de los estratos iniciales, esto se debe a que las reparaciones del muro realizadas en el 2020 para cambiar tuberías se hicieron cuando el muro ya presentaba fugas, y pese a que algunas bajadas pluviales ya han sido reparadas, se observa en el muro interior que una cantidad considerable de agua permeo lo suficiente para generar afectaciones hasta 5m de profundidad haciendo que los materiales del subsuelo tengan una concentración alta pese a ser un espacio interior; aquí se puede observar el comportamiento debido a los suelos

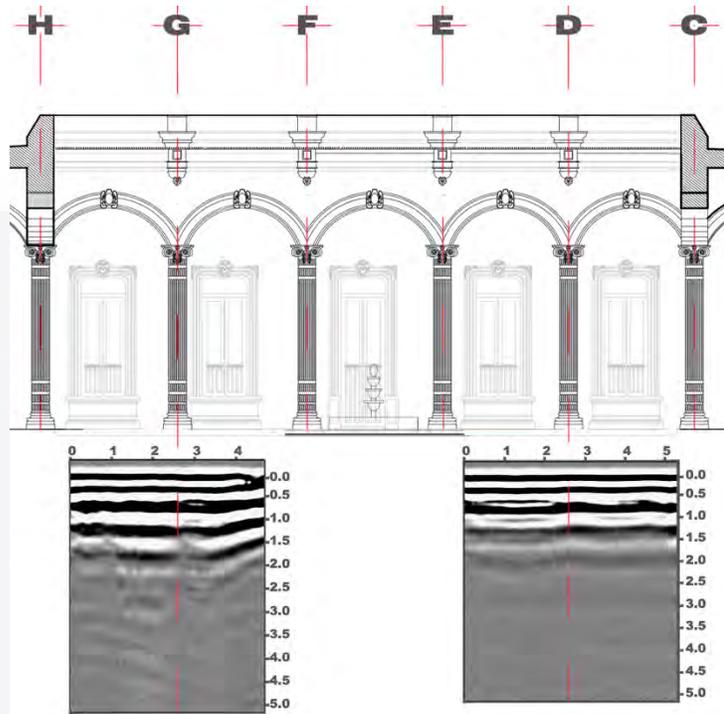
Figura 104. Alzado longitudinal del segundo patio con líneas GPR-11 y GPR-13. Fuente: Elaboración propia. Fecha: febrero 2023

Ahora pasando al segundo patio, se observa que los daños se presentaron a partir de 1975, relativamente poco a comparación de la construcción inicial del museo, esto porque el área de la fuente fue una decisión de propuesta de diseño interior. En la fig. 104 se puede ver los perfiles longitudinales que están por dentro del jardín, la estratigrafía se ve impactada porque los pisos en esta área están desgastados y con daños sustanciales pero lo que sí es de alta relevancia es que el perfil izquierdo termina en la fuente, con los estratos en una diferencia de nivel considerable, dicho nivel se conserva en el perfil derecho, y es incluso constante

en su estratigrafía. Además de que la cantidad de humedad es mayor a cualquier otro perfil antes revisado, esto porque las instalaciones que cruzan por el jardín son de instalación hidráulica y pluvial, viendo que aquí también presentan daños que escurren agua a los estratos inferiores (La fuente hasta este año se ha dejado de usar de manera regular por indicación de dirección). Dichas parábolas de elementos que presentan escurrimientos se pueden observar de manera transversal a estos perfiles en la fig. 106, donde se tiene nuevamente una diferencia de nivel, pero ahora se ve que está en la zona más cercana a las columnas del lado derecho.

Esta variación en nivel está indicando que ya hay un movimiento diferencial en el subsuelo, de por lo menos el área interna del segundo patio, esto es crítico porque derivado del levantamiento de daños se observa que las columnas más afectadas se encuentran en la parte más elevada según lo que indican los perfiles de GPR. Y dichos daños son generados del movimiento de traslación generado en el subsuelo, mostrando que los daños por arenización e impactos más notorios están siendo ocasionados por la dinámica y movimiento por debajo del nivel del piso terminado. Si hipotéticamente se cambiaran las piezas dañadas de las columnas, estas eventualmente volverían a presentar impactos porque el movimiento es continuo, generando agrietamientos internos por los que el agua subiría de manera capilar a los espacios internos de la columna y cediendo donde los elementos de mampostería tengan más porosidad. Los daños que se han presentado en unas cuantas columnas empezaran a verse de manera continua en las columnas siguientes conforme se tenga un suelo con mayor contenido de humedad.

Estas columnas del segundo patio tampoco presentan una cimentación corrida, porque se vería un estrato más consolidado en cuanto más cerca se estuviera de las columnas, se puede teorizar el tipo de cimentación, pero comprobado es que es una cimentación aislada, de mínimo el mismo diámetro que el fuste de las columnas. Se comprueba entonces que los agrietamientos en el suelo vistos en los levantamientos de daños son además generados por la carga

puntual ejercida de las columnas al contacto casi directo con el nivel de piso terminado. Presentando diferencias de nivel que podrían ser absorbidas por una zapata de aislada e incluso un muro de desplante a base de mampostería.

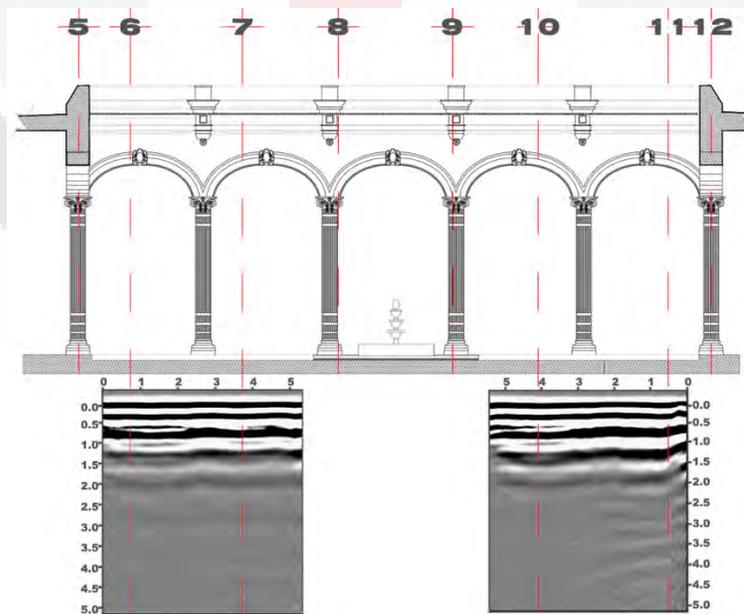
Figura 105. Alzado transversal del segundo patio con líneas GPR-12 y GPR-14. Fuente: Elaboración propia. Fecha: febrero 2023

Los perfiles de ERT que se encuentran en esta área del jardín corroboran y complementan la información de los perfiles de GPR previamente descritos, como que los estratos hasta 1m de profundidad si están bien consolidados y con material que permite el paso de agua a través de sí mismo, haciendo que todo lo que esté por debajo de este muestre una gran carga de humedad; además que se presentan resistencias altas en los extremos de todos perfiles de ERT, esto derivado de su cercanía con las columnas que están haciendo que los materiales del suelo se compacten en un área cercana a su desplante. Las altas resistividades en las partes medias están ligadas con las instalaciones que cruzan al área ajardinada; únicamente en el perfil MAJIN-1 de la fig. 79 se tiene un área bastante grande de resistividad, la cual puede ser producto de la cisterna enterrada que se encuentra en el cuadrante donde se realizó el perfil, dicha cisterna no tiene un registro histórico de construcción, ya que hasta antes de 1975 no existía, pero que tampoco se muestra en los registros antes de los 2000s, dejando claro que su construcción tuvo que haber sido posterior, cuando ya se tenía un control más claro en la construcción de este tipo de elementos.
