**UNIVERSIDAD AUTÓNOMA  
DE AGUASCALIENTES**

**EVOLUCIÓN CONSTRUCTIVA Y APLICACIÓN DE MÉTODOS NO  
DESTRUCTIVOS PARA LA DETERMINACIÓN DE LAS AFECTACIONES  
ESTRUCTURALES DEL “MUSEO AGUASCALIENTES”**

**ARQ. JOSÉ ROBERTO ECHEVESTE PIZAÑA**

**AGUASCALIENTES, AGS., MÉXICO, 27 DE NOVIEMBRE DEL 2023**

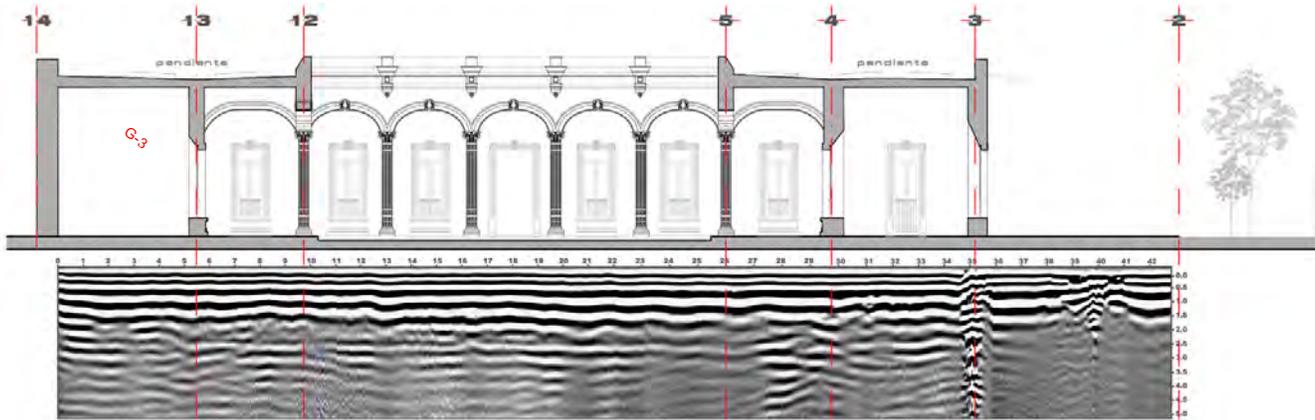
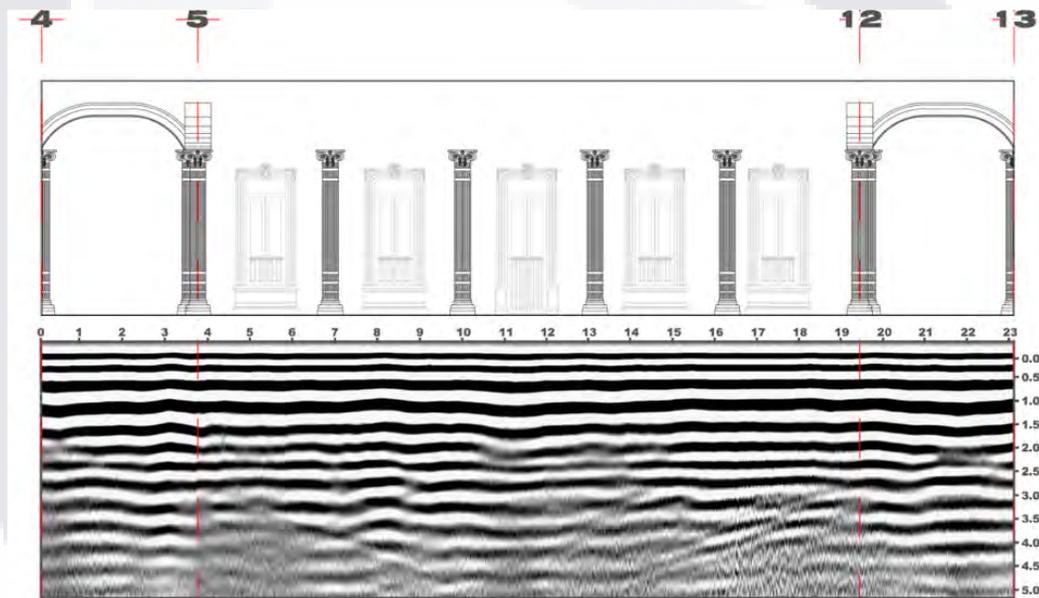
Las figuras 106 y 107 muestran los perfiles desarrollados en los pasillos transversales del segundo patio, ambos presentan características similares, casi siendo un espejo en sus reflexiones. En ambos se muestra que los estratos consolidados tienen deformaciones cerca de los desplantes de cada columna, generando una estratigrafía curvada con altura variable en cada una de sus curvas a lo largo del perfil, esto es prueba de los esfuerzos que se generan en el suelo y que no exista una cimentación corrida solo propicia el siguiente fenómeno, el cual es que haya un asentamiento diferencial más profundo en las columnas centrales que

la de los extremos, similar a lo que ocurría en las columnas del frontón, donde el centro tiene un desplazamiento a mayor profundidad derivado de la carga puntual que va teniendo conforme se acerca a la distancia más crítica siendo el centro del claro. Esto, además, se conecta con la identificación de daños en esta área del segundo patio, porque se pueden ver agrietamientos a lo largo de muros que son señal de los asentamientos diferenciales como se puede ver en la figura 108 que es la ficha de identificación de daños en los muros que conectan el segundo patio con el jardín exterior.

Y en ambos perfiles se marca en rojo dos parábolas que se encuentran en los pasillos laterales, dichas parábolas marcan un espectro en todo el perfil, inicialmente se podría considerar que estas son producto de los asentamientos que tiene el subsuelo, además, gracias a la información histórica se sabe que esos pasillos conectaban con las áreas de servicio en 1915, dichas áreas de servicio eran baños, huertas y corrales de animales, esto es importante denotarlo porque las

parábolas que se muestran están en una profundidad considerable además de ser claras; todos los factores combinados muestran que hay tuberías antiguas enterradas debajo de los pasillos, la tipología de estas parábolas es más acercada a aquellas donde se ve una tubería de agua cruzar de un punto a otro, por lo que es factible que estas derivaciones de tuberías antiguas converjan en el acueducto observado en el perfil de ERT MAJINEXT ya que al ser clausuradas en 1920 por el recorte del edificio, fuesen olvidadas junto con la antigua red hidráulica que cruzaba la ciudad. Todas las reflexiones, tipologías y diferencias en la estratigrafía anteriormente descritas se pueden ver en el sentido longitudinal sobre el perfil GPR-7 el cual corresponde a al pasillo lateral derecho del segundo patio, como se muestra en la fig. 109, aquí además señalado en un rectángulo rojo se puede ver una parábola justo por debajo de la salida que da con el jardín exterior, correspondiendo en un posible trazo de salida de las instalaciones clausuradas en 1920.

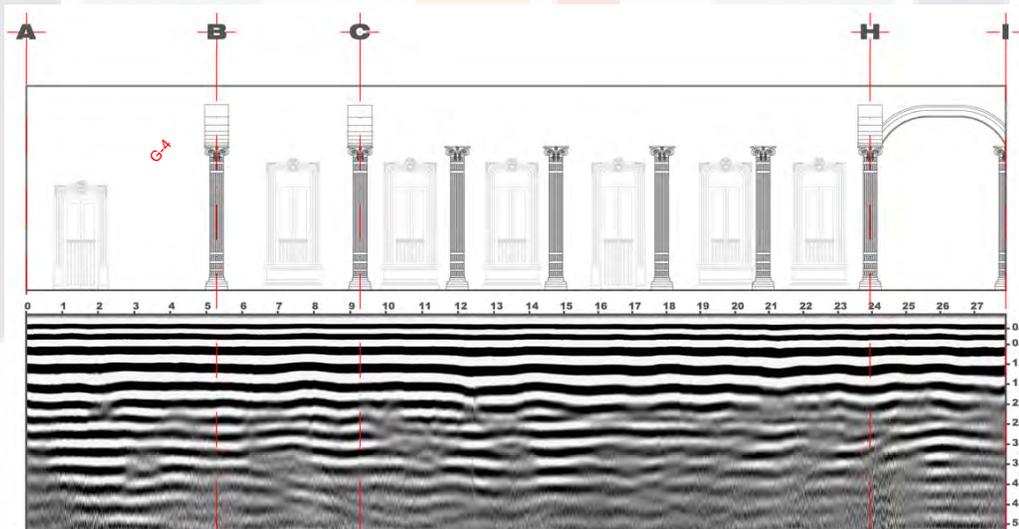
Figura 109. Alzado pasillo longitudinal lateral derecho del museo y perfil GPR-7. Fuente: Elaboración propia. Fecha: febrero 2023

Es generalizado el comportamiento de los estratos en el segundo patio, conforme a los perfiles vistos anteriormente, por lo que se puede definir que el desplante general del edificio en la segunda parte es sobre un estrato arcilloso de un peralte mínimo de 2m partiendo del nivel piso terminado además de generar hinchamientos y contracciones perimetrales que aportan al desplazamiento global de las columnas.

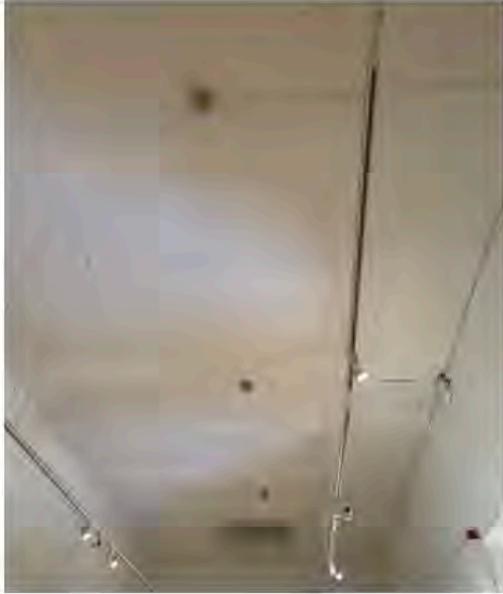
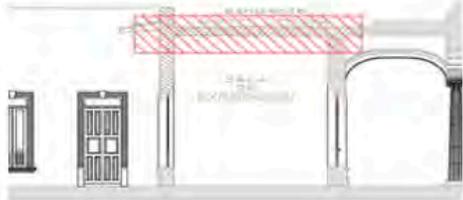
<b>MUSEO AGUASCALIENTES</b>	
<b>LEVANTAMIENTO DE DAÑOS</b>	
	FECHA <b>AGOSTO 2022</b>
Nº DE FICHA DE VALORACION	<b>1</b>
DESCRIPCION DEL ELEMENTO	<b>Losa-1</b>
LOCALIZACION EN PLANTA	FOTOGRAFIA

<b>DESCRIPCION DE PATOLOGIA</b>	
<p>1.-Humedades en losas derivadas por filtracion de agua de la parte exterior.</p> <p>2.-Ampollas de la capa superficial del recubrimiento.</p>

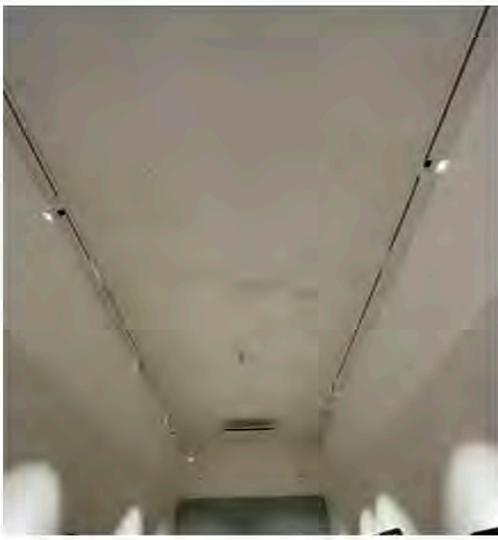
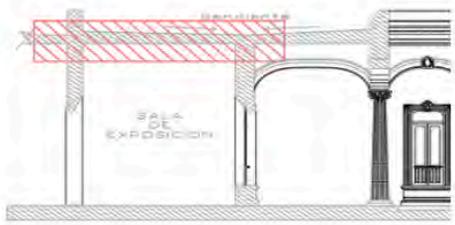
<b>MUSEO AGUASCALIENTES</b>	
LEVANTAMIENTO DE DAÑOS	
	FECHA
	AGOSTO 2022
Nº DE FICHA DE VALORACION	2
DESCRIPCION DEL ELEMENTO	Losa-2
LOCALIZACION EN PLANTA	FOTOGRAFIA

DESCRIPCION DE PATOLOGIA	
<p>1.-Ampollas de la capa superficial del recubrimiento                  2.-Se pueden observar desprendimientos del material (pintura)</p>

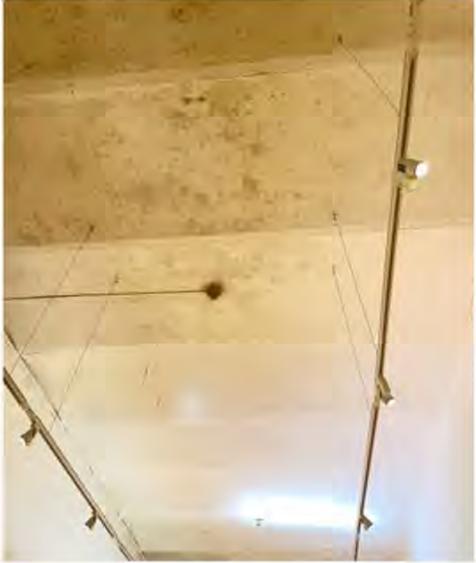
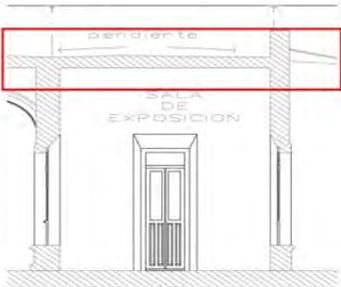
MUSEO AGUASCALIENTES		
LEVANTAMIENTO DE DAÑOS		
	FECHA	AGOSTO 2022
	Nº DE FICHA DE VALORACION	3
DESCRIPCION DEL ELEMENTO	Losa-3	
LOCALIZACION EN PLANTA	FOTOGRAFIA

DESCRIPCION DE PATOLOGIA		
<p>1.- Humedades en losas derivadas por filtracion de agua de la parte exterior.</p> <p>2.-Se pueden observar desprendimientos del material y ampollamientos de la capa superficial</p>

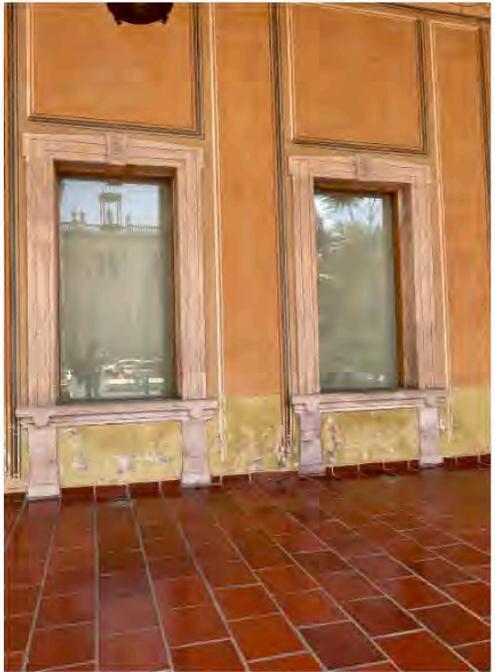
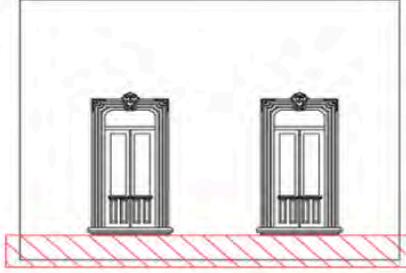
<b>MUSEO AGUASCALIENTES</b>	
LEVANTAMIENTO DE DAÑOS	
	FECHA <b>AGOSTO 2022</b>
Nº DE FICHA DE VALORACION	<b>5</b>
DESCRIPCION DEL ELEMENTO	Muro - 1
LOCALIZACION EN PLANTA	FOTOGRAFIA

DESCRIPCION DE PATOLOGIA	
<p style="text-align: center;">1.- Humedad en parte baja del muro. 2.-Se pueden observar ampollas de la capa superficial asi como presencia de sulfatos.</p>

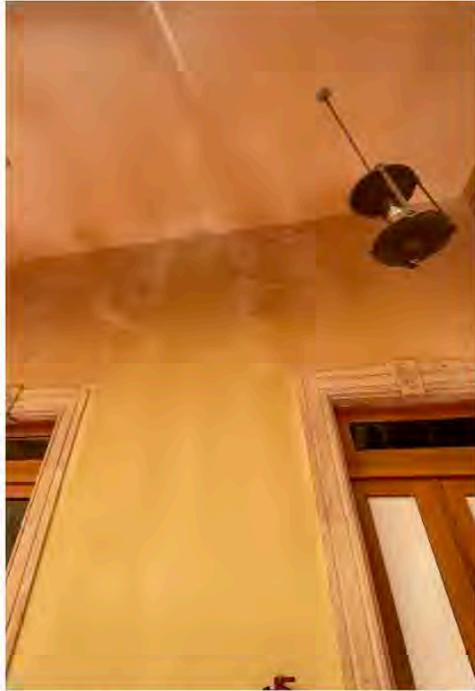
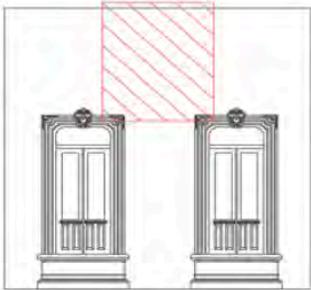
<b>MUSEO AGUASCALIENTES</b>	
LEVANTAMIENTO DE DAÑOS	
	FECHA
	AGOSTO 2022
Nº DE FICHA DE VALORACION	6
DESCRIPCION DEL ELEMENTO	Muro-2
LOCALIZACION EN PLANTA	FOTOGRAFIA

DESCRIPCION DE PATOLOGIA	
<p>1.- Humedades en Muro derivadas por filtracion de agua por bajadas pluviales.</p> <p>2.-Se pueden observar desprendimientos del material y cambio de color en areas afectadas por sulfatos.</p>

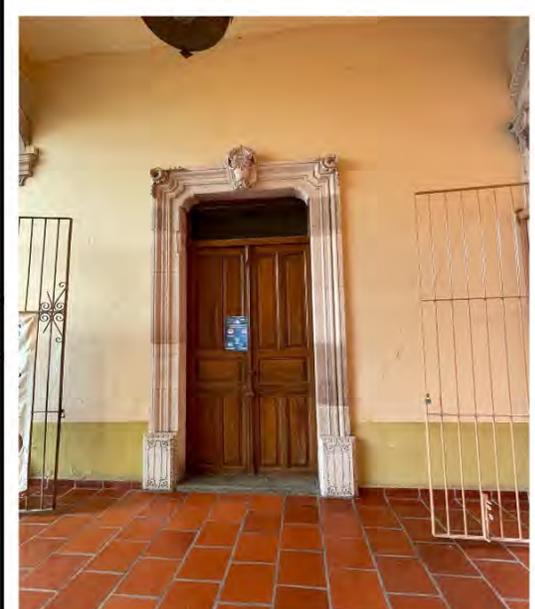
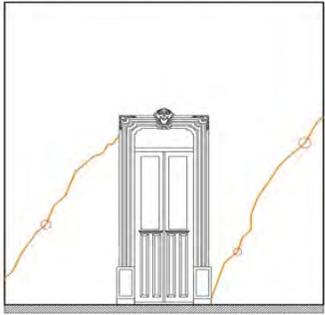
<b>MUSEO AGUASCALIENTES</b>	
LEVANTAMIENTO DE DAÑOS	
	FECHA <b>AGOSTO 2022</b>
Nº DE FICHA DE VALORACION	12
DESCRIPCION DEL ELEMENTO	Muro-8
LOCALIZACION EN PLANTA	FOTOGRAFIA

DESCRIPCION DE PATOLOGIA	
<p>1.- Dos agrietamientos de aproximadamente 3mm desde la parte inferior del muro hasta la parte superior de la puerta</p>

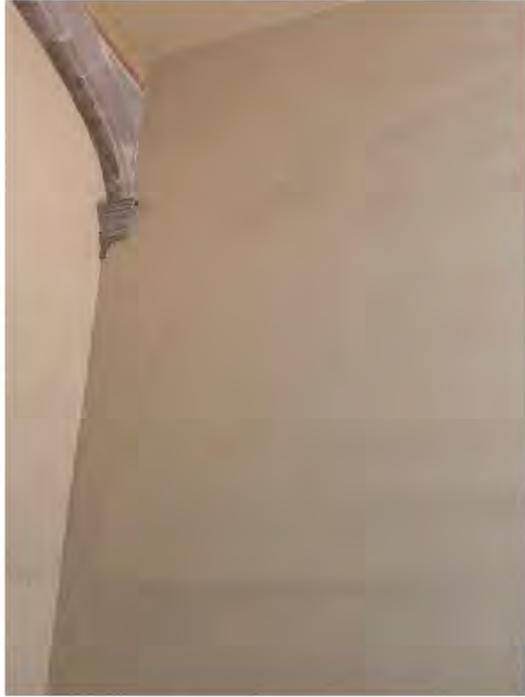
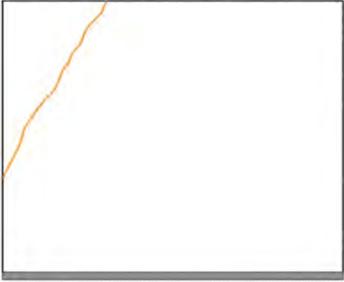
<b>MUSEO AGUASCALIENTES</b>		
<b>LEVANTAMIENTO DE DAÑOS</b>		
	FECHA	AGOSTO 2022
	Nº DE FICHA DE VALORACION	13
DESCRIPCION DEL ELEMENTO	Muro-9	
LOCALIZACION EN PLANTA	FOTOGRAFIA

<b>DESCRIPCION DE PATOLOGIA</b>		
<p>1.-Agrietamientos de aproximadamente 2mm desde la parte media del muro hasta la losa.</p>

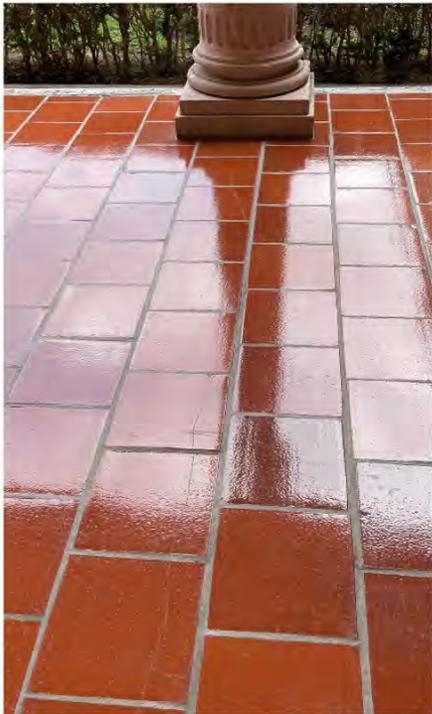
MUSEO AGUASCALIENTES		
LEVANTAMIENTO DE DAÑOS		
	FECHA	AGOSTO 2022
	Nº DE FICHA DE VALORACION	14
DESCRIPCION DEL ELEMENTO		Pisos-1
LOCALIZACION EN PLANTA	FOTOGRAFIA

DESCRIPCION DE PATOLOGIA		
<p>1.-Agrietamientos de aproximadamente 2mm en pisos desde las columnas hasta los muros.</p>

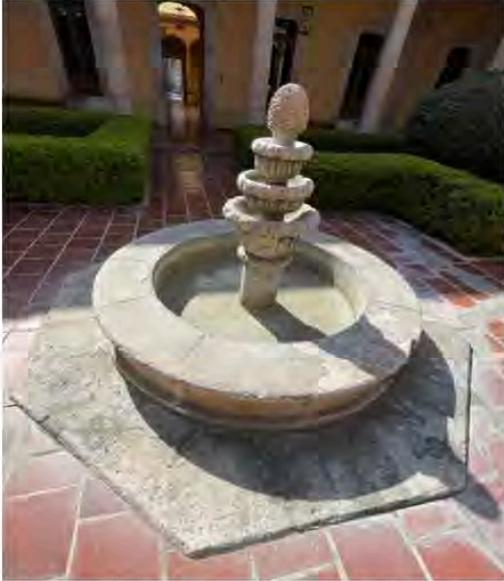
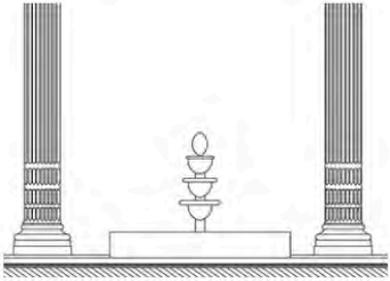
<b>MUSEO AGUASCALIENTES</b>	
LEVANTAMIENTO DE DAÑOS	
	FECHA
Nº DE FICHA DE VALORACION	AGOSTO 2022 16
DESCRIPCION DEL ELEMENTO	Pisos-3
LOCALIZACION EN PLANTA	FOTOGRAFIA

DESCRIPCION DE PATOLOGIA	
<p>1.-Quebrantamiento de material en pisos. 2.-Humedades en la parte exterior de los azulejos con presencia de sulfatos derivadas del contacto con agua.</p>

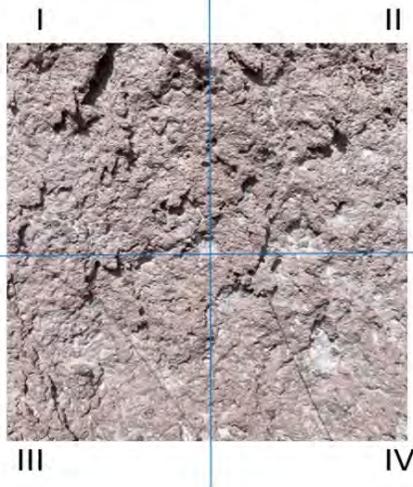
Con Pomez= 5% se encuentra “redondeada” y sorteada  
 Con Líticos=1% se identifican “redondeados” y sorteados  
 Una Matriz =95% de arena gruesa de 0.3mm (presencia de líticos menores a 1mm)

El cuadrante I, II y III presenta “descamaciones” de una parte considerable de la matriz así como huecos. El cuadrante II y IV tiene presencia de sales y líticos mayores a 3mm.

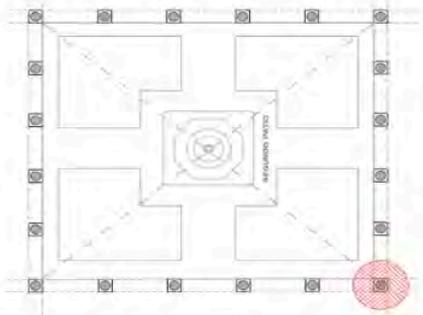
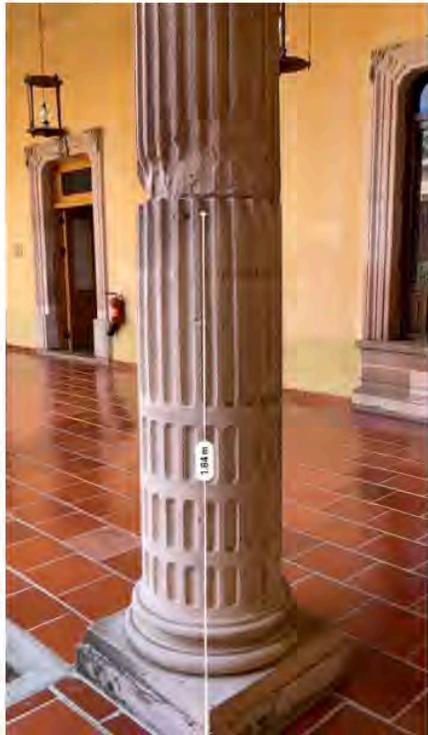
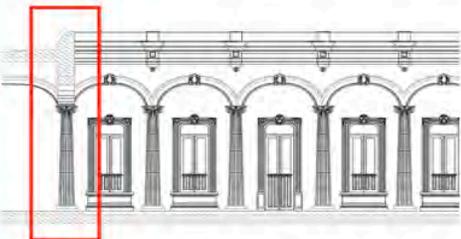
<b>MUSEO AGUASCALIENTES</b>		
LEVANTAMIENTO DE DAÑOS		
	FECHA	AGOSTO 2022
	Nº DE FICHA DE VALORACION	18
DESCRIPCION DEL ELEMENTO	COLUMNA C-16	
LOCALIZACION EN PLANTA	FOTOGRAFIA

DESCRIPCION DE PATOLOGIA		
<p>1.- Arenizacion de la piedra en la columna, así como desprendimiento del acabado en la parte media. (disgregación granular)</p> <p>2.- Deslaminación alrededor del punto medio de la columna.</p> <p>3.-Existe colonización biológica en la parte de desplante</p>

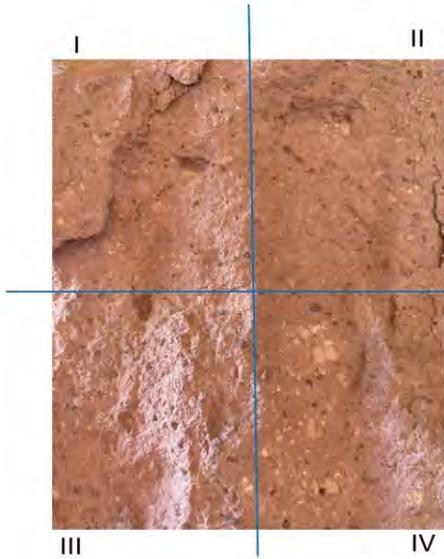
### DESCRIPCION DE MATERIAL

Roca de color: "Rosa"  
 Con Pomez= 3% se encuentra "sub redondos" y pobremente sorteada  
 Con Líticos=5% se identifican "sub angulosos" y sorteados  
 Una Matriz =90% de arena gruesa de 0.5mm (presencia de líticos menores a 1mm)  
 El cuadrante I tiene "des-laminación" de una parte considerable de la matriz así como depositos. El cuadrante IV tiene presencia de sales y líticos mayores a 3mm.

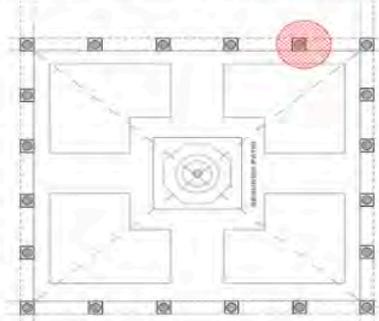
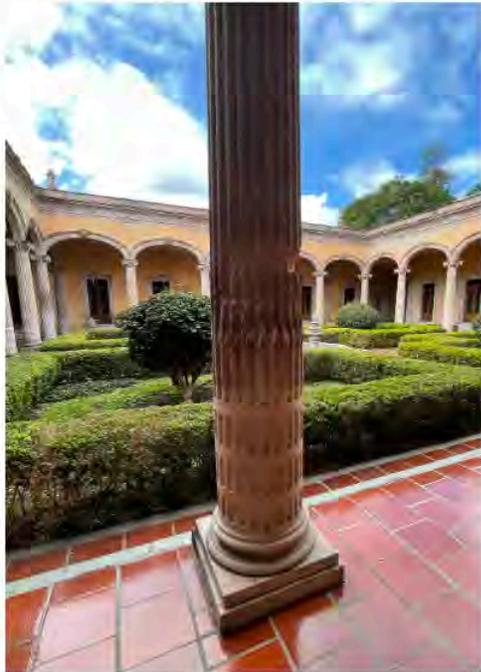
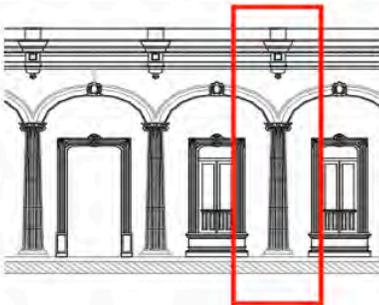
<b>MUSEO AGUASCALIENTES</b>	
LEVANTAMIENTO DE DAÑOS	
	FECHA
AGOSTO 2022	
	Nº DE FICHA DE VALORACION
19	
DESCRIPCION DEL ELEMENTO	COLUMNA C--10
LOCALIZACION EN PLANTA	FOTOGRAFIA

DESCRIPCION DE PATOLOGIA	
<p>1.- Arenizacion de la piedra en la columna, así como desprendimiento del acabado en la parte media. (disgregación granular)</p> <p>2.- Deslaminación alrededor del punto medio de la columna. Además de presencia de sales en la piedra de recubrimiento.</p> <p>3.-Existe colonización biológica en la parte de desplante</p>

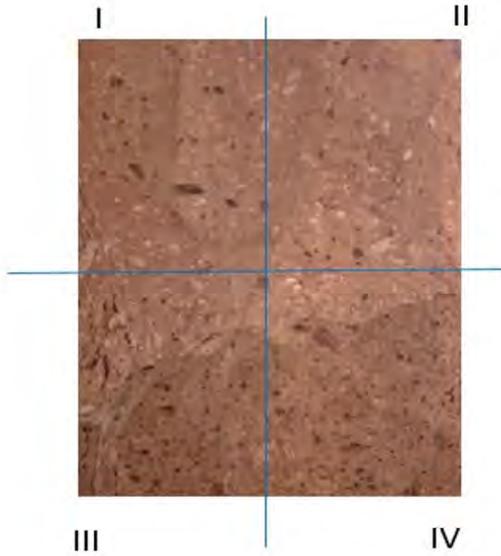
### DESCRIPCION DE MATERIAL

Roca de color: "Rosa"  
 Con Pomez= 5% se encuentra "sub angulara" y pobremente sorteada  
 Con Líticos=3% se identifican "sub redondos" y sorteados  
 Jna Matriz =90% de arena gruesa de 0.5mm (presencia de líticos menores a 1mm)  
 El cuadrante I tiene "des-laminación" de una parte considerable de la matriz así como huecos. El cuadrante IV tiene presencia de sales y líticos mayores a 3mm.
