UNIVERSIDAD AUTÓNOMA  
DE AGUASCALIENTES

**ANÁLISIS DE PATOLOGÍAS DE DAÑO CONSTRUCTIVO DEBIDO A  
UNA FALLA GEOLÓGICA EN EL MUSEO DE LA INSURGENCIA,  
AGUASCALIENTES**

**Ing. Omar Adrián Campos Guerrero**

**Aguascalientes, Ags 05 de diciembre de 2023**

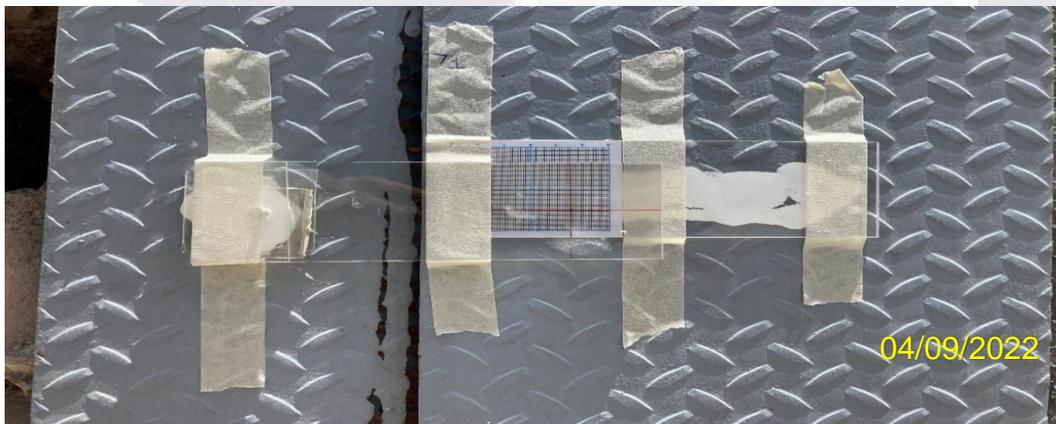
Figura 6. Colocación de testigo numero 1 (T1) de manera vertical del lado norte del museo

Se colocaron fisurómetros tanto de manera horizontal como vertical del lado norte del museo. Para los que fueron colocados de manera horizontal, primero se colocaron 2 bases de acrílico niveladas para, sobre ellas poder colocar a su vez a los fisurómetros y así, poder registrar movimientos paralelos y perpendiculares a la falla (ejes “Z” y “X”). El testigo número 1 (T1) de 6 x 6 cm (figura 6) se colocó de manera vertical sobre la zona del suelo más afectada del lado norte del museo para registrar movimientos verticales a la traza de la falla (eje Y), iniciando la lectura en las coordenadas 0, 15 en eje X y 0, -15 en eje Y, esto porque de acuerdo a estudios anteriores, la falla se está comportando de manera tal que probablemente los movimientos se salgan del posible registro en el tiempo de medición, por lo tanto de esta manera se le dio más margen de movimiento.

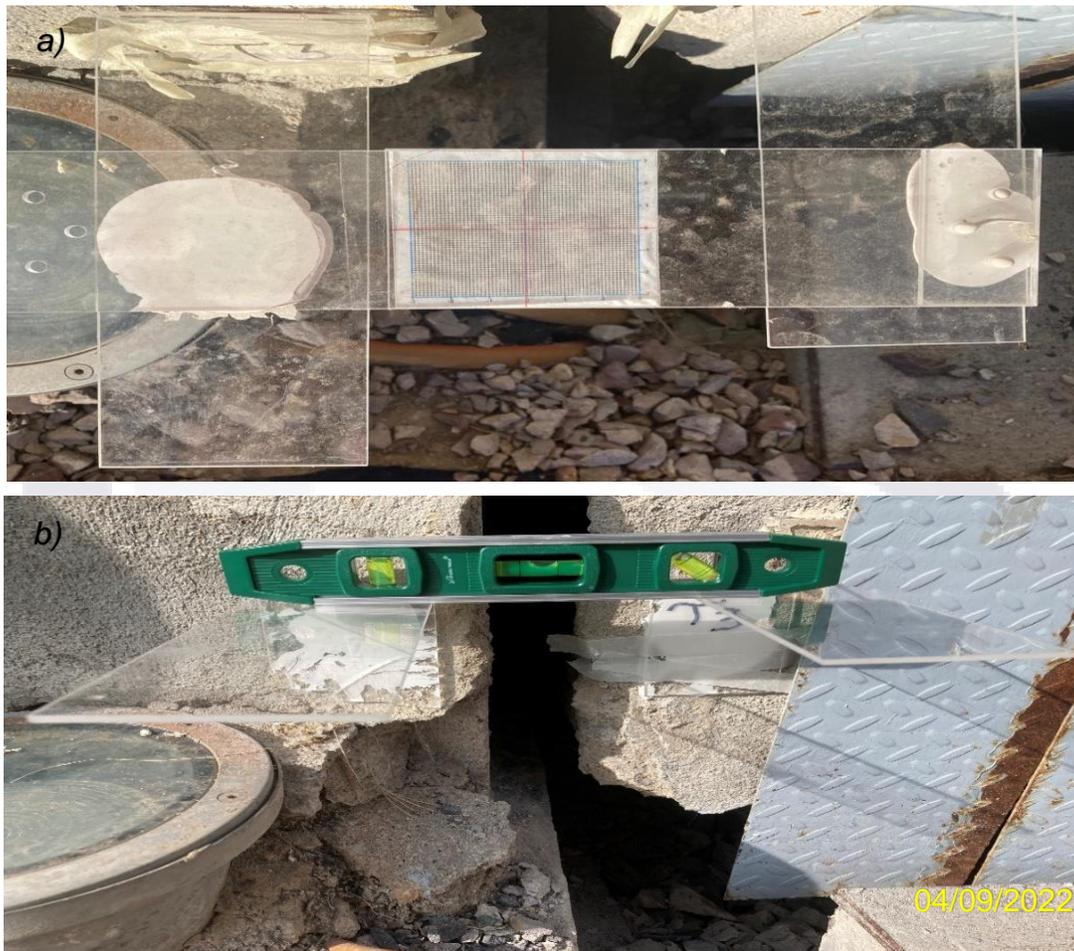
Figura 7. Colocación de bases de acrílico y de los fisurómetros de manera horizontal en afectaciones sobre el suelo del lado norte del museo.

La figuras 7 a y b por su parte, muestran el fisurómetro T3 colocado de manera horizontal y su proceso de nivelación.

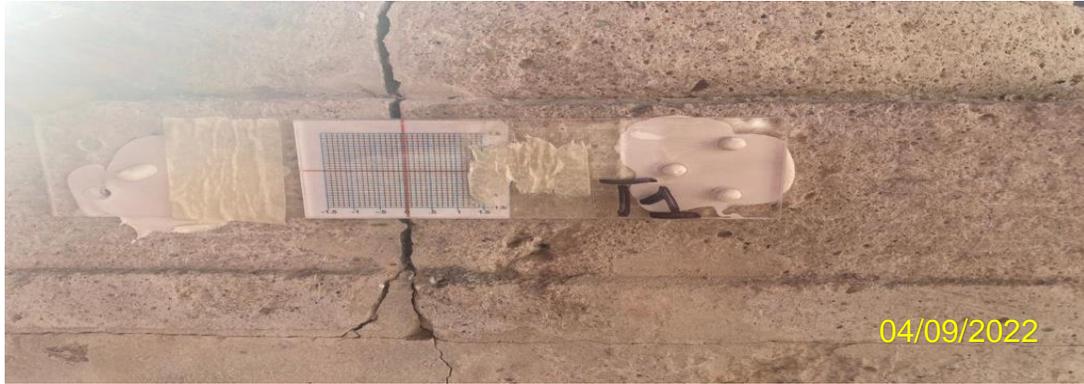
Figura 8. Colocación de testigo 1 (t1) de 1.5x1.5cm del lado norte del museo.

En elementos estructurales como lo son las columnas se colocaron fisurómetros de 1.5 x 1.5 cm de manera vertical sobre patologías como grietas, pudiendo éstos registrar hasta 15 mm de desplazamiento por eje cartesiano. Tal es el caso del primer fisurómetro, denominado t1 (figura 8), que se colocó en la columna más cercana a la traza de la falla del lado norte del museo para registrar movimientos en los ejes Z y Y.

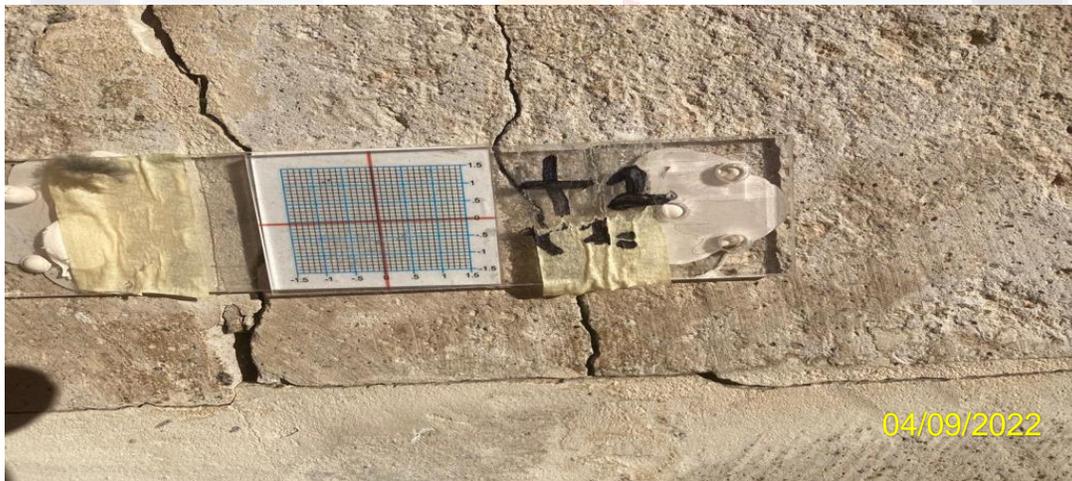
Figura 9. Colocación de testigo 2 (t 2) de 1.5 x 1.5cm en la segunda columna más cercana a la afectación en el suelo del lado norte del museo para registrar movimientos en eje Z y eje Y.

Se colocó un segundo fisurómetro de 1.5 x 1.5cm en otra de las columnas afectadas del lado norte del museo el cual fue denominado como t2 para registrar movimientos en eje Z y eje Y, como se muestra en la figura 9.

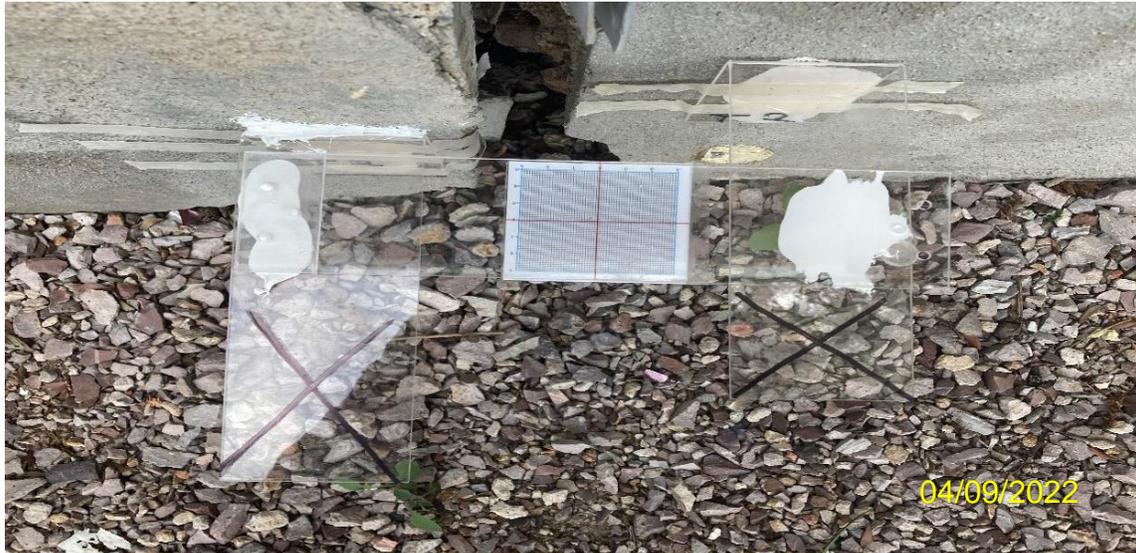
Figura 10. Colocación de testigo numero 2 (T2) de 6x6cm de manera horizontal para registrar posibles movimientos en los ejes Z y X.

En una de las partes más afectadas del suelo del lado sur del museo se realizó la colocación del testigo número 2 de 6 x 6 cm (T2) de manera horizontal, como se muestra en la figura 10 esto para registrar posibles movimientos paralelos a la traza de la falla (eje Z) y movimientos perpendiculares a la traza de la falla (eje X).

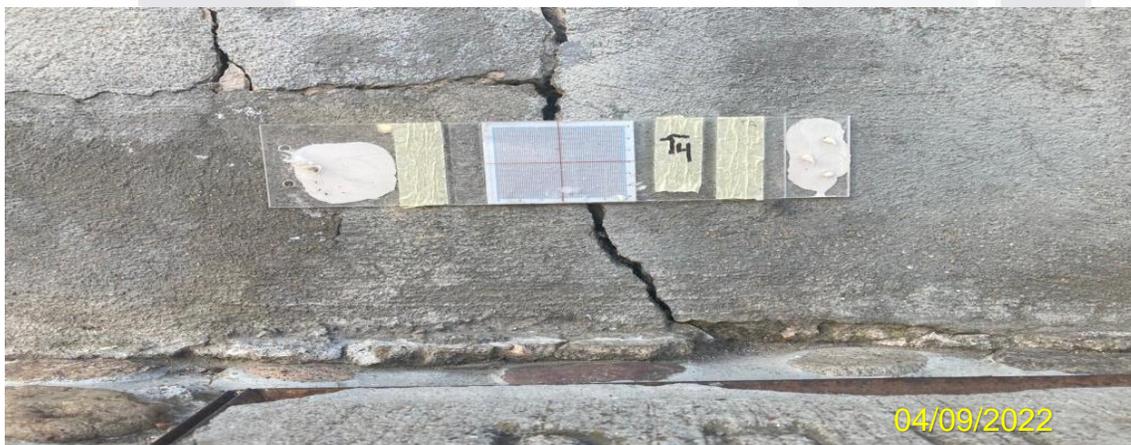
Figura 11. Colocación de testigo numero 4 (T4) de 6x6cm de manera vertical para registrar movimientos en los ejes X y Y del lado sur del museo.

En otra de las zonas con afectaciones más pronunciadas del lado sur de museo se colocó de manera vertical el fisurómetro 4 (T4) de 6 x 6 cm (figura 11), para registrar posibles movimientos transversales y perpendiculares a la traza de la falla (ejes Y y X, respectivamente).

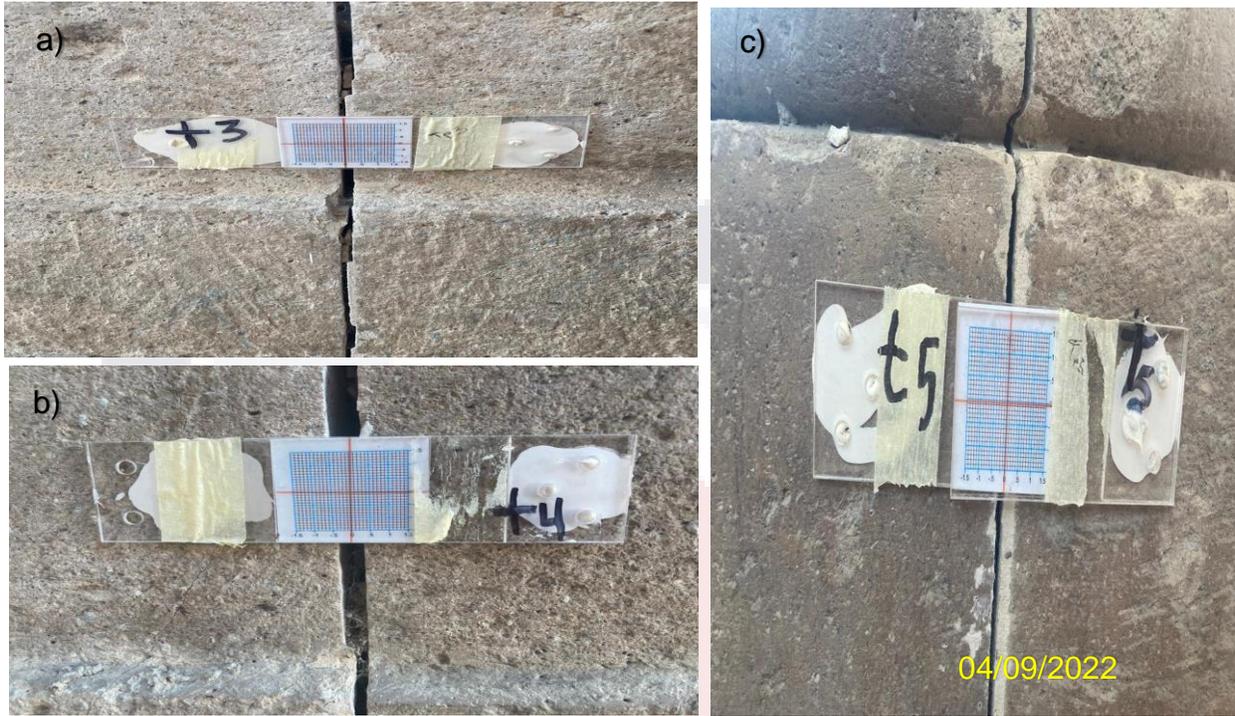
Figura 12. Colocación de fisurómetros, a) t3, b) t4 y c) t5 de 1.5 x 1.5mm en columnas para registrar los posibles movimientos en los ejes Z y Y.

Al igual que los fisurómetros de 6 x 6 cm, también se colocaron algunos de 1.5 x 1.5 cm en esa zona del museo. Un ejemplo de ello son los que se muestran en la figura 12, postrados en las columnas más cercanas a la falla.

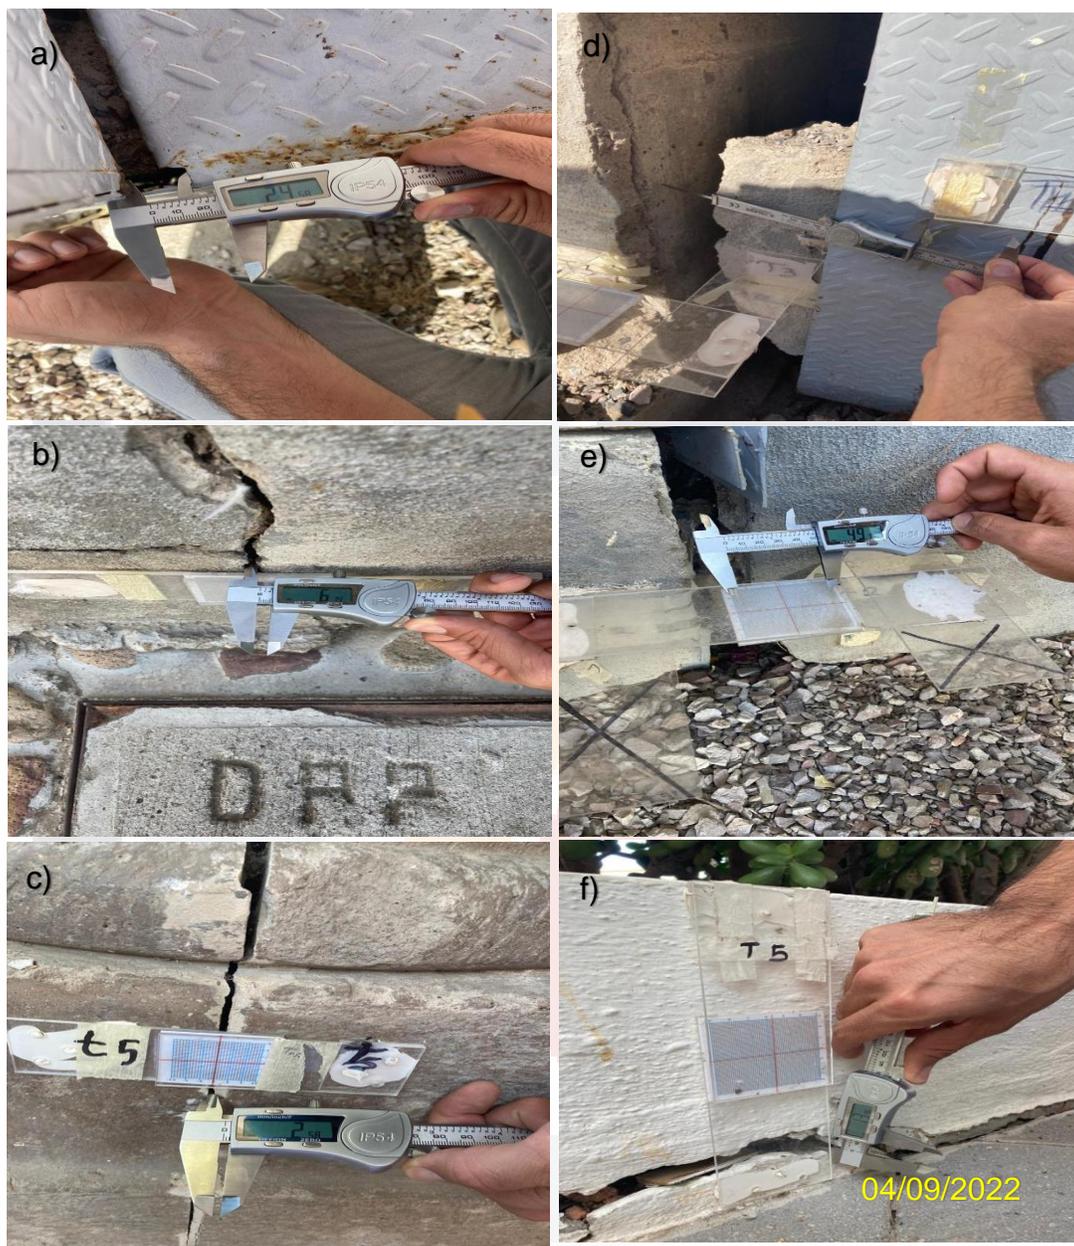
Figura 14. Collage de fotos tomadas en el museo donde se puede observar cómo se tomaron las mediciones con el vernier digital en la parte norte y sur del edificio.

Ya con los fisurómetros colocados el día 4 de septiembre del 2022 se procedió a ubicar las grietas en el suelo y en elementos estructurales que forman parte del museo por lo cual se realizó la medición del ancho de las grietas con un vernier digital sobre las afectaciones que se colocaron los fisurómetros en ambos lados del museo, del lado norte se realizaron las mediciones sobre los 2 fisurómetros de 6 x 6 cm (T1 y T3) colocados en las afectaciones sobre el suelo y en las 2 columnas más cercanas a la traza de la falla sobre los fisurómetros de 1.5 x 1.5 cm (t1 y t2), que son los elementos estructurales con mayor afectación en el museo por el fenómeno de subsidencia, del lado sur se realizaron las mediciones sobre las grietas que se manifestaron en el suelo sobre los fisurómetros previamente colocados (T2 y T4) y mediciones sobre los fisurómetros colocados en las 3 columnas más cercanas a la traza de la falla ( t3, t4 y t5), continuando con las mediciones de grietas del lado sur del museo también se realizó la medición a las grietas presentadas en la guarnición de la jardinera en donde se ubica el árbol y se colocó un fisurómetro más (T5), perteneciendo figura 14 a, b y f al lado sur del museo y figura 14 c, d y e pertenecientes al lado norte del museo.
